# Tööde album

## Restaureerimisprotokoll

| Nimetus | Biidermeieri salongi (komplektist) tugitool |

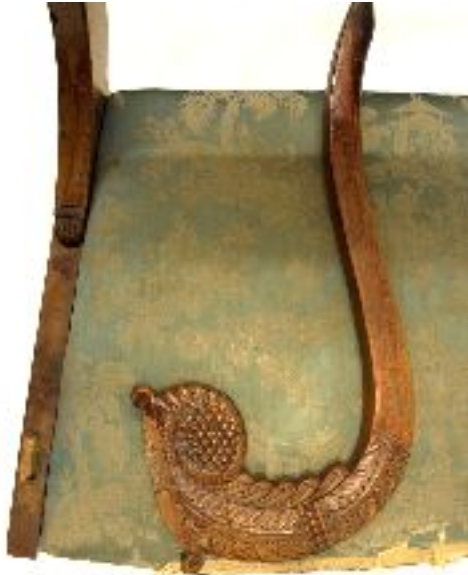
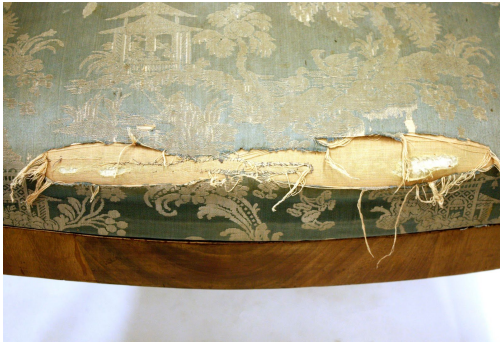
| <p><u>Seisundi kirjeldus</u></p> <p><i>Foto: 2</i></p> <p><i>Foto: 3</i></p> | <p><i>Põhikonstruktsioon</i></p> <p>Konstruktsioonis kahjustused. Parempoolne käsitugi esitapist välja murdunud ning selle tapipesa kahjustunud. Käsitoe pindu on üritatud korduvalt liimida.</p> <p><i>Viimistlus</i></p> <p>Viimistlus kohati kulunud ja tumenenud, täiendav piirituslaki (piirituse põhine polituur) viimistluskiht on ebaühtlane ning mõjub määrdununa. Kattespoon mõnes kohas tükkidena välja murdunud.</p> <p><i>Iste/polster</i></p> <p>Tundub olevat originaalkangas, mis on kulunud ja rebenenud. Pikeeringu all puuvilla vatt ja krusskarv. Põhiõmblus on spiraal.</p> <p>Vedrud on paigaldatud/kinni seotud sisalist nõõriga (tansa). Vedrud heas seisukorras - saab taaskasutada.</p> |

| Muudatused restaureerimistööde kavas | Tööd teostatud restaureerimistööde kava alusel.<br>Käetoel murdumisel selle uuesti liimimine.<br>Konstruktsiooni fikseerimine kondiliimi ja pitskruvidega. |

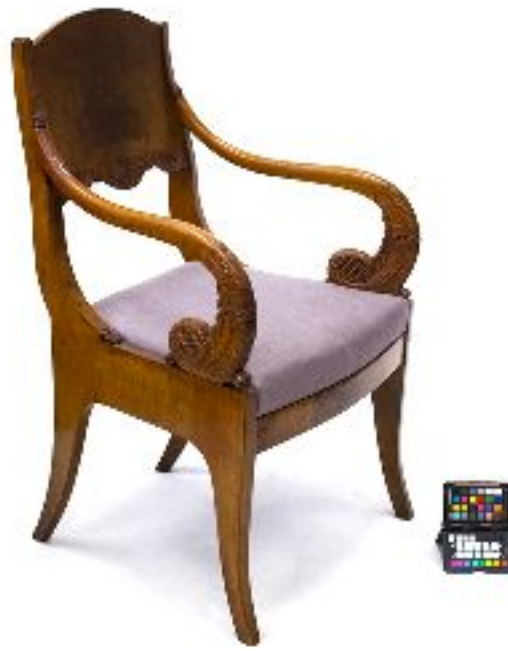
*Foto: 4 - Lõpptulemus*

8. **Teostatud tööde tulemus** - Teostatud on vajalikud restaureerimistööd ning tool on siseruumides kasutamiseks valmis. Tool puhastati, eemaldati vanast viimistlusest, monteeriti osaliselt ja lisati uus šellak-poleer viimistlus.
9. **Säilitus- ja hooldusjuhend** - Hooldamisel ei ole soovitatav kasutada vett (niisket lappi), vaid spetsiaalseid mööblihooldusvahendeid. Tooli säilitada puhtas ja tolmuvabas ruumis, mille temperatuur jääb vahemikku +5...+24 C ja suhteline õhuniiskus on 40-60%. Tuleb hoiduda niiskustingimuste järsust muutusest, kuna puit vajab kohanemiseks aega.
