Kõrgem Kunstikool Pallas

Pappalusel paberfotode säilitamine ja konserveerimine Eesti Rahva Muuseumi Heimtali
Muuseumi fotokogu näitel

Lõputöö

Kaisa Suurmann

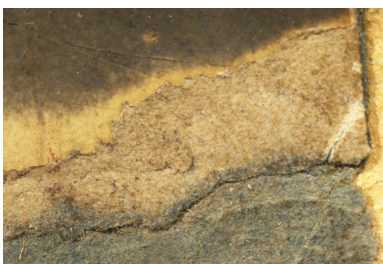
Mikroskoobi uuring tõi hästi esile säilik ERM HM Fk 22 pabermaterjalidel olevad mikrokihistused, mis on parandatavad pinna liimistusega (Foto 9).

Foto 9. Pabermaterjali mikrokihistused (Foto: ERM)

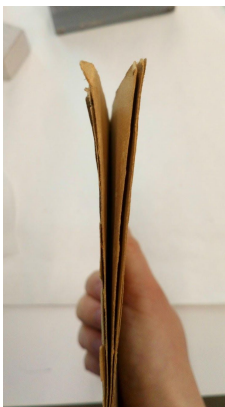
Foto 10. Kihistunud aluspapp (Foto: Kaisa Suurmann, erakogu)

Murdejooni töödeldi tugevdamise eesmärgil kergematel juhtudel liimiga, mida paberi- või papikihtide vahele kanti. Sarnaselt kinnitati ka papinurkade kihistused (Foto 10). Suuremate papi läbimurrete korral ning nurkade õhukeseks kulumise puhul toestati pappe *recto* poolelt lisaks veel ka jaapani paberiga. Kinnitamiste- toestamiste järel asetati fotod Hollytexide ja viltide vahel koheselt tugevasse pressi ja lasti korralikult kuivada. Pisiparandused kuivati lokaalselt Hollytexi, filterpaberi, pappide ja klambrite vahel (Foto 11).

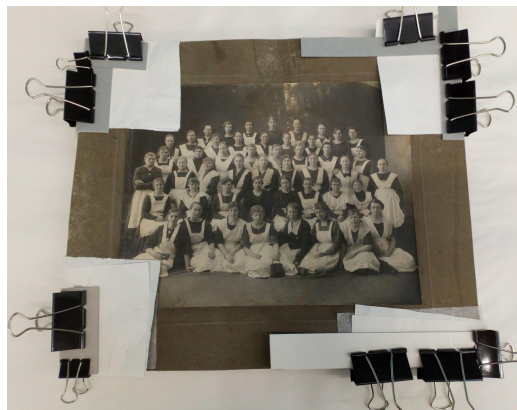
Foto 11. Ilupaberi servade kinnitamine (Foto: Kaisa Suurmann, erakogu)

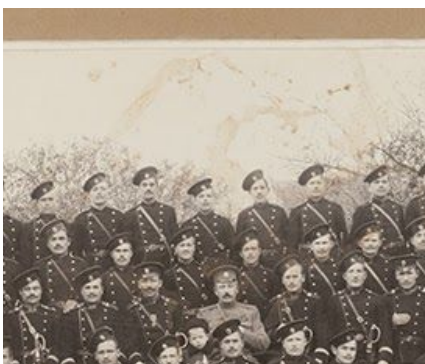
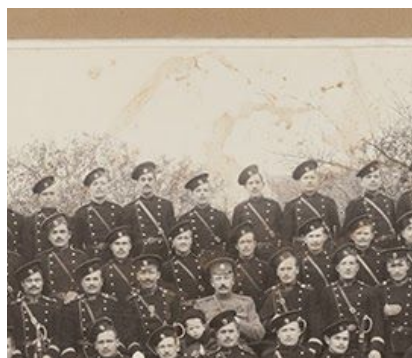
Foto 14. ERM HM Fk 9 enne märgtöötlust
(Foto: MuIS)

Foto 15. ERM HM Fk 9 peale märgtöötlust
(Foto: Arp Karm)

Kuna antud kogu puhul olid fotod suures osas puhastamata, oli esimene ülesanne puhastada säilikute pinnal olev lahtine mustus ja tolm. Seejärel teostati vajadusel märgtöötlust, et eemaldada pinnalt mustust või plekke (Fotod 14-17).

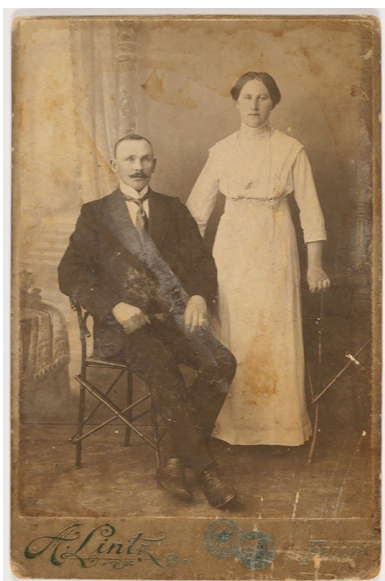
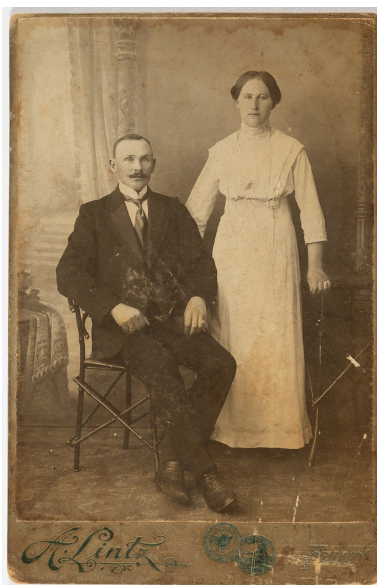
Foto 16. Säilik ERM HM Fk 292 *verso*
enne korrastustööd (Foto: MuIS)

Foto 17. Säilik ERM HM Fk 292 *verso*
peale korrastustööd (Foto: Arp Karm)

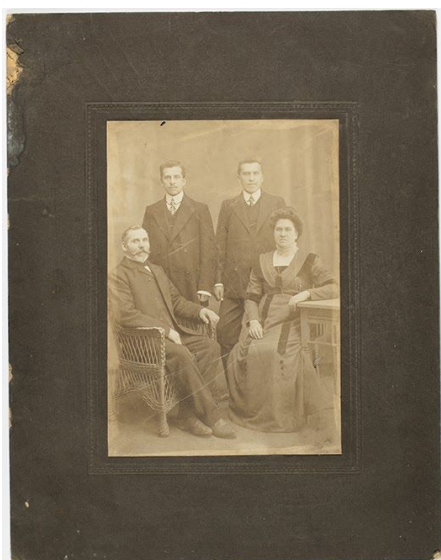
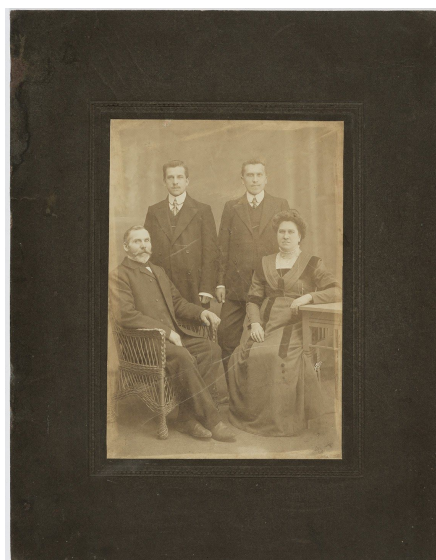
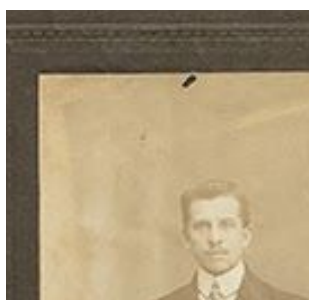
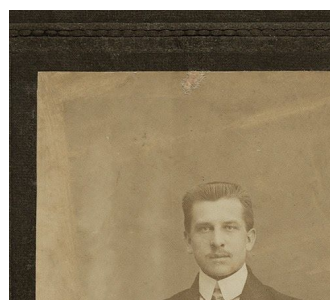
Foto 18. ERM HK Fk 18 enne korrastamist
(Foto: MuIS)

Foto 19. ERM HM Fk 18 peale korrastamist (Foto: Arp Karm)

Foto 20. ERM HM Fk 18 enne korrastamist (Foto: MuIS)

Foto 21. ERM HM Fk 18 peale korrastamist (Foto: Arp Karm)

Lisaks emulsiooni pinna puhastustöödele kuulus korrastustööde hulka papi ilupaberi ja fotopaberi kadude täitmine (Fotod 18 -21).

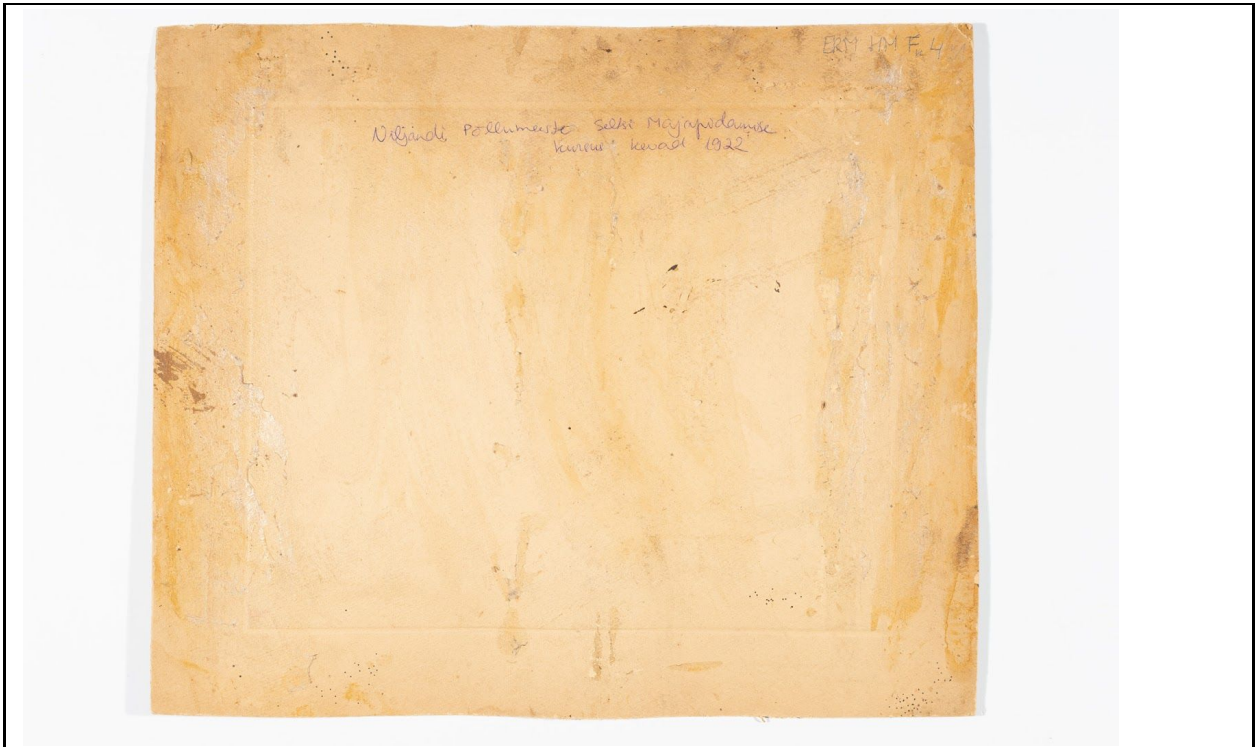
Foto 2 Säiliku *recto* enne konserveerimist
Foto: Arp Karm; ERM. Pildi suurus 10x15cm või 5x7,5cm.

Säiliku *recto* 't (Foto 2) kattis osaliselt kuivanud liim: ala keskel, vasakus ja paremas servas ulatudes kuni klišeega papi sisse pressitud raamini. Ülaserval esines plekke, näpujälgi, mis olid imendunud paberi kiududesse. Vasaku serva keskosa oli määrdunud tundmatu ainega, mis oli pritsmetena ka ala keskel. Lisaks oli nurkadesse tekitatud täppidega kaetud pindu, välja arvatud parempoolses ülanurgas.

Taustapapp puhastati esmalt fotokujutise poolelt, kus kõigepealt puhastati aluspapp, seejärel fotokujutis. Kujutise puhastamisel kasutati deioniseeritud vett ja vatitampooni, mille käigus püüti eemaldada pinnapealseid plekke ning keemilise kahjustuse kahtlusega ala. Seejärel puhastati *recto*, kus liimijäägid eemaldati mehaaniliselt liivapaberi ja teibikummiga. Neist sobilikumaks osutus teibikumm, mis andis suurepärase tulemuse - liim eemaldati aluspappi kahjustamata.

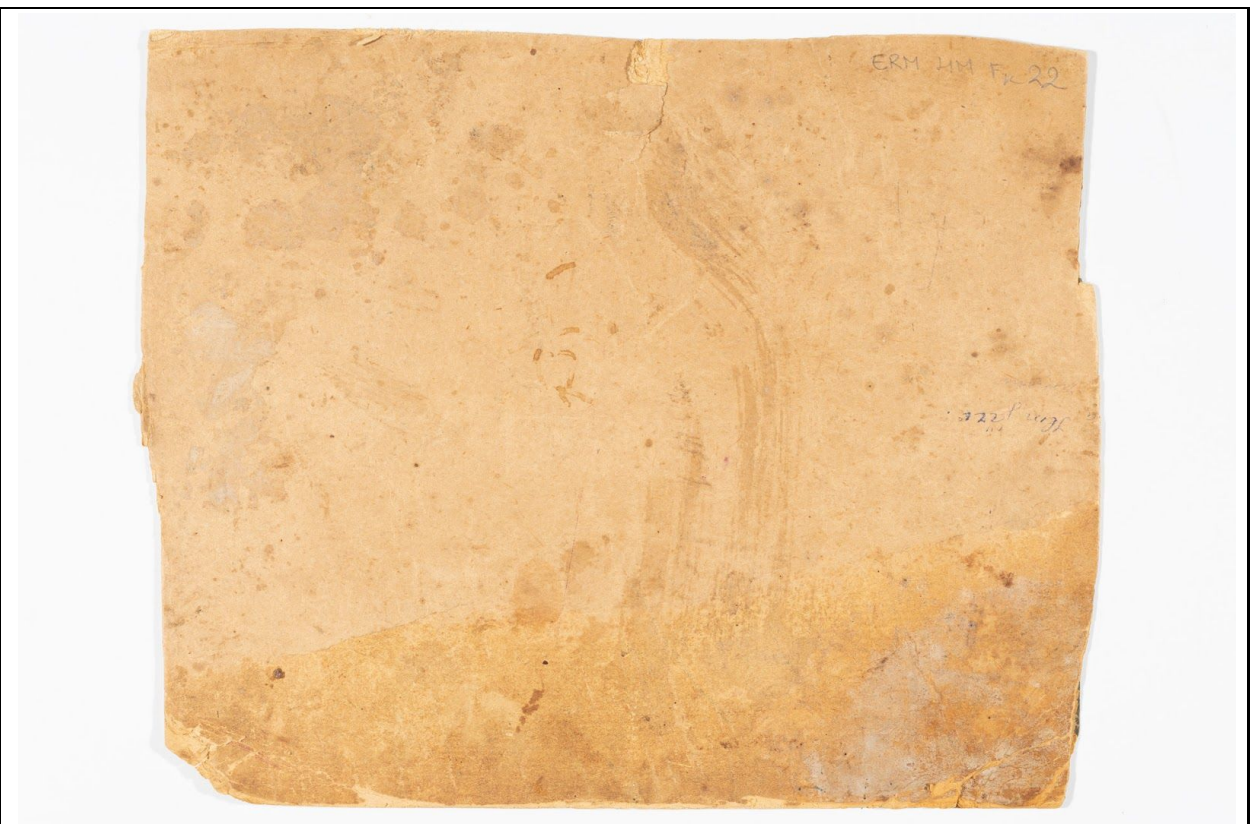
Foto 2 Säiliku recto enne konserveerimist

Säiliku aluspapi *recto* poolel esines mustust ja tundmatu pruunika aine plekke. Aluspapi alläär oli värvunud tumedamaks kui papi ülemine osa, paremas nurgas esines heledat kirmet. Nurkades olid materjali kihistumisest tekkinud murdumise kahjustusi. (Foto 2)

Fotol oli ülemiseses paremas nurgas suur paberikadu. Rebenenud servas leidis emulsiooni kahjustusi. Kujutise pinnal esines keemilisest kahjustusest tingitud plekke, mille tõttu oli võimatu tuvastada kahe fotol oleva isiku nägu. Lisaks leidis kujutisel väiksemaid tindiplekke.

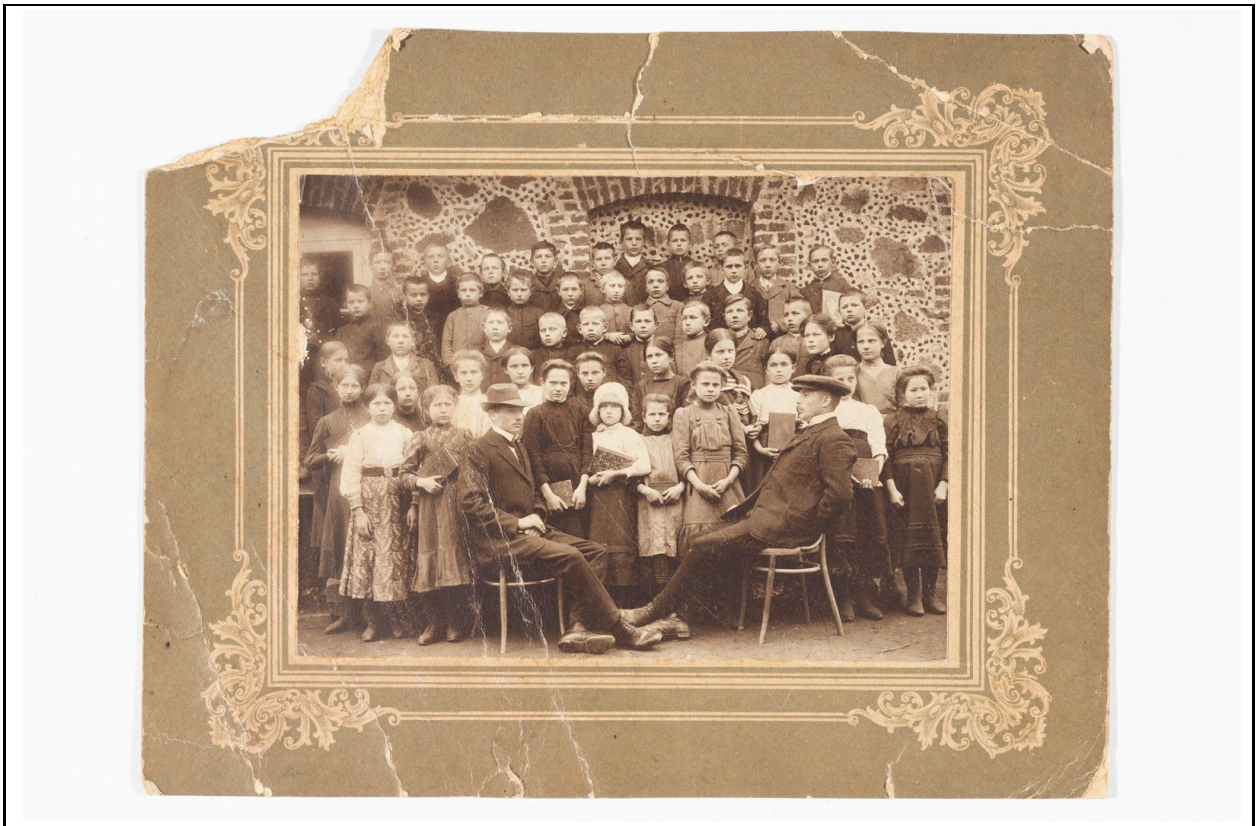
Foto 1 Säiliku verso enne konserveerimist
Foto: Arp Karm; ERM. Pildi suurus 10x15cm või 5x7,5cm.

Säiliku seisund oli hea. Peamine kahjustus oli rohked murdejooned. Fotokujutis oli säilinud ning peale murdejoonte muid kahjustusi ei esinenud. Aluspapil oli vasaku ülemise nurga kadu. Ülaserva keskel oli rebend, mis jätkus papi läbimurruga. Aluspapi vasaku serva keskosas oli tundmatu aine pinnapealne plekk. (Foto 1)

Esmalt teostati kuivpuhastus objekti *versol* ja *rectol*. Tundmatu pinnapealne plekk osutus skalpelliga eemaldades küünlavahaks.

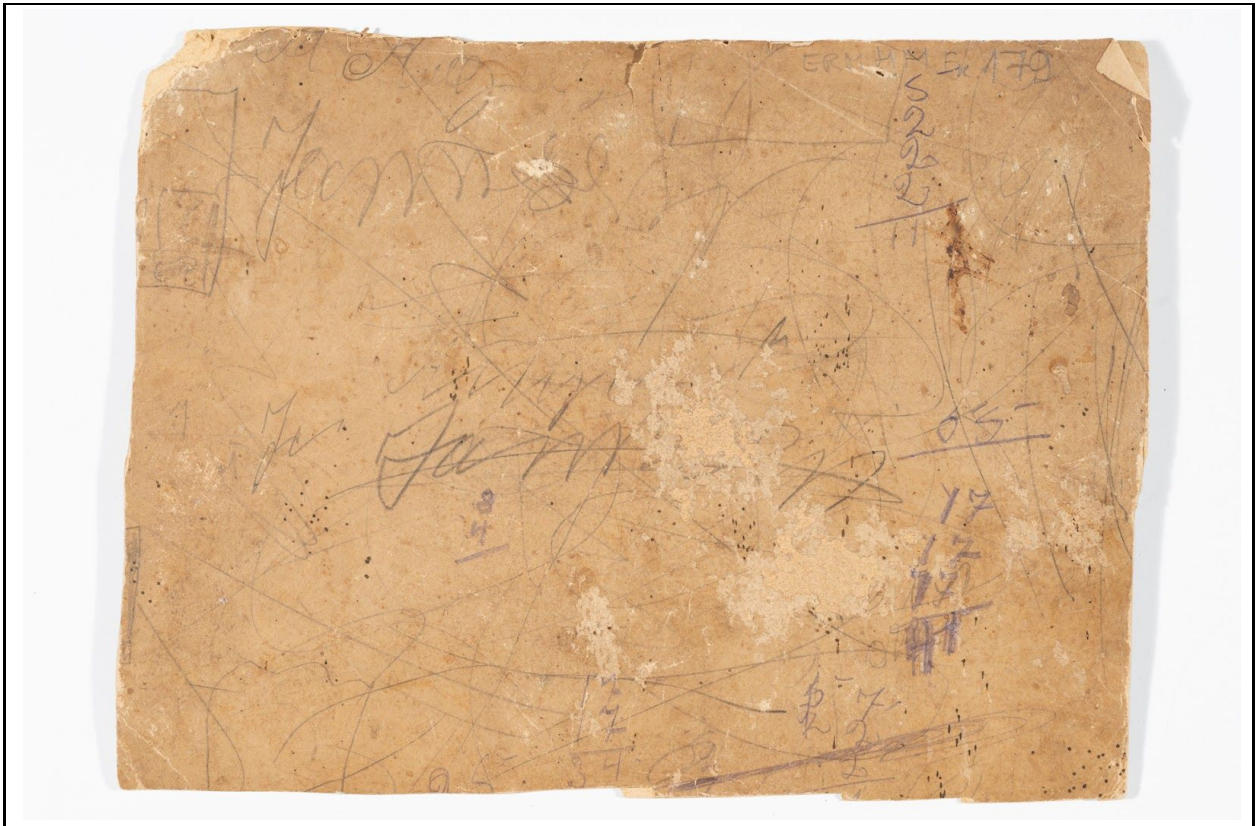
Foto 2 Säiliku *recto* enne konserveerimist

Papi *recto* oli kaetud joonistuste/sirgeldustega, ilupaber oli $\frac{3}{4}$ ulatuses lahti. Lahtine ilupaber oli paremast ülemisest ja vasakust alumisest nurgast murdunud. Tagakülje vasak ülemine nurk oli kulunud ning kihisunud. Ülemise serva keskel oli ilupaberi rebend. Ilupaberi keskosal esineb hõõrdekahjustust. Parema ülemise nurga piirkonnas oli pruunikat värvi tundmatut päritolu plekk. (Foto 2)
