Eesti Rahva Muusemi kogudesse kuuluva ampiirgarnituuri konserveerimiskontseptsiooni
väljatöötamine. Tooli ERM A 975:21 konserveerimine.

Lõputöö

Anette Oras

Tartu 2022

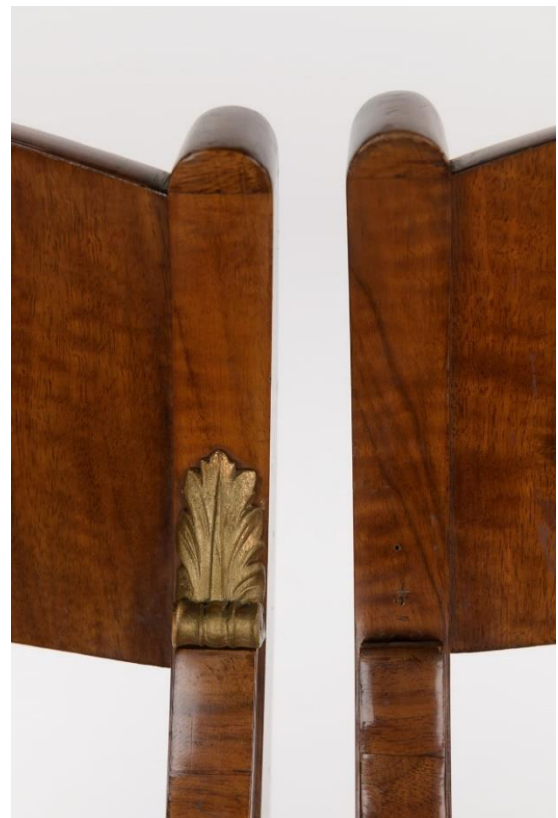
Foto 5. Seljatuge kaunistavad akantusdetailid. Parempoolsel toolil (ERM A 975:21) need puudu. Foto: Arp Karm, ERM

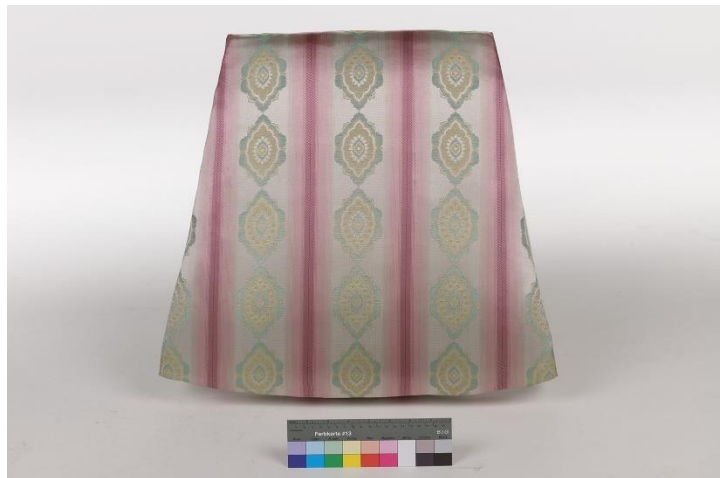
Lisaks katab polstrit roosa-rohelise vöödiline kangas (foto 6). See on hilisemal restaureerimisel polstrile lisatud, arvatavasti toimusid restaureerimistööd nõukogude perioodil, sellel ajal on ka kullatis pronksivärviga üle kaetud. Restaureerimise toimumist võib paigutada nõukogude perioodi, kuna 1950. aasta kirjeldustes on mainitud veel beeži-sinisevöödilist kattekangast ja pronksivärvi pole mainitud.

Foto 6. Tooli ERM A 975 polstrit kattev kangas. Foto: Arp Karm, ERM.

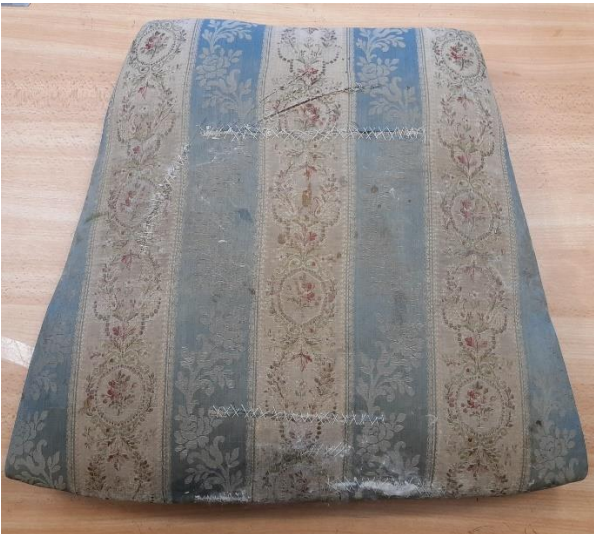
ERM A 975: 43	<ul style="list-style-type: none"> • Kangas pleekinud tolmune ja määrdunud • Taga terariista sisselõiked, mis kohmakalt parandatud • Esiserv kulunud, parandatud

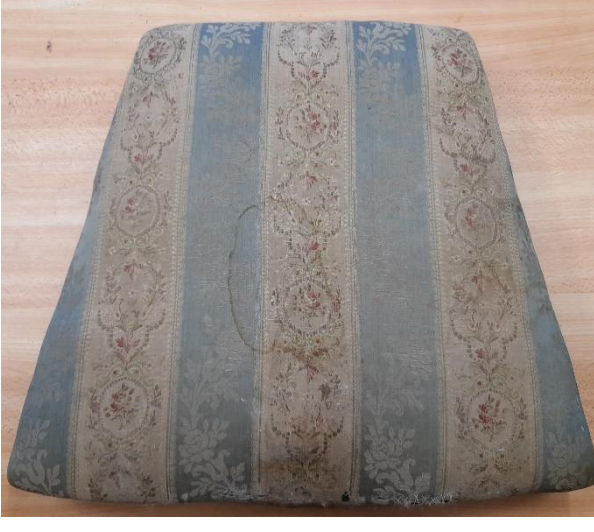
<p data-bbox="770 757 957 786"><i>Foto 9. Autori foto.</i></p>
ERM A 975: 44	<ul style="list-style-type: none"> • Kangas pleekinud, tolmune ja määrdunud • Keskosas suur kohviplekk, pleki alla kollaseid õlivärviplekke • Esiserv kulunud, parandatud

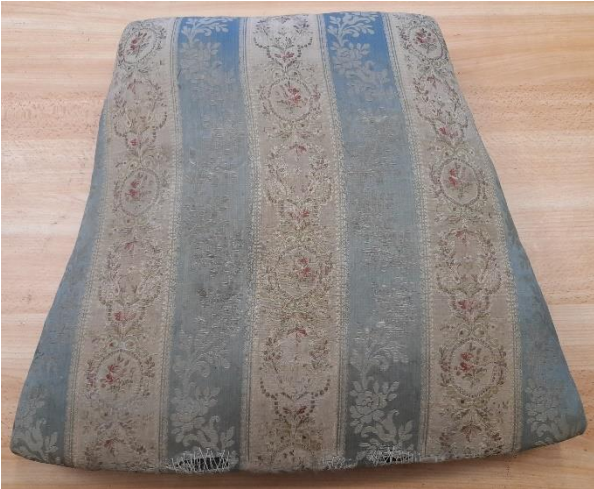
<p data-bbox="770 1368 957 1397"><i>Foto 10. Autori foto.</i></p>
ERM A 975: 45	<ul style="list-style-type: none"> • Kangas pleekinud tolmune ja määrdunud • Esiserv kulunud • Parandatud

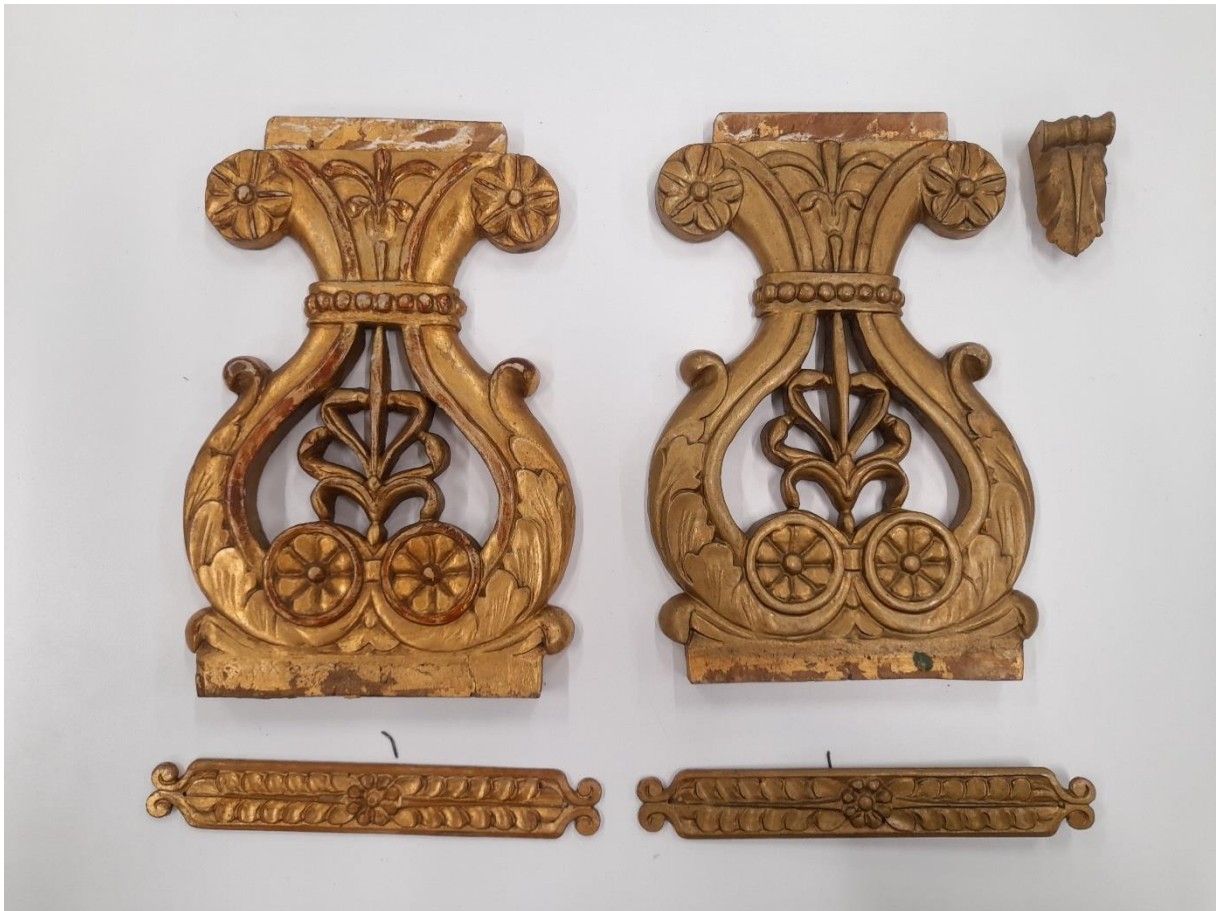
Kullatud pinnad on kaetud paksu pronksvärviga (foto 12). Kõige vähem on puidulõiked värviga kaetud toolil ERM A 975:21, mis pole käetoet puudumise tõttu kasutuses olnud ning seetõttu pole kullatise katmine väljalik olnud. Sellelt toolil on võimalik tuvastada, et kohati on esimene kullakiht enne uut kuldamist üle krunditud. Kaod esinevad nii esimeses kui teises krundi kihis. Pindadel leidub rohkesti kohti, kus kullakiht on koos krundikihiga maha varisenud. Enamasti on need tekkinud kõrgematele, siledatele ja ümaratele pindadele. Kuna teiste esemete detailid on paksult pronksvärviga kaetud, jäävad krundikaod esialgu märkamatuks. Seljatoe keskosas asuv lüürakujuline detail on kõrgemates kohtades tugevate kulumisjälgedega, paljastub boolus ja *gesso*-krunt. Punane booluse kiht kumab ka pronksivärvi all olevate detailide alt välja.

Foto 12. Vasakul tooli ERM A 975:21 (kullatis peamiselt kulunud) ja paremal ERM A 975:46 (üleni pronksivärvi kihil all) seljatoe lüüradetail. Autori foto.

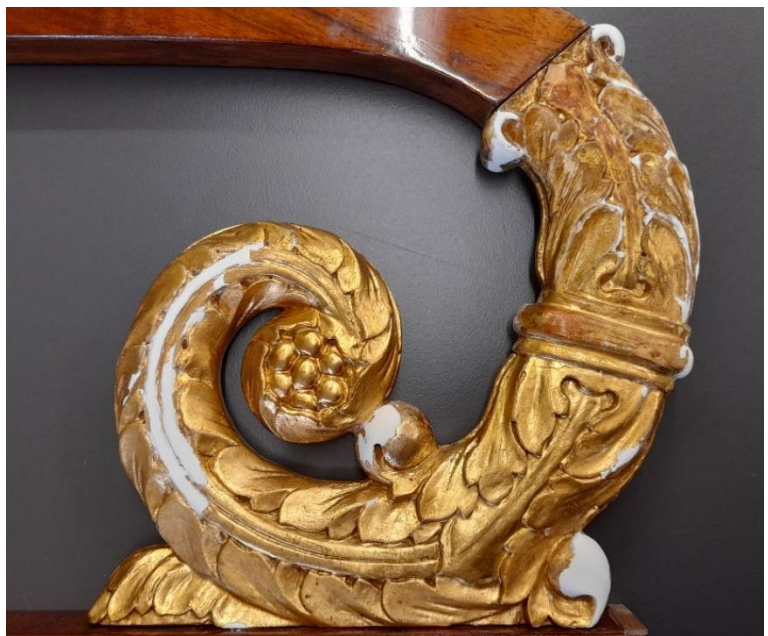
Foto 33. Krundiga täidetud kaod tooli ERM A 975:21 detailil. Autori foto

Esmalt valmistasin krundi Egle Mikko juhendamisel. Juba eelnevalt oli punduma pandud 10% jänesnahaliim, mille üles soojendasin. Krundisegu on 1:1 suhtes liimi ja kriidiga. Eelnevalt uhmrin peenemaks muljutud kriidi lisasin vähehaaval läbi sõela vedelasse liimi ning segasin ühtlaseks. Kui kogu kriit oli lisatud, segasin sellesse krundi elastsemaks muutmiseks veidi mett ja linaõli. Kogu segu jätsin vesivanni 1 tunniks. Edasi liimistasin suuremad kaod puidulõigetel ning alustasin krundi pealekandmist. Krundisegu kandsin peale mõne mm kihina ning kordasin tegevust olenevalt detaili kadude sügavusest. Pärast *gesso* kuivamist ja sobiva paksuse saavutamist, lihvisin pinna siledaks, kasutades deioniseeritud vees niisutatud vatipulka. Krunditud pindadel tegin sobivat tooni toneeringu ning peale kandsin sobivat tooni segatu kullapulbrivärvi, selleks, et ühtlustada parandused ülejäänud kullatiseega. Kõik kullatud pinnad lõppviimistlesin šellakiga.

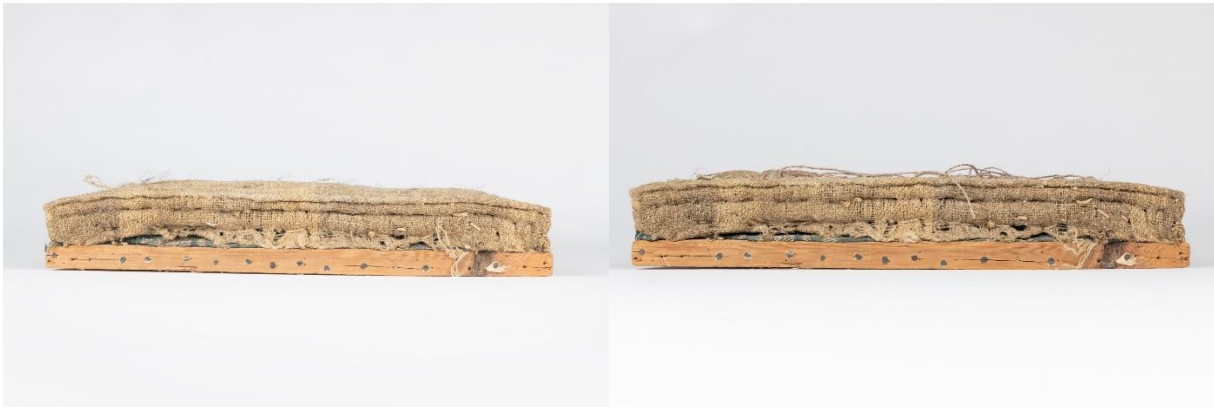
*Foto 49. Eestvaade enne vedrude alla sidumist.
Berta Jänes, ERM*

*Foto 50. Eestvaade pärast vedrude kokku surumist Foto:
Foto: Anu Ansu, ERM*

eeskujul väikeseid riidetükke vedrude toetuseks, et lisatav nõör ei hakkaks vedrude aluskangast lõhkuma. Juhtisin topeltpitsnõelaga nõöri üle vedru alumise keeru, nii et nõör jääks selle taha pidama, viisin mõlemad lahtised nõöri otsad läbi polstri, enne sõlme tegemist lisasin ka ülespoole linast riidetüki. Kinnitasin nõöri lahtised otsad liugsõlmega. Võisin vedrud üsna tugevalt allapoole kokku suruda, millest polster muutus liiga lamedaks, kuna polstri peale asetus veel algne krusskarvast ja takust pikeeringukiht, mis tõstab profiili ja aitab vormi ebatasasusi kompenseerida. Pikeeringukihi peale kinnitasin puuvillase pikeeringukanga. Polstri servakant oli mõnest kohast puitraamist sissepoole vajunud, lisasin servadesse puuvillavatti kinnitades selle aedpistega pikeeringukangale. Vähendamaks vedrude survet põhjakangale sai puitraami ja põhjakanga vahele (vedrude kohale) pandud õhuke tugilaud.

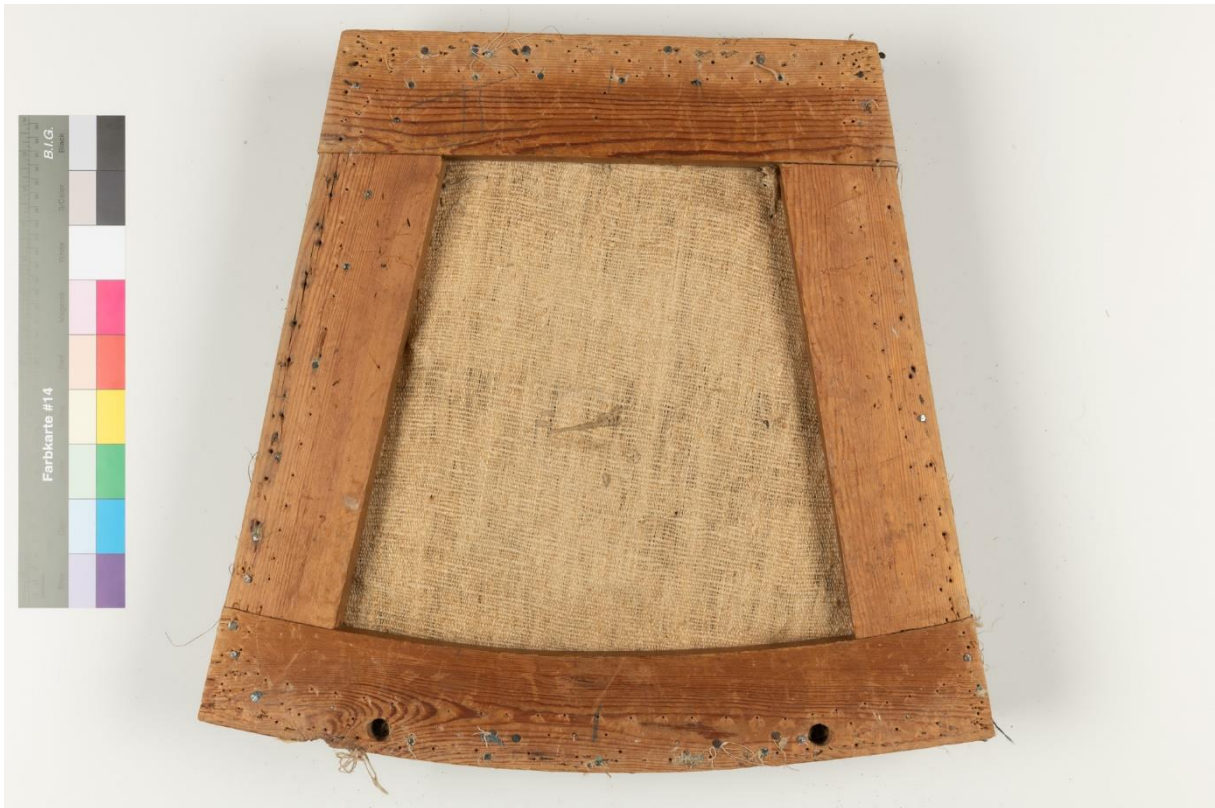
Foto 51. Polster altvaates enne konserveerimist. Foto: Berta Jänes, ERM

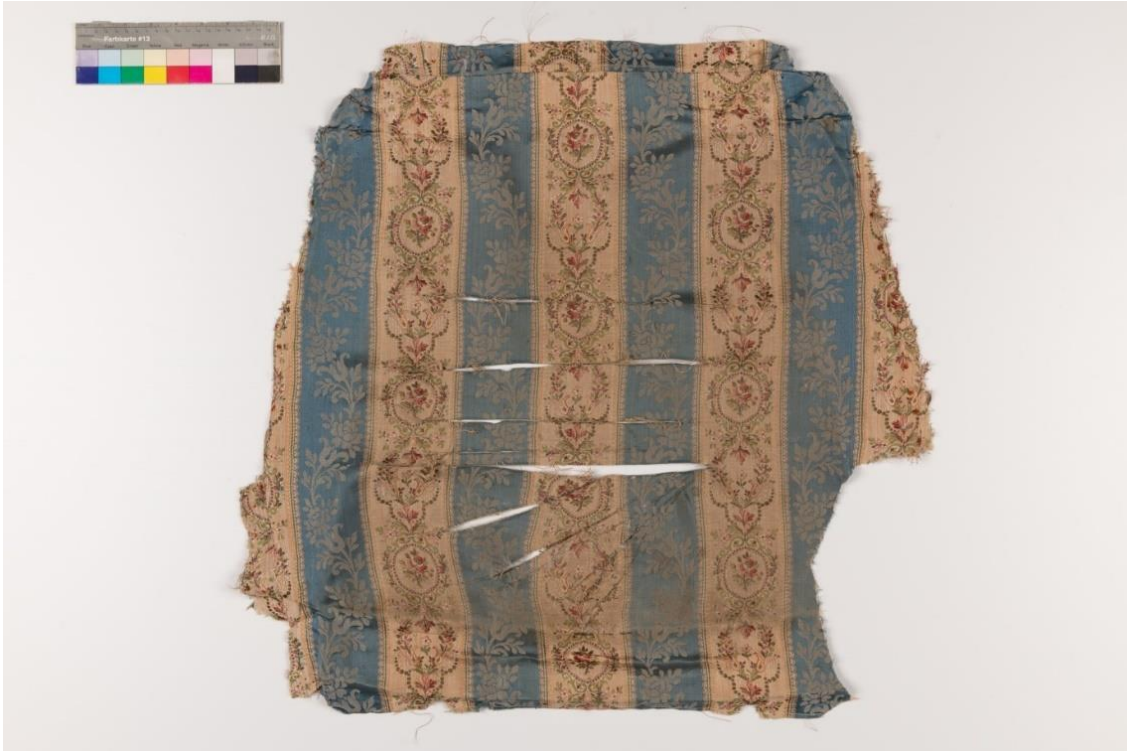
Foto 53. Kattekangas enne konserveerimist (eest). Foto: Anu Ansu, ERM

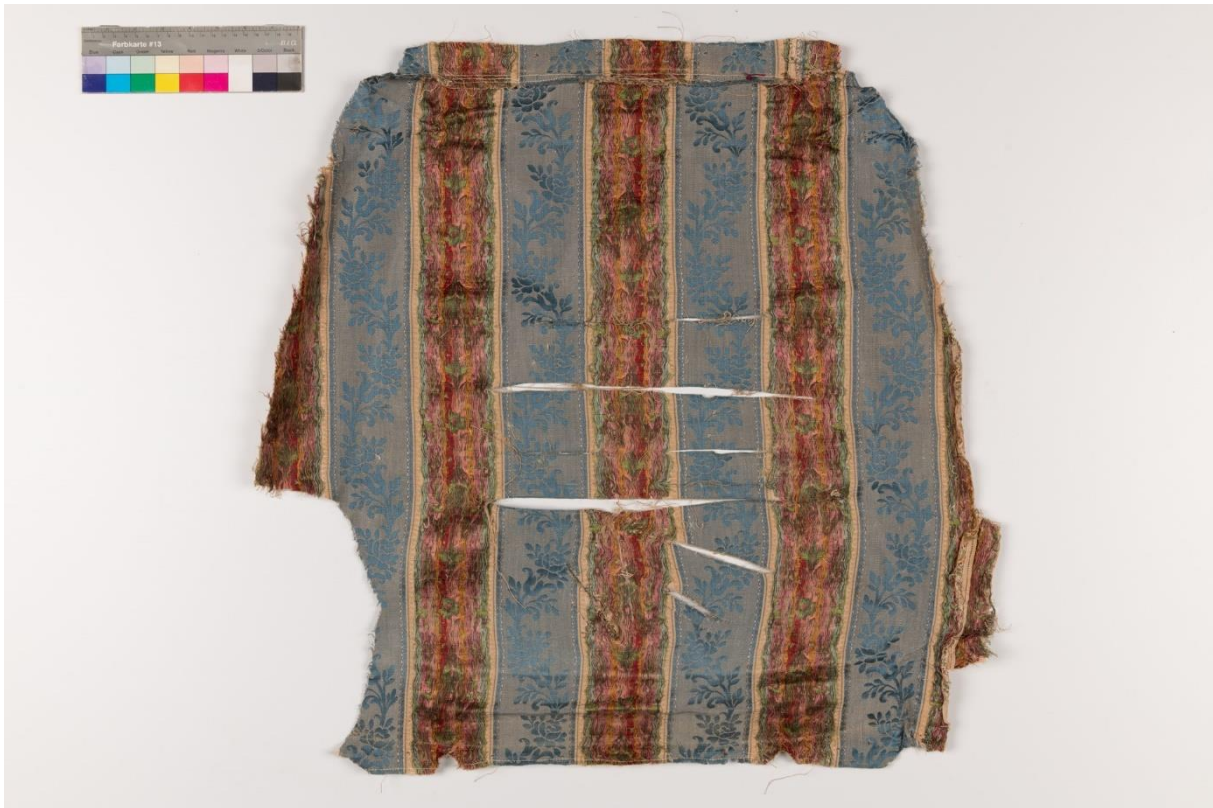
Foto 55. Kattekangas enne konserveerimist (tagant). Foto: Anu Ansu, ERM

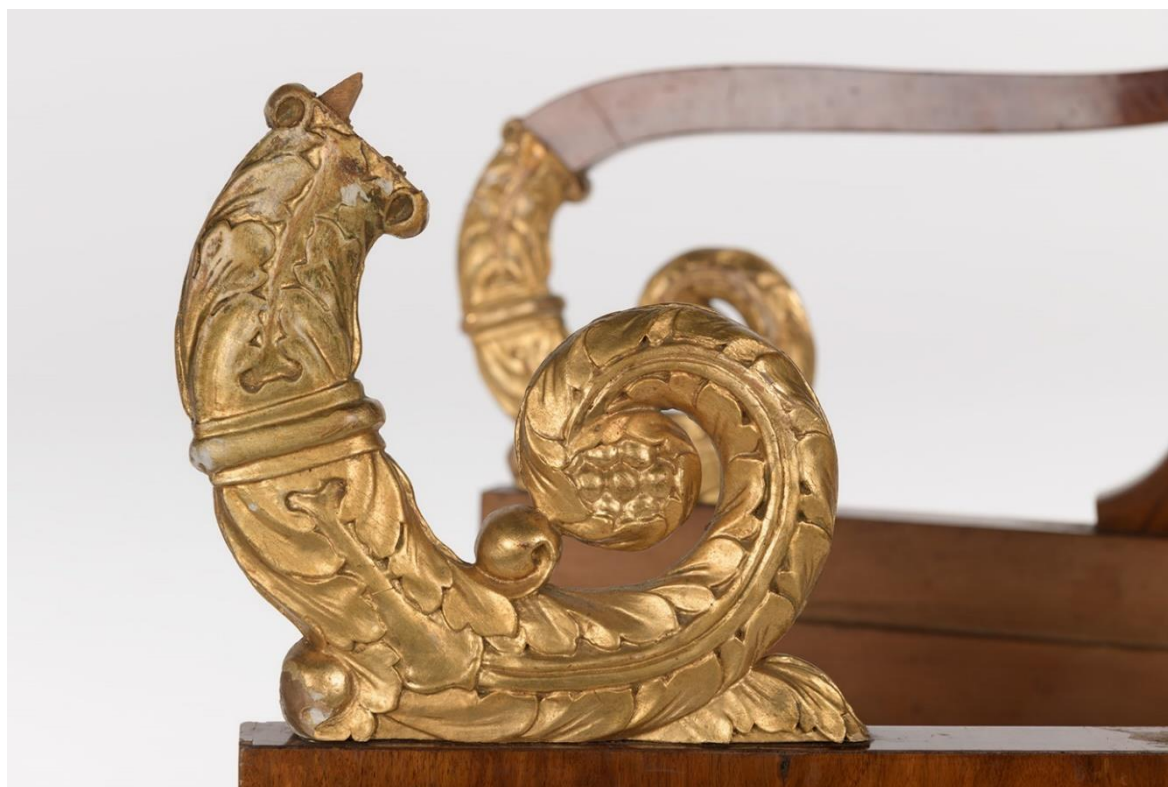
Foto 59. Parempoolse käetoet akantusvoluut enne konserveerimist. Foto: Arp Karm, ERM.

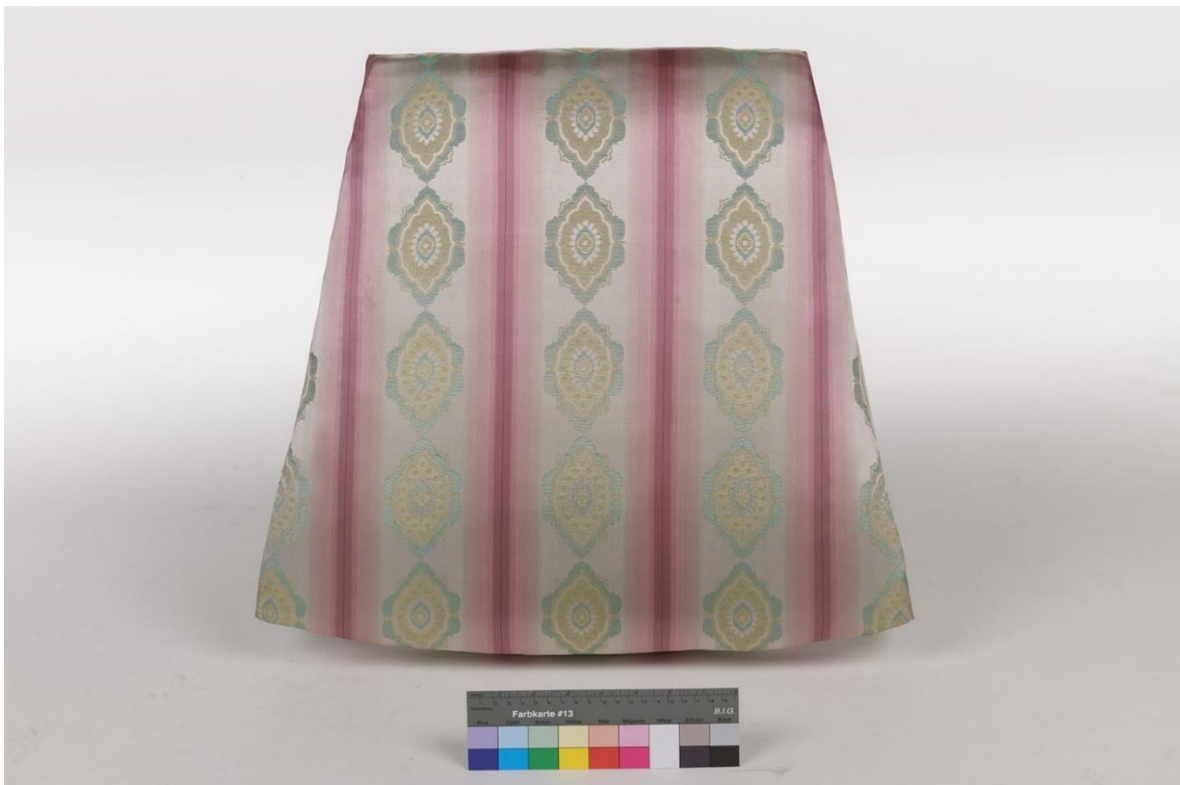
Foto 61. Polster enne konserveerimist. Foto: Arp Karm, ERM.

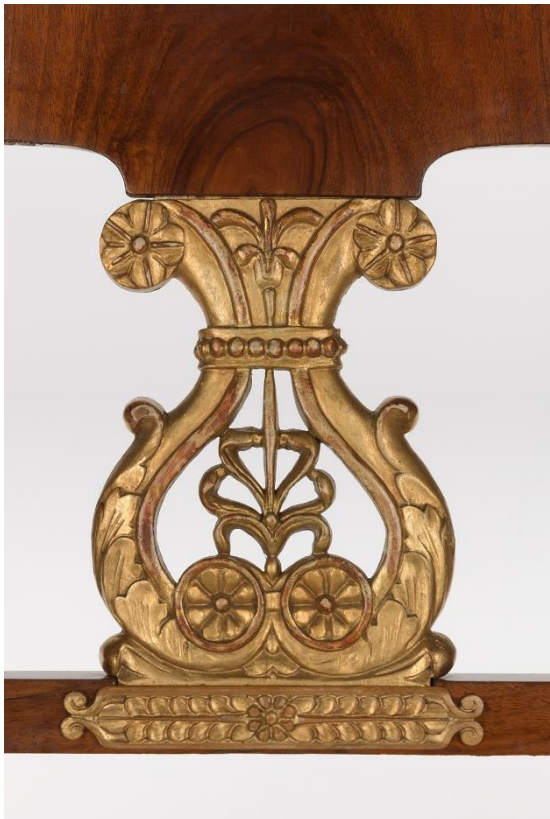
Foto 63. Seljatoe lüüradetail enne konserveerimist.
Foto: Arp Karm, ERM.

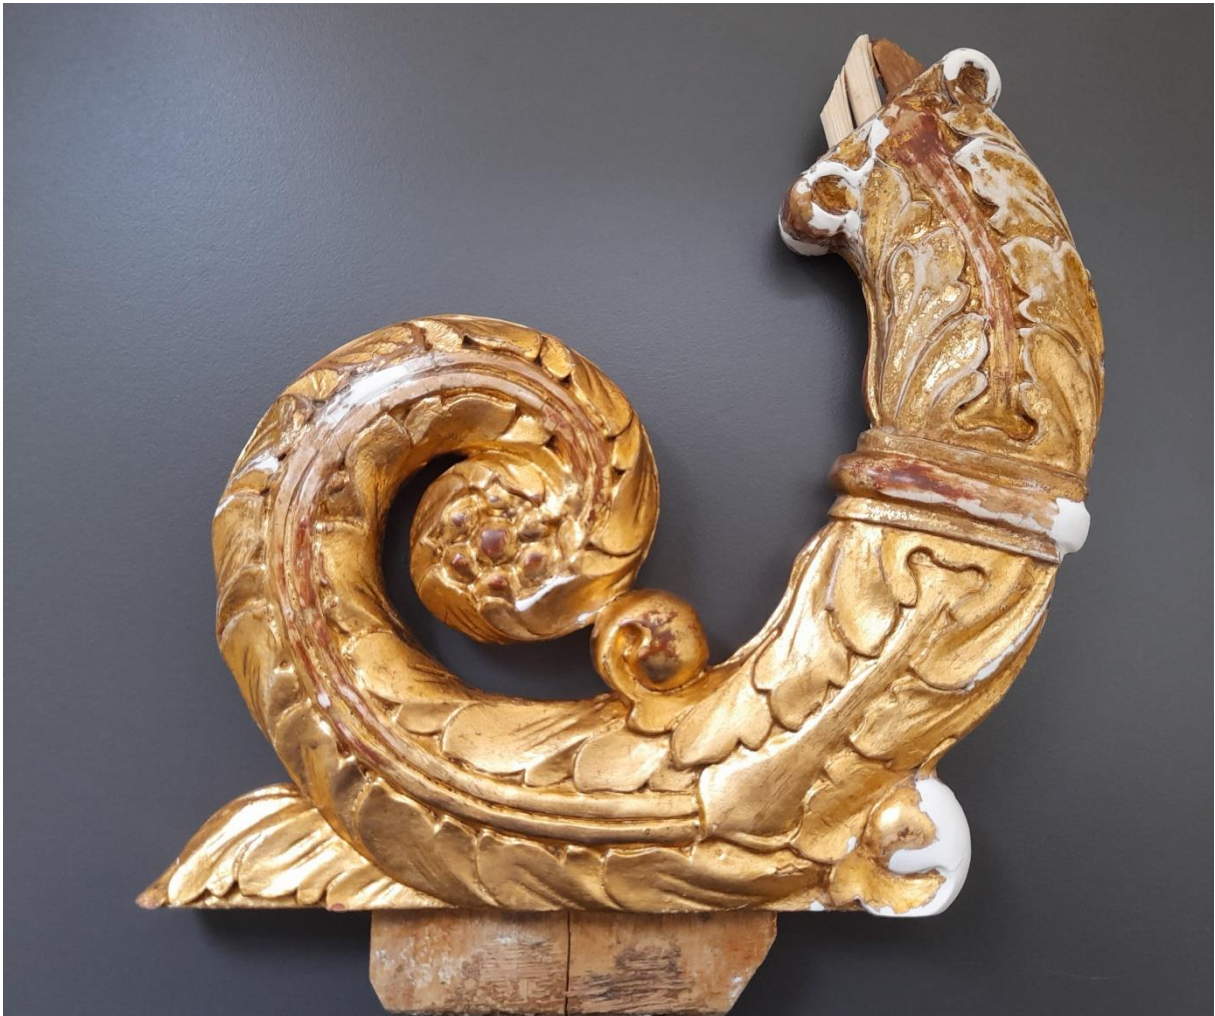
Foto 13. Krunditud kaod (parempoolne voluut, vasak külg). Autori foto

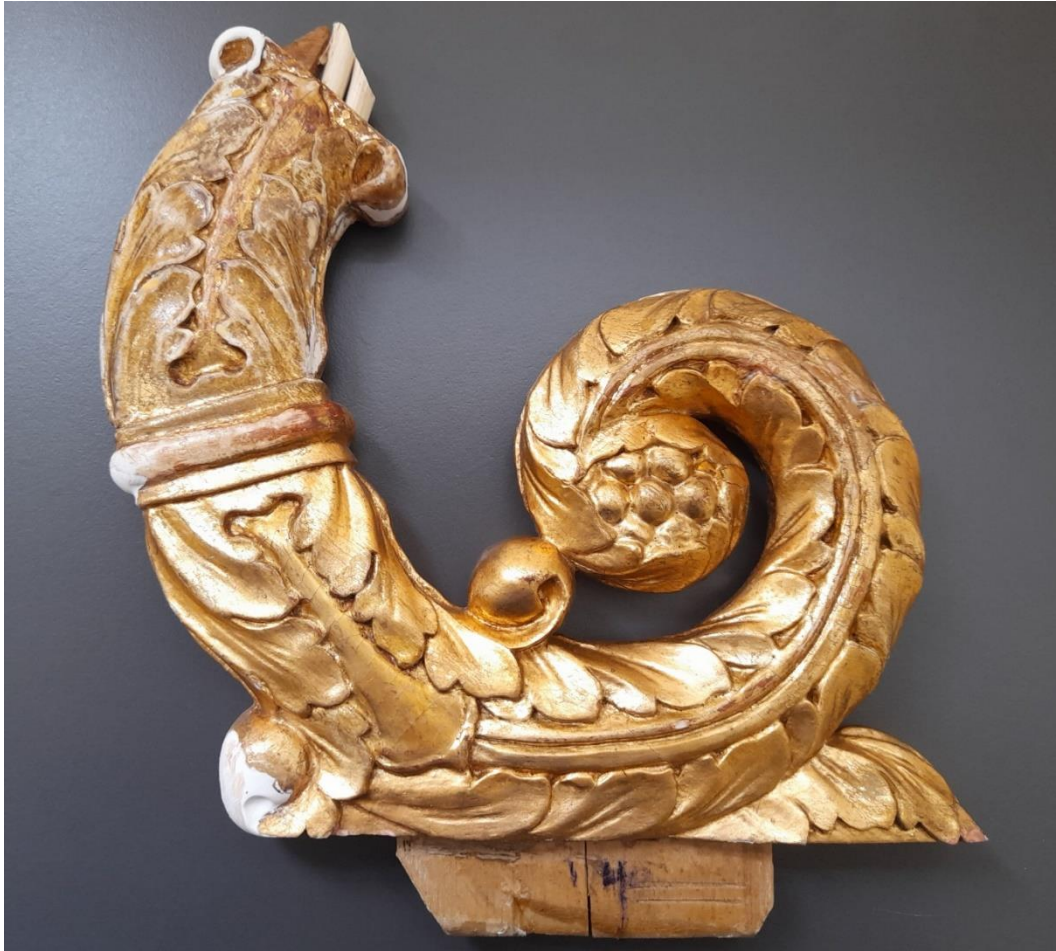
Foto 14. Krunditud kaod (parempoolne voluut, parem külg). Autori foto

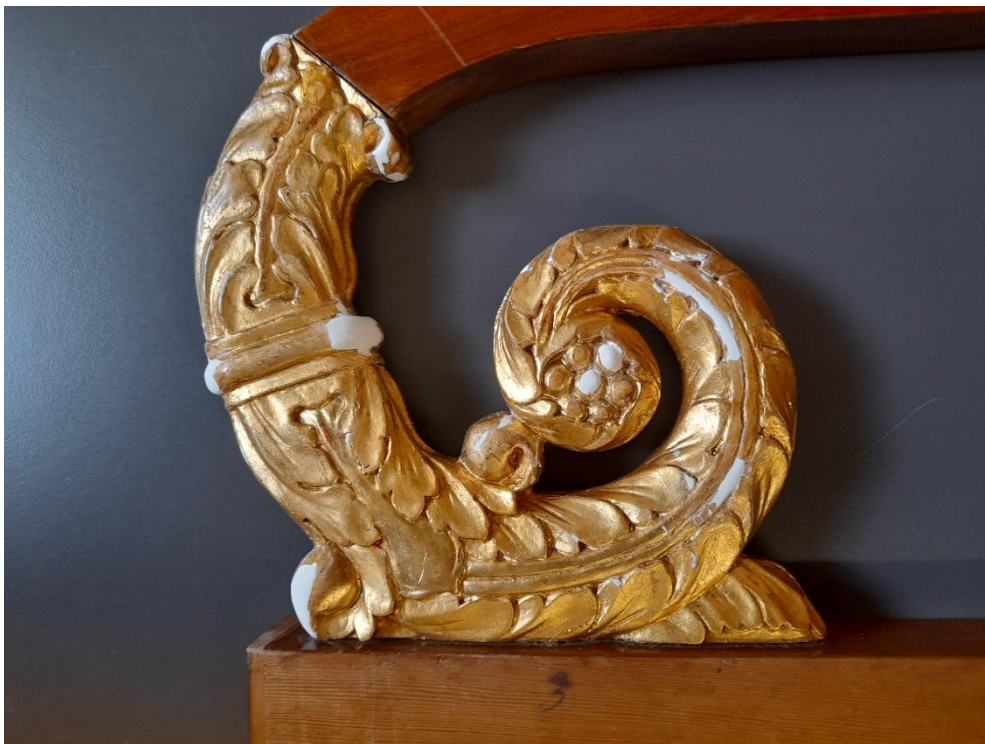
Foto 15. krunditud kaod (vasakpoolne voluut, parem külg). Autori foto

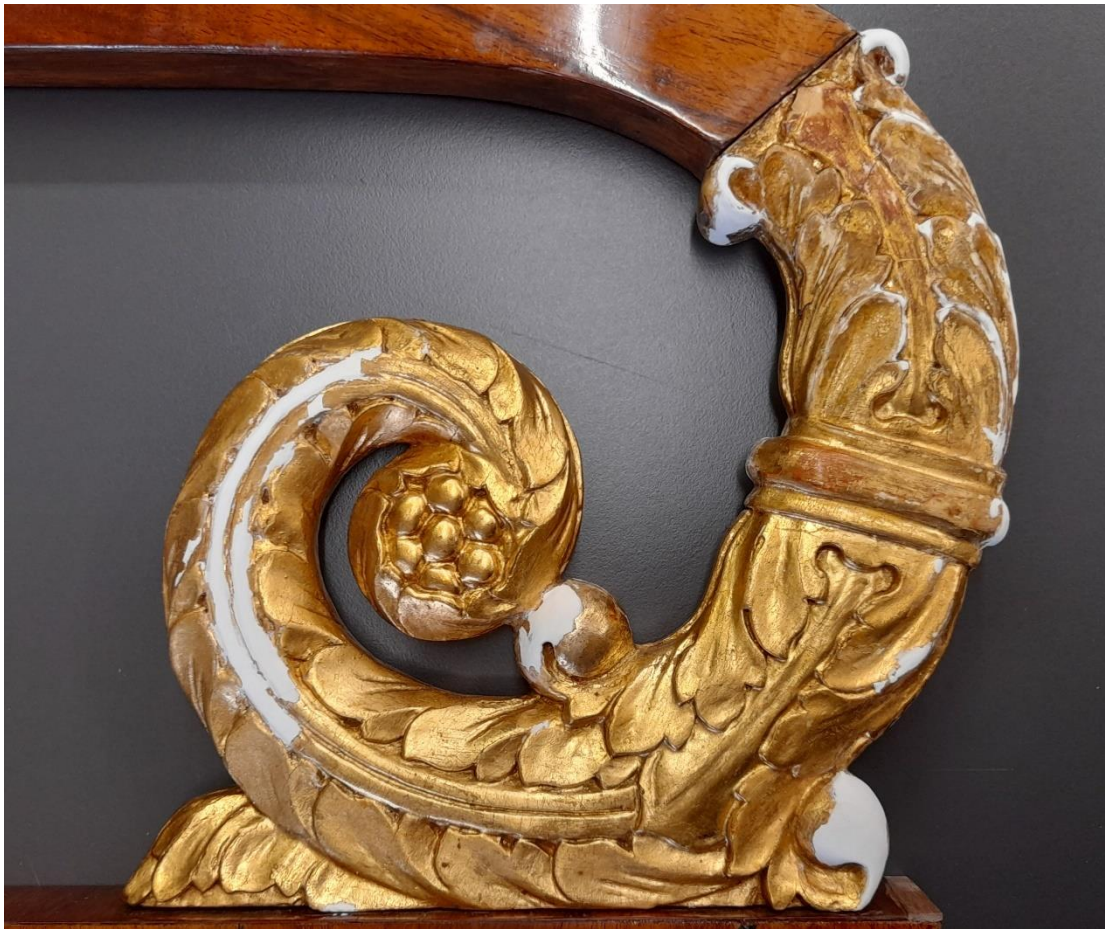
Foto 16. Krunditud kaod (vasakpoolne voluut, vasak külg). Autori foto
