Kõrgem Kunstikool Pallas

Mööbliosakond

Mööbli funktsiooni ja konstruktsiooni muudatused 19. sajandi vitriinkapi näitel

Lõputöö

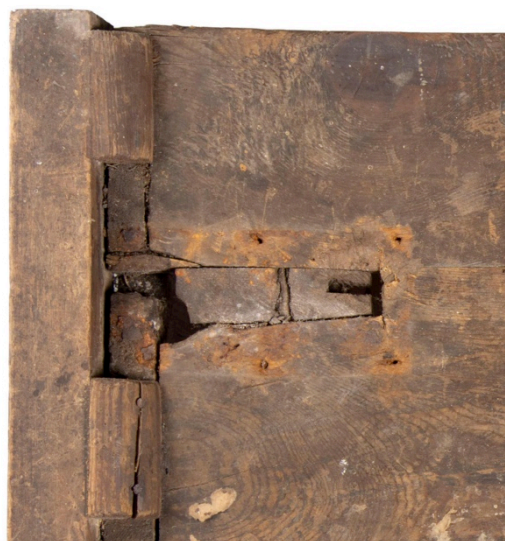
Eseme vaatlusel jäi silma, et laekilbis paiknevad kasutatud materjali põhimassiivi struktuuriga ristisuunaliselt kaks detaili. (Foto 7) Nende paigutus ja soonte olemasolu lubasid oletada, et tegu on kapi esialgse tagaseina kinnituspõõnadega. Seda kinnitas ka võrdlemine kapi praeguse tagaseina vertikaalpostidega. Detailide otspuidu kõrvutamisel on puidusüü muster ja aastarõngad identsed.

Foto 7. Detail kapi laes.

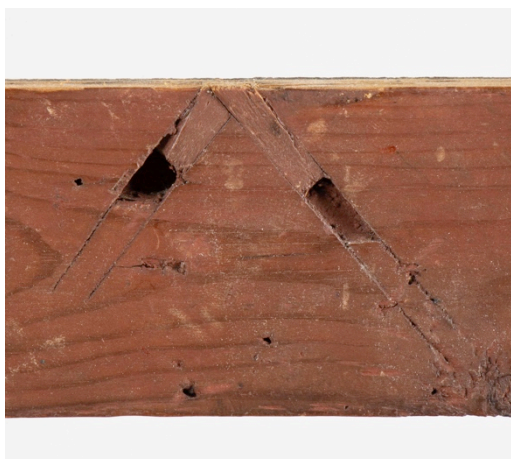
on serva suhtes keskeltläbi 50° nurga all. Samasugused sisselõiked paiknevad ukse ülempoolse raami ülejäänud kolme külje keskosas. See viitab prosspulkade kasutamisele, mis on millalgi hiljem maha saetud. Seega on ukse ülapoolses osas ilmselt olnud klaas, mida kattis prossidest moodustuv romb.

Foto 8. Prosspulkade jäljend ukse vahepuus.

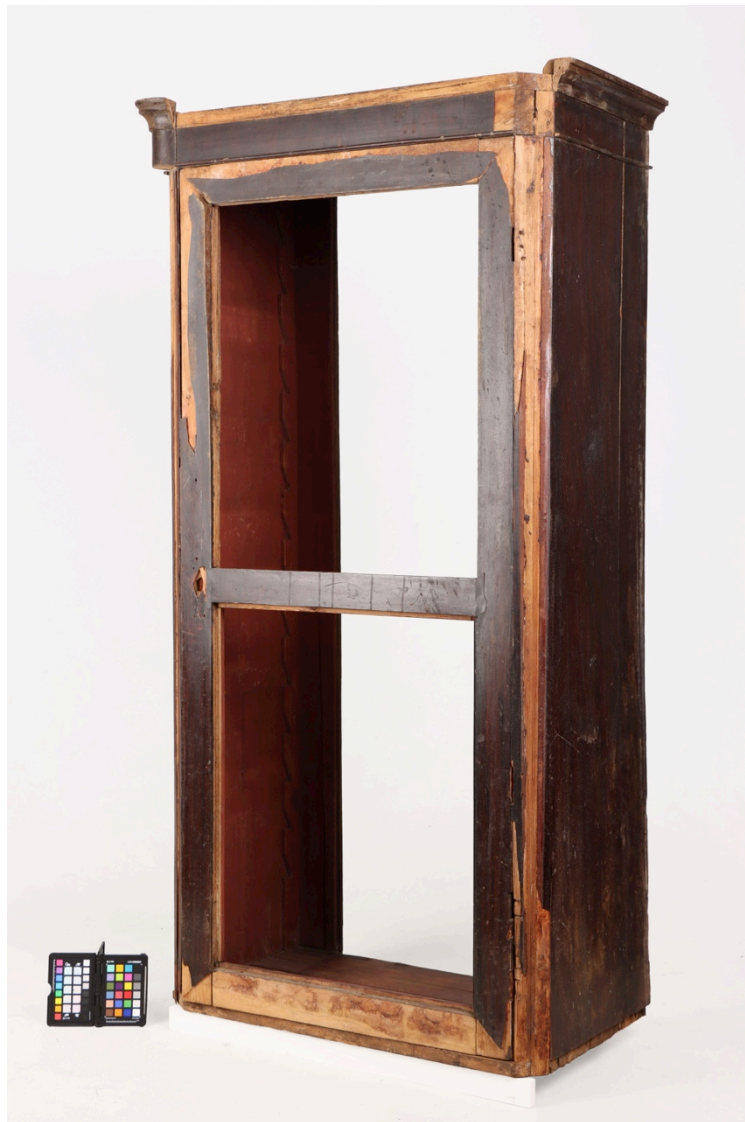
Foto 9. Kapi seisund enne restaureerimist.

- Korpuse põhjalaua materjal rebenenud ning puudub korralik liimipind jala kinnitamiseks
- Lae kilbil esineb mõningaid värvipritsmeid
- Pindu katab olmemustus

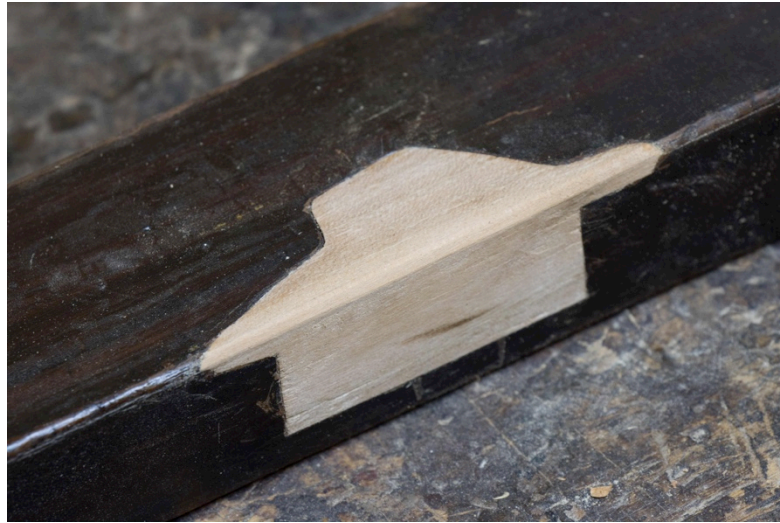
Foto 12. Parandatud kahjustus pilastril.

Puudunud spoon asendati 3mm paksuse kirsispooniga. Materjal andis välja külgneva mahagoni spooni jaoks vajaliku paksuse ning võimaldas parandada konstruktsiooni tugevust. Kahjustatud pinna ebahühtlane spooni serv lõigati noa abil minimaalsete kadudega rõhtsaks. Seejärel võeti pliiatsi ja paberi abil puuduoleva tüki kontuur, mida

järgides sai välja lõigata sobiva kujuga tüki. Detailide paksus vajas lihvklotsiga korrigeerimist. Tükid kinnitati kondiliimiga.

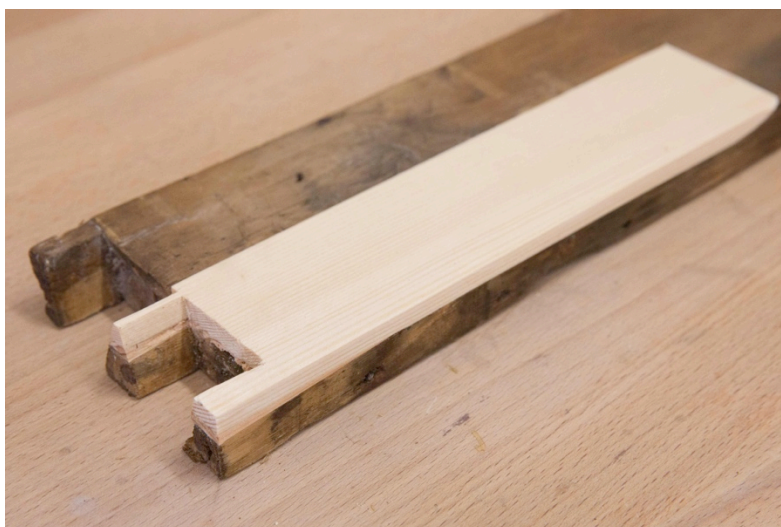
Murdumisjälgedega põrandalaua pind oli ebaühtlane piirkonnas, kuhu peaks kinnituma kapi jalg. Seetõttu oli vajalik tekitada ühtlane pind. Põrandalaua detaililt freesiti materjal välja jala kinnitamiseks piisavas ulatuses. Freesimise käigus tekkis vea tõttu täiendavalt ebaühtlane pind tappide osas. Seetõttu on männipuidust plomm tehtud kahes jaos - lisaks põhimassiivile on juurde lisatud kiilukujuline tükk. Pärast materjali kinnitamist hõõveldati pind plokkehöövliga tasaseks ja lõigati välja tapikeeled.

Foto 13. Põrandalaua parandus.

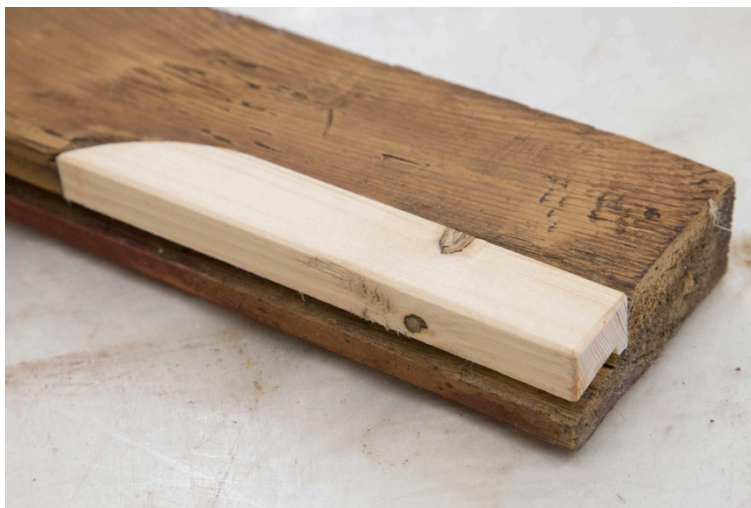
Tagaseina ülemisel kinnituspõõnal oli materjal murdunud tapiga külgnevas alas, mis välistas funktsionaalse tappühenduse. Detailile tekitati freespinki kasutades korralik liimipind. Sobiva kujuga männipuidust tükk liimiti kohale ning tasandati plokkhövli ja ketaslihvija abil. Uues materjalis kinnitussoone jätkamiseks kasutati formaatsaagi.

Foto 14. Kinnituspõõna parandus.

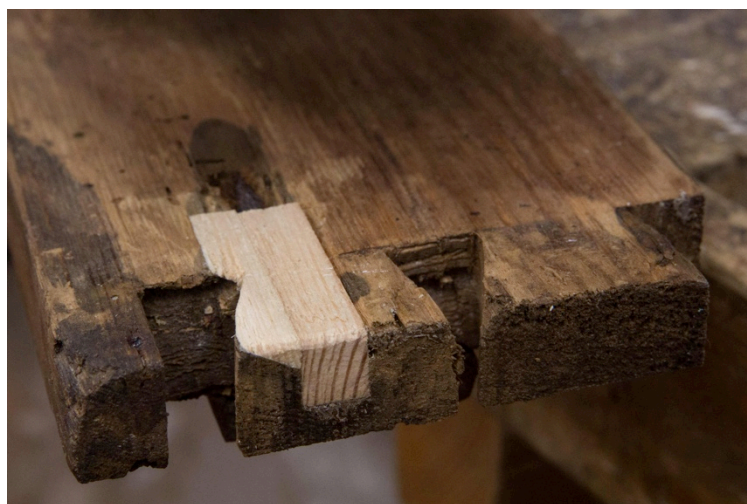
Kapiseinale ümberehituse käigus lisatud materjali alaosas oli tapi sisse löödud nael, mis seoses oksüdeerumisega oli hävitanud sellega külgneva puidu. Kahjustatud oli tapikeel ja spooni alla jääv liimipind. Materjalist löigati peitlit kasutades kahjustatud ala ulatuses välja materjal, mis seejärel plommiti.

Foto 15. Tapi parandus.

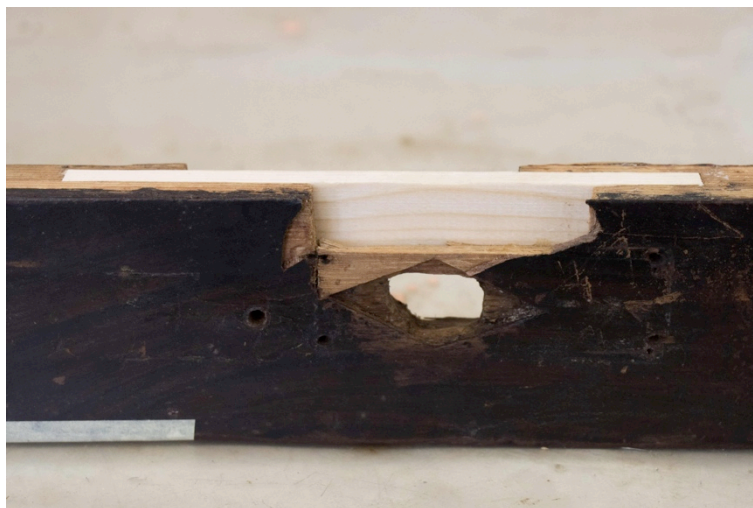
Lukuga piirnevas puidus oli saega tehtud läbilõige. Lisaks lukule kinnitub selles piirkonnas materjali ka keskmise raampuu pooltapp. Et materjalile veidigi tugevust juurde anda, sai kohale paigaldatud plomm. Selle kinnituspind freesiti välja ning tekkinud soon plommiti.

Foto 16. Ukse raampuu puiduparandus.

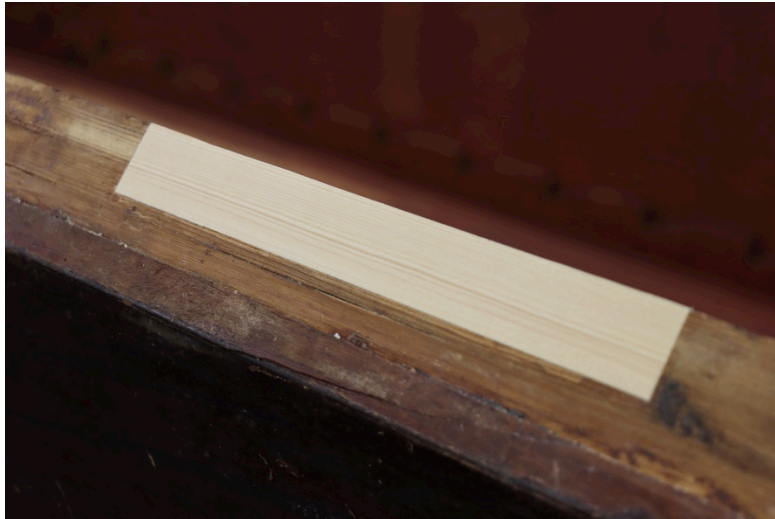
Kapi korpusel kinnituvad ukse hinged 45° nurga alla lõigatud kandi sisse. Materjali on küllaltki vähe, et saavutada vajalik vastupidavus ukse raskusele. Sellest tingituna on materjal hingede kinnitumise piirkonnas lõhenenud või murdunud. Seepärast tehti kahjustatud piirkondades puiduparandused. Ühtlane tasapind tekitati ülafreesi abil. Freesmasinale stabiilse ja ühtlase liikumispinna tekitamiseks fikseeriti materjaliga külgnevale alale pitskruvidega prussid. Freesilõige ulatus küllaltki sügavale, et parandusmaterjalile jääks piisav liimipind. Plommimiseks kasutati ühtlase ja tiheda süüga okaspuitu.

Foto 17. Ülemise hinge kinnituspinna parandus.

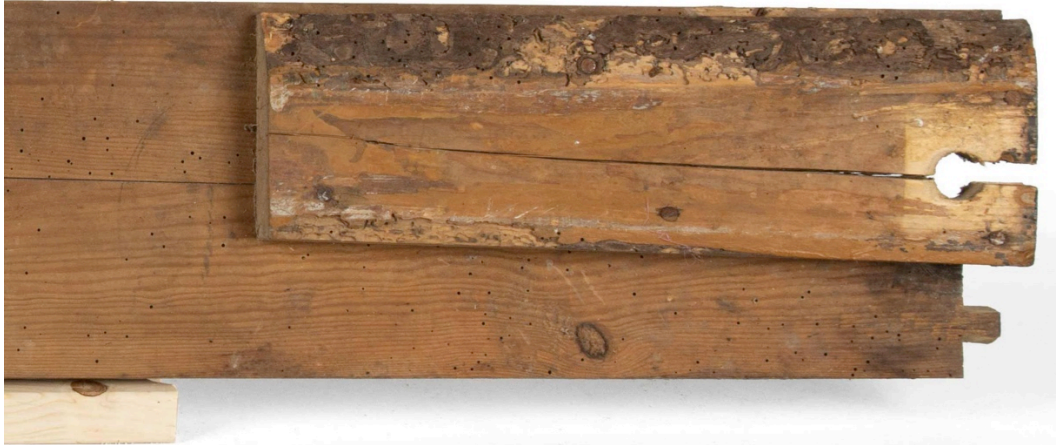
Eseme lähemal vaatlusel selgus, et kapi jalad ei ole algsed. Kapi alla olid naeltega kinnitatud klotsid mis asendasid esialgseid. Võrdlusmaterjali põhjal võis tõenäoliselt pidada, et kapi olid algselt treitud jalad. Seetõttu rekonstrueeriti männipuidust jalad, mis tüüblina konstruktsiooniga ühendati.

Foto 19. Juhansoo kapi põhja koostulaud jalgu asendava detailiga.

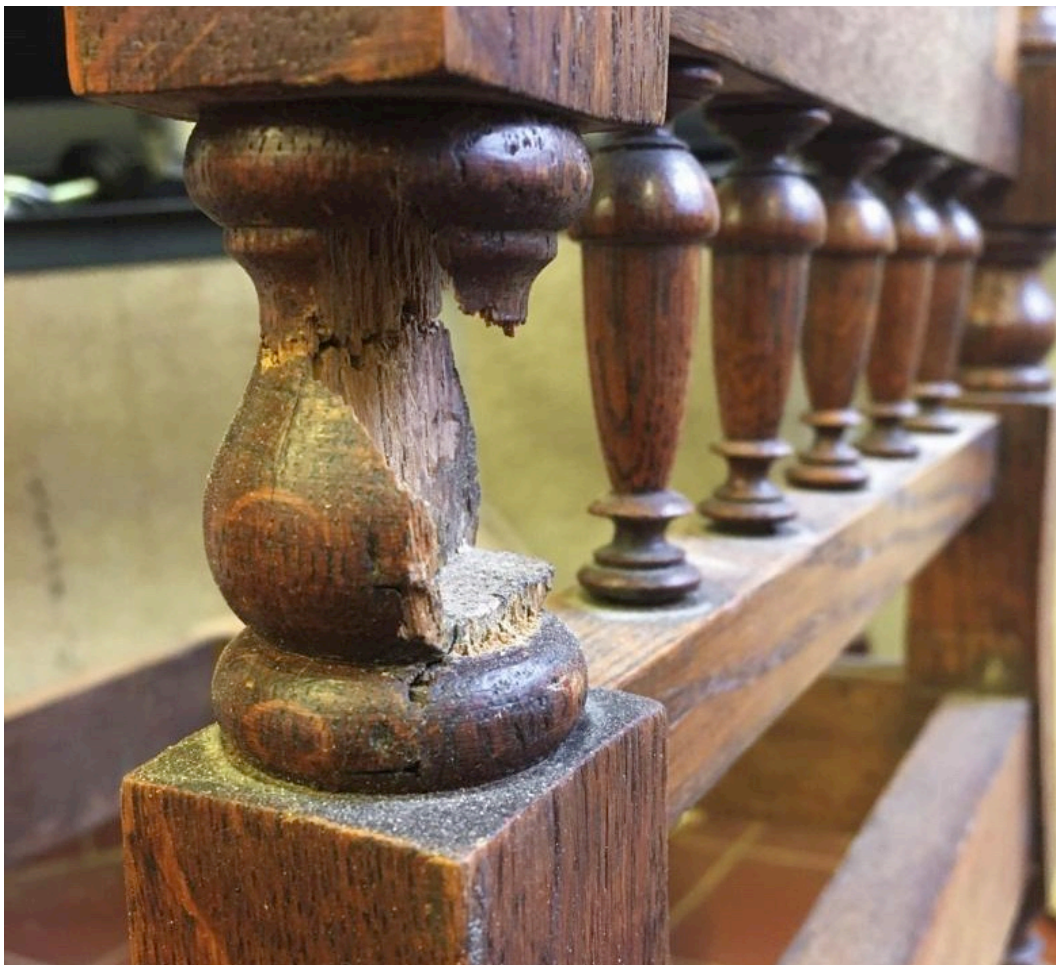
Pallases restaureeritud uus-renessanss stiilis tool pakub siinkohal mõtteainet. Tooli restaureerimisel oli üks peamisi probleeme seljatoe parempoolse (fotol vaadatuna, vt foto 5) vertikaalsuunalise raampuu baluster. Murdunud materjal tähendas, et seljatugi oli kaotanud tugevuse ning aldis kasutamisel tekkivatele edasistele kahjustustele. Konstruktsiooni parandamiseks lõigati baluster raampuust välja ning asendati kahe tüübliga tipneva rekonstrueeritud detailiga. Kas seda saab pidada konstruktsioonimuudatuseks? Kui võtta arvesse, et konstruktsiooni üks peamisi ülesandeid on tagada eseme stabiilsus, siis võiks nii mõelda küll. Rangelt võttes on konstruktsioon muutunud - algse ühe detaili asemel on nüüd liimitud tüübelühendusega kolm komponenti. See lahendus ei ole kasutamisel avalduvate jõudude suhtes samaväärselt vastupidav ning tool käitub kasutamisel teistmoodi. Teine variant oluks rekonstrueerida terve raampuu uuest materjalist ja esialgne asendada. Nii oleks säilitatud konstruktsiooni stabiilsus ja algupärane lahendus. Samas oleks kaduma läinud algne viimistlus, paatina ja algselt kasutatud materjal koos tooli loonud meistri teostusega.

Foto 20. Uus-renessanss tooli purunenud baluster.

Pallases läbi viidud restaureerimise käigus eemaldati vana baluster konstruktsioonist täielikult ning asendati rekonstrueeritud detailiga. Balustri treimisel jäeti mõlemasse suunda 12mm läbimõõduga tüübel, millega detail kinnitus külgnevasse materjali.

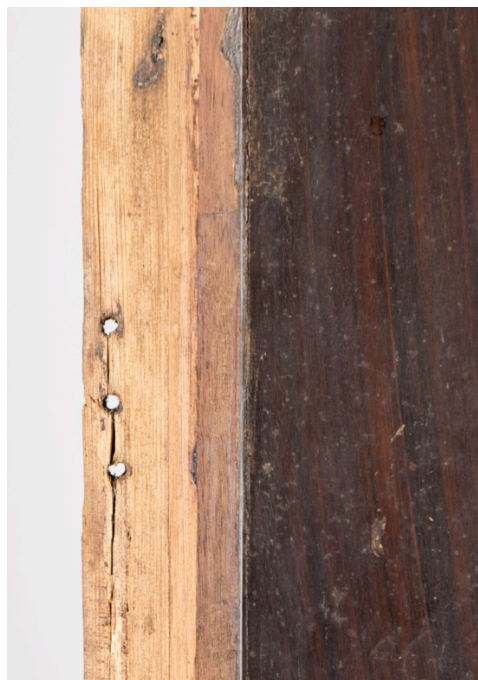
Foto 6. Lõhenenud puit korpusel.

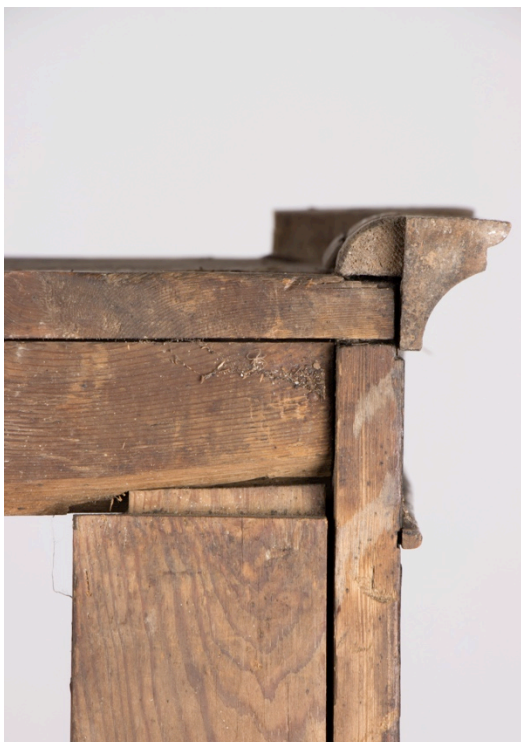
Foto 7. Kahjustus tagaseina kinnituspõõnal.

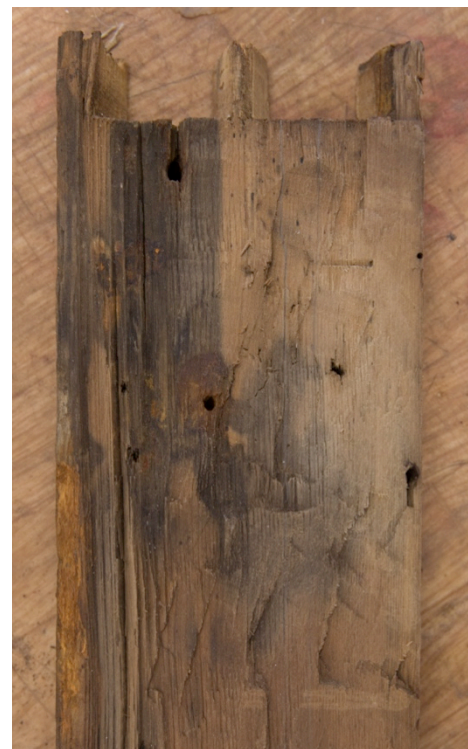
Foto 8. Põrandalaua kahjustus.

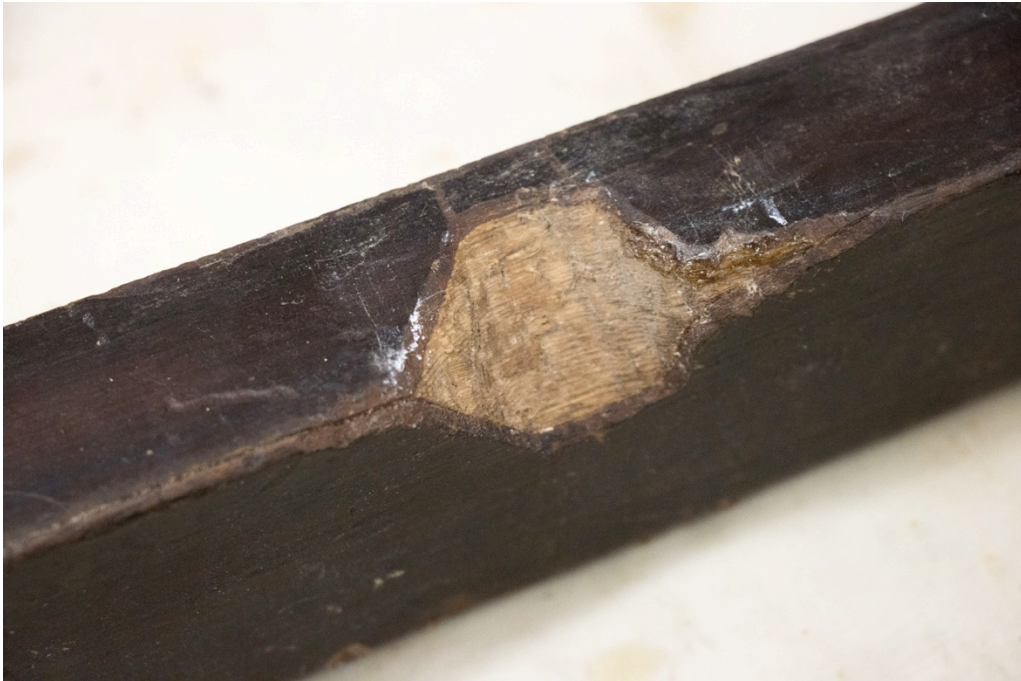
Foto 9. Kahjustus pilastril.

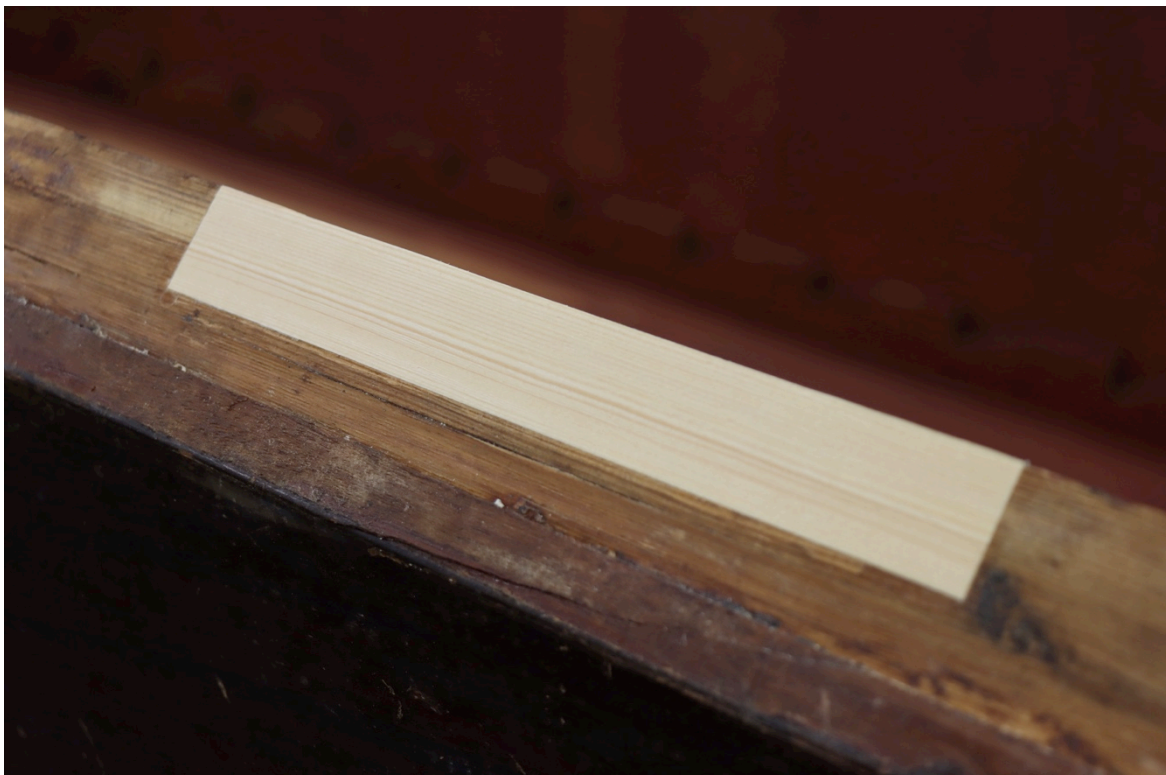
Foto 15. Hingede lõhenenud kinnituspinna parandus.
