Restaureerimisprotokoll

Kõrgem Kunstikool Pallas/mööbliosakond

Nimetus	Vitriinkapp (hilisklassitsism)
Autor	teadmata
Dateering	19. saj algus
Materjal	Okaspuit (mänd), lehtpuit (sanglepp, mahagon, kask?), mahagonispoon
Tehnika	Kilp- ja kilpraamkonstruktsioon, spoonimine, treimine, puidulõige, aaderdus
Mõõtmed	1518x745x445 (mm)
Omanik	Toomas Zupping
Tähis	-

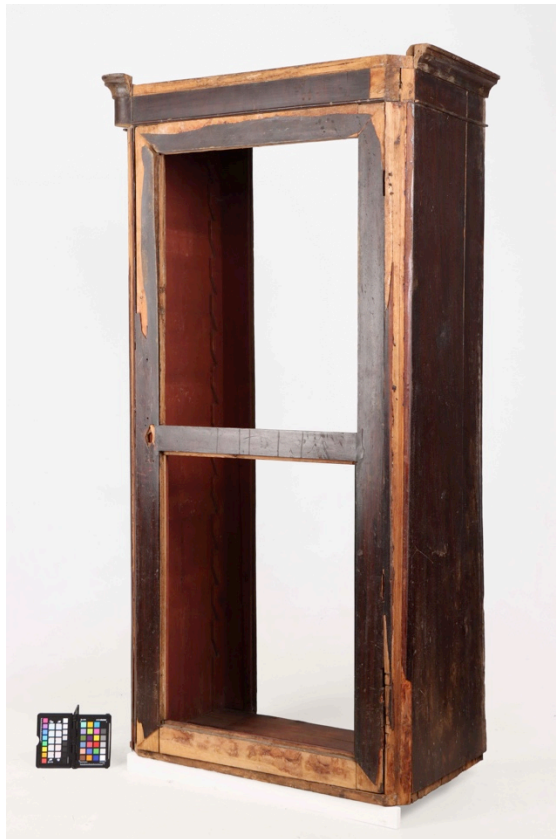
Foto 1. Kapi algne seisund.

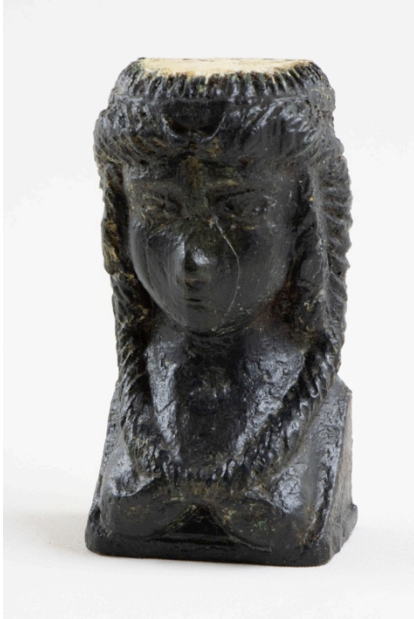
Foto 2. Kapi fassaadi kaunistav kariatiid

Kapi konstruktsioonis on tehtud olulisi muudatusi. Seda on sügavamaks muudetud, millele viitab tagaseina raampuude jääkmaterjal laekilbis. Ukse raamis nähtavad lõiked ja materjal viitavad varasemale klaasi ja rombikujuliselt paiknenud prosspulkadega lahendatud klaasitud raamile. Kapi pinnad on olnud viimistletud otse puidule kantud piirituslakiga. Hiljem on seda täiendatud pähkli aaderdusega, mida katab piirituslakk. Sisepinnad on peitsitud raudoksiid-pigmentidega punaseks. Kariatiid ja selle jalad on tumeda värviga üle värvitud. (Foto 2)

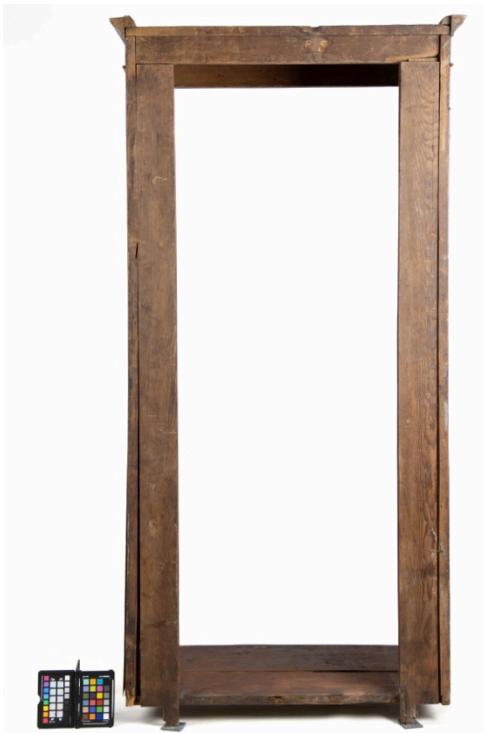
Foto 4. Kapi tagantvaade enne töid.

Kapi detailid on enamjaolt ühendusest lahti. Korpuse põhimassiiv koos tagaseina raamiga püsib koos. Küljes on ka külgmised karniisiliistud ning parempoolne kapiteel.

Sokliiistud puuduvad. Jalgadest kolm on alles, kuid need on lühemaks saetud. Ukse raam püsib koos, kuid on liimühendusest lahti. Pindu kattev spoon on ulatuslikult puudu või osaliselt liimist lahti. Puuduv spoon on osaliselt säilinud. Puudu on kapi lukk ja hinged, kuigi omaniku väitel on tal need siiski olemas. Hingede kinnituspkiirkonnas on materjal korpusel murdunud. (Foto 5) Ukse raamil on mitmed erinevad hingepesade jäljed. Ukse paneelides on võrdlemisi rohmakalt sisse puuritud hulk õhutusauke: ülemisel paneelil 20 ning alumisel 17. (Foto 3) Parempoolse pilastri keskosas on konstruktsioonipinna serval puitmaterjali mehhaaniline kahjustus. Viimistlus on küllalt hästi säilinud, kuid esineb mõningaid märke niiskuskahjustusest. Kohati esineb krakleed ja kõrgema lakikihi kohta. Pindu katab tolm ja mustus. Lae kilbil esinevad üksikud värvipritsmed.

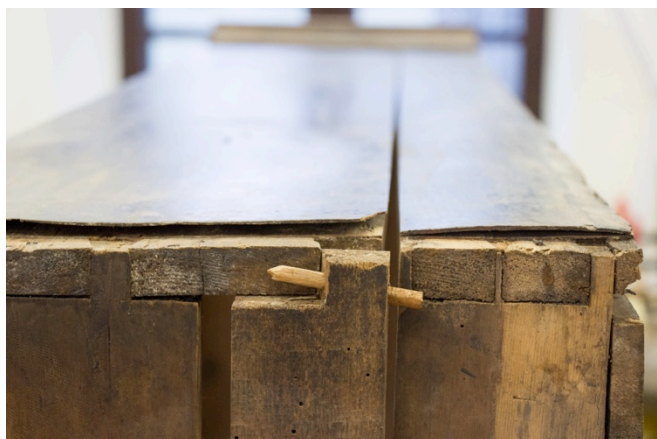
Foto 5. Tapi tugevdamiseks täiendavalt lisatud tüübel.

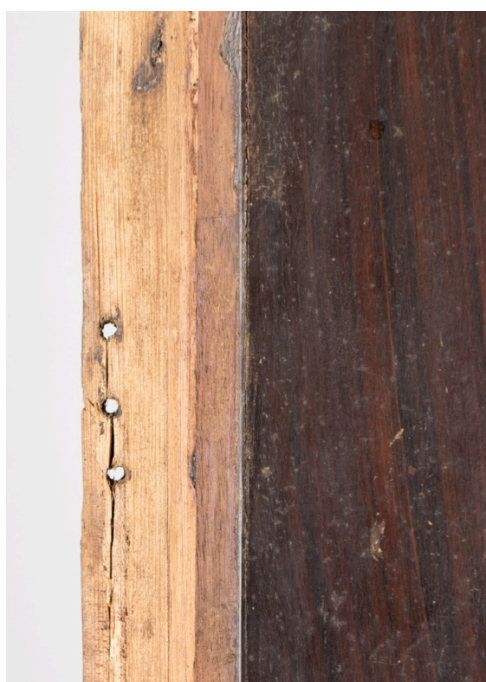
Foto 6. Lõhenenud puit korpusel.

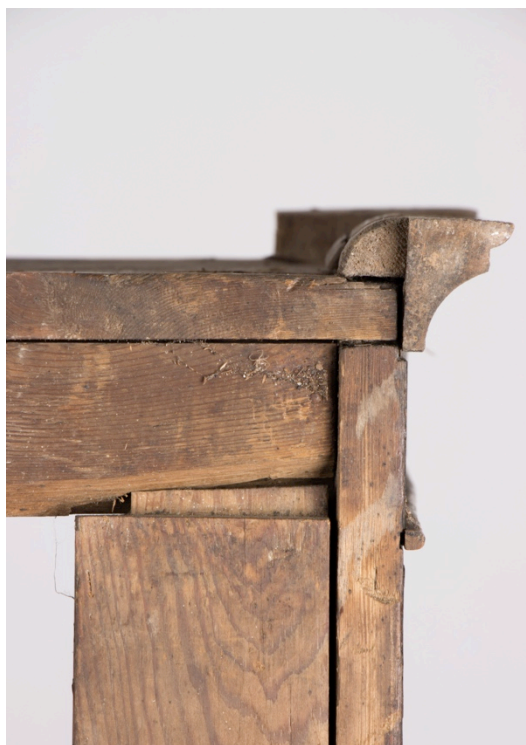
Foto 7. Kahjustus tagaseina kinnituspõõnal.

Foto 12. Parandatud kinnituspõhn.

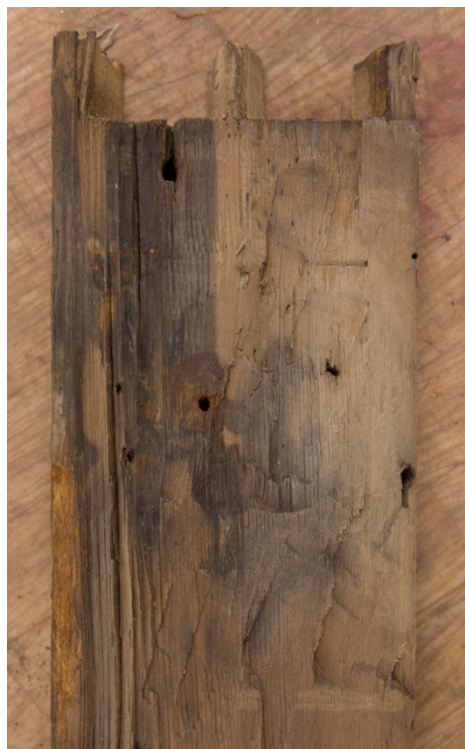
Foto 8. Põrandalaua kahjustus.

Foto 13. Parandatud põrandalaud.

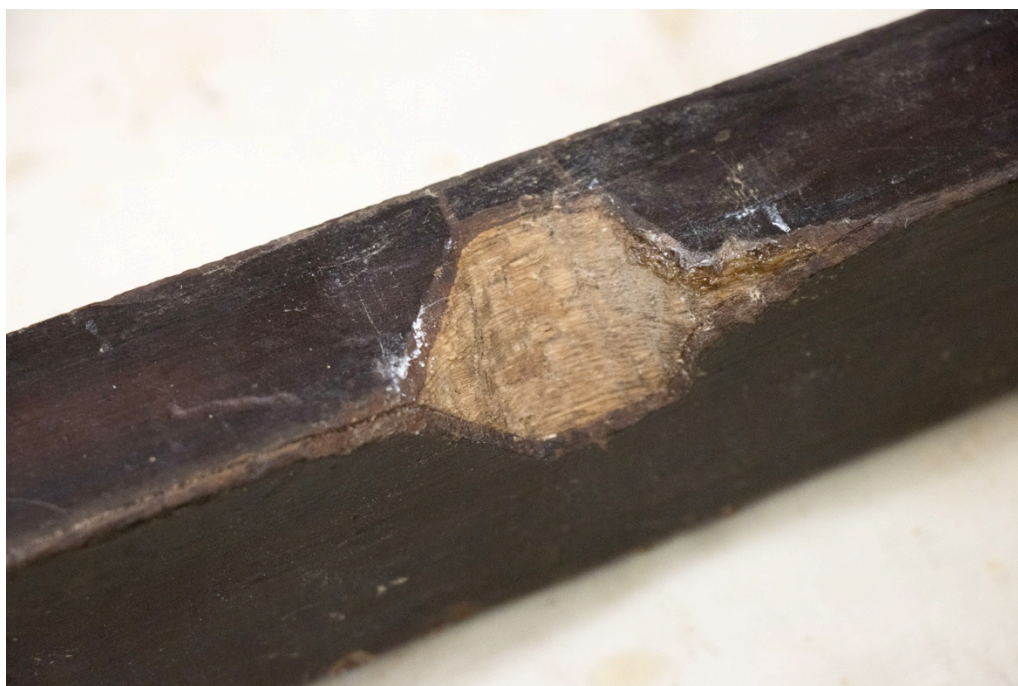
Foto 9. Kahjustus pilastril.

Foto 14. Pilastri parandus.
