**Ülevaade 1930. aastatel Eestis levinud värvitud magamistoamööblist.**

**Perekond Lepa pesulaua restaureerimine**

Restoration of the Lepp family's washstand

Lõputöö

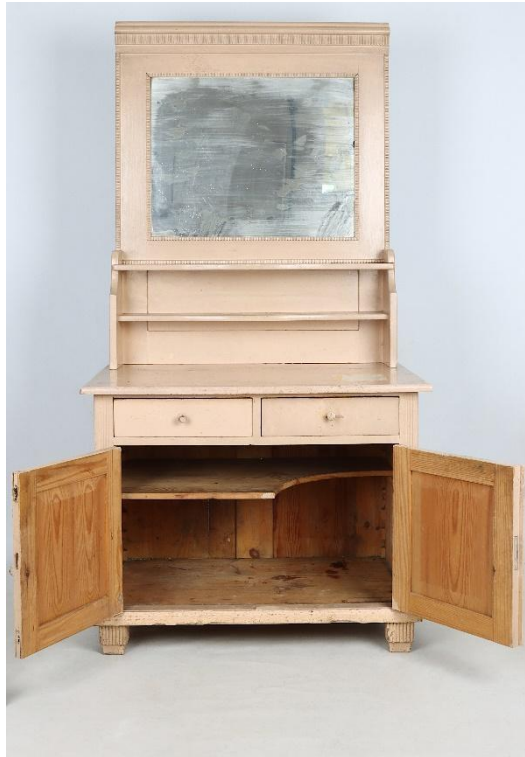
*Foto 13. Pesulaud enne restaureerimist*

Enne restaureerimistööde algust hindasin pesulaua üldist seisukorda visuaalse vaatlusega. Tegin kindlaks, et laua konstruktsioon on rahuldavas seisus: suurem osa puitmaterjalist on hästi säilinud. Täheldada võib mõningaid üksikuid väiksemaid puitmaterjali kadusid kapi esikülje alaosas. Kõige halvemas seisus on kapi tagaseinas olevad puittahvlid. Ühel tahvil esineb nii puidu kuivamisel tekkinud lõhesid, toonesepa kahjustusi kui ka mädanikseene kahjustusi. Teine tahvel on ebasobilike ruumi tingimuste tõttu lõhenenud ja kõmmeldunud.

Kahjustusi esineb rohkem pealisplaadi pinnal, mis on tingitud tavapärasest kasutamisest ja/või transpordist. Plaadil on täkkeid, erinevaid viimistluskihte läbivaid plekke ning viimistluse kulumist. Algse viimistluskihi peale on kantud 2 hilisemat värvikihti.

Ülejäänud pesulaua algne viimistluskiht on hilisemate kihtide all võrdlemisi hästi säilinud, esineb diskoloratsiooni, mõningaid kadusid ning viimistluse krakleestumist.

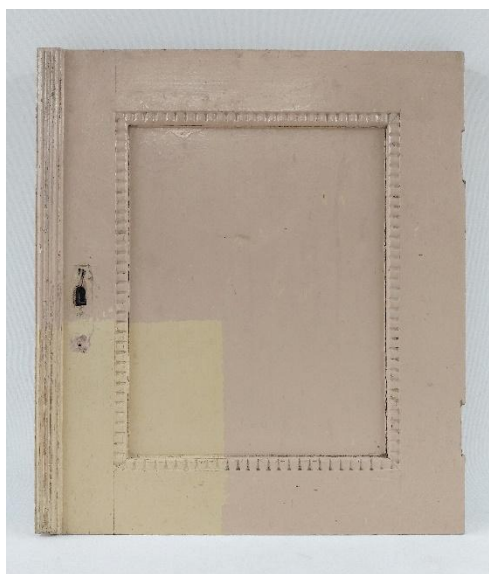
Selleks kasutasin skalpelli ja väiksemõõtmelist pahtlilabidat kuna õlivärvile kantud emailvärvi kihid olid piirkonniti alumistest värvikihtidest eraldunud ning koorusid. Sondaazidest järeldasin, et kõikidel pindadel peale pealisplaadi on hilisem emailvärv kantud otse algse viimistluse peale ilma alumist kihti puhastamata. Pealisplaadi sondaaži tehes tuvastasin kolm erinevat värvikihti: valge, kollane emailvärv ning roosakas-beež emailvärv.

*Foto 14. Kapiukse viimistluse sondaaž*

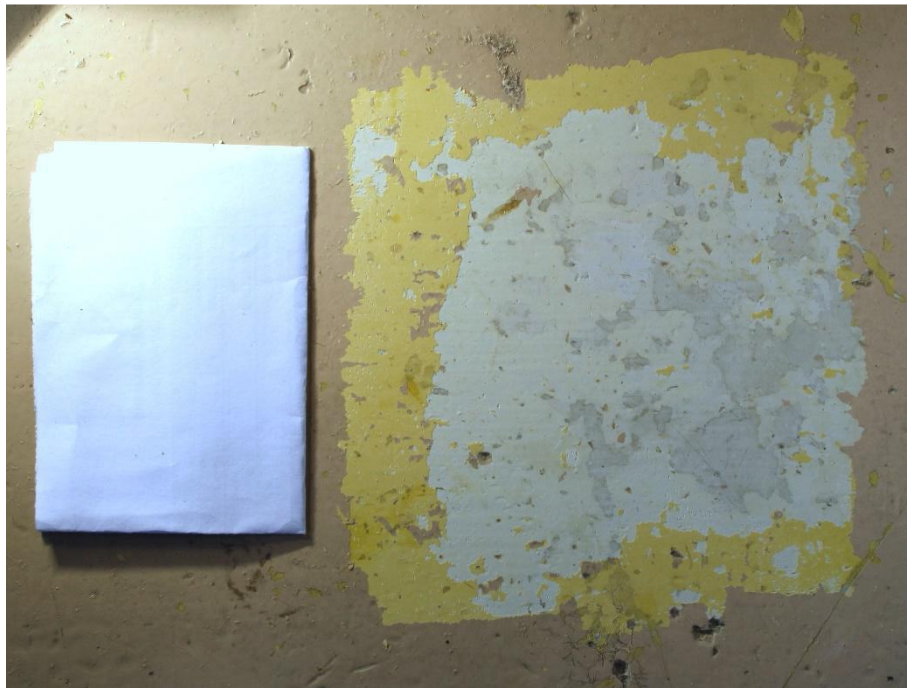
*Foto 15. Pesulaua plaadi algne sondaž*

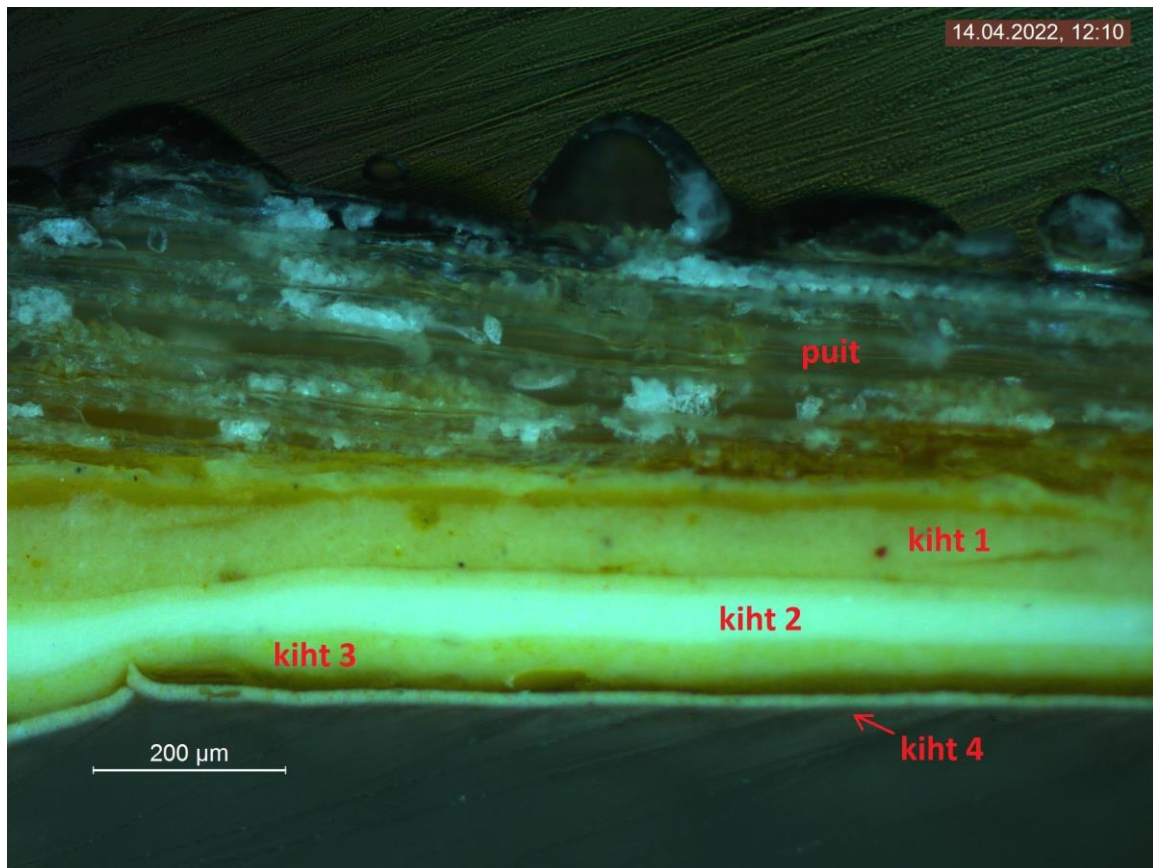
Pealisplaadi mikrolihvi uurimise tulemusena tuvastasin sellelt 4 erinevat viimistluskihti.

*Foto 16. Kapi pealisplaadi mikrolihv, 100x suurendus, polariseeritud valgus*

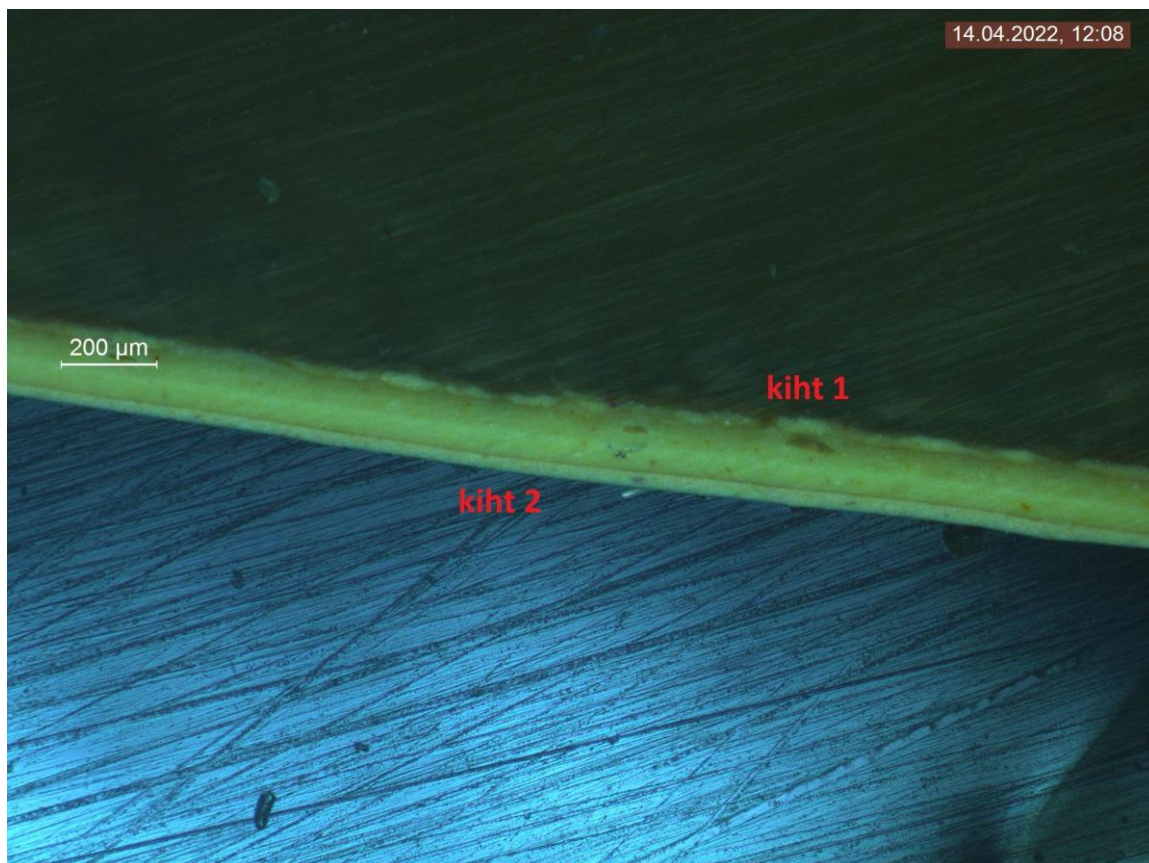
Küljeplaadi mikrolihvil on näha kahte erinevat viimistluskihti. Samuti on 100x suurendusega ning polariseeritud valguses näha hilisemate kihtide vahel olevat mustust, mis viitab sellele, et ülevärvimiste eel pole alumisi pindu puhastatud ega värvimiseks ettevalmistatud. Sellest tulenevalt pole hilisem viimistluskiht korralikult pinnale nakkunud ning koorub mehaaniliste kahjustuste juures kergesti.

*Foto 17. Kapi küljeplaadi mikrolihv, 50x suurendus, polariseeritud valgus*

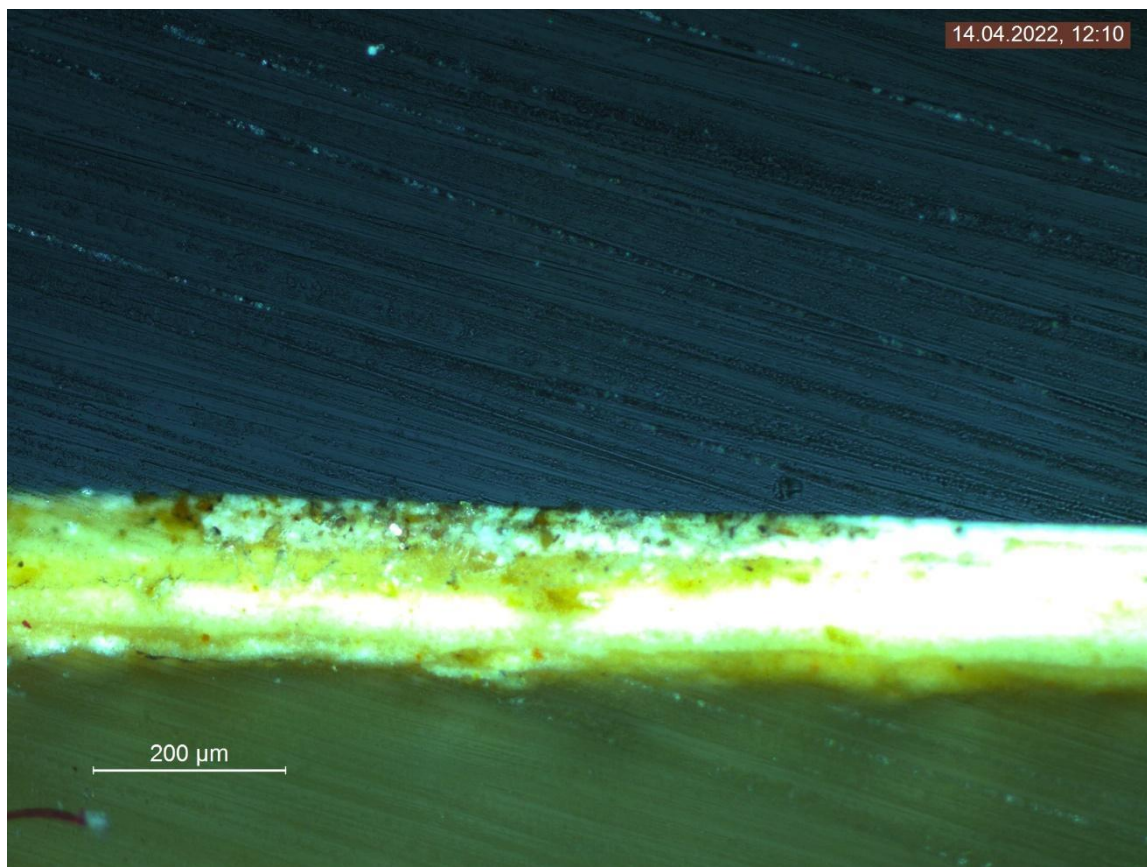
*Foto 18. Kapi küljeplaadi mikrolihv, 100x suurendus, polariseeritud valgus*

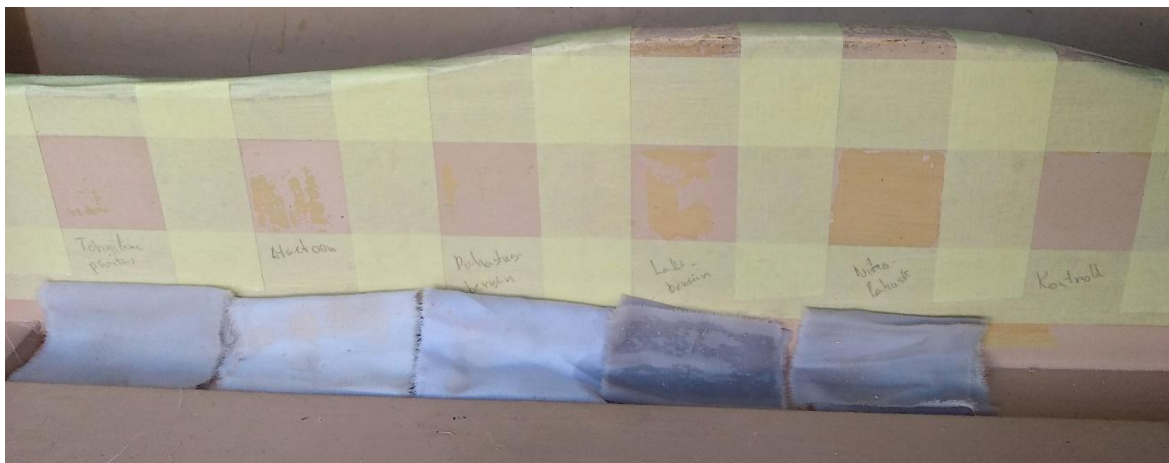
*Foto 19. Erinevate lahustite proovilapid pesulaua riuli alumisel küljel*

Katse tulemusena selgus, et parima tulemuse andis nitrolahusti kompress. Tehniline piiratus puhastas värvipinna kuid ei tunginud selle sisse. Atsetoon muutis emailvärvi nätskeks ning sulatas selle algse viimistluspinna külge. Puhastusbensiin ei tunginud värvipinda ning lakibensiin (White Spirit) tungis emailvärvi alla, aidates seda eemaldada kuid jättis pinna õliseks.

Tegin parima keemilise värvieemaldusmeetodi leidmiseks pesulaua riiuli alumisel poolel proovilapid erinevate lahustitega. (Foto 19) Hoidsin lahustitega immutatud kompresse proovitükil, kile all, 5-minutiliste tsüklitena kokku 15 minutit.

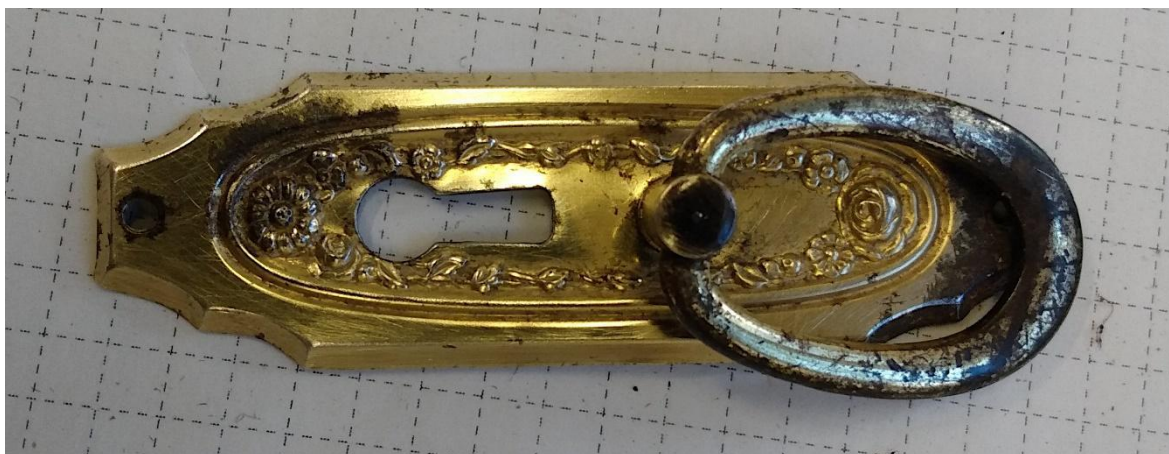
*Foto 20. Värvist puhastatud lukukate*

Halvemini säilinud ning seega kindlasti uuesti viimistlemisele mineval detailil katsetasin ka Borma laki- ja värvieemaldusgeeli. Geel osutus puidul ebasobivaks kuna sulatas värvikihid liiga kiiresti ning seega kahjustas algset viimistluskihti. Borma geeli kasutasin pesulaua furnituuri värvist puhastamiseks.

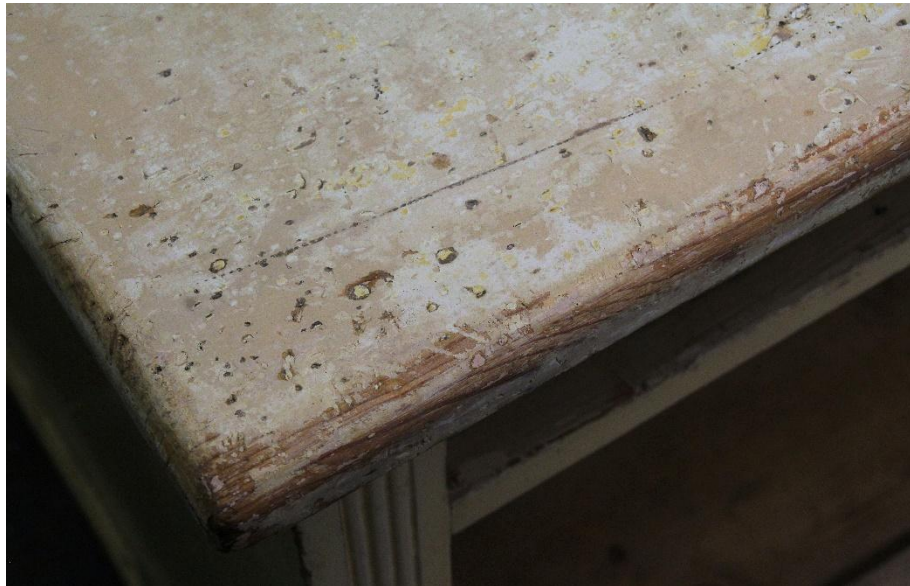
*Foto 21. Täcked pesulaua plaadil*

Lõplikuks eemaldusviisiks valisin puuvillase riidega tehtud nitrolahusti kompressi kile all. Kompresse hoidsin värvipinnal 15-20 minutit. Kohtades, kus algviimistlusel esines veest tingitud kahjustusi hoidsin kompresses 5-minutiliste tsüklitena kuna kahjustatud kohtades toimis nitrolahusti kiiremini. Pesulaua plaadilt värvikihte eemaldades selgus, et selle algne viimistluskiht on tugevalt kahjustatud ning seetõttu otsustasin viimistluse täielikult eemaldada ning sellele uue värvipinna luua. (Fotod 21, 22)

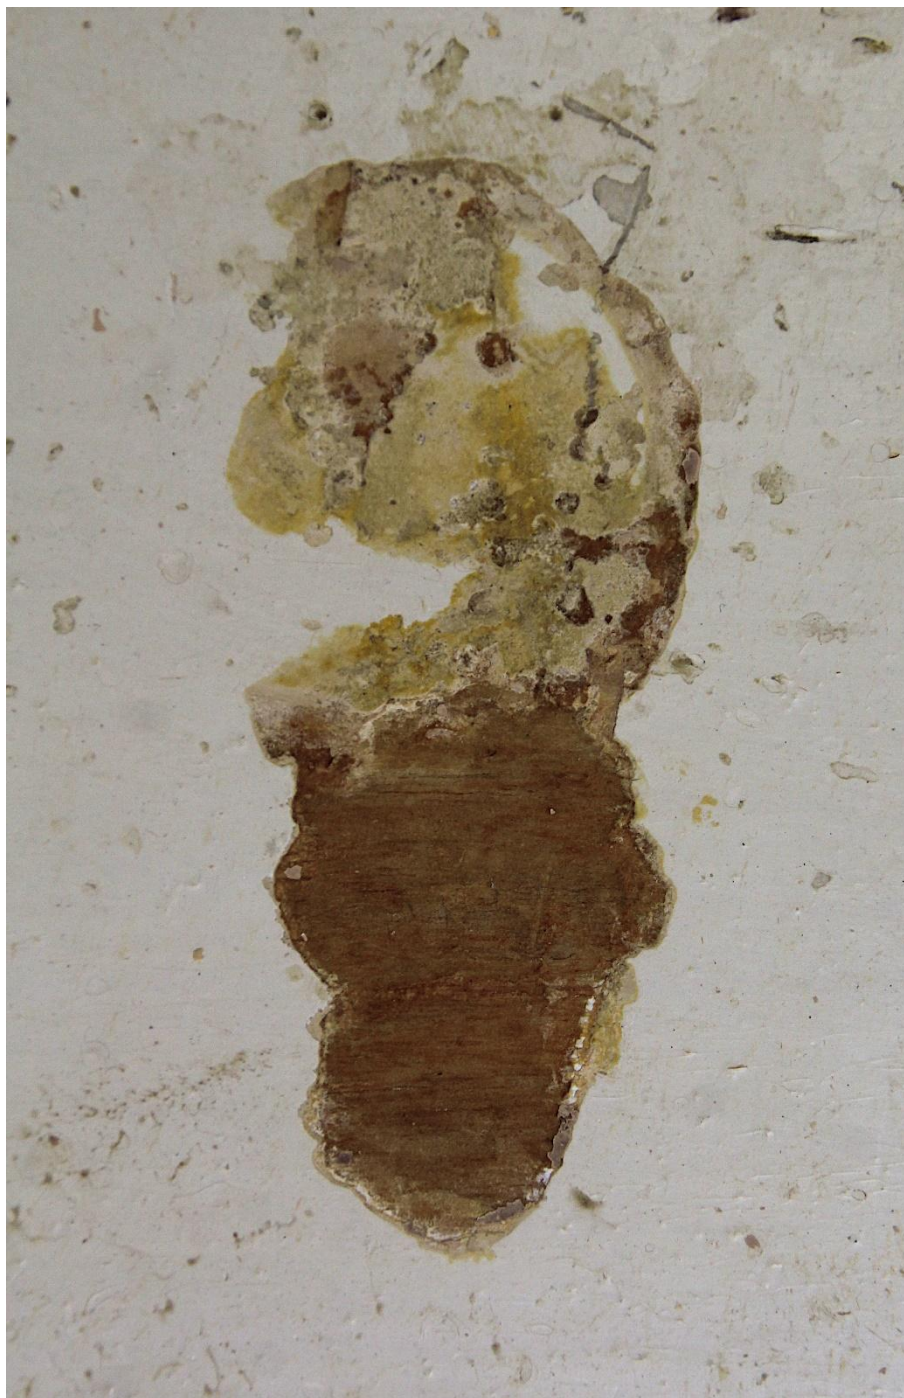
*Foto 22. Viimistluspinna kahjustus pesulaua plaadil*

Pealisplaadi täieliku puhastamise käigus selgus, et krundipinna kahjustused võisid lisaks veekahjustustele olla tingitud plaadi keskel olevast vaigusoonest. Selle isoleerimiseks katsin kogu plaadi Maalermeistri isoleerlakiga. Seejärel pahteldasin plaadi pinnal olevad ebatasasused Tikkurila pahtliga. Peale pahtli kuivamist ning selle tasaseks lihvimist viimistlesin plaadi Maalermeistri linaõlikrundiga.

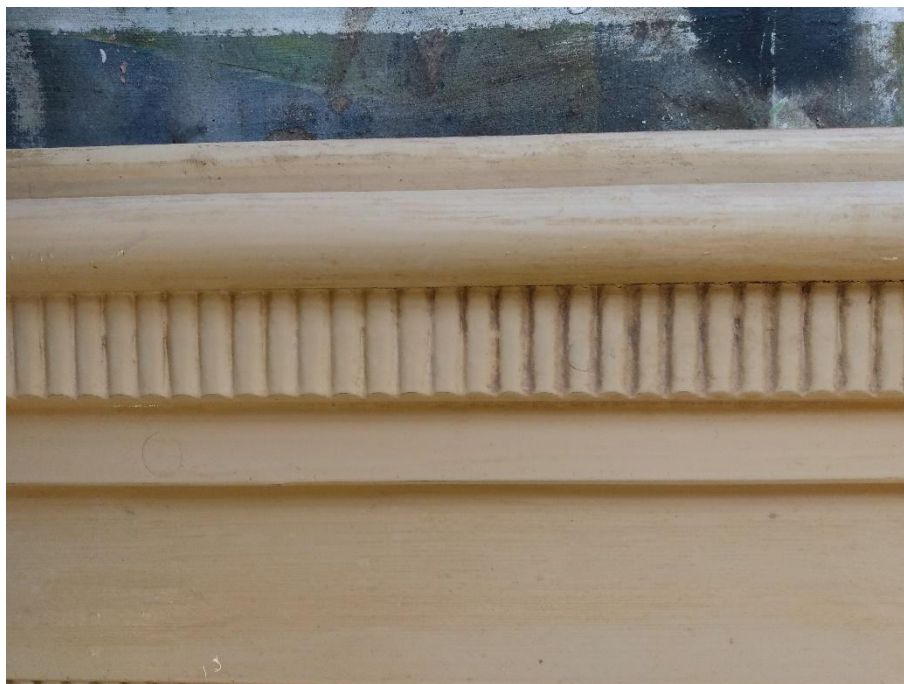
*Foto 23. Vivacolor Special Cleaniga pestud pind (vasakul) ning pesemata pind (paremal)*

Peale hilisemate värvikihtide eemaldamist pesin pesulaua pinnad tahmast ning muust majapidamismustusest 1:10 Vivacolor Special Cleani ja vee lahusega. Viimistlemata pinnad pesin vee ning roheline seebiga.

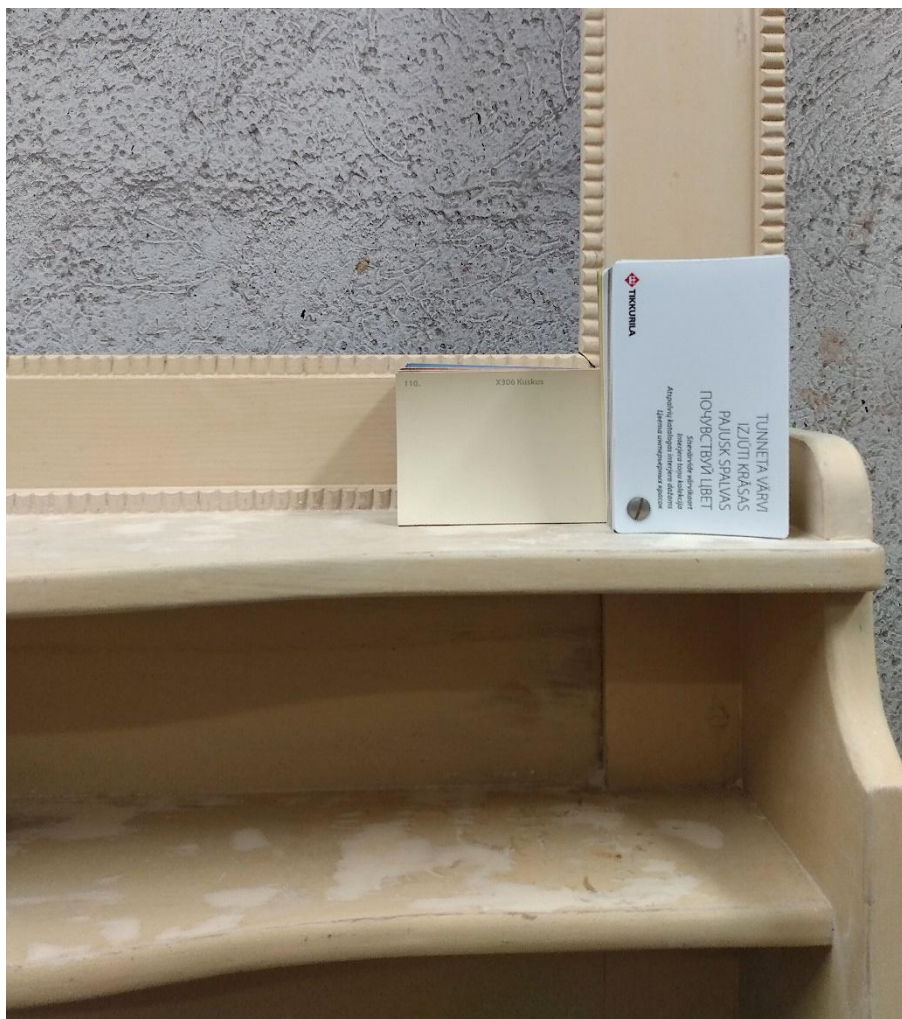
*Foto 24. Värvitooni valimine Tikkurila värvikaartide abil*

olles tumedamaks ning kollakamaks. Seega valisin pesulaua plaadi tooniks G503 Kalla ning ülejäänud kontruktsiooni tooniks X306 Kuskusi. (Foto 24) Soovitud toonid segasin ise kasutades põhjana Tikkurila Lin Pellavaõljymaali linaõlivärvi ning värvipigmente. Valmis segatud ja tärpentiiniga lahjendatud värvi pealekandmiseks kasutasin naturaalsest harjastest lapikpintslit.

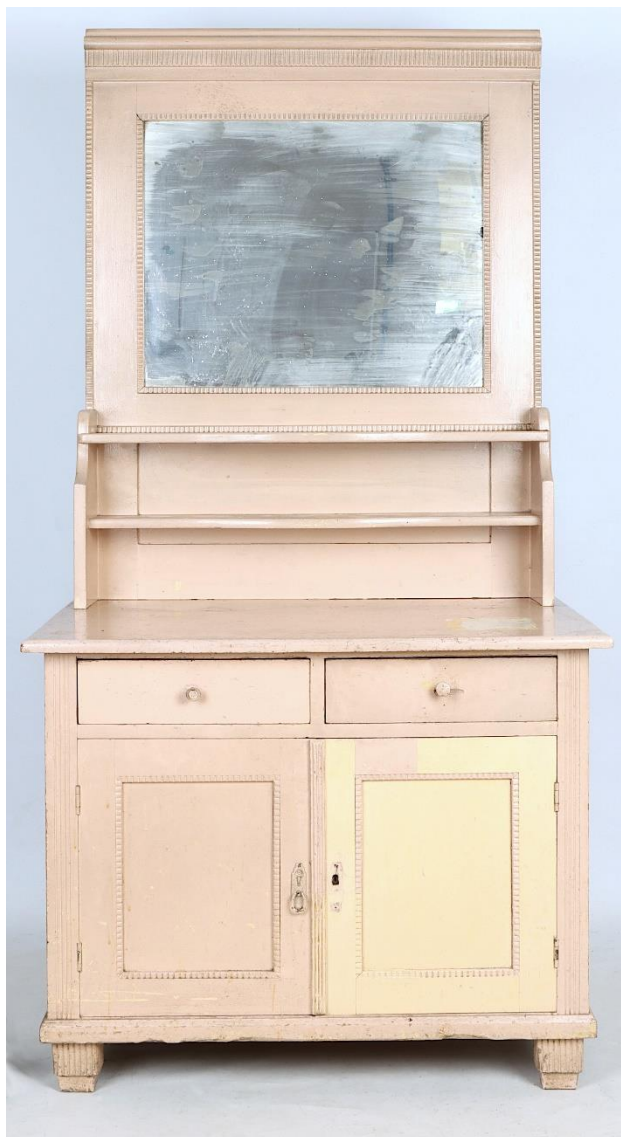
*Foto 1. Pesulaua seisund enne restaureerimistõid*

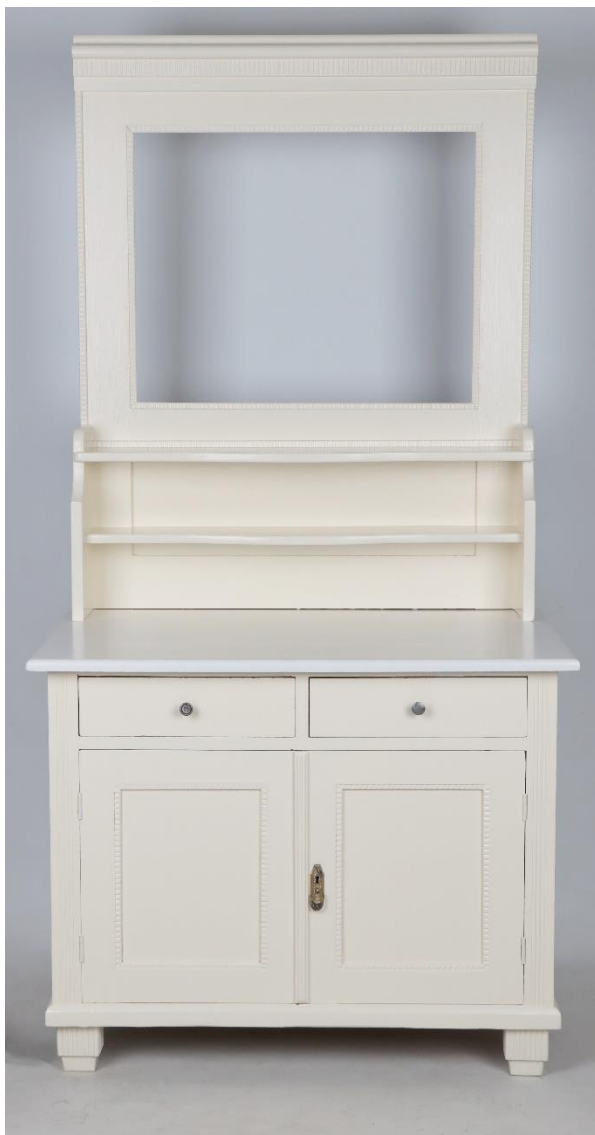
*Foto 2. Pesulaua seisund peale restaureerimistööde teostamist*

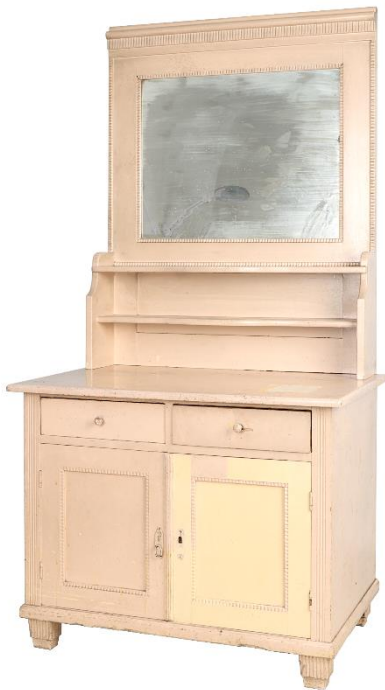
*Foto.1 Pesulaua algne seisund*

| Seisundi kirjeldus | <ul style="list-style-type: none"> <li>• Pesulaud on tugevalt määrdunud.</li> <li>• Viimistluskiht koorub, esineb täkkeid ning plekke.</li> <li>• Peegliklaasil mehaaniline kahjustus.</li> <li>• Kapi tagasein kahjustatud mööbli-toonesepa ning kõikuva temperatuuri ja niiskustaseme tõttu.</li> <li>• Ühe sahtli esiküljel puidukahjustus</li> <li>• Parema sahtli sisekülgedele liimitud tapeet määrdunud ning osaliselt lahtine</li> <li>• Kapi liistul väikesemahulised puidukaod.</li> <li>• Ühel kapiuksel puudub lukukate, üks sahtlinupp asendatud.</li> </ul> |

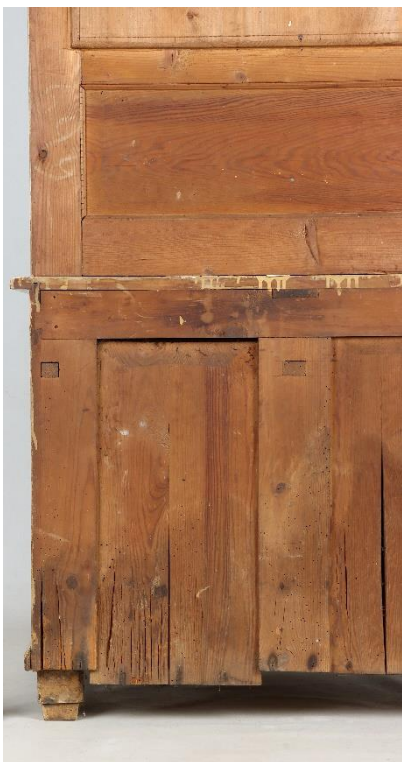
*Foto 2. Tagakülje kahjustused*

Kapiosa tagaseina puittahvlite parandamiseks stabiliseerisin kahjustatud puidu struktuuri Degalan P28 ja atsetooni 1/5 lahusega. Lahust kandsin pehkinud puitu ning toonesepa aukudesse süstlaga. Puidu pinnale kogunenud lahuse eemaldasın atsetooni ja pintsliga. Seejärel saagisin vasaku tahvli kahjustuse formaatsae ning jaapani saega välja ja lisasin männipuidust parandustüki.

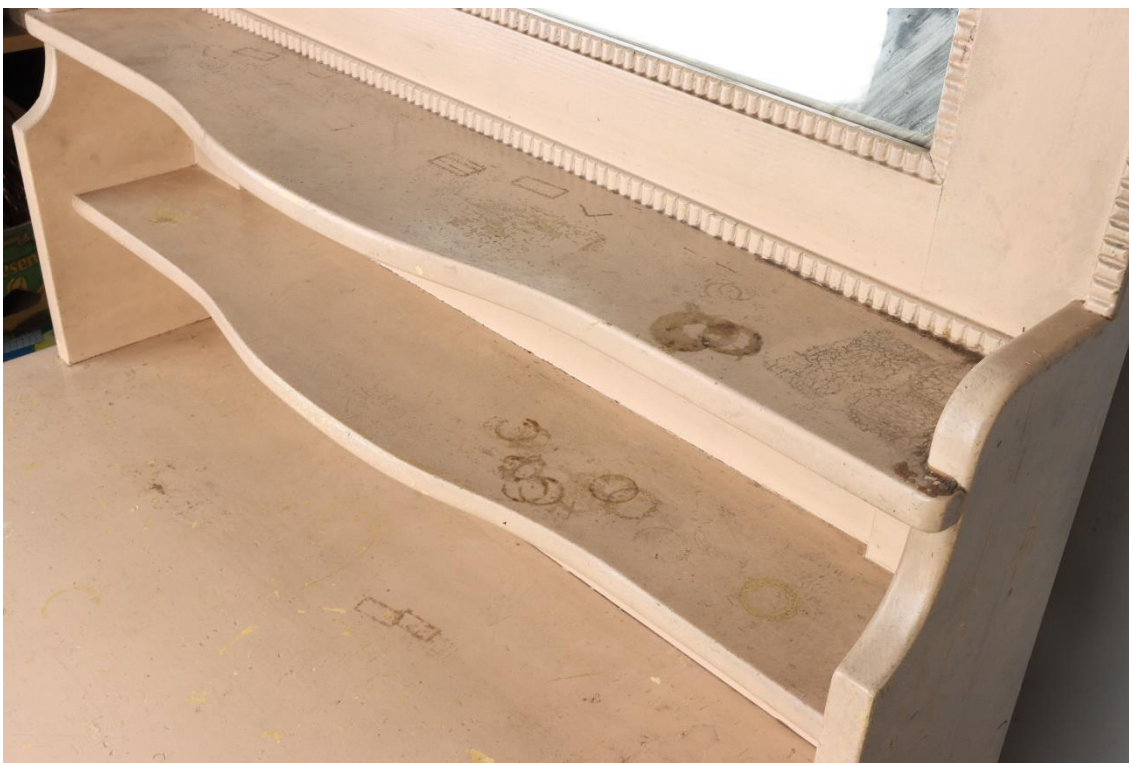
*Foto 4. Viimistluse kahjustused pesulaual*

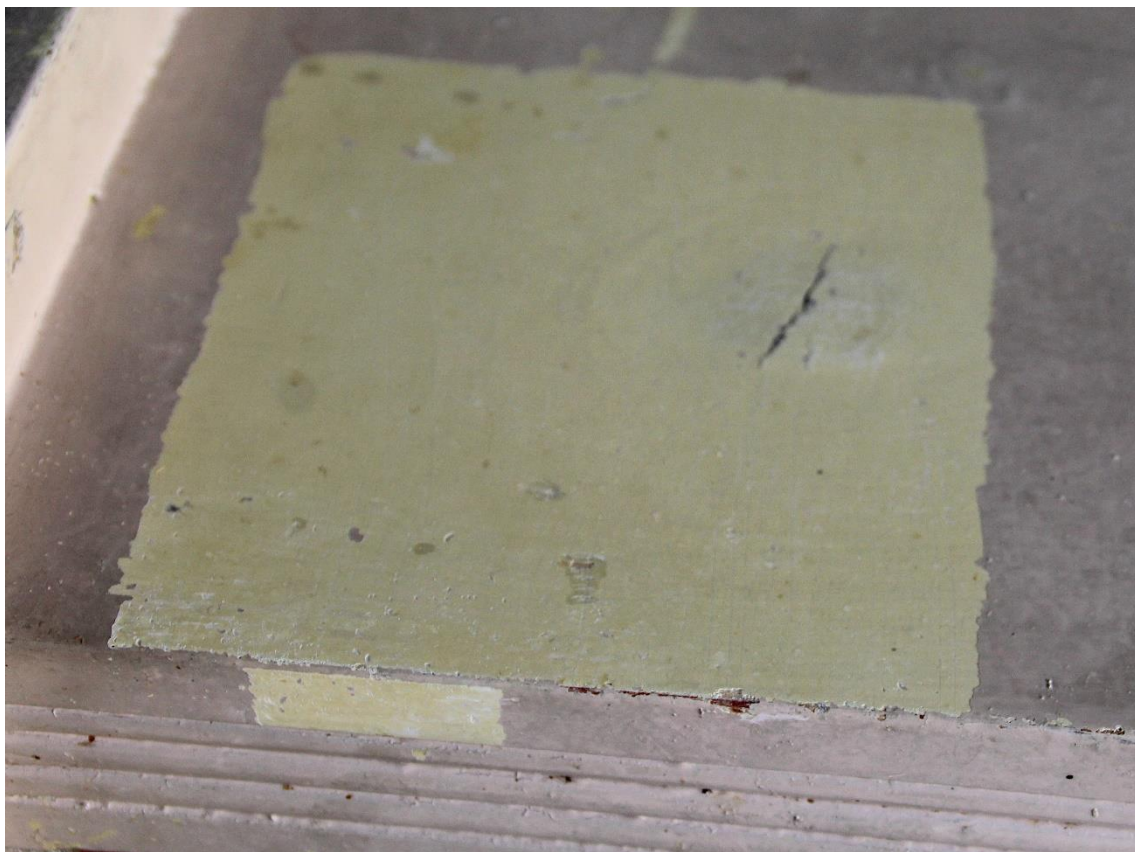
*Foto 5. Viimistluspinna sondaaz alakapi küljeplaadil*

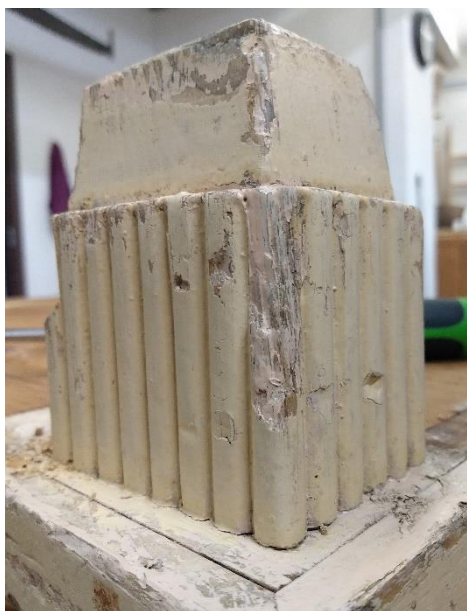
*Foto 6. Kahjustus pesulaua jalal*

Pesulaua parema üldmulje loomiseks tegin kapiosa alumistele liistudele ning jalgadele väikesemahulised puiduparandused. Samuti plombeerisin vasakpoolse sahtli esiplaati. Puiduparanduste tegemiseks lõikasin peitliga kahjustused välja ja liimisin asemele männipuidust parandustükid.

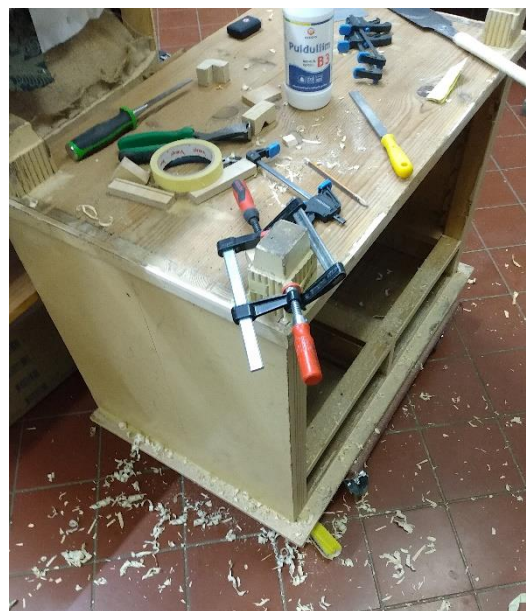
*Foto 7. Puiduparanduste tegemine*

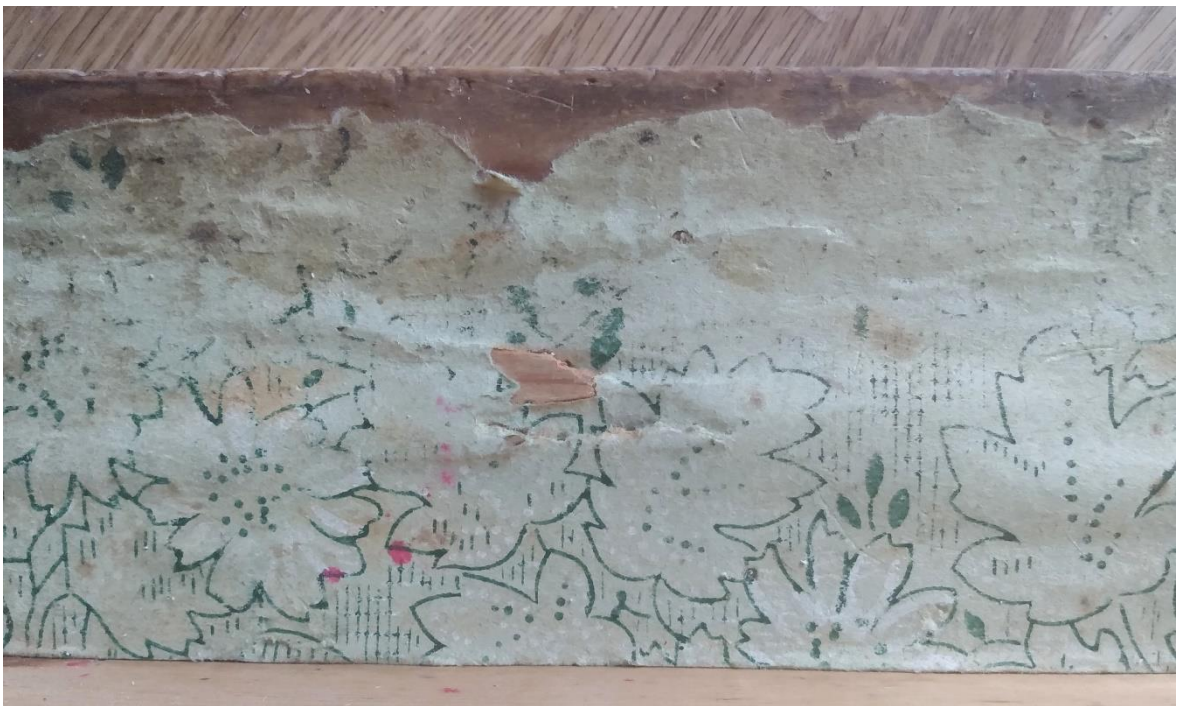
*Foto 9. Tapeet enne puhastamist*

Parema sahtli külgedele kleebitud tapeedi puhastamiseks kasutasin nii kuiv- kui märgpuhastusmeetodeid. Esmalt eemaldasin lahtise tolmu laia pintsliga ning tegin kindlaks lahtiste tapeediäärte asukohad. Seejärel kasutasin tapeedipinna kuivpuhastuseks riivitud kustutuskummi. Tugevamalt määrdunud paikades kasutasin lokaalseks märgpuhastuseks destilleeritud vett ning svammi.

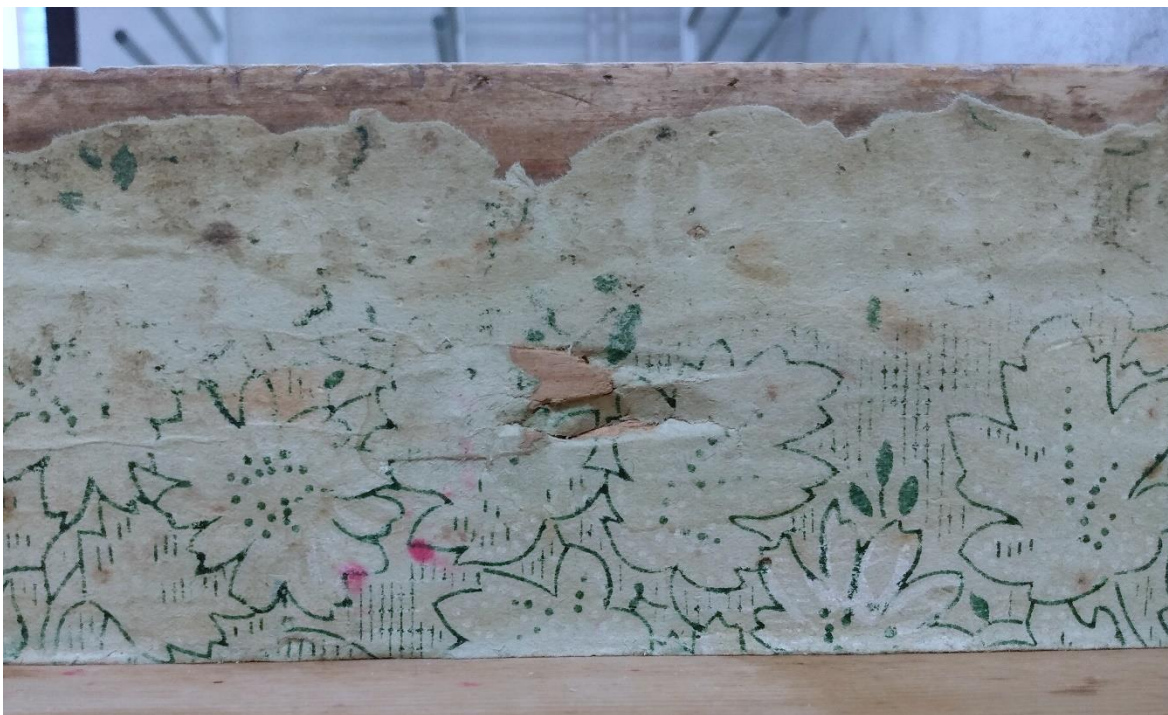
*Foto 10. Tapeet peale puhastamist ja kinnitamist*

Peale tapeedi puhastamist kinnitasin selle lahtised servad uuesti kasutades modifitseeritud tärglisest tapeediliimi, pintslit ning spaatlit.

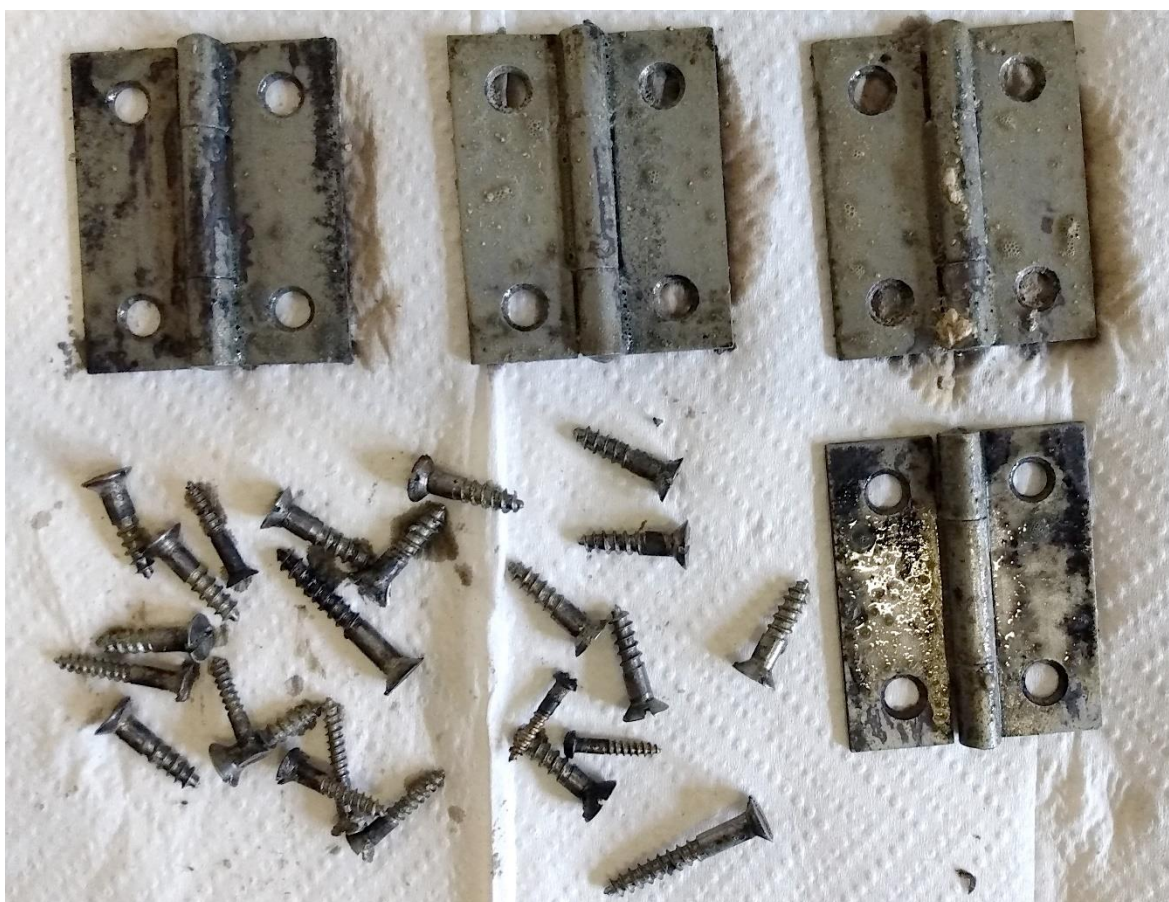
*Foto 11. Pesulaua hinged ja kruvid peale roostetõkkega katmist*

Pesulaua kruvidel ning uste hingedel esines paiguti roostet. Rooste puhastamiseks kasutasin karukeelt ning seejärel töötlesin puhastatud metallosad Maston Rust Stop roostetõkkega.

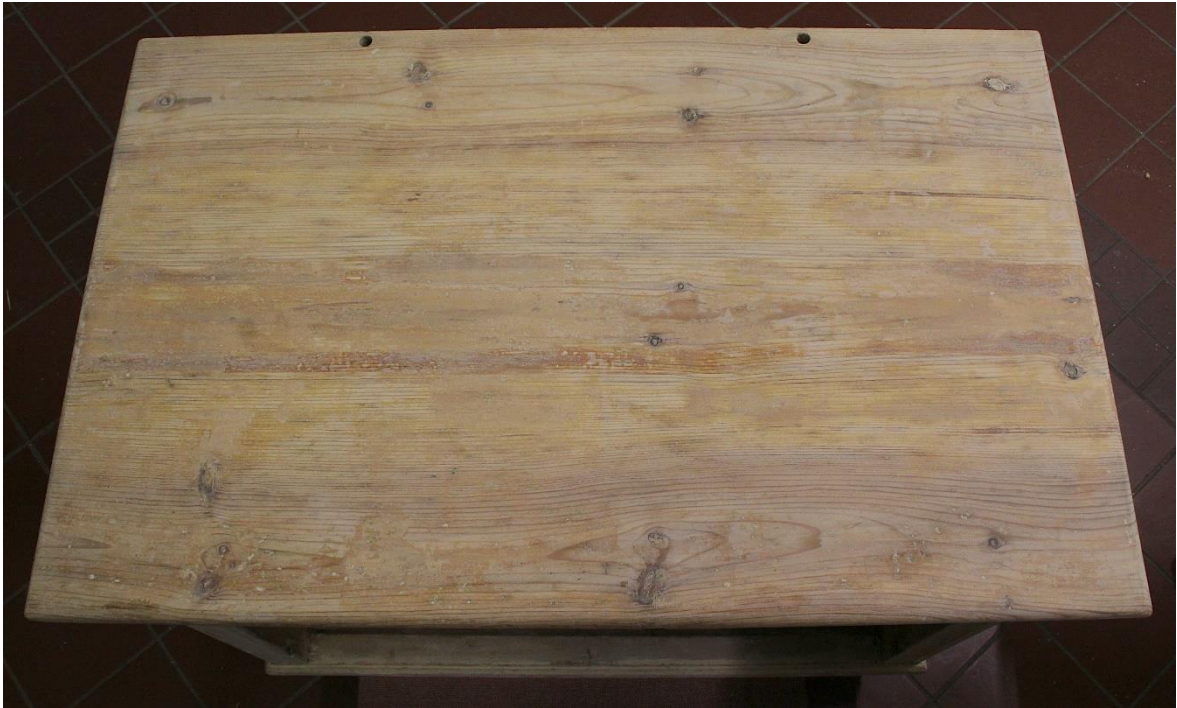
*Foto 12. Pesulaua plaat peale viimistluse eemaldamist*

| <p>Muudatused restaureerimistöde kava</p> | <p>Algse viimistluspinna kahjustuste tõttu tuli pesulaua plaadilt värvikihid täielikult eemaldada ning see uuesti viimistleda. Peale viimistluse eemaldamist katsin plaadi Maalermeisteri isoleerlakiga seejärel pahteldasin plaadi pinnal olevad kahjustused ja kruntisin pinna linaõlivärvi krundiga.</p> |
