Kõrgem Kunstikool Pallas

Puiduaaderdusega seinä
konserveerimine-restaureerimine Tartus, Lai tn
36

Lõputöö

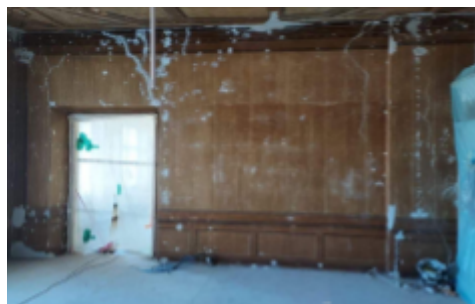
Illusoorne maaling, mis katab kogu ruumi, on näide Härraste söögitoast, millele viitab ka soojakapp ahju sees. (Pilt 4) Mõrad kinnitavad ahju ja sealse soojakapi tihedale kasutusele, kuna hallid krohviparandused ja osad uuemad mõrad jooksevad ahju pealt ja tagant. Ruumi avamisel leiti ka tilluke uks vastasseinast, mis viitab sellele et sealt kaudu toodi toit söögisaali.

Pilt 4. Toa põhjasein peale avamist

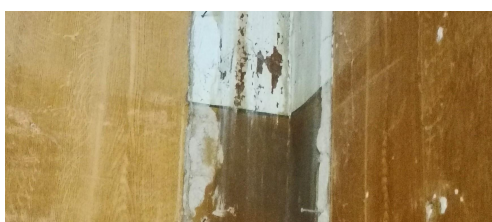
Pilt 5. 1 cm bordüür ning üks eelnevatest kihistustest

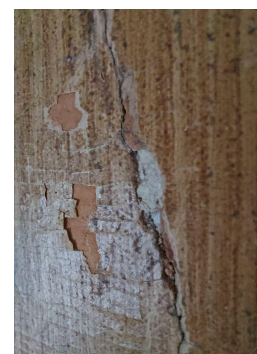
Pilt 13. Krakelee ja mõra

järgselt ilmnis krakelee, mis tekkis värvipinna kuivamise tulemusena. Suuremad kaod on seinad nurkades, lae all ja tüübliaukude vahetus läheduses. Tegu on mehaaniliste kahjustustega, mis on tekkinud arvatavasti remonttööde käigus eri ehitusperioodidel läbi aegade.

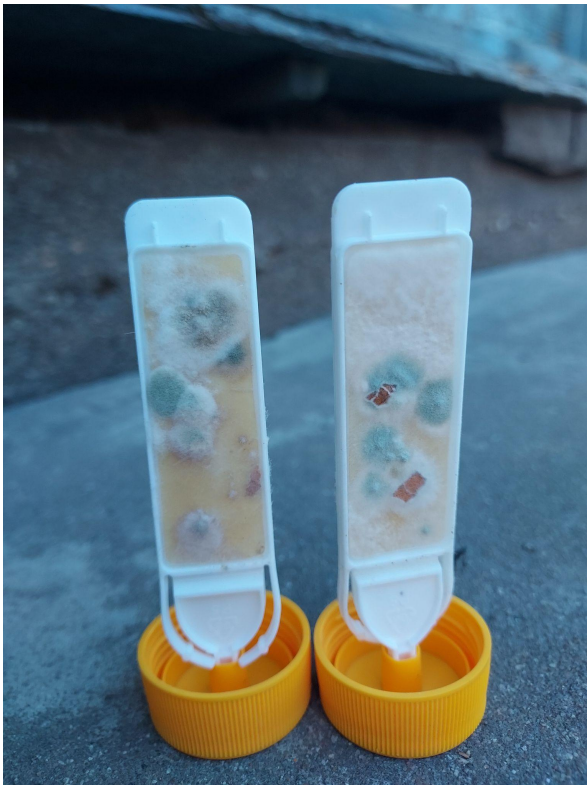
Kogu ruum on niiskuse tõttu kannatada saanud ja see on osaliselt irduma pannud maalingukihi krohvi küljest, hallitusproovid annavad positiivse tulemuse. Õnneks sai hallitav kiht eemaldatud peale esmast avamist ja seinapinna kuivamist. Siiski on ehitise kiire kuivatamise käigus tekkinud krakleestunud mullitav kiht, mis puutudes pudeneb. Üle seinad jooksevad tüübliaugud ja laguunid, mis on andnud raskuse tõttu järele ja mõranenud eri suundadesse. Ahju juures olev seinanurk on kannatada saanud ka ümberehitamise käigus, kus on tehtud krohviparandusi kiirelt ja lohakalt. Kohati oli võimalik ettevaatlikult välja sondeerida erinevaid löögijälgi, kust maaling on mõranenud ja sissepoole vajunud, kuid mida pole parandatud. Seinal on näha ka suuremaid parandusi - kuid maalingukiht neis kohtades puudub.

Pilt 19. HYGICULT VF proovitopsid - hallituse proovi võtmise aeg ja esimese hallituse teke (10.03.2022-14.03.2022)

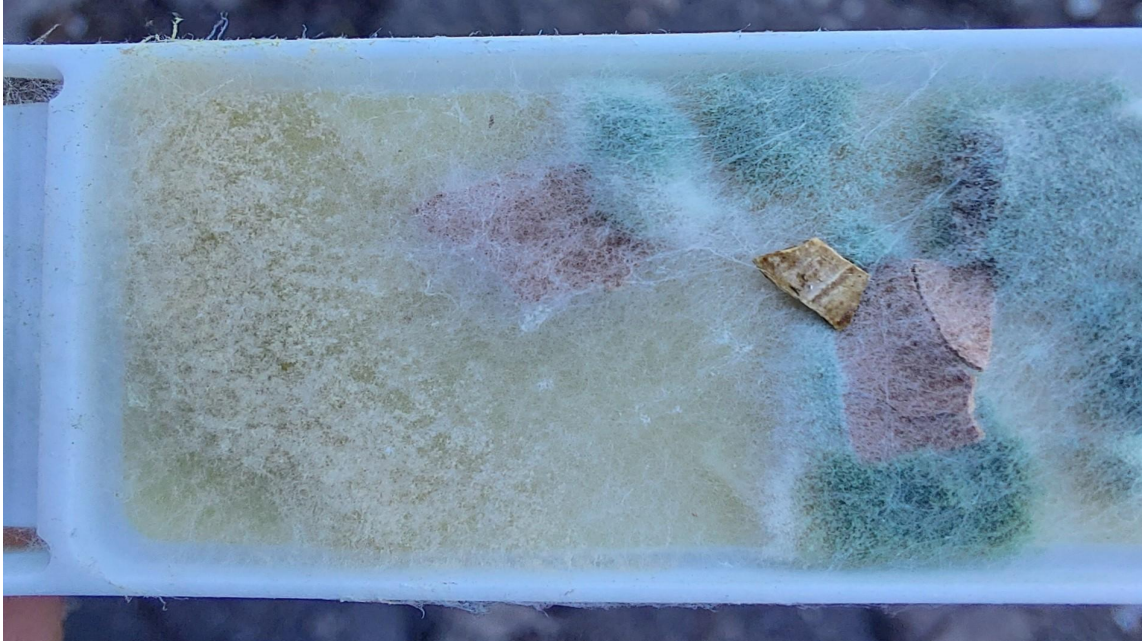
Pilt 20. Hallitus proovinõul nr 1

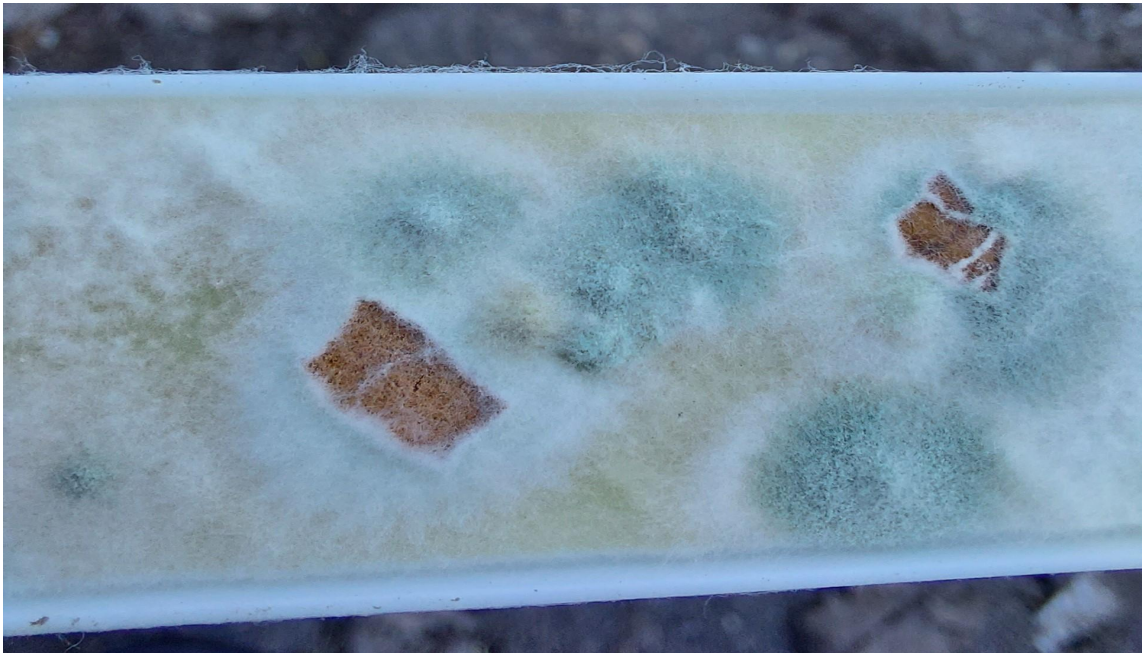
Pilt 21. Hallitus proovinõul nr 2

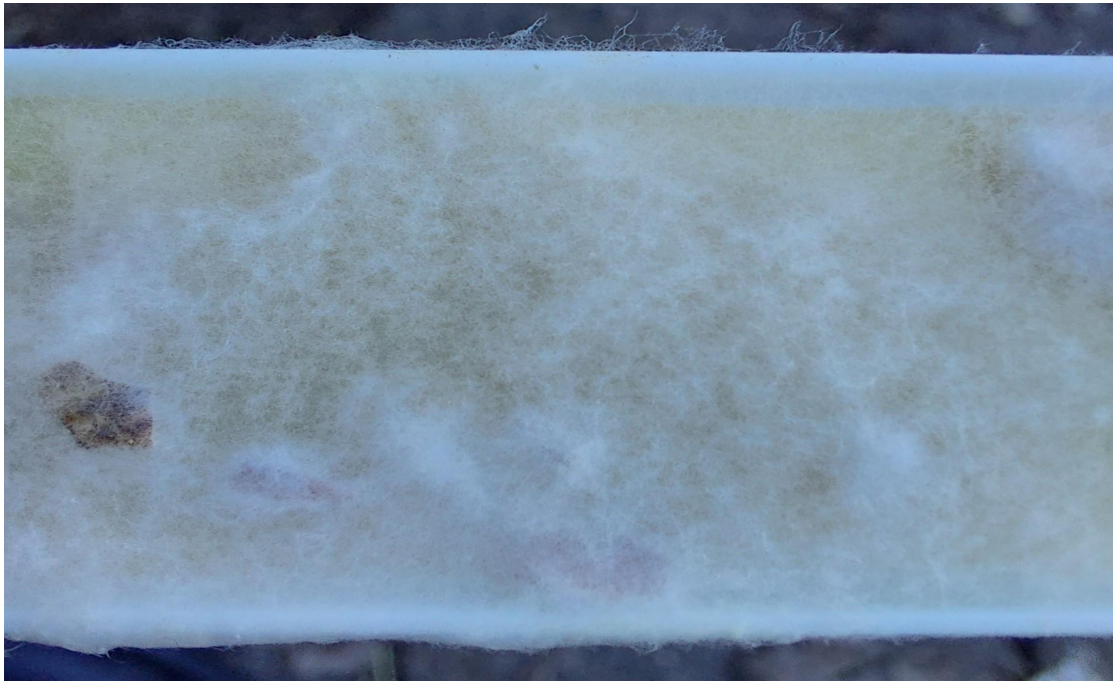
Pilt 22. Hallitus proovinõu nr 2 teisel pool

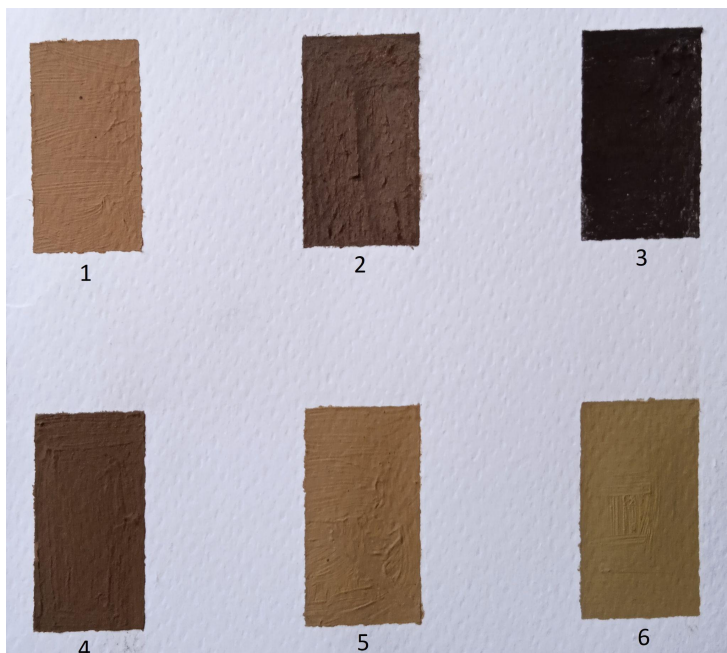
Pilt 23. Tooniproovid seina toonide leidmiseks

- 1 - Hele ooker, hea segamismeedium, kuid liiga kollane oma toonilt.
- 2 - põletatud umbra+põletamata umbra +kollane ooker andis tumeda lambriiosa tooni.
- 3 - Kasselpruun - liiga roheline ja tume enamus kohtade jaoks. Siiski tihti soovitatud aaderdusel.
- 4 - hele ja tume ooker segatuna, liiga punakaspruuni alatooniga.
- 5 - oli kõige universaalsema tooniga, mis andis retušeerimisel häid tulemusi. Lahjendamata segu andis puusüü tooni ja lahjendatud segu andis alustooni.
- 6 - hele sienna andis ka häid tulemusi puidusüü retušeerimisel.

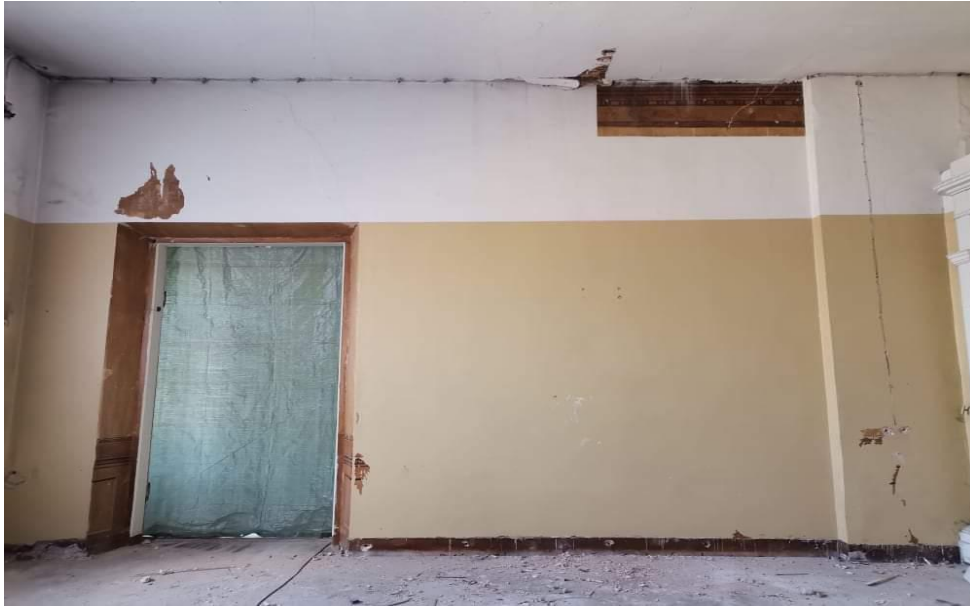
Pilt 24. sein enne avamist

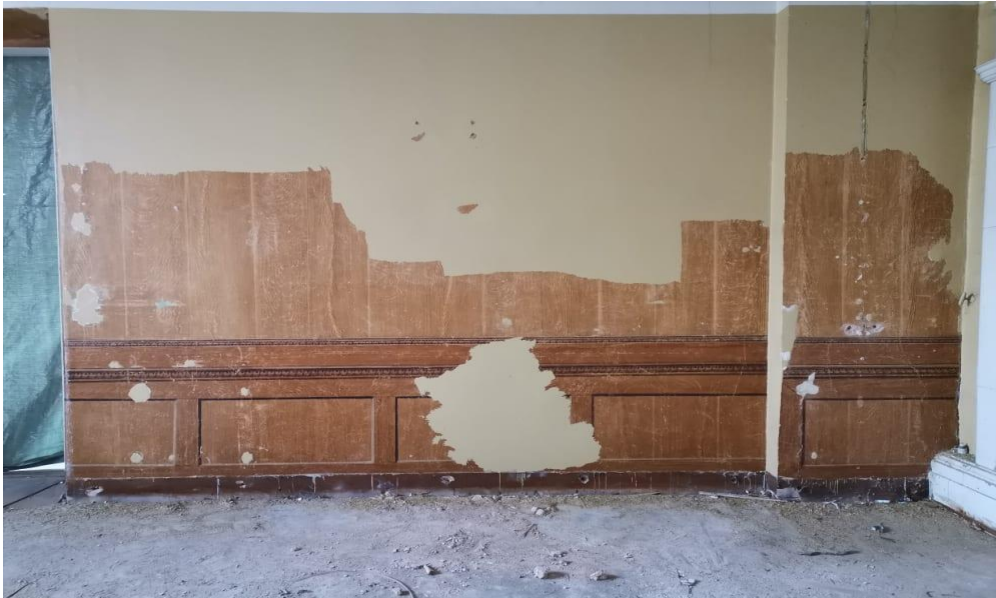
Pilt 25. Seina avamine nädal 2(16.05.2021)

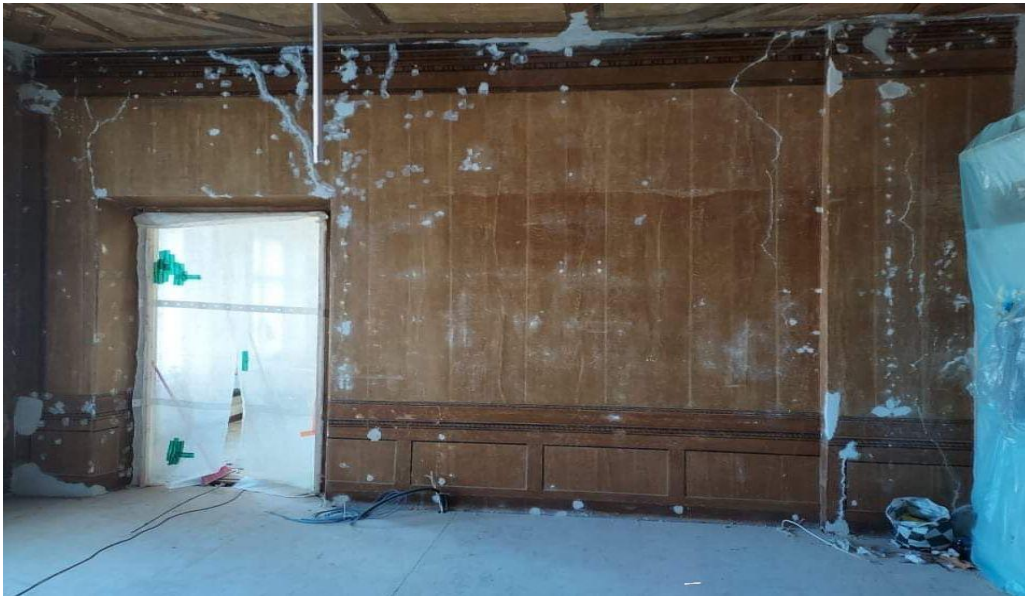
Pilt 26. Sein lõplikult avatud(17.07.2021)

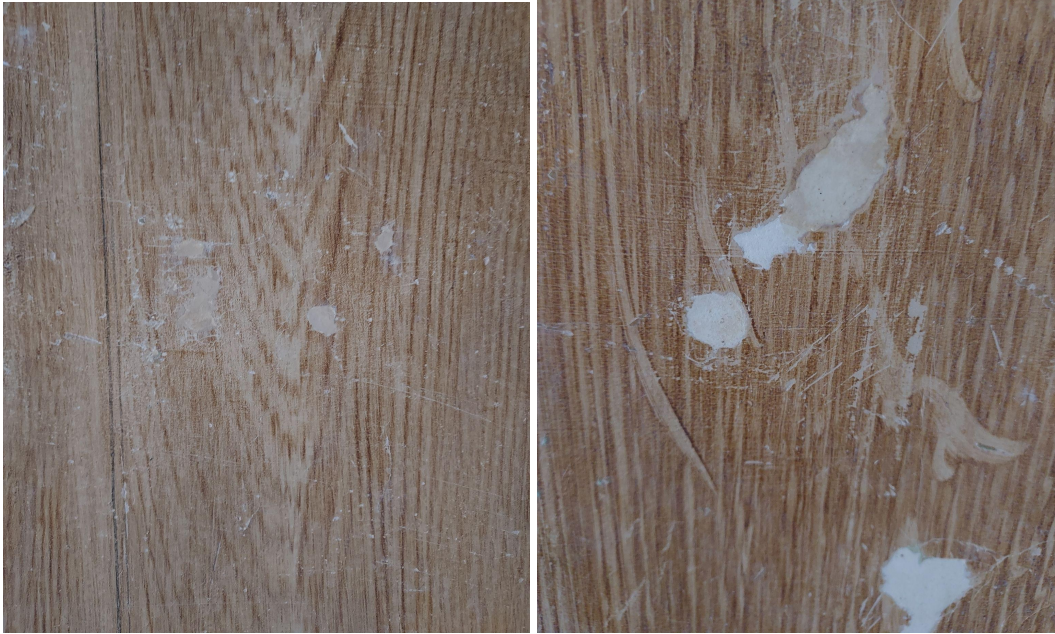
Pilt 28. Vasakul toonitud alustooniga augud. Paremal pooleldi krunditud auk ja kruntimata augud

Suuremate pragude ja kahjustuste jaoks kasutatakse Histolith restaureerimissegu ning väiksemate aukude jaoks peenpahtlit. Järgmiseks etapiks on kruntimine värnitsa (80%) ja tärpentini (20%) lahusega, mis tagab hiljem lisatavale värvile hea adhesiooni ning tooni. Peale krundi kuivamist lisatakse õlivärvi baasil alustoon. Alustooni värv on X400 ja Y400 vaheline toon. Sellega kaetakse peenpahtliga tehtud parandused. (Lisa 2)
