Kõrgem Kunstikool Pallas

„Kaasani Jumalaema“ ikooni konserveerimine ja
restaureerimine

Lõputöö

Olga Gubskaja

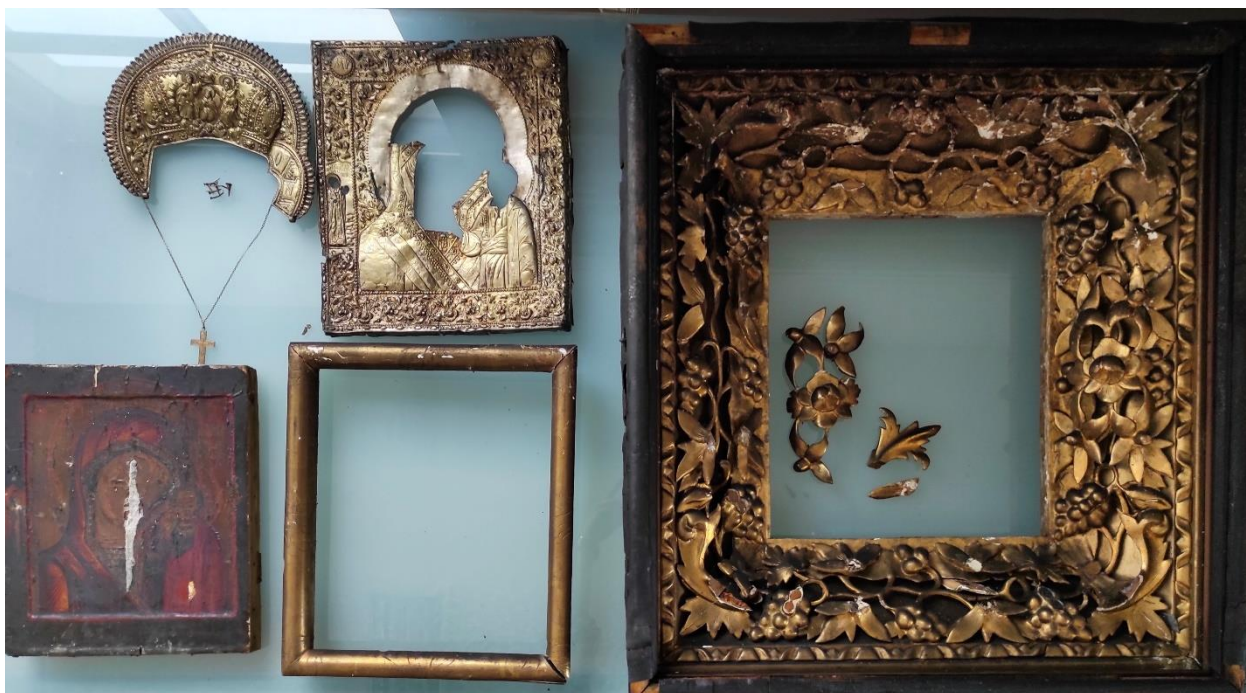
Foto 2 Demonteeritud objekt

Pärast visuaalse hinnangu andmist järgmiseks etappiks oli objekti demonteerimine (*Foto 2*). Kappraamistuse tagumisel osal on sisselõigetesse pandud vineeri tükk. See sai välja võetud. Kappraamistuse sees asuv väiksem ja kitsas kullatud raam oli kappraamistuse külge kergelt naelte abil kinnitatud. Pärast naelte eemaldamist sai raam koos riisa ja ikooniga kappraamistusest välja võetud. Transportimisel sai kullatud sisemine raam pörutada ning osa krundist, millel polnud piisavat sidusust alusega, irdus. Irdunud krundi detailid koos kullatisega vajavad tagasi kleepimist ja retušeerimist.

Riisa seisneb kahest osast - tagaplaanist koos Jumalaema ja Jeesuse riietusega ja eraldi kinnitatud pühapaistetest. Need olid ikooni külge naelte abil kinnitatud. Naelad said eemaldatud, kuid ikooni sisse jäid augud.

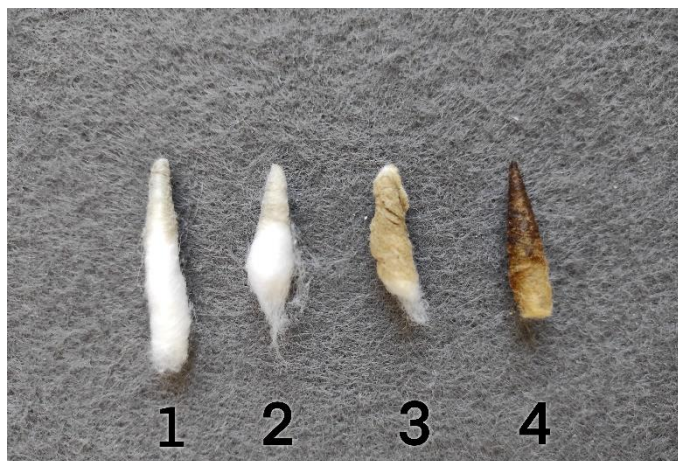
Foto 3 Puhastusproovid

Keemilisel, ehk lahustitega puhastamisel on alati mõistlik alustada kõige lahjemast puhastusvahendist. Esimese valikuna sai väetud triammooniumtsitraadi 5% lahus. Fotol (*Foto 3*) on näha et vatil nr. 1, mis oli kastetud just triammooniumtsitraadi lahusesse ei ole väga palju mustust. Isegi pikema ajalisel ühe koha töötlemisel ei tulnudnud lakikihil olev mustus maha. Sellest tegin ma järelduse, et antud juhul on vaja kasutada tugevamat lahustit.

Vati nr.2 puhul kasutasin ma vee ja piirituse lahust proportsioonis 1:1. Nagu näha on, ka see eemaldas mustust vaid vähesel, umbes samal määral nagu eelmine proov triammooniumtsitraadi 5% lahusega.

Suurendades kontsentratsiooni kasutasin ma järgmisena vee ja piirituse lahust proportsioonis 1:2. See oli juba natuke efektiivsem, kuid mõnedel kohtadel ei olnud ka selle lahusega töötlusel mingit tulemust.

Lõpuks kasutasin ma ainult piirituse, mis näitas kõige parimaid tulemusi. Kuigi lahus eemaldas mustunud lakikihti väga hästi maha, ei olnud ta liiga agressiivne, kiiresti toimiv ega kahjustanud maalikihi.

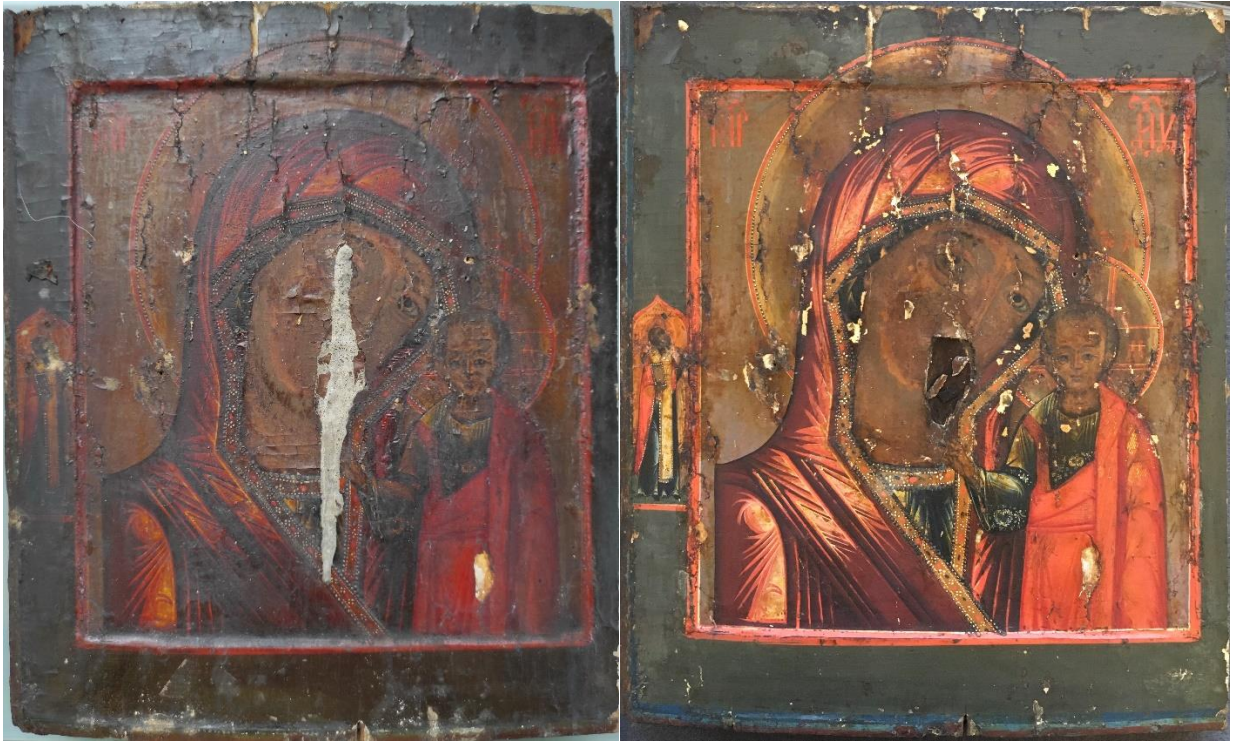
Kahjuks purunes puhastamise käigus maalikiht mõnedel eriti habrastel kohtadel, mis olid irdunud krundist. Edaspidi tuleb ka need kohad taastada retušeerimise teel. Lisatud on fotod enne ja pärast ikooni puhastamist (*Foto 4*).

Foto 4 Icoon enne ja pärast puhastamist

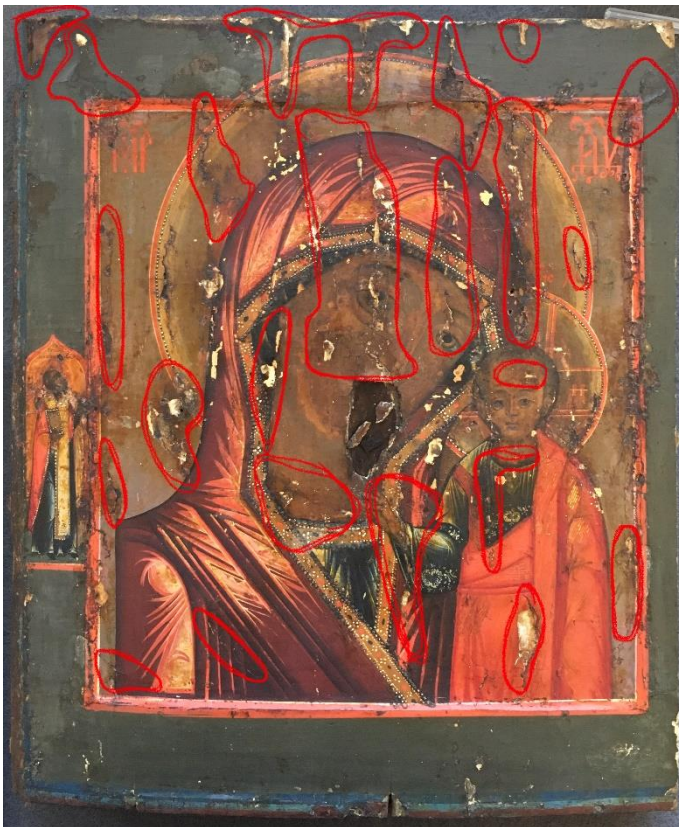
Foto 5 Injekteerimiste kaart

Joonisel 3 on punasega märgitud kõik kohad, mis said kalaliimi abil kinnitatud.

Enne kui liimi injekeerimisele asuma sain hakata, oli vaja krunti natuke pehendada. Seda oli vaja selleks, et kuumusest tekkinud kinniste krundi irdumiste kinnitamisel ei läheks krunt koos maalikihiga katki ja oleks paindlikum ning selle saaks kadudeta oma kohale tagasi kinnitada. Selleks sai eeltöötlusena mõrade sisse süstlaga viidud piirituse ja vee 1:1 lahus. Pärast 15 minutilist ootust sai samadesse mõradesse injekeerida süstla abil ka kalaliimi lahust (*Foto 5*). Kasutades kuuma spaatlit, mis oli umbes 50 kraadi soe, said kõik kuhitised läbi mulineks kile alla vajutatud ja aluse külge kleebitud. Selleks et kõik tehtud parandused oleksid kindlalt alles, said nad pandud pressi alla kaheks ööpäevaks.

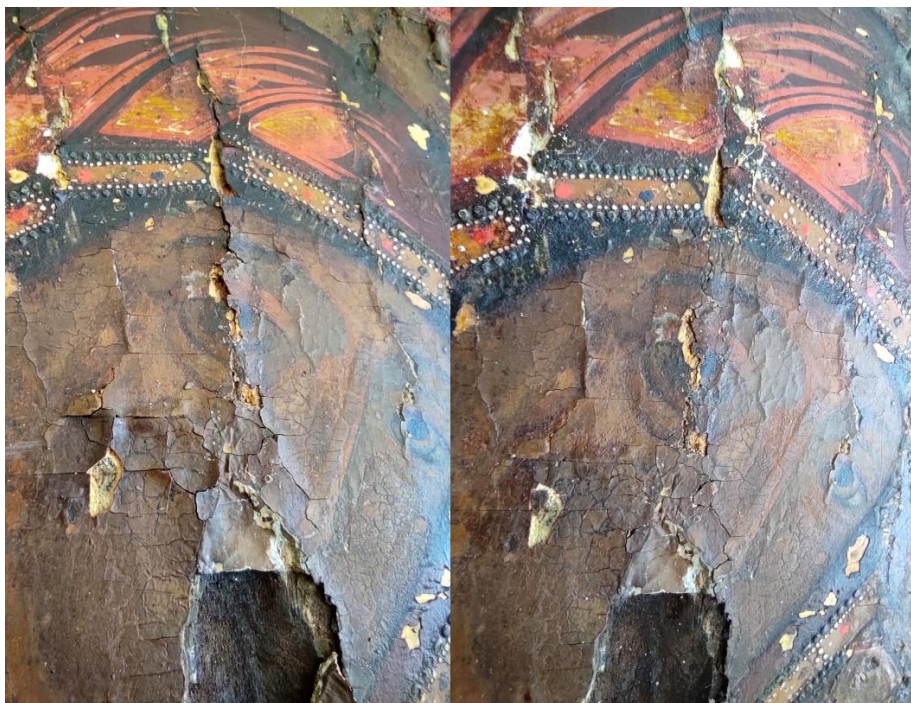
Fotodel 6 ja 7 on näha vahet enne ja pärast maalikihi kinnitamist.

Foto 6 Jumalaema näol pragu enne ja pärast kinnitamist

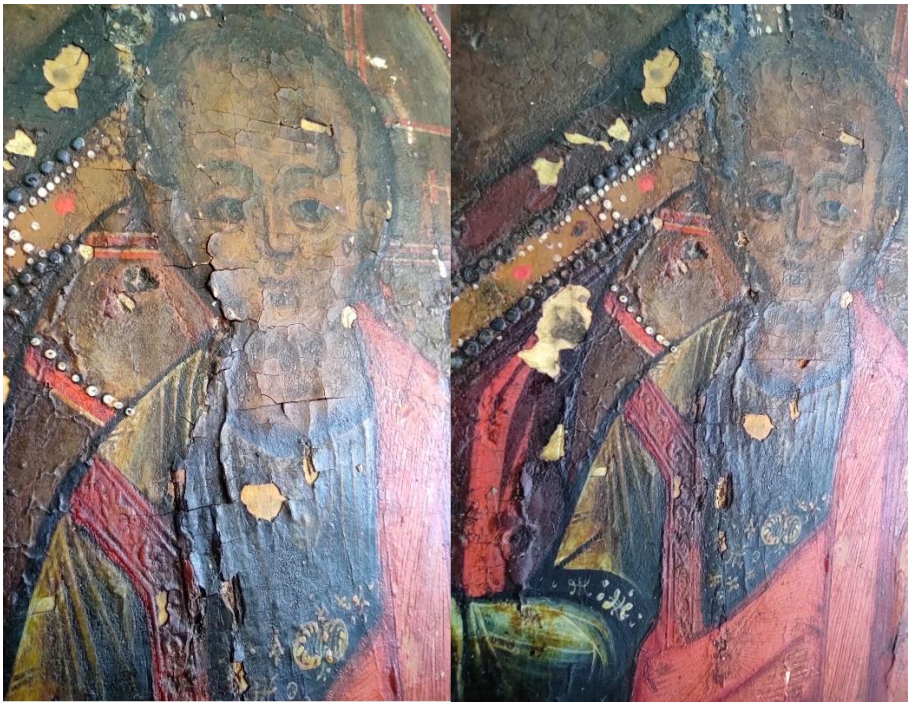
Foto 7 Jeesuse kujundil pragu enne ja pärast kinnitamist

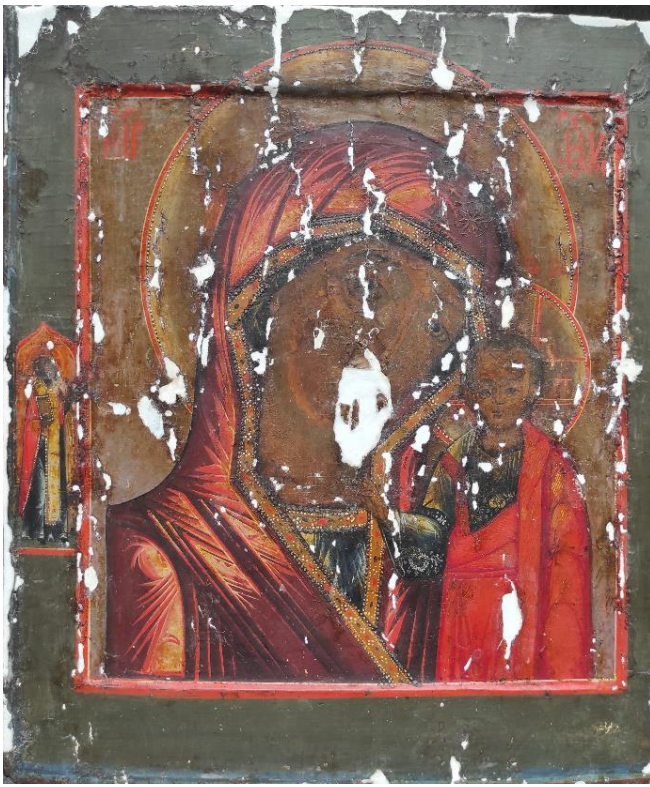
Foto 8 Krundiga kadude täitmine

Enne maalikihi taastamist oli vaja täita kõik kaod krundiga ja seda tasandada. Selleks kasutasin krunti 10% kalaliimist ja kriidist. Kandes krunti kadudele õhukeste kihtidena ma täitsin kõik kaod. Väiksemate kadude tasandamiseks kasutasin destilleeritud vett ja pintsli. Lahustades krundi

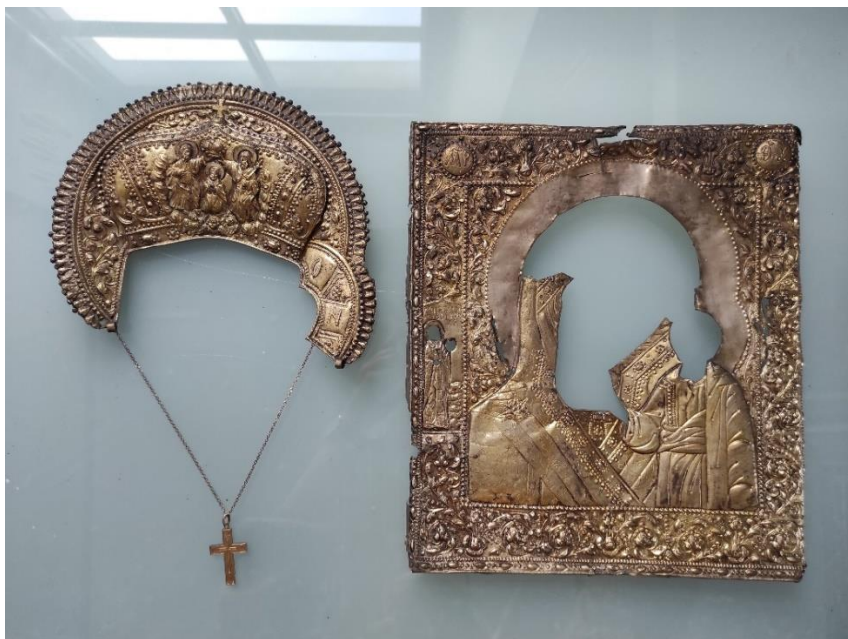
Riisa on enam-vähem heas korras. Mõnedel kohtadel deformatsiooni ehk ebatasapinnalisust, riisa on mustunud tahmast. Selle töö raames tegeletakse ainult riisa puhastamisega, metallkatet ei sirgenda ja deformatsioone ei eemaldata.

Foto 12 Riisa enne puhastamist

Riisat ma puhastasin kahes etapil (*Foto12*). Esimeseks etapiks oli 10% Triloon B vesilahuses puhastamine.

Riisa pidi lahusega kaetud olema, selleks oli vaja sügavat ja laia anumad, mis ei reageeriks ise Trilooniga. Selleks anumaks sai valitud ahjuplaat. Hoides riisat plaadis oli vaja lasta lahus keema, just siis hakkab ta reageerima ja mustust eemaldama. Hõõrudes riisat hoolikalt harjaga sai enamus mustusest ära puhastatud (*Lisa 4*).

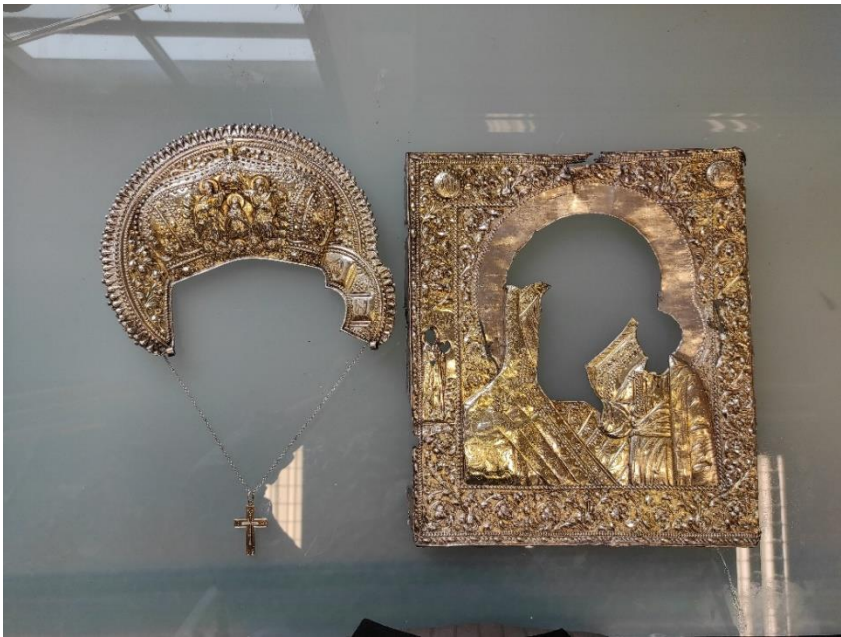
Foto 13 Riisa pärast puhastamist

Teiseks etapiks oli jooksva kraanivee all puhastamine vedelseebi ja söögisooda seguga. Kandes pastat riisale, hõõrusin ma harja abil selle detailidesse, et mustuse ülejääkidest lahti saada. Pärast seda oli vaja riisat hoolikalt loputada vees, et ei jääks puhastusvahendi jääke metallkate peale (*Foto 13*).

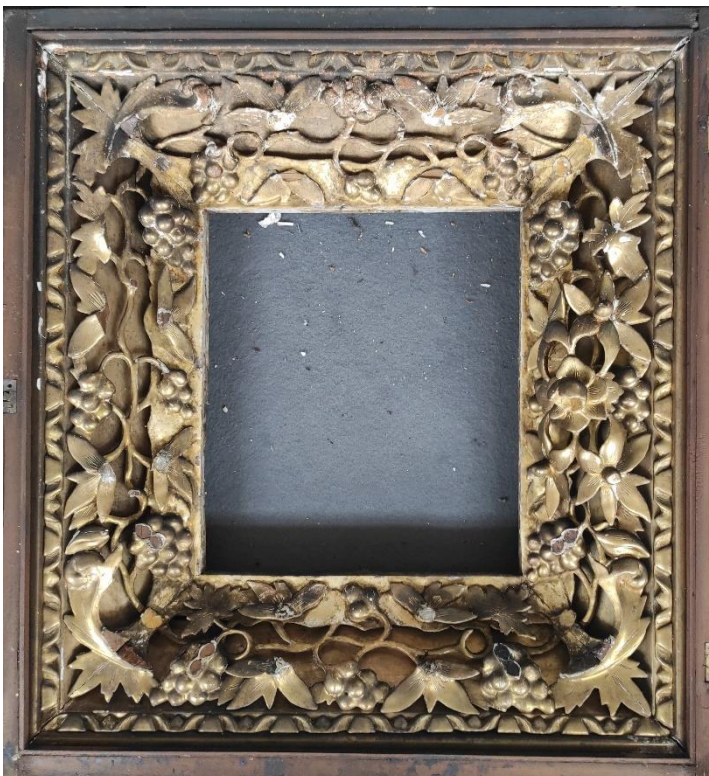
Foto 14 Raam 1 pärast puhastamist

Raami 1 puhastamist alustasin ma pehme harjaga pühkimisest. Raam oli tolmune ja tahmane, säilinud detailide vahel leidsin ma nii sellest kui ka mingist teisest raamist kullatud puidulõike detaile (Lisa 5).

Raami 1 spoonitud servad said niiske lapiga üle tõmmatud.

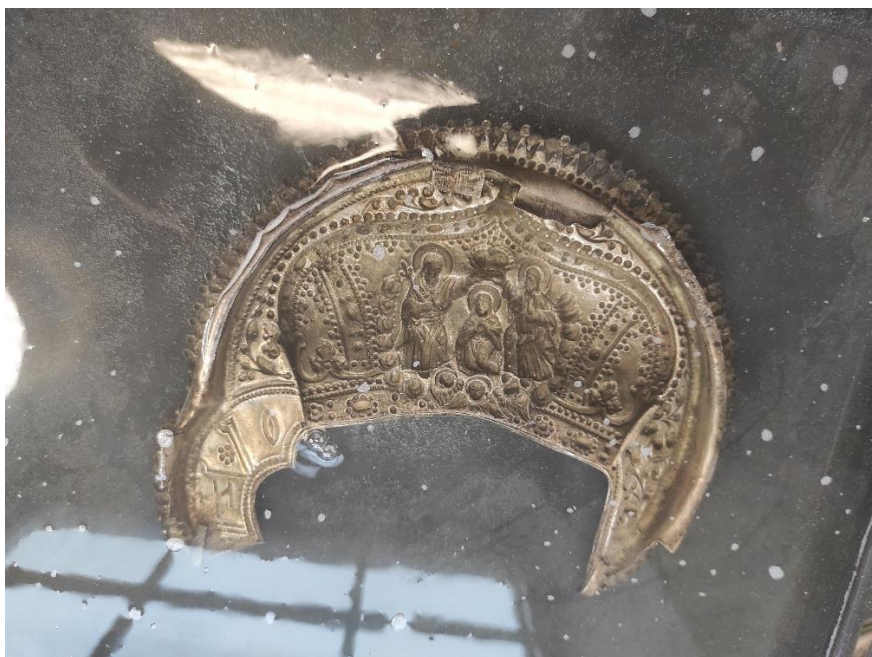
Lisa 4. Riisa puhastamine Triloon B abil

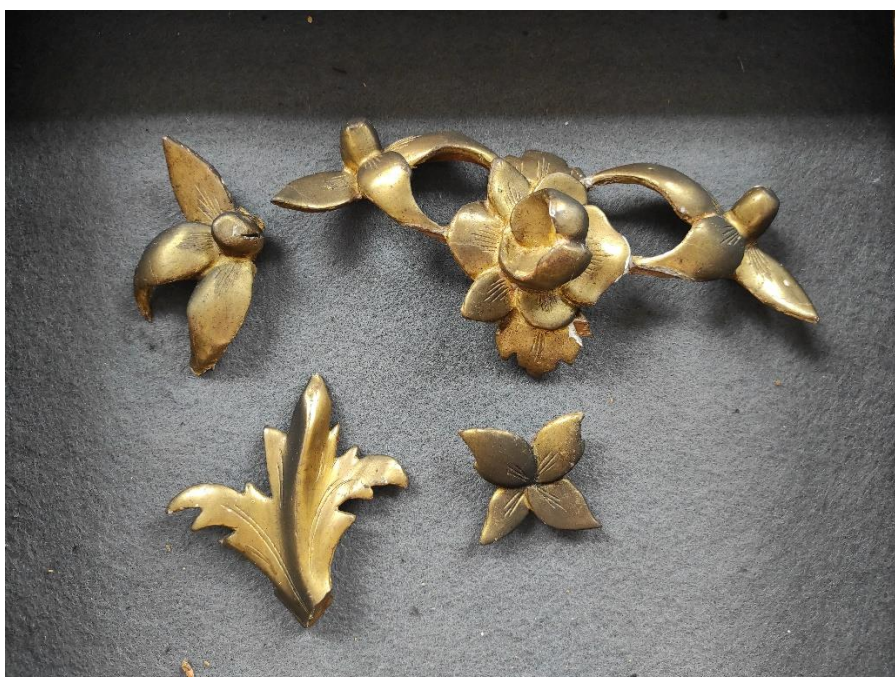
Lisa 5. Kappraamistuses leitud puidust detailide tükid

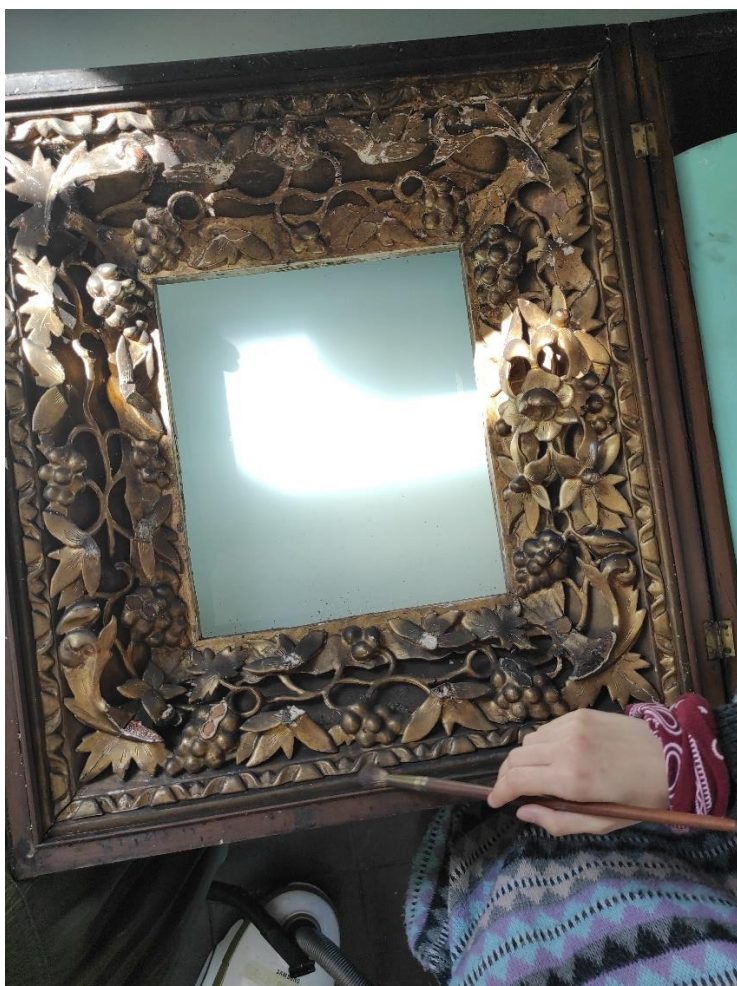
Lisa 7. Kappraamistuse puhastamine

Kuivpuhastamise käigus nägin ma, et selle kappraamistuse detailid olid tagant küljest kaetud terrakota pigmendiga, osa raamistusest leitud detailide tükikesi aga olid kaetud ooker pigmendiga (Lisa 6). Kui enamustolmust sai maha ja kõik sees lahtiselt olevad detailid said välja võetud, puhastasin ma raami veel kord üle tolmuimejaga, kasutades miniotsikut (Lisa 7).

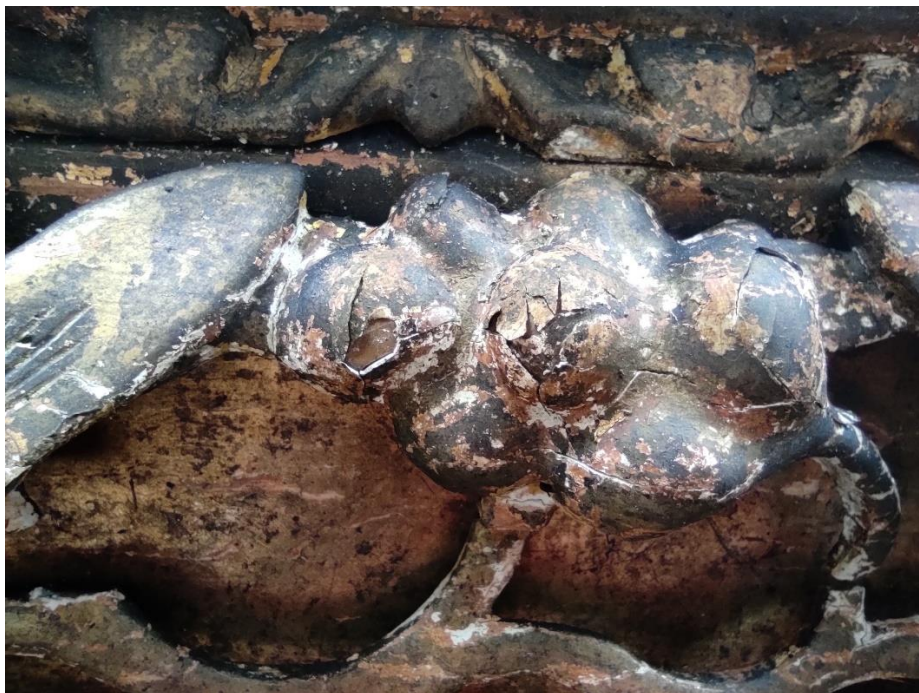
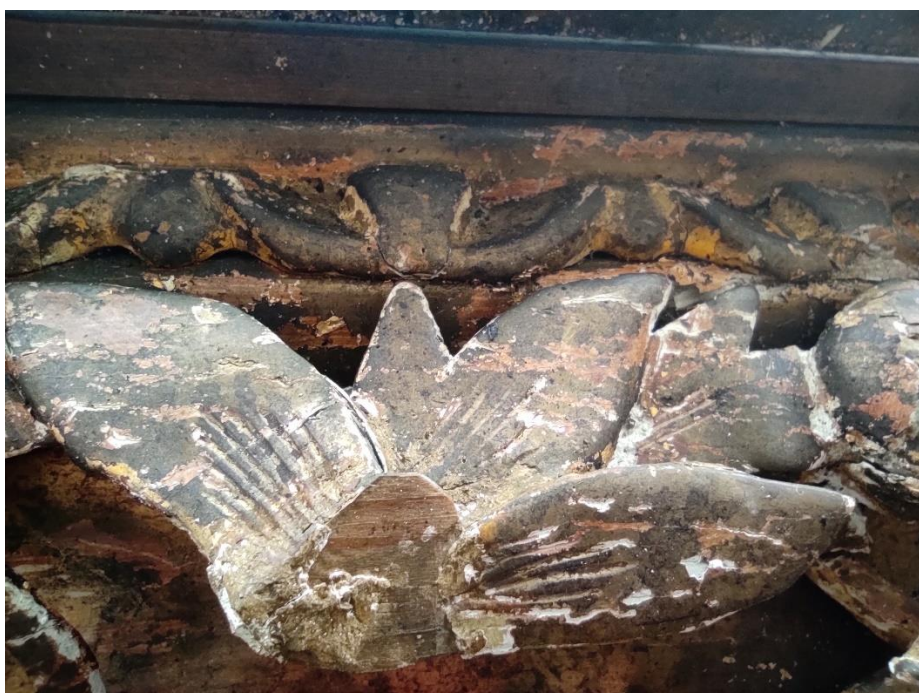
Järgmiseks sammuks oli vees niisutatud vattiga puhastamine. Selle protsessi käigus selgus, et kuldleht irdub koos mustusega raamilt (Lisa 8). Sellepärast ei saanud kullatud detaile väga hästi puhastada, kuid esmane puhastus vee ja vati abil sai ikka tehtud, et eemaldada lahtine tahm pinnalt.

Lisa 8. Põlenud detailidel kullalehe ja krundi irdumine
