**Objekt:** Suuremõisa mõisa peahoone, mälestise registri nr. 23622

**Teostaja:** Tartu Kõrgem Kunstikool, Maali osakond

**Hiiumaa Suuremõisa mõisa II korruse saali lae restaureerimis- ja konserveerimistöde  
aruanne**

Tartu 2018

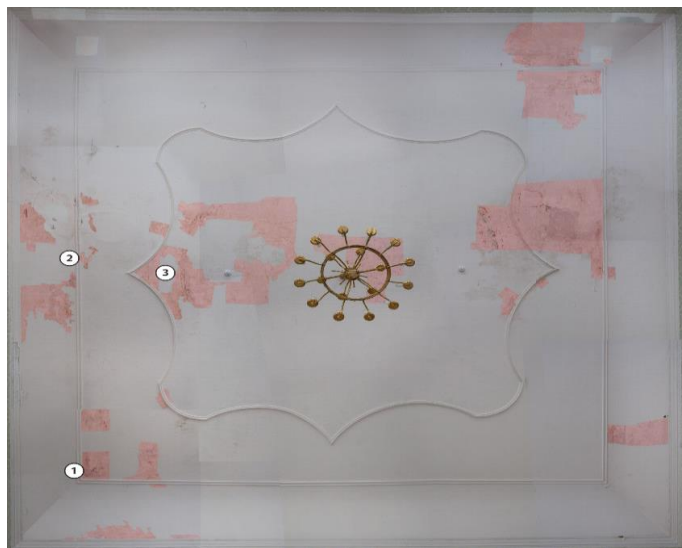
Joonis 3 Senised sondaažid ja erineva dekoori asukohad, mis on märgitud numbritega

2018. aasta aprillis on laes teostatud sondaažid asukohtadel, mida on näha pildil märgitud punaste aladel (joonis 3). Värvikiht eemaldus enamasti kergesti, kuid maalikihid olid pudedad ja enamus on säilinud halvasti. Siiski leidis kohti, kus mõni motiiv tuli terviklikumalt esile. Kui eelnevate uuringute põhjal oli eristatud kahte kihti, siis viimaste põhjal võib olla kihte enam, kuni viis.

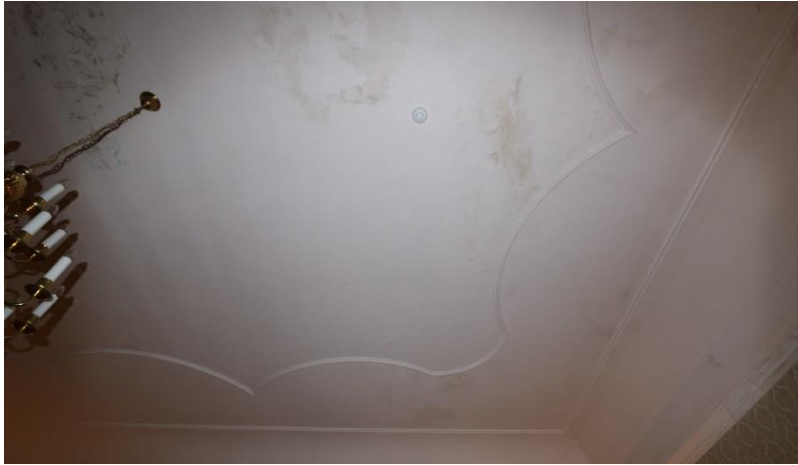
Foto: Kahjustunud ala põhjapoolses laeosas.

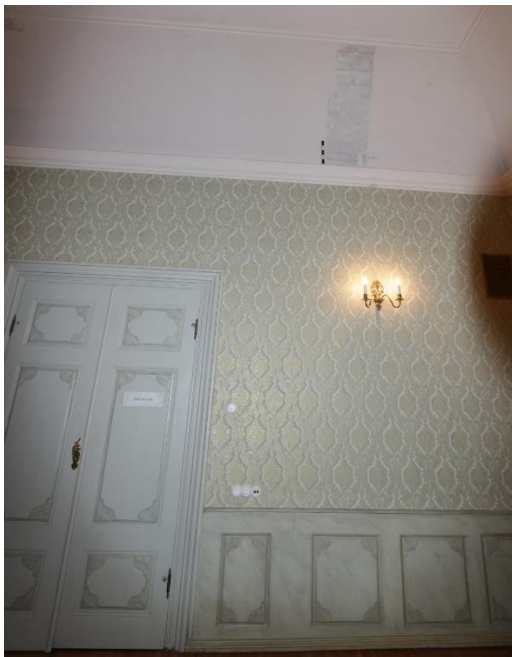
Foto: Sondaž peegelvõlvil. Teostati 2012.

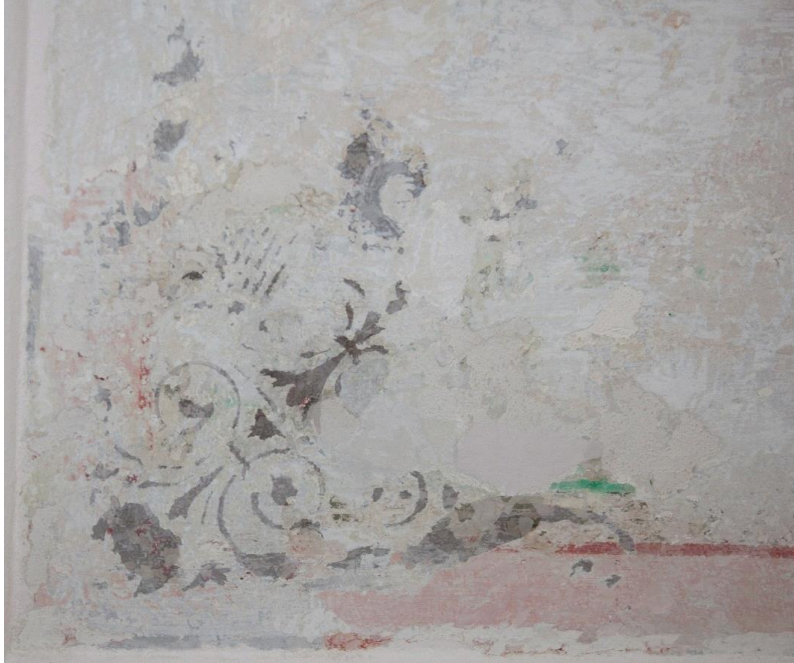
Foto: Digitaalselt retušeeritud akantuse motiiviga nurgamaaling

Fotol on näha hallides toonides akantuse motiiviga maalingut. Et motiivi paremini välja tuua on seda digitaalselt retušeeritud. Halli maalingukihi alt tuleb välja erksates punastes ja türkiisrohelistes värvides bordüür.

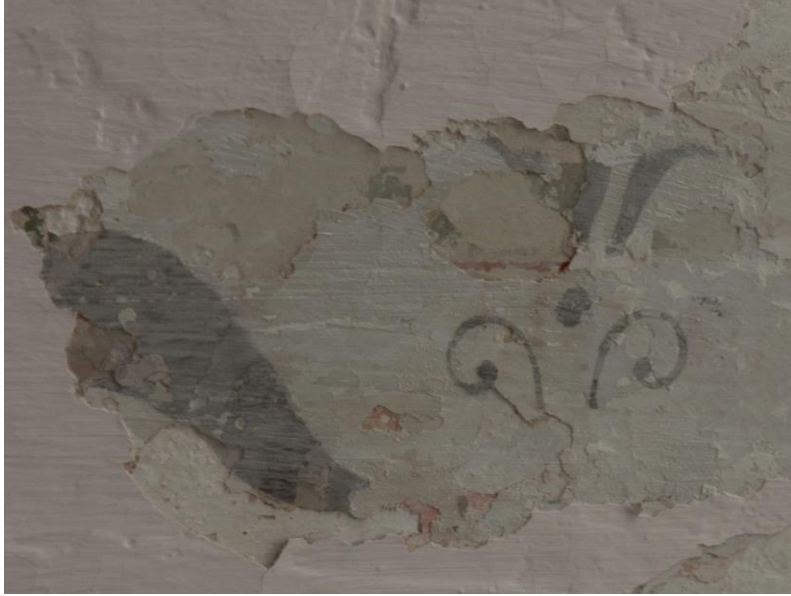
Foto: Ornamendifragment hallil kihistusel, selle all paelornament esimesest kihistusest.

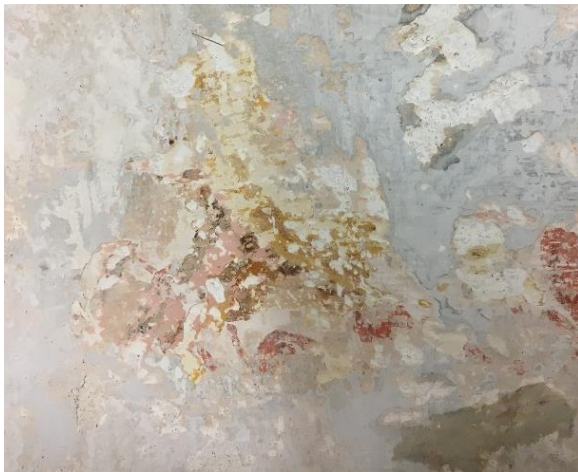
Foto. Narmad draperii servas.

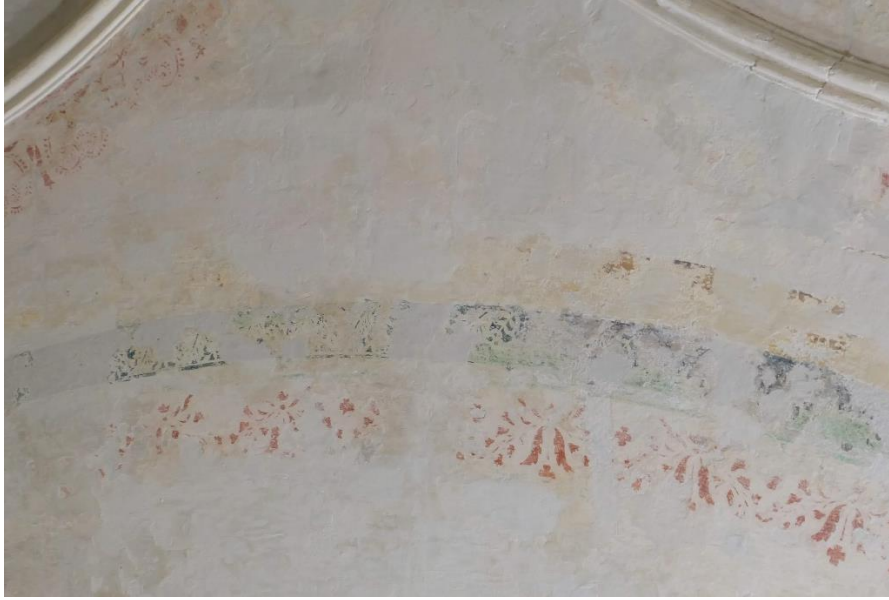
Foto: Sisering. Kollane ja hall ring esimesest kihistusest. Roheline lehemotiiviga ja punane trafarettmuster kuuluvad teise kihistusse.

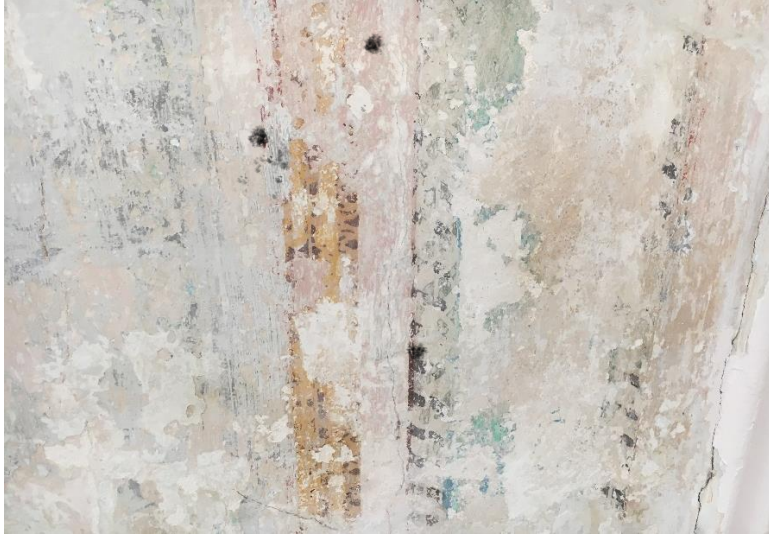
Fotol hallid täpid esimene kihistus, punased täpid teine kihistus.

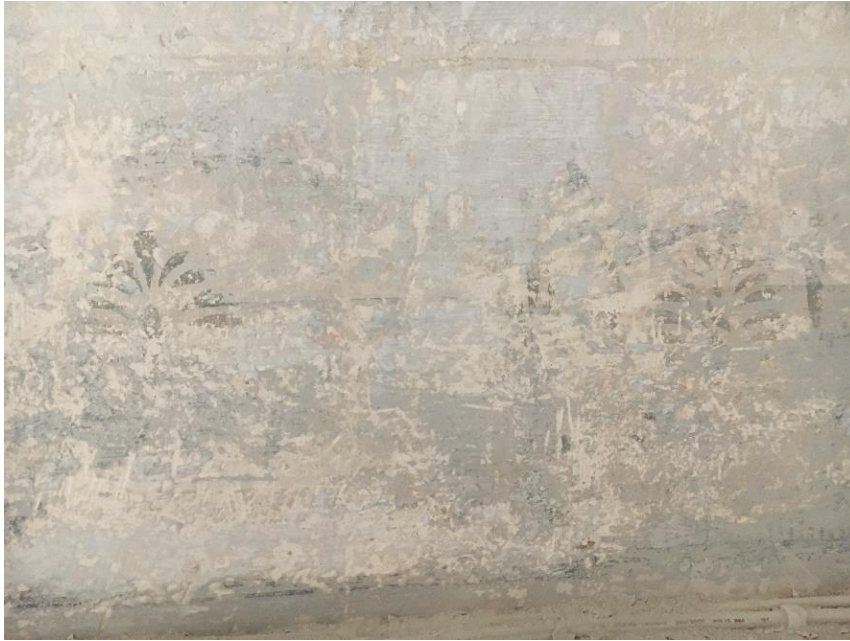
Foto. Beeži kihistuse ornament

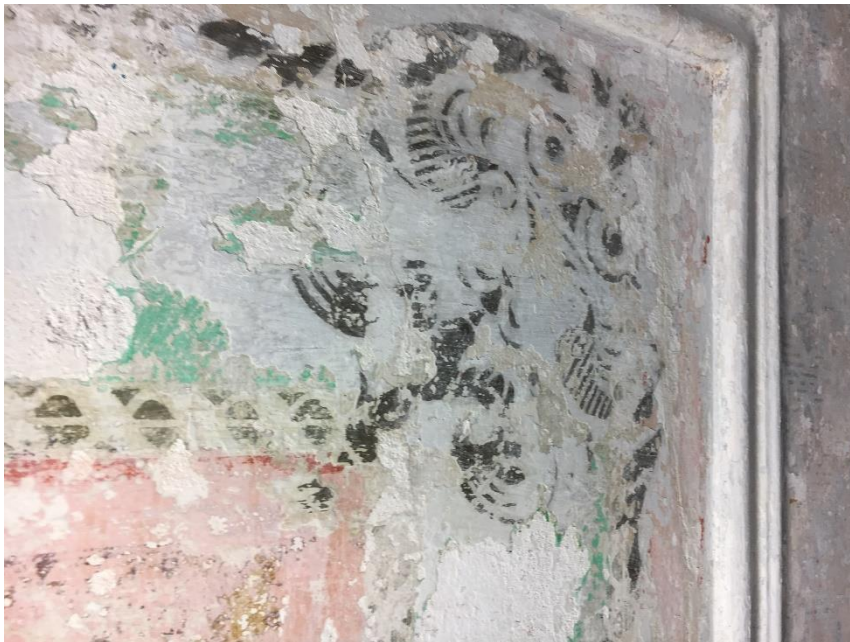
Foto: Nurgamotiiv

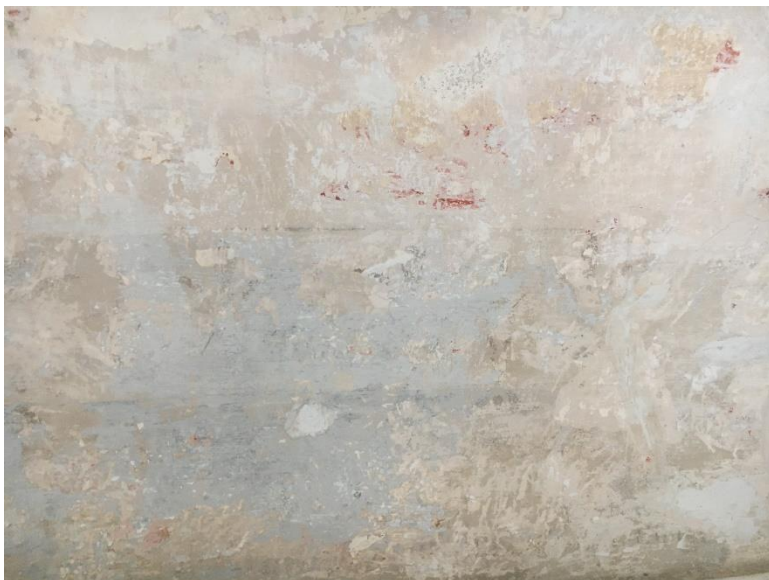
Fotol Halli all beež kihistus. Raamistus kordab eelmisi kihistusi ja järgmist.

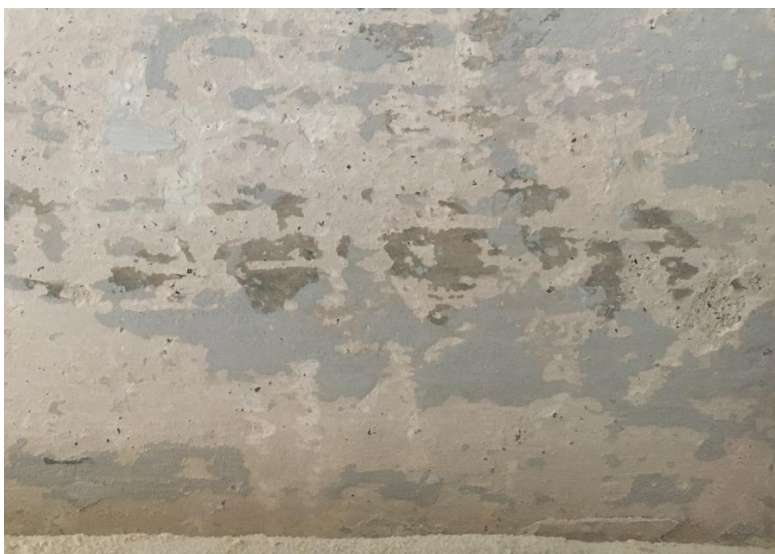
Foto: Taustal beeži kihistuse värvinäidis. E7.10.73

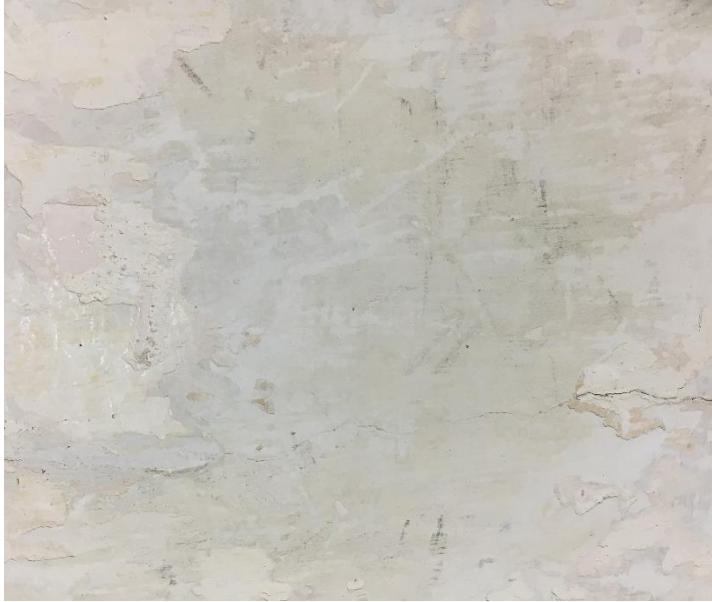
Foto: Eemaldatud maaling kriitpahtlil.

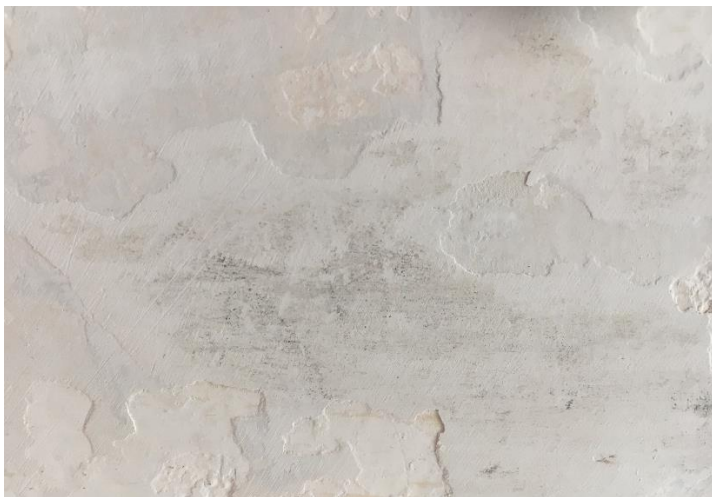
Foto: Viimase maalingukihi jäljed.

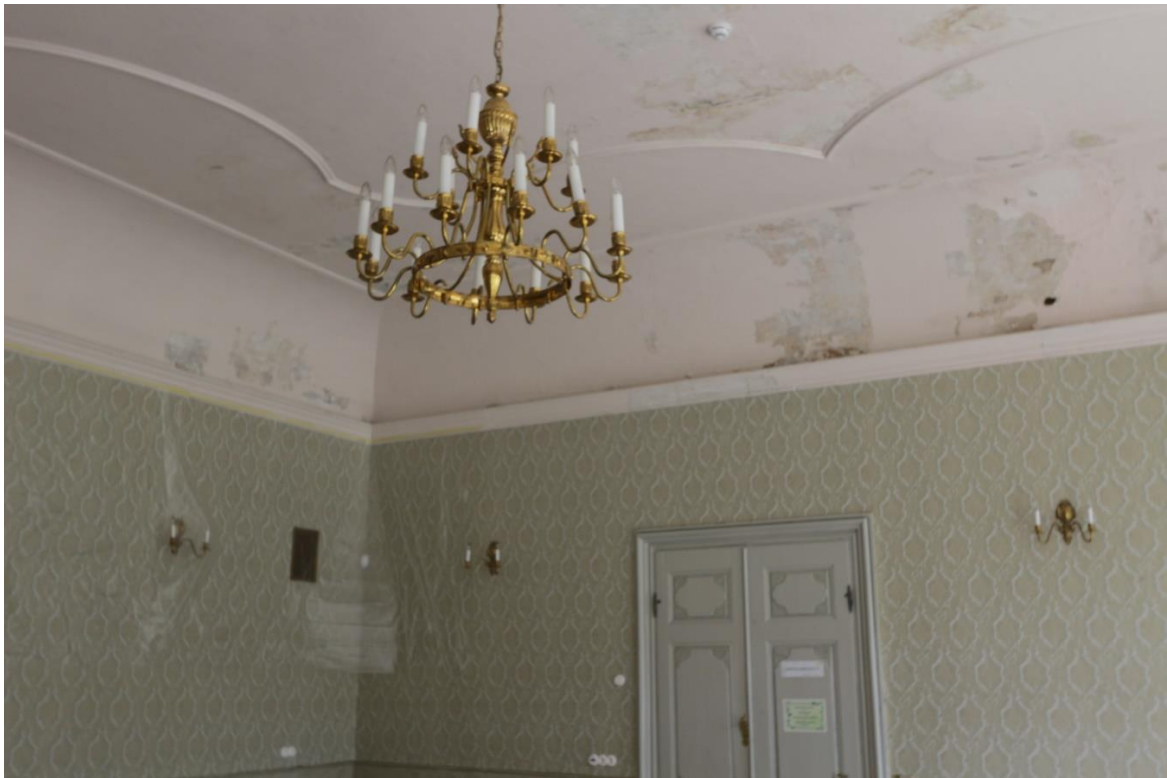
Foto: Vaade saali laele juunis, loode nurk.

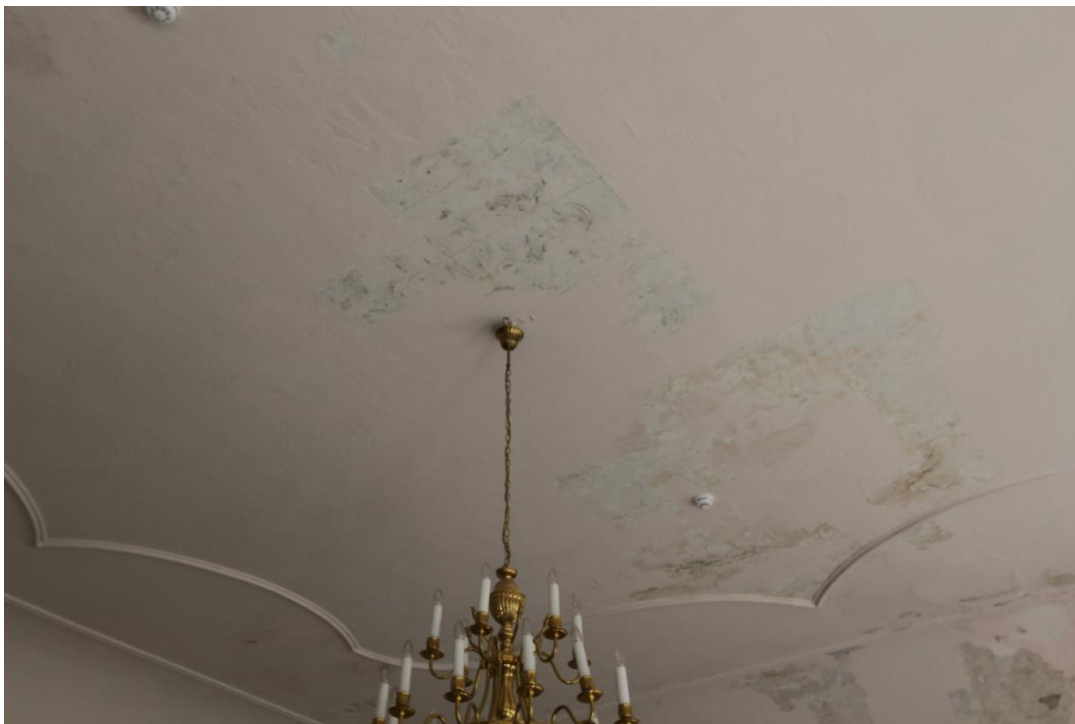
Foto: Vaade suunaga põhja

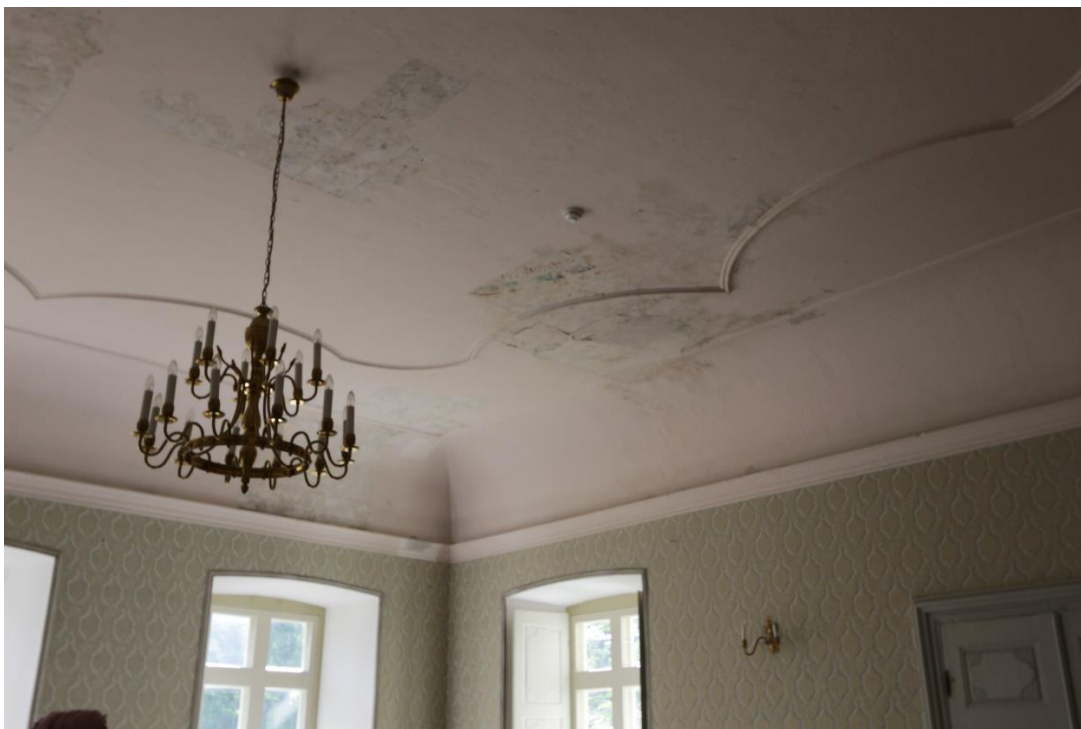
Foto: Vaade edela suunda, juuni 2018

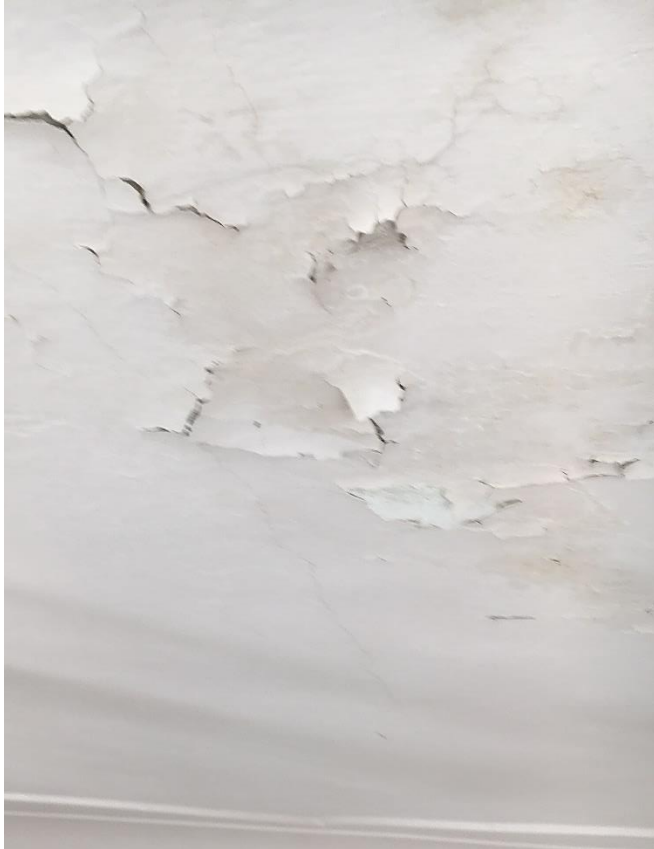
Foto: Kattevärv koorumine laes.

Veekahjustustega neelukohtades osutus lae ja peegelvõlvi olukord hinnatult oluliselt keerukamaks. Värv koorus nendes kohtades suurte lappidena võttes kaasa kõik varasemad kihistused. Säilinud viimistlusel on tugevad veekahjustuse jäljed. Kahjustunud kohti on varasemalt korduvalt parandatud, selgelt tulevad esile suured krohviplommid. Põhjapoolses küljes on eriti tugevasti kahjustunud peegelvõlvi konstruktsioonid. Väikesest naelaugust „voolas“ välja pulbristunud laudis. Lähemal uurimisel selgus, et peegelvõlvi konstruktsioonid on suures ulatuses pehkinud. Olukorra fikseerimiseks ja sobiva lahenduse leidmiseks kutsuti kokku mitmel korral ekspertide rühm. Esimene kohtumine juba 18.juunil. Sel korral avasime lae lõunakülje pooles kahjustunud osas ühe tsementplommi selleks, et kontrollida laudise seisundit. Viimane osutus tugevaks. Plommitud ala ümbruses on krohv irdunud alusest koos krohvimatiga. Lagede ja peegelvõlvi seisundit kontrolliti ka pööningult. Selleks eemaldati mõlemalt poolt soojustus. Lõunaküljel oli vana katematerjal peal. Viimast ei avatud. Põhj küljel eemaldati peegelvõlvi säilinud krohvikoorikult pehkinud puit ja krohvimatt. Pind valmistati ette uue toetuse tarbeks. Ekspertidel puudus hea lahendus. Viimane kohtumine selles küsimuses toimus 5.oktoobril. Oluline oli isoleerida krohv vahetust kokkupuutest müüritisega, et niiskus ei saaks levida viimistluskihti. Selleks sai kasutatud isoleerivat kergsegu termosiliiti. Kahjuks ei pääsenud müüritiseni kogu kahjustuste ulatuses. Räästaaluses asetati krohvikoorikule uus roomatt. Roomatt kinnitati takunööri ja roostevaba traadiga. Sellele valati termosiliiti. Laeraami stukk asendati kahjustuse piirkonnas. Vana eemaldamise käigus tekkinud auk täideti samuti termosiliidiga ja tugevdati ruumi poolt fiiberpahtli ning peenpahtliga. Suuremad augud

täideti lubikrohviga. Kogu kahjustunud piirkonda tugevdati Ledaniga, pinnale kleebiti restaureerimispaaber ja see pahteldati esmalt fiiberpahtli- seejärel peenpahtliga. Suurt tsementplommi ei eemaldatud. See osutus tugevaks ning oli varrastega kinnitatud konstruktsioonide külge. Kui saavad lahendatud neeludega seotud probleemid, tuleb üle vaadata ka olukord laes. Irdunud krohvi kinnitasime kruvide ja injektsiooni teel.

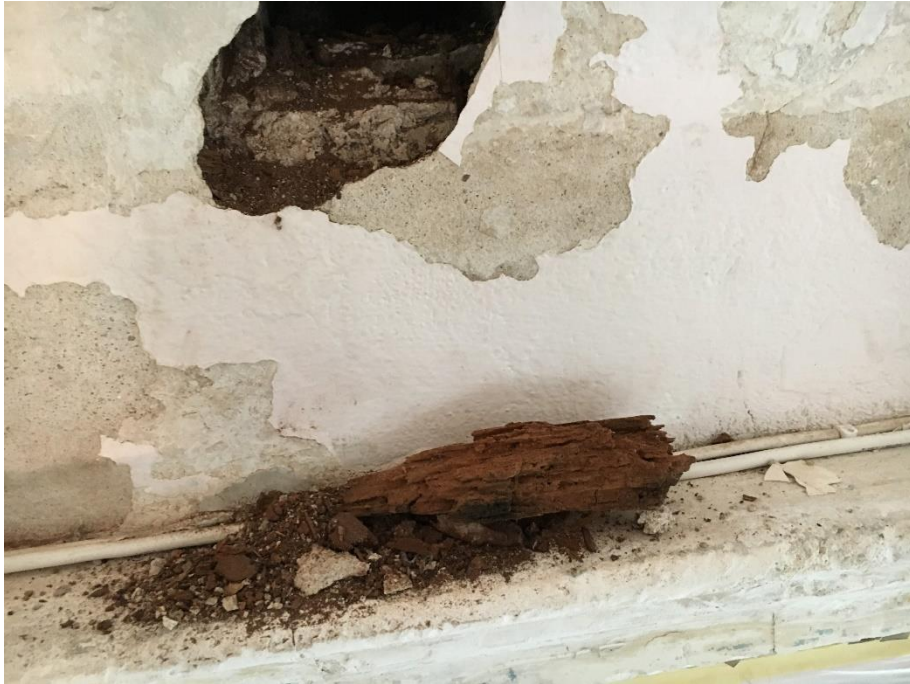
Foto: Neelu kohale kahjustustest tekkinud ava.

3. Neelukohtade parandustest: neelukohad tugevdati Ledan TB 1 -ga. Pealispinnale kleebiti restaureerimispaaber ja pahteldati esmalt ECORAS fiiberpahtliga, seejärel ECORAS Extra Fine pahtliga. Pind toneeriti. Pööningu poolt räästaalusele peegelvõlvile asetati roomatt, mis kinnitati termosiliidi ja takuga. Müüritis isoleeriti termosiliidiga ja tekkinud avad täideti. Lisaks termosiliidile lubimört ja pahtlid. Eelnevalt pind puhastati pehkinud pilliroomatist ja laudisejääkidest.

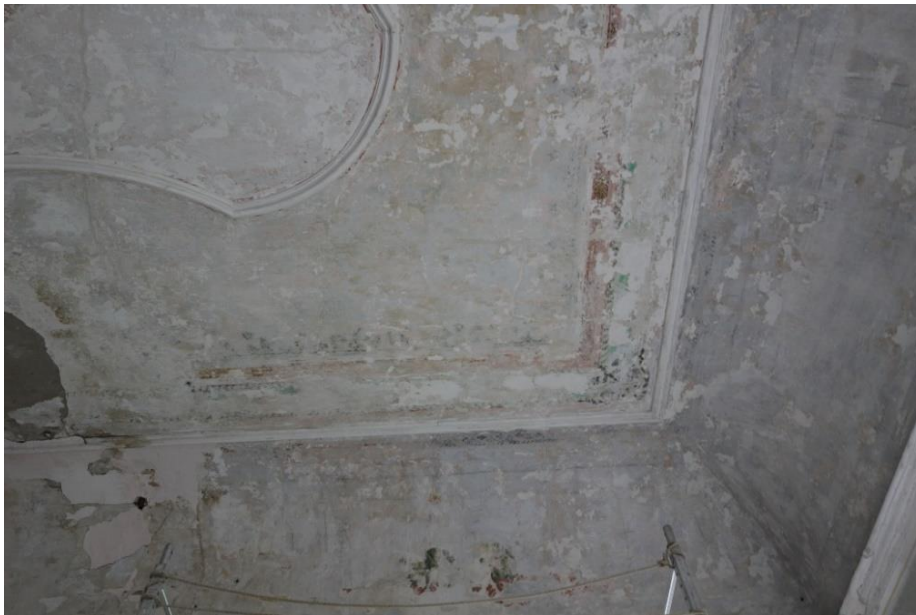
Foto puhastuse protsess. Nurgamotiivid

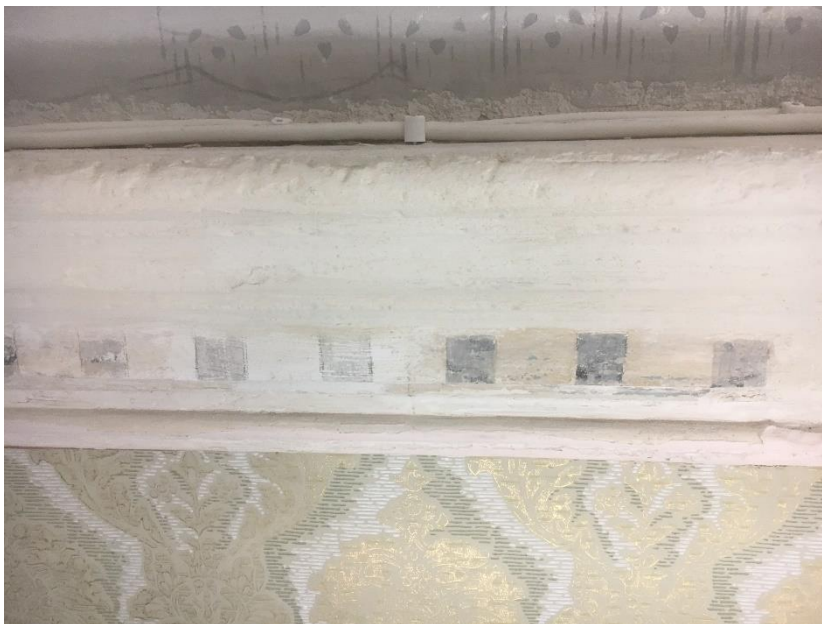
4. Karniisid ja stukid. Laes osa stukist tugevalt kahjustunud. Kahjustunud stukki polnud võimalik säilitada. Osa stukist asendati. Seinakarniisi teostus komplitseeritud, kuna oli tihedalt seotud seinal uuendatud tapeediga. Seinakarniis puhastati. Karniisil tuli nähtavale klassitsistliku kihistuse hall viimistlus ja illusoorne hammaskarniis. Kahjuks väga väikeses ulatuses. Piirkond säilitati. Suured kahjustused parandati ja pind viimistleti kaseinvärviga.

Foto: Seinakarniis, illusoorne hammastik. Üleval servas peegelvõlvi ornament.

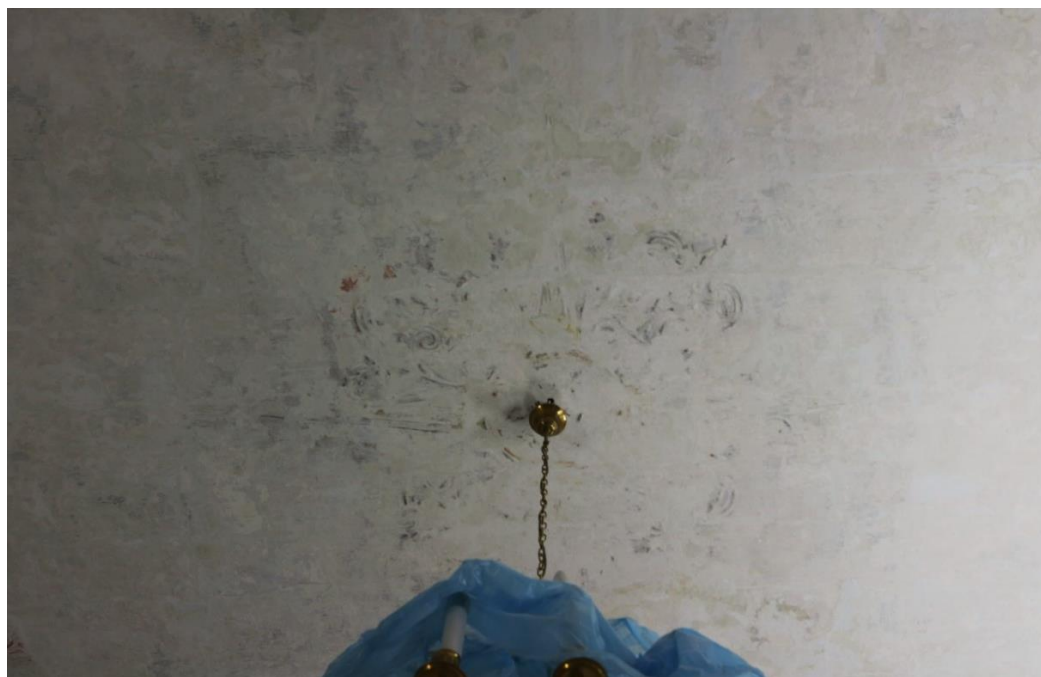
Foto Rosett

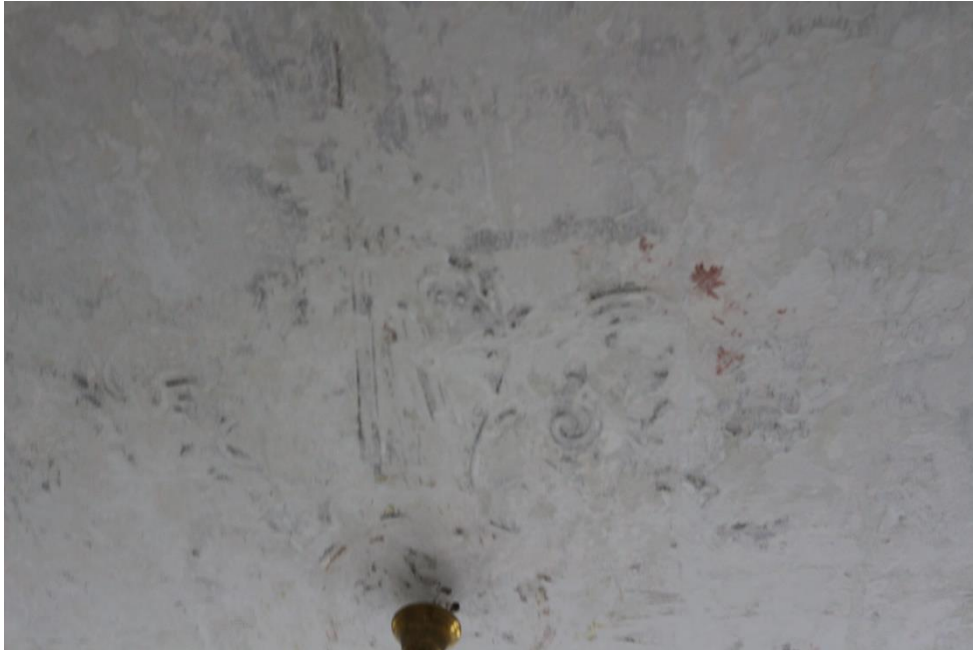
Foto Roseti fragment. Näha teise kihistuse punase rosetipärja fragment.

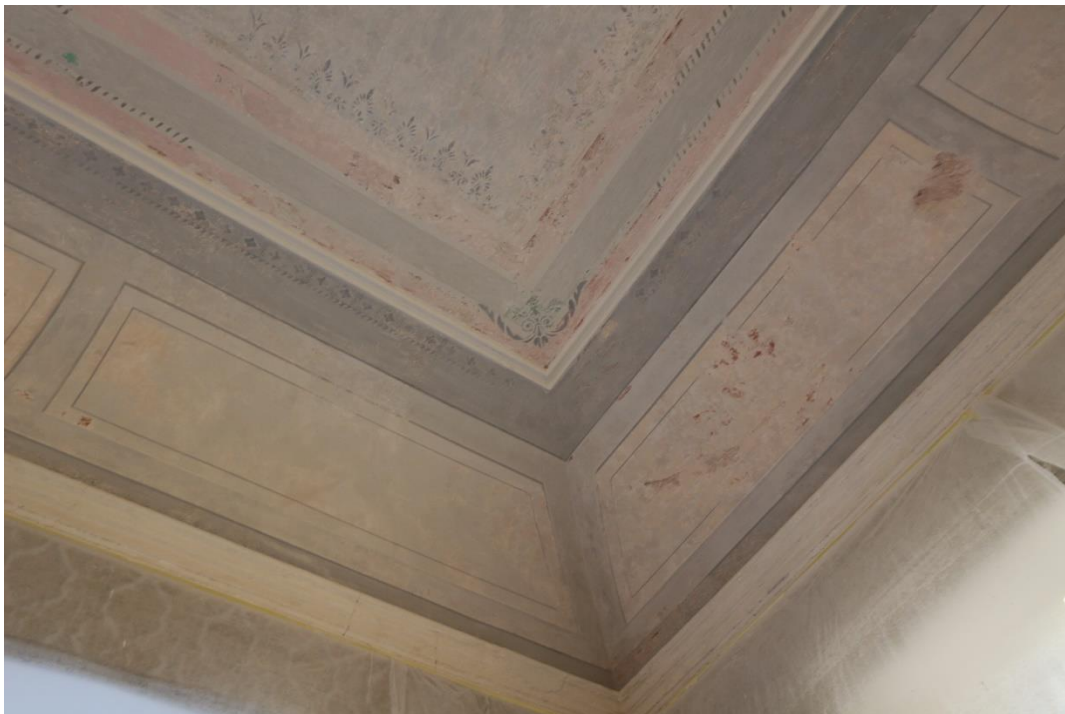
Foto Lae kagunurga viimistlus. Laes ornamendiribad roosast ja hallist kihistusest. Tahveldisel draperii esimesest kihistuses, punae ornament roosast kihistusest. Tahveldis hallist kihistusest.

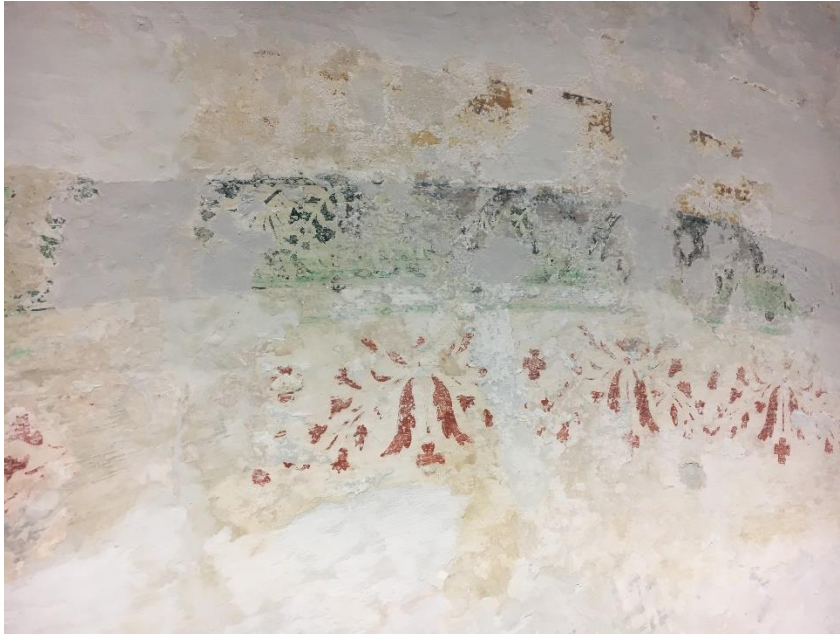
Foto Ornamendiriba lähivaade.

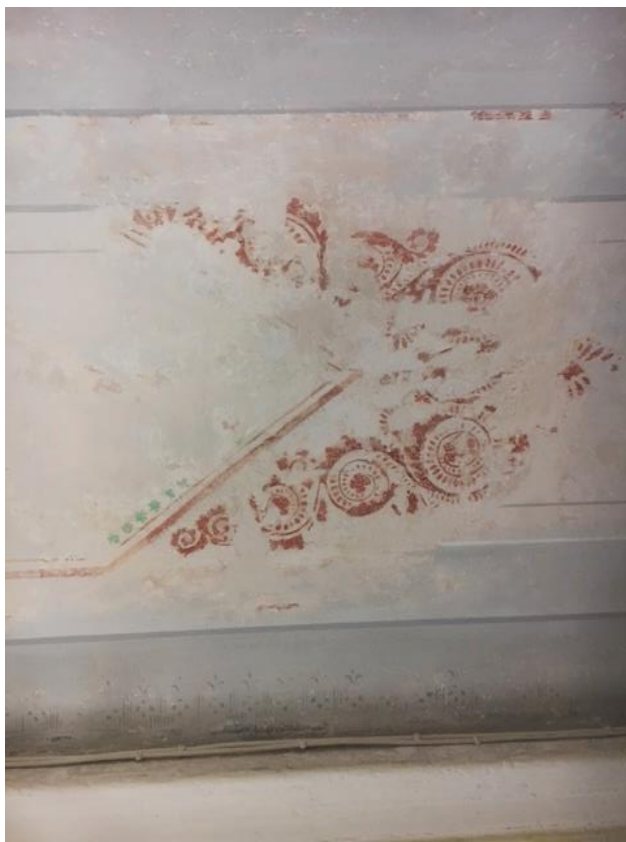
Foto: Peefelvõlvi tsentrimotiivi fragment II kihistus

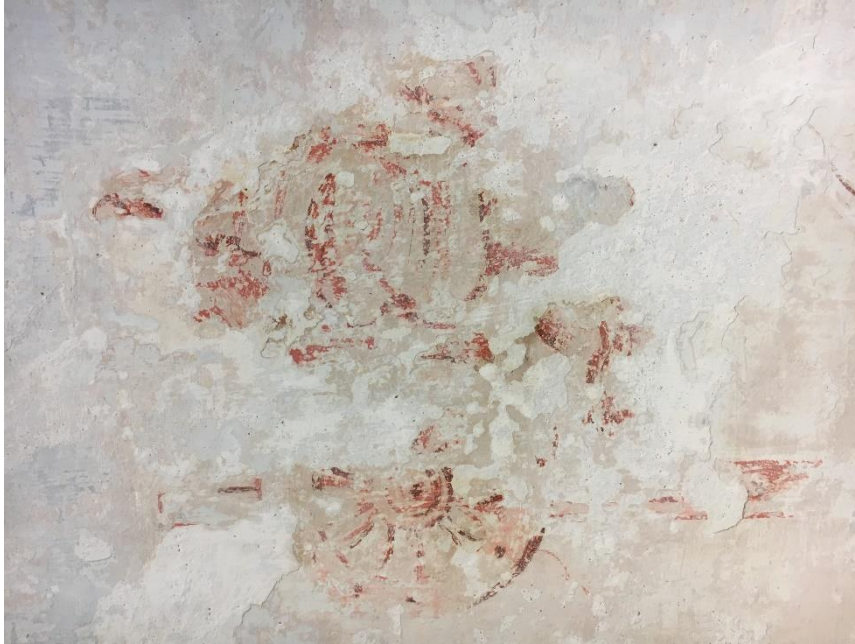
Fotod: II kihistuse ornament peegelõvil
