Tartu Kõrgem Kunstikool

## **TOOLAMAA MÕIS**

Dokumentatsioon ja konserveerimise plaan

Koostanud: Nele Ambos

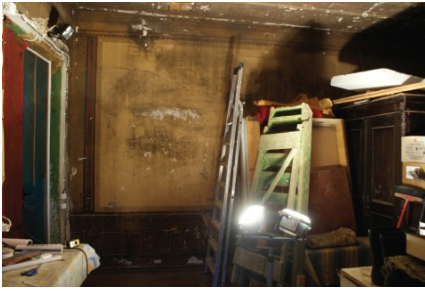
Edela sein

Seinad- Värvikiht tugevamalt kinni, kui laes, aga siiski kergesti kukkuv. Mustusekiht väga suur. Edela seinas maaling hästi säilinud, mujal suuremas koguses koos krohviga alla kukkunud. Kirde sein on üldse maas ning laudadega parandatud.

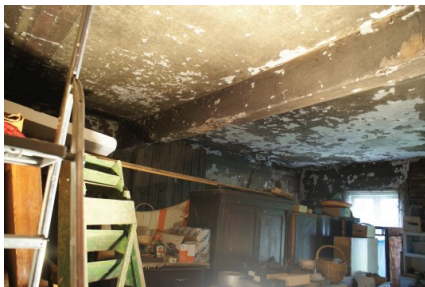
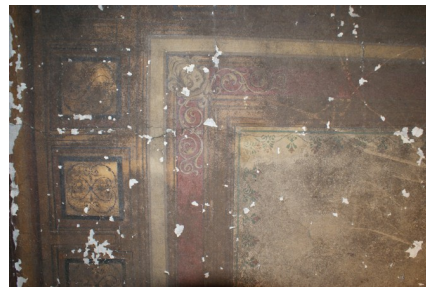
Lagi

Lagi- Maalingu värvikiht on tugev aga rabe. Tükid kukuvad ära. Adhesioon lae ja värvi vahel kadunud. Talast edela poole maaling alles ja võimalik näha, aga suure mustuse kihi all.

Talast kirde poole maaling suure osas alla kukkunud, kas ainult värv või ka koos krohviga.

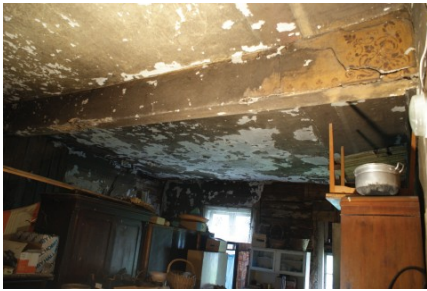
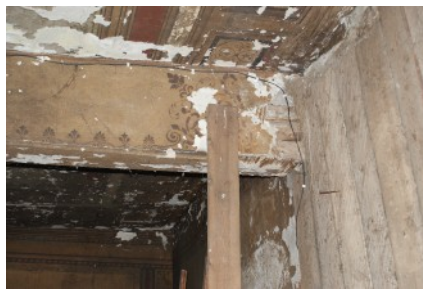
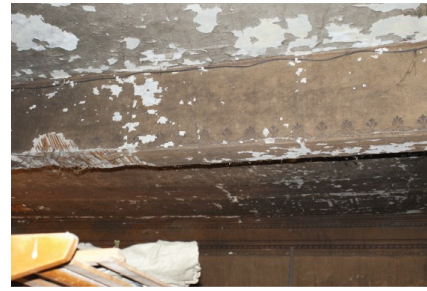
Tala

Tala- Suured praod krohvi sees, üldiselt hästi säilinud ning maaling tugevalt kinni. Väga paksu mustusekihi all. Loode seina pool löödud talasse laud sisse, mis toestab seda.

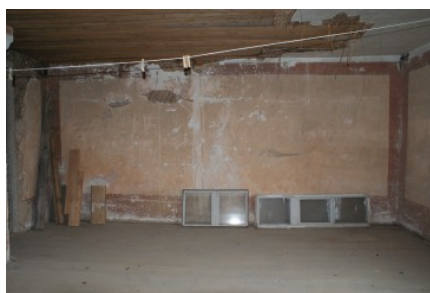
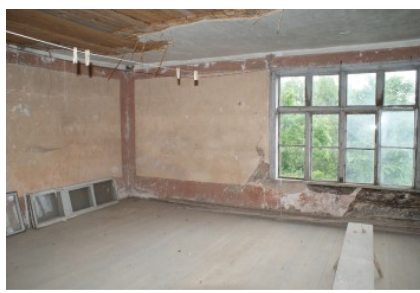
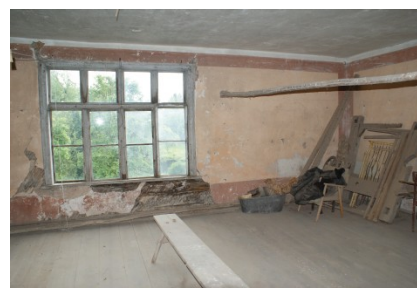
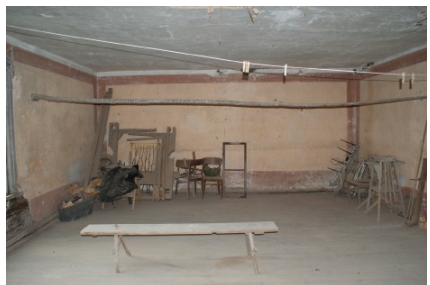
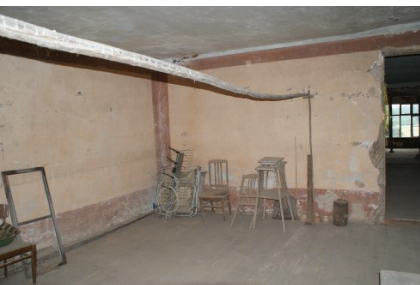
**Seisukord:** Rahuldav, maalinguid hästi näha, aga värvil on kadunud liimaine, värv on pulberjas. Seinad mõnedest kohtadest kahjustunud umbes kuni 15%- värv kulunud või krohv ära kukkunud, nii et roo on näha. Põrand väga hästi säilinud. Laest 25% lubikrohv koos rooga ära kukkunud.

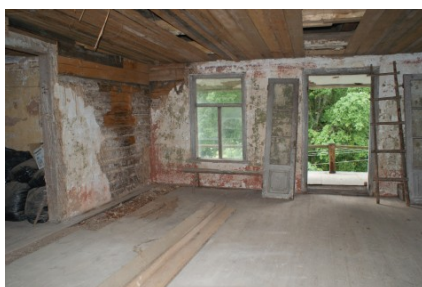
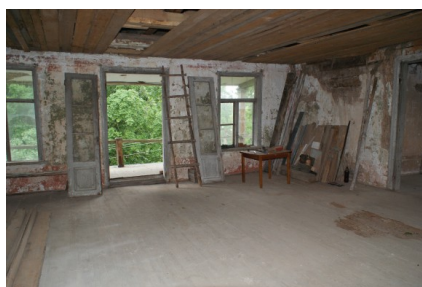
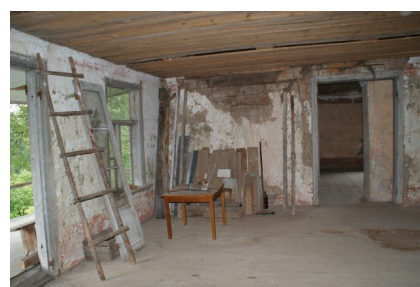
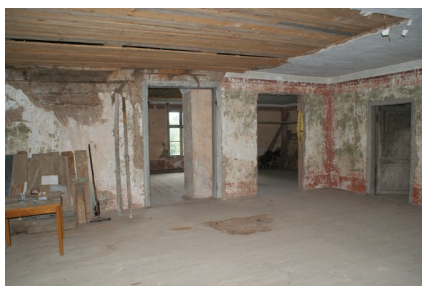
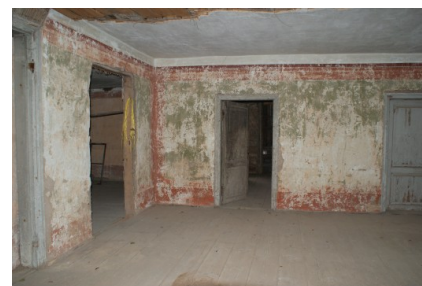
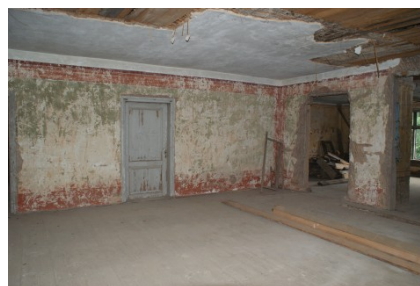
**Seisukord:** Põrandal mõned lauad puudu ning paarist kohast lauad läbi vajunud. Laest suures osas krohv rooga ära kukkunud, puuduvad ka mõned lauad. Maalingud rahuldavas seisukorras. Muster on aimatav. Värvil kadunud liimaine, värv on pulberjas, palju värvi maha kulunud. Kagu ja loode seinas suured kahjustused. Maalingud koos krohviga ära kukkunud.

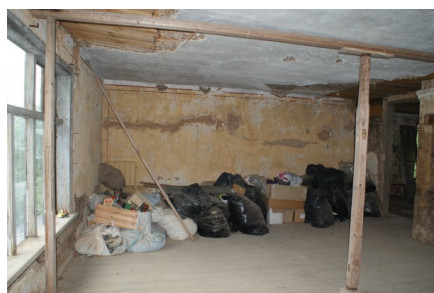
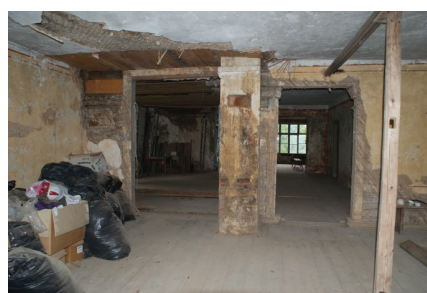
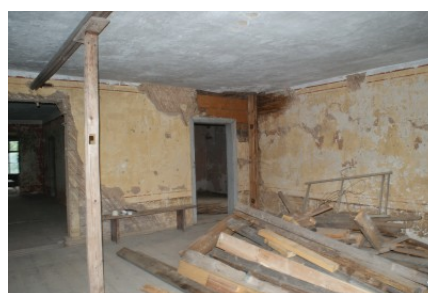
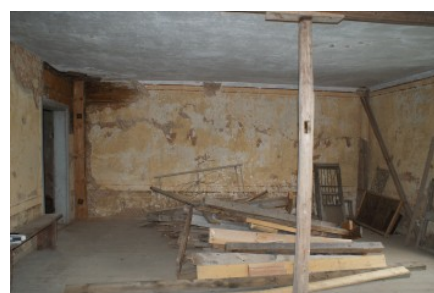
**Seisukord:** Laes krohv enam vähem säilinud, väike laik alla kukkunud. Põrandad korras. Maalingutel sama probleem, mis teistes ruumides, liimaine kadunud ning värv pulberjas ning osaliselt ära kulunud. Suuremad kahjustused loode seinas.

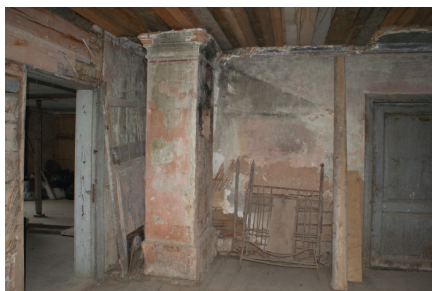
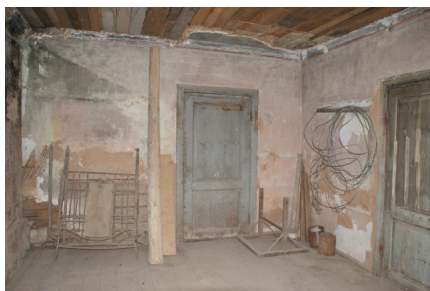
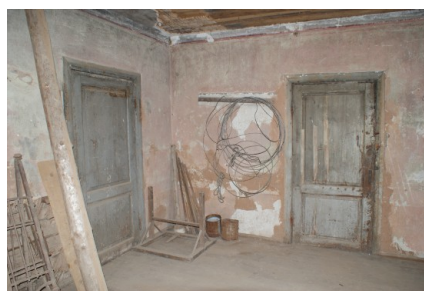
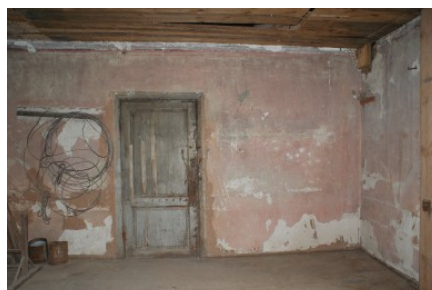
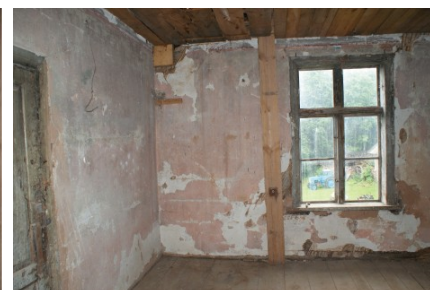
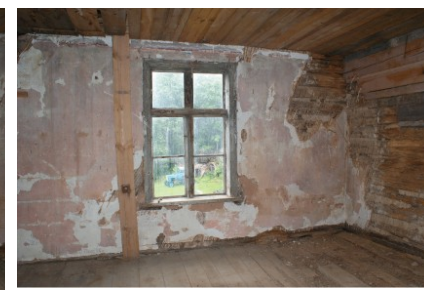
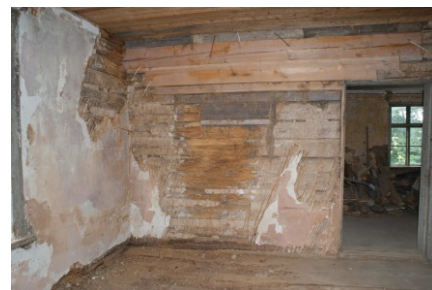
**Seisukord:** Laes kogu krohv rooga ära kukkunud, puudu ka mõned lauad. Põranda lauad mõnest kohast sisse vajunud. Maalingud aimatavad, täiesti hävinud kagu seinas. Värv pulberjas ja osaliselt maha kulunud.

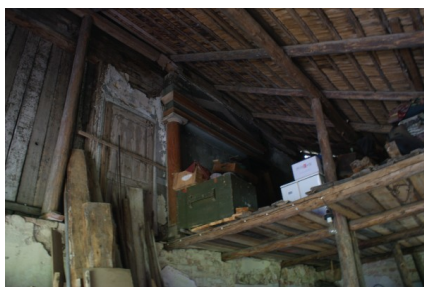
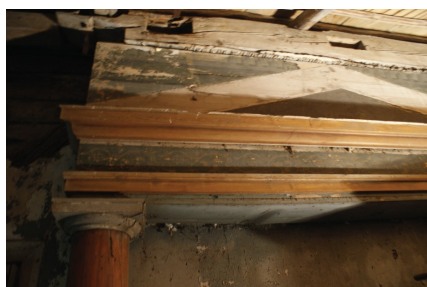
Viil

**Kirjeldus:** Mõisahoonne vasakus tiivas katuse all paikneb viil.  
**Seisukord:** Tala peal maalingud hästi säilinud ning tugevalt kinni. Natukene on adhesioon kulunud puidu ja värvikihi vahel. Näha, et eenduv osa viilus on puudu, kuna on näha korrapäraselt kolmnurka puidukihist. Seintel adhesioon peaaegu täielikult kulunud. Värvikiht väga tükiline ja rabe.  
**Maalingud:** Talal mitmeid erinevaid ornamente. Seinal olnud kaks erinevat maalingu kihti, aga mustreid võimatu kätte saada.

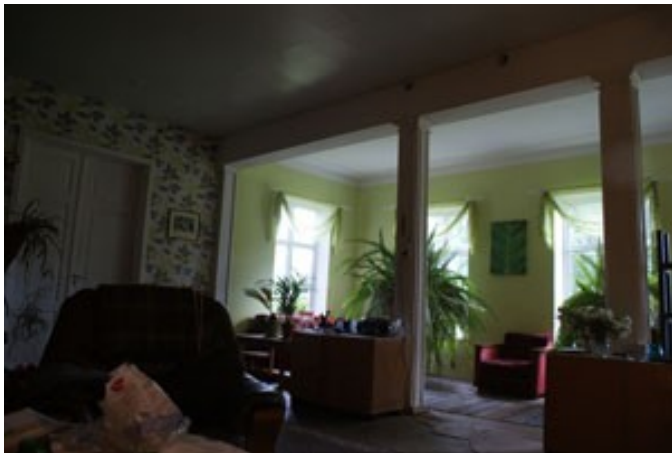
Köök nüüd

Seisukord: Seisukord on seal maalingutel väga kehv, pudeneb maha kõik koos krohviga. Kuna inimesed elavad seal sees, siis seinad on pandud kipsplaat ning lakke ripplagi. Maalingud on alles, aga peidus. 10 aastat tagasi on tehtud pildid maalingutest ning joonised joonistatud.
