Kõrgem Kunstikool Pallas

**Mahajäetud ja hävimisohus hoonete siseviimistluse  
dokumenteerimise välitööd**

Aruanne

Tartu 2023

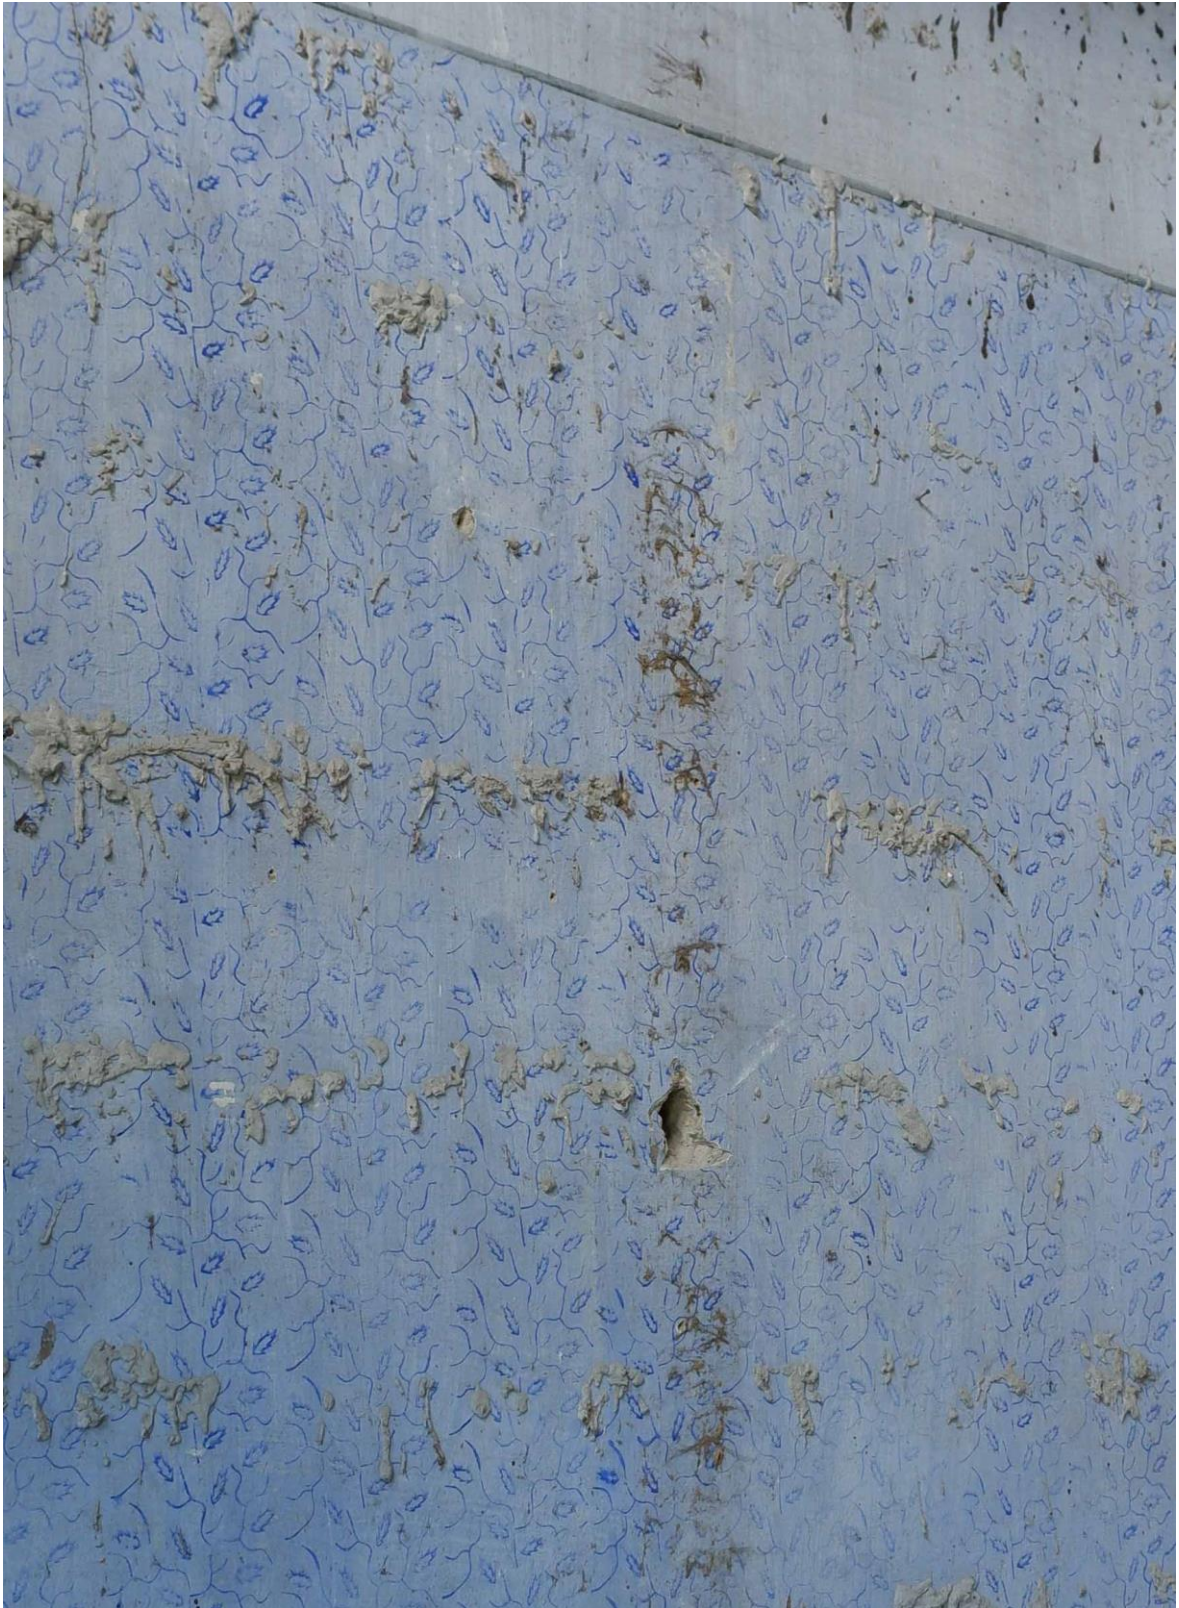
*Pilt 31. Hästi säilinud rullmustriga sein*

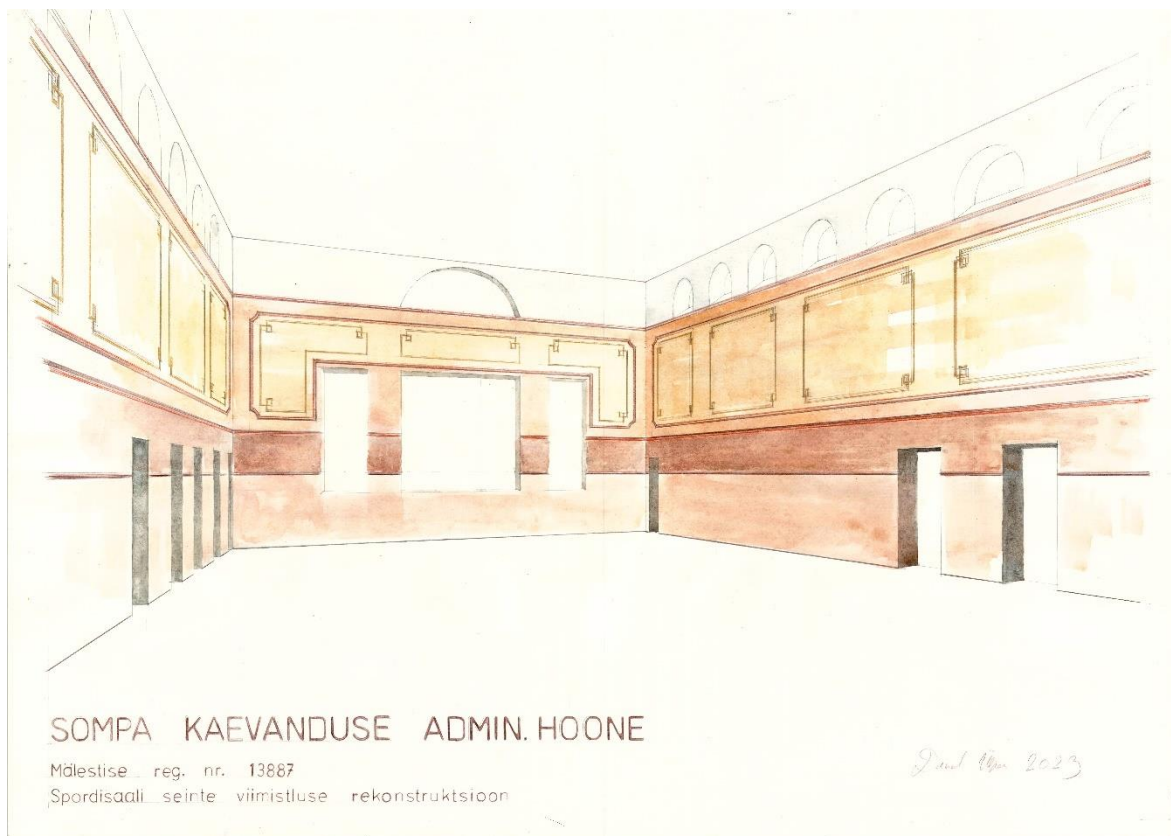
Pilt 91. Spordisaali maalingu säilinud osade põhjal tehtud seinte viimistluse rekonstruktsioon.

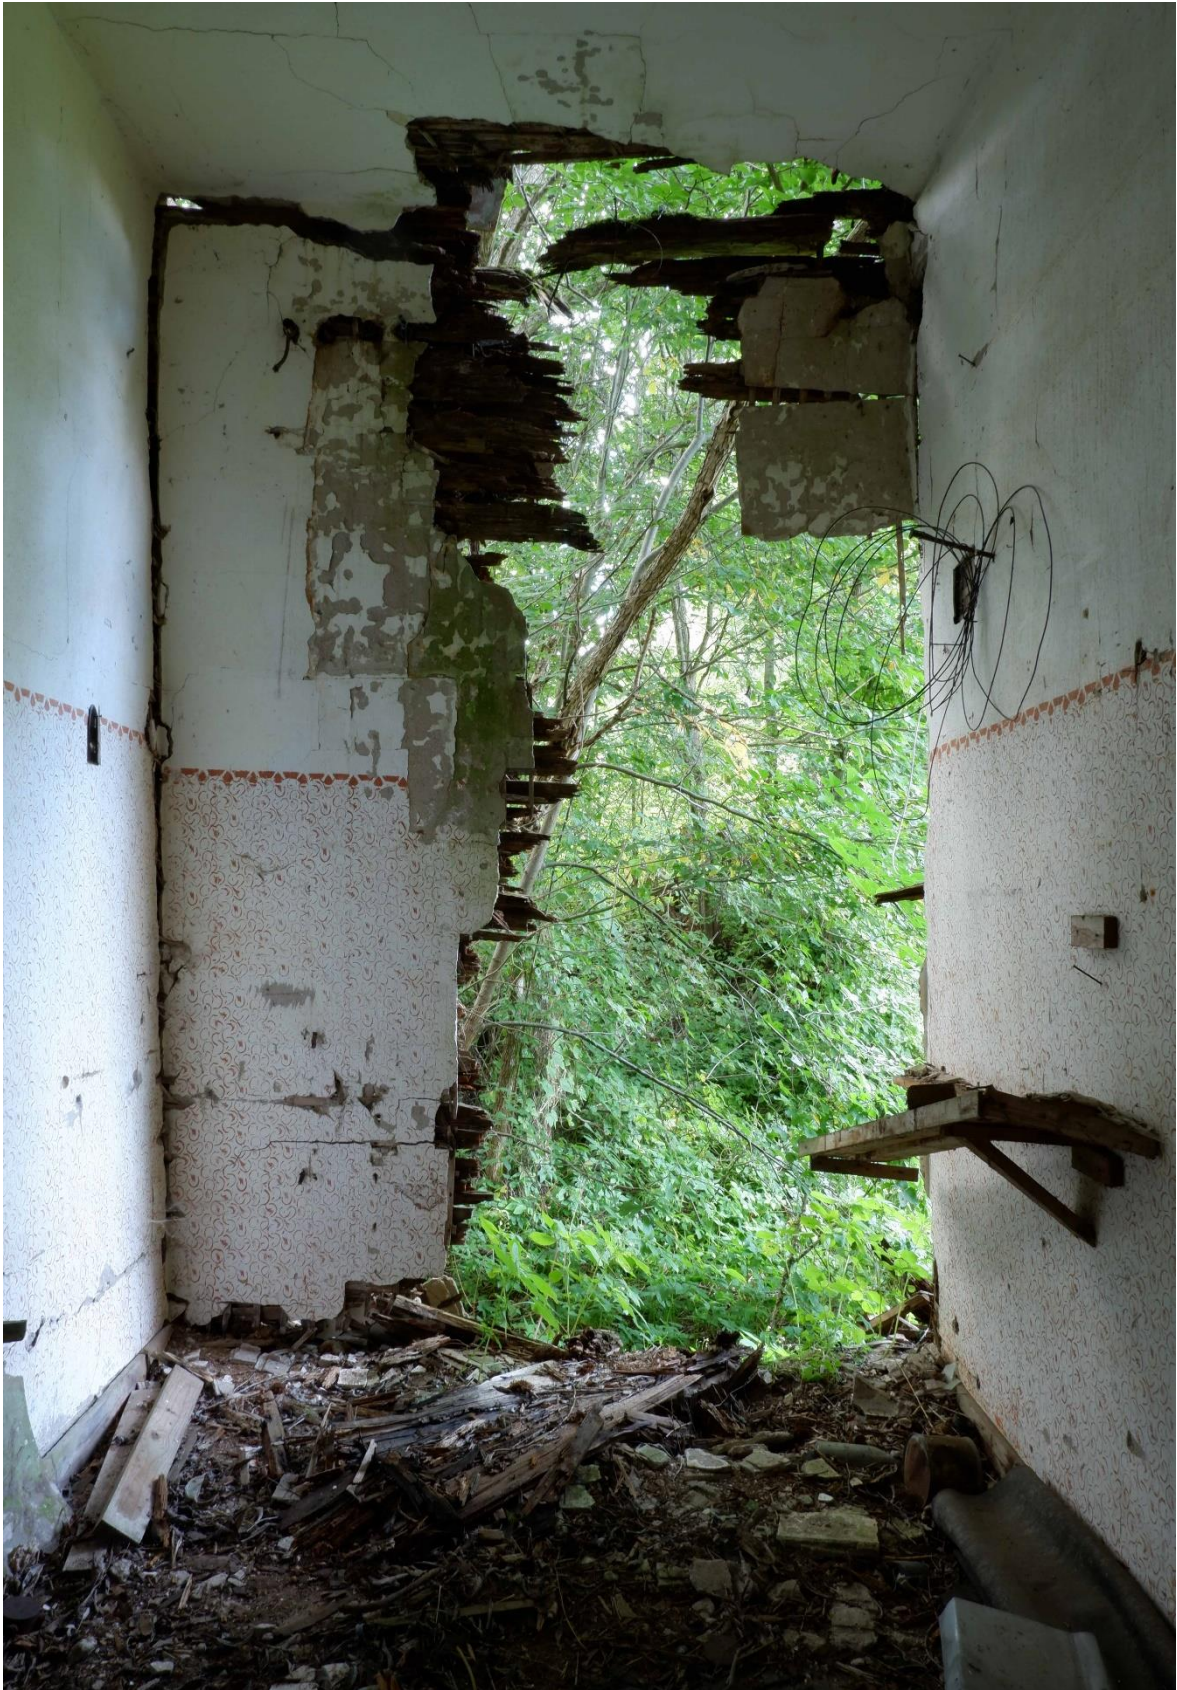
*Pilt 106. Läbi mädanenud seinosa Rimmu elektrijaama tagumises ruumis*

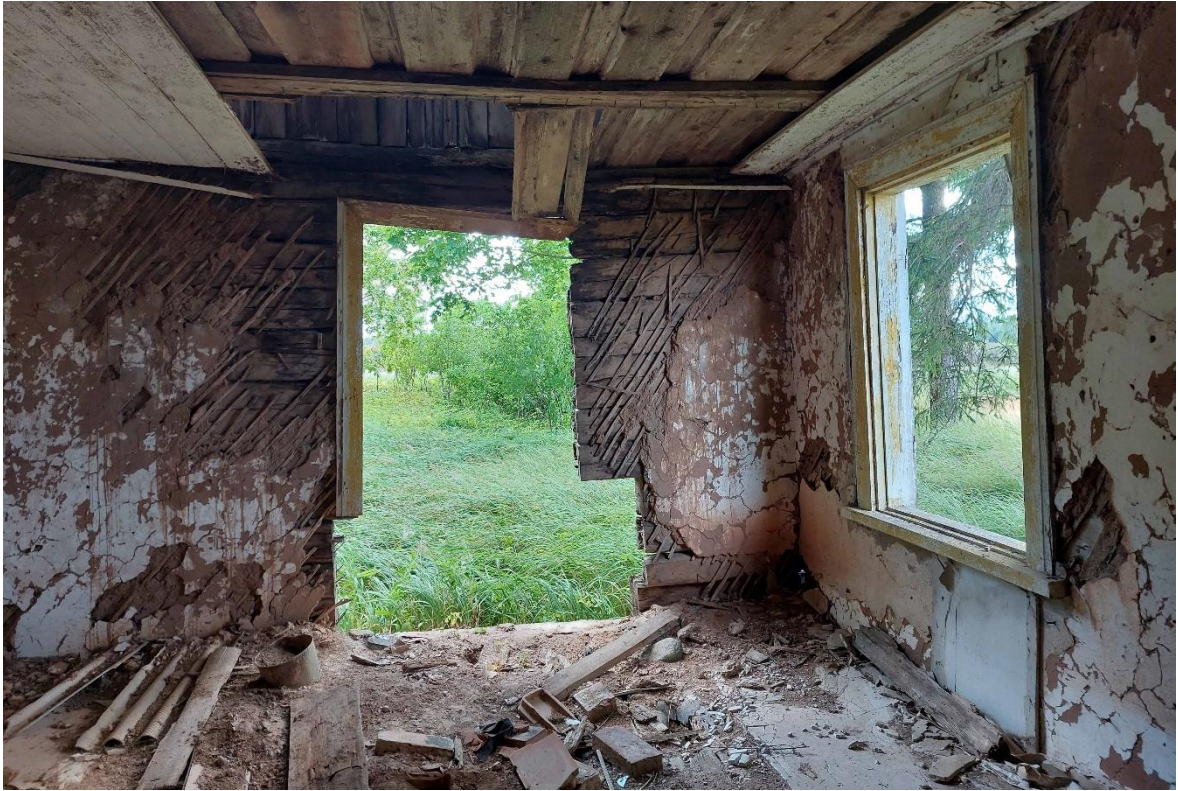
Uurida õnnestus esimese korruse ruume. Seinud katab laastumatil krohv. Ruumis, kus krohvialused laastud on seinale kinnitatud diagonaalselt, on kasutatud savikrohvi (pilt 151), mujal lubikrohvi, ühes ruumis ilmselt tunduvalt hiljem ka tsementkrohvi. Seinad on värvitud valgeks, hiljem mõnes kohas ka muudes heledates värvides. Nõukogude ajal on seinud kaetud pingupapi ja tapeediga (pilt 152).

*Pilt 151. Pargi talu elumaja interjäär. Seintel on kasutatud savikrohvi*

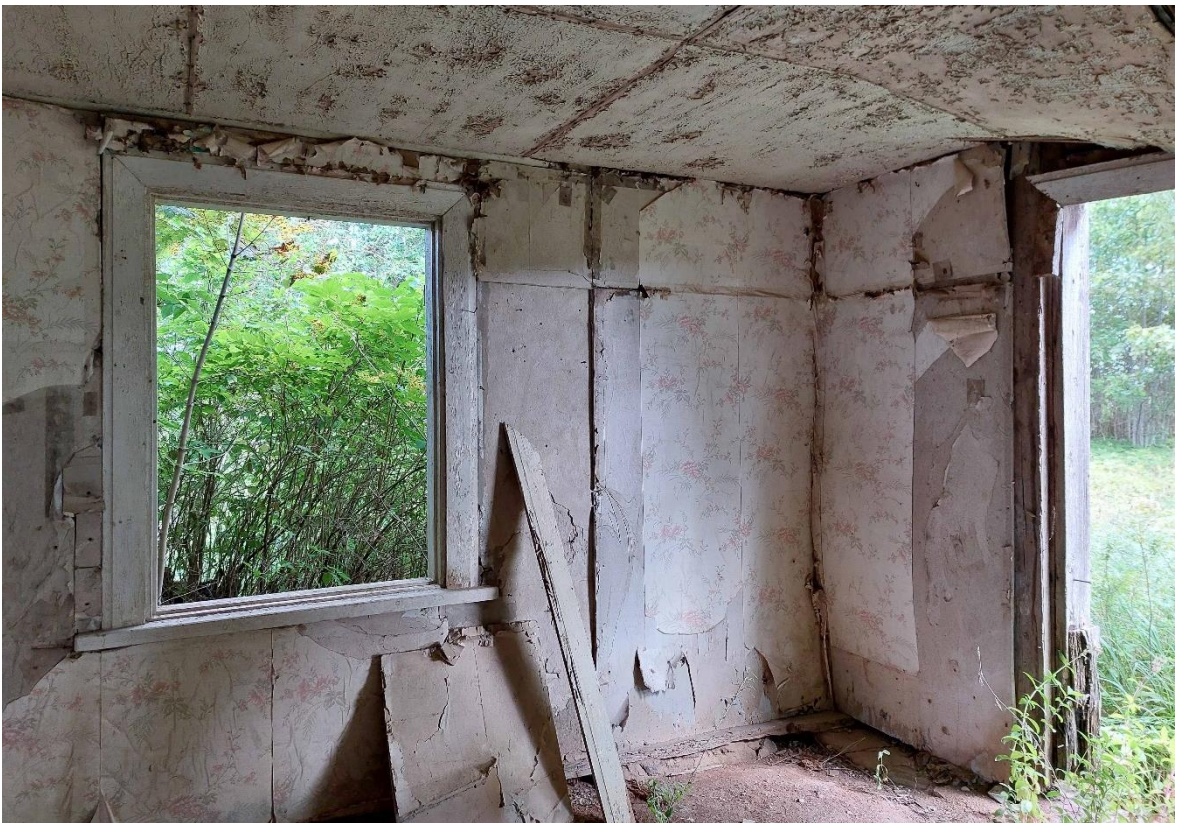
*Pilt 152. Pargi talu interjööri hilisemad viimistluskihid*

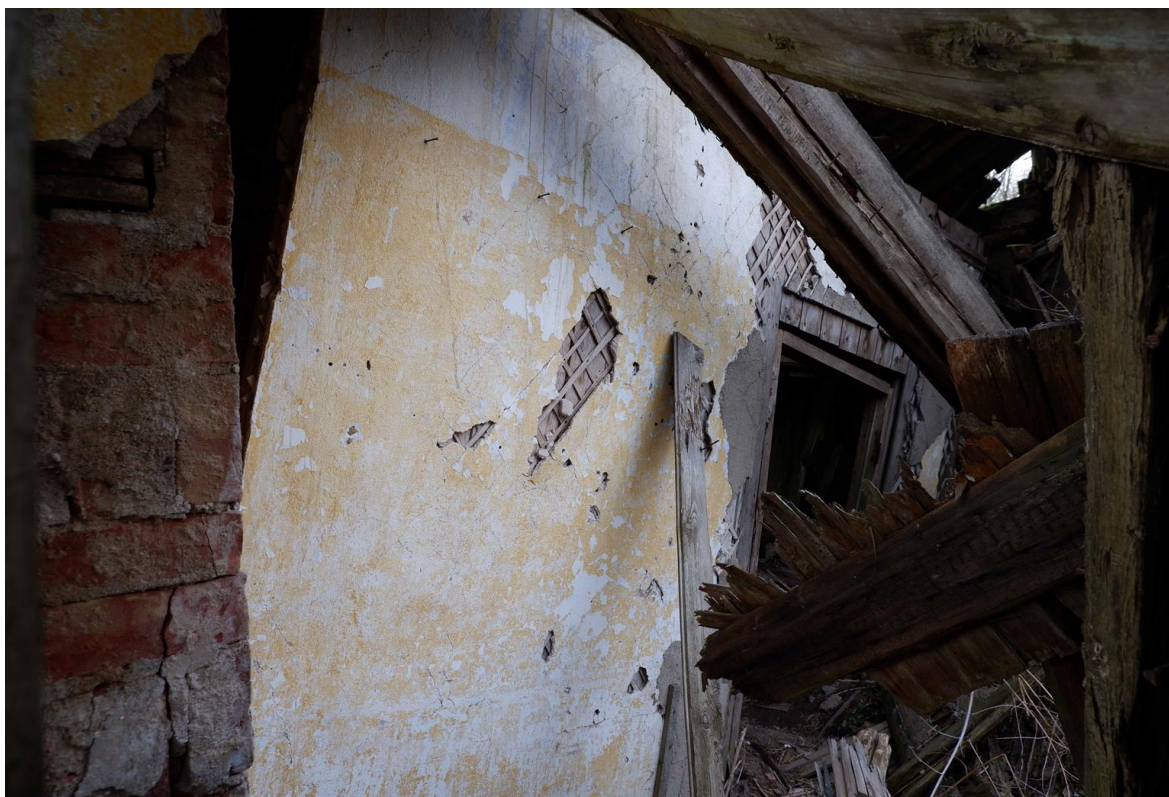
Hoone on varemeis (pilt 186), aga säilinud on jupike köök-elutoa sein, mille põhiosa on sooja kollast tooni ja ülemine osa ilmselt kunagi olnud laega ühte karva valge (pilt 187).

*Pilt 187. Saare talu köök-elutoa sein*

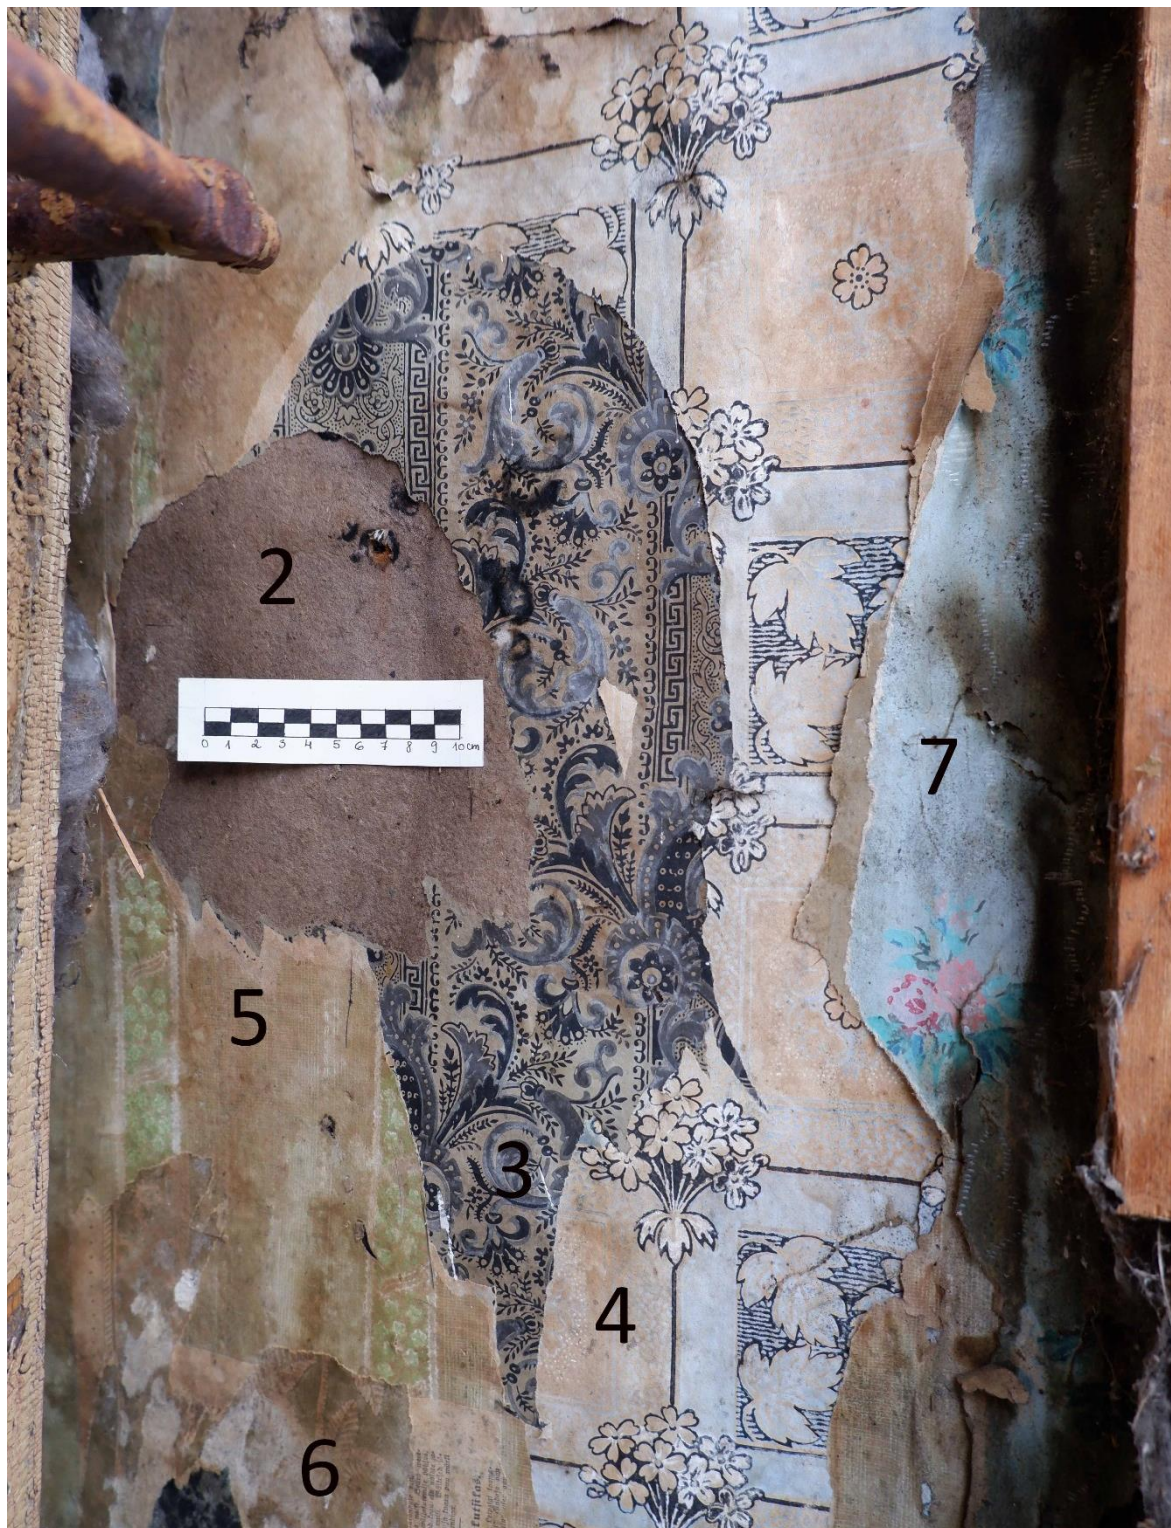
Pilt 192. Uuemad viimistluskihid

Uus 16 interjööri tuleks kindlasti koostöös hoone omaniku ja kohaliku omavalitsusega täiendavalt uurida enne hoone täielikku lagunemist.

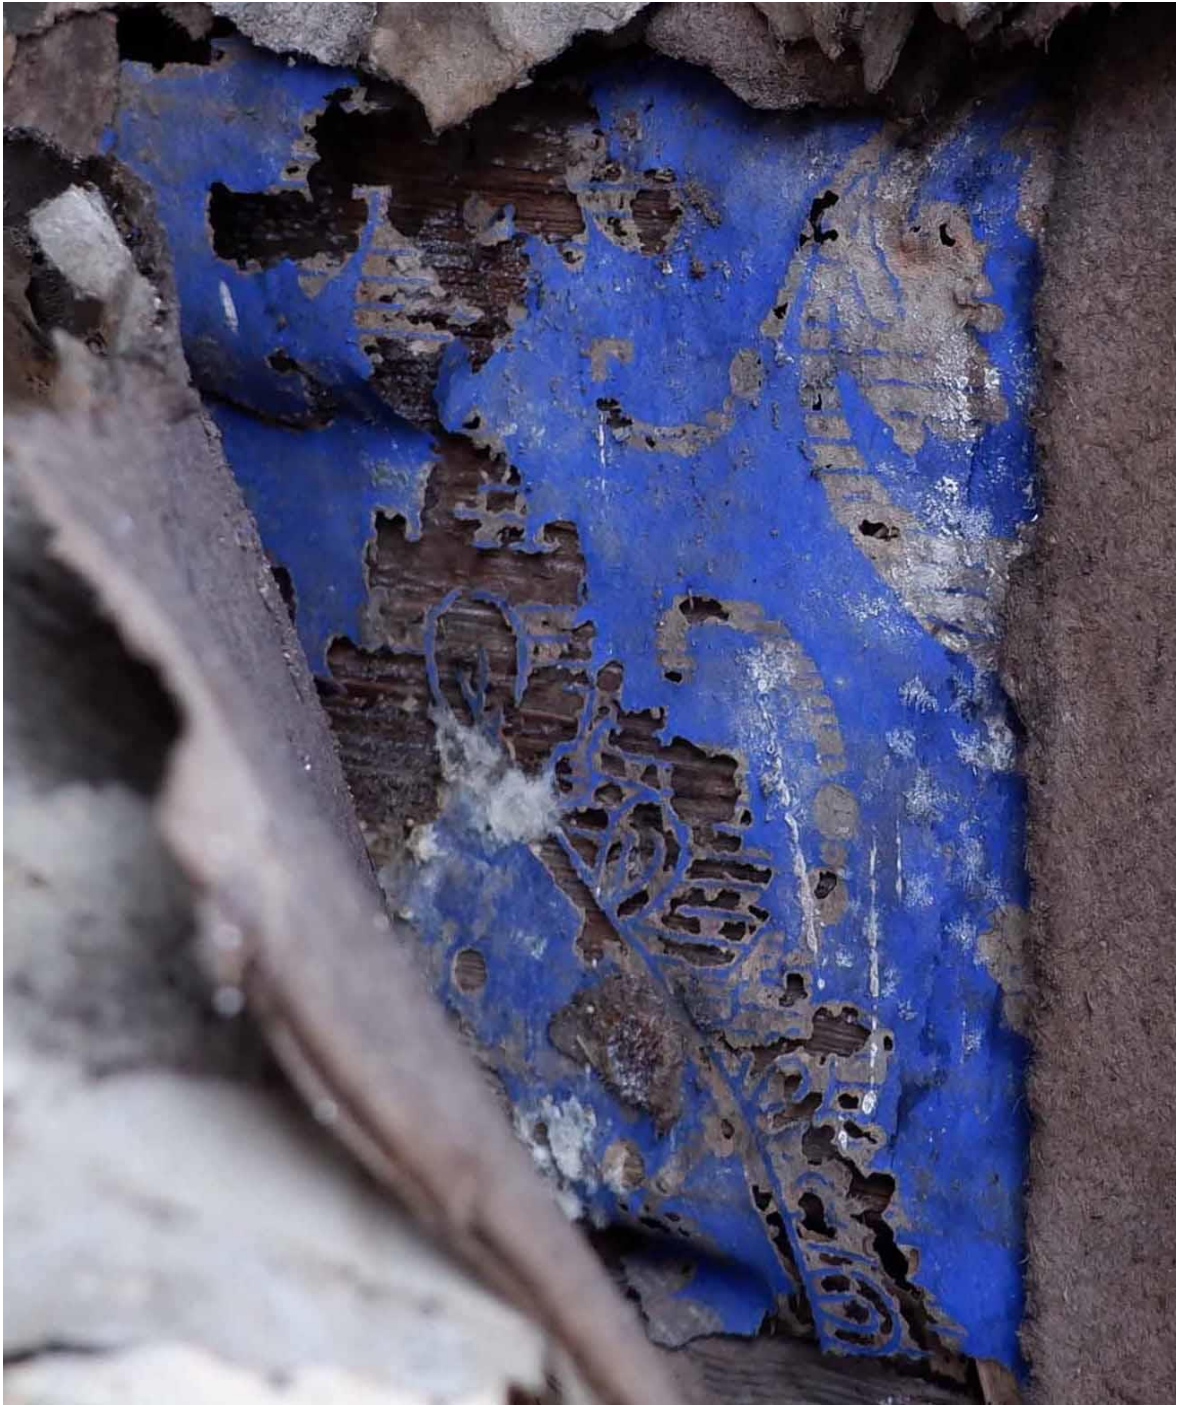
vanim neist (pilt 193) pärineb ilmselt 19. sajandi viimasest veerandist ja on väga sarnane Paidest Tallinna 13 II korruse tänavapoolsest toast leituga, mis on dateeritud perioodi 1870-1880 (Klandorf, Ribelus, Vissel 2019: 63). Esimene tapeedikiht on pandud otse puitseinale, hiljem on see kaetud papiga, millele on kinnitatud järgmised tapeedi ja makulatuuri kihid.

*Pilt 193. Kõige varasem tapeedikiht*

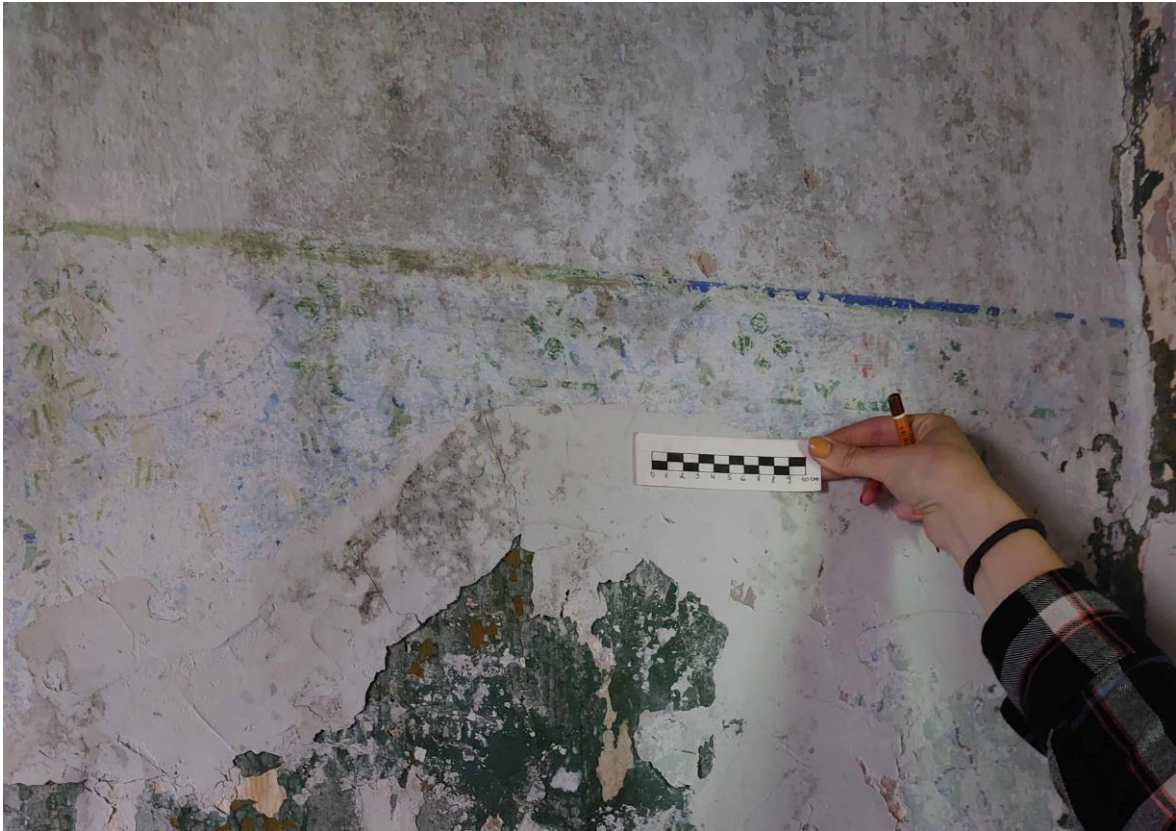
Ruumis nr 3 on olnud vähemalt kolm rullmuustritega kihti, millest üht on ülalt piiranud trafarettmuster. Rullmuustritest on selgesti loetav ainult paaris kriipsukestega kiht, teised on raskesti kättesaadavad (pilt 211).

*Pilt 211. Viimistluskihte ruumis nr 3*

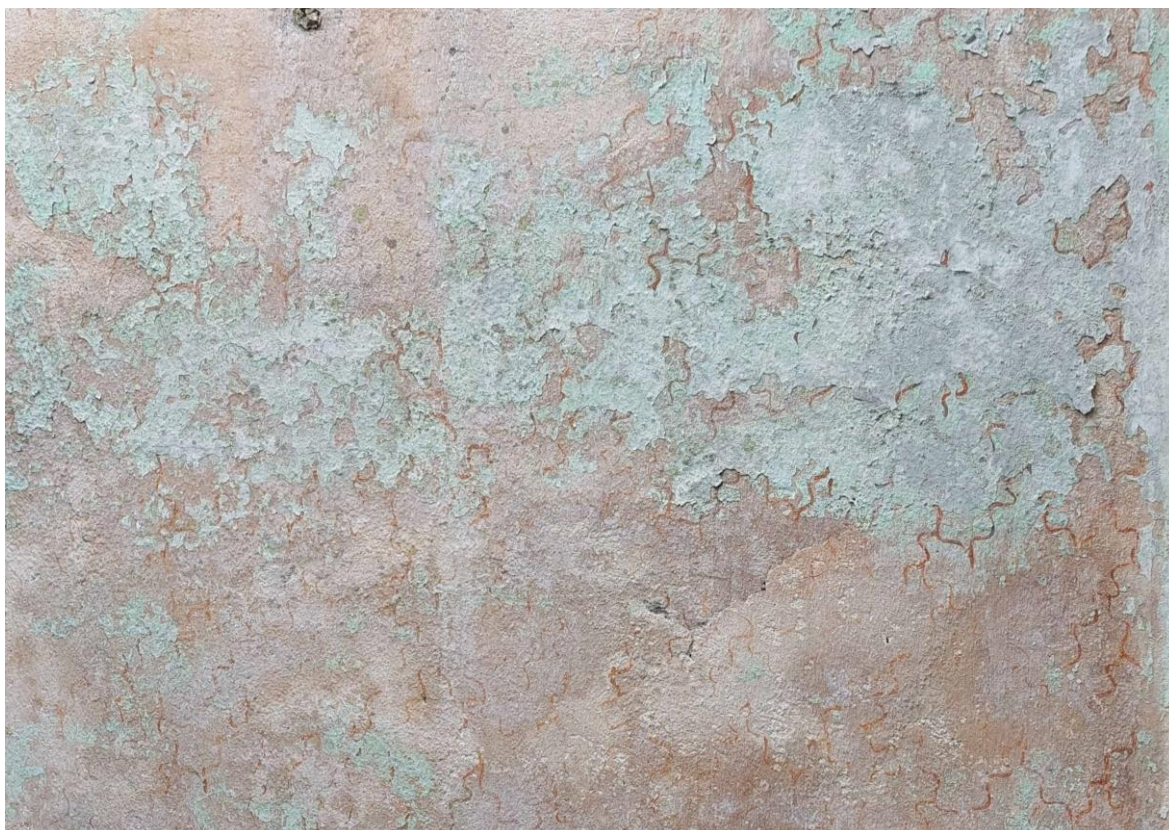
Hoone (pilt 254) on tõenäoliselt ehitatud 1960ndatel või 70ndatel aastatel ja asub Meleski klaasivabriku mälestise kaitsevööndis. Seintel on olnud vähemalt kaks viimistluskihti, milledest varasem on rullmustri (pilt 255).

*Pilt 255. Oranžikasroosal viimistluskihil on näha rullmustri fragmente*

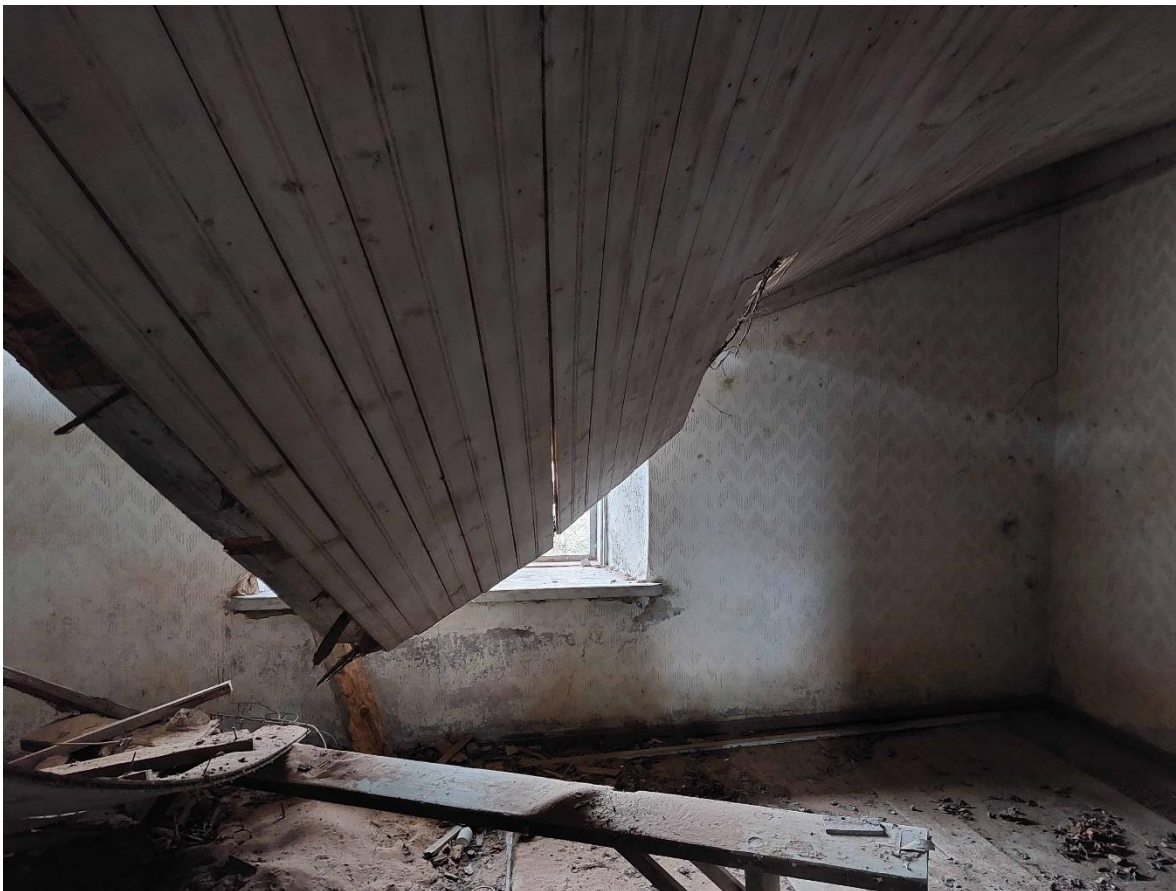
*Pilt 277. Rullmustriga ruumi seisund*
