**Miljööväärtuslike hoonete interjööri konserveerimine Vabriku 2 näitel**

Lõputöö

### VABRIKU 2 TREPIKOJA LAEMAALINGU KONSERVEERIMISTÖÖDE ARUANNE

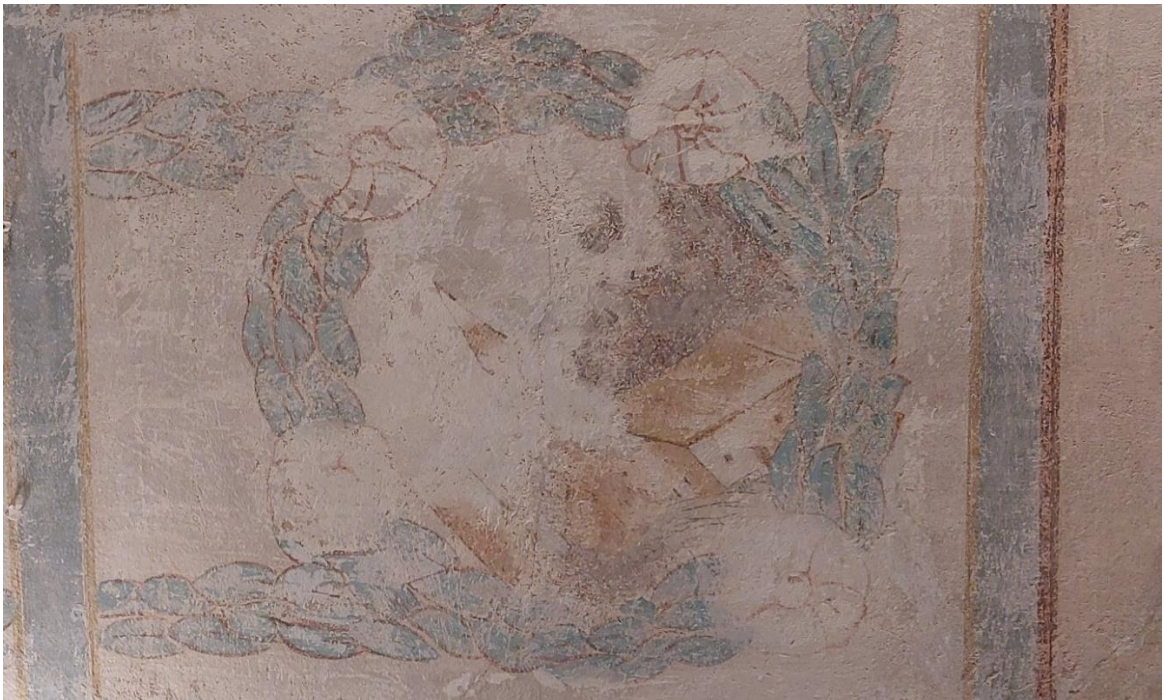
Edelanurk on juba enne maalingu avamist suurte kadudega. Selles nurgas on kujutatud kirikut, millele viitavad mõned kirikutorni säilinud fragmendid (pilt 8). Samuti tundub, et kiriku kõrval on olnud torn, millest on säilinud tornibaas ja mõned õrnad piirjooned. Ehitiste ees tundub olevat kujutatud põld.

Pilt 8. Vabriku 2 trepikoja laemaalingu edela nurgamotiiv peale retušeerimist

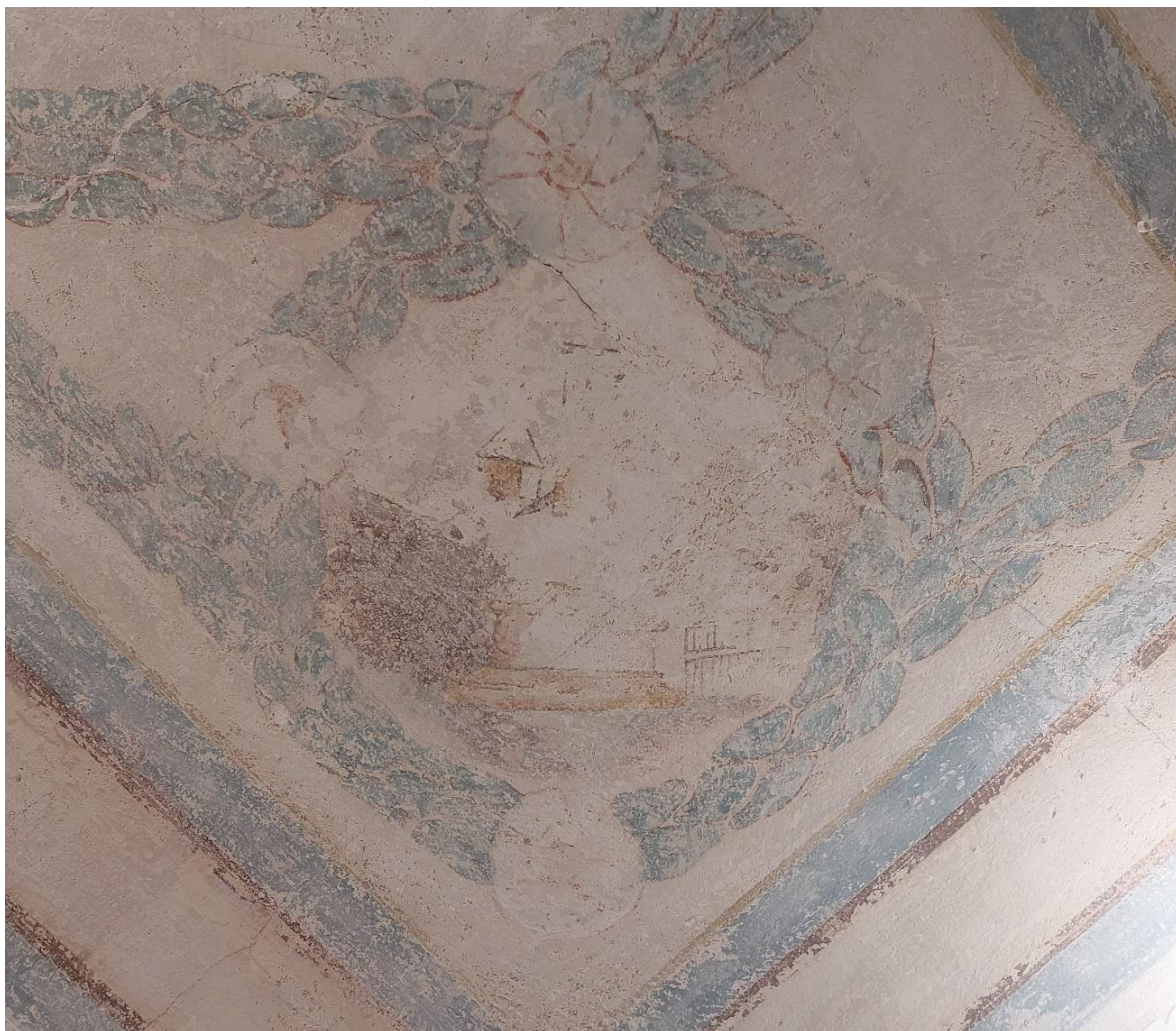
Kõige keerulisem on kirjeldada kagunurka (pilt 9). Sellest on säilinud mõned loetavad fragmendid, mida on väga keeruline tervikuks siduda. Motiivi keskmes on olnud mingi suur hoone või hooned, millest on säilinud tornid. Kompositsiooni all on loetav ka veekogu, millest kahel pool on kallas.

Pilt 9. Vabriku 2 trepikoja laemaalingu kagunurk peale retušeerimist

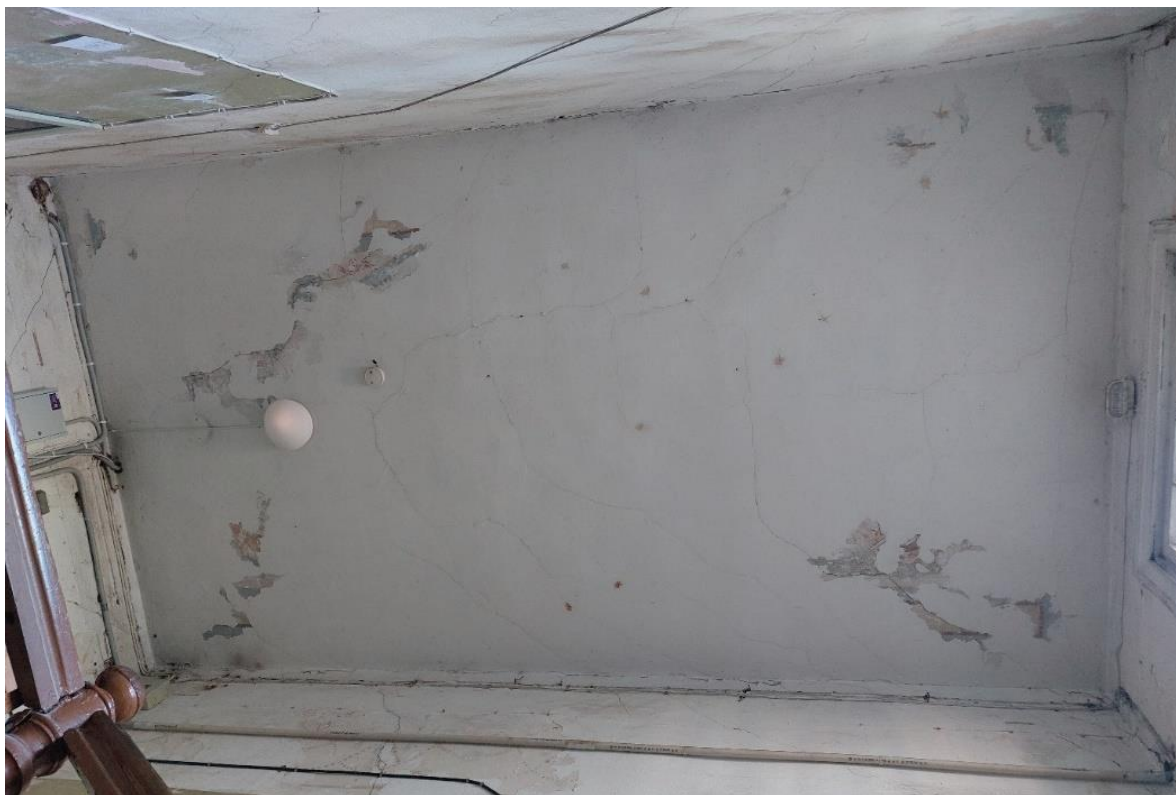
Uuringute käigus tehtud sondaažide järgi oli näha, et laemaalingu värvikiht on pigem terviklikult ja hästi säilinud (pilt 11). Ilmselt on tegemist kas kaseiinvärviga, mis on tugevalt aluspinna küljes kinni ega pudisenud ka värvi hõõrumisel. Laes oli näha deformeerumisi ja ulatuslikke pragusid, mis algselt tekitasid palju muret. Mõnede pragude ümber oli lae krohvikihist lahti tulnud selle all olevast konstruktsioonist oli tunda kerget pragude servade õõtsumist. Vaatamata visuaalse hinnangu käigus tekkinud murelikule muljele, selgus läge lähemalt uurides välja, et vaatamata kahjustustele, on lagi stabiilne ja vajab vähest sekkumist kinnitamise osas. Maalingupealsed värvikihid tundusid hästi skalpelliga eemaldatavad olevat ning algne lae seisukorra hinnang jättis väga positiivse mulje tulevaste tööde osas, sest lagi koos laemaalinguga on tõesti hästi ajale vastu pidanud. Lakke olid paigaldatud lamp ja suitsuandur, mis said tööde läbiviimiseks eemaldatud.

Pilt 11. Vabriku 2 trepikoja laemaaling enne tööde algust

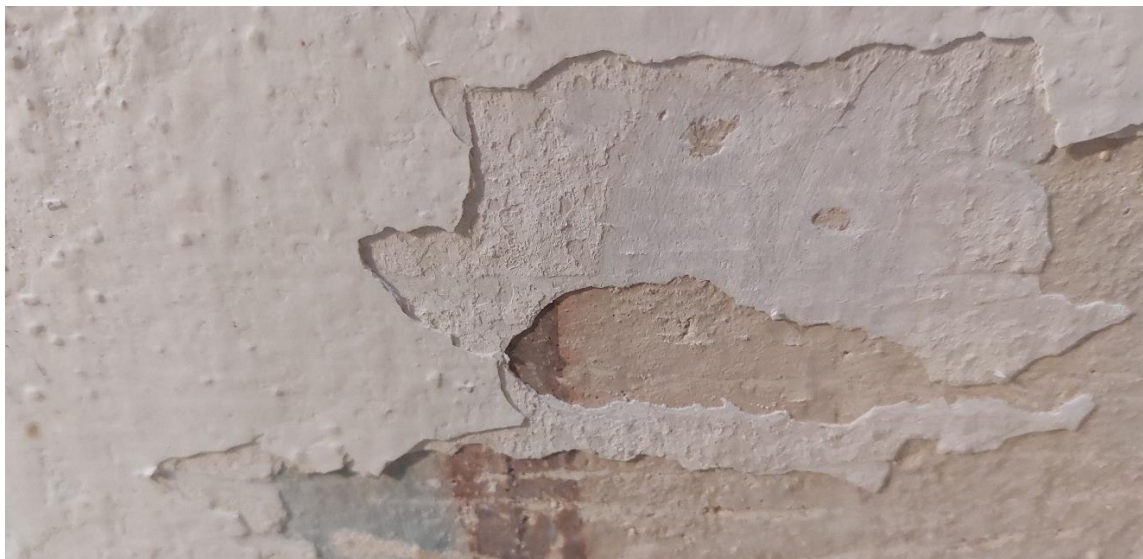
Laemaalingu peal oli kaks värvikihti, valge ja sinakasvalge, ja need eemaldasın skalpelliga (pilt 12). Nagu juba uuringute käigus selgus, avanes maaling üpris hästi.

Pilt 12. Lae viimistlused

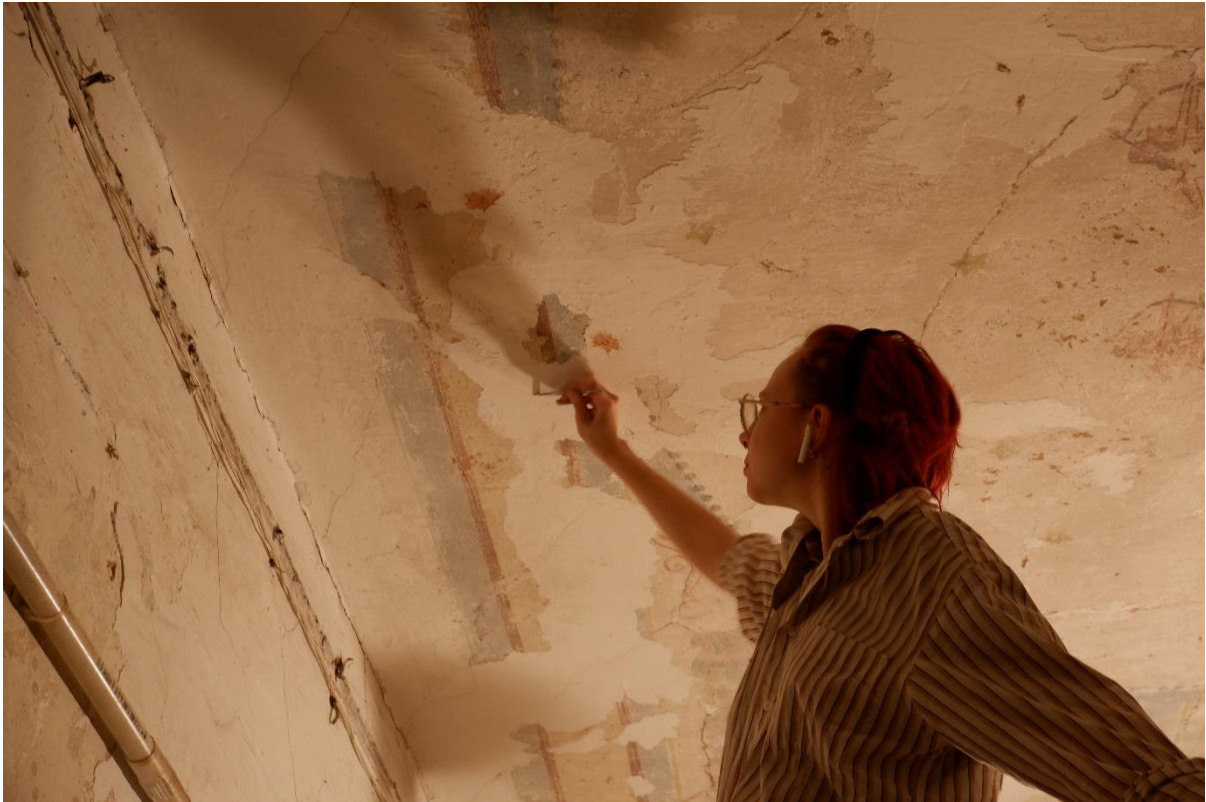
Pilt 13. Laemaalingu avamine skalpelliga. Foto autor: Danel Ülper

Siiski olid mõningad jonnakad piirkonnad, kus pealmised kihid eemaldusid raskemalt. Selle olukorra parandamiseks tegin vee ja piirituse üks ühele lahusega kompresse. Kinnitasin lahuses immutatud vati lae külge kuni 10 minutiks ning peale seda eemaldasın värvikihi skalpelliga. See oli vajalik pealmiste viimistluskihtide pehmemdamiseks, et mitte vigastada maalingupinda. Probleemseteks kohtadeks kippusid jääma mõned maalingu servades või pragude ümber olevad alad, kus pealmised värvikihid olid peaaegu samal tasandil originaalmaalinguga. Selliseid alasid oli keeruline avada ka peale kompressi tegemist ja pealmised värvikihid kippusid eemalduma koos laemaalingu kihistusega. Õnneks olid kõik problemaatilised kohad maalingu vähemolulistest piirkondades (näiteks raamistuse peal), mille tõttu originaalmaalingule ei tekkinud suuri kahjustusi (pilt 13). Maalingu avamisest kujunes kõige aeganõudvam konserveerimistöde osa.

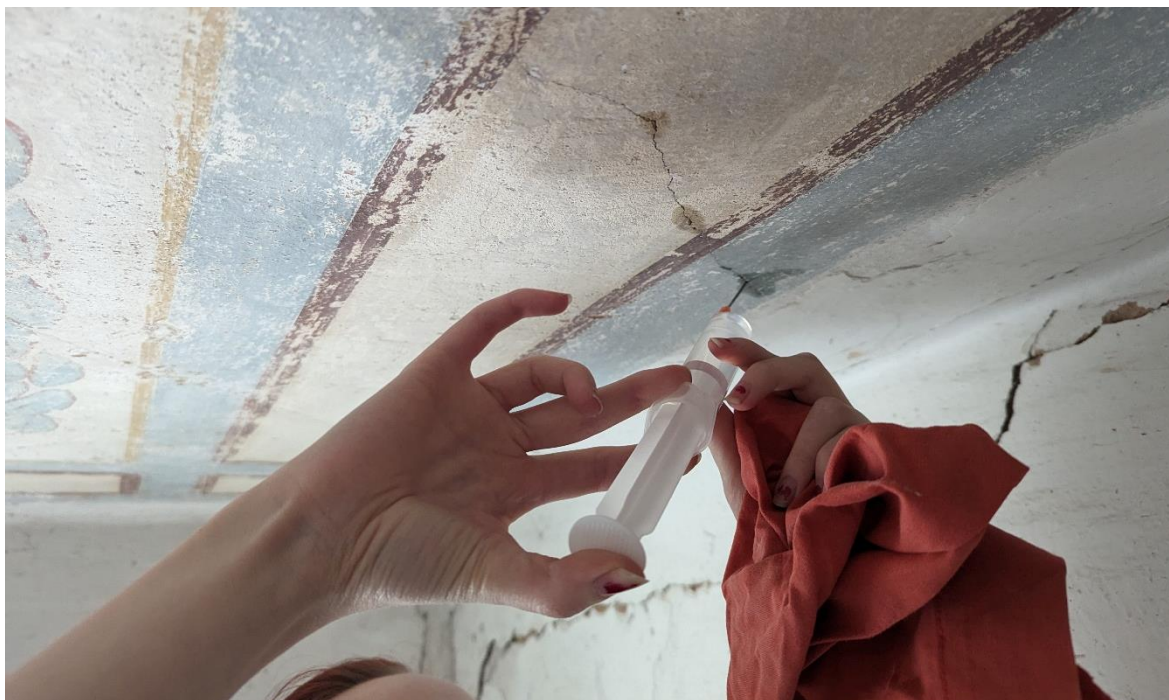
Pilt 14. Prakku tehnilisepiirituse süstimine. Foto autor: Kaisa Milsaar

vahelist tühimikku. Enne ledanit süstisin pragudesse tehnilist piiritust, mis aitas ledanil tõhusamini joosta pragudesse ja täita kahjustused (pilt 14).

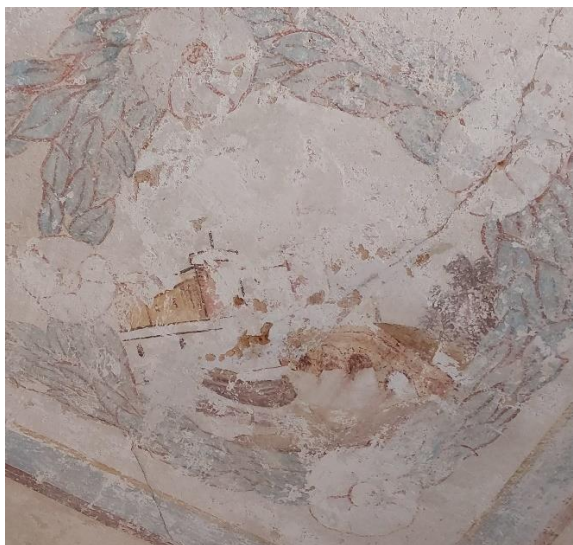
Pilt 15. Nurgamotiiv enne retušeerimist

tervikuks siduda. Kõige olulisem oli retušeerida linnavaated ja sõdalased nende visuaalse loetavuse tagamiseks. Kujutatavat oli enne retušeeringuid väga raske eemalt lugeda ja eristada. Kuna kahjustusi värvipinnas ning madalamaid kraapse krohvipinnas polnud mõtet krohvida ega pahteldada, siis täitsin need natuke paksema neutraalsetes taustatoonidees kaseiinvärviga. Ennekõike valisin täitmiseks ja retušeerimiseks kadusid, mis torkasid eemalt vaadates silma ja segasid maalingu terviklikku vaatlemist. Proovisin sekkuda võimalikult vähe, sest tahtsin vältida maalingule ajast tekkinud värelemise kaotamist (pilt 15, 16 ja 17).

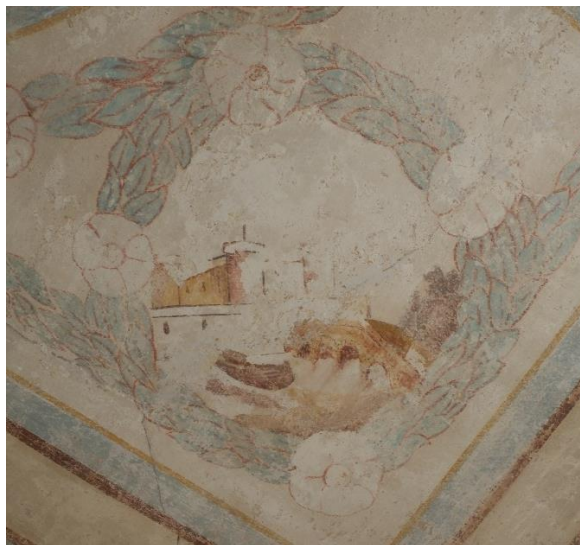
Pilt 16. Nurgamotiiv pärast retušeerimist. Foto autor: Danel Ülper

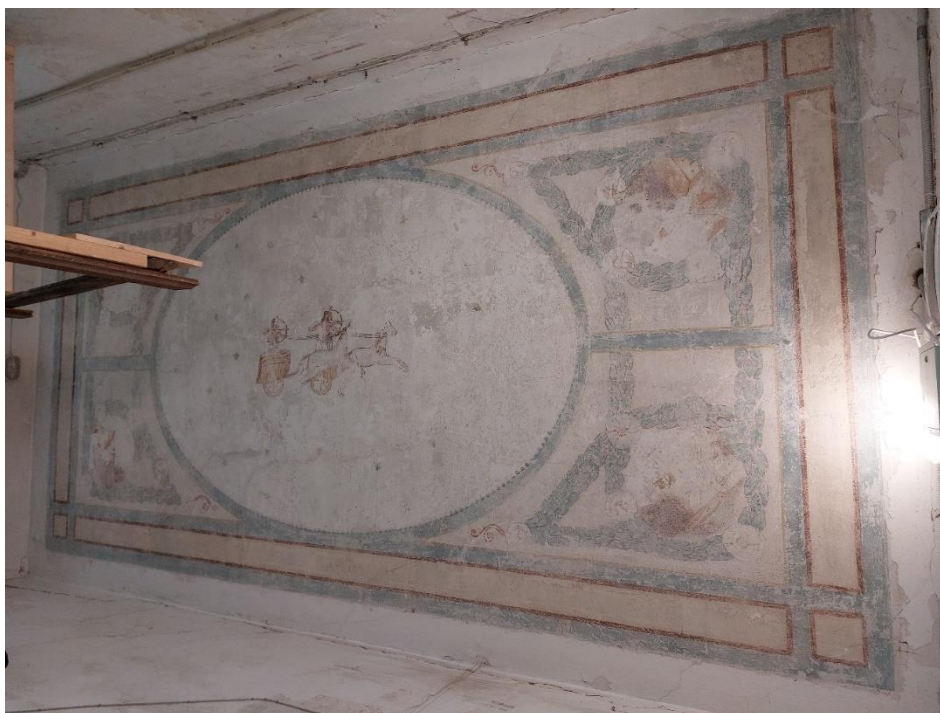
Pilt 17. Laemaaling peale konserveerimistööd

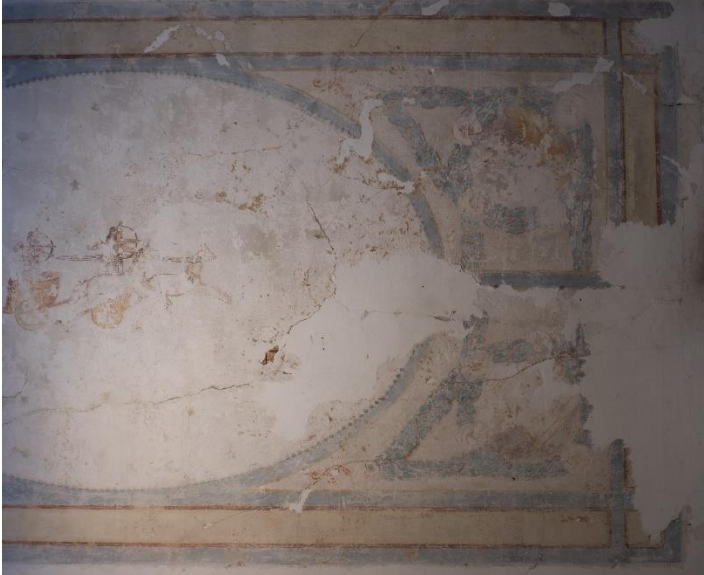
Seisundi kirjeldus	<p>Laemaaling on hästi säilinud, suuremad värvikaod on nurgamotiivides ja lae keskses motiivis. Esinevad mõningased augud ja vigastused, mis tekkisid mehhaanilise puhastamise käigus. Samuti on laes mitmed praod ning maalingu alune krohvikihht oli lae aluskihist lahti, kuid siiski stabiilne.</p>

<p>Pilt 6. Laemaaling avamise protsessis. Foto autor: Danel Ülper</p>
Uuringud	Vaatlus
Kokkuvõtlik (üldine) hinnang objekti seisundile	<p>Laemaaling on heas seisus, kuid vajab kadude täitmist ja retušeerimist, et maaling oleks visuaalselt loetav ning terviklik.</p> <p>Praod vajavad kinnitamist lae stabiilsuse tagamiseks.</p>

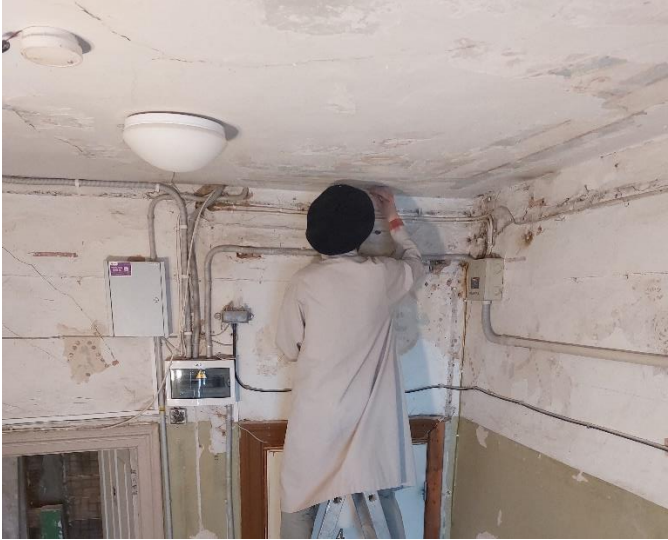
<p>Pilt 7. Laemaalingu avamine skalpelliga</p>
<p><b>Laemaalingu puhastamine</b> Laemaaling tuli puhastada tolmust, et saavutada parem kujutatu loetavus. Selle jaoks piisas kuivpuhastusest ning põhiline puhastamine toimus pintslite, akapatide ja vulkaniseeritud kummiga.</p>	<p>Pintslid (erinevas suuruses), akapad (Wishab) puhastuskäsn, vulkaniseeritud kumm</p>
<p><b>Pragude kinnitamine</b> Mõningaste pragude puhul oli tunda nende servade liikumist, mis muutis lage tundlikumaks vibratsioonide suhtes. Tegelikult on maalingu alune krohvikiht lahti tulnud lae alumisest kihist ning see tekitab tühimikke maalingupinna taha. Nende täitmine võib osutuda aga ohtlikuks, sest see tekitab laele lisa raskust. Selle tõttu otsustati kinnitada vaid pragusid ning seda tehti ledaniga. Pragudesse süstiti kõigepealt piiritust, et tagada ledani paremat voolavust, ning peale seda ledanit ennast.</p>	<p>Süstlad, piiritus, kremeri Ledan TB 1</p>

Teostatud tööd	Kasutatud materjalid
<p><b>Laemaalingu avamine</b> Maaling avati täismahus skalpelliga ning suuremas osas avanes see hästi. Probleemsemate kohtade avamiseks kasutati vee ja piirituse 1:1 lahusega kompresse. Lahuses immutatud vatt pandi lakke kuni 10 minutiks ning see aitas pehmeneda pealmisi värvikihte.</p>	<p>Skalpell, vesi, piiritus, vatt</p>

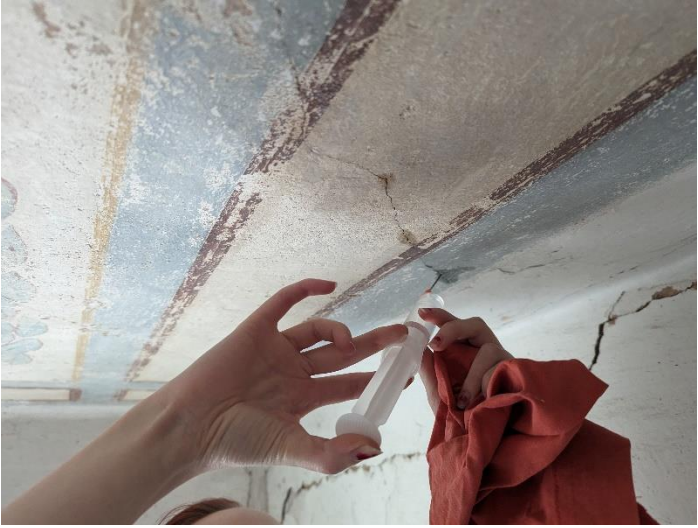
<p>Pilt 8. Pragudesse piirituse süstimine. Pildi autor: Kaisa Milsaar</p>

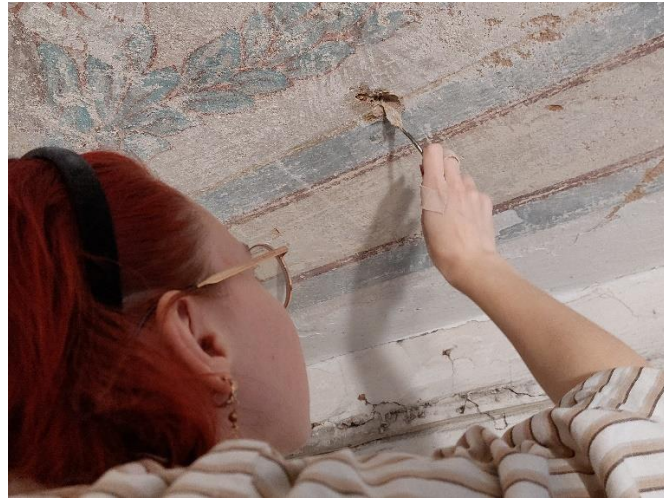
Pilt 9. Aukude krohvimine. Foto autor: Danel Ülper

Laemaalingu sügavamad augud said krohvitud lubikrohviga. Madalate aukude jaoks oli sobilikum tasandada neid peenpahtliga, milleks valiti lubipahtel. Aukude kaotamine ja tasandamine aitas teha maalingut visuaalselt loetavamaks.

Krohvimise ja pahteldamise puhul tuli kõigepealt valitud piirkond niisutada, et vältida krohvi ja pahtli pragunemist kuivamisel, ning alles siis see täita spaatli abil.

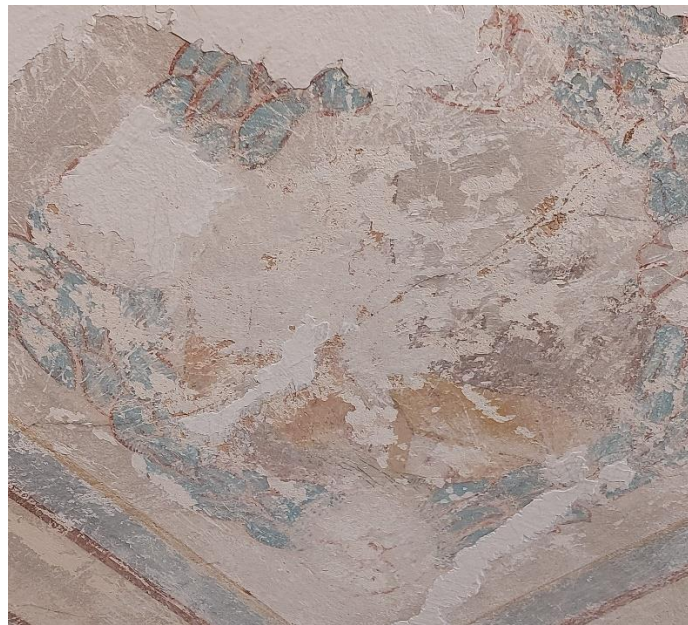
Pilt 10. Üks nurgamotiividest konserveerimistöde käigus. Foto autor: Danel Ülper

Viimaseks tööetapiks oli maalingu kadude retušeerimine. Seda tehti kaseiinvärviga ja kontsentreeritud kaseiinkrundiga. Kaseiinvärviga said täietud taustatoonid, mis oma paksema konsistentsi tõttu aitas tasandada mehaanilise puhastamise käigus tekkinud vigastusi.

Kaseiinkrunti segati pigmentidega ja kasutati laseerivalt vesivärvide põhimõttel, toonides õrnalt nurgamotiivide ja lae keskse motiivi kadusid, et muuta kujutatut loetavamaks ja panna originaal särama.

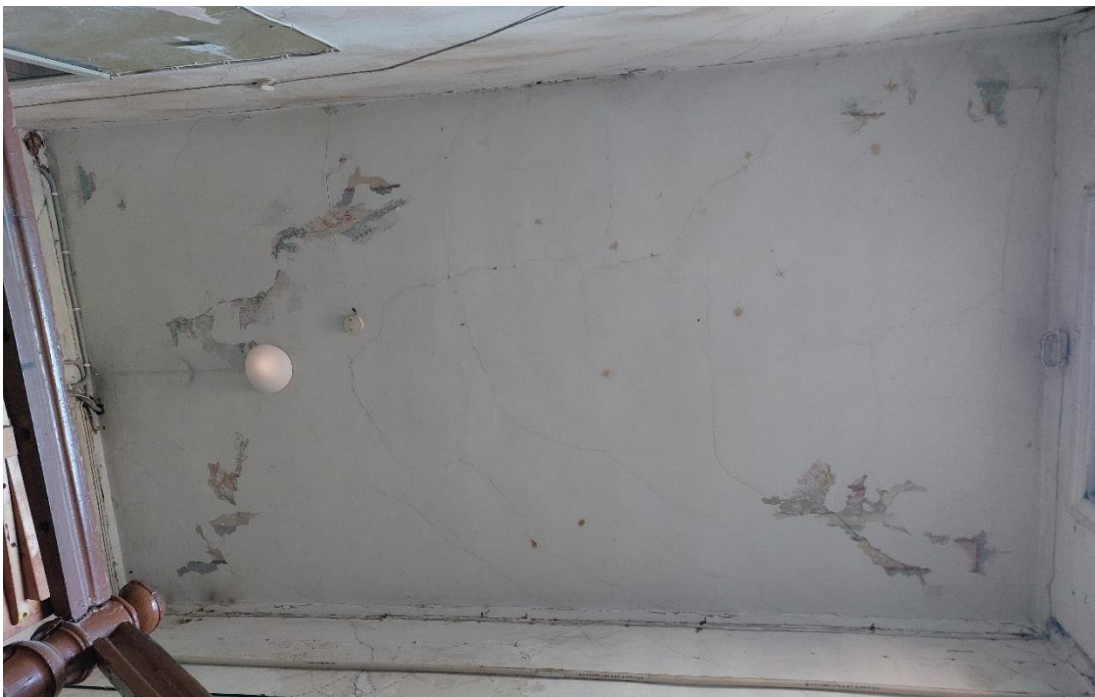
Pilt 12. Vabiku 2 laemaaling enne konserveerimistööde algust
