Miljööväärtuslike hoonete interjöori konserveerimine Vabriku 2 näitel

Lõputöö

The Conservation of Interiors in Milieu Valuable Buildings by the Example of Vabriku 2

VABRIKU 2 TREPIKOJA LAEMAALINGU KONSERVEERIMISTÖÖDE ARUANNE

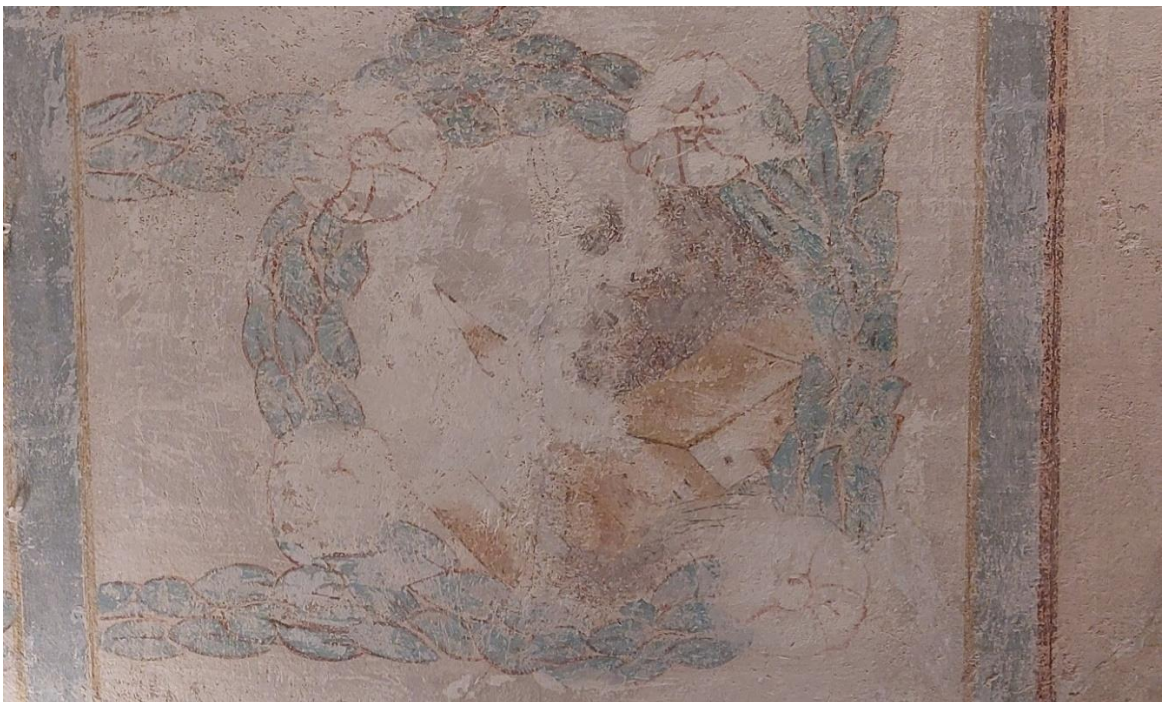
Edelanurk on juba enne maalingu avamist suurte kadudega. Selles nurgas on kujutatud kirikut, millele viitavad mõned kirikutorni säilinud fragmendid (pilt 8). Samuti tundub, et kiriku kõrval on olnud torn, millest on säilinud tornibaas ja mõned õrnad piirjooned. Ehitiste ees tundub olevat kujutatud põld.

Pilt 8. Vabriku 2 trepikoja laemaalingu edela nurgamotiiv peale retušeerimist

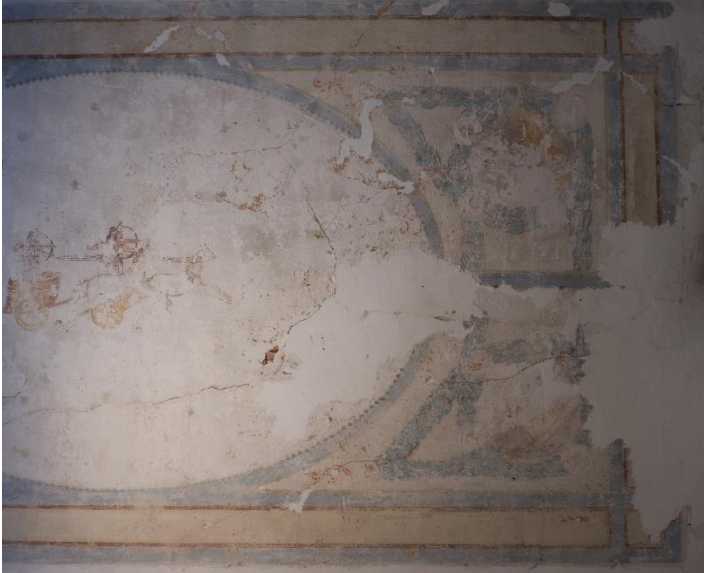
Seisundi kirjeldus	<p>Laemaaling on hästi säilinud, suuremad värvikaod on nurgamotiivides ja lae keskses motiivis. Esinevad mõningased augud ja vigastused, mis tekkisid mehhaanilise puhastamise käigus. Samuti on laes mitmed praod ning maalingu alune krohvikihht oli lae aluskihist lahti, kuid siiski stabiilne.</p>

<p>Pilt 6. Laemaaling avamise protsessis. Foto autor: Danel Ülper</p>
Uuringud	Vaatlus
Kokkuvõtlik (üldine) hinnang objekti seisundile	<p>Laemaaling on heas seisus, kuid vajab kadude täitmist ja retušeerimist, et maaling oleks visuaalselt loetav ning terviklik.</p> <p>Praod vajavad kinnitamist lae stabiilsuse tagamiseks.</p>

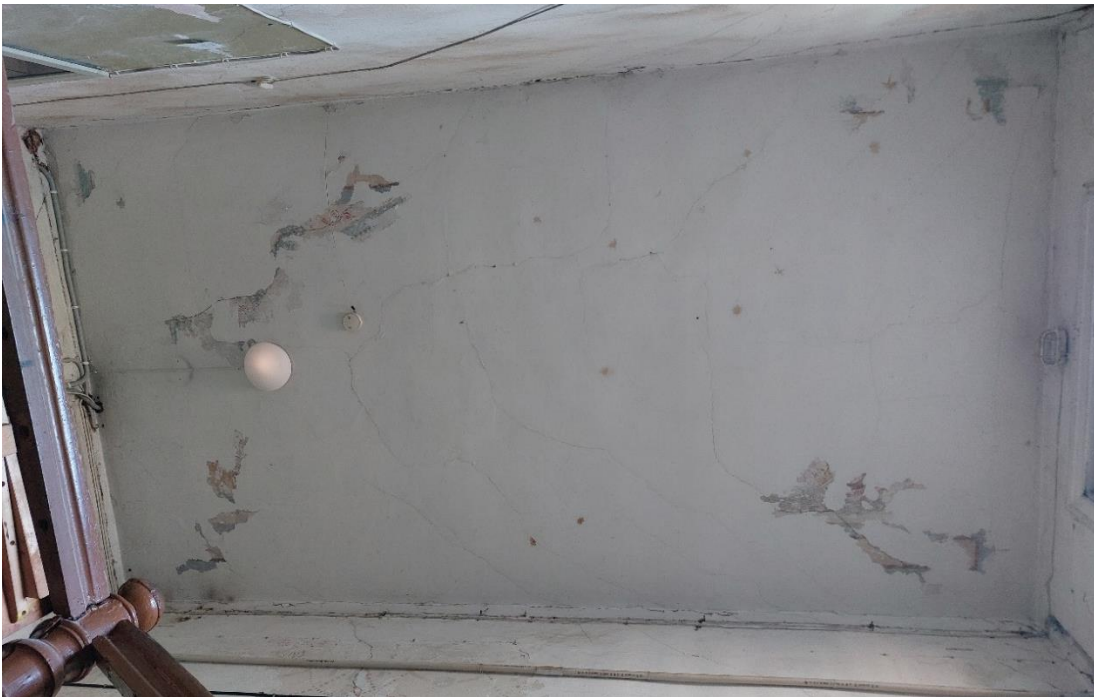
Pilt 12. Vabiku 2 laemaaling enne konserveerimistöde algust
