19. sajandi *ironback* diivani restaureerimine
Lõputöö

Marlen Käige
Juhendaja: Annes Hermann

Restoration of 19th Century Ironback Sofa

Tööde album Restaureerimisprotokoll

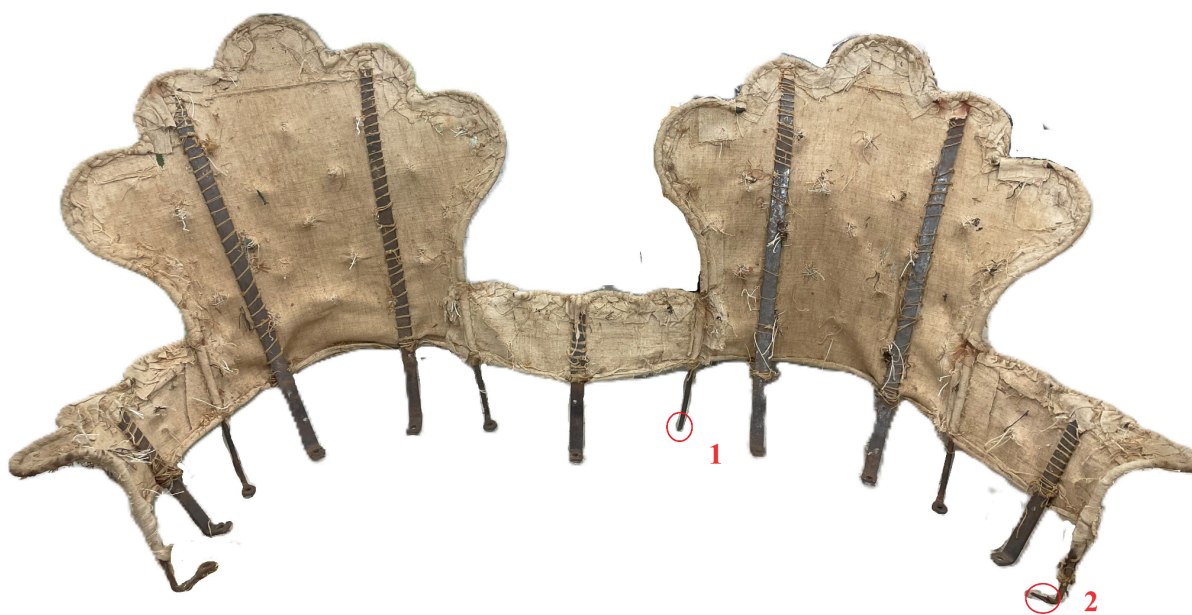
Foto 9. Seljatoe konstruktsioon lahtivõetuna

Seljatoe konstruktsioon liikus, kaks kinnitust olid murdunud (foto 9, 10, 11, 13), puitraam oli aja jooksul tõmbunud kokku ja sellest ka seljatoe liikumine. Konstruktsiooni seisukord oli hea. Korrosiooni esines ainult pindmiselt vähesel määral. Konstruktsiooni väline vorm on sepistatud varrastest, tugikonstruktsioonides on kasutatud lehtmetsa (foto 6).

Konstruktsiooni eemaldamisel on kogu raamile tehtud roteeruva terasharjaga puhastus, et eemaldada pindmist korrosiooni ja muud aja jooksul tekkinud mustust. Seejärel on kokku keevitatud murdunud otsad ja paigaldatud seljatugi tagasi alusraamile oma kohale.

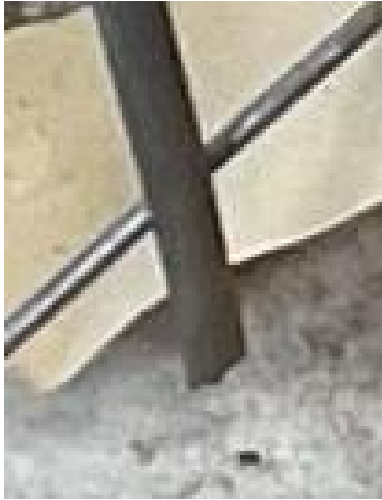
Foto 10. Murdunud ots **1**

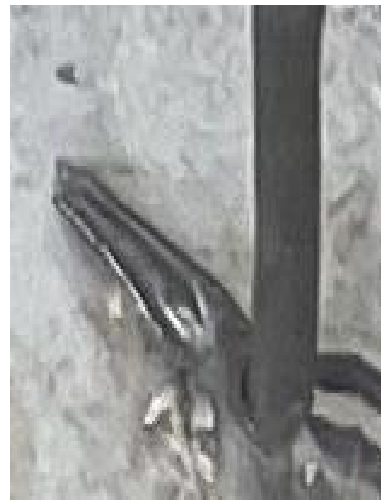
Foto 11. Murdunud ots **2**

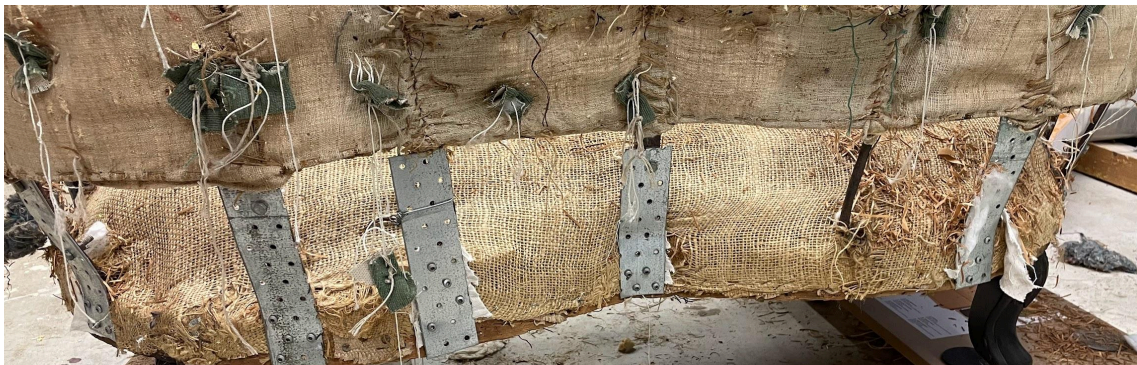
Seljatoe konstruktsiooni tugevdamiseks oli varasemalt lisatud metallplaate (foto 12). Kinnitamiseks oli puuritud augud läbi metallist tugikonstruktsiooni ja kinnitatud kruvidega.

Foto 12. Kruvidega kinnitatud metallplaadid

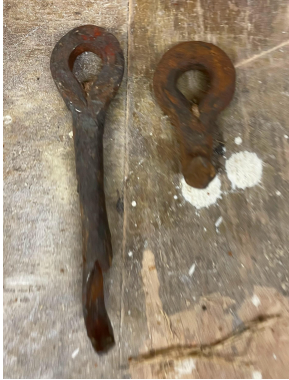
Foto 13. Murdunud kinnituste otsad

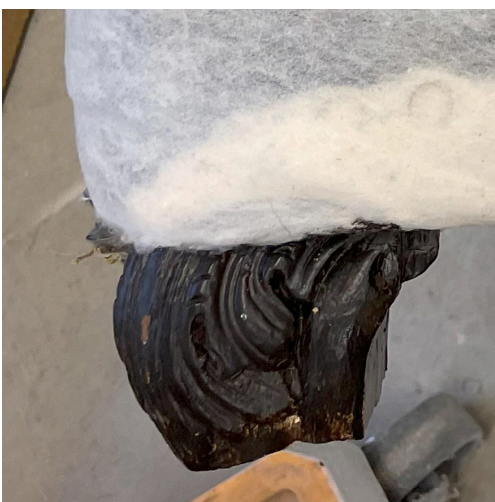
Teadmata põhjusel oli vasak esijalg lõigatud pooleks ja eemaldatud 1,5 cm ulatuses materjali. Jalga oli üritatud parandada. Jalg oli EPO-liimiga liimitud. Erinevuse varjamiseks oli kasutatud puidupahtlit ja viimistletud pruuni värviga (foto 22 ja 23). Transpordi käigus ühendus purunes. EPO-liimi ja puidupahtli eemaldamisel selgus, et jalg on valmistatud pähklist. Jalgadel on varasemalt olnud ka rattad, kuid needki olid eemaldatud.

Foto 22. Murdunud vasak jalg

Pooleks saetud jalale sai liimitud uus pähklist vahetükk ja kinnitatud tüübelühenduse ja PVA liimiga (foto 24).

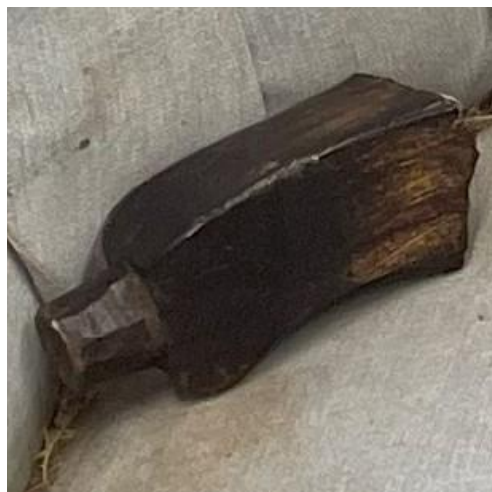
Foto 23. Vasaku jala murdunud ots

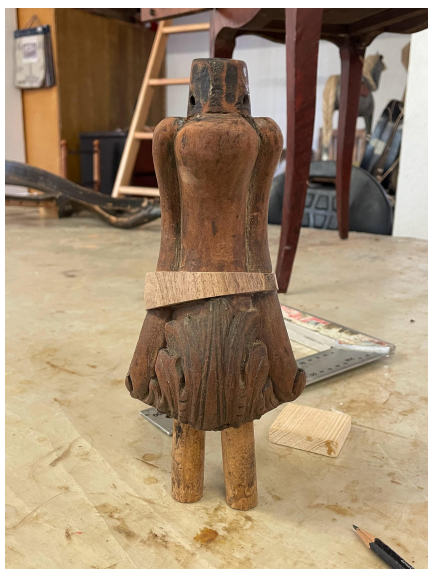
Foto 24. Jala eestvaade

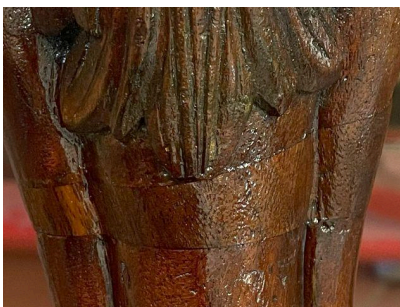
Foto 42. Viimistletud paranduskoht

Jalad olid üle värvitud pruuni emailvärviga, mille eemaldamiseks on kasutatud Borma laki- ja värviemaldusgeeli. Paranduskoht vasakul esijalal on toonitud Herdins vesipeitsiga. Lõppviimistluseks on kasutatud piirituslakki.

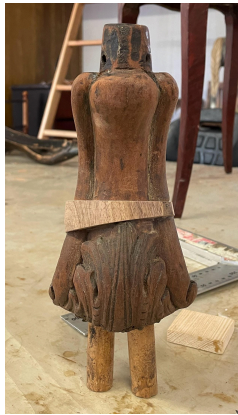
Foto 4. Vaade katkisele jalale

- ❖ Esimene vasakpoolne jalg on mingil põhjusel pooleks lõigatud (pikkusest puudub 1,5cm). (Foto 4).
- ❖ Jala loomulik pikkus mõõdetud ning puuduv osa koos täiendava tüübliga liimitud.
- ❖ Algselt piirituslakiga viimistletud pinnad olid värvitud pruuniks. Fotol viimistlus eemaldatud.

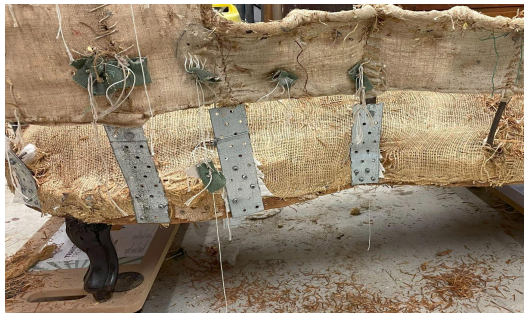
Foto 5. Metallplaatidega toetatud seljatugi

- ❖ Seljatoe ebastabiilne konstruktsioon on toetatud metallplaatidega, mis konstruktsiooni üldist tugevust pole parandanud (Foto 5).

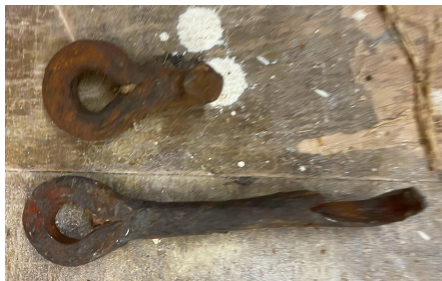
Foto 6. Murdunud aasad

- ❖ Lattvarbade kinnitusaasad on murdunud ning vajavad keevitust

- ❖ Seljatoe konstruktsiooni kinnitused mitmes piirkonnas murdunud (Foto 6 ja 7), millest tulenes ka seljatoe ebastabiilsus.
