Tööde album

Restaureerimisprotokoll

Kõrgem Kunstikool Pallas

Nimetus	Salongi toolid (6 tk)
Autor	Kohalik meister
Dateering	~1920ndad
Materjal	Lehtpuit (kask?) pehme polster
Tehnika	Modelleeritud tulpkonstruktsioon
Mõõtmed	48X44X43(96cm)
Omanik	eratellimus
Tähis	puudub

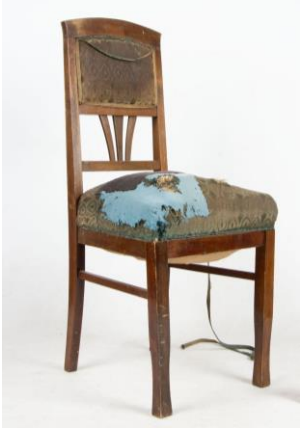
<p>Foto 2</p>

- Viimistlus ultraviolett-kiirguse toimel pleekinud ning kulumisjälgedega (foto 12)
- Polstri vorm sisestruktuuri kahjustuste tõttu deformeerunud
- Algne kattedekangas rebenenud (foto 2)
- Mitmed konstruktsiooni elemendid kahjustustega (foto 8)
- Liimühendus tappides ebakvaliteetne; tapipindade tihedus vajab korrigeerimist (foto 9)
- 3 toolil puuduvad tükid jaladest. (foto 10)

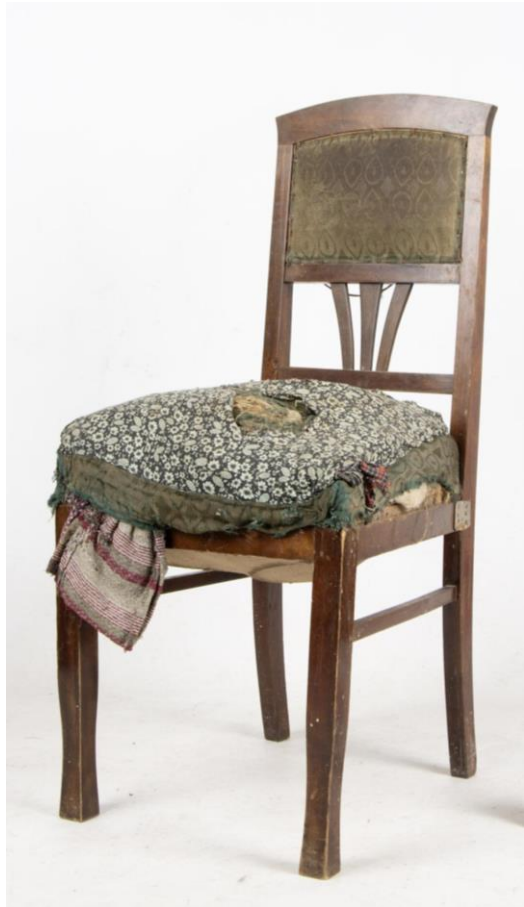
Foto 6

- Tooli viimistlust on värskendatud toonitud piirituslakiga.
- Istme polstrisse on tasanduseks lisatud eri liike materjale (nt. kaltsud) (foto 6)
- Paigaldatud on uus katteriie (foto 6)
- Kahel toolil konstruktsiooni tugevduseks naeltega kinnitatud metallplaadid. (foto 7)

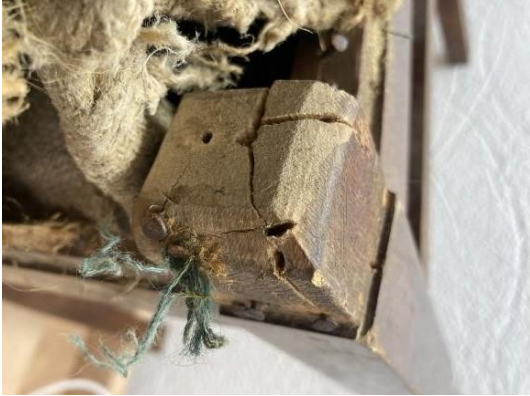
Foto 8. Lõhed esijala ülemises otsas

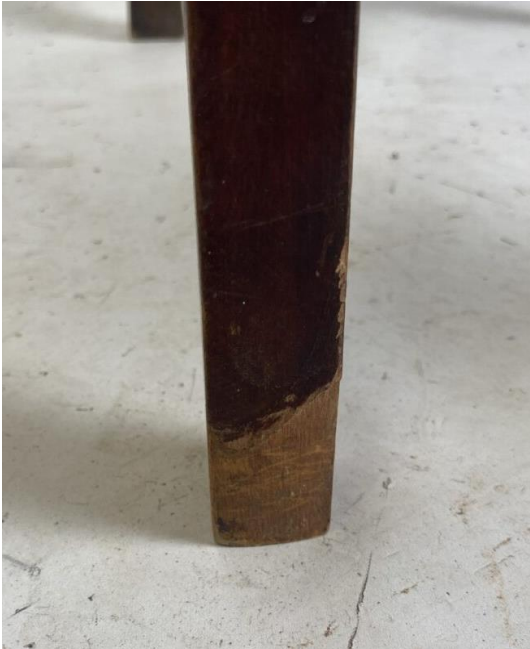
Foto 10. Puuduv tükk jalast.

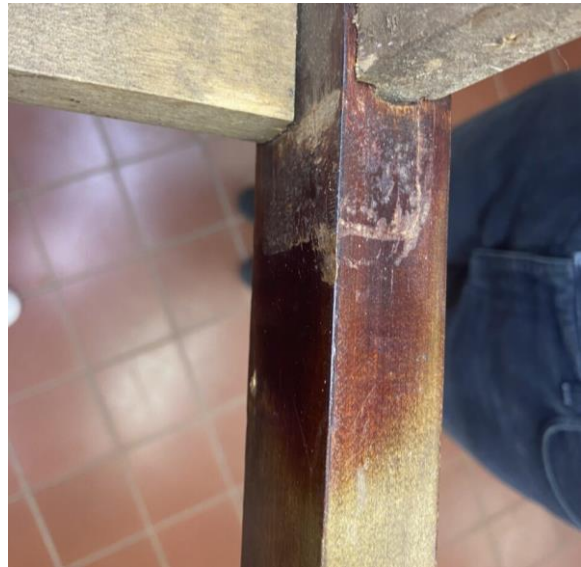
Foto 12. Pleekinud viimistlus

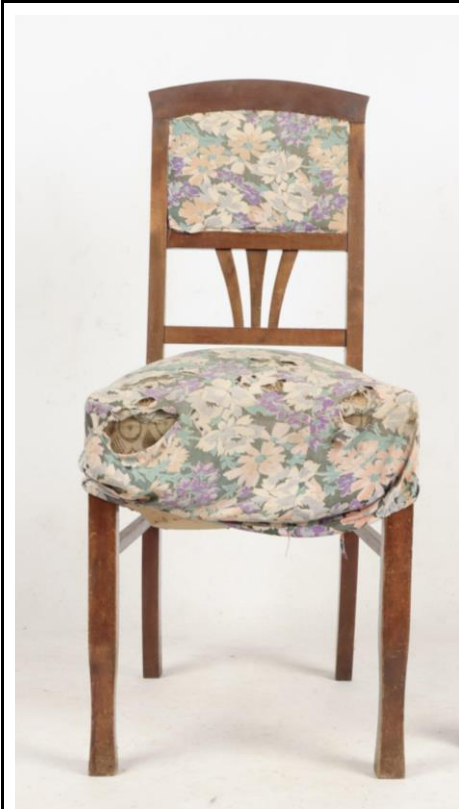
Foto 13. Tooli seisund enne restaureerimist.

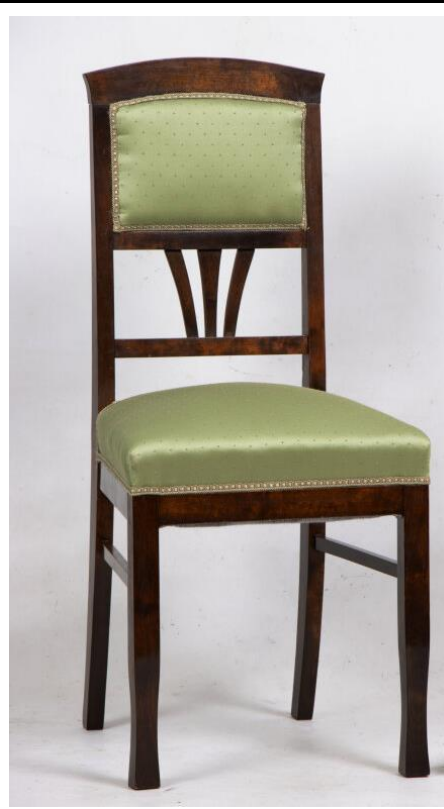
Foto 14. Tooli seisund pärast restaureerimist.
