Kvaadermaalingu avamine ja konserveerimine Eesti Arstide Liidu majas Tartus Pepleri 32

Lõputöö

Autor Daniel Petuhhov

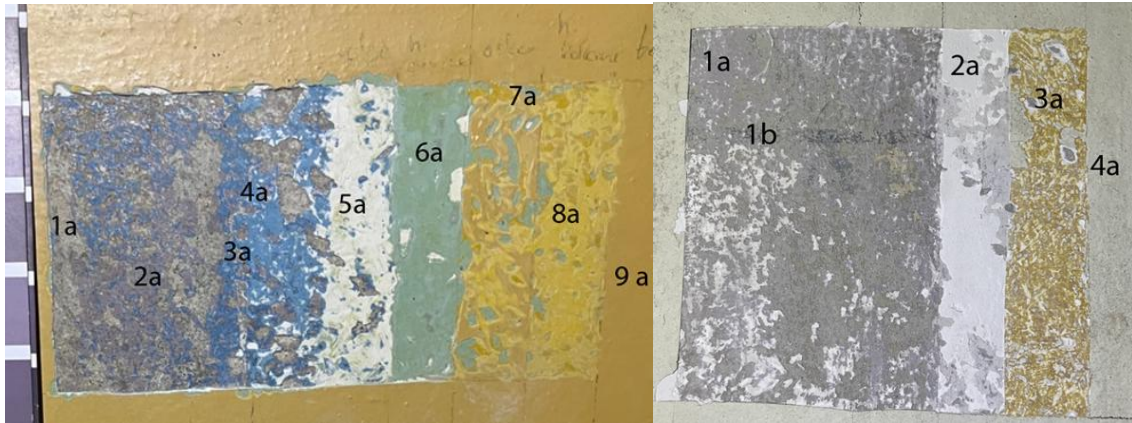
Kvaadermaalingu leiukoha piirkonnas teostati uuringuid 2025. aasta veebruaris, mille raames tehti stratigraafia, et saada informatsiooni värvikihistuste ja varasemate seinajaotuste kohta. Teostati kaks sondaaži. Esimene sondaažiava NE seinale alumisel seinajaotusel ~150 cm kõrgusel paljastas 9 värvikihti (Foto 1.17 ; Lisa 2). Teine sondaažiava SW seinale ülemisel jaotusel ~200 cm kõrgusel paljastas 4 värvikihti (Foto 1.18 ; Lisa 3).

Foto 1.17. ~150 cm kõrgusel teostatud stratigraafia (vasakul).

Foto 1.18. ~200 cm kõrgusel teostatud stratigraafia (paremal).

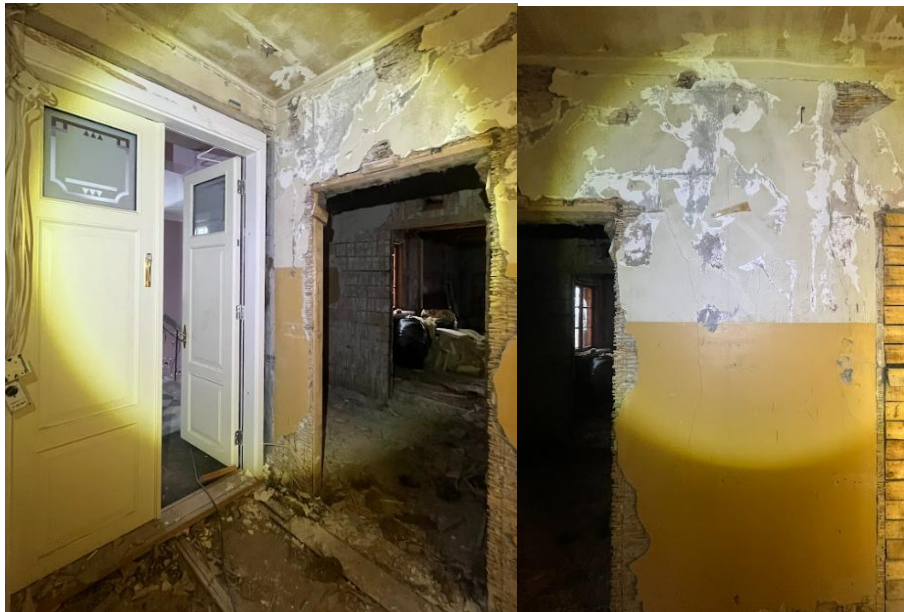
Foto 2.1. Pepleri 32 kvaadermaalingu sein enne konserveerimist.

Maalingu krohvipind oli suuresti kahjustunud. Kõige rohkem krohvikadusid oli maalingu keskel oleva ukseava tervel perimeetril ning seina üleval servas (Foto 2.3), kuid väiksemaid kadusid, auke ning krohvitühimikke leidis üle kogu seina. Tagamaks, et krohv ei kukuks roomattide küljest lahti, teostasin esmased krohviparandused ning tühimike krohviga süstimise.

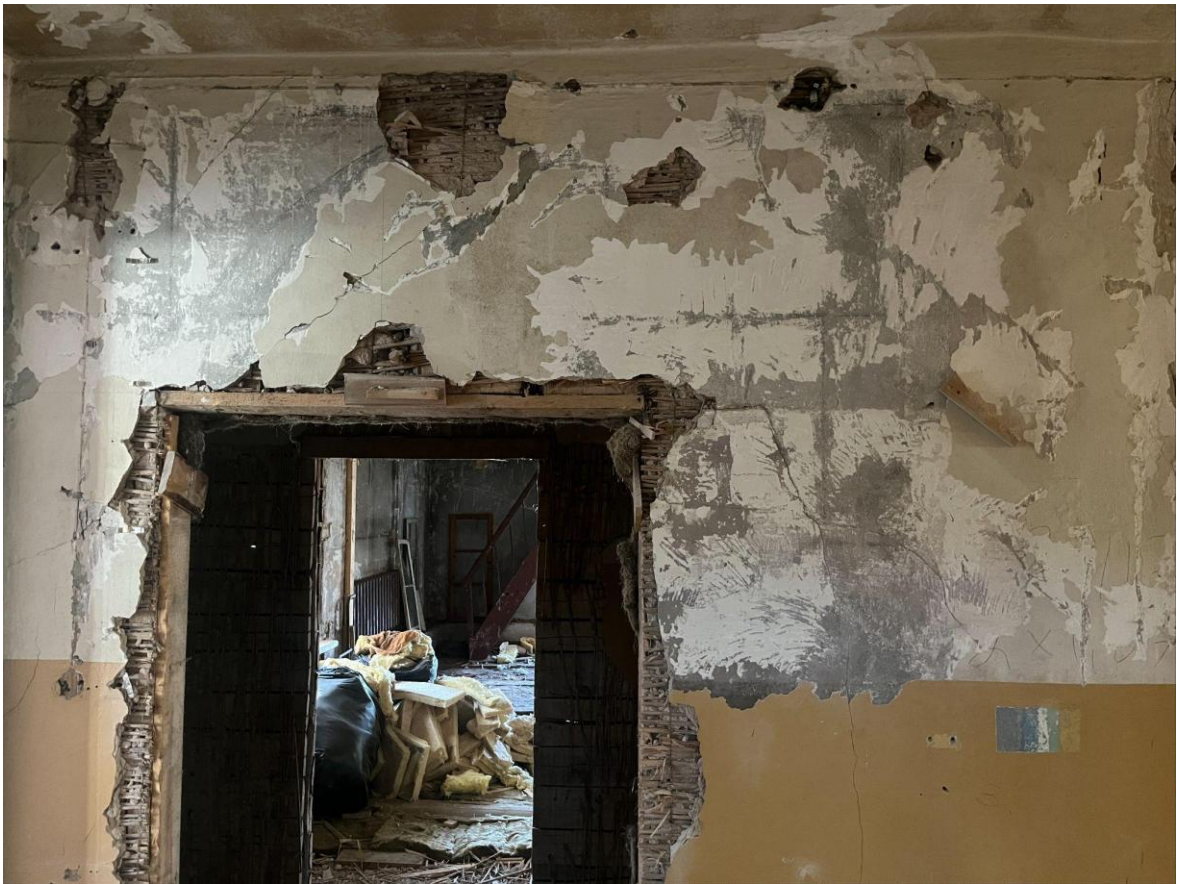
Foto 2.3. Krohvikaad maali pinnal.

Krohviparanduste jaoks kasutasin lubikrohvi. Enne krohviparandust tuli pind ette valmistada, lahtiste osakeste ja tolmu eemaldamiseks kasutasin õhupritsi. Pärast seda tuli pind niisutada veega, et uus krohv nakkuks parandatava pinnaga. Esimese ehk sisseviskekihi teostasin 0-4mm fraktsiooniga UKUNAKS (UKUNAKS LUBIKROHV) lubikrohviga, kus fraktsioon märgib krohviosakeste jämedust (Foto 2.4). Seina stabiliseerimise jaoks piisas ainult sisseviskekihist.

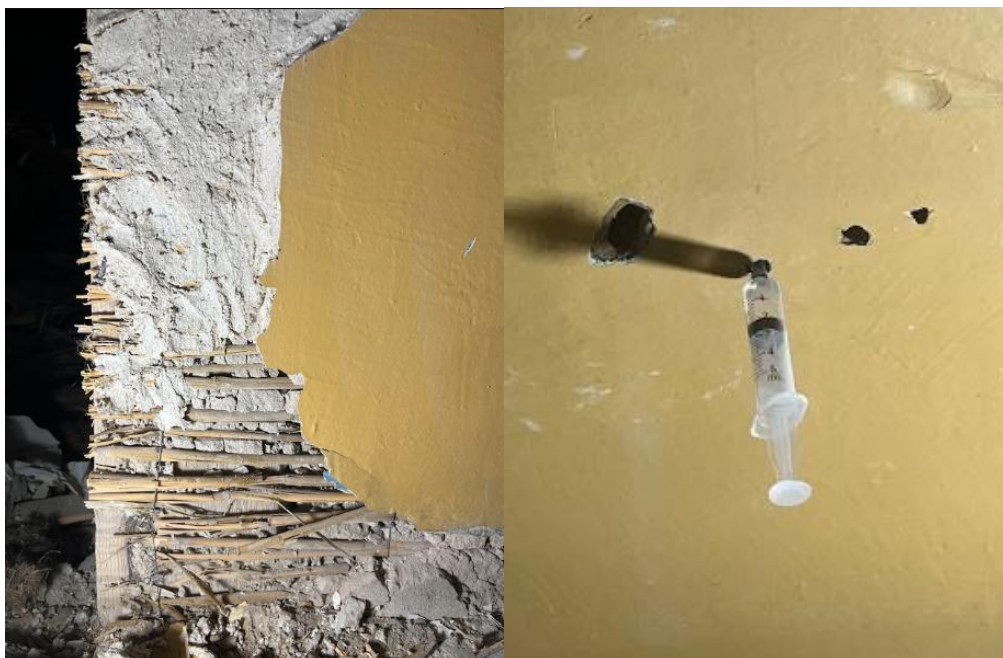
Foto 2.4. Lubikrohvi sisseviskekiht roomati peal.

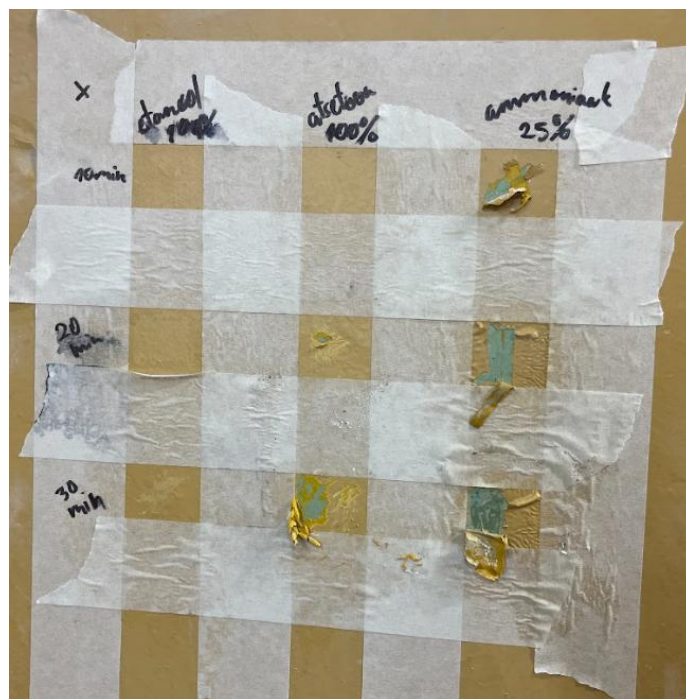
| aeg/lahusti | tehniline piiritus 100% | atsetoon 100% | ammoniaak 25% |
|---|---|---|---|
| 30 min | Sarnane tulemus | Efektiivne, pehmendas värvikihte nelja kihi sügavusele kihistuseni. Värvikihid kergesti skalpelliga eemaldatavad. | Kõige efektiivsem, pealmised värvikihid peaaegu kukuvad maha. Lahusti pehmendav efekt jõudis test-ruudust isegi kaugemale ja tungis nelja kihi sügavusele. |

Foto 2.6. Lahustitestid õlivärvi pehmendamiseks.

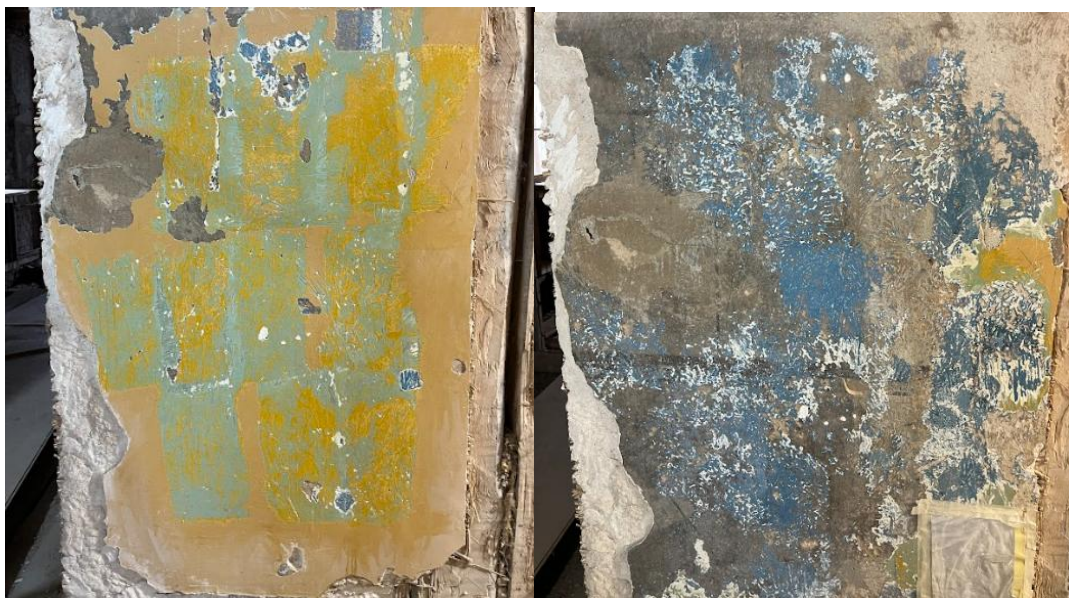
Foto 2.7. Kompressi ja atsetooniga eemaldatud õlivärvi alad.

Kokku kordasin värvi pehmendamist ja eemaldamist sama koha peal 2-3 korda, kuni jõudsin valge või tumesinise kihistuseni. Neid viimaseid kihte ma ei soovinud pehmendada atsetooniga, sest kartsin, et see võib kahjustada maalingupinda. Selle asemel eemaldasid viimased kihid mehaaniliselt skalpelliga kraapides (Foto 2.8).

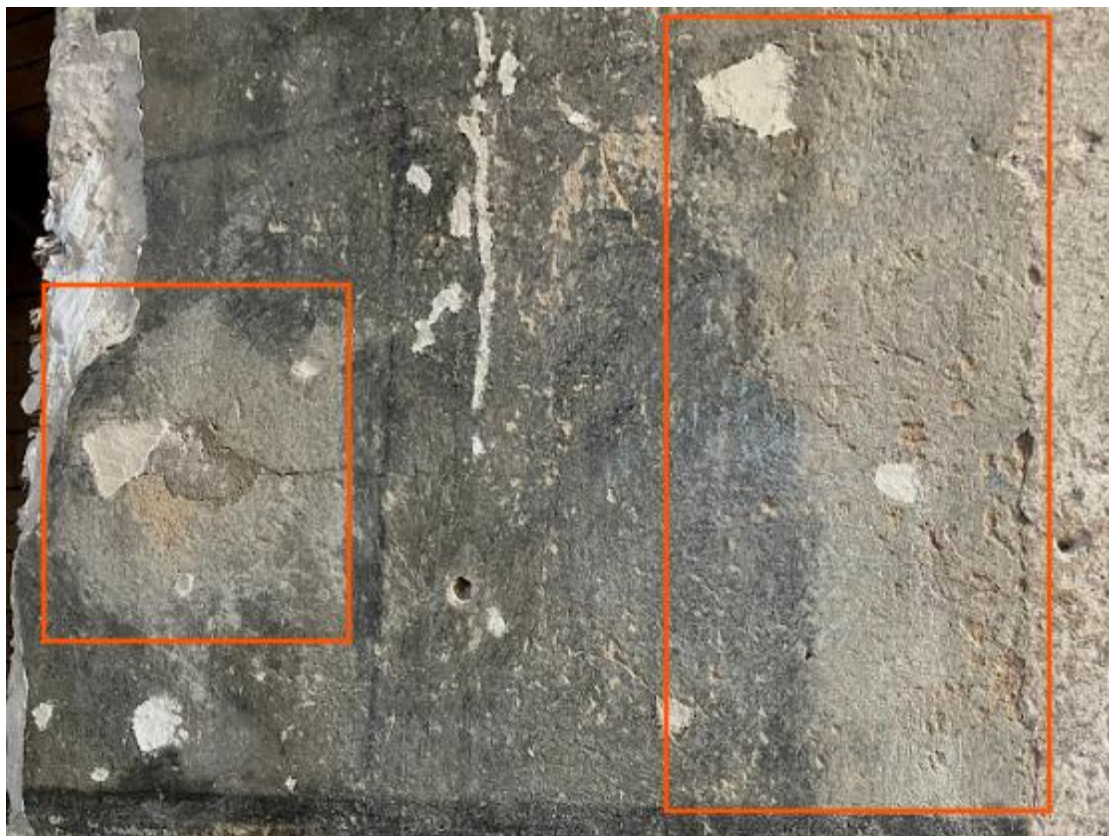
Õlivärvi all olnud maalingupind oli nähtavalt tumedam ning diskoloreerunud, sest aja jooksul on õli imendunud värvist maalingu pinnale ning seda tumendanud, nii nagu ka nt õliplekk papi peal tumendab pappi. Diskoloratsiooni ei olnud võimalik eemalda, ainult veidi helendada, kasutades fiiberklaasist puhastuspulkasid. Diskoloratsiooni ei olnud piirkondades, kus maalingupinnale oli varasematest parandustest sattunud õhukene tasandav krohvikihht (Foto 2.9). Selline piirkond on paremal ääres, kus eemaldati originaalne vahesein ning selle liitumiskoht tasandati krohviga. Lisaks oli selline piirkond ka uksest paremal 120 cm kõrgusel kus oli teostatud varasem krohviparandus ning paranduse ääred olid laialt üle silutud.

Foto 2.9. Märgitud alad on olnud krohvitud enne õlivärvi kihti, mistõttu need ei ole diskoloreerunud.

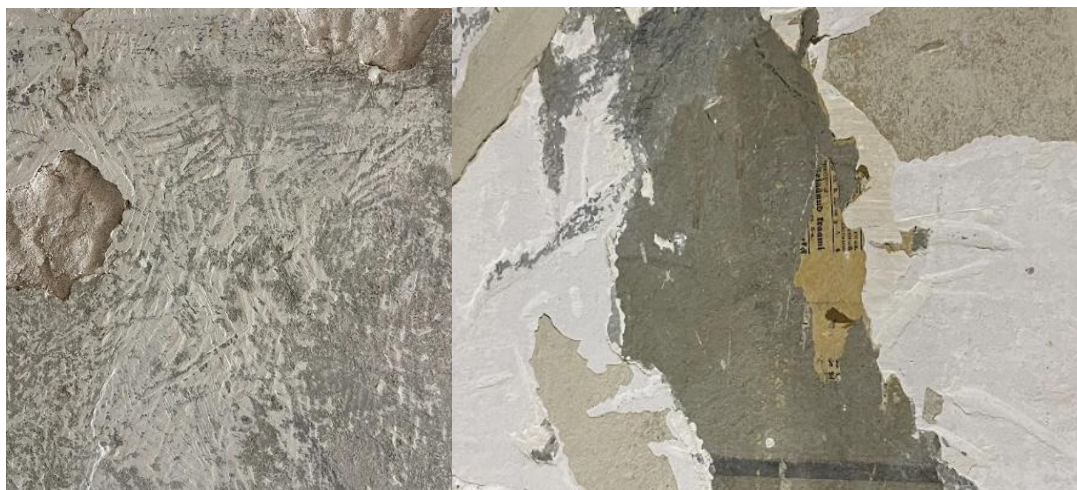
Seina ülemine jaotus oli teostatud haprama ja kriidisema värviga, tõenäoliselt liimvärviga. Seda värvi oli loomupoolest kergem eemaldada kui alumise jaotuse õlivärvi, kuna liimvärv seina ülemisel jaotusel või ka laes ei pidanud olema nii vastupidav kulumisele ega plekkidele, sest oli inimeste ulatusest väljas. Lisaks oli ülemise jaotuse värvikihtide eemaldamine kergem, sest seal oli kokku 4 värvikihti kui alumisel jaotusel oli 9 kihti.

Foto 2.10. Valge liimvärvi eemaldamine skalpelliga.

Ülemise jaotuse kriitvärvi eemaldamine toimus enamuses skalpelliga. Mõned värvikihid tulid maha eriti kergesti, kukkudes suurte tükkidena seinalt maha. Igal pool ei tulnud värv sama hästi maha, mõnes kohas tuli värvi skalpelliga nokitseda väikeste sektsioonide kaupa (Foto 2.10). Seda tehes jäi paratamatult maali pinnale valkjas kirme ning väikesed valged värvifragmendid. Kunagi oli olnud otse maalingu pinna peal tapeet, mis oli eemaldatud enne uute värvikihtide peale kandmist, kuid sellegipoolest oli seinapinnale jäänud mõningaid makulatuuri (vanapaber, vanad ajalehed, tihti tapeedi all oleva kihina) fragmente. Need fragmendid kaitsesid enda all olevat maalingu pinda valge hägu ning värvi fragmentide eest, mistõttu olid mõned piirkonnad puhtamad kui teised (Foto 2.11).

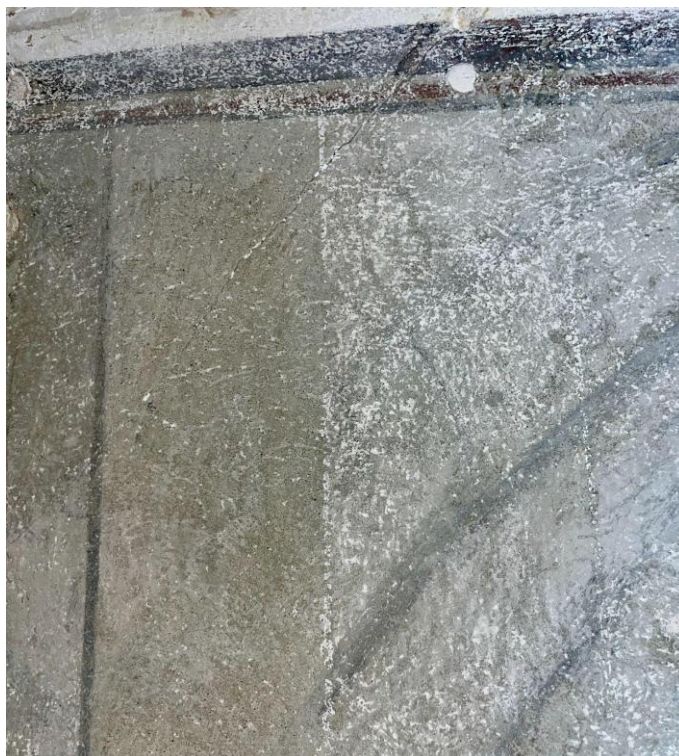
Foto 2.12. Detailpuhastus vasakul fiiberklaasist puhastuspliatsiga.

Peale värvi eemaldamist oli suur osa ülemisest jaotusest kaetud tiheda valge säbruga. Selle skalpelliga eemaldamine oleks võtnud liiga kaua aega ning suure tõenäosusega kahjustanud värvi- ja krohvipinda. Selle asemel kasutasin erineva jämedusega fiiberklaasist puhastuspliiatseid, et värvifragmendid eemaldada hõõrumise teel (Foto 2.12). Hõõrumisel olin eriti ettevaatlik maalitud detailide, nagu vuugijooned ja marmori “veenid”, juures, sest need olid hapramad ning võisid suurema tõenäosusega kahjustuda. Peale seda etappi puhastasin seinapinna tolmust suruõhupumbaga ning Akapad kuivpuhastuskäsnaga, mis korjas seina pinnalt veel kihi õhukest valkjat kirmet ära (Foto 2.13).

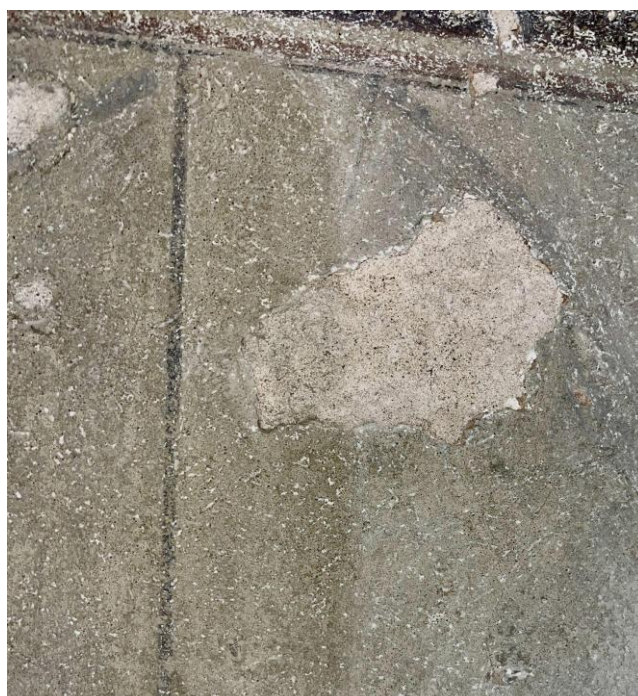
Foto 2.13. Akapad käsnaga puhastus (vasakul) pärast detailpuhastust (paremal).

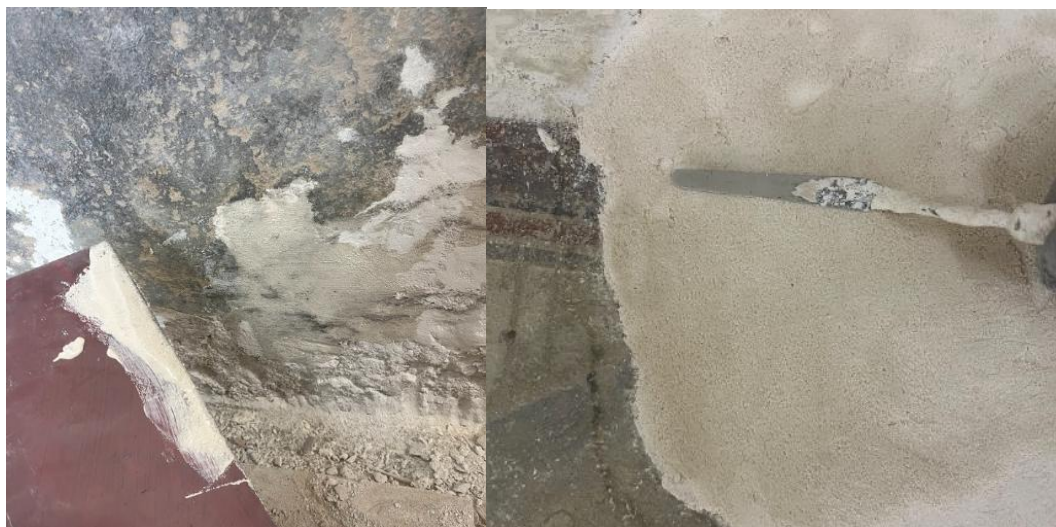
Foto 2.14. Krohvikihhi silumine suuremal pinnal sirge servaga.

Viimase kihi teostasin 0-0.5mm fraktsiooniga Saviukumaja peenviimistluskrohvi (Lubikrohv, peenviimistlus 0-0.5), mis on terade poolest sile, kuid piisavalt tekstuurne, et sobituda vana maja ajaloolise krohvipinnaga. Lisaks oli see fraktsiooni poolest sarnane kasutatud originaalkrohviga. Krohvikihet kandsin parandatavatesse piirkondadesse vajadusel mitme kihina, et parandus oleks seinaga võimalikult tasane. Jälgisin, et parandus oleks seina suhtes kas tasane või millimeeter madalam, sest kõrgem parandus on silmapaistev ning näeb esteetiliselt ebakorrektna välja. Suurte piirkondade silumiseks ja ühtlustamiseks kasutasin sirge servaga pahtlilabidat (Foto 2.14), olles samal ajal ettevaatlik, et mitte kinni katta ega määrida maalingu pinda. Väiksemate paranduste teostamiseks kasutasin spaatlit (Foto 2.15).

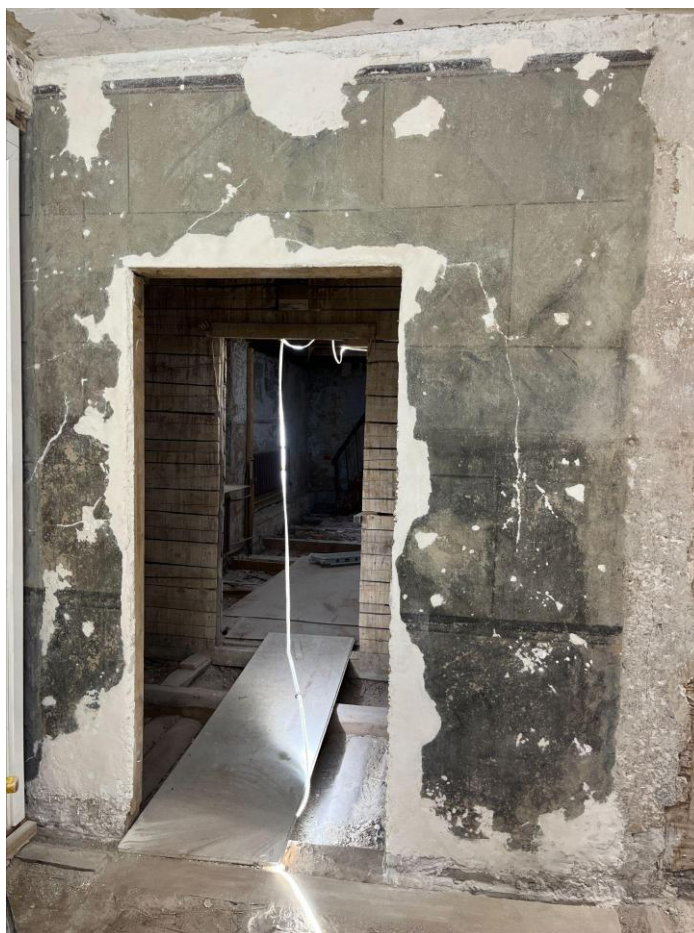
Foto 2.16. Kvaadermaaling pärast krohviparandusi.

Pärast krohvi kuivamist sain parandusi lihvida, et kaotada ebatasasused. Lihvimise jaoks kasutasin liivapaberit terasuurusega K80. Krohviparanduste servade puhastamiseks kasutasin spaatlit, skalpelli, nõudepesušvammi ning Akapad kuivpuhastuskäsna. Pärast krohviparanduste viimistlemist olid need alad valged ning silmatorkavad ja valmis retušeerimiseks (Foto 2.16).

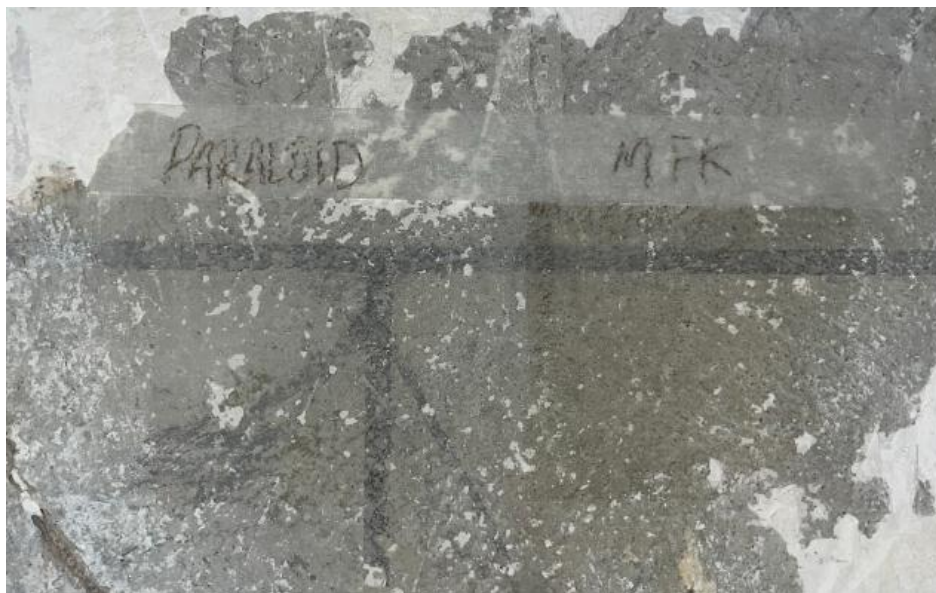
Foto 2.17. Konsolidantide testruudud, vasakul Paraloid B72 aerosool ning paremal MFK.

Konsolideerimiseks kaalusin kahte erinevat toodet: Lascaux® Medium for Consolidation (edaspidi MFK) ja Schimncke Aerospray fiksiiv B72. MFK on just pudenevate ning pulbristunud pindade konsolideerimise jaoks välja töötatud materjal. See on vesilahustuv ning moodustab pinnale tagasipööratava, läbipaistva kaitsekihi (Lascaux® Medium for Consolidation). Schimncke fiksiiv on Paraloid B72 akrüülvaigu baasil loodud aerosoolkinniti. Paraloidi kasutatakse konserveerimisel, sest see on tagasipööratav lahustitega, moodustab kristallsele kaitsekihi, on valguskindel ega ei kolletu ajas. (Aerospray Fixative B72). Sobiva materjali valikuks viisin maalingu vastasseinal läbi testi mõlema tootega. MFK kaubanduslik toode on 25%-line liimilahus vees, mille lahjendasin 5%-liseks ning kandsin selle testruudule pintsliga ühes kihis. Paraloid B72 puhul kasutasin kaubanduslikku toodet, mis on aerosoolpurgis, ning piserdasin seda ühtlase kihina testalale (Foto 2.17). Testidest selgus, et mõlemad tooted kinnitavad efektiivselt maalingu pigmendi. Valisin oma töö jaoks Aerospray fiksiivi, sest see diskoloriseeris maalingut vähem, selle aplikatsioon oli lihtsam ning selle pealekandmisest ei jäänud nähtavaid pintslitõmbeid.

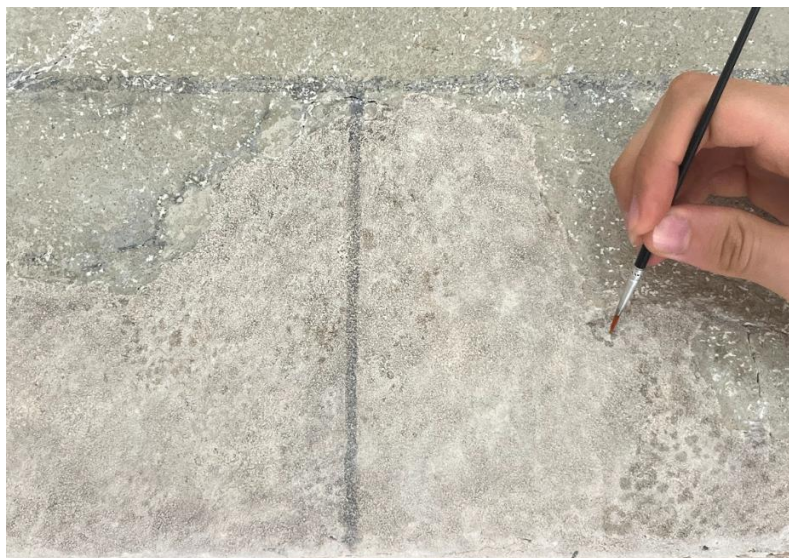
Foto 2.18. Akvarellvärvidega maalingukadude retušeerimine täpitades.

Kadude toneerimiseks kasutasin akvarelle, sest neid on võimalik eristada originaalselt kasutatud meediumist, need on tagasipööratavad ega ei kahjusta seinapinda (Mora jt 1984:301). Kasutasin Winsor & Newton akvarellvärve kolmes toonis: elevandiluu must, ultramariinsinine ja põletatud sienna. Valisin need toonid, sest neid kasutatakse traditsioonilises retušeerimistehnikas, mida kutsutakse Itaalia keeles *acqua sporca*'ks (eesti keeles porine vesi). Selle lähenemise eesmärk ei ole iga detaili taastada, vaid pigem pehmeda paranduste välimust ning muuta need vähem silmapaistavamaks ehk taandada uued, valget värvi krohviparandused akvarellvärvidega toneerimise abil nii, et originaalmaaling tuleks esile ja parandused taanduksid vaateleja silmis tahaplaanile.

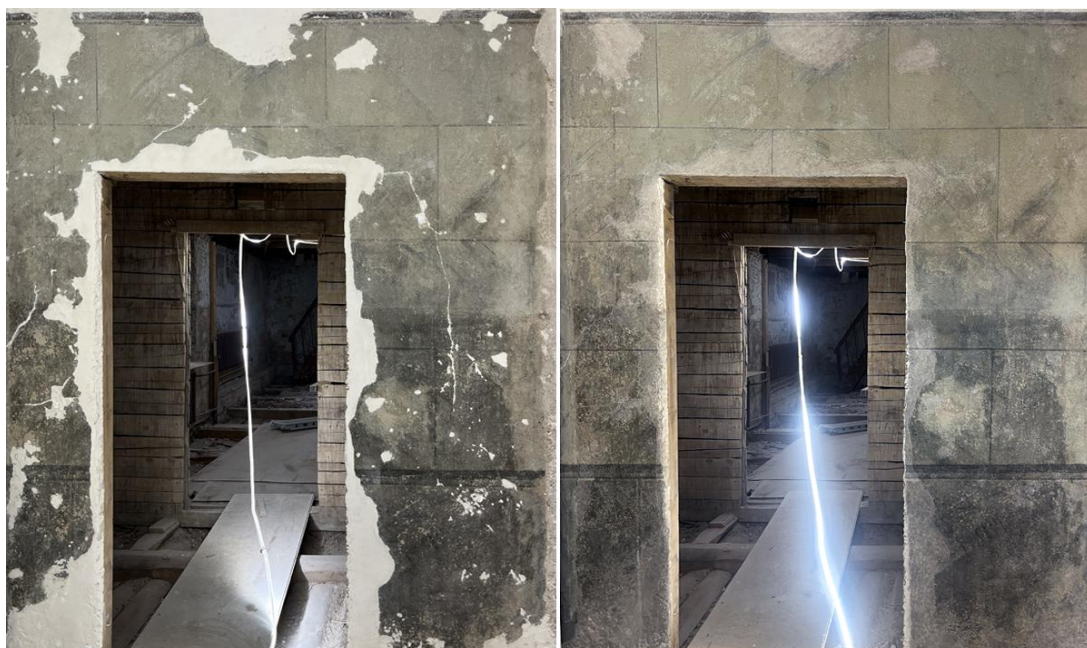
Foto 2.19. Retušeerimata ja retušeeritud kvaadermaalingu võrdlus.

Retušeerimisel alustasin väiksemate kadude täitmisest, et kaotada visuaalset hägu ja saada kogu maalingupinnast selgem ülevaade (Mora jt 1984:306). Esimene akvarellikiht oli õrn ja toneeriv. Sellele järgnevalt hakkasin vaikselt ülesse ehitama toone, mis sobiksid originaaliga nii heleduse-tumeduse kui ka tekstuuri poolest. Konserveeritud pinnatekstuuri jäljendamiseks kasutasin enim väikeseid täppe mitmes kihis, mis löid tundliku ja kergelt “väreleva” pinna (Foto 2.18). Retušeerimise käigus taandasin kaod ning seinamaaling sai tagasi tervikliku esteetilise välimuse (Foto 2.19).

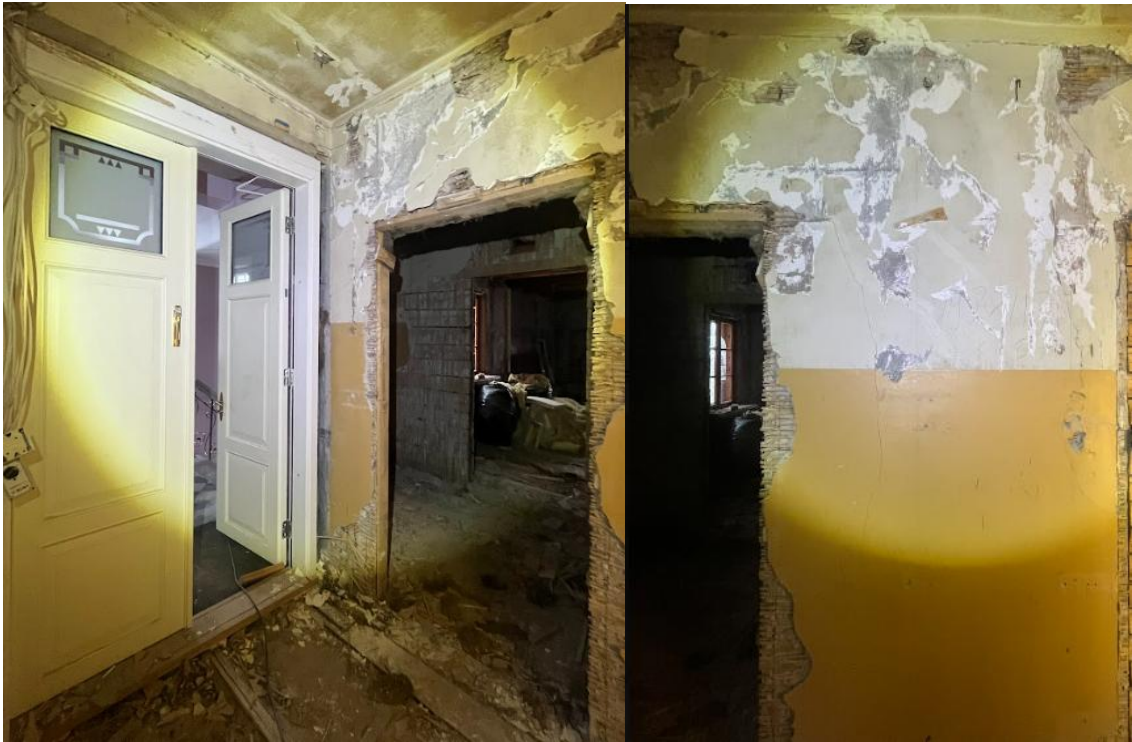
Foto 1. Seinamaalingu vaade I enne konserveerimist (vasak foto).

Foto 2. Seinamaalingu vaade II enne konserveerimist (parem foto).

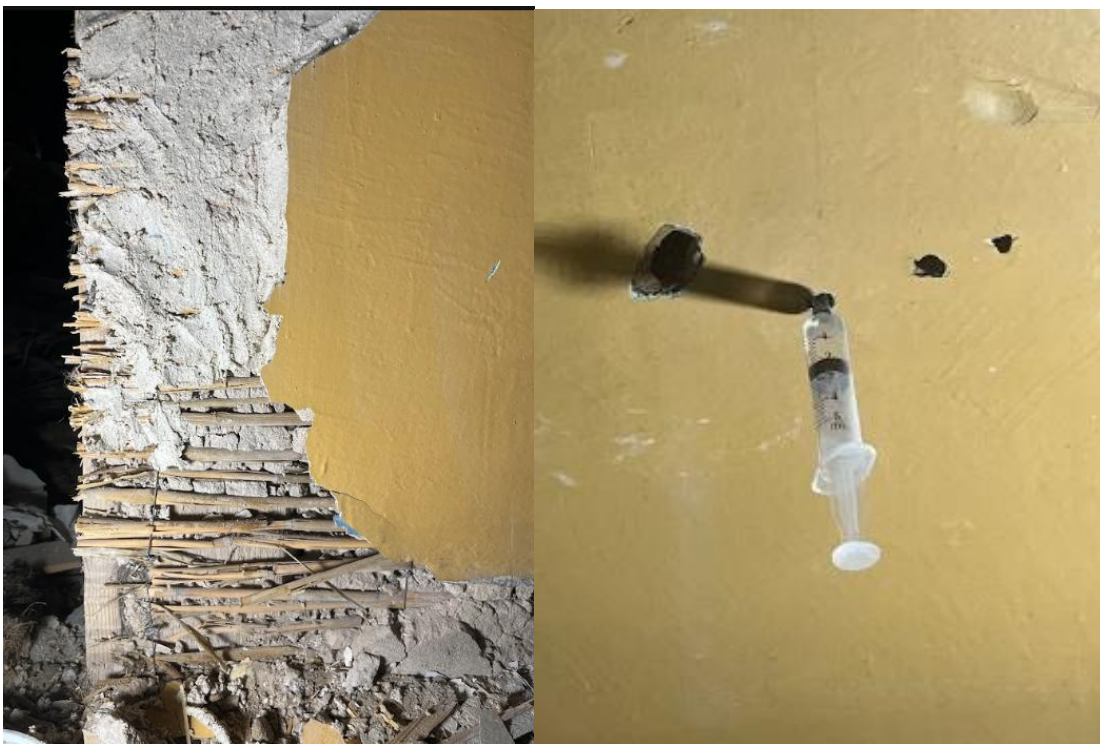
Foto 3. Lubikrohvi sisseviskekiht roomatil.

Foto 4. Etanooli süstimine krohvitühimikku.

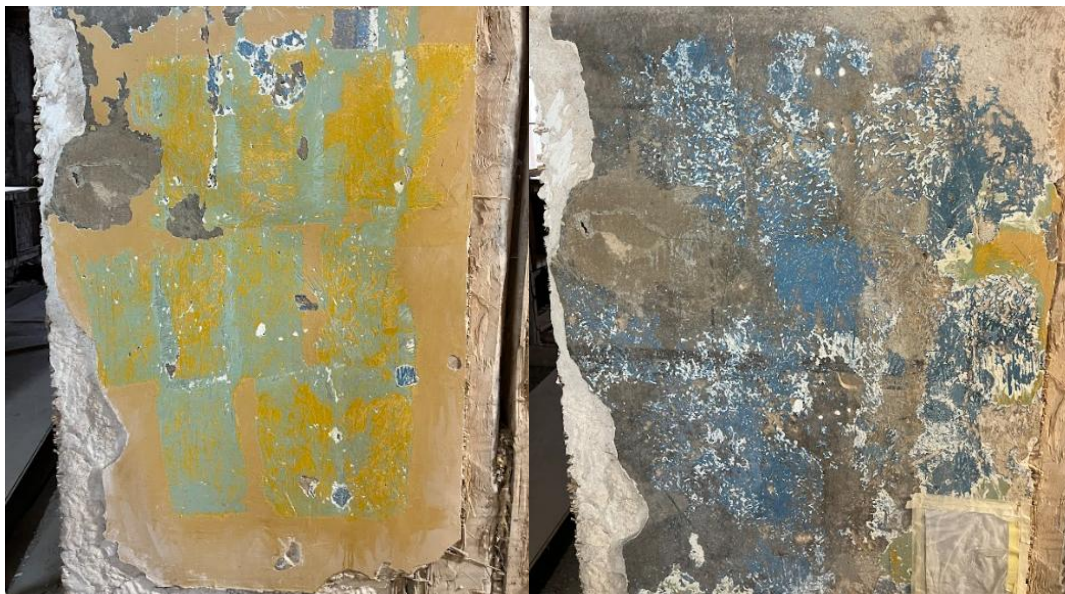
Foto 7. Atsetooni ja Evolon kangaga tehtud kompresside pehmendav mõju võimaldas värvi eemaldada skalpelliga.

Foto 8. Õlivärvi fragmendid, mida tuli eemaldada skalpelliga. Paremal nurgas lahusti kompressi all.

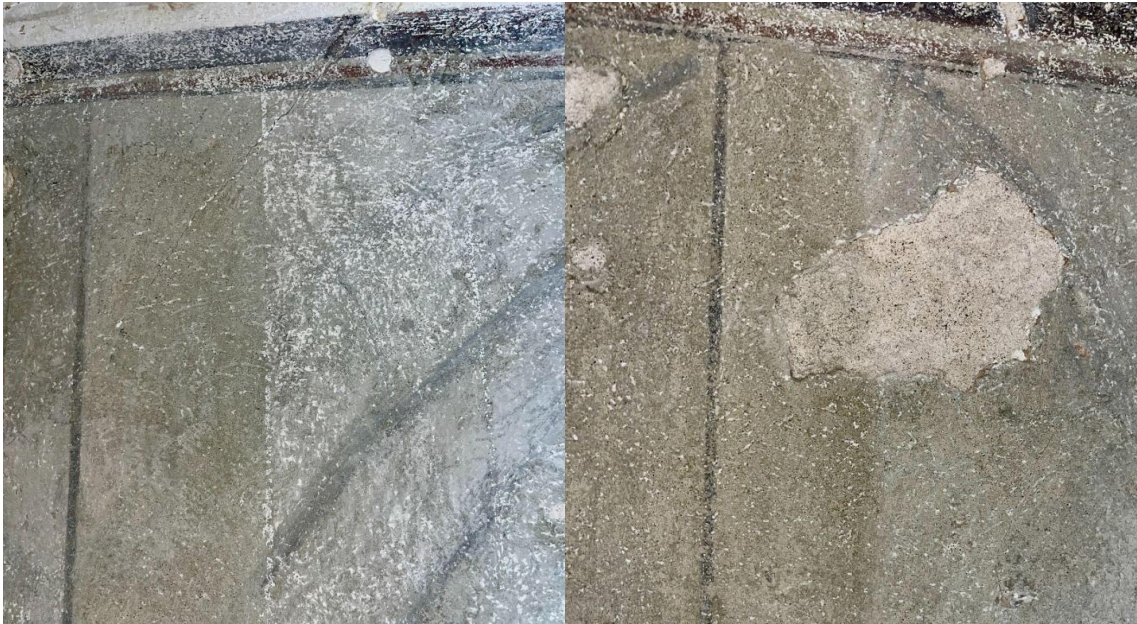
Foto 9. Fiiberklaasist puhastuspliatsiga puhastatud pind vasakul (vasak foto).

Foto 10. Akapad kuivpuhastuskäsnaga puhastatud pind vasakul (parem foto).

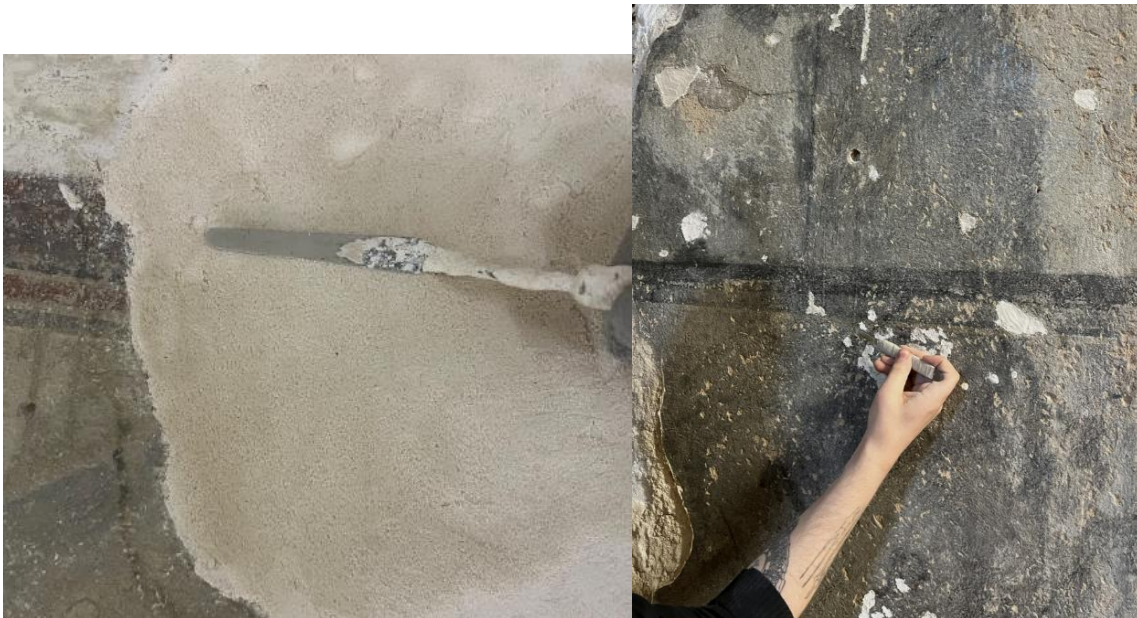
Foto 11. Krohviparanduse silumine spaatliga

Foto 12. Krohviparanduse serva puhastamine skalpelliga.

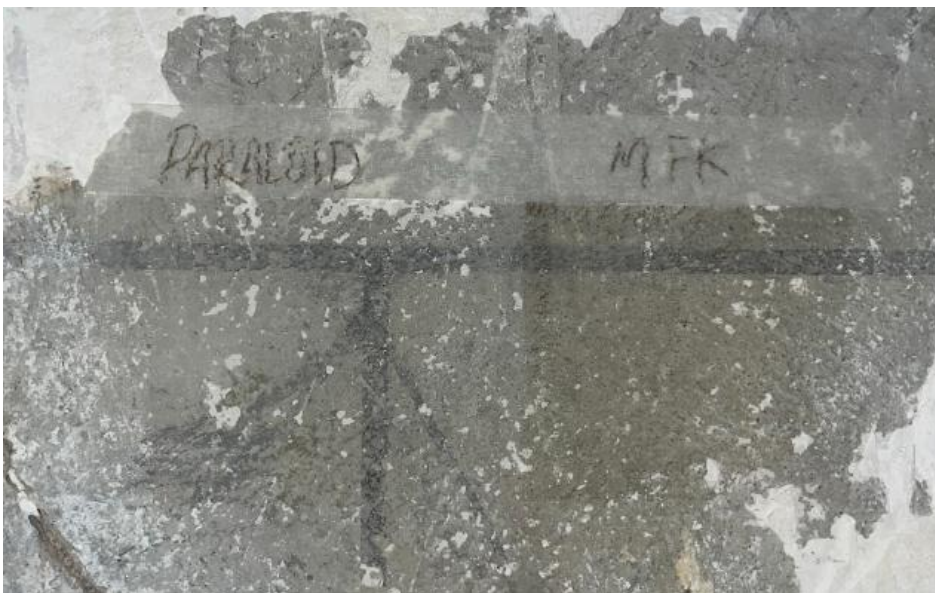
Foto 13. Kinnitite võrdlus testalal.

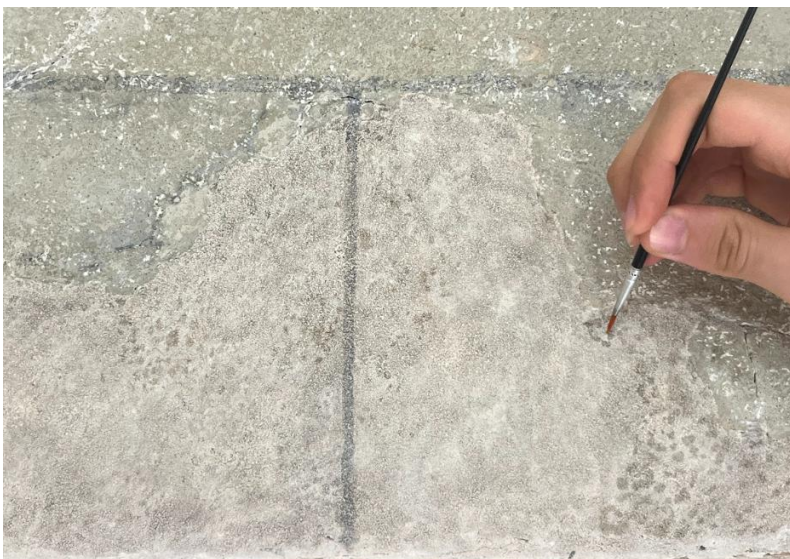
Foto 14. Akvarellvärvidega maalingukadude retušeerimine täpitades.

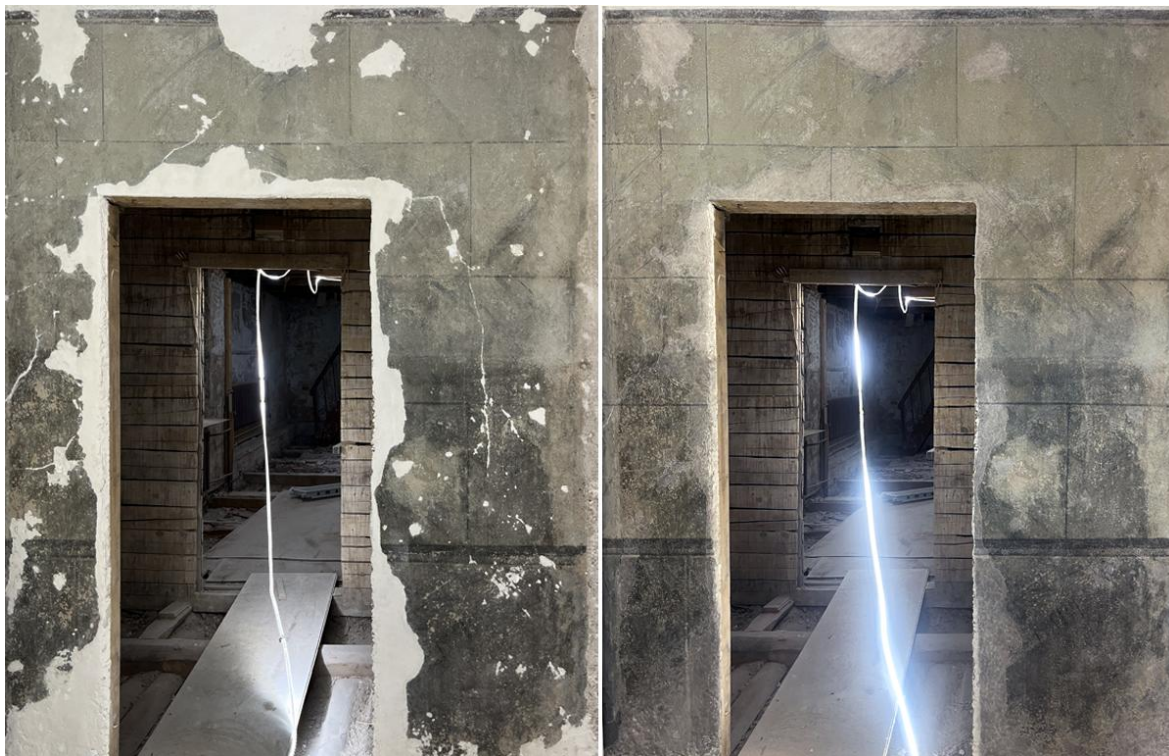
Foto 15. Kvaadermaalingu võrdlus enne ja pärast retušeerimist.
