KÕRGEM KUNSTIKOOL PALLAS

AMPIIRSTIILIS SEINAMAALINGUTE  
RESTAUREERIMINE ZIEMERI MÕISAS

Lõputöö

# RESTAUREERMISTÖÖDE ARUANNE

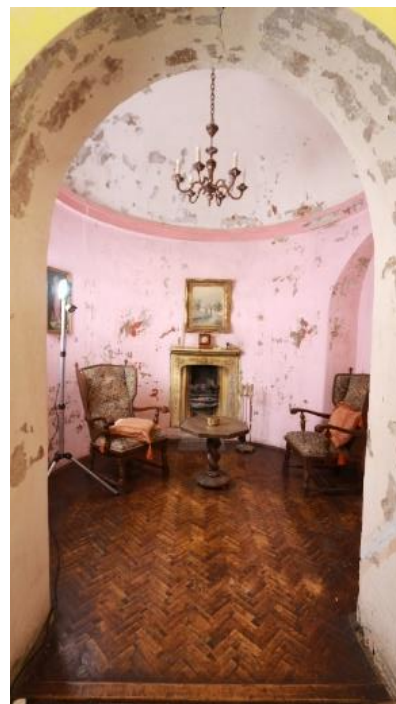
Kõige viimane ruumi viimistluskiht on teostatud lateksvärviga. Seinud kattis heleroosa ja karniisil tumeroosa toon ning lagi oli värvitud valgeks (Pilt 12).

Pilt 12 Sigarisalong enne restaureerimistöde teostamist. Ruumi keskel 19.sajandi keskpaigast või hiljem pärinev malmist kamin

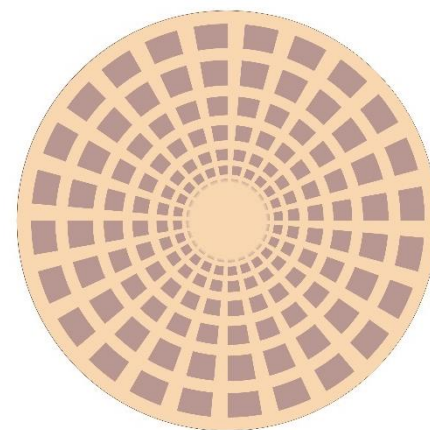
Joonis 3 Kuplismaaling Tikkurila värvikaardi järgi. Kupli keskosa ehk roseti kohta informatsioon puudub.

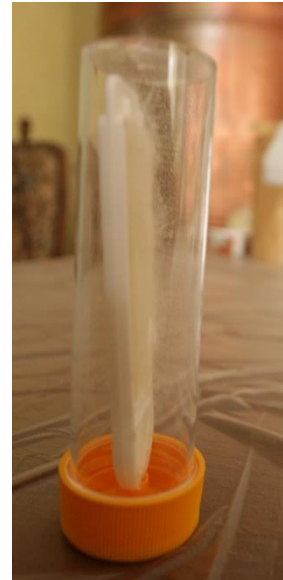
Visuaalselt oli võimalik näha vajumisest tekkinud pragusid ning ka hilisemaid sekkumisi – elektrijuhtme vedamine, puittüüblid jne (Lisa 7, fotod 4-10). Ilmselt enne ampiirstiilis viimistluskihi teostust oli tehtud ka tsemendi parandustöid. Kohtades, kus maalingukiht oli hävinud, oli nähtaval ka tume võrgustik, mida arvasin olevat hallitus (Lisa 7, foto 3). Kasutades Hygicult® Y&F katsepulka, hakkas katseklaasis 8 päeva pärast proovi võtmist hallitus kasvama (Pilt 21).

Pilt 21 Hallituse proov võetud 16. märts 2021. Hallitus hakkas prooviklaasis kasvama - 24.märts 2021.

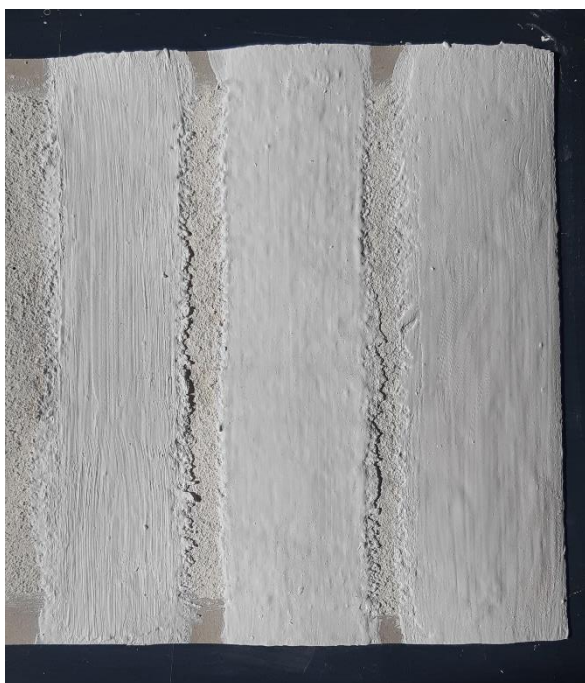
Laemaalingul olid suurtel aladel kaod, mida enne retušeerimist oli vajalik pahteldada, et restaureerimistöde lõpptulemusel jääks pind ühtlane. Katses kasutasin pahtleid, kus esimesele ja teisele lisasin sideaineks jänesenaha liimi ja kolmandale metüütselluloosi. Täiteaineks lisasin kõikidel juhtudel kriiti.

Katse 1 - Tulemused. (vasakult paremale - pahtel 1, pahtel 2 ja pahtel 3.)

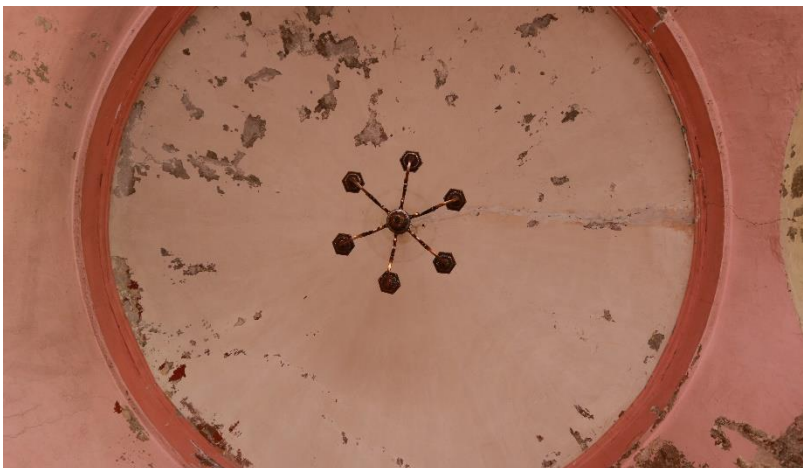
Foto 1  
Lagi enne  
restaureerimistöid

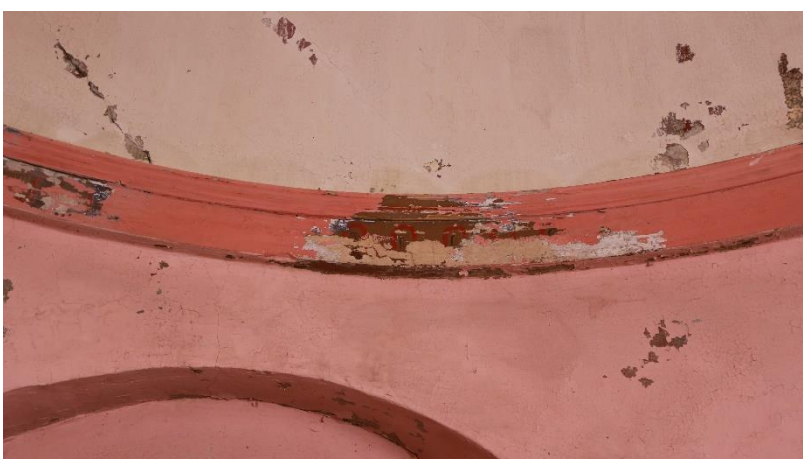
Foto 1  
Karniisi kohal läbi  
kumamas ampiirstiilis  
maalingu detailid.

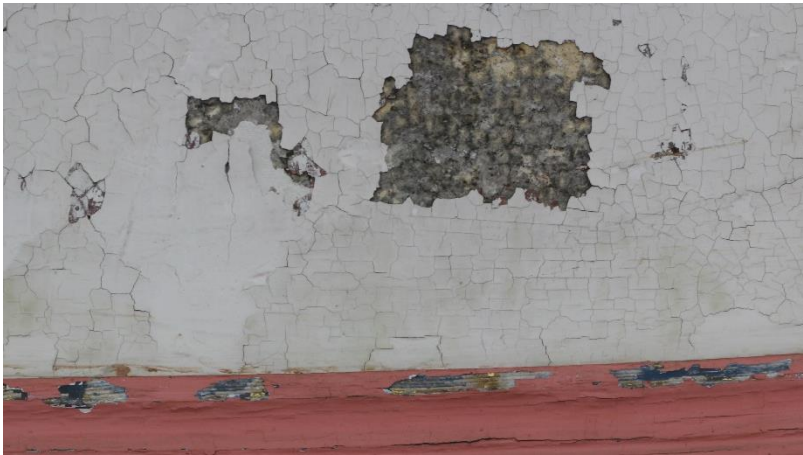
Foto 2  
Hallitus

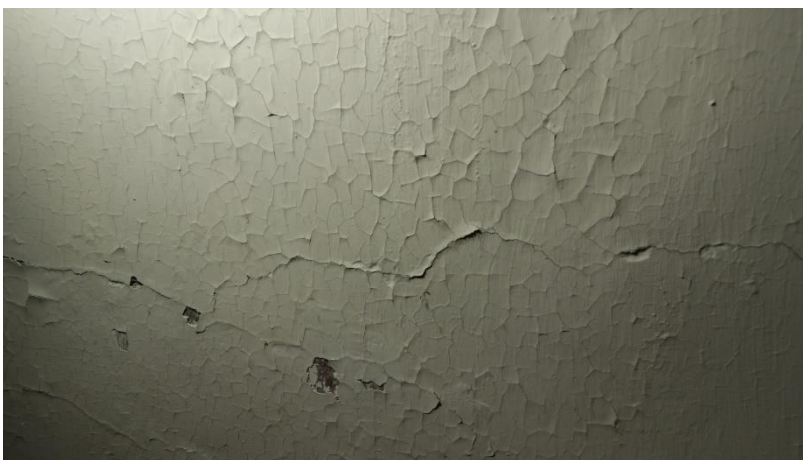
Foto 4  
Kraaklees maalingupind

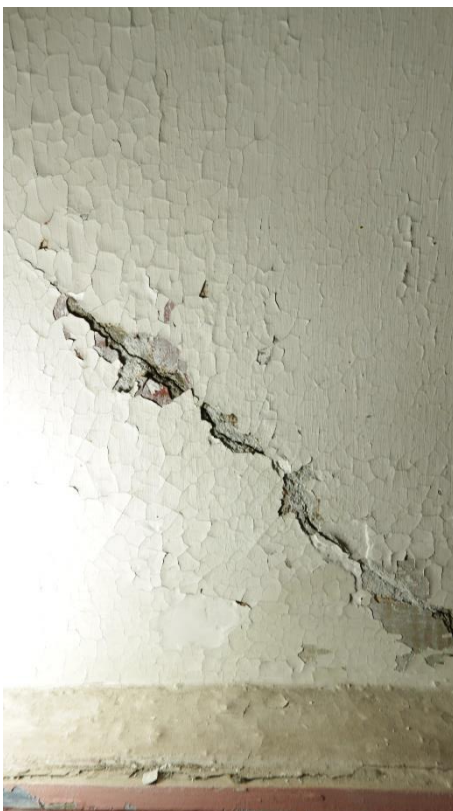
Foto 5  
Vajumisest tekkinud pragu

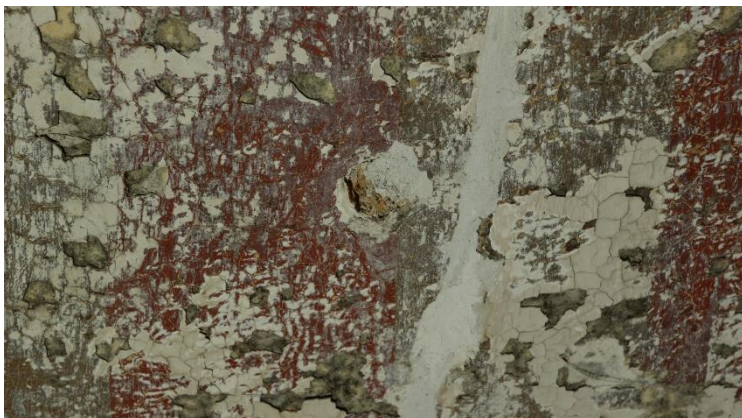
Foto 6  
Hilisemad lisandused -  
Puutüübel ja krohvitud  
juhtmekanal

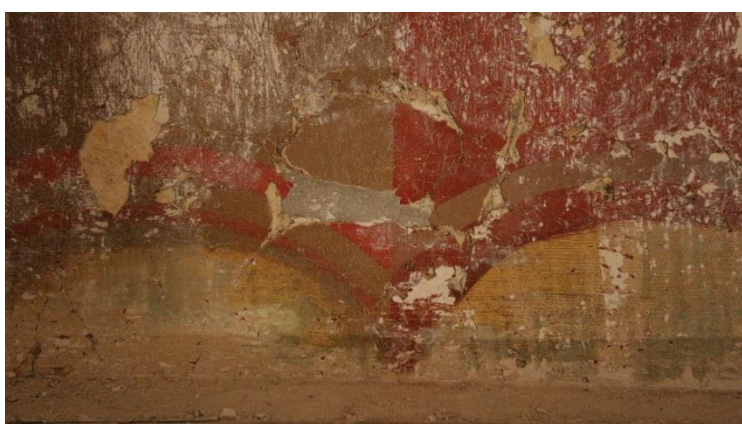
Foto 7  
Hilise lisandus –  
tsementkrohvi parandus.

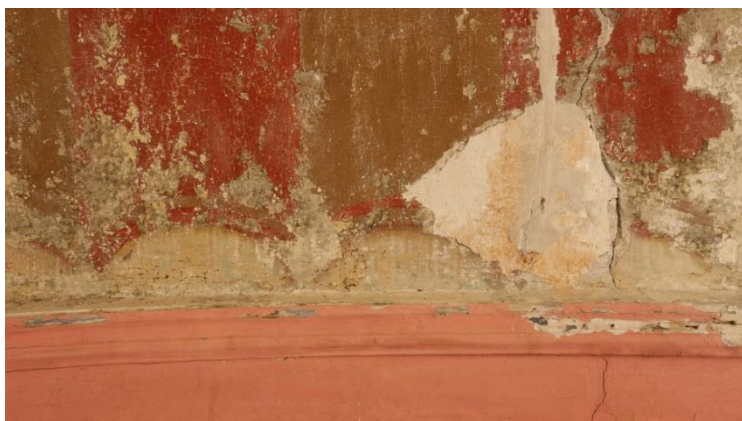
Foto 8  
Hilise lisandus -  
krohvitud parandus

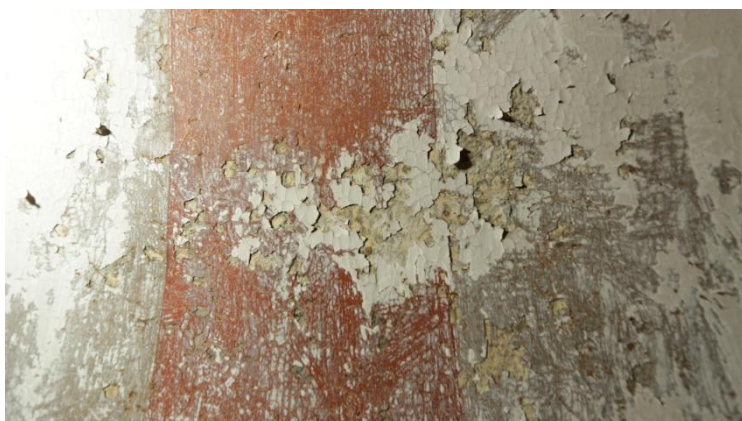
Foto 9  
Irduv maalingukiht

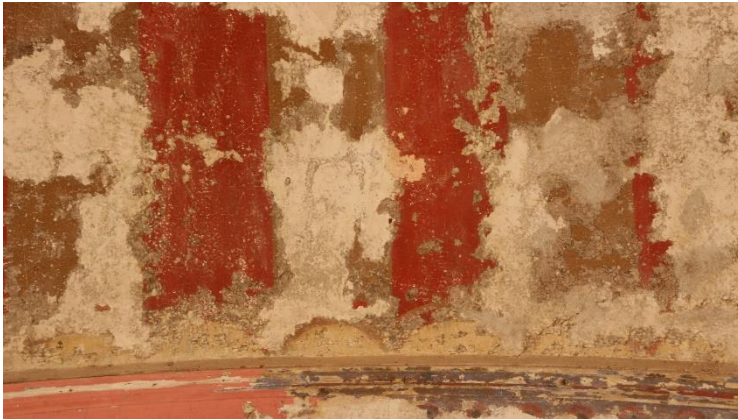
Foto 10  
Maalingukihi kaod lae  
põhjapoolsel osal

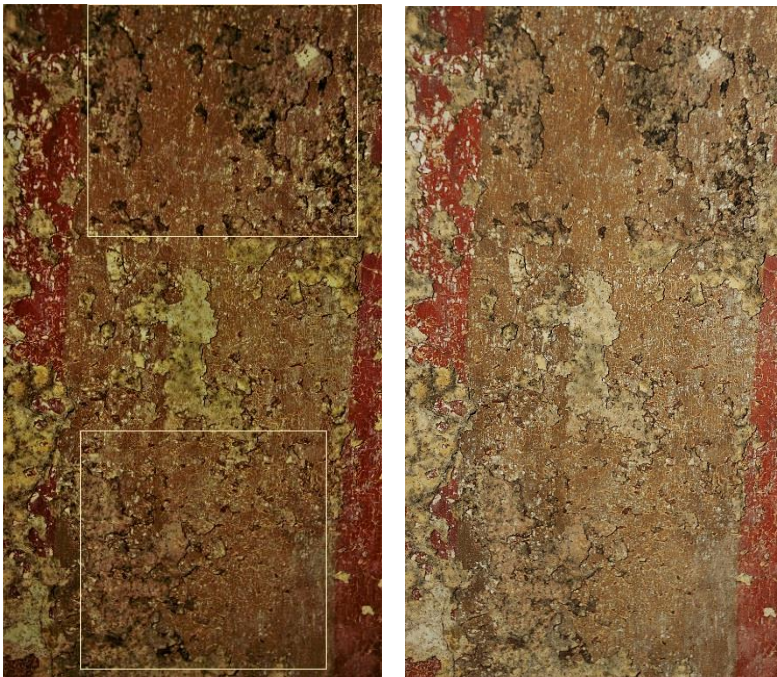
Foto 11  
Klassitsistliku maalingu  
vaevu nähtav kassett-lagi

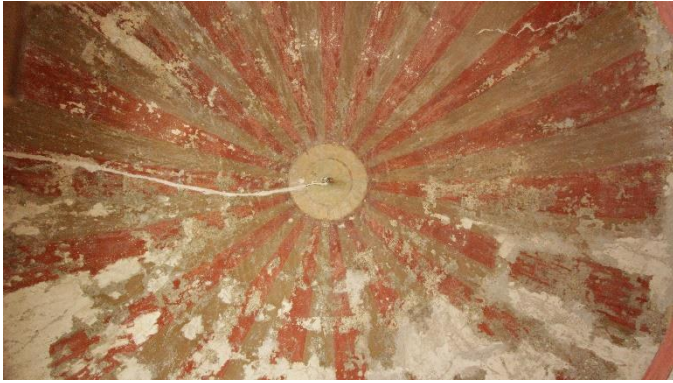
Foto 12  
Lagi alt perspektiivis pärast  
puhastustöid

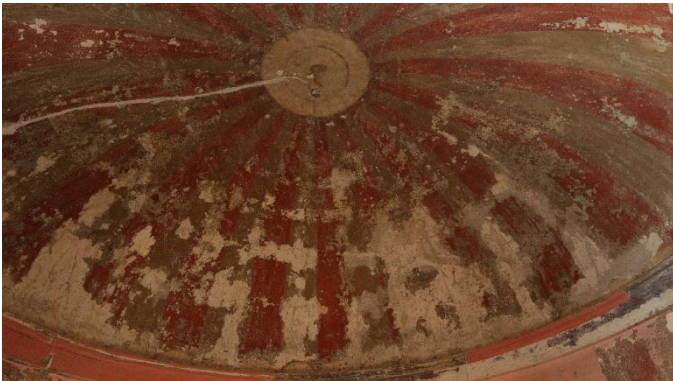
Foto 13  
Põhjapoolne avatud laeosa,  
kus kahjustused olid kõige  
ulatuslikumad

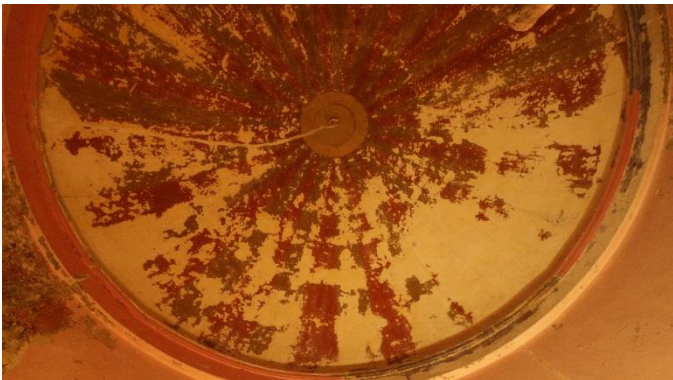
Foto 14  
Lagi pärast pahteldus- ja  
lihvimistöid. Pildil kupli  
põhjapoolne osa, kus  
kahjustused olid kõige  
ulatuslikumad.

Restaureerimise protsessis osutus kõige keerukamaks kumera pinna pahteldamine, eriti osades, kus olid suuremad kaod. Samuti tuli retušeerimiseks kasutatud värve toneerida vastavalt selle paiknemisele, kuna originaalil oli ka hilisemaid lisandusi, mille puhul oli pigменти kasutus teine. Tuli ka arvestada õli- ja kaseiinvärvi erinevatele omadustele. Nimelt peegeldab esimene rohkem valgust ja on seetõttu otsese valguse käes näiliselt heledam kui päevavalguses. See muutis keerukamaks retušeerimiseks sobiva värvivaliku tegemise, kuna vajalik oli leida kesktee nii otsese kui ka naturaalse valguse vahel.

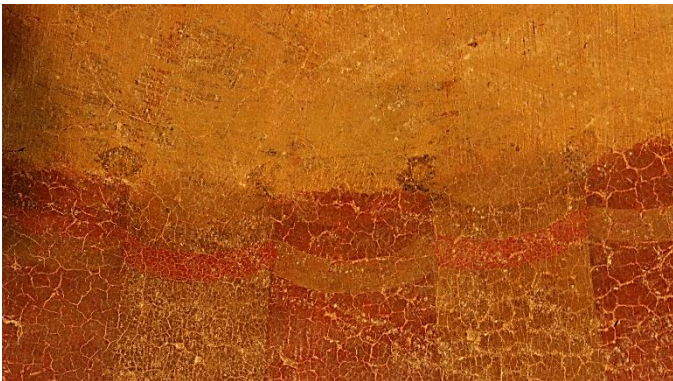
Foto 15  
Lähivõtte roseti alast. Esile  
tulevad hilisemad  
lisandused oliiv-rohelise  
triibustiku ja kahe  
kinnitusdetaili vahel

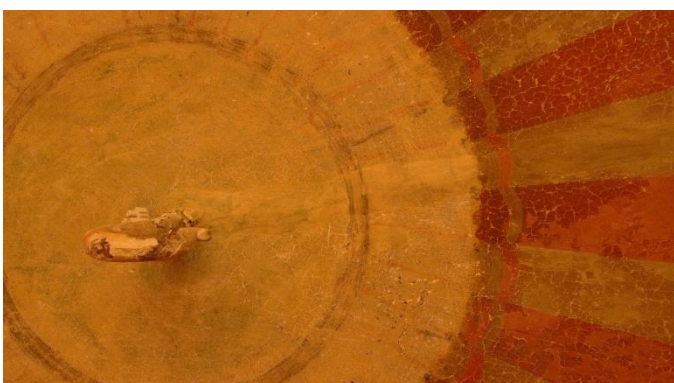
Foto 17  
Lähivõtte rosetist.  
Retušeeritud juhtmekanal

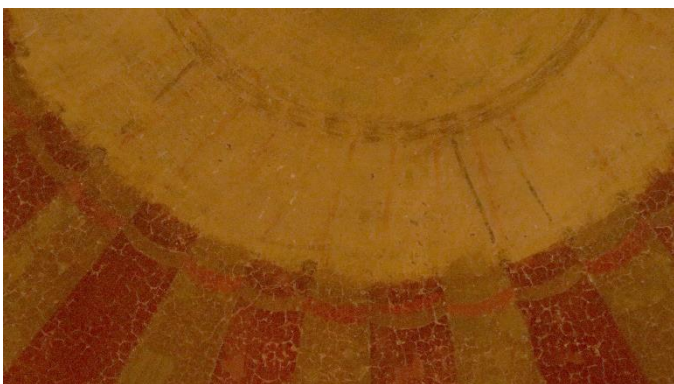
Foto 18  
Detail rosetist.  
Restaureerimistöõde käigus  
retušeeriti õrnalt illusoorset  
rõngast ja nõõre

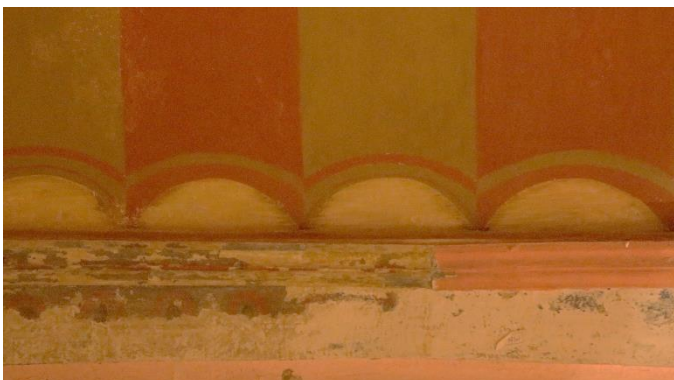
Foto 19  
Karniisi kohal olevad  
illusoorseid  
kangakinnituskohad

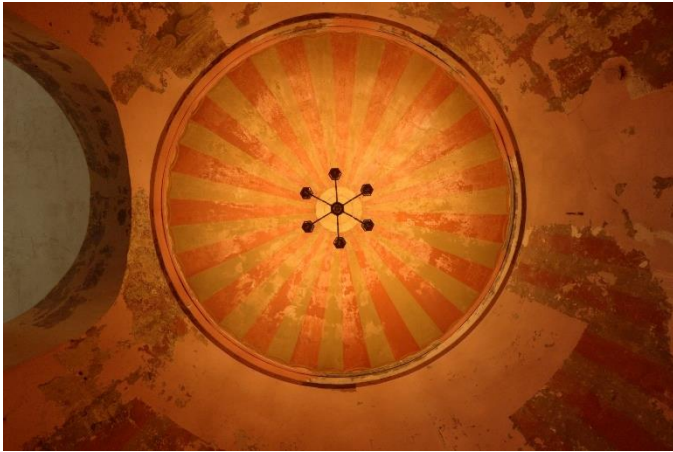
Foto 20  
Restaureeritud lagi alt  
perspektiivis

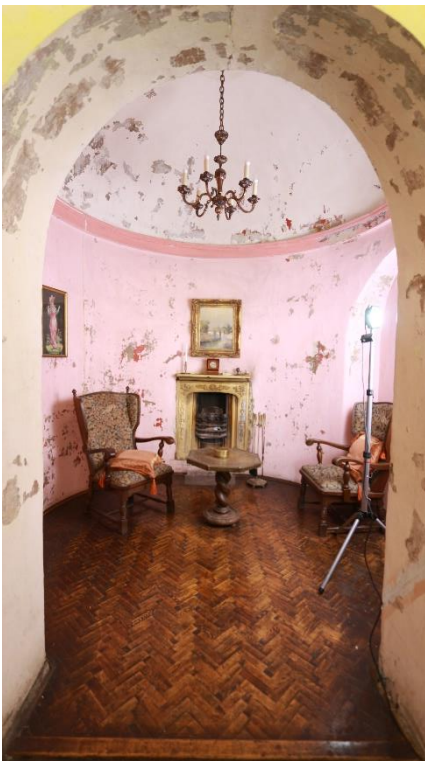
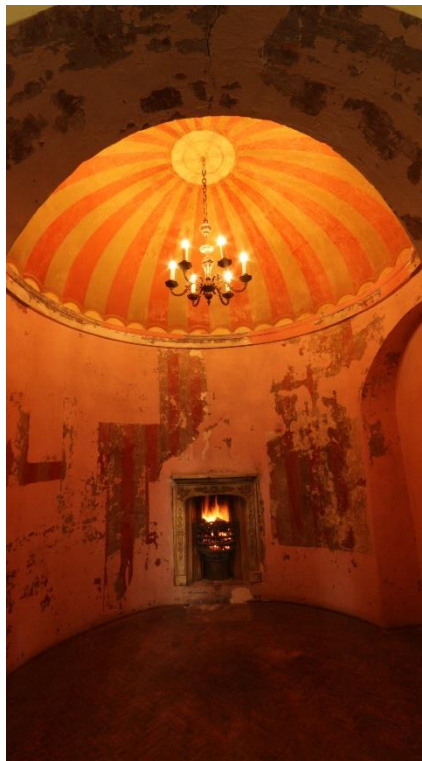
Fotod 21 ja 22  
Sigarisalong enne ja pärast  
restaureerimistöid
