Kõrgem Kunstikool Pallas
Maaliosakond

Andrus Kasemaa seinamaalingu
"Mahtra sõda" restaureerimistööd
Peri kolhoosikeskuses

Lõputöö

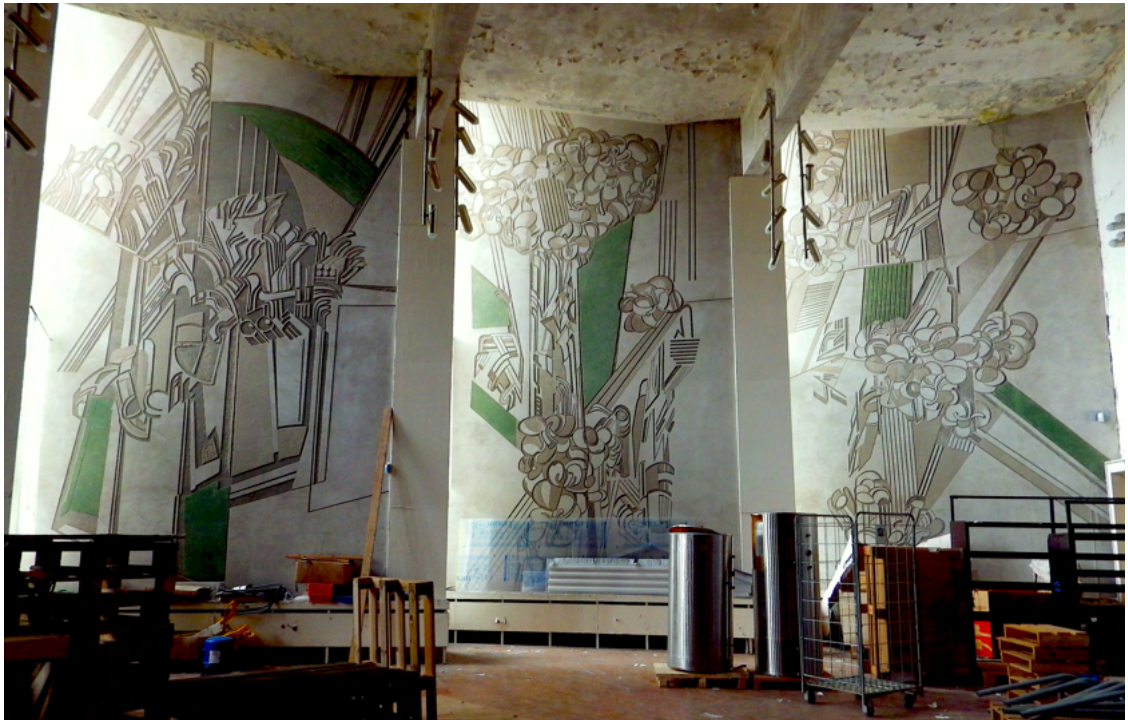
Joonis 1.26 Põdrangu kolhoosikeskuse saal 2021 aastal. Laes on märgata niiskuskahjustusi ja suure tõenäosusega esineb ka hallitust. Foto: Randel Saveli

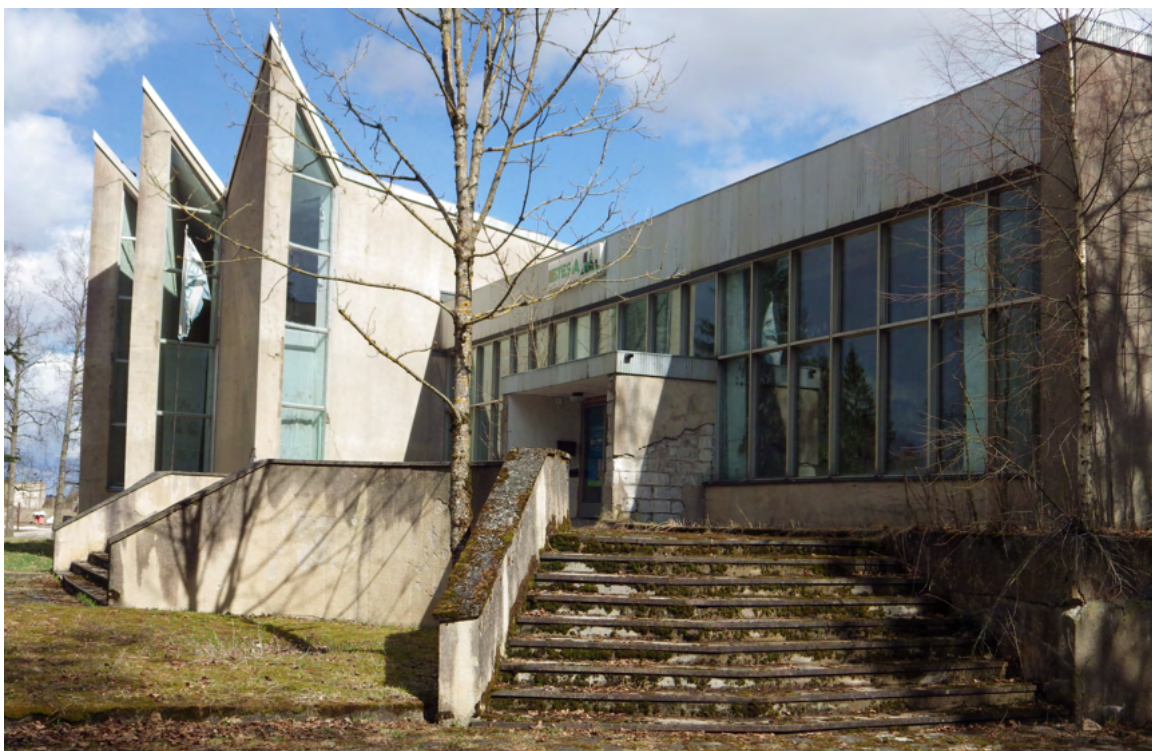
Joonis 1.28 Põdrangu keskusehoone fassaad tänapäeval. Hetke kurbseis on see, et puud kasvavad läbi hoone vundamenti.
Foto: Randel Saveli

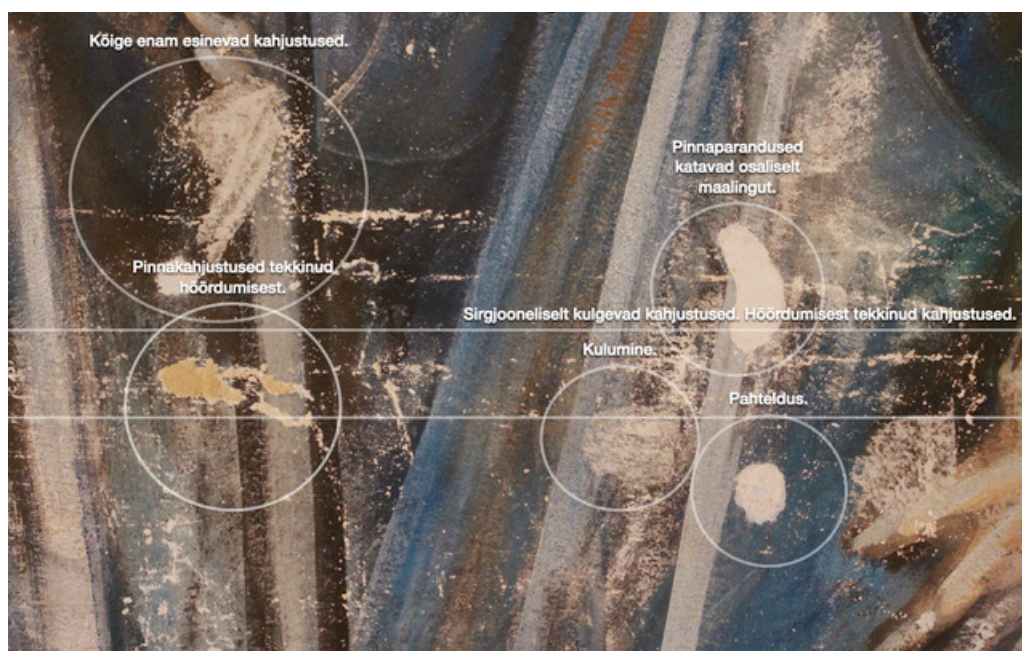
Joonis 2.6. Enimlevinud kahjustuste näited.

Ruumi otstarve on olnud väga erisugune ja see väljendub ka seinamaalingu seisukorras. Maalingul esinevad kahjustused on väga erinevat laadi. Palju esineb maalingul kadusid, mis tulenevad ajast endast, aga leida võib ka laste poolt lisatud "täiendusi", mis on tehtud viltpliatsitega. (Joonised 2.6.;2.7.)

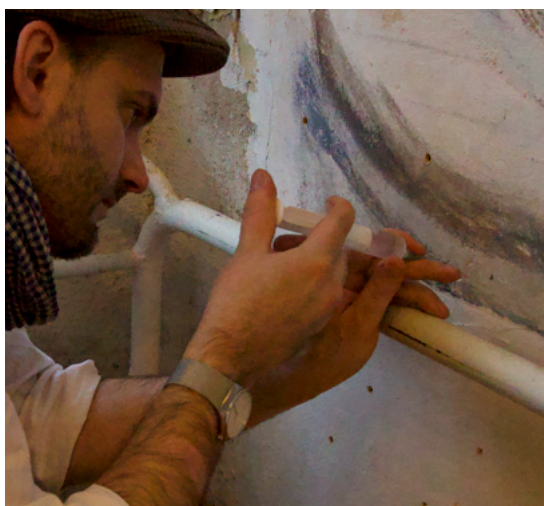
Joonis 2.10. Süstlaga piirituse süstimine õõnsustesse, mis aitab Ledani paremini pinnaga siduda. Foto: Janne Randma

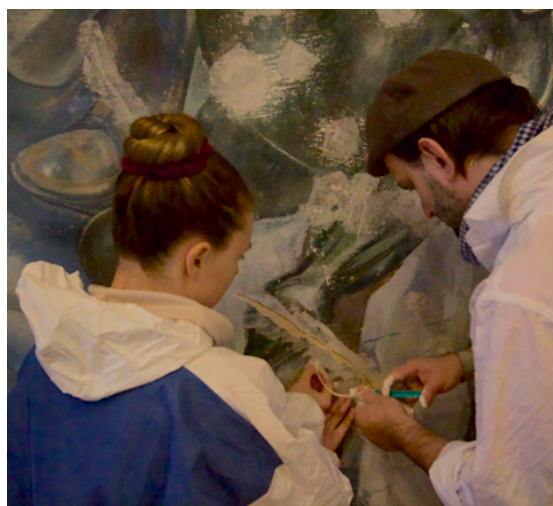
Joonis 2.11. Ledani süstimine. Foto: Janne Randma

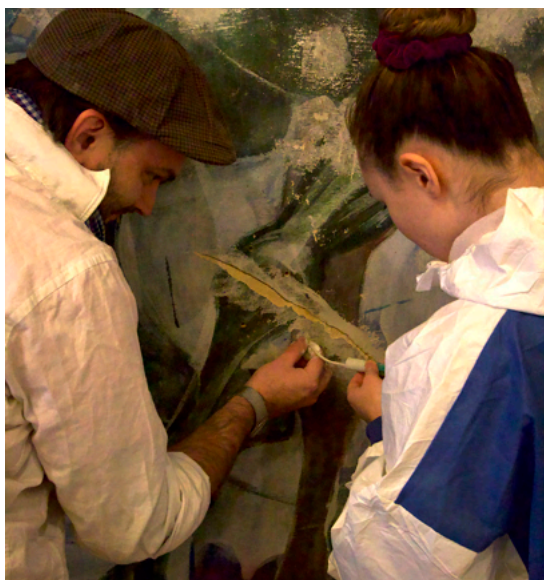
Joonis 2.12. Ledaniga seina kinnitamine. Foto: Janne Randma

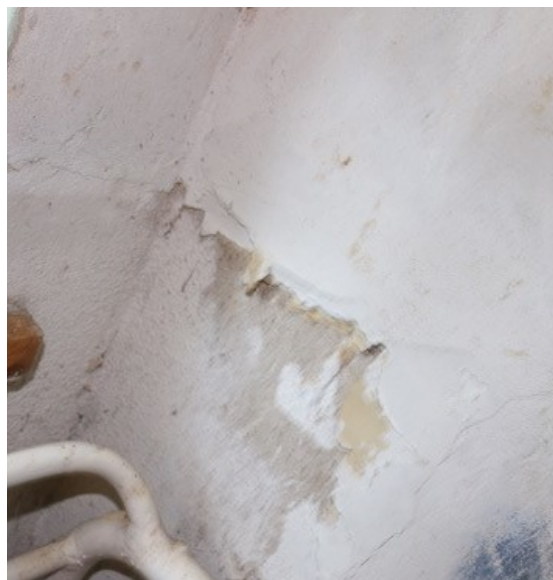
Joonis 2.13. Niiskuskahjustused maalingu aknapoolses küljes. Foto: Randel Saveli

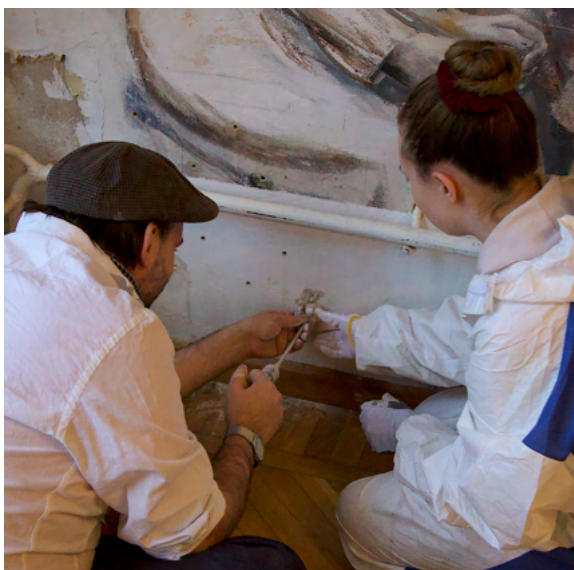
Joonis 2.14. Probleemse koha injekeerimine Ledaniga. Antud piirkonnas oli oht, et suur osa krohvi eemaldub seinast koos maalinginguga. Ledan aitas edukalt kinnitada seda osa seinast.
Foto: Janne Randma

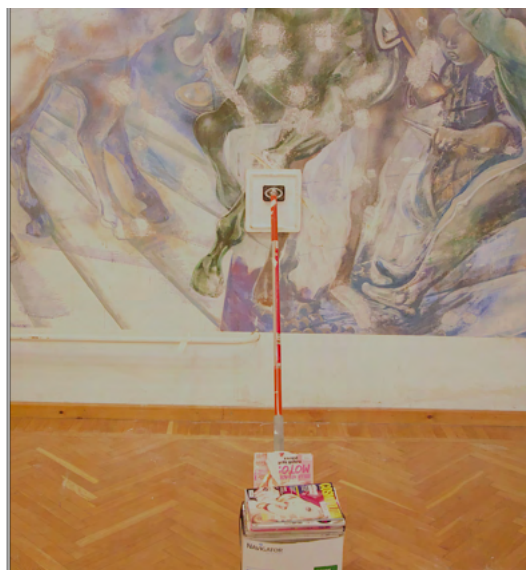
Joonis 2.15. Peale Ledani injekeerimist on oluline probleemne piirkond toetada, see aitab paremini segul toimida.
Foto: Randel Saveli

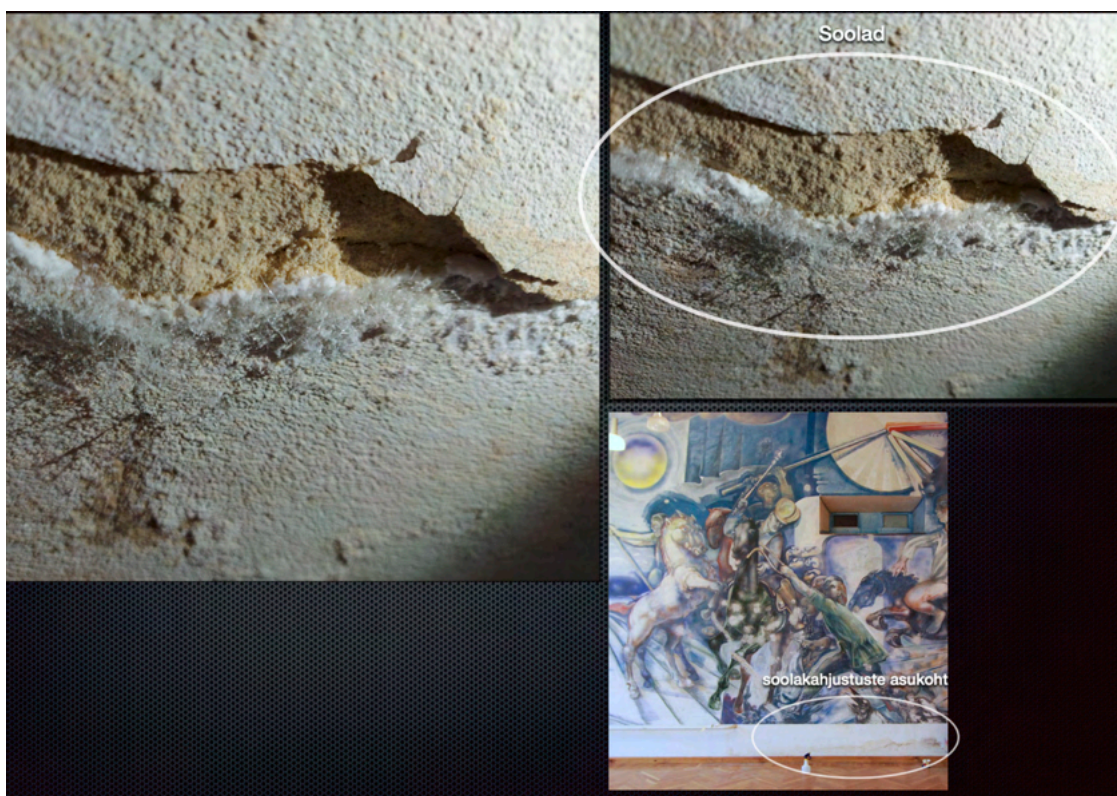
Joonis 2.16. Soolakahjustused ja nende asukoht maalingul. Foto: Randel Saveli

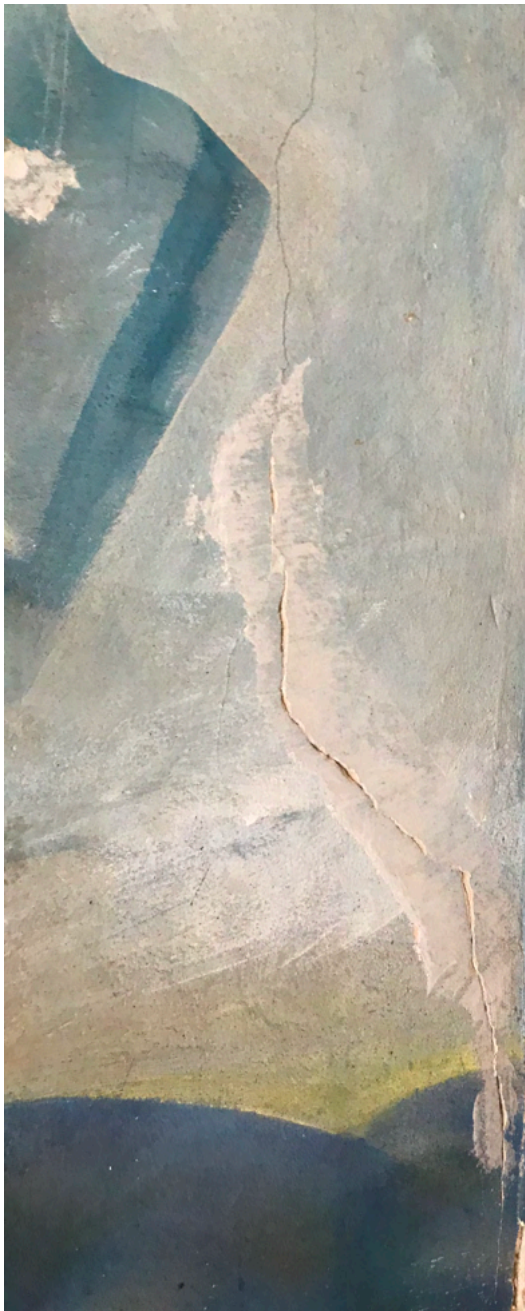
Joonis 2.17. Üks suuremaid pragusid maalingul, mis läbib tervet seina maast alt üles. Foto: Randel Saveli

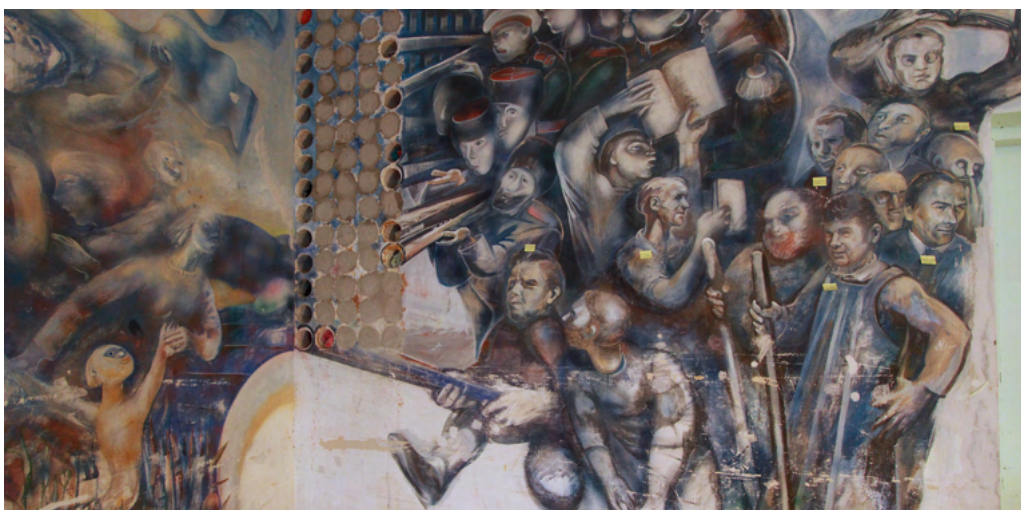
Joonis 2.26. Lõuna- ja lääneseina nurk, kus asetsevad lööri augud.

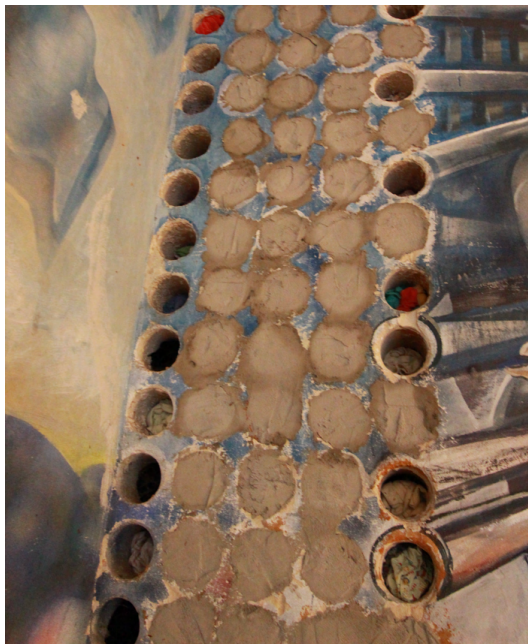
Kõige suuremat tähelepanu vajas põhjapoolne sein, kuna seal asetsesid lõõriaugud, mille kunstnik oli meisterlikult oma teoses püssitoru motiividenära kasutanud, aga mis hiljem oli lohakalt ja hoolimatult tsemendiga täidetud (joonised 2.27; 2.28).

Joonis 2.27. Püstitorude avad, mis on sooja hoidmiseks täidetud tsemendiseguga. Kaltsudega täidetud augud on ilmselt täidetud selleks, et suvel temperatuuri "reguleerida".
Foto: Randel Saveli

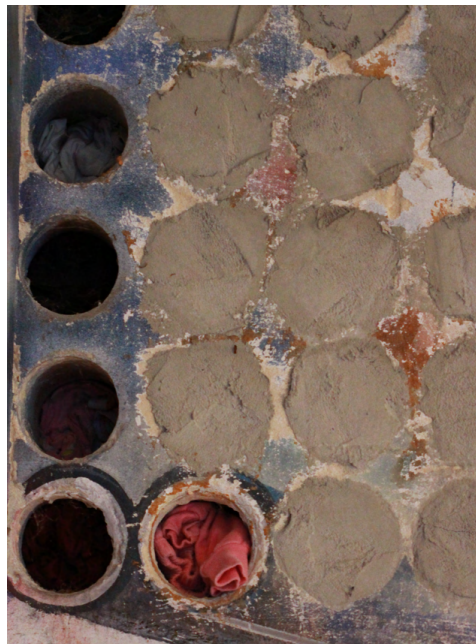
Joonis 2.28. Ventilatsiooniaugud ehk kunstnikunägemuses püstitorude augud.
Foto: Randel Saveli

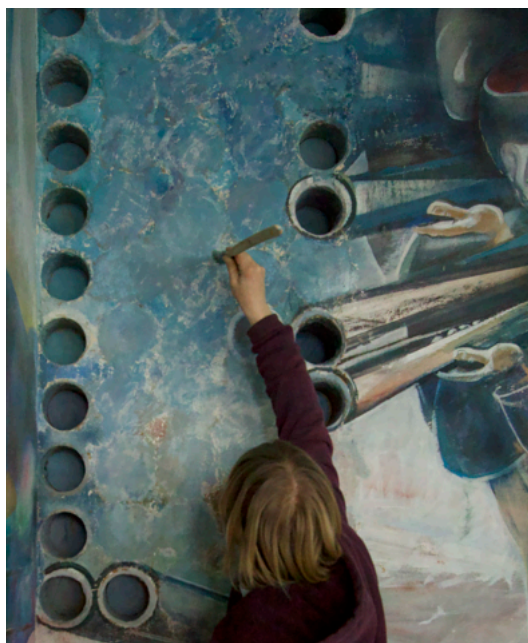
Joonis 2.29. Püstitoruavade retušeerimine.
Foto: Randel Saveli

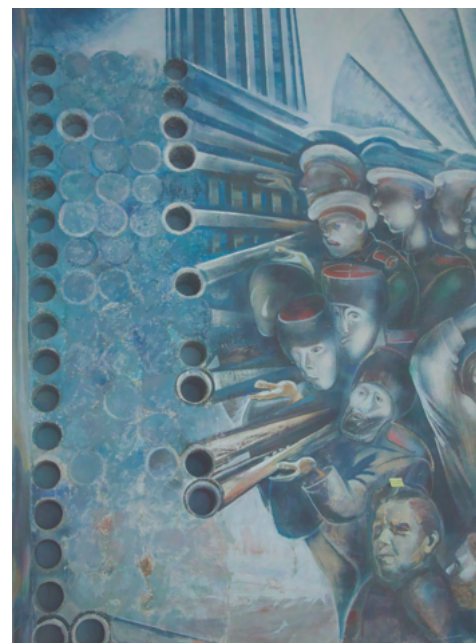
Joonis 2.30. Maaling peale retušeerimist
Foto: Randel Saveli
