# Elmar Kitse seinamaalingute, mis asuvad tema suvemajas, konserveerimise

## ARUANNE

**Mälestise nimetus:** Kunstnik Elmar Kitse suvemaja, registrinumber 28354-A

**Mälestise aadress:** Valgemetsa küla, Vastse-Kuuste vald, Põlva maakond

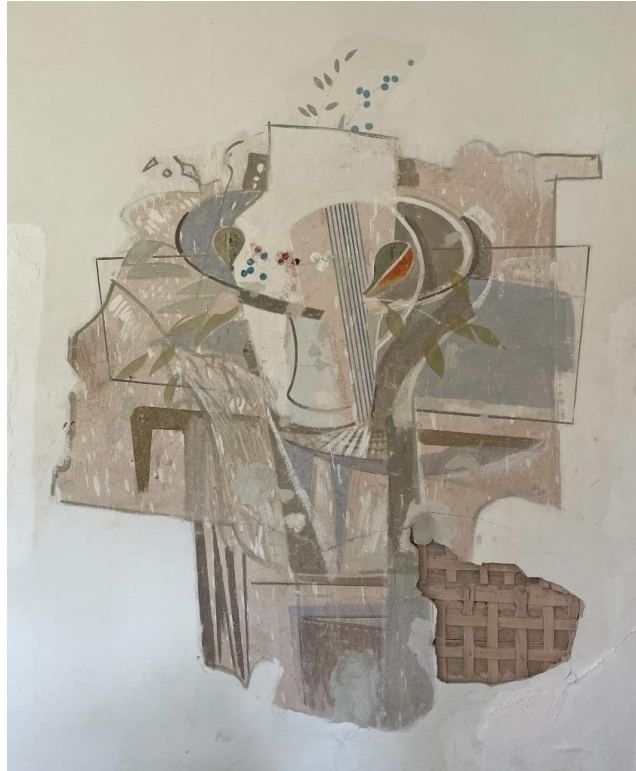
Objekti seisund I korruse seinamaalingul:

Maalingut läbivad praod; krohv irdunud, suur krohvikadu laastumatilt (foto1 );

Osaliselt on maalingu all olev krohviikiht äärmiselt puke - mitmes kohas on krohvi ja seina vahel suured tühikus; I korruse maalingut on püütud kindlustada juba tehtud kergemate krohviparandustega (kipskrohv, Foto 2);

seinamaaling/ temperavärvid on hästi säilinud.

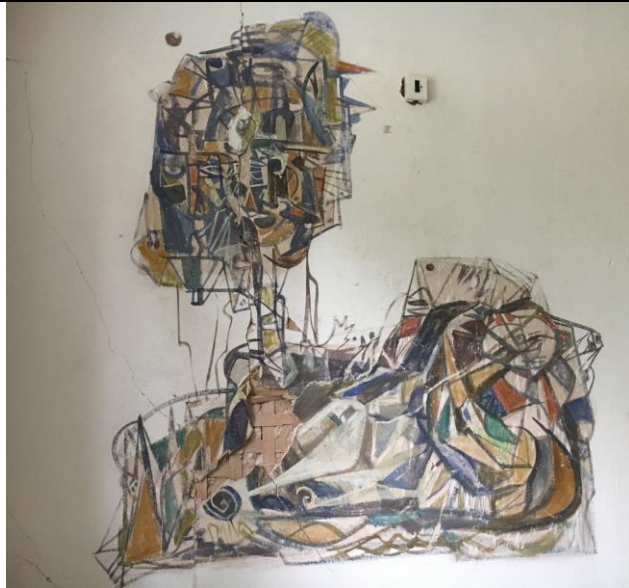
II korruse maalingut läbib terves ulatuses konstruktsiooni nihkumise tagajärjel tekkinud pragu, krohvipind osaliselt irdub. Teost läbivad ka peenemad praod. Suure prao servadest on osa maalitud tükke eemaldunud. Maalingul esineb krohvikadu, kus paljandub krohvimatt. Kuigi objekti kahjustused on ulatuslikud, on keskkond piisavalt stabiilne, et tagada konserveerimistöõde õnnestumine. Krohvipind on pude ja irduv, vajab tugevdamist ja kinnitamist.

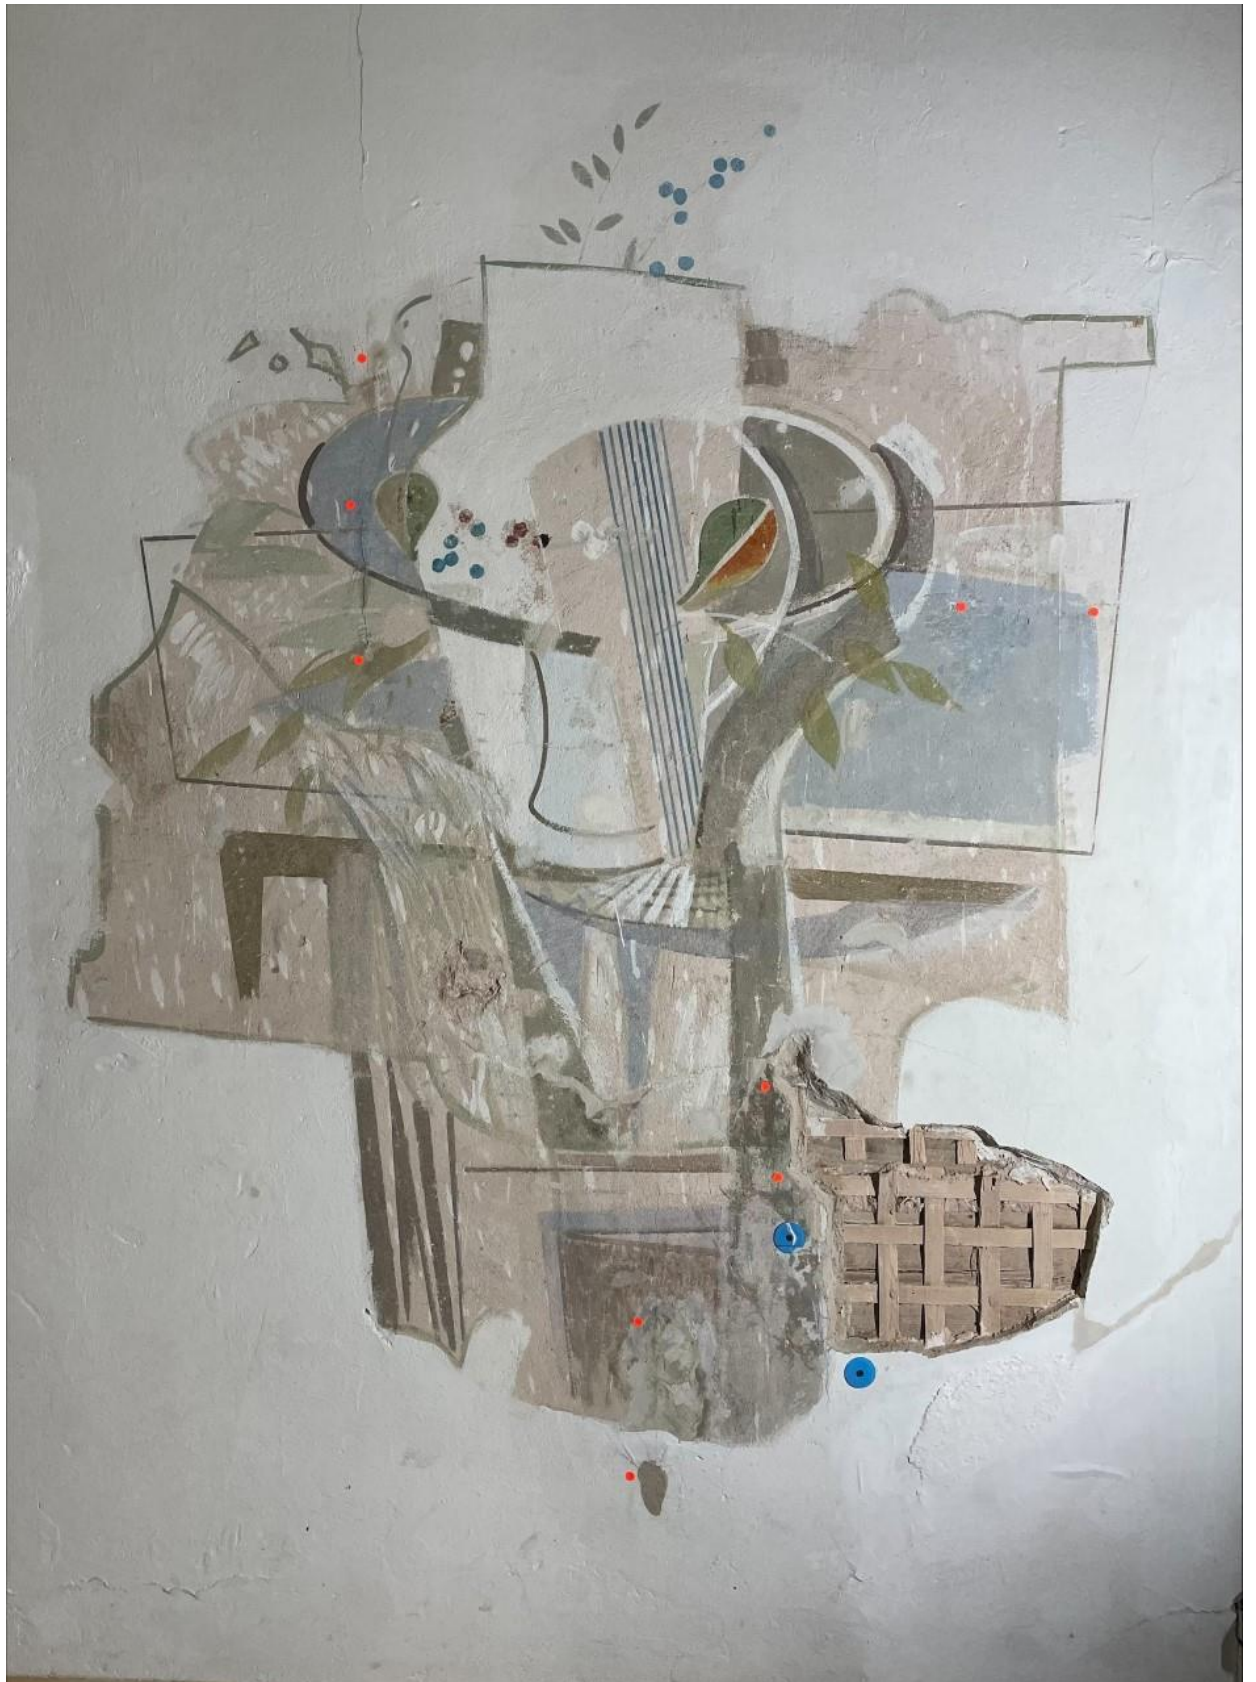
Foto 3 Seinamaaling peale avariikonserveerimist. Punasega märgitud injekeerimisega sisseviimise kohad.

Teostatud tööd	<p>1. Varisevas/ irduvas seisus olevate kohtade esmane toestamine/ kaitsmine;</p> <p>2. Seinamaalingul oleva augu ääre stabiliseerimine valmis krohviseguga;</p> <p>3. Krohvi/ maali tagumine osa puhastatud lahti olevast tolmust; vee ja piirituse lahusega pinna niisutamine enne segu injekteerimist;</p> <p>4. punktkinnituste planeerimine injekteerimisega sisseviimiseks kohtadesse kus:</p> <ul style="list-style-type: none"><li>- krohv on laastumatilt rohkem eemaldunud (paksem injekteerimisega retsept Varje Õunapuu): vesi 115g + NHL5 900g + Liaver 474g + dolomiidijahu 800g + Tylose 1% 1125g);</li><li>- poolpaksu ledani segu (vesi+ledan+dolomiidijahu);</li><li>- vedel ledan: pragude stabiliseerimiseks ja irdunud tükide kinnitamiseks;</li></ul> <p>Pragude täitmiseks kohaliku liiva-krohvisegu ja ledan;</p> <p>Fiiiber-lubipahtel (valmistoodet) peenpragude täitmiseks;</p>
Muudatused konserveerimistöõde kavas	Otsustasime mitte suuremaid krohvikadusid mitte täieulatuslikult täis krohvida, vaid toestada selle servad.

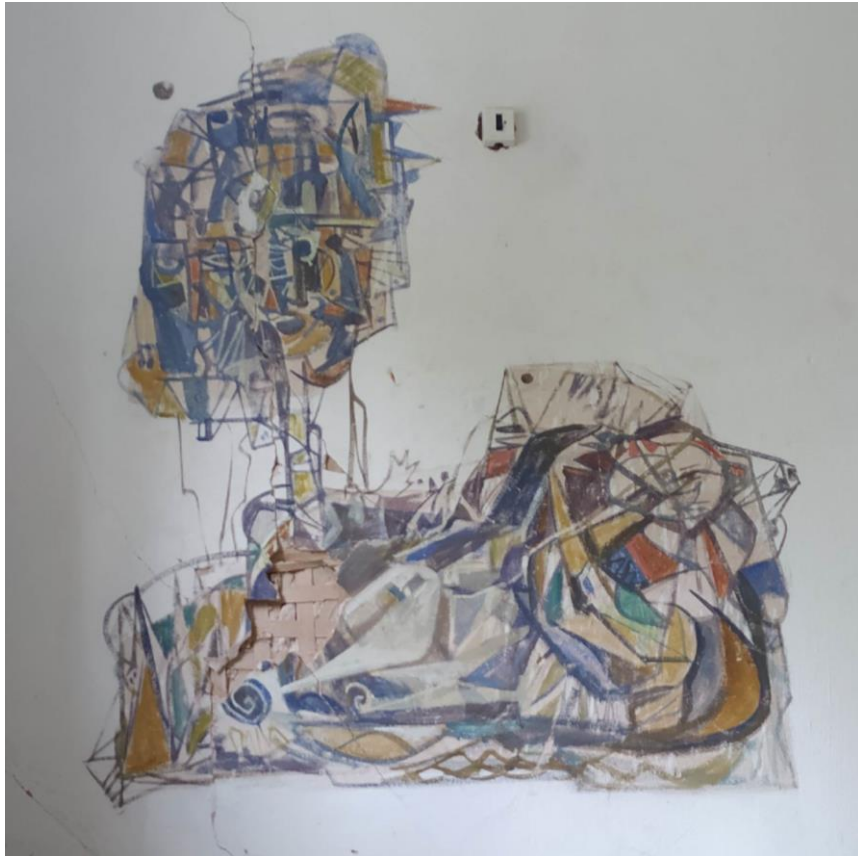
*Foto 4 . Seinamaaling ja selle kahjustused enne konserveerimistöid*

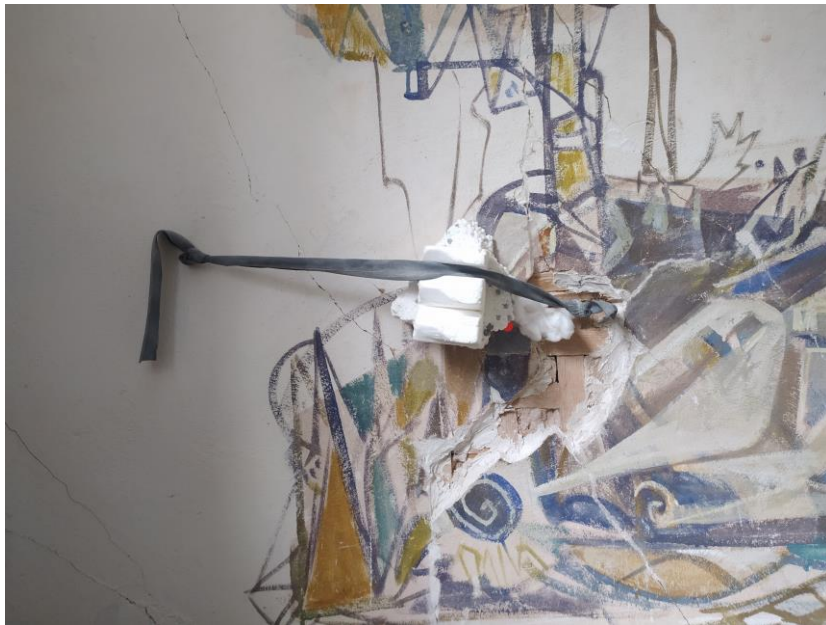
*Foto5 . Seinaga toetamine peale injekteerimist.*

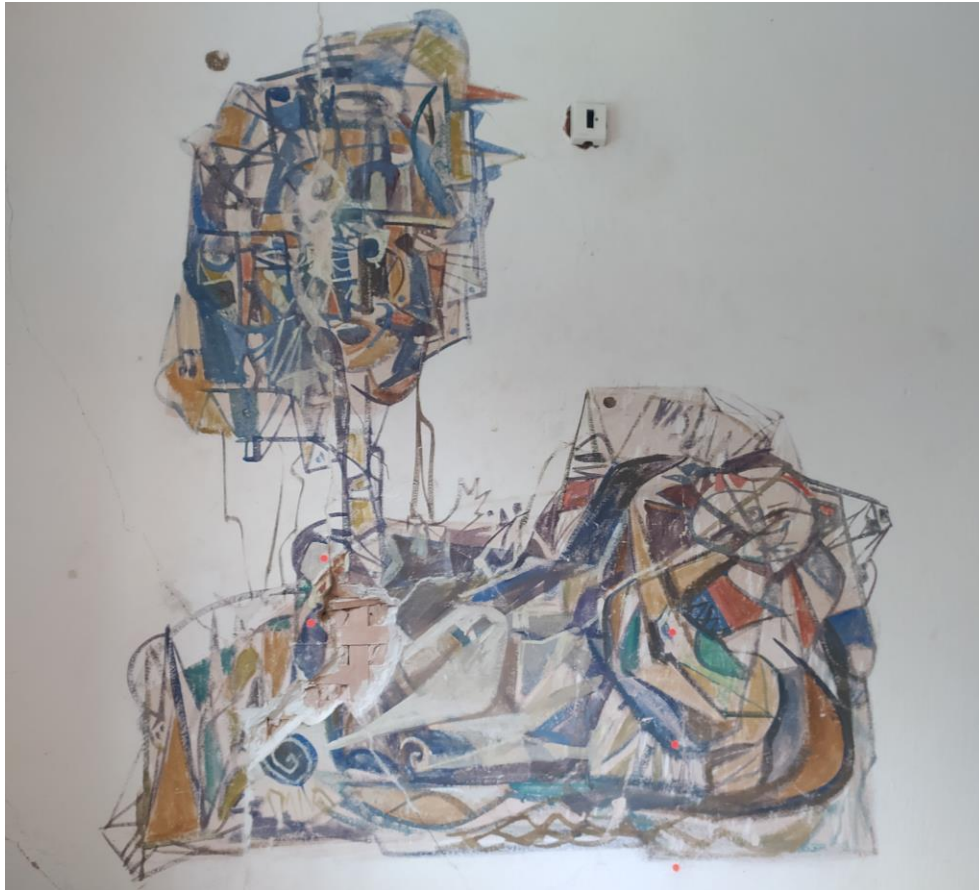
*Foto 6. Seinamaaling peale konserveerimistöid.*

8. Teostatud tööde tulemus: Konserveeritud objekt on stabiliseeritud.

Soovitame kindlasti maalingute konserveerimistöid jätkata, et täita suured krohvikaod, eemaldada vajadusel varasemad krohviparandused ja visuaalse terviku saamiseks teostada kerge maalipinna retušeerimine.
