Tartu Kõrgem Kunstikool
Maali ja maalingute restaureerimise osakond

Rekonstruktsiooni probleemid
Ervita mõisa söögisaali seinapaneeli konserveerimine

Lõputöö

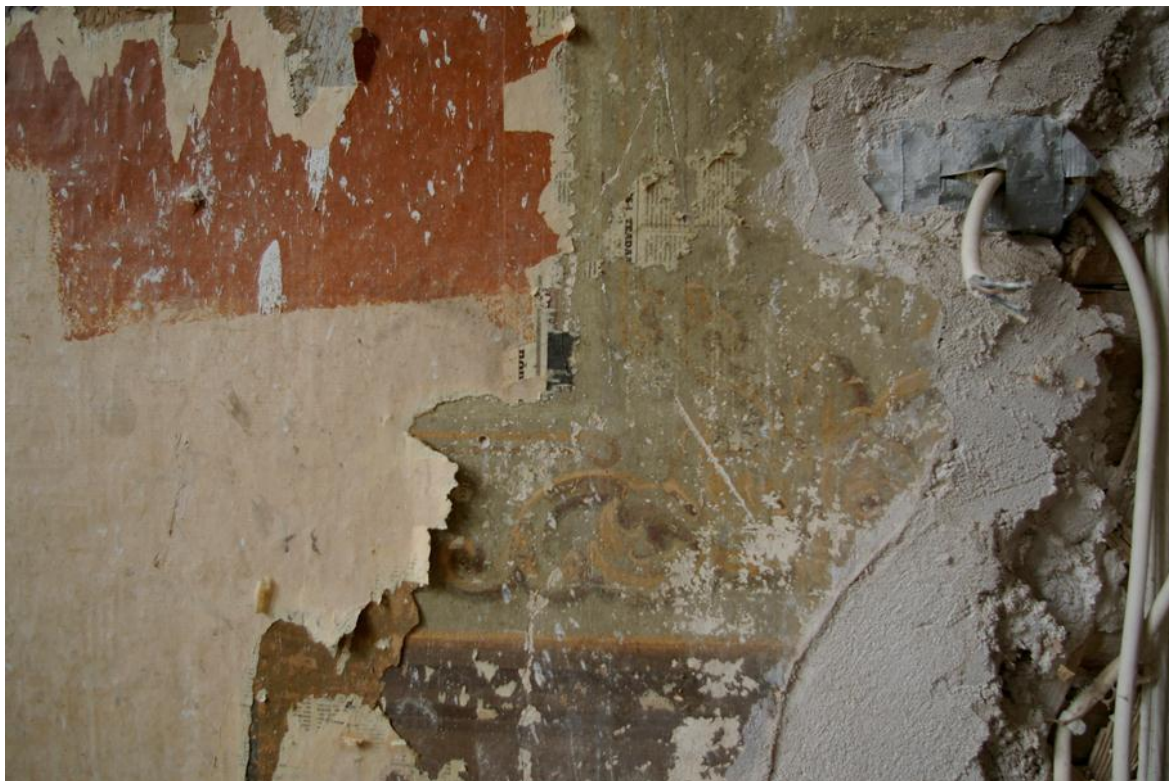
Foto 1 Fragment maalingust enne tapeetide eemaldamist.

2013. aasta suvel eemaldati seinalt tapeedid, mis olid liimitud otse maalingule. Osaliselt on näha kuidas liim on maalingu värve erksamaks ja tumedamaks muutnud. Liimijälgede ja muudel põhjustel tekkinud määrdumise tõttu on maalingu üldmulje kohati üsna laiguline, kuid on selge, et originaalvärvid on säilinud maalingu alumises ja keskmises osas, millel on vähem kahjustusi ja mida kokkupuude liimiga ei ole muutnud. Peale tapeedi eemaldamist oli seinapaneel valmis puhastuseks, krohvi- ja pahtliparandusteks.

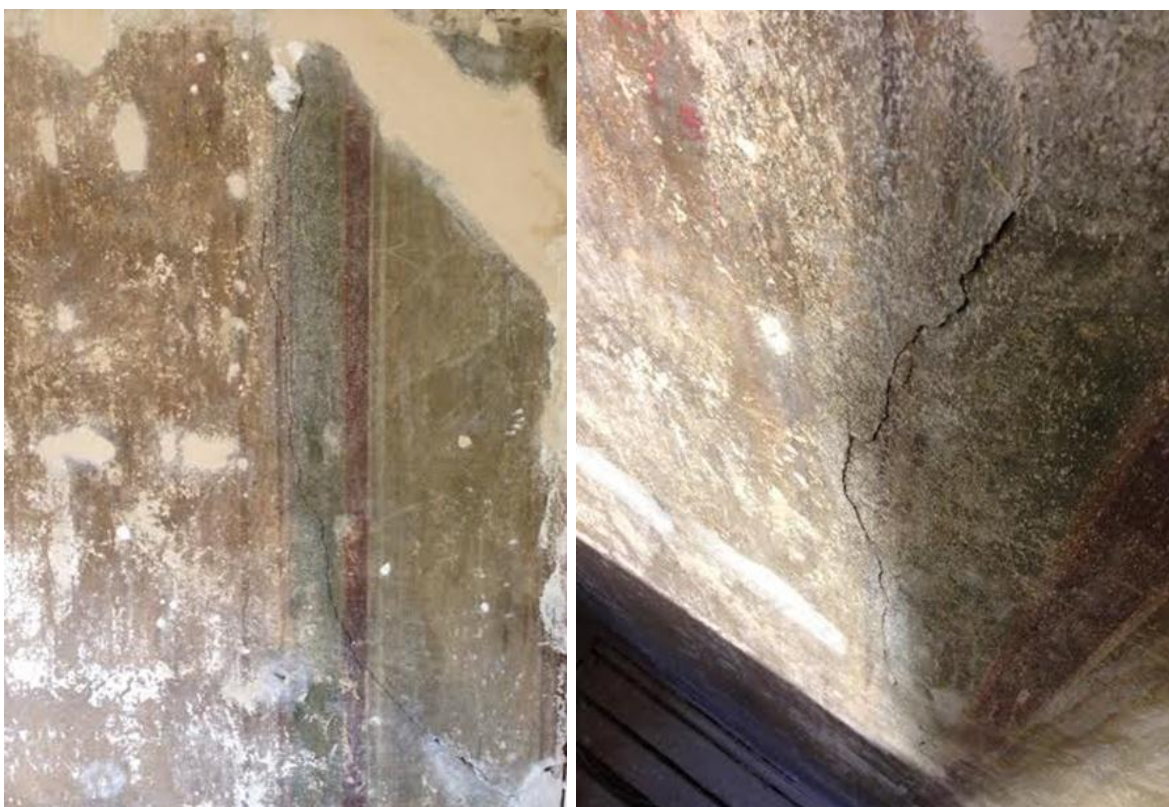
Foto 2-3 Hiljem kruvidega kinnitatud pragu enne parandusi

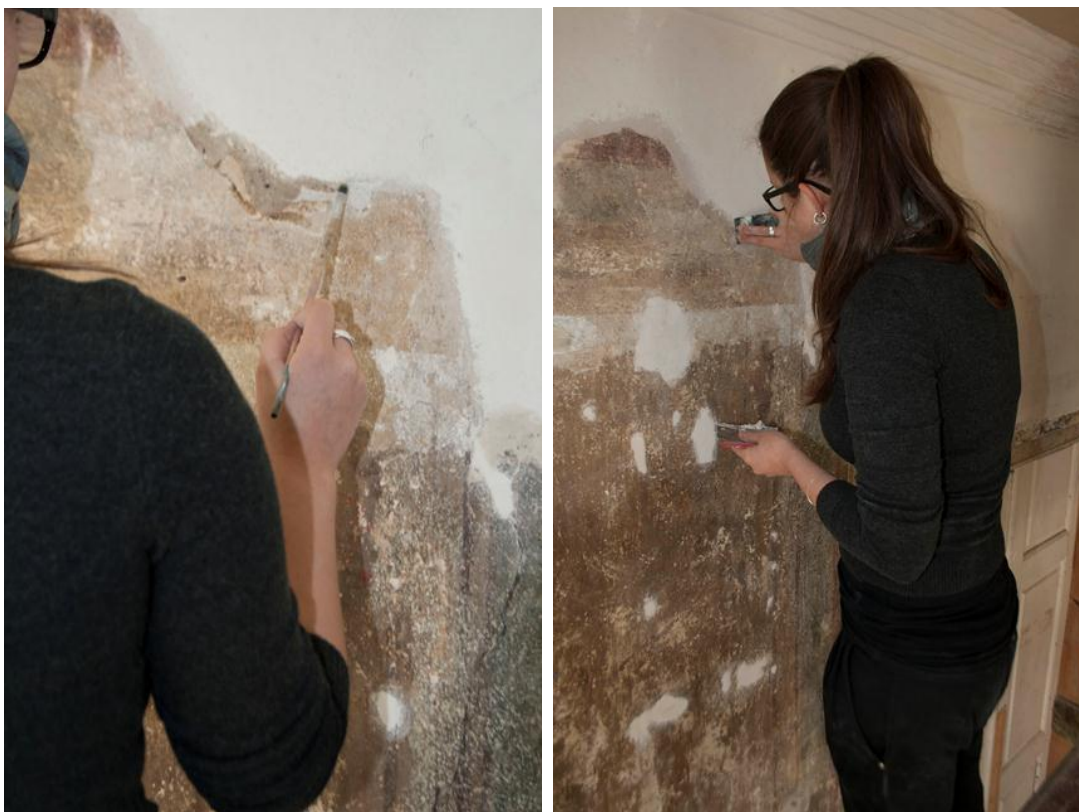
Foto 4-5 krohvi- ja pahtliparandused

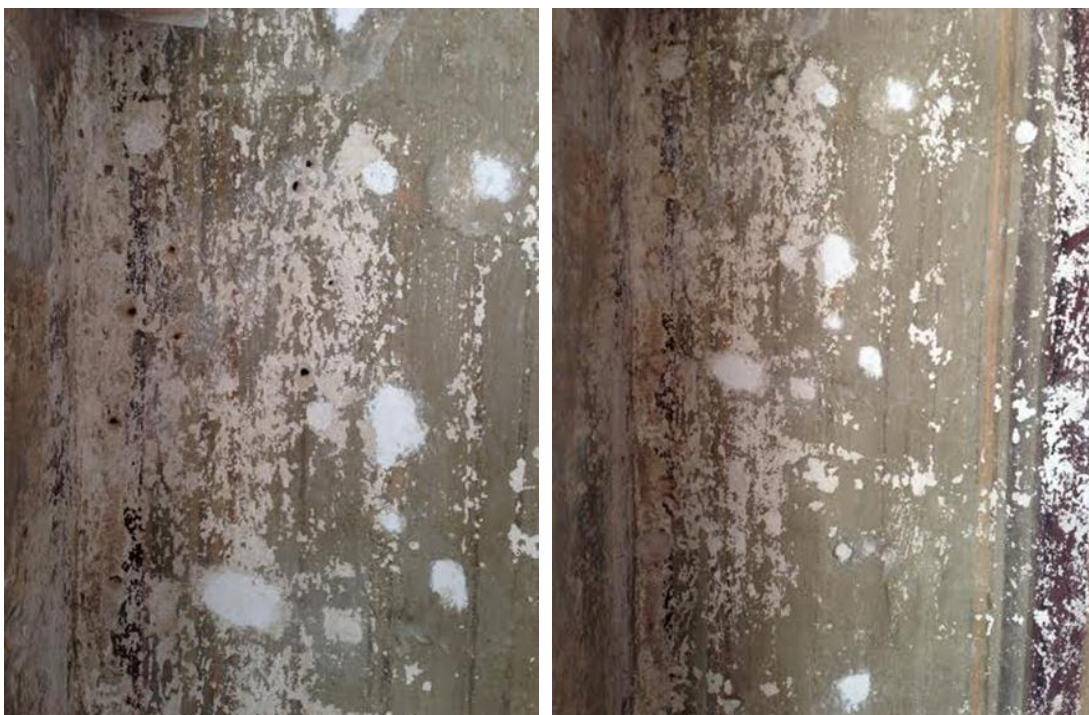
Foto 6-7 Fragment maalingust enne ja peale krohvi- ja pahtliparandusi

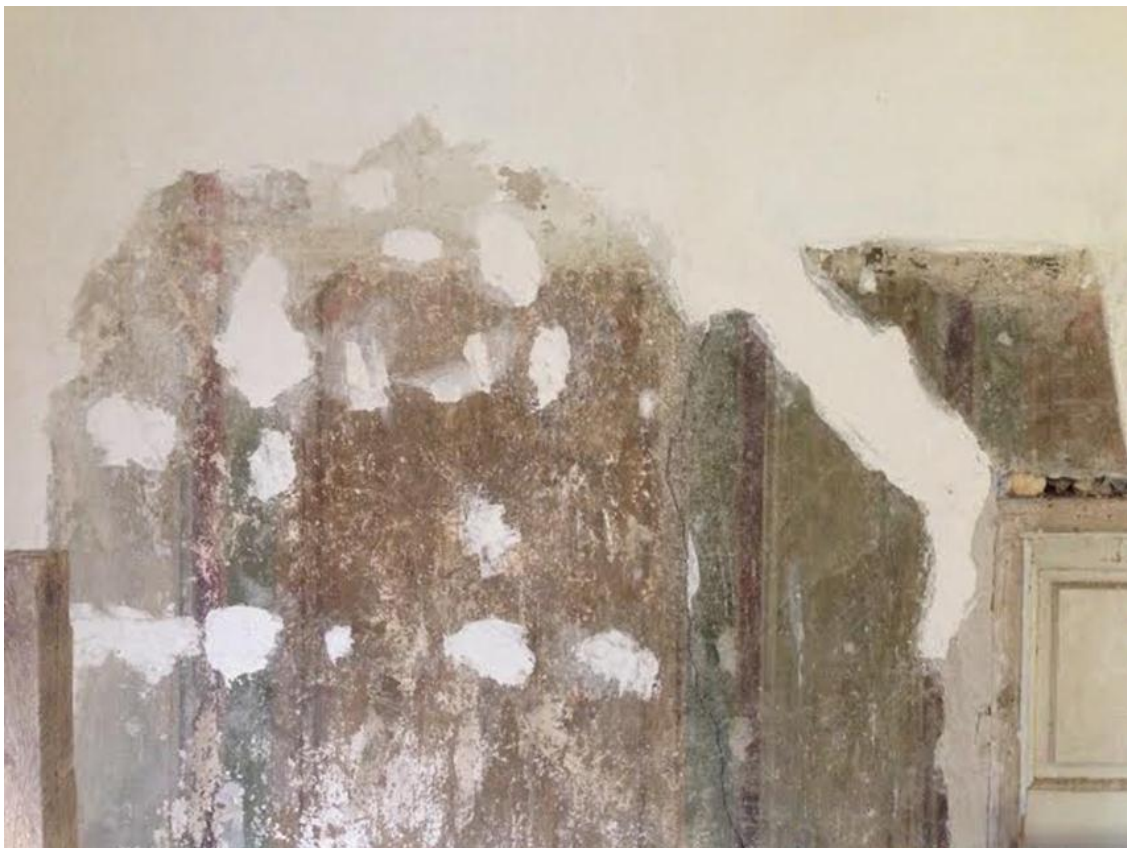
Foto 8 Maalingu ülemine osa peale parandusi

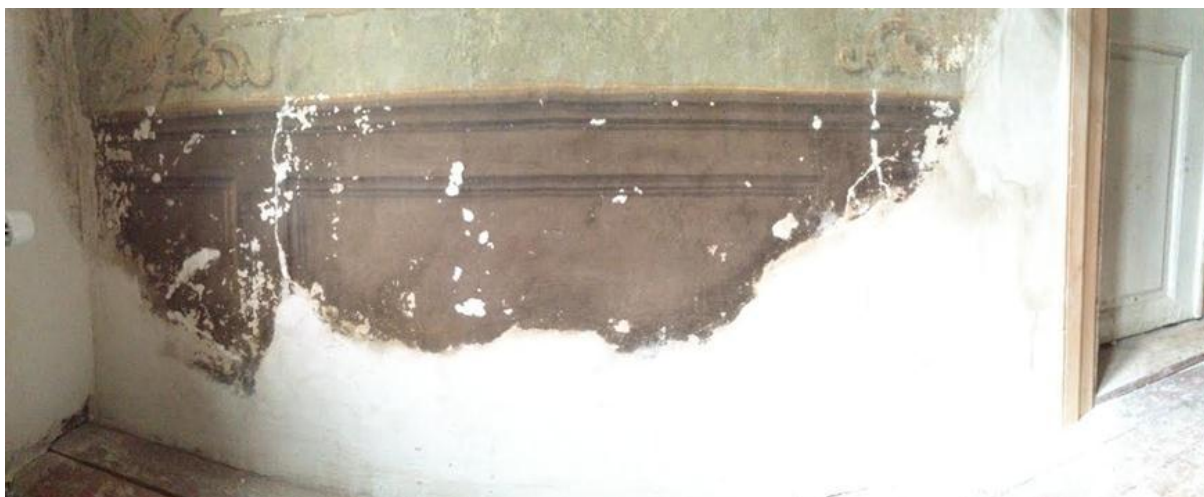
Foto 9 Maalingu alumise osa peale parandusi

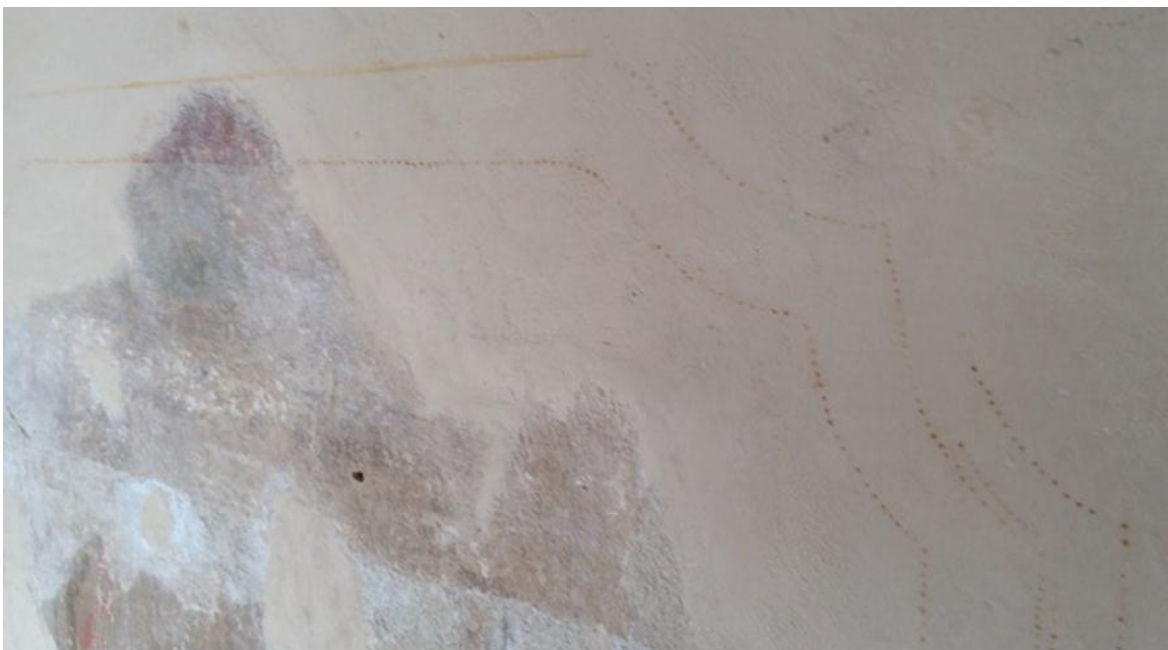
Foto 10 Ülekantud kontaktkoopia

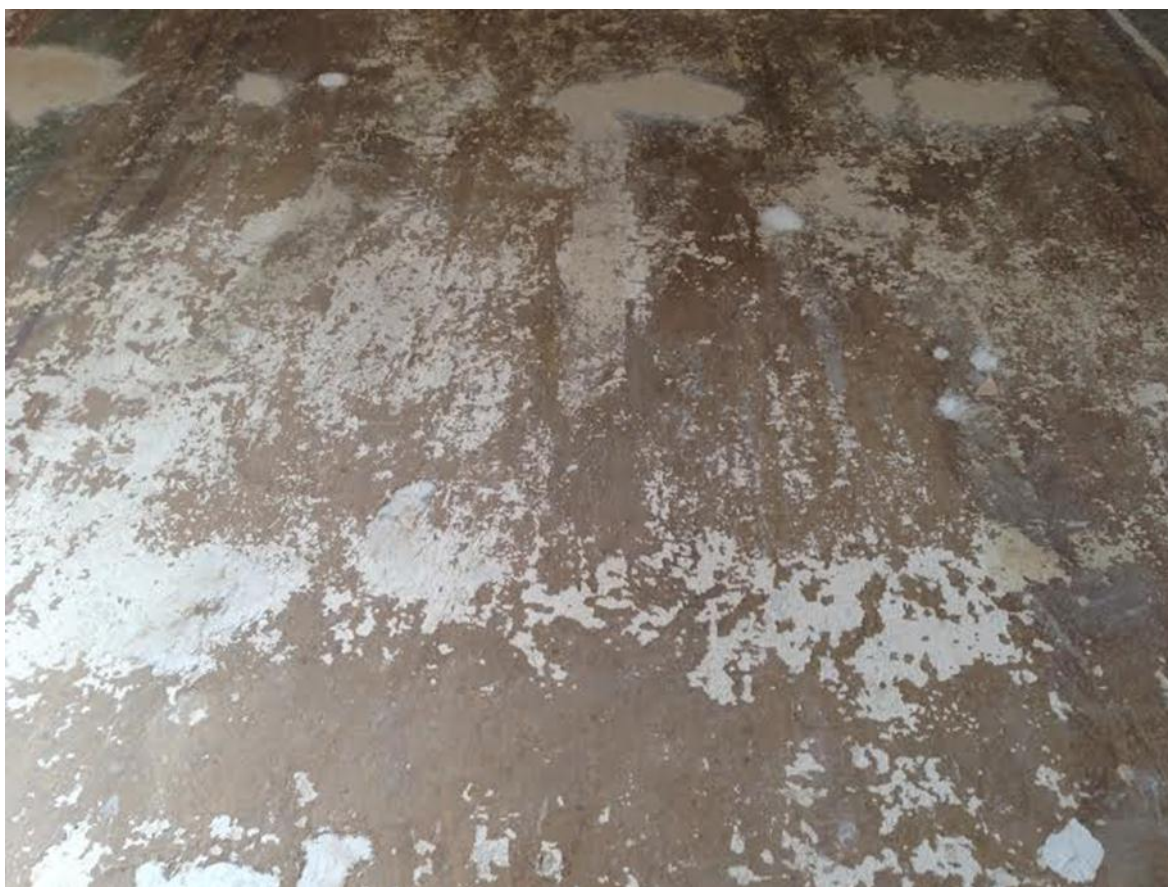
Foto 11 Fragment maalingust enne retušeerimist

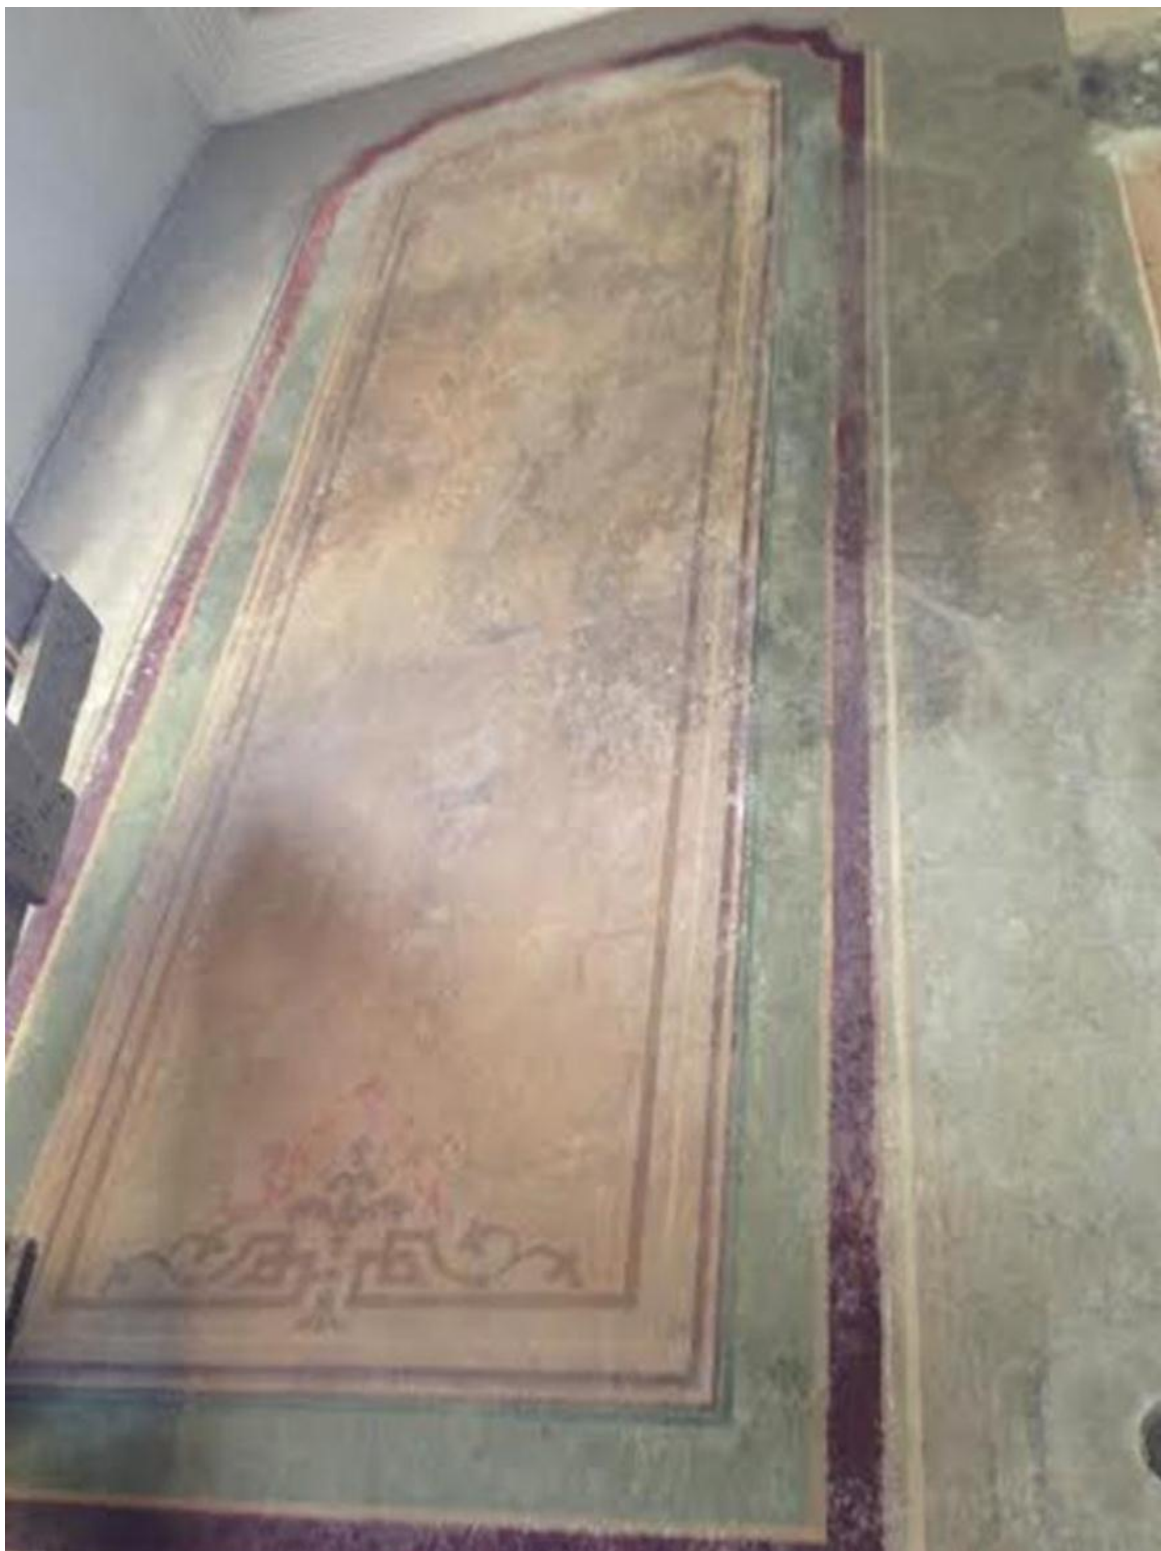
Foto 14. Retušeeritud ja rekonstrueeritud maaling

Objekti terviklik ilme on taastatud ning see on täies mahus eksponeeritud
