# Kiltsi mõisa torni laemaalingu restaureerimise dokumentatsioon.

Kiltsi mõis

## 1. Objekti andmed

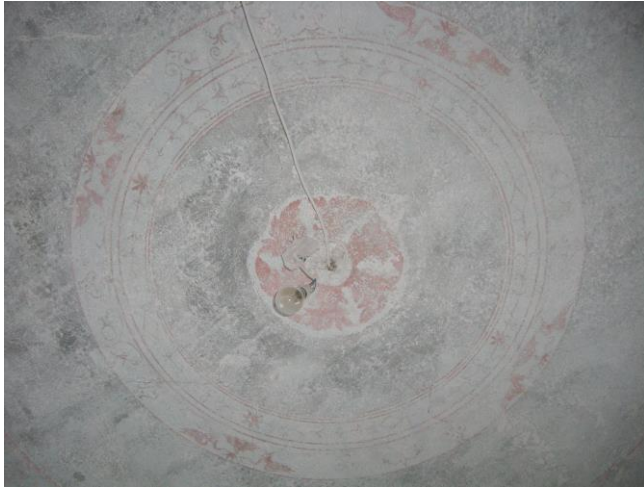
**Fotol keskne rosett**

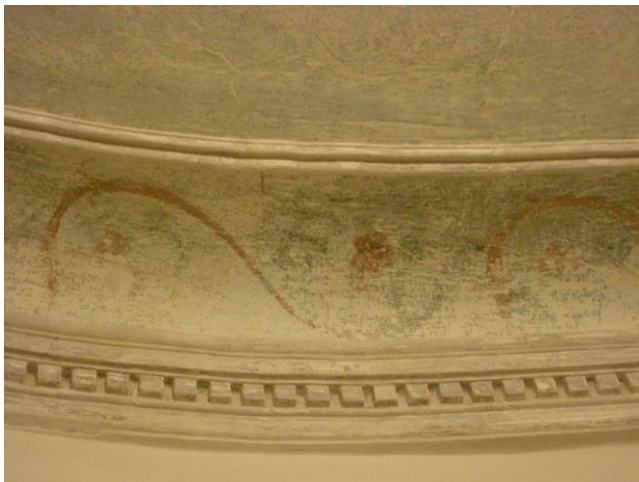
**Fotol motiiv peegelvõlvil**

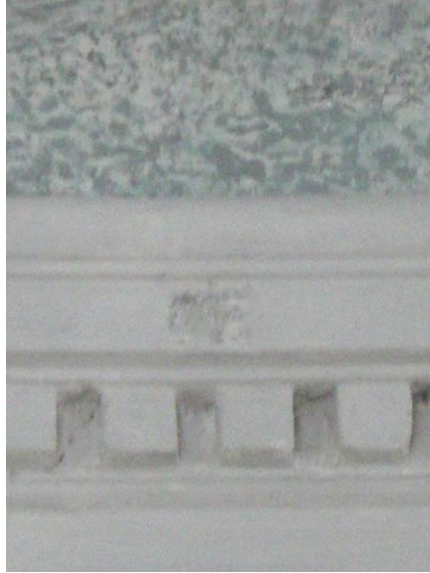
**Fotol hammaskarniis**
