**Mahajäetud ja hävimisohus hoonete siseviimistluse
dokumenteerimine**

Lõputöö

Danel Ülper

Tartu 2023

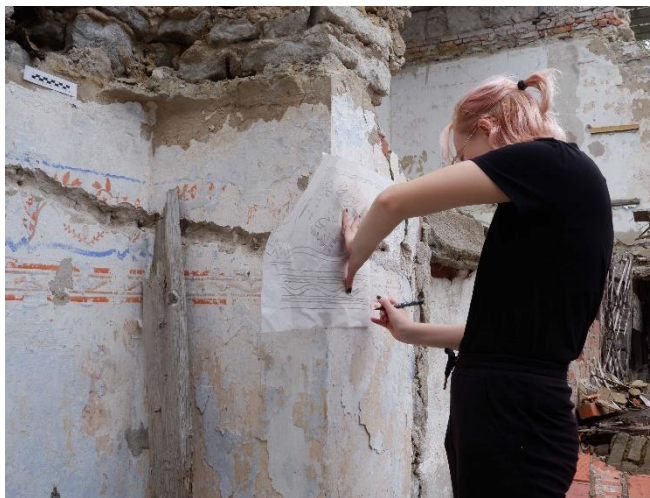
Pilt 4. Melissa Tihhonova Viivikonnas trafarettmuustrist kontaktkoopiat võtmas

Aja jooksul on arenenud ka leidude dokumenteerimise meetodika. Kui trafarettmuustritest võtsime võimalusel algusest peale kontaktkoopiaid (pilt 4), siis rullmustreid esialgu ainult pildistasime mõõtketiga. 2022. aasta suvel tekkis idee, kuidas rullmuustritest täpset otsevaates jäädvustust saada: selleks märgime mustri pinnale korrapärase nelinurga nurgad (nurkade välja mõõtmiseks kasutasime A2

mõõdus paberit), pärast saab Photoshopis *perspective cropi* tööriistaga lõigata seinale märgitud ristküliku otsevaates välja. Esimest korda katsetasime seda meetodit Sonda-Mustvee-Tartu uurimisretkel. Kirjeldatud viisil saadud jäädvustused on töös märgitud sõnaga “otsevaade”.

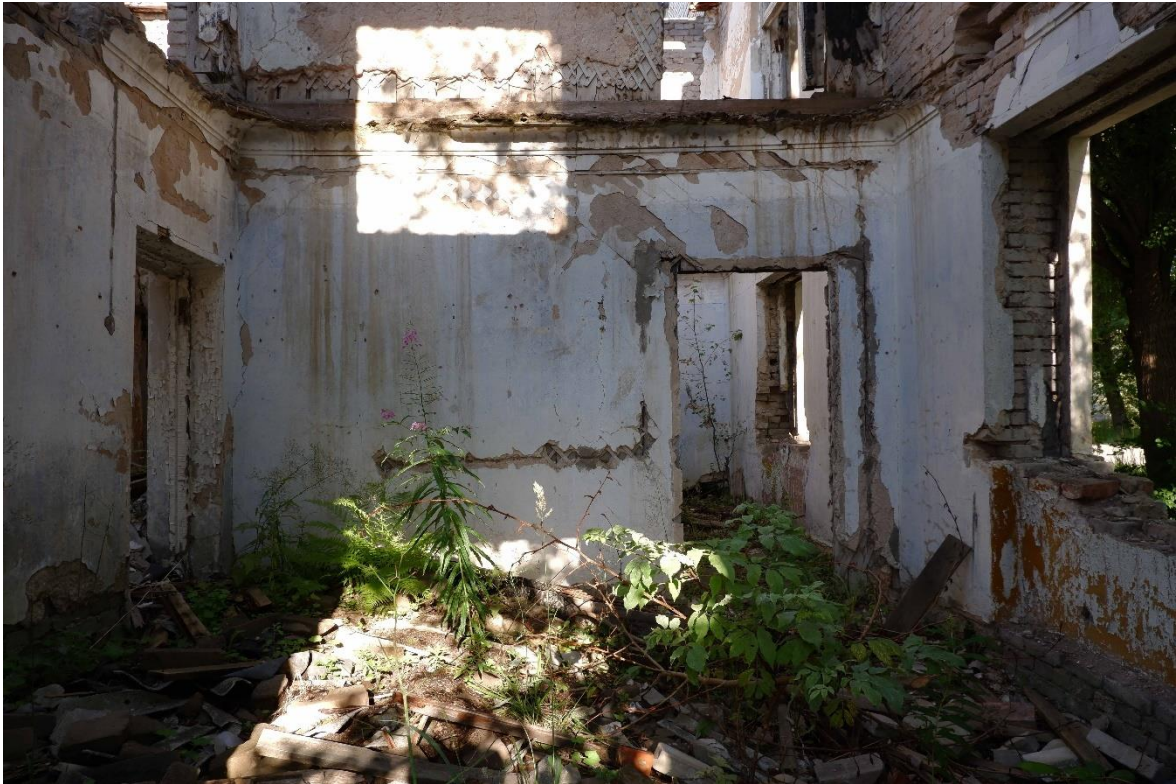
Pilt 5. Peegelväli ja rullustriga interjäär Viivikonnas, Rahu 10

või rohkem varemeis hoonet (pilt 5). Peamiselt oli ruumide dekoreerimiseks kasutatud rullmustreid (pilt 6 ja 8), mida õnnestus uuritud hoonetest tuvastada üle 30 erineva. Lisaks rullmustritele leidsime ka mõned trafarett-bordüürid, millest kaks on küllaltki tähelepanuväärsed. Leitud trafarettmusterid on olnud kombineeritud rullustriga (pilt 7), mis katab mustrist allapoole jäävat seinapinda. Ühe hoone (Kaevurite 27) ruume oli peamiselt dekoreeritud tapeetidega.

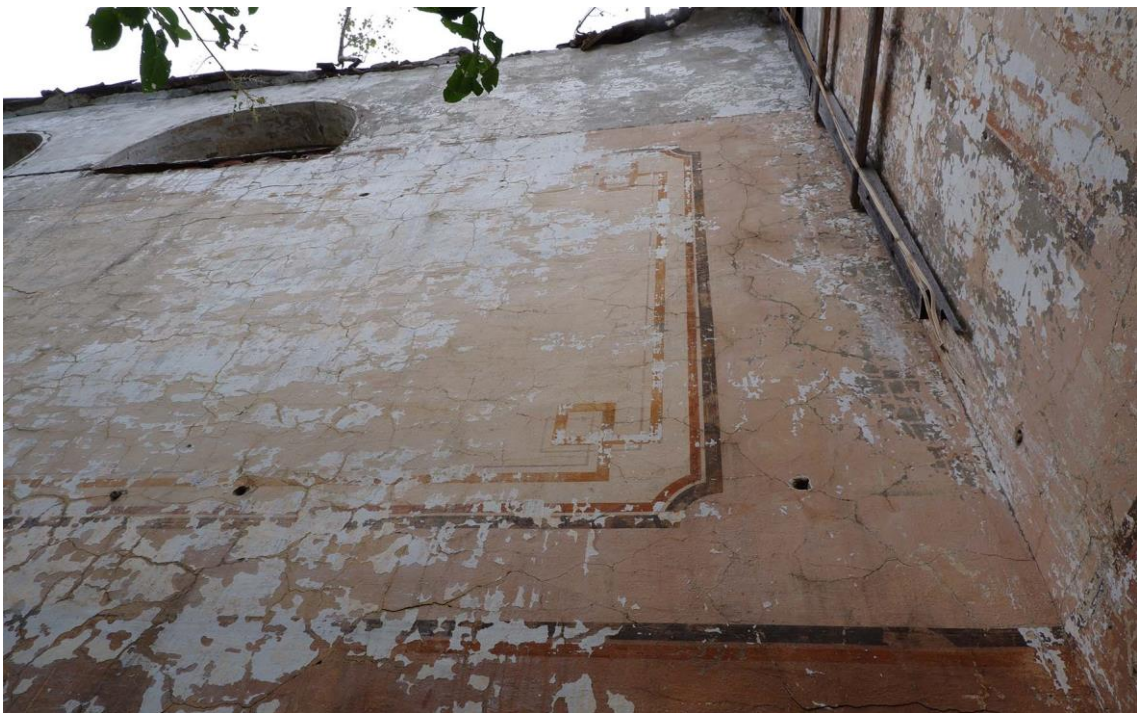
Pilt 10. Maalitud tahveldised Sompa kaevanduse spordisaalis

Lisaks Viivikonnale õnnestus uurida kaht hoonet Ahtmes ja Sompa kaevanduse administratiivhoonet (mälestise reg. nr 13887). Ahtmes uuritud hoonetest sisaldas tähelepanuväärset dekoori ainult Ahtme mnt 30. Sealt õnnestus leida veel mõned lihtsamad trafarettmusterid ja mitmeid rullmustreid. Sompa kaevanduse administratiivhoones (pilt 9) leidis rullmustreid, lihtsat horisontaalselt kaheks jagatud seinapinda ning hoone tagumise tiiva moodustavas kahe korruse kõrguses spordisaalis (Sompa 1997-2003: 59) on säilinud võrdlemisi suurejooneliselt maalitud tahveldiste fragmente (pilt 10).

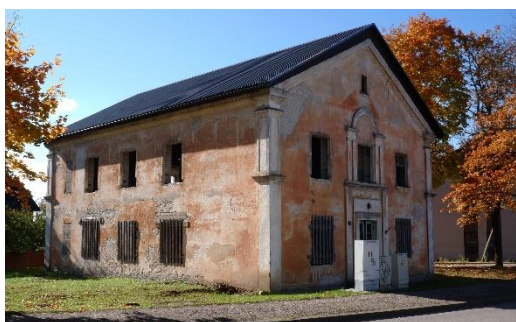
Pilt 12. Võru 16, Valga

Käesoleva lõputöö raames korraldasin Valgas kaks põgusat välitöö päeva 27. septembril ja 11. detsembril 2021. aastal. Esimesel neist sai peamiselt otsitud linnaruumist potentsiaalseid uurimisobjekte ja dokumenteeritud rullmustreid stalinistlikus hoones aadressil Võru 16 (pilt 12). Teisel välitöö päeval väisasin koos kursusekaaslase, Melissa Tihhonovaga, 19. sajandi lõpust pärit puidust elumaju aadressidel Uus 16 (pilt 13) ja 23. Kui Võru 16 on korraliku katuse all, siis Uus 16 ja 23 on mõlemad avariilises seisus ning nende hävimine võib halvimal juhul olla vaid aastate küsimus. Uus 16 õnnestus uurida ainult kitsast lõiku tänavapoolsest uksest avaneva ruumi seinast, kuna sisse langenud vahelagi ei lubanud uksi rohkemal määral avada. Ruumi viimistlemiseks oli kasutatud läbivalt tapeete, kusjuures vanimad pärinevad ilmselt 19. sajandi lõpust või 20.

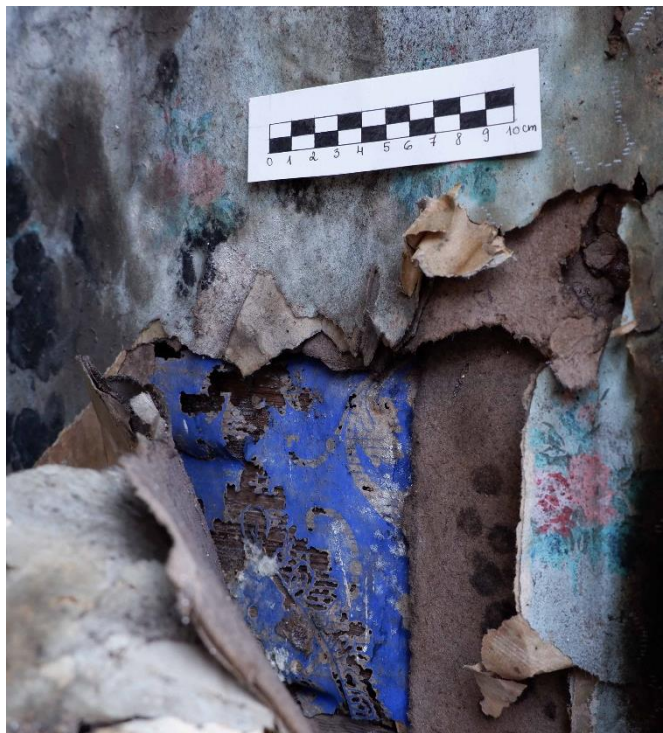
Pilt 14. Tapeedid Uus 16 interjööris

sajandi algusest. Kõige varasem tapeet (pilt 14) on väga sarnane Paidest Tallinna 13 II korruse tänavapoolsest toast leitud, mis on dateeritud perioodi 1870-1880 (Klandorf, Ribelus, Vissel 2019: 63). Uus 23 õnnestus tervet maja külastada, leidis nii rullmustreid, tapeete, trafarettmusterit kombineerituna rullmusteri või kaltsumustriga kui ka üks võimalik maalitud tahveldise fragment.

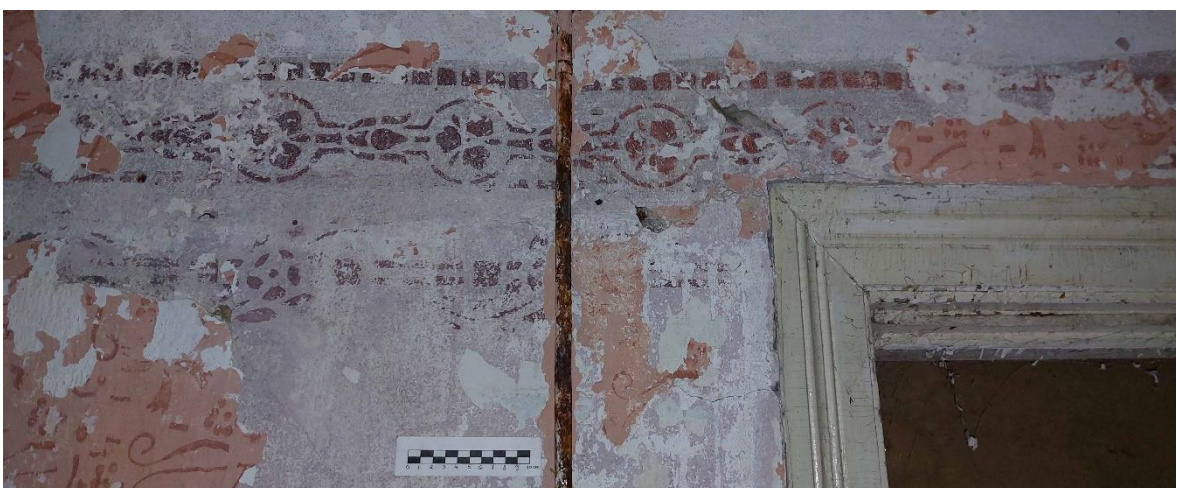
Pilt 17. Juugendlik trafarettbordüür ja hilisema rullmustri fragmendid Järve-Saprani talus

Kuigi talu elumaja annab häärberi mõõdu välja (pilt 16), pole seda Heiki Pärdi taluhäärberite raamatutes (Pärdis 2005; 2007; 2010) mainitud. Talu pole ilmsesti päris hüljatud, hoovil leidis omanikupoolse tugevuse tunnusmärke (sissesõiduteele mitte väga ammu kuhjatud killustiku hunnik), aga hoonete, eriti kõrvalhoonete, seisund pole just kiita. Elumajas on säilinud põnev seinteviimistlusajalugu: juugendlik trafarettmuster suure toa lae all (pilt 17), 4 erinevat rullmustri mitmes toas ja mõned nõukogudeaegsed tapeedid.

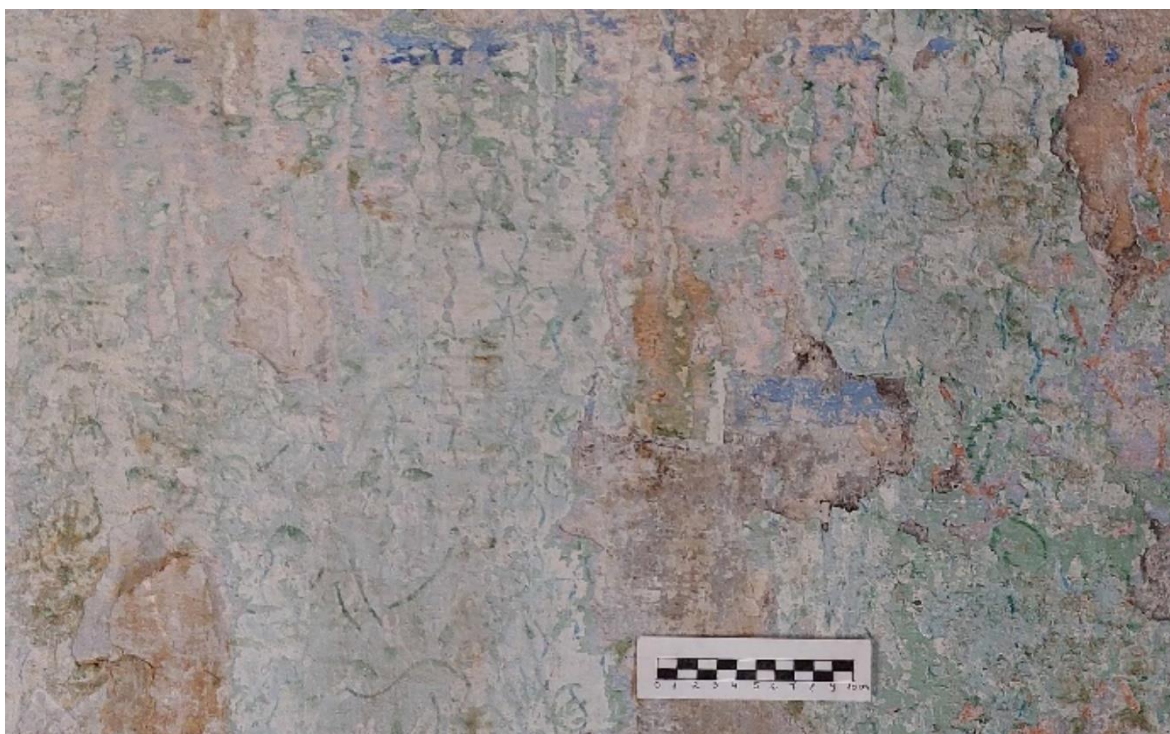
Pilt 18. Rullmuster Hargla lähistel asuvas raudteevahi majas. Foto: Melissa Tihhonova

Hargla külje all asuv Kalli raudteevahi maja pärineb tõenäoliselt tsaariajast või 1920ndatest, mil olid veel siin-seal tarvitusel varasema perioodi ehitusvõtted (Välja 2012: 66). Lisaks vahimajakesele on säilinud ka kokku ehitatud saun-kuur, kelder ja veel mingisuguse hoone vare. Hoonete seisund on halb, aga veel mitte avariiline. Vahimaja ruumiplaan koosneb toast, köögist, esikust ja kuivkäimlast. Seinte viimistlusest saab rääkida toa ja köögi puhul. Esimestes viimistluskihtides on seinad olnud tüüpiliselt kaheks jagatud, kus alumine osa on tumedamas toonis, ülemine heledam ja kahe pinna kokkupuute kohta markeerib kolmandat

värvi horisontaalne joon. Toa seinu on hiljem kaunistanud ka rullmuster (pilt 18). Uusimad viimistluskihid on mõlemas ruumis nõukogudeaegsed tapeedid. Tubadevaheline uks on ilmselt olnud algselt aaderdatud.

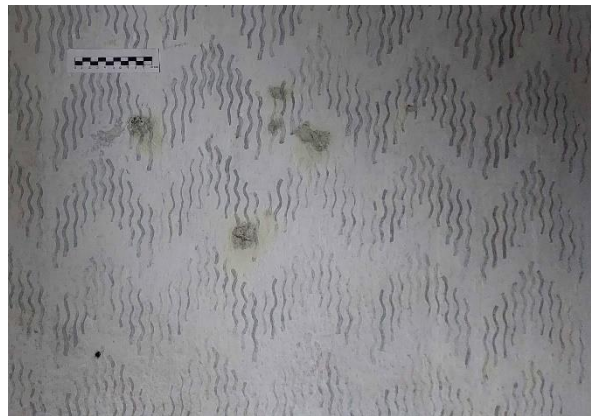
Pilt 19. Rullmuster Tiitsa karjamõisa moonakatemajas

Tiitsa karjamõisas õnnestus dokumenteeri-

da nii lihtsat horisontaalselt kaheks jagatud seinalahendust kui ka hõbedase värviga teostatud rullmustrit (pilt 19). Hilisemad viimistluskihid olid ühevärvilised.

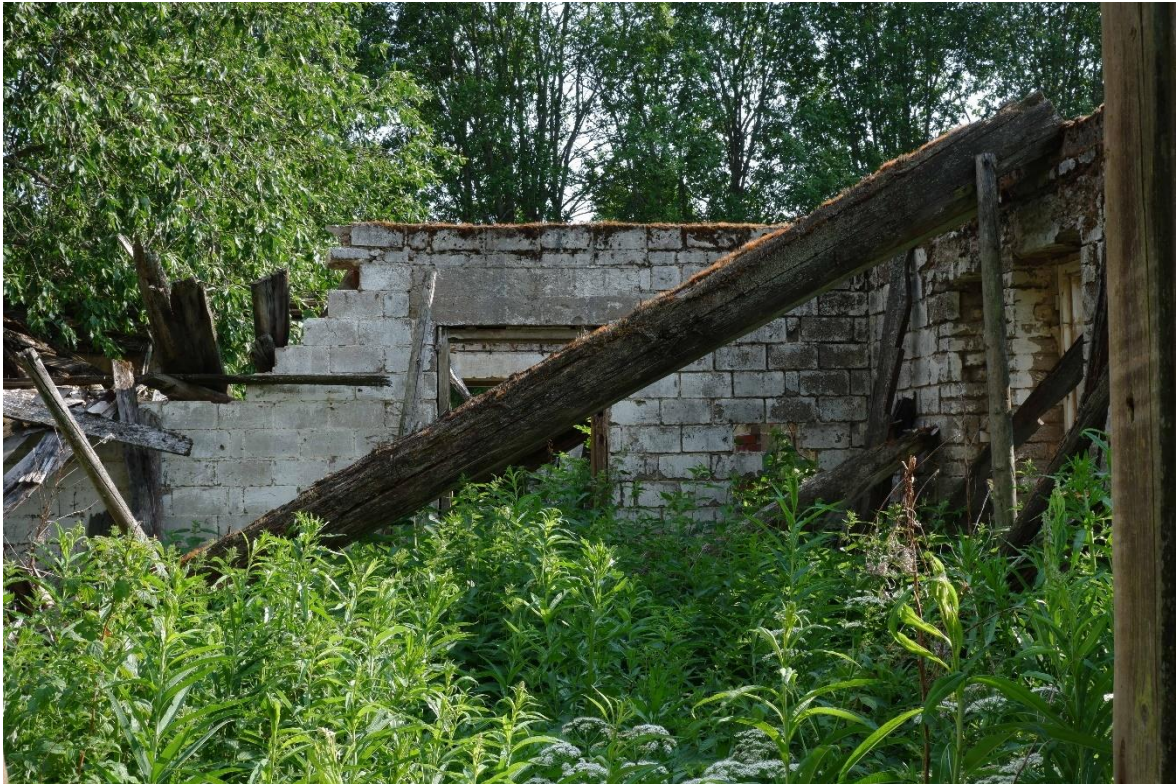
Pilt 20. Tüüpiline interjäär Peressaares, Sinilille talu

Esimene uuritud talu, Sinilille nimeline, kuulus nende hulka, kus siseviimistlusest polnud midagi alles (pilt 20), võis vaid imetleda nopsa-süsteemis laotud tsementkivist seinu. Järgmisena sumasime läbi kõrge heina Pontu talu varemeni, kus õnnestus tuvastada uksepalendil ja osaliselt säilinud seinakrohvil jämeda joonega neljalehelise õie motiiviga punakat rullmustrit (pilt 21). Seejärel

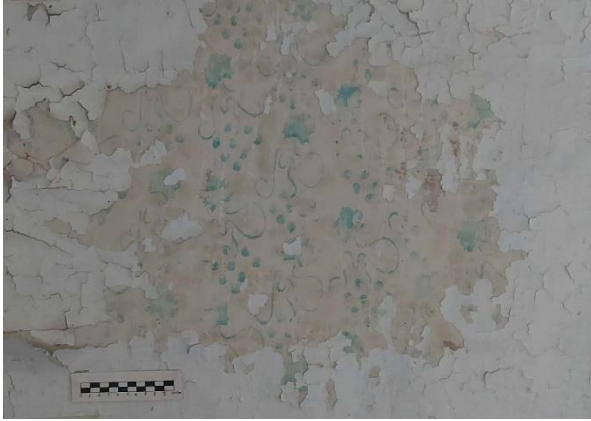
Pilt 22. Rullmuster Lassi talus asundustalus, Peressaares. Otsevaade

samasugust kaheks jaotatud seinä skeemi kui ka laialt levinud viinamarjamotiiviga rullmustrit (pilt 22). Kasemetsa talus ei õnnestunud varasemaid viimistluskihte uurida, kuna seinad olid kaetud puitlaastplaadiga, millel võis näha vaid kuni kaht kihti nõukogedeageid tapeete.

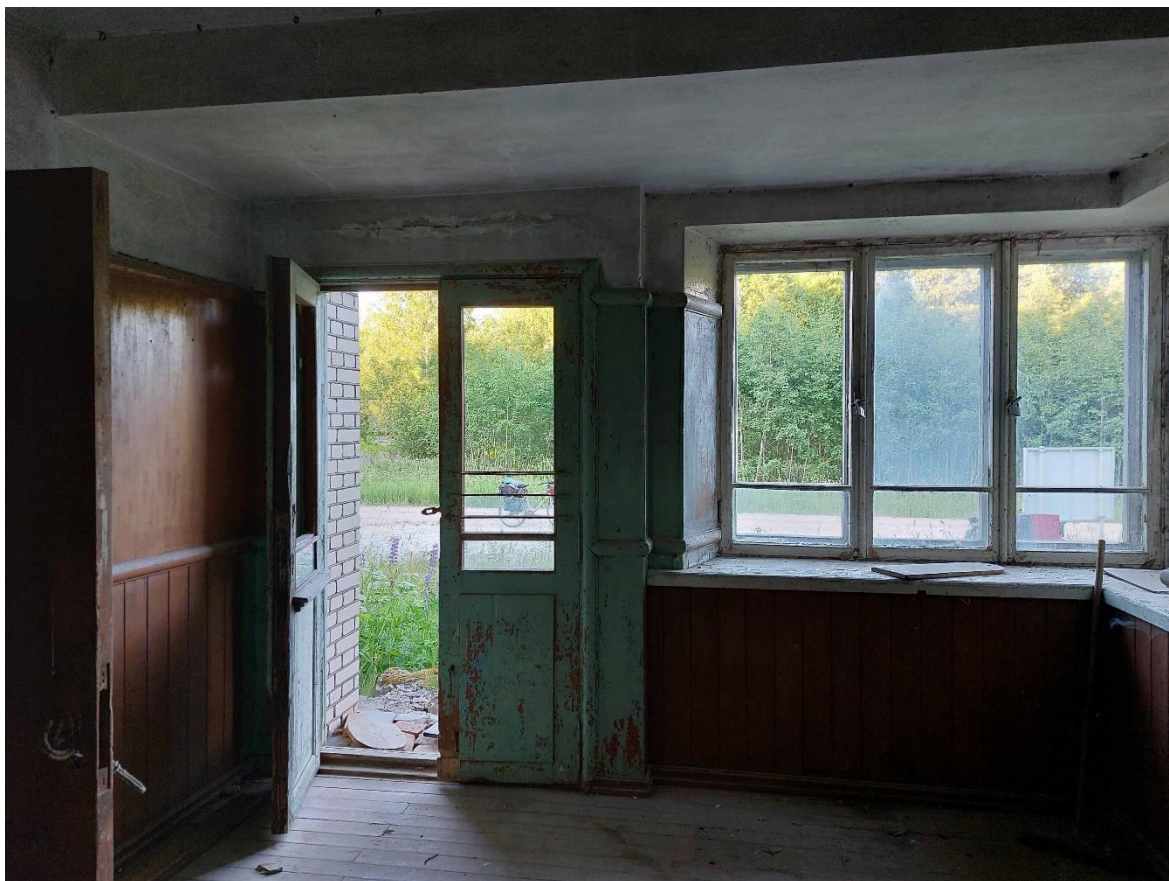
Pilt 25. Stiilne 1930ndate interjäär Piilsi raudteejaamas

Sonda–Mustvee raudtee arhitektuurist on üsna vähe säilinud. Välitööde käigus õnnestus uurida Peressaare raudteetöölise maja (Lutsepp 2006: 83) ja Piilsi raudteejaama, mõlemad on eestiaegsed ehitised. Peressaare raudteetöölise maja on lihtne krohvitud seintega ühekorruseline puithoone, mis on tänaseks praktiliselt varemeis. Interjööri kujunduses on kasutatud nii kahevärvilist horisontaalset jaotust kui ka üht rullmusterit eri ruumides erinevat värvi. Piilsi jaama puhul on tegemist H. Otlodi tüüpprojekti järgi valminud stiilse funktsionalistliku silikaattellistest hoonega (Välja 2012: 81-82). Hoone on küll võrdlemisi hästi säilinud, aga seisab kasutuseta ja on igaühele avatud. Jaamahoone sisaldas nii reisijaid teenindavaid ruume kui ka elukortereid ning teisel korrusel on ühes ruumis säilinud ka rullmuster. Muidu on seinad valdavalt horisontaalselt kaheks jagatud, alumine osa tumedamat värvi, ülemine hele. Maalritööst olulisemad on antud hoones säilinud originaalsed 30ndate ukсед-aknad, puidust lambriid jms (pilt 25). Peale ajalooliste kihistuste

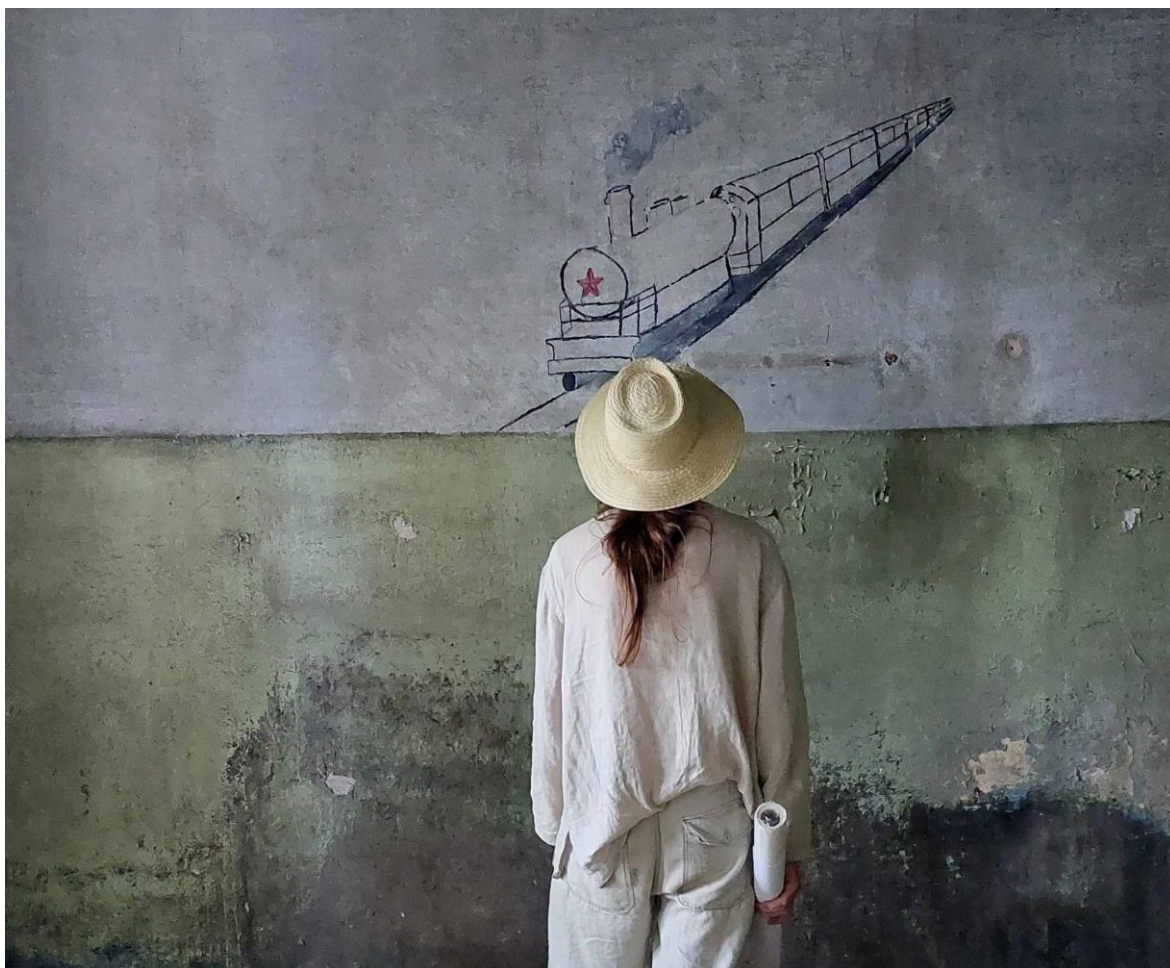
Pilt 26. Seinale maalitud rong Piilsi raudteejaama teisel korrusel. Foto: Melissa Tihhonova

on võib hoone teisel korrusel näha huvitavat seinamaalingute galeriid, mis näib liigituvat pigem graffiti alla. Üks maalingutest on siiski tähelepanuväärsem ning kujutab nõukogude sümboolikaga rongi (pilt 26). Näib, et tegemist on suhteliselt ammu teostatud tööga, millest annab tunnistust nii kasutatud värv ja kujutamiski viis kui ka kulumus. Võimalik, et see on teostatud juba nõukogude perioodil, mil hones veel elati ning sel juhul on tegemist kellegi kodu ehtinud taiesega. Omal moel väärrib see kindlasti tähelepanu.

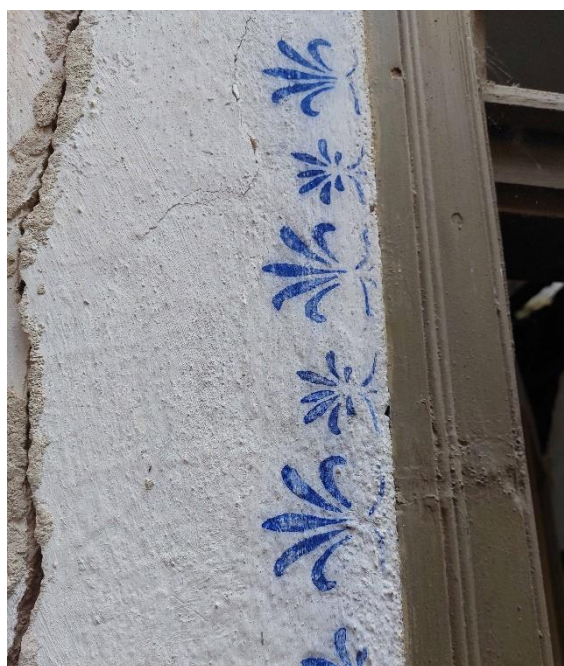
Pilt 27. Kavilda kiriku ust ääristav trafarettmuster. Foto: Melissa Tihhonova

Esimene uuritud objekt oli Kavilda õigeusu kirik Tartumaal (mälestise reg. nr. 7247). Ülal mainitud Arne Maasiku fotoseeria õigeusu kirikutest sisaldab ka fotosid Kavilda kiriku interjööri. Kahjuks pole neil näha vaadet ukse poole. Ust ümbritseb palmetti meenutavatest motiividest sinine trafarettmuster (pilt 27) ning ukse kohale on olnud lilla maalitud õigeusu rist. Rist pole tervenisti säilinud, aga tema kujus võib veenduda kui vaadata Tartu maakonna õigeusu kirikute inventeerimisdokumendis olevat interjööri-fotot (Pantelejev 1987: 18).

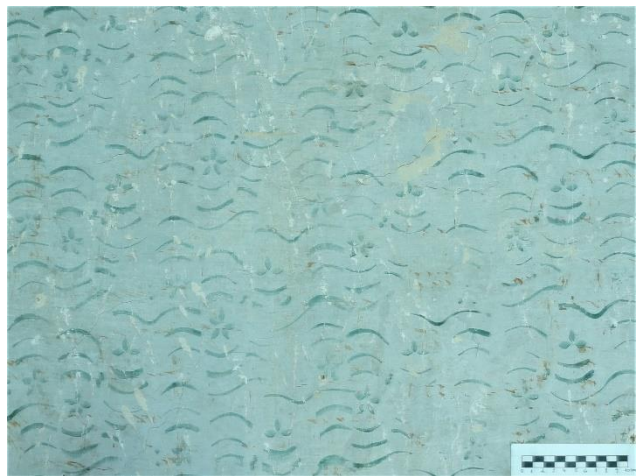
Pilt 29. Rullmuster Rõika töölistemajas, otsevaade

Ühes ruumis oli varaseimas kihis valgele lubi- või liimvärvile tehtud sinine säbruline pind, mille lõpetas lae all samas toonis horisontaalne triip. Kuna värv oli pude (kihi nägemiseks tuli eemaldada pealmised nõukogudeaegsed tapeedid) ja säilinud fragmentaarselt, siis ei ole võimalik üheselt väita, kas tegemist on mingisuguse kaltsumustriga või rullmustriga. Ühes teises toas oli aga hilisemate tapeetide all säilinud kena rullmuster (pilt 29). Esimese korruse loodepoolses otsas asunud korteri kagupoolses toas võis lae all näha lihtsat trafarettmustrit (pilt 30), mis lõpetas seina põhiosa. Muster on ilmselt seinale kantud liiga vedela värviga või on olnud trafarett kehvast materjalist, igatahes ei näe teostus just kõige professionaalsem välja. Mustri väiksus ja lihtsus, aga ka kasutatud värvitoonid meenutavad 20ndatel ja 30ndatel moes olnuid (Ribelus 2017: 81-86). Rõika töölistemaja vääriks ilmselt täiendavat uurimist, eriti põhjusel, et meil ei õnnestunud pääseda teisele korrusele ega ka osadesse esimese korruse ruumidesse.

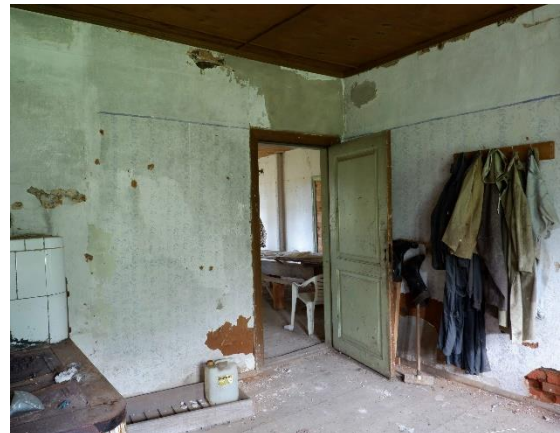
Pilt 32. Peratsaare talu rullmustriga dekoreeritud interjäär

Seejärel jäid järjest teele kolm suurejoonelist taluhäärberit: Peratsaare, Reinu ja Raksti, esimesed kaks Reinu külas ja teine Lanksaarel. Peratsaare elumajast (pilt 32) leidsime hulganisti rullmustreid, mis pärinevad ilmselt ajast kui maja oli kasutusel kolhoosi kontori või töeliskorteritena (Pärdi 2005: 79). Varasemate viimistluskihtide kohta ei õnnestunud midagi teada saada. Reinu talu häärberil on katus ja vahelaed sisse vajunud

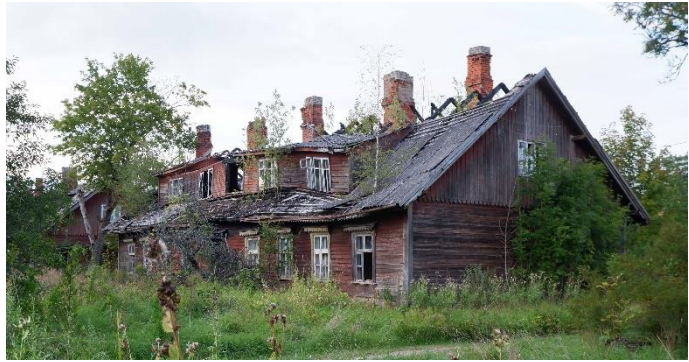
Pilt 33. Raudteetöölise majad Mõisakülas

Kolmandal päeval ei jäänud teele märkimisväärsete leidudega objekte. Õhtul Mõisakülla jõudes oli aeg kahjuks liiga hiline, et uurida tüüpprojekti järgi ehitatud tsaariaegseid 9-teljelisi raudteetöölise elamuid. Neid tasuks kindlasti lähitulevikus uurida ja dokumenteerida, kuna tegemist on autentselt säilinud, aga ilmselt pöördumatult hävingule määratud ehitistega (pilt 33).

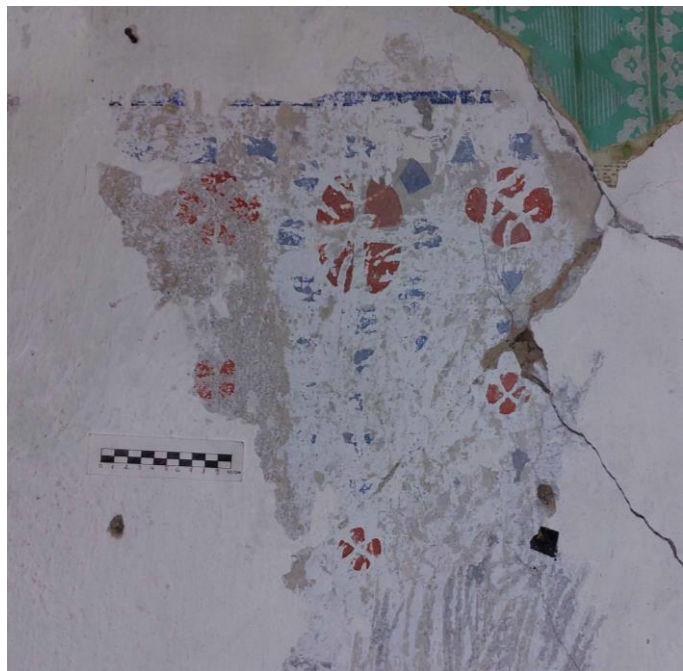
Pilt 34. Juugendlik mitmevärviline trafarettornament Aravälja talus.
Foto: Melissa Tihhonova

säilinud nii rullmustreid kui nõukogudeaegseid tapeete, ühest toast õnnestus hilisemate viimistluskihtide alt leida tore mitmevärviline juugendlik trafarettbordüür (pilt 34). Lisaks taludele jäi teele ka 1953. aastal ehitatud Rimmu hüdroelektrijaam (Uus... 1954). Tänapäevaks on hüdroelektrijaama hoone pikalt kasutuseta olnud ning hooldamatuse tagajärjel avariilises seisus. Hoone kõik ruumid on viimistletud ühtmoodi: seinte ja lagede alustoon on valge, seinte alumine pool on kaetud punakaspruuni rullmustriga, mille lõpetab lihtne geomeetiline samas toonis trafarettmuster (pildid 35 ja 36).

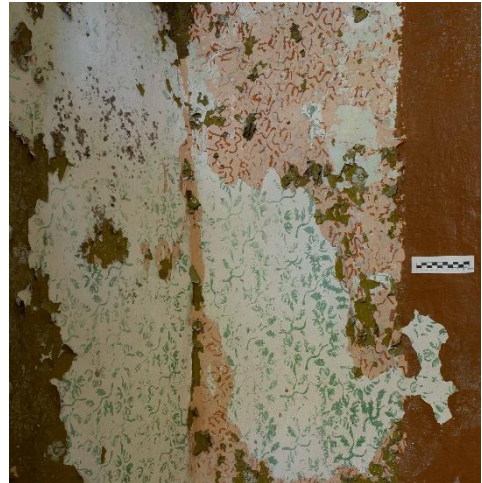
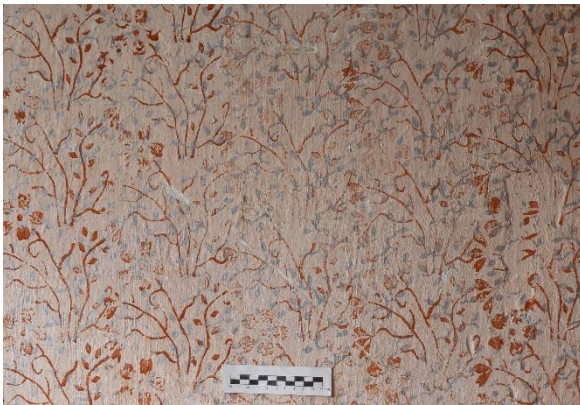
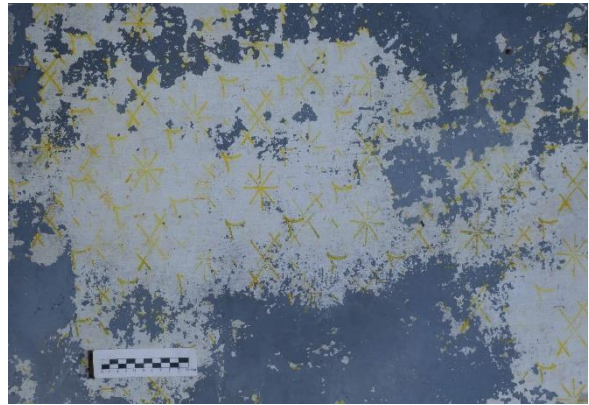
Pilt 38. Mitu kihti rullmustreid Kaagjärve mõisa teenijatemajas

Kogu retke kõige leidurohkemaks objektiks oli Kaagjärve mõisa teenijatemaja (mälestise reg. nr. 23126), mille kõigi ruumide viimaseks viimistluskihiks olid erinevad rullmustrid (pildid 38-40). Mõnes ruumis oli ka näha mitut kihti rullmustreid. Võimalik, et varasemates kihtides on säilinud veel huvitavaid viimistluslahendusi, aga kuna hoones oli omaniku tegevuse jälgi, siis ei pidanud sobilikuks loata sondaažide tegemist.

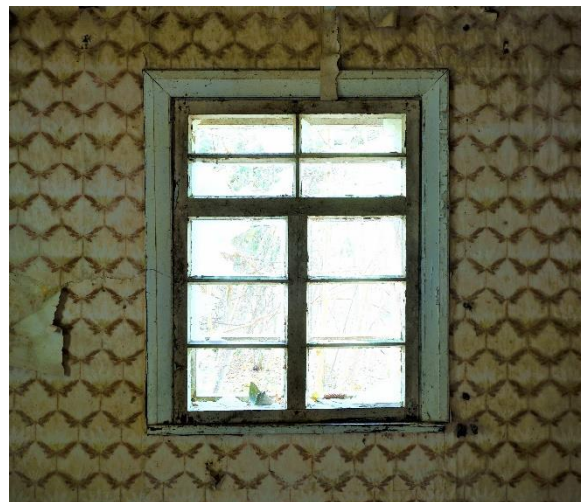
Pilt 41. Kõõli metsavahikoha horisontaali rõhutav aken koos pealmise tapeediga

Välitööde teisel päeval õnnestus uurida kaht lähestikku asuva talu interjööri Antsla lähistel Oe külas. Esimene neist oli Kõõli metsavahikoht (Pärandkultuuri kaardirakendus). Talu elumaja on tõenäoliselt Eesti esimesel iseseisvusperioodil ehitatud, millele viitab nii hoone üldkuju kui ka osade akende horisontaali rõhutav ruudujaotus (pilt 41). Hoone interjööris on osaliselt säilinud tõenäoliselt nõukogudeaegsed tapeedid,

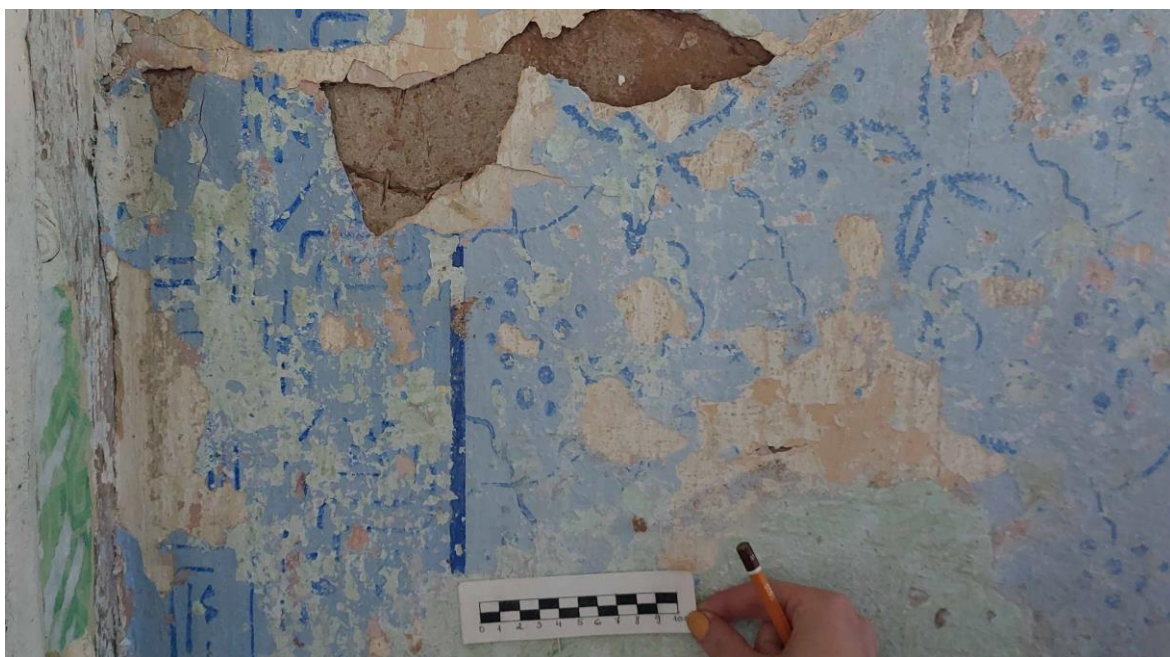
Pilt 43. Ühe rullmusteriga dekoreeritud seina nurkasid piirab vertikaalse raamistusena teine rullmuster, Lepassaare raudteetöölise elamu

10. -12. juuni 2022 ette võetud väljasõidul Põlva- ja Võrumaa piirialadel, sai uuritud Tellase-Tindi talu Tellaste külas, Kõlli kauplust Tamme külas ja Lepassaare raudteetöölise maja. Viimane loetletust oli leiduderohke, raudteetöölise eluruume ehtisid mitmesugused rullmustrid (pilt 43)

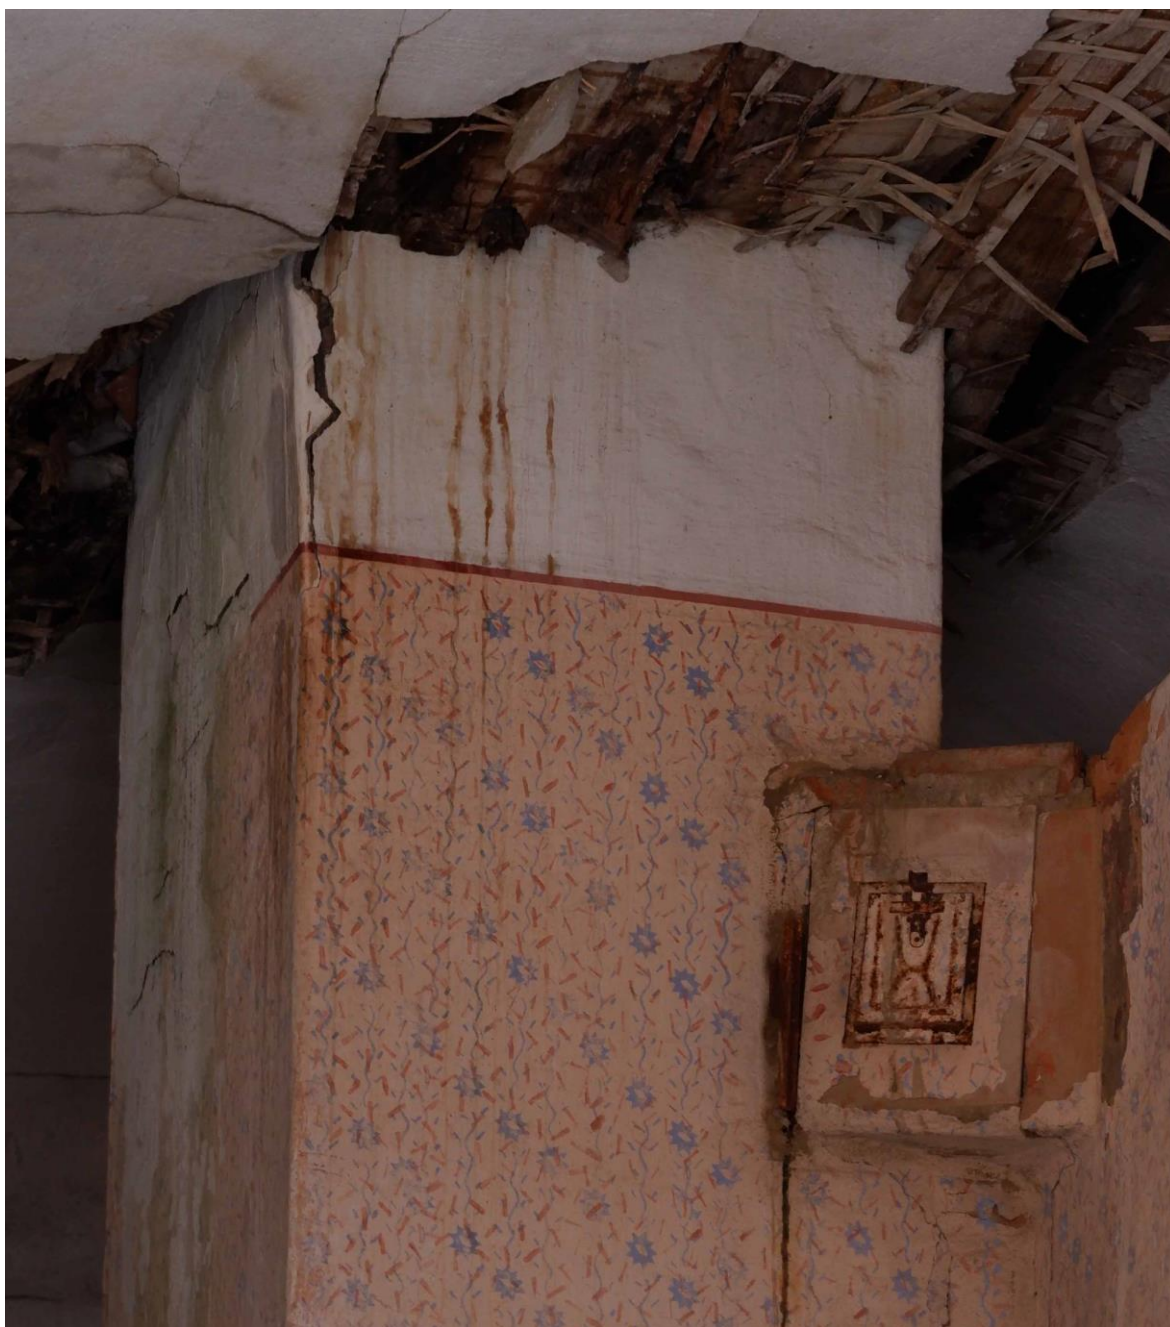
Pilt 44. Ühiselamu teise korruse aknast paistev kahe mustirulliga teostatud korstnaja ja seina viimistlus, Rabasaare

28. jaanuaril 2023 uurisime koos Melissa Tihhonovaga Lehtse turbatööstuse asulat Rabasaares. Tegime kogu asulale tiiru peale, aga mingisugust terviklikku ülevaadet hoonete siseviimistlusest ei õnnestunud saada ja seda kahel põhjusel: esiteks on paljude hoonete põrandad osaliselt väga kehvast seisust ning me ei riskinud seetõttu mitmetesse hoonetesse üldse minna, teiseks oli ilm külm ning ei võimaldanud pikalt ühe koha peal töötada, eriti kui oli tarvis midagi paljakäsi teha. Interjööri õnnestus uurida hoones nr 1 ehk tööliste suviühiselamus (Eensalu ja Pihel 2012: 2), hoones nr 16 ehk tööliste ühiselamus (Samas), hoones nr 5 ehk juhataja kaksikelamus (Samas) ja hoones nr 7 ehk kontoris (Samas). Uuritud hoonetest teises leidsime eest rikkalikult erinevaid rullmustreid (pilt 44), ka ülejäänud

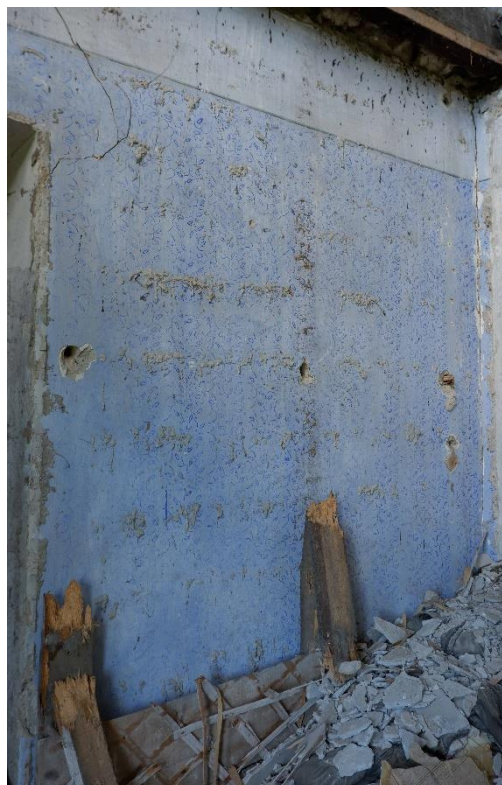
Pilt 45. Tüüpiline rullmustri viimistluslahendus Viivikonnas

Valdavalt on uuritud hoonete seinte esimestes viimistluskihtides olnud kasutusel kahene jaotus: seinapõhiosa on kaetud rullmustri, selle lõpetab seinapõhiosa ülemises osas peenike triip ning viimasest ülespoole jääv seinapõhiosa on laega sama tooni valge (pilt 45). Sageli on rullmustri taustaks olev seinapõhiosa valgest tumedama tooniga värvitud. Teinekord järgneb seinapõhiosa ülaosas rullmustrit lõpetavale triibule ka trafarettmuster, millised on Ida-Virumaal Eesti kontekstis suhteliselt võõrapäraste motiividega.

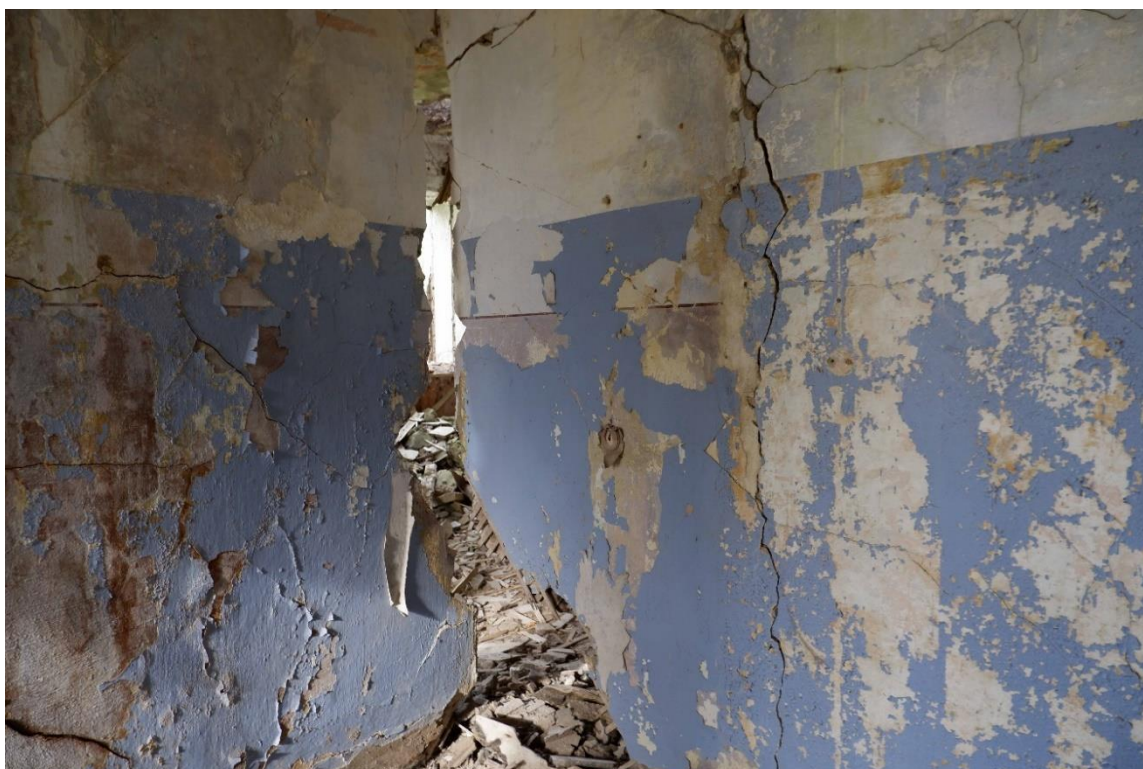
Pilt 46. Kaheks võrdseks osaks jagatud seinapind Sompas. Sama viimistlusskeemi on kasutatud ka pealmises kihis

peenike joon. Kui sarnast seinaskeemi järgitakse ka hilisemates viimistluskihtides, siis enamasti ilma pindasid eraldava jooneta (pilt 46). Sompas kaevanduse administratiivhoones leidis ka seinalahendus kus alumine osa oli ühtlaselt tumedama värviga kaetud ning ülemisele heledamale osale oli rullmuster trükitud. Rimmu hüdroelektrijaamas on võrdselt kaheks seinaosaks jagatud lahendus saavutatid valge seina alumise poole rullmustriga katmise teel, rullmustrit lõpetab pisike geomeetiline trafarettmusteri riba. Ahtmes leidis ka kahene jaotus kus alumise seiniosa lõpetab trafarettmuster.

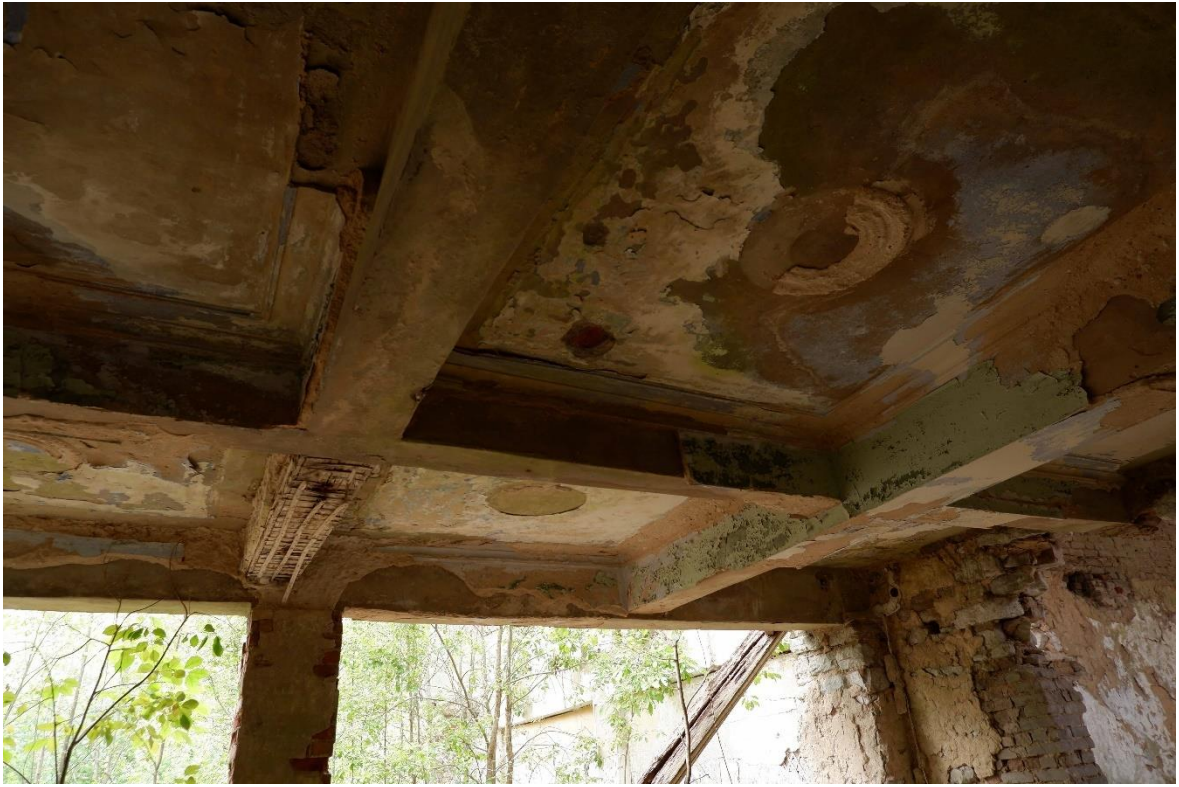
Pilt 47. Massiivne kassettlagi Viivikonna kaevanduse peahoones

Arhitektuurselt esindavad uuritud objektidest ajastu kõrgstiili ainult Sompas ja Viivikonna kaevanduste administratiivhooned, mistõttu sisaldab nende interjäär kaht kõige ekstreemsemat viimistlusleidi. Viivikonnas kaunistab kaevanduse peahoone vestibüüli massivne kassetlagi (pilt 47), Sompas on kõige suurejoonelisemaks ruumiks spordisaal, mille seintele on maalitud monumentaalsete mõõtmetega tahveldised (pilt 48).

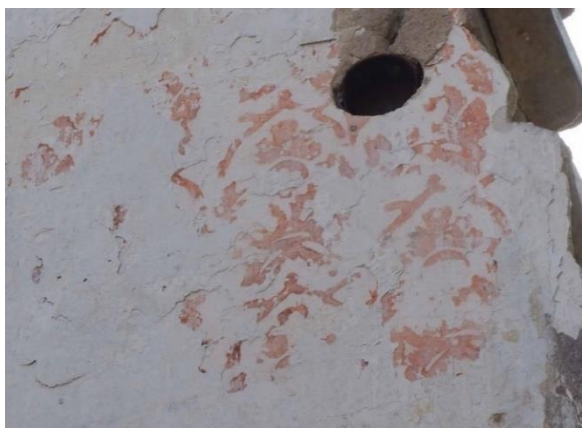
Pilt 49. Barokset tapeedimustrit meenutav rullmuster

Stalinistliku interjööri kohta on teada, et "nii välis- kui sisearhitektuursete detailide üle toimetati samasugust kontrolli nagu kõigi teiste teostamisele minevate tööde üle. Sellesse nomenklatuuri mahtusid ukse- ja aknasulused, väravad, võred, piirded, ahjuuksed, pliidiplaadid, ventilatsioonirestitid, laearmatuurid, lambid, kontaktid, kraanid, tapeedid ja mööbliriided" (Kodres 1998: 146). Sel taustal on huvitav, et samal ajal kasutatud rullmusterid on reeglina täiesti apoliitilised ja ideoloogiavabad ning reeglina pole neil ka otsest stiililist seost valitseva kaanoniga. Kaudselt võib stalinismist mõjutatuks pidada ehk vaid baroklikest tapeedimustritest mõjutatud rullmustreid (pilt 49).

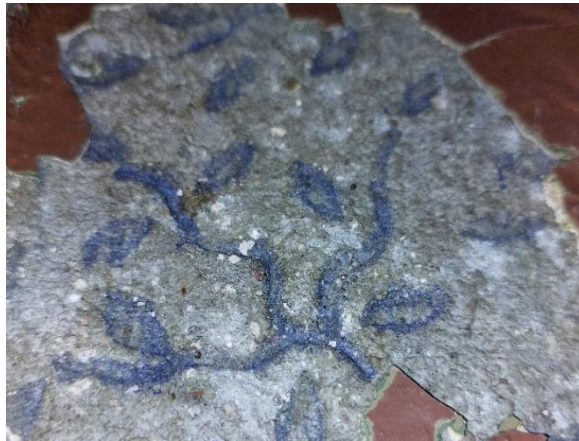
hiljem kasutusel kolhoosikontorite või tööliskorteritena. Kui stalinistlike hoonete puhul on rullmustrite teostus üsna standartne, st et tõenäoliselt tegid neid professionaalsed maalrid, siis taludes torkab silma rohkem tehnilisi erisusi. Üheks kõige põnevamaks leiuks selles vallas on märjale krohvile fresko tehnikas teostatud rullmuster Järve-Saprani talus Valgamaal (pilt 50).

*Pilt 50. Fresko tehnikas rullmuster Järve-Saprani talus.
Foto: Melissa Tihhonova*

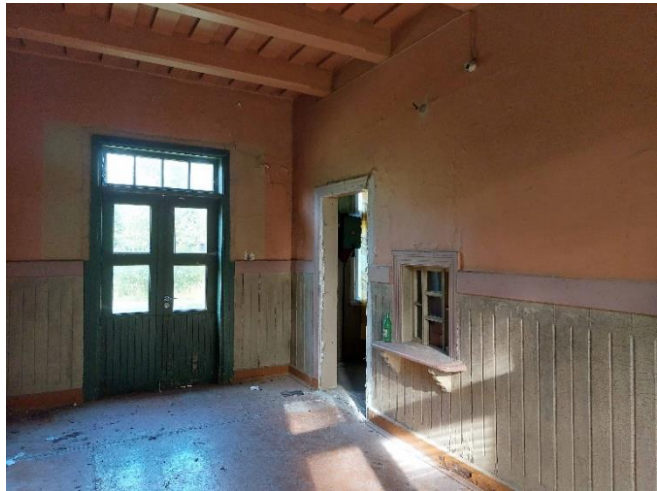
Raudteega seotud üheksast hoonest õnnestus siseviimistlust leida kuuest, neist kaks jaamahooneid ja neli raudteetöölise elamud. Jaamahoone-tes on interjööri iseloomu suuresti dikteerinud arhitektuursed detailid nagu puidust lambriid, piirdeliistud jms (pilt 51) ning maalritöö omab vähemat tähtsust. Raudteetöölise eluruumides on jälgitav kirev viimistlusajalugu. Esimeste (tsaari-

Pilt 51. Jaamahoone interjäär Surjus

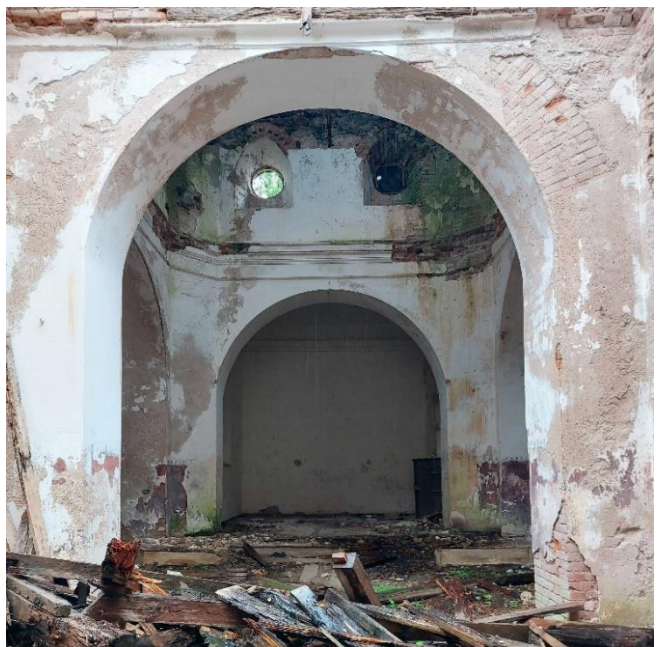
Õigeusu kirikuga seotud hoonetest sai uuritud vaid kaht kirikut ja üht vaimulikumaja. Suurema ülevaate mahajäetud ja hävimisohus õigeusu kirikutest annavad ülal mainitud Arne Maasiku fotod ning järgneva hinnangu andmisel tuginen ka neile. Üldiselt torkab silma sinise värvi lembus. Tavaliselt on seinte alumine osa tumedamat tooni, ülemine osa hele, enamasti valge (pilt 52). Heledat seiniosa on teinekord ilmestatud veel maalitud tahveldiste või mõne lihtsa mustri-ribaga kas tumeda osa kohal,

Pilt 52. Tüüpilise maa õigeusu kiriku viimistluslahendus Kavilda kirikus

lae all või mõlemas kohas. Lakke/võlvidele on maalrid neis kirikuis harva tikkunud, erandiks vaid kõrgetasemelise laemaalinguga Tõhela-Murru kirik. Sageli on võidukaare kohale kirjutatud mõni piibli tsitaat. Välitöödel uuritud kirikud on kirjeldatu tüüpilised näited.

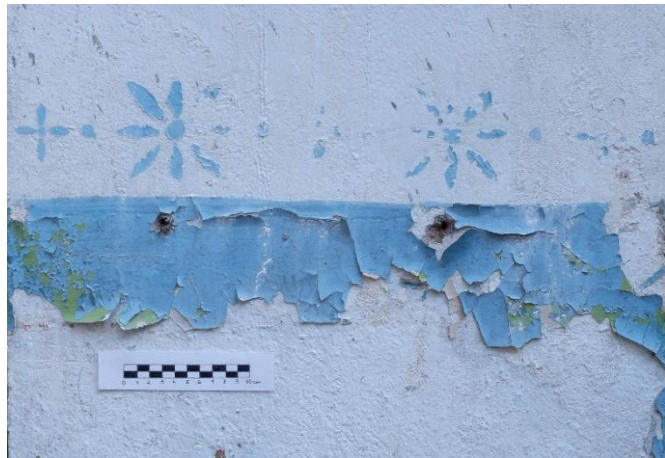
Pilt 53. Hiline trafarettmuster Ahtmes

avaliku funktsiooniga hoones Ahtme mnt 30, on ühes ruumis pealmises, tõenäoliselt 70ndate või 80ndate kihis õlivärviga tehtud trafarettmuster (pilt 53). Kaht seinosa üksteisest eraldav triip püsib viimistluslahendustes ilmselt kuni 1960ndate aastateni, hiljem harva. Vähesel määral on madalale toodud laealuse osaga seinalahenduste puhul ka rullmusterit kasutatud, uuritud objektide puhul Sompa kaevanduse administratiivhoones, ühes Viivikonna korterelamus (Rahu 9) ja Rimmu hüdroelektrijaamas. Neist esimese puhul on rullmuster seinat ülemises osas, teistel alumises. Lisaks värviga teostatud jaotusele

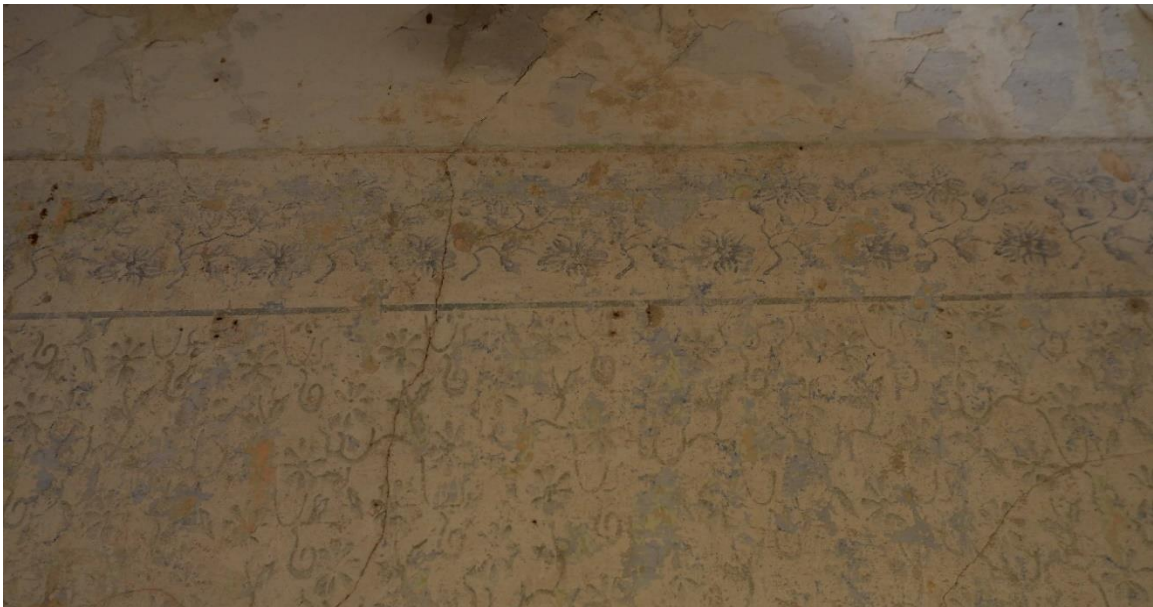
Põnevama, mitmekesisema ja mahukama osa horisontaalselt kaheks jagatud seinalahendustest moodustavad need, mille puhul seinä põhiosa ulatub kõrgemale, tavaliselt 20-50 cm laest. Suuremal osal neist interjööridest on seinä põhiosa kas ühevärviline või dekoreeritud rullmustriaga. Mõlemast õnnestus leida ka variante, kus seinä põhiosa lõpetab lae all trafarettbordüür. Trafarettmustritest vanimad esindavad stiliseeritud-geometriseeritud juugendlikku laadi ning pärinevad 20. sajandi esimestest kümnenditest. Neid leidis välitöödel külastatud hoonetest kolmes taluhäärberis. Suure tõenäosusega maailmasõdade vahelisest ajast pärit trafarettmustreid leidis samuti kolm, kaks asundustalus ning üks Rõika peeglivabriku töolistemajas. Hilisemal ajal on trafarettmustrid üldiselt kasutusel koos rullmustriaga, erandiks on uuritud objektidest vaid Ahtme mnt 30. Kui mujal Eestis on hilisema aja trafarettmustrid pigem väiksed, geomeetrilised ja lihtsad, siis Ida-Virumaa stalinistlikest hoonetest võib leida mitmevärvilisi ja kuni 30 cm laiusi bordüüre. Lisaks trafaretiga tehtud bordüüridele kohtab üle Eesti ka mustrirulliga tõmmatud (pilt 54).

Pilt 54. Rullmustriaga seinapind, mille lõpetab teise mustrirulliga tõmmatud bordüür. Kaevurite 27, Viivikonna
