**Mahajäetud ja hävimisohus hoonete siseviimistluse
dokumenteerimine**

Lõputöö

Danel Ülper

Tartu 2023

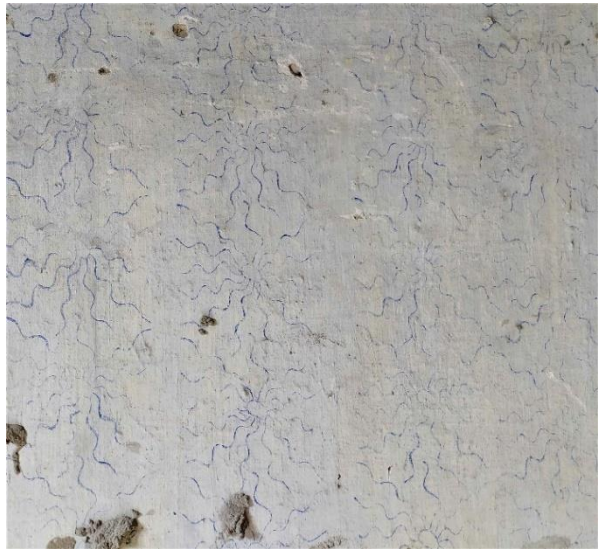
Pilt 55. Kummalise motiiviga laialt levinud rullmuster Viivikonnas. Foto: Melissa Tihhonova

omavahel kombineeritud. Mustrite stiil on väga varieeruv, leidub igasuguseid tüüpilisi lillemotiive, lihtsaid geomeetrilisi kujundeid aga ka veidi kummalisi või arusaamatuid mustreid (pilt 55). See kas rullmustriga teostatud viimistluslahendus on kunstiliselt õnnestunud sõltub suuresti ka valitud värvidest.

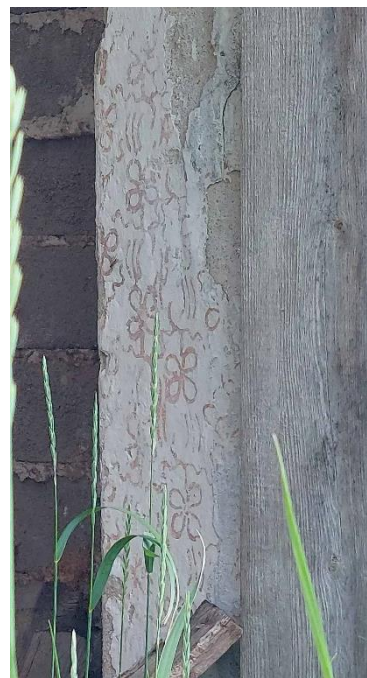
Kui enamuse mustrirulle on ilmselt tööstuslikult toodetud, siis Pontu talus, Peressaares, on seinu dekoreeritud lihtsa robustse mustriga, mis võib olla saavutatud isetehtud rulliga (pilt 56). Ühtlasi on see üks väheseid rullmustreid, mille puhul võib enam-vähem kindel olla, et see pärineb Eesti Wabariigi päevist. Tõenäoliselt pärinevad eesti ajast ka Rabasaarest leitud vanemad rullmusterid ning arvestades rullmustriga kihtide rohkust, siis tõenäoliselt ka vanemad kihid Lepassaare raudteetöölise majas. Tartu miljööväärtuslikel hoonestusaladel on rullmusterid tulnud kasutusele 1930ndate aastate teises pooles (Ribelus 2017: 87), aga on omaette põnev küsimus, et kuidas oli mujal, eriti maapiirkondades. Kas rullmustrite kasutuselevõtt jääb pigem eesti aega või nõukogude aega, kas eesti ajal ja

Pilt 56. Rullmuster Pontu talus, Peressaares

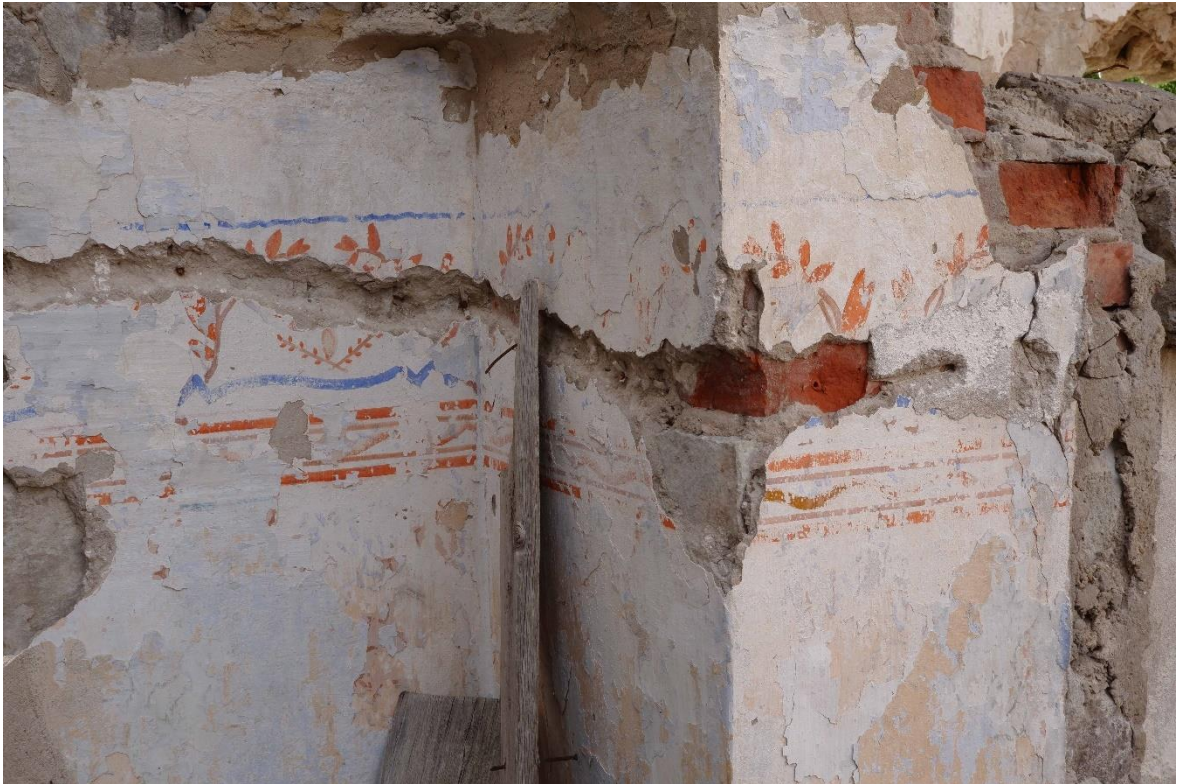
Pilt 25. Omapärane laealune bordüür ja õrn rullmuster selle all

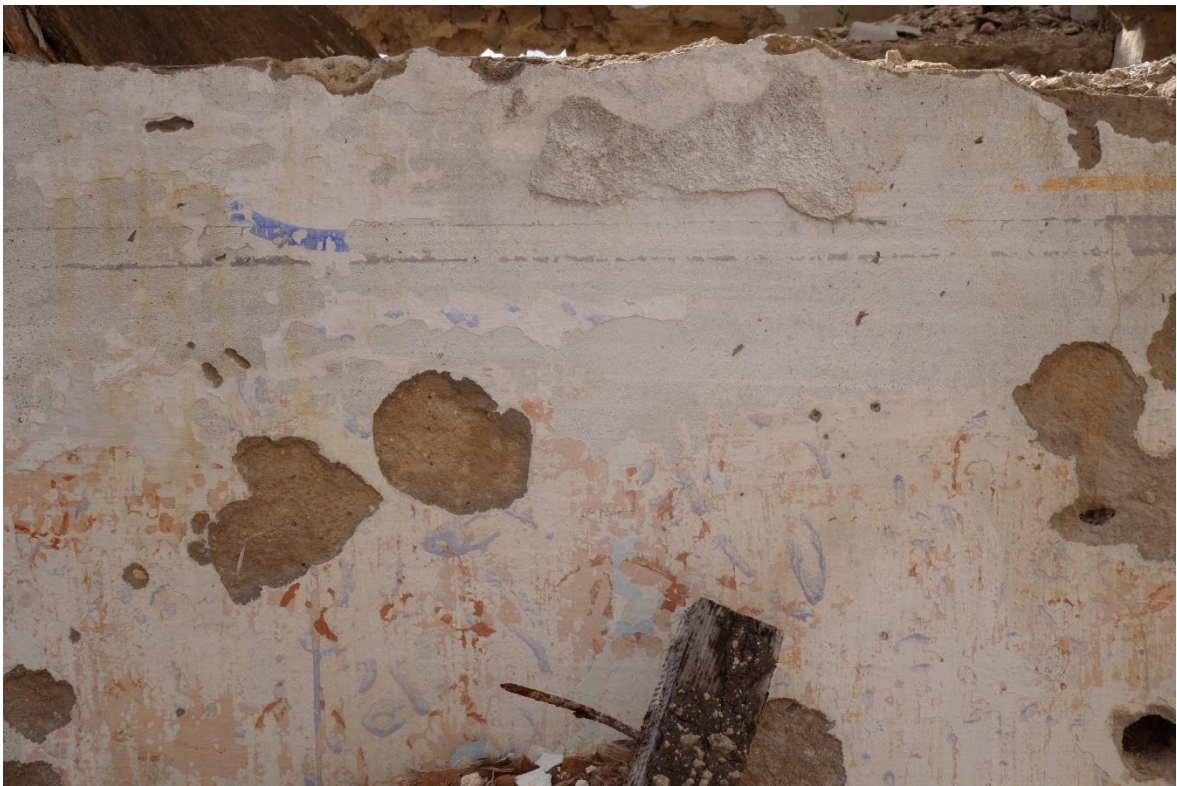
Pilt 26. Maalingust allapoole jäävate rullmustrite fragmendid

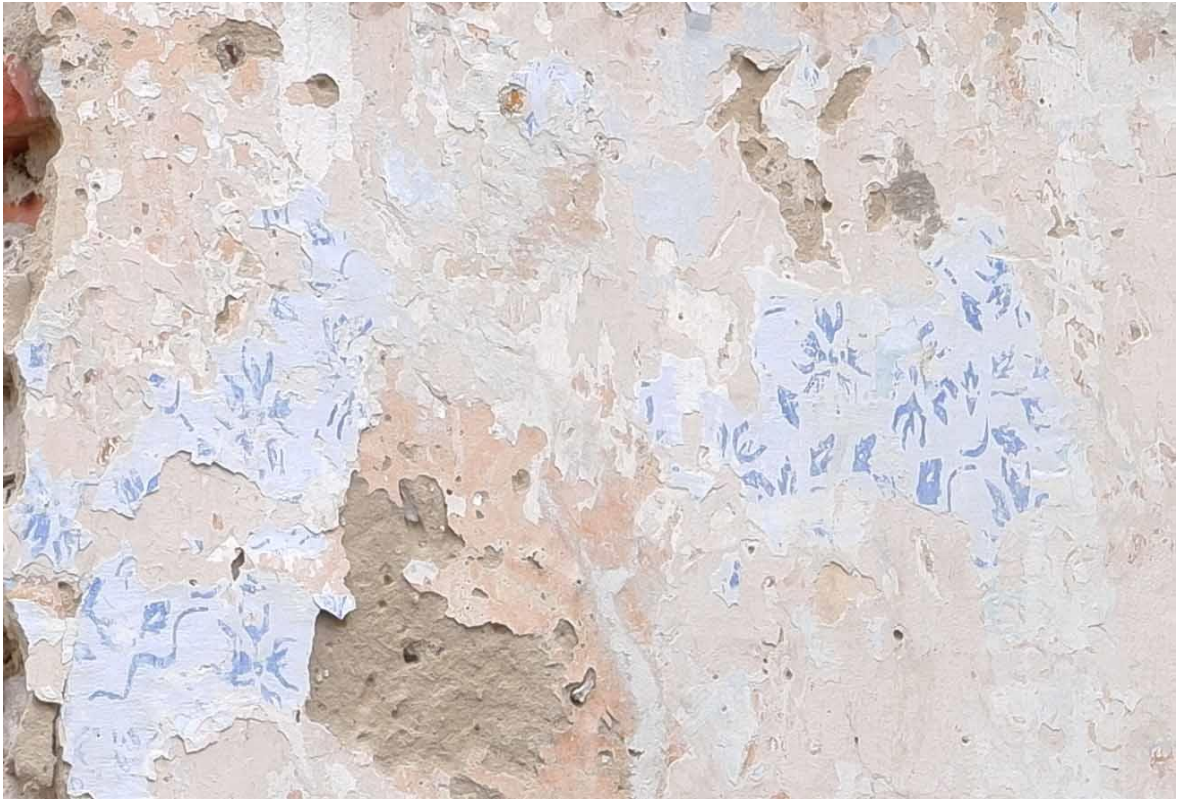
Pilt 5. Rullmustri fragmendid

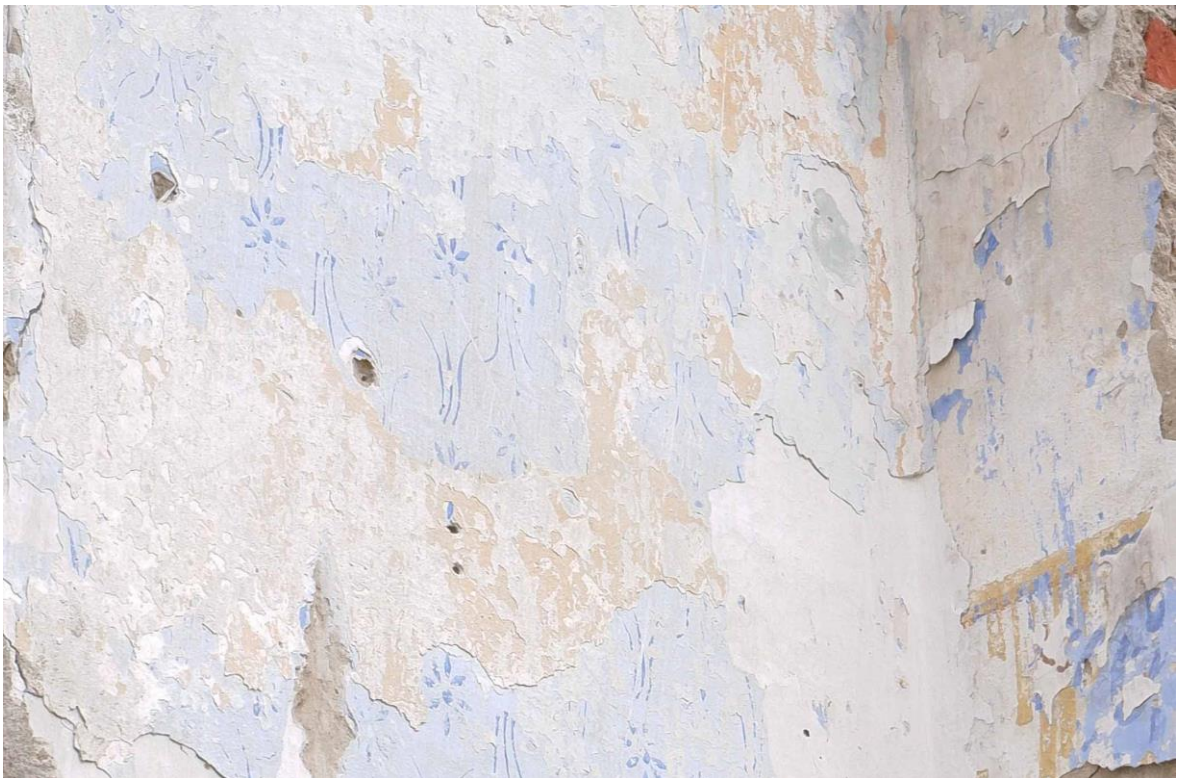
Pilt 6. Rullmustri fragmendid

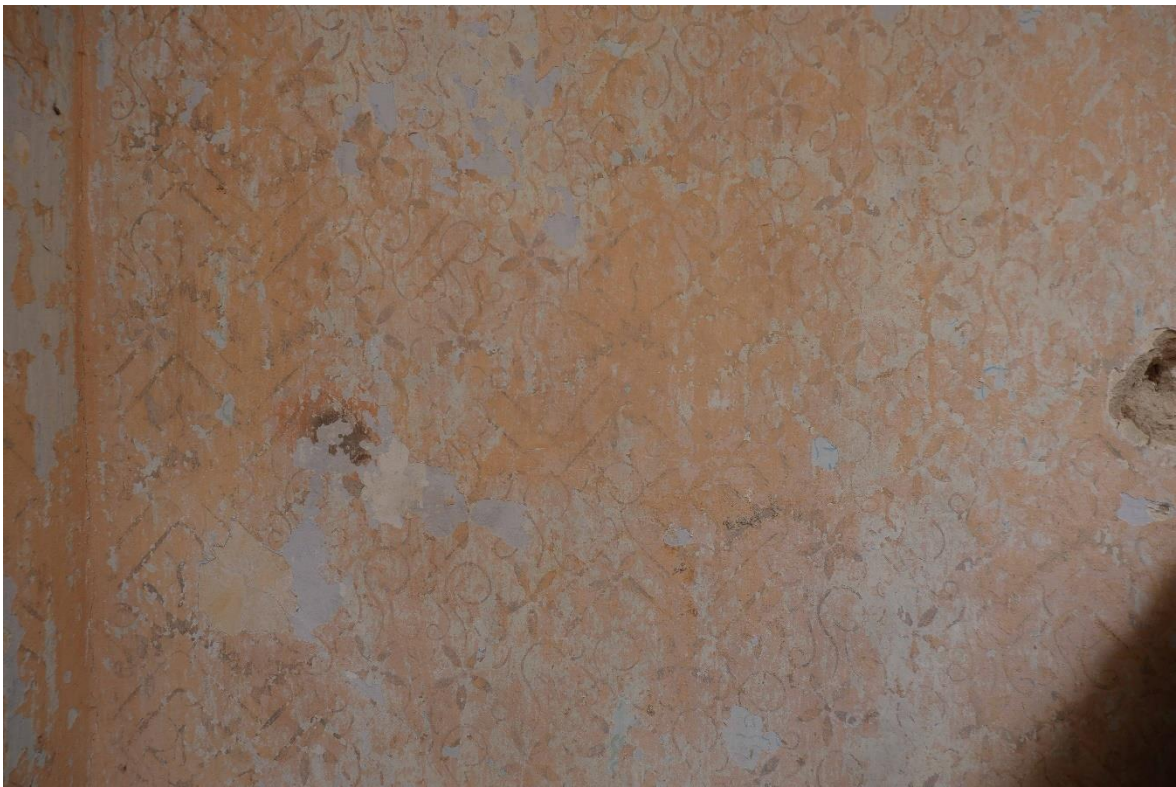
Pilt 9. Kahe muustrulli kombineerimisel saadud seinapind

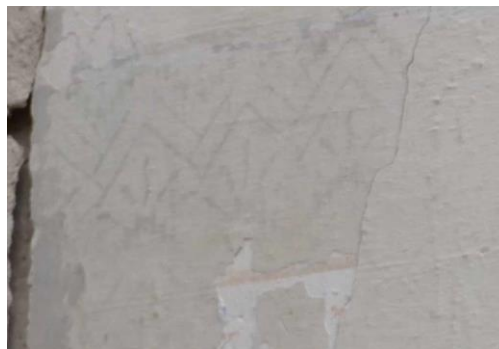
Pilt 10. Õrn, aga loetav jälg rollmustrist

Sillamäe tee 21-ga sama projekti järgi ning ilmselt samal ajal ehitatud hoone. Seisund on veidi lagunenum kui Sillamäe tee 21-l, mistõttu on ka vähem siseviimistlust säilinud. Õnnestus tuvastada jälgi viiest rollmustrist, millest loetavamad olid kolm (pildid 10, 11).

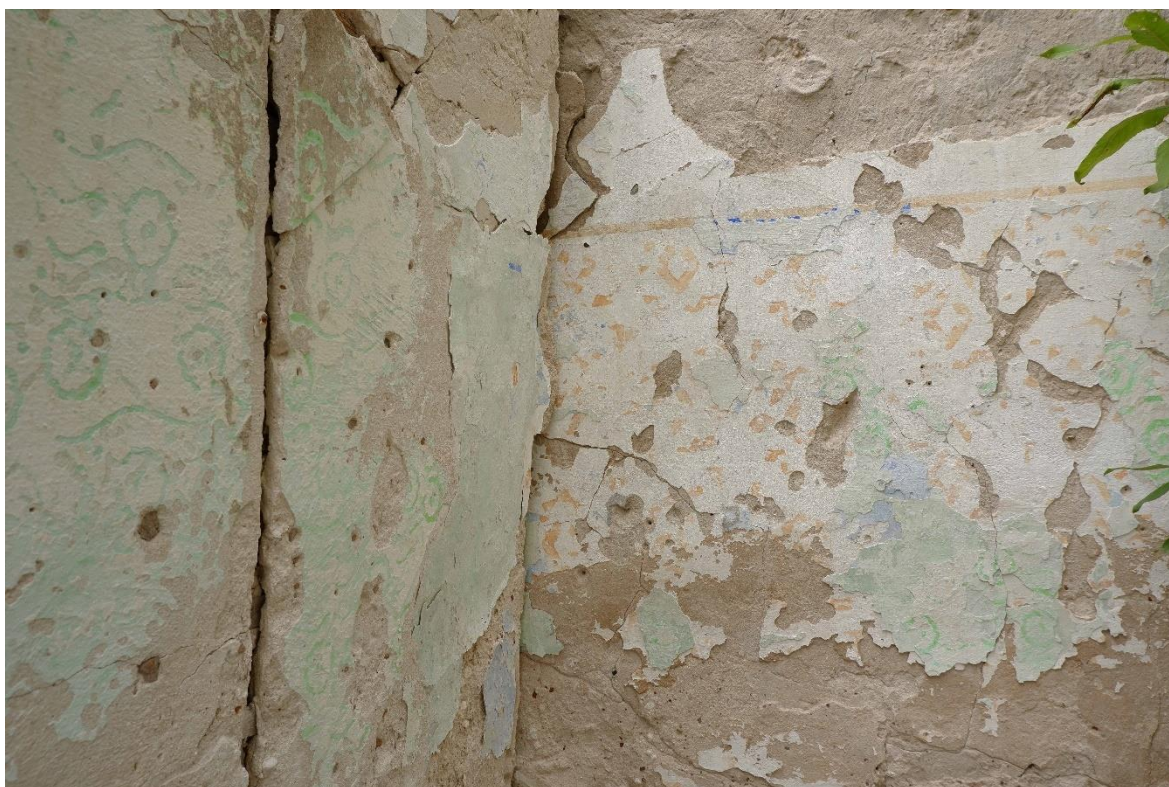
Pilt 11. Kolme viimistluskihi fragmendid, millest kaks kihti on rollmustritega

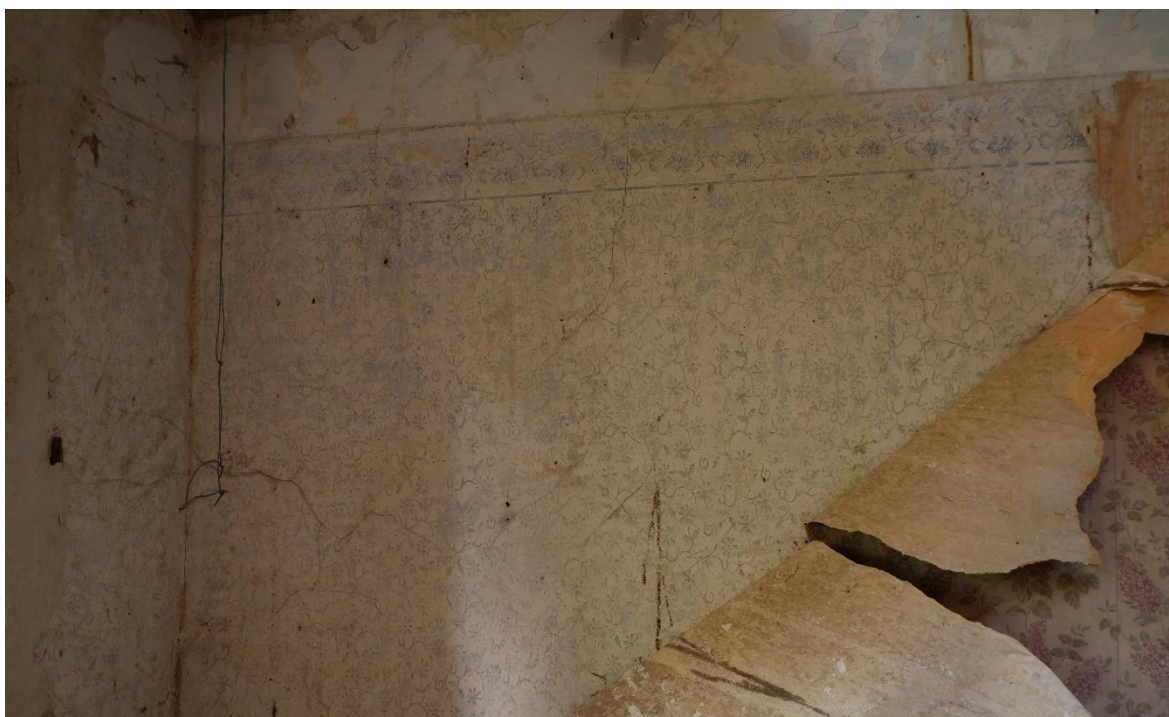
Hoones (pilt 12) õnnestus uurida ainult esimese korruse ruume, mille seintel oli kirev galerii nõukogudeaegseid tapeete (pildid 15-26). Ühes ruumis leidis ka tapeetide all rullmusteriga viimistlus (pildid 13 ja 14). Kuna hoonet külastades polnud veel selge, et kogutud materjalist saab mahukas töö ning samuti polnud teada, et nõukogudeaegsete tapeetide uurimine peatselt päevakorda tuleb, siis ei ole kaasavõetud tapeedifragmendid ruumide kaupa ajalises järjekorras süstematiseeritud.

Pilt 13. Tapeetid, mille all on rullmuster

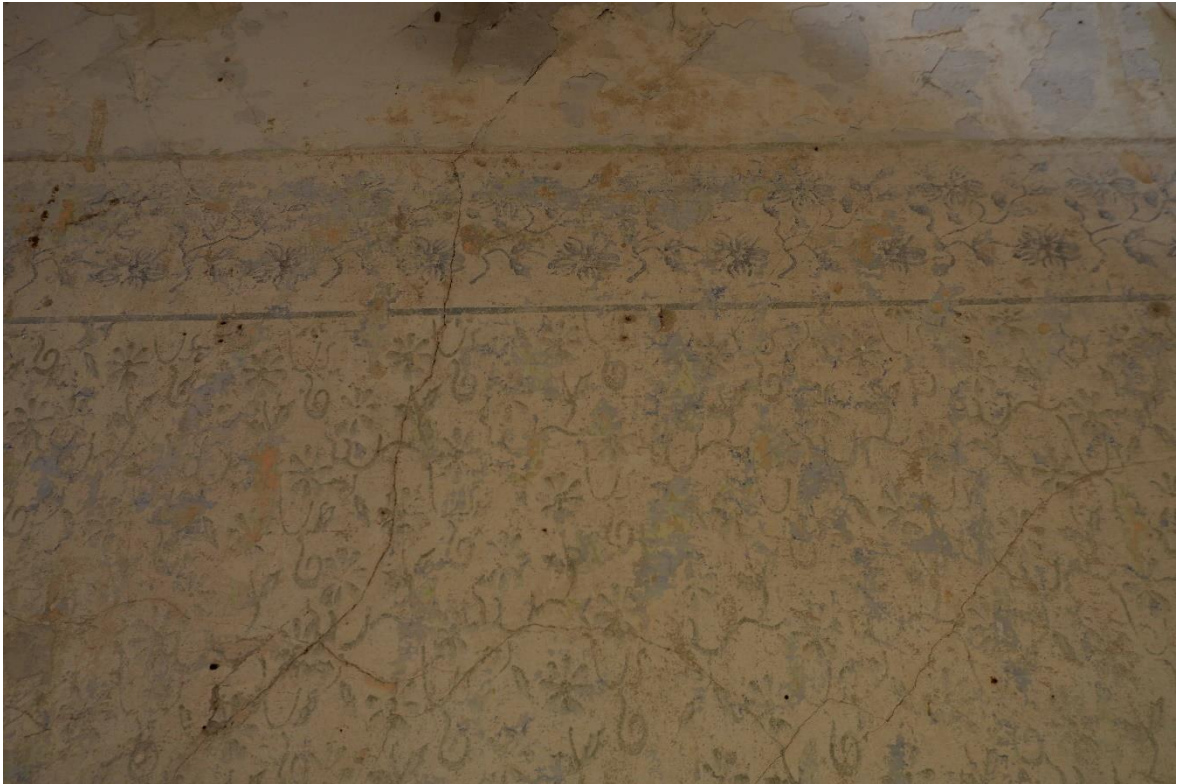
Pilt 14. Rullmuster lähemalt

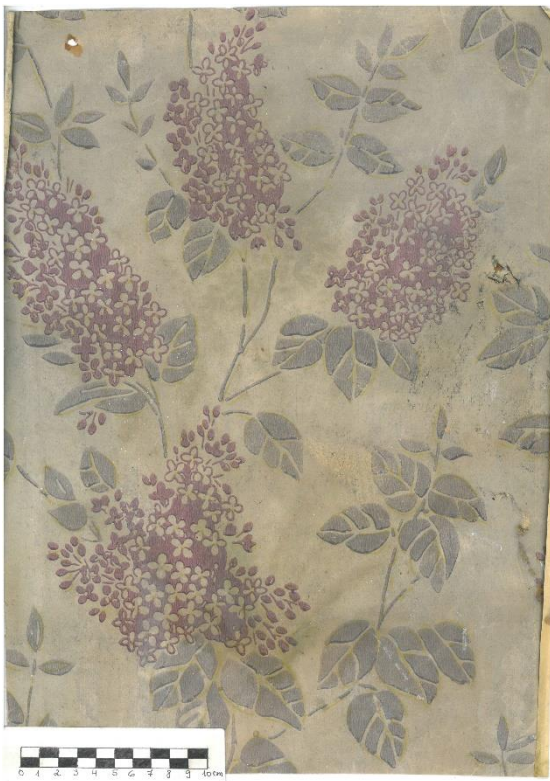
Pilt 15. Rullmustrit kattev tapeet

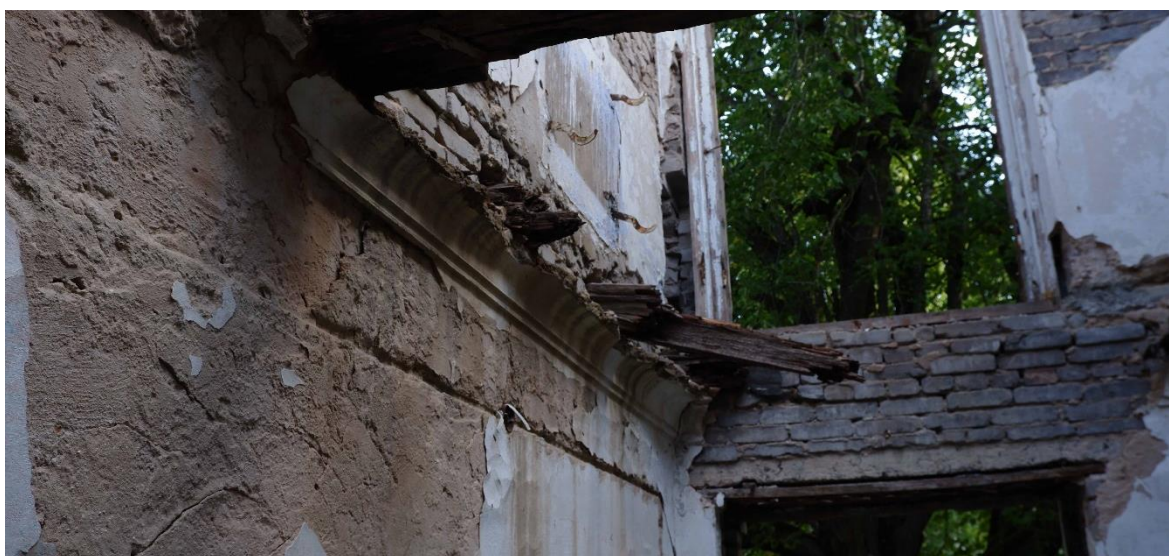
Rahu tänava lõpus asuvad üksteise vastas peegelpildis kaks L-kujulise põhiplaaniga elamut: Rahu 9 ja Rahu 10 (pilt 27). Hooned on ehitatud 1940ndate lõpus või 1950ndate alguses, mõlemad on varemeis. Rahu 10 interjööri dekoreerimiseks on peamiselt kasutatud rullmustreid (pildid 30-38), mida õnnestus tuvastada 10, ehkki pole välistatud nende suurem arvukus. Ühel seinal on olnud rullmustri kohal ka õrn trafarettbordüür (pilt 29). Lagesid, mida pole säilinud, raamistavad peegelvõlvid (pilt 28). Hilisemal ajal on osade ruumide seinu ka tummiste õlivärvidega kaetud (pilt 39).

Pilt 28. Lagesid pole, aga siin-seal leiab esimese korruse peegelvõlvide jäänuseid

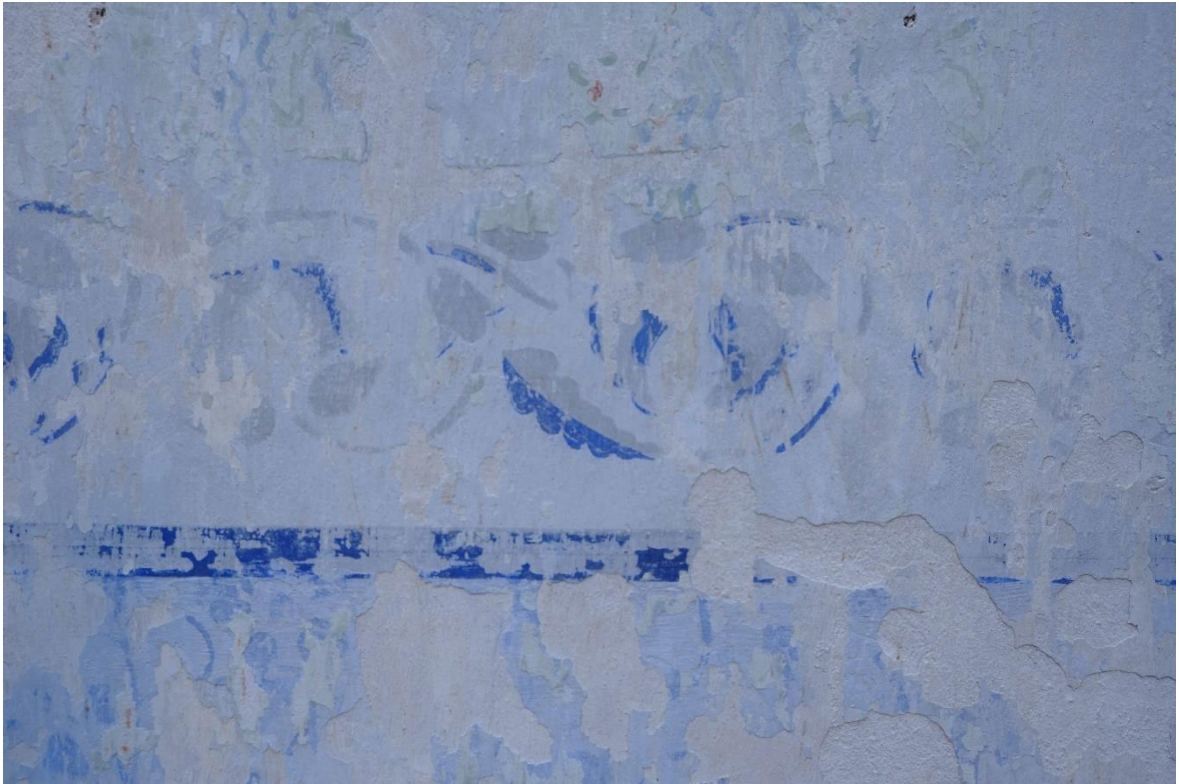
Pilt 29. Trafarettmuster

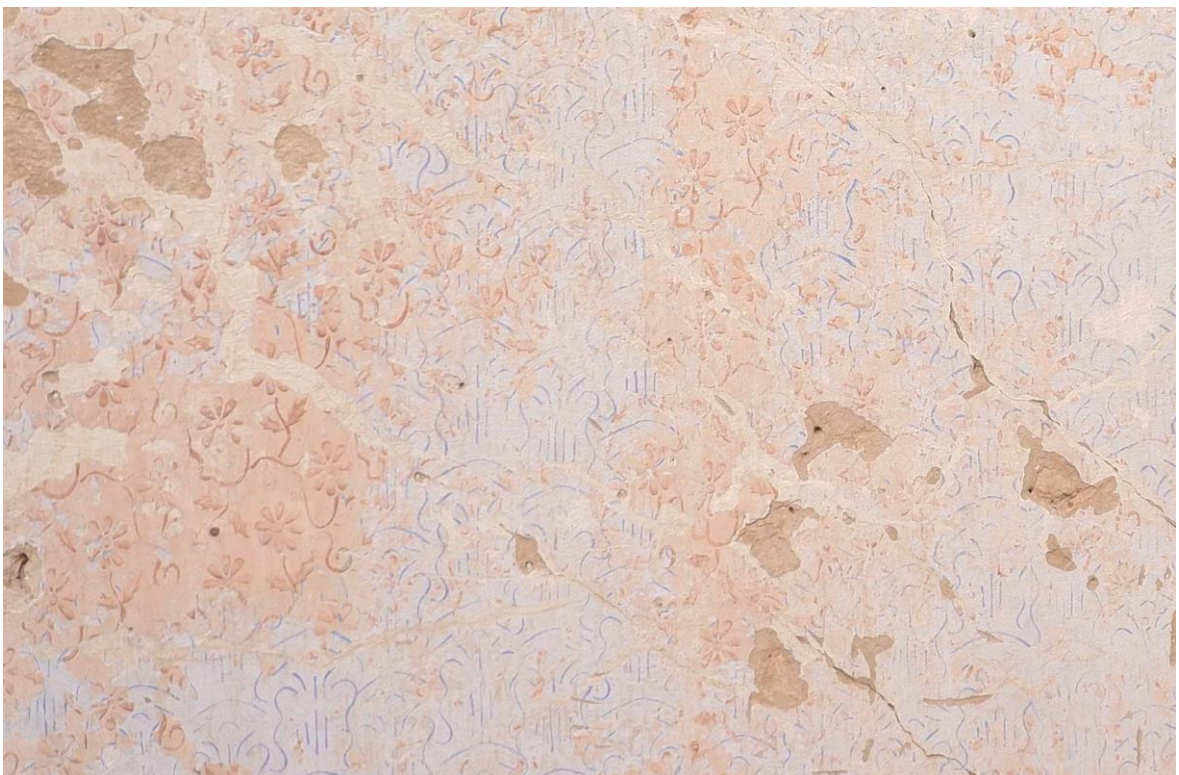
Pilt 30. Kaks kihti rullmustreid

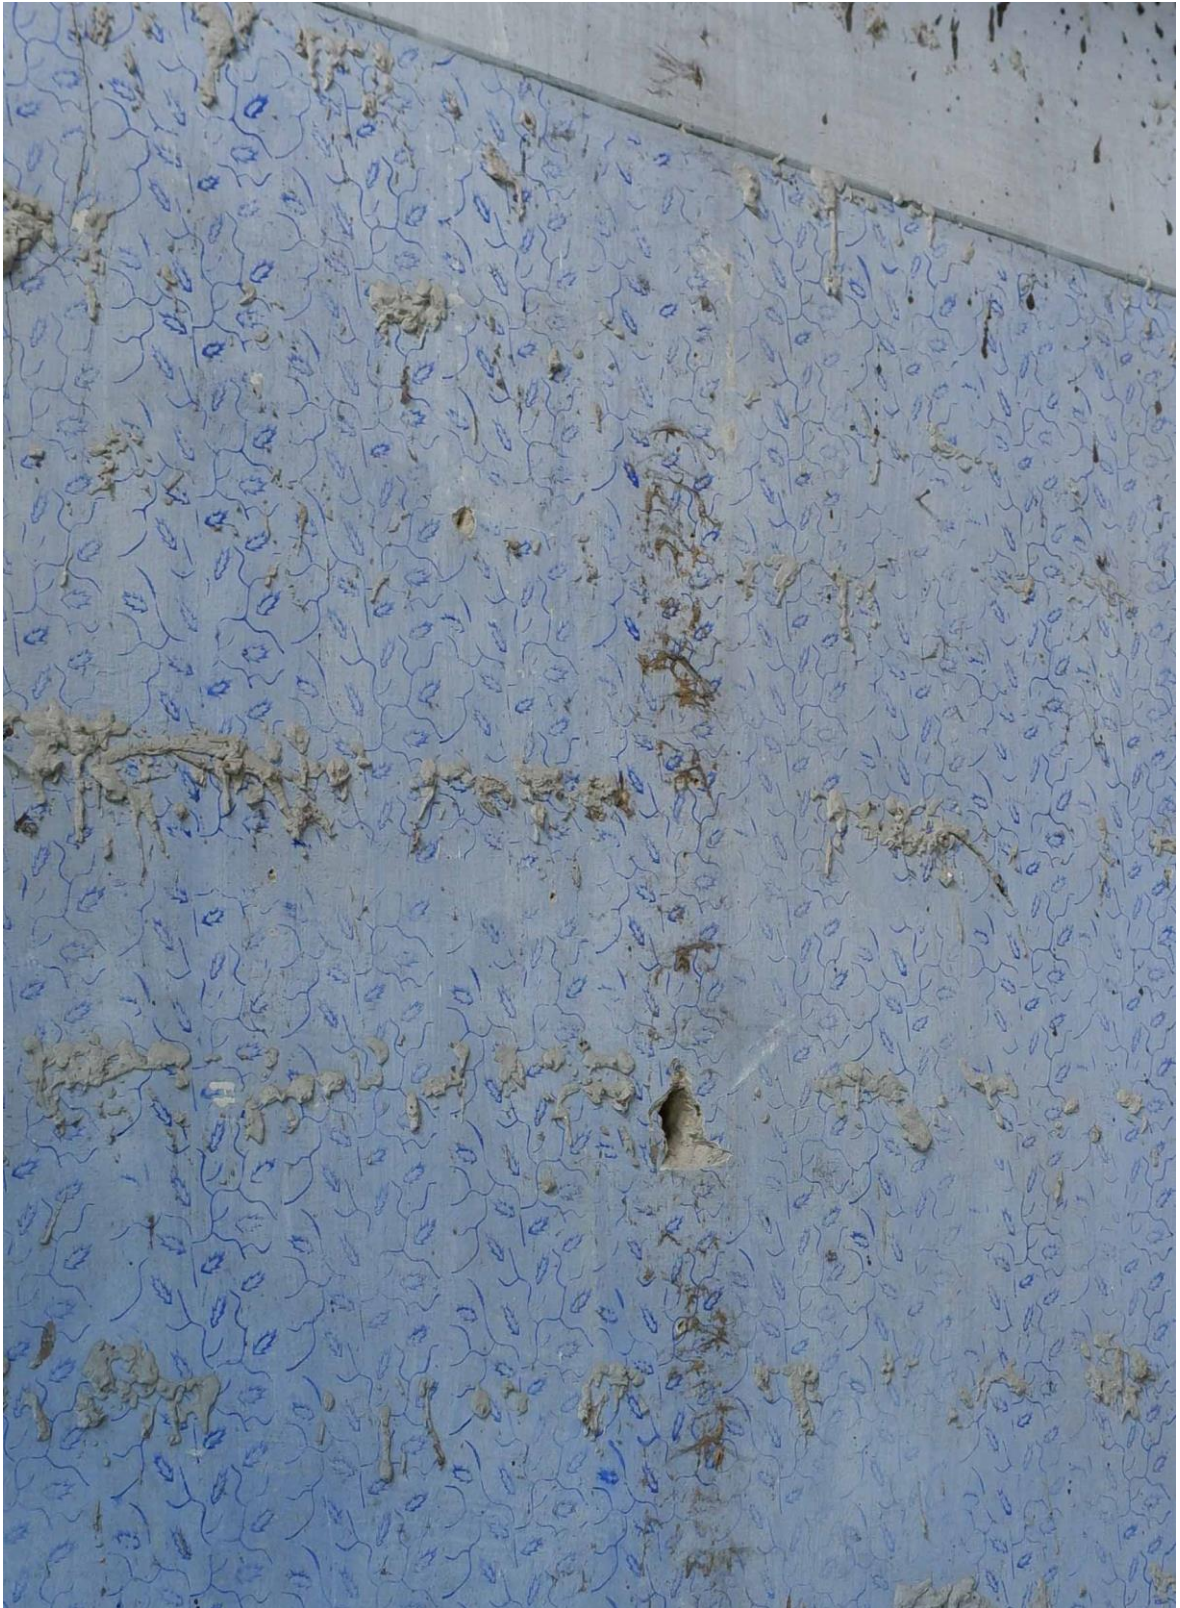
Pilt 31. Hästi säilinud rullmustriga sein

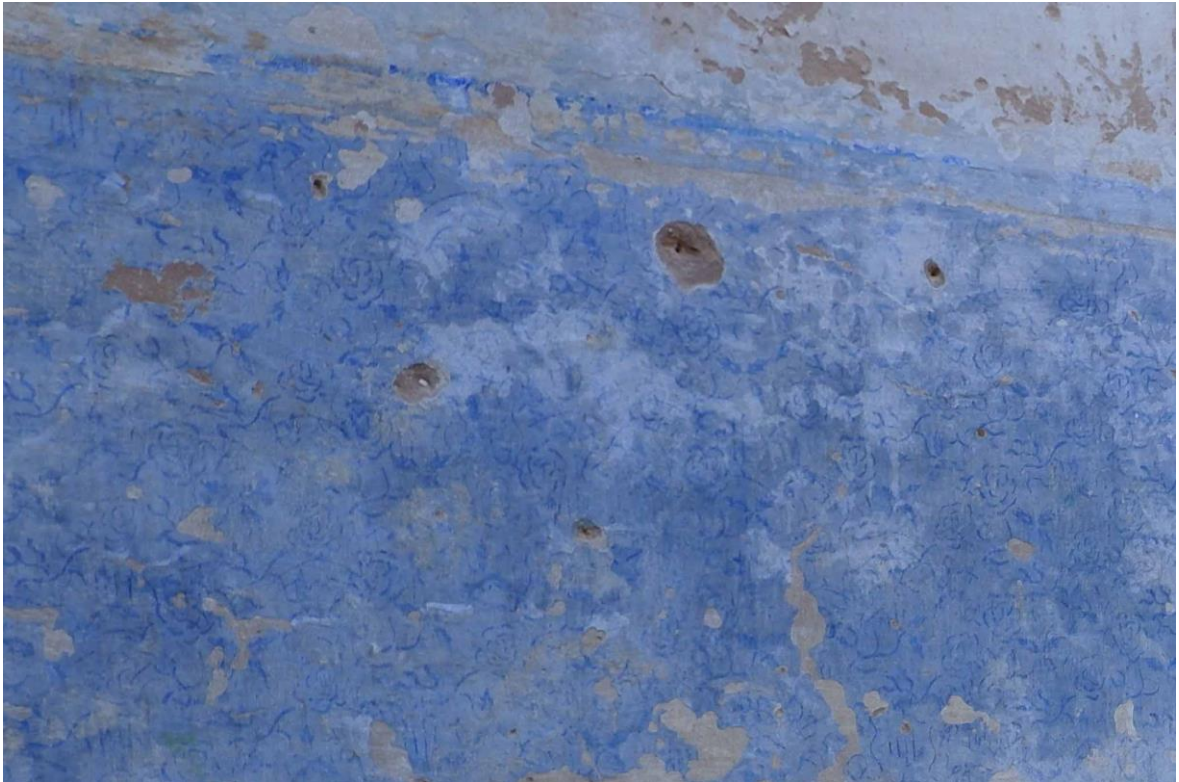
Pilt 32. Rooside motiiviga rullmuster

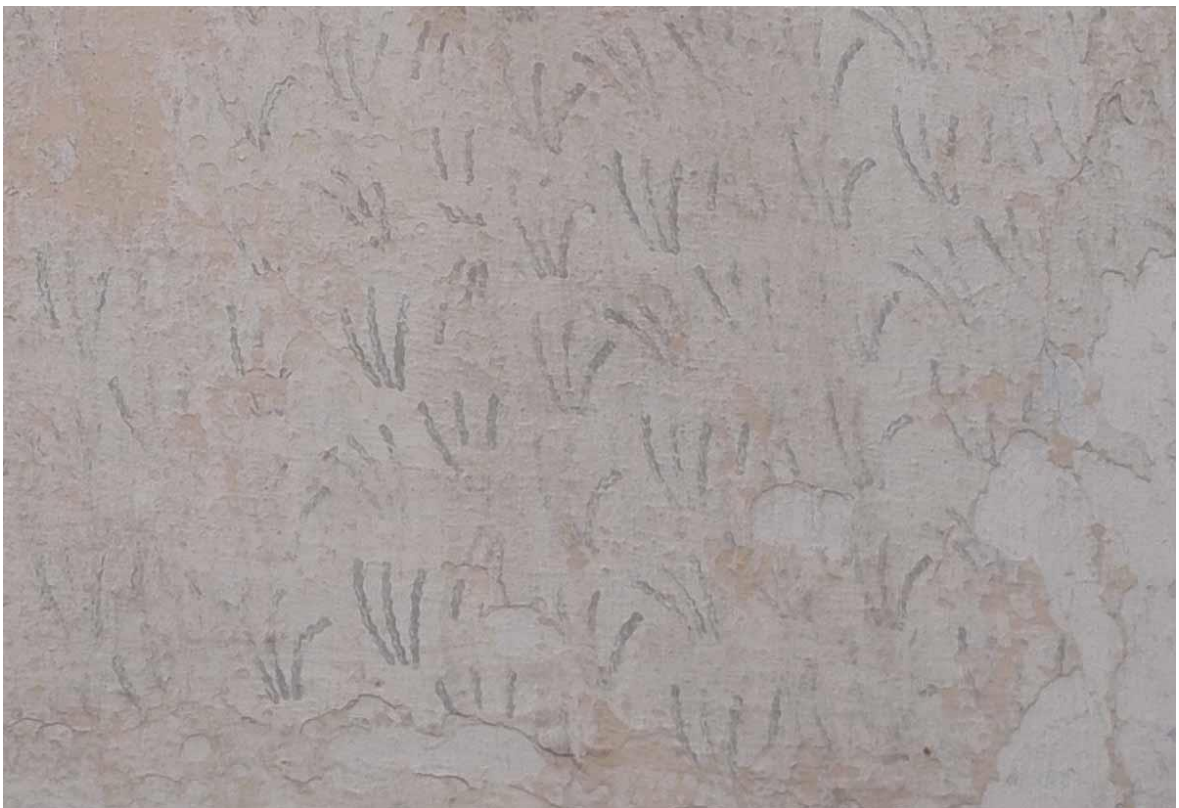
Pilt 33. Lihtne rullmuster

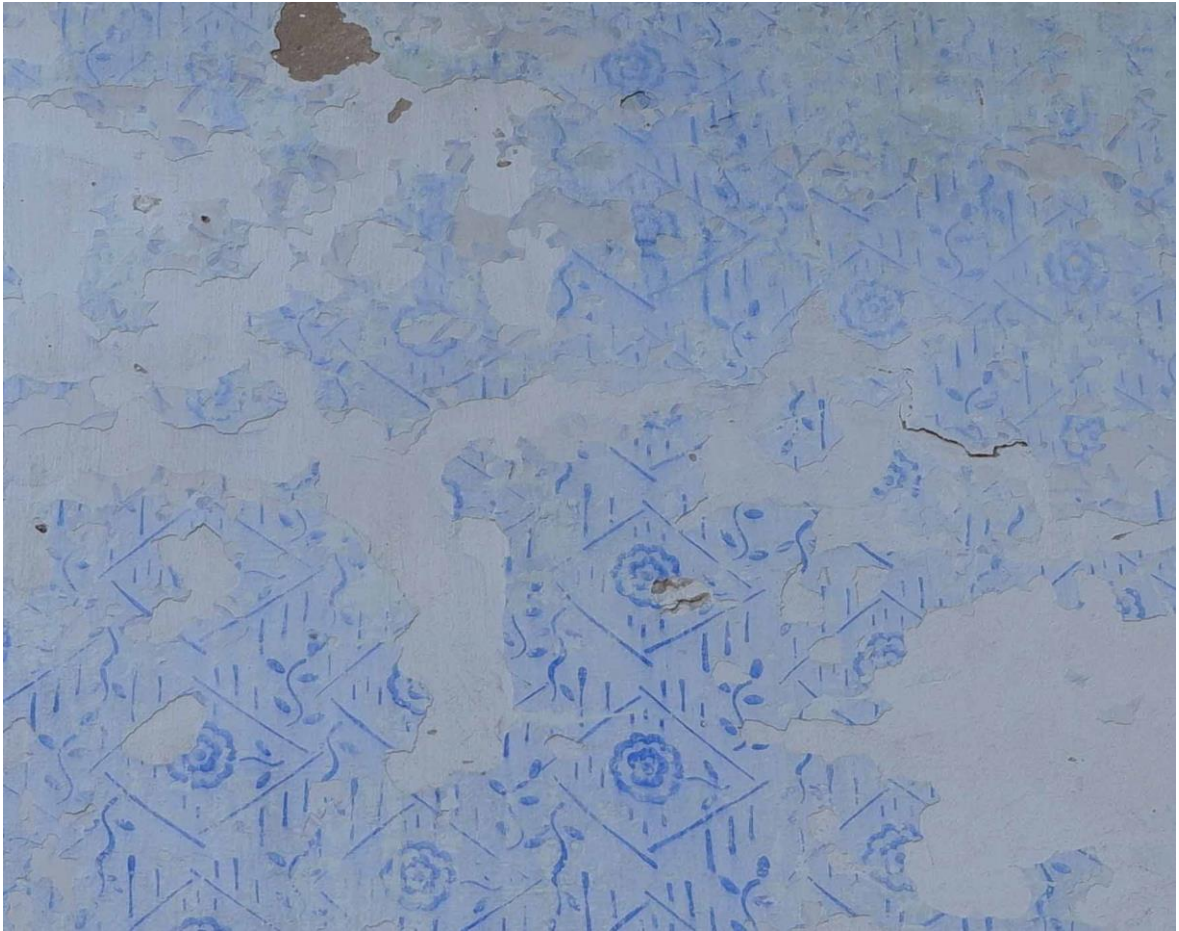
Pilt 34. Õiemotiivi ja rombidega rullmuster

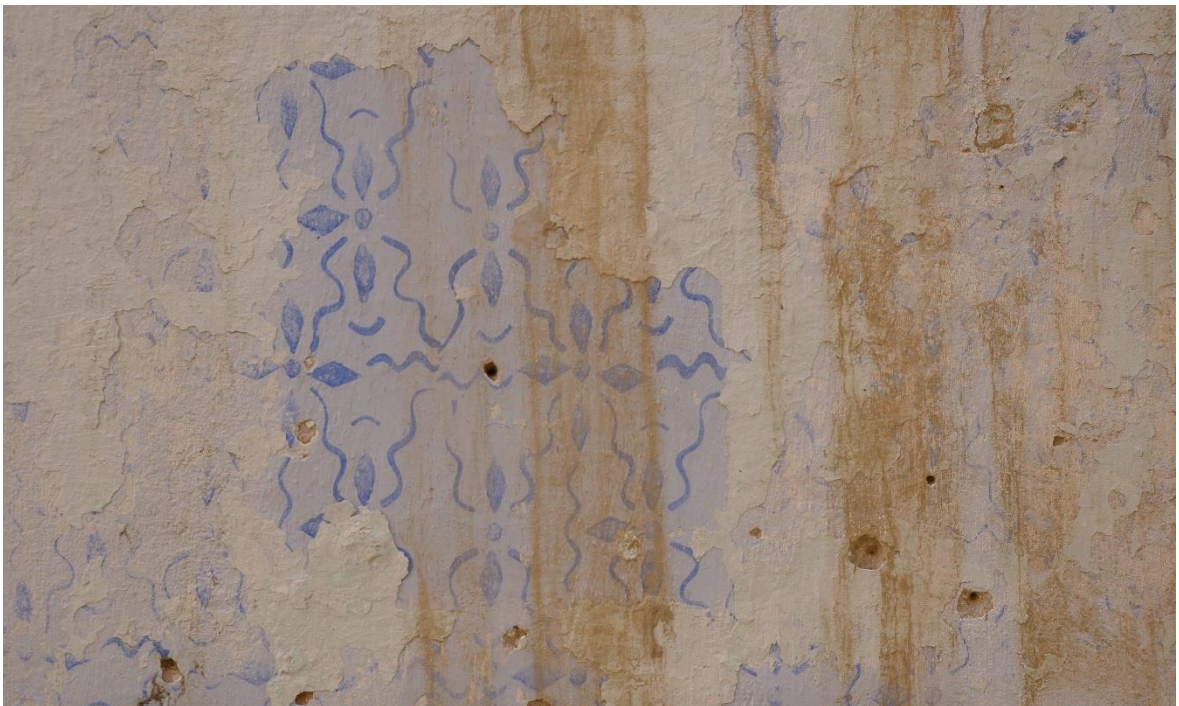
Pilt 35. Lihtne, aga hästi säilinud rullmuster

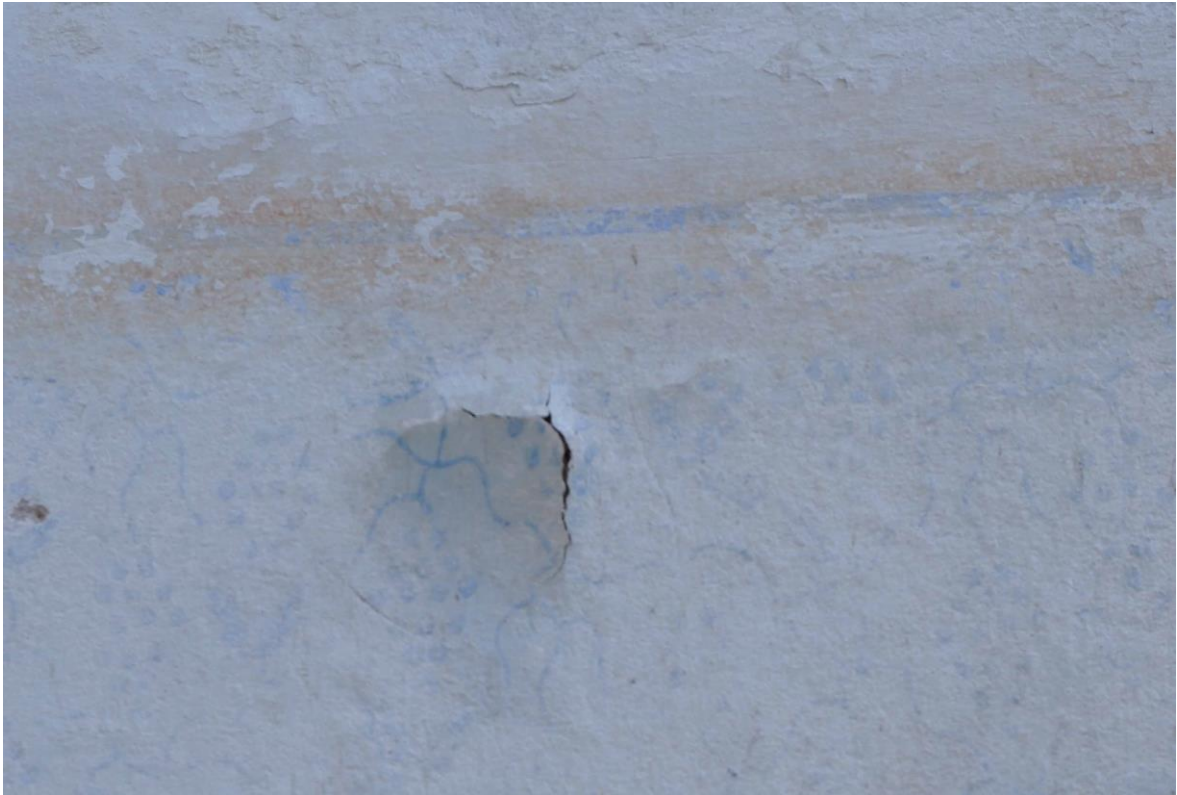
Pilt 36. Viinamarjamotiiviga rullmuster

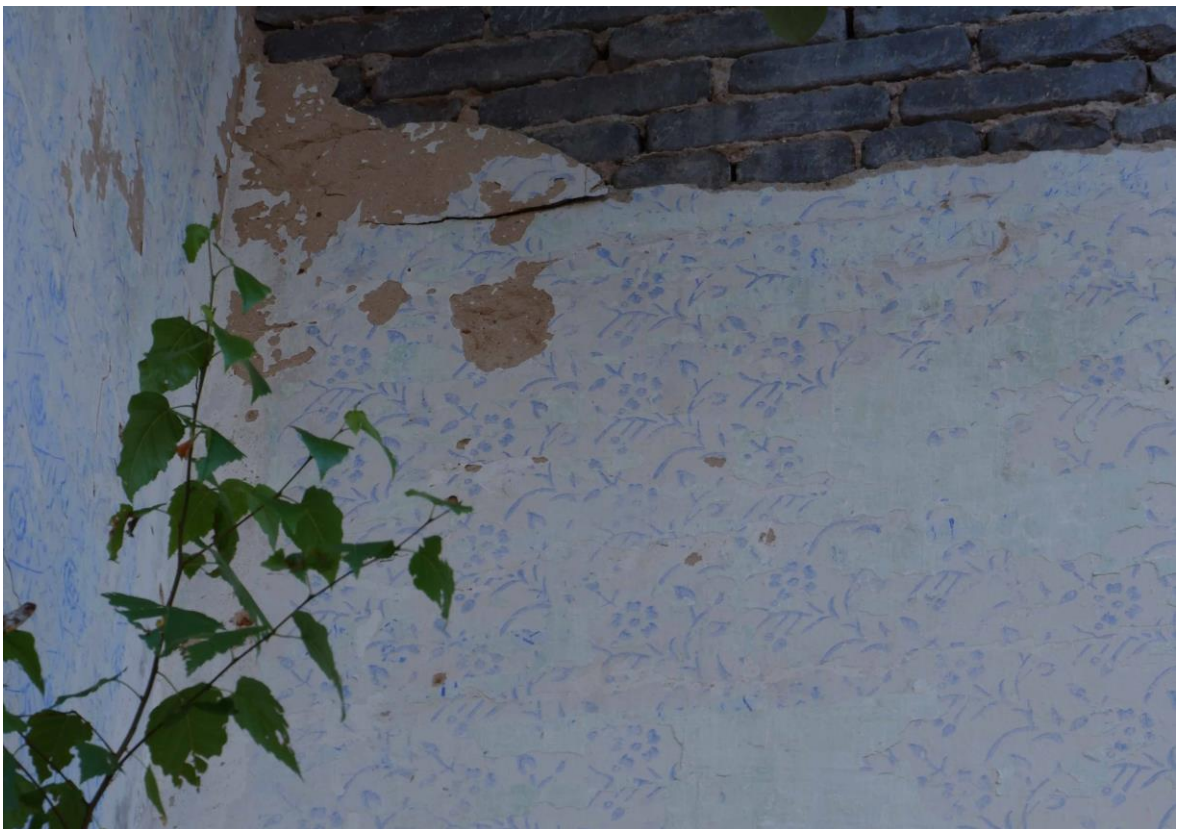
Pilt 37. Lilleline rullmuster

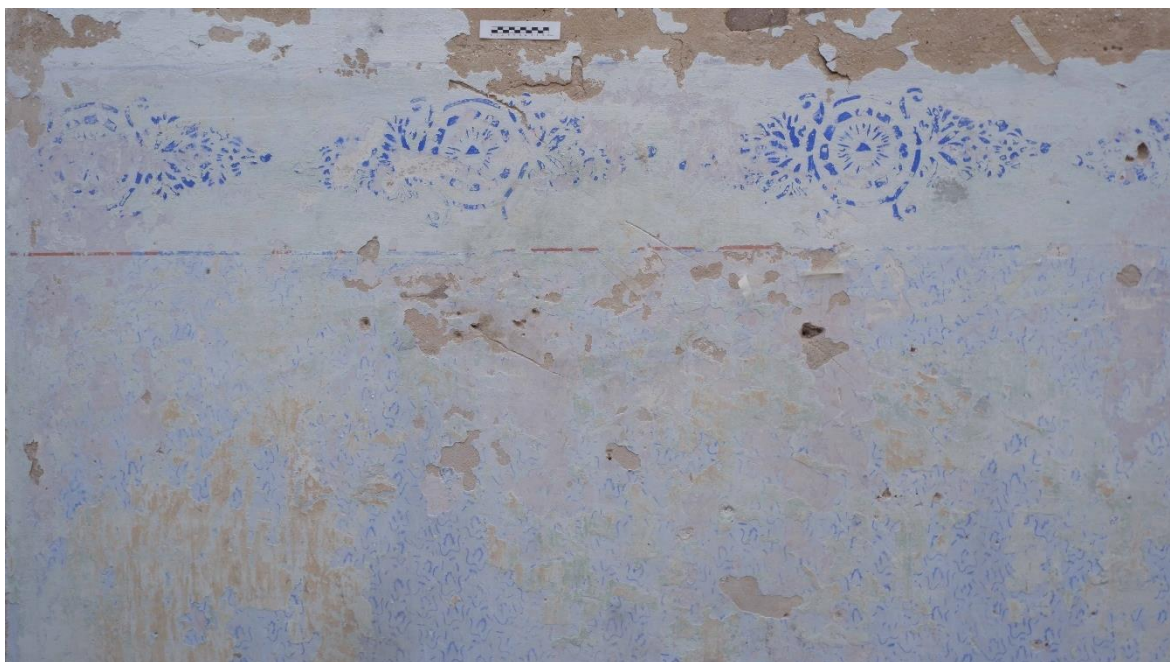
Rahu 9 (pilt 40) on L-kujulise põhiplaaniga kahekorruseline hoone, mis on veidi paremini säilinud kui üle tänava asuv teisik. Ruumide lagesid on raamistanud peegelvõlvid, seinad on varasemates kihtides viimistletud rullmustritega (pildid 41-54), mida jõudsime tuvastada 18. Võimalik, et rullmustreid on ka rohkem. Paljudes ruumides on rullmustreid kaks kihti, ühes ruumis lausa kolm kihti, kusjuures esimese kihi rullmustrid on pigem vähem nägusad. Lisaks rullmustritele on ühes esimese korruse ruumis kasutatud ka huvitavat uusklassitsistliku ilmega trafarettmusterit (pilt 41). Hiljem on seinu viimistletud õlivärviga.

Pilt 41. Seinapõhiosa katab lihtne rullmuster, laealust ehib uusklassitsistliku ilmega trafarettmuster.

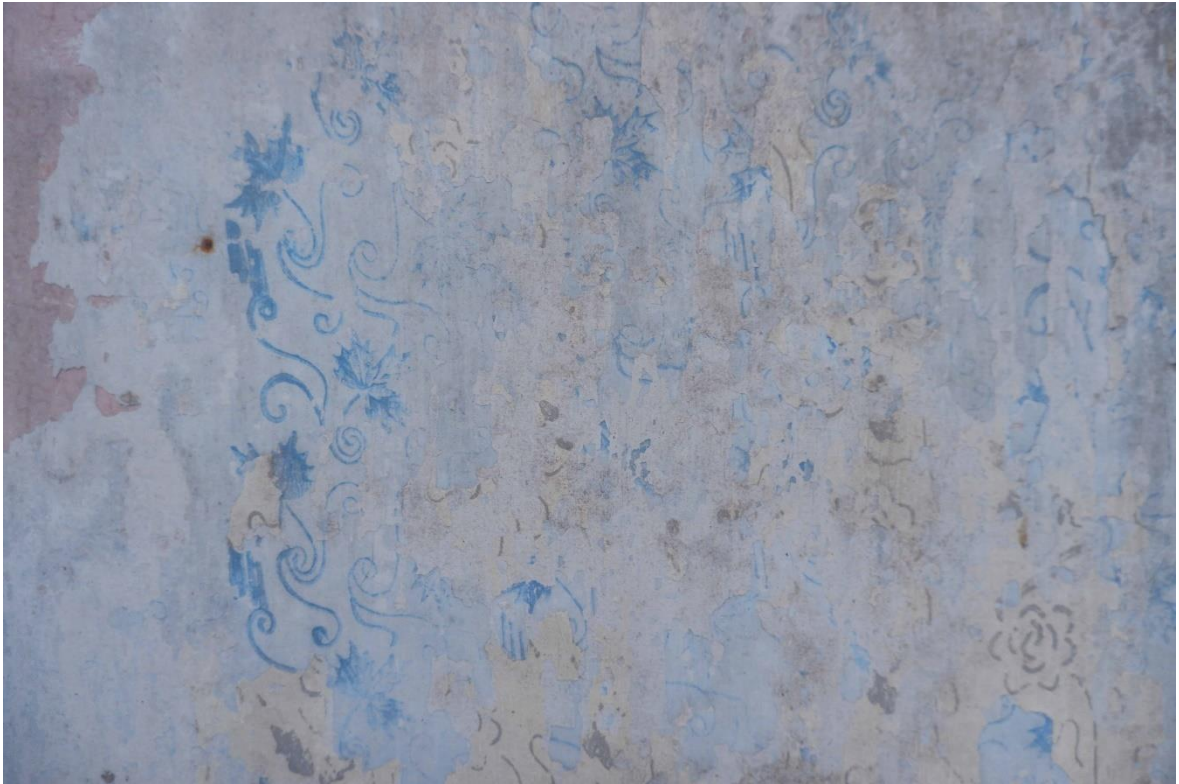
Pilt 42. Kaks kihti rullmustreid

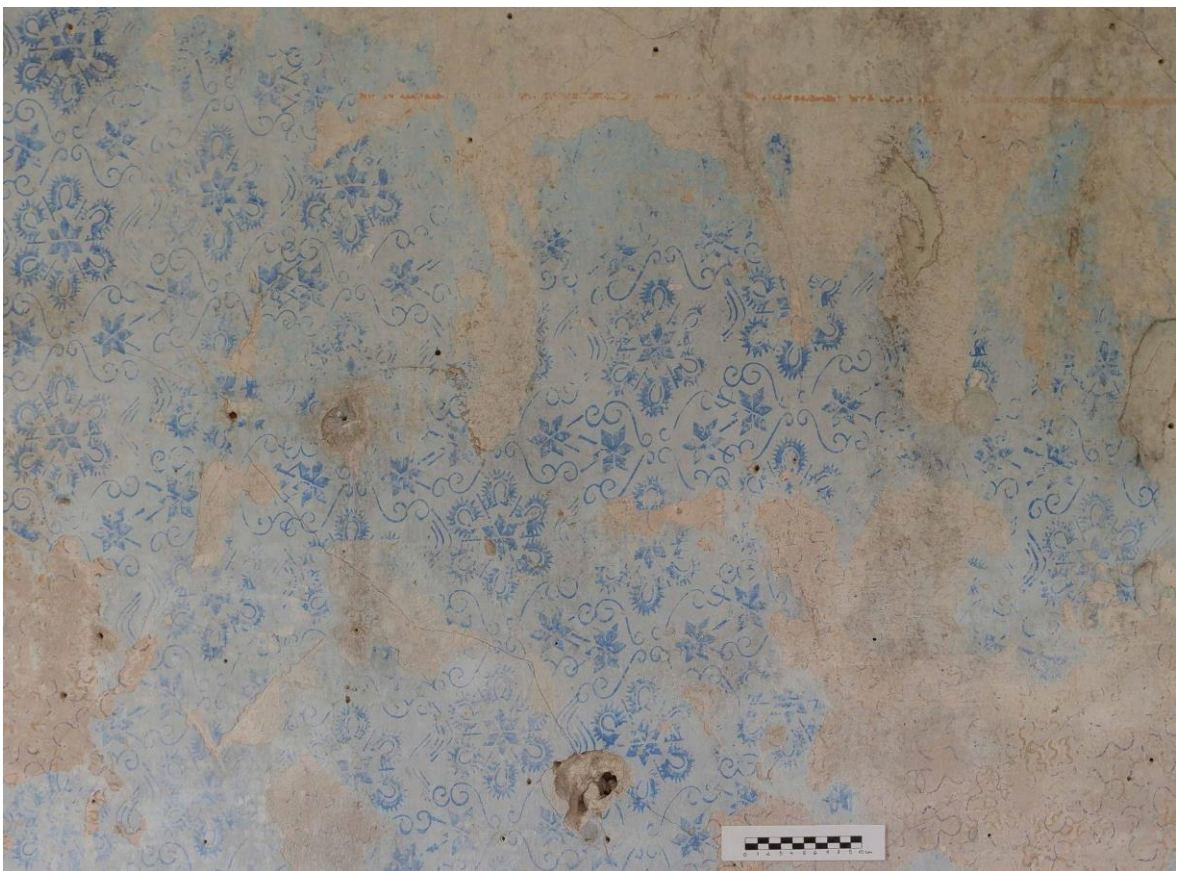
Pilt 43. Kaks kihti rullmustreid
