**Mahajäetud ja hävimisohus hoonete siseviimistluse
dokumenteerimine**

Lõputöö

Danel Ülper

Tartu 2023

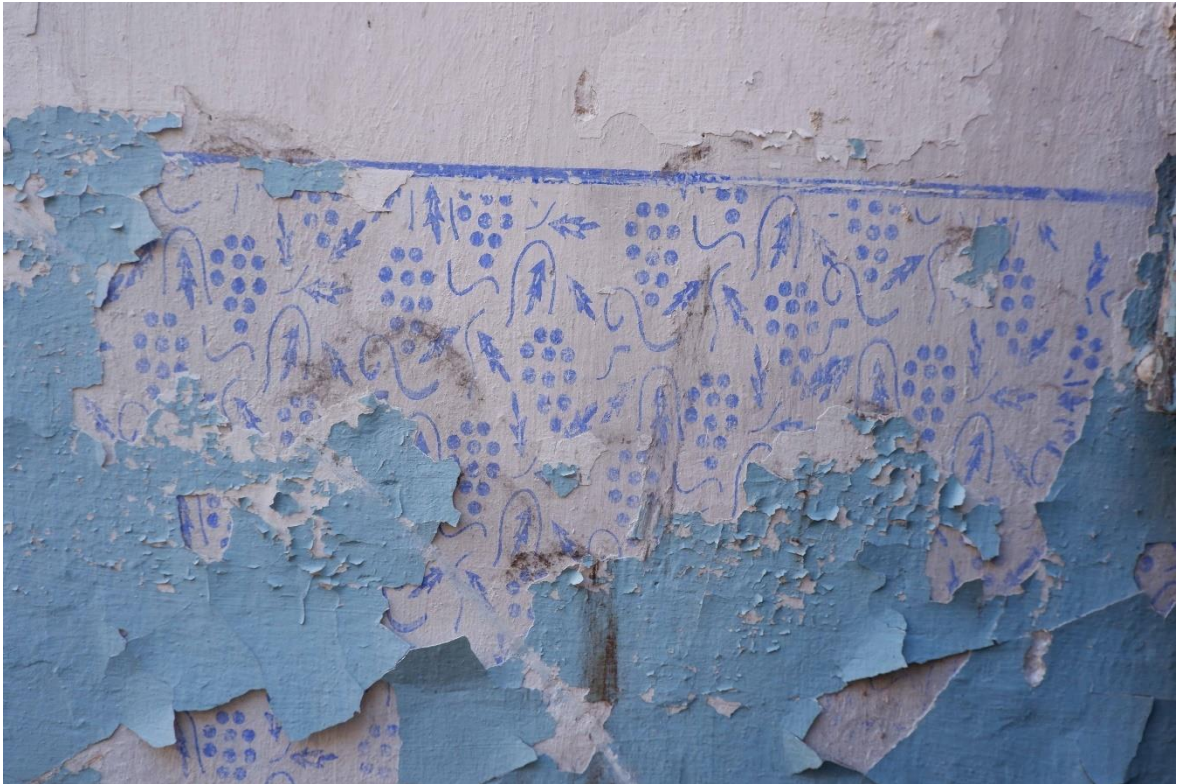
Pilt 44. Viinamarjamotiiviga rullmuster

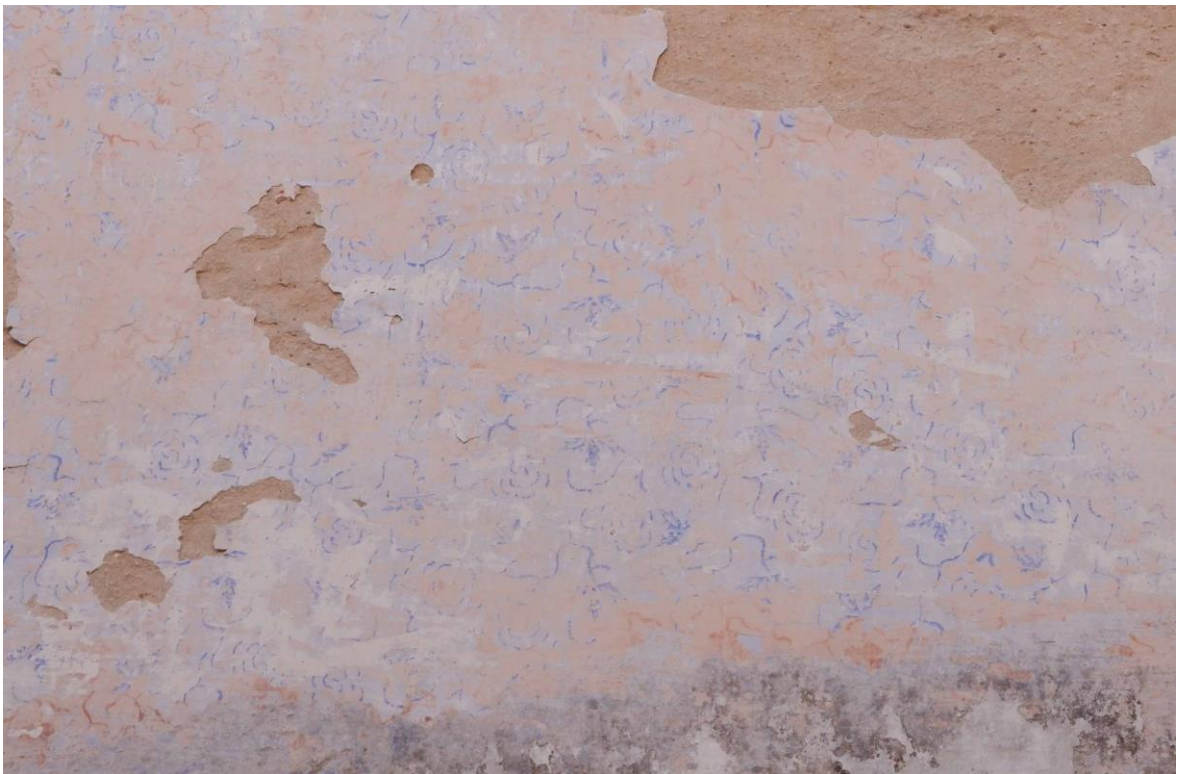
Pilt 45. Kaks kihti rullmustreid

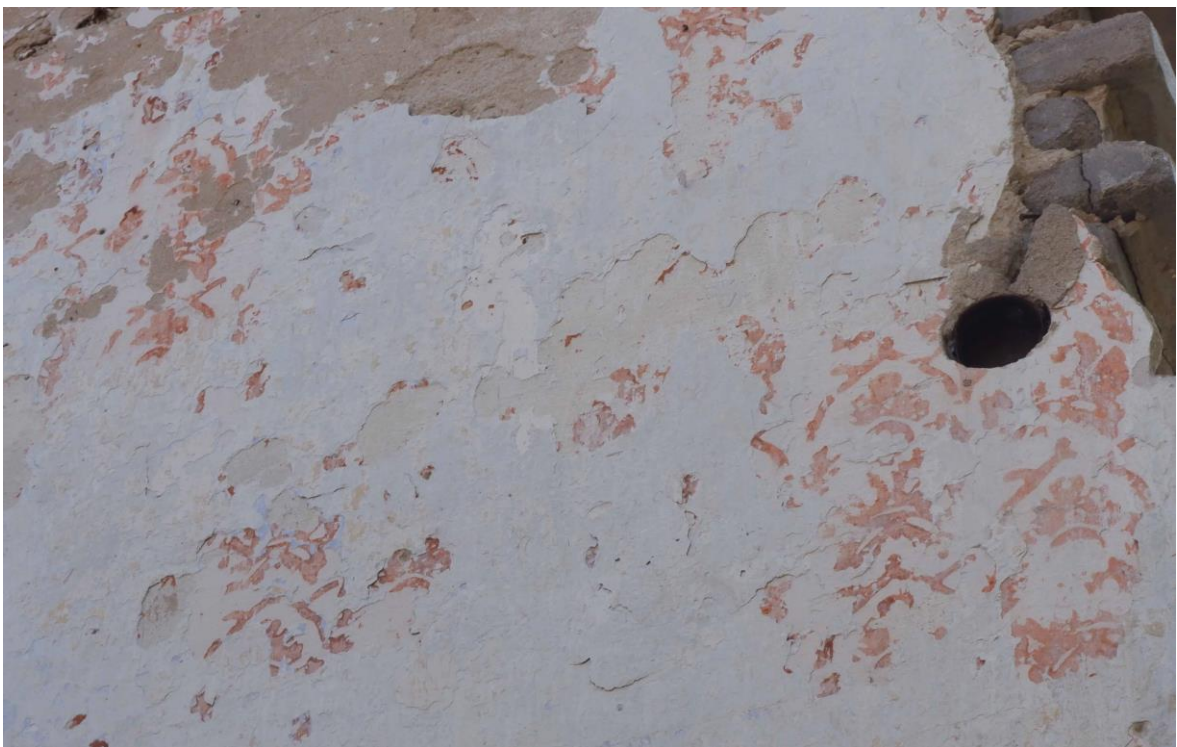
Pilt 47. Baroklik tapeeti meenutav rullmuster

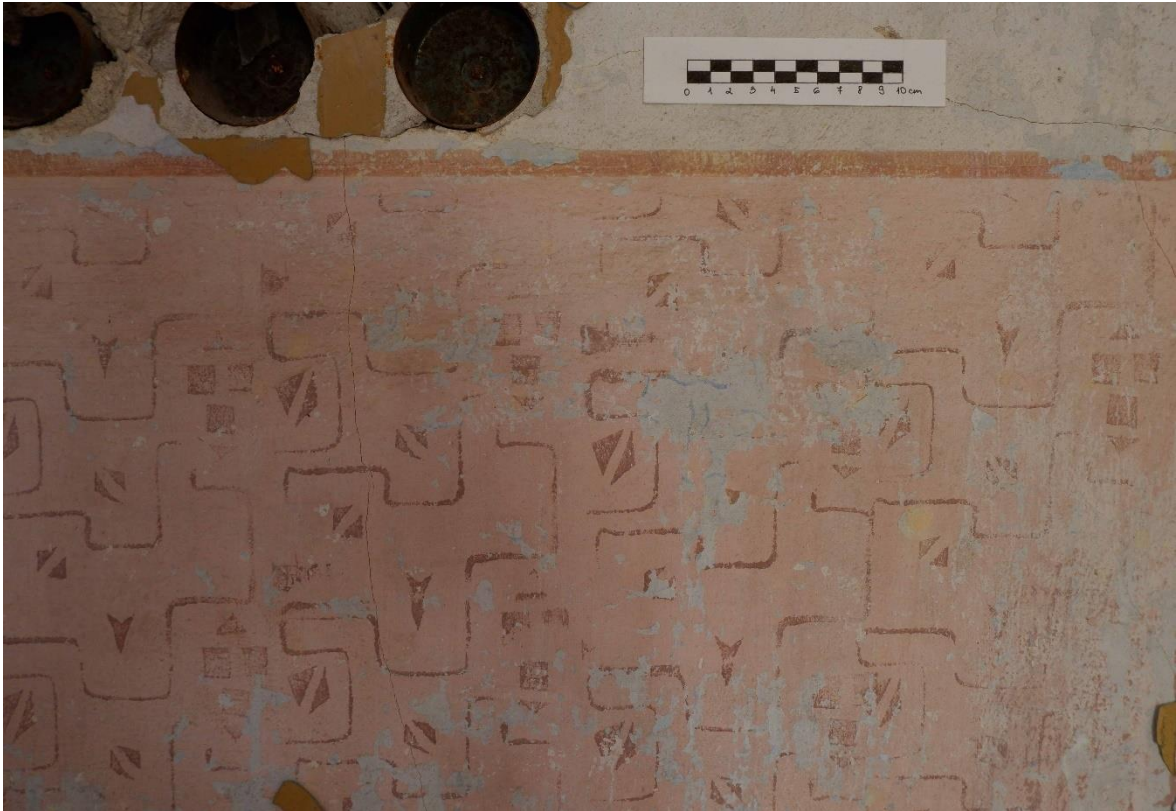
Pilt 52. Stiilne geomeetiline rullmuster

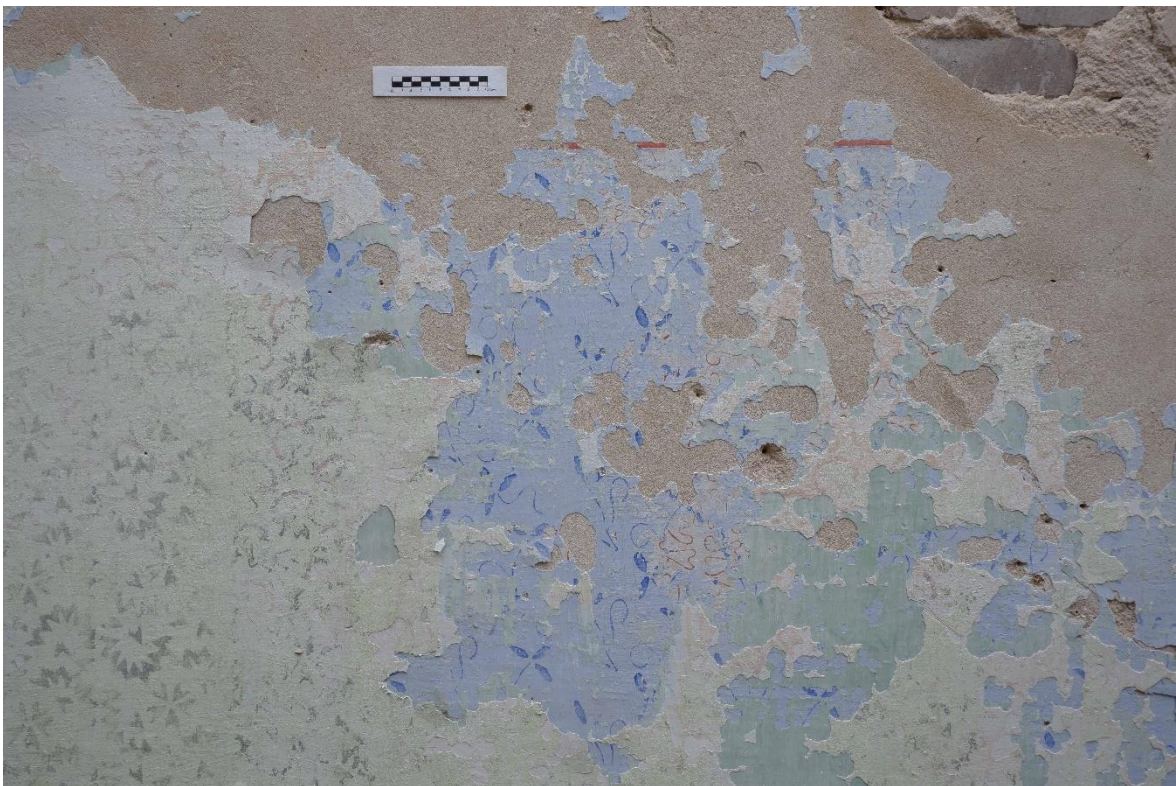
Pilt 53. Kolm kihti rullmustreid

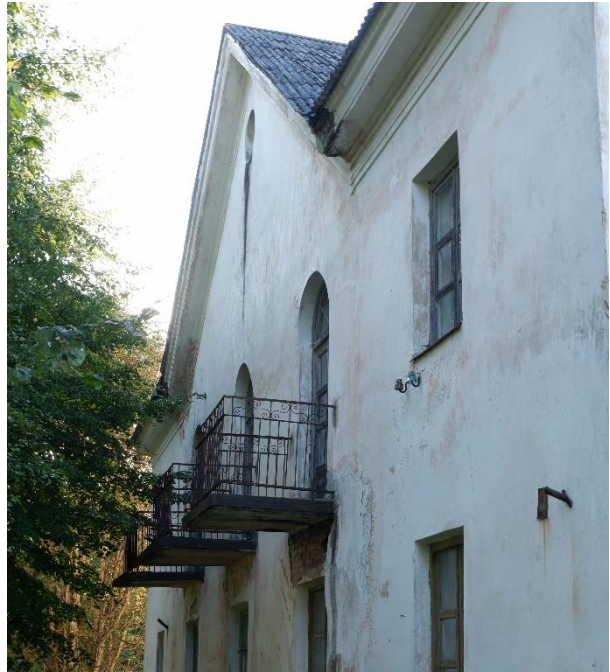
Pilt 55. Rahu 8 eksterjäär

Kahekorruseline elamu, tõenäoliselt ehitatud 1950ndate alguses (pilt 55). Katus on küll peal, aga laseb kohati läbi, mistõttu on konstruktsioonid kahjustunud. Uurida õnnestus ainult kolme ruumi. Kahes ruumis on seinad viimistletud rullmustriga (pildid 57 ja 58), ühes on teadmata viisil trükitud seinale robustne muster (pilt 56).

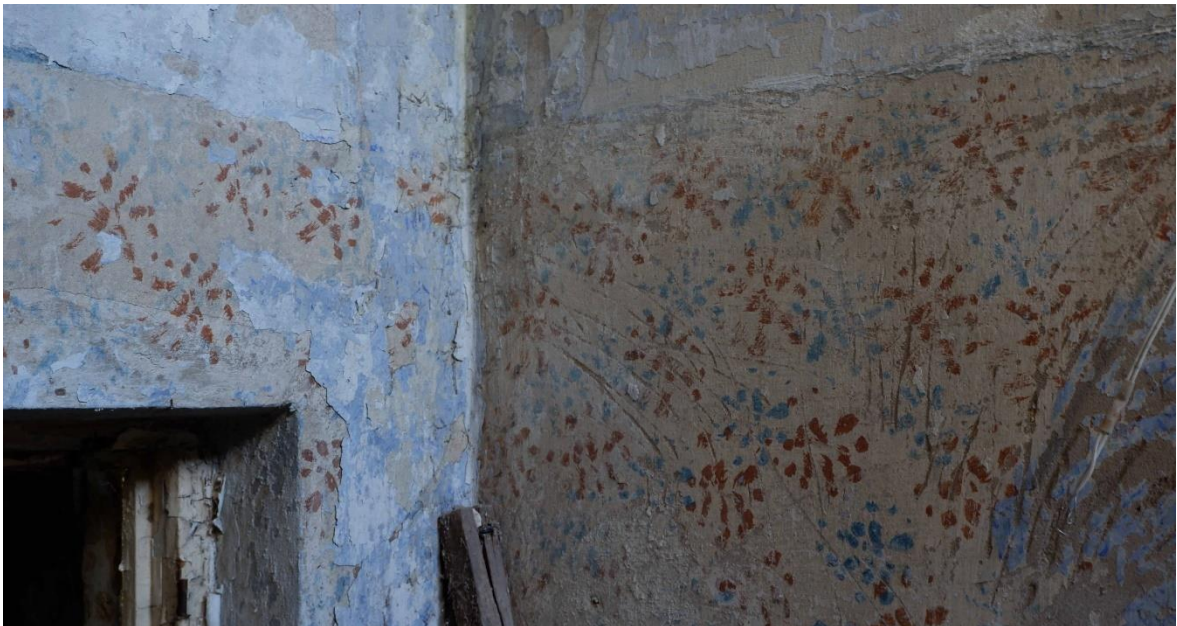
Pilt 56. Kartulitrükk?

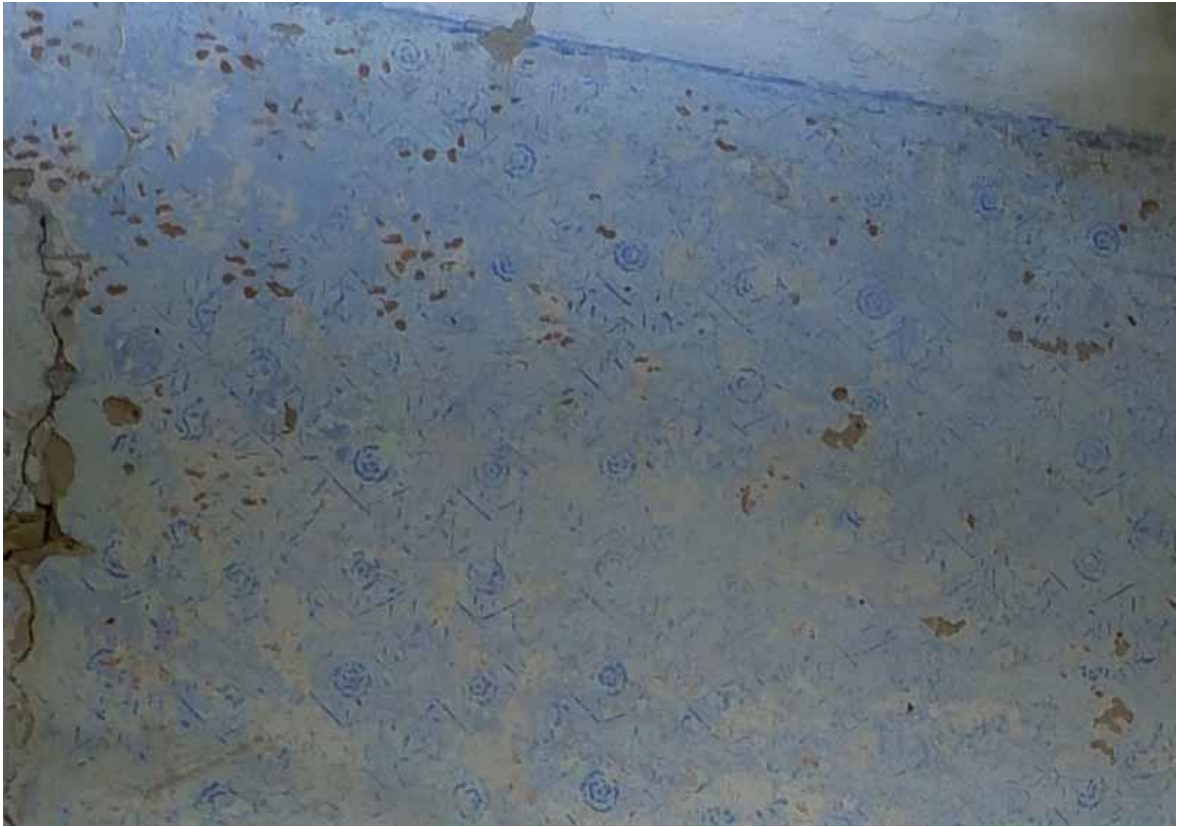
Pilt 57. Rombide ja roosidega muster

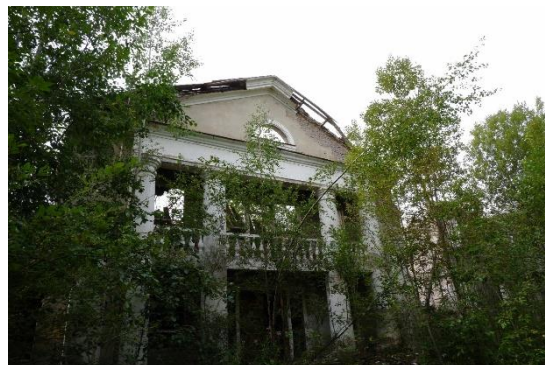
Pilt 59. Hoone fassaad

Kaevanduse administratiivhoone on arhitektuurselt asula suurejoonelisim ehitisi (pilt 59). Hoone on varemeis ja hävimas. Niipalju kui interjööri kohta veel järeltusi saab teha, on kõige märkimisväärsem ruum monumentaalse kassetilaega (pilt 60) fuajee esimesel korrusel. Seinte viimistluse osas on säilinud ainult horisontaalselt kaheks jagatud lahendused.

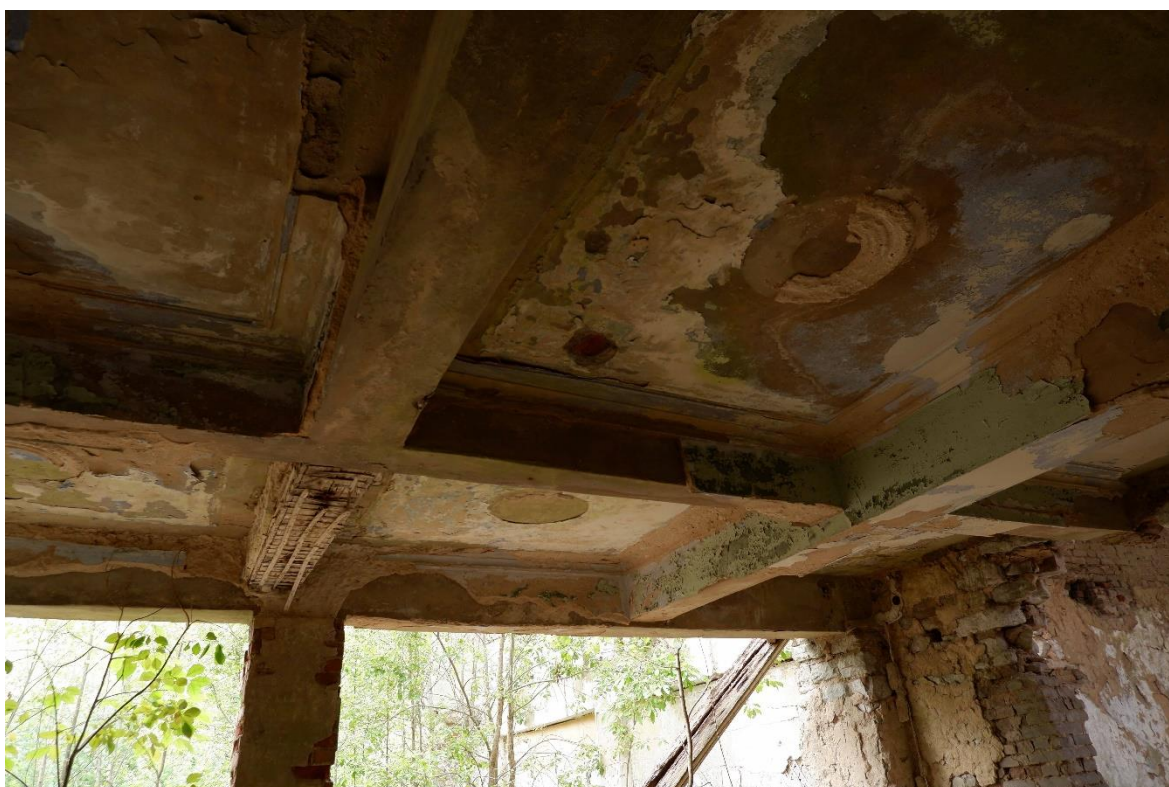
Pilt 60. Monumentaalne kassetlagi Viivikonna Kaevanduse administratiivhoone fuajees

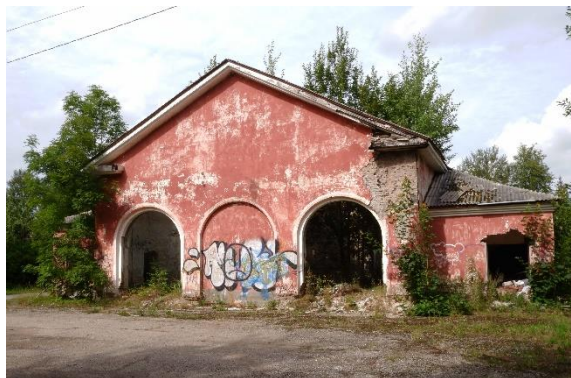
Pilt 61. Viivikonna kauplus

Kaupluse hoone (pilt 61) (Sultson 2020: 174) on varemeis, siseruumis kasvavad puud. Interjööri siseviimistlusest on säilinud hele rabe õlivärvi kiht, millel on lai sinine triip (pilt 62).

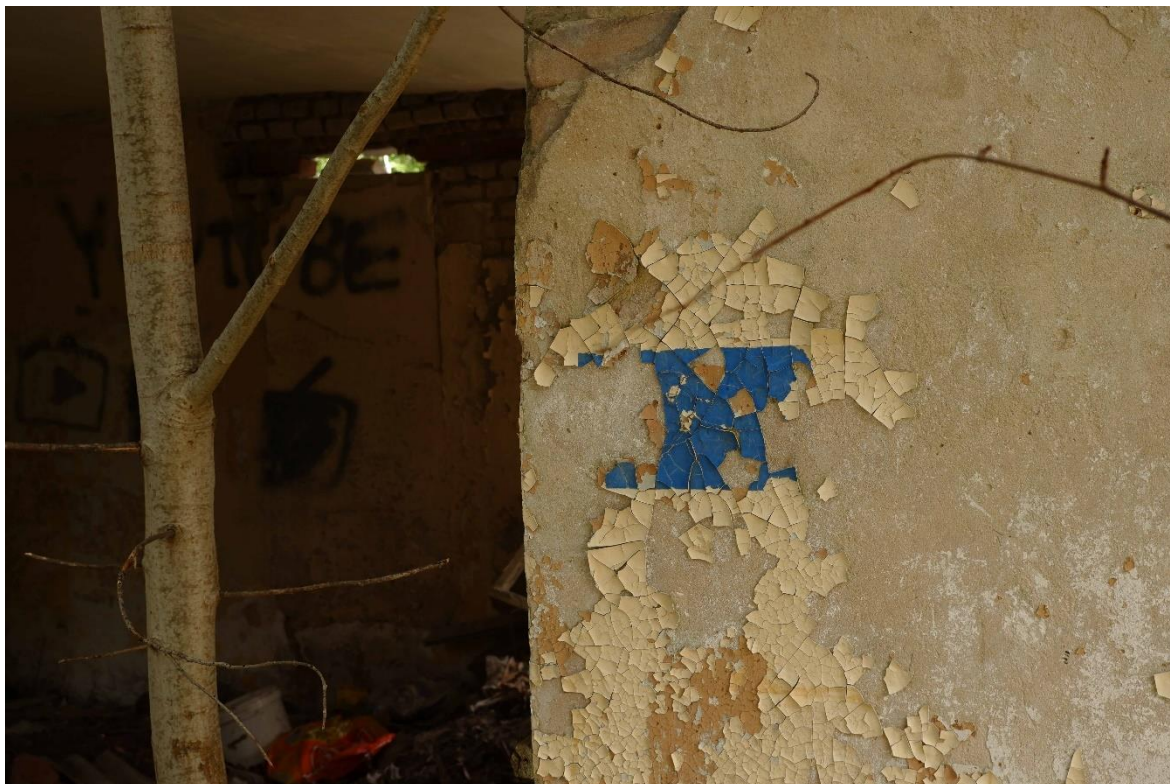
Pilt 62. Kaupluse interjööri ilmestav sinine triip

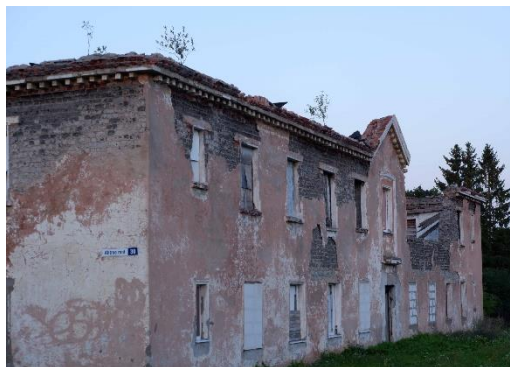
Kahekorruseline stalinistlik hoone Uus-Ahtmel (pilt 64). Seinte ehitusel on läbisegi kasutatud silikaattellist, savitellist ja põlevkivi tuhast pressitud plokkke. Hoone on ilmselt olnud avaliku funktsiooniga, millele viitavad suured postkonstruktsiooniga ruumid (pilt 65). Interjööris on säilinud hulgaliselt rullmustreid (kuni 13, pildid 66-74) ja 4-5 erinevat trafarettmusterit (pildid 75-82). Hilisemates kihtides on seinad kaetud tummiste õlivärvidega.

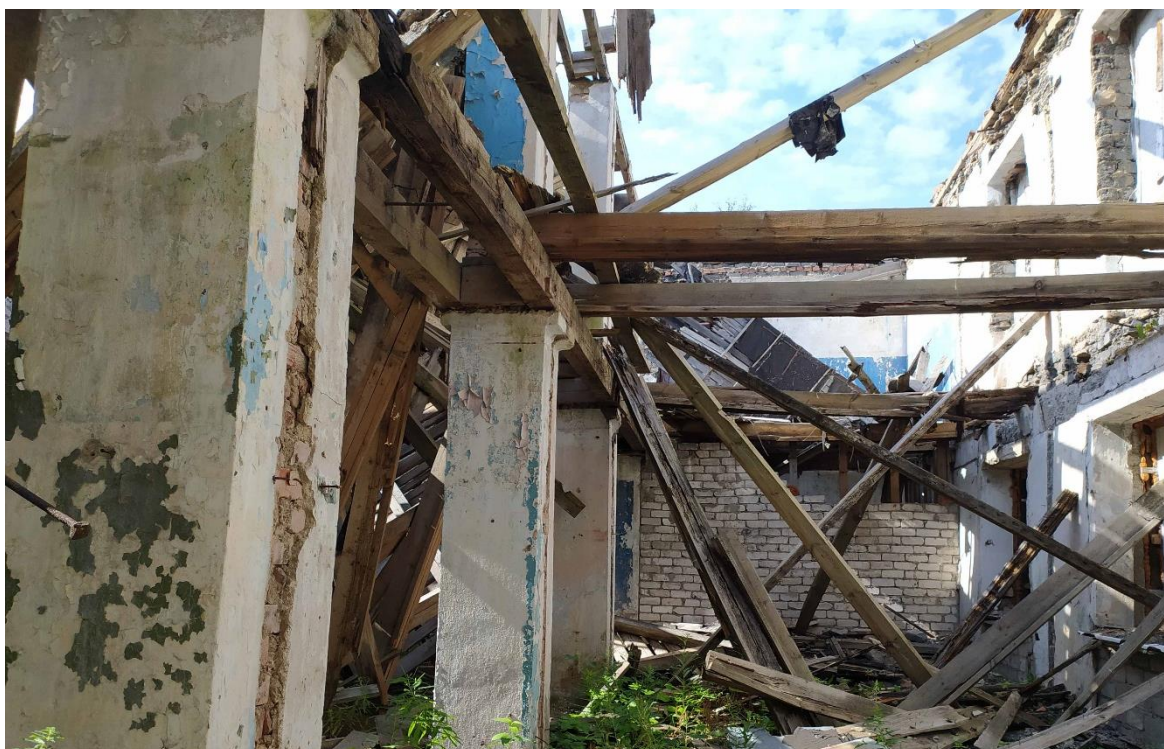
Pilt 65. Ahtme mnt 30 interjäär. Foto: Melissa Tihhonova

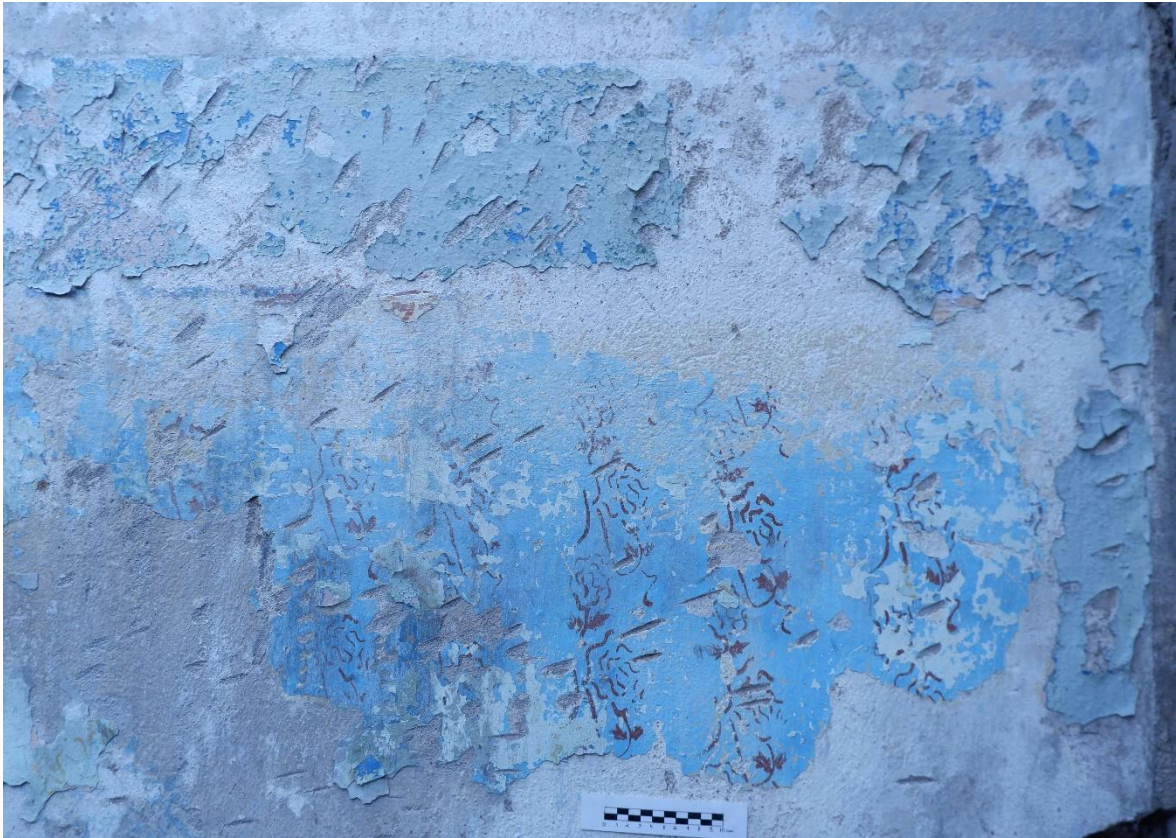
Pilt 66. Roosioie motiiviga rullmuster hõredalt vertikaalsete triipudena triikituna

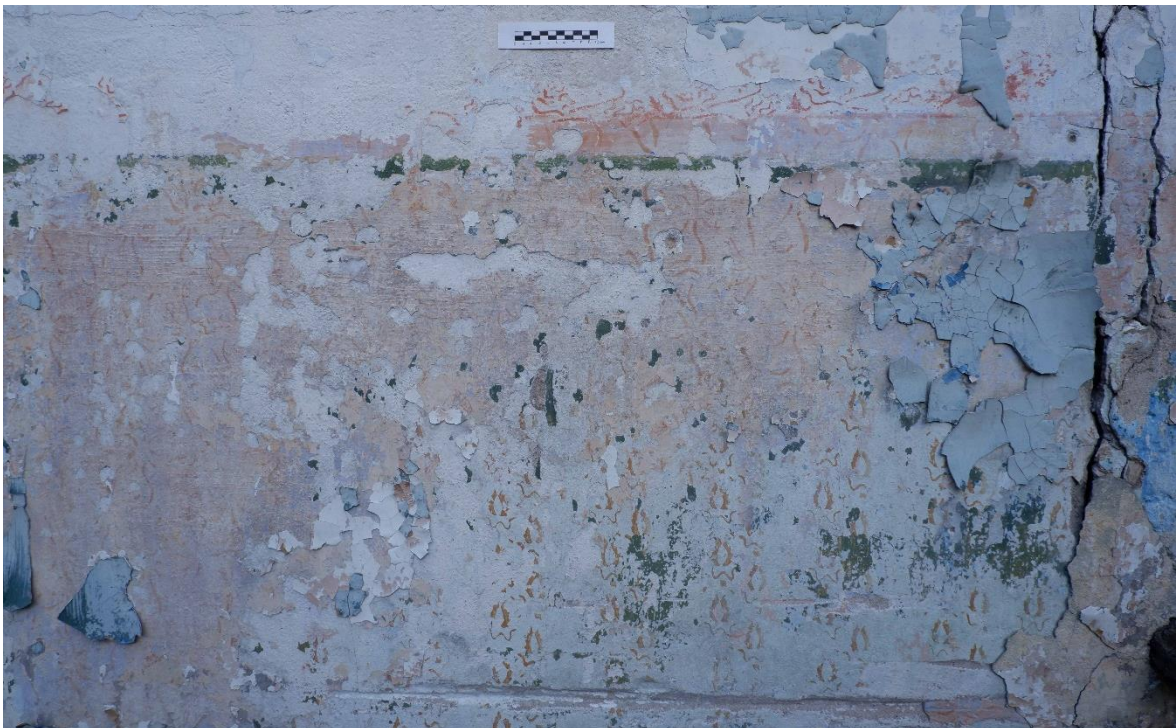
Pilt 67. Kaks kihti rullmustreid, kusjuures alumises kihis on seina põhiosa tehtud ühe mustriga ning seda lõpetav horisontaalne "bordüür" teisega, mis näikse olevat eelmisel pildil nähtav roosimuster

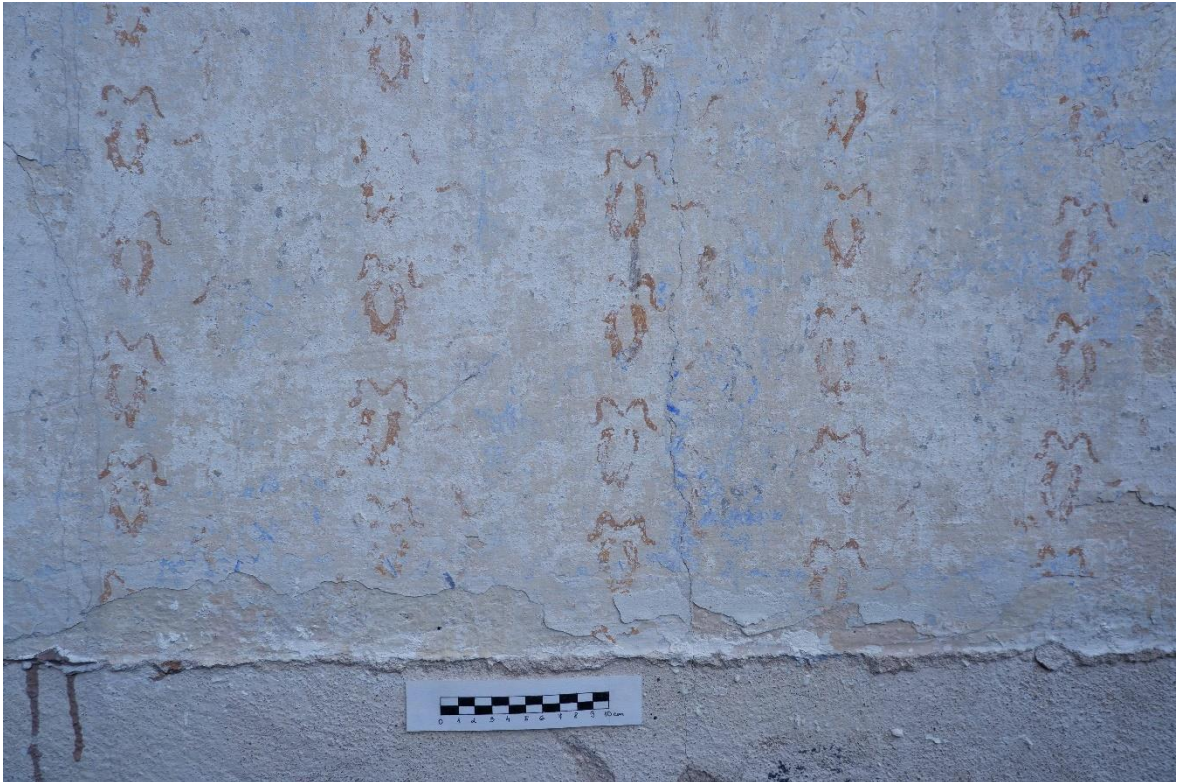
Pilt 68. Eelmisel pildil nähtav pealmise kihi muster hõredate vertikaalsete ribadena

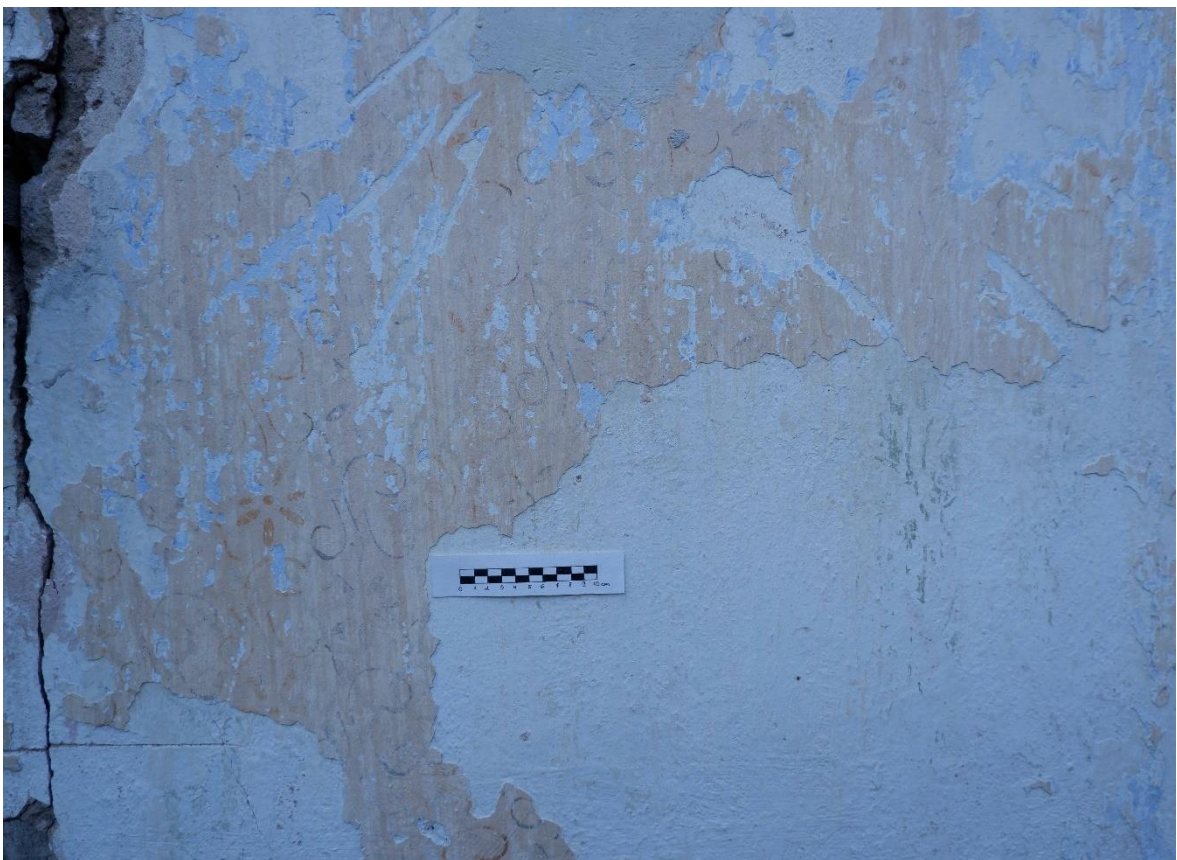
Pilt 69. Kahe muustrirulliga tehtud pind

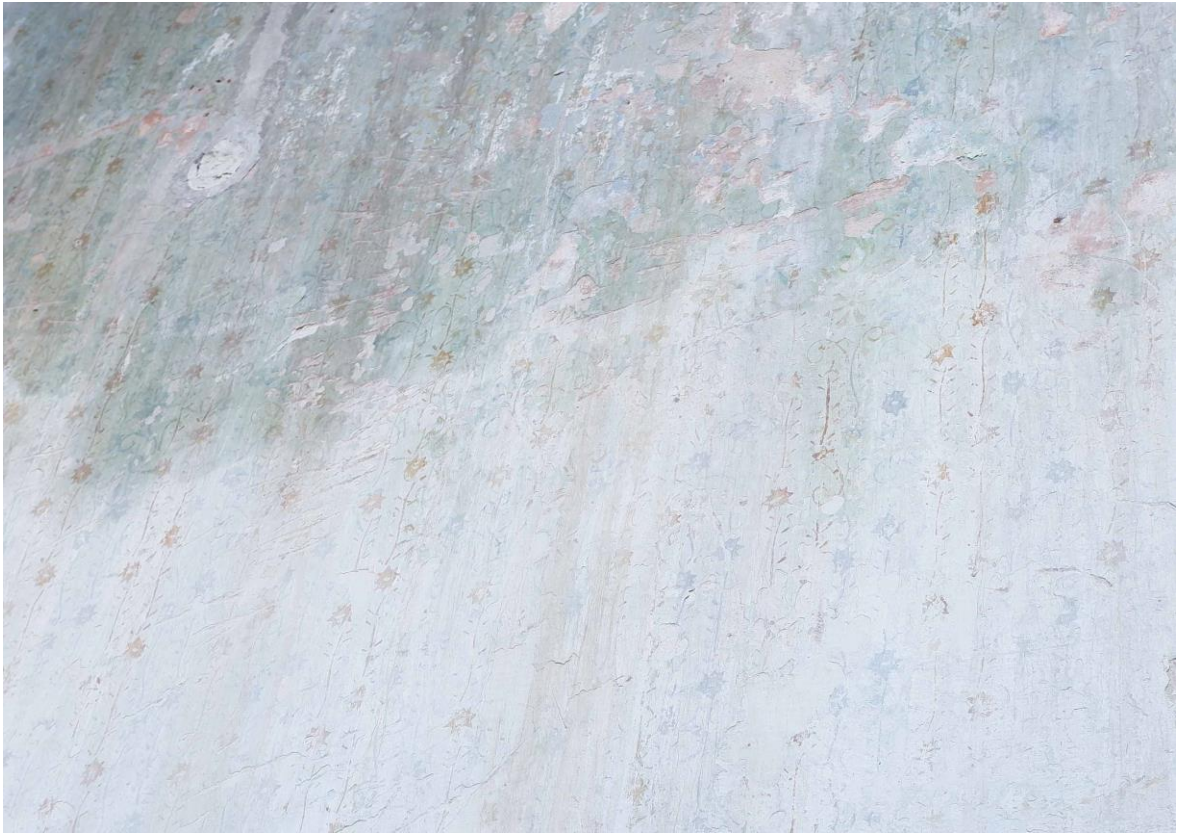
Pilt 70. Üht endise teise korruse seina ehtiv rullmuster

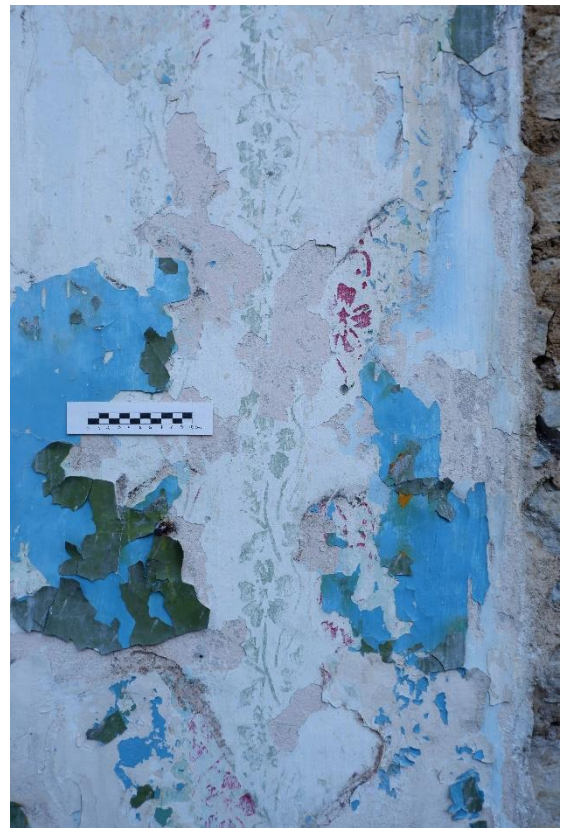
Pilt 72. Kaks kihti rullmustreid

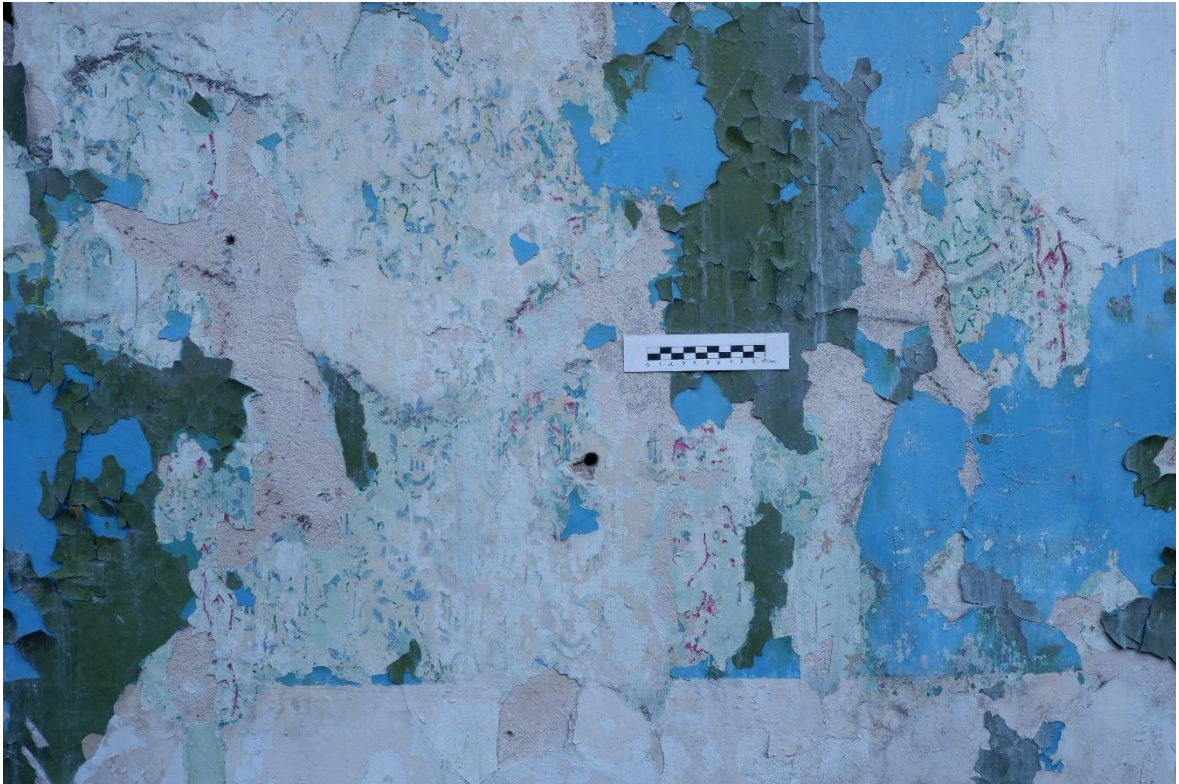
Pilt 73. Raskesti interpreteeritavad rullmuustrid, kas üks või mitu kihti mitmevärvilisi ja mitme rulliga teostatud mustreid või on kõik muustrid eraldi kihis?

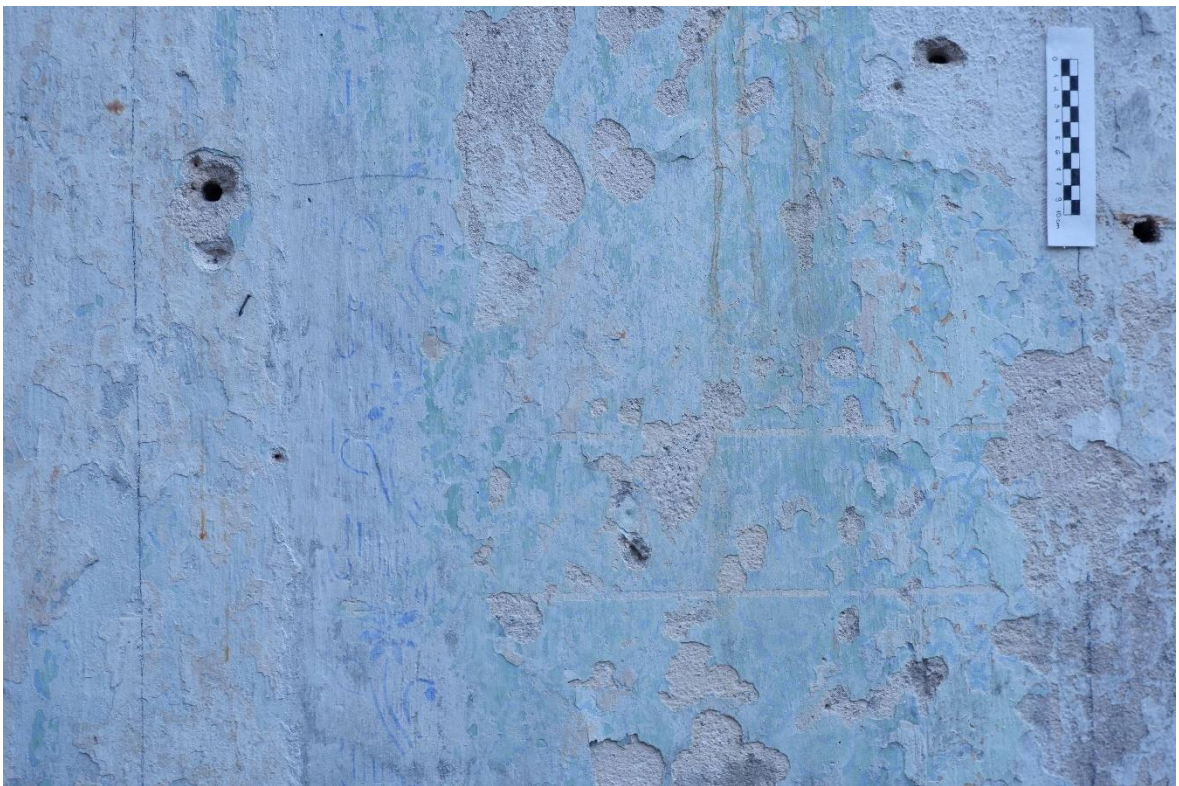
Pilt 74. Kaks kihti raskesti loetavaid rullmustreid

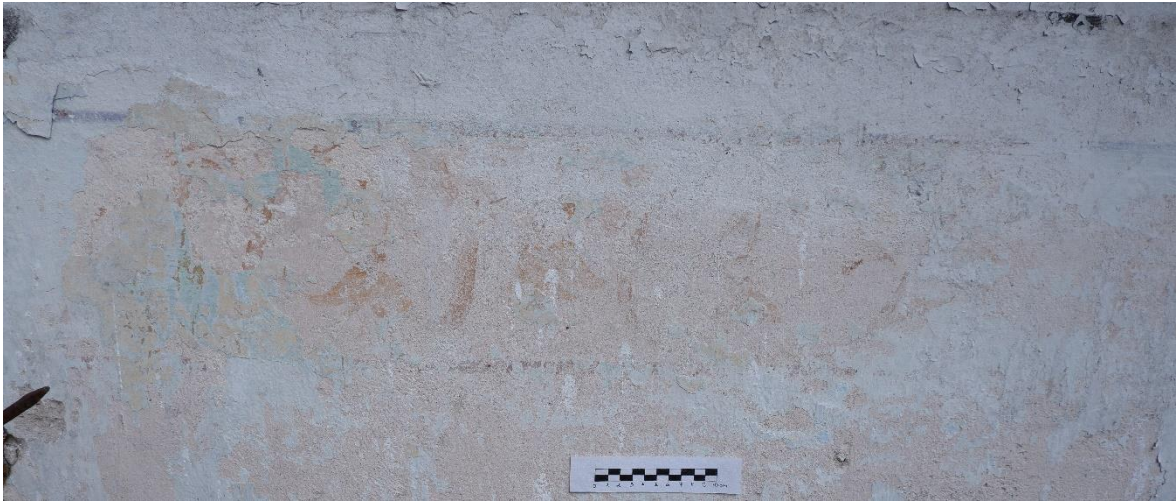
Pilt 75. Trafarettmuster esimesel korrusel

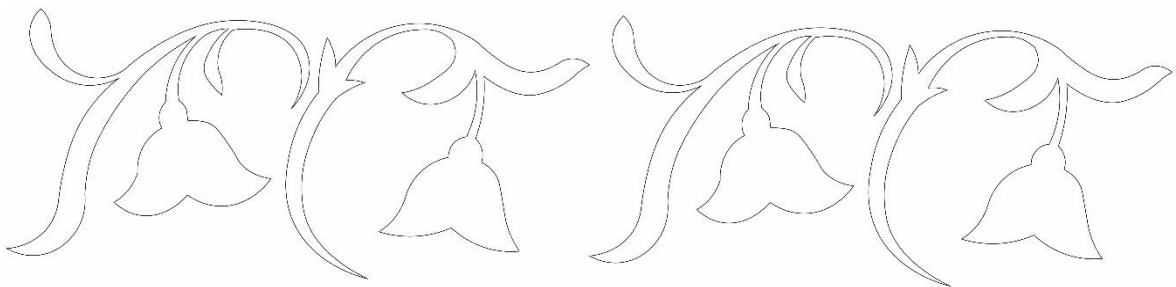
Pilt 76. Trafarettmusteri joonis. Teostas: Melissa Tihhonova

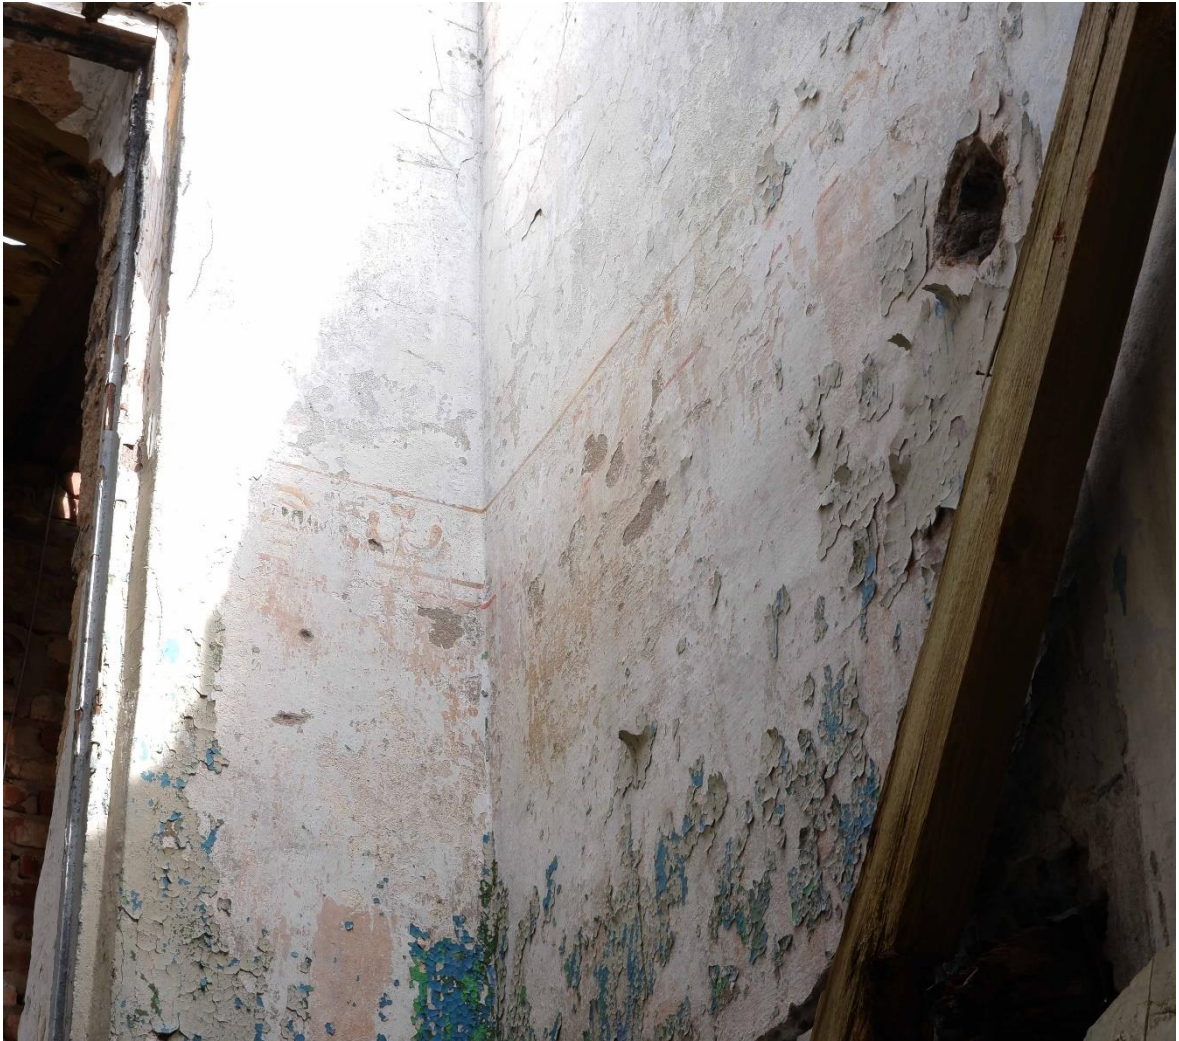
Pilt 79. Sama trafarettmuster teisel korrusel

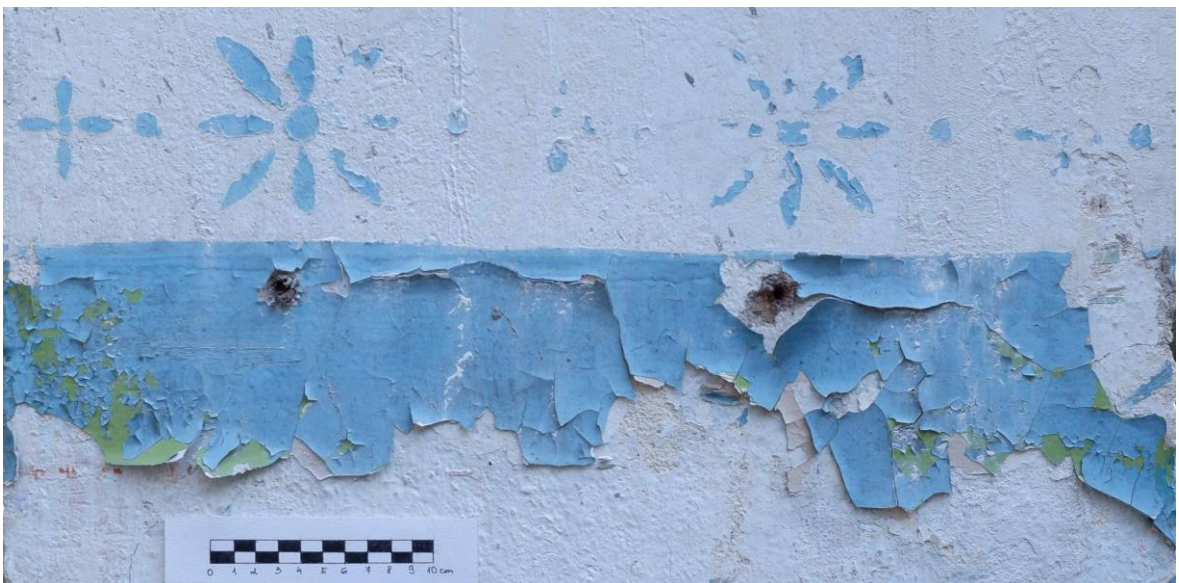
Pilt 80. Hilisem õlivärviga teostatud trafarettmuster

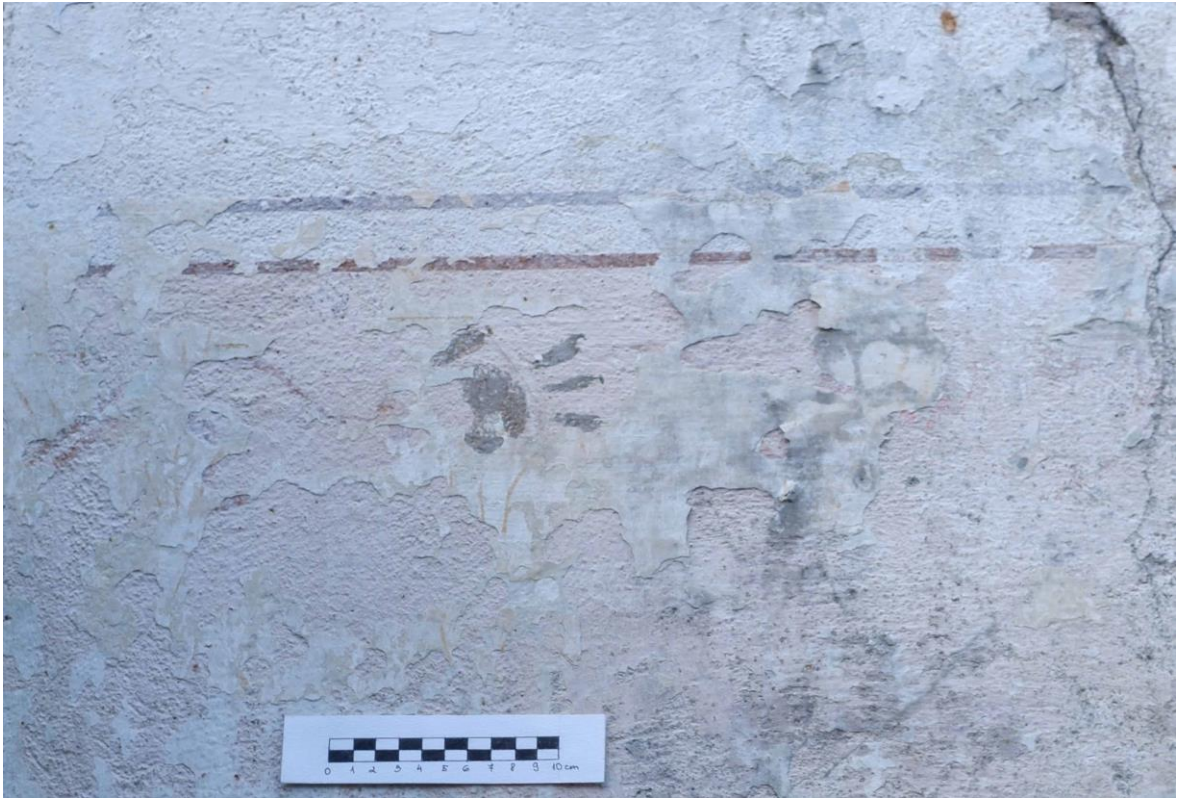
Pilt 81. Raskesti loetav trafarettmusteri fragment

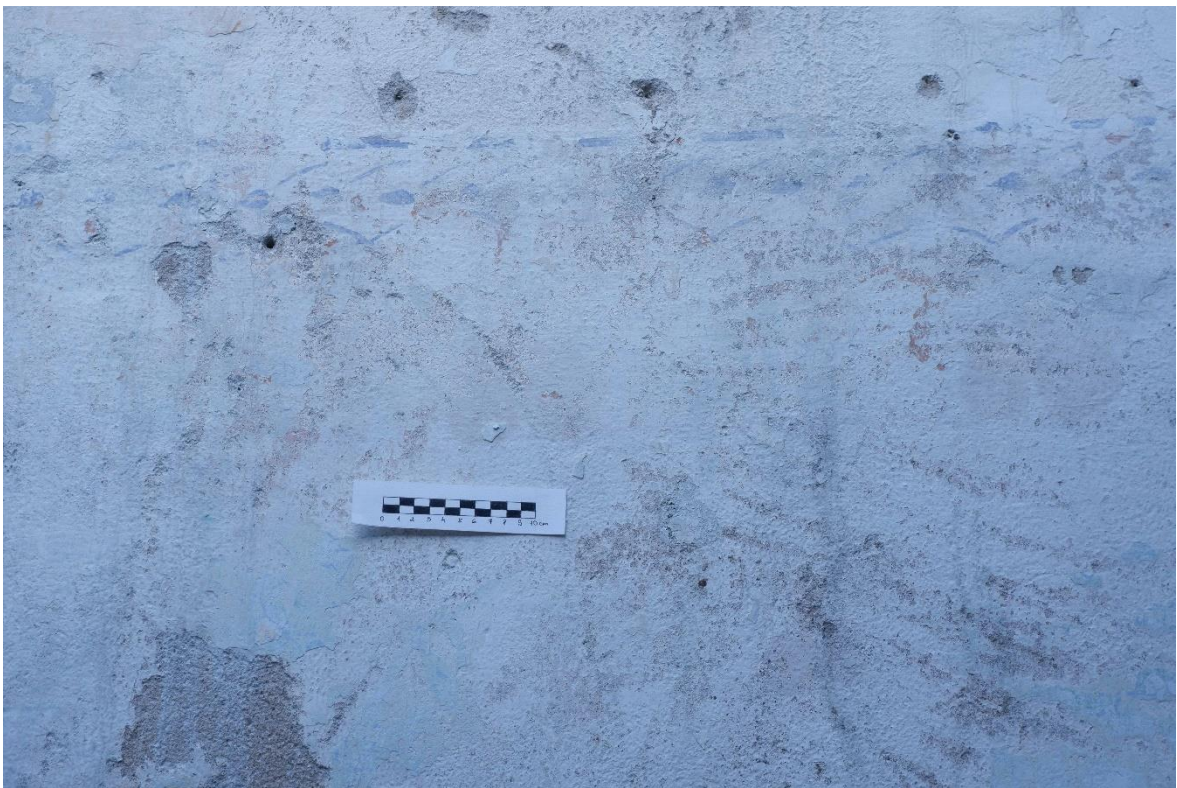
Pilt 82. Raskesti loetav muster

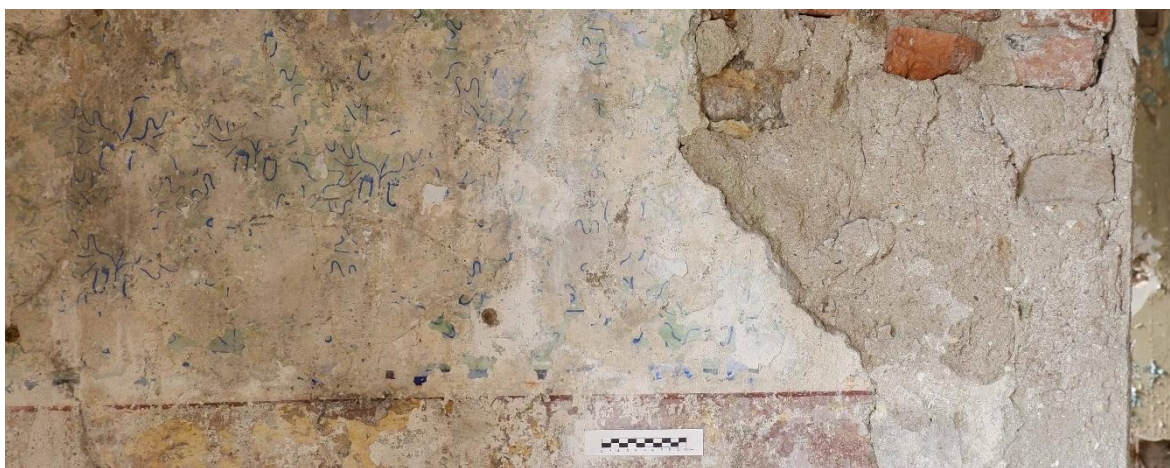
Pilt 92. Rullustriga viimistletud seina ülaosa Sompa kaevanduse administratiivhoones
