**Mahajäetud ja hävimisohus hoonete siseviimistluse
dokumenteerimine**

Lõputöö

Danel Ülper

Tartu 2023

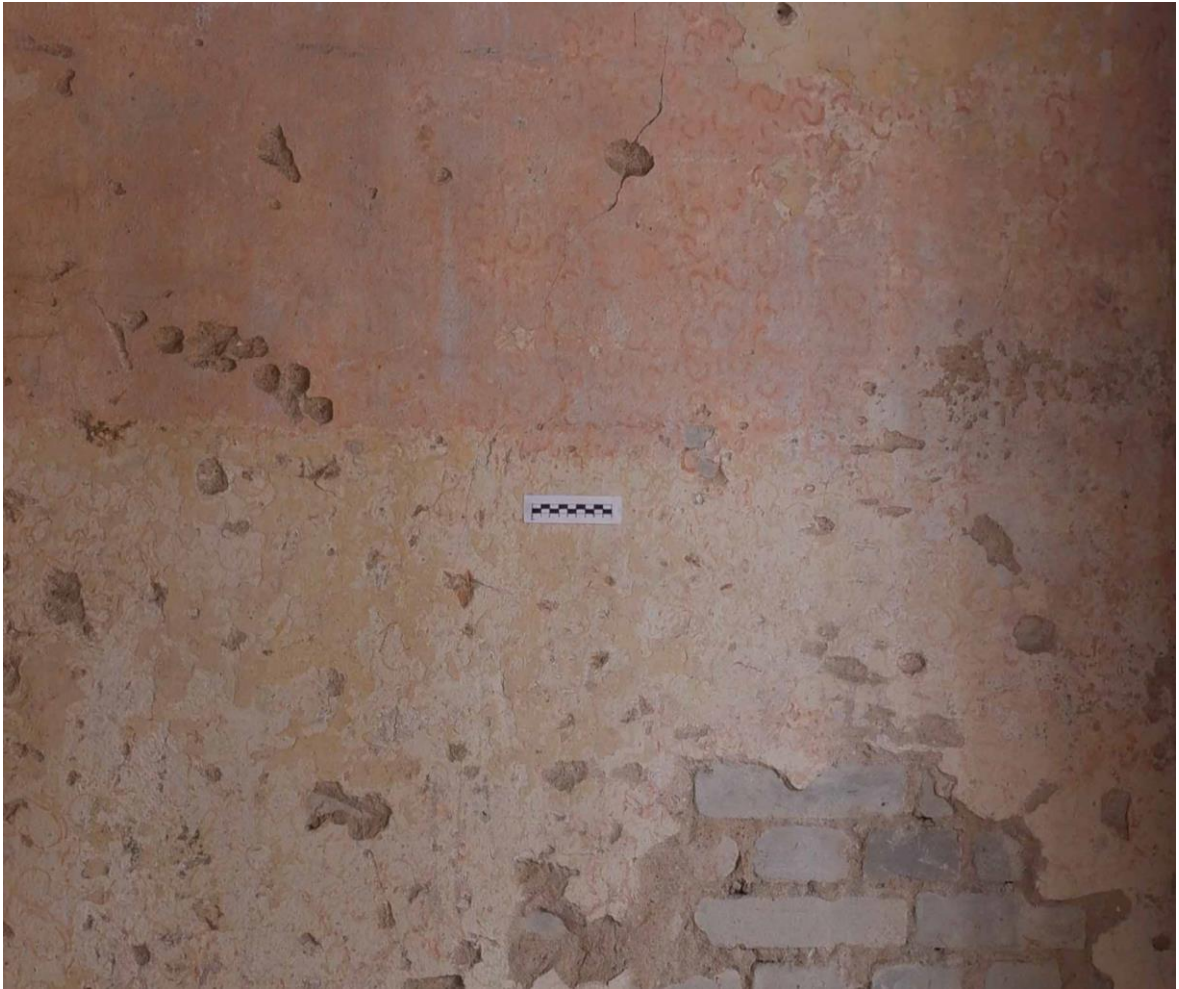
Pilt 101. Kaks erinevat rullmustrit

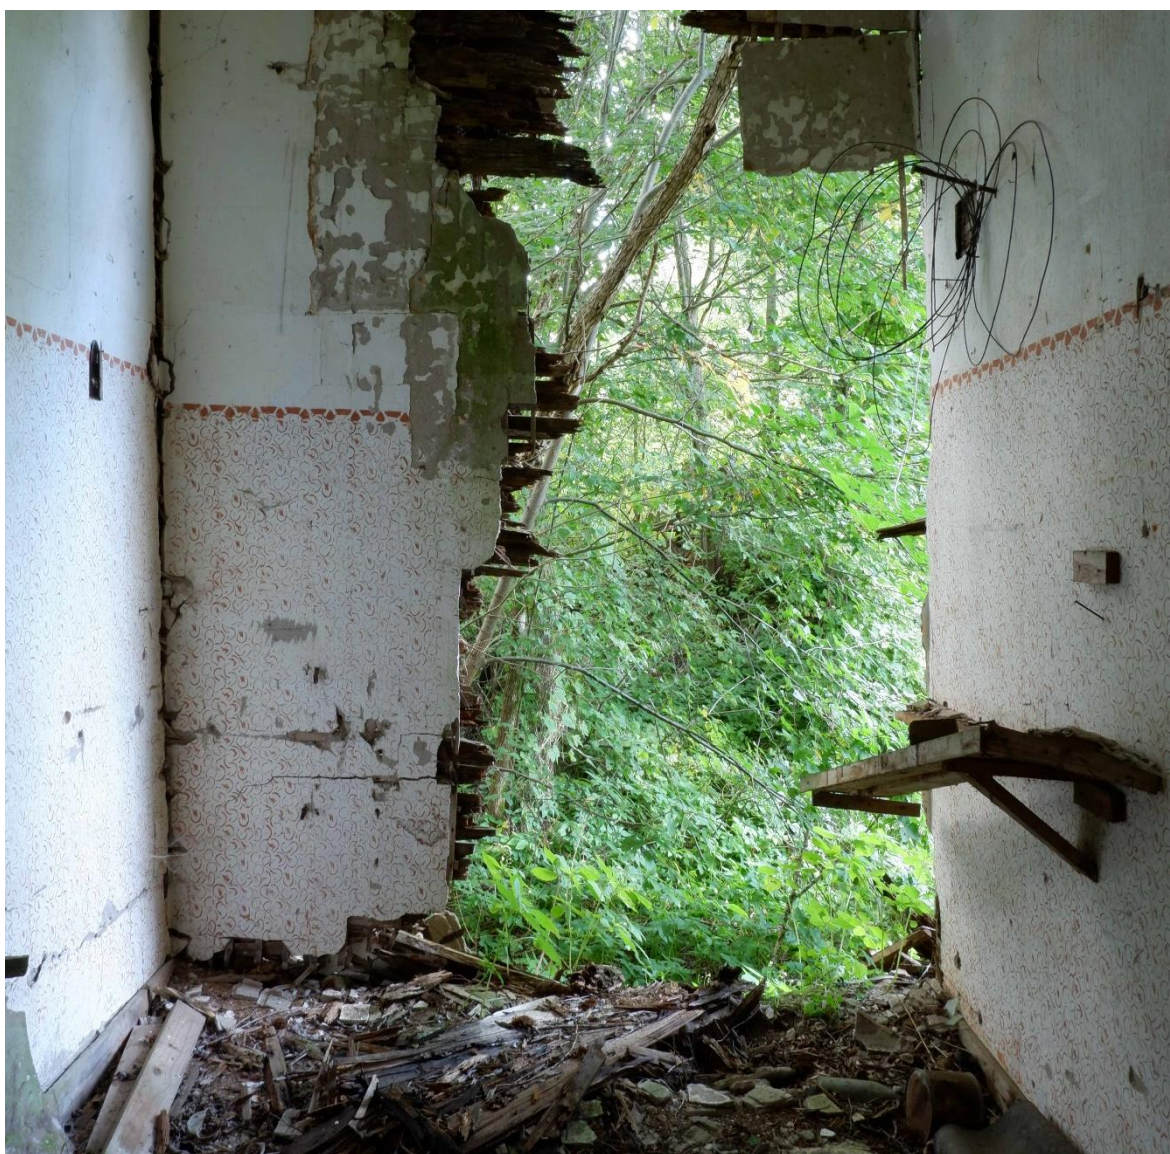
Pilt 105. Läbi mädanenud seiniosa Rimmu elektrijaamas

Elektrijaama hoone on osalt kivist osalt puidust ning viimistletud nii seest kui väljast laastumatil krohviga. Kõik hüdroelektrijaama kolm ruumi on värvitud valgeks ning põrandast poole seinani kaetud oranžikaspruuni rullmustri-geomeetriga, mida piirab ülalt lihtne geomeetiline trafarettmuster (pildid 105-110). Mustrid on ilmselt teostatud liim- või kaseiinvärviga. Interjöörü kujundus mõjub maitsekalt. Hoone kõik avatäited on algsed, osaliselt on säilinud ka algne sisseseade. Kahjuks on hoone seisnud pikalt kasutuseta ja hooldamata, eterniitkatus laseb läbi, seinte puitossa on mädanik söönud suured augud ning puidust põrand on kohati varisemisohtlik (sai inimkatsetega tõestatud). Ühesõnaga väga autentsena säilinud 1950ndate hüdroelektrijaama seisund on avariiline.

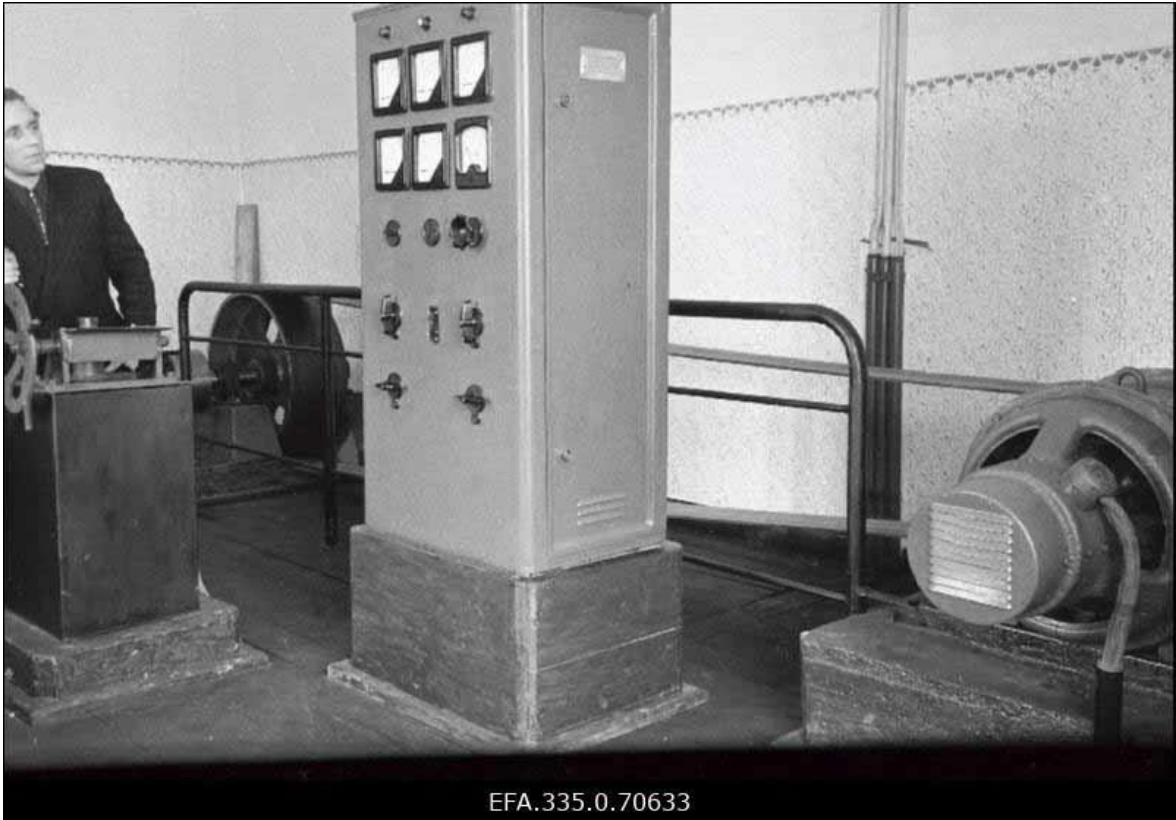
EFA.335.0.70633

Pilt 106. Rimmu hüdroelektrijaama interjäär. Valmimisjärgne foto. Seinal on näha tänaseni säilinud viimistlust (Loss 1954)

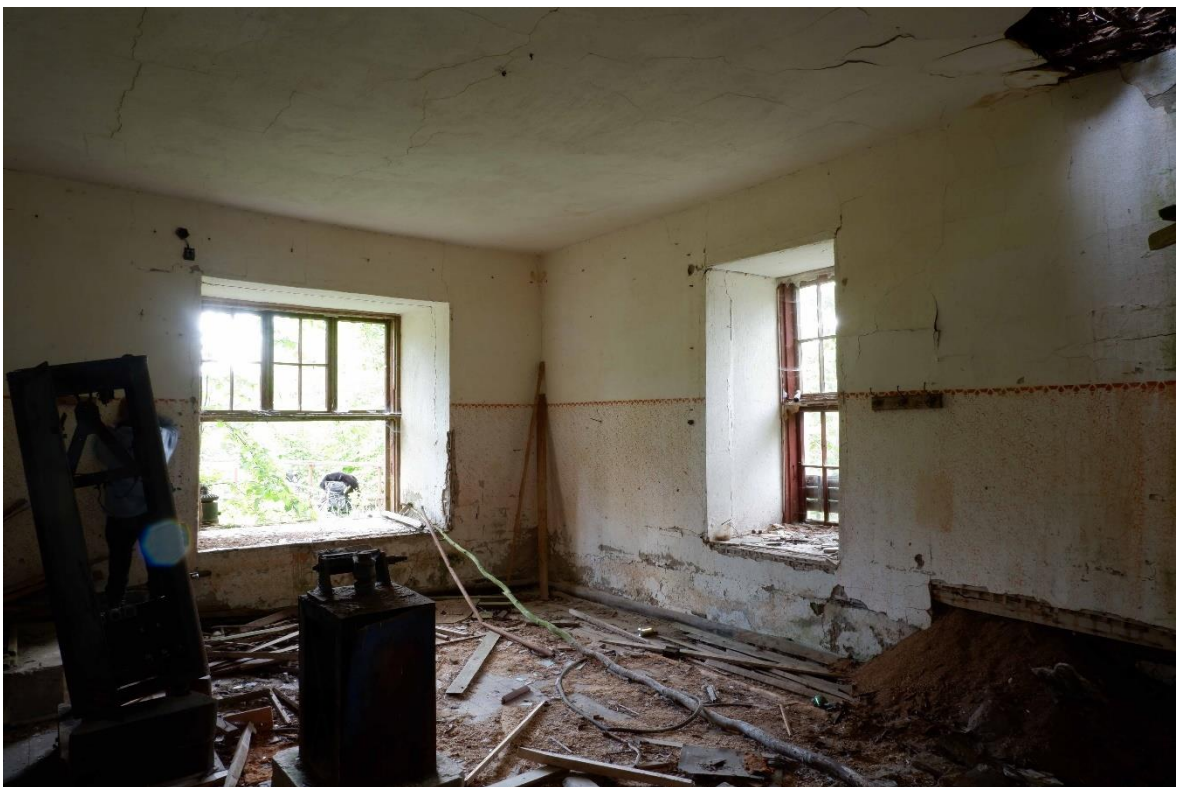
Pilt 109. Elektrijaama pearuum koos paljaks varastatud seadmetega

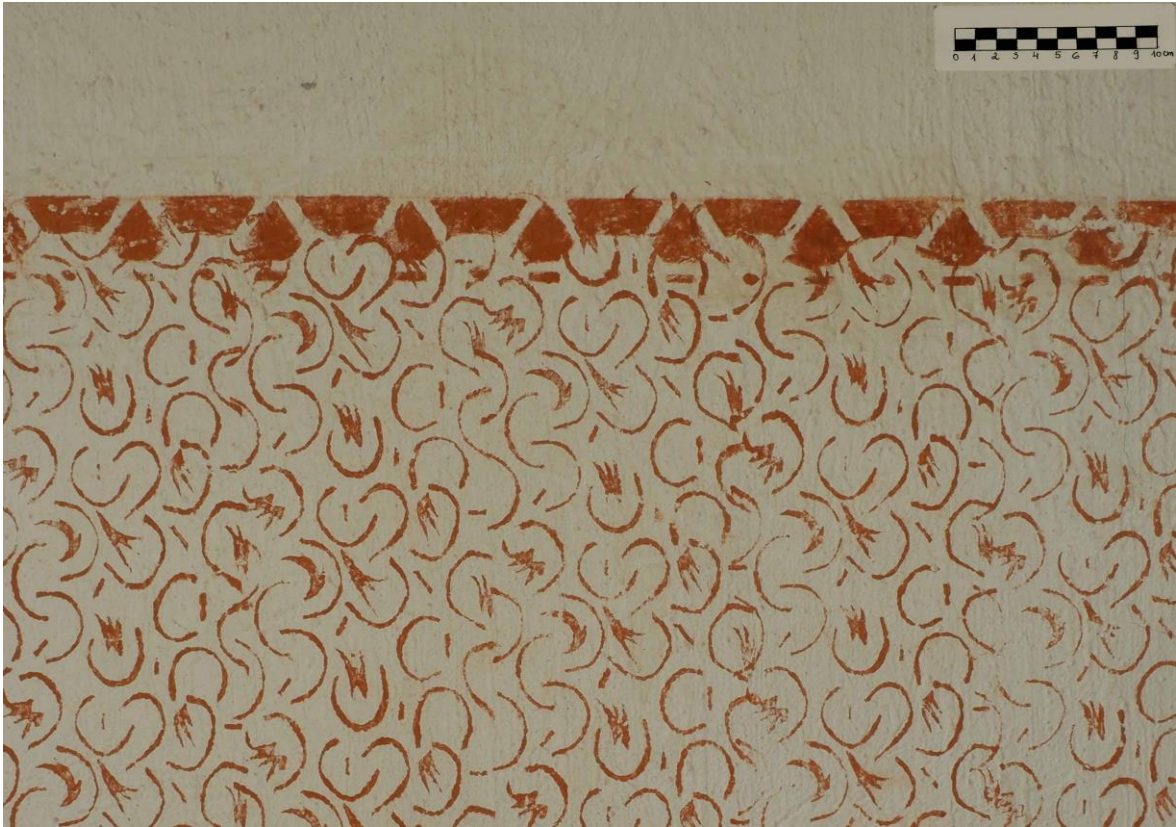
Pilt 110. Hüdrolektrijaama seinu kattev rullmuster ja seda ülalt piirav trafarettmuster. Otsevaade

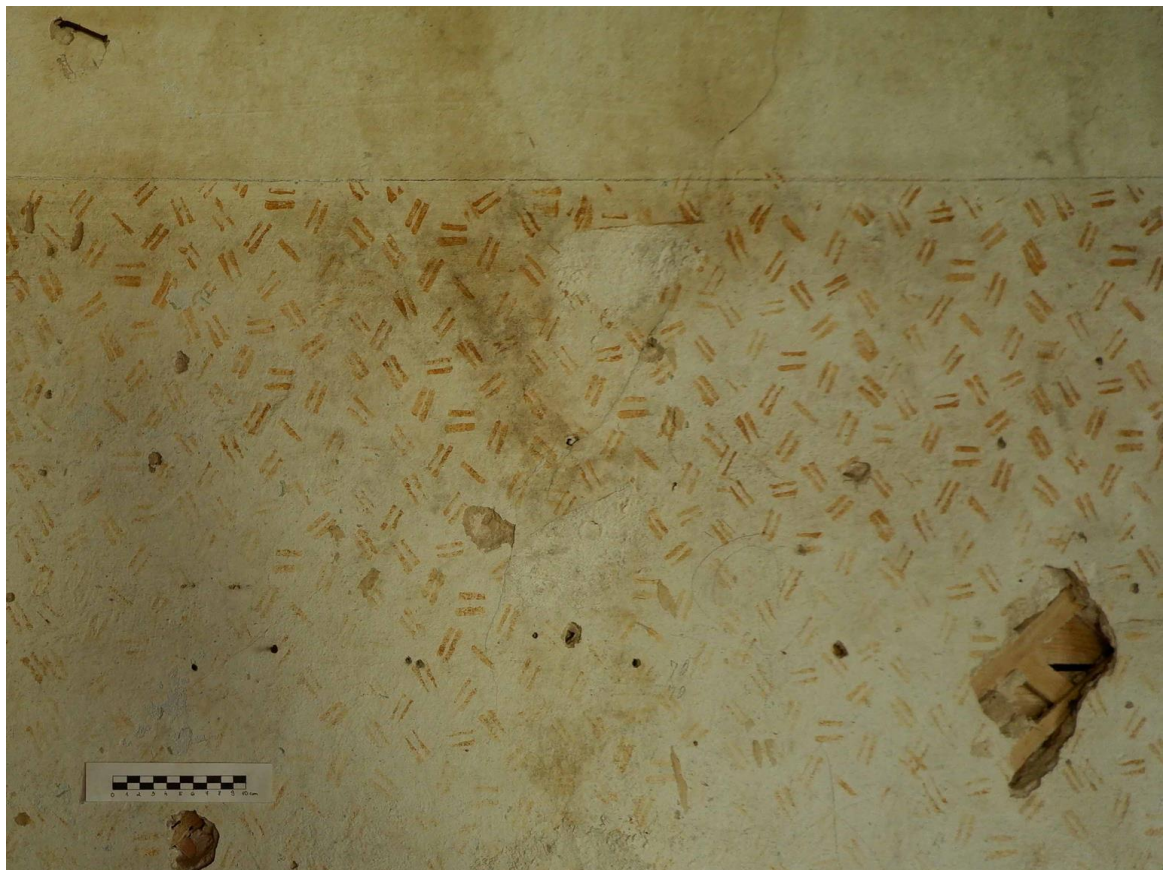
Pilt 113. Paaris kriipsukestega rullmuster

Uurida õnnestus esimese korruse ruume, milledest kahes on ühes varasemas kihis seinu viimistletud rullmustriga. Kasutatud on kaht laialt levinud mustrirulli (pildid 112 ja 113). Värvideks on valkjasroheline ja sinepikollane. Mustritega kaetud seinapinna lõpetab peen triip ning sellele järgneb valge laealune. Raske on ütelda, kas rullmuster pärineb eesti aja lõpust või nõukogude perioodi algusest, ehkki kahtlustan pigem viimast. Hiljem on seinu värvitud intensiivsetes toonides õlivärvidega ja kaetud tapeetidega.

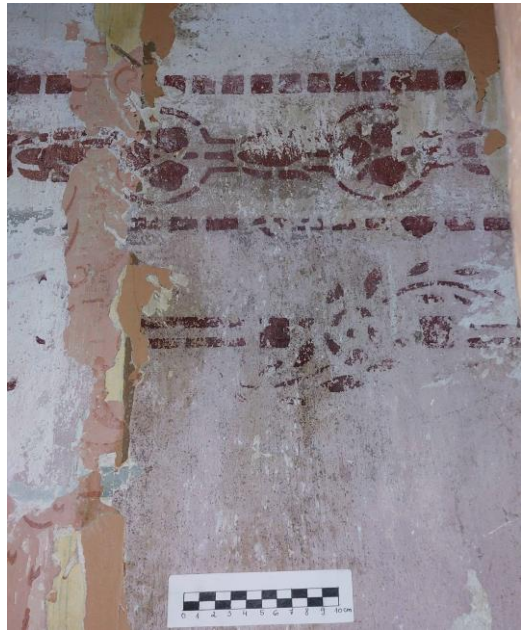
Pilt 119. Trafarettmuster koos mustri alumise poolega.. Foto: Melissa Tihhonova

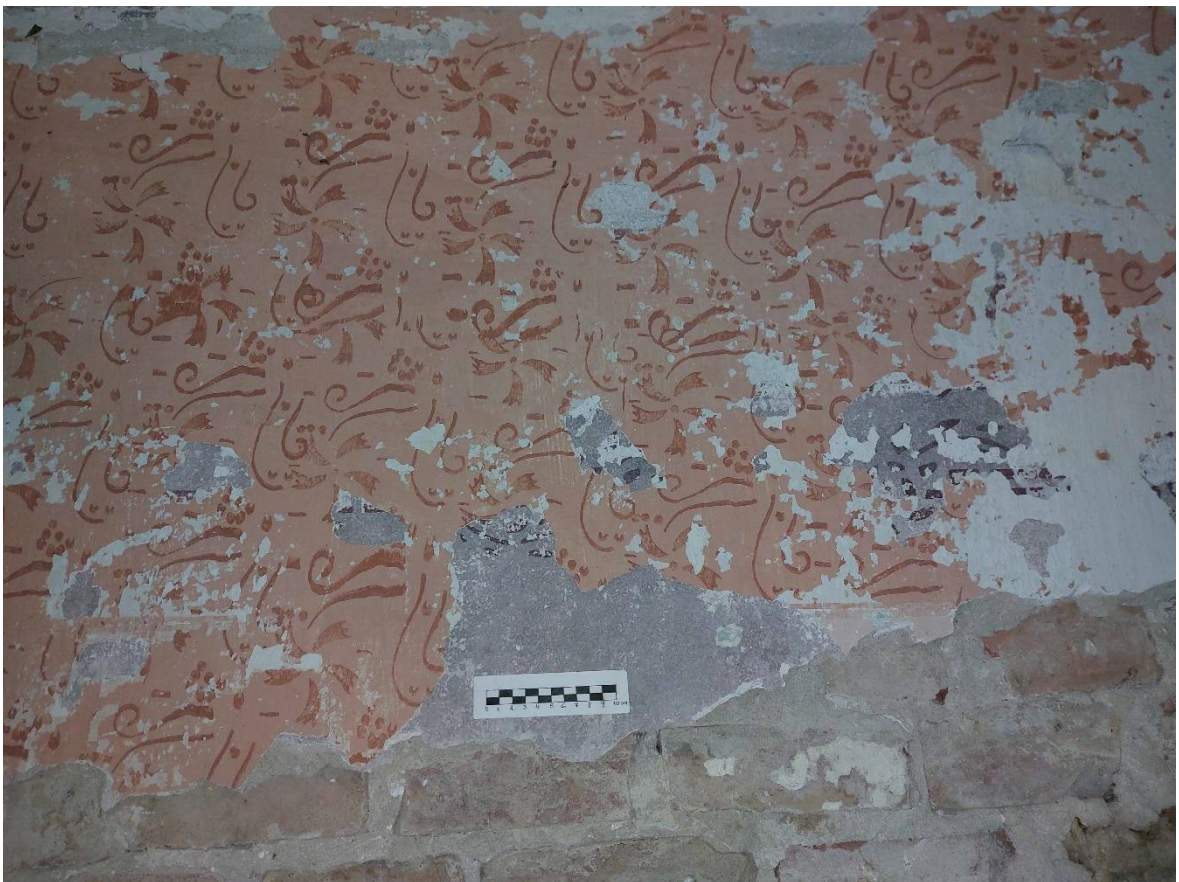
Pilt 120. Rullmuster samas toas. Foto: Melissa Tihhonova

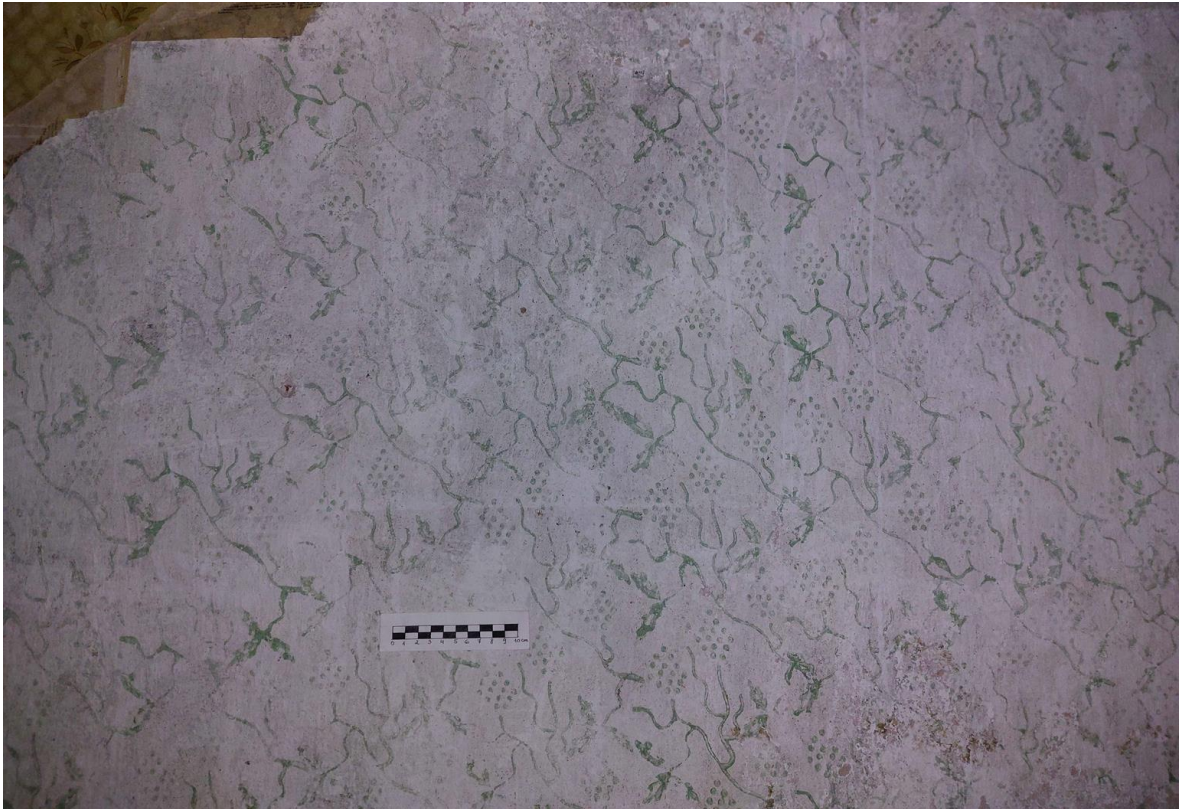
Pilt 121. Rullmuster teisest toast. Foto: Melissa Tihhonova

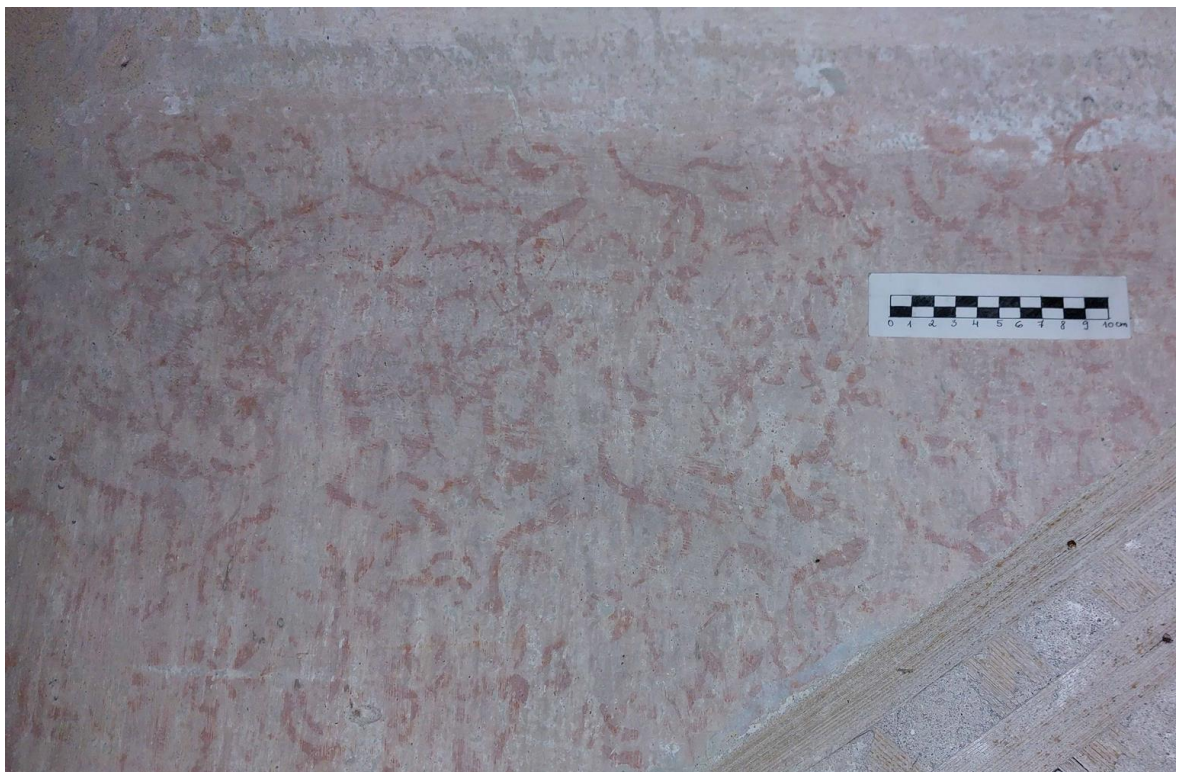
Pilt 122. Rullmuster kolmandast toast. Foto: Melissa Tihhonova

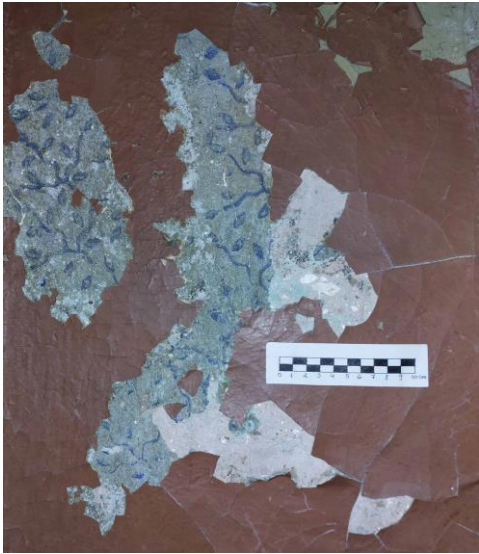
Pilt 123. Märjale krohvile teostatud rullmuster.
Foto: Melissa Tihhonova

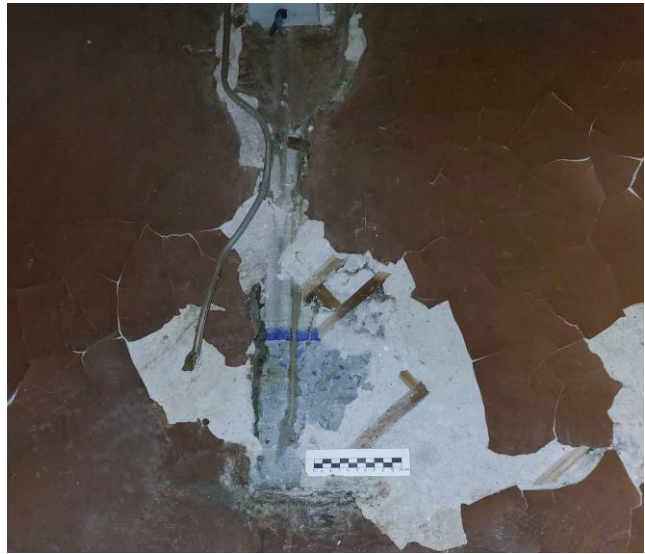
Pilt 124. Rullmustriga seinosa lõpetab peen sinine triip. Foto:
Melissa Tihhonova

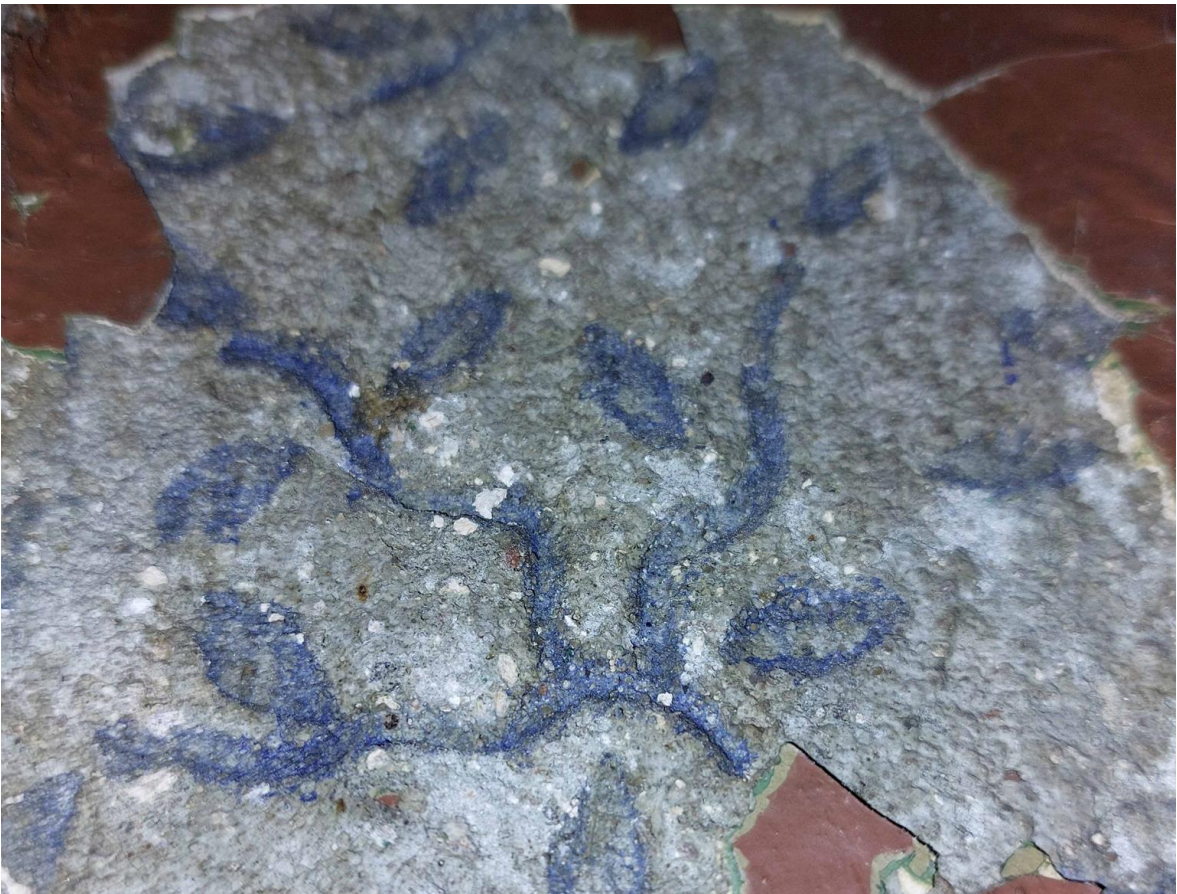
Pilt 125. Sama rullmuster lähemalt, mustrirull on krohvi pinnale mustri sisse vajutanud. Foto: Melissa Tihhonova

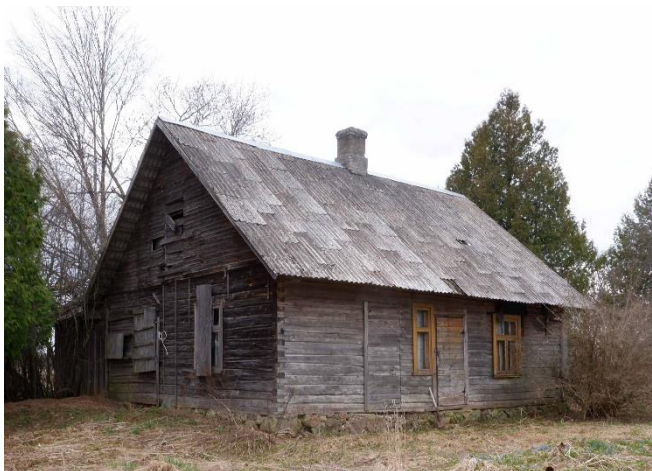
Pilt 126. Siine talu elumaja

Lihtne puhasnurgaga välisvoodrita palkmaja (pilt 126), tõenäoliselt ehitatud Eesti esimesel iseseisvusperioodil. Võimalik, et tegemist on asunikutaluga, mis on tekkinud lähedal asuva Tiitsa karjamõisa maade jagamisel. Lisaks eluhoonele on säilinud nelja kõrvalhoone varemed. Üle põllu põhja pool möödub talust kunagine Valga-Ape kitsarööpmelise raudtee trass.

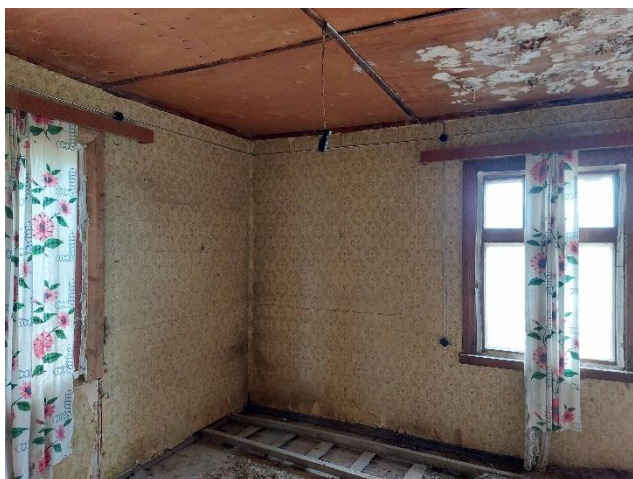
Pilt 127. Siine talu interjör. Foto: Melissa Tihhonova

Eluruumide seinad on nõukogude ajal kaetud plaatmaterjaliga, mis on kõigepealt värvitud ja hiljem viimistletud tapeediga (pilt 127). Varasemaid viimistluskihte pole säilinud või pole neid kunagi olnudki. Eluruumi kütnud ahi on setopärase lesoga.

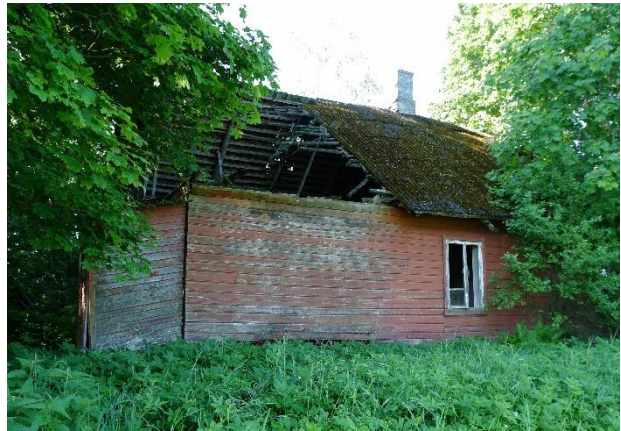
Pilt 128. Tellase-Tindi talu eluhoone tagakülg

Talu elumaja (pilt 128) on tõenäoliselt kahe maailmasõja vahelisel ajal ehitatud. Seinte viimistlemisel on kasutatud nii kaheks jagatud seina skeemi (pilt 129) kui paberust muustrita seinakatteid.

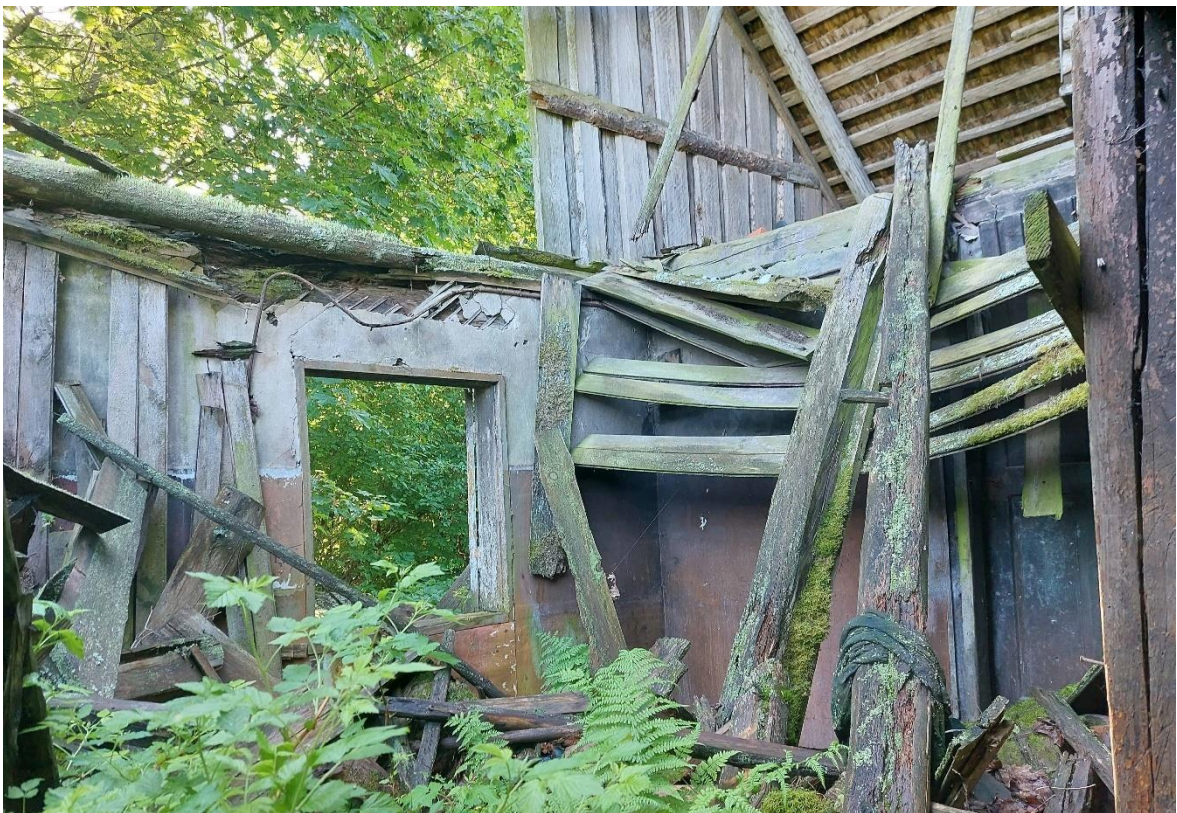
Pilt 129. Kahevärviline seinalahendus Tellase-Tindi talus

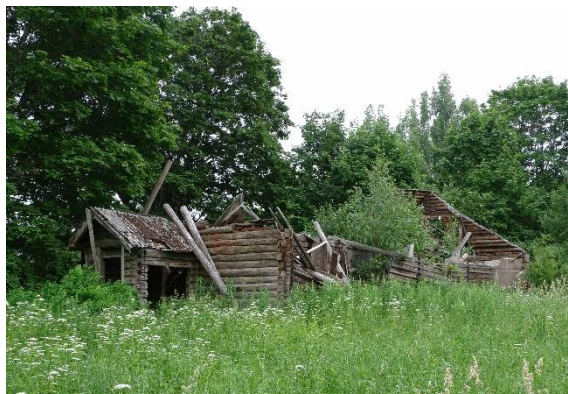
Pilt 130. Kuivaste metsavahikoht

Eluhoone (pilt 130) on olnud viilkatusega suur ümarpalkehitis, kahe sissepääsuga, eesmisel on varikatus, külgmisel kinnine eeskoda. Metsavahimaja kohta on eluhoone tavatult suur. Pärandkultuuri kaardirakenduses on märkus "koht ca 1928. aastast". Raske ütelda, kas see tähendab, et hoone ehitati sel aastal või et sellest ajast on see kasutusel metsavahikohana. Arhitektuurselt sobituks hoone ka varasemasse aega.

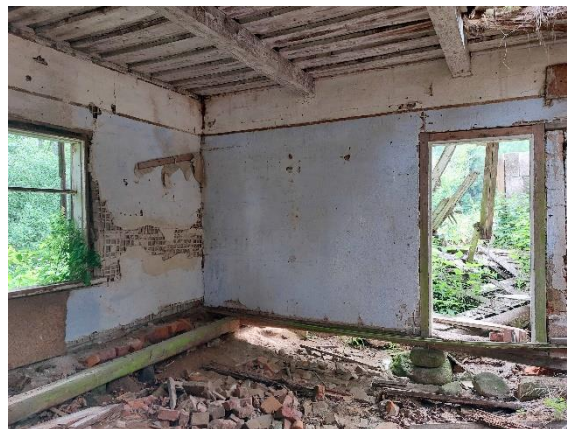
Pilt 131. Kuivaste metsavahikoha interjäär.

Ilmselt olid siseruumide seinad algselt üldsegi viimistlemata. Esimese viimistluskihi jaoks on palkseinad seest kaetud horisontaalse laudisega, millele on kinnitatud krohvialune laastumatt. Seinte põhiosa on värvitud helesiniseks, põhiosa lõpetab laiemapoolne pruun triip, talalagi ning pruunist triibust ülespoole jääv seinosa on valged (pilt 131). Nõukogude ajal on seinad kaetud plaatmaterjaliga.

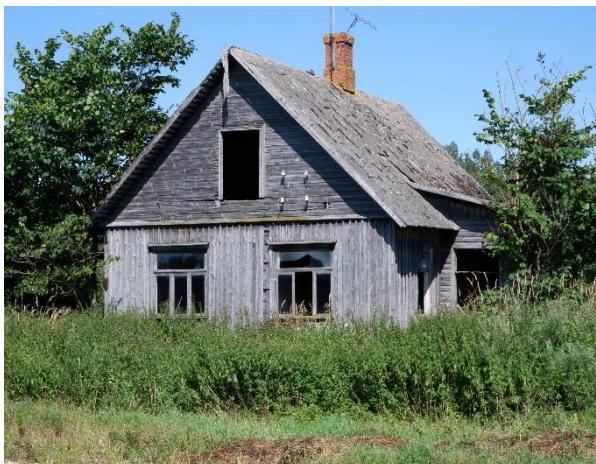
Pilt 132. Kirjeldatava talumaja eksterjöör

Tegemist on tõenäoliselt eestiaegse asunikutaluga, mis on tekkinud kohalike mõisate maade jagalise tulemusel. Kõrvalhooneid pole säilinud, eluhoone asub tänapäeval kolhoosiaegse karjalaudaga ühel krundil ning viimane on nähtavasti maatükile ka nime andnud. Talumaja on ruudulähedase põhiplaaniga viilkatusega ehitis, mille seinad on vooderdatud püstise nn asuniku laudisega. Iseloomulikuks detailiks on maante poole avanevad suured aknad (pilt 132). Üle tee on kaks Erika Nõva tüüpprojekti järgi ehitatud asunikutalu (Pärdi 2021: 206).

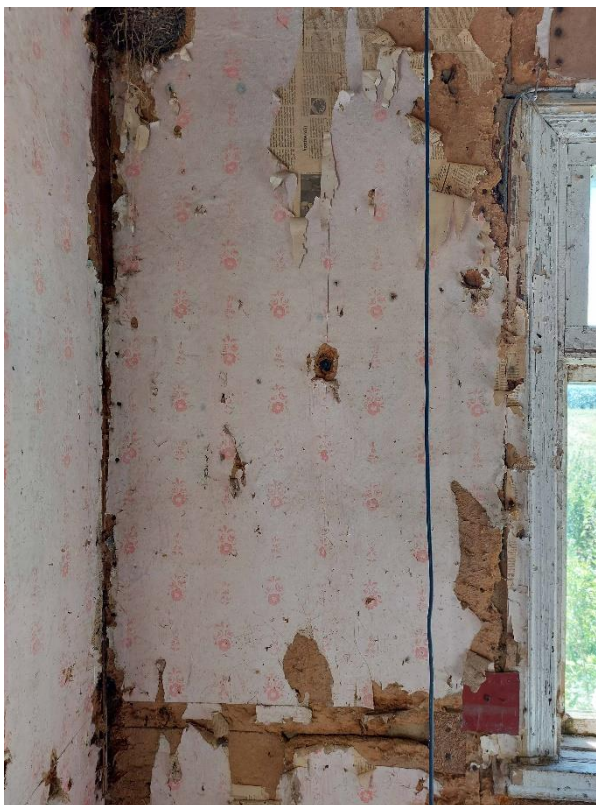
Pilt 133. Säilinud viimistluskihid. Foto: Melissa Tihhonova

Interjööris on nõukogude ajal seinad ja laed puitlaastplaatidega kaetud ja seinad tapetseeritud. Varasemaid viimistluskihte ei õnnestunud tuvastada (pilt 133).

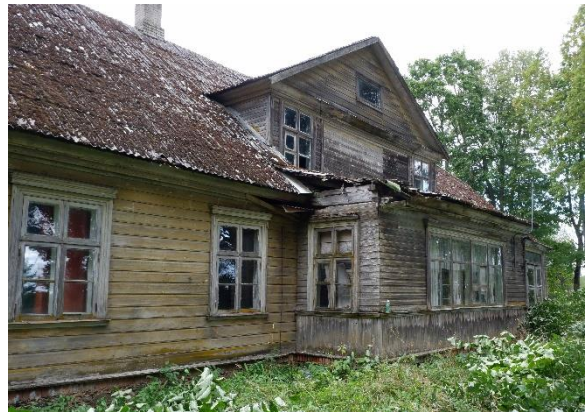
Pilt 134. Peratsaare taluhäärber

Talu elumaja (pilt 134) on ehitatud 1891. aastal (Pärandkultuuri kaardirakendus). "/.../Stiilne puumaja meenutab barokseid poolkelpkatusega kivist mõisahooned". Pärast teist maailmasõda asus hoones kolhoosikontor, "hiljem olid seal korterid" (Pärdi 2005: 79). Kuigi hoonet ümbritsevaid puid on hiljuti hooldatud, on häärberi enda seisund kehv, katus jookseb läbi ja maja tagumises osas laekonstriktsioonid mädanevad.

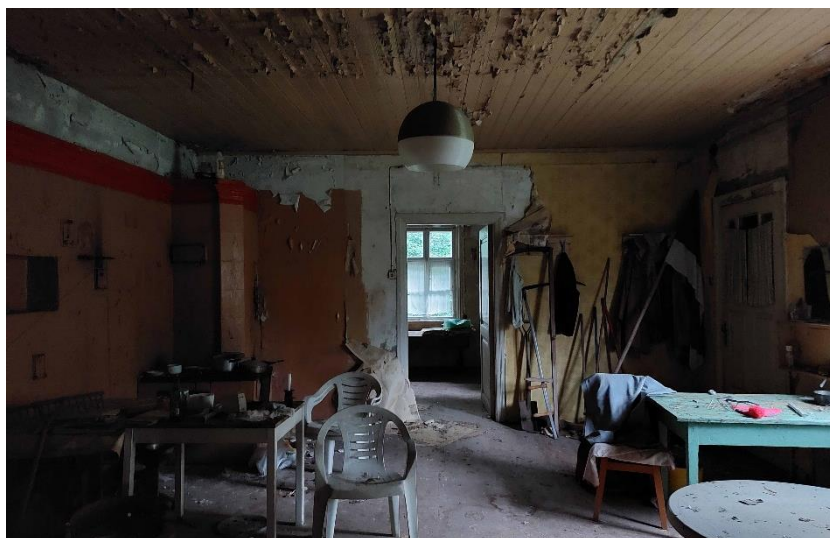
Pilt 135. Häärberi interjäär. Foto: Melissa Tihhonova

Siseviimistlusest (pilt 135) õnnestus tuvastada rohkelt rullmustreid (9), mis pärinevad ilmselt sõjajärgsest kolhoosikontori perioodist (pildid 136-143). Osades ruumides on seinu hiljem tapetseeritud.

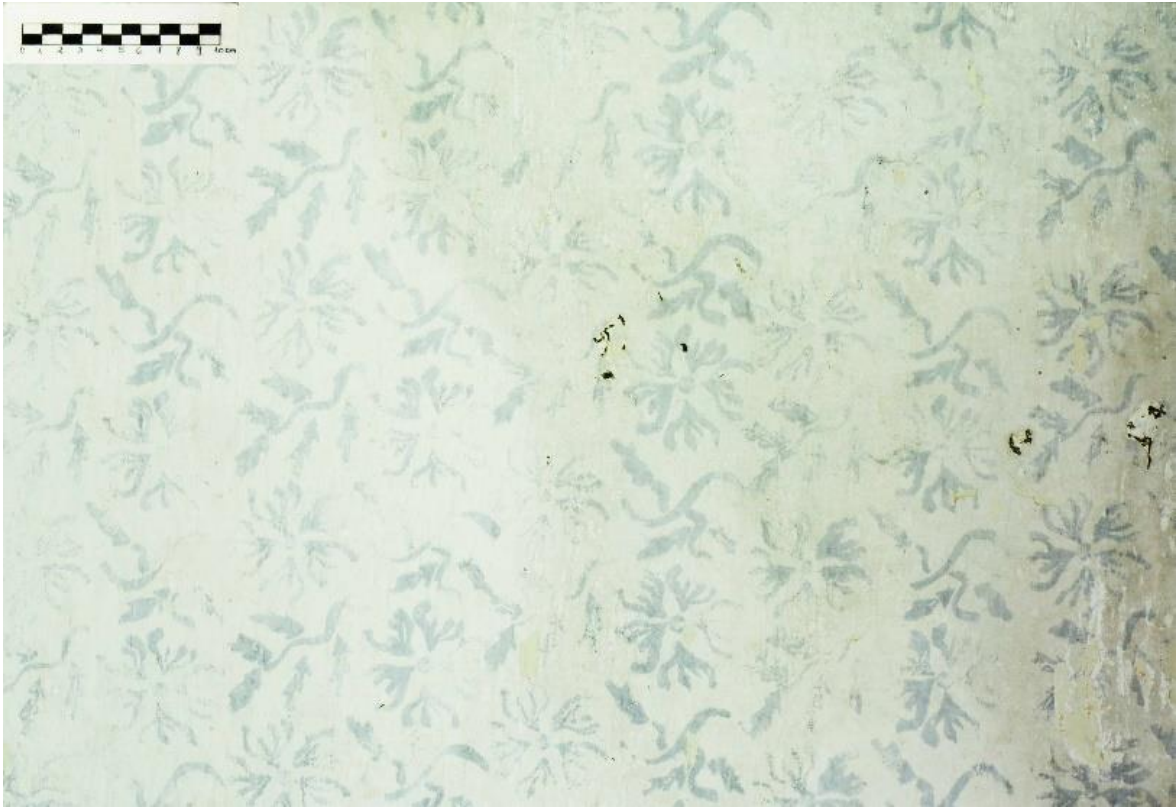
Pilt 136. Rullmuster Peratsaare talus. Otsevaade

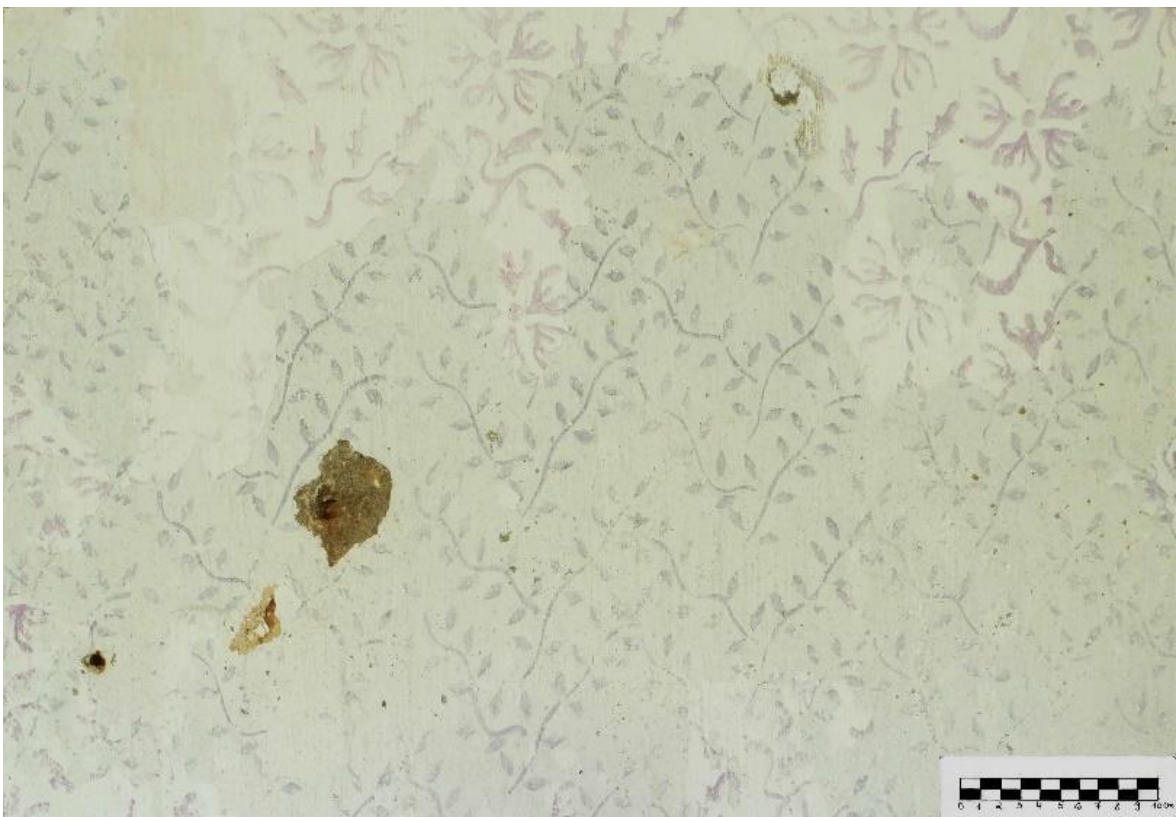
Pilt 137. Kaks kihti rullmustreid Peratsaare talus. Pealmine on sama, mis eelmisel fotol. Otsevaade

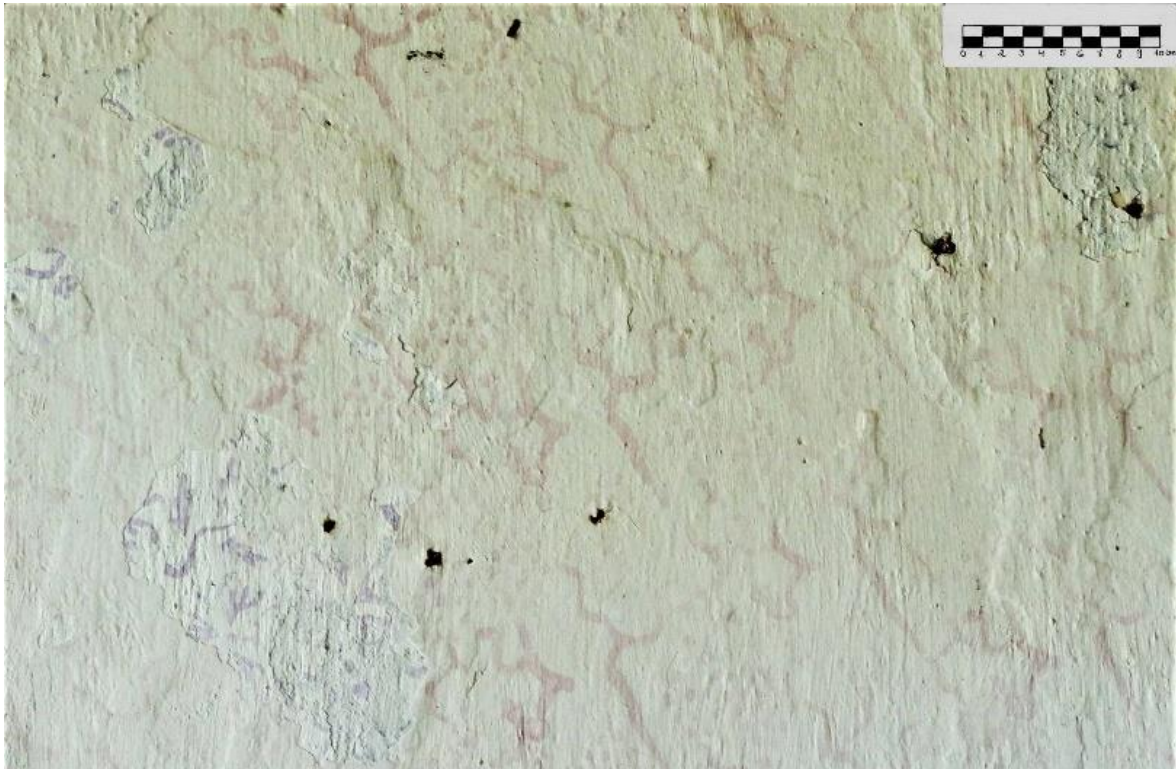
Pilt 138. Otsevaates rullmuster Peratsaare talus. Sama mustrit on kasutatud ka Järve-Sapranil talus

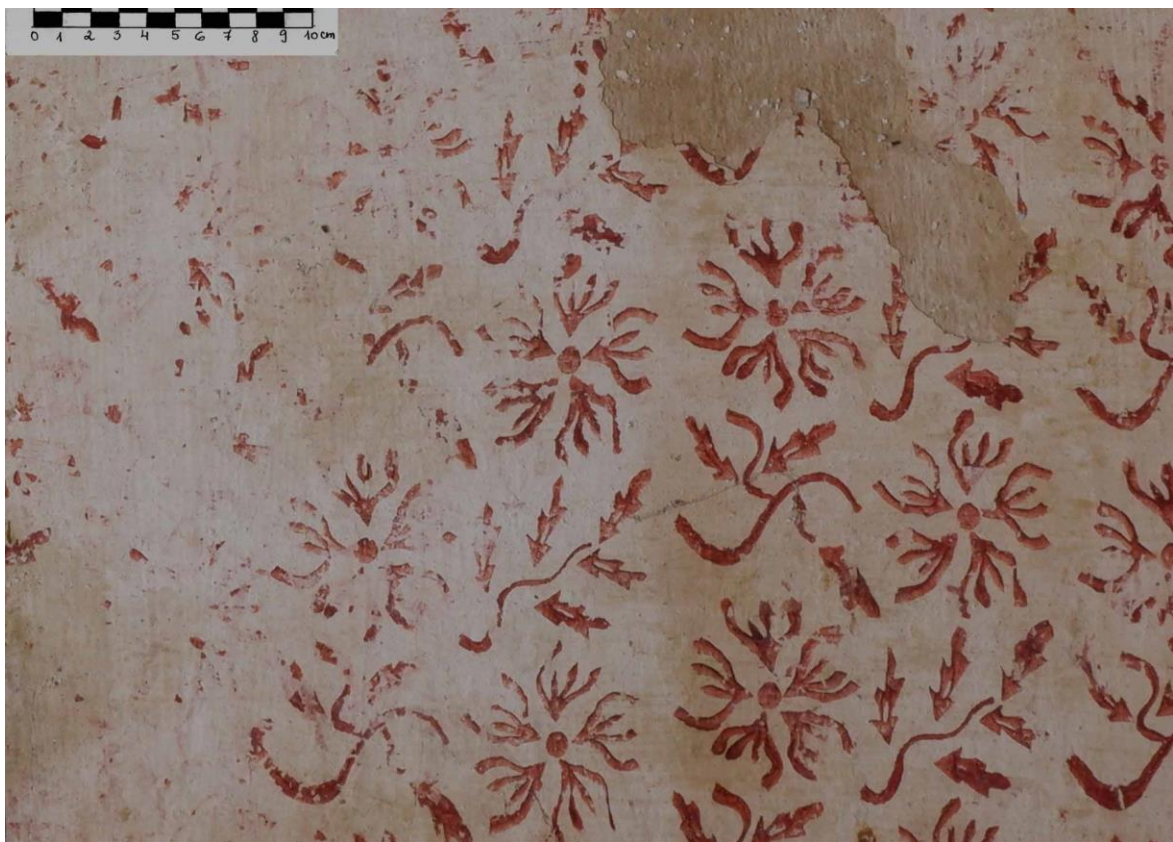
Pilt 139. Sama muster, mis pildil 136. Otsevaade

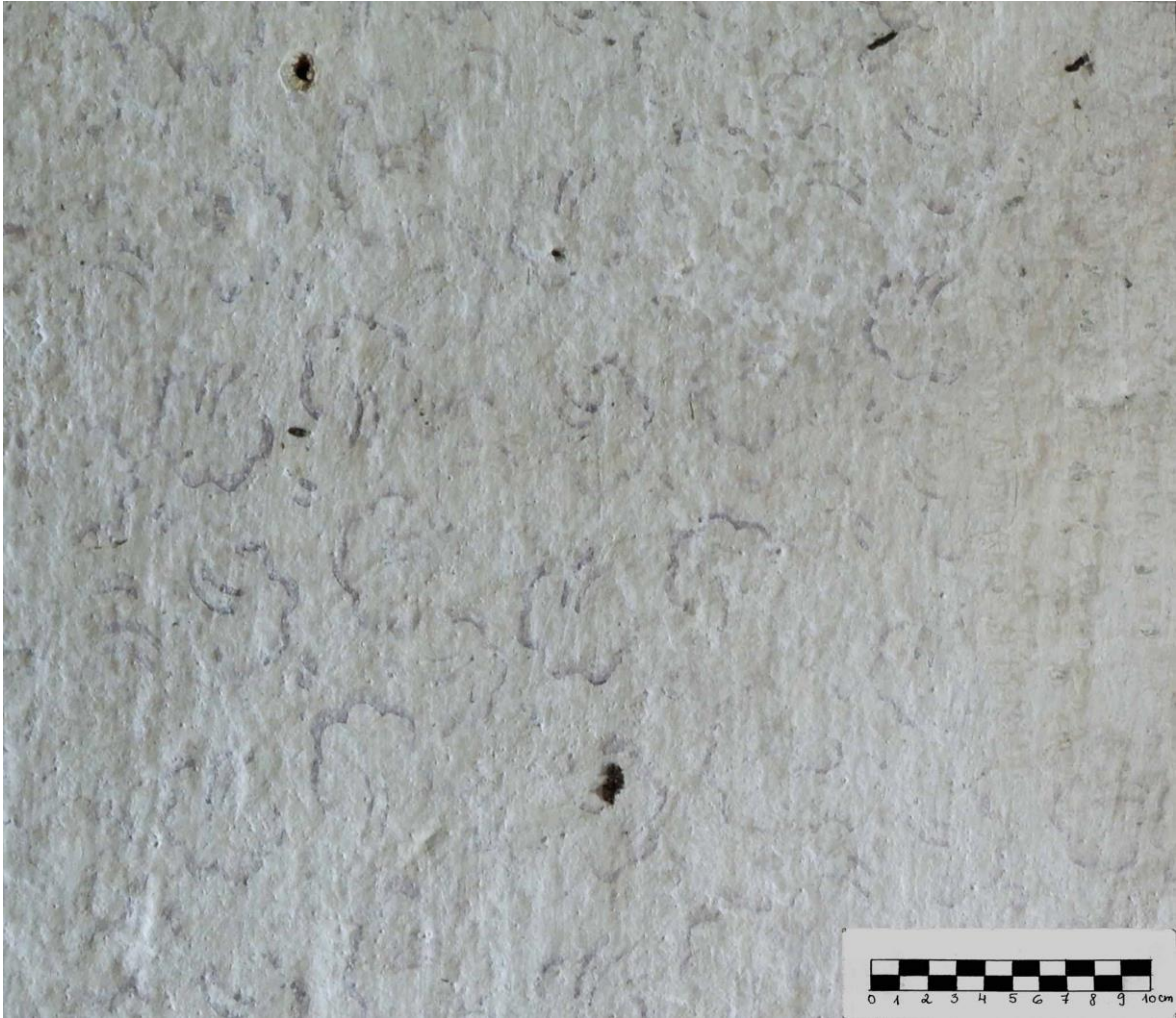
Pilt 140. Sama muster on ka Sulsi talu seinal. Otsevaade

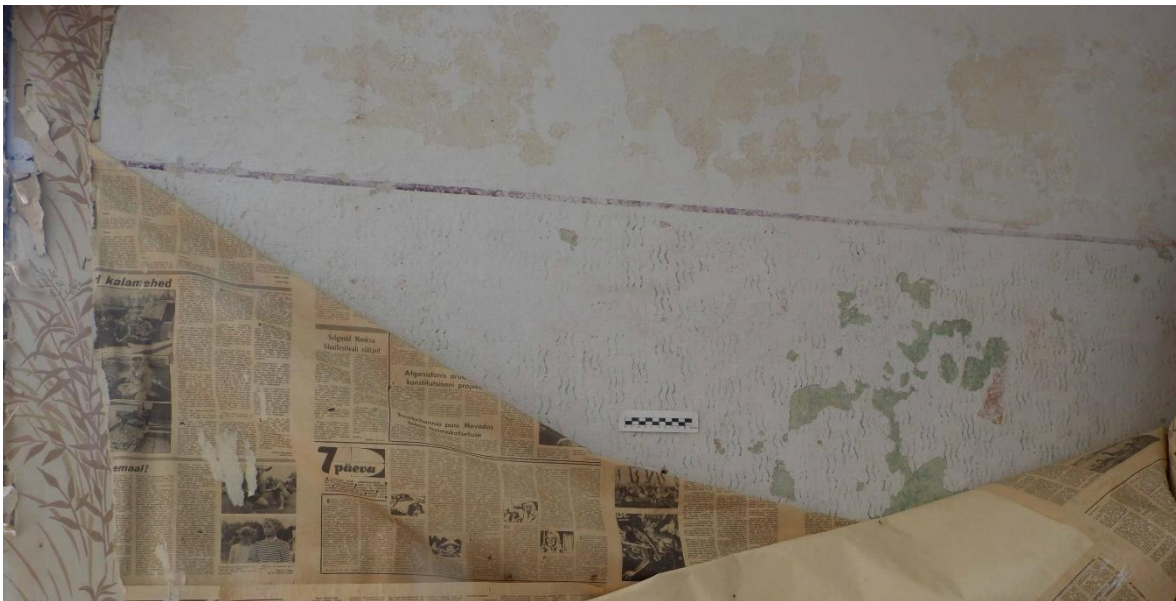
Pilt 141. Rullmuster ja hilisemad tapeedid
