**Mahajäetud ja hävimisohus hoonete siseviimistluse
dokumenteerimine**

Lõputöö

Danel Ülper

Tartu 2023

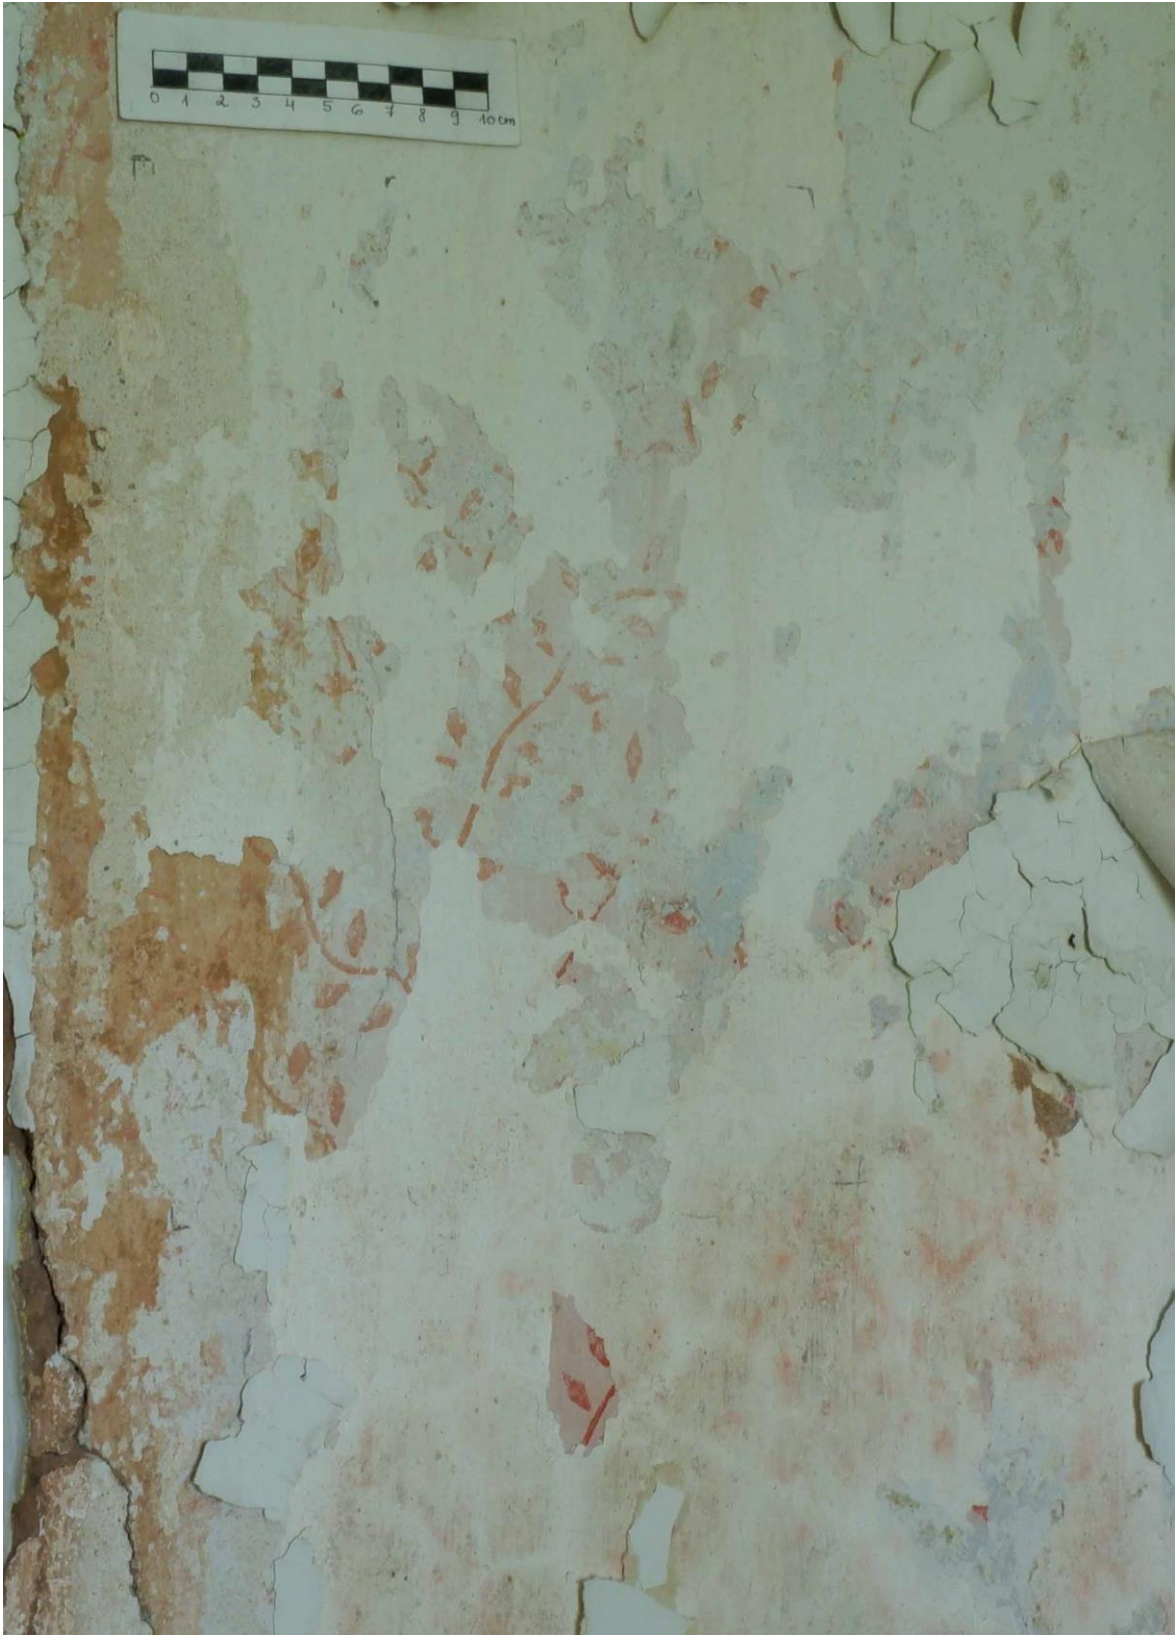
Pilt 142. Rullmusteri fragmendid, sama muster, mis pildidl 137

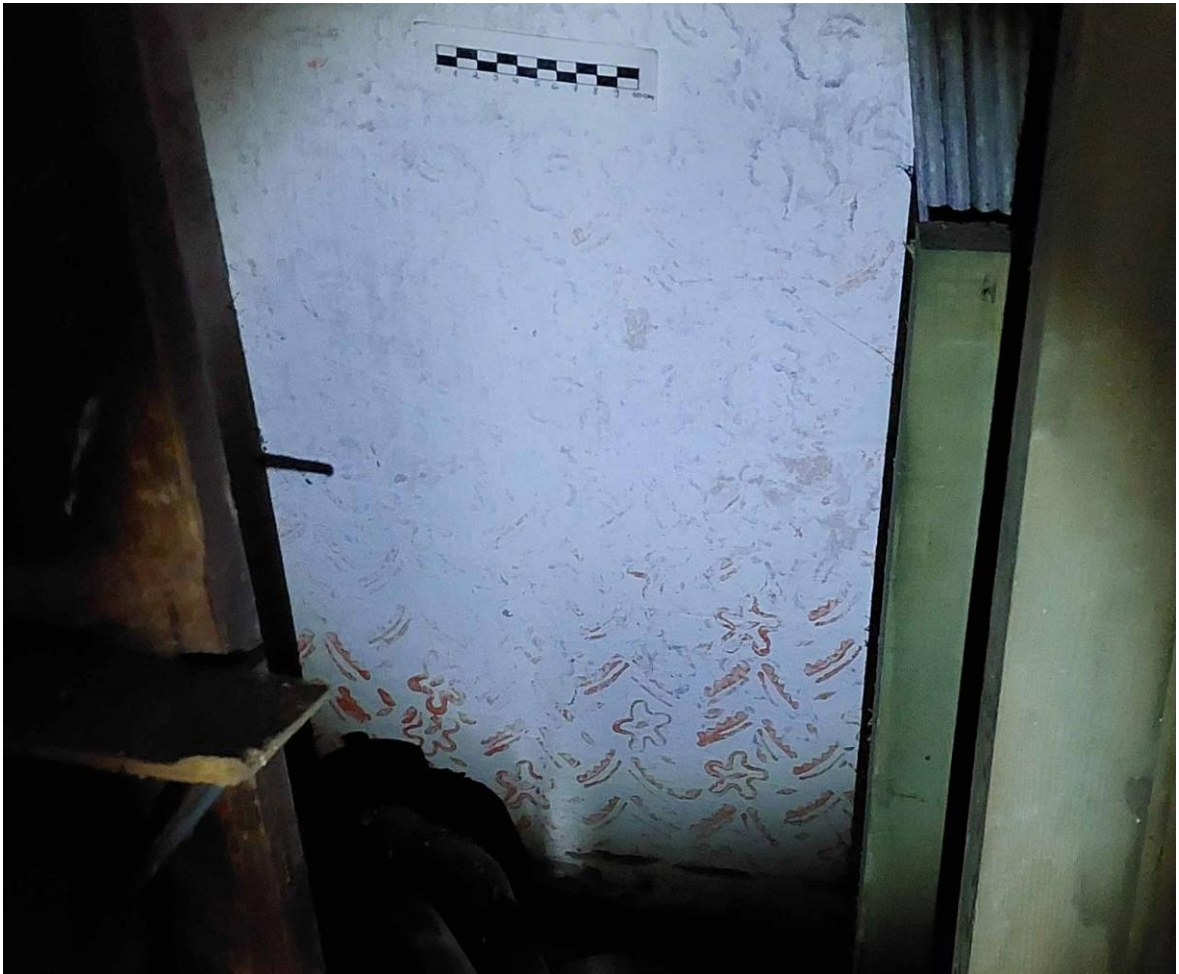
Pilt 143. Kaks rullmustrit, ülemine on sama, mis pildil 140. Foto: Melissa Tihhonova

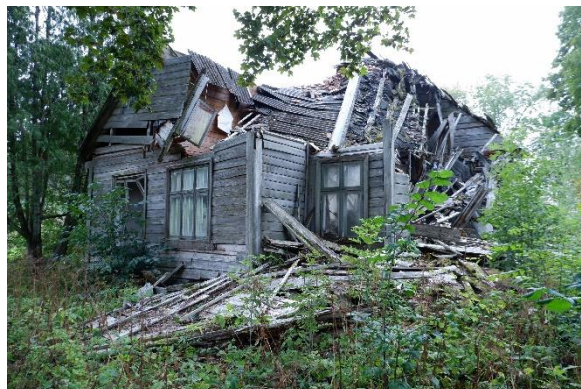
Pilt 144. Reinu talu elumaja

"Madal pikk vanapärane poolkelpkatusega puuhäärber on ehitatud vähemalt kahes jaos. Vanem osa on ilmselt 1870.-1880. aastaist, uuem, sammastikule toetuva taandrõduga ots on ehitatud parkümmend aastat hiljem." (Pärdi 2005: 86). Hoone katus ja seinad on rusuks kokku varisenud, viimistlust on varisenud seintel vähe säilinud (pilt 144). Vajaks siiski põhjalikumat uurimist enne lõplikku kadu.

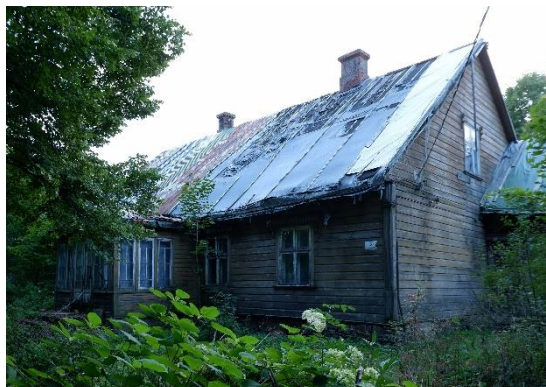
Pilt 145. Raksti talu elumaja

Talu elumaja (pilt 145) on ehitatud 1900. aasta paiku (Pärdi 2005: 85). Lisaks eluhoonele on säilinud suurejooneliste abihoonete varemed. Talu juurde suunduv tee on ääristatud alleega, kompleksi ümbritseb pargilaadne kõrghaljastus. Välitööde käigus õnnestus külastada paari ruumi, millest ühe seinalt võis näha juugendstiilis punast trafarettbordüür. Kahjuks oli aeg hiline ning toas pildistamiseks liiga hämar. Kindlasti tasuks tulevikus häärberi siseviimistlust põhjalikumalt uurida.

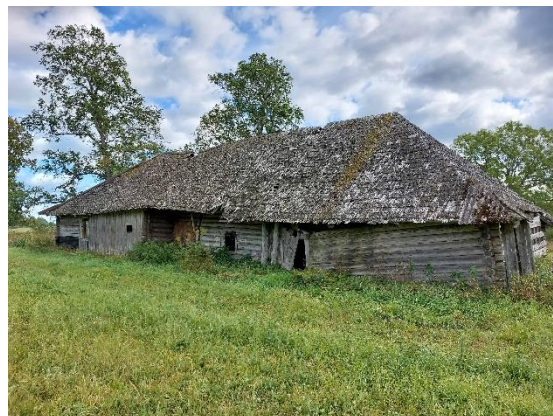
Pilt 146. Ääre talu rehielamu

Talu eluhoone on ulualusega Põhja-Eesti tüüpi rehielamu (pilt 146), mis on ilmselt eelmise sajandi esimesel poolel saanud endale laastukatuse. Lisaks elumajale on säilinud erinevas lagunemisastmes kolm kõrvalhoonet. Talu on hävimas.

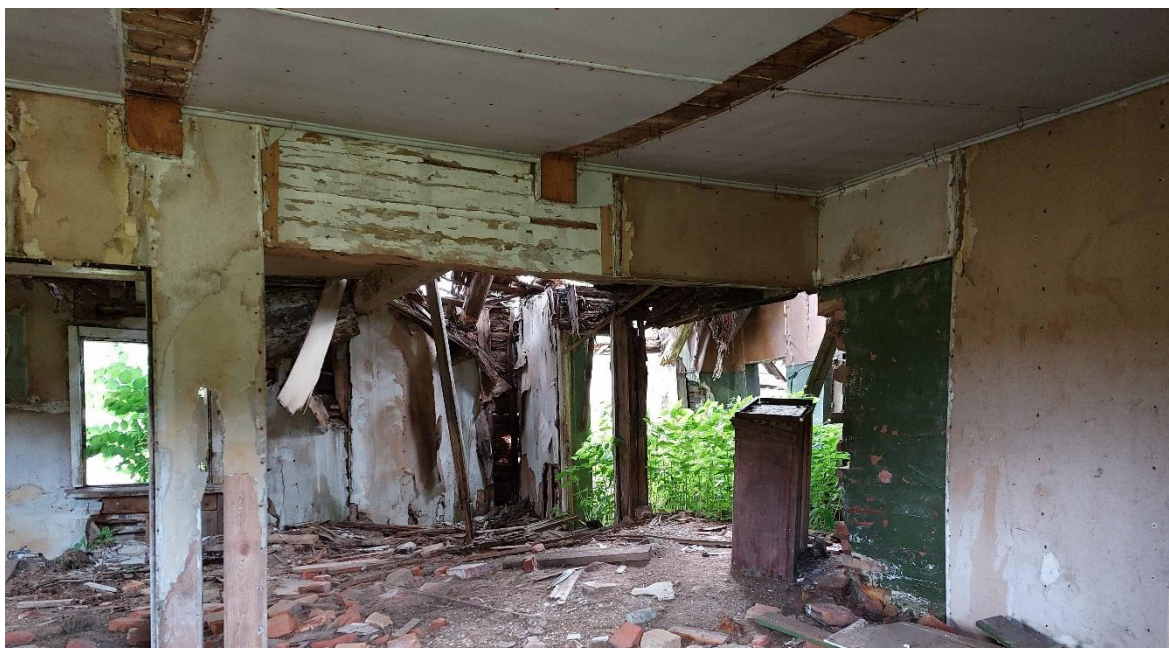
Eluruumide varasematest viimistluskihtidest pole palju teada ning ilmselt on siseviimistlus selles majas võrdlemisi hiline külaline. Nõukogude ajal on seinu kaetud pingupapiga, mida on värvitud ilmselt õlivärviga (pilt 147).

Pilt 147. Ääre talu rehielamu kaduv interjör

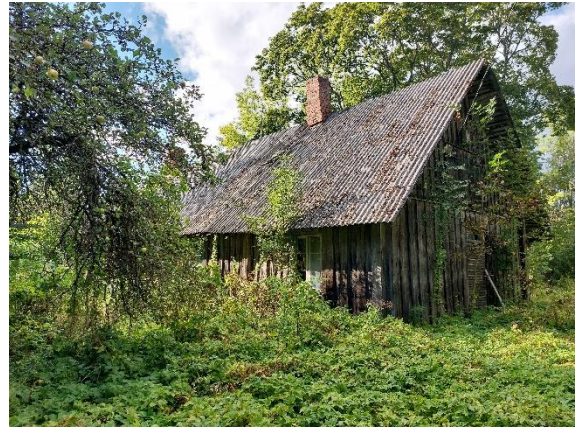
Pilt 148. Nurmeotsa talu elamu

Pärandkultuuri kaardirakenduse andmetel on kunagi olnud tegemist moonakatemajaga, seda kinnitab ka hoone planeering, kus on eraldi sissepääsud maja ottest (Tihase 1974: 165). Eluhoone (pilt 148) on viilkatusega pikk rõhtpalkmaja, mis on vooderdatud vaheliti asetatud püstise laudisega. Vanemad aknad on kuueruudulised. Siseruumides katab seinu laastumatil krohv, talalaele on ühes ruumis hiljem löödud kitsas profileeritud laudis, teises on lagi kaetud pingupapiga (pilt 149), mujal kenasti avali. Varasemad viimistluskihid on heledad, ühes toas jookseb lae all jäme sinine triip. Nõukogude ajal on seinu ka tapetseeritud.

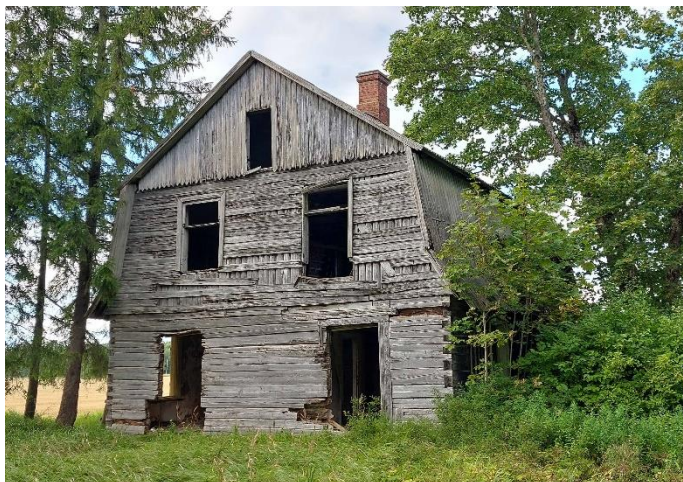
Pilt 150. Pargi talu elamu

Kõrge murdkelpkatusega ruudulähedase põhiplaaniga eluhoone (pilt 150) seinad on esimesel korrusel rõhtpalgist, teise korruse otsaviiludel püstpalgist. Otsaviiludel on teise korruse osas sein kaetud rõhtlaudisega, kolmandal korrusel (pööning) püstlaudisega, mille alumine piir on sakiliseks lõigatud. Esimesel korrusel laudist pole. Hoonel puuduvad avatäited, katus laseb läbi ja laed ning seinad ilmutavad siin-seal mädanemise märke.

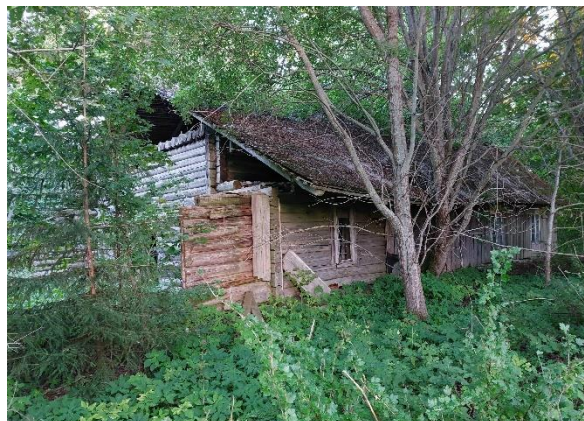
Pilt 153. Aravälja talu rehielamu

Eluhoone on Põhja-Eesti tüüpi rehielamu (pilt 153), mida on hiljem mitmeti moderniseeritud. Kambrite osas on välisseinad vooderdatud püstise laudisega. Rehealune on kokku varisenud, rehetoa ja kambrite osa veel püsti, aga siit-sealt mäda. Talu on kultuurilooliselt oluline kui Johannes Vares Barbaruse sünnikodu (Pärandkultuuri kaardirakendus).

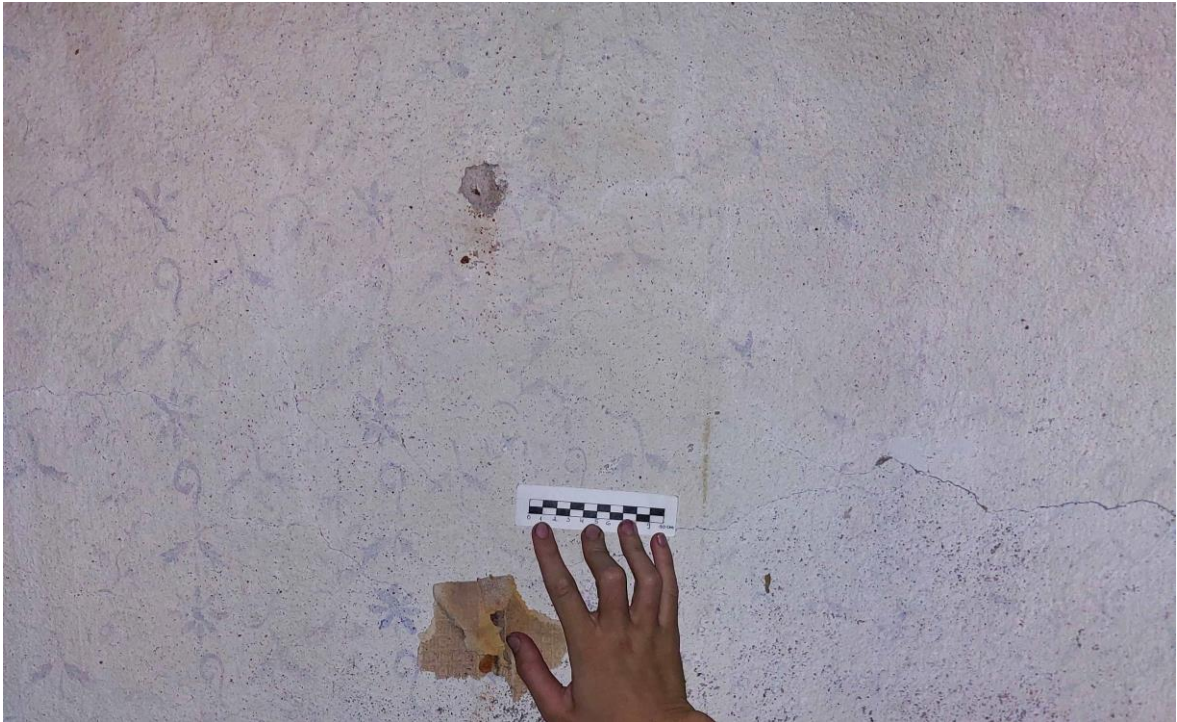
Siseruumides on seinad krohvitud savikrohviga diagonaalsel laastumatil. Ühe toa seinä ülaosast õnnestus leida geomeetiline mitmevärviline juugendlik trafarettmuster (pilt 156). Hiljem on seinad valgeks lubjatud ning viimistletud rullmustritega, mida on erinevates tubades kokku kaks (pildid 154 ja 155). Seejärel on seinu veel värvitud õlivärvidega ja tapetseeritud.

Pilt 154. Rullmuster Aravälja talus. Foto: Melissa Tihhonova

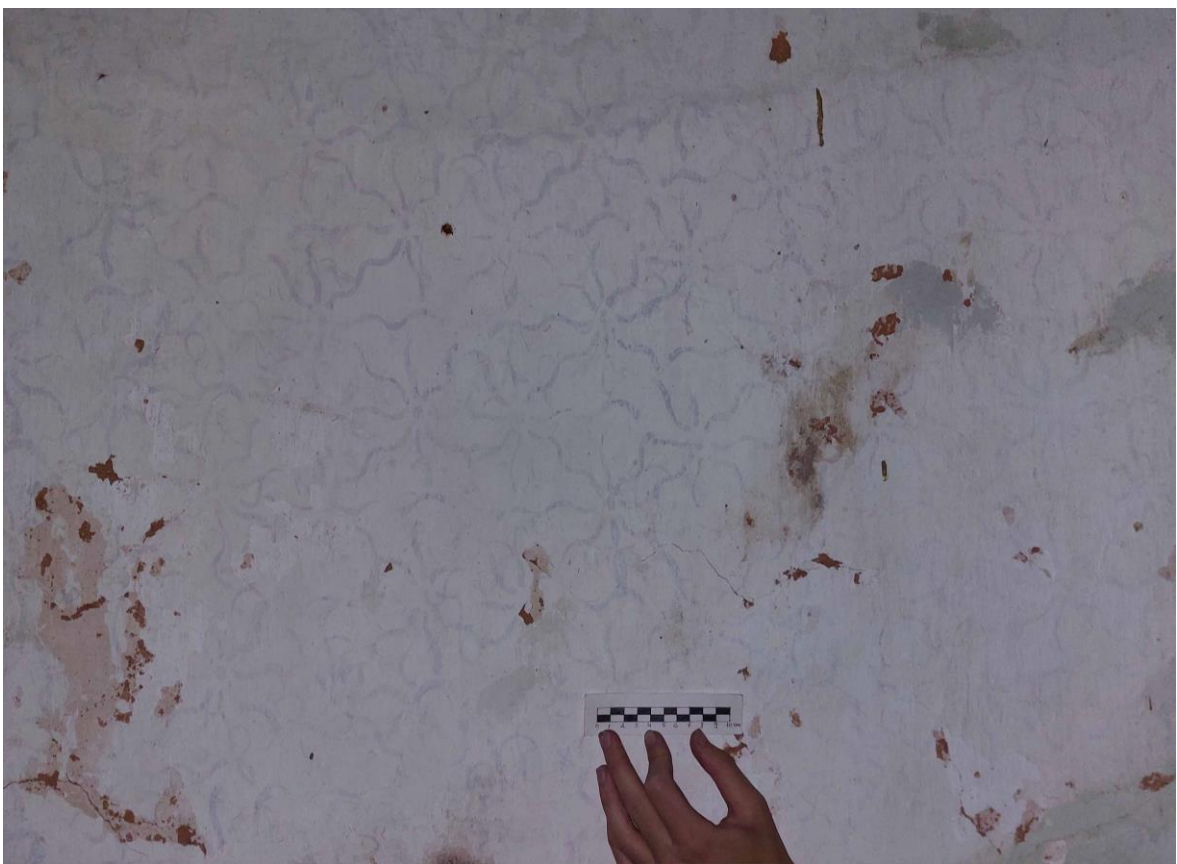
Pilt 155. Rullmuster Aravälja talus. Foto: Melissa Tihhonova

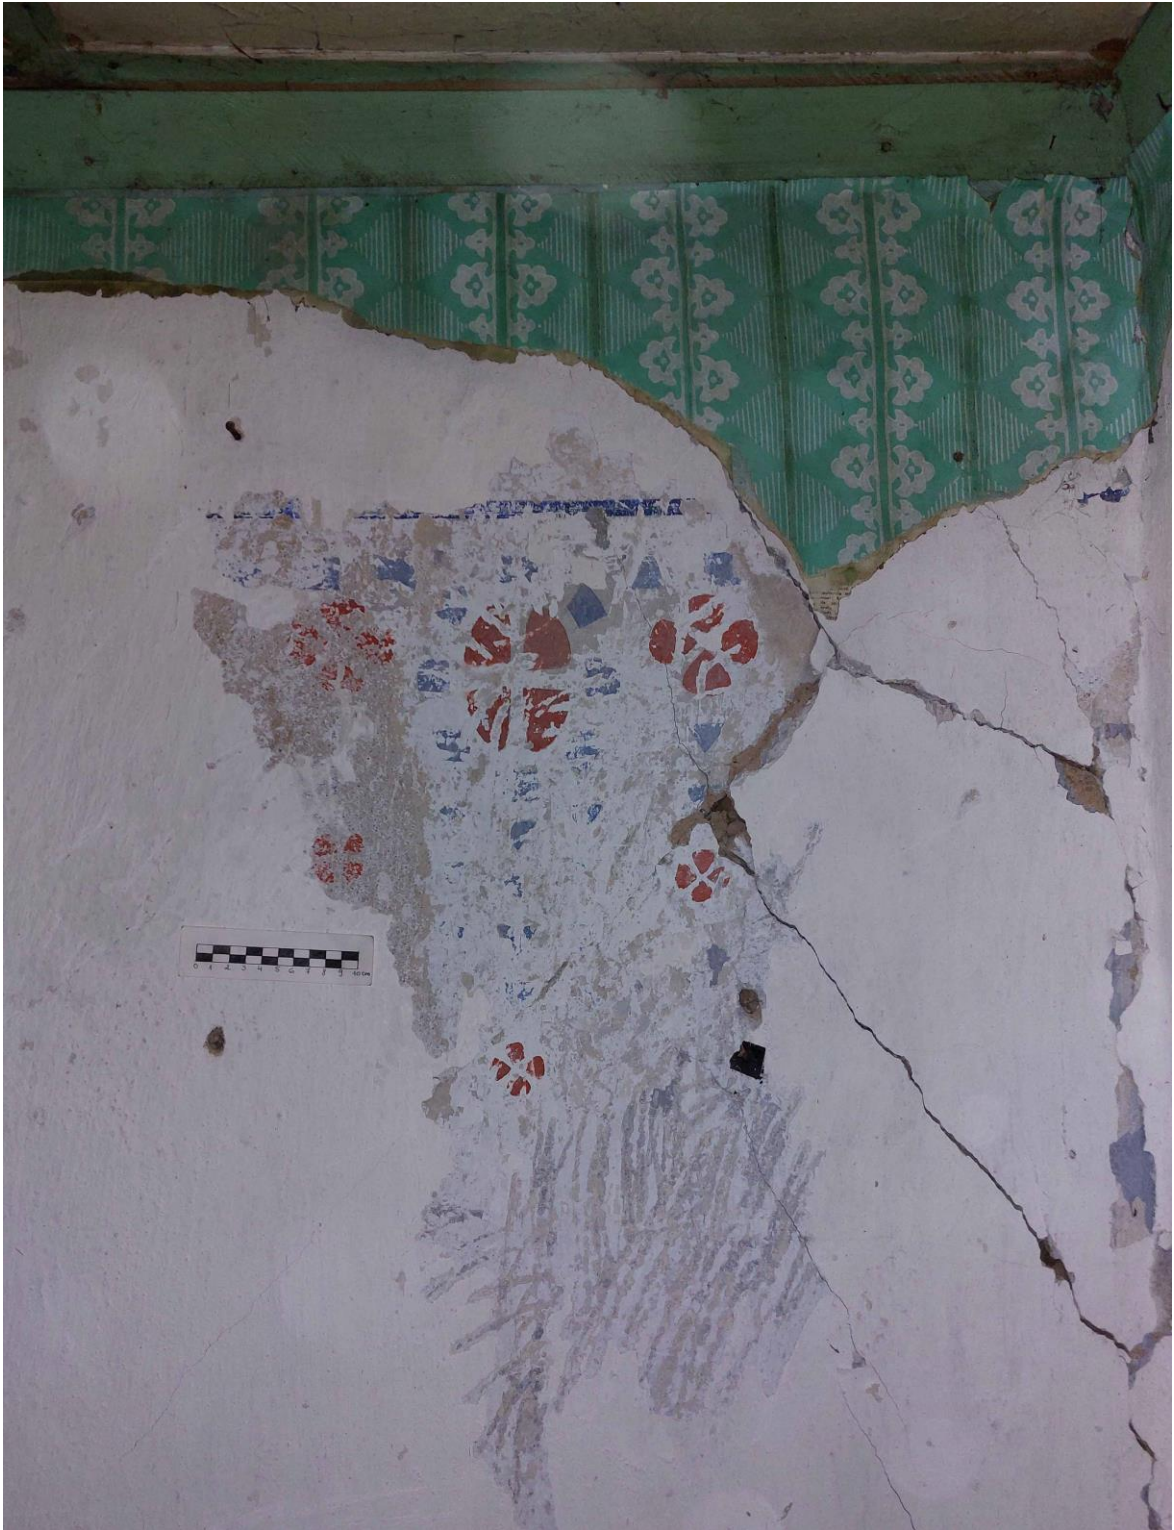
Pilt 156. Juugendstiilis geomeetriliste õitega trafarettmuster Aravälja talus. Foto: Melissa Tihhonova

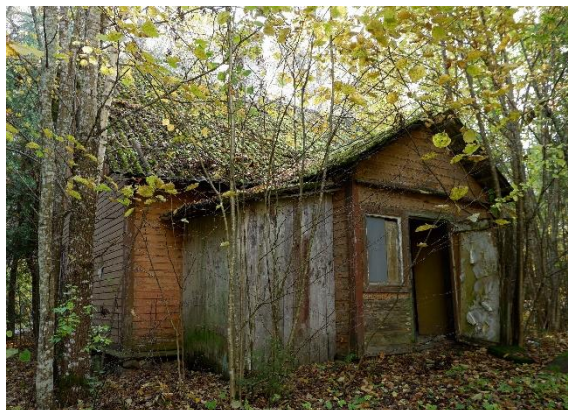
Pilt 157. Kõõli metsavahi maja

Praegune eluhoone (pilt 157) on ehitatud Eesti Wabariigi ajal, kui hakkas toimima metsavahikohana (Pärandkultuuri kaardirakendus). Hoone on viilkatusega, ruudulähedase põhiplaaniga ning seinad on kaetud väljast rõhtsa laudisega. Väiksel majal on huvitav akende galerii, enamus on tüüpilised kuueruudulised, aga üks aken on keerukama horisontaali rõhutava ruudujaotusega (pilt 158), mille laadsed olid 1920. ja 30. levinud raudteearhitektuuris (vahest Ilumetsa jaamal on säilinud kõige sarnasemad). Raske ütelda kumb aknatüüp on antud hoonel varasem.

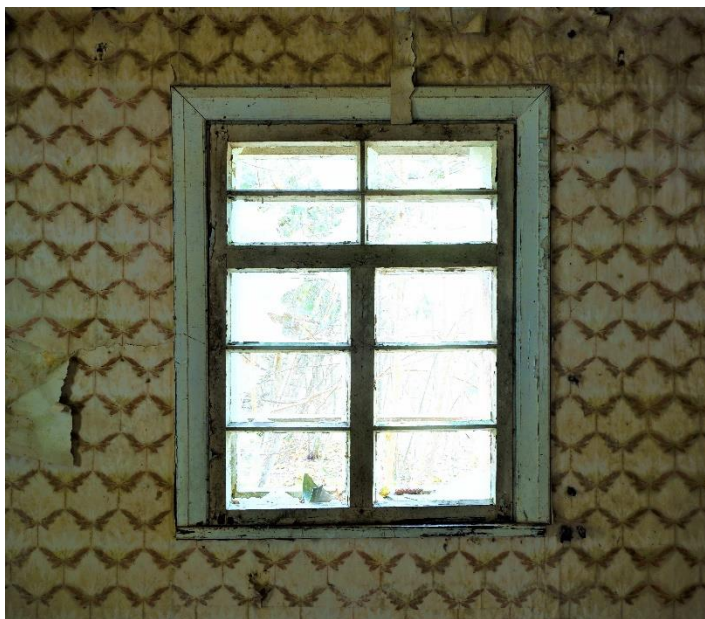
Pilt 158. Horisontaali rõhutava ruudujaotusega aken Kõõli metsavahi majas

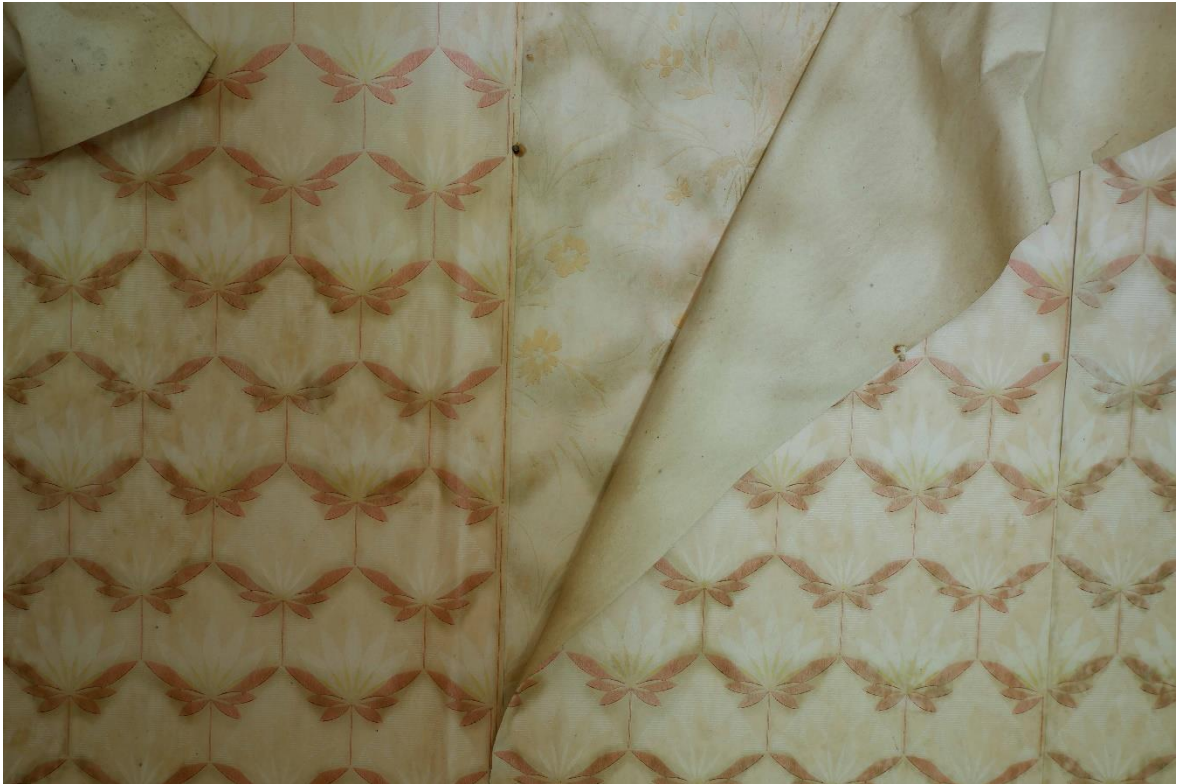
Pilt 159. Tapeedid Kõõli metsavahi majas.

Interjööris on seinad nõukogudeajal kaetud plaatmaterjaliga, millel on kaks kihti võrdlemisi kauneid tapeete, alumisel kollakates toonides siluetjad lilled ja liblikad, pealmisel jõuliselt geometriseeritud lootosõie motiiv (pilt 159). Varasematest viimistluskihtidest ei õnnestunud loetavaid jälgi leida.

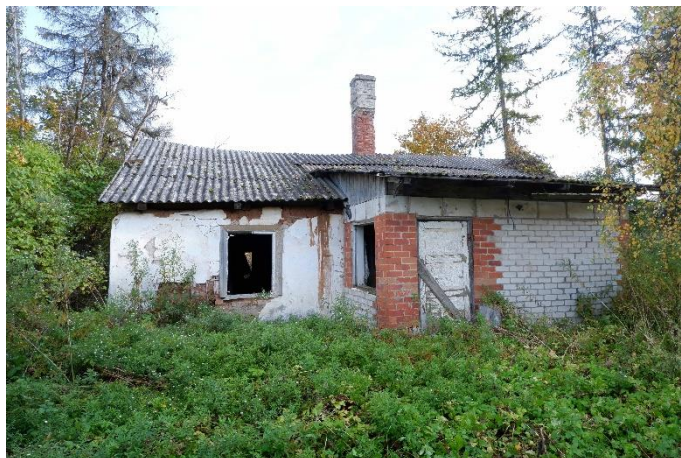
Pilt 160. Nuti talu eluhoone

Talu asub otse maantee ääres, teest madalamal. Eluhoone (pilt 160) on saviseintega. Katus lekib, avatäited on puudulikud. Üks maanteepoolne aken on koos lengiga seinast välja kukkunud ning selle ümber sein ja laetalad lagunevad jõudsasti.

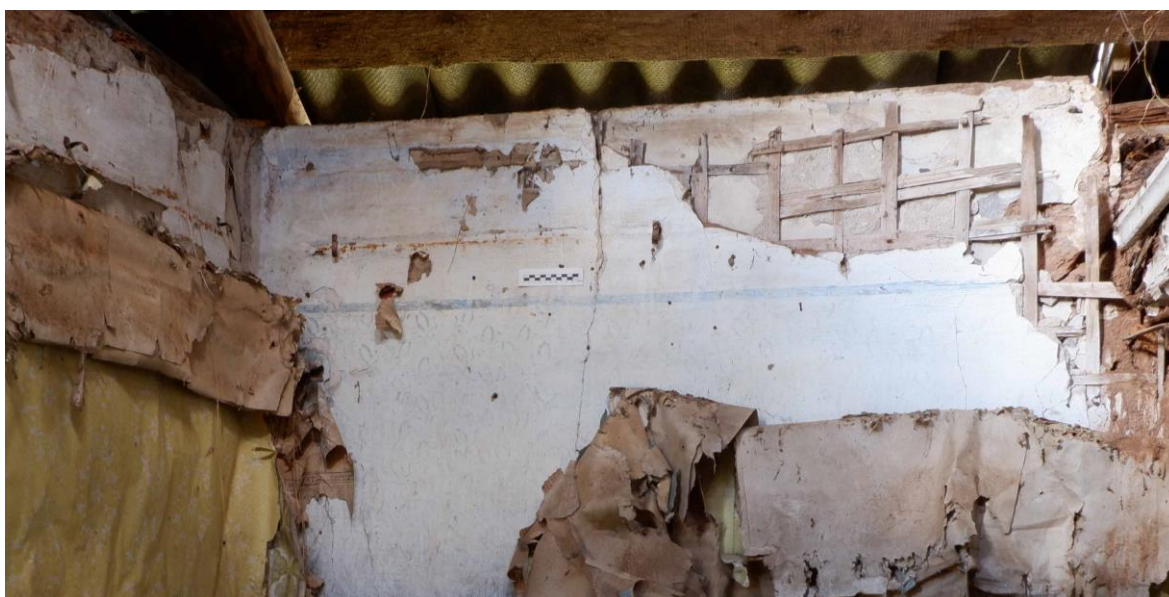
Ühes varaseimas viimistluskihis on kõigi tubade seinad olnud valged ning kaetud laialt levinud rullmustriga (pilt 161). Mustripinna lõpetab mustriga sama värvi sinakashall triip. Sein on hiljem värvitud tumerohelise õlivärviga (ühes toas) ja tapetseeritud.

Pilt 161. Rullmuster ja tapeet Nuti talus

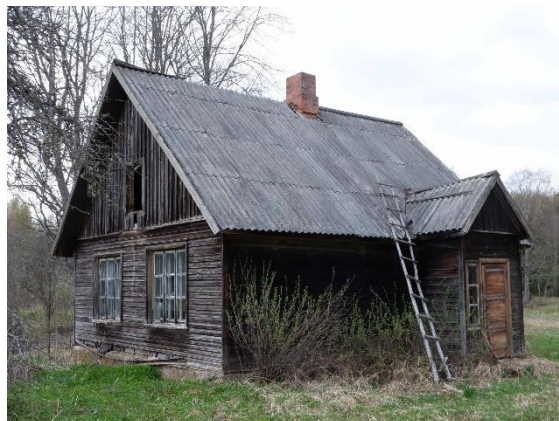
Pilt 162. Pikamäe metsavahikoht

"Pikamäel oli metsavahi koht Rogosi mõisaajast kuni 1997. a. /.../ Säilinud on väike 1936. a paiku ehitatud maja (pilt 162), laudast on säilinud vaid maakividest vundament." (Võrumaa pärandkultuurist 2010: 40) Hoolimata sellest, et hoone on juba mitukümmend aastat tühjalt seisnud, on tema seisund võrdlemisi hea. Interjöörid on küllaltki autentselt säilinud (pilt 163). Seintel on viimistluskihte vähe, esimeses kihis on seinad valgeks lubjatud, hiljem on seinu tapetseeritud.

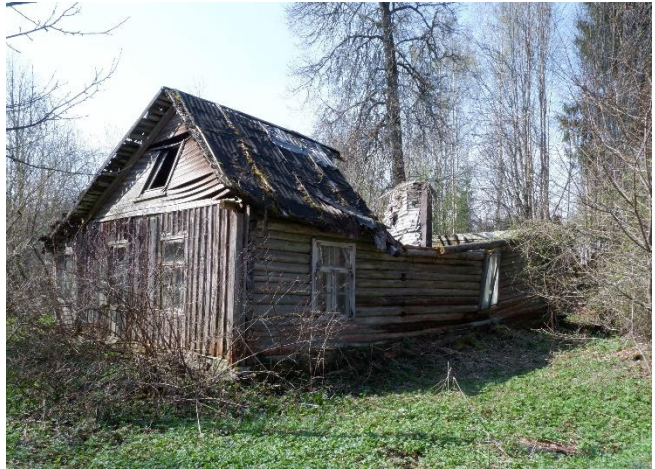
Pilt 164. Haamri talu elamu

Talu asub Avinurme külje all kunagise Sonda-Mustvee kitsarööpmelise raudtee trassi kõrval. Elumaja (pilt 164) on viilkatusega ristpalkhoone, mille üks otsasein on kaetud püstise laudisega. Hoonele on hiljem ehitatud ka väike eeskoda/veranda. Katus ja laed on sisse varisenud, kõrvalhooned on umbes samas seisus. Kaks tuba kuhu õnnestus sisse pugeda on viimistletud nõukogudeaegsete tapeetidega (pildid 165 ja 166). Varasemate viimistluskihtide kohta ei õnnestunud midagi kindlaks teha.

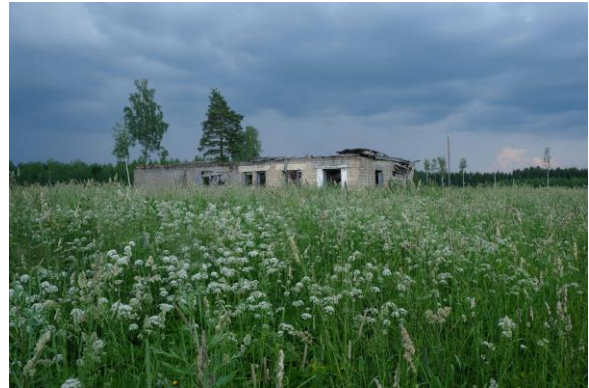
Pilt 167. Pontu talu vare

Hoone on varemeis (pilt 167), aga uksepalendil ja seinal on osaliselt säilinud krohvi, millel võib näha lihtsat jämeda joonega punakat tooni neljalehelise õie motiiviga rullmustrit (pildid 168 ja 169). Täpselt sellist mustrit pole ma mujal kohanud ning selle robustsus tekitab küsimuse, et kas mustrirull on äkki lausa kodus valmistatud. Igatahes on tegemist esimese viimistluskihiga, seega on see tõenäoliselt pärit 1930. aastatest.

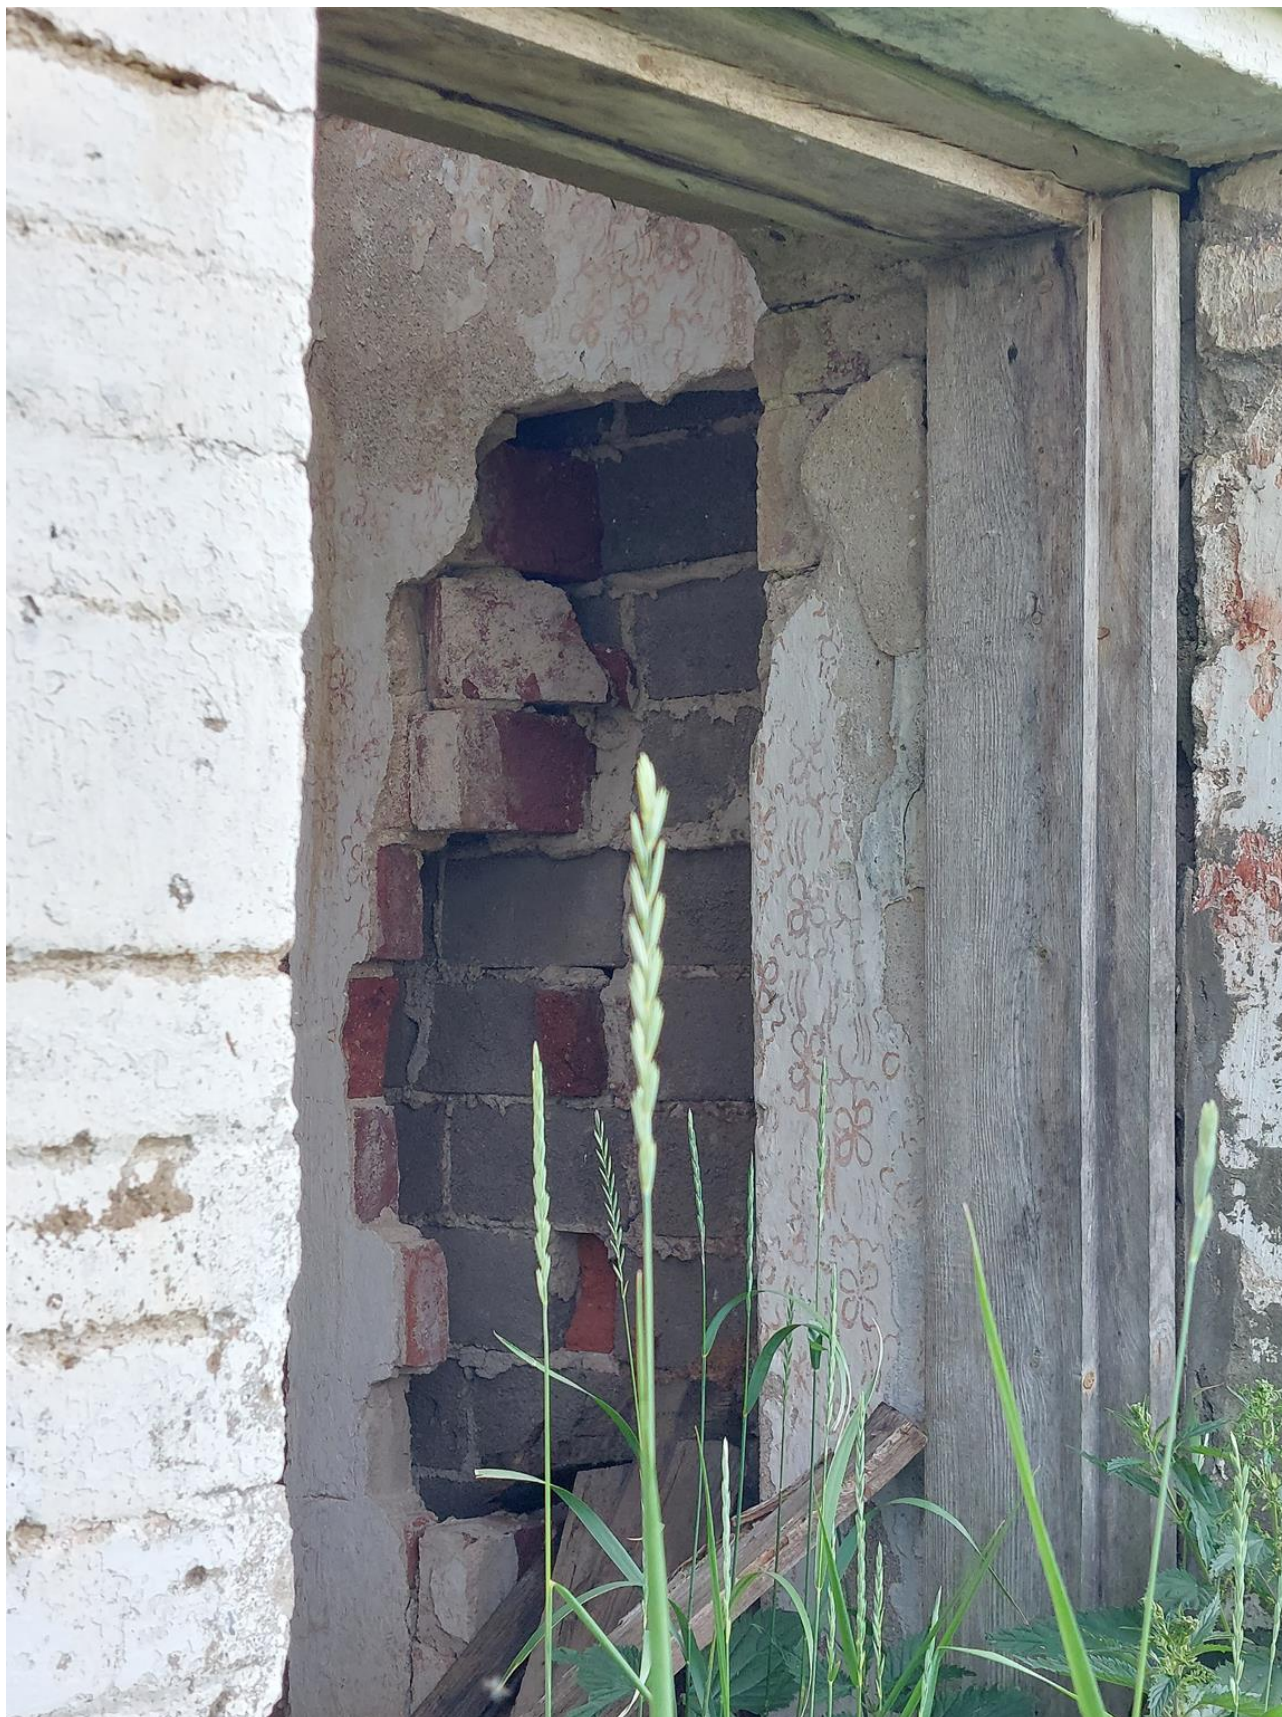
Pilt 169. Uksepalendil ja seinal on näha lihtsat jämeda joonega rullmustrit. Foto: Melissa Tihhonova

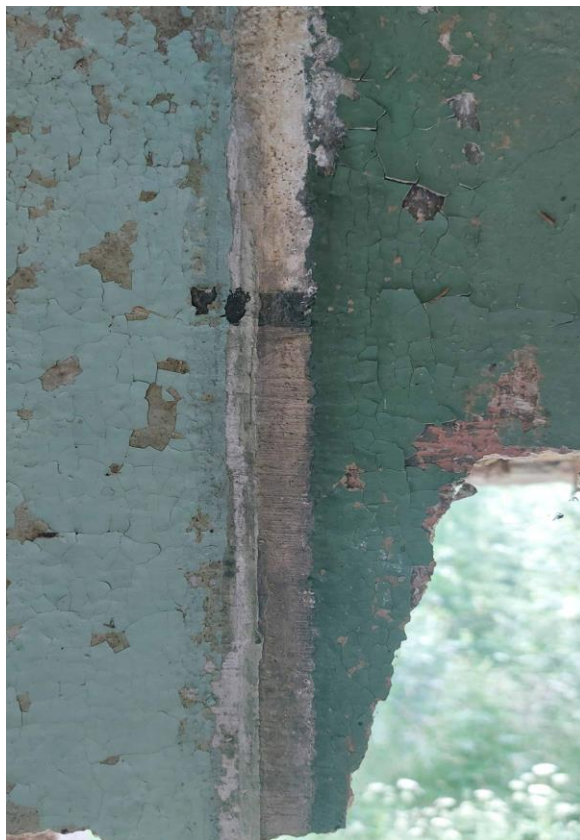
Üks paremini säilinud asundustalusid Peressaares (pilt 170), hoonele lisavad väärtust algupärased ukсед ja aknad. Eluruumid ja laut on alles, küün hävinud. Nõukogude ajal on eluruumide seinad õlivärviga maast laeni rohelistes toonides värvitud. Köök-elutoas on uksekoha juures paljandunud veidike varasemat viimistluskihti, beežika seina põhiosa lõpetab peen tumepruun triip ning seina ülaosa on lae tooni valge (pilt 171).

Pilt 171. Kaheks jagatud seinapind varasemas viimistluskihis. Foto: Melissa Tihhonova

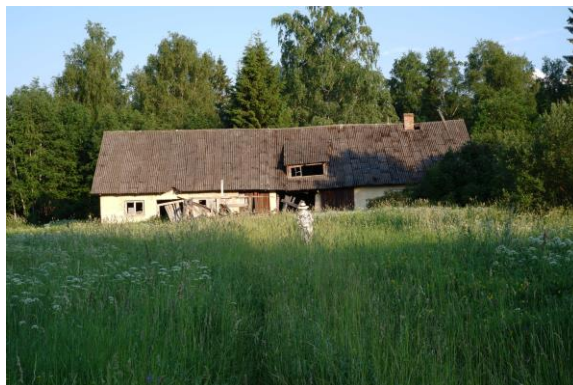
Pilt 172. Lassi talu

Lassi talul (pilt 172) on küll suures osas veel katus peal, aga pöördumatu häving pole ilmselt kaugel. Köök-elutoa seinte varaseim viimistluskiht on kiviseinu kattev õhuke tumesinakashall värv, sellele järgneb lubivärv, mis on seina põhiosas roosakaspunane, selle lõpetab punane triip ning ülemine osa on lae tooni valge (pilt 174). Magamistoas on valge seina ilmestamiseks kasutatud soojas sinises toonis viinamarja motiiviga rullmusterit (pilt 175). Pole päris selge, kas rullmuster on tehtud juba eesti ajal või alles nõukogude perioodil. Vaadates elutoa habrast ja lihtsat lubjavärvi kihti, tundub rullmuster hilisem olevat. Rullmusteri kiht on värvitud hiljem maast laeni valgega üle.

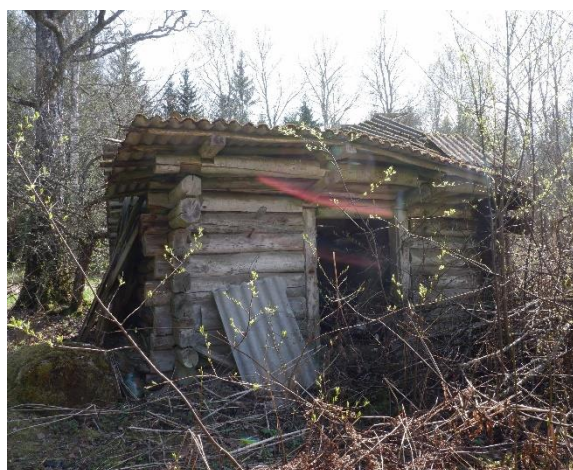
Pilt 173. Arhailine ristpalkhoone Lassi talus

Taluhoone taga on väga arhailise ilmega väike ristpalkhoone, tõenäoliselt ait (pilt 173). Võimalik, et asunikud on selle oma endisest elupaigast kaasa võtnud. Kuna Lassi talu jääb sellesse Peressaare ossa, kus elasid peamiselt Lõuna-Eestist pärit asunikud (Lutsepp 2006: 80), siis võiks hoone arvata ka sealt pärit olevaks.

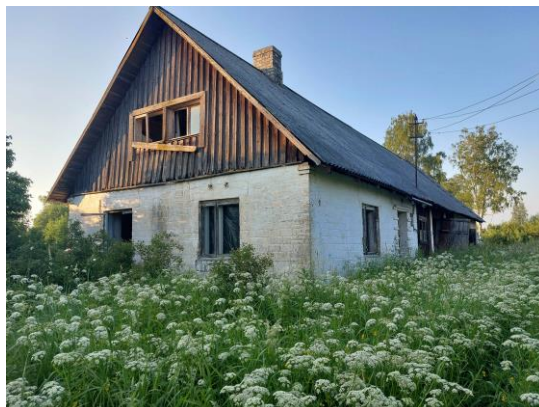
Pilt 176. Kasemetsa talu

Oonurme poole minnes Lassi talust järgmine. Kasemetsa talu (pilt 176) on üks paremini säilinud talusid Peressaares. Avatäited peale peaukse on siiski nõukogude ajal välja vahetatud vähem karaktersete vastu. Eluruumide seinad on nõukogude perioodil hoolikalt kaetud puitlaastplaatidega, mis on viimistletud tapeetidega (pildid 177 ja 178). Võimalik, et plaatide all on säilinud ka varasemat viimistlust.

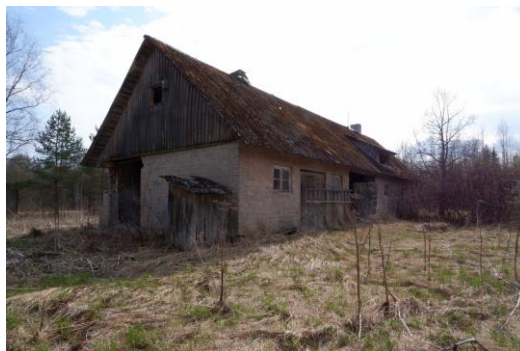
Pilt 179. Toominga talu

Oonurme poole minnes Kasemetsa talust järgmine. Toominga talu (pilt 179) kuulub koos kolme eelnevaga väheste katustatud hoonete hulka Peressaares. Säilinud siseviimistlus näib olevat kõigis kihtides maast laeni ühevärviline. Varasemad kihid heledad lubivärvid, hilisemad nõukogudeaegsed tummised õlivärvid (pilt 180).

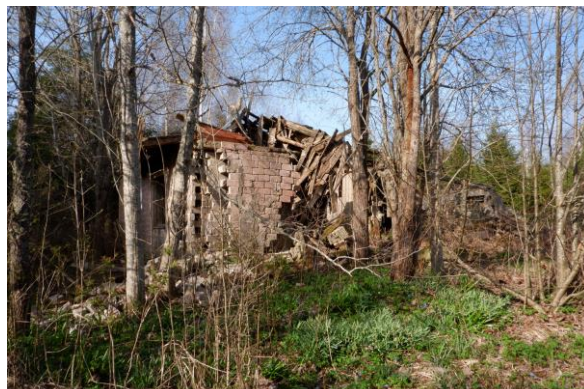
Pilt 181. Talu vare (130TAK075)

Talu (pilt 181) asub koolist üle tee edelas, eluruumide seinu ehivad ainsad Peressaarest leitud trafarettbordüürid (pildid 182-185). Magamistoa seinad on heleoranžid ja valgel laealusel ilutseb tumedamat oranži tooni laine-motiiviga trafarettmuster, köök-elutoa seinad on sinakashallid ning laealust kaunistab rombide moodustuv bordüür. Mõlemad mustrid, eriti elutoa oma, kannavad endas *art deco*-likku elegantsi ja sobivad seetõttu 1930ndate moodsa, aga samas traditsionalistliku taluhoone arhitektuuriga suurepäraselt kokku. Oranži mustrit on varem jäädvustanud ka Elo Lutsepp (Lutsepp 2006: illustratsioon 99) Hoone on varemeis.

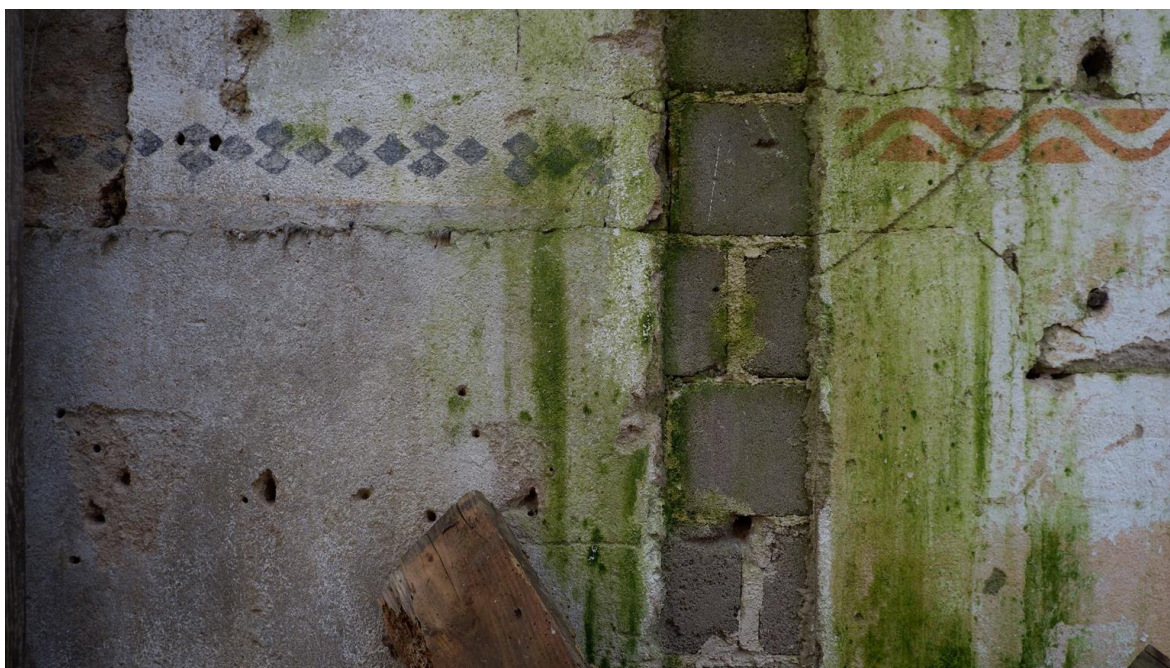
Pilt 182. Interjöötü kaunistavad trafarettmusterid

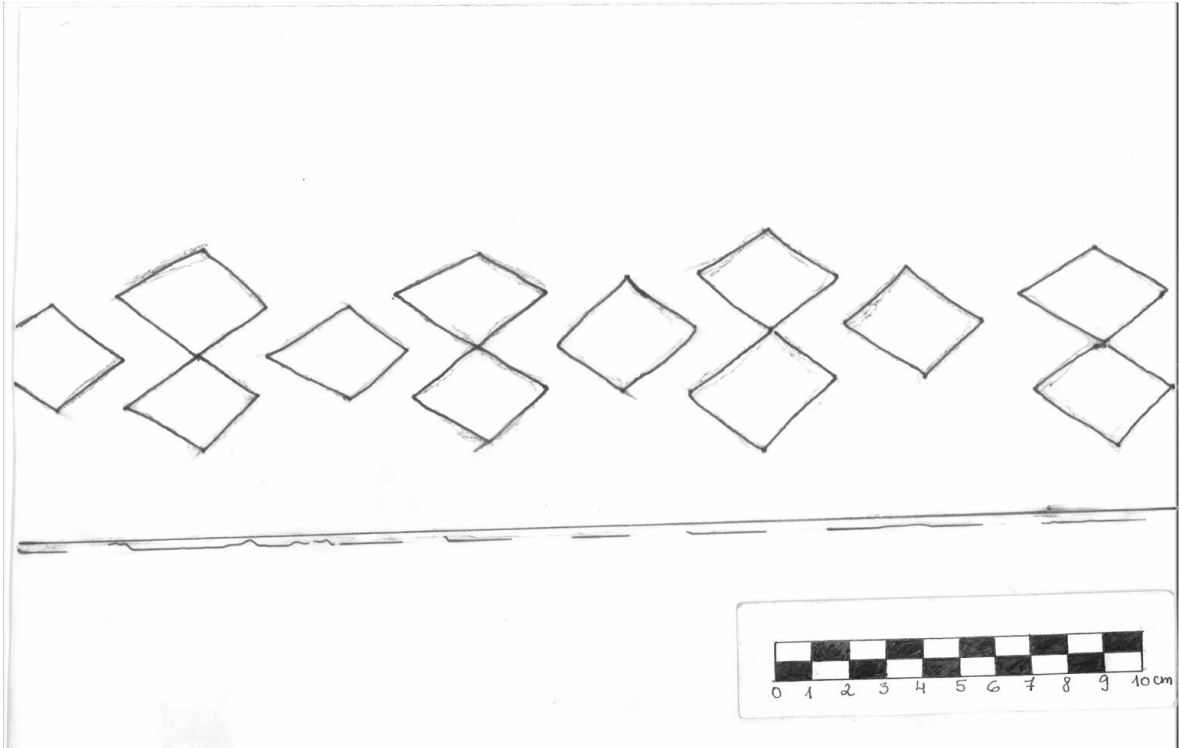
Pilt 183. Talu köök-elutoa laelust kaunistava trafarettbordüüri kontaktkoopia

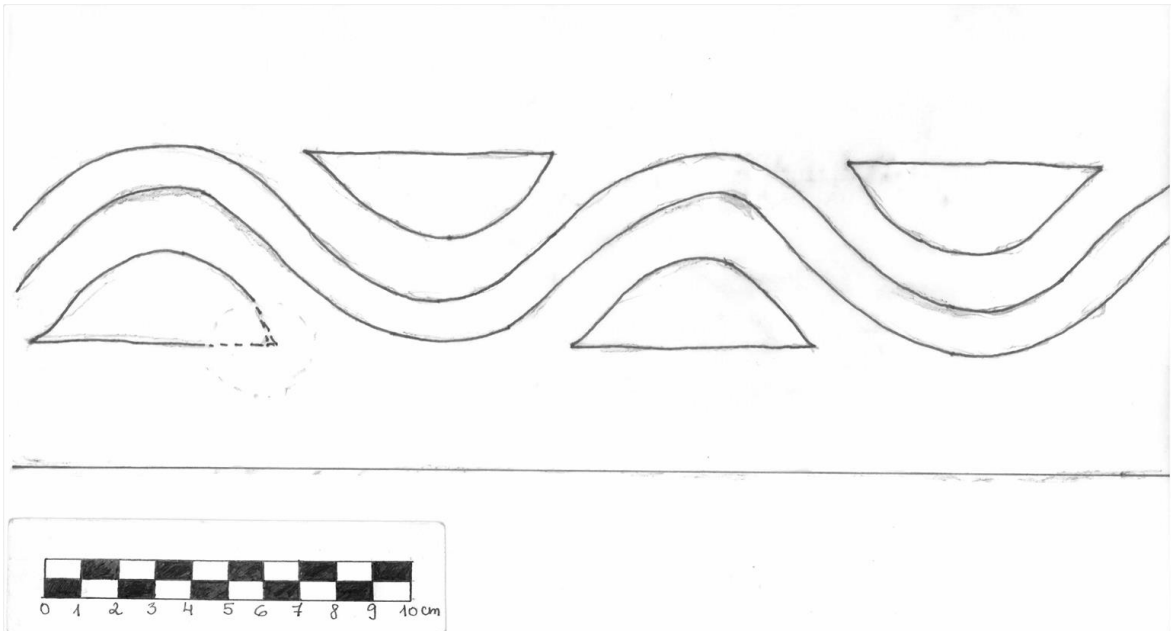
Pilt 184. Magamistoa trafarettbordüüri kontaktkoopia
