**Mahajäetud ja hävimisohus hoonete siseviimistluse
dokumenteerimine**

Lõputöö

Danel Ülper

Tartu 2023

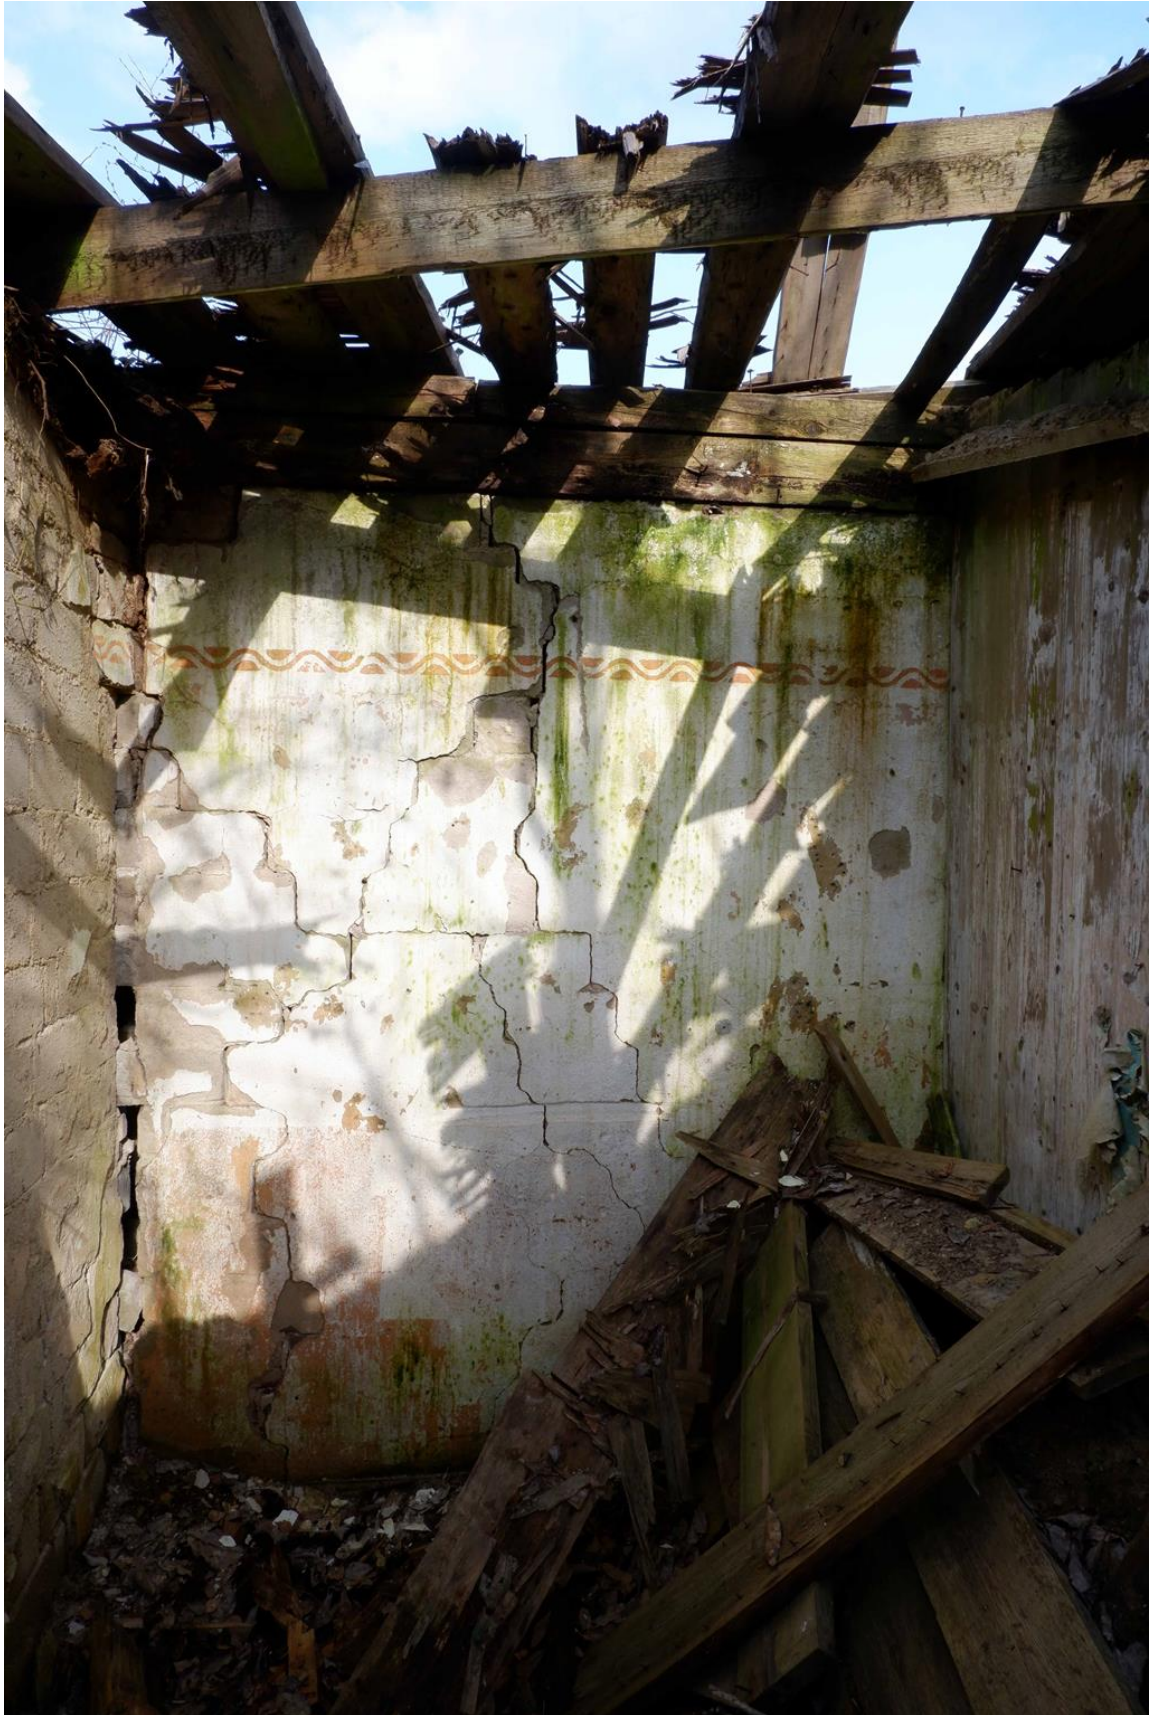
Talu (pilt 181) asub koolist üle tee edelas, eluruumide seinu ehivad ainsad Peressaarest leitud trafarettbordüürid (pildid 182-185). Magamistoa seinad on heleoranžid ja valgel laealusel ilutseb tumedamat oranži tooni laine-motiiviga trafarettmuster, köök-elutoa seinad on sinakashallid ning laealust kaunistab rombide moodustuv bordüür. Mõlemad mustrid, eriti elutoa oma, kannavad endas *art deco*-likku elegantsi ja sobivad seetõttu 1930ndate moodsa, aga samas traditsionalistliku taluhoone arhitektuuriga suurepäraselt kokku. Oranži mustrit on varem jäädvustanud ka Elo Lutsepp (Lutsepp 2006: illustratsioon 99) Hoone on varemeis.

Pilt 185. Trafarettmustriga magamistoa vaade

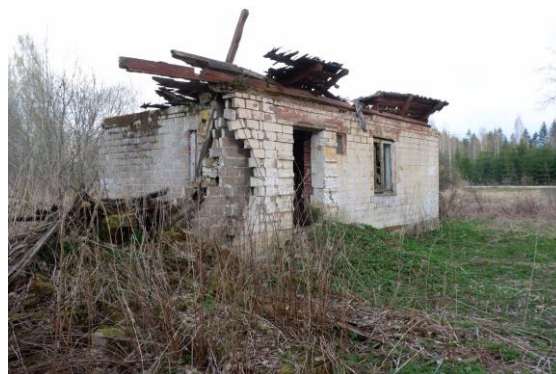
Pilt 186. Saare talu vare

Hoone on varemeis (pilt 186), aga säilinud on jupike köök-elutoa sein, mille põhiosa on sooja kollast tooni ja ülemine osa ilmselt kunagi olnud laega ühte karva valge (pilt 187).

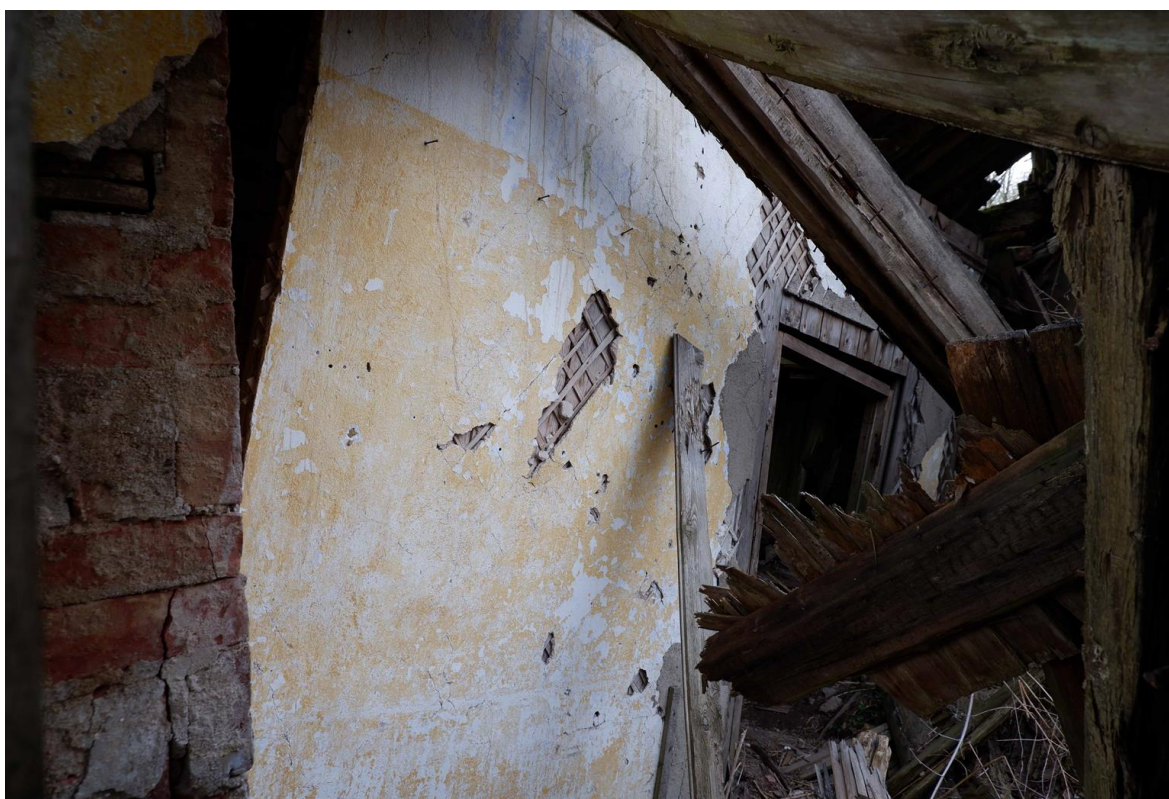
Pilt 187. Saare talu köök-elutoa sein

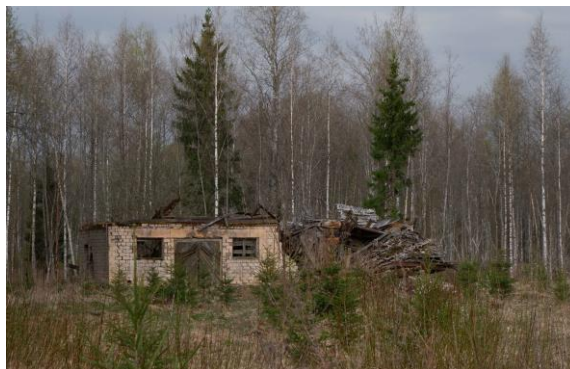
Pilt 188. Asundustalu vare (130TAK069)

Talu (pilt 188) eluruumides säilinud fragmentide põhjal võib ütelda, et on kasutatud sama viimistluslahendust, mis eelmises.

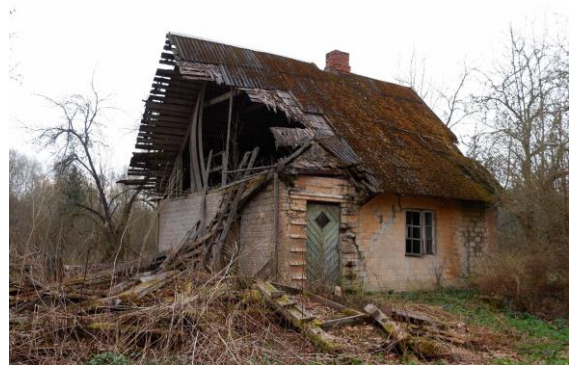
Pilt 189. Asundustalu vare (130TAK066)

Taluhoone lauda ja küüni osa on maani varemeis, eluruumide osal on katus veel peal (pilt 189). Sedasi meenutab ta oma proportsioonide poolest eestiaegseid metsavahi majasid. Interjööris on säilinud krohvitud valged seinad ja üksikud fragmendid hilisematest viimistluskihtidest.

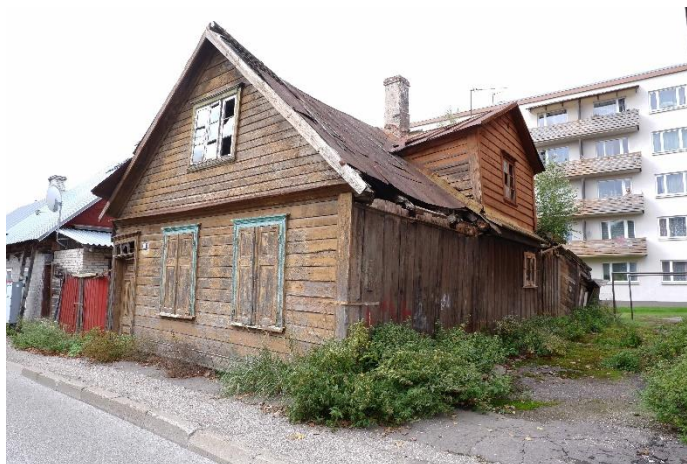
Pilt 190. Uus 16, 2021. aasta septembris

Tegemist on äärmiselt ehedalt säilinud puidust ühekorruselise elamuga (pilt 190). Hoone on ehitatud enne 1890. aastat (149... 1944-2003: 31).

Uus 16 interjööri tuleks kindlasti koostöös hoone omaniku ja kohaliku omavalitsusega täiendavalt uurida enne hoone täielikku lagunemist.

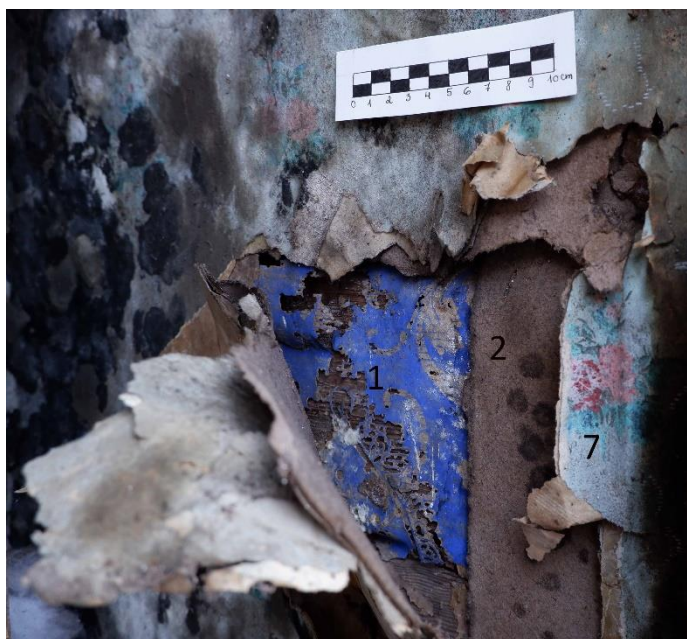
Uurida õnnestus ainult kitsast lõiku tänavapoolsest uksest avaneva ruumi seinast, kuna sisse langenud vahelagi ei lubanud uksi rohkemal määral avada. Ruumi viimistlemiseks oli kasutatud läbivalt tapeete (pildid 191, 192), kusjuures

Pilt 191. Vanemad viimistluskihid

vanim neist (pilt 193) pärineb ilmselt 19. sajandi viimasest veerandist ja on väga sarnane Paidest Tallinna 13 II korruse tänavapoolsest toast leitud, mis on dateeritud perioodi 1870-1880 (Klandorf, Ribelus, Vissel 2019: 63). Esimene tapeedikiht on pandud otse puitseinale, hiljem on see kaetud papiga, millele on kinnitatud järgmised tapeedi ja makulatuuri kihid.

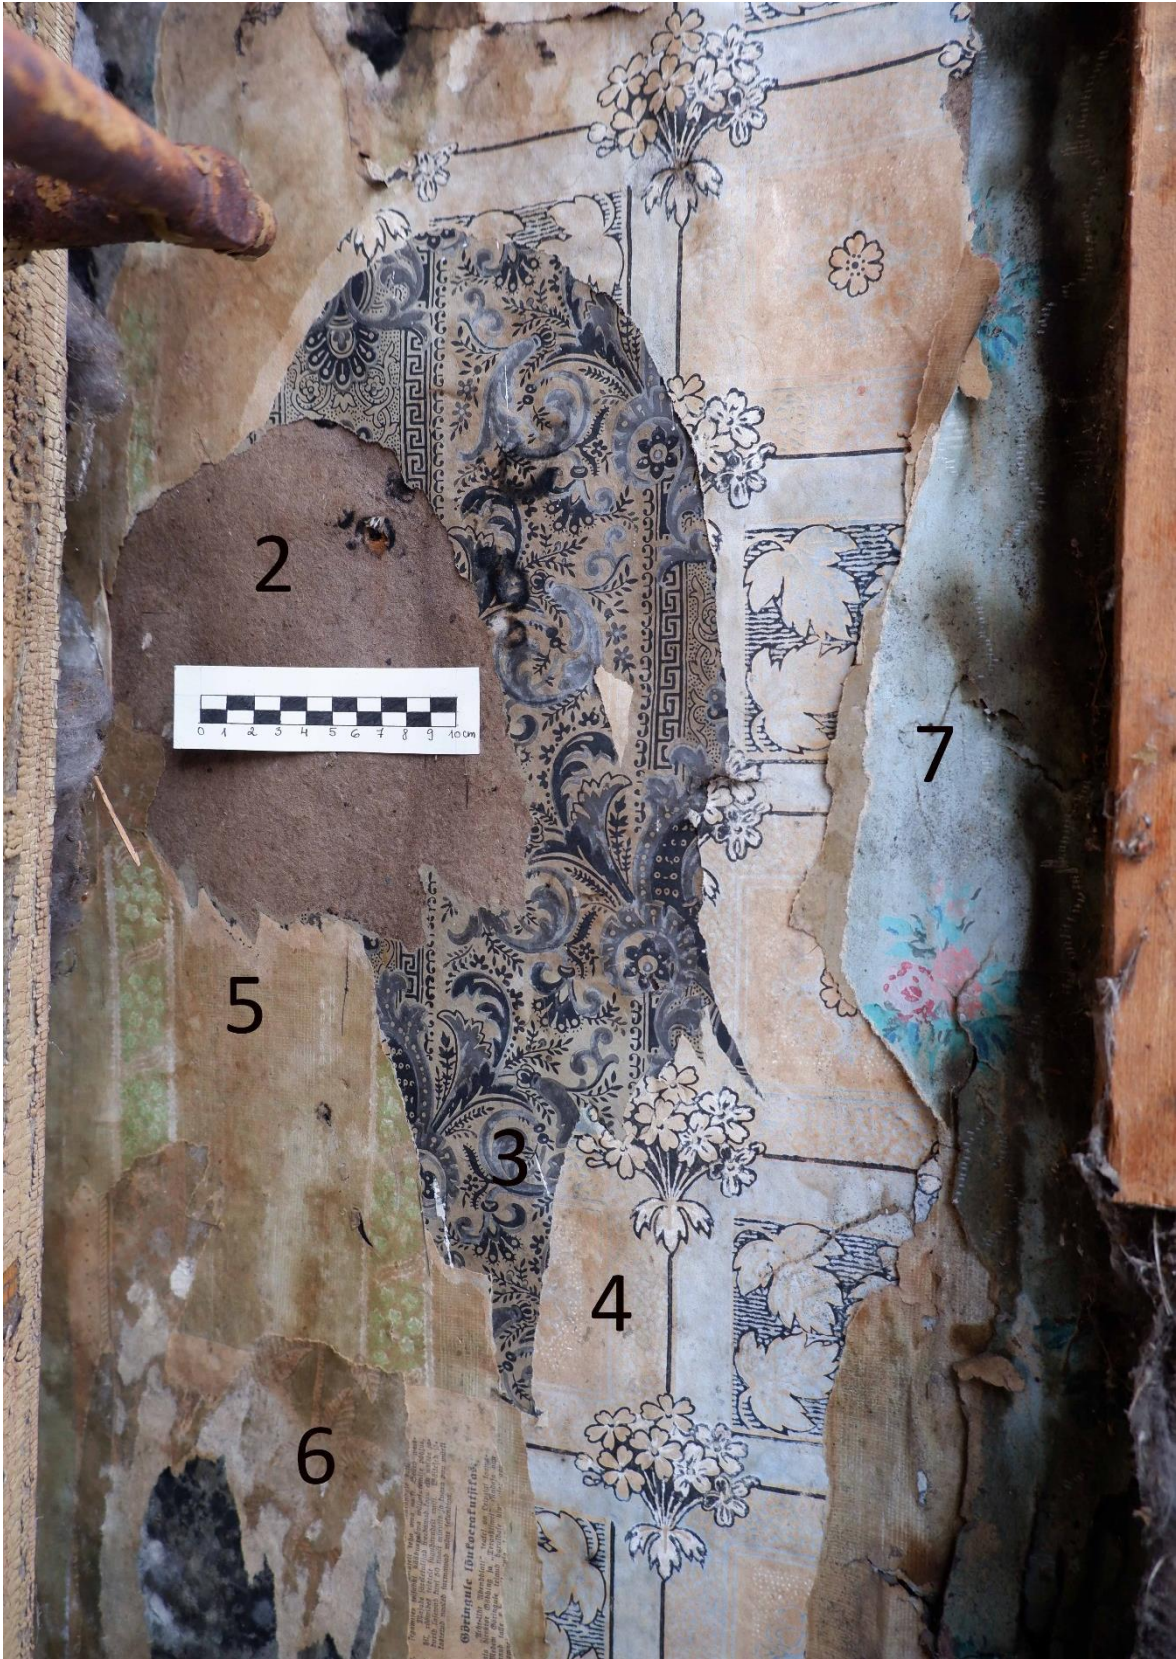
Pilt 192. Uuemad viimistluskihid

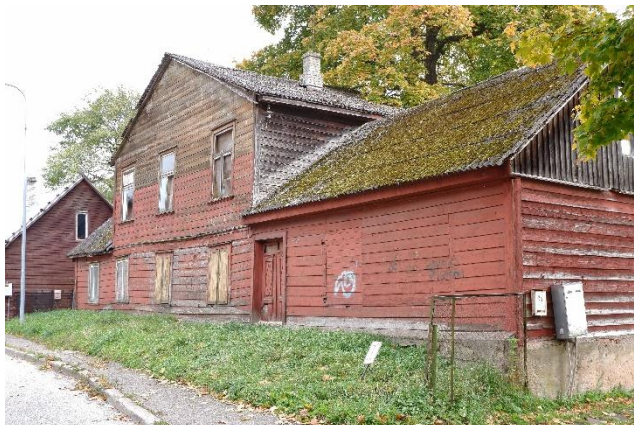
Pilt 194. Uus 23 2021. aasta septembris

Pooleteisekorruselise puithoone, tõenäoliselt ehitatud 19. sajandi teisel poolel (pilt 194). Seinad on kaetud ülekattega rõhtlaudisega. Hoone stiilseim element on klassitsistlik esiüks. Ehitise seisund on võrdlemisi kehv, katus laseb kohati läbi, lagi ning teise korruse konstruktsioonid on mädaniku kahjustustega ja osaliselt sisse vajunud.

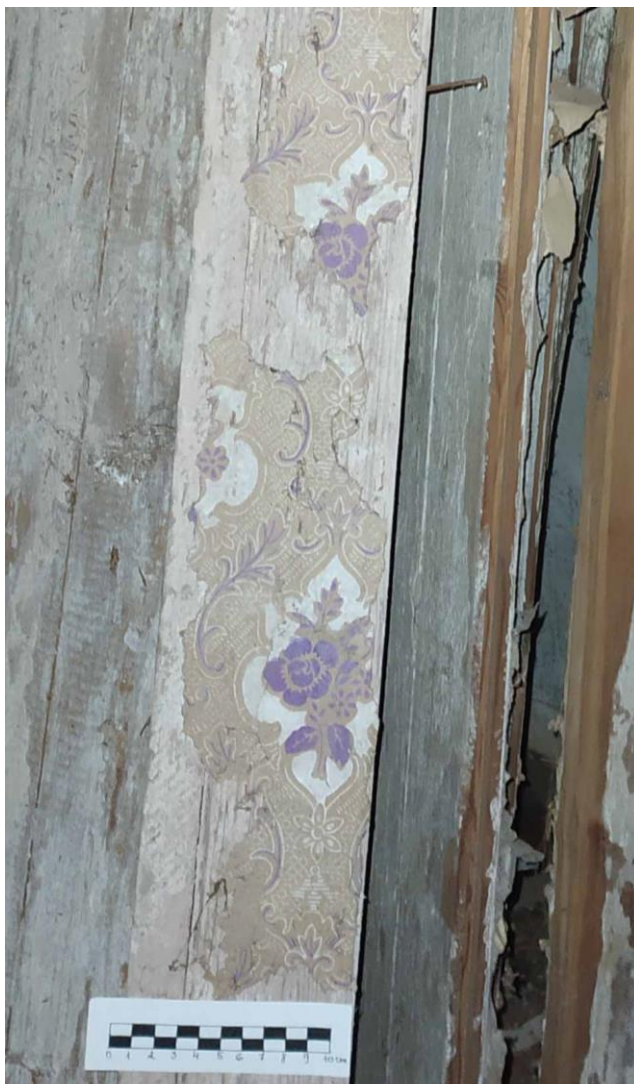
Pilt 195. Seinalaual säilinud tapeeditükk. Foto: Melissa Tihhonova

Ühes ruumis seisid seinajämedad lauad, mis ilmselt on algselt mingisugust seinakatnud või moodustanud tänaseks lammutatud kergseina. Lauad on valgeks krunditud ja ühel on näha osaliselt säilinud võrdlemisi kaunist ja ajatu kujundusega tapeeti (pilt 195). Oletan, et see on hoone üks vanimaid viimistluslahendusi.

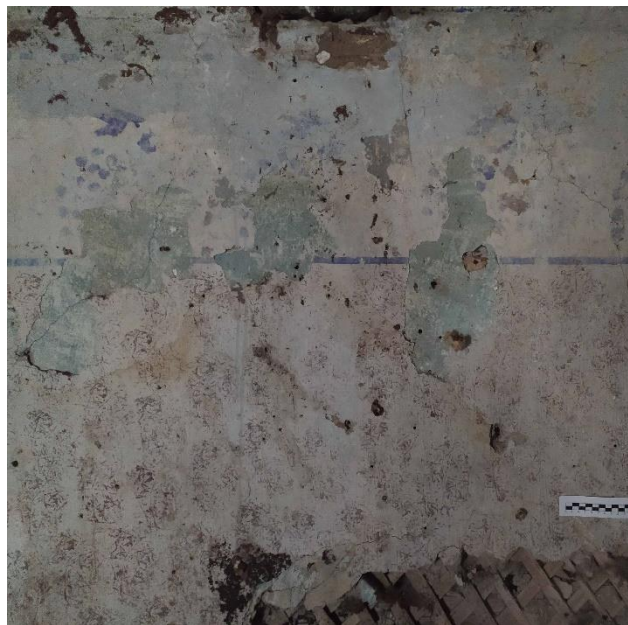
säbruga (pilt 196). Raske isegi hinnata, mis tehnikaga see säbruline pind on loodud. Hilisemateks kihtideks on samas ruumis nõukogudeaegsed tapeedid. Teises laastumatil krohviga ruumis lõppeb sarnane säbruline pind enne lage ära peene sinise triibuga ning laealust ehib sinine trafarettmuster (pildid 197 ja 198). Kahjuks ei õnnestunud mustri kujundite osas täit selgust saada. Põhimotiiv meenutab viltust viinamarjakobarat, ananassi või hiigelsuurt sinist vaarikat. Osa mustrist ulatub sinisest triibust allapoole säbrulise pinna peale.

Pilt 197. Säbruline pind ja trafarettmuster selle kohal. Foto: Melissa Tihhonova

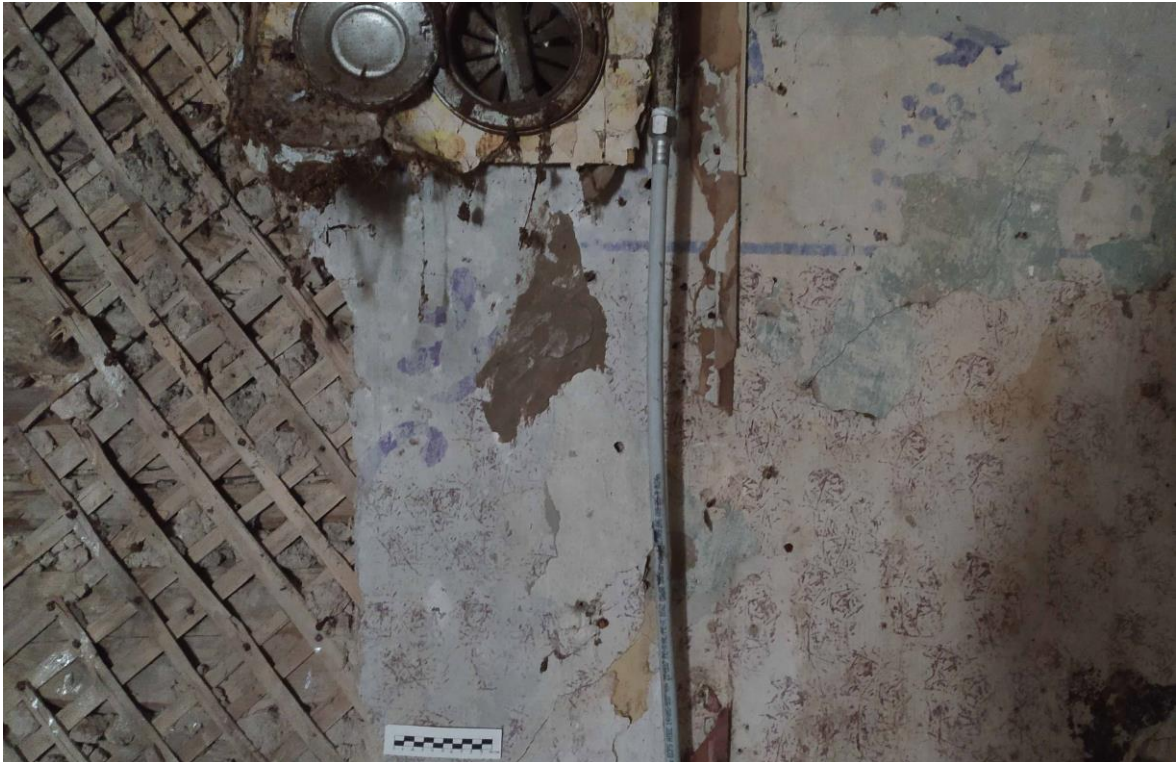
Pilt 198. Sama trafarettmuster koos sinisest joonest allapoole ulatuva osaga. Foto: Melissa Tihhonova

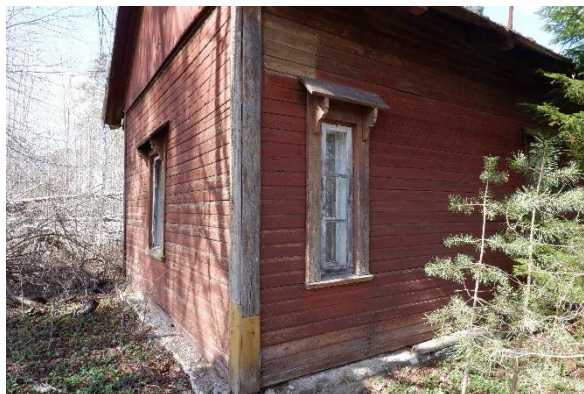
Pilt 200. Raudteevahi maja Kallikülas

Vahimaja (pilt 200) jääb Harglast umbes 3 kilomeetrit Võru poole Valga–Võru maantee ja kunagise Valga–Ape raudteetrassi ristumiskoha juurde. Hoone pärineb tõenäoliselt tsaariajast, ehkki veel 1920ndatel, olid siin-seal tarvitusel varasema perioodi ehitusvõtted (Välja 2012: 66). Lisaks vahimajakesele on säilinud ka kokku ehitatud saun-kuur, kelder ja veel mingisuguse hoone vare. Hoonete seisund on halb, aga veel mitte avariiline. Vahimaja ruumiplaan koosneb toast, köögist, esikust ja kuivkäimlast. Seinte viimistlusest saab rääkida toa ja köögi puhul. Esimestes viimistluskihtides on seinad olnud tüüpiliselt horisontaalselt kaheks enam-

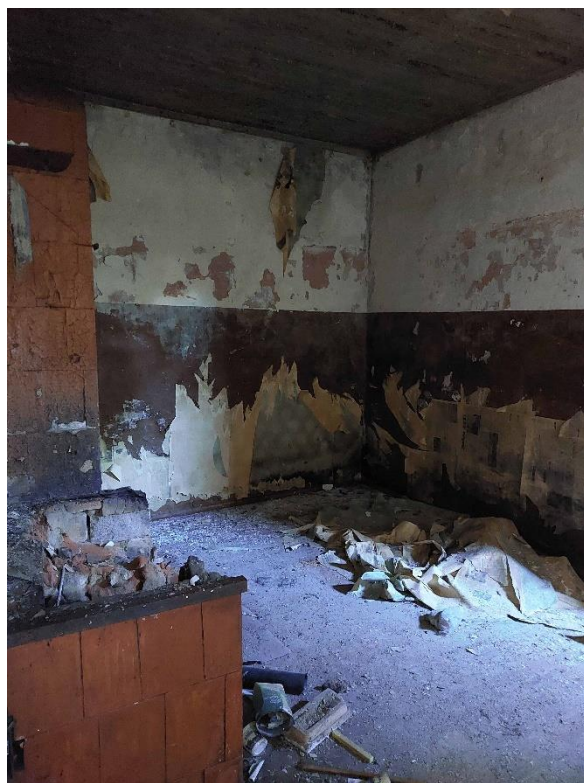
Pilt 201. Vahimaja köök. Seintel on näha nii horisontaalset kahest jaotust kui hilisemaid tapeete

vähem võrdseks osaks jagatud, kus alumine osa on tumedamas toonis, ülemine heledam ja kahe pinna kokkupuute kohta markeerib kolmandat värvi joon. Köögis (pilt 201) on ka hilisemad kihid sama loogika järgi, mõneti varieerub ainult kahe pinna kokkupuute kõrgus. Toa seinu on hiljem kaunistanud ka rullmustriga (pildid 202 ja 203). Uusimad

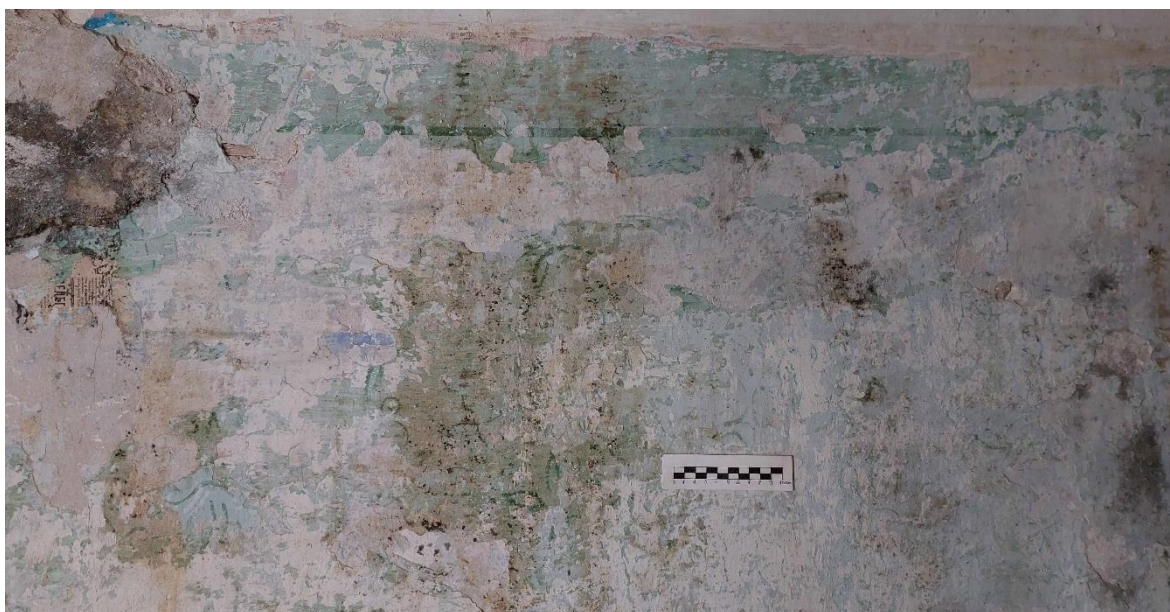
Pilt 202. Roheline rullmustrit kiht. Seina põhiosas on kasutatud õiemotiiviga rullmustrit, lae all viinamarjamotiiviga, aga külili asendis. Foto: Melissa Tihhonova

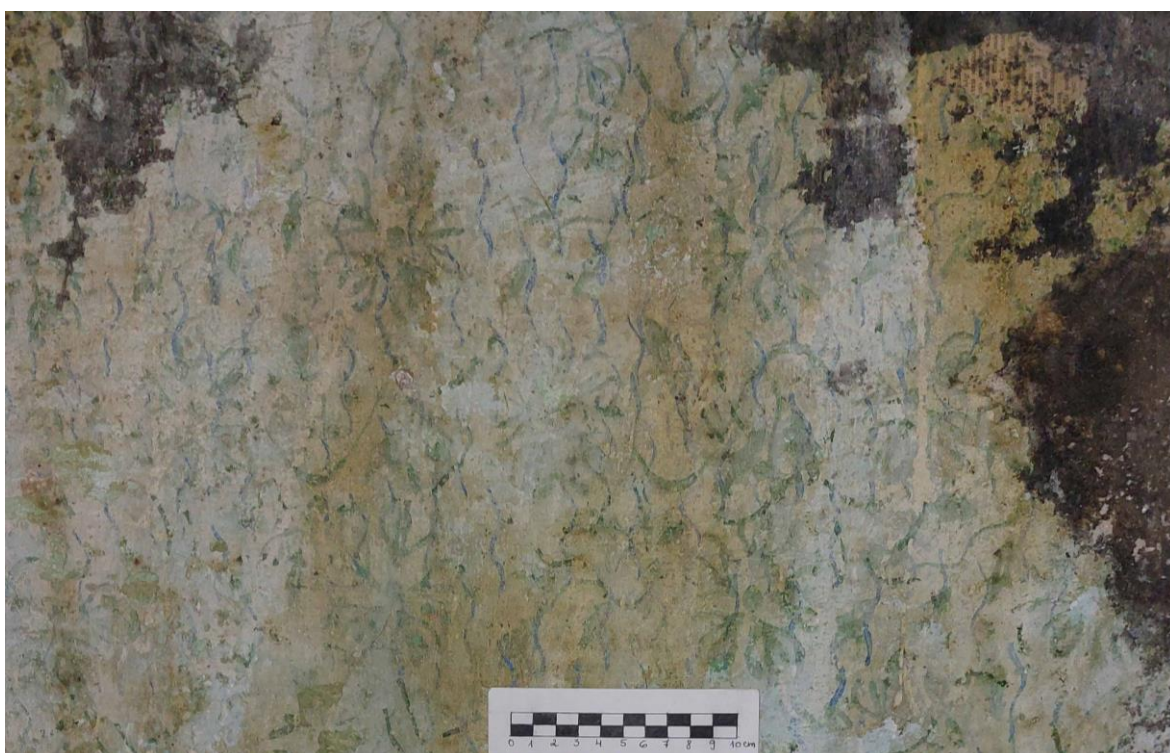
Pilt 203. Sama rullmustrit paremini säilinud osa. Foto: Melissa Tihhonova

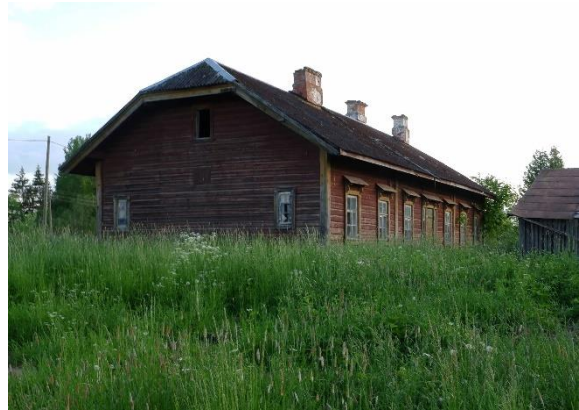
Pilt 204. Lepassaare raudteetöölise elamu

Hoone (pilt 204) on tõenäoliselt ehitatud koos Riia–Pihkva raudteega 1880ndatel aastatel (Arjakas 2010: 55-56). Tegemist on ühekorruselise 7-teljelise keskse sissepääsuga poolkelpkatusega tüüphoonega.

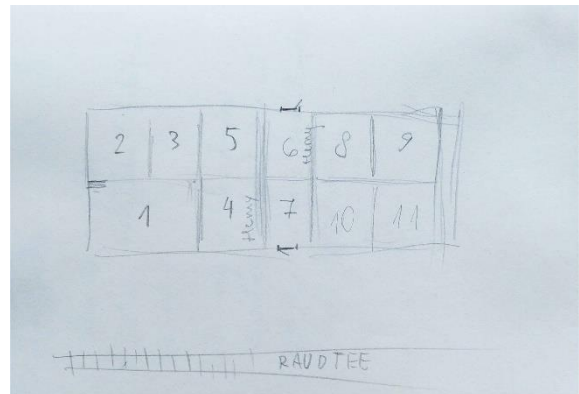
Pilt 205. Ruumide skeem

Kuigi hoonel on enam kui 140 aastane ajalugu seljataga, ei õnnestunud interjööris tuvastada ühtki kindlalt tsaariaegset viimistluskihti. Säilinud on kirev galerii rullmustreid ja nõukogudeaegseid tapeete, põhjalikumalt sai dokumenteeritud esimesi. Arvestades viimistluskihtide rohkust, võib oletada, et vanemad rullmustrid pärinevad Eesti Wabariigi päevist. Dokumenteerimisel sai ruumid nummerdatud ning tehtud väike selgitav visand maja plaanist (pilt 205).

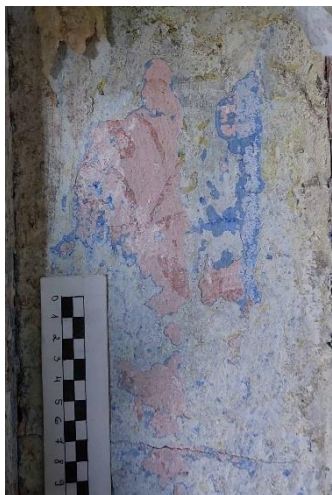
Pilt 206. Ruumid 1 ja 2

Ruumide nr 1 ja 2 (pilt 206) seinu katab pealmises kihis ühesugune tapeet, millist on toodetud nõukogude ajal Kohila paberivabrikus (Mulle... 2023). Ruumis nr 1 on selle all kolm kihti rullmustreid (pildid 207-209), milledest viimase lõpetab roheline mustririba, mis on ilmselt tehtud trafaretiga. Ruumis nr 2 on lisaks mainitule veel kolm tapeedikihti ja üks stiilne geomeetiline rullmuster (pilt 210). Tundub, et ruumid on algselt olnud eraldi, hiljem aga liidetud vaheseina lammutamise teel.

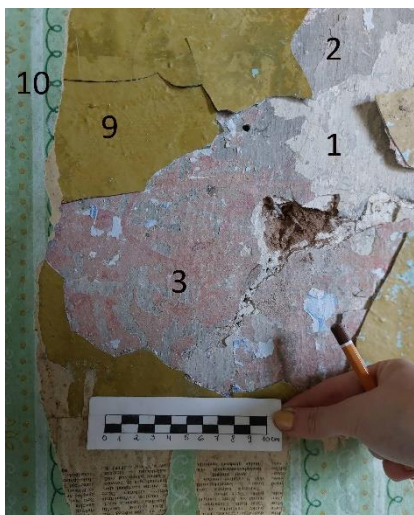
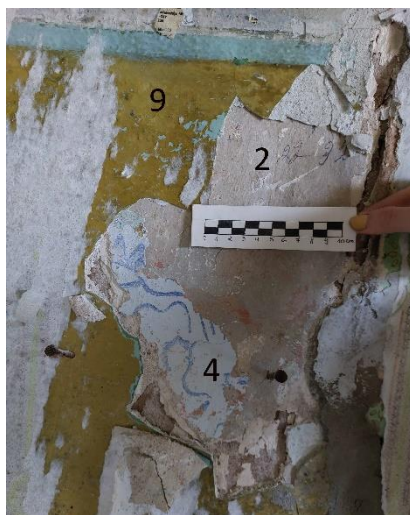
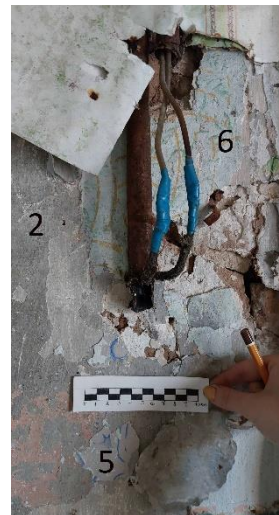
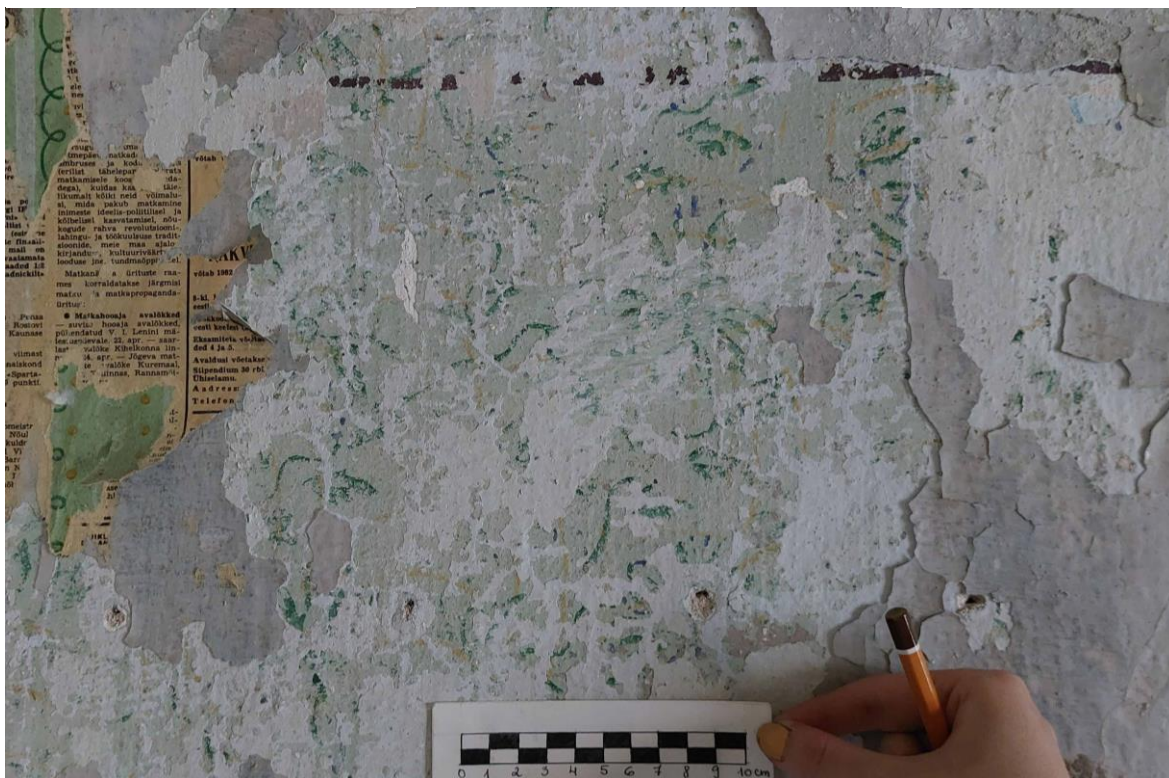
Ruumis nr 6 on ainult ühevärvilised seinaviimistlused, ruumis nr 7 on mingisuguses varasemas kihis rullmustrit kasutatud. Mõlemad ruumid on esikud. Ruumis nr 8 on varasemad kihid ühevärvilised valge ja hall, neile järgneb neli kihti rullmustreid, millele järgneb kolm kihti õlivärvi ja neile omakorda veel kaks tapeedikihti, millest pealne on sama, mis ruumides 1 ja 2. Rullmustrite kihtidest kolm alumist on halvasti säilinud, pealne on paremini loetav (pildid 215-218).

Pilt 215. Varasemad viimistluskihid ruumis nr 8

Pilt 216. Viimistluskihid ruumis nr 8

Pilt 217. Viimistluskihid ruumis nr 8

Pilt 218. Kuues viimistluskiht ruumis nr 8

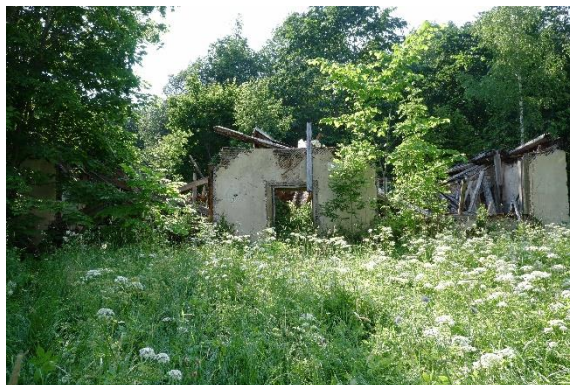
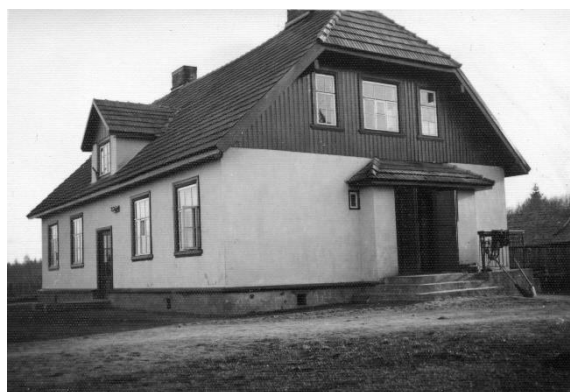
Pilt 223. Peressaare raudteetöölise maja 2022. aasta suvel

Pilt 224. Peressaare raudteetöölise maja ilmselt 1920ndatel aastatel. Foto: (Oonurme... 2018)

Peressaare jaamas on olnud kuuele perele mõeldud raudteetöölise elamu (pildid 223 ja 224). (Lutsepp 2006: 83) Hoone on ehitatud ilmselt 1920ndatel aastatel koos raudteega. Tegemist on olnud lihtsa krohvitud seintega rõhtpalkhoonega, mille poolkelpkatuse alla jääv põõningukorrus oli ilmselt ka eluruumiks välja ehitatud. Tänaseks on hoone varemeis.

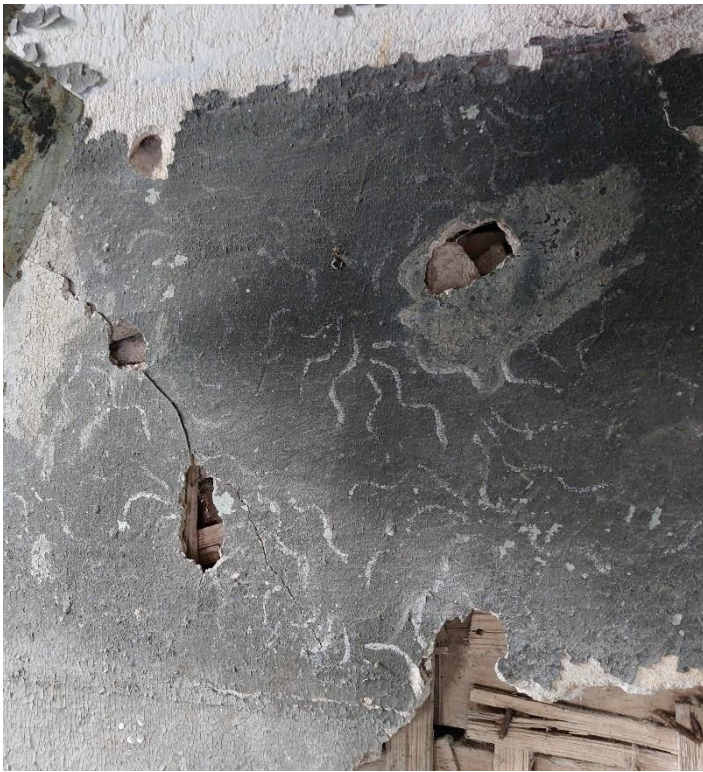
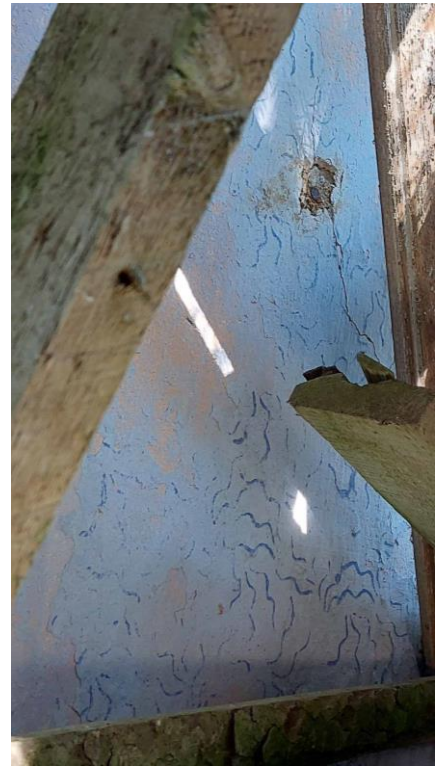
Säilinud siseviimistluse fragmentidelt leiab nii horisontaalselt kaheks enam-vähem võrdseks osaks jagatud seinapinda (pildid 225 ja 226) kui ka üht ja sama rullmuustrit erinevates tubades eri värviga tehtuna (pildid 227 ja 228).

Pilt 227. Valge rullmuster mustal taustal

Pilt 228. Sama rullmuster teistes värvides

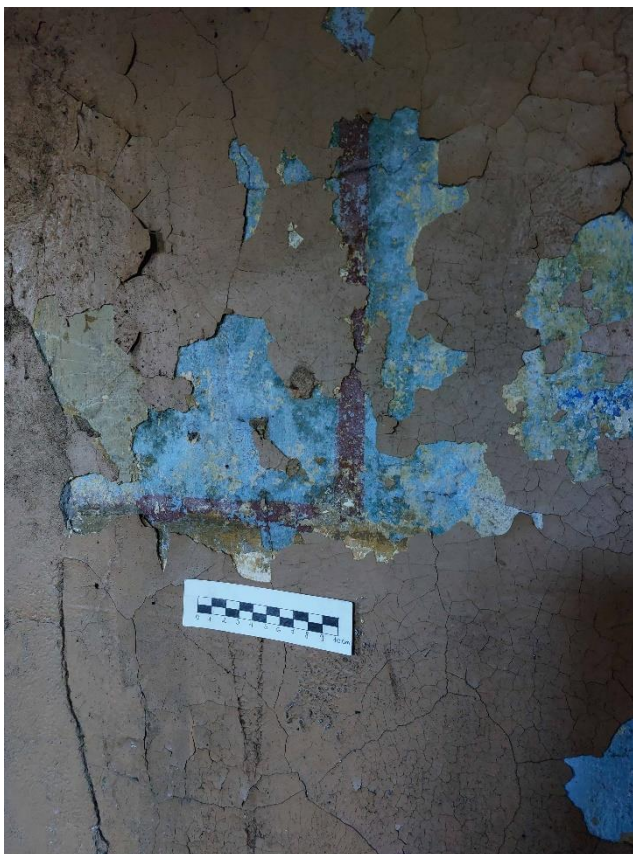
Pilt 236. Maalitud tahveldise raam

Surju raudteejaam (pilt 235) on „ehitatud 1896.a. Ühekorruselist tiiba pikendati 1926. aastal kolme akna jagu ja lisati loodeotsa eeskojaga sissepääs, järgides täpselt hoone esialgseid kujundus-põhimõtteid. Tollal omandatud välisilme on säilinud autentsel kujul.“ (16815 Surju... 2006) Interjööris on stiilsed puidust lambriid ja talalaed. Esimesel korrusel õnnestus mitmes ruumis seinte varasema viimistlusena tuvastada lambriist ülespoole jääval seinaosal võrdlemisi robustseid maalitud tahveldiste jälgi (pilt 236). Ilmselt pole tegu algse viimistlusega. Hilisemast ajast on säilinud ka nõukogudeaegseid tapeete.

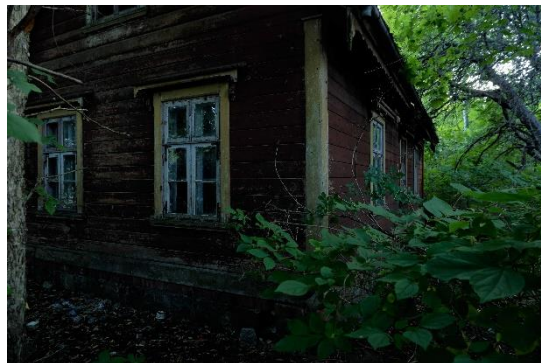
Pilt 237. Jaama elamu

3-teljeline elamu Surju raudteejaama taga (pilt 237). Pikalt kasutuseta seisnud, konstruktsioonid on osaliselt suurte niiskus- ja mädanikkahjustustega. Siseviimistlusest õnnestus tuvastada vaid valge laealusega muidu ühevärvilisi seinu (pilt 238).

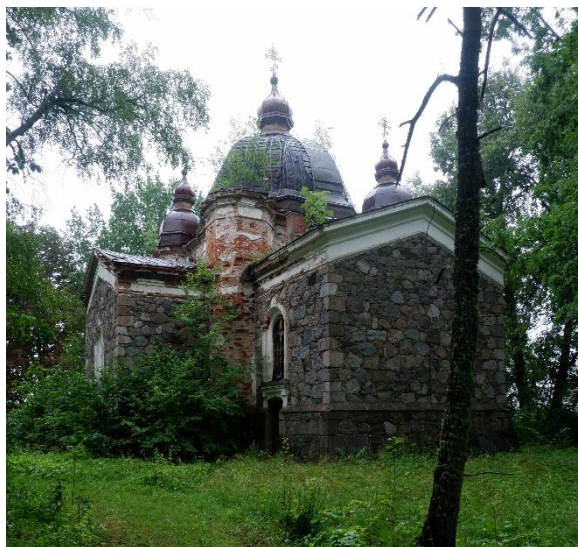
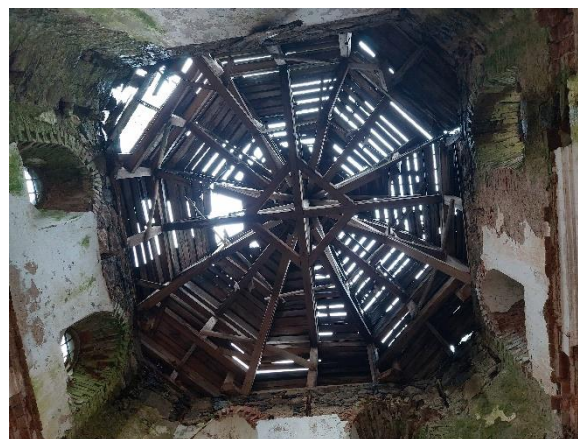
Ehitatud 1873. aastal (Plaat ja Maasik 2011: 348). Kogudus on küll olemas, aga seniajani pole suudetud kiriku päästmiseks märkimisväärsed samme astuda, suur osa kirikust on ilma katusega, hoone varemestub (pildid 239 ja 240).

Pilt 240. Kiriku templiosa lagi ja kuppel

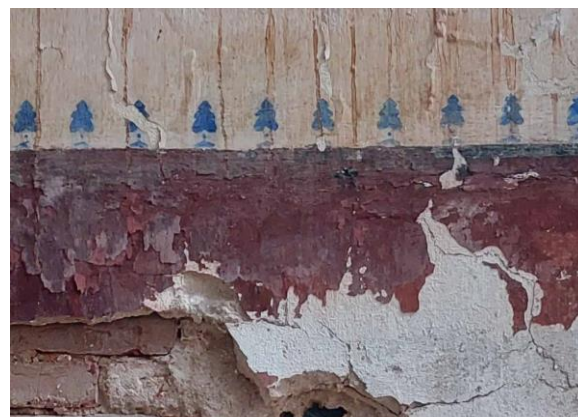
Pilt 241. "Kuusekese" motiiviga trafarettmuster

Siseviimistlusest pole palju alles, aga säilinud ning vanemate fotode kõrvutamisel saab pildi enam-vähem kokku panna. Seinte alumine osa on värvitud umbes pooleteise meetri ulatuses punaseks. Ülejäänud sein on ühtlaselt valge. Punase paneeliosa lõpetab valgele osale tehtud kummaline sinine „kuusekese“ motiiviga trafarettmuster (pilt 241). Kiriku ust ümbritseb sama värvi, aga hoopiski palmetimotiiviga muster (pilt 242). Ukse kohal on olnud maalitud lilla õigeusu

Huvitav küsimus on, et miks on kasutati kaht erinevat trafarettmusterit situatsioonis, kus oleks loogilisem ühte kasutada. Välistada ei saa maalri kunstilist otsust, aga võimalik, et ülejäänud kiriku viimistlust uuendati hiljem ja siis polnud enam vana trafaretti käepärast ja otsustati kasutada teist, aga ukse ümber olev osa oli hästi säilinud ja jäeti algsel kujul alles.

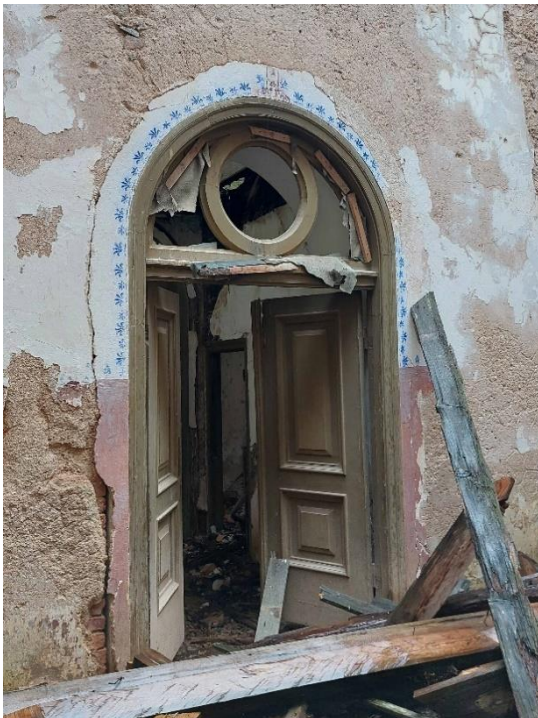
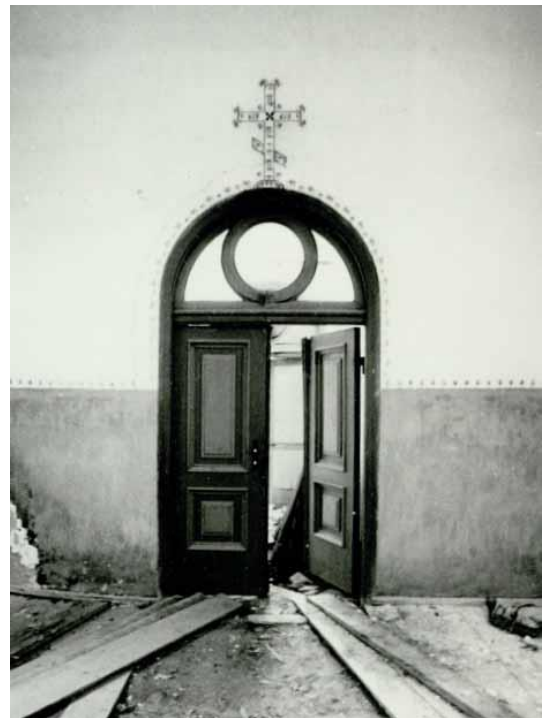
rist, millest on praeguseks alles ainult alumine ots (pilt 243). Risti kujus võib veenduda kui vaadata Tartu maakonna õigeusu kirikute inventeerimisdokumendis olevat interjööri-fotot (Pantelejev 1987: 18) (pilt 244).

Pilt 243. Uks ja seda ümbritsevad viimistluse fragmendid

Pilt 244. Sama uks 1987. aastal (Pantelejev 1987: 18)

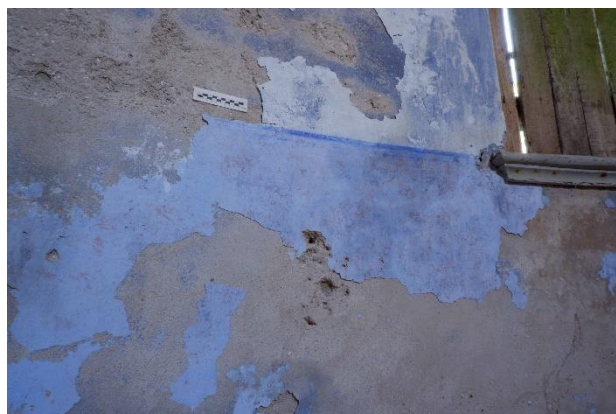
Pilt 246. Apsiidi seinte viimistlust

Vaatamata kiriku suurejoonelisele arhitektuurile, näikse interjööri viimistlust võrdlemisi tagasihoidlik olevat. Kiriku seinad on jagatud paneeliosaks ja põhiosaks. Paneeliosa on templiruumis ja peaapsiidil sinine (pilt 246), tornialuses eeskojas roosa (pilt 247) ning mõlemaid on elavdatud kaltsumustriga. Seinte põhiosa on valge, peaapsiidil paneelist veidi heledam sinine. Võidukaarele on kirjutatud eesti- ja venekeelne lause, millest on säilinud ainult fragmendid (pilt 248).

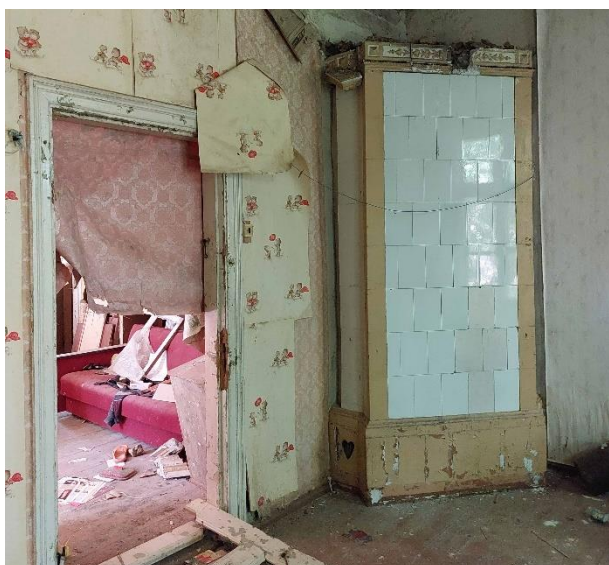
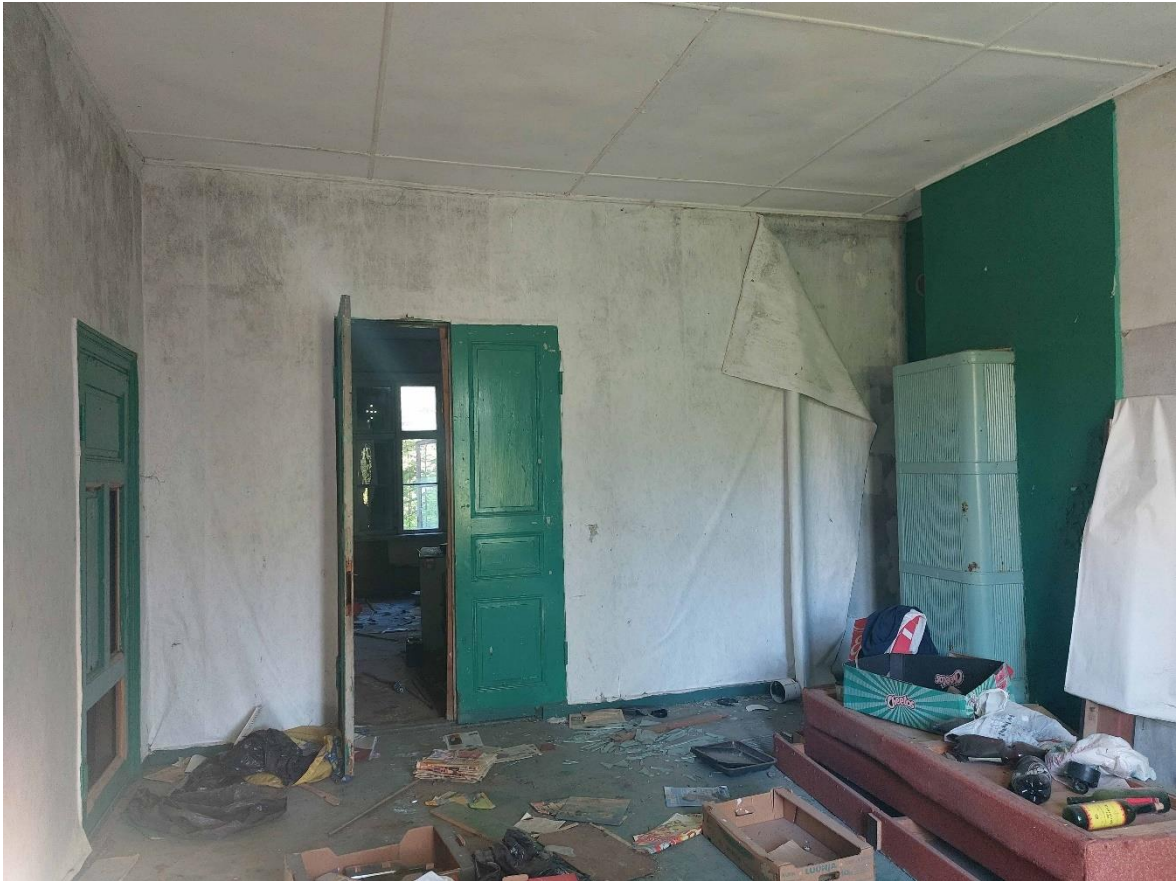
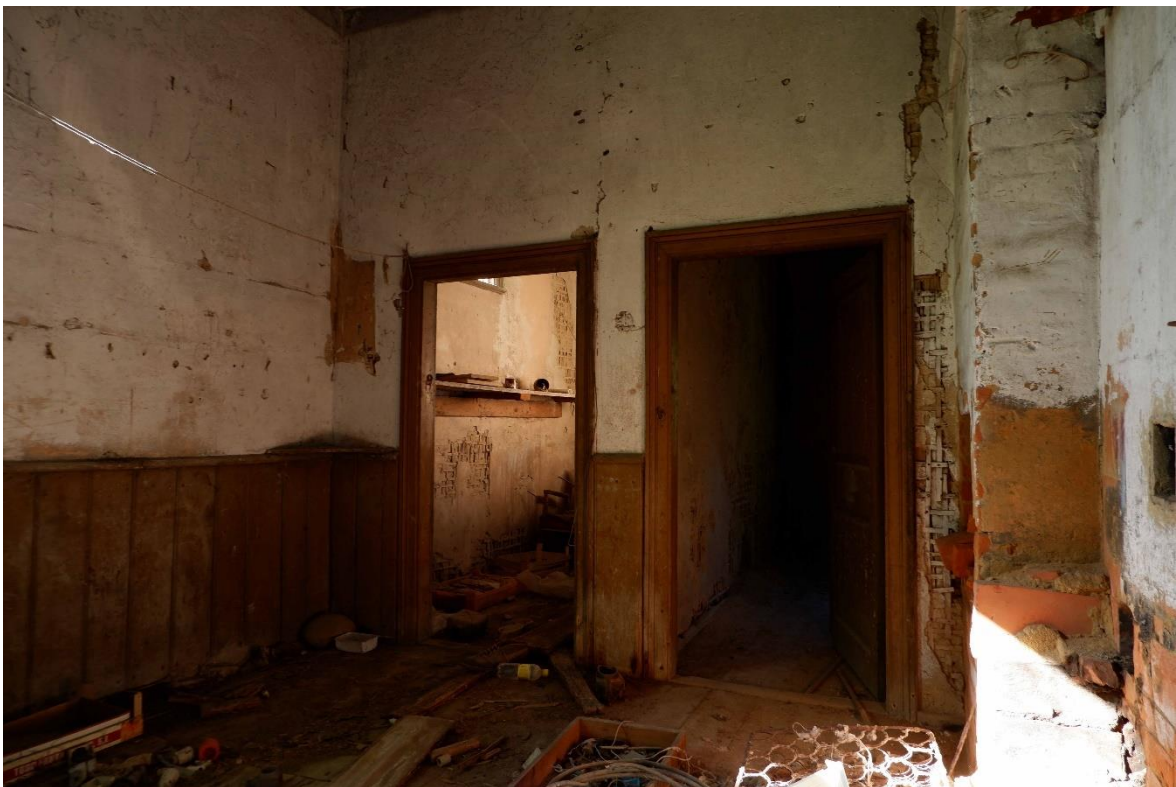
Interjööris on säilinud stiilsed algupärased piirdeliistud, ukсед, puidust lambriid ja ahjud. Varasemates kihtides on seinad ühtlaselt valgeks lubjatud, nõukogude ajal tapetseeritud (pildid 251-253).

Pilt 251. Historitsistlik ahi vaimulikumajas

Pilt 252. Tuba vaimulikumajas

Pilt 253. Puidust lambriiga tuba vaimulikumajas

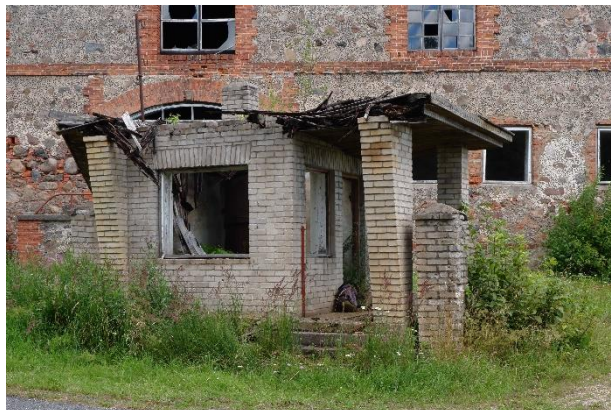
Pilt 254. Valvuriputka Meleski klaasivabriku ees

Hoone (pilt 254) on tõenäoliselt ehitatud 1960ndatel või 70ndatel aastatel ja asub Meleski klaasivabriku mälestise kaitsevööndis. Seintel on olnud vähemalt kaks viimistluskihti, milledest varasem on rullmustriga (pilt 255).
