**Mahajäetud ja hävimisohus hoonete siseviimistluse
dokumenteerimine**

Lõputöö

Danel Ülper

Tartu 2023

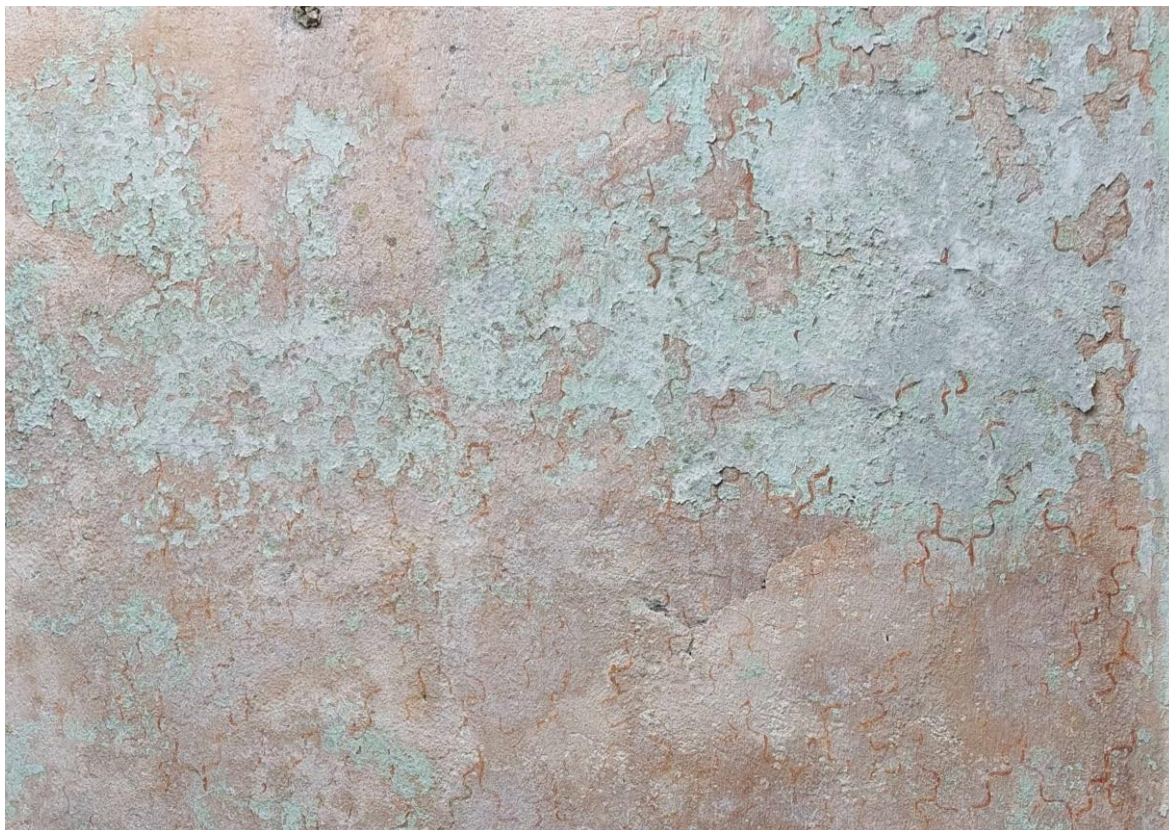
Pilt 255. Oranžikasroosal viimistluskihil on näha rullmustriga fragmente

Hoone (pilt 254) on tõenäoliselt ehitatud 1960ndatel või 70ndatel aastatel ja asub Meleski klaasivabriku mälestise kaitsevööndis. Seintel on olnud vähemalt kaks viimistluskihti, milledest varasem on rullmustriga (pilt 255).

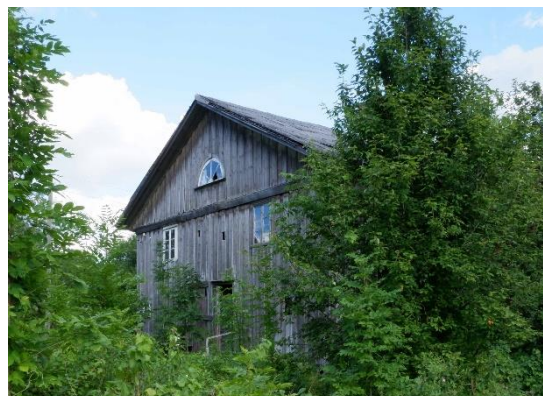
Pilt 256. Tööliste elamu Rõikal

Viimane säilinud puidust kahekorruline tööliselamu Rõikal (pilt 256). Hoone on ehitatud tõenäoliselt 18. sajandi lõpus või 19. sajandi alguses ja säilinud väga autentsel kujul. Kahjuks on hoone seisund halb kui mitte lausa avariiline. Elamu jääb mälestise kaitsevööndisse.

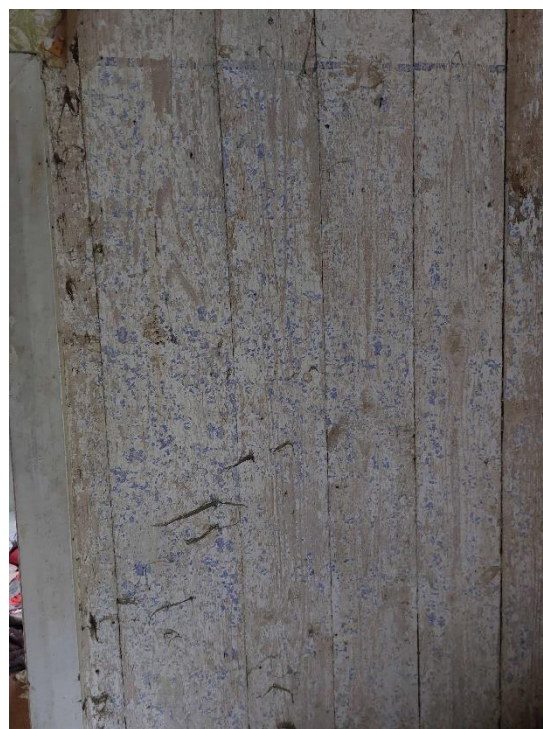
Pilt 257. Säbruline muster plankseinal

Ühes ruumis oli varaseimas kihis valgele lubi või liimvärvile tehtud sinine säbruline pind, mille lõpetas lae all samas toonis horisontaalne triip. Kuna värv oli pude (kihi nägemiseks tuli eemaldada pealmised nõukogudeaegsed tapeedid) ja säilinud fragmentaarselt, siis ei ole

võimalik üheselt väita, kas tegemist on mingisuguse kaltsumustriga või rullmustriga. Osa mustri on tehtud ka otse ruumide vahelisele plankseinale (pilt 257), mis võib teoreetiliselt viidata selle vanemale päritolule. Ühes teises toas oli hilisemate tapeetide all säilinud ka kena rullmuster (pilt 258).

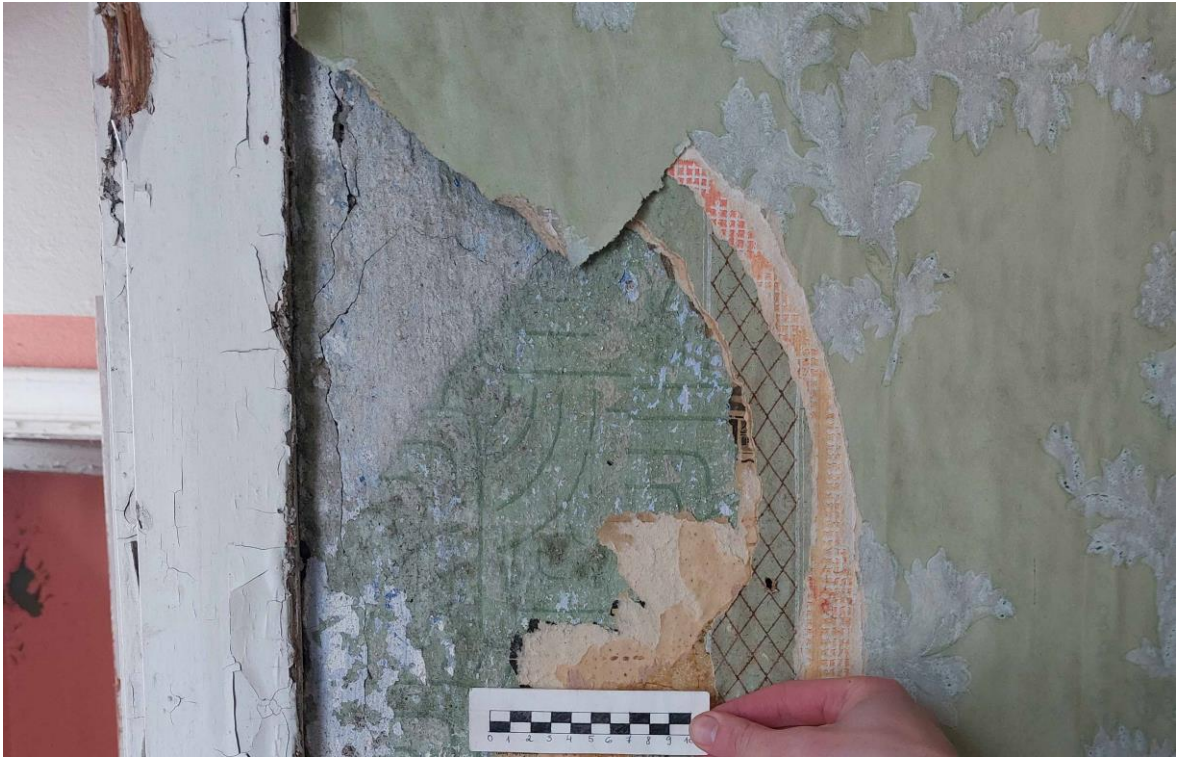
Pilt 261. Rullmuster ja nõukogudeaegsed tapeedid ühiselamus

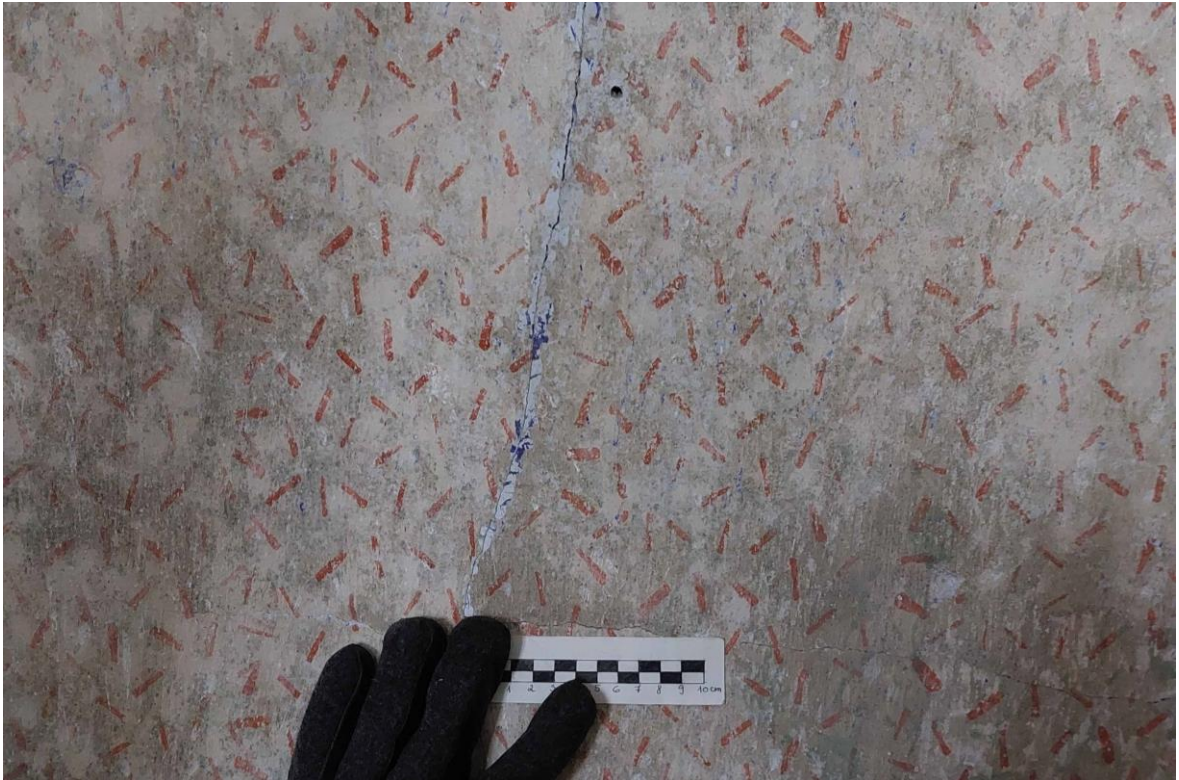
Pilt 263. Kriipsukestega rullmuster ühiselamus

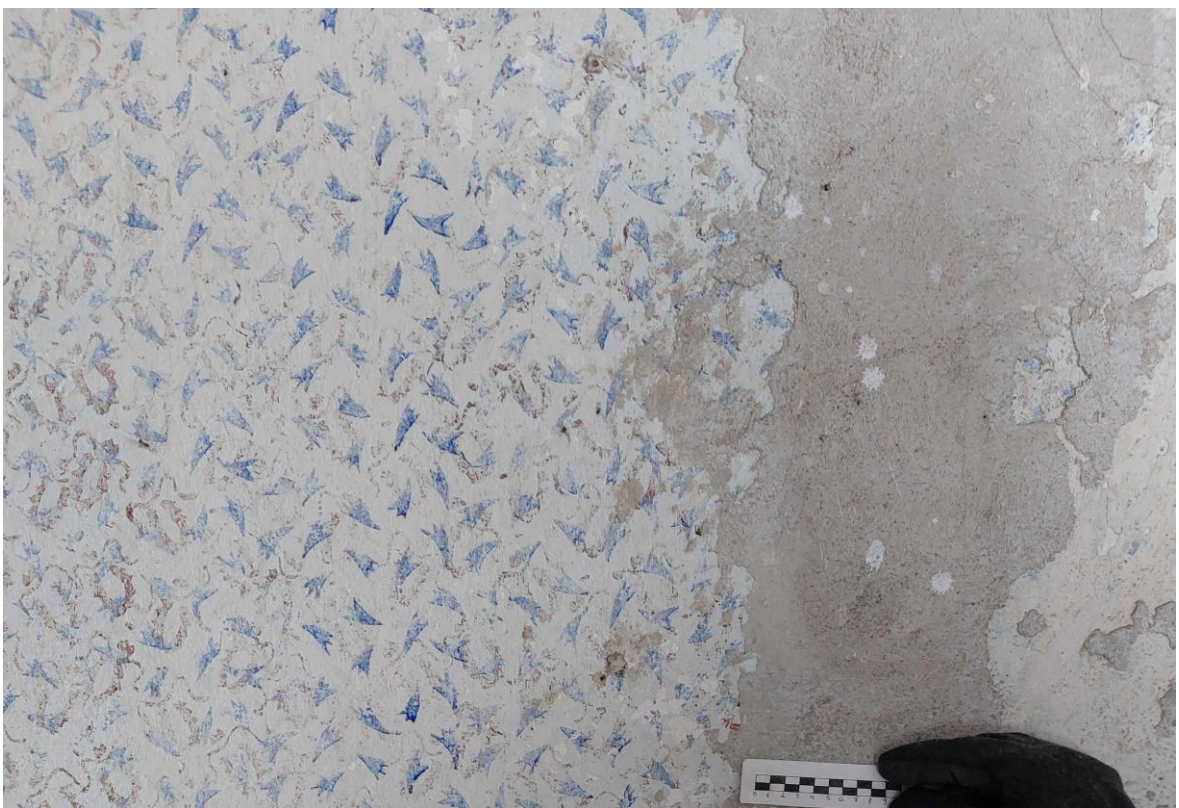
Pilt 264. Kaks kihti rullmustreid ühiselamus

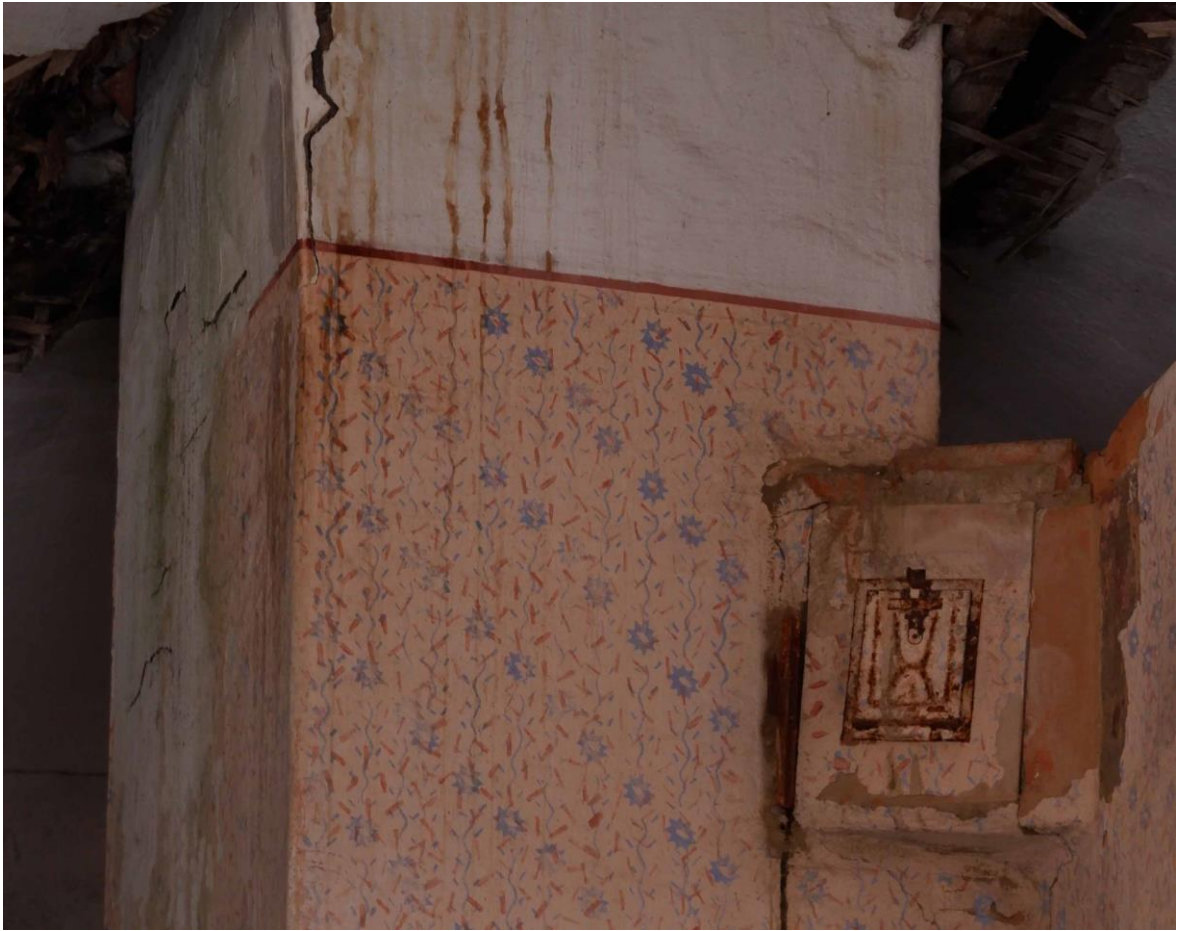
Pilt 267. Rullmusteriga viimistletud korstmajalg ühiselamu katusekorrusel

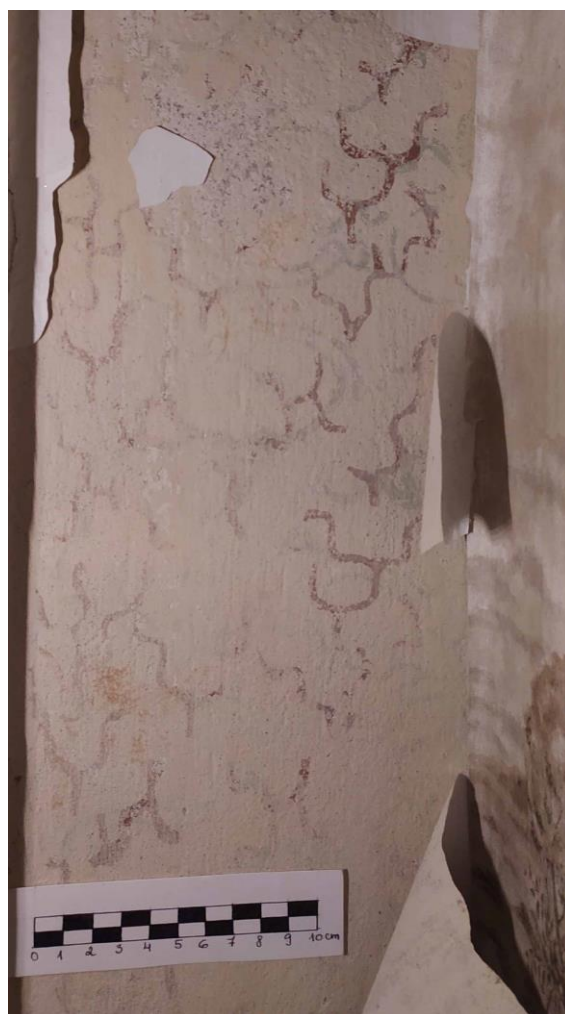
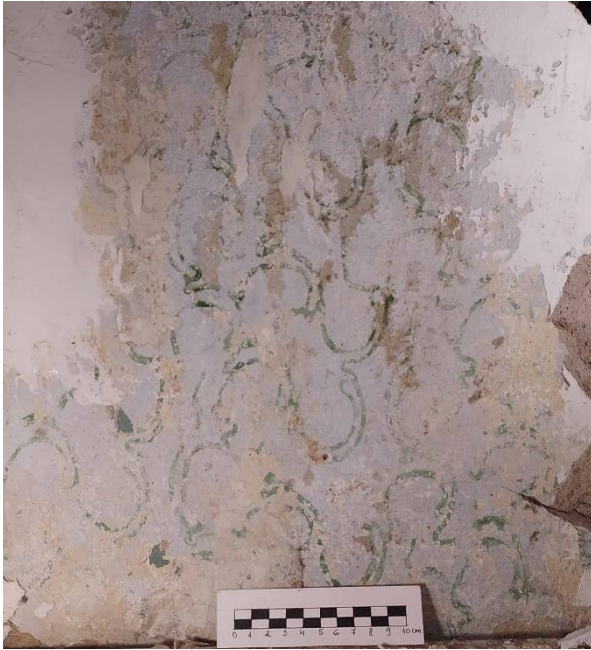
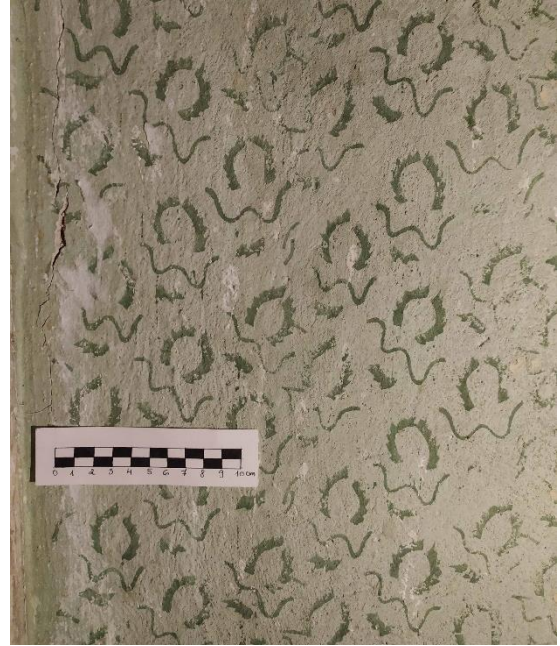
Välitöödel õnnestus tutvuda vaid hoone (pilt 269) kõige põhjapoolsema trepikojaga seotud korteritega. Seinad on valdavalt kaetud tsementkrohviga ja pealmisteks viimistluskihtideks on kas nõukogudeaegne õlivärv või hilisemast ajast pärit tapeedid. Kõige põnevamaks leiuks oli kahes teise korruse ruumis, mis algselt on moodustanud ühe ruumi, laest välja koorunud maalingu fragmendid. Tegemist on tüüpilise historitsistliku puidust kassettlage imiteeriva maalinguga (pilt 273). Lisaks leidis uuritud ruumides kolm rullmusterit (pildid 270-272).

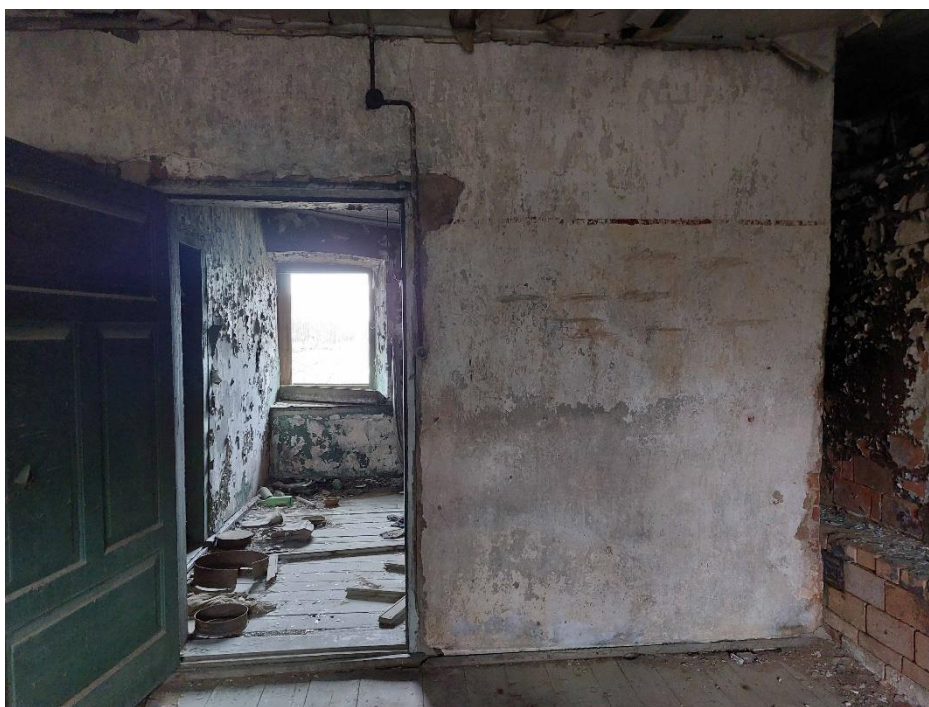
Kui uskuda fassaadil kirjutatut, siis on moonakatemaja (pilt 274) ehitatud 1912. aastal. Tegemist on tellisest nurkadega paekivi seintega pika poolkelpkatusega ühekorruselise hoonega. Arvatavasti on ehitist ka nõukogude ajal elamuna kasutatud. Varasemate viimistluslahendustena leiab nii valgeks lubjatud seinad kui tooniga seinapõhiosa, mida eraldab valgest laealusest horisontaalne joon (pilt 275). Hiljem on kasutatud rullmustrit (pildid 276 ja 277) ning pealmises kihis on seinad ühevärvilised.

Pilt 275. Triibuga eraldatud seinapõhiosa ja valge laealune

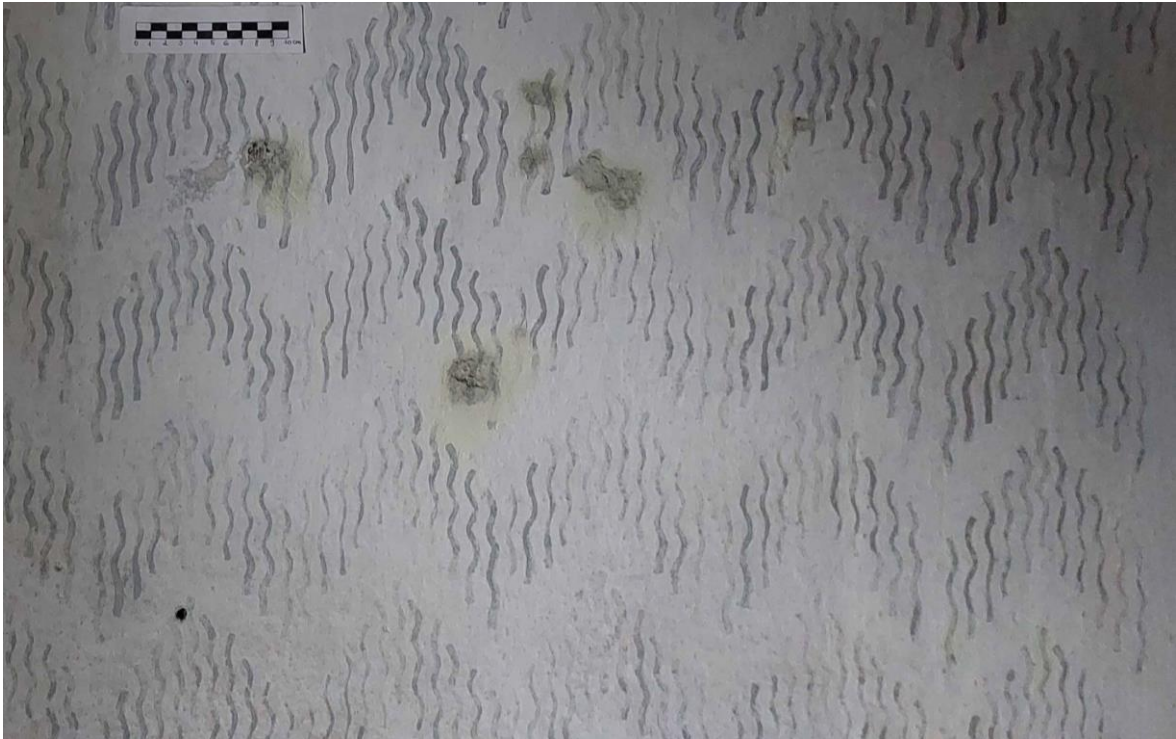
Pilt 276. Hõbedane rullmuster

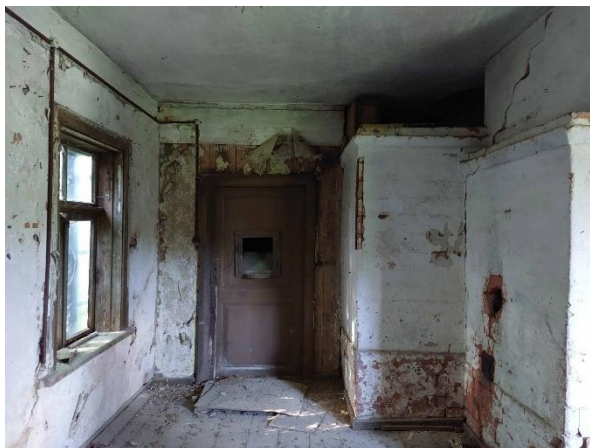
Pilt 279. Kõlli kaupluse interjäär

Hoones (pilt 278) on lisaks kauplusele asunud kolhoosi „Kuldvihk“ kontor ning seal on näidatud ka kino (Pärandkultuuri...). Praegu seisab maja tühjalt ning osaliselt on korruste vaheline lagi sisse vajunud. Interjööris on seinu peamiselt lubivärviga valgeks võõbatud (pilt 279). Suures toas on lae all näha umbes 2 cm jämedust joont (pilt 281). Ühes väiksemas ruumis on lae all mingisugune lai kollane umbes 15 cm laiune triip, mida piiravad ülevalt ja alt peened valged jooned (pilt 280).

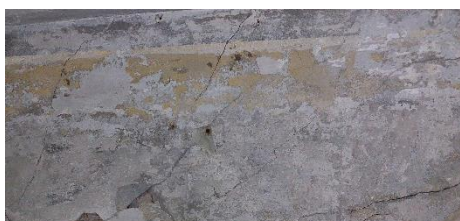
Pilt 280. Laiem laealune triip

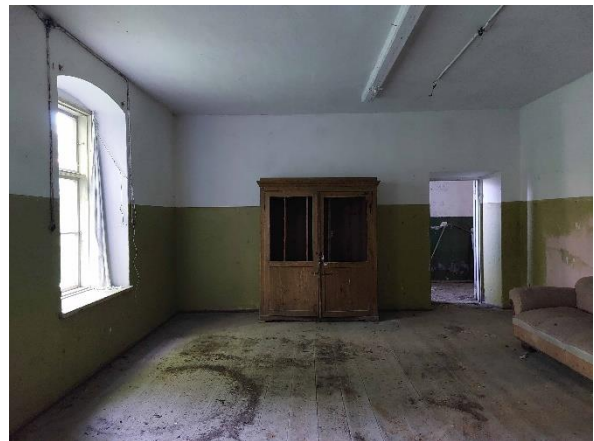
Pilt 283. Lalsi kooli interjäär

Interjööris ei õnnestunud põgusal külastusel ühtki erilist viimistluslahendust tuvastada, mis koolihoone puhul ka ei üllata. Tundub, et läbivalt on kasutatud lihtsat kaheosalist seinaskaemi, alumine osa tume, ülemine hele. Hoones on säilinud mõned vanad massiivsed kapid, algsed piirdeliistud jm interjööridetailid (pilt 283).

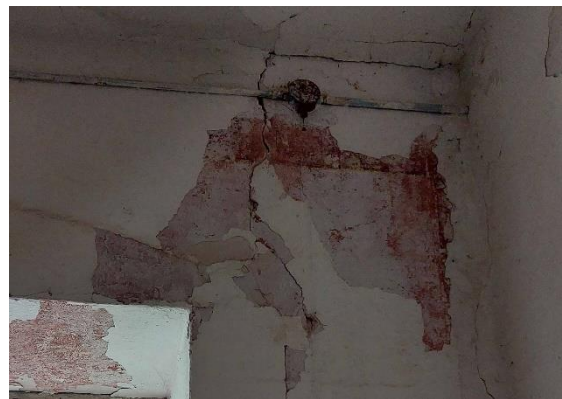
Pilt 285. Maalitud tahveldise fragment

Interjööris on vanemates viimistluskihtides mitmes ruumis olnud seintel maalitud tahveldised (pilt 285). Ühes ruumis on seina ülaosas näha õrna lillemustrit (pilt 286). Hiljem on seinad kas valgeks lubjatud või horisontaalselt kaheks jagatud, alumine tume ja ülemine hele osa. Ehkki tegemist on lihtsa hoonega, võiks interjööri täiendavalt uurida.

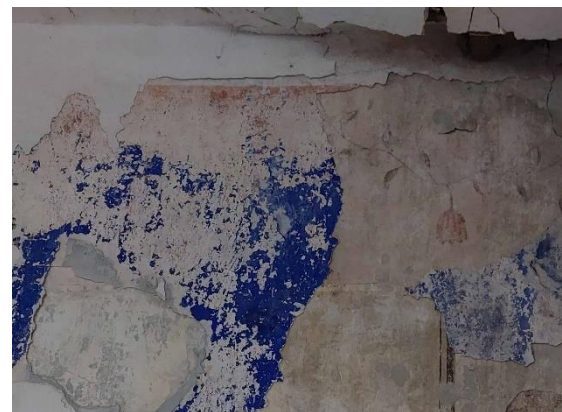
Pilt 286. Maalitud raamjoone fragment ja lillemuster selle peal

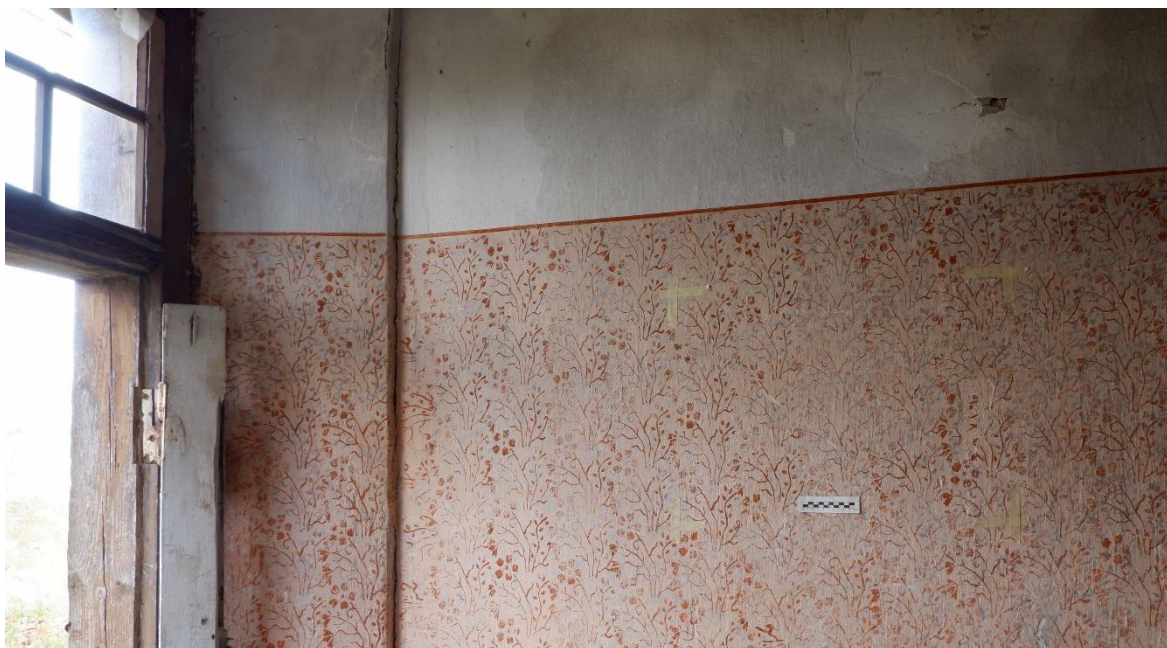
Teenijatemaja (pilt 287) on ehitatud 19. sajandi viimasel veerandil (23126... 2003). Interjöõri viimistlemisel on pealmistes kihtides pea kõigis ruumides kasutatud mustrirulli (pildid 288-295). Mõnes ruumis on siiski rullmustrite peal veel kiht nõukogudeaegset õlivärvi. Kuna objektil on omanikupoolse tegevuse jälgi, ei pidanud sobilikuks omavoliliselt sondaažide tegemist, võimalik, et alumistes kihtides leidub veel midagi huvitavat. Hoone vajaks ka rullmustrite osas täiendavat dokumenteerimist.

Pilt 288. Hästi säilinud rullmuster esiku seinal

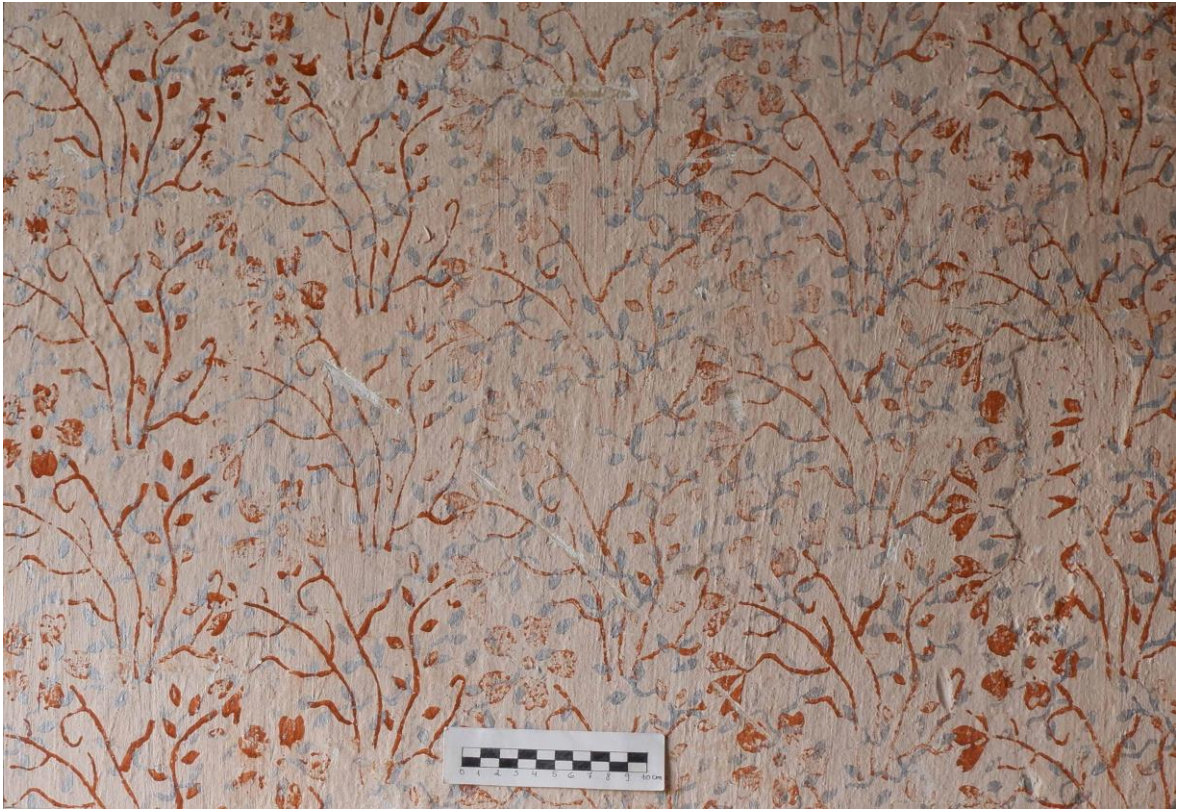
Pilt 289. Sama rullmuster, otsevaade

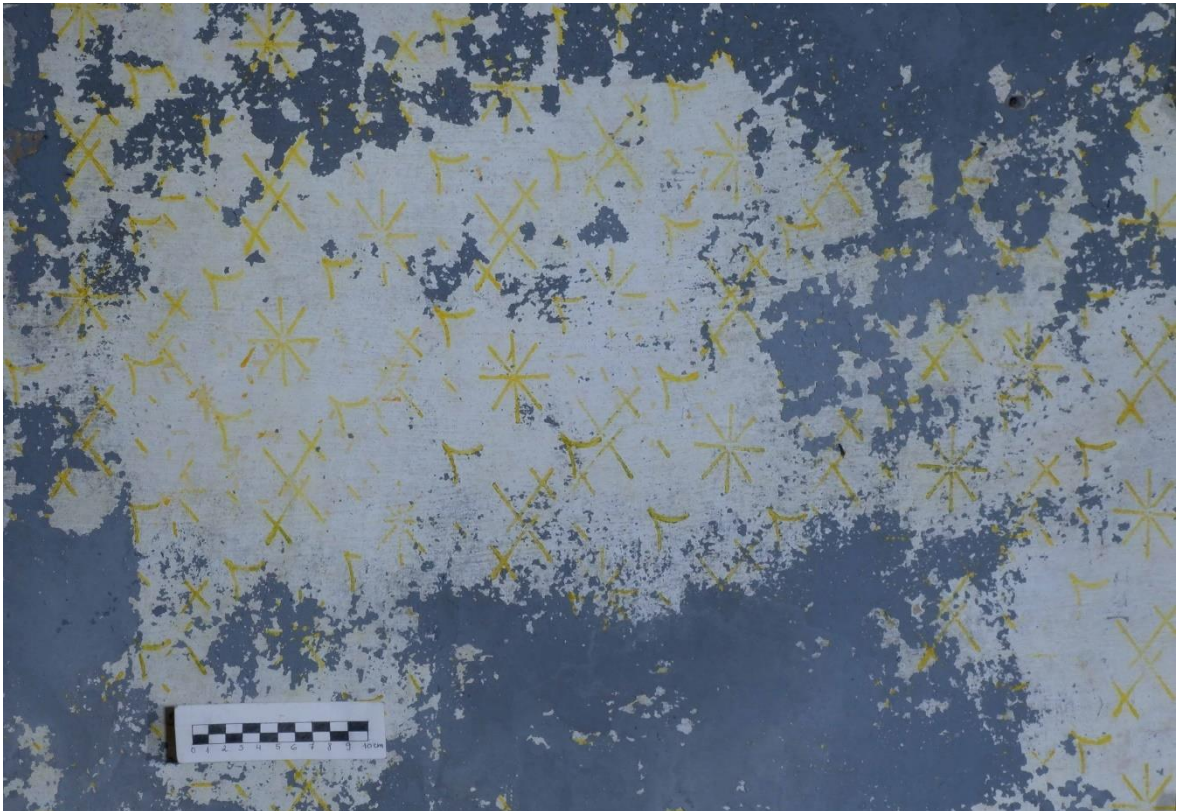
Pilt 290. Õrn kollane rullmuster

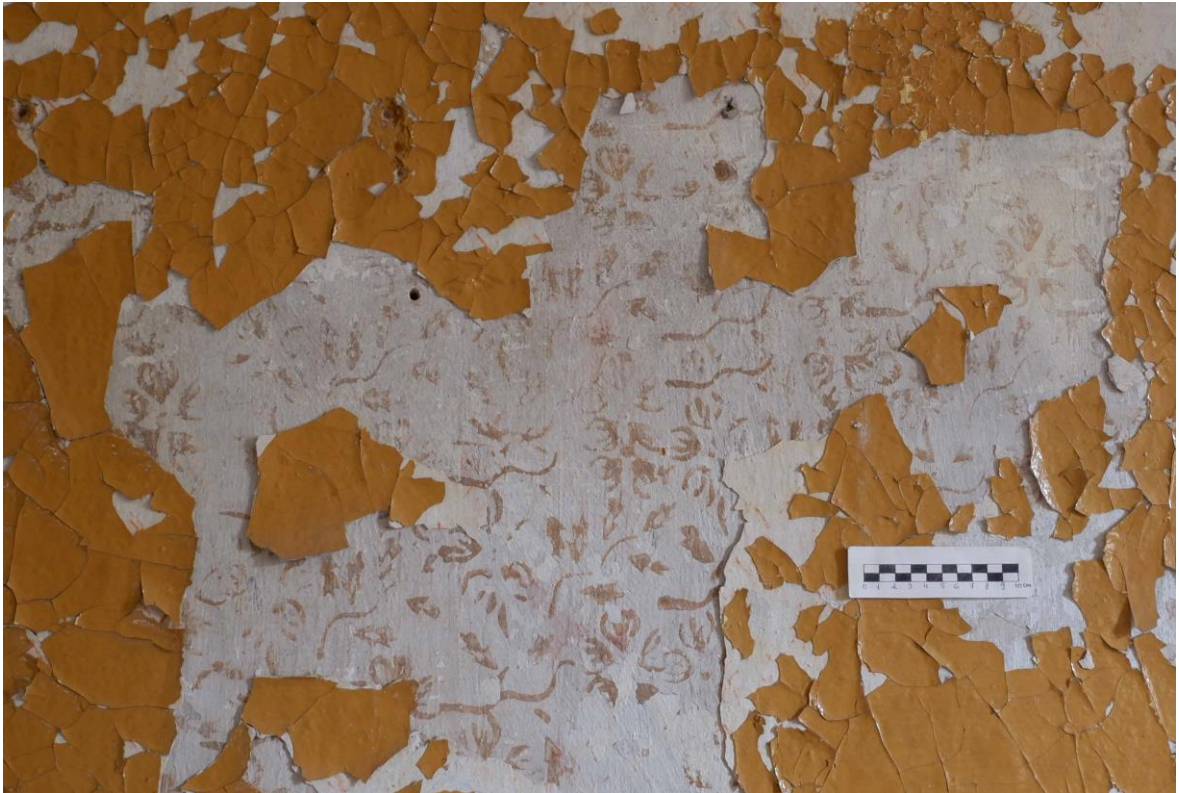
Pilt 291. Rullmuster kollase õlivärvi all

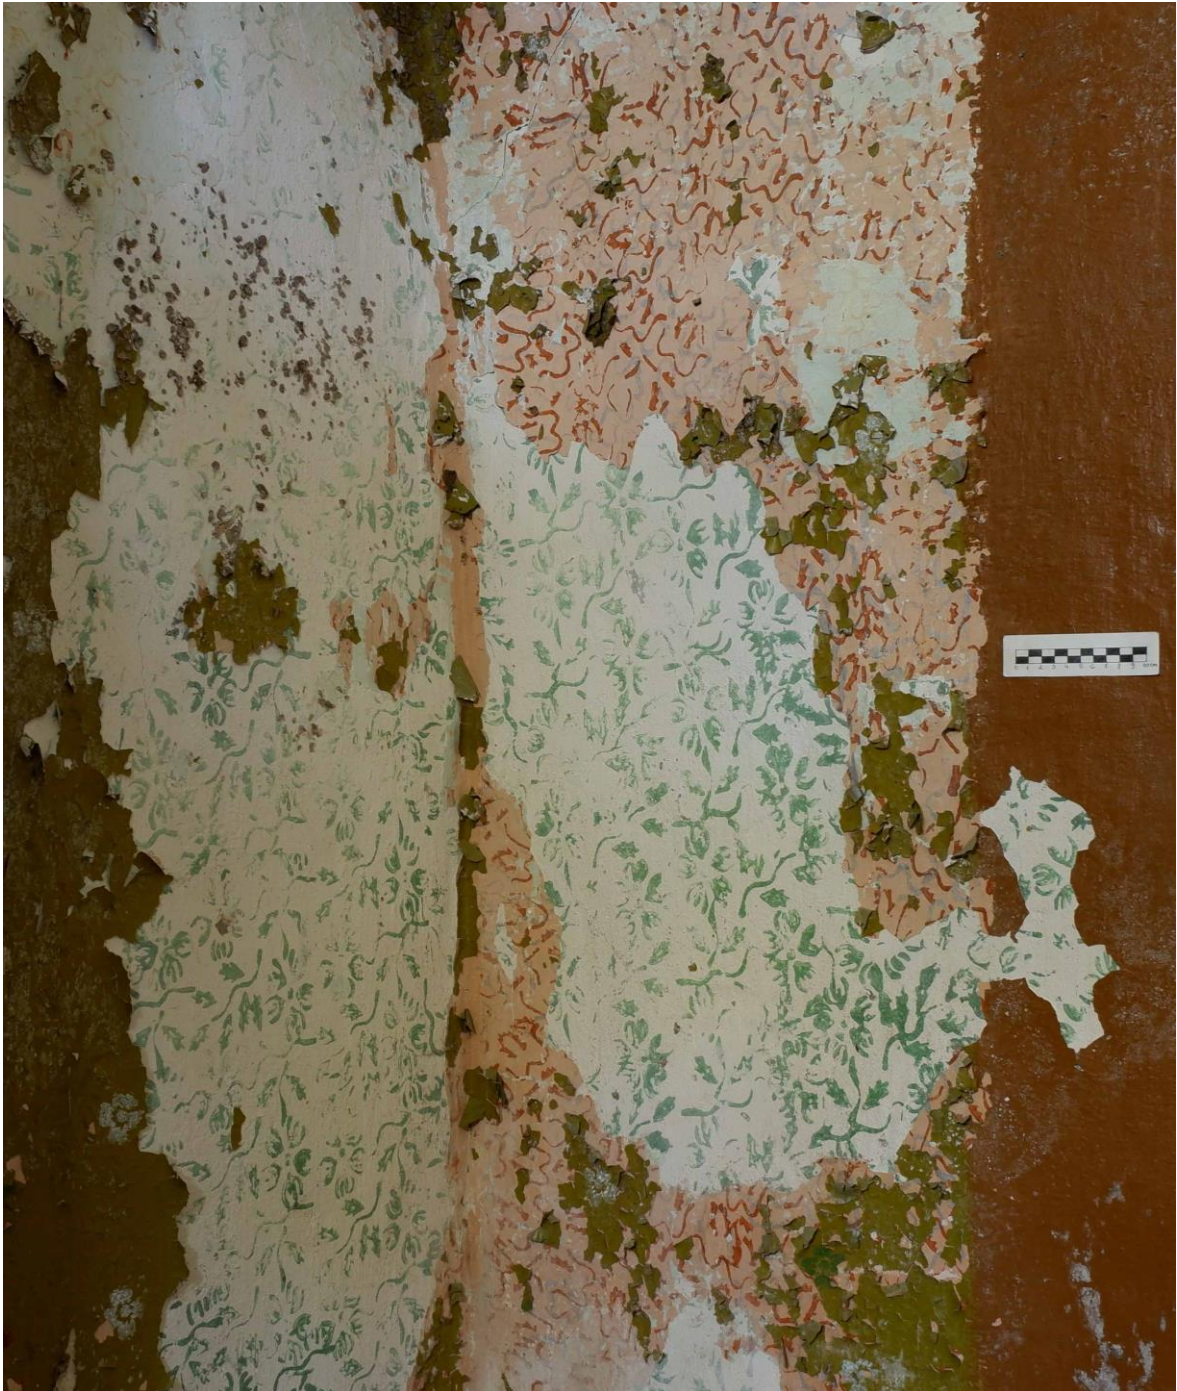
Pilt 295. Mitu kihti rullmustreid õlivärvi all

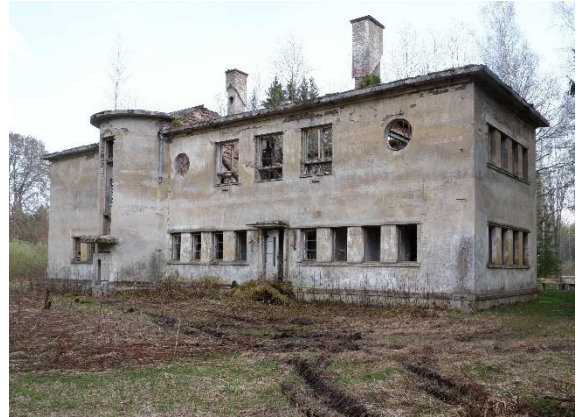
Pilt 296. Peressaare kool

Koolimaja (pilt 296) valmis 1938. aastal ning oli keskkütte ja funktsionalistliku arhitektuurikeelega üks oma aja moodsamaid maakooli. Kool lõpetas tegevuse 1964. aastal (Lutsepp 2006: 83), praegu varemeis.

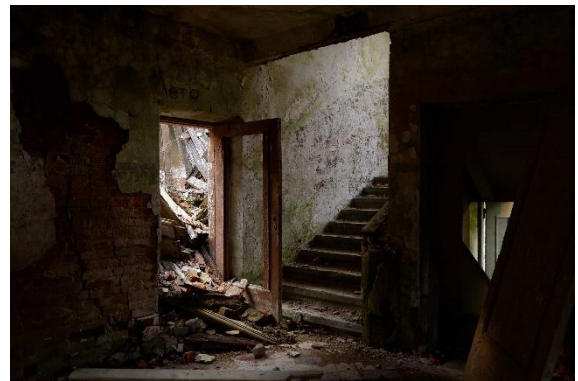
Pilt 297. Kooli interjäär

Hoone siseviimistlus on lihtne, seinad on horisontaalselt jagatud kaheks enam-vähem võrdseks osaks, alumine tume ülemine laekarva valge (pildid 297 ja 298).

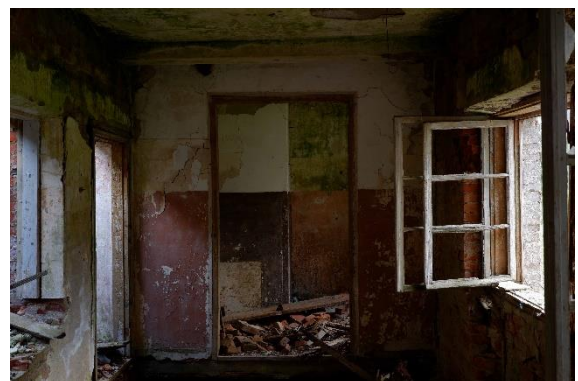
Pilt 298. Peressaare kooli seinte kujunduse näiteid
