Kõrgem Kunstikool Pallas

Stukkide konserveerimine väärtuspõhise analüüsi alusel:
Sargvere mõisa, Eestimaa Rüütelkonna hoone ja endise Eesti Teaduste Akadeemia
Instituutide hoone näitel

Lõputöö

Triinu Meresaar

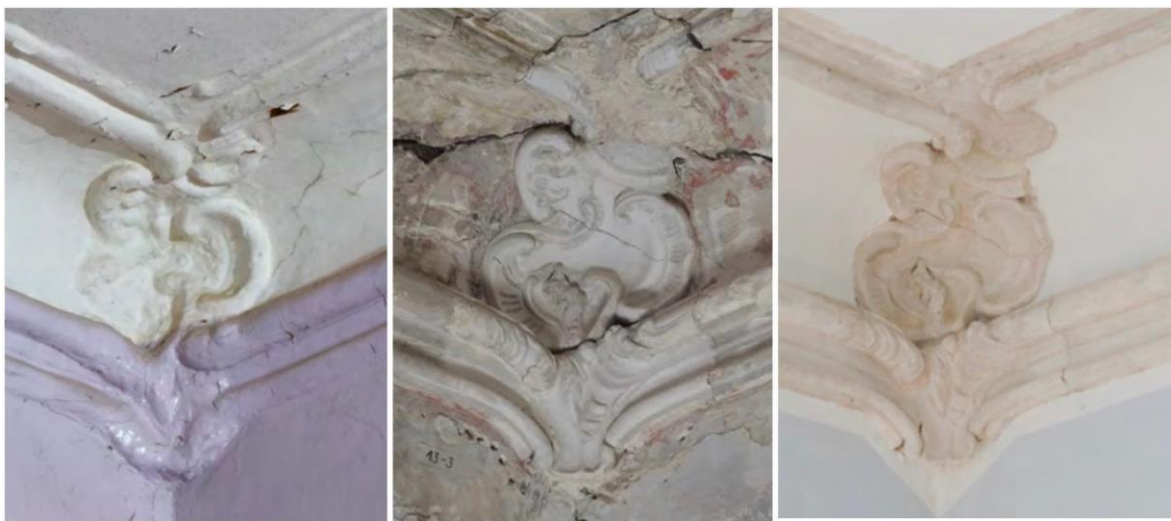
Joonis 2 Purdi mõisa nurgastukk enne avamist (vasakul), peale hilisemate värvikihtide eemaldamist ja paremal nurgastukk avamise ja viimistlemise järgselt. Foto: Eesti Kunstiakadeemia (Hiio jt 2019)

Väljapakutava kontseptsiooni idee võrdluseks saab näitena tuua Purdi mõisa interjööris asuvaid stukke (Joonis 2), mis puhastati hilisematest nn restaureerimise kihistustest, et välja tuua rokokoolik detailide vormipeensus. Välja puhastatud *Rocaille* motiivid ning sein- ja laekarniisid säilitati originaalses säilivussituatsioonis. Täideti vaid struktuuraalselt või esteetiliselt probleemsed augud ja praod. Puuduolevate detailide rekonstruktsioone ei teostatud. Purdi mõisa stukkide lõppviimistluse eesmärgiks sai vajadusel toonierinevuste ühtlustamine kaseiinvärvi lasuuridega. (Hiio jt 2019)

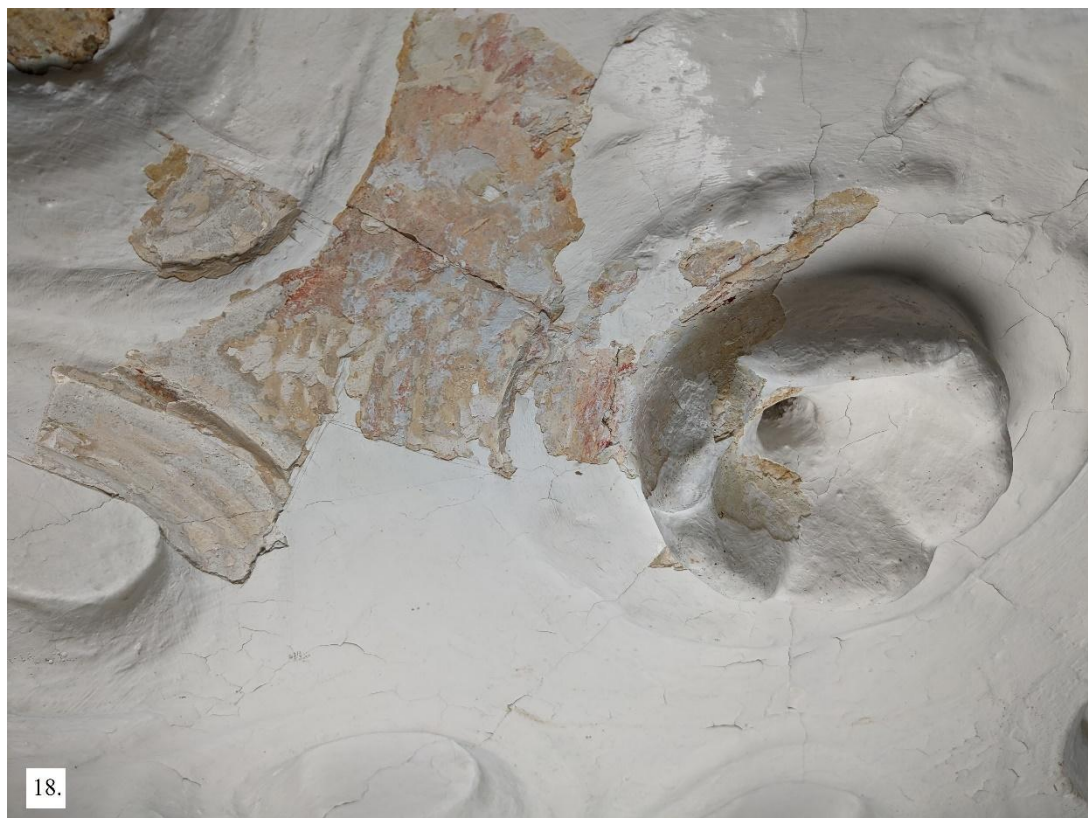
Laeroseti viimistluskihtide alt ilmnunud polükroomia jäljed. Foto: Eesti Kunstiakadeemia

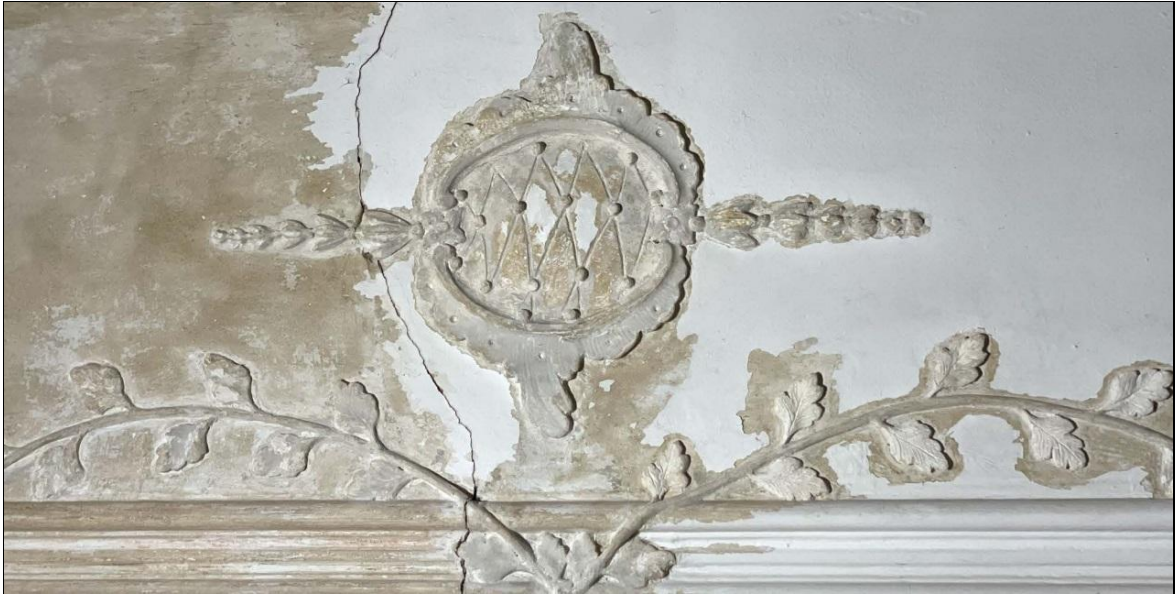
Pärast peenpuhastust. Vasakpoolsel lehevanikul peenpuhastus tegemata. Foto: Eesti Kunstiakadeemia

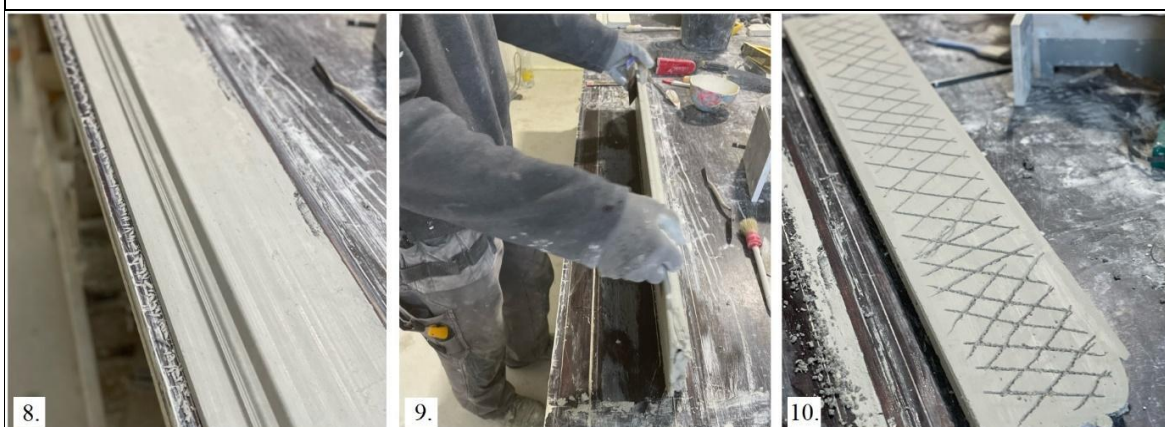
Kui detailist hakkas eralduma soojust lõigati selle servad sobivate spaatlite abil laua pinnalt lahti ning pöörati esiplaan lauapinna poole (fotod 8–9). Eemaldati seebi ja petrooleumi jäägid ning teostati detailile ristilõiked (foto 10), et tagada detaili seinale monteerimisel parem liimumine.

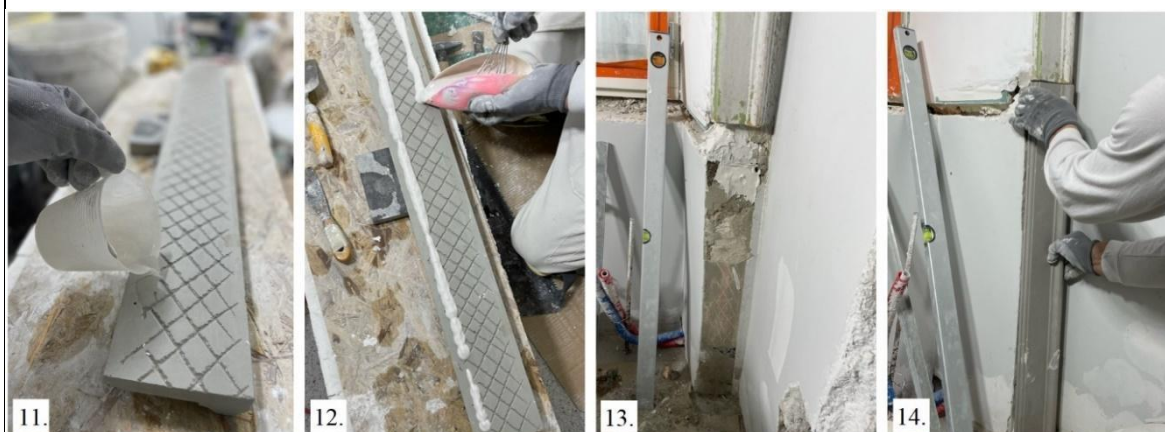
Fotodel 11–14 dubleeritud liistu seinale monteerimise protsess. Fotol 13 - paigaldatakse dubleeritud detail. Liistu niisutamine veega (foto 11) on vajalik kipsist segumassi

paremaks seinale liimumiseks, niisutamata jätmisel imab kuiv detail segumassist vajaliku vee välja, mille tulemusel ei jää detaili vajalikuks kinnitumiseks võimekust. Pastataolise kipsisegu liistule valamine seinale kinnitamiseks (*foto 12*). *Fotodel 13 ja 14* puuduoleva detaili dubleeringuga asendamine.

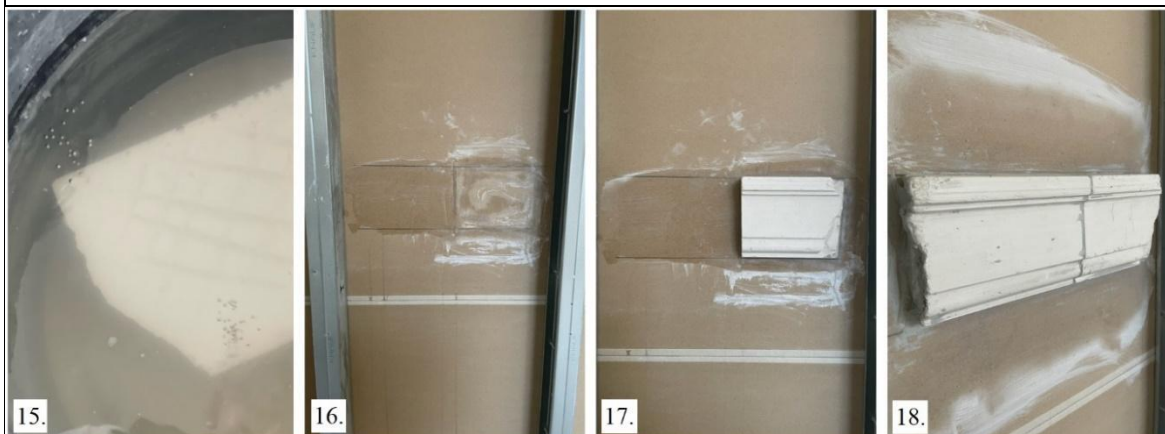
Fotodel 15– 18 eelpool kirjeldatud protsessi läbiharjutus. Lähteülesandeks: karniisiosa seinale kinnitamine ja detailide kokku monteerimine. Detaili eelniisutamise vees (*foto 15*). *Fotodel 16 ja 17* seinapinna niisutamine ja esimese detailiosa seinale kinnitamine. *Fotol 18* teise detaili kinnitamine, eesmärgiga viia kokku detailide omavahelised vormiharjad terviku moodustamiseks. Kinnitamisel osaliselt väljavoolanud kipsiseguga täideti detaili ühenduskohad, sein ja liistu vaheline ala ning detaili peale sattunud segu eemaldati ettevaatlikult niisutatud svammi ja pintsliga (vormiteravuste juures erilise ettevaatlikkusega).

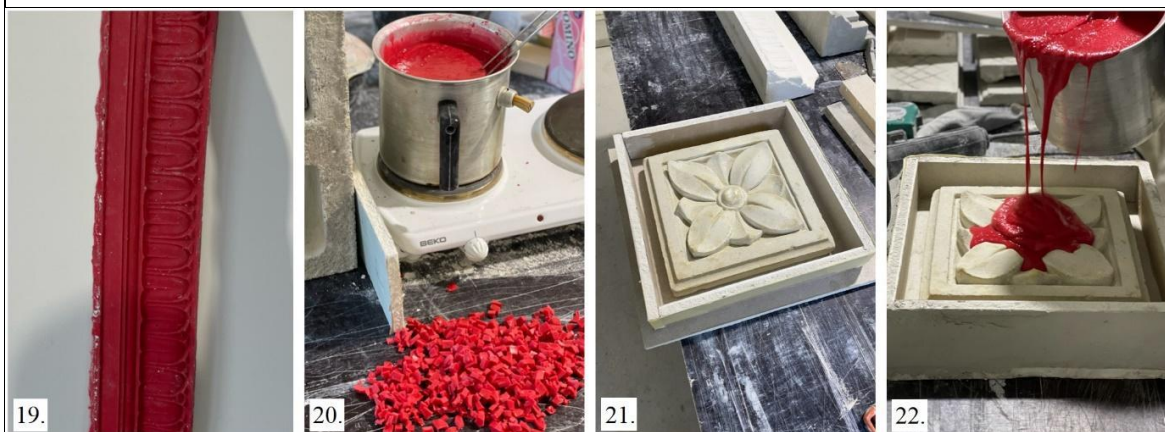
Silikonvormi teostamise protsess taaskasutatava Vinamold-massiga:

Eelnevalt kasutatud Vinamoldist vorm lõigati tükkideks ja sulatati vesivannil kõrgel temperatuuril (150C), pidevalt segades (*foto 19-20*). Rakisesse paigutati dubleeritav lillornamendi mudel (*foto 21*), seejärel valati Vinamold (*foto 22*).

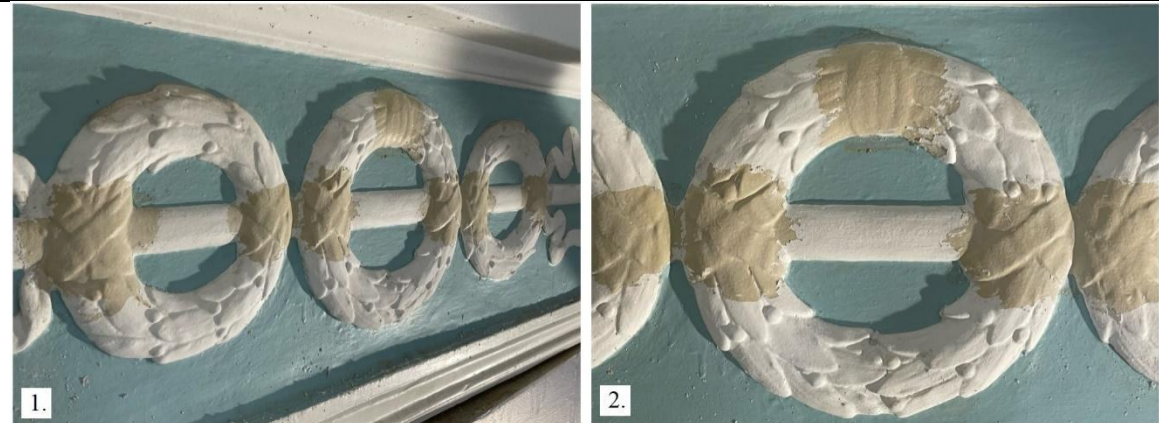
Ruumis 118 ukse kohal asuv stukkdekoor oli kaetud hilisemate viimistluskihtidega, mis muutis dekoorivormi kohati raskesti loetavaks. *Fotol 1 ja 2* on osadel dekooridetailidel pealmine viimistluskiht eemaldatud. Paljandunud on varasem viimistluskiht – tumedam valge. Hilisemad viimistluskihid olid väga tugevalt alumiste kihtide külge kinnitunud ja seeläbi raskesti eemaldatavad.

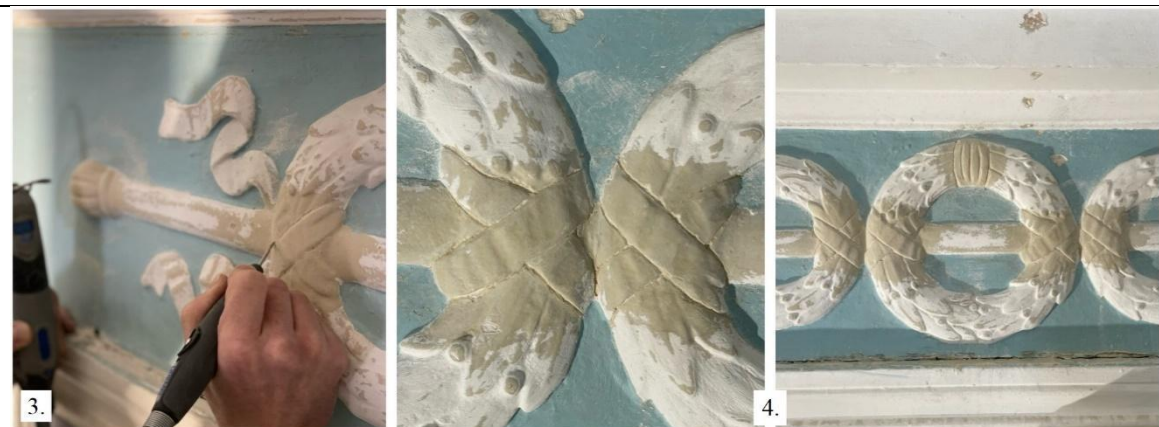
Fotod 3–4: Stukkdekooril olevate vormidetailide minifreesiga puhastamise protsess ja tulemus. Vormiharjade paremaks esiletoomiseks kasutati minifreesi (Dremel 4000).

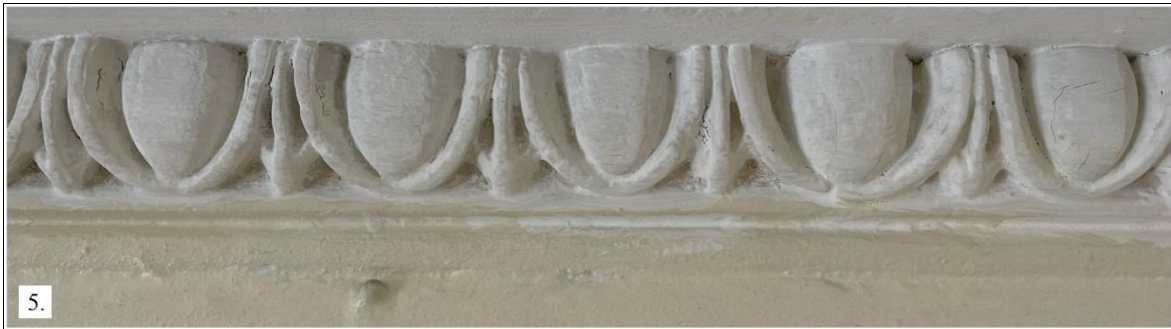
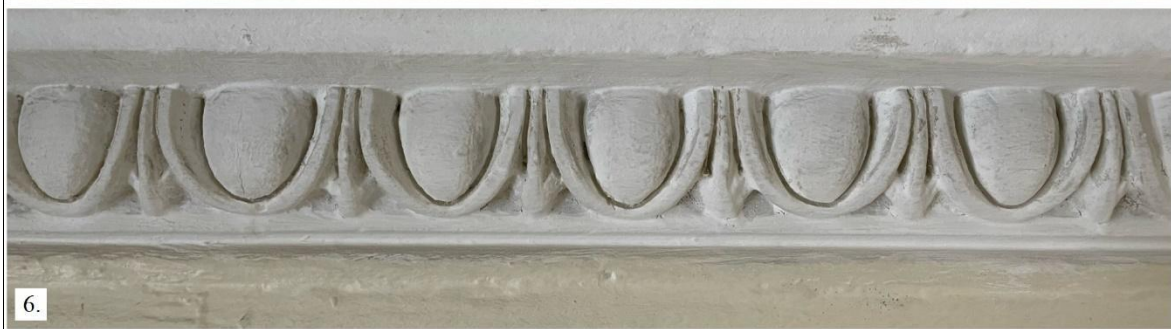
Ruumis 119 oleva stukist seinakarniisi pealmised kihid olid tugevad ja raskesti eemaldatavad, seetõttu otsustati karniisil olevad munavöö detailid välja puhastada ainult teatud tsoonides, rõhutamaks karniisile iseloomulikke vormiharju.

Vormiosade väljapuhastamiseks kasutati minifreesi (Dremel 4000). Karniis enne osalist puhastust (*Foto 5*) ja pärast minifreesiga puhastamist (*Foto 6*).

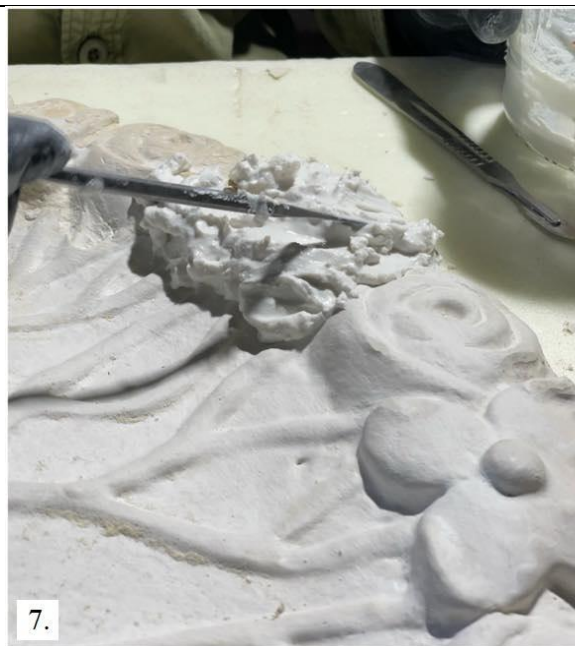
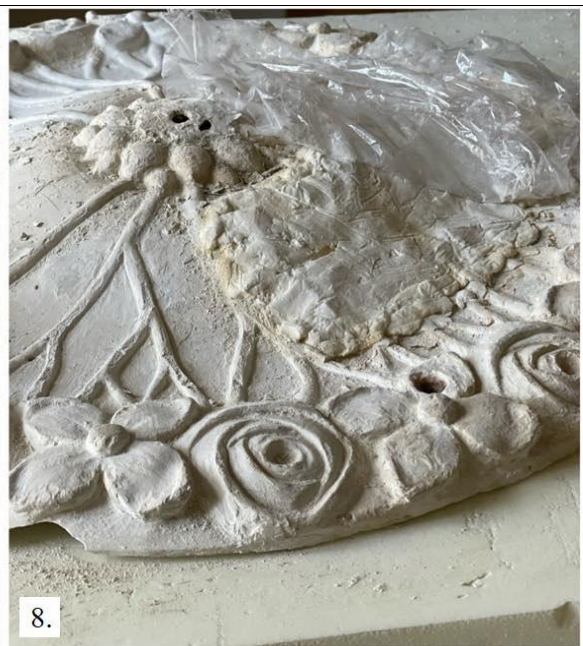
Juugendliku roseti (alasukohaga ruumist 219) hilisema värvikihi pehmemdamine lubjakompressiga (1:1 Limex lubjapasta, söögisooda ja vesi). Pealmine viimistluskiht oli kõige tugevamini kinnitunud roseti keskosas ja lillornamentidel, seetõttu kasutati osaliselt kompressmeetodit pindadel, mida sooviti pehmemdada (*foto 7-8*) ja jäeti seisma värvikihi

pehmenemiseni. Kompressi all oleva värvikihi kontrollimiseks eemaldati osaliselt lubjapasta – see on lihtsalt pealekantav, eemaldatav ja taaskasutatav (foto 7 ja 9).

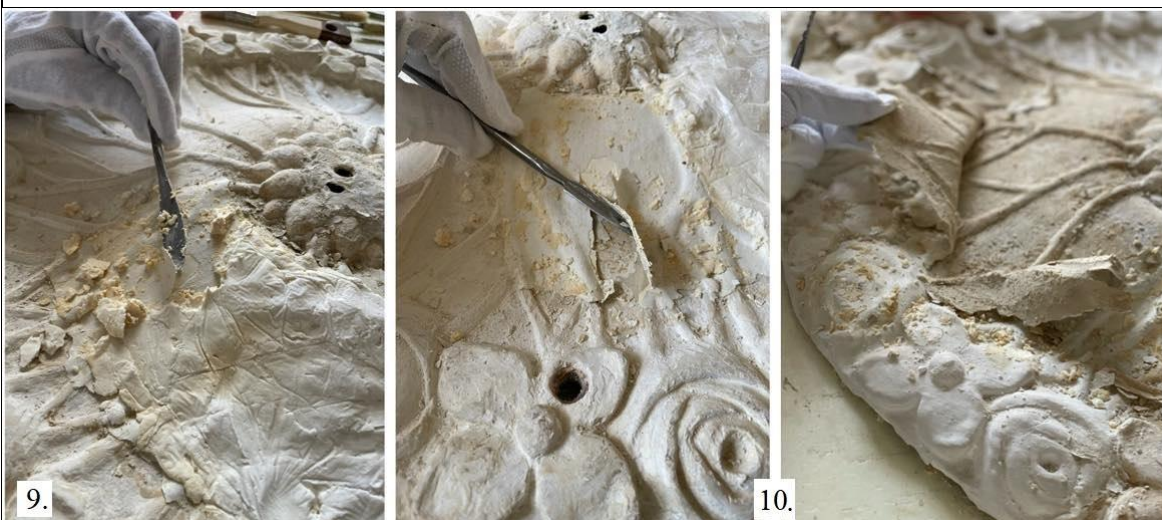
Lubjapasta eemaldamisel pehmenenud värvikihid ja nende eemaldamine (foto 10), millele järgnes neutraliseerimine lahja äädiklahusega (5%).

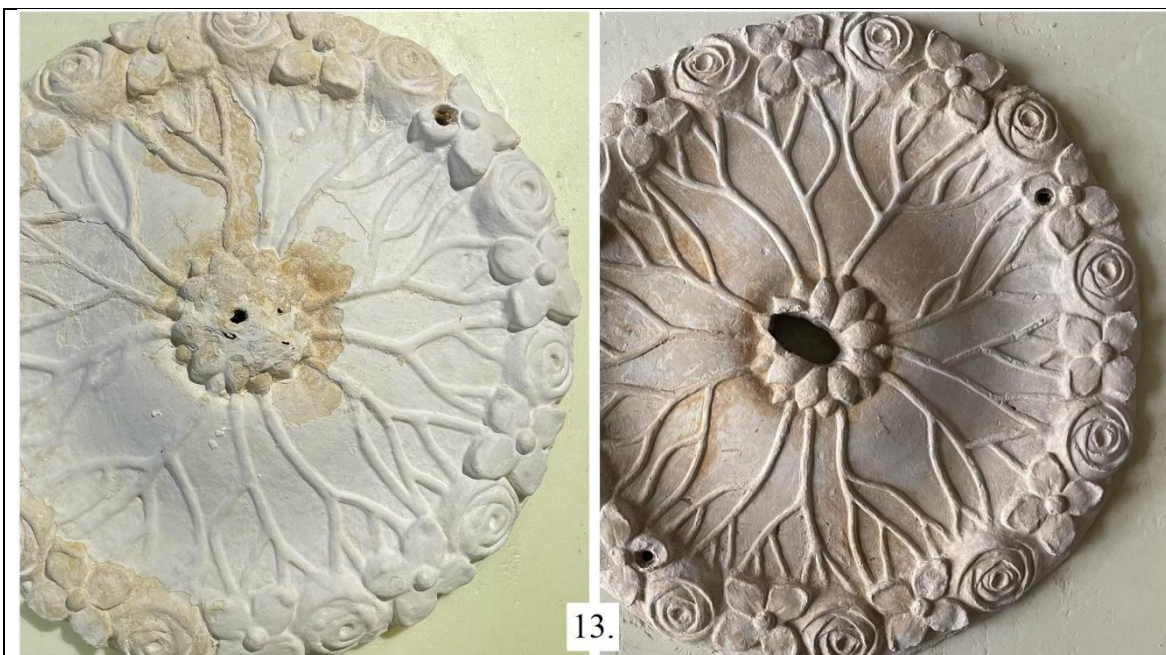
Juugendlik laeroseett enne (vasakul) ja pärast lõplikku peenpuhastust.

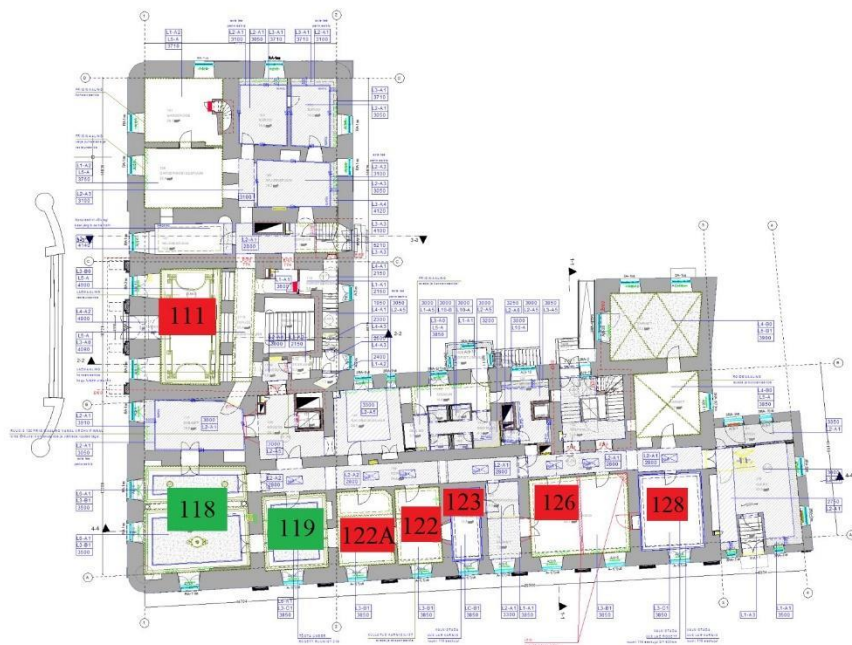
Eestimaa Rüütelkonna hoone I korruse laeplaan. Uurimustöö juhtumid markeeritud rohelisega

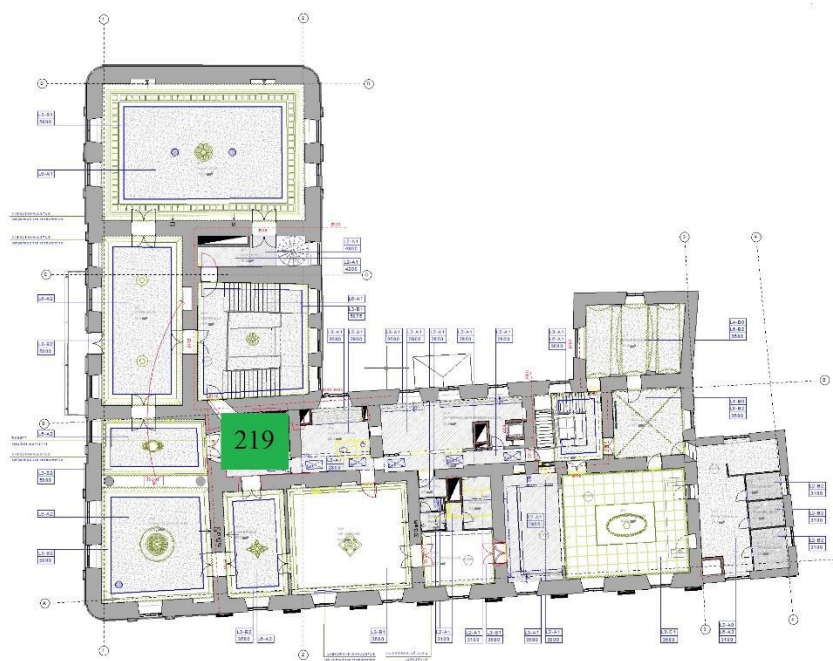
Eestimaa Rüütelkonna hoone II korruse laeplaan. Uurimustöö juhtumid markeeritud rohelisega
