**Objekt: Esna mõis**

**Tellija: Esna T OÜ**

**Teostaja: Tartu Kõrgem Kunstikool**

## **Esna mõisa peahoone restaureerimistöõde aruanne**

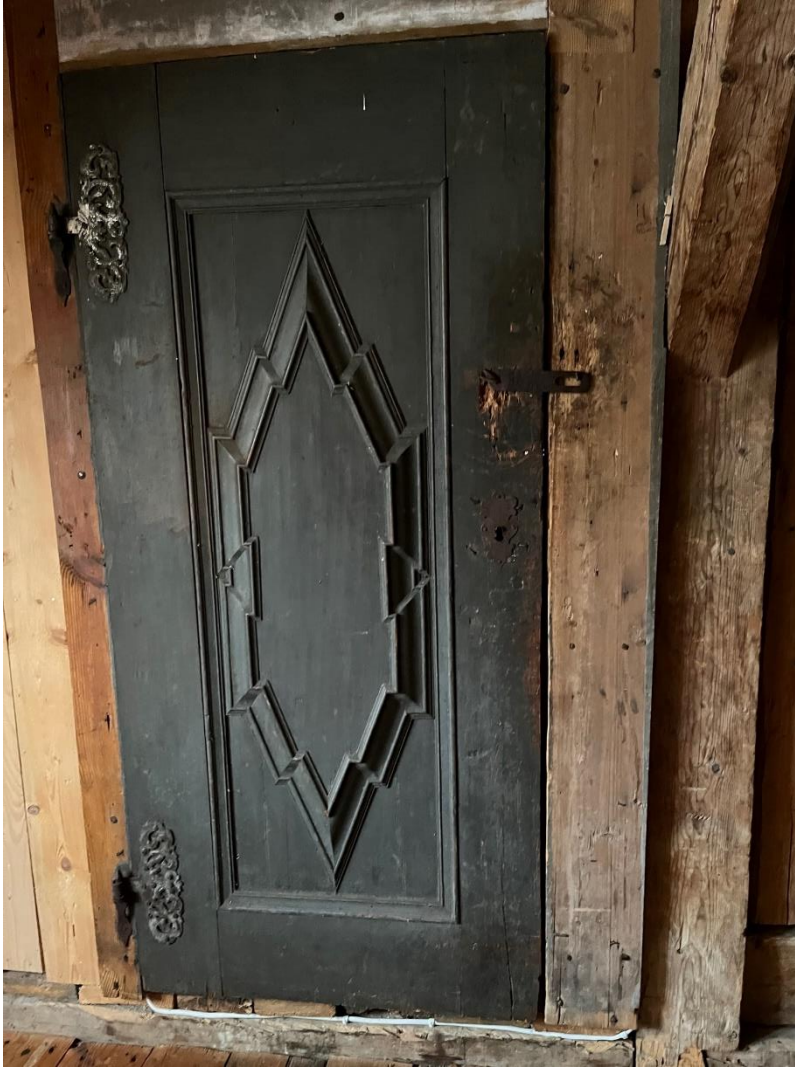
Foto 4. Esna barokkuks (H.Tuksam)

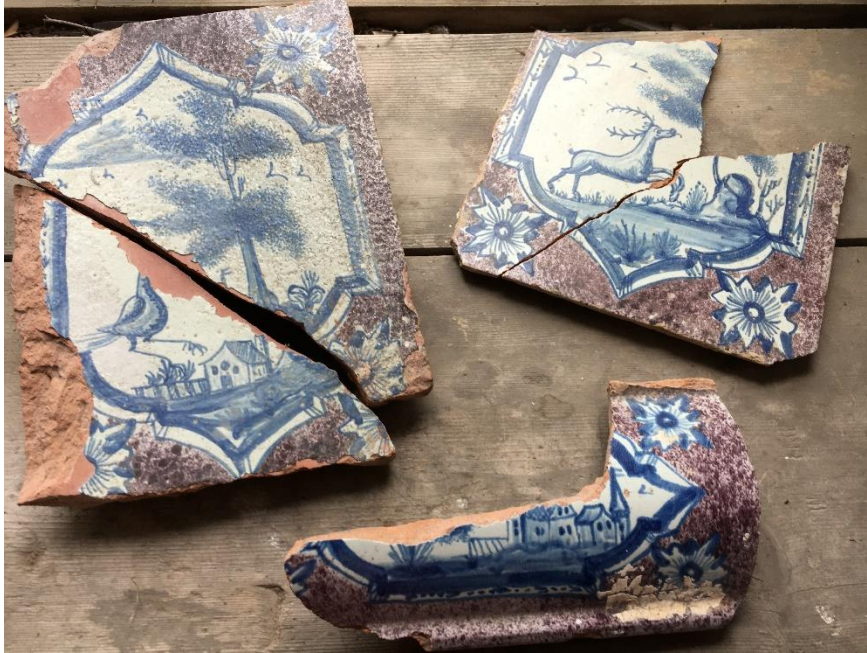
Leidude hulgas on kunagiste pottahjude kilde. Kus täpselt suured baroksed ahjud paiknesid, pole teada. Säilinud fragmentide hulgas on kolme tüüpi potte: tumeda glasuuriga, mille juurde kuulusid valged iluliistud ja kaunistused, punaka pritsglasuuri raamistuses loomi ning loodust kujutavate miniatuuridega potid ning hollandi tüüpi sinise lillemustriga potid. Piirkonnas on leida vastavaid analooge Albu ja Kiltsi mõisas.

Foto 5. Maalitud potikillud Esna mõisa peahoonest. (H.Tuksam)

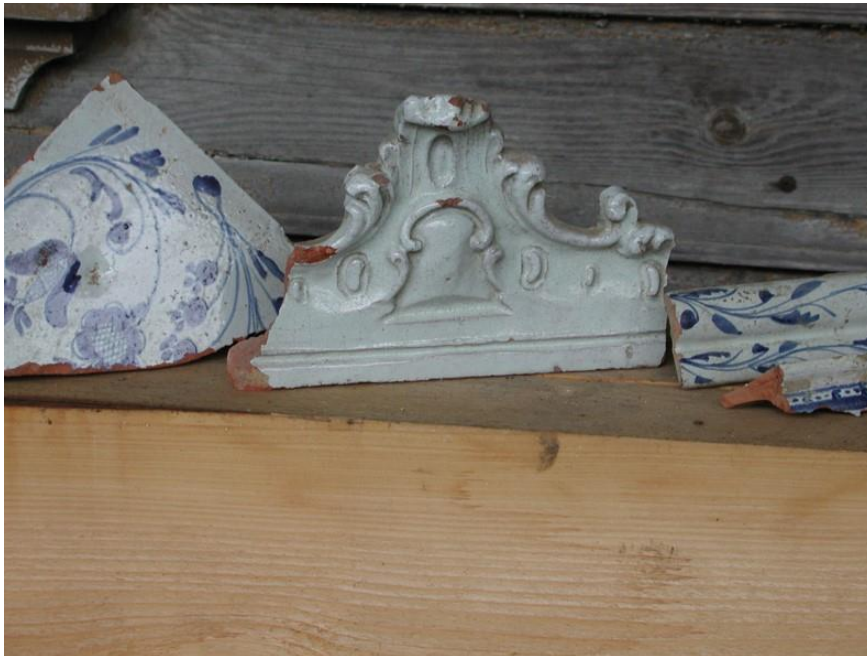
Foto 6. Barokse ahju potikillud. (H.Tuksam)

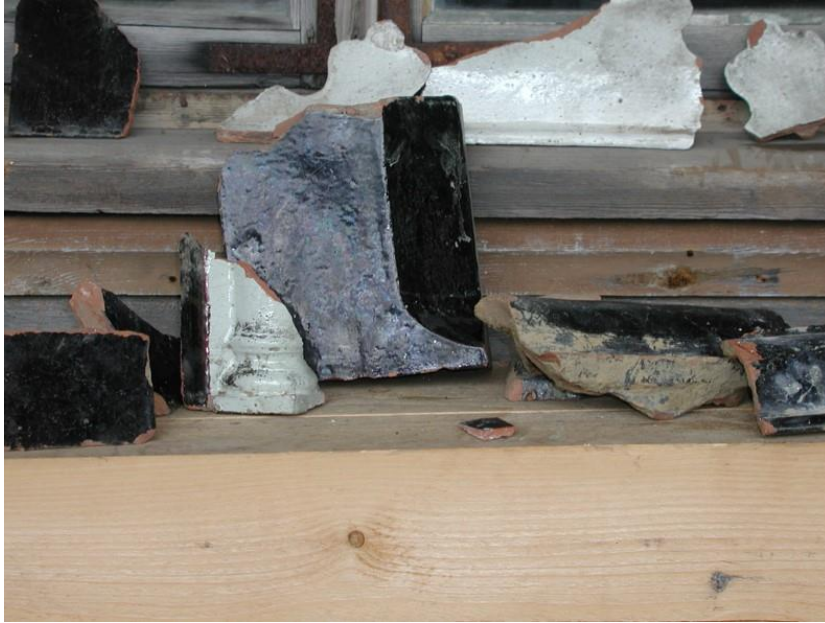
Foto 7. Heledate ehisliistudega tumeda barokkahju killud. (H.Tuksam)

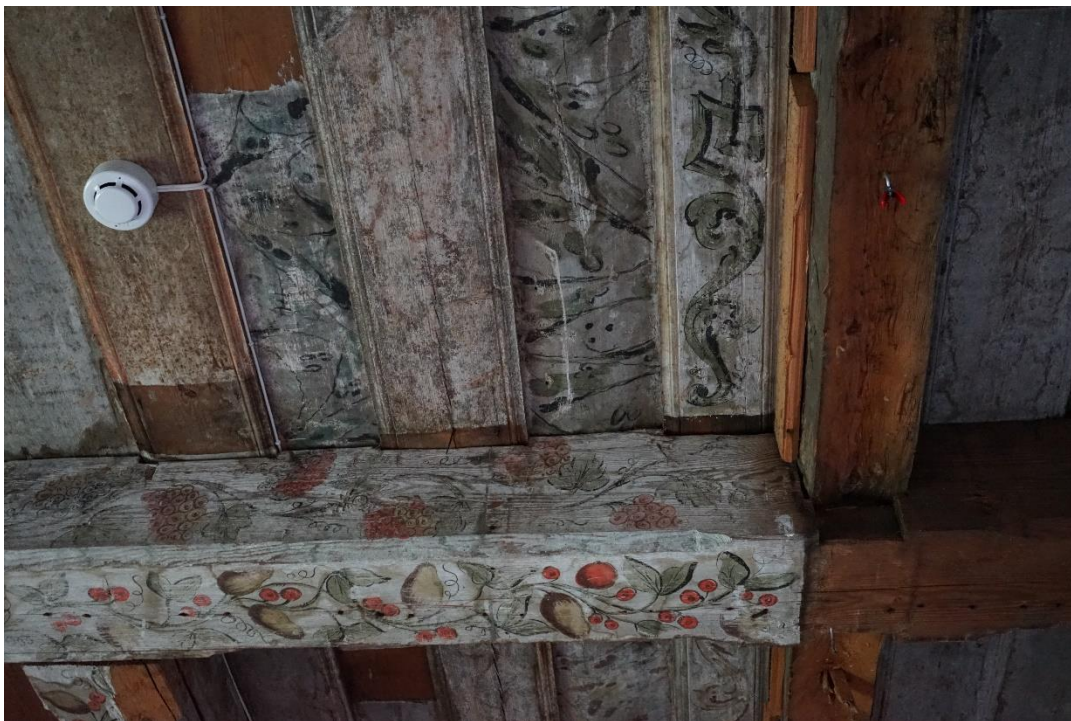
Esimese korruse barokse perioodi kujundusse kuuluvad hästi säilinud talamaalingud ning talade vahelt leitud lõuendikild, mis viitab seina kattematerjalile.

Foto 8. Esna mõisa maalitud talad algse hoone kagu nurka jäävas ruumis R17 (H. Tuksam)

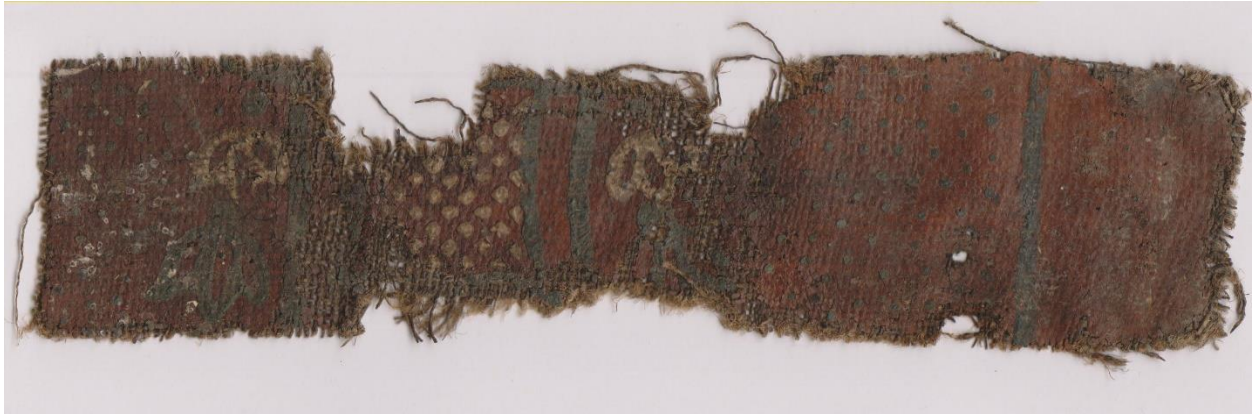
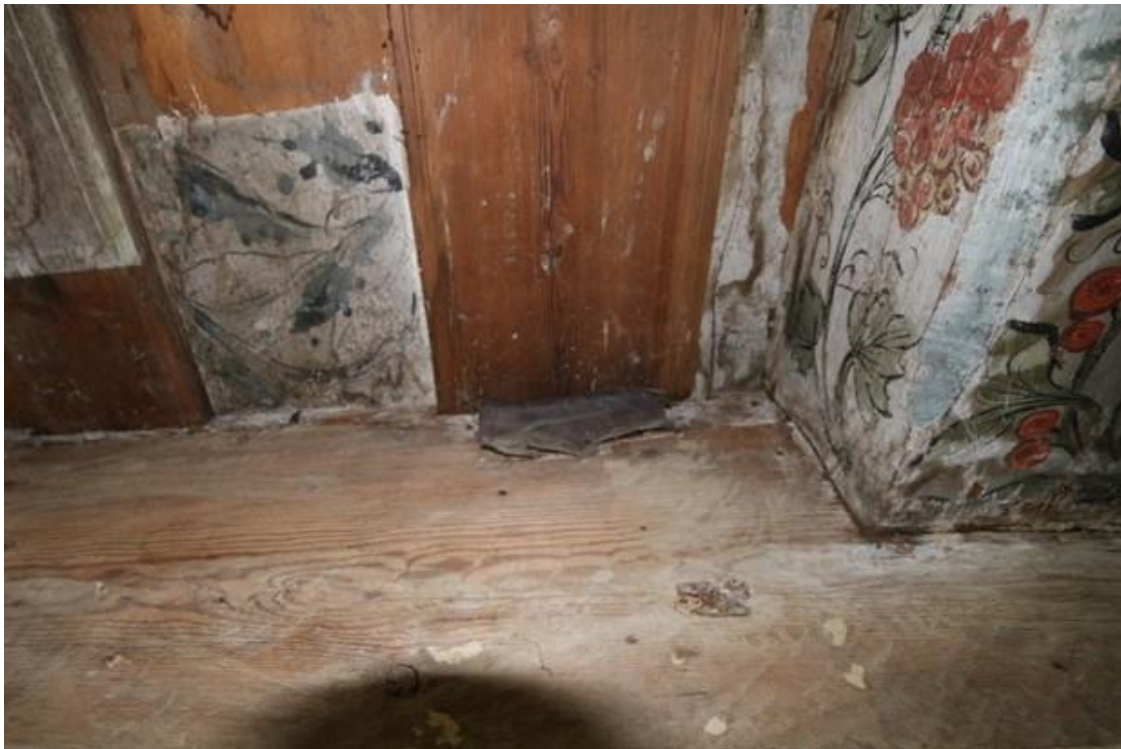
Foto 9 ja 10. Lõuend leiukohal talade vahel. Kagusse jäävas ruumis R 17. (H.Tuksam)

Palkhoone seinte katmist maalitud lõuendiga peetakse sellel perioodil väga levinuks. Kahjuks on tõestusmaterjalina Eestis seni teada vaid üksikud leiud, nende hulgas ka nimetatud detail Esna mõisast. Lähtudes nendest teadmistest, kavandas 2005. aastal Tartu Kõrgema Kunstikooli tudeng Kalli Pikas oma lõputöö nurgaruumi, kujundades siia lõuendkatted. Maalitud lõuendid seati seinale vabalt rippuma.

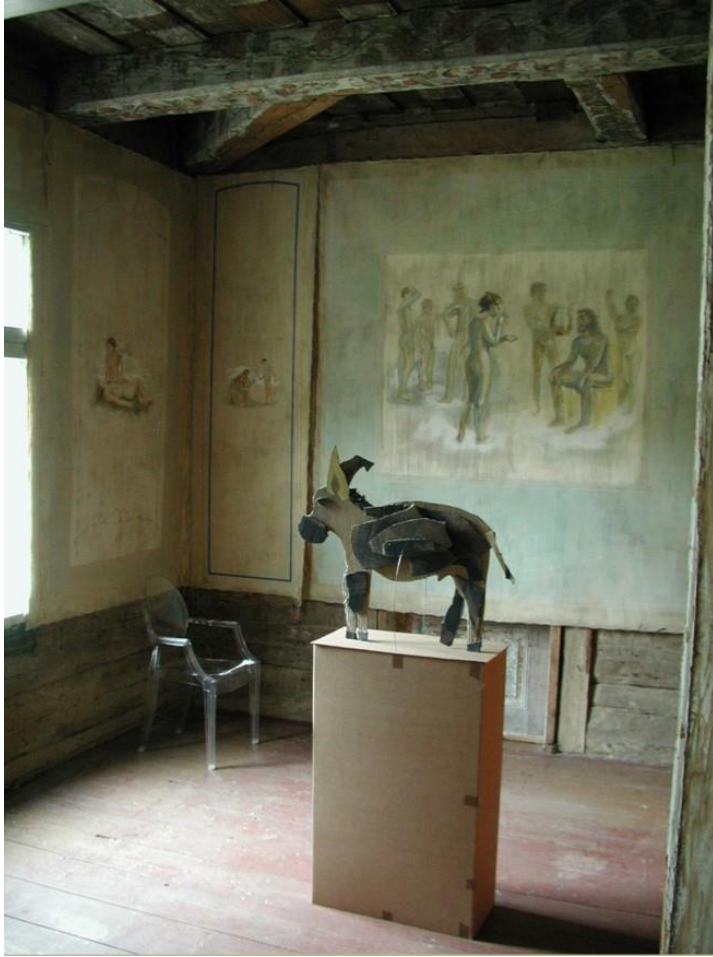
Foto 11. Kalli Pikase lõputöö (M. Liplap)

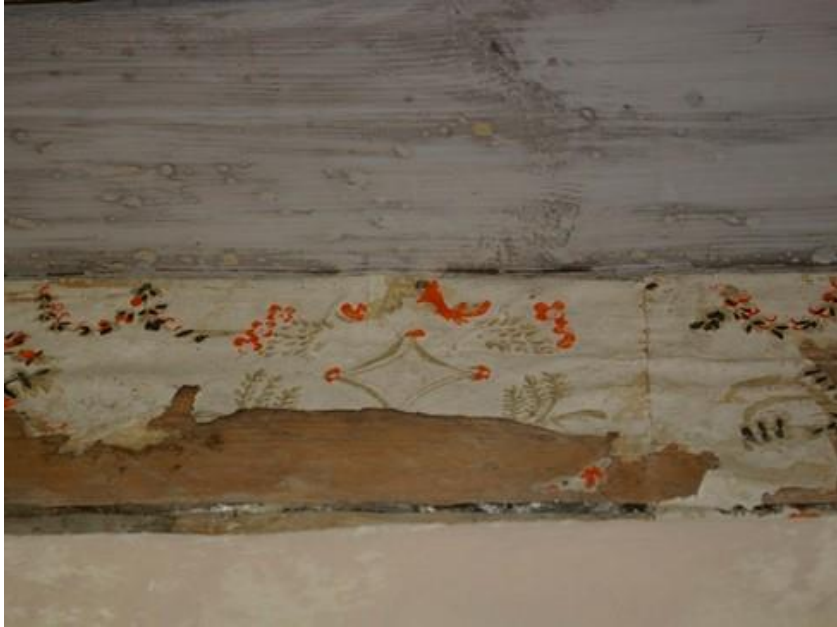
Varasemasse perioodi kuulub veel üks huvitav leid, mis asub edelas, omaaegses nurgaruumis (plaanil ruum nr 13). Need on talade vahel puitseinal olevad pabertapeedi fragmendid. Kui aluseks võtta analooge Soomest või Rootsist, siis võib tapeedi dateerida 18. sajandi teise poole. Liimvärvidega pakutrükis käsitsi trükitud väikese ornamendiga tapeet on liimitud otse palgile. Erksa tooni värv võib sisaldada mürgist tinamenningut, mille kasutamisest hiljem loobuti. Seda ruumi on juurdeehituse käigus pikendatud. Talalaes puuduvad maalingud.

Foto12. Tapeet 18. saj lõpp. (H.Tuksam)

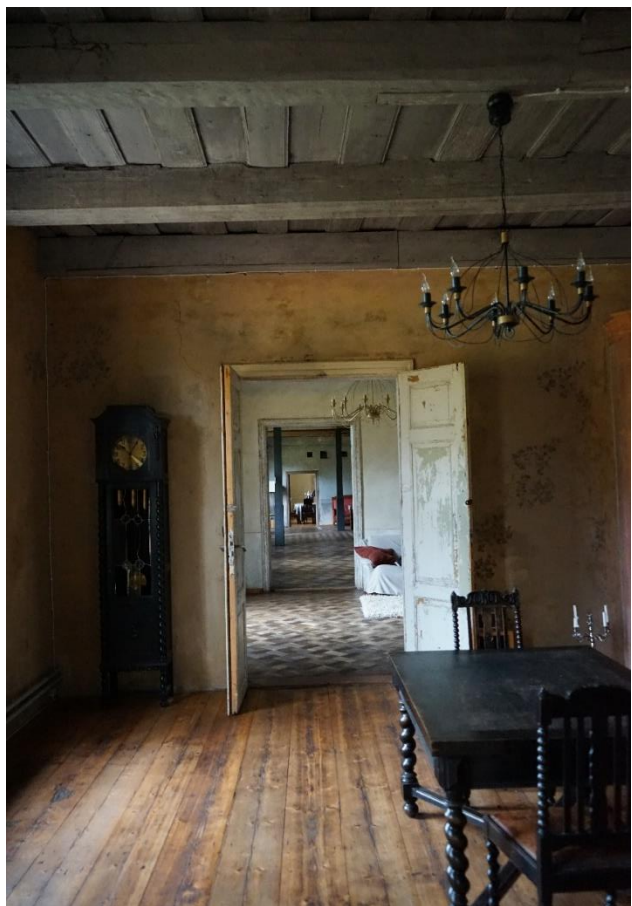
Muutub aknaavade kuju ja tihedus, välised luugid asenduvad osaliselt sisemistega. Hoone saab uue horisontaalse laudvoodri. Nurgad on viimistletud kvaaderlauakestega.<sup>3</sup> Siseruumides moodustub õhtuküljele pikk kahepoolsete ustega anfilaadne ruumijaotus.

Foto 13. Anfilaad, vaade põhja suunas. (M. Toom)

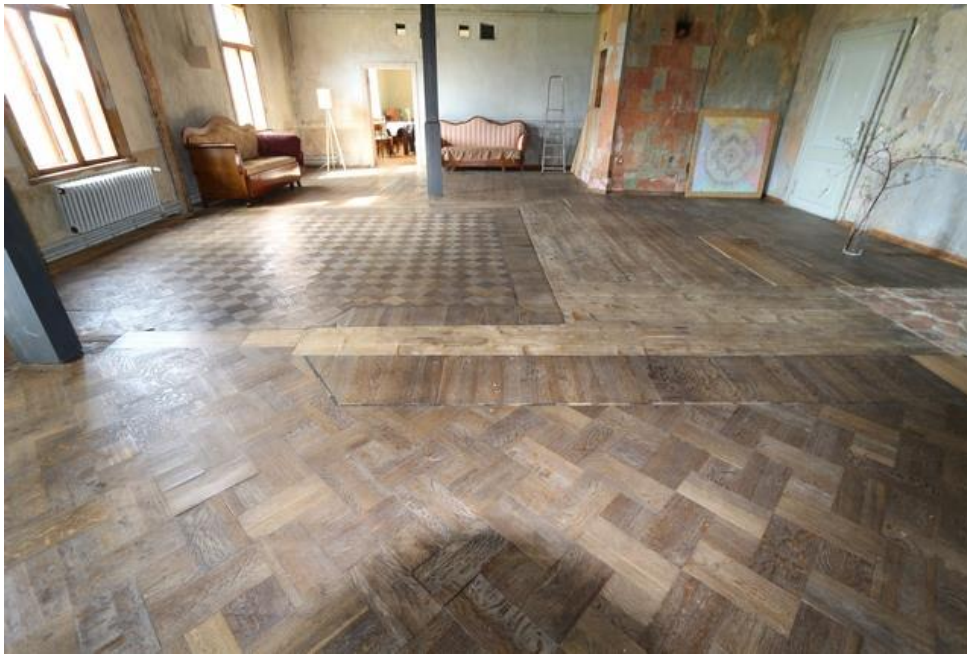
Ukselehed on värvitud hallides toonides. Pidulike ruumide põrandad kaetakse tammeparketiga. Kahjuks täpsem ülevaade selle perioodi viimistlusest puudub. Õhtupoolses küljes, maja keskel asus ruudukujuline saal, mille mõõtmed on hästi hoomatavad vana tammeparketi järgi. Saalist põhjapoole jääb väike mängude tuba hästi säilinud põrandaosaga ja edasi veel üks nurgaga salong. Selle ruumiosa

Foto 14. Avatud saali põrand, näitab algsete ruumide suurust.(H. Tuksam)

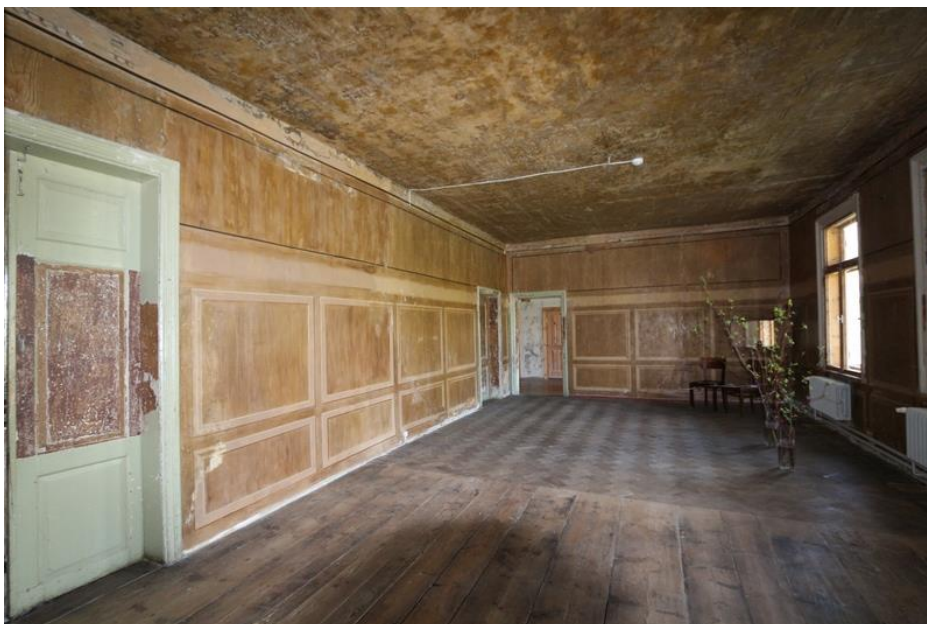
Foto 15. Historitsistlik puiduaaderdusega söögituba. (H. Tuksam)

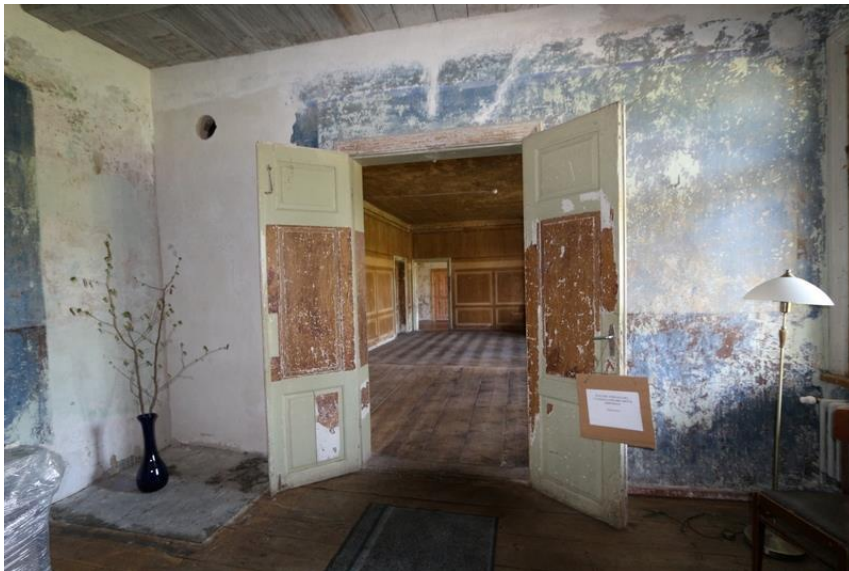
Vestibüülist kummalegi poole viivad kahepoolsed uksed, mis 19.msajandi teisest poolest said koos söögitoaga puitu imiteeriva katte.

Foto 16. Vaade söögituppa. (M. Toom)

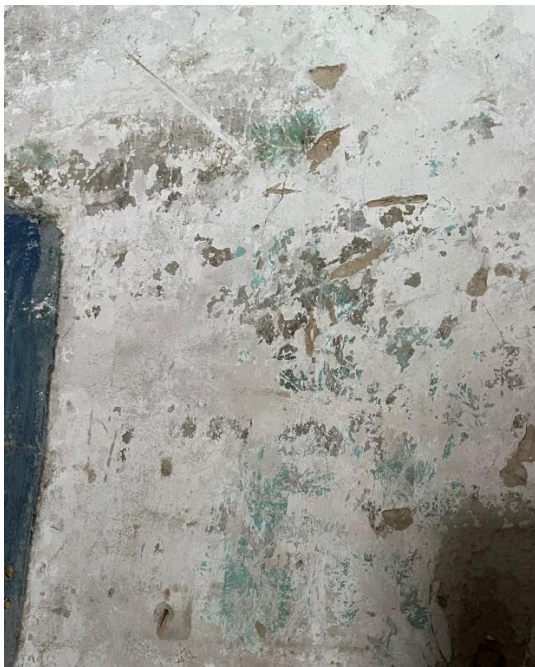
Vestibüülis on säilinud väike fragment liimvärvidega maalitud dekoorist - heledal taustal on kujutatud külmades toonides rohekaid viinamarjalehti. See leid viitab võimalusele, et hoones võis olla ka teistes ruumides ajakohast maalitud dekoori.

Foto 17. Maalingud vestibüülis. (H. Tuksam)

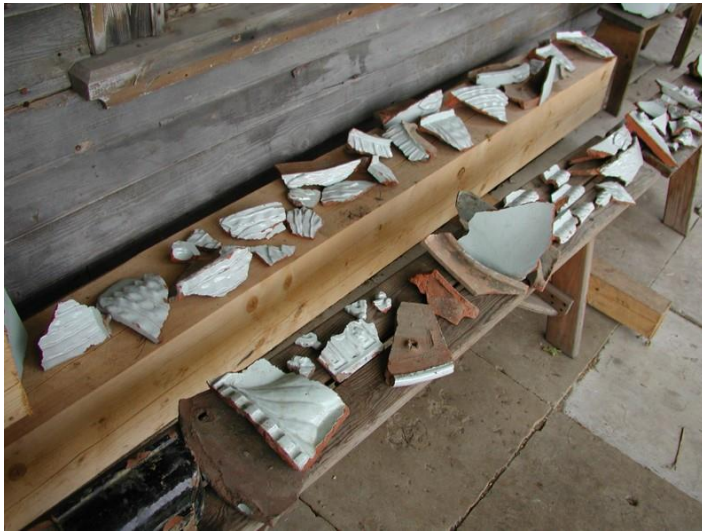
Klassitsistliku perioodi juurde kuuluvad ka valgest kahhelist ümara ahju säilinud killud. Täpselt identne ahi on säilinud Roosna-Alliku mõisa salongis.

Foto 18. Esna mõisa hävinenud ahju detailid. (H. Tuksam)

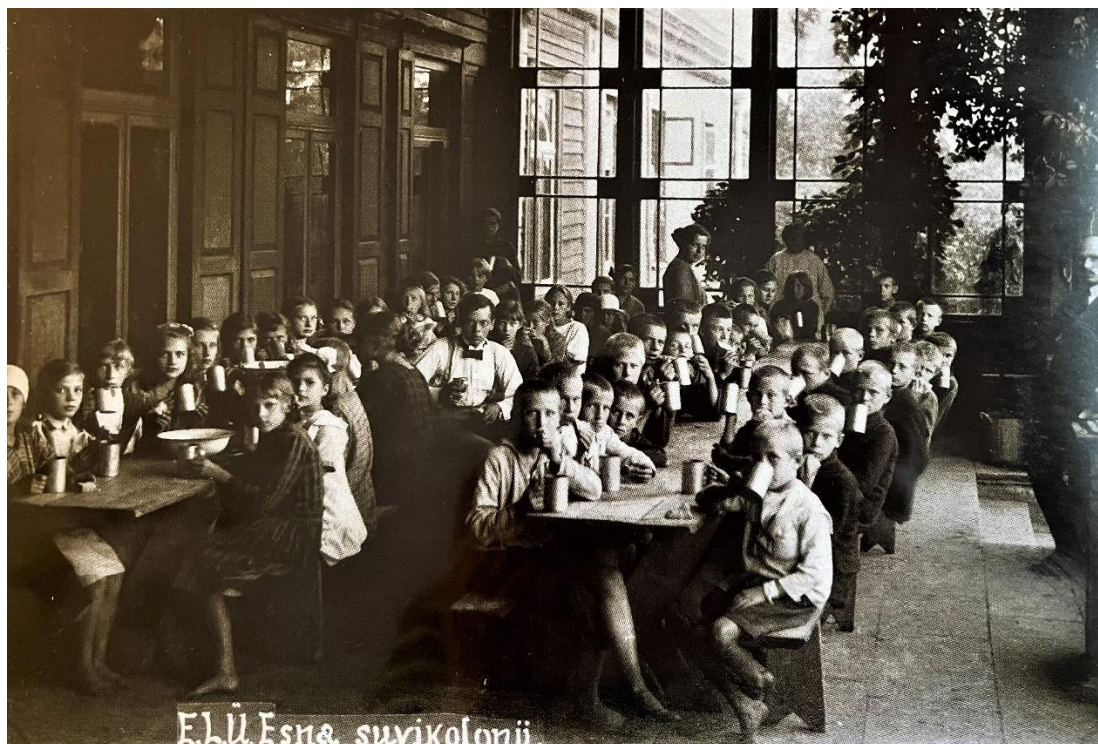
Kõige suuremaks muudatuseks on kivist juurdeehitus 19. sajandi II poolest, mis annab hoonele uue välisilme. Uut stiili rõhutavad moodsa raamistusega aknad ja kahele poole maja ehitatud suured verandad. Peasissepääs jääb samasse asukohta, kuid hoone sümmeetriat rõhutatakse nihutatud veranda abil.

Foto 20. Klaasitud veranda. Koeru Aruküla mõisa õpilased 1930. aastal. (Koeru Keskkooli arhiiv)

1835. aastal abiellub Alexander paruness Pauline Ungern-Sternbergiga, kes oli üles kasvanud Läänemaal Võnnu mõisas. On üsna tõenäoline, et noor perekond kohendab mõisamaja omale meelepäraseks. Täpsemalt on teada viimastest suuremtest ümberehitustest 1888. aastast, mil mõis omandab stiilse, perioodile omase historitsistliku ilme koos kahe verandaga. Piltidelt on näha, et vähemalt läänepoolne veranda on modernselt klaasidega kujundatud. (foto 20)

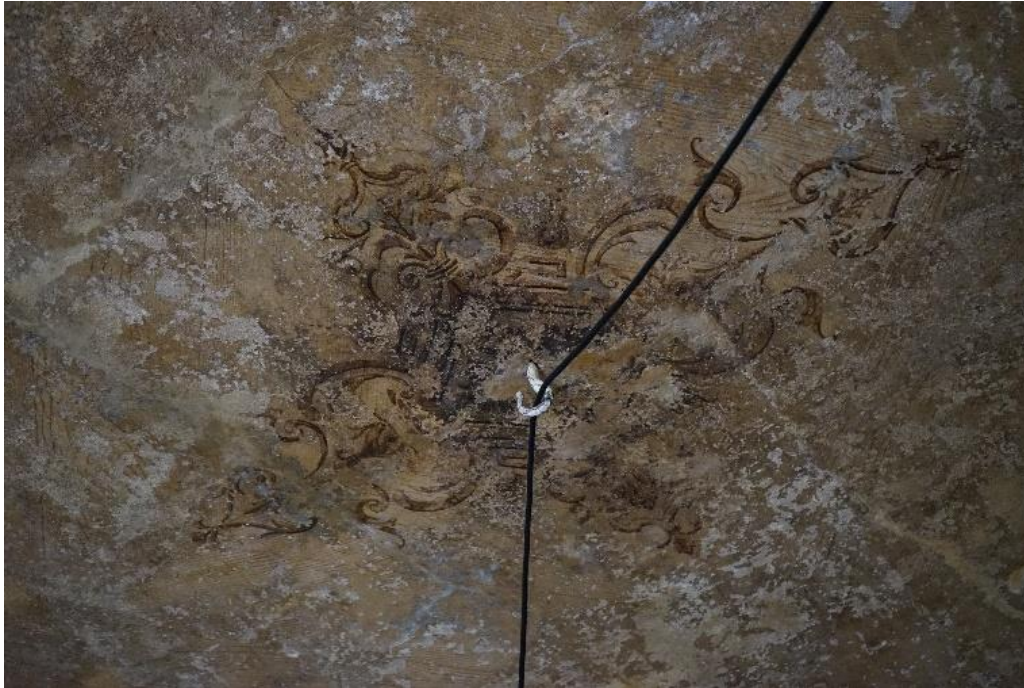
*Rombi kujuline, telgsümmeetriline rosett, millel on 4 peaharu, 2 on pikemad näitavad põhja ja lõuna suunas ning 2 lühemat osutavad ida ja lääne suunas. Pikematel harudel on keskseks motiiviks suur akantuseõis, mille ümber väänlevad lehed. Nelja peaharu vahel on meandri muster, mille kohal on väike akantuse õie motiiv. (G. Sepp)*

Foto 21. Söögisali rosett (H. Tuksam)

Suure ruumi lagi moodustab ilusa terviku, mille keskmes intarsiatehnikat imiteeriv rosett ja ümber puidutahvleid kopeeriv maaling. Lagi puhastati lubivärvi kihist ja sai tagasi algse ilme.

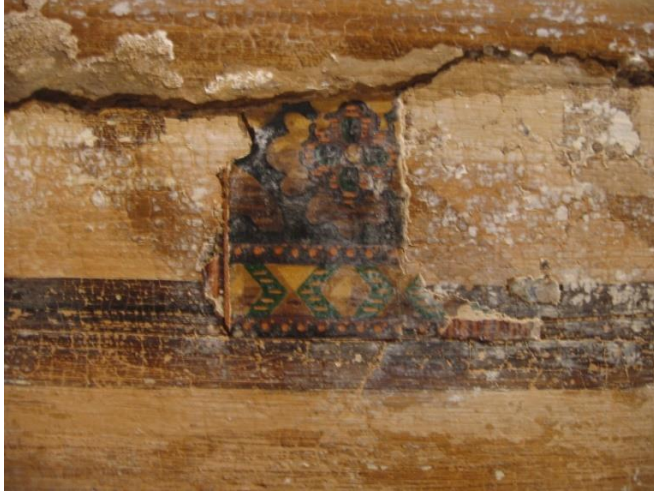
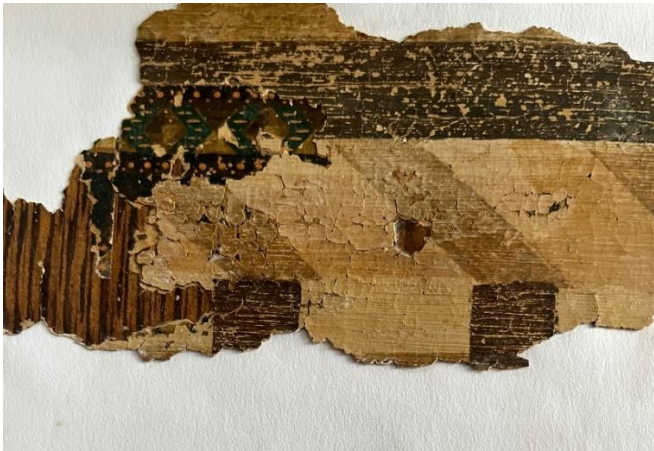
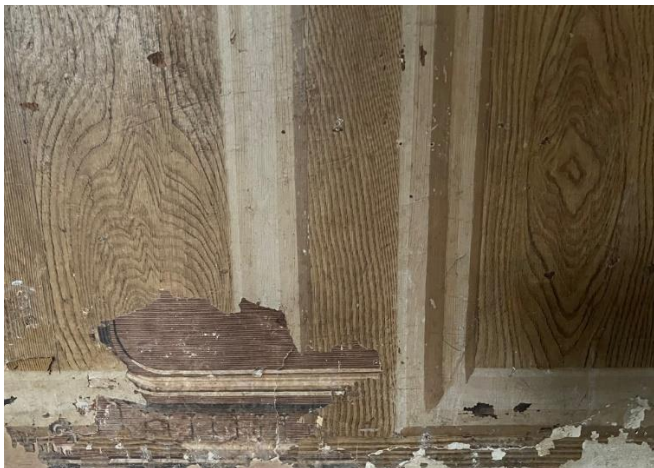
Seinal on varasemalt juba kolm kihti tapeeti, mis ühel või teisel moel viitavad puiduimitatsioonile. Viimane kiht on maalitud ja tahvliteks kujundatud aaderdus, mille ülemist serva piirab illusoorne hammaskarniis. (N. Rohtla aruandest)

Fotod 23 -25. Söögisaaali seinakatete erinevad kihistused. (H. Tuksam)

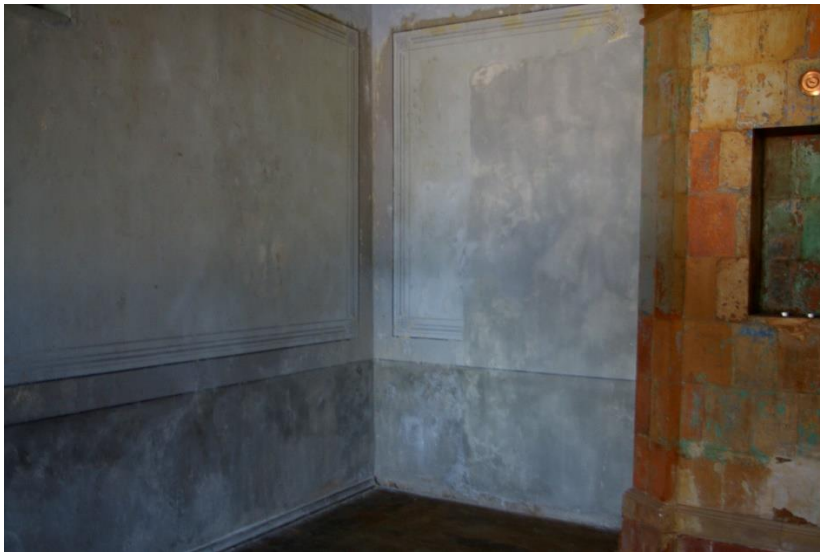
Põhjaotsa õhtukülje salongid ja eluruumid on kujundatud maalitud tahvlitega, mille peene raamistiku nurkades on historitsismile omased akantuslehtedest ornamendid. Üks suurte, üle seina ulatuvate tahvlitega ruum jääb praeguse avatud suure saali põhjapoolsesse otsa.

Foto 26. Restaureeritud tahveldistega ruumiosa. (K.Ojaste)

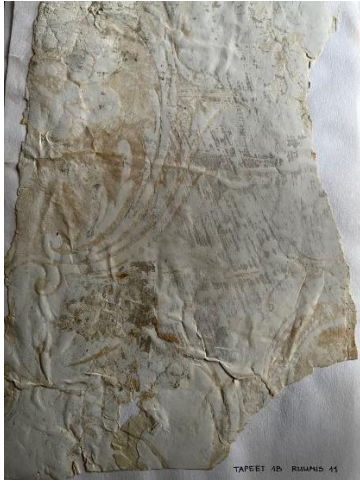
Saal kaetakse heleda tapeediga, mille kaunis muster on trükitud naturaalsele heledale pinnale valgega. Ruumist avaneb uks otse verandale. Ruumi laes jäävad nähtavale halli tooniga talad. Seda, kas lagi võis olla ka krohvitud, võib ainult oletada.

Foto 27. Saali valge tapeet. (N. Rohtla aruandest)

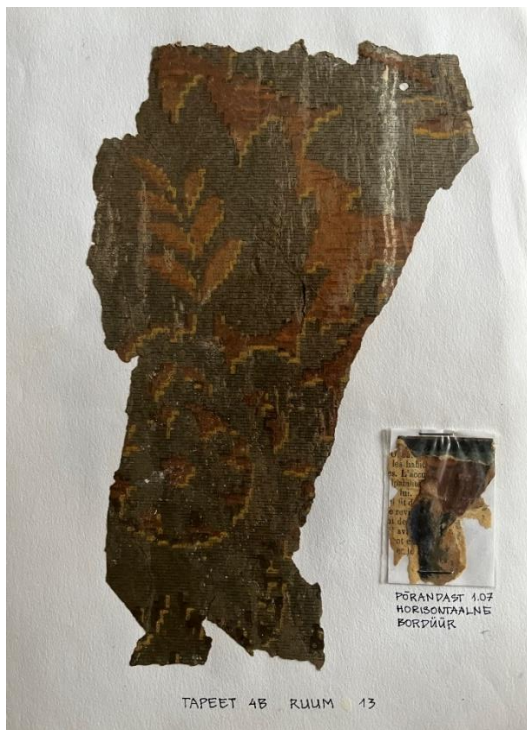
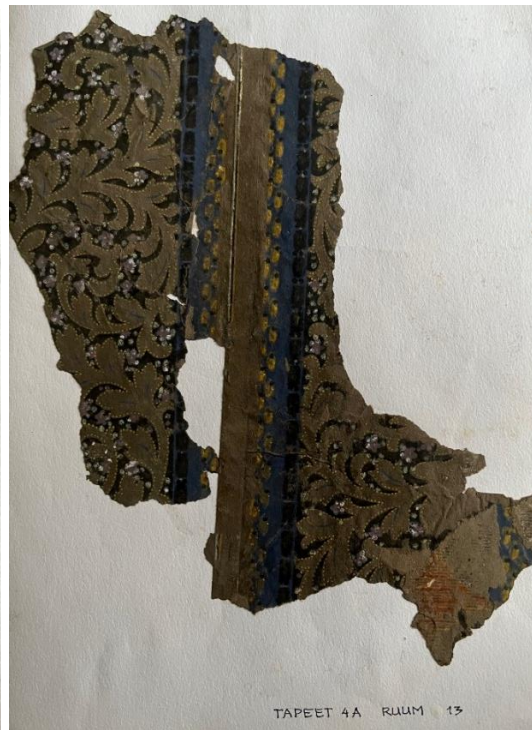
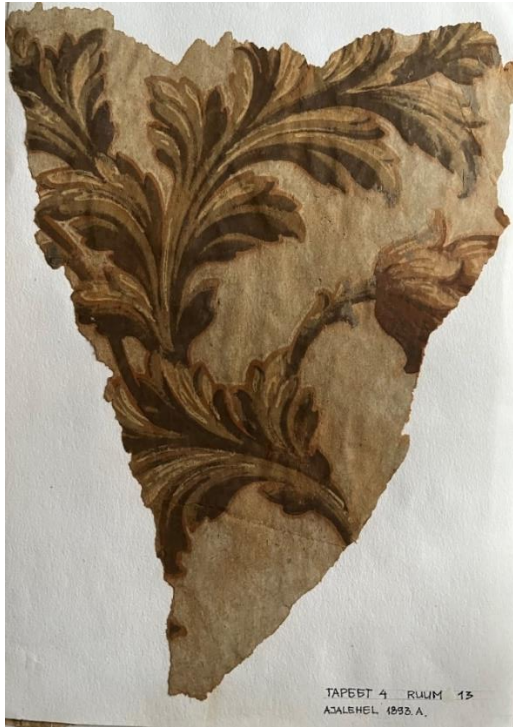
Ühes lõunaotsa eluruumis säilinud uhked tumedamustrilise tapeedi fragmendid on liimitud prantsusekeelsele ajalehele.

Fotodel 28-30 Fragmendid ruumi 13 Tapeetidest kihtide kaupa. (N. Rohtla)

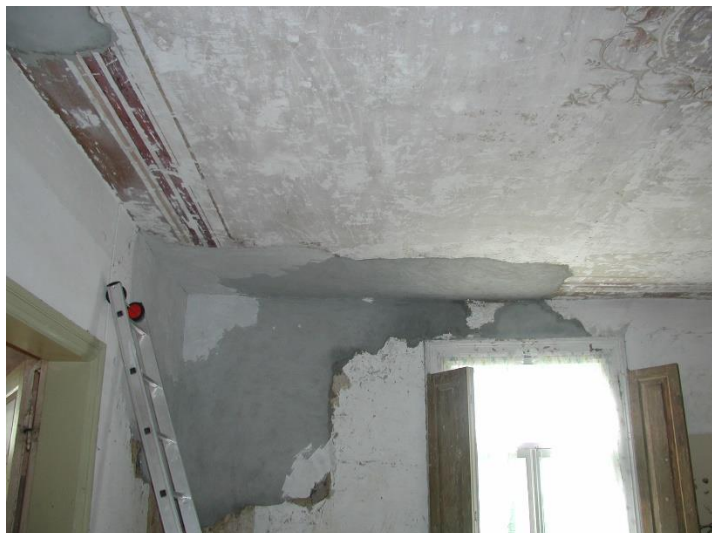
Foto 31. Salong enne restaureerimist 2004. (M.Liilap)

2004. aasta suvepraktika raames alustati saali kõrval oleva õhtupoolse väikese salongi restaureerimisega. Siin oli juba omaniku poolt avatud lihtsa kujundusega laemaaling. Välisseinas ja laes tehtud proteesimistööde tulemusena oli ühes nurgas paratamatu krohvikadu. Meie praktikumi eesmärgiks oli anda laele tagasi terviklik ilme ja puhastada säilinud maalingud mustusest ning sekundaarse kihi jääkidest. Õlivärvidega teostatud dekoori ei olnud plaanis retušeerida - juhtlõngaks ikka võimalikult vähene sekkumine.

Seinapind kaeti kaseiinvärviga, eraldades lambrii osa halli tooni ja kerge vitsamarmoriga. Tahveluksed vabastati nõukogudeaegsest värvikihist. Selle aeganõudva töö tulemusena tekkis mõnusalt maaliline pind, kus tulid nähtavale

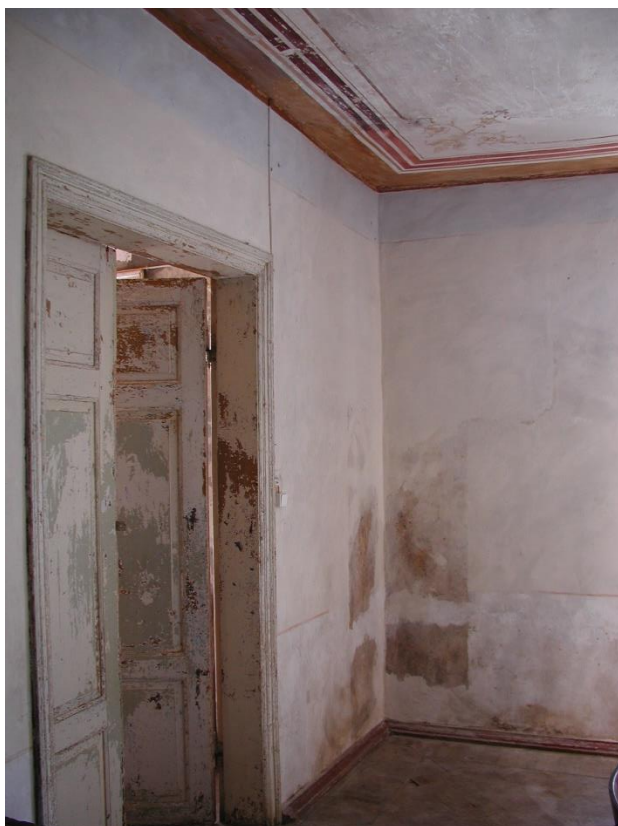
Foto 32. Salongi nurk pärast restaureerimist. Pildil avatud sondaažiava. (M. Liilap)

kõik varasemad värvikihid: klassitsistlik hall mitmes erinevas kihis ja historitsistlik aaderdus oma nüanssides.

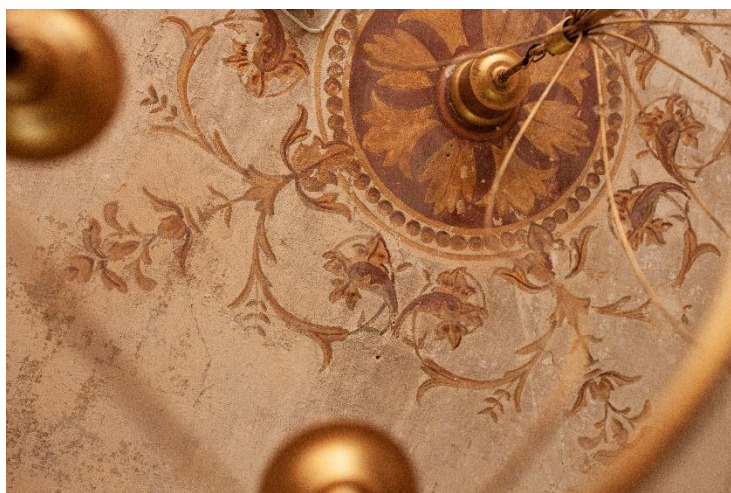
Foto 34. Rosett (L. Perend)

*Rosett koosneb jõulisest ringikujulisest keskosast ja seda ümbritsevast õhulisest arabesksest taimornamentikast. 4-haruline õhuline ja dünaamiline akantusornamentika harud on suunatud ruumi nurkade poole.*

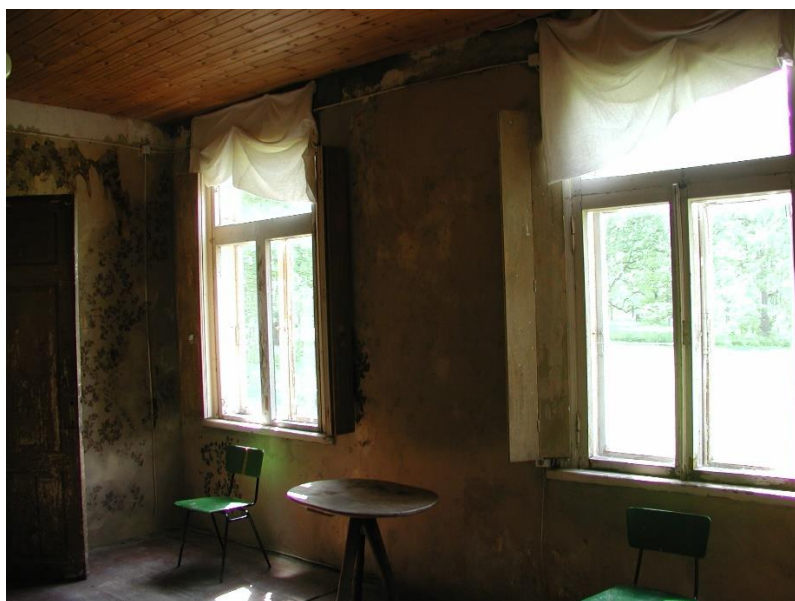
Foto 37. Ruum 13 suvepraktika lõpus 2004. (M. Liplap)

Samal suvel tegutsesime ka kõrvalruumides. Talalaega ruumi, mis oli võimalik kunagine magamistuba, katsid mitmed kihid tapeeti. Seal oli tapeet kasutusel juba enne krohvimist, mida tehti tõenäoliselt 19. sajandi alguses, kui hoone omandas klassitsistliku ilme. Historitsismi perioodist pärines mitu huvitavat tapeedikihiti, mille all Šveitsist, Lausanne`st pärit ajalehed. Tapeedimustrit jäljendades valmistati šabloonid, mille abil täiendati kadudega seinapinda saavutamaks sujuvat tervikut. (ruumi tapeetide näited N. Rohtla aruandest)

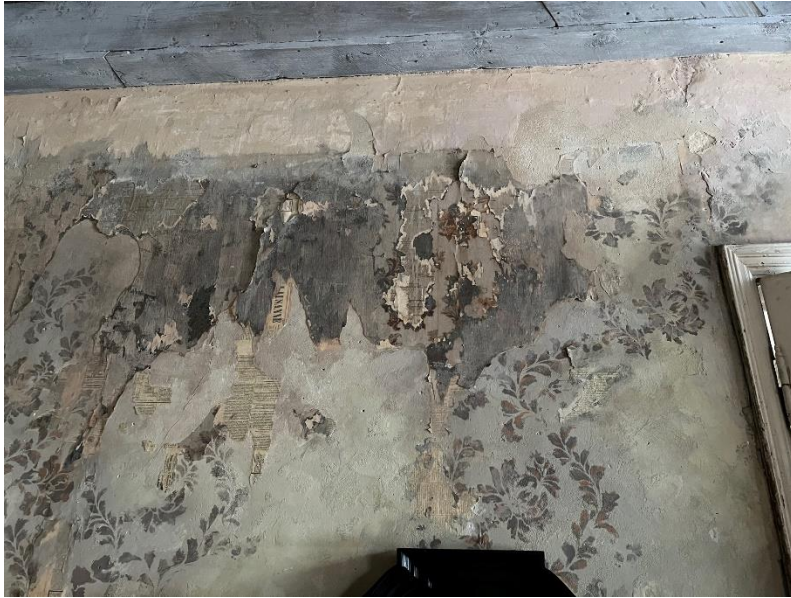
Foto 38. Tapeedid ruumi 13 seinal 2023. (H. Tuksam)

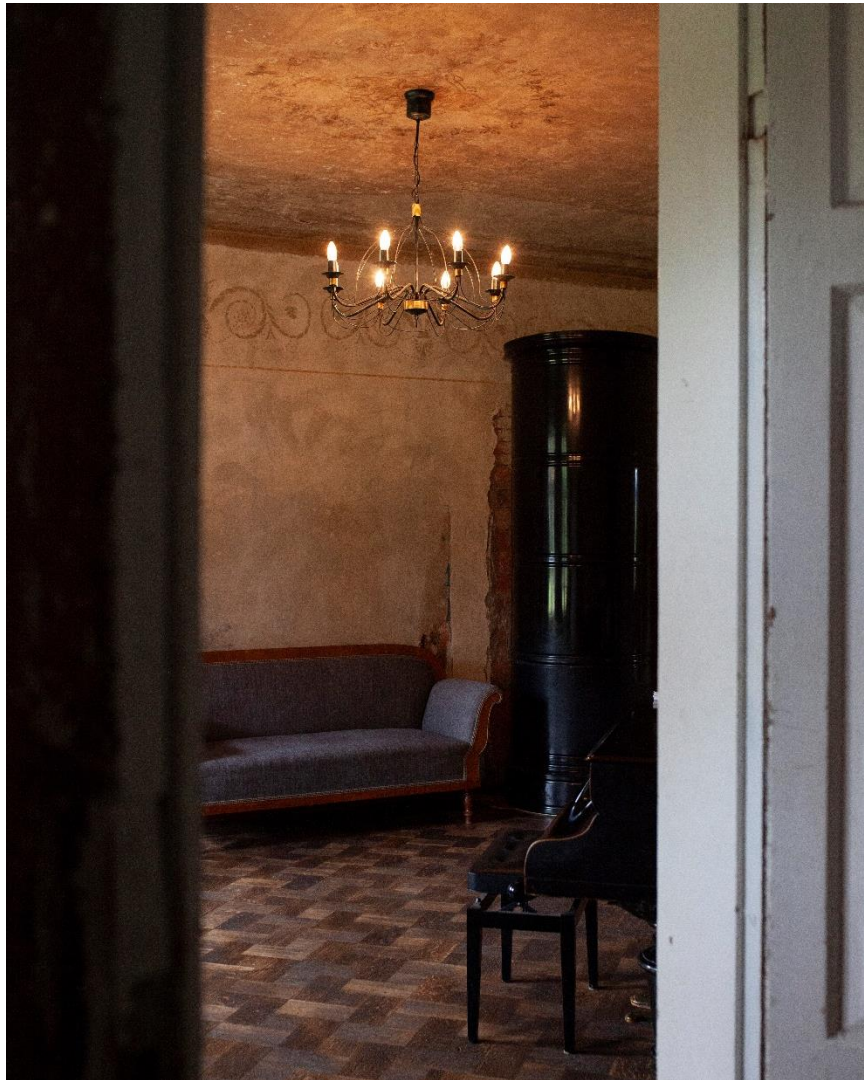
Foto 40. Muusikasalong, ruum 19. (L. Perend)

Hiljem lisati seinaviimistlus ja akantusmotiiviga bordüür, mille eeskujuks biidermeierlik akantusmotiiv ümbruskonna mõisatest. Akantusmotiiviga maalingu fragmente on säilinud näiteks Koigi mõisas, mis oli samuti perekonna valduses.

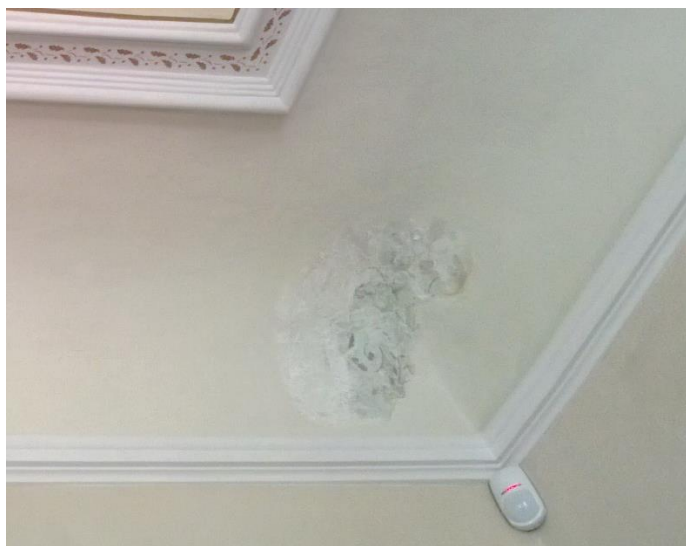
Foto 41. Fragment Koigi mõisa laest. Sondaažil akantusmotiiv. (H. Tuksam)

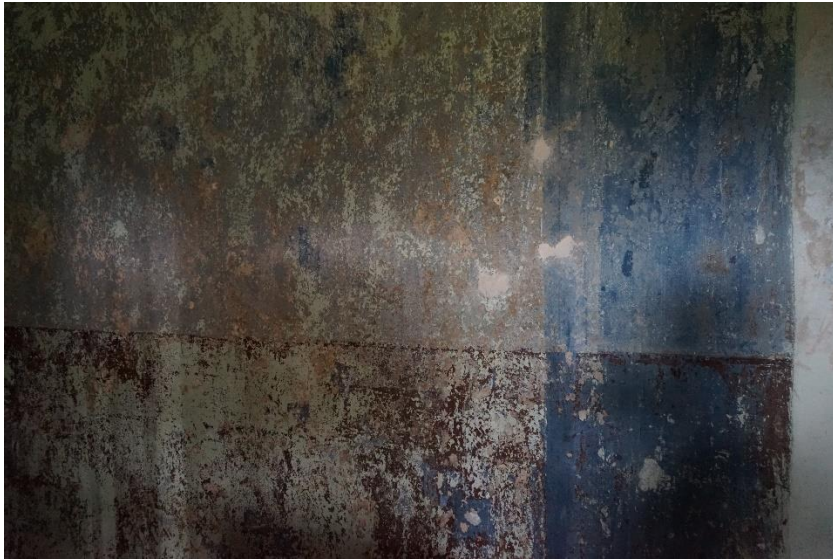
Seinal võib aimata historitsismile omast üle seina ulatuvat raamistust.

Foto 44. Vestibüüli maaliline sein. (H. Tuksam)

2004. aasta suvel jätkusid tööd ka vestibüülis, mille peamiseks eesmärgiks oli nõukogudeaegse värvikihi eemaldamine. Et sekkumine jääks märkamatuks, siis mitmeid kihte avanud maalilisel pinnal täiendavat konserveerimist ei tehtud.

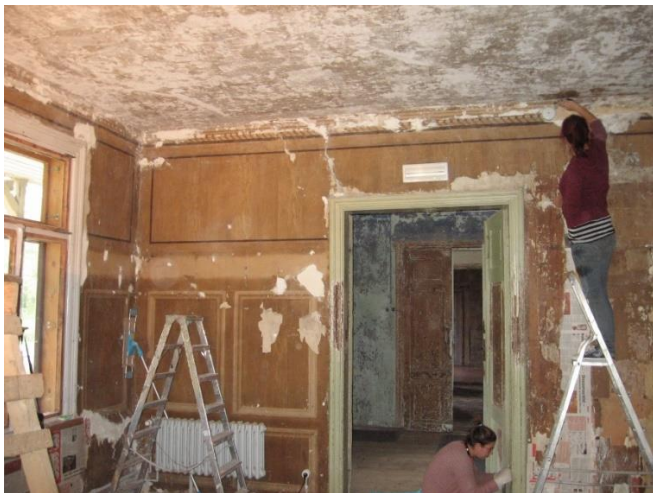
Foto 45. Söögisaali restaureerimistööd protsess. (H. Tuksam)

Puitpaneelide imitatsiooni on näha mitmes kihis, millest viimane on ilmselt esmalt seina liimitud paberile kohapeal tehtud aaderdus. Ruumi ümbritseb alustooni riba, mida tõenäoliselt on katnud kitsas puitpaneel. (tapeedi näited fotodel)

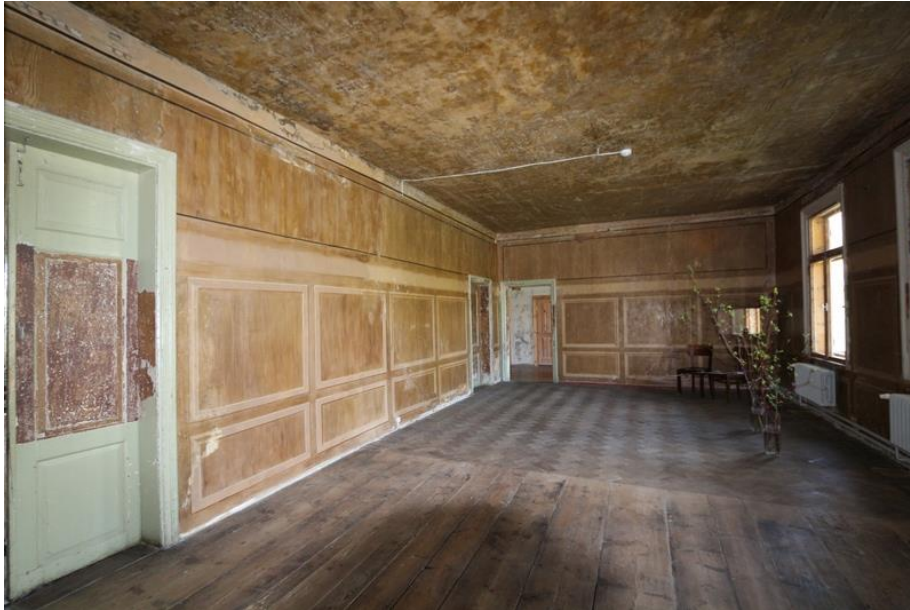
Foto 46. Söögisaali vaade. Põrand näitab algsete ruumide suurust. (H. Tuksam)

Seinapind oli enam kahjustunud ning osa kunagisest kattest eemaldunud. Selleks tuli esmalt kaod katta paberiga, kasutades toonilt sobivat jõupaberit. Viimistluseks teostasime kerge õlleaaderduse.

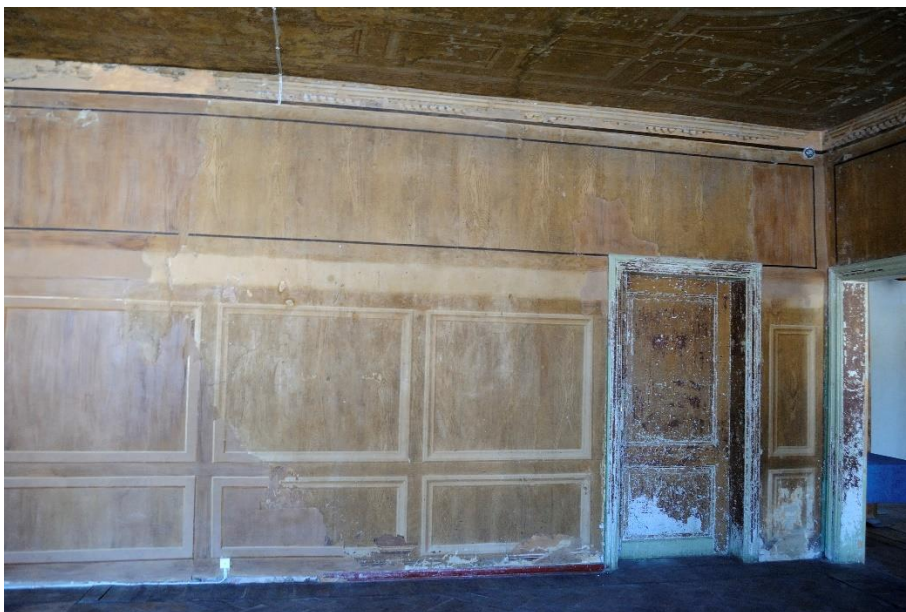
Foto 47. Aaderdatud sein peale restaureerimist. (H. Tuksam)

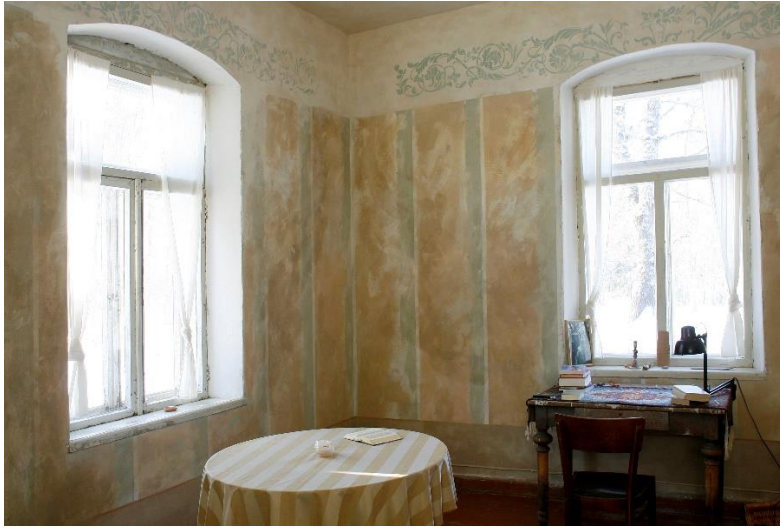
Foto 48. Nurgaruumi vaade. Kaasajal raamatukogu ja arhiiv. (H. Tuksam)

Valgusküllases edelanurka jäävas ruumis ei leidunud märke algsest kujundusest. Pakkusime sinna triibulise seinalahenduse, mille maalisime kaseiinvärvidega. Lakke teostati lubivärvidega šabloonitrükis suuremõõtmeline rosett.

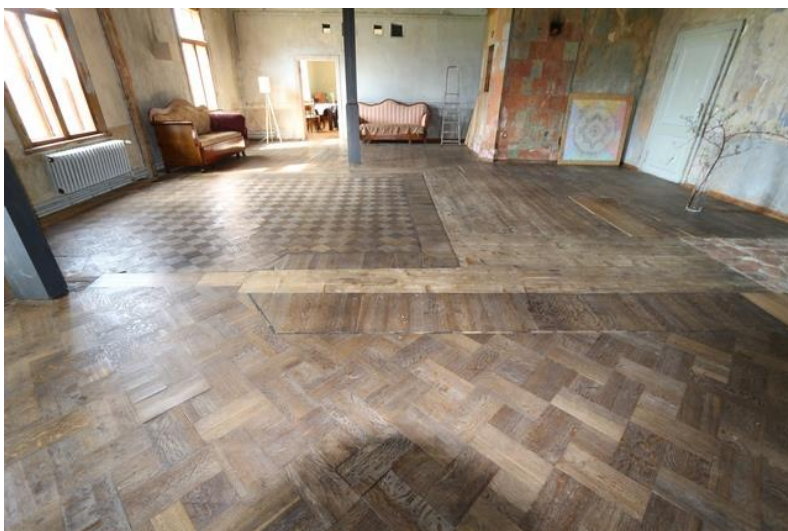
Foto 49. Avatud saali vaade. Põrand järgib varasemat ruumijaotust. (H. Tuksam)

Ruumide algne kuju on märgatav põrandakatte erinevuses.(foto 49) Nelinurkne saaliruum on kaetud tammeparketiga ja sellel on näha ukseavad, mis viisid väiksesse mängude ruumi. Tahapoole, kus praegu on säilinud osa maalitud talalagedest, jäi historitsistliku raamistusega kujundatud salong. Hästi säilinud osa seinast restaureeriti tervikuks. Kunagised filminäitamise avad jäeti ajalootunnistajatena alles.

Järgmiseks suuremaks tööks kujunes mitmest ruumist moodustunud saali visuaalse terviku loomine järgides ikka põhimõtet, et ükski avatud kihistus ei kaoks, vaid säiliks kogupildi loomuliku osana.

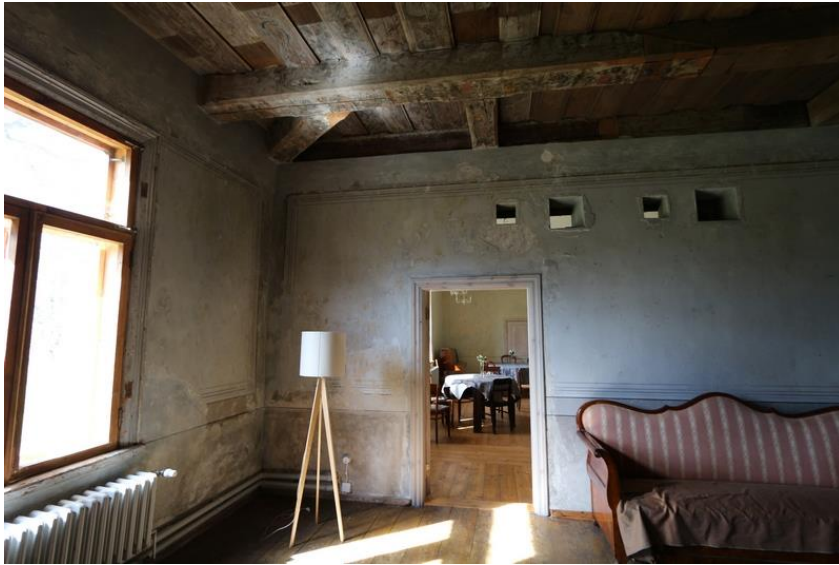
Foto 50. Restaureeritud ruuminurk. (K. Ojaste)

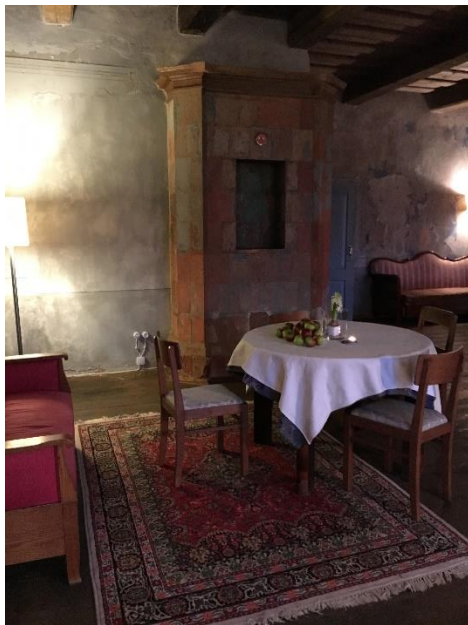
Foto 51. Pottahi. (H. Tuksam)

Siia ruumi jääb ka ainus originaalne suur pottahi.(foto 51) Saali üks sein moodustab nurga ümber mängude toa ning seda katavad 20. sajandi algusest pärit tapeedifragmendid. Kõik säilinud kihid on eksponeeritud väikeses sondažiavas.
