**Objekt: Esna mõis**

**Tellija: Esna T OÜ**

**Teostaja: Tartu Kõrgem Kunstikool**

## **Esna mõisa peahoone restaureerimistöõde aruanne**

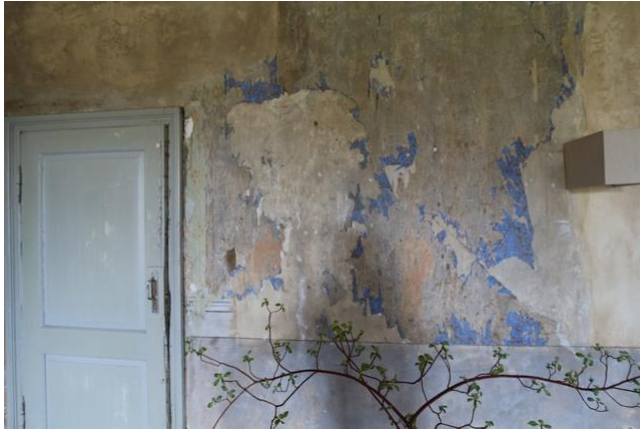
Siia ruumi jääb ka ainus originaalne suur pottahi.(foto 51) Saali üks sein moodustab nurga ümber mängude toa ning seda katavad 20. sajandi algusest pärit tapeedifragmendid. Kõik säilinud kihid on eksponeeritud väikeses sondažiavas.

Foto 52. Tapeedifragmendid. (H. Tuksam)

Saali seob tervikuks seina alumisse ossa maalitud paneel, mis jätab ülalpool olevad tapeedid oma algsel kujul nähtavale. Ka avatud seinalt võib lugeda kunagiste meistrite dateeritud jäädvustust. (fotod)

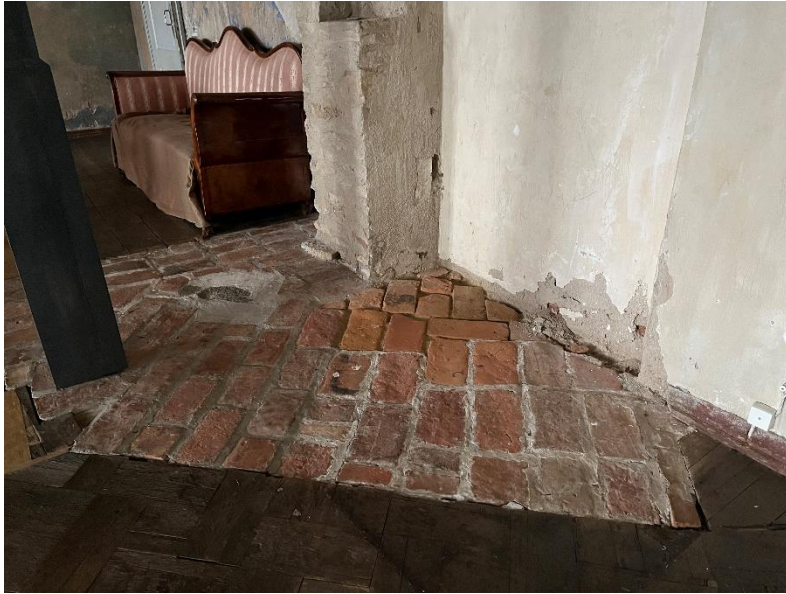
Kogu kihiline kujundus jätab vaatajale interpreteerimisruumi. Näha on võimsa ahju alusladu. Kahjuks pole teada, millised säilinud pottidest võisid seda ahju ilmestada.

Foto 54. Ahjuase. (H. Tuksam)

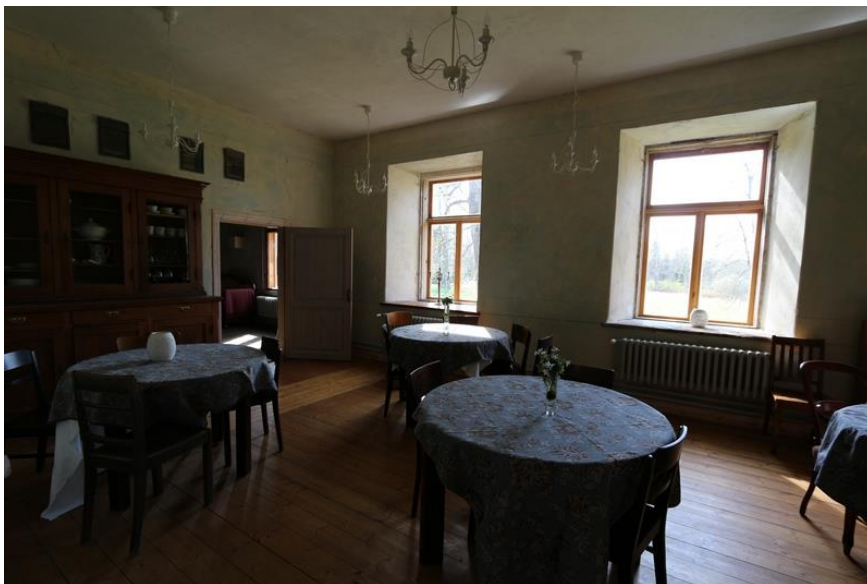
Foto 55. Söögisaal 2016. (M. Toom)

Veidi enam on uut kujundust saanud praegune söögisaal, mis oma raamistusega järgib küll ajaloolist kujundust, kuid pakub uue värvilahenduse. Samuti ei korda uus dekoor tahvli nurkades dokumenteeritud ornamenti.

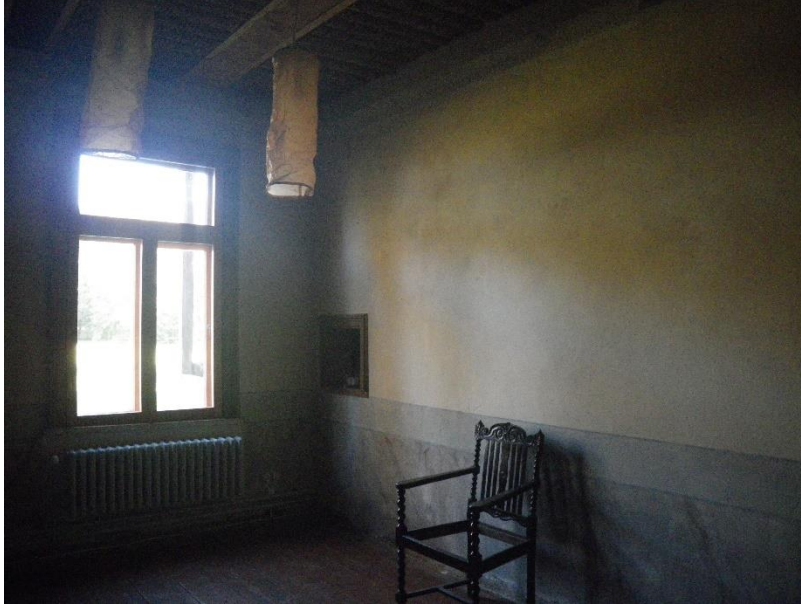
Foto 56. Serveerimisruum. (K. Ojaste)

Serveerimisruumi kujundus sai mänguline, et anda ilmetule ruumile rohkem ajaloolist hõngu. Avatud konstruktsiooniga lagi toob esile tollaste ehitusmeistrite töövõtted.
