Kõrgem Kunstikool Pallas

**Freskode restaureerimine Valentin Vaheri juhendatud tööde näitel**

Lõputöö

Geterly Sepp

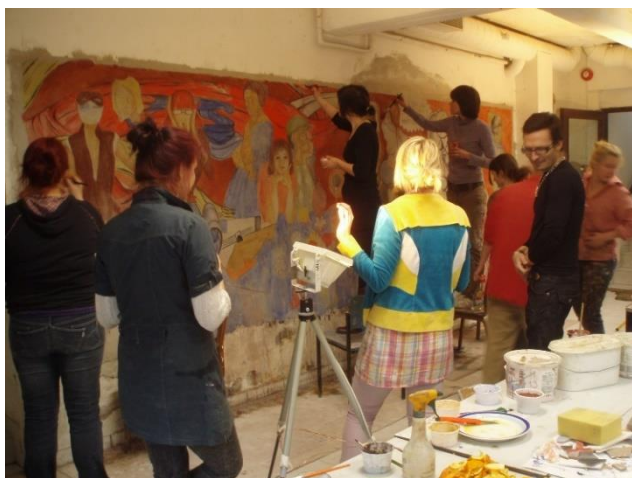
Foto 8. Keldri maalingu teostus 2011. aastal

Tartu Kõrgema Kunstikooli Pallase Lev Tolstoi 4 õppehoone keldris valmis 2011. aastal (foto 10) V. Vaheri juhendamisel fresko ja sgrafiito segatehnikas maaling mõõtmetega 1,58 x 5,45 meetrit (foto 11). Esiailgu planeeriti peale igat õppekursust eelmine töö maha võtta ning teostada uus, kuid seda ei tehtud ning töö on tänasepäevani säilinud. Maalingu kompositsioon on inspireeritud Eddie Martinez teosest „The feast“ ning kujutab

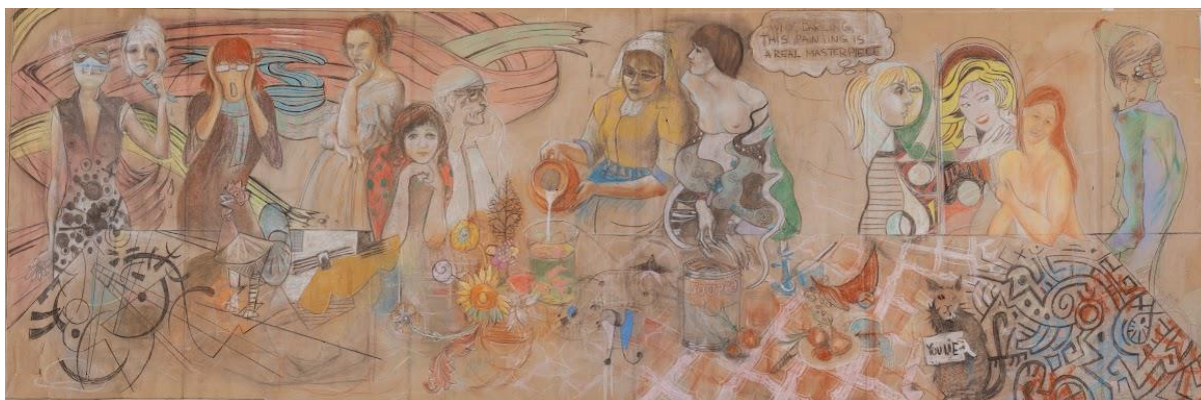
Foto 7. Keldri maalingu kartoone

laua taga nii tudengeid kui ka Madis Liplapi, kes oli üheks juhendaks. V. Vaheril oli selge visioon tulevast teosest ning ta juhendas õpilasi valikute tegemisel. Figuurid laua taga on inspireeritud kuulsatest maalidest. Alustades vasakult (foto 11): Kristiina Kullus Rene Magritte „The mask“, näo asemel Salvador Dali püramiidid ning kleidil Vasily Kandinsky mustrid; Kaisa Milsaar Edvard Munch „The scream“; Tiina Täll Jean Auguste-Dominique Ingres „Madam D’Haussonville“; Agnes Lipping ja Madis Liplap Pablo Picasso „Les deux saltimbanques: l’Arlequin et sa compagne“; Kadri Riives Johannes Vermeer „The milkmaid“; Liisi Antson Gustav Klimt „Juudit II“; Nele Ambos Pablo Picasso „Girl before a mirror“ ja peeglist vastu vaatamas Roy Lichtenstein „M-Maybe“; Kristiina Taluri Amedeo Modigliani „Nude sitting on a diivan“ ja Paul Kormašov Egon Schiele „Self-portrait with arm twisting above head“. Lauakaunistuste inspiratsioonid on Pablo Picasso „Kukk Le Coq“, Bernard

Buffet, Vincent van Gogh'i päevalilled, Henri Matisse kalad veekannus, Andy Warhol supipurk, Salvador Dali pehmed kellad ja taustal Roy Lichtensteini pintsililöögid ning jutumull.

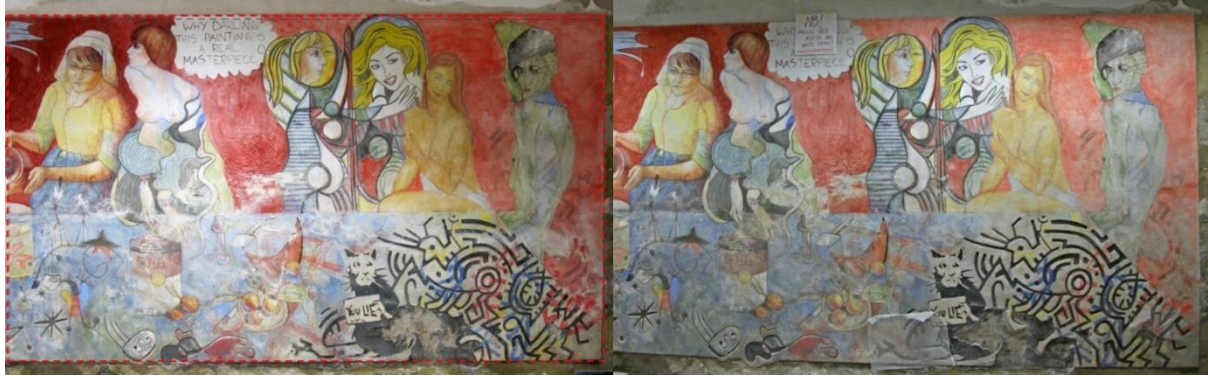
Foto 9. Keldri maaling enne ja pärast restaureerimist 2017. aastal

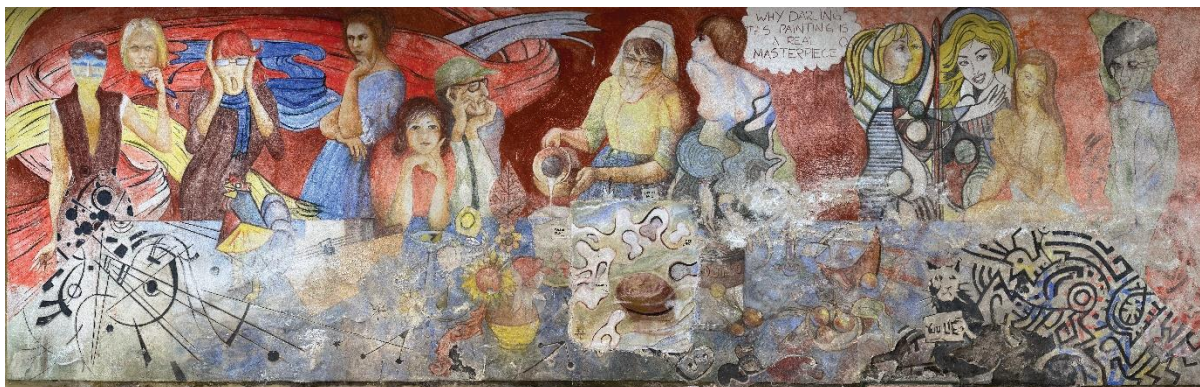
Foto 1. Keldri maaling 2024. aastal

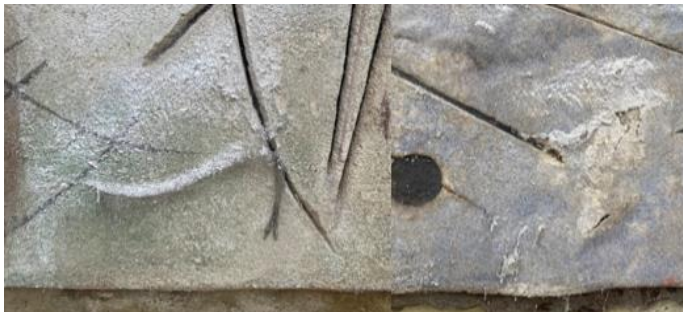
Foto 14. Soolakristallide kaks varianti

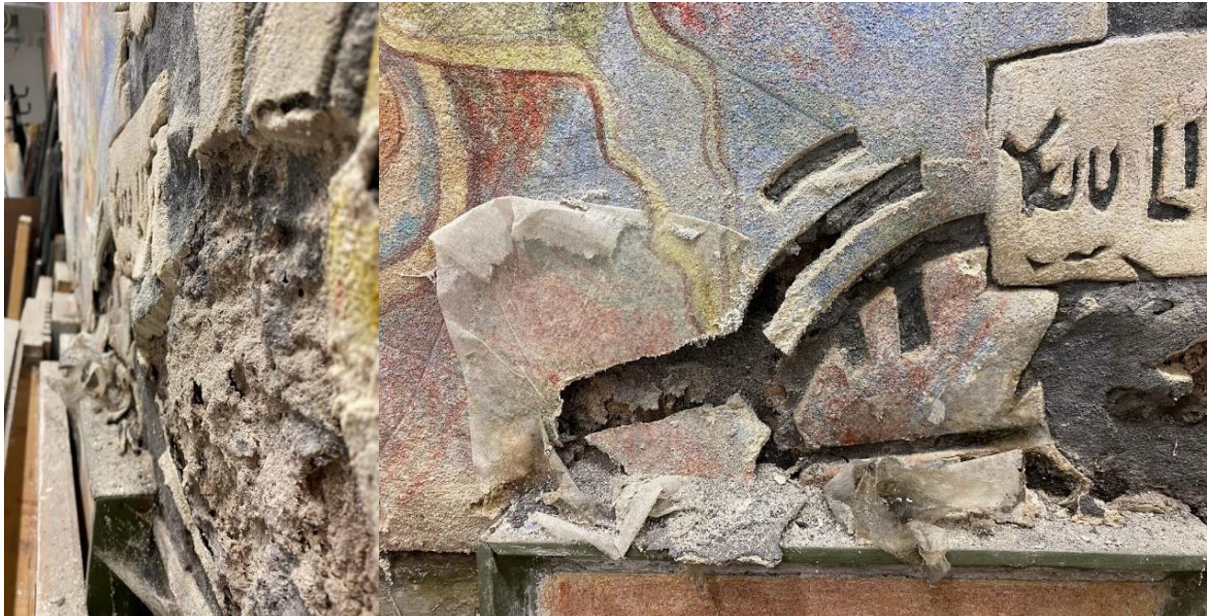
seinast pudenev. Samuti on all vasakus ääres märgata lainetavaid ning paisunud pindu, kus nii pealmine kui ka alumine pind on habras. Vasakul on üksikud ebaloomulikud horisontaalsed kaod, mis on arvatavasti tekkinud sinna toetatud õpilaste töödest.

*Foto 15. Keldri maalingu paremal alumises ääres olevad kaod*

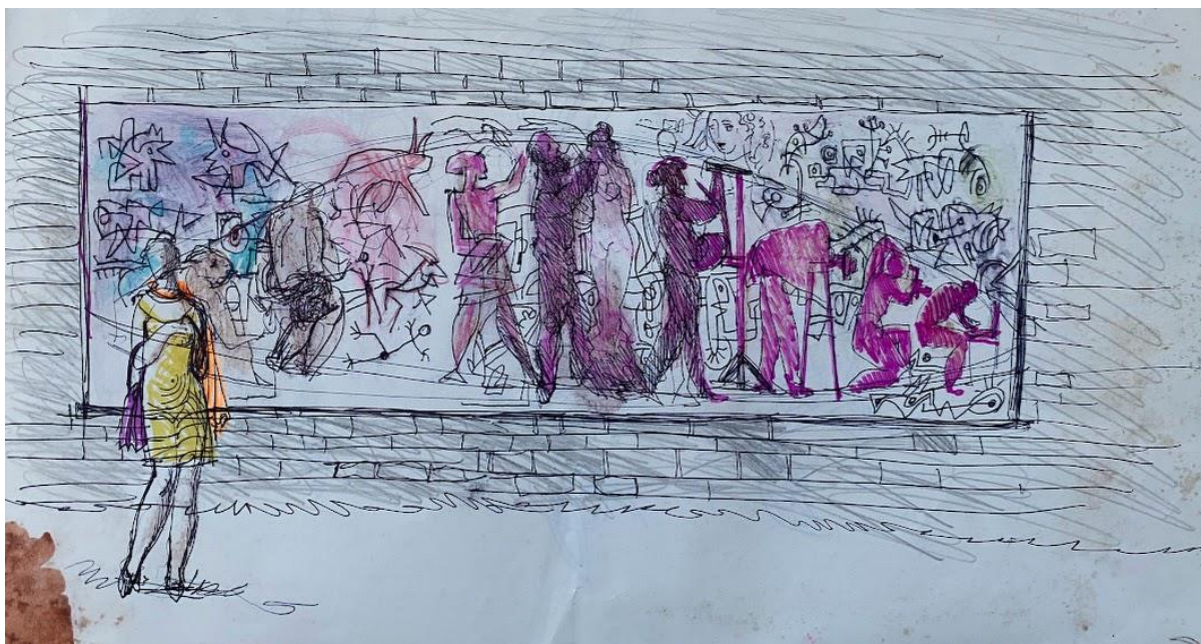
Foto 16. Valentin Vaheri Eha tn pannoo kavand paberil

Tartu Kõrgema Kunstikooli Pallase Eha tänava müüri on kokku kolm seinamaalingut. Väravate poolt sissepoole liikudes on esimene 4,49 x 1,5 m suurune valge-, kollase- ja punaka tooniline sgrafiito. Selle teose kartoone ei ole säilinud, kuid säilinud on väike paberil kavand (foto 16). Maal on inspireeritud inimese arengust koopainimesest tänapäeva kontori tööliseks kuue etapina. Kujud on stiliseeritud ja lihtsakoelised (Foto 17). Vasakult esimene on kükitav koopainimene, kes joonistab kriidiga kriipsujukut ning tema ümber on mitmeid koopamaalingutele omaseid loomade ja sümbolite kujutisi. Järgmine on iidse Egiptuse kunstistiilile omane profiilis kehahoiakuga hieroglüüfe maaliv püsti seisev inimene. Tema kohal ja ees on mitmeid hieroglüüfe. Egiptlase ees on skulptor, kes taob kivist Vana-Kreeka Myroni skulptuuri „Discobolus“. Järgmisena on kujutanud V. Vaher iseennast kaabuga molbertile maalimas. Kunstniku ees on fotograaf, kes kaameralina all pildistab eesolevat küürakat arvutis istujat. Taustalt võib leida erinevaid mustreid, märke ning abstraktseid jooni. Teosest võib leida paralleele Pallase osakondadega: skulptuur, maal, fotograafia ning meedia.

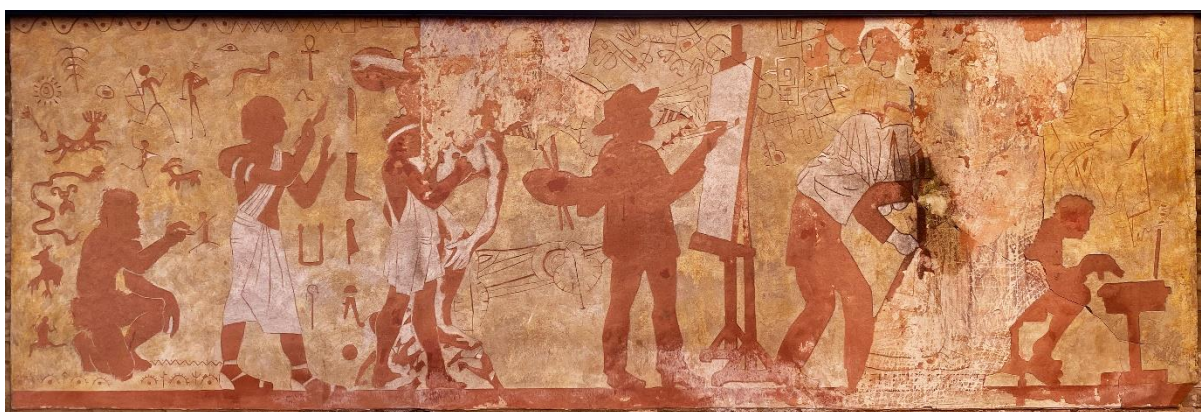
*Foto 2. Pannoo 2024. aastal*

Teadaolevad varasemad konserveerimistööd puuduvad. Maalipinnal nähtavad tumedad punakaspruunid üksikud laigud võivad olla tekkinud all oleva fresko tõttu. Minu arvamus põhineb sellel, et vasakul poolel, kus ei ole maalingut all, on märgatavalt tumedamad ning ühtlasemad punased krohvipinnad. Kivimüüri remontimisest tulnud vibratsioonide tõttu on maalingu keskel, üleval ning paremas osas maha pudenenud pealmised sgrafiito kihid, paljastades all oleva eelneva fresko maalingu (foto 19). All olev maaling on väiksem ja selle piirjoon on nähtav vasaku vertikaalse joone tõttu. See paljastab kõige vasakus ääres all oleva maalil figureeriva istuva vanamehe. Paremal olev suur kadu paljastab paremalt teise istuva mehe. Kartoonile on kirjutatud esimese härra juurde Roman Zaslonov, kes oli prantsuse

Maaling on üldiselt väsinud ilmega (joonis 3). Märgata on suuri ning väiksemaid pragusid ja kadusid. Müüri remontimisel tekkinud vibratsioonid on tõenäoliselt olnud kahjustuse tekkimise põhjuseks. Paremal olev suur ja sügav fraktuur ehk objekti läbiv pragu on tekkinud müüri nihkumisest. Peale müüri remontimist paigutati selle kaitseks plekkääris, mis ei kaitse täielikult müüril olevaid maalinguid, kuna ühenduskohad lasevad läbi sademeid. Selle tõttu on aasta jooksul mitmed kohad maalingust märgunud. Selle objekti puhul on maalingu paremas ääres olevad füüsilised kahjustused muutnud pinna ebatasaseks ja pideva niiskuse tõttu on tekkinud roheline vetika ehk algae kolle. Rohelist vetikat oli näha nii sügise-, talve- kui ka kevadeperioodil. Temperatuuri tõusmisel kadus niiskus ning vetikas muutus tumedaks

Maalingul on mitmeid füüsilisi ja bioloogilisi kahjustusi, kuid alt välja ilmunud vana freskomaal annab maalingule lisaväärtusi. Müüripealse plekkäärise vahetusega takistaks sademetest tuleva niiskuse voolamist maalile. Võrreldes vana pildiga on sgrafiito värvid jätkuvalt kirkad ning teos on kindlasti säilitamise väärtiline.

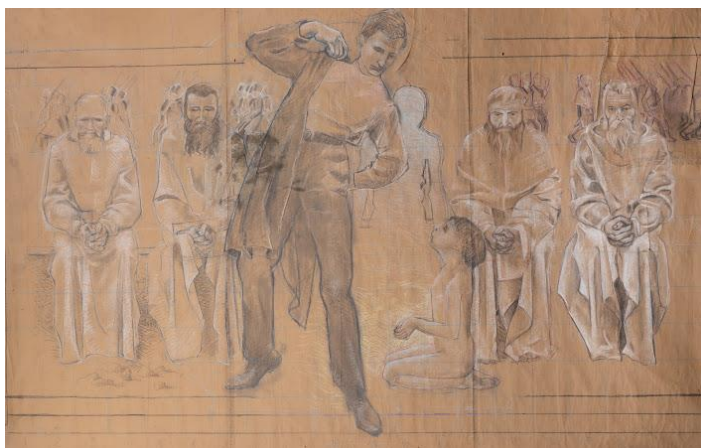
Foto 19. "Adoration/ the chosen one" Valentin Vaeri fresko pannoo  
Autor: Katriin Rätsepp

kunstnik. Tema maalide kompositsioonid võisid inspireerida selle fresko loomisel. Kavand (foto 19) on kolmetasandiline: kõige taga istuvate meeste peade taga marsivad lihtsustatud sõdurid; keskel istub neli pika rüüga elu tarka meest, käed sõlmes ja pilk alla suunatud; esiplaanil on põlvitav üles suunatud pilguga paljas laps, paludes käed ees kõrval olevat noormeest, kes paneb

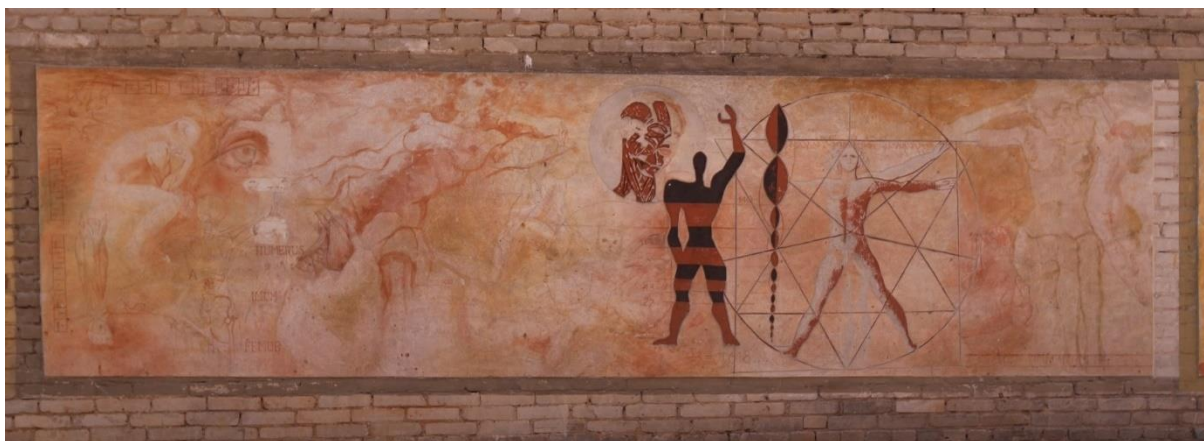
*Foto 20. Segatehnikas pannoo*

Eha tänava müüri järgmine pannoo on loodud 2008. aastal fresko ja sgrafiito segatehnikas (foto 20). Maaling on 1,5 x 5,2 meetri suurune. Teose keskel on valge, punase ja musta värviline sgrafiito. Sellel on kujutatud Leonardo da Vinci „Vitruvian man“, ja Le Corbusier'i Modulor'i propotsioonisüsteemi. Sellest vasakul on ringi sees punase-valgekirju sgrafiito ning freskomaalitud 3D anatoomiline mudel peast. Nende ümber taustale on fresko tehnikas maalitud kollastes, punastes ja pruunikates toonides mitmeid akti figuure. Äratuntav on ka Leonardo da Vinci Vitruviani stiilis kassi kujutis ja anatoomilised kehaosad. Maalingu vasaku poole peale on kirjutatud trükitähtedes „Humerus, Ilium, Femur“ mis ladina keelest tõlgituna

tähendab „Õlavarreluu, puusaluu ja reieluu“. Selle kohal on ümaras stiilis kirjatähtedega maalitud „aasta oli 2008“ ning vasakus ääres ülevalt alla „anatomia konspekt“.

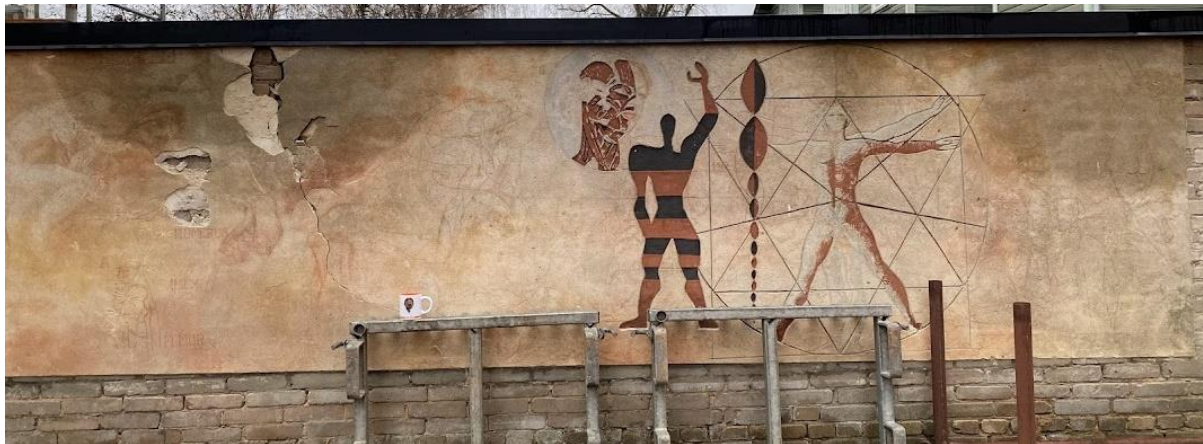
Foto 21. Segatehnikas pannoo november 2023.

2023. aastal teostatud kõrvalkrundil oleva kortermaja renoveerimistest tekkinud vibratsioonide mõjul on poole aasta jooksul maalingu olukord halvenenud kiiremini kui eelnevate kümnendite jooksul (foto 21 ja pilt 22). Väikesed kaod vasakus ülevas ääres on märkimisväärselt suurenenud, paljastades all oleva müüri (joonis 4). Samuti on ehitustööde käigus pudenenud maalipinnale mitmeid üksikuid väikeseid tsemenditükke, mis on tumedad

ja kivikõvad, võrreldes pehme lubjakrohvist pinnaga. 2023. aasta novembris ei olnud maalingu paremal poolel ühtegi pragu, mis olid tekkinud 2024. aasta alguseks. 16 aasta jooksul on fresko maaling saanud tugeva valguskahjustuse ning on pleekinud. Võrreldes esialgse pildiga on värvid tuhmunud ning detaile on raske märgata, eriti kaugelt vaadates. Lähedalt uurides ilmuvad figuuride piirjooned, kuid ilma esialgse pildita on raske kindlaks teha kõiki maalitud detaile. See-eest on sgrafiito detailid väga hästi säilinud. Ümber oleva müüri tellistel on märgata soolasid, kuid maalingu pinnal mitte. Samuti puuduvad kihtidevahelised õõnsused. Visuaalselt on maaling hästi vastu pidanud ning konserveerimise teel saaks tagada parema säilivuse.

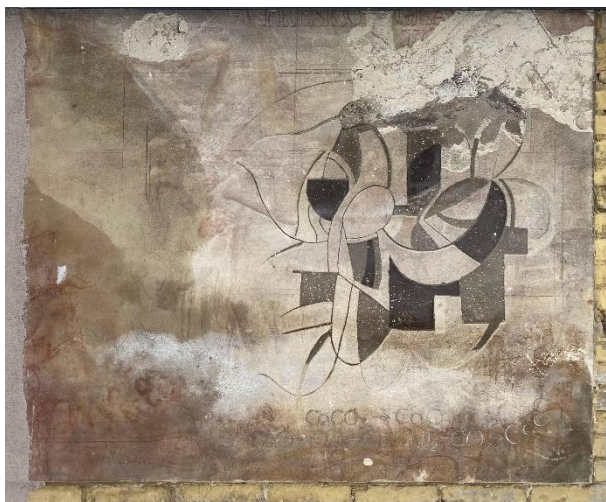
Foto 23. Väike segatehnikas maaling

Müüril olev viimane fresko ja sgrafiito segatehnikas maaling valmis 2008. või 2009. aastal. Suuremas osas on maaling hävitatud, kuna asus kõrvalkrundi kortermaja taga oleval müüril, mis lammutati renoveerimise käigus maha, et oleks ruumi tellingutele. Seepärast ei ole antud maalingute kohta palju infot esitada. 2024. aastaks on säilinud maalingu paremast otsast 1,7 meetrit (foto 23). Maalingul on esteetiline heledates ja tumedates pruunides abstraktne sgrafiito tehnikas kompositsioon. Taustal on õrnalt märgata hobust ning inimeste figuure, mis arvatavasti on aastate jooksult ära pleekunud. All ääres on keemilised valemid ning üleval ääres paistab müüri pleki alt poolik tekst: „FRESKO GRA...KO...”

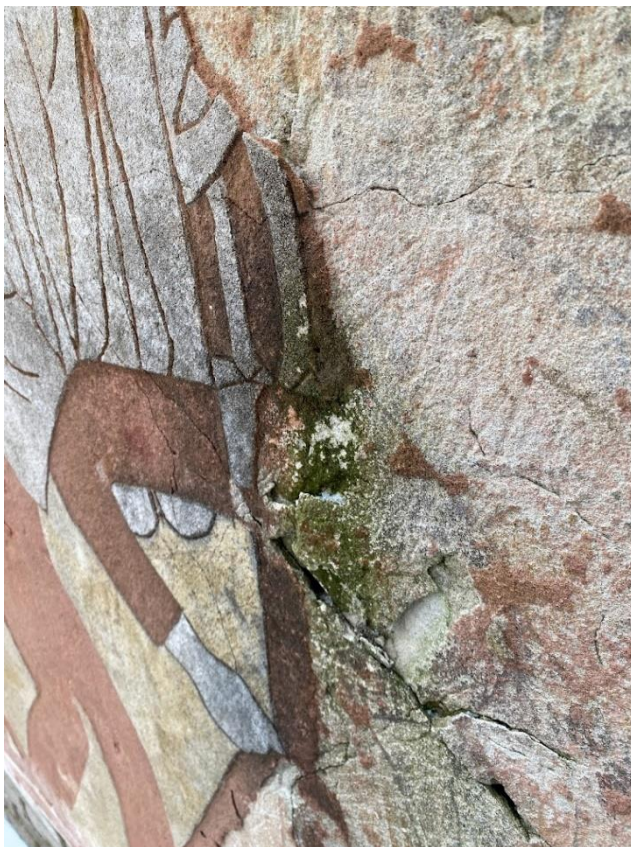
Foto 25. Osakondade sgrafiitol algae märtsis 2024

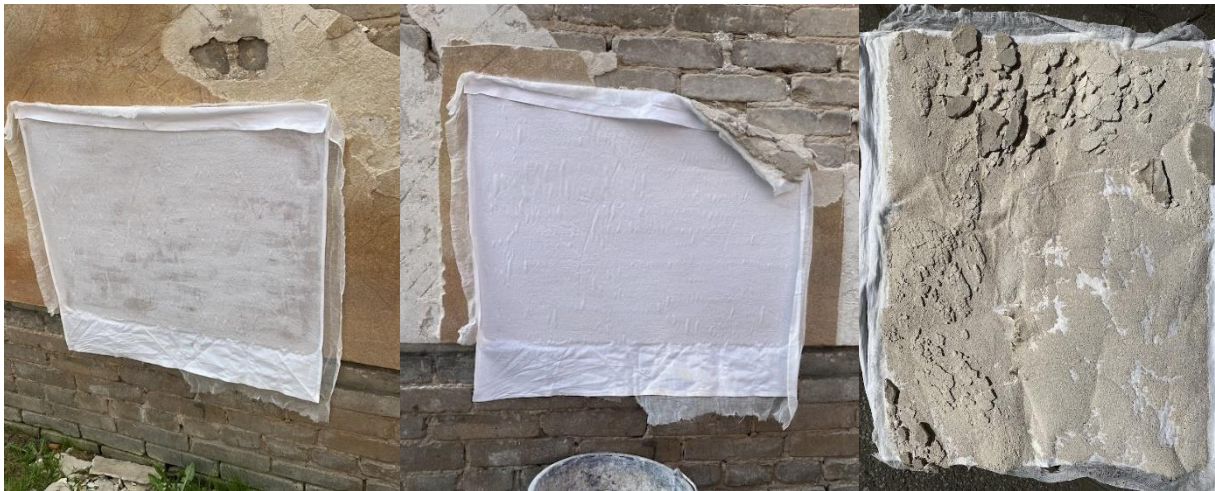
Foto 26. Demonteerimisprotsessist kollaaž

*Strappo* tehnikas demonteerimise katsetus (foto 26). Müüril oleva segatehnikas pannoo kohta oli juba enne praktilise tööga alustamist teada, et maalipinda vähendatakse uue fresko tegemise jaoks. Vasakust küljest eemaldati 230 cm, mille sees sai katsetada fresko demonteerimist. Selleks oli vaja marlit, puuvillast kangast, jänesnahaliimi, pintslit, kummihaamrit ja pahtlilabidat. Valmistati 10% jänesnahaliim, mis kanti soojana läbi marli seinapinnale. Kuivanud liimi peale asetati järgmine, puuvillane kangas ning pintseldati peale sooja jänesnahaliimi. Teos lasti täielikult ära kuivada. Järgmisena koputati kummihaamriga seinale, et pehmeneksid all olevad kihid. Kangast hakati rebima seinast, alustades ülevalt poolt, aitades kaasa noa ja pahtlilabidaga. Kihid olid väga tugevalt üksteise küljes kinni ning oli raske rebimise meetodi rakendada. Palju maalipinnast läks kaduma, kuna see oli liiga tugevasti aluskihi küljes. Arvatavasti oleks ka *stacco* meetodil, kus maaling tuleb koos *arriccio* kihiga, seinast eemaldamisega suured raskused tekkinud. Tegemist oli praktilise katsetusega, tänu millele saime teada, et antud maalingu kihid on väga vastupidavad.

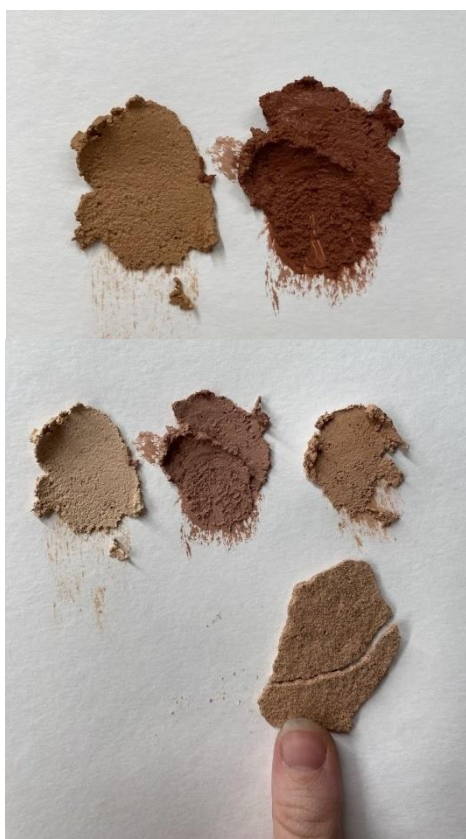
*Foto 27. Punase krohvi toneerimine. Üleval on märke, all kuivad katsetused*

Alustades praktiliste töödega täitsin esimesed kaod puhta lubjakrohviga, mis kuivas lumivalgeks ning rikkus maalingu üldpilti. Selle tõttu katsetasin lubjakrohvi toneerimist erinevate pigmentidega (foto 27). Lubjakrohvi segu tegin ühest osast Saaremaa lubjapastast ja

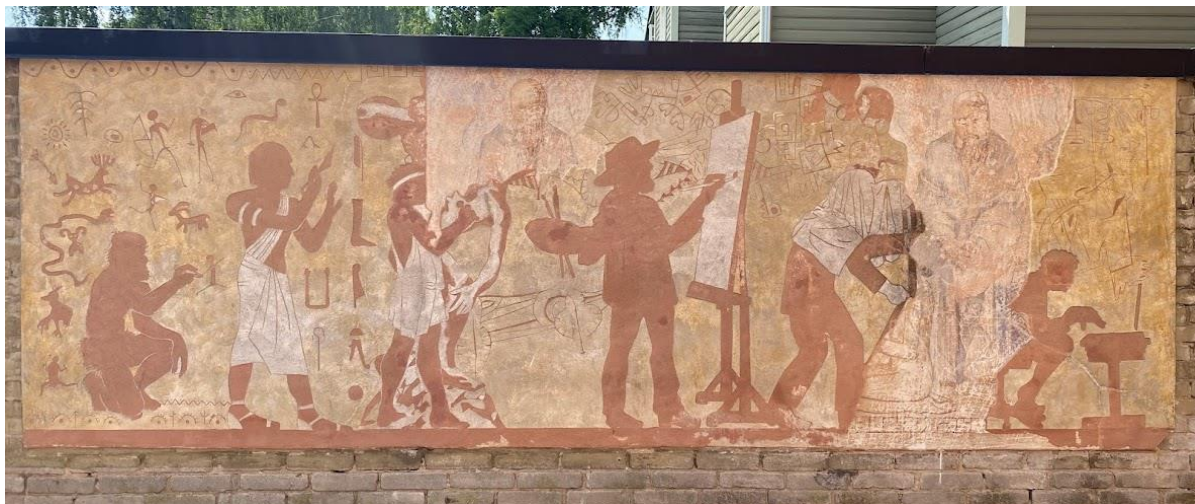
Foto 28. Osakonna sgrafiito peale konserveerimistöid

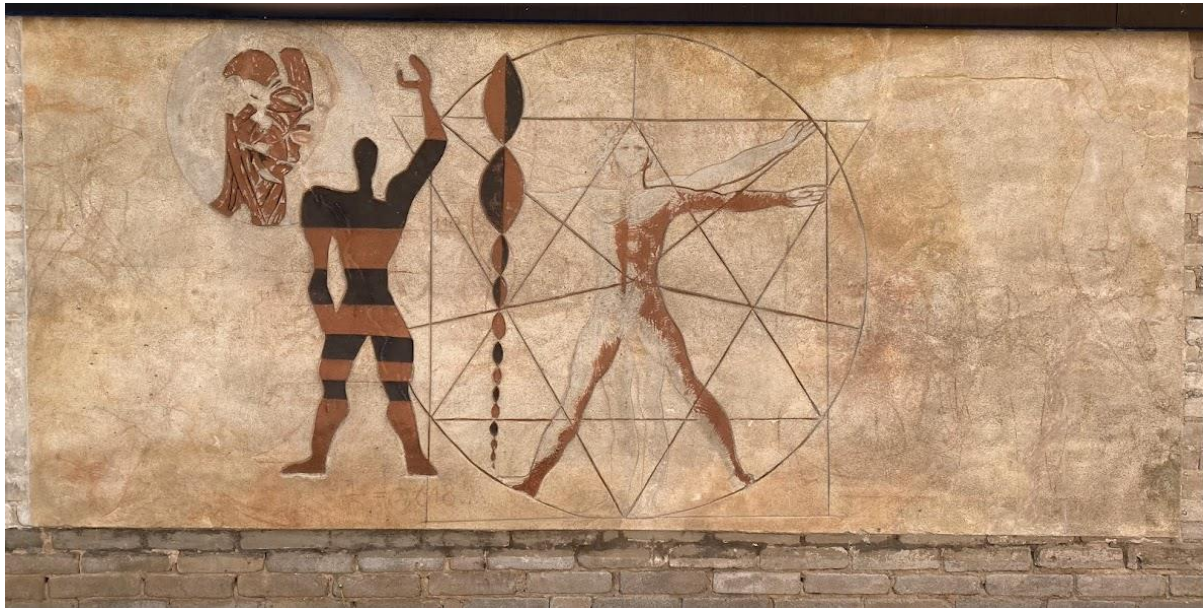
*Foto 29. Segatehnikas pannoo peale konserveerimist*

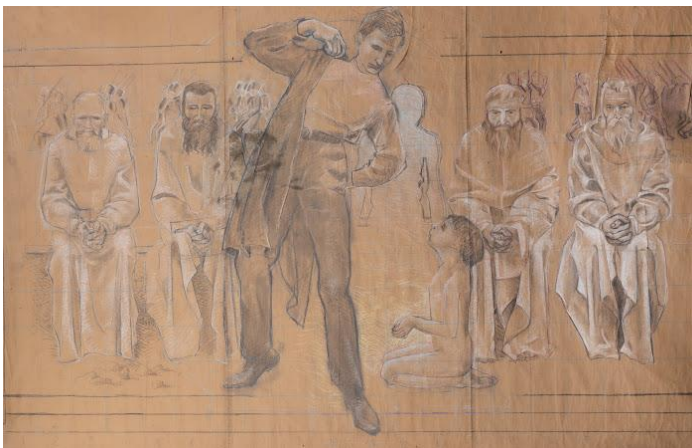
Pilt 2. Osakondade pannoo all oleva fresko kartooni. Autor: Katriin Rätsepp

Maalingule tekkisid ulatuslikud kaod siis, kui müüri ehitati madalamaks. Vibratsioonidest kukkus kahest kohast pealmised sgrafiito kihid maha, paljastades all oleva fresko maalingu.

All oleva kartooni esiplaanil on Vladimir Putinit meenutav härra, tema kõrval põlvitab väike paljas laps. Nende taga istub neli pika rüüga härrasmeest, käed sõlmes ja pilk alla suunatud. Härrade peade taga marsivad stiliseeritud sõdurid.

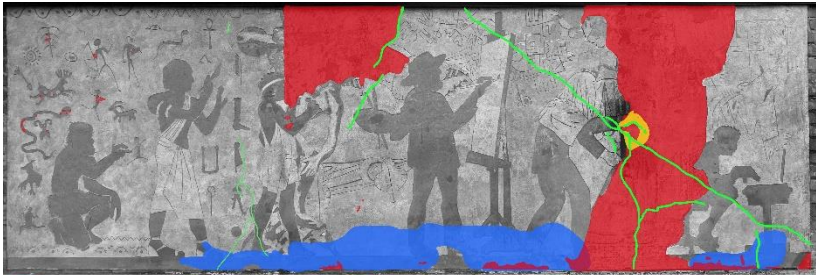
| Seisundi kirjeldus | Maalingu pinnalt on kaks suurt fragmenti maalikihti maha kukkunud paljastades all oleva vana fresko. Näha on ühte suurt ja mitmeid väiksemaid pragusid. Maali alumises ääres on tekkinud soolad ning ühes kohas on näha rohelist vetikat. |
| Uuringud | <p>Visuaalne uurimine.</p> <p>Kahjustuste kaartide tegemine:</p> <p>PRAOD      VETIKAS      PINNA KAO      SOOLAD</p> <p><i>Joonis 2. Kahjustuste kaart.</i></p> <p>Probleemide välja selgitamine: soolad, müüri tulevast niiskusest ja vetikas välistest keskkonna mõjudest, suured kaod maalipinnas ning praod, mis läbivad müüri.</p> |

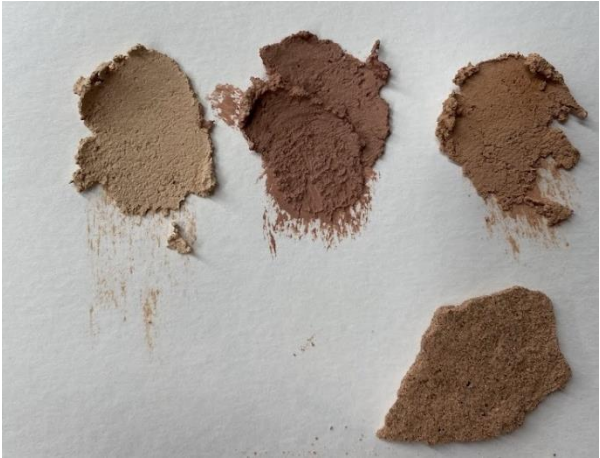
| Teostatud tööd | Kasutatud materjalid ja vahendid |
|---|---|
| <p><b>Krohvi toneerimise katsetused</b></p> <p>Maalingu pragude ning lahtiste äärte krohvimiseks oli vaja vähemalt nelja tooni krohvi: tausta kollast, valkjat, helehalli ja punast.</p> <p>Tausta kollase saavutamiseks lisati lubjakrohvile kollast ookerit ja musta pigmenti. Heleda valkja tooni saamiseks lisati natukene musta. Punase saamiseks lisati kollast ookerit, musta ja põletatud umbrat. Hellehalli jaoks kasutati natukene musta pigmenti.</p> <p>Õige tonaalsuse leidmiseks kanti proovid paberile ning kuivatati fööniga. Kuivanud toone võrreldi seinatükkidega.</p> | <p>Lubikrohv 0,1-0,5 mm, splaatlid, vesi, pigmendid, anumad, föön, paber</p> <p><i>Pilt 3. Krohvi toneerimise protsess.</i></p> |

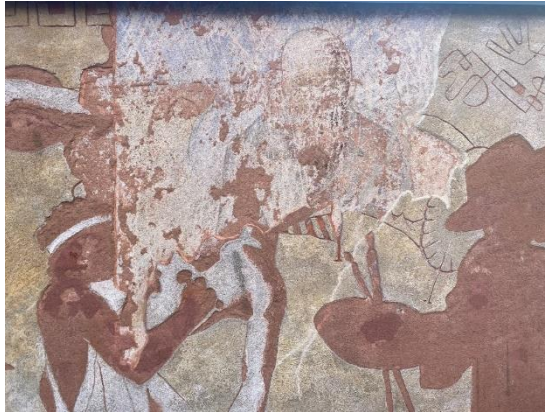
*Pilt 4. Punase krohviga kinnitatud ääred ning heledaga täidetud pragu.*

Toneeritud lubjakrohvid, klistiirpump, vesi, pintsel, splaatel

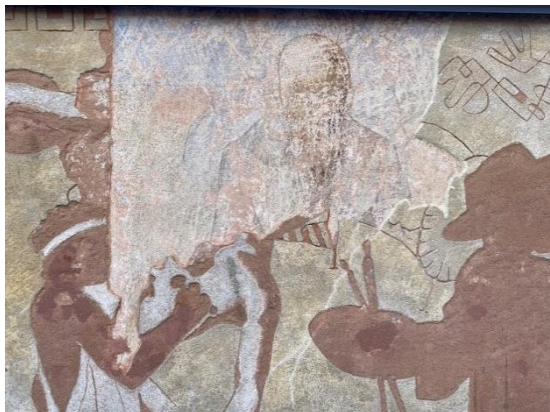
*Pilt 5. Puhastatud pind.*

Skalpell, klistiirpump

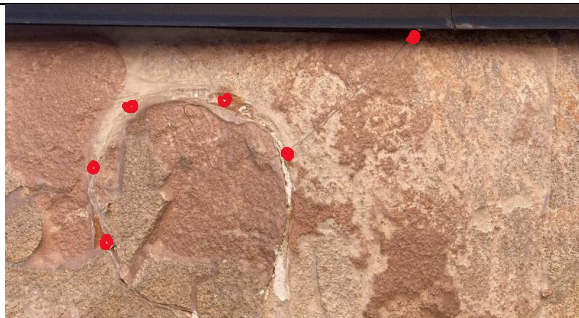
*Pilt 6. Jaapani paberiga tugevdatud maaling, mille ümbruses tehti mitmeid injekteerimisi, mis on tähistatud punase täpiga.*

Segu tegemiseks segati kokku Ledanit ja vett, paksema segu saamiseks võib lisada dolomiidijahu või Liaveri (expanded glass granules 0,1-0,3 mm). Segu tuleb lasta läbi sõela, et ei oleks tükke. Seejärel tuleb üks süstal täita seguga ja teine piiritusega. Esimesena tuleb lasta auku piiritust, seejärel segu. Augu ümber võiks olla vatt, et segu välja ei voolaks. Maalipinna kindlustamiseks enne injekteerimist tuleks liimida pinnale Jaapani paberit, mis hoiab kindlalt paigal.

| Peale injekteerimiste ära kuivamist eemaldati Jaapani paber. | paber, liim, vatt, piiritus |

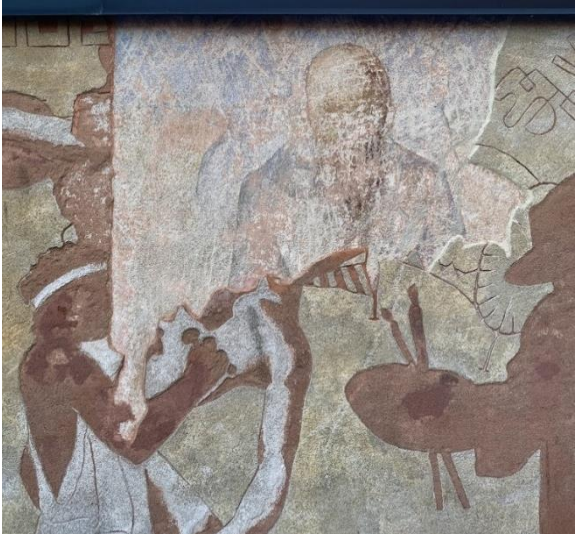
| <p><b>Pragude retušeerimine</b></p> <p>Peale krohvi paranduste ära kuivamist viirutasin üle pragude lubjapiima ja akvarellidega Hiljem kriitidega. Kriitide toonid oli kollane ooker, hall, must, tume pruun ja valge. Hiljem kinnitasin kriidid mitmekordselt MFK spray´ga.</p> <p>Läbi selle muutuvad parandused vähem märgatavaks.</p> | <p>Värvilised kriidid, lubjapiim, akvarellid, MFK spray, pintslid</p> <p><i>Pilt 7. Kriitidega retušeeritud praod ning akvarelliga retušeeritud härra.</i></p> |

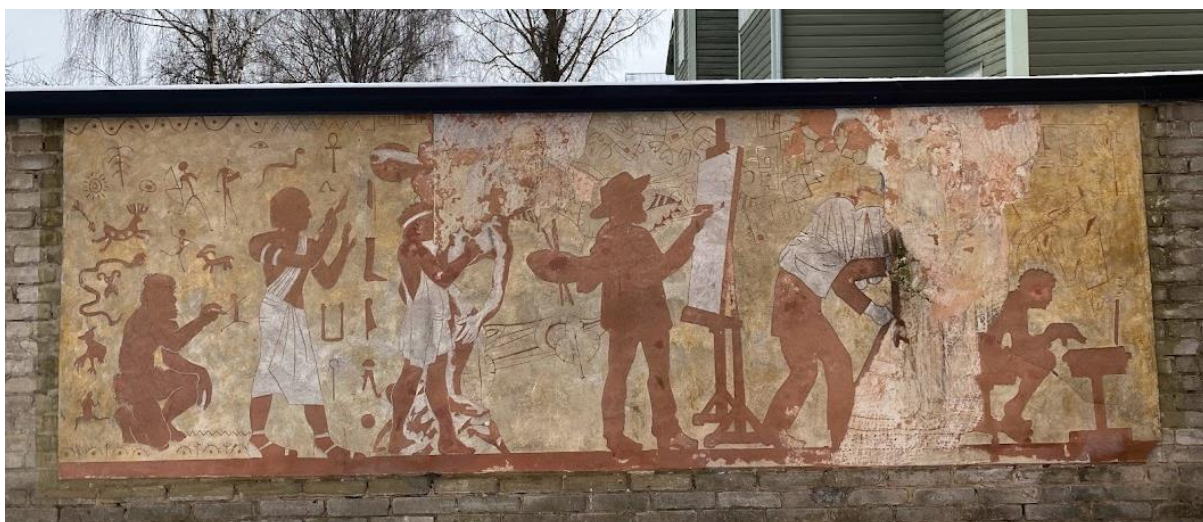
*Pilt 8. Maalingu seis enne konserveerimistõid.*

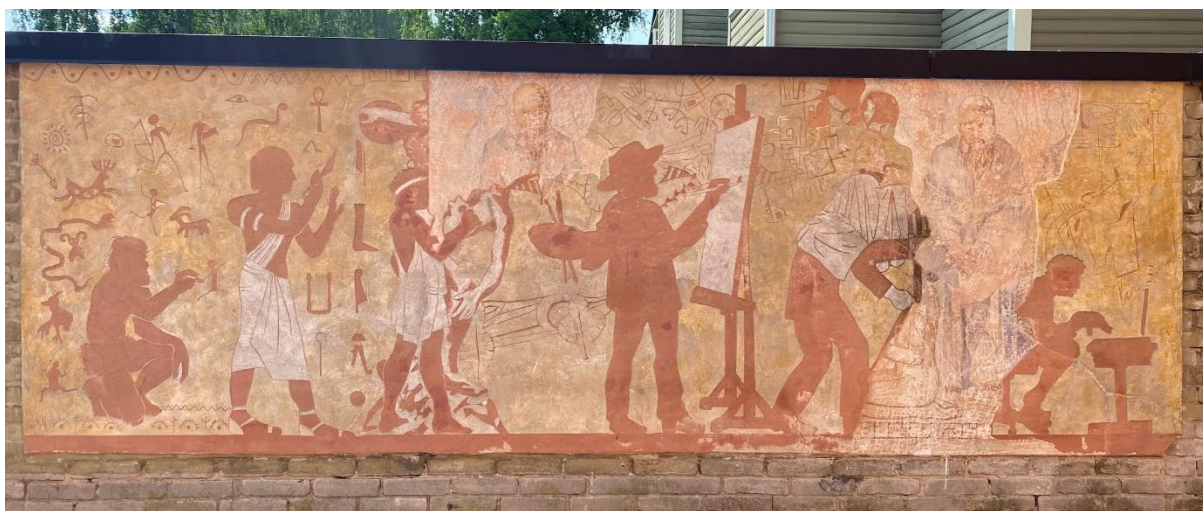
*Pilt 9. Maalingu seis pärast konserveerimistõid.*

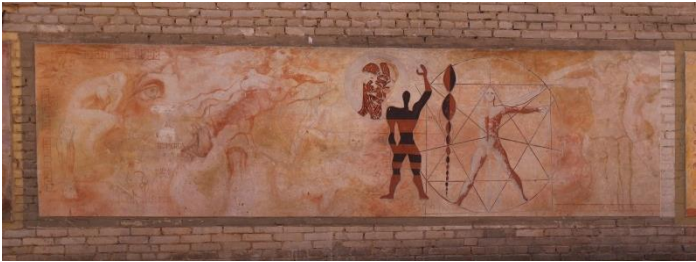
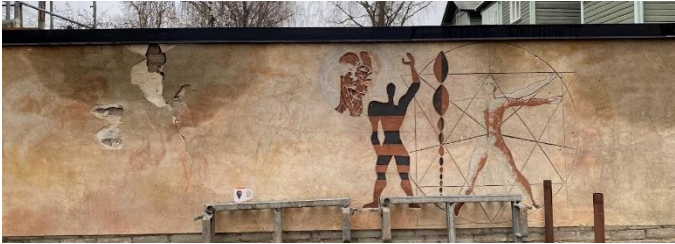
| <p><b>Kirjeldus, seisund</b></p> | <p>Objekt asub Eha tänava telliskivi müüril. Tegemist on soojustamata, pealt plekiga kaitstud seinaga. Maalingul on kaks kihti: alumine tugev arricco krohv ning pealmine intonacco lubjakrohv.</p> <p><i>Pilt 11. Maaling mitmeid aastaid tagasi. Autor: Heli Tuksam</i></p> <p>Teose keskel on valge, punase ja musta värviline sgrafiito. Sellel on kujutatud Leonardo da Vinci „Vitruvian man“, ja Le Corbusier Modulor'i propotsioonisüsteem ning 3D anatoomilist mudel peast. Sgrafiitode ümber on fresko tehnikas kujutatud erinevates poosides figuure, da Vinci Vitruviani stiilis kassi kujutist, anatoomilisi kehaosaid ning tekste, millest üks on „Humerus, Ilium, Femur“ mis ladina keelest tähendab: õlavarreluu, puusalu ja reieluu. Vasakul ääres on „anatomia konspekt“ ning selle üleval „aasta oli 2008“.</p> <p><i>Pilt 12. November 2023. Autor: Geterly Sepp</i></p> <p><i>Pilt 13. Aprill 2024. Autor: Geterly Sepp</i></p> <p>2023. aastal alustati renoveerimistöödega kõrval krundil, millest tulevate vibratsioonide tõttu süvenesid kahjustused. Maha kukkusid suured fragmendid, tekkisid mitmed praod. Müüri kaitsepleki ühenduskohad lasevad sademeid läbi ning maalipind saab märjaks.</p> |

| Kokkuvõtlik (üldine) hinnang objekti seisundile | <p>Maaling on heas seisus, kuid vajab pragude täitmist ning paranduste toniseerimist, et takistada niiskuse kogunemist maalikihtide vahele. Müüri kattev plekk tuleks välja vahetada, et ei voolaks sademevesi maalipinnale.</p> |

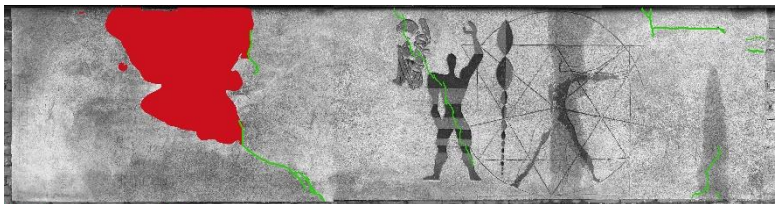
| Seisundi kirjeldus | <p>Maalingu pinnalt on üks suurt fragment maalikihti maha kukkunud paljastades all oleva müüri. Sellest kaost jookseb alla pragu. Samuti on ka sgrafiitodel ja paremal fresko figuuridel näha pragusid.</p> |
| Uuringud | <p>Visuaalne uurimine.</p> <p>Kahjustuste kaartide tegemine:</p> <p><i>Joonis 3. Kahjustuste kaart.</i></p> <p>Probleemide välja selgitamine: pigmentide tuhmumine fresko aladel, suur kadu maalipinnas ning praod.</p> |

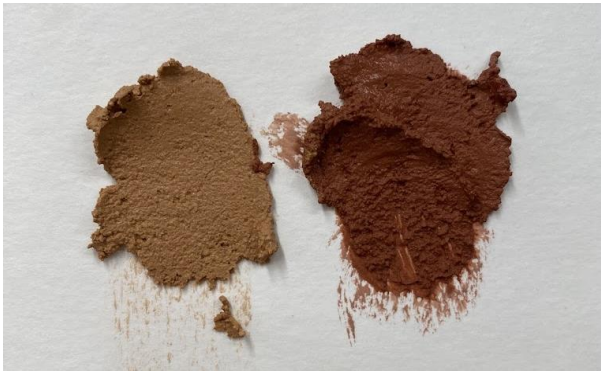
| <b>Teostatud tööd</b> | <b>Kasutatud materjalid ja vahendid</b> |
|---|---|
| <p><b>Krohvi toneerimise katsetused</b></p> <p>Maalingu pragude krohvimiseks oli vaja kolme tooni krohvi, selleks oli tausta helekollane, punane ja must.</p> <p>Helekollase saavutamiseks lisati lubjakrohvile kollast ookerit ja musta pigmenti. Punase saamiseks lisati kollast ookerit, musta ja põletatud umbrat. Musta jaoks kasutati musta pigmenti.</p> <p>Õige tonaalsuse leidmiseks kanti proovid paberile ning kuivatati fööniga, et saavutada õige toon.</p> | <p>Lubjakrohv 0,1-0,5 mm, splaatlid, vesi, pigmendid, anumad, föön, paber</p> <p><i>Pilt 14. Krohvi toneerimine.</i></p> |

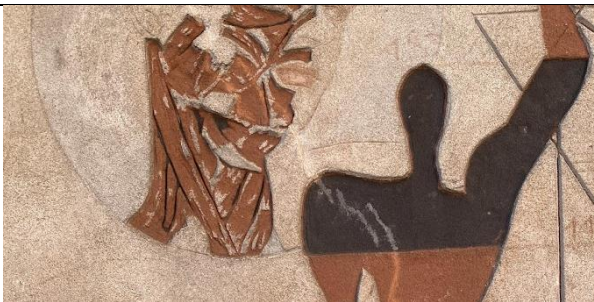
Pilt 15. Toneeritud krohviga täidetud praod.

| <b>Teostatud tööd</b> | <b>Kasutatud materjalid ja vahendid</b> |
|---|---|
| <p><b>Pragude krohvimine</b></p> <p>Väikeste pragude puhul käisin prao üle peenikese ja terava otsaga spaatliga, et krohv mahuks pragudesse. Seejärel puhkusin klistiirpumbaga praod</p> | <p>Toneeritud lubjakrohvid, klistiirpump, vesi, pintsel, splaatel</p> |

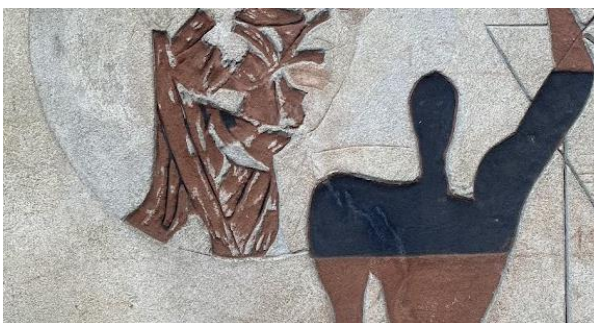
Pilt 6. Retušeeritud praod.

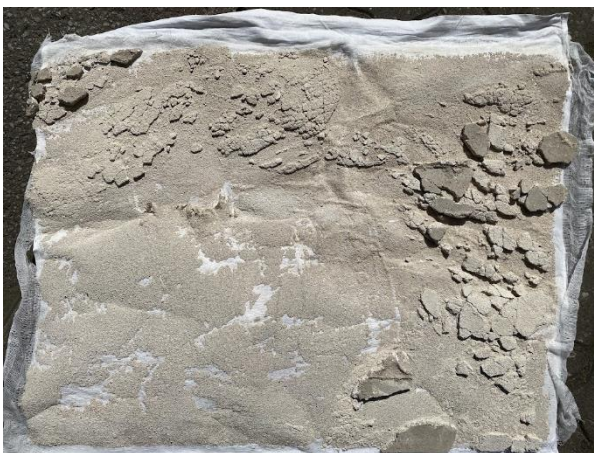
Pilt 7. Demonteerimise protsess.

Valmistati 10%line jänesenahaliim. Valmis liimiga liimiti seinale marli, mis lasti enamvähem ära kuivada. Järgmisena liimiti marli peale paksem puuvillane kangas ning lasti täielikult ära kuivada. Järgmisena koputati seinale kummihaamriga, et aidata kaasa kihtide vahelisele eraldumisele ning alustati seinast kanga rebimisega. Kuna krohvikihid olid väga tugevad, pidi palju vaeva nägema, aidates kaasa pahtlilabidate ja noaga. Sellest võib järeldada, et krohvikihid olid tugevalt seina küljes kinni ning alles jääv maali osa peaks veel kaua säilima.

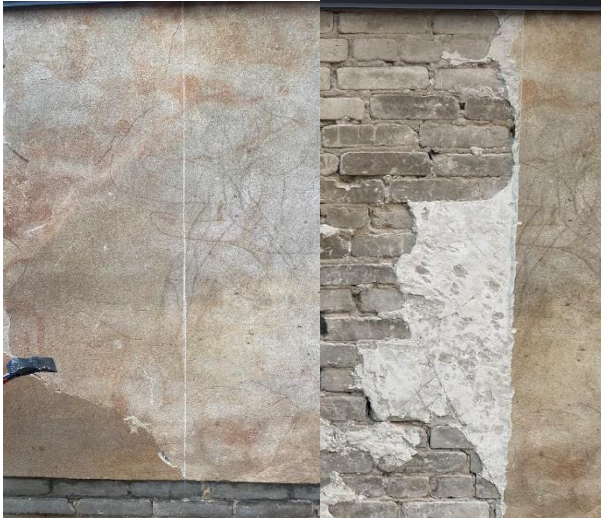
| <p><b>Maalipinna vähendamine</b></p> <p>Objekti vasakust küljest planeeriti eemaldada 230cm, selle sisse jäi suur maha kukkunud maalingu pind ning sellega seotud pragu. Maalipinda oli vaja vähendada, et teha ruumi uue seinamaali jaoks.</p> | <p>Joonlaud, nuga, haamer</p> <p><i>Pilt 8. Enne ja pärast seina lõhkumist.</i></p> |

| <p>Muudatused tööde kavas</p> | <p>Demonteeritud maali fragmenti ei kanta uuele alusele. Esiteks ei olnud võimalik kätte saada täielikult maalikihti, kuna segud olid väga tugevad. Teiseks oli eesmärk katsetada seinast eemaldamise protsessi, mitte sellele järgnevaid.</p> |

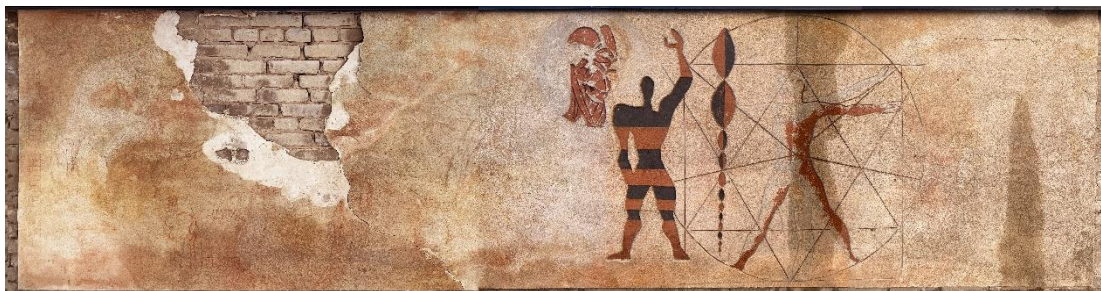
*Pilt 9. Enne konserveerimistööde algust.*

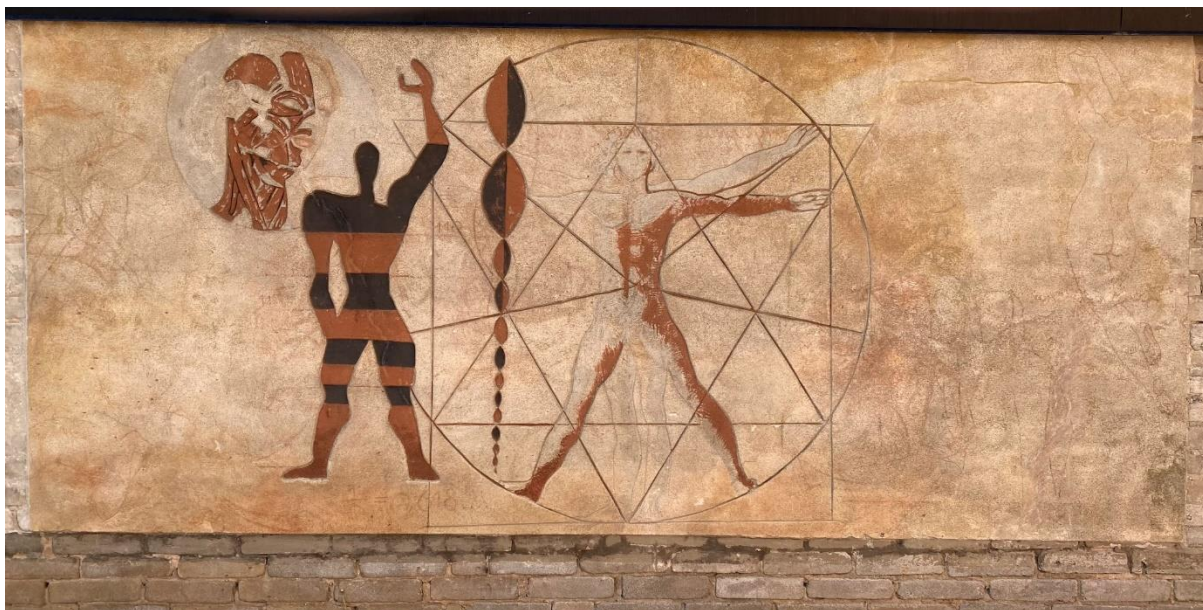
*Pilt 10. Pärast konserveerimistöid.*

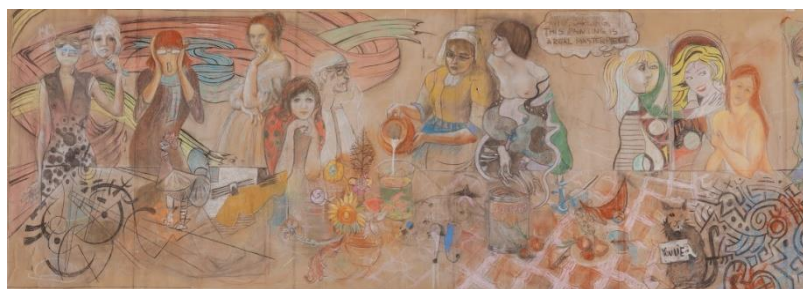
Joonis 1. Kartoon. Autor: Katriin Rätsepp

Maalingu kompositsioon tuleb Eddie Martinez „the feast“. Figuurid on eraldi inspireeritud kuulsatest maalidest. Alustades vasakust Kristiina K. = Rene Magritte „The mask“, Salvador Dali püramiidid ja Vasily Kandinsky mustrid, Kaisa= Edvard Munch „The scream“, Tiina =Jean Auguste-Dominique Ingres „madam D’Haussonville“, Agnes ja Madis= Pablo Picasso „Les deux saltimbanques: l’Arlequin et sa compagne“, Kadri = Johannes Vermeer „The milkmaid“, Liisi =Gustav Klimt „Juudit II“, Nele =Pablo Picasso „Girl before a mirror“ ja Roy Lichtenstein „M-Maybe“, Kristiina T.= Amedeo Modigliani „Nude sitting in a diivan“ ja Paul =Egon Schiele „Self-portrait with arm twisting above head“. Lauakaunistuste inspiratsioonid on Vincent van Gogh „Sunflowers“, Salvador Dali pehmed kellad, Henri Matisse kalad veekannus, Andy Warhol supipurk, Pablo Picasso „Kukk Le Coq“ ja taustal Lichtensteini pintsililöögid ja jutumull.

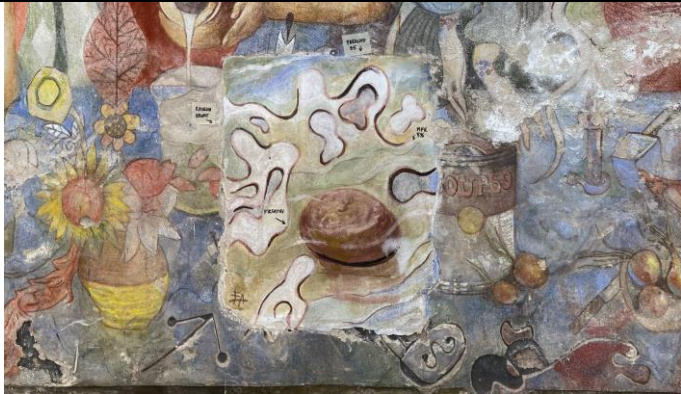
| | <p>Pilt 19. Erika Aasa fresko. Autor: Geterly Sepp</p> <p>Seinamaalingu keskele on 2023. aasta kevadel tehtud fresko tehnikas Erika Aasa koolitöö. Sellel pinnal on katsetatud erinevaid maalipinna kinnitusmeetmeid, milleks on kaseiini krunti, Paraloid B5, MFK(Lascaux meedium) 5% ja Fiksatiivi. Teos on säilinud ilma märgatavate kahjustusteta.</p> |

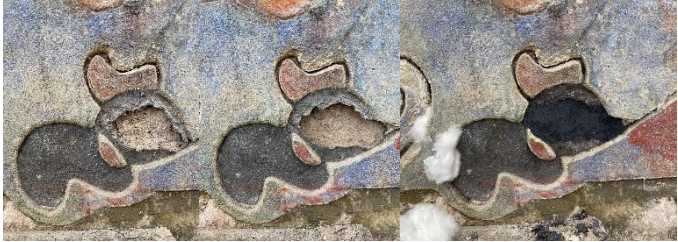
| <p>segu, ääred kindlustati vatiga.</p> | <p><i>Pilt 5. Enne ja peale puhastust ning krohvitud ja injekteeritud.</i></p> |

| <p>Muudatused tööde kavas</p> | <p>Ei tehtud üle maalilisi konserveerimistöid, kuna pikalt hooleta jäetud objekti seisund on liiga halb.</p> |
