Kõrgem Kunstikool Pallas

**Meelis Säre seinamaalingu „Põdrake” eemaldamine ja konserveerimine**

Lõputöö

Tartu 2025

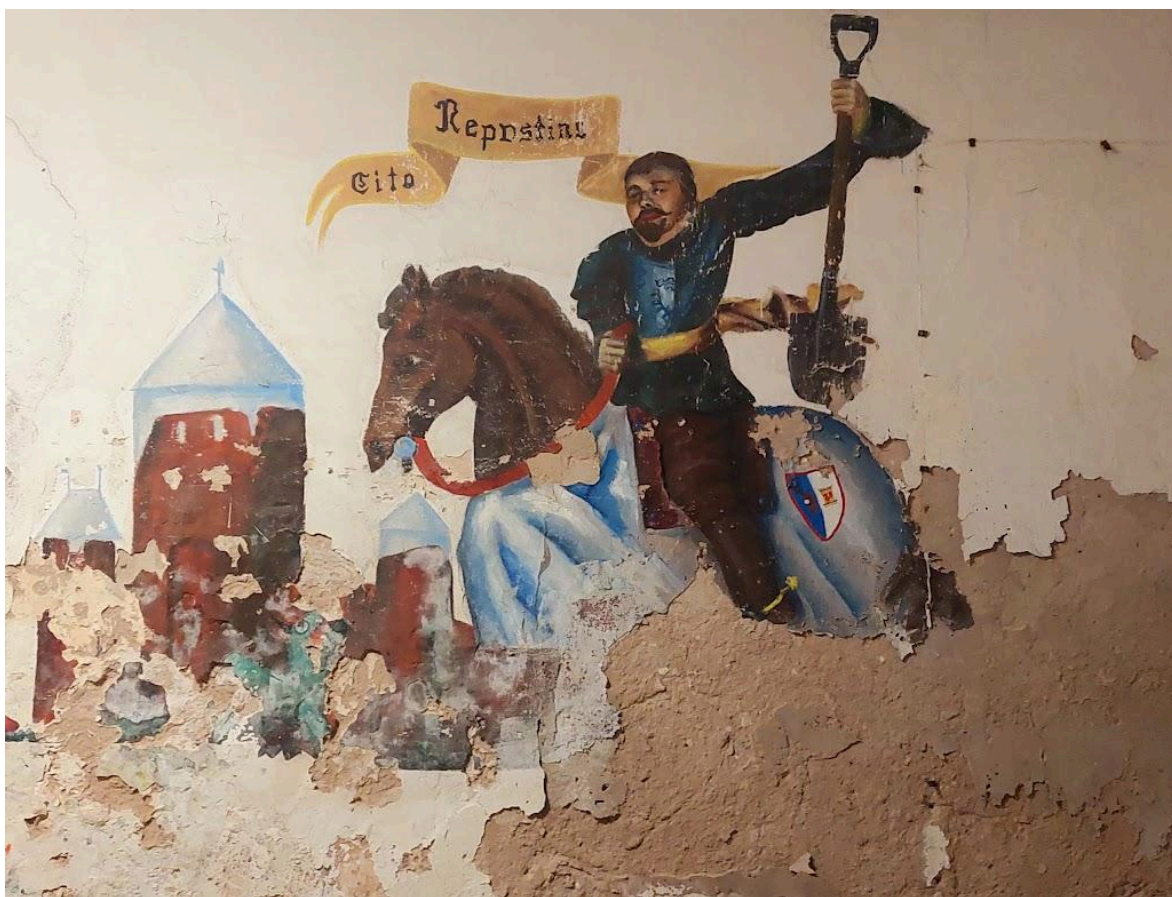
„Põdrake” (Joonis 2), mõõtudes 2300 x 1800 (mm), on „Püha Jüri lohet tapmas” eeskujul valminud seinamaal, mille autoriks on Meelis Säre, kes pühendas selle oma sõbrale, Ain Mäesalule. Maaling valmis keskeltläbi 40 aastat tagasi. Maalil on kujutatud hobusel istuvat Ain Mäesalu, kes taltsutab lohet, linnamüüri, konn-lohe, kes sümboliseerib kultuurikihti, labidat, teksti „*Sito Repastino*” (ladina keeles, tõlkes „kaevamise koht”) ja

Joonis 2. Meelis Säre seinamaaling „Põdrake”. Foto: Kristel Kajak.

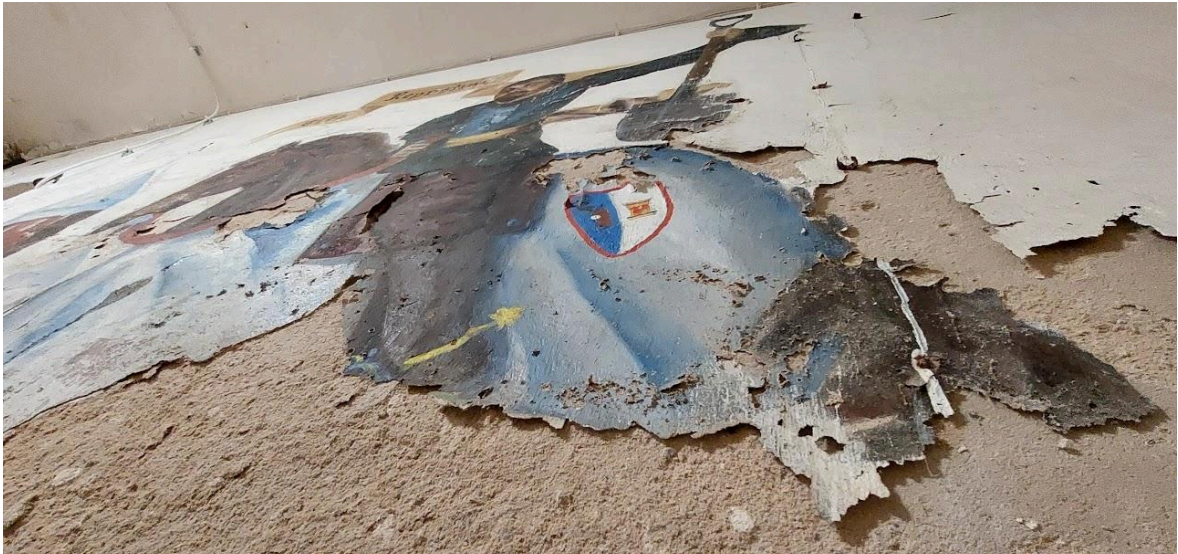
Maaling oli ebakorrapärase kujuga, puudus ühtlane taust. Maalingu aluspind ei olnud hoolikalt maalimiseks ette valmistatud, kasutatud oli lubivärvi, mis muutub ajaga pudedaks. Ilmselt oli maal vastavalt motiivile alt kergelt krunditud, kuid see ei taganud korralikku naket. Maalingut katsid krakleed. Esinesid ulatuslikud värvikaod ning maalikihi laialdane irdumine, mis tekkis tulenevalt asukohast. Niiskus liikus alt ülesse ja vastavalt sellele ka kahjustuste suund - maaling oli alt lahtine ja ülevalt poolt kõvasti seina küljes kinni. Samuti leidis maalingu struktuuris pragusid. Maalingu seisukord oli avariiline.

Joonis 3. Seinamaalingu seisukord enne konserveerimist. Foto: Kristel Kajak.

Läbirääkimisel Kristel Kajakiga jõudsimme järeldusele, et konserveerime maalingu ja katsume saavutada olukorra, kus maaling oleks taasesitatav ja transpordi kõlblikkus olukorras, kui õnnestumisele täielikku garantiid meie anda ei saa.

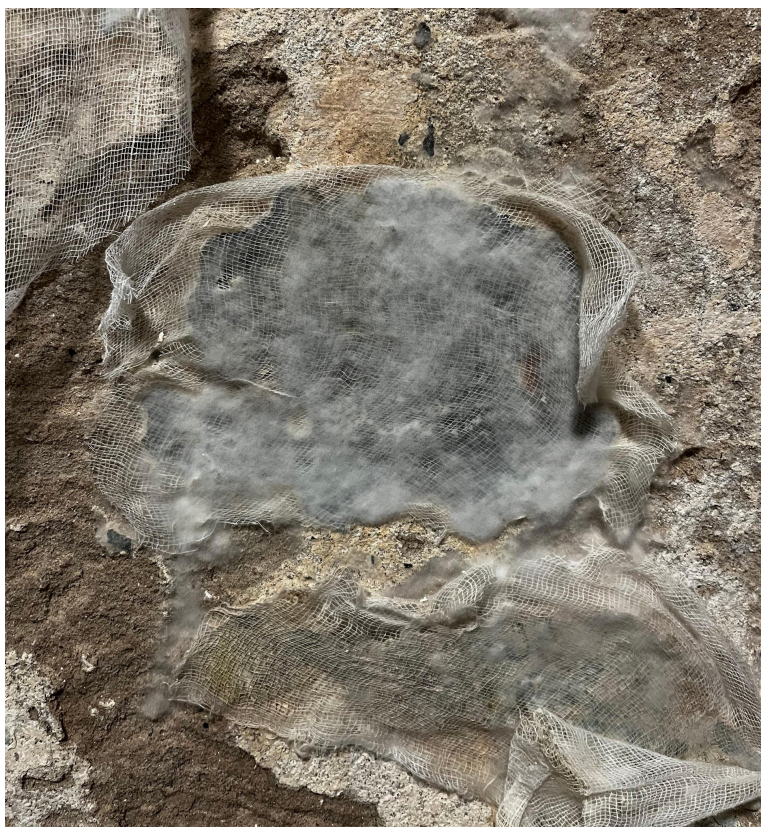
oli tohutult niiske ja iga etapp vajab palju aega. 10. septembril tagasi minnes selgus, et kõrge suhteline õhuniiskuse ja kõikumise temperatuur soodustasid hallituse teket, mis kasvas ohtrasti loodusliku liimi peal. (Joonis 4).

Joonis 4. Seinamaalingule jänesenahaga liimiga liimitud marli hallitab. Foto: erakogu.

Kõrges õhuniiskuses ei kuivanud jänesenaha liim ära, aga maaling oli vaja kiiremas korras keldrist eemaldada, sest ehituse tähtaeg lähenes. Katsetasime maalingu eemaldamist ka liimriidega, mis kuumaga kokkupuutel muutub nakkuvaks, kuid õlimaali libe pind ei võimaldanud seda meetodit kasutada (Joonis 5). Tegime plaanides muudatusi ja võtsime kasutusele paraloid B-72 etanoolis (20%). Paraloid on konserveerimises kasutatav termoplastne valguskindel akrüülvaik, mis ei moodusta vananedes ristsidemeid (jääb seega pööratavaks).<sup>16</sup> Ehk otsustasime kasutada sünteetilist liimi, mida saab hiljem maalipinnalt etanooliga eemaldada. Paraloid töötas hästi - kuivas kiiresti ja liimis marli õlimaalingu külge.

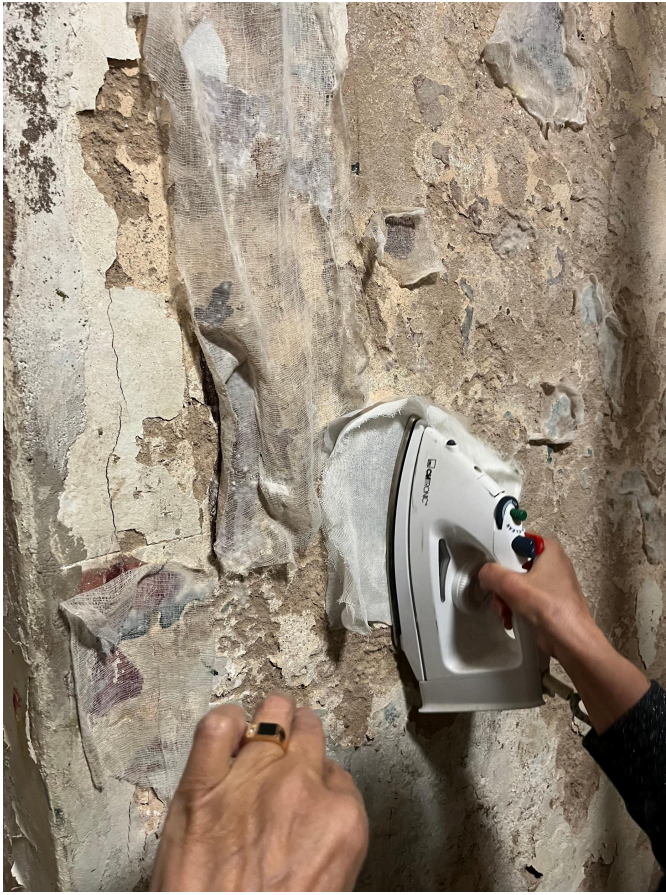
Joonis 5. Liimriide katsetamine. Foto: erakogu.

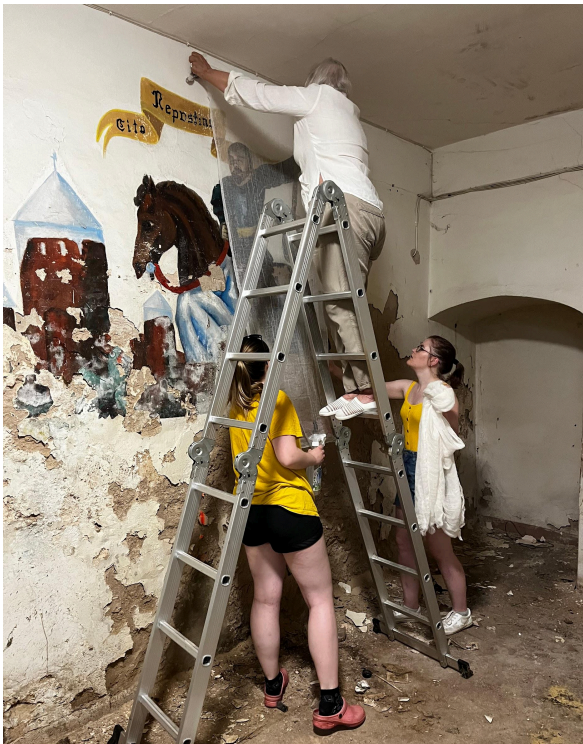
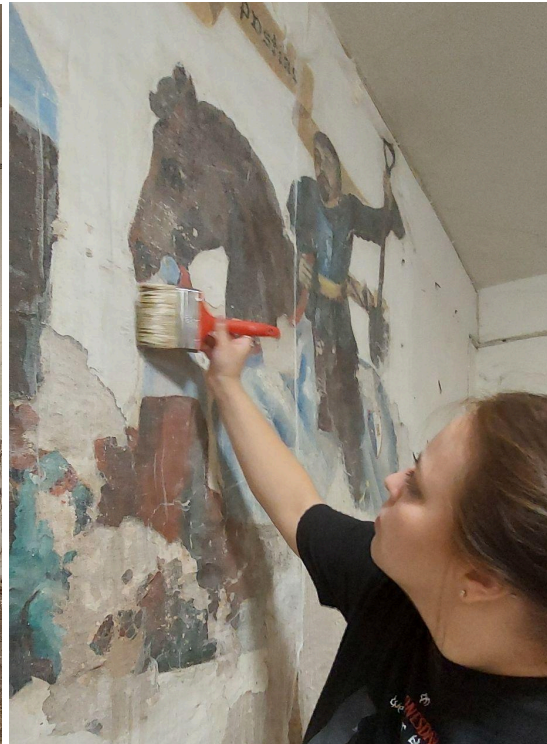
Maalingu eemaldamist alustasime 28. juunil 2024. Eemaldamiseks otsustasime maalingule teha profülaktilise katte (Joonis 6), kasutades jänesenaha liimi (10%) (Lisa 1), mille kandsime läbi marli seinale, et maaling fikseerida. Maali oli võimalik katta ainult läbi kaitsekanga, sest pind oli ülipude. Katsime liimiga pintseldatud pinna marliga, seejärel katsime kaitsekanga uuesti liimiga (Joonis 7). Valisime jänesenaha liimi, et tegu oleks loodusliku liimiga, mis on tagasipööratav vee ja vajadusel ka auruga.

Joonis 6. Seinamaalingule profülaktilise kanga paigaldamine. Foto: erakogu. Joonis 7. Seinamaalingule profülaktilise kanga liimimine. Foto: Kristel Kajak.

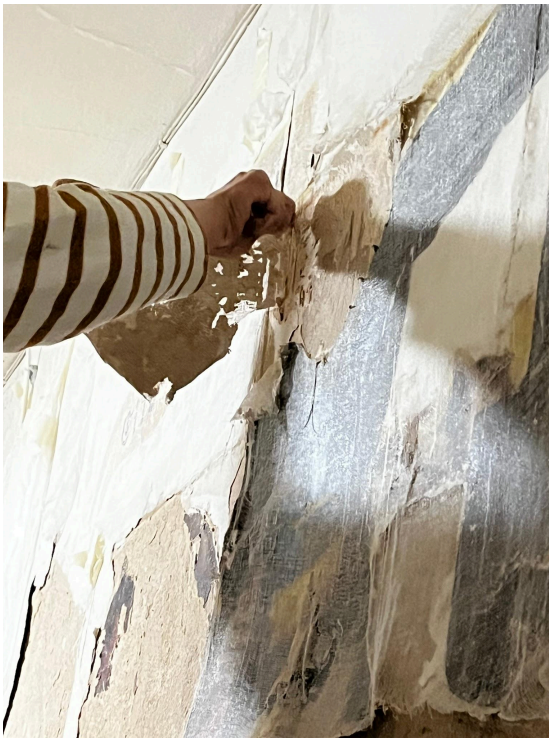
Plaanisime maalingu kätte saada kolme-nelja suure osana, aga eemaldamise käigus saime aru, et seda plaani rakendada ei ole võimalik - maaling oli ülevalt poolt, kus niiskuskahjustust ei esinenud, seina küljes väga tugevasti kinni. Eemaldamise eesmärgiks oli kahjustusi juurde tekitada minimaalselt ja säilitada maalingu osasid võimalikult palju, tuli maaling eemaldada väikeste tükkidena. Osasid tükke ei õnnestunud seinast kätte saada.

Joonis 8. Seinamaalingu eemaldamine. Foto: erakogu.

Kui fresko eemaldamisel kaetakse näopool kaitsekangaga ja seejärel koputatakse töö kummihaamriga seinast lahti. Meil oli mõte rakendada taolist tehnikat - kohtades, kus maaling on lahti - rebime ja kohtades, kus on kõvemini kinni - koputame. Lahtirebimine õnnestus vaid kohtades, kus värv oli seina küljest lahti irdunud. (Joonis 3 ja Joonis 8). Piirkondades, kus oli enne maalimist tehtud krohviparandusi, rebimine ega koputamine ei õnnestunud. Sekkusime mehhaaniliselt, kasutades skalpelle, spaatleid ning vasardasime krohvipinda, et koos sellega marli eemaldada.

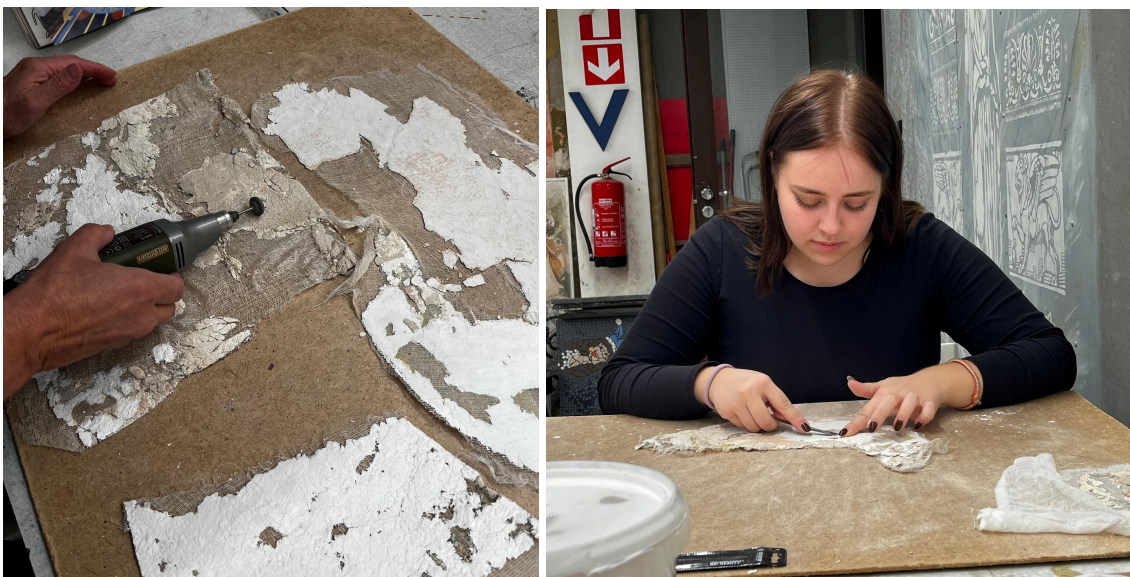
Toimisime sarnaselt fresko puhastamise põhimõtetele. Seinamaalingu puhastamine sai alguse 17. septembril 2024. Maalingut töödeldakse esmalt tagant, eemaldades krohvijäägid. Maalingut puhastasime mehaaniliselt, kasutades skalpelle (Joonis 10), destilleeritud vett, liivapaberit ja mikrolihvijat ehk Proxxon freesi (Joonis 9). Töö käigus selgus, et maalingu värv on esialgsest hinnangust rabedam. Seetõttu ei kasutanud enam freesi, mis oleks küll tööaega vähendanud, kuid tööriistast tulev vibratsioon süvendas maalingul olevaid pragusid või tekitas neid juurde. Tükkide puhastamise käigus pragunes maaling veelgi, mistõttu tekkis palju kadusid.

Joonis 9. Seinamaalingu puhastamine mikrolihvi abil. Foto: erakogu. Joonis 10. Seinamaalingu puhastamine skalpelliga. Foto: Hanna-Liina Krenštrauch.

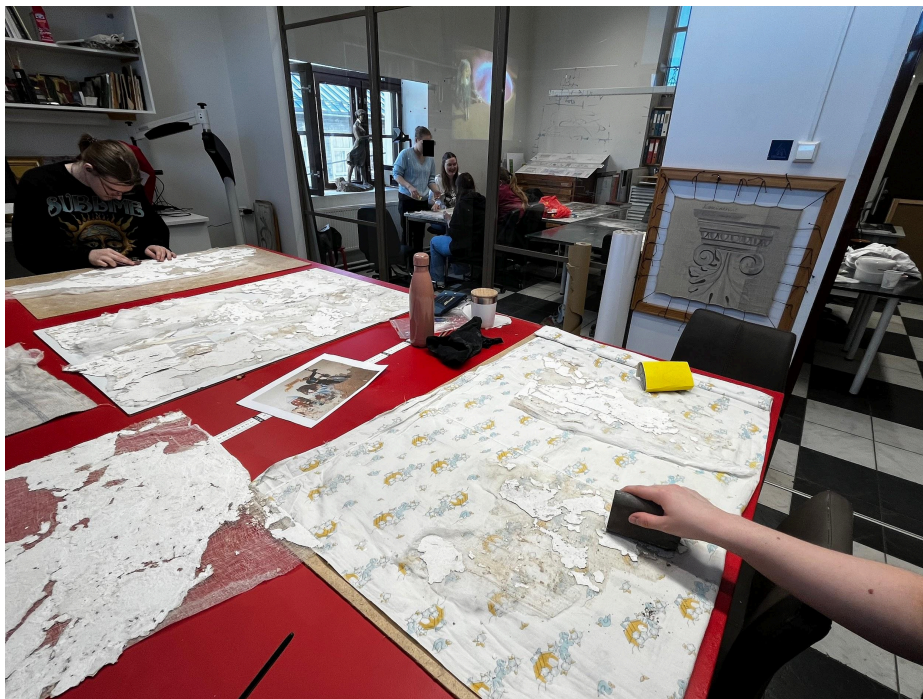
Joonis 12. Seinamaalingut aitavad puhastada KoRe tudengid. Foto: erakogu.

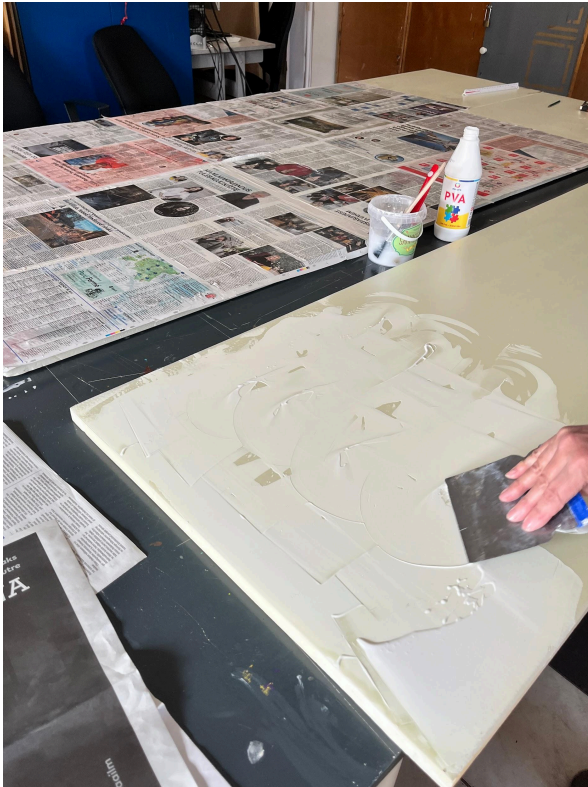
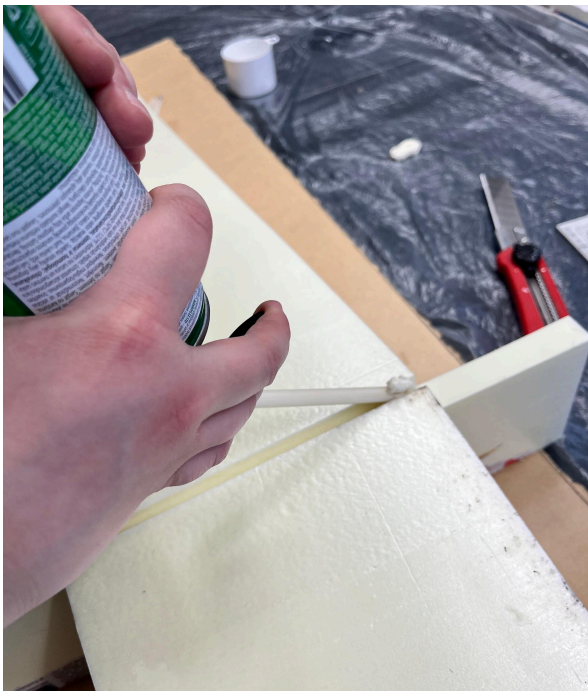
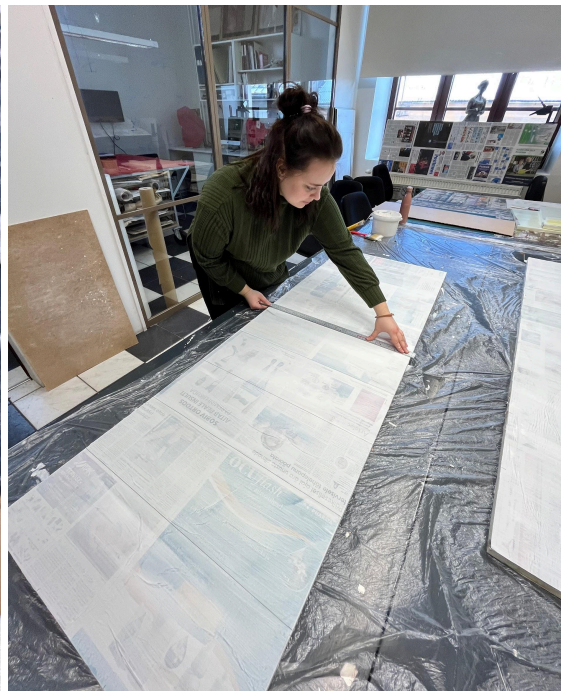
Seinamaalingu plaatide ettevalmistamine sai alguse 11. märtsil 2025 (Joonis 13, Joonis 14, Joonis 15). Esialgse plaani põhjal oli mõtte kinnitada puhastatud maaling lõuendile, et töö oleks kaalult kerge ning lihtsalt transporditav. Puhastamisel selgus töö haprus ning maalingu säilimise huvides sai langetatud otsus paigaldada töö stabiilsema aluse peale, milleks jäi soojusplaat (600 x 1800 (mm)). Enne soojusplaatide kasutamist oli vaja need ette valmistada - tugevdada. Tugevdamiseks kasutasin PVA liimi ning makulatuuri. Ajalehti liimisin kaks kihti mõlemale poole, et plaadid armoreerida. Plaatide näopoole, kuhu kinnitan töö, lisasin gesso ja teisele poole Eskaro Akrit 7 niiskuskindel valge seinavärvi, et ajalehemuster ära peita. Maaling paigutus kolmele soojusplaadile. Juurde sai valmistatud 200 x 1800 millimeetrine riba.

Joonis 13. Seinamaalingu plaatide ettevalmistamine. Foto: erakogu.

Joonis 14 ja 15. Seinamaalingu plaatide ettevalmistamine. Foto: erakogu.

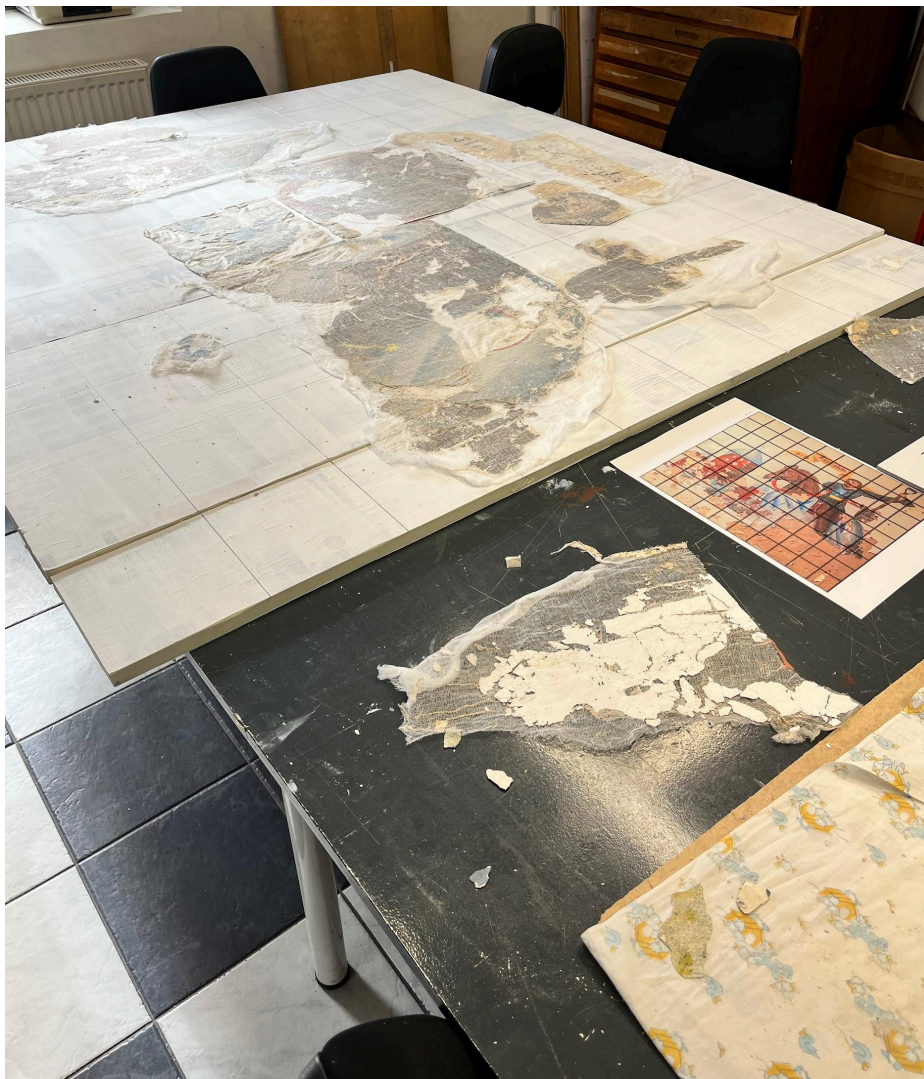
Esmalt oli vaja paigutada maalingu foto mõõtkavasse. Kasutasime ruudumeetodit, et ümberkandmine oleks võimalikult täpne (Joonis 16).

Joonis 16. Seinamaaling ruudustiku abil plaadile asetatud. Foto: erakogu.

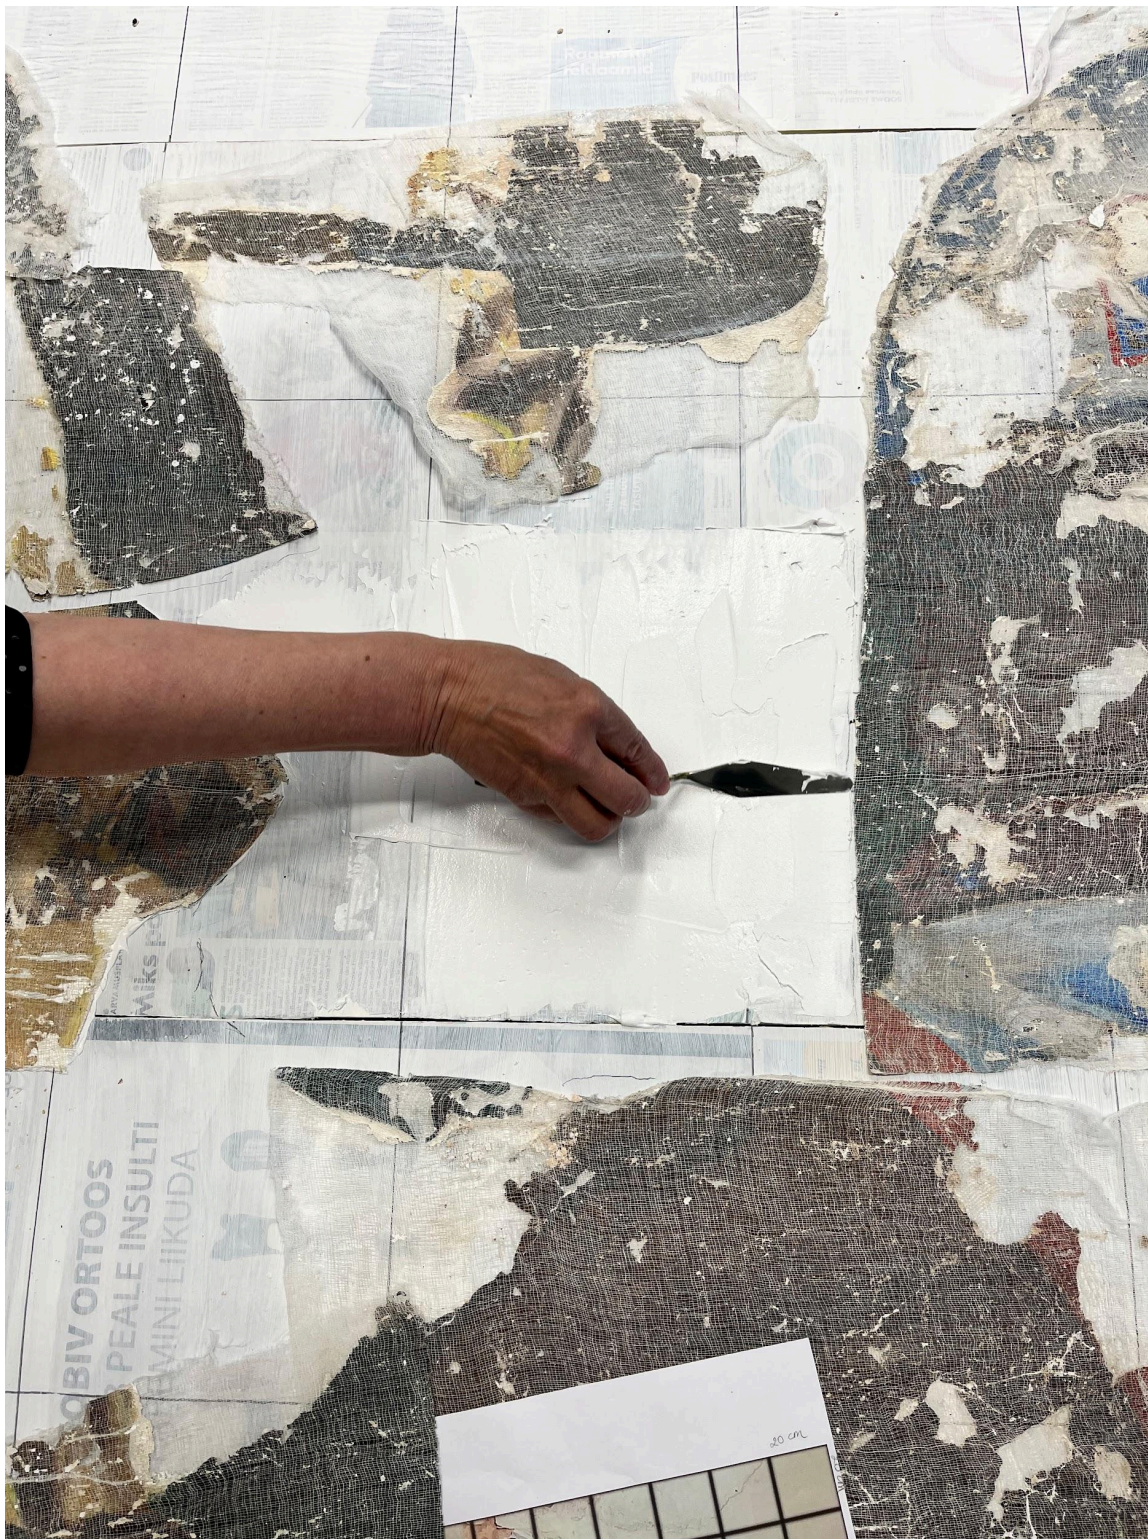
Kinnitamiseks käisid läbi mitmed variandid - pahtlisegu, vuugisegu. Kasutasime Eskaro Fine PRO filler kerget lõppviimistluspahtlit, mille kasutamine on mugav (valmissegatud pahtel), käepärane ja on värvuselt valge, et ei jääks domineerima (Joonis 17). Pahtli tihe konsistents võimaldas õrnalt taignarulliga vajutades plaadile kinnitada maalingu tükid, mida ei olnud võimalik täielikult puhastada, mida on näha Joonisel 11.

Joonis 17. Seinamaalingu kinnitamine soojusplaadile lõppviimistluspahtliga. Foto: erakogu.

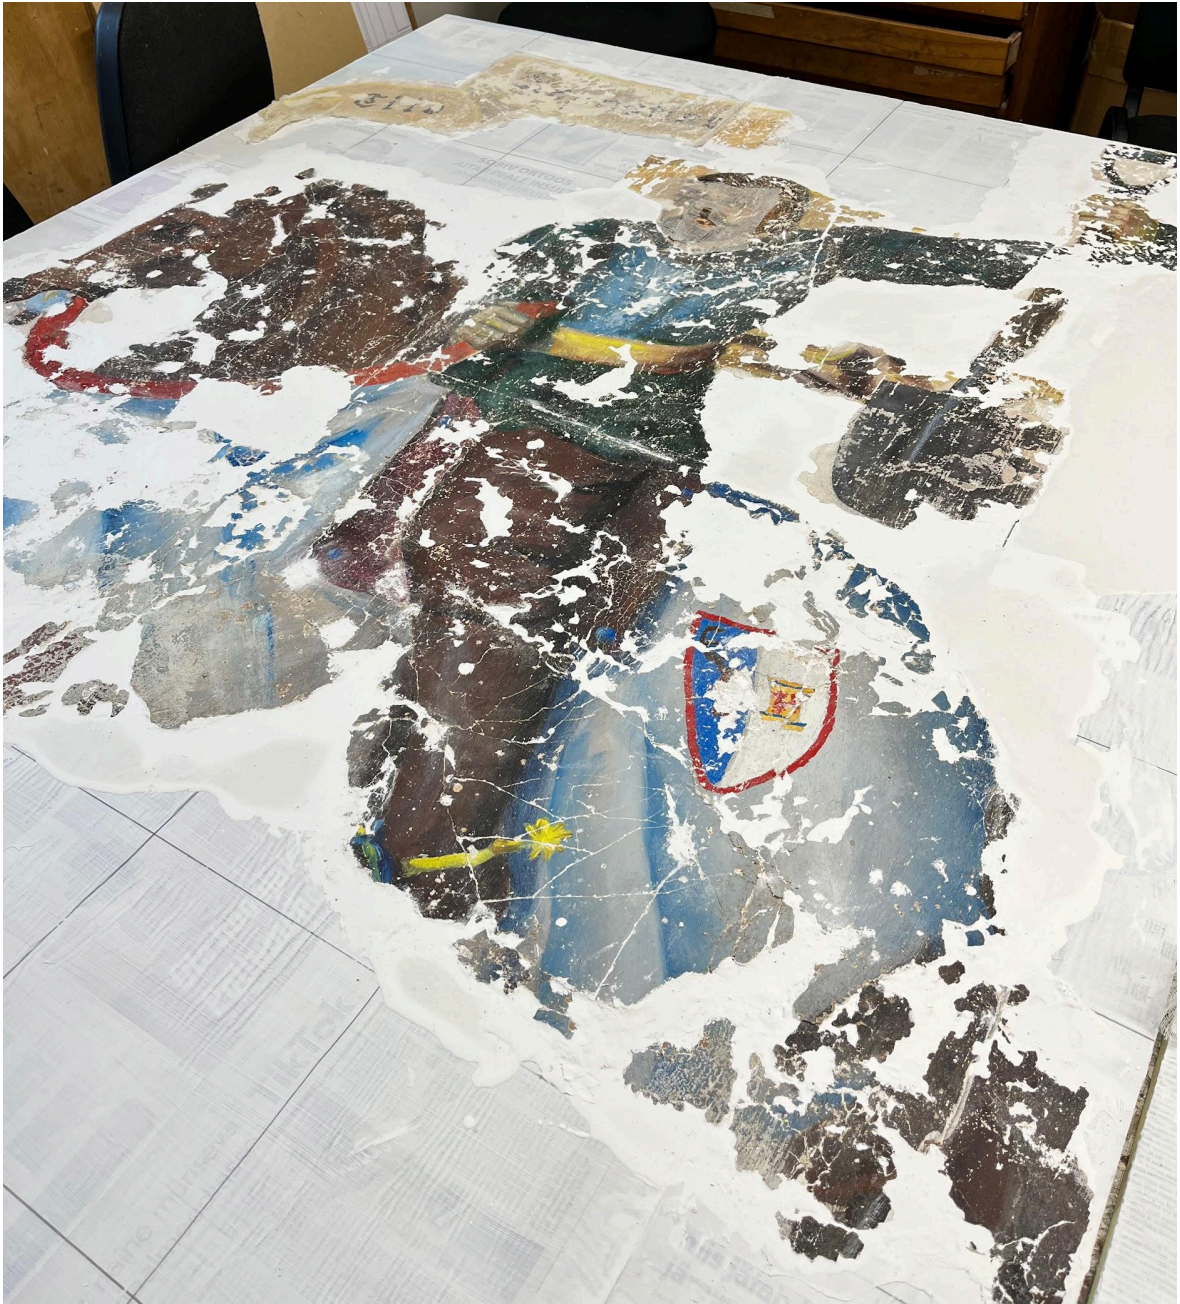
Joonis 18. Seinamaaling plaadile kinnitatud. Foto: erakogu.

Peale maali kinnitamist plaadile selgus, et mõned kohad oli jäänud pahtlita või ei nakkunud pahtli külge (Joonis 18). Pahtli tühimikke täitsime ledaniga (Joonis 19). Maali lahtised kohad injekteerisime - esmalt süstides piiritust, et avada tee, ja seejärel liimainet MFK-d ehk *Medium für Konsolidierung*.

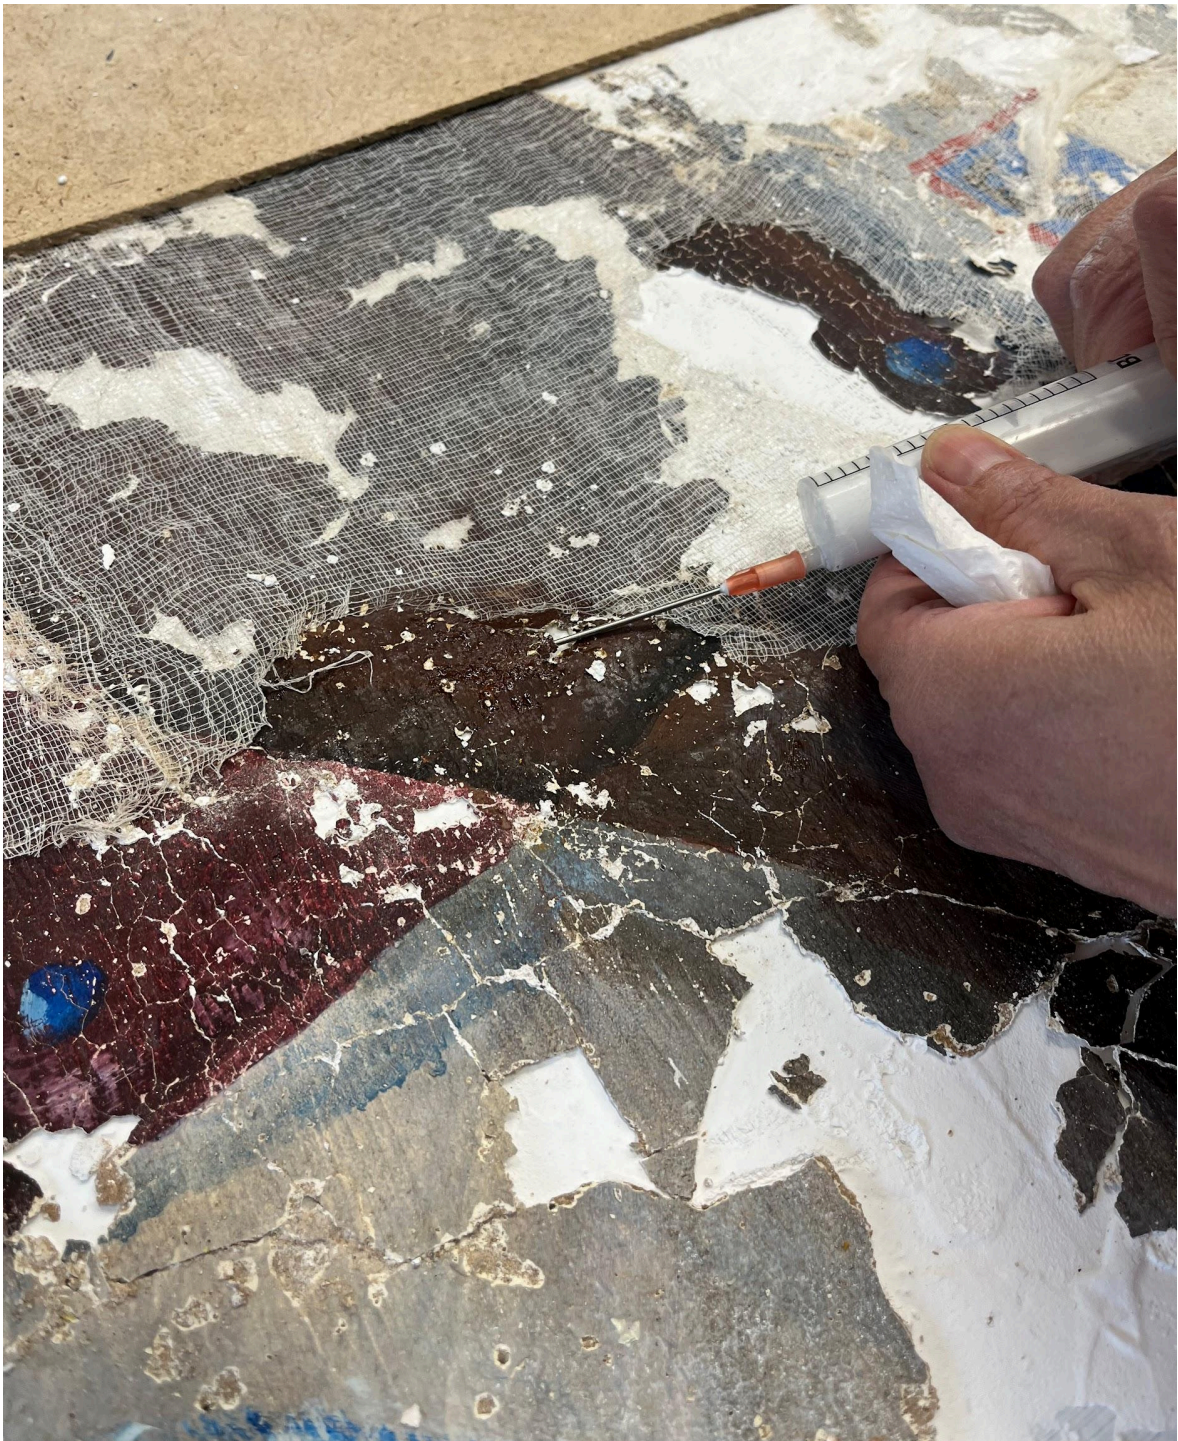
Joonis 19. Seinamaalingu lahtiste kohtade injekteeimine. Foto: erakogu.

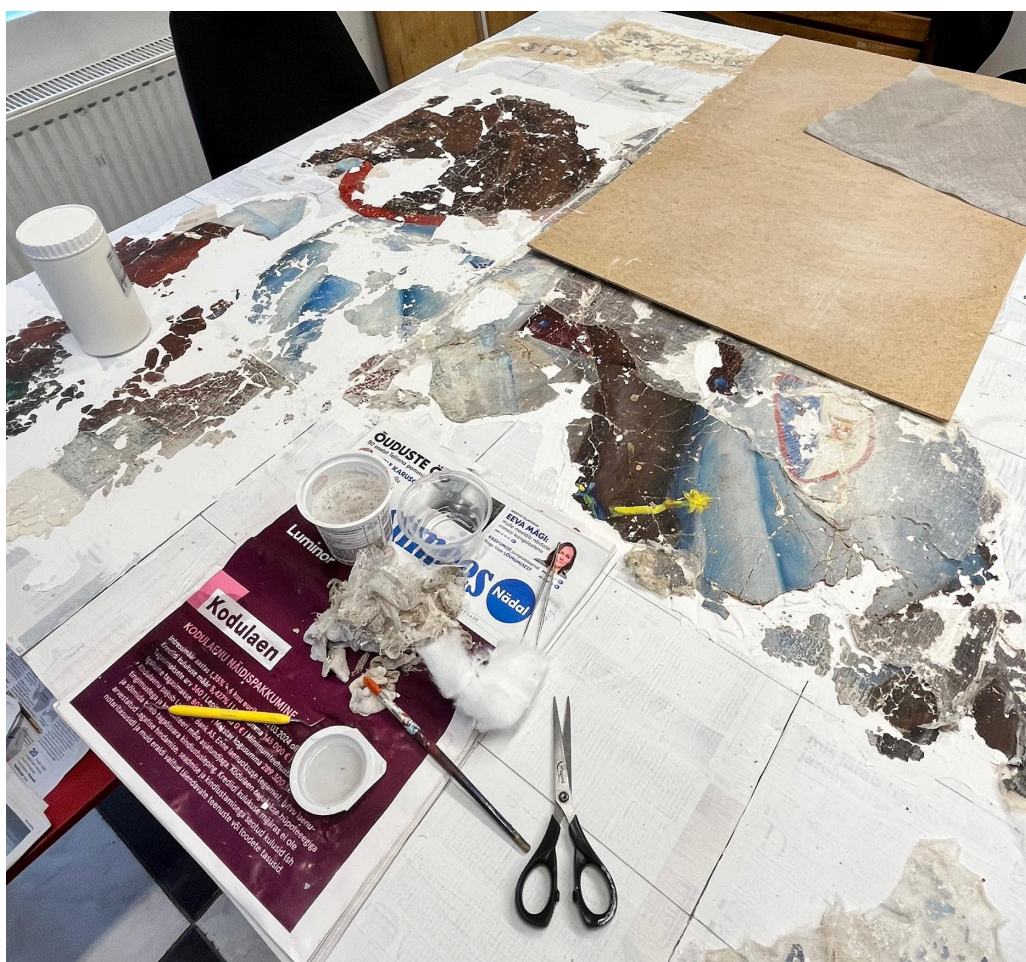
Liimi eemaldamine ehk lahtisulatamine sai alguse 28. märtsil 2025 (Joonis 20). Jänesenaha liimi lahti sulatamiseks kasutatakse tavaliselt kuuma vett ja/või kuuma auru. Antud töö puhul oli oluline, et pind liialt niiskust ei saaks ja läbi ei vettiks. Esimeseks põhjuseks on värvikiht. Tegu on küll õlivärviga, aga värvikiht on õhuke ja liigse niiskuse tõttu kiht mureneb ja muutub pastaks. Lisaks on maaling kinnitatud soojusplaadile (samuti kardab niiskust), kinnitamiseks on kasutatud niiskust kartvat pahtlit, mis võib lahti tulla nii töö kui ka aluse küljest. Puhastamine õnnestus leige veega.

Joonis 20. Seinamaalingul oleva profülaktilise katte eemaldamine. Foto: erakogu.

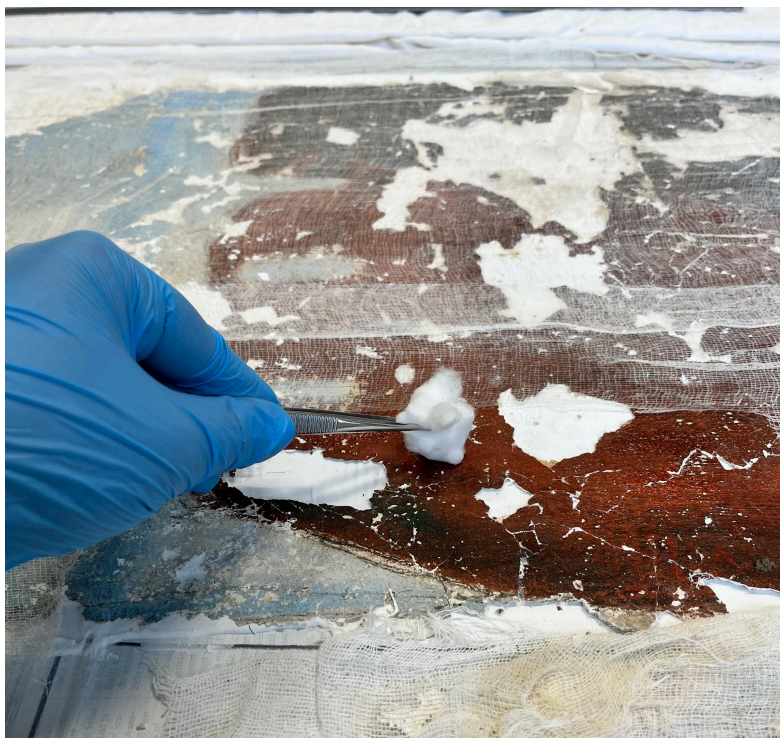
Antud töös jänesenaha liimiga liimitud kaitsekangas tuli kergesti lahti pinda õrnalt vatiga niisutades. Kohati oli marli õlimaalingu küljest eemaldunud ning tuli kergelt tõmmates lahti, pinda kahjustamata. Oluline oli maalipind peale kanga eemaldamist liimijääkidest puhastada. (Joonis 21).

Joonis 21. Värvikihi puhastamine liimijääkidest. Foto: erakogu.

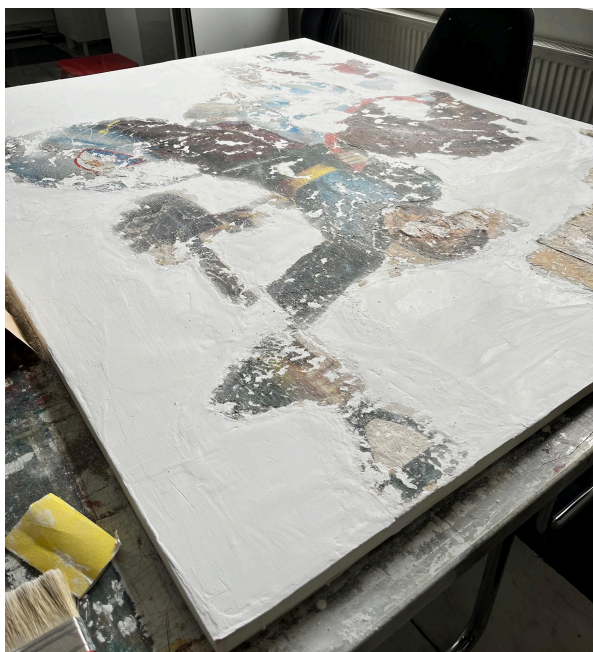
Töö käigus selgus, et vedela kriidi-želatiinist täitematerjaliga on kadude tasandamine mugavam, jättes pinna ühtlasemaks ning siledamaks. Laguunide täitmine toimus spaatli abil. Üleliigse gesso eemaldasime niiske *Blitz-Fix*-i abil.

Laguunide ja maalingu tausta täitmisele järgnes pinna lihvimine, mis osutus planeeritust pikema ajaliseks, sest isetehtud gesso kuivas arvatust kõvemaks. Lihvimisel kasutasin kolme eritugevusega liivapaberit (P40, P60, P80), alustades tugevamast ja lõpetades peenemateralisega, millega sai pinna nii-öelda poleeritud.

Joonis 22. Seinamaalingul olevate laguunide täitmine. Foto: erakogu. Joonis 23. Seinamaalingu ebatasasuste lihvimine. Foto: erakogu.

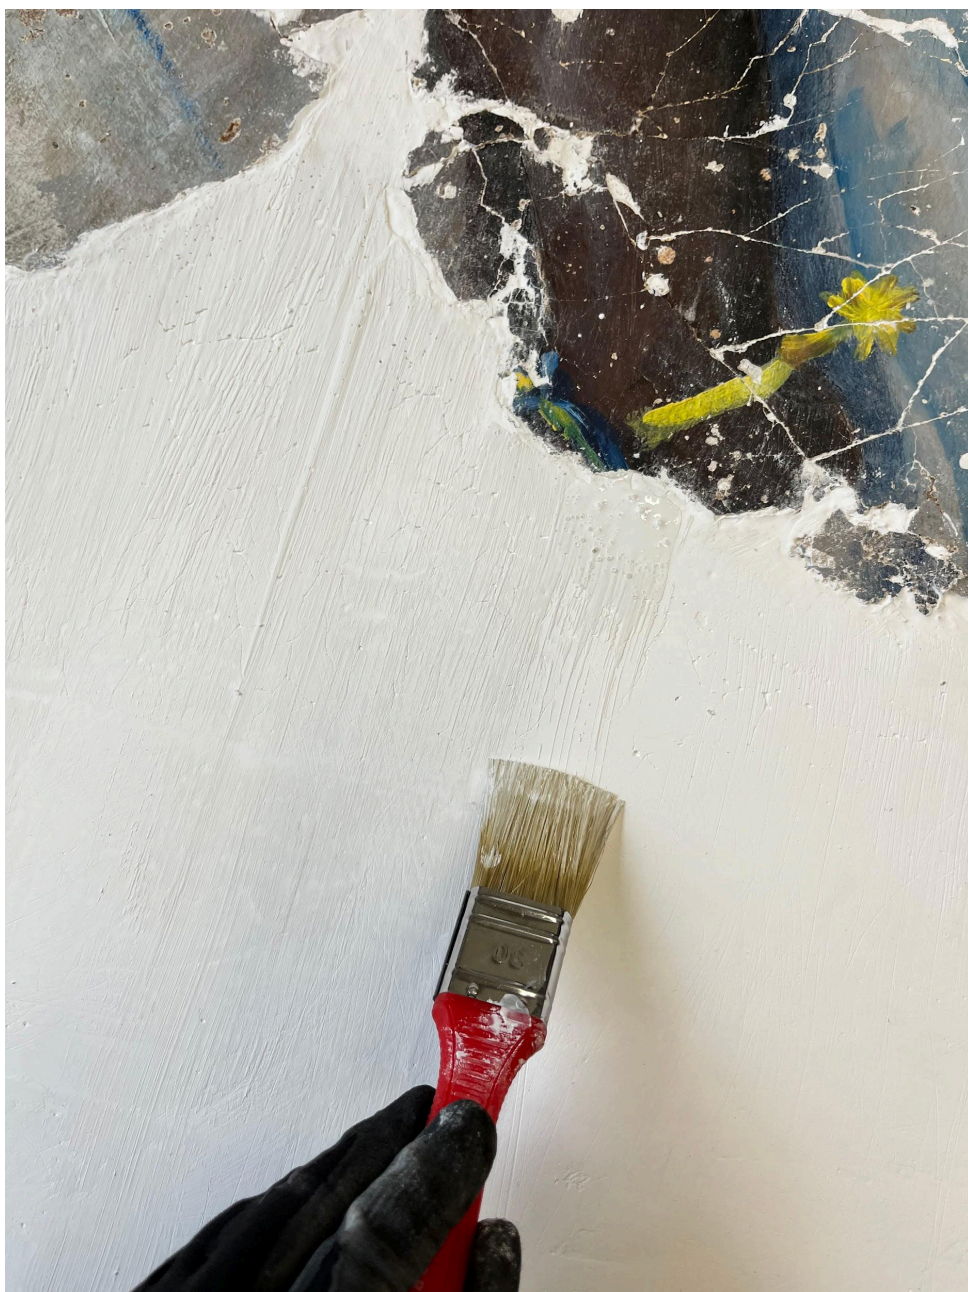
Peale pinna lihvimist (Joonis 23) jõudsime järeldusele, et esteetilisema terviku saavutab jäljendades maalipinna tekstuuri, mis on õrnalt triibuline ja tekstuurne. Selle saavutamiseks keetsin želatiin-kriidi gesso, mille kandsin pintsliga plaadile, jättes tekstuurse pinna. (Joonis 24).

Joonis 24. Maalipinna tekstuuri imiteerimine. Foto: erakogu.

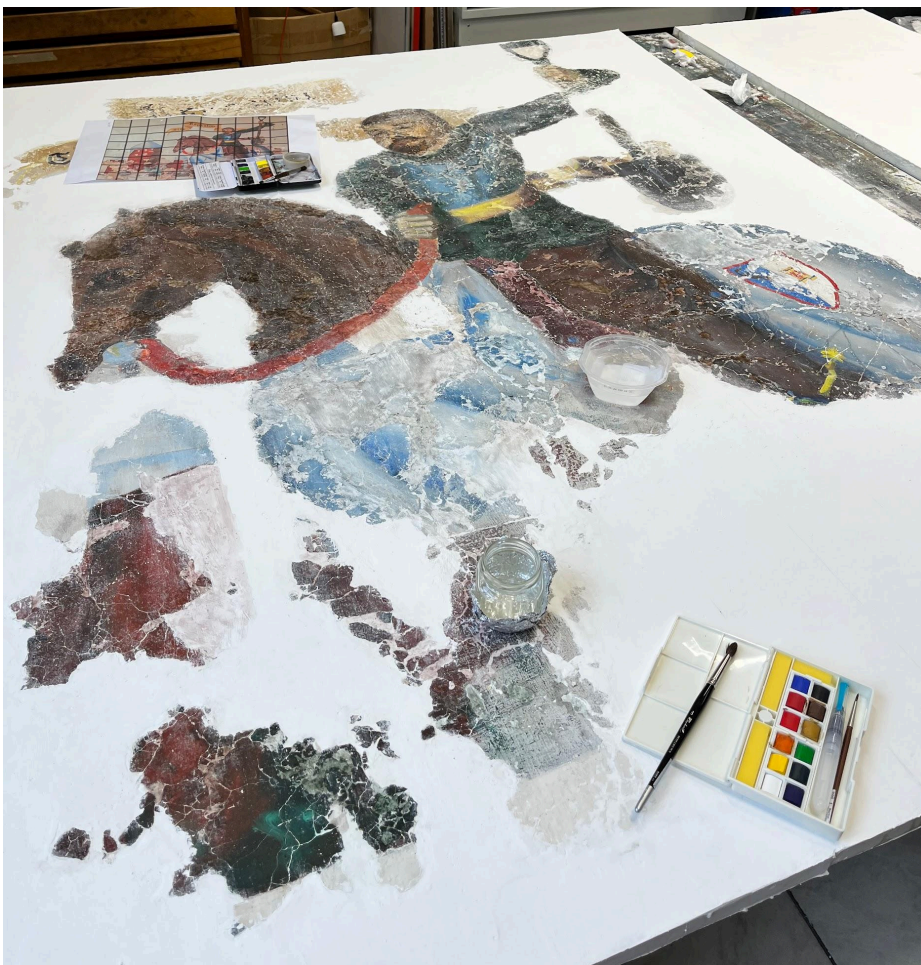
Õlimaalingu retušeerimiseks sai alguse 28. aprillil 2025. Värviparanduste tegemiseks kasutasime kahte sorti akvarelle (Joonis 25). Ühed, mis lahustuvad etanooliga ja teised, mis veega. Etanooliga lahustuvad Gamblini akvarellid on spetsiaalsed retuššimisvärvid, mille tellisime Saksamaalt. Otsustasime, et kasutame *acqua sporca* (itaalia keeles) tehnikat, (mis tõlkes tähendab „porivett”) et paranduskohad liialt silma riivama ei jääks ja säiliks esteetiline tervik. Silmapaistvates kohtades toonisime värve vastavalt vajadusele. Ühtlase tausta saavutamiseks ujutasime tausta üle, kasutades samuti „porise vee” tehnikat, mis koosnes kolmest värvist: ultramariin, umbra ja hall.

Joonis 25. Värviparanduste tegemine. Foto: erakogu.

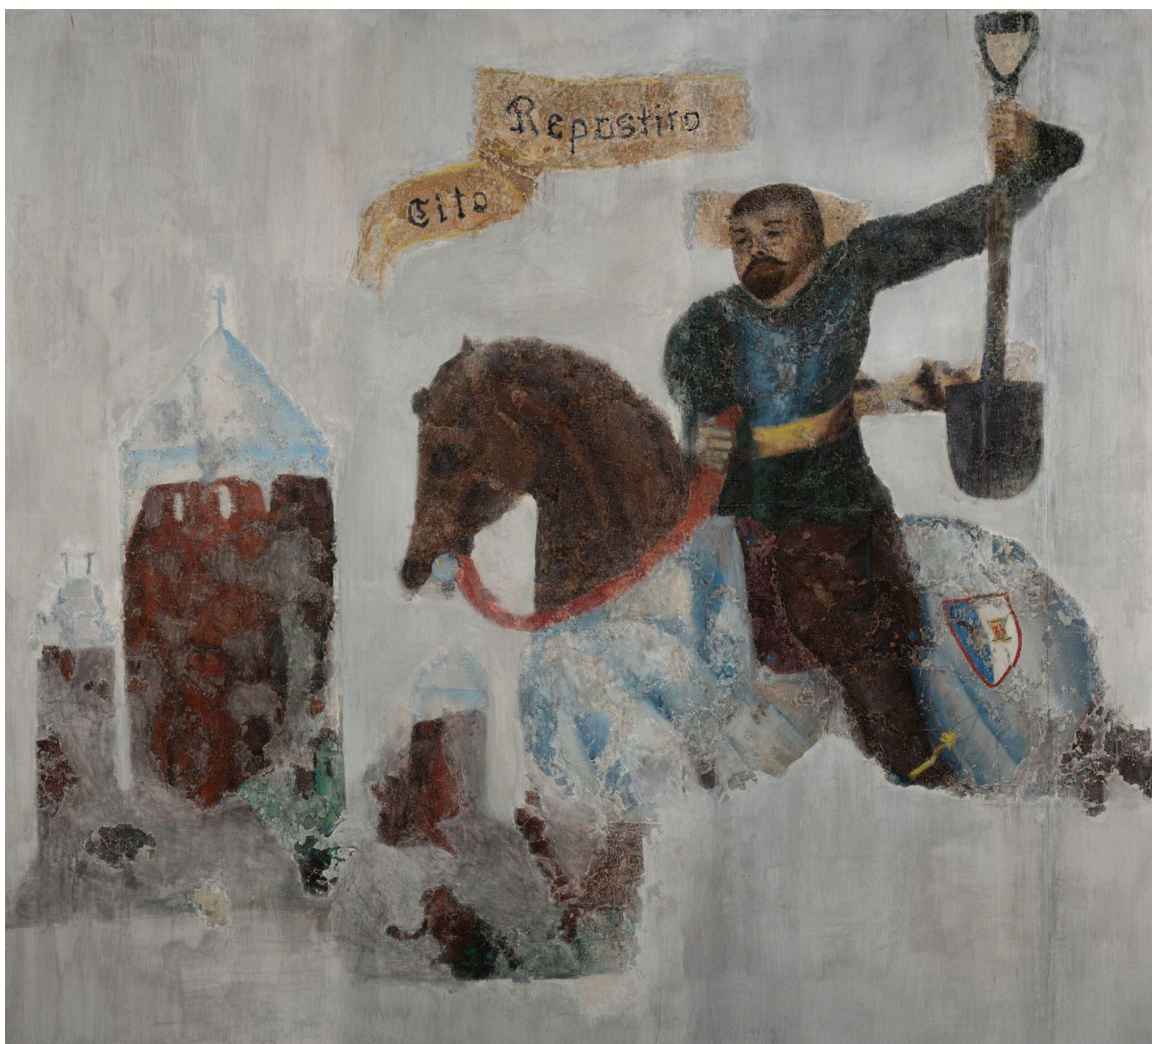
Eemaldamise, puhastamise ja paigaldamise käigus tekkinud kadude retušeerimise järel oli maalingu olukord hea (Joonis 26).

Saavutasime esteetilise terviku, kus parandatud kohad ei domineeri üle ja on ühtlaselt kaetud. Suuremate kadude ühtlustamiseks kasutasime *acqua sporca* tehnikat, et ulatuslikke kadusid mitte täielikult ära peita, vaid neid mahedamaks toneerida.

Joonis 26. Konserveeritud seinamaaling. Foto: Merilin Trummal.

Õnnetuse tagajärjel läksid plaadid omavahel peale konserveerimist lahti, mistõttu kinnitasime maalingule tugeva puidust raami, mis hoiab ära soojusplaatide kaardumise ning muudab transpordimise ja töö esitamise mugavamaks. Raamil on ka esteetiline omadus - töö on viimistletud.
