Kõrgem Kunstikool Pallas  
Maaliosakond

**Vaeküla mõisa papjeemašee tehnikas laeroseti restaureerimine**

Lõputöö

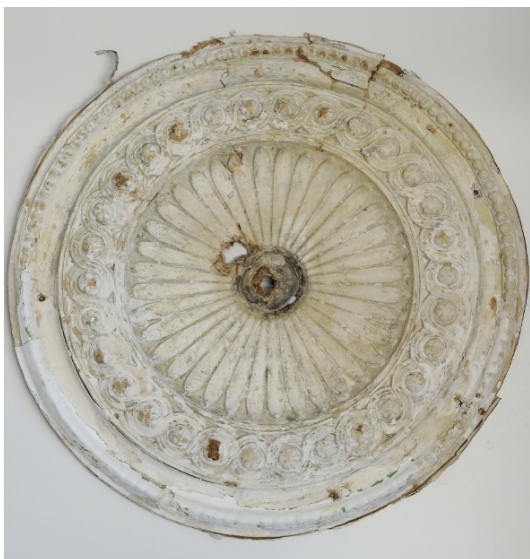
Joonis 9. Vaeküla roseti eesmine pool. Autori erakogu

Tegemist on papjeemašee tehnikas laerosetiga, mis on eemaldatud Vaeküla mõisa salongist (ruum 4, vt joonis 8). Roseti valmistamisel on kasutatud kihulist papjeemašee tehnikat (*papier kaschier*). Rosetti katab mitu kihti värvi ja kohati pahtel, tagaküljele on kinnitunud krohv (vt joonised 9 ja 10). Rosett on ääristatud kangaga. Objektil on näha saksakeelse tekstiga paberikihte, mis on nähtavad pinnakahjustuste tõttu. Rosett on tõenäoliselt toodetud Saksamaal või Preisimaal.

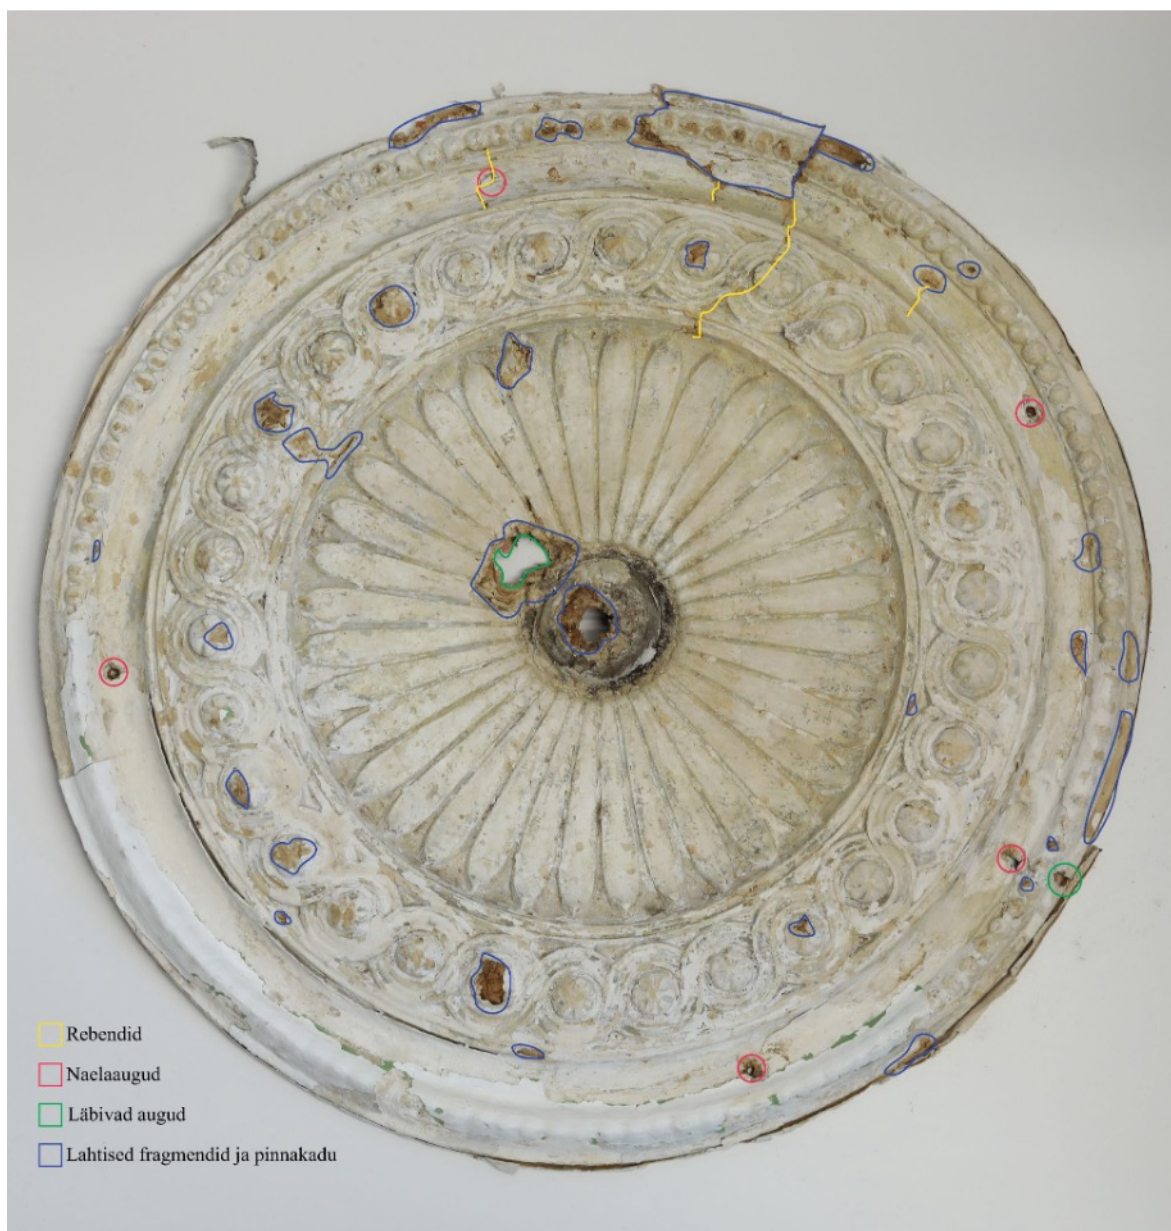
Joonis 11. Roseti kahjustuste kaart. Autori erakogu

Objekt on üleni määrdunud. Roseti servades ja mustrivööndites on vähene kuni ulatuslik fragmendikadu, kohati on ka lahtiseid fragmente (vt joonis 11). Rosetil on mitmed läbivad augud. Paber on pude ja habras, nähtavalt kolletunud. Paberikihid on mõnes kohas üksteisest eraldunud. Rosett on niiskuskahjustuse tõttu nähtavalt kõverdunud. Roseti pind on naelaaukude juures korrodeerunud (vt joonis 12).

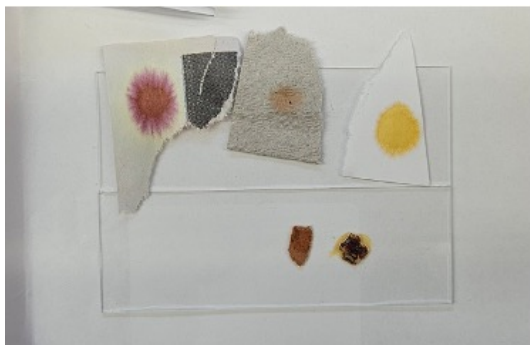
Mikroskoobi all määrati kahe erineva paberikihi materjali ja ääristava kanga materjali. Kangast võeti kaks proovi, üks koesuunast ning teine lõimesuunast (vt joonis 13). Mõlemast proovist leiti puuvilla, kuid lõimesuunast leiti ka üks lina- või kanepikiud. Paberiproovideks võeti üks proov tekstiga paberikihist ja teine ilma tekstita roseti sisemisest paberikihist (vt joonis 14). Mõlemad kihid koosnesid tsellulooskiududest, ehk tegu oli puitmassist toodetud paberiga. Erinevatele paberikihtidele tehti ka floroglütsiini test, et määrata nende ligniinisaldust. Roseti paberit võrreldi majapidamispaberiga, kontoripaberiga ja ajalehepaberiga. Võeti kaks proovi, üks tekstiga kihist ja teine ilma tekstita paberist. Tekstiga paber värvus punaseks, ehk oli kõrge ligniinisaldusega ja sarnanes enim ajalehepaberile. Teise proovi ligniinisaldus polnud nii kõrge ja sarnanes kontoripaberile (vt joonis 15).

Joonis 15. Floroglütsiini test, tekstita paber (vasakul) ja tekstiga paber (paremal). Autori erakogu

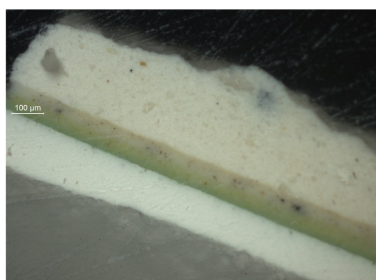
Joonis 16. Mikrolihvid. Autori erakogu

Roseti värvikihtidest võeti kaks proovi (vt joonised 16a ja 16b). Värvitükid kinnitati alusele, kasutades Technocit 1000LC Fixerpaste'i ja asetati vormi, mille sisse valati metakrülaatvaiku Technovit 2000 LC. Vormid polümeriseeriti, kasutades Technoray CU polümerisatsiooniparaati. Seejärel lihviti proovid poleerimismasinal MetaServ 250/Vector Power Head, kasutades P400 ränikarbiidist lihvpaberit. Leica mikroskoobi all tuvastati järgmised värvikihid (seest välja):

1. Valge
2. Pruun/hall
3. Valge
4. Pahtel
5. Roheline
6. Valge

(a) Pealmiste kihtide mikrolihv. Roheline ja valge värv ning pahtel  
(b) Pahtlialuste kihtide mikrolihv. Pahtel, valge, pruun/hall ja valge värv

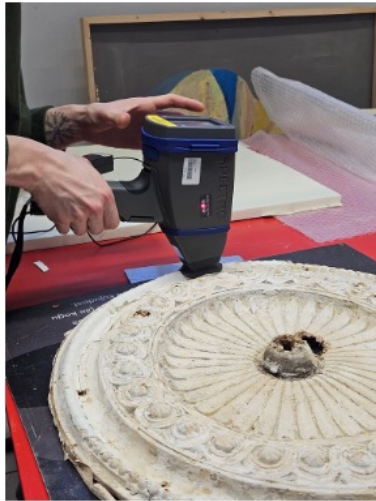
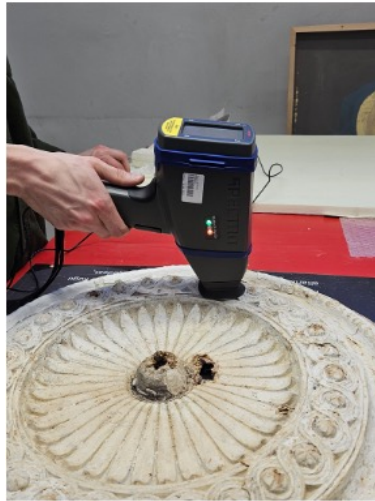
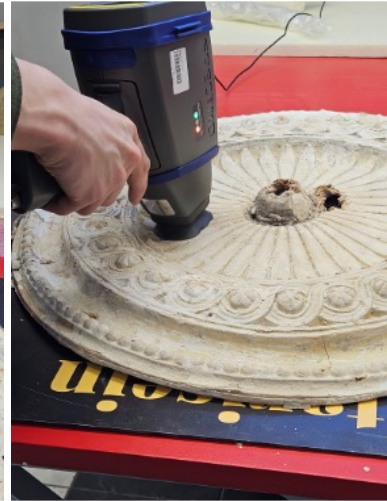
Joonis 18. XRF proovivõtukohtad. Autori erakogu

(a) Pealmine valge värvikiht

(b) Roheline värv

(c) Värvikihid pahtli all

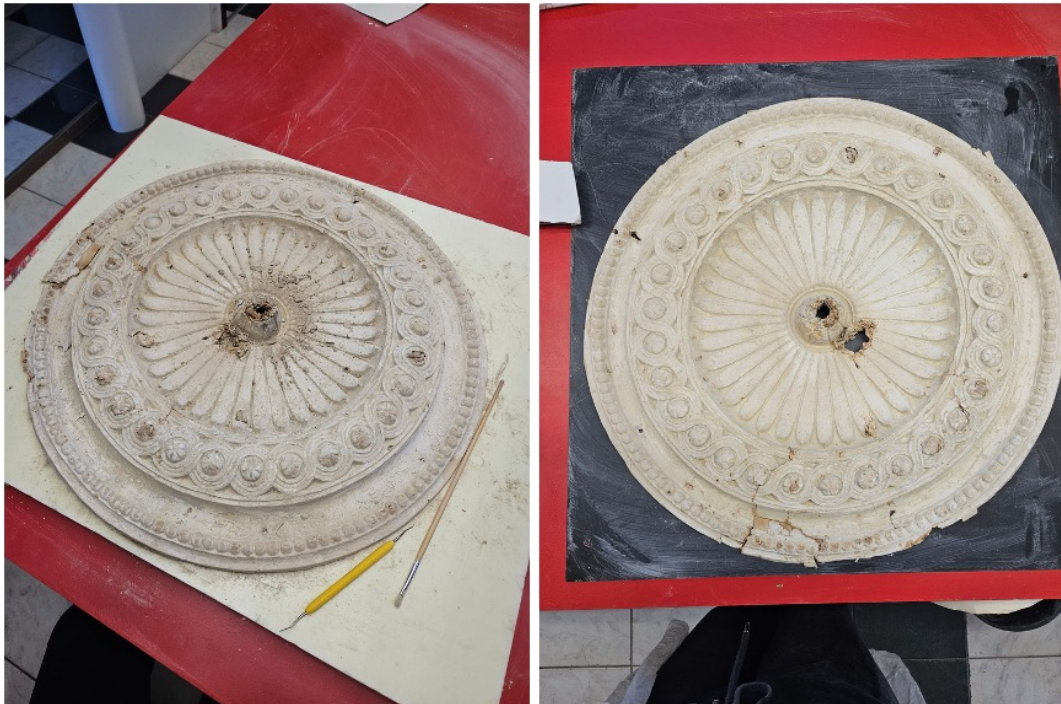
(a) Rosett enne puhastamist

(b) Rosett pärast puhastamist

Puhastamise eesmärgiks oli eemaldada rosetilt mustus ja värvi- ning materjalikihid, mis rikuvad roseti vormi. Roseti tagumiselt poolelt eemaldati krohv. Krohvi eemaldamiseks kasutati silurit. Mustuse eemaldamiseks eesmiselt poolelt kasutati seaharjaspintsleid ja tagumiselt poolelt tolmuimejat. Eesmiselt poolelt oli vaja eemaldada pahtel ja selle peal olevad värvikihid ning puhastada naelaaugud korrosioonist. Selle jaoks kasutati skalpelli ja silurit. Värvikihid, mis ei rikkunud roseti vormi, otsustati jätta alles (vt joonis 19).

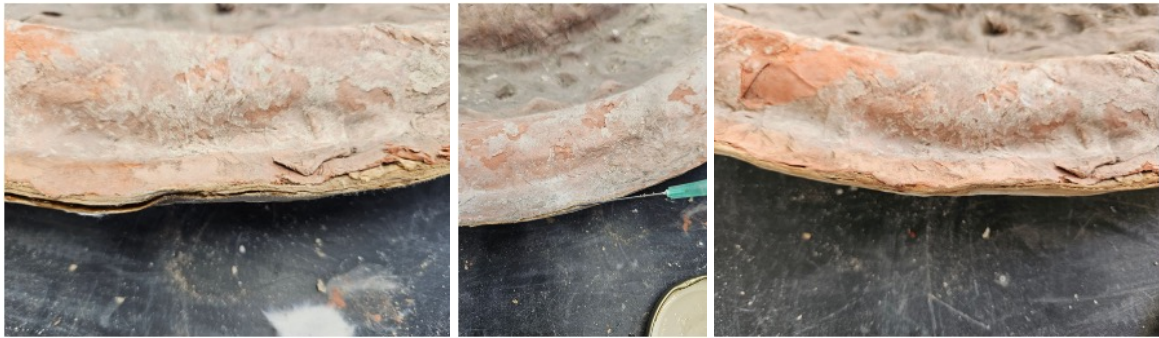
(a) Enne konsolideerimist

(b) Konsolideerimise  
protsess

(c) Pärast konsolideerimist

Joonis 20. Delamineerunud paberikihtide konsolideerimine. Autori erakogu

Rosett oli struktureaalselt rabe ja nõrk. Peamine meetod roseti konsolideerimiseks oli süstida liimilahust (nisutärklise kliistri ja 2% metüülselluloosi vesilahus) kliistrisüstlaga delamineerunud paberikihtide vahele (vt joonis 20). Irduva värvikihi kinnitamiseks ja üldise struktuuri tugevdamiseks kanti 1,5% metüülselluloosi vesilahust seaharjaspintsliga roseti eesmisele poolele. Keskenduti kohtadele, kus olid suuremad kahjustused ja värvikadu. Kohad, kus oli oht edasiseks värvi irdumiseks, kaeti 9-11 g loorpaberiga kasutades 1% metüülselluloosi vesilahust. Kadunud paberikihid asendati 60 g Nepaali paberist paikadega (vt joonis 21), kasutades nisutärklise kliistri ja 2% metüülselluloosi vesilahust.

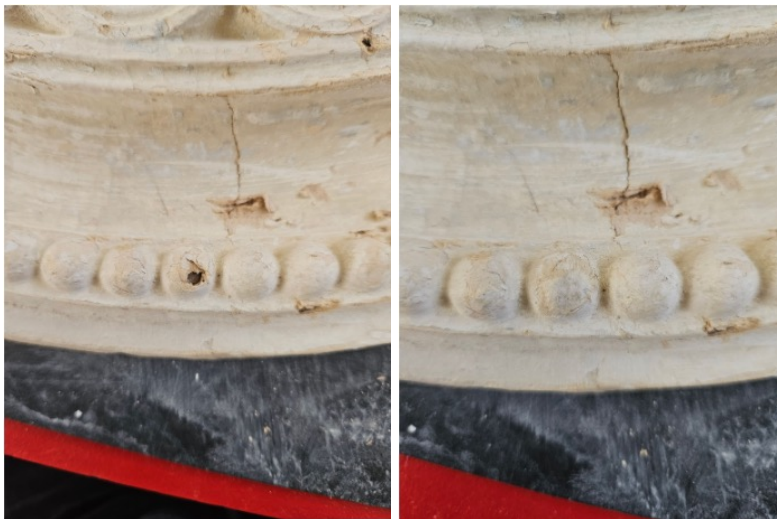
(a) Enne kadude täitmist

(b) Pärast kadude täitmist

Joonis 21. Kadude täitmine Nepaali paberiga. Autori erakogu

Roseti tugevdamiseks otsustati täita suuremad augud, et seda oleks hiljem võimalik lakke tagasi paigaldada. Suuri kahjustusi ja läbivaid auke ümbritsev paber oli deformeerunud. Niiske pintli ja 0,5% metüülselluloosi vesilahusega oli võimalik paberikihid modelleerida algseesse vormi. Seejärel loodi aukudele alla toetavad sillad (vt joonis 24), milleks kasutati loorpaberit ja 1% metüülselluloosi vesilahust. Peale kuivamist täideti augud kihiliselt 60 g Nepaali paberist paikadega, kattes igat paika eelnevalt nisutärklise kliistri ja 3% metüülselluloosi vesilahuse seguga. Kui oli saavutatud õige paksus, vormiti niisket massi erinevate tööriistadega õigesse vormi. Kohtades, kus oli vaja luua paks modelleeritud paberikiht, lasti paberil modelleerimise keskel kuivada, et vältida ümbritseva paberi liigset niisutamist (vt joonised 22 ja 23).

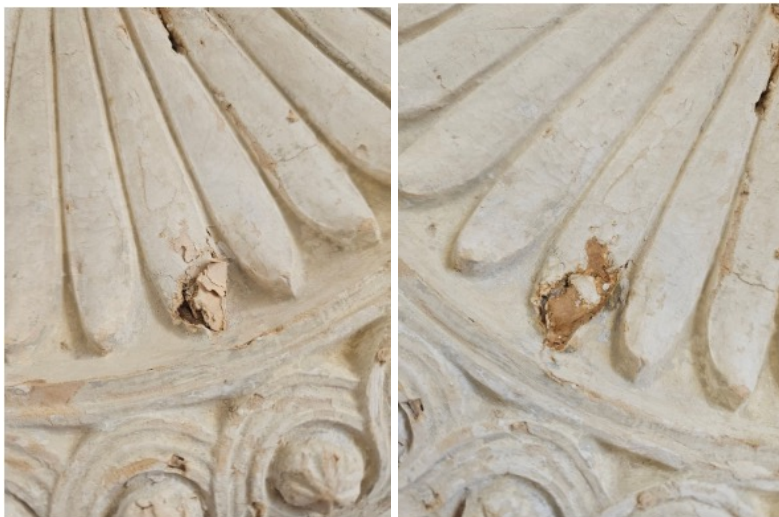
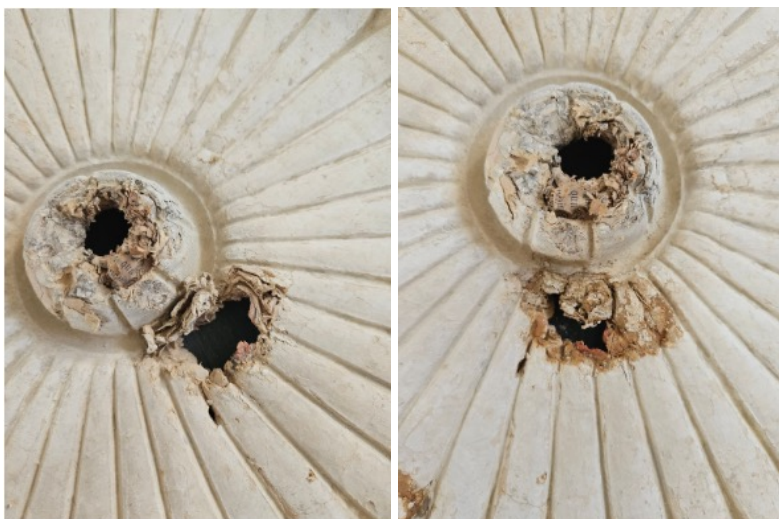
Joonis 22. Deformeerunud paberikihtide modelleerimine. Autori erakogu

Joonis 23. Deformeerunud paberikihtide modelleerimine. Autori erakogu

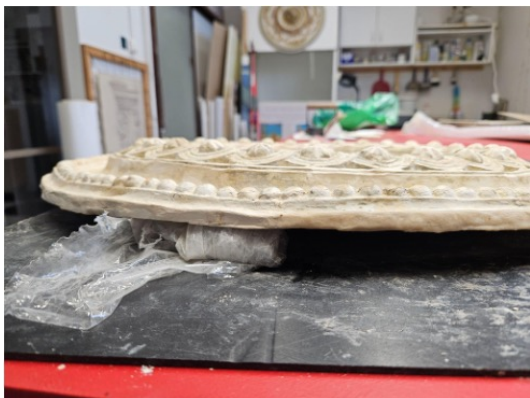
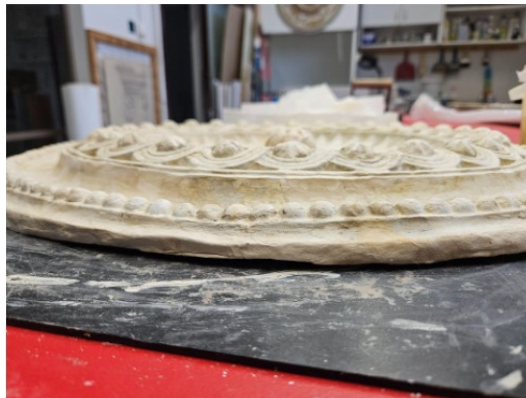
Joonis 27. Roseti modelleerimine. Autori erakogu

(a) Roseti kuju modelleerimine sirgemaks

(b) Rosett peale kuju modelleerimist

Rosett oli algselt kõverdunud, kuid kadusid täites muutus rosett sirgemaks. Siiski oli vajalik mõnedesse kohtadesse süstida 1% metüülselluloosi vesilahust, et rosetti oleks võimalik vähehaaval vormi tagasi painutada. Niisutamine muutis paberi modelleeritavamaks ning kerget vastusurvet avaldades muutus rosett sirgemaks (vt joonised 27a ja 27b).

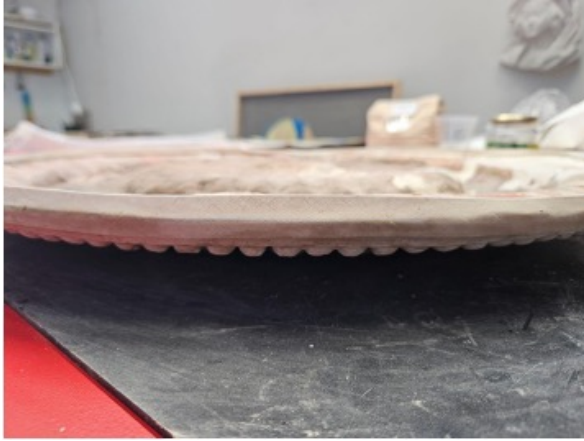
Joonis 28. Roseti ääristamine kangaga. Autori erakogu

Rosetti ääristas algselt puuvillane kangas, mis oli muutunud rabedaks ning ei pakkunud enam rosetile struktuurilist tuge. Kangas otsustati asendada uue puuvillase kantimispaelaga, mis oli algsele kangale võimalikult sarnane (vt joonis 28).

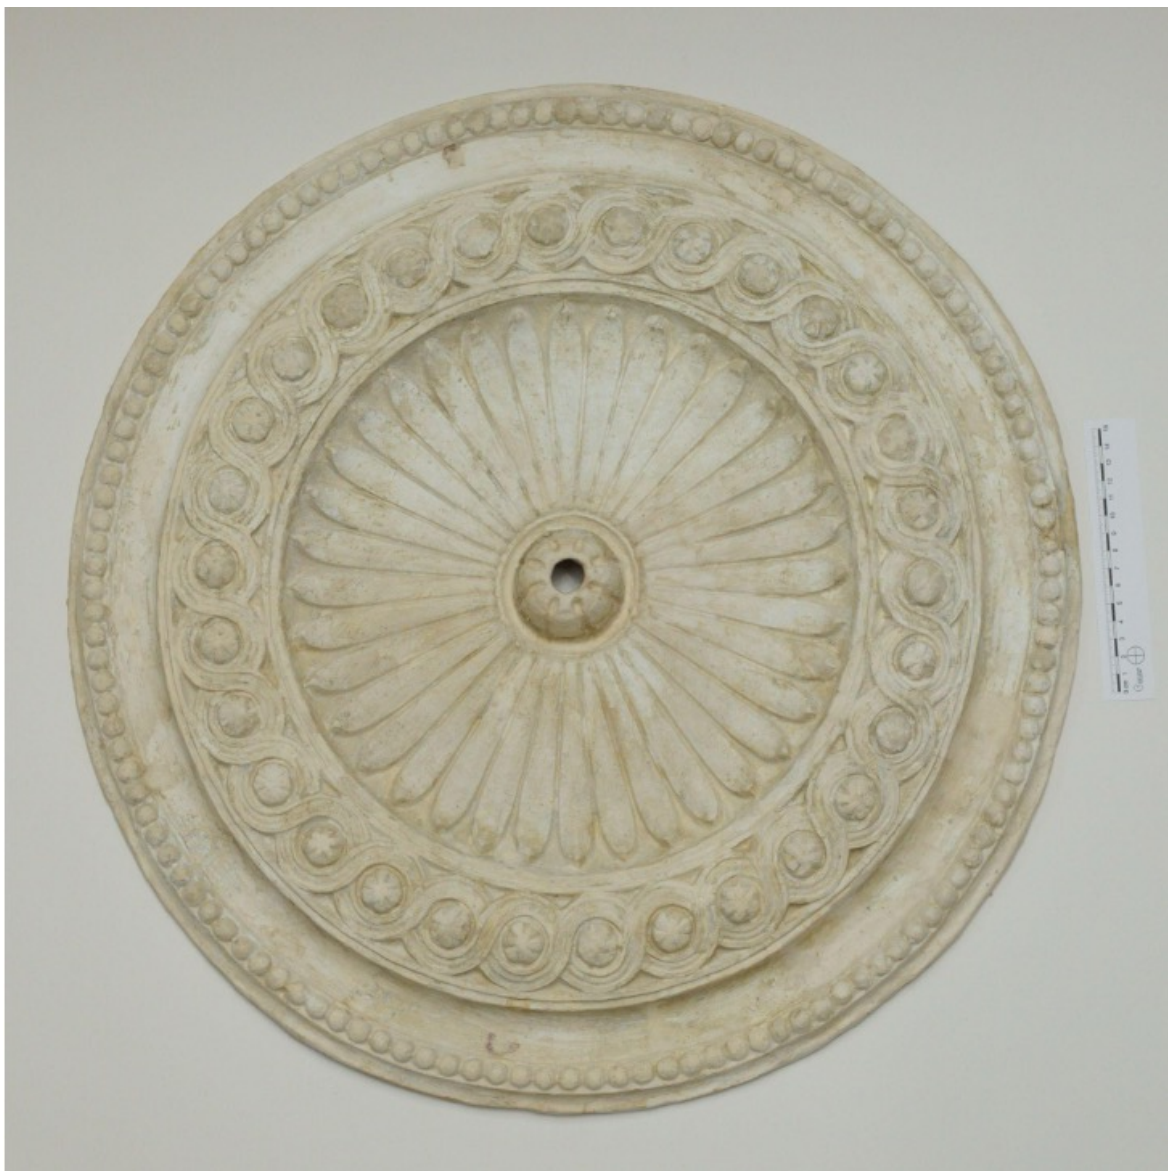
Joonis 29. Rosett peale paberipinna stabiliseerimist. Autori erakogu

Kohad, kus värvikihi kadumine oli paljastanud paberi, otsustati katta kriidi ja pigmentide (ooker ja umbra) seguga 3% metüülselluloosi vesilahuses. Kriit aitab kaitsta paljastunud paberipinda ja seda veidi neutraliseerida. Kriidi ja liimi segu pigmentidega toonides oli võimalik ühtlustada roseti välimust (vt joonis 29).

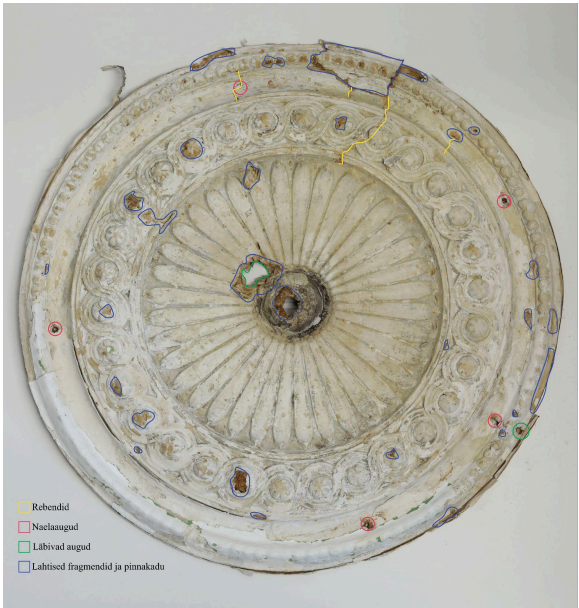
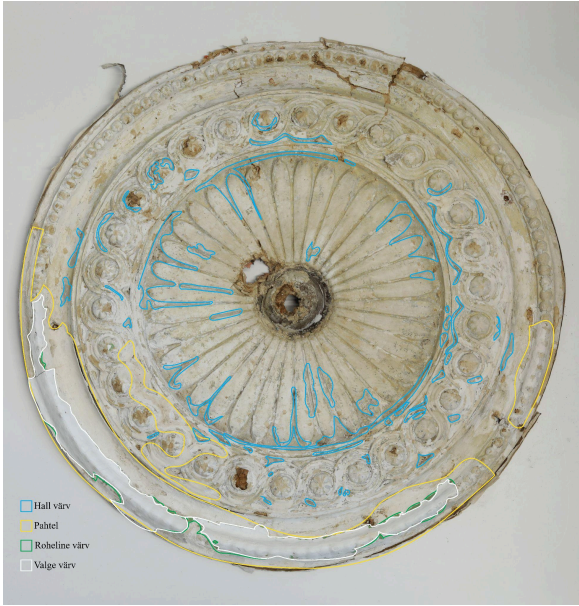
| Teostatud tööd | Kasutatud materjalid ja töövahendid |
|---|---|
| <p>1. Objektide seisukorra hinnang ja dokumenteerimine</p> <p>2. Kahjustustekaardi ja materjalikaardi koostamine.</p> <p>(vt joonised 1 ja 2)</p> | <p>Kaamera Canon 5D Mark IV</p> <p>Arvuti, Adobe Illustrator</p> <p>Joonis 1 . Kahjustuste kaart. Autori erakogu</p> <p>Joonis 2. Materjalikaart. Autori erakogu</p> |
