Kõrgem Kunstikool Pallas

Pappalusel paberfotode säilitamine ja konserveerimine Eesti Rahva Muuseumi Heimtali
Muuseumi fotokogu näitel

Lõputöö

Kaisa Suurmann

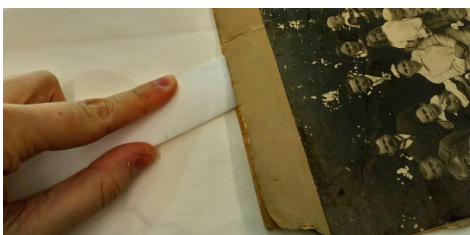
Foto 12. Foto eemaldamine aluspapist
(Foto: Kaisa Suurmann, erakogu)

Kahe säiliku puhul olid aluspapid tugevasti kannatada saanud, nende kaod olid nii suured, et kahjustasid ka fotosid ning seetõttu otsustati need papid eemaldada ja asendada uute arhiivpüsiviast materjalist pappidega.

Esmalt eemaldati säilik aluspapilt mehaaniliselt teflon luu ja spaatli abil (Foto 12). Fotokujutise eraldamisel aluspapilt tuli eriti tähelepanelikult jälgida fotokujutisel olevaid rebendeid, mis võisid demontaaži käigus edasi kahjustada. Eemaldamisel oli oluline objekti fikseeritus. Kujutise emulsiooni säiluvuse huvides oli mõistlikum jätta demontaaži ajaks aluspapi *recto* ülespoole. Aluspapi eemaldamise järel puhastati fotopaberi *rectole* kleepunud ilupaberi jäägid poolniiske vatitampooniga (Foto 13).

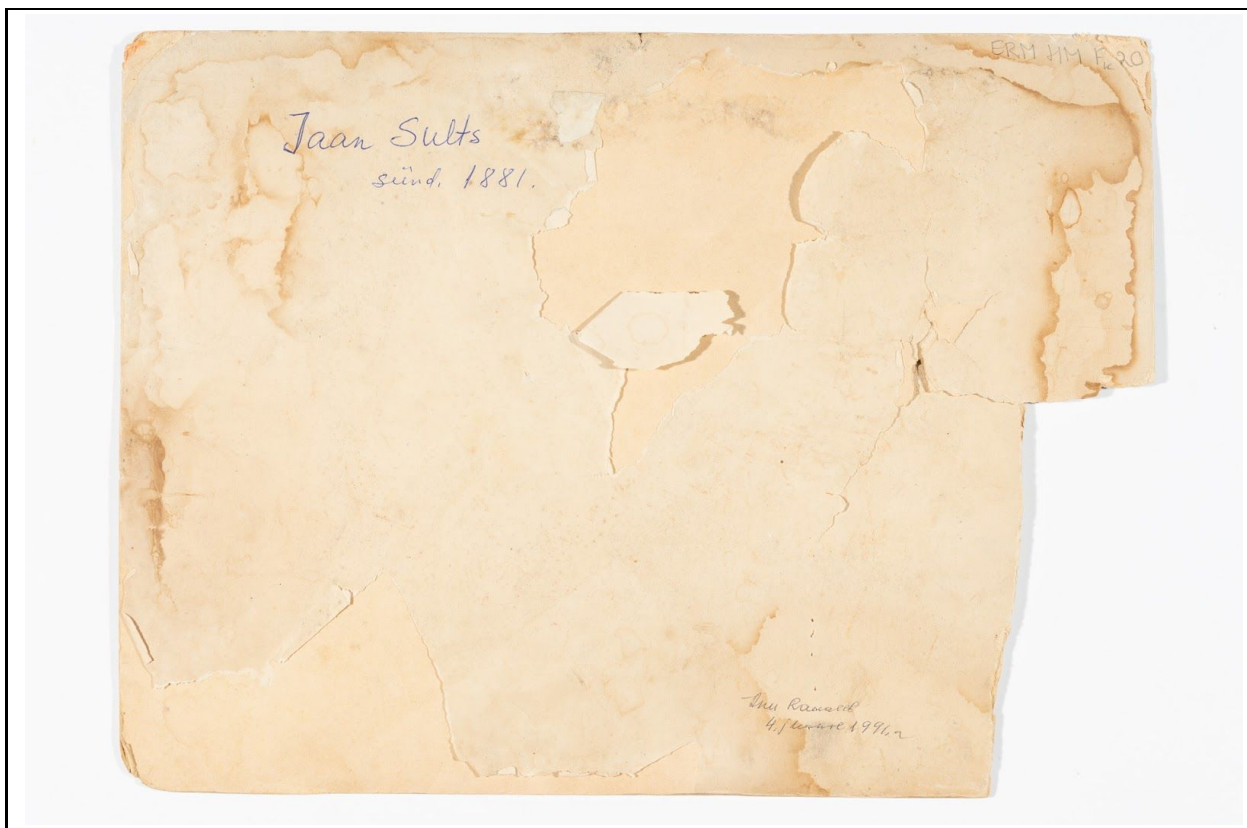
Foto 2 Säiliku *recto* enne konserveerimist

Säiliku aluspapi *recto* poolel esines mustust ja tundmatu pruunika aine plekke. Aluspapi alläär oli värvunud tumedamaks kui papi ülemine osa, paremas nurgas esines heledat kirmet. Nurkades olid materjali kihistumisest tekkinud murdumise kahjustusi. (Foto 2)

Fotol oli ülemiseses paremas nurgas suur paberikadu. Rebenenud servas leidis emulsiooni kahjustusi. Kujutise pinnal esines keemilisest kahjustusest tingitud plekke, mille tõttu oli võimatu tuvastada kahe fotol oleva isiku nägu. Lisaks leidis kujutisel väiksemaid tindiplekke.

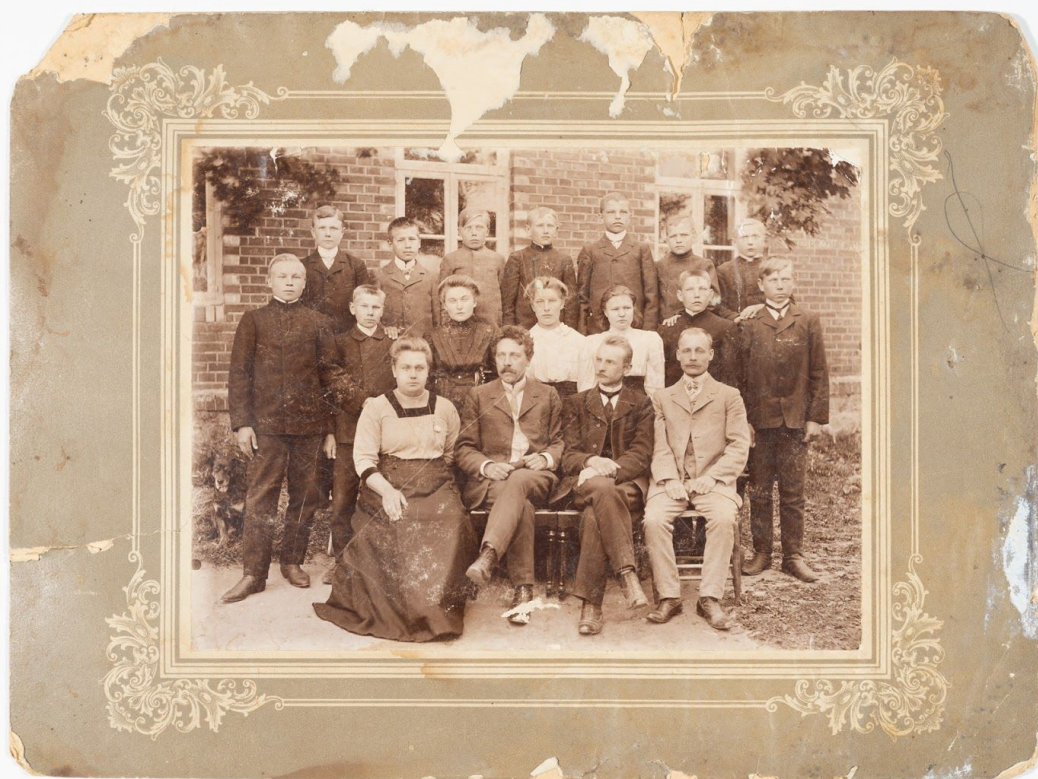
Foto 1 Säiliku verso enne konserveerimist

Säiliku seisund oli hea. Peamine kahjustus oli rohked murdejooned. Fotokujutis oli säilinud ning peale murdejoonte muid kahjustusi ei esinenud. Aluspapil oli vasaku ülemise nurga kadu. Ülaserva keskel oli rebend, mis jätkus papi läbimurruga. Aluspapi vasaku serva keskosas oli tundmatu aine pinnapealne plekk. (Foto 1)

Esmalt teostati kuivpuhastus objekti *versol* ja *rectol*. Tundmatu pinnapealne plekk osutus skalpelliga eemaldades küünlavahaks.

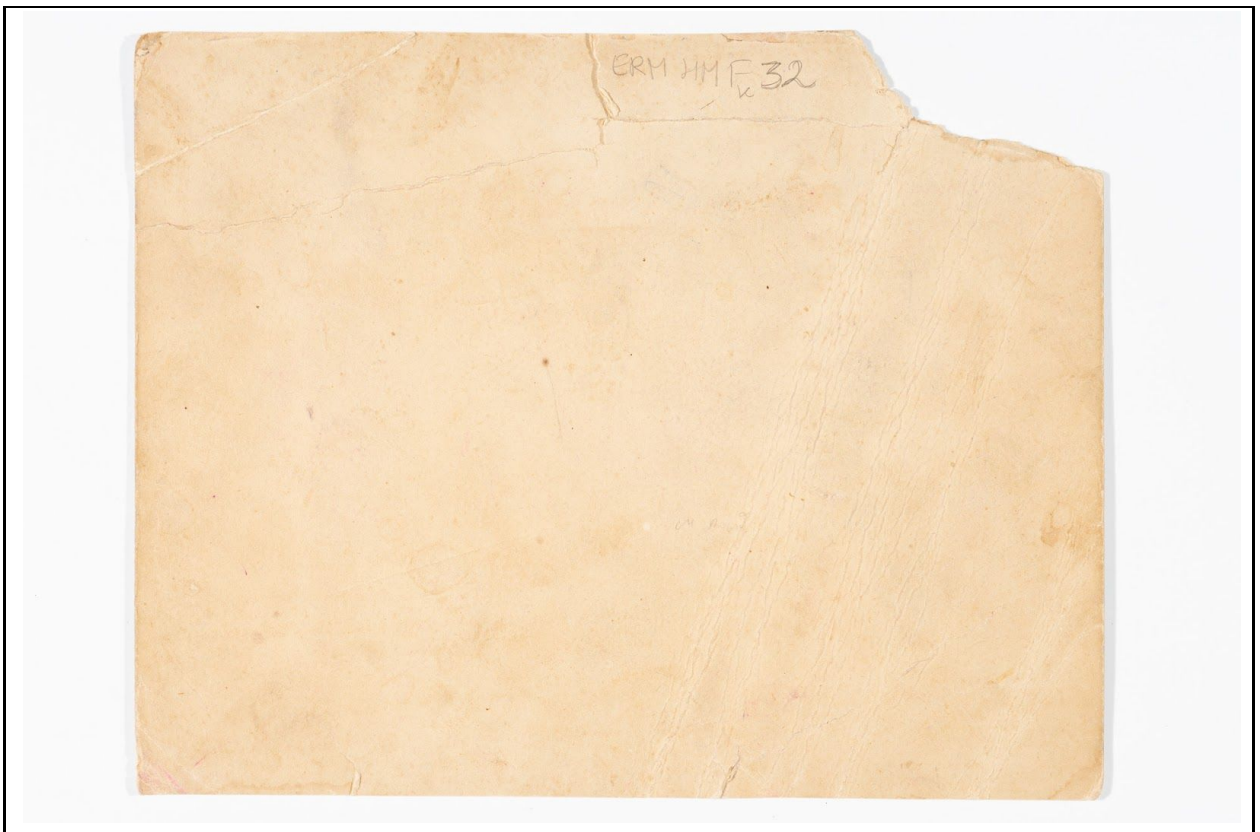
Foto 2 Säiliku recto enne konserveerimist
Foto: Arp Karm; ERM. Pildi suurus 10x15cm või 5x7,5cm.

Papi *recto* oli kaetud joonistuste/sirgeldustega, ilupaber oli $\frac{3}{4}$ ulatuses lahti. Lahtine ilupaber oli paremast ülemisest ja vasakust alumisest nurgast murdunud. Tagakülje vasak ülemine nurk oli kulunud ning kihisunud. Ülemise serva keskel oli ilupaberi rebend. Ilupaberi keskosal esineb hõõrdekahjustust. Parema ülemise nurga piirkonnas oli pruunikat värvi tundmatut päritolu plekk. (Foto 2)

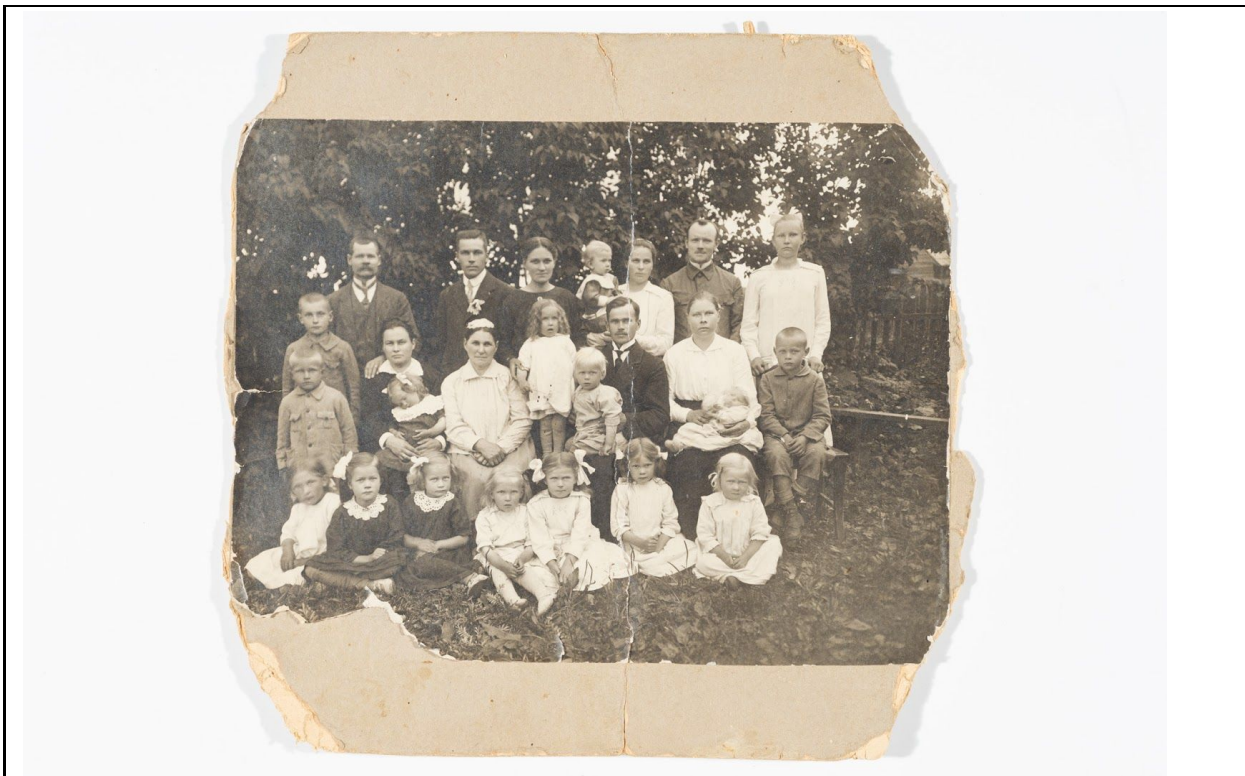
Foto 1 ERM HM Fk 364 *verso* enne konserveerimist
Foto: Arp Karm; ERM. Pildi suurus 10x15cm või 5x7,5cm.

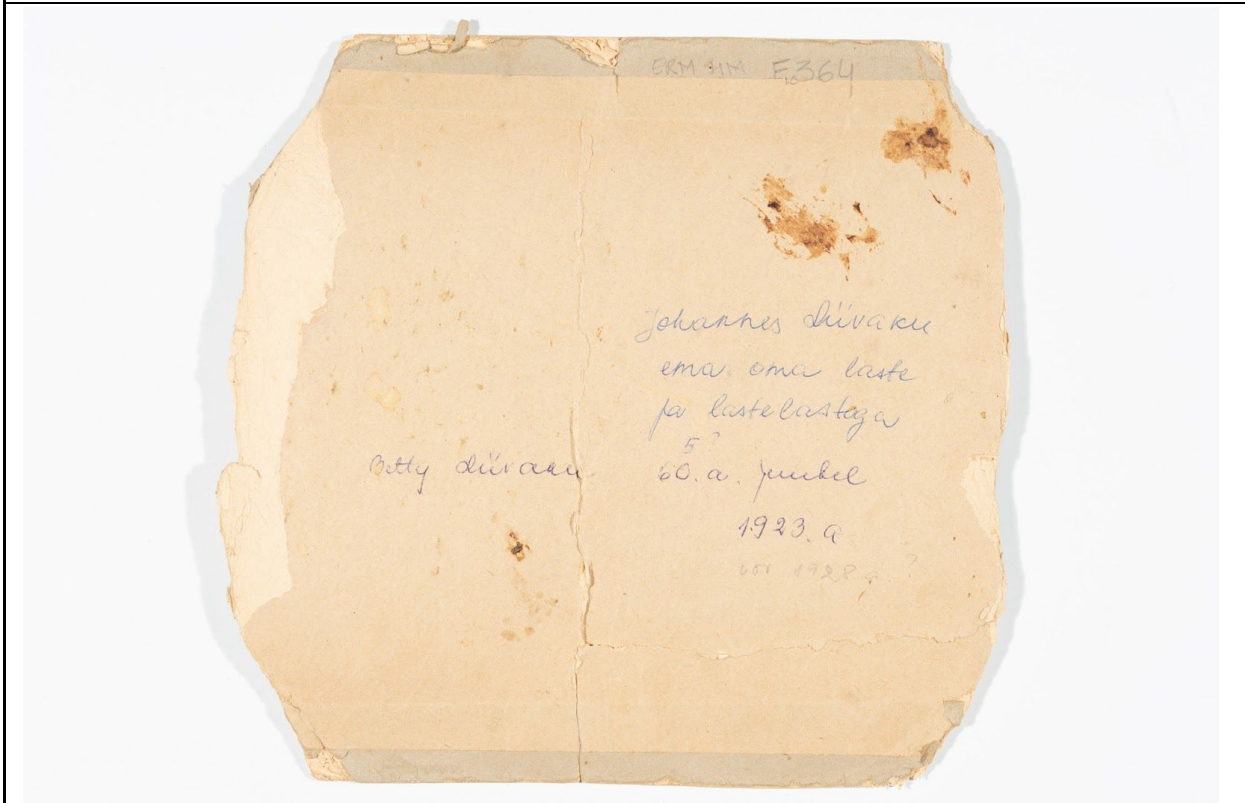
Foto 2 ERM HM Fk 364 *recto* enne konserveerimist
Foto: Arp Karm; ERM. Pildi suurus 10x15cm või 5x7,5cm.

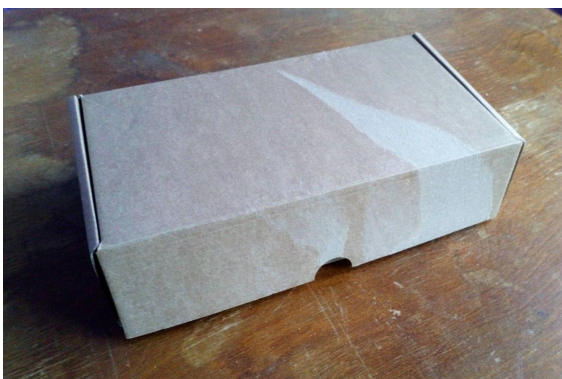
Karp suletult:

Karp avatult, sees 4x filterpaberist lõõts, mis on kinnitatud karbi korpuse sisse. Küljpaneel on avatav.

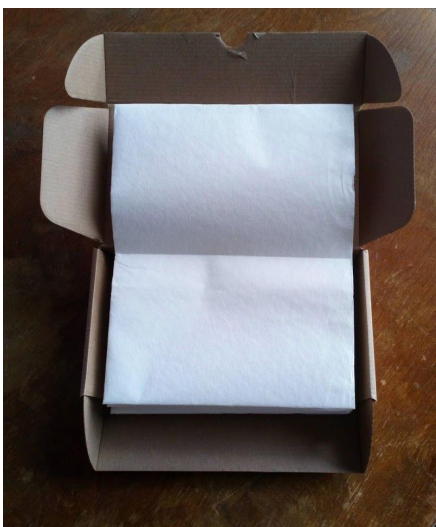
Küljepaneel on kergelt avatav, mistõttu pääseb fotodele hõlpsalt ligi
