Eesti Rahva Muusemi kogudesse kuuluva ampiirgarnituuri konserveerimiskontseptsiooni
väljatöötamine. Tooli ERM A 975:21 konserveerimine.

Lõputöö

Anette Oras

Tartu 2022

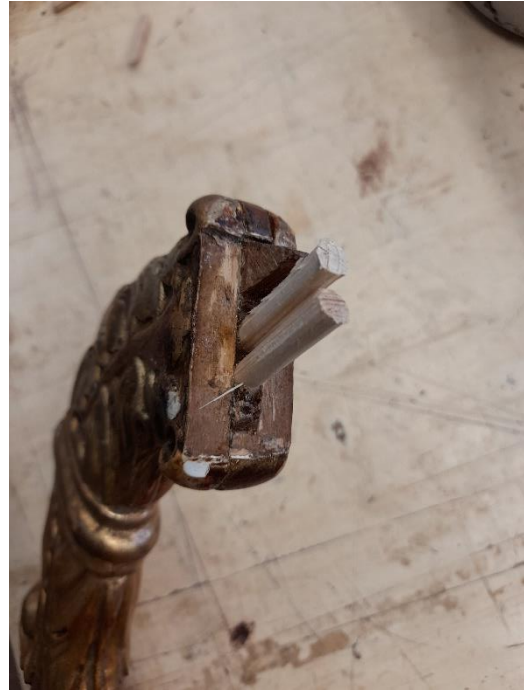
Foto 41. Tüüblid kullatud puidulõike detailis liimipinna suurendamiseks. Autori foto

Kullatud puidulõike detaili ja uue käetoe ühendamiseks tegin enne pealmise spooni liimimist uuele käetoele tapi (foto 40). Kasutasin ära puidulõike detailil peale käetoe murdumist allesjäänud osa tapikeelest. Kuna allesjäänud osa oli väga väike ja tugeva ühenduse loomiseks tuli liimipinda juurde tekitada, puurisin juhendaja abiga kaks auku tüüblitele. Tüüblid liimisin kuuma kondiliimiga (foto 41). Originaalis on käetoe pealne osa olnud kumera vormiga, mistõttu oli vaja uue ja vana osa sujuva ülemineku tekitamiseks ümar vorm pealmisele spoonile
