Kõrgem Kunstikool Pallas

Mööbliosakond

Mööbli funktsiooni ja konstruktsiooni muudatused 19. sajandi vitriinkapi näitel

Lõputöö

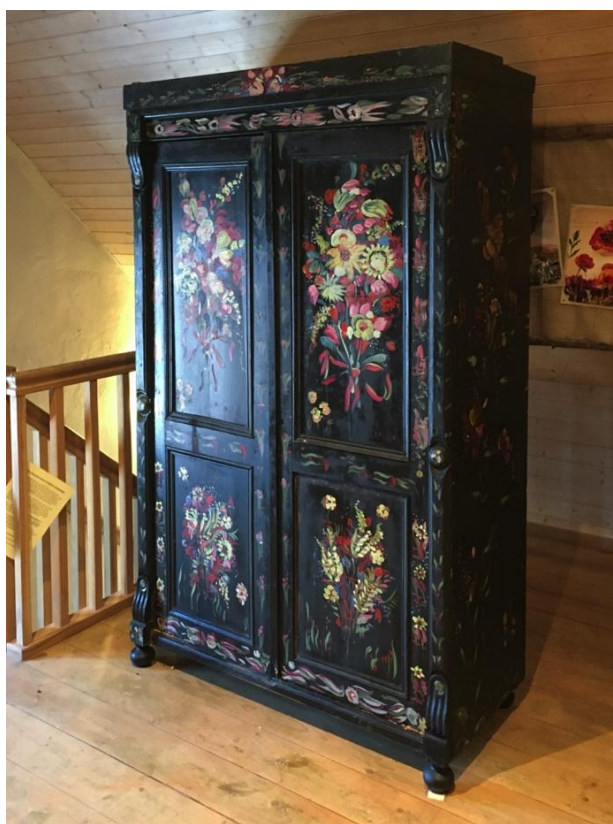
Foto 3. Kapi üldvaade.

Eseme lähemal vaatlusel selgus, et kapi jalad ei ole algsed. Kapi alla olid naeltega kinnitatud klotsid mis asendasid esialgseid. Võrdlusmaterjali põhjal võis tõenäoliselt pidada, et kapi olid algselt treitud jalad. Seetõttu rekonstrueeriti männipuidust jalad, mis tüüblina konstruktsiooniga ühendati.

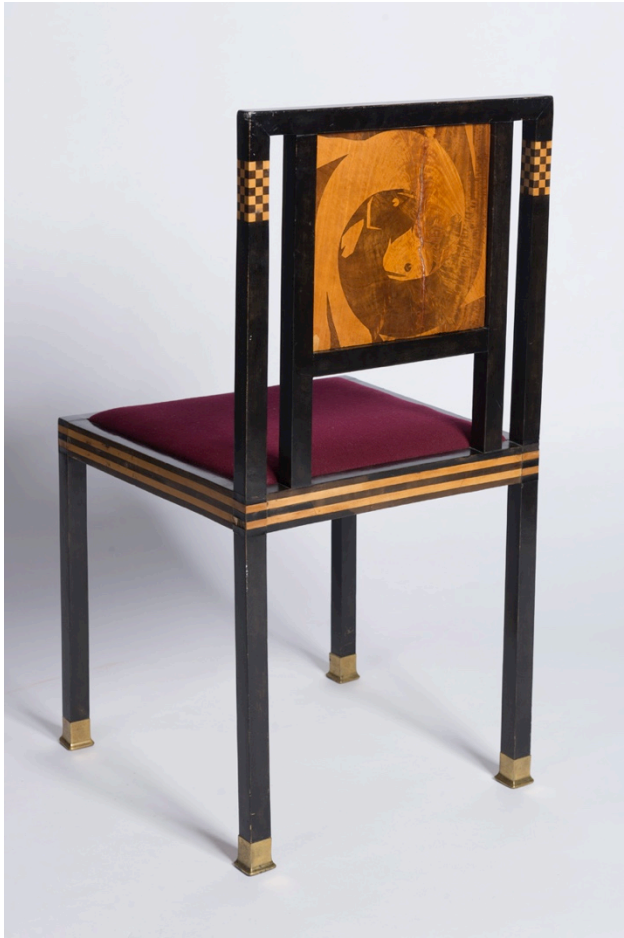
Foto 4. Tool pärast restaureerimist. Foto: Berta Vosman.

Tööde-eelses seisundis toole oli varasemalt käepäraste vahenditega parandatud. Käetugedeks oli kasutatud servamata planku, mis oli fikseeritud naeltega. Ära murdunud jalad olid saripuude külge kinnitatud alumiiniumtraadiga. Polstri otstarvet täitis lambanahk, mis ei olnud konstruktsiooni külge kinnitatud.

Restaureerimise käigus tehti arvukalt konstruktsiooni parandusi kuna puit oli naelte kasutamise tõttu ulatuslikult purunenud. Konserveeriti marketrii, rekonstrueeriti polster ning viimistlus.

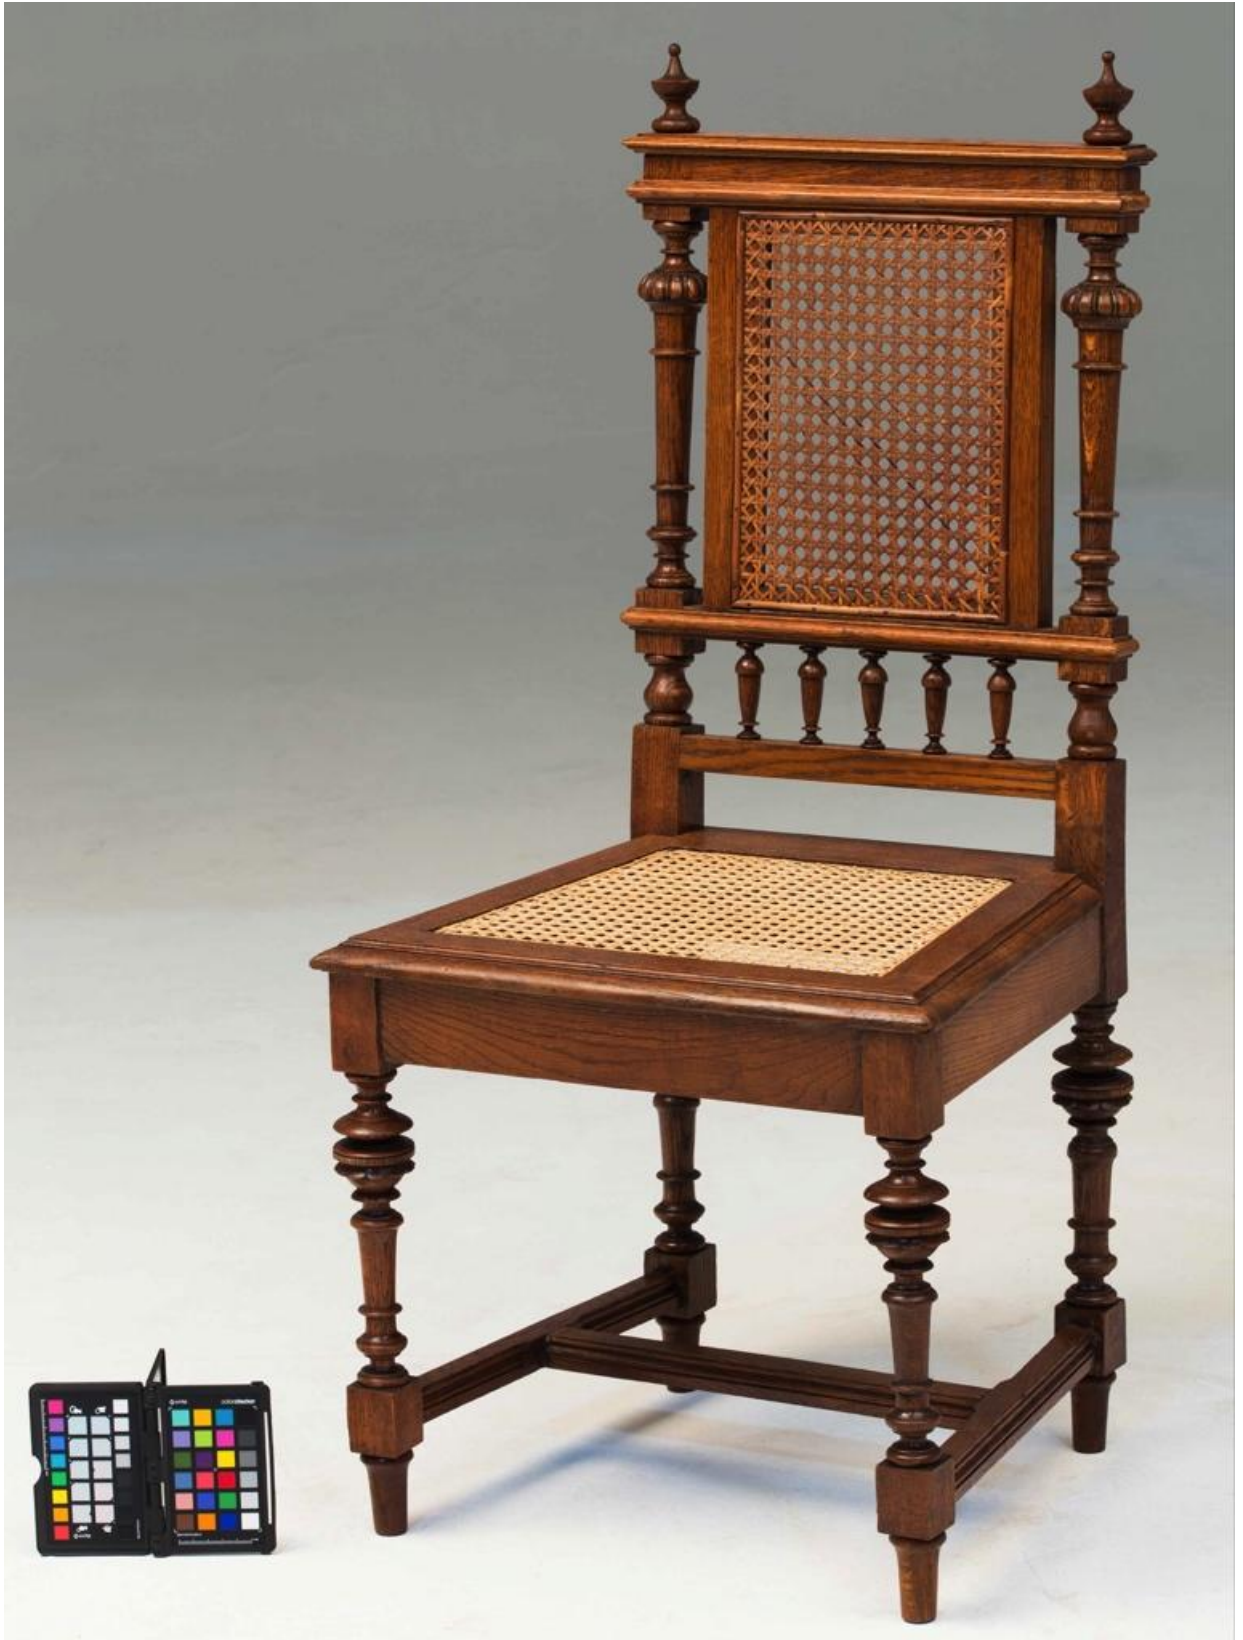
Foto 5. Uusrenesanss-stiilis tool.

Kõnealune tool on lahendatud tulpraamkonstruktsioonina. Mitmed konstruktsioonelemendid olid kahjustatud või puudu. Kõige keerukamaks kahjustuseks võib pidada murdunud parempoolset raampuu balustrit. Varasemalt oli püütud balustrit parandada kahjustatud kohale klotsi liimimisega.

Pallases restaureeritud uus-renessanss stiilis tool pakub siinkohal mõtteainet. Tooli restaureerimisel oli üks peamisi probleeme seljatoe parempoolse (fotol vaadatuna, vt foto 5) vertikaalsuunalise raampuu baluster. Murdunud materjal tähendas, et seljatugi oli kaotanud tugevuse ning aldis kasutamisel tekkivatele edasistele kahjustustele. Konstruktsiooni parandamiseks lõigati baluster raampuust välja ning asendati kahe tüübliga tipneva rekonstrueeritud detailiga. Kas seda saab pidada konstruktsioonimuudatuseks? Kui võtta arvesse, et konstruktsiooni üks peamisi ülesandeid on tagada eseme stabiilsus, siis võiks nii mõelda küll. Rangelt võttes on konstruktsioon muutunud - algse ühe detaili asemel on nüüd liimitud tüübelühendusega kolm komponenti. See lahendus ei ole kasutamisel avalduvate jõudude suhtes samaväärselt vastupidav ning tool käitub kasutamisel teistmoodi. Teine variant oluks rekonstrueerida terve raampuu uuest materjalist ja esialgne asendada. Nii oleks säilitatud konstruktsiooni stabiilsus ja algupärane lahendus. Samas oleks kaduma läinud algne viimistlus, paatina ja algselt kasutatud materjal koos tooli loonud meistri teostusega.

Pallases läbi viidud restaureerimise käigus eemaldati vana baluster konstruktsioonist täielikult ning asendati rekonstrueeritud detailiga. Balustri treimisel jäeti mõlemasse suunda 12mm läbimõõduga tüübel, millega detail kinnitus külgnevasse materjali.

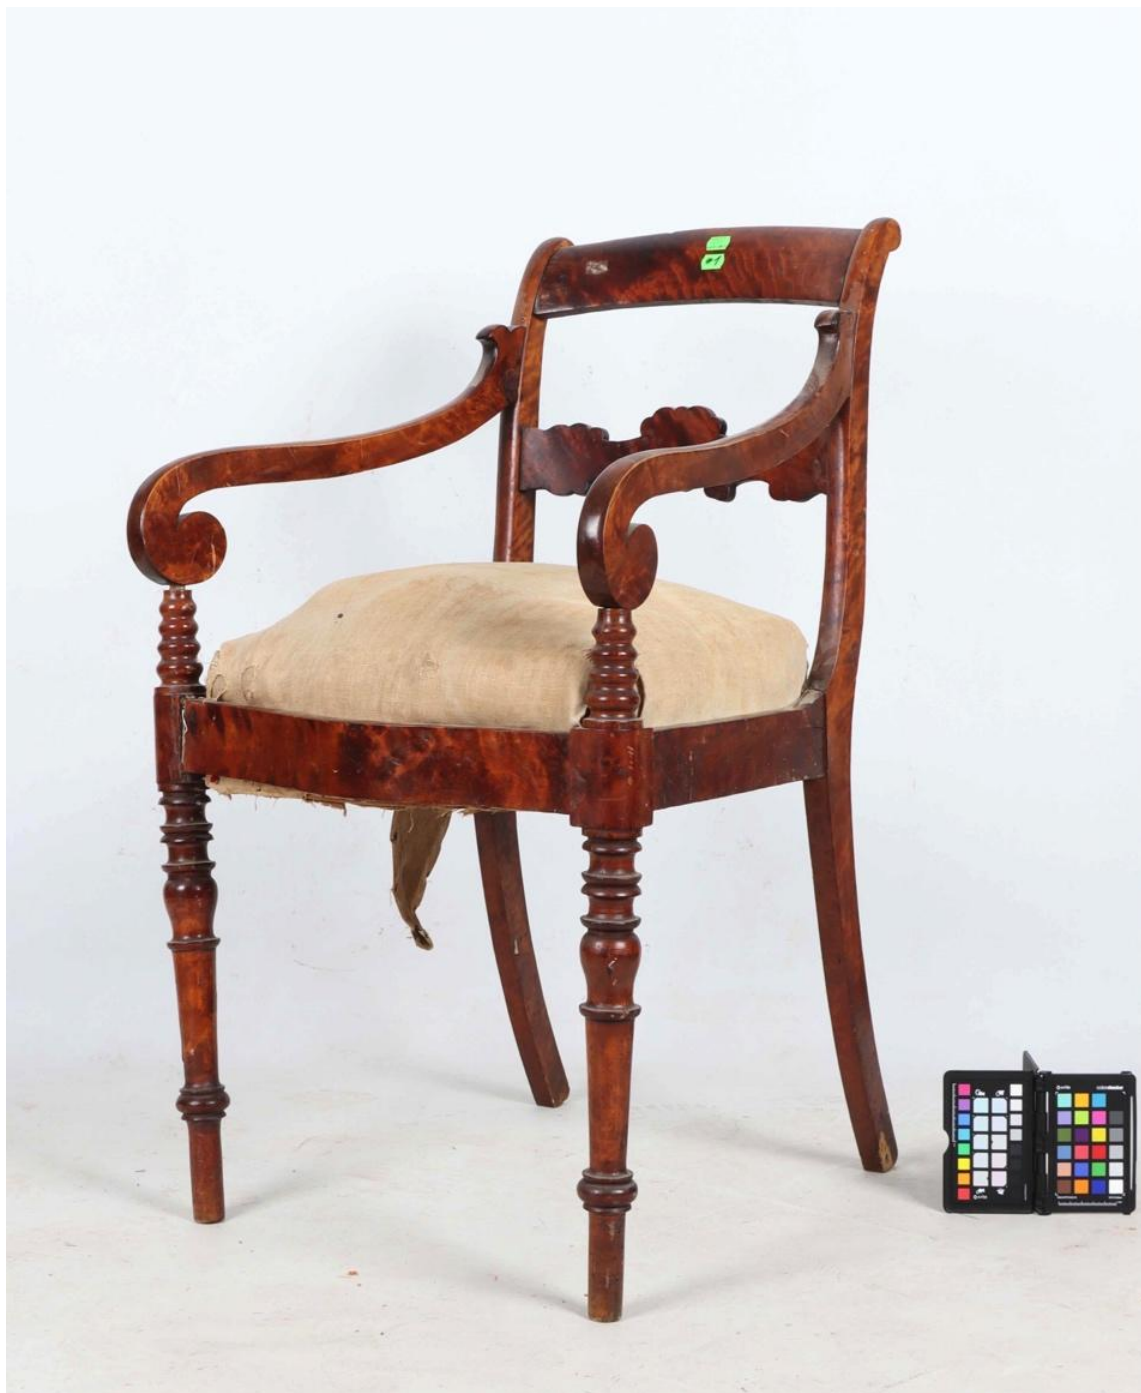
Foto 6. Tool tööde-eelses seisundis. Foto: Assar Jõgar.

Biidermeierliku tooli polster rekonstrueeriti. Vana polstri lahtivõtmisel selgus, et istmel oli vedrupolster. Istme kõrgus eeldaks vedrudeta poolpehmet polstrit. Rekonstrueerimistööde käigus vedrud eemaldati ning taastati esemele sobiv polstrilahendus.

vedrudeta polstrit. Arvatavasti just uudse vedrupolstriga seoses tekkinud vaimustuse tuules on millalgi 19. sajandil toolile tekitatud sobimatu vedrupolster, mille vedrud on pealegi keerdude arvust lähtudes liialt tugevalt maha surutud.

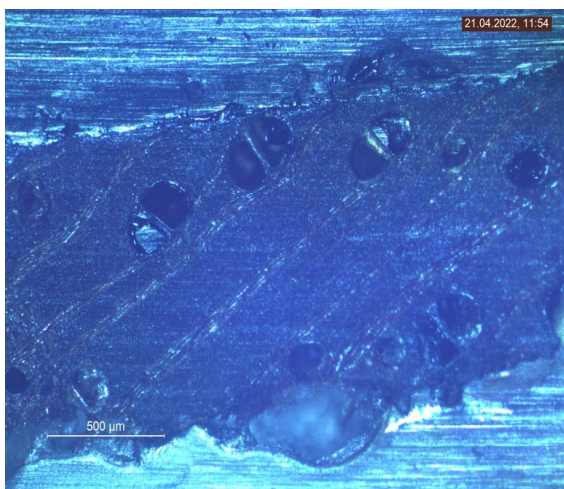
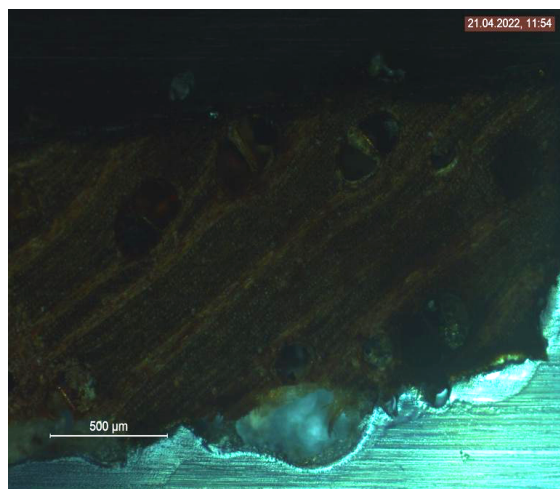
Uuringu käigus tehtud makrofotodel ei ole näha aastarõngaid. Nende puudumine ei välista, et aastarõngaid ei ole - need ei pruugi nähtavad olla seetõttu, et mikrolihviks kasutatud materjali on selleks liiga vähe. Samas on mõnes pooris nähtav heledat tooni sete, mis viitaks justkui hondurase mahagonile. Kahel fotol on ühtede pooride juures nähtav sete, mis tuleb erineva polariseerituse astmega seoses erinevalt nähtavale, kuid teiste pooride juures jääb sete mõlemal juhul nähtavaks, mistõttu on materjal ilmselt erinev. Paraku on tulemusi keeruline tõlgendada ja ilma kogenud eksperdi hinnanguta ei saa kindlalt väita, et tegu on just loomulikult teel puidus tekkiva settega. Puiduliigi lõplik määramine vajab täiendavaid uuringuid.

Foto 10. Proovitüki mikrolihv.

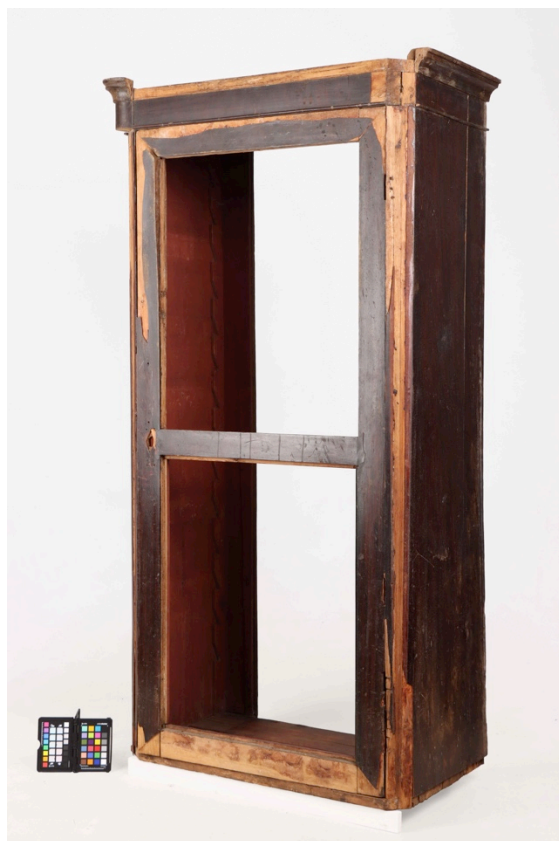
Foto 1. Kapi algne seisund.

Seisundi kirjeldus	<p>Kapi detailid on enamjaolt ühendusest lahti. Korpuse põhimassiiv koos tagaseina raamiga püsib koos. Küljes on ka külgmised karniisiliistud ning parempoolne kapiteel.</p> <p>Sokliliistud puuduvad. Jalgadest kolm on alles, kuid need on lühemaks saetud. Ukse raam püsib koos, kuid on liimühendusest lahti. Pindu kattev spoon on ulatuslikult puudu või osaliselt liimist lahti. Puuduv spoon on osaliselt säilinud. Puudu on kapi lukk ja hinged, kuigi omaniku väitel on tal need siiski olemas. Hingede kinnituspiirkonnas on materjal korpusel murdunud. (Foto 5) Ukse raamil on mitmed erinevad hingepesade jäljendid. Ukse paneelides on võrdlemisi rohmakalt sisse puuritud hulk õhutusauke: ülemisel paneelil 20 ning alumisel 17. (Foto 3) Parempoolse pilastri keskosas on konstruktsioonipinna serval puitmaterjali mehhaaniline kahjustus. Viimistlus on küllalt hästi säilinud, kuid esineb mõningaid märke niiskuskahjustusest. Kohati esineb krakleed ja kõrgema lakikihiga kohti. Pindu katab tolm ja mustus. Lae kilbil esinevad üksikud värvipritsmed.</p>

Kokkuvõtlik/üldine seisundile	<p>hinnang objektile</p> <p>Eseme seisund on halb.</p>

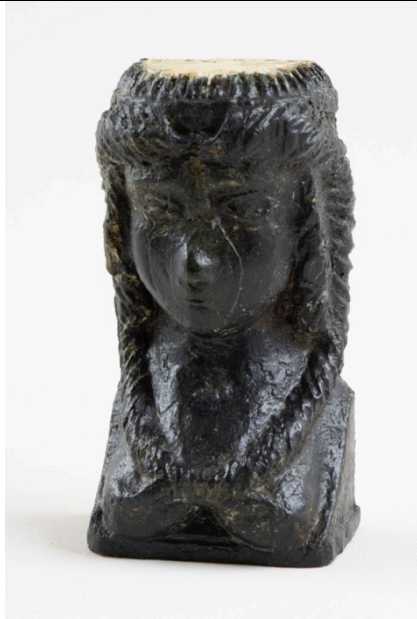
Foto 2. Kapi fassaadi kaunistav kariütiid

Kapi konstruktsioonis on tehtud olulisi muudatusi. Seda on sügavamaks muudetud, millele viitab tagaseina raampuude jääkmaterjal laekilbis. Ukse raamis nähtavad lõiked ja materjal viitavad varasemale klaasi ja rombikujuliselt paiknenud prosspulkadega lahendatud klaasitud raamile. Kapi pinnad on olnud viimistletud otse puidule kantud piirituslakiga. Hiljem on seda täiendatud pähkli aaderdusega, mida katab piirituslakk. Sisepinnad on peitsitud raudoksiid-pigmendiga punaseks. Kariütiid ja selle jalad on tumeda värviga üle värvitud. (Foto 2)
