**Ülevaade 1930. aastatel Eestis levinud värvitud magamistoamööblist.**

**Perekond Lepa pesulaua restaureerimine**

Restoration of the Lepp family's washstand

Lõputöö

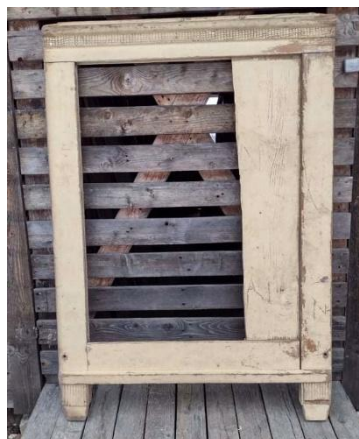
*Foto 12. Hugo Lepa voodipeats*

Hiljem hävines ka suurem osa Hugo Lepa voodiraamist, säilinud on vaid voodipeats, mis leiti 2022. aastal aida pööningult. (Foto 12) Voodi jalutsit kasutati 1980ndatel aida uksena.

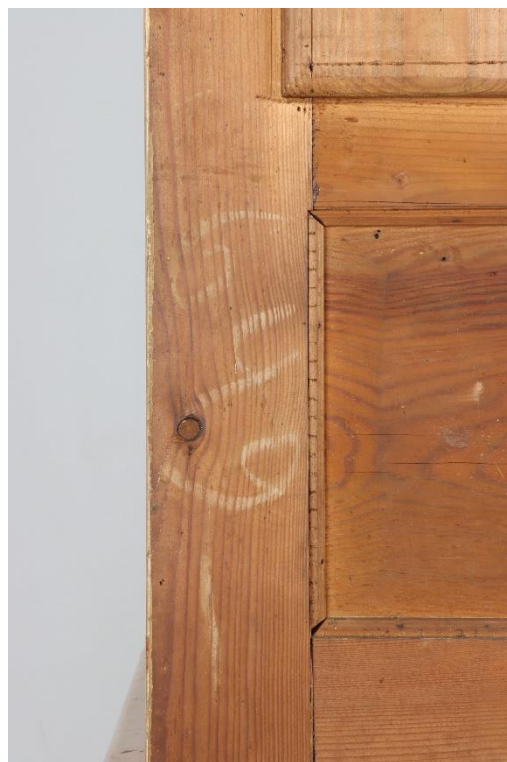
*Foto 3. Numbrid peegliraami tagaküljel*

| Muud pealdised, märgid, tekstid | Peegliraami tagaküljel numbrid "625" (Foto 3) |
