Kõrgem Kunstikool Pallas

„Kaasani Jumalaema“ ikooni konserveerimine ja
restaureerimine

Lõputöö

Olga Gubskaja

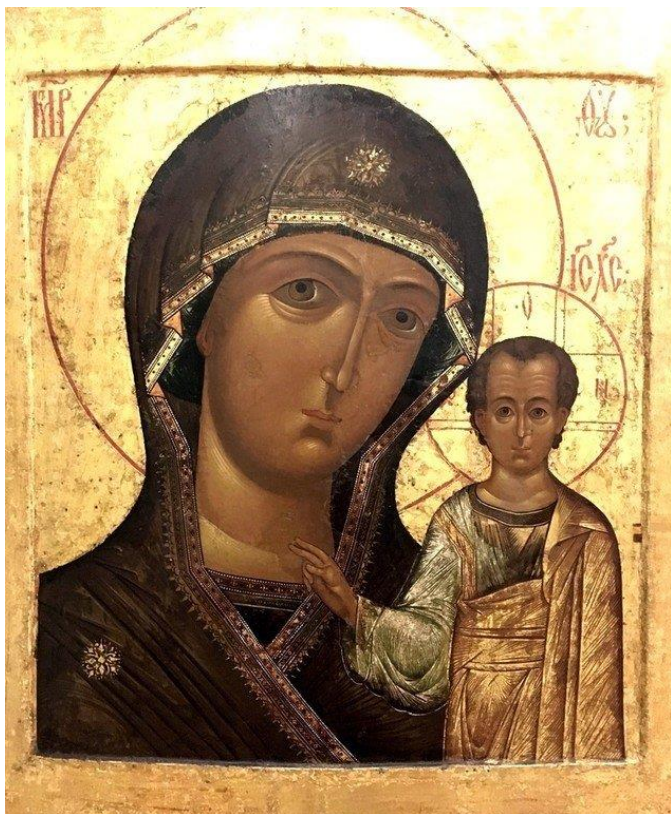
Foto 9 "Kaasani Jumalaema", Timofei Rostovets, 1649. a.

klaasalusel spaatli abil. Väiksemate kadude jaoks segasin ma lihtsalt sobivat tooni ja kandsin ta otse ikooni pinnale. Kõige suurema ja silmatorkavama kadu Jumalaema näo keskel retušeerisin ma natuke teisel viisil. Kui sellel ikooni osal on puudu näojooned pidin ma kasutada retušeerimiseks analoogi. Kaasani Jumalaemast on tehtud ülipalju ikoone ja need erinevad üks teisest. Selleks et taastada antud ikooni oli vaja leida sarnases stiilis maalitud ikooni. Selleks ikooniks on 1649.a. maalitud Timofei Rostovetsi Kaasani Jumalaema (Foto 8). Kuid maalimistehnika sellel ikoonil erineb Narva-Jõesuust saadud ikoonilt, tunduvad Jumalaema proportsioonid ja näojooned sarnased olema.

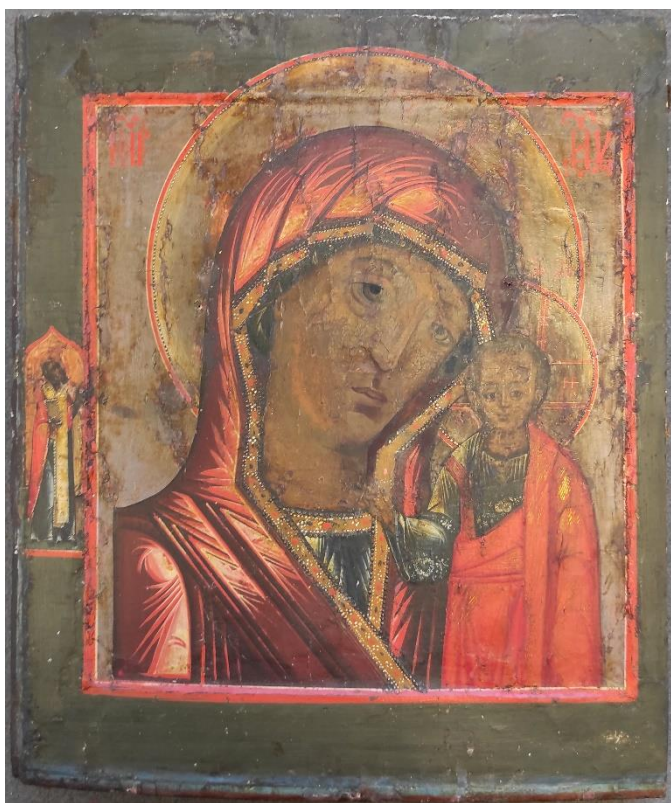
Foto 10 Ikoon pärast retušeerimist

Vene õigeusu ikoonide maalimisel on kindel järgnevus. Esiteks maalitakse pühaku näole punast „maski“. Sellele kantakse kiht kihilt värvi alustades kõige tumedamast ja lõpetades kõige heledamaga. Selle ikooni retušeerimisel kasutasin ma sama tehnikat.

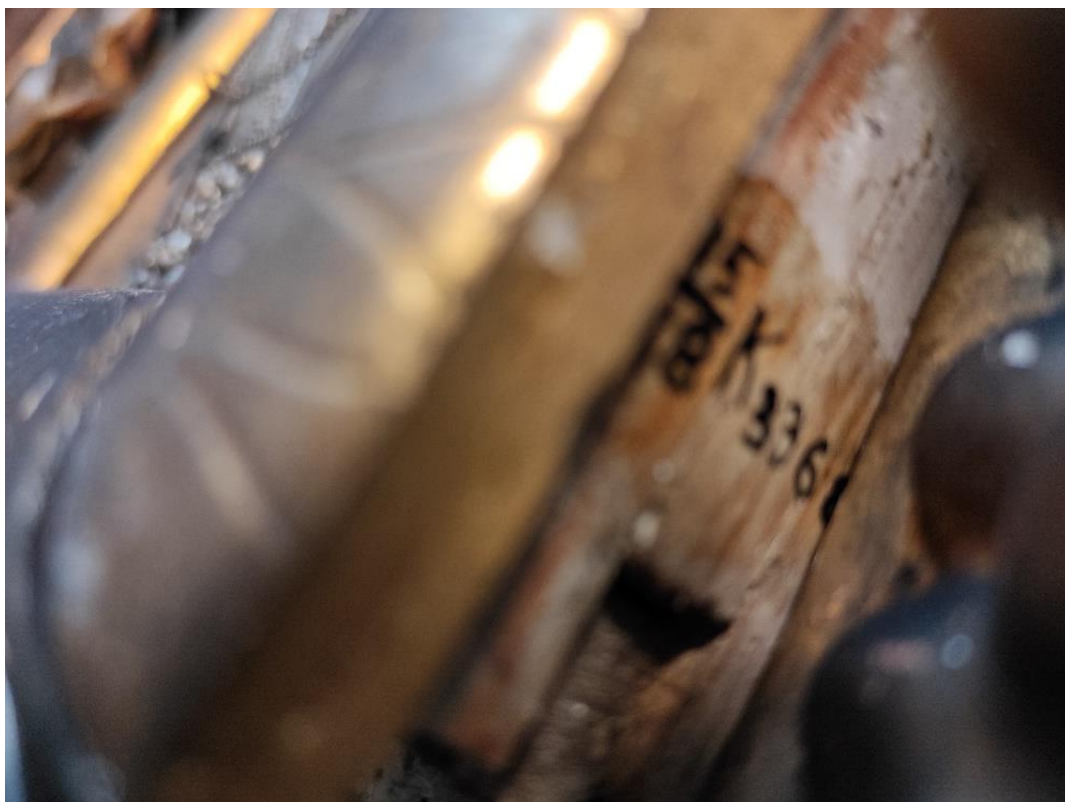
Lisa 1. Märgistus raami paremal serval

<p>Muud pealdised, märgid, tekstid</p>	<p>Raami taga poolel ja serval on leida märgistust „15/18 K336.8“</p>
<p>Andmed varasemate konserveerimis- ja restaureerimistöde teostamise kohta</p>	<p>Puuduvad</p>

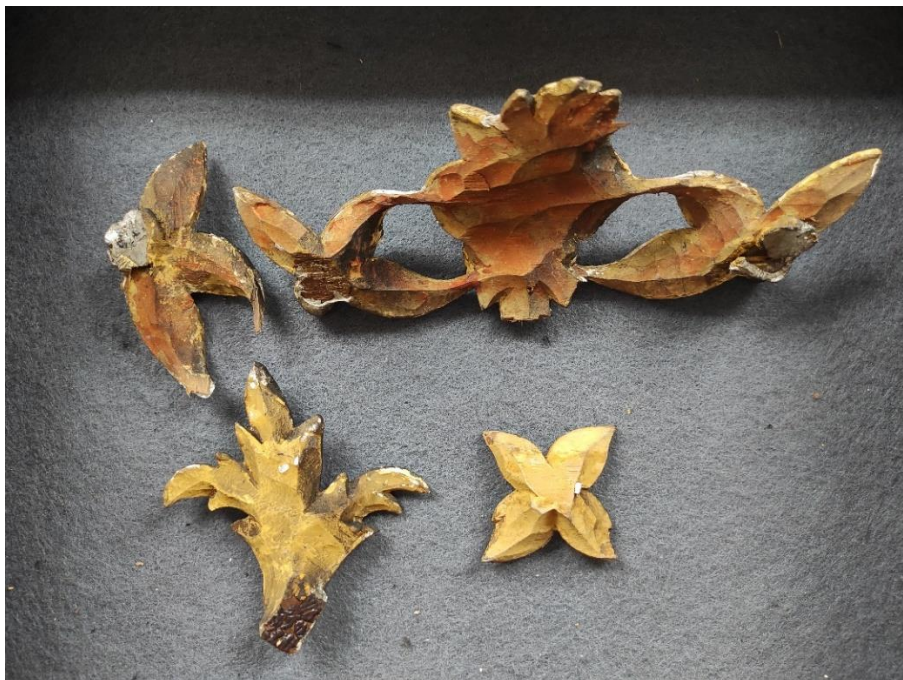
Lisa 7. Kappraamistuse puhastamine

Kolmest osast seisnev objekt on saanud tulekahjus kannatada. Kappraamistuse spoon on osaliselt söestunud ning lööb aluse küljest lahti ja vajab seega hilisemat vahetamist. Selle töö raames spooni vahetamisega ei tegeleta. Kappraamistusel kullatud puidust detailid on tahmast mustad, osa kullatisest on maha kulunud, osa detaile on kadunud ja osa alles jäänud detaile on katki. Detailid vajavad tagasi paigutamist, puhastamist ja retušeerimist. Kappraamistuses asub veel üks väiksem lehtkullaga kullatud raam, mõnedes kohtades lööb sellel krunt koos kullatisega lahti, raam vajab puhastamist ja krunt kinnitamist.

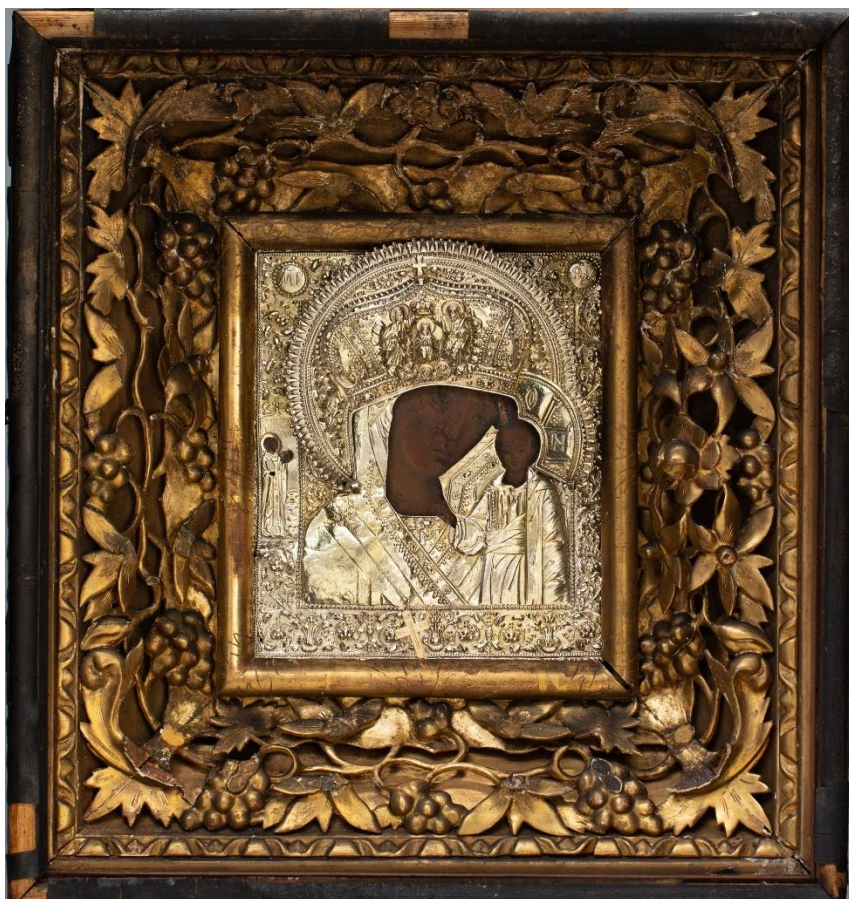
Lisa 9. Objekt pärast konserveerimist ja restaureerimist

The frame of the icon cabinet was the most damaged in the fire, the veneer had been detached from the base and part of the outer part of the frame was charred. The glass is broken. The gilded details were partially detached and lost. However, the part that remained were glued back. As part of my thesis, I was only involved in the initial cleaning and light retouching of the frame, as this is not my specialty. The two-part gilded silver riza was black from charcoal and soot, and was cleaned with a mixture of Trilon B and baking soda and liquid soap. The most important part of the work was the conservation and restoration of the icon itself. During the fire, a large stain of wax came on the surface of the icon, under which the layers of painting and primer did not survive. The surface of the icon was very dark and needed the old varnish and olifa to be removed. Cleaning and removal of darkened layers was done with alcohol. After cleaning the paint surface and removing the wax, I fixed the peeling paint layer with a Fish glue. After standing under the press and the glue dried, the surfaces of the icon needed to be cleaned again in areas where this had previously been impossible due to the peeling of the paint layer. I filled all the losses with primer, layer by layer and leveled them. After that, I made some retouching. To do this, I used homemade egg tempera colors. The great loss of the painting on the face of the Mother of God was retouched according to the traditional Orthodox icon painting technique and based on an analogue. Timofei Rostovets' „Our Lady of Kazan“ icon was chosen as an analogue. To finish, I tried the icon with three coats of shellac varnish and one coat of dammar varnish. After placing the riza back on icon and placing it in the frame, the icon can be returned to the church for future use.
