Tartu Kõrgem Kunstikool

## **TOOLAMAA MÕIS**

Dokumentatsioon ja konserveerimise plaan

Koostanud: Nele Ambos

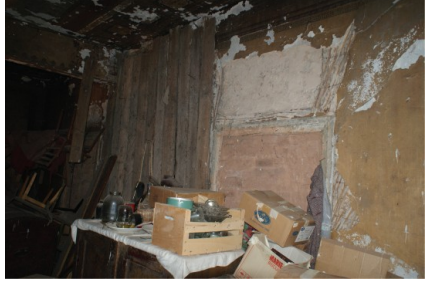
Loode sein

Seinad- Värvikiht tugevamalt kinni, kui laes, aga siiski kergesti kukkuv. Mustusekiht väga suur. Edela seinas maaling hästi säilinud, mujal suuremas koguses koos krohviga alla kukkunud. Kirde sein on üldse maas ning laudadega parandatud.

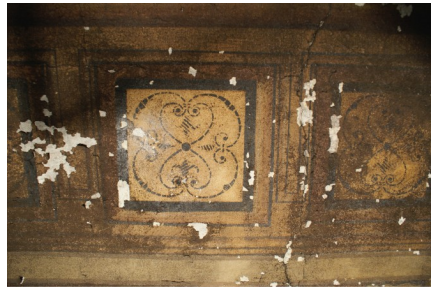
Lae detail

Lagi- Maalingu värvikiht on tugev aga rabe. Tükid kukuvad ära. Adhesioon lae ja värvi vahel kadunud. Talast edela poole maaling alles ja võimalik näha, aga suure mustuse kihi all.

Talast kirde poole maaling suure osas alla kukkunud, kas ainult värv või ka koos krohviga.

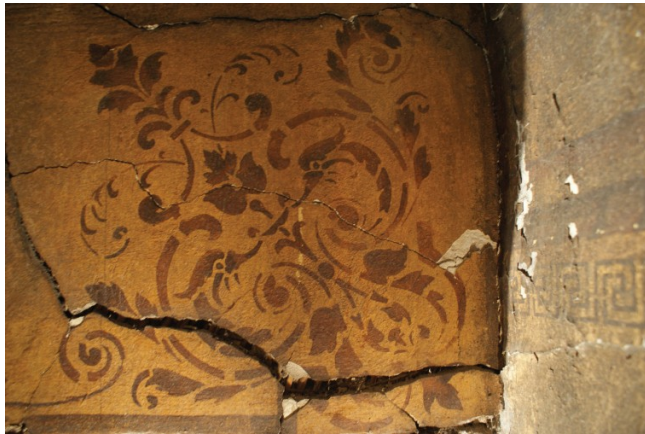
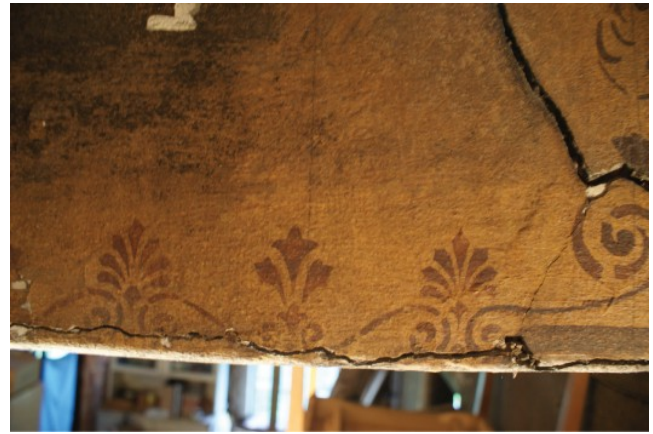
Tala detailid

Tala- Suured praod krohvi sees, üldiselt hästi säilinud ning maaling tugevalt kinni. Väga paksu mustusekihi all. Loode seina pool löödud talasse laud sisse, mis toestab seda.
