Kõrgem Kunstikool Pallas

**Mahajäetud ja hävimisohus hoonete siseviimistluse  
dokumenteerimise välitööd**

Aruanne

Tartu 2023

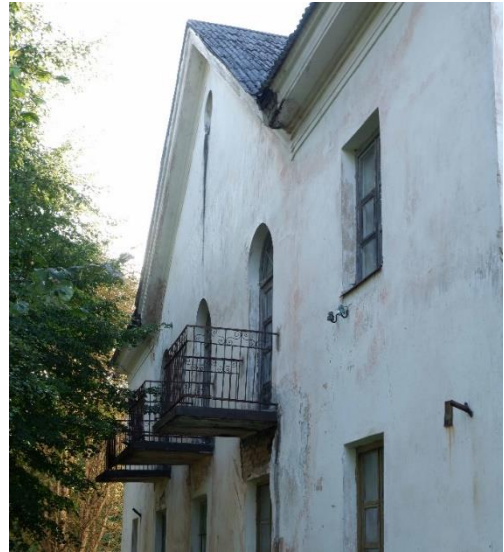
*Pilt 55. Rahu 8 eksterjäär*

Kahekorruseline elamu, tõenäoliselt ehitatud 1950ndate alguses (pilt 55). Katus on küll peal, aga laseb kohati läbi, mistõttu on konstruktsioonid kahjustunud. Uurida õnnestus ainult kolme ruumi. Kahes ruumis on seinad viimistletud rullmustriga (pildid 57 ja 58), ühes on teadmata viisil trükitud seinale robustne muster (pilt 56).

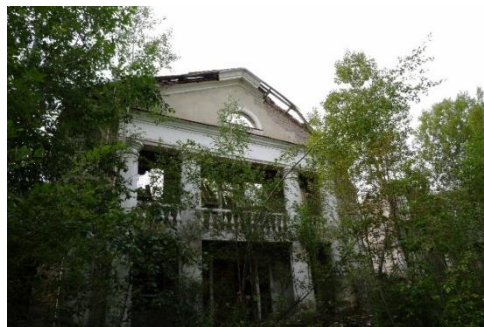
*Pilt 59. Hoone fassaad*

Kaevanduse administratiivhoone on arhitektuurselt asula suurejoonelisim ehitisi (pilt 59). Hoone on varemeis ja hävimas. Niipalju kui interjööri kohta veel järeltusi saab teha, on kõige märkimisväärsem ruum monumentaalse kassetilaega (pilt 60) fuajee esimesel korrusel. Seinte viimistluse osas on säilinud ainult horisontaalselt kaheks jagatud lahendused.

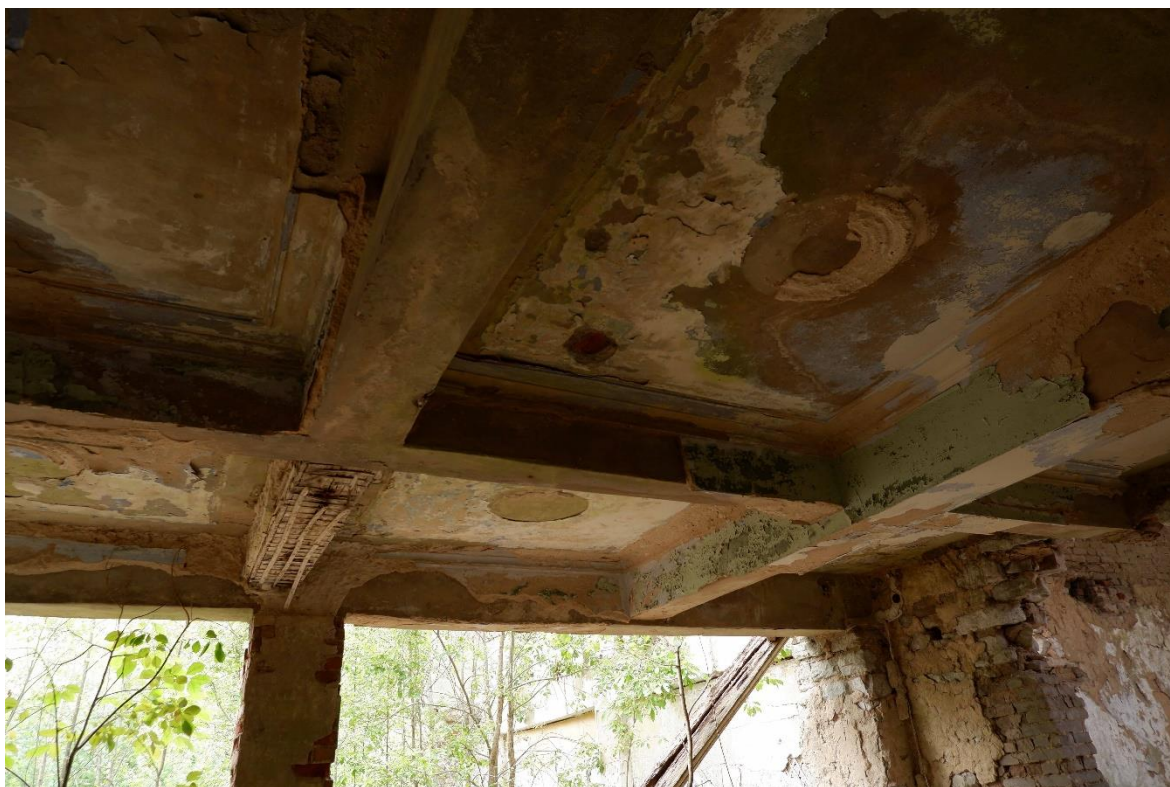
*Pilt 60. Monumentaalne kassetilaegi Viivikonna Kaevanduse administratiivhoone fuajees*

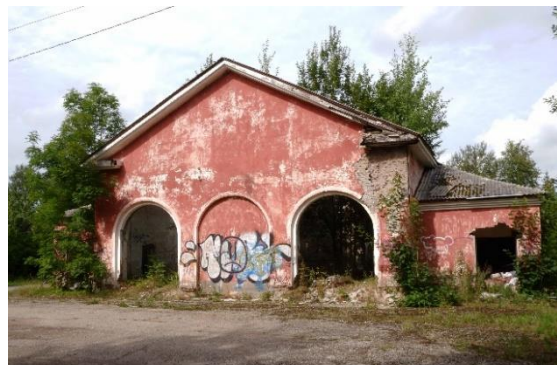
*Pilt 61. Viivikonna kauplus*

Kaupluse hoone (pilt 61) (Sultson 2020: 174) on varemeis, siseruumis kasvavad puud. Interjööri siseviimistlustusest on säilinud hele rabe õlivärvi kiht, millel on lai sinine triip (pilt 62).

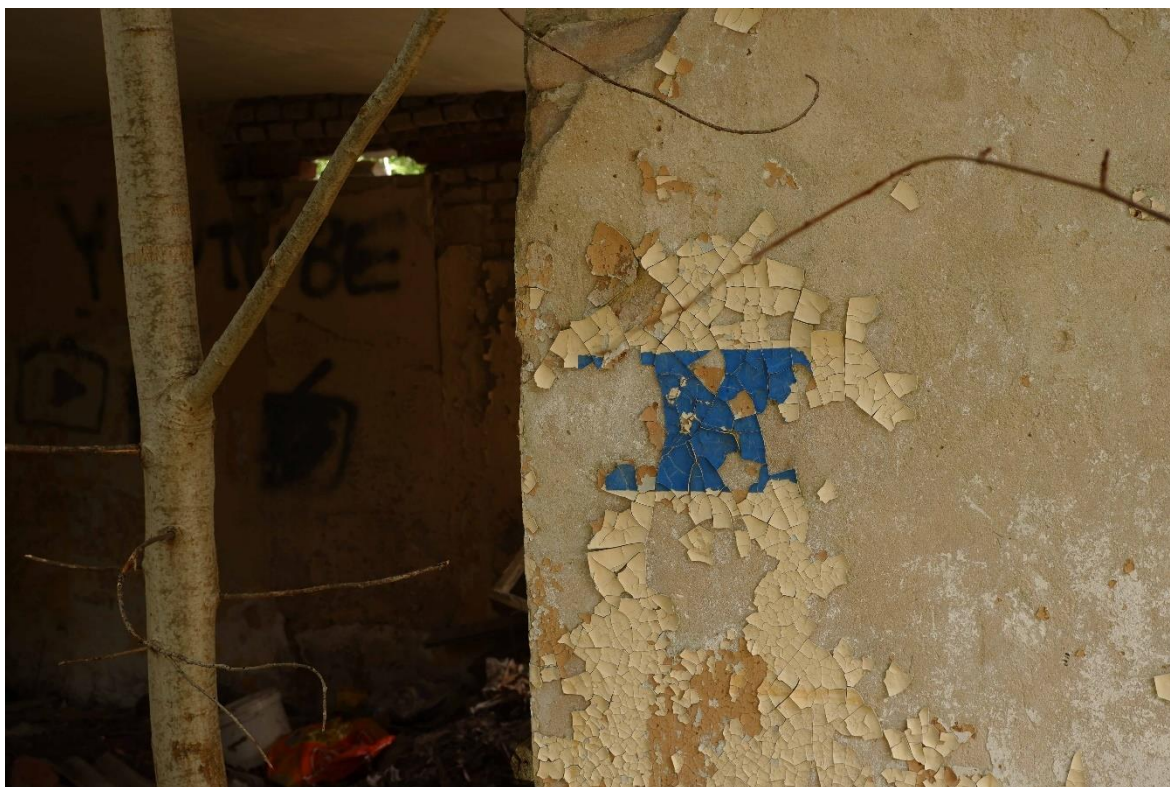
*Pilt 62. Kaupluse interjööri ilmestav sinine triip*

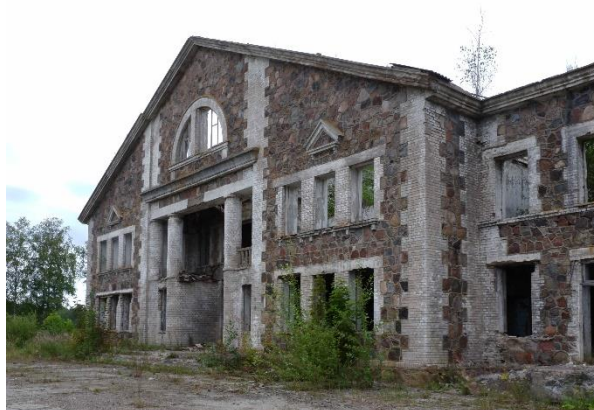
Pilt 83. Sompa kaevanduse administratiivhoone

Hoone (pilt 83) on ehitatud 1946-1948 (Sompa... 2006) Giprošahtis koostatud projekti järgi (Surva 2008: 135). Tegemist on tüüpprojektiga, mida on Eesti alal rakendatud ka Jõhvi külje all asunud (Kaevandus... 2019) kaevanduses nr 2 (pilt 84) (Tohver ja Raag 2008: 204), Sompa naabruses kaevanduses nr 4 (Kaup ja Nugis 2008: 226-227) ja Tammiku kaevanduses (pilt 85), mis on nimetatuid ainsana kaasajal alles. Suures plaanis on kaevanduste administratiivhoone keskosa samasugune, erinev on tiibhoonete paiknemine ja arv. Sompas on ja kaevandusel nr 2 on olnud üks tiibhoone, esimesel jääb see keskosast paremale, teisel vasakule. Tammiku kaevanduses on tiibhooned mõlemal pool. Kaevanduse nr 4 kohta ei ole õnnestunud tuvastada infot tiibhoonete kohta, ainsal minuni jõudnud pildil on näha ainult hoone taha jäävat basilikaalse vormiga spordisaali korpust (Samas 226).

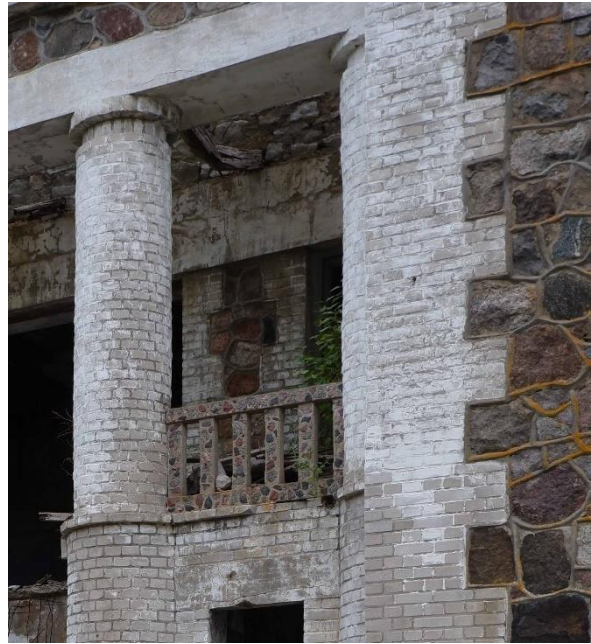
*Pilt 86. Omapärane rinnatis Sompas kaevanduse administratiivhoonel*

mindud, seal kus teistel kaevandustel on peaukse kohal oleva rõdu piirdena kasutatud klassikalist balustraadi, on Sompas tehtud lihtsa vormiga rinnatis väikestest looduslikest graniitkividest (seinte ehitusjääd?) ja tsemendist (pilt 86). Selline loodusliku kivi eksponeerimine meenutab pigemini sajandialguse juugendstiili orgaanilist suunda. Sarnase vormiga rinnatist võib kohata näiteks Taagepera mõisa peahoonele, ainult et seal on rinnatise postid ühest graniiditükist välja tahatud. Raske öelda kas tegemist on hoonet ehitanud saksa sõjavangide (Surva 2008: 135) leidliku lahendusega tulemaks toime nõukogude süsteemile omase materjalinappusega või kaevanduse juhtkonna ambitsioonidega või oli see ikkagi Giprošahtis koostatud projektiga ette nähtud lahendus. Igatahes on tulemus tähelepanuväärne.

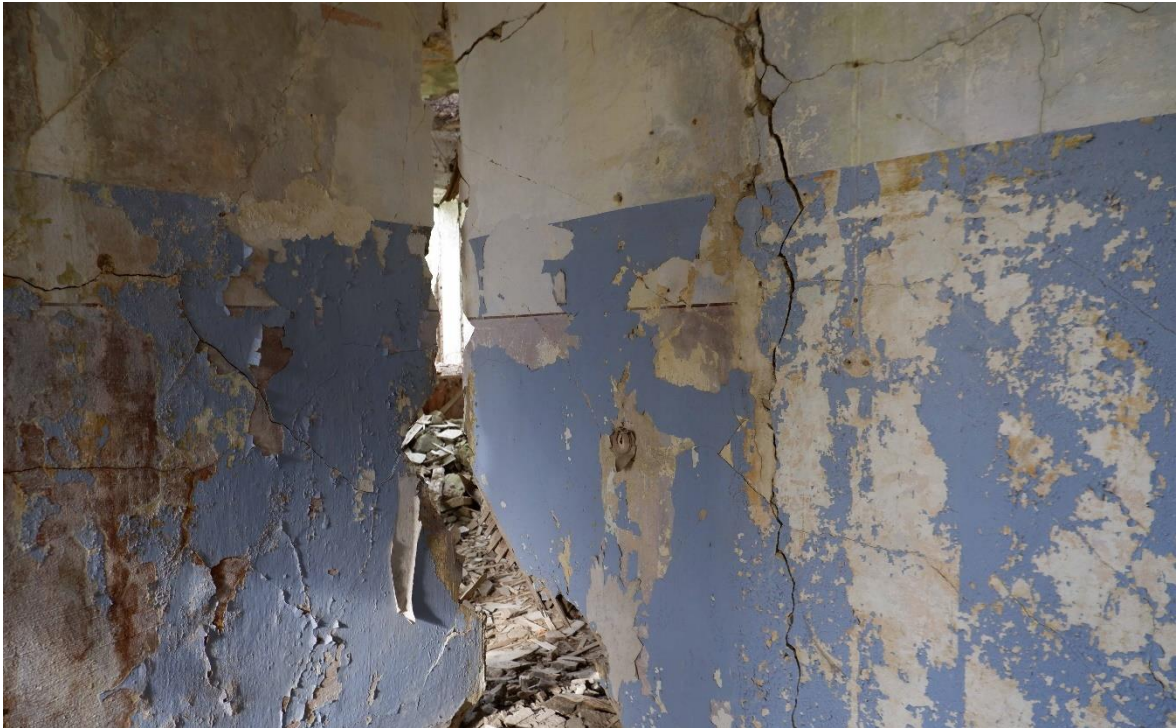
Sompas kaevanduse administratiivhoone siseviimistlus on valdavalt lihtne, horisontaalselt kaheks enam-vähem võrdseks osaks jagatud seinapind, mille ülemine osa on laega sama tooni valge ja alumine osa tumedam. Kaht seiniosa eraldab peen triip. Mõnes ruumis on sein ülemises osas kasutatud ka rullmustrit (pilt 92). Hiljem on seinu õlivärviga üle värvitud säilitatud kahene jaotus (pilt 87).

*Pilt 87. Tüüpiline näide Sompa kaevanduse administratiivhoone siseviimistlustest*

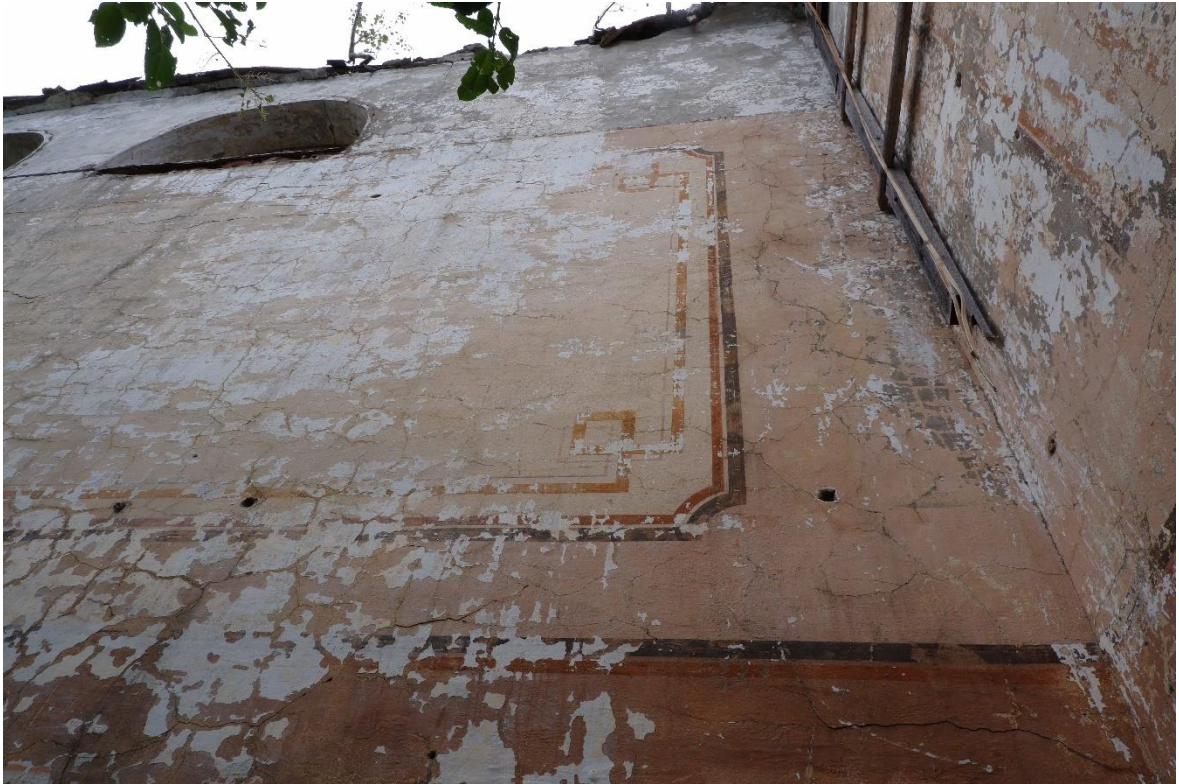
Kõige suurejoonelisemalt on kujundatud hoone tagumises tiivas (pilt 88) paikneva spordisaali (Sompa 1997-2003: 59) seinad, mida kaunistavad maalitud monumentaalsete mõõtmetega tahveldised (pildid 89-91). Tahveldiste fragmente on näha kogu ruumi ulatuses, aga kõige paremini säilinud osa asub ruumi põhjaseina idapoolses otsas (pilt 89). Ruumis kasvavad puud.

*Pilt 89. Kõige paremini säilinud osa spordisaali seinamaalingust*

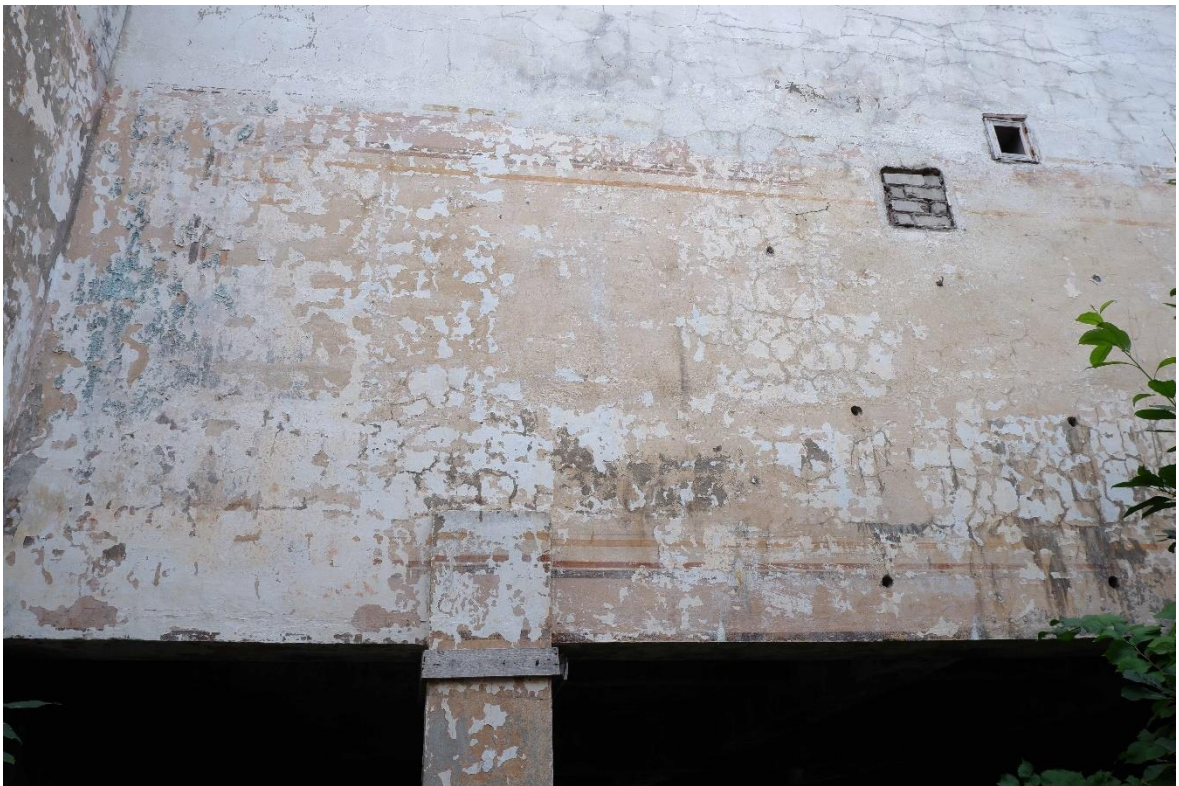
*Pilt 90. Maaling spordisaali lääneselinal*

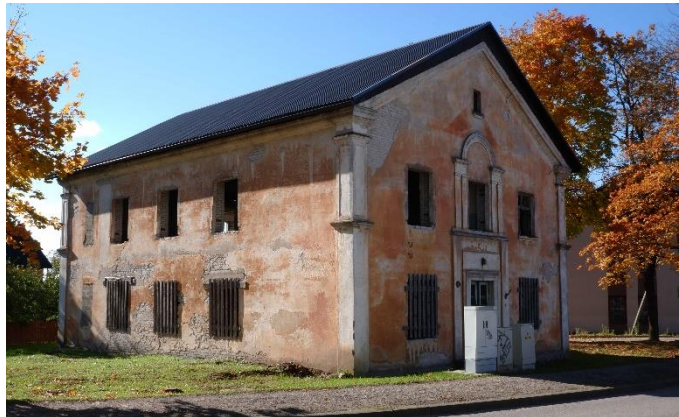
*Pilt 93. Võru 16, Valga*

Stalinistlik kahekorruseline hoone (pilt 93). Interjööri on küll ukсед-aknad kadunud ja põrandad-laed lammutatud, aga rullmustritega seinad kenasti alles. Kokku õnnestus tuvastada üheksa erinevat rullmustriga seinalahendust (pildid 94-101).

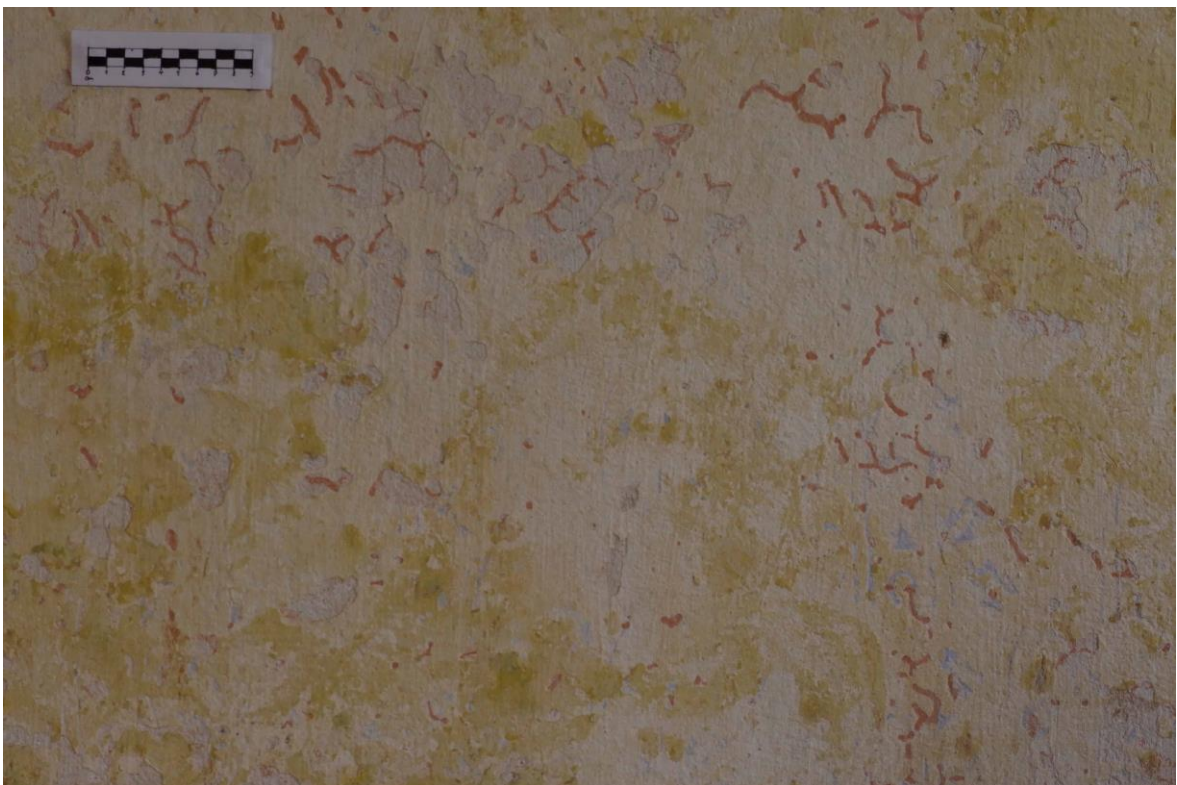
*Pilt 96. Pealmise viimistluskihtide alt paistab punakas rullmuster*

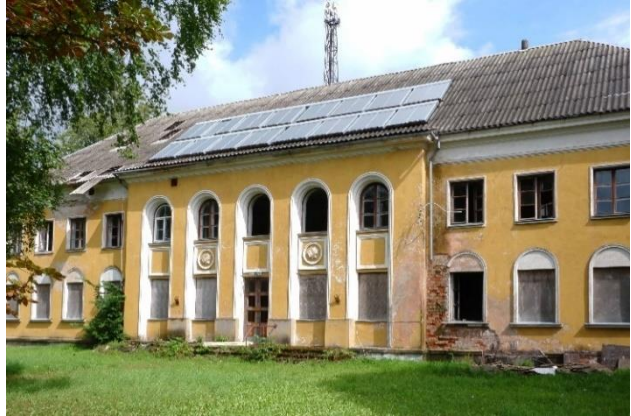
*Pilt 102. Vändra haigla*

Kahekorruseline stalinistlik haiglahoone (pilt 102). Interjööris on kõik seinad kaetud paksu õlivärvi kihiga, mille alt ei õnnestunud midagi kätte saada.

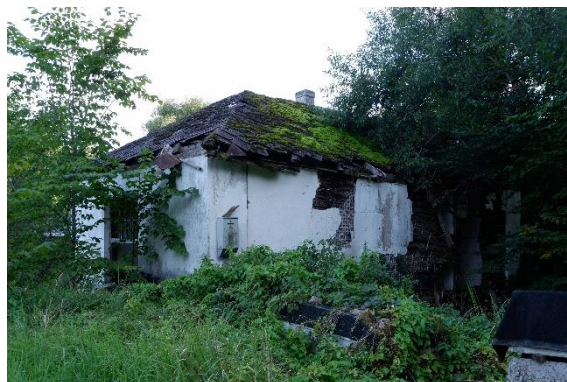
Pilt 103. Rimmu hüdroelektrijaam

Täna nähtav hüdroelektrijaam (pilt 103) on ehitatud peale sõda 1953. aastal. Jaama rajasid kolhoos „Tee kommunismile“, Mitsurini nimeline kolhoos ja J. Varese nimeline kolhoos. Rimmus toodetud elektrit kasutati nii kolhooside karjalautades, kolhoosnike kodudes kui ka Rimmu kooperatiivis ja võitööstuses. (Uus... 1954: 1)

Elektrijaama hoone on osalt kivist osalt puidust ning viimistletud nii seest kui väljast laastumatil krohviga. Kõik hüdroelektrijaama kolm ruumi on värvitud valgeks ning põrandast poole seinani kaetud oranžikaspruuni rullmustriga, mida piirab ülalt lihtne geometriline trafarettmuster (pildid 105-110). Mustrid on ilmselt teostatud liim- või kaseiinvärviga. Interjööri kujundus mõjub maitsekalt. Hoone kõik avatäited on algsed, osaliselt on säilinud ka algne sisseseade. Kahjuks on hoone seisnud pikalt kasutuseta ja hooldamata, eterniitkatus laseb läbi, seinte puitossa on mädanik söönud suured augud ning puidust põrand on kohati varisemisohtlik (sai inimkatsetega tõestatud). Ühesõnaga väga autentsena säilinud 1950ndate hüdroelektrijaama seisund on avariiline.

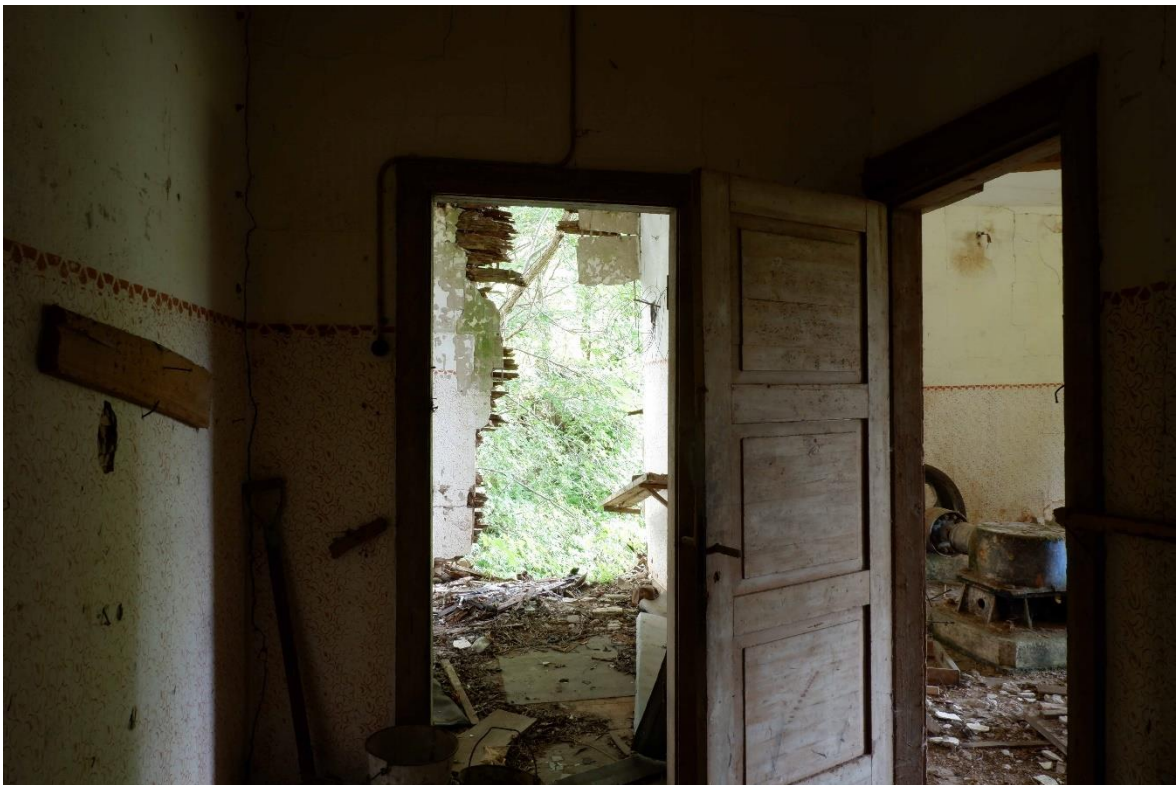
*Pilt 105. Keskmine ruum Rimmu hüdroelektrijaamas*

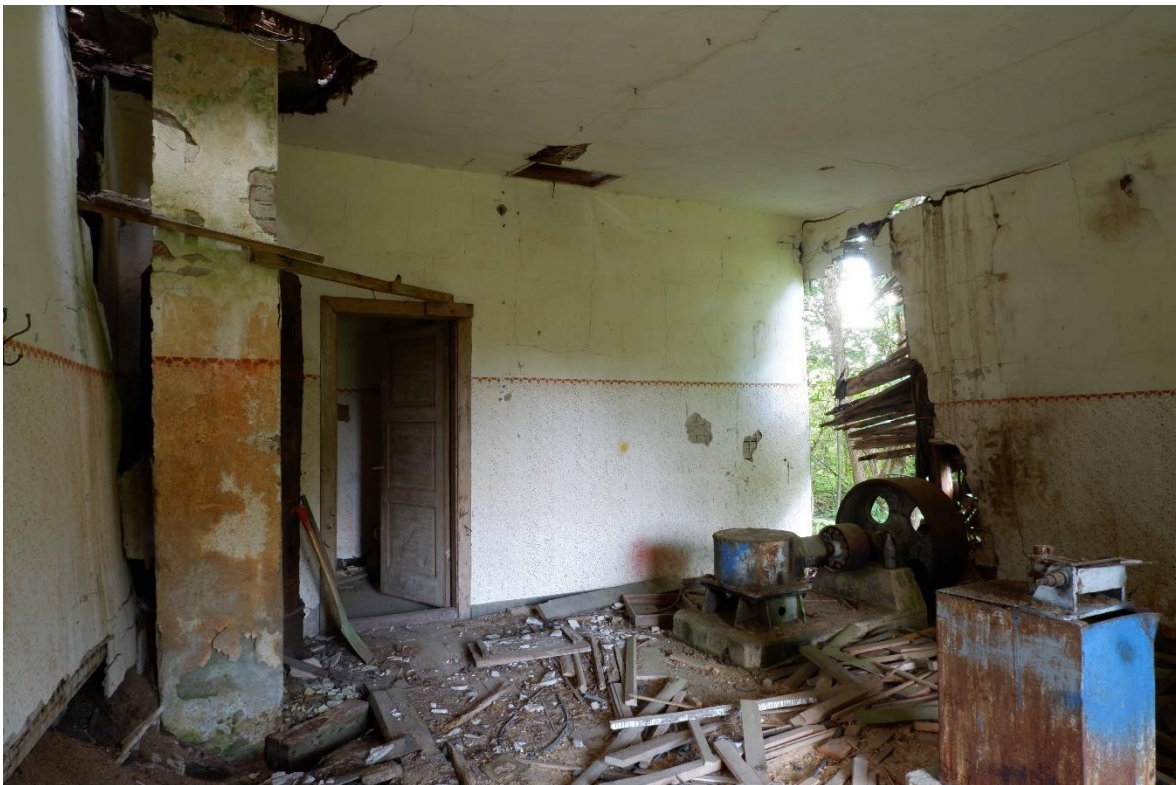
*Pilt 108. Sama ruum 2022. aasta septembris*

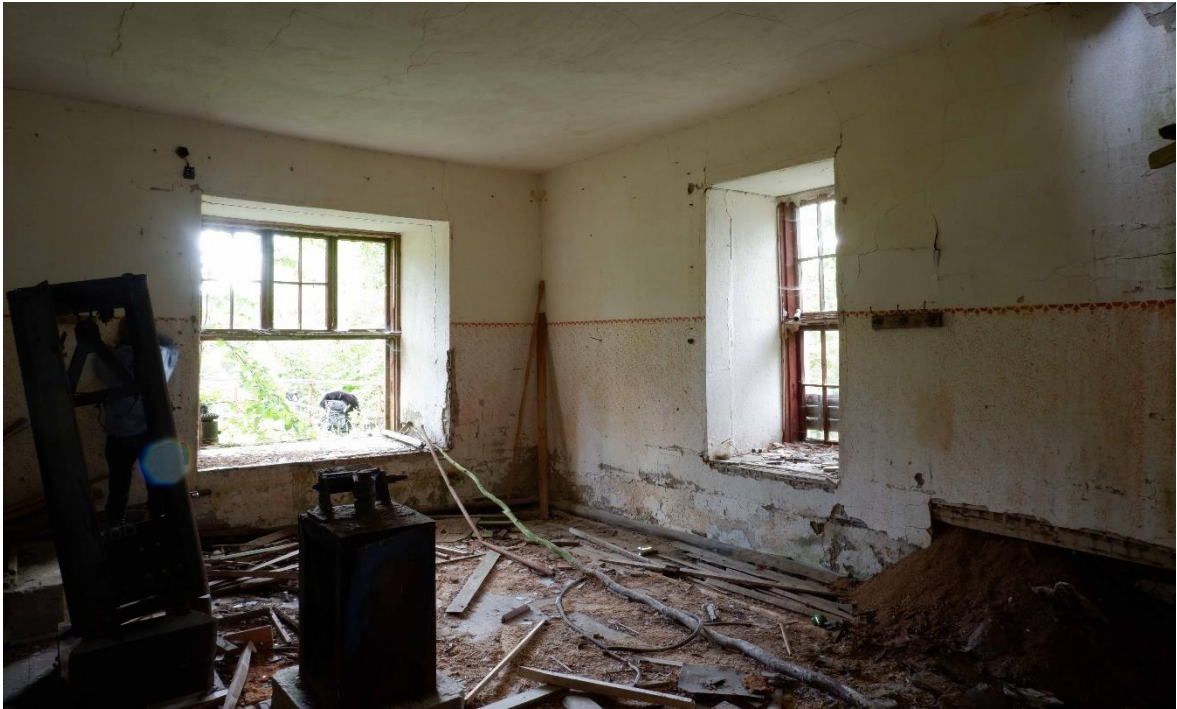
*Pilt 109. Elektriijaama pearuum koos paljaks varastatud seadmetega*

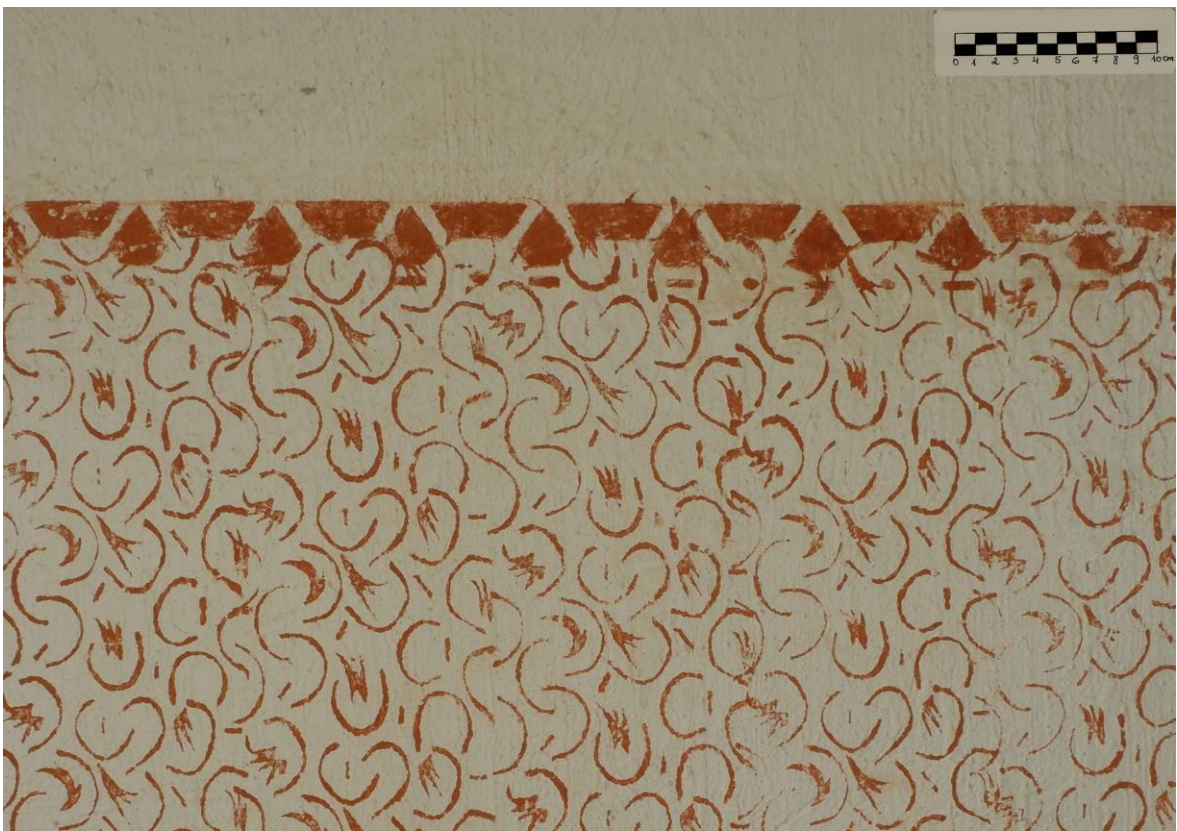
*Pilt 110. Hüdroelektriijaama seinu kattev rullmuster ja seda ülalt piirav trafarettmuster. Otsevaade*

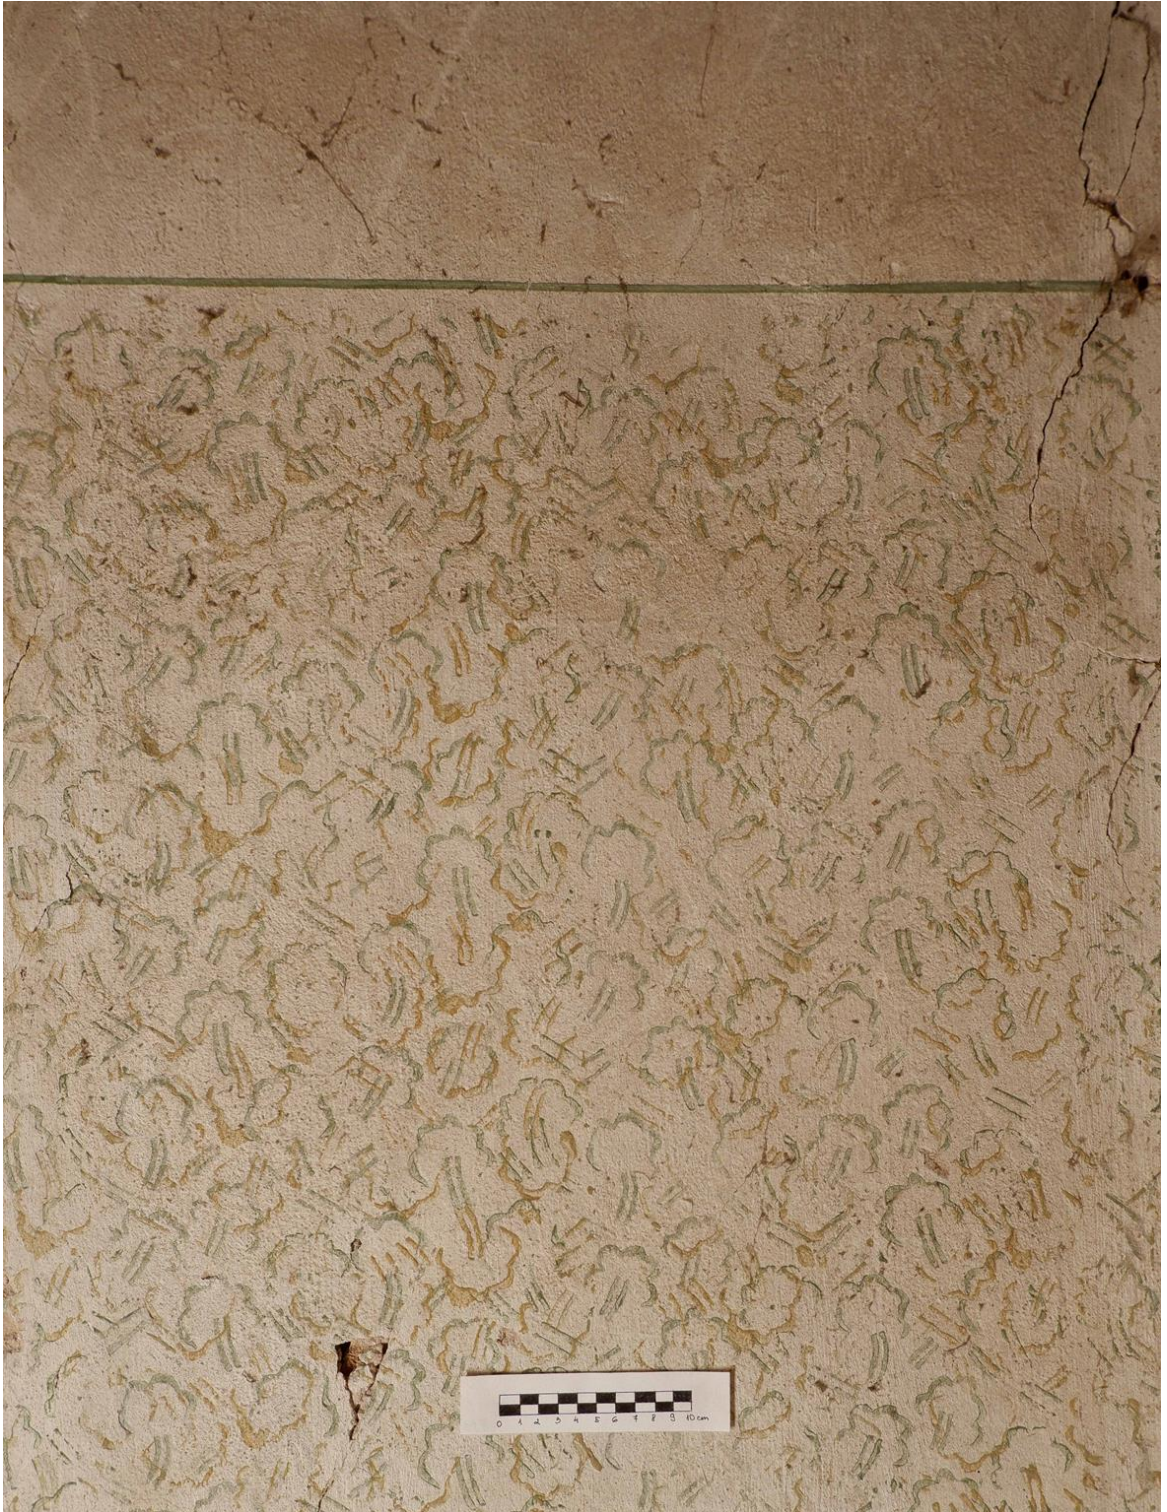
Uurida õnnestus esimese korruse ruume, milledest kahes on ühes varasemas kihis seinu viimistletud rullmustriga. Kasutatud on kaht laialt levinud mustrirulli (pildid 112 ja 113). Värvideks on valkjasroheline ja sinepikollane. Mustritega kaetud seinapinna lõpetab peen triip ning sellele järgneb valge laealune. Raske on ütelda, kas rullmuster pärineb eesti aja lõpust või nõukogude perioodi algusest, ehkki kahtlustan pigem viimast. Hiljem on seinu värvitud intensiivsetes toonides õlivärvidega ja kaetud tapeetidega.

*Pilt 112. Rullmuster Sulsi talus*

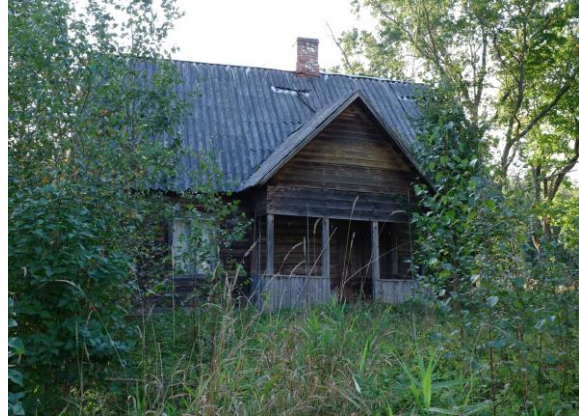
*Pilt 114. Saare metsavahikoht*

Lihtne enam-vähem ruudu-kujulise põhiplaaniga metsavahimaja (pilt 114), ehitatud eestiaegse tüüpprojekti järgi (sama projekti on kasutatud ka Pikamäe metsavahi maja puhul). Hoone interjööris on hilisemad viimistluskihid tumedates toonides õlivärviga teostatud, varasemate kihtide uurimiseks sondaažide tegemist ei pidanud sobilikuks.

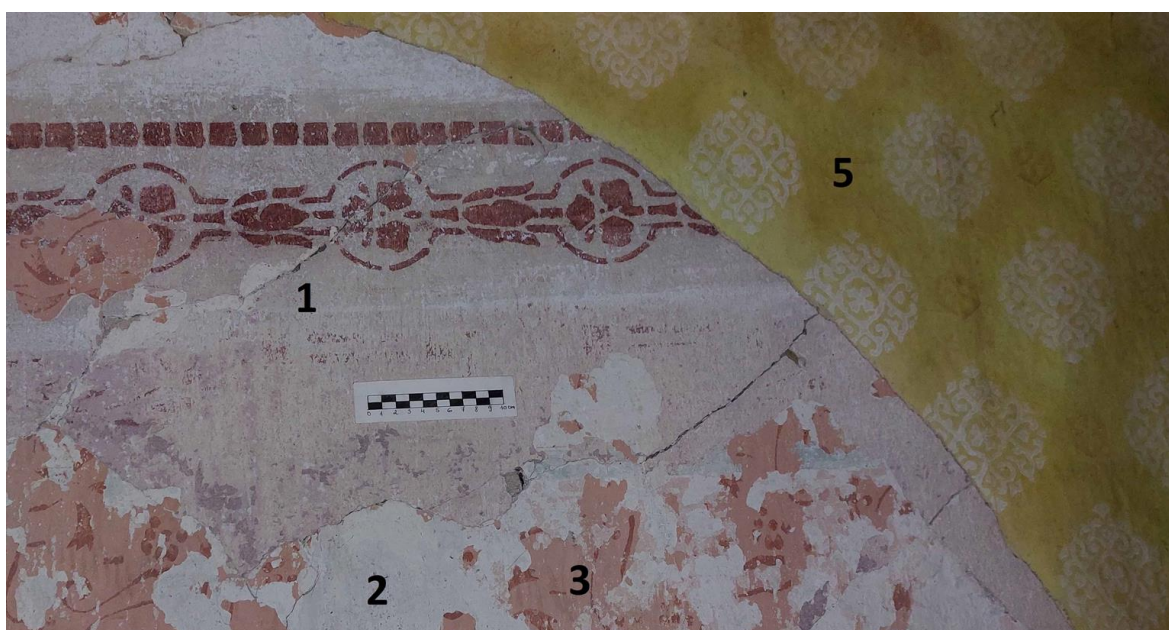
Pilt 117. Juugendornamendi ülemine osa ja hilisemad viimistluskihid. Foto: Melissa Tihhonova

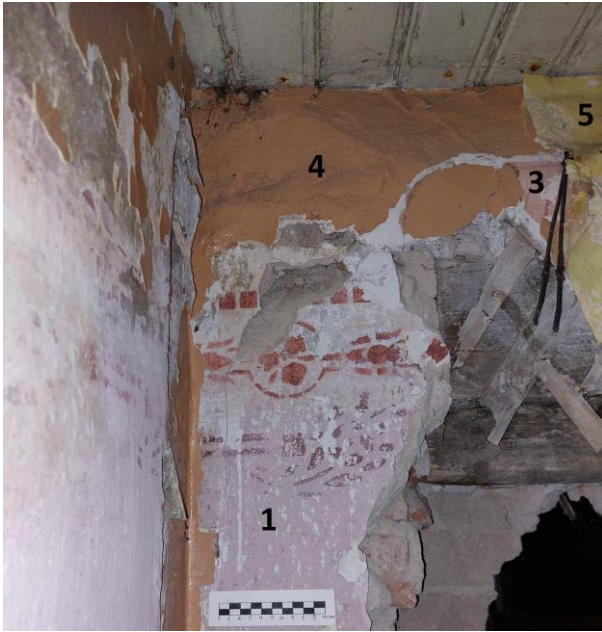
*Pilt 118. Trafarettmuster ja hilisemad kihid. Foto: Melissa Tihhonova*

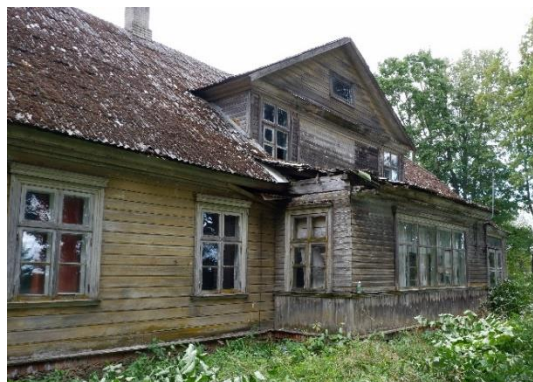
Pilt 134. Peratsaare taluhäärber

Talu elumaja (pilt 134) on ehitatud 1891. aastal (Pärandkultuuri kaardirakendus). "/.../Stiilne puumaja meenutab barokseid poolkelpkatusega kivist mõisahooned". Pärast teist maailmasõda asus hoones kolhoosikontor, "hiljem olid seal korterid" (Pärdi 2005: 79). Kuigi hoonet ümbritsevaid puid on hiljuti hooldatud, on häärberi enda seisund kehv, katus jookseb läbi ja maja tagumises osas laekonstriktsioonid mädanevad.

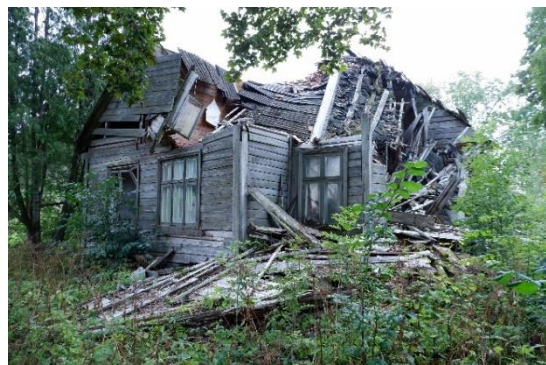
*Pilt 144. Reinu talu elumaja*

"Madal pikk vanapärane poolkelpkatusega puuhäärber on ehitatud vähemalt kahes jaos. Vanem osa on ilmselt 1870.-1880. aastaist, uuem, sammastikule toetuva taandrõduga ots on ehitatud paarkümmend aastat hiljem." (Pärdi 2005: 86). Hoone katus ja seinad on rusuks kokku varisenud, viimistlust on varisenud seintel vähe säilinud (pilt 144). Vajaks siiski põhjalikumat uurimist enne lõplikku kadu.

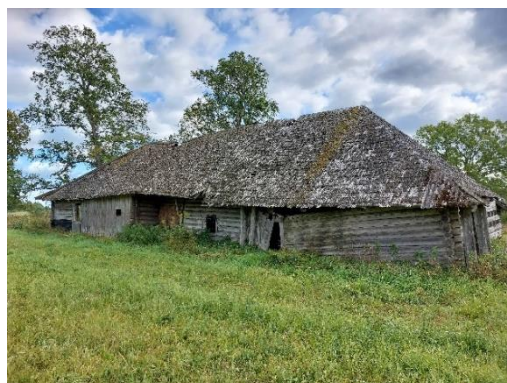
*Pilt 146. Ääre talu rehielamu*

Talu eluhoone on ulualusega Põhja-Eesti tüüpi rehielamu (pilt 146), mis on ilmselt eelmise sajandi esimesel poolel saanud endale laastukatuse. Lisaks elumajale on säilinud erinevas lagunemisastmes kolm kõrvalhoonet. Talu on hävimas.

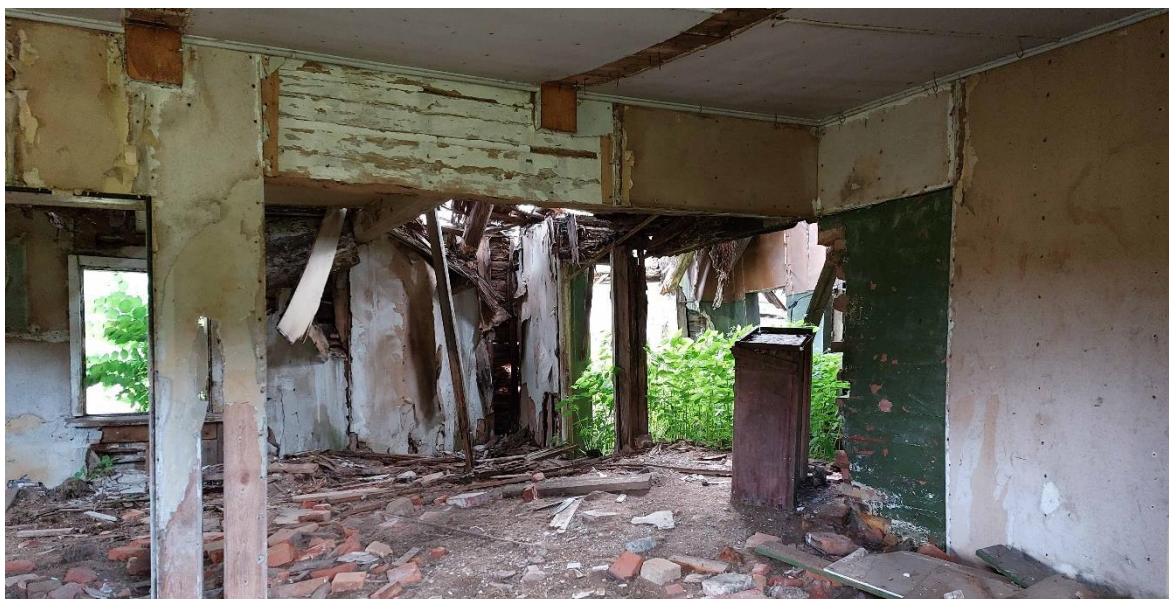
Eluruumide varasematest viimistluskihtidest pole palju teada ning ilmselt on siseviimistlus selles majas võrdlemisi hiline külaline. Nõukogude ajal on seinu kaetud pingupapiga, mida on värvitud ilmselt õlivärviga (pilt 147).

*Pilt 147. Ääre talu rehielamu kaduv interjäär*

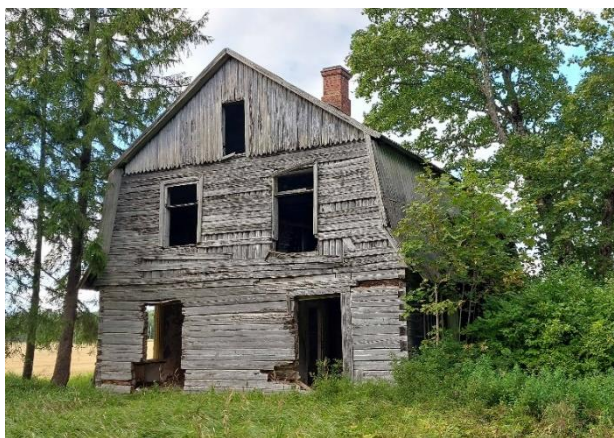
*Pilt 150. Pargi talu elamu*

Kõrge murdkelpkatusega ruudulähedase põhiplaani eluhoone (pilt 150) seinad on esimesel korrusel rõhtpalgist, teise korruse otsaviiludel püstpalgist. Otsaviiludel on teise korruse osas sein kaetud rõhtlaudisega, kolmandal korrusel (pööning) püstlaudisega, mille alumine piir on sakiliseks lõigatud. Esimesel korrusel laudist pole. Hoonel puuduvad avatäited, katus laseb läbi ja laed ning seinad ilmutavad siin-seal mädanemise märke.

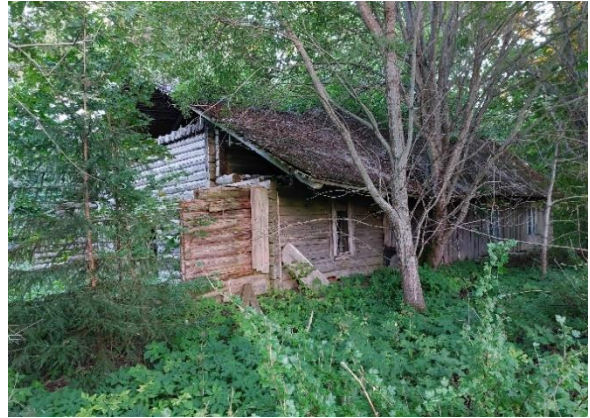
*Pilt 153. Aravälja talu rehielamu*

Eluhoone on Põhja-Eesti tüüpi rehielamu (pilt 153), mida on hiljem mitmeti moderniseeritud. Kambrite osas on välisseinad vooderdatud püstise laudisega. Rehealune on kokku varisenud, rehetoa ja kambrite osa veel püsti, aga siit-sealt mäda. Talu on kultuurilooliselt oluline kui Johannes Vares Barbaruse sünnikodu (Pärandkultuuri kaardirakendus).

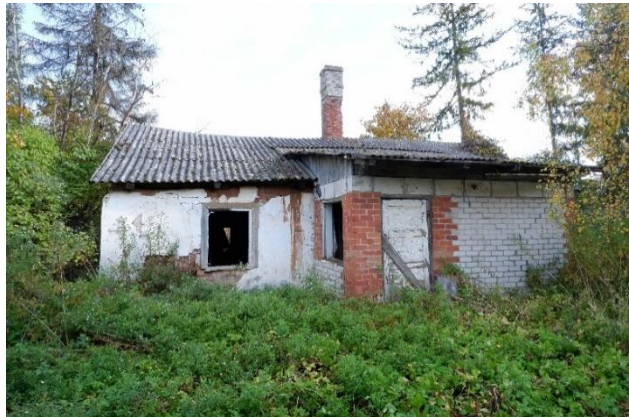
*Pilt 160. Nuti talu eluhoone*

Talu asub otse maantee ääres, teest madalamal. Eluhoone (pilt 160) on saviseintega. Katus lekib, avatäited on puudulikud. Üks maanteepoolne aken on koos lengiga seinast välja kukkunud ning selle ümber sein ja laetalad lagunevad jõudsasti.

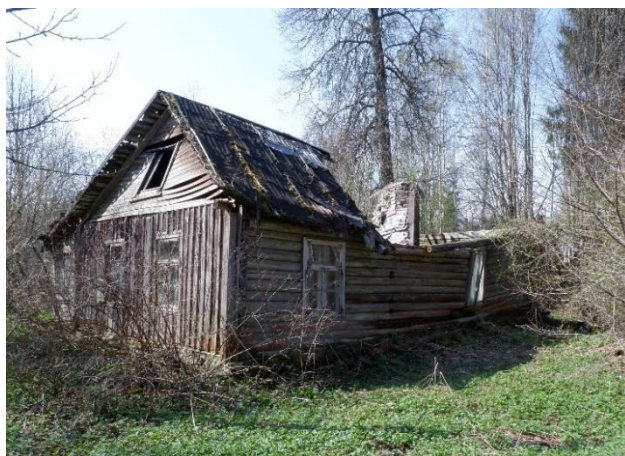
*Pilt 164. Haamri talu elamu*

Talu asub Avinurme külje all kunagise Sonda-Mustvee kitsarööpmelise raudtee trassi kõrval. Elumaja (pilt 164) on viilkatusega ristpalkhoone, mille üks otsasein on kaetud püstise laudisega. Hoonele on hiljem ehitatud ka väike eeskoda/veranda. Katus ja laed on sisse varisenud, kõrvalhooned on umbes samas seisus. Kaks tuba kuhu õnnestus sisse pugeda on viimistletud nõukogudeaegsete tapeetidega (pildid 165 ja 166). Varasemate viimistluskihtide kohta ei õnnestunud midagi kindlaks teha.

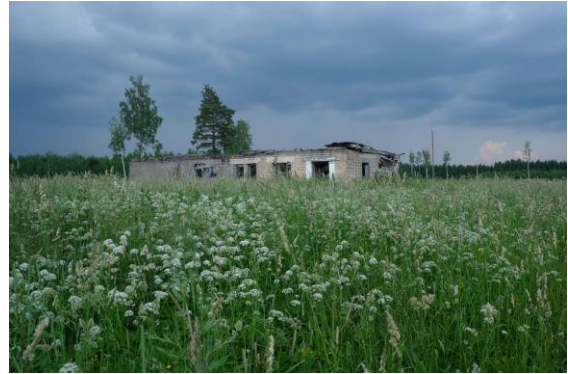
*Pilt 167. Pontu talu vare*

Hoone on varemeis (pilt 167), aga uksepalendil ja seinal on osaliselt säilinud krohvi, millel võib näha lihtsat jämeda joonega punakat tooni neljalehelise õie motiiviga rullmustrit (pildid 168 ja 169). Täpselt sellist mustrit pole ma mujal kohanud ning selle robustsus tekitab küsimuse, et kas mustrirull on äkki lausa kodus valmistatud. Igatahes on tegemist esimese viimistluskihiga, seega on see tõenäoliselt pärit 1930. aastatest.

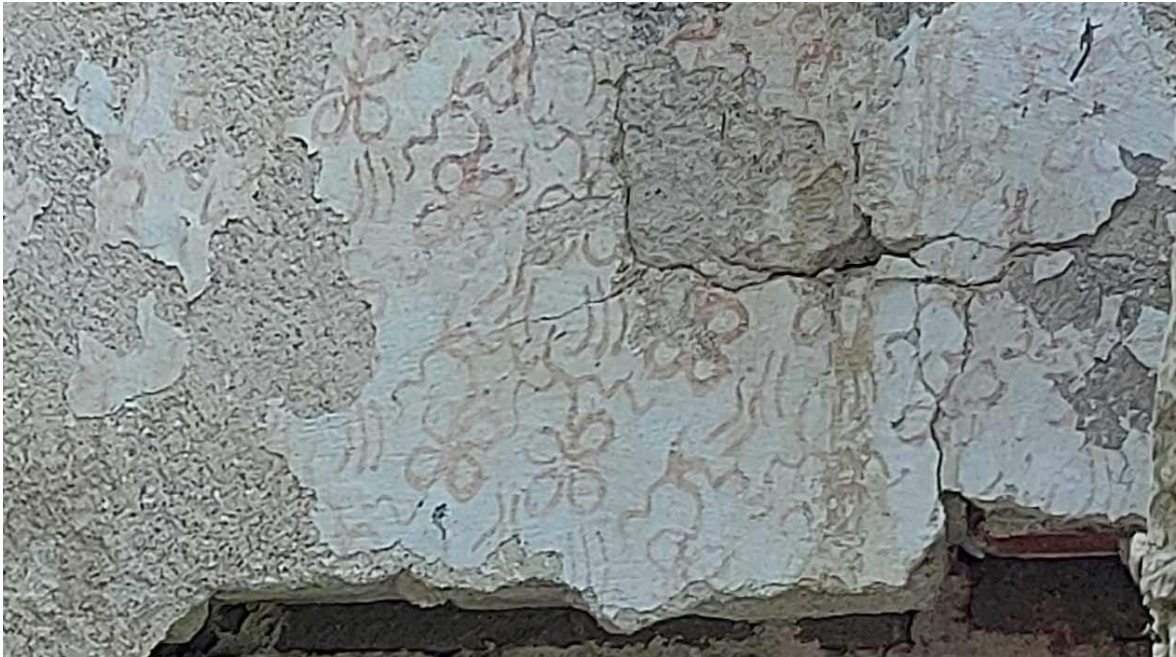
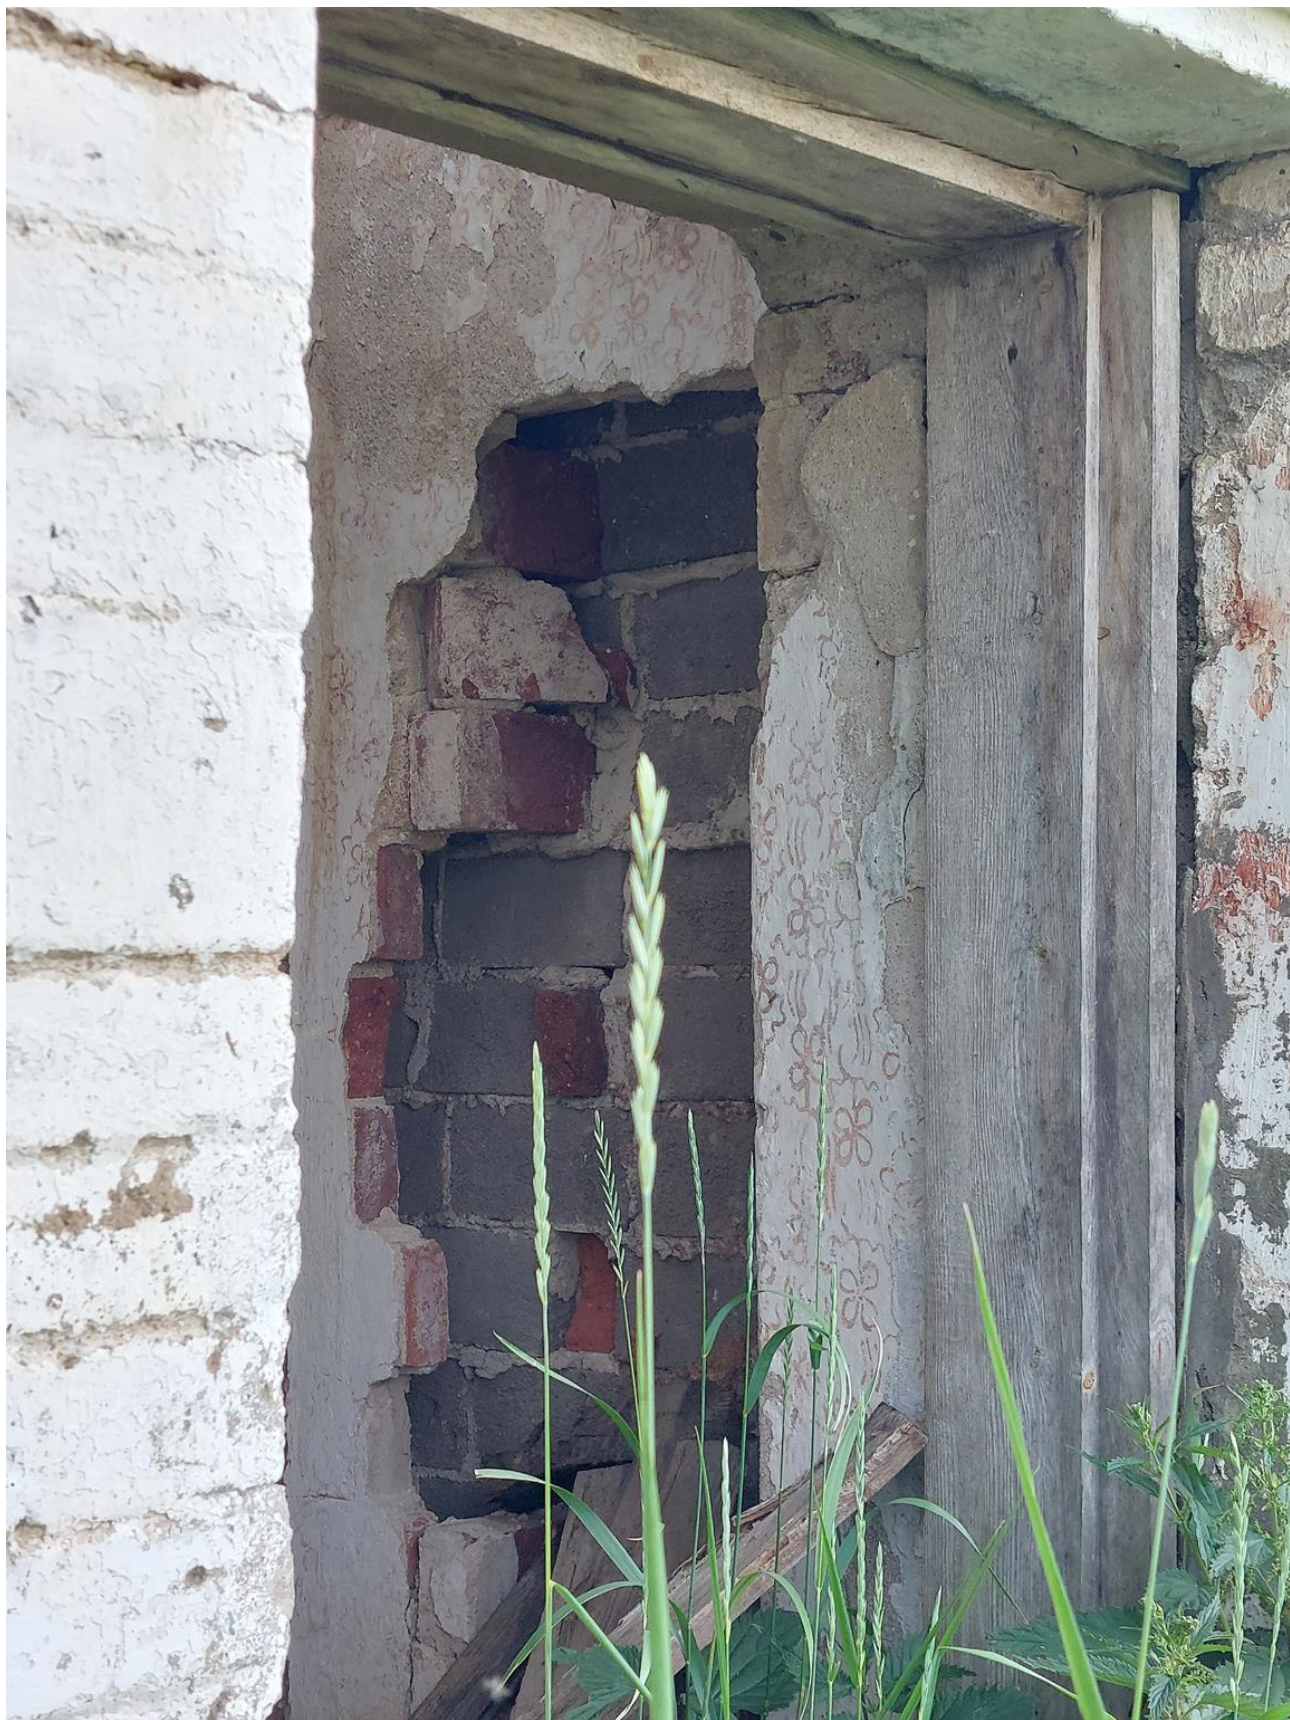
*Pilt 168. Rullmustrit fragmendid Pontu talu seinal*

*Pilt 169. Uksepalendil ja seinal on näha lihtsat jämeda joonega rullmustrit. Foto: Melissa Tihhonova*
