Kõrgem Kunstikool Pallas

**Mahajäetud ja hävimisohus hoonete siseviimistluse  
dokumenteerimise välitööd**

Aruanne

Tartu 2023

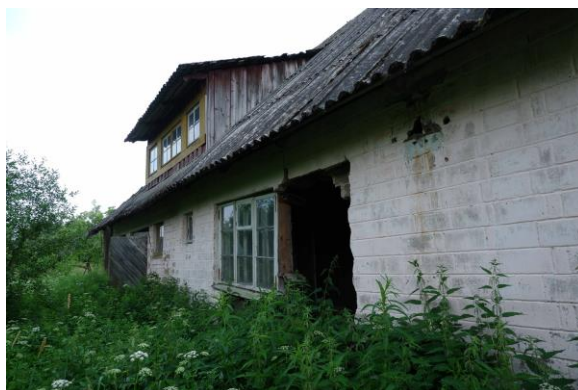
Pilt 170. Taluhoone eksterjöör

Üks paremini säilinud asundustalusid Peressaares (pilt 170), hoonele lisavad väärtust algupärased ukсед ja aknad. Eluruumid ja laut on alles, küün hävinud. Nõukogude ajal on eluruumide seinad õlivärviga maast laeni rohelistes toonides värvitud. Köök-elutoas on uksekoha juures paljandunud veidike varasemat viimistluskihti, beežika seina põhiosa lõpetab peen tumepruun triip ning seina ülaosa on lae tooni valge (pilt 171).

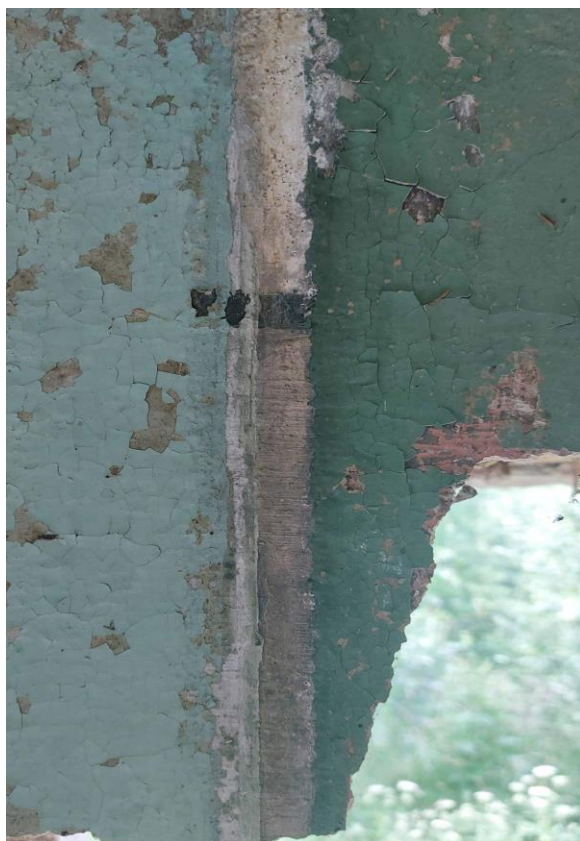
Pilt 171. Kaheks jagatud seinapind varasemas viimistluskihis. Foto: Melissa Tihhonova

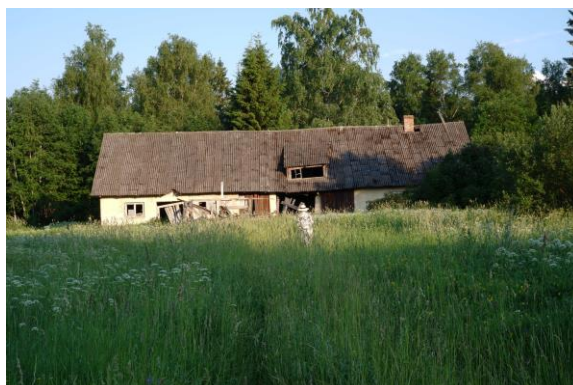
*Pilt 172. Lassi talu*

Lassi talul (pilt 172) on küll suures osas veel katus peal, aga pöördumatu häving pole ilmselt kaugel. Köök-elutoa seinte varaseim viimistluskiht on kiviseinu kattev õhuke tumesinakashall värv, sellele järgneb lubivärv, mis on seina põhiosas roosakaspunane, selle lõpetab punane triip ning ülemine osa on lae tooni valge (pilt 174). Magamistoas on valge seina ilmestamiseks kasutatud soojas sinises toonis viinamarja motiiviga rullmusterit (pilt 175). Pole päris selge, kas rullmuster on tehtud juba eesti ajal või alles nõukogude perioodil. Vaadates elutoa habrast ja lihtsat lubjavärvi kihti, tundub rullmuster hilisem olevat. Rullmusteri kiht on värvitud hiljem maast laeni valgega üle.

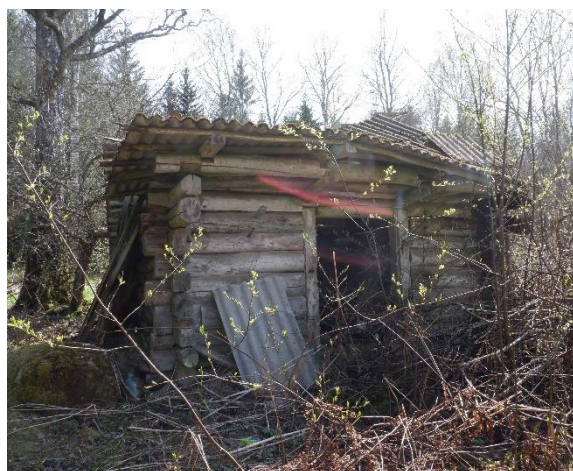
Taluhoone taga on väga arhailise ilmega väike ristpalkhoone, tõenäoliselt ait (pilt 173). Võimalik, et asunikud on selle oma endisest elupaigast kaasa võtnud. Kuna Lassi talu jääb sellesse Peressaare ossa, kus elasid peamiselt Lõuna-Eestist pärit asunikud (Lutsepp 2006: 80), siis võiks hoone arvata ka sealt pärit olevaks.

*Pilt 173. Arhailine ristpalkhoone Lassi talus*

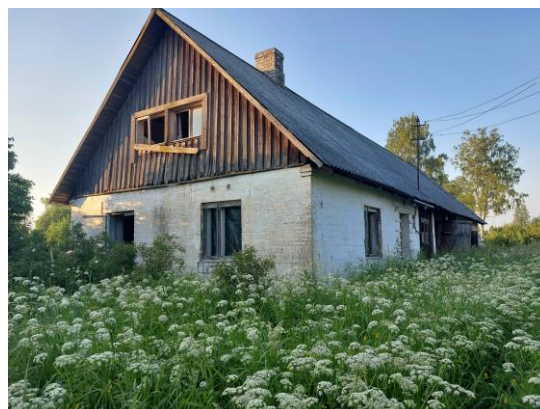
*Pilt 176. Kasemetsa talu*

Oonurme poole minnes Lassi talust järgmine. Kasemetsa talu (pilt 176) on üks paremini säilinud talusid Peressaares. Avatäited peale peaukse on siiski nõukogude ajal välja vahetatud vähem karaktersete vastu. Eluruumide seinad on nõukogude perioodil hoolikalt kaetud puitlaastplaatidega, mis on viimistletud tapeetidega (pildid 177 ja 178). Võimalik, et plaatide all on säilinud ka varasemat viimistlust.

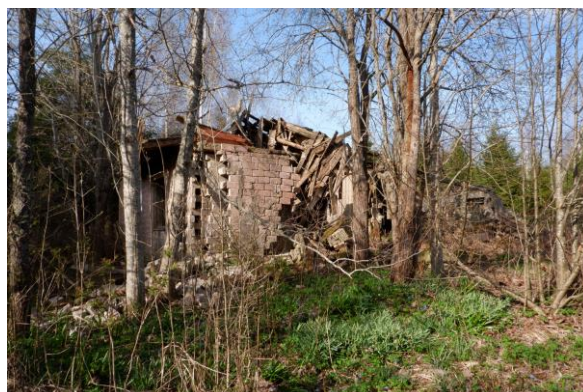
Pilt 181. Talu vare (130TAK075)

Talu (pilt 181) asub koolist üle tee edelas, eluruumide seinu ehivad ainsad Peressaarest leitud trafarettbordüürid (pildid 182-185). Magamistoa seinad on heleoranžid ja valgel laealusel ilutseb tumedamat oranži tooni laine-motiiviga trafarettmuster, köök-elutoa seinad on sinakashallid ning laealust kaunistab rombidest moodustuv bordüür. Mõlemad mustrid, eriti elutoa oma, kannavad endas *art deco*-likku elegantsi ja sobivad seetõttu 1930ndate moodsa, aga samas traditsionalistliku taluhoone arhitektuuriga suurepäraselt kokku. Oranži mustrit on varem jäädvustanud ka Elo Lutsepp (Lutsepp 2006: illustratsioon 99) Hoone on varemeis.

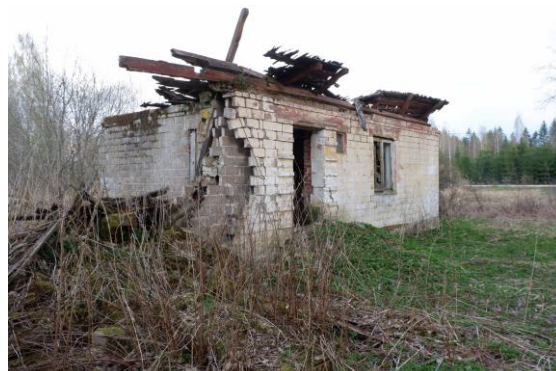
*Pilt 186. Saare talu vare*

Hoone on varemeis (pilt 186), aga säilinud on jupike köök-elutoa sein, mille põhiosa on sooja kollast tooni ja ülemine osa ilmselt kunagi olnud laega ühte karva valge (pilt 187).

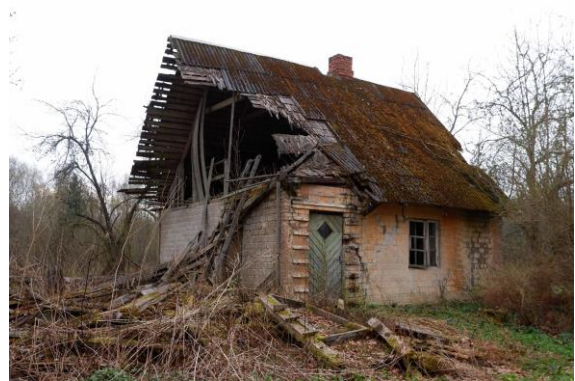
*Pilt 189. Asundustalu vare (130TAK066)*

Taluhoone lauda ja küüni osa on maani varemeis, eluruumide osal on katus veel peal (pilt 189). Sedasi meenutab ta oma proportsioonide poolest eestiaegseid metsavahi majasid. Interjööris on säilinud krohvitud valged seinad ja üksikud fragmendid hilisematest viimistluskihtidest.

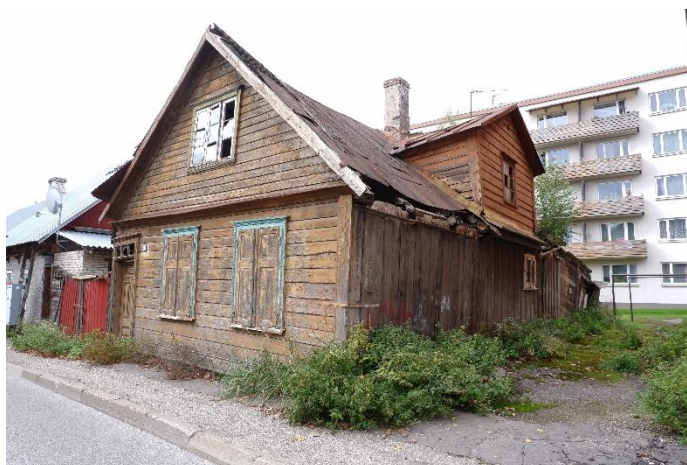
Pilt 190. Uus 16, 2021. aasta septembris

Tegemist on äärmiselt ehedalt säilinud puidust ühekorruselise elamuga (pilt 190). Hoone on ehitatud enne 1890. aastat (149... 1944-2003: 31).

Uus 16 interjööri tuleks kindlasti koostöös hoone omaniku ja kohaliku omavalitsusega täiendavalt uurida enne hoone täielikku lagunemist.

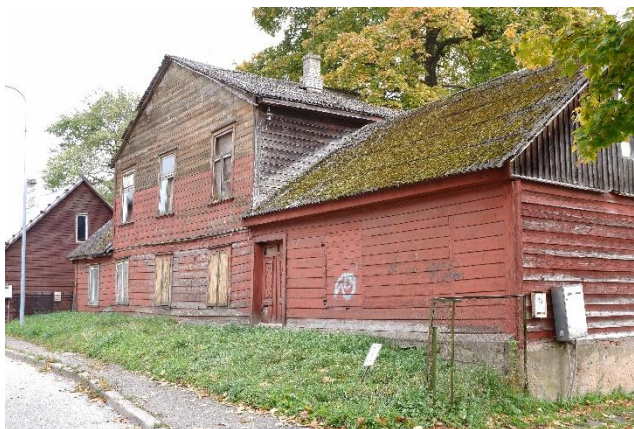
Pilt 194. Uus 23 2021. aasta septembris

Pooleteisekorruselise puithoone, tõenäoliselt ehitatud 19. sajandi teisel poolel (pilt 194). Seinad on kaetud ülekattega rõhtlaudisega. Hoone stiilseim element on klassitsistlik esiüks. Ehitise seisund on võrdlemisi kehv, katus laseb kohati läbi, lagi ning teise korruse konstruktsioonid on mädaniku kahjustustega ja osaliselt sisse vajunud.

Lisaks eelnevale paljastus ühe toa seinajämedune triip, mis meenutab seinale maalitud tahveldise raami (pilt 199). Triibust allapoole jääv seinajämedune on hall. Kas tegemist on maalitud tahveldistega seinalahendusega või mitte, vajaks täiendavat uurimist. Arvestades hoone täbarat seisust, võiks interjööri viimistlust täiendavalt uurida ja dokumenteerida.

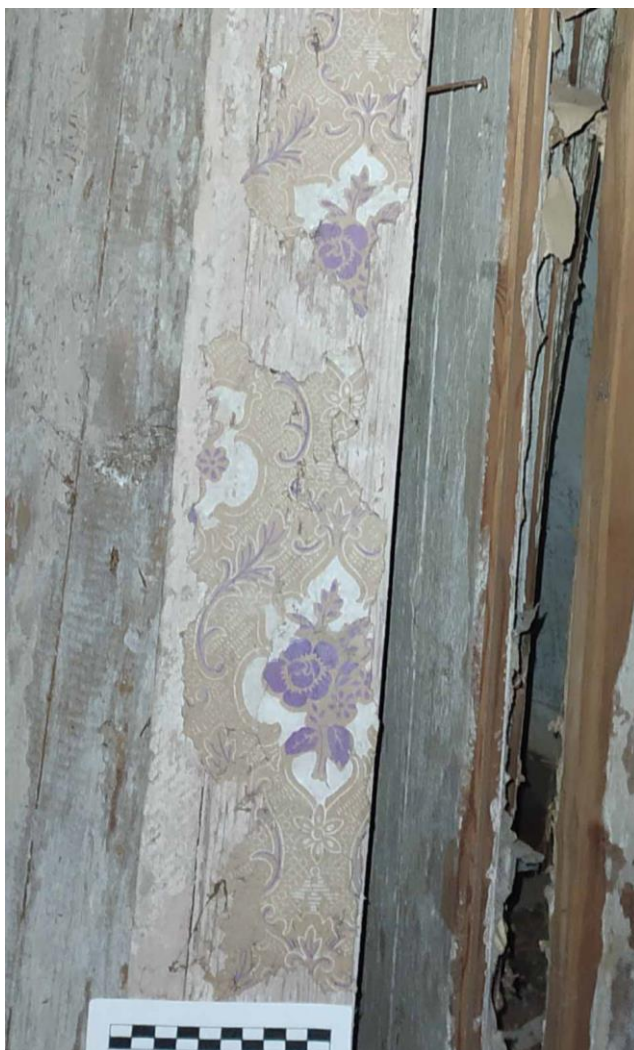
Pilt 195. Seinalaul säilinud tapeeditükk. Foto: Melissa Tihhonova

Ühes ruumis seisid seinajämedad lauad, mis ilmselt on algselt mingisugust seinakatnud või moodustanud tänaseks lammutatud kergseina. Lauad on valgeks krunditud ja ühel on näha osaliselt säilinud võrdlemisi kaunist ja ajatu kujundusega tapeeti (pilt 195). Oletan, et see on hoone üks vanimaid viimistluslahendusi.

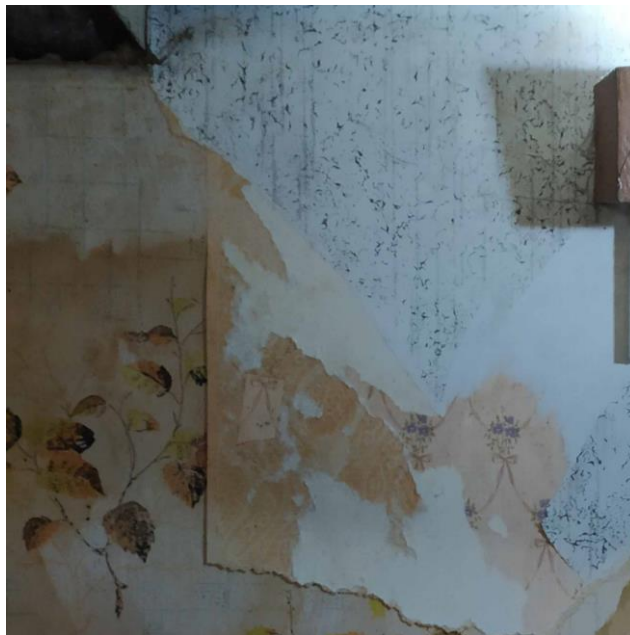
säbruga (pilt 196). Raske isegi hinnata, mis tehnikaga see säbruline pind on loodud. Hilisemateks kihtideks on samas ruumis nõukogudeaegsed tapeedid. Teises laastumatil krohviga ruumis lõppeb sarnane säbruline pind enne lage ära peene sinise triibuga ning laealust ehib sinine trafarettmuster (pildid 197 ja 198). Kahjuks ei õnnestunud mustri kujundite osas täit selgust saada. Põhimotiiv meenutab viltust viinamarjakobarat, ananassi või hiigelsuurt sinist vaarikat. Osa mustrist ulatub sinisest triibust allapoole säbrulise pinna peale.

*Pilt 196. Tumeda säbruga varasem viimistluskiht ja hilisemad tapeedikihid selle peal. Tapeetidest varasema motiivid tunduvad võrdlemisi väljapeetud. Foto: Melissa Tihhonova*

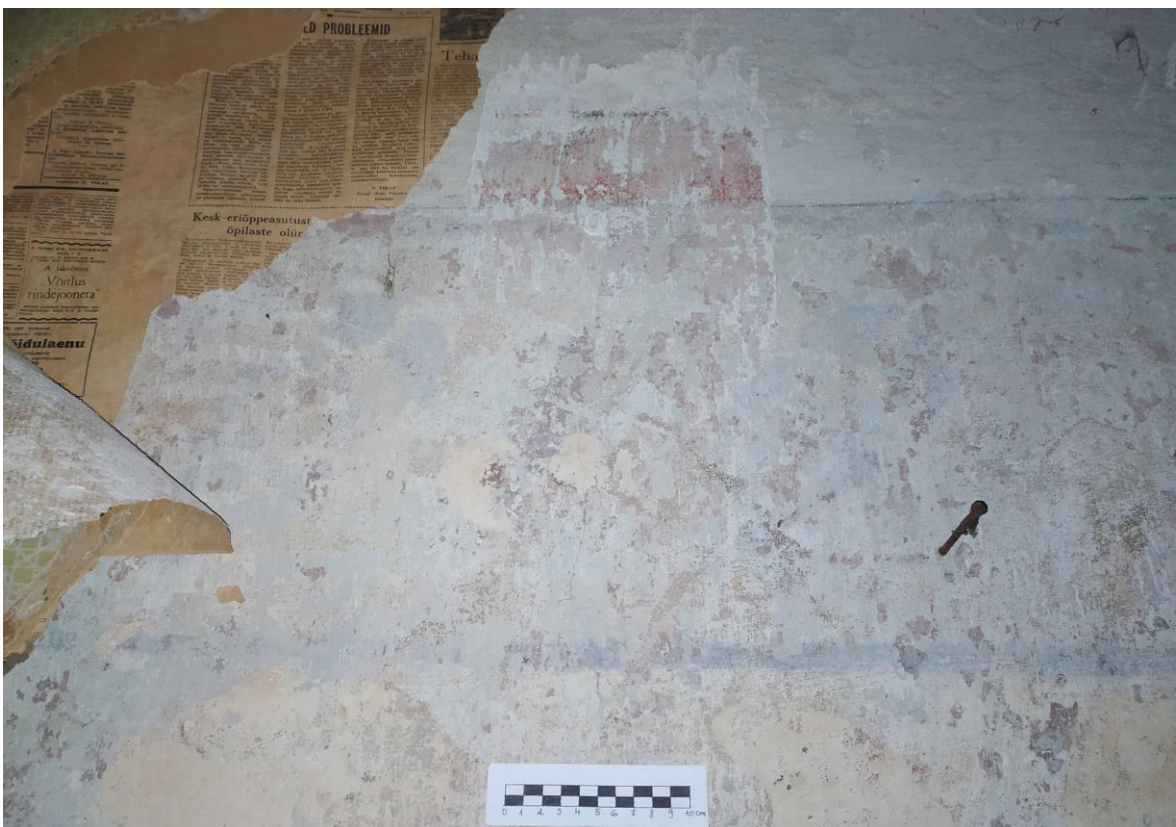
Pilt 199. Võimalik maalitud tahveldise fragment. Foto: Melissa Tihhonova

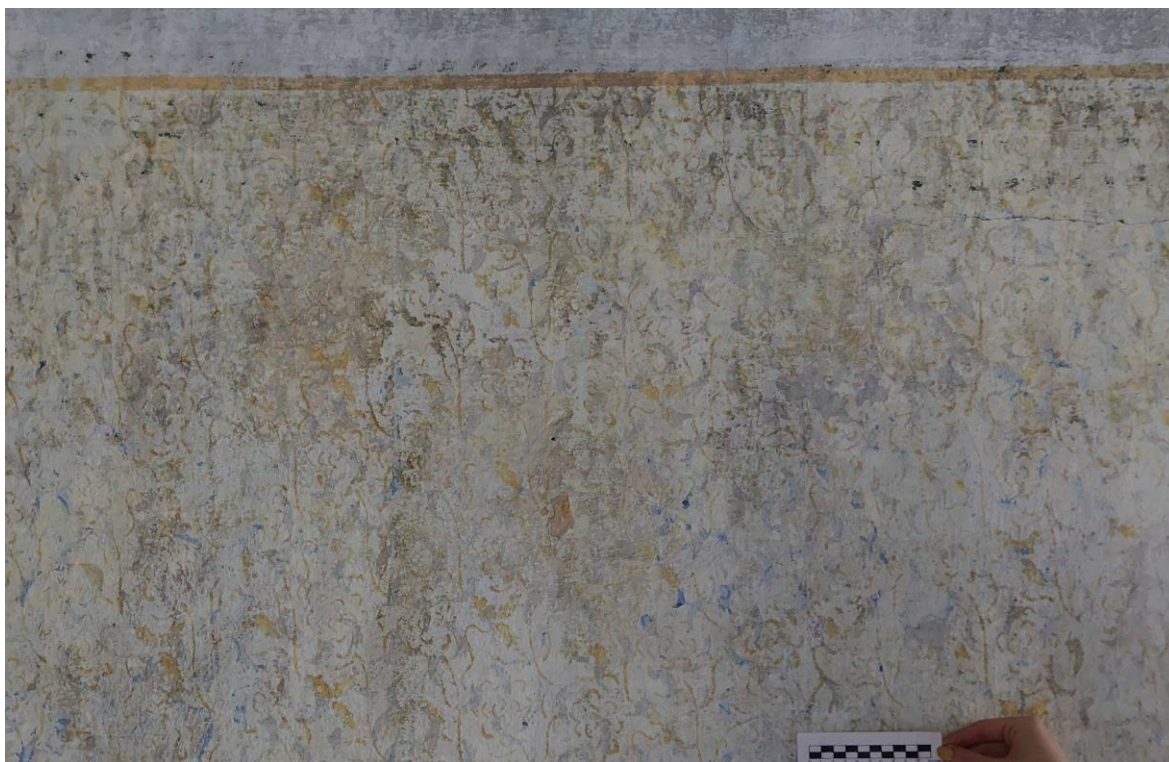
*Pilt 209. Rullmustri kihtidest pealmine ruumis 1*

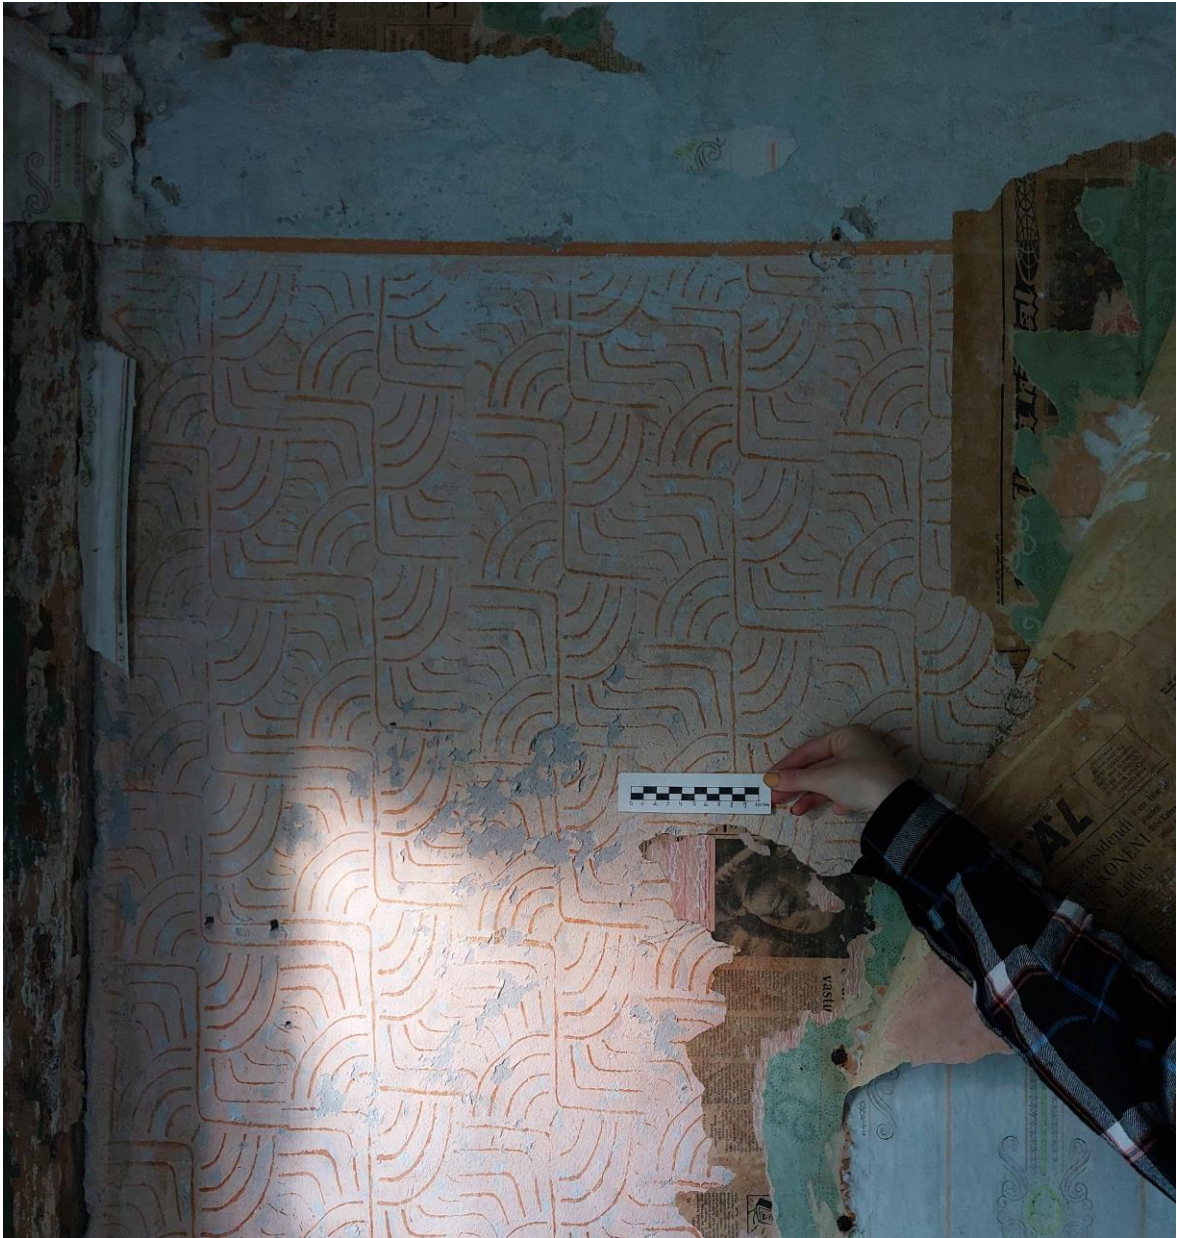
*Pilt 210. Stiilne rullmuster ja teised viimistluskihid ruumis nr 2*

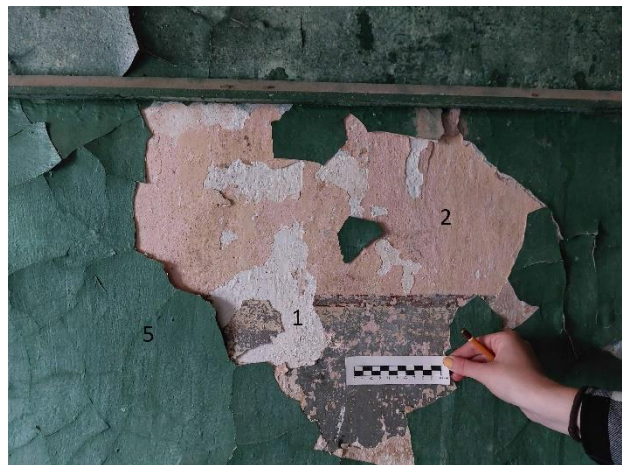
Ruumist nr 4 ei õnnestunud märkimisväärtset viimistlust leida. Ruumis nr 5 on esimene kiht ühtlaselt valge, sellele järgneb horisontaalselt triibuga kaheks jagatud seinalahendus, kus alumine osa on tumehall ja ülemine roosakas (pilt 212). Kolmandas kihis on kasutatud helebeežikal taustal pruuni rullmustrit (pilt 213), neljandas kihis on sein roheline põhiosa kaetud viinamarjamotiiviga rullmustriga ning selle lõpetab umbes 3 cm laiune sinine kaarja osaga vastakuti asetsevatest poolringidest koosnev trafarettmuster (pilt 214). Pealmises kihis on seinad maast laeni värvitud metsaroheliseks.

*Pilt 212. Varasemad viimistluskihid ruumis nr 5*

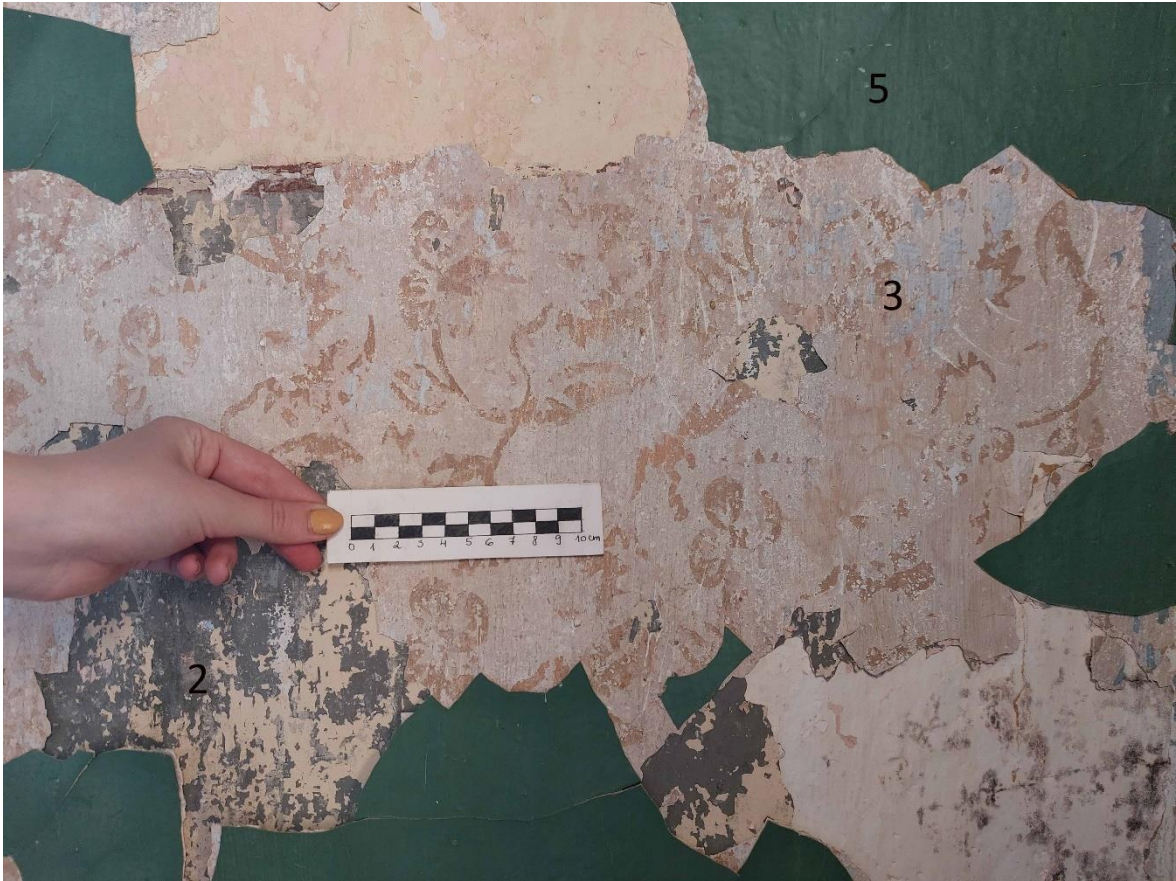
*Pilt 213. Kolmas viimistluskiht ruumis nr 5*

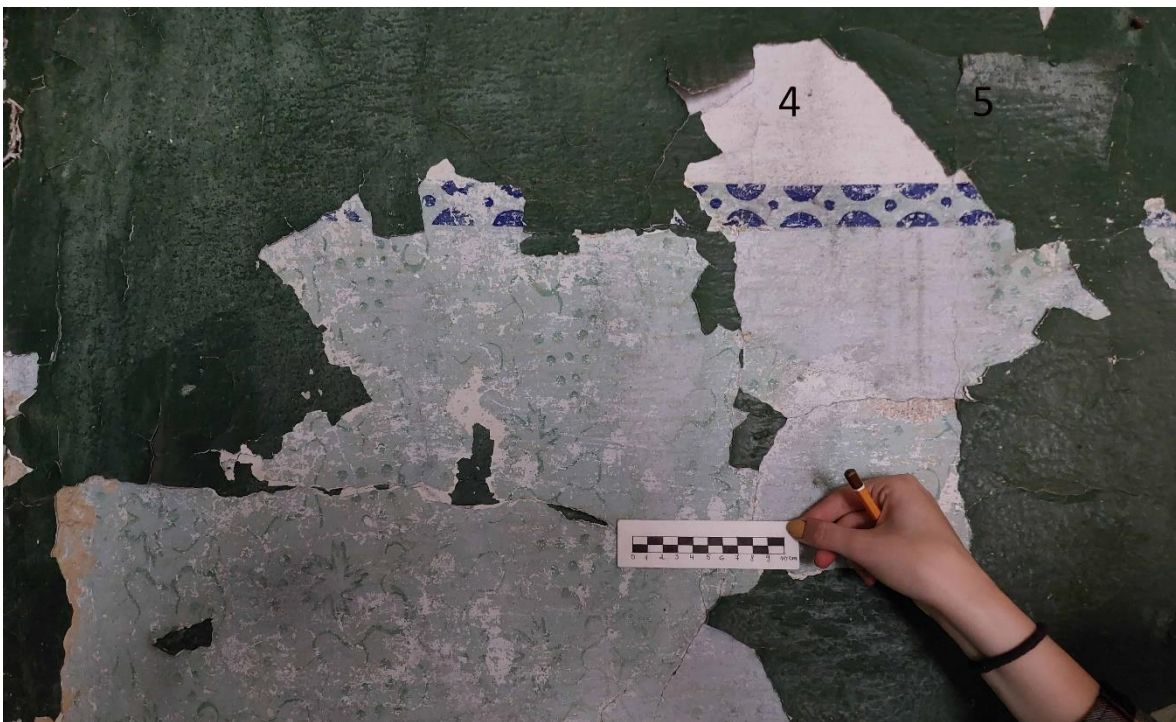
*Pilt 214. Neljas viimistluskiht ruumis nr 5*

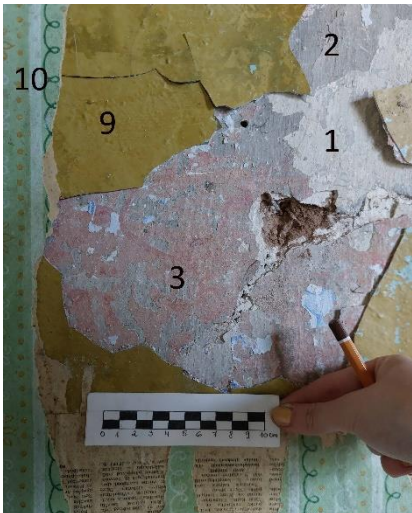
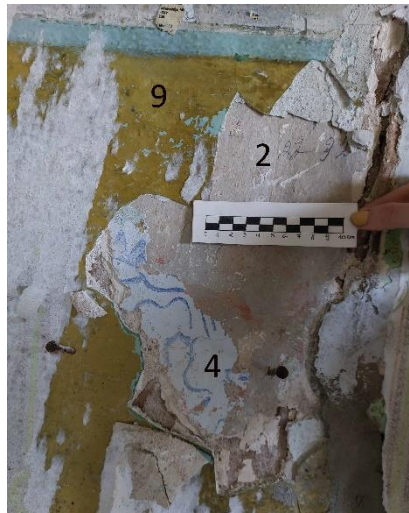
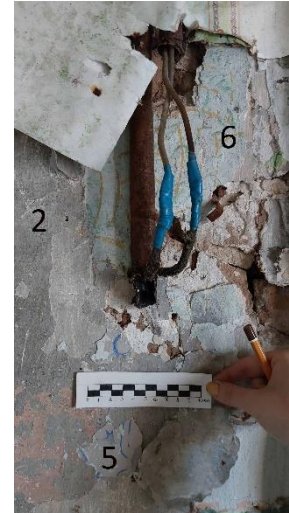
Ruumis nr 6 on ainult ühevärvilised seinaviimistlused, ruumis nr 7 on mingisuguses varasemas kihis rullmustrit kasutatud. Mõlemad ruumid on esikud. Ruumis nr 8 on varasemad kihid ühevärvilised valge ja hall, neile järgneb neli kihti rullmustreid, millele järgneb kolm kihti õlivärvi ja neile omakorda veel kaks tapeedikihti, millest pealne on sama, mis ruumides 1 ja 2. Rullmustrite kihtidest kolm alumist on halvasti säilinud, pealne on paremini loetav (pildid 215-218).

Pilt 215. Varasemad viimistluskihid ruumis nr 8

Pilt 216. Viimistluskihid ruumis nr 8

Pilt 217. Viimistluskihid ruumis nr 8

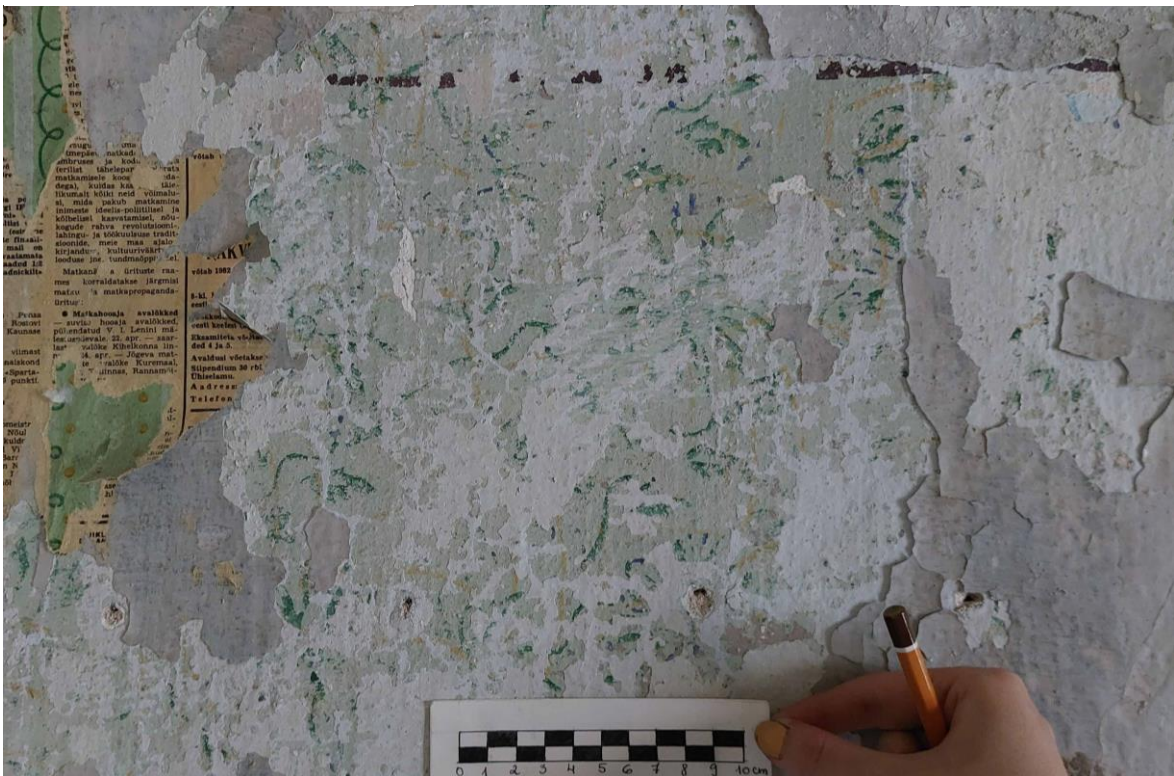
Pilt 218. Kuues viimistluskiht ruumis nr 8

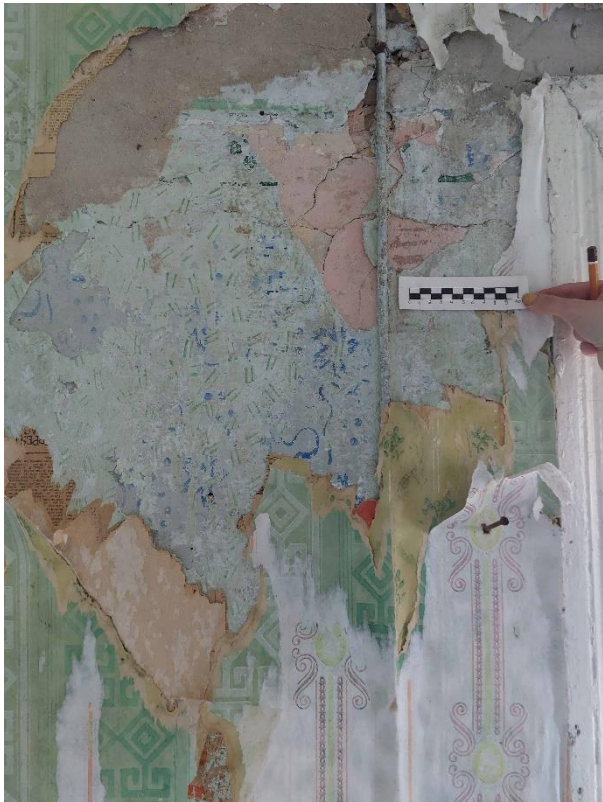
Ruumis nr 9 on kaks kihti rullmustreid ja kolm kihti tapeete (pilt 219), milledest pealmine on sama, mis ruumides 1 ja 2. Alumine rullmusteri kiht on eripärane, seina põhiosas on kasutatud viinamarjamotiiviga mustrirulli, nurkadesse aga tõmmatud vertikaalse joonena teine geomeetrisema kujundiga muster ning piir kahe mustripinna vahel on markeeritud peene joonega (pilt 220). Pealmises kihis on kasutatud jällegi paaris kriipsukestega mustrit (sama mis ruumis nr 3), aga sellele on lisatud valgega teostatud kellukamuster (pilt 221). Rullmusterite peal on kolm kihti tapeete, milledest pealmine on sama, mis ruumides 1 ja 2.

Pilt 219. Läbilõige viimistluskihtidest ruumis nr 9

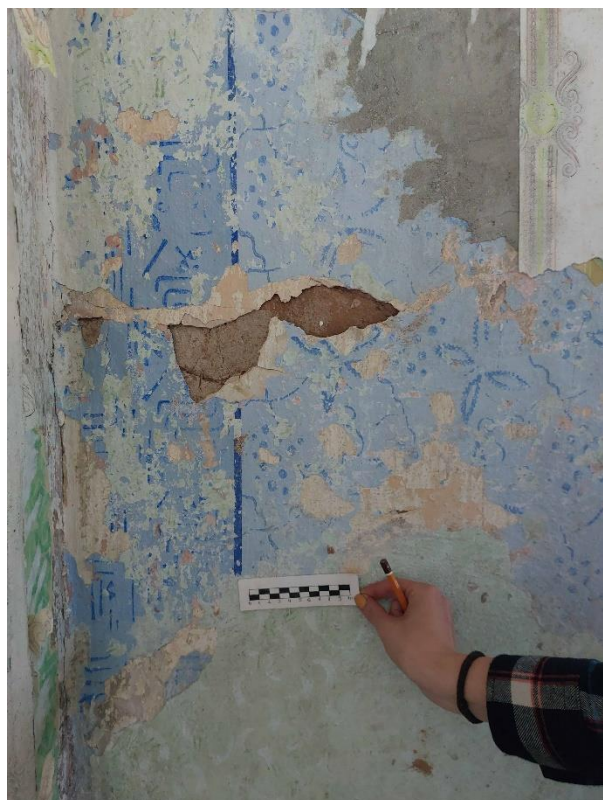
Pilt 220. Omapärase nurgalahendusega rullmuster ruumis nr 9

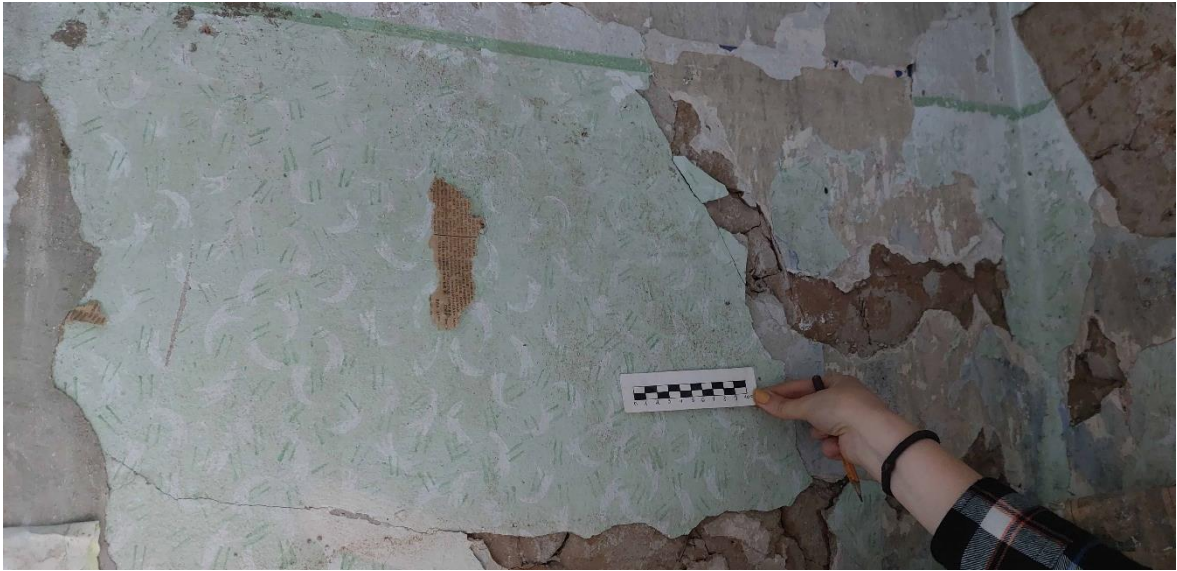
*Pilt 221. Kahe rullmusteri kombinatsioon ruumis nr 9*

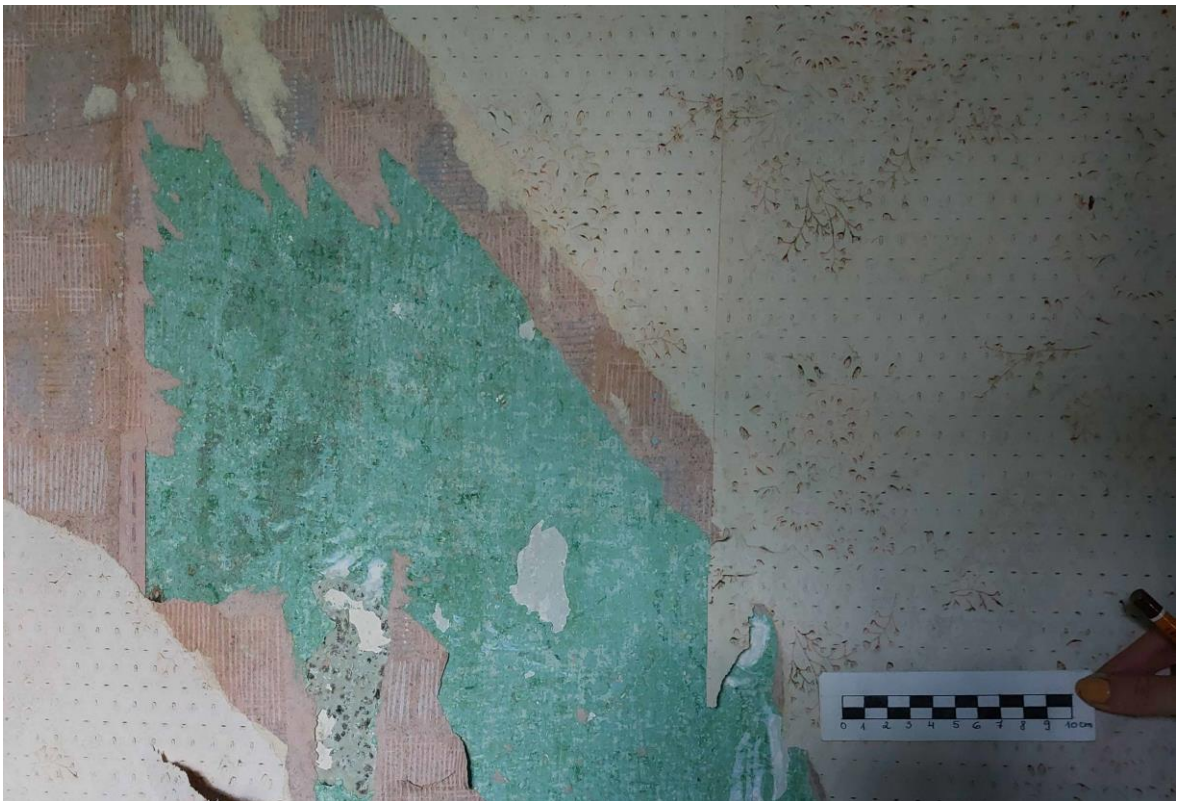
Ruumides nr 10 ja 11 on varasemates kihtides samuti kasutatud rullmustreid, aga neid ei õnnestunud loetavalt kätte saada. Hilisemateks kihtideks nõukogudeaegsed tapeedid (pilt 222).

*Pilt 222. Viimistluskihte ruumis nr 11*

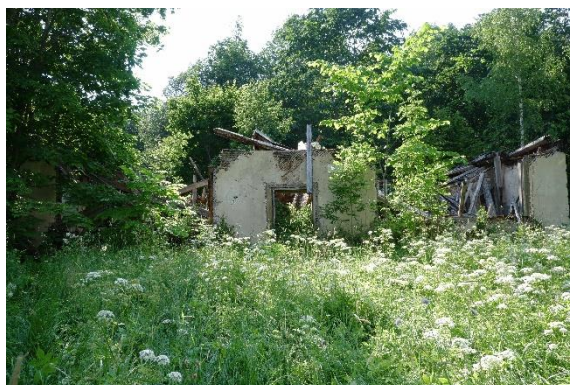
Pilt 223. Peressaare raudteetöölise maja 2022. aasta suvel

Peressaare jaamas on olnud kuuele perele mõeldud raudteetöölise elamu (pildid 223 ja 224). (Lutsepp 2006: 83) Hoone on ehitatud ilmselt 1920ndatel aastatel koos raudteega. Tegemist on olnud lihtsa krohvitud seintega rõhtpalkhoonega, mille poolkelpkatuse alla jääv põõningukorrus oli ilmselt ka eluruumiks välja ehitatud. Tänaseks on hoone varemeis.

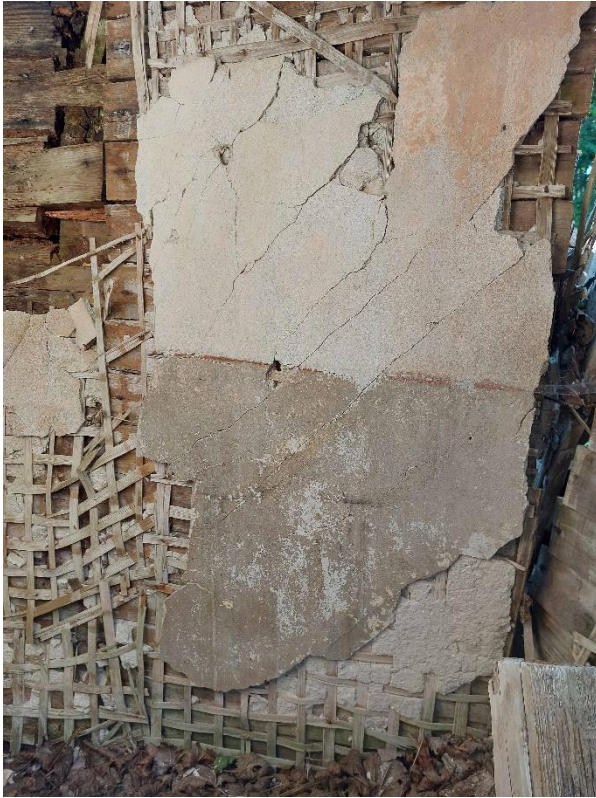
*Pilt 225. Horisontaalselt kaheks jagatud seinapind vanemas kihistuses*

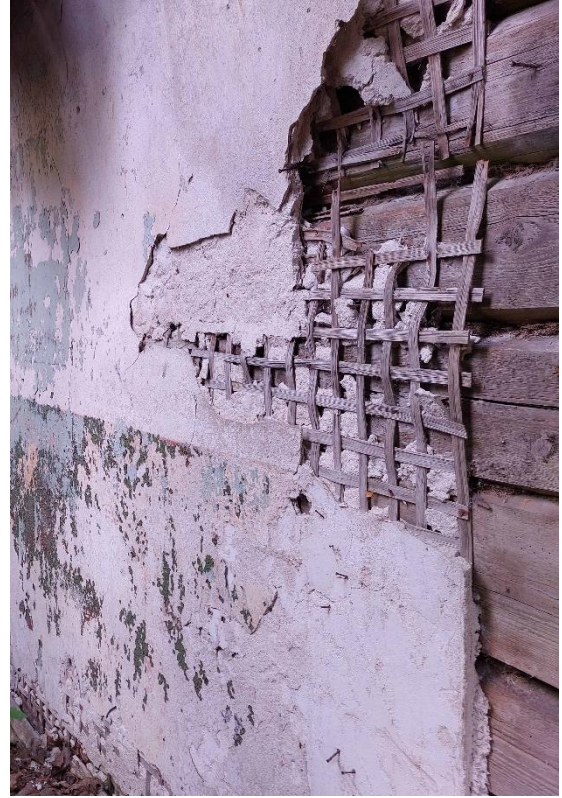
*Pilt 226. Horisontaalselt kaheks jagatud seinapind pealmise kihina*

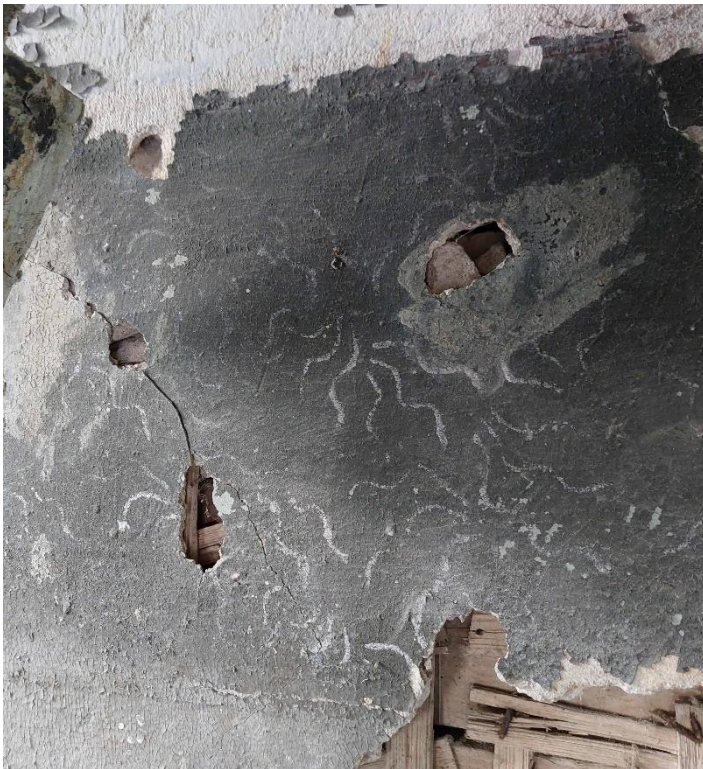
*Pilt 227. Valge rullmuster mustal taustal*

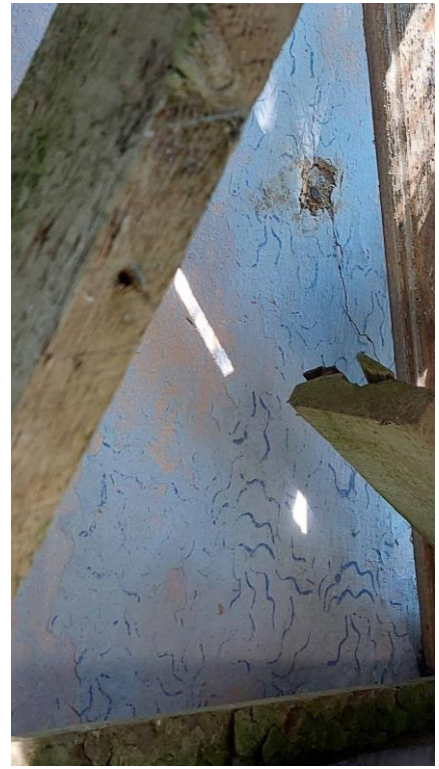
*Pilt 228. Sama rullmuster teistes värvides*

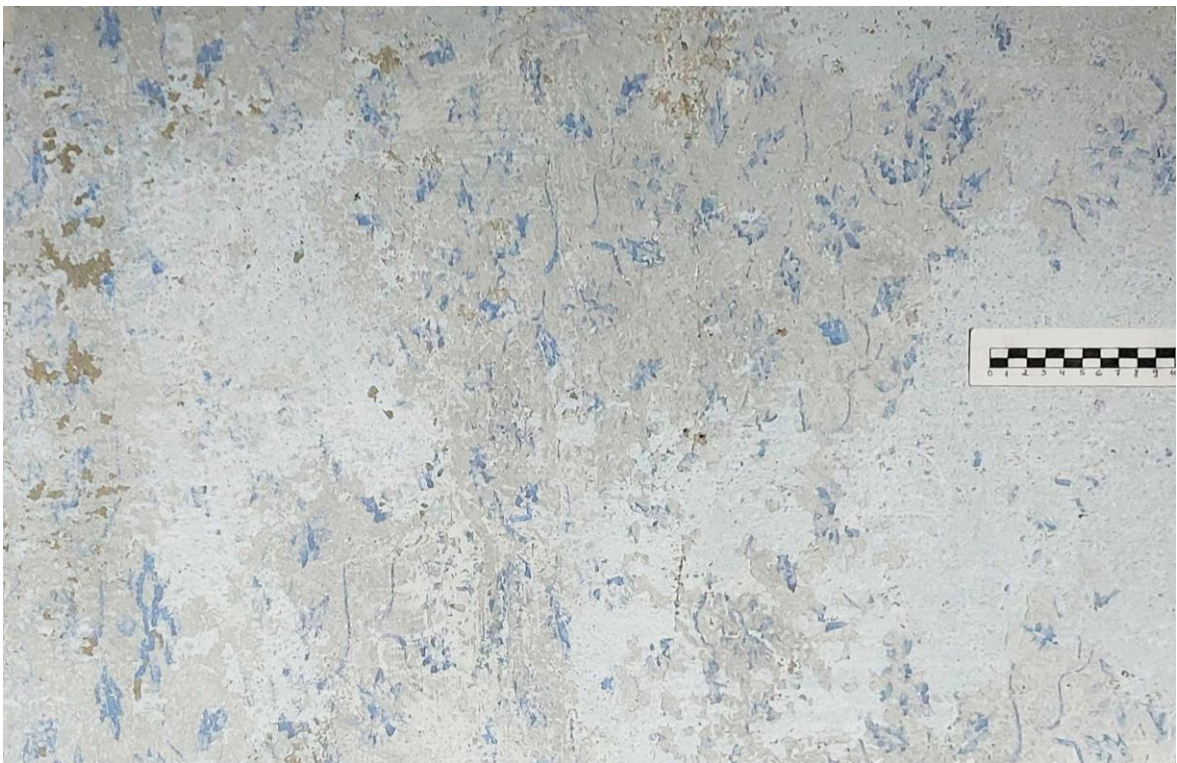
teise korruse ruumist õnnestus leida ka rullmustrit (pilt 233). Hilisemate lisandustena on jaama teise korruse ruumides omalaadseid seinamaalinguid, mis kuuluvad pigem graffiti rubriiki. Neist üks on siiski tähelepanuväärne, kujutades nõukogude sümboolikaga rongi (pilt 234). Seinal on näha ka maalingu alusjoonise jälgi. Tõenäoliselt pärineb see juba nõukogude perioodist ning kui uskuda, et veel 2003. aastal hoones elati, siis tähendab see, et maaling kaunistas kellegi kodu.

Pilt 233. Rullmuster Piilsi jaamas. Otsevaade

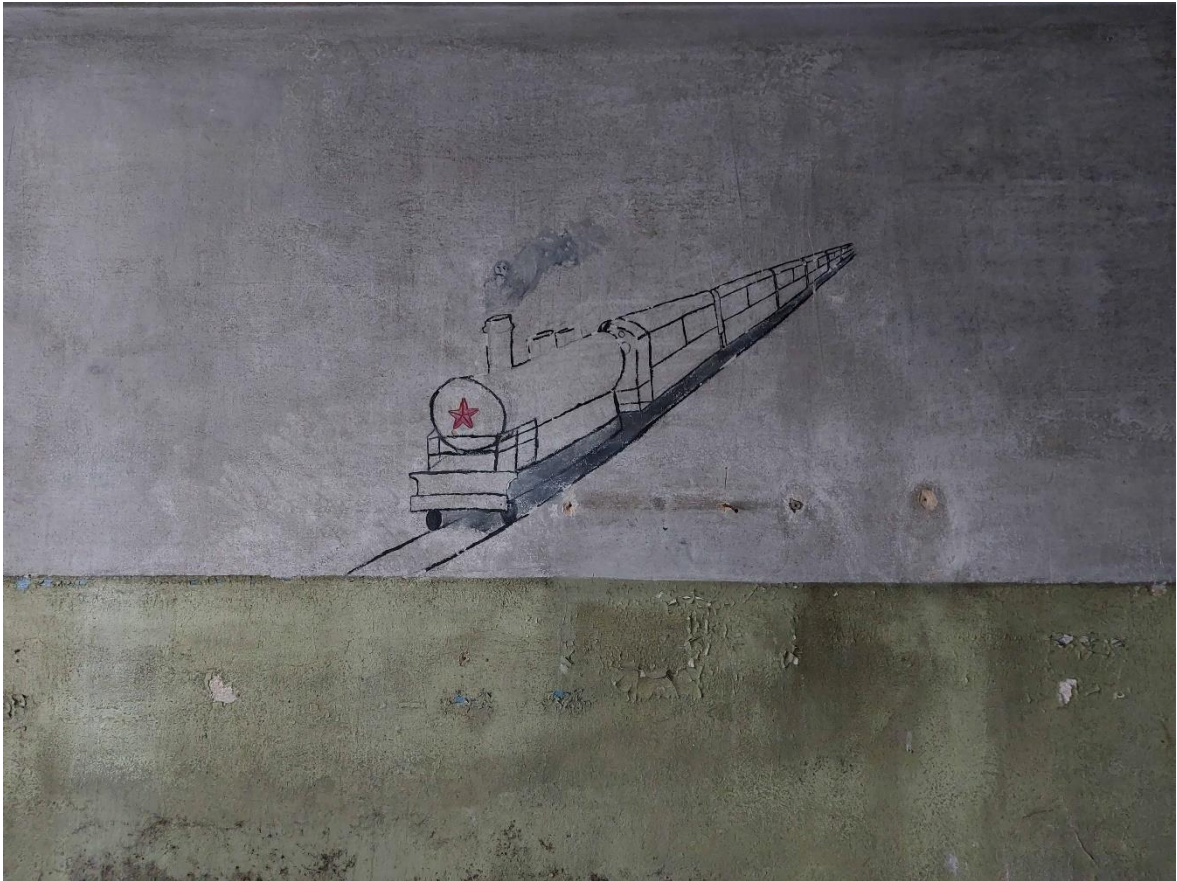
*Pilt 234. Seinale maalitud rong Piilsi jaamas. Foto: Melissa Tihhonova*

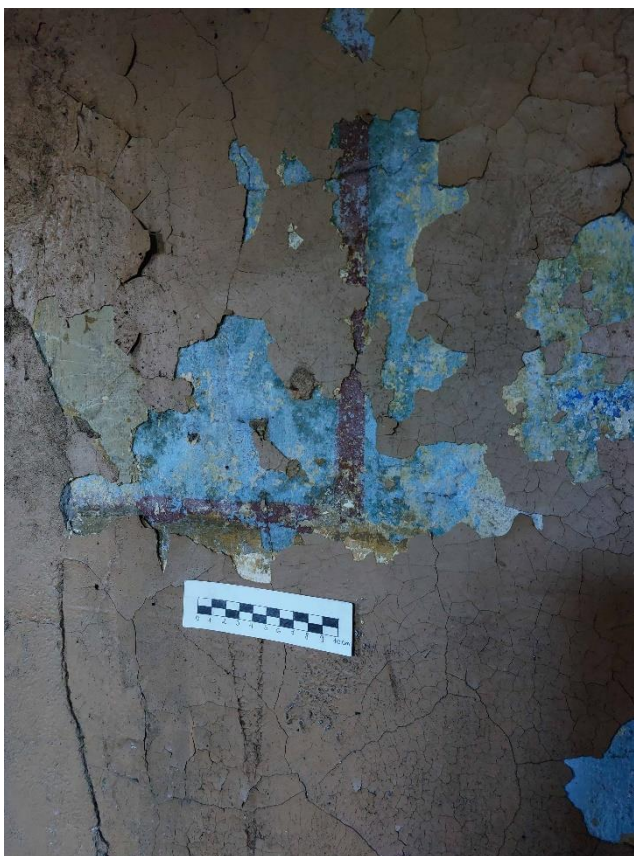
Pilt 236. Maalitud tahveldise raam

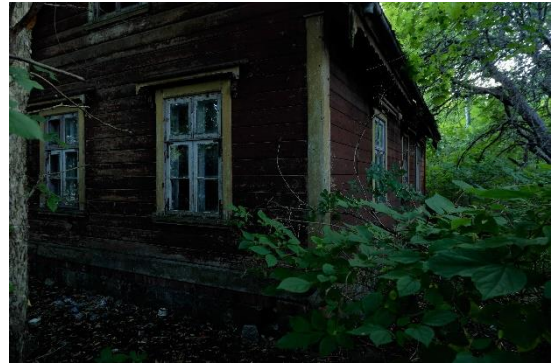
*Pilt 237. Jaama elamu*

3-teljeline elamu Surju raudteejaama taga (pilt 237). Pikalt kasutuseta seisnud, konstruktsioonid on osaliselt suurte niiskus- ja mädanikukahjustustega. Siseviimistlusest õnnestus tuvastada vaid valge laealusega muidu ühevärvilisi seinu (pilt 238).

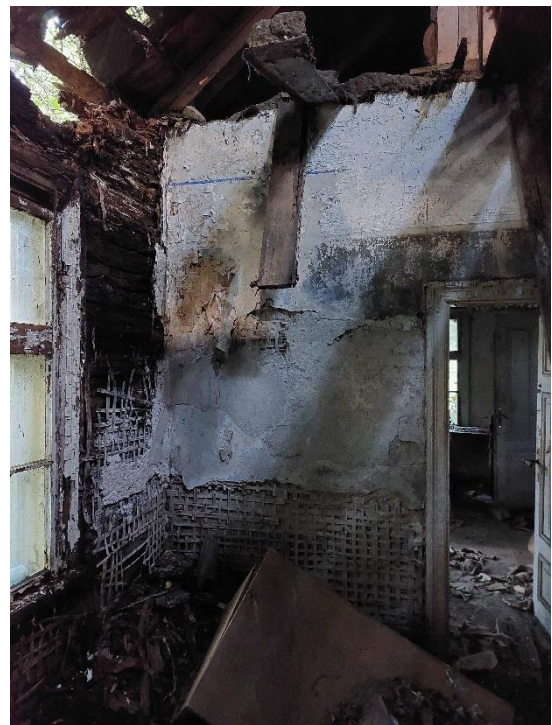
*Pilt 238. Elamu interjäär*

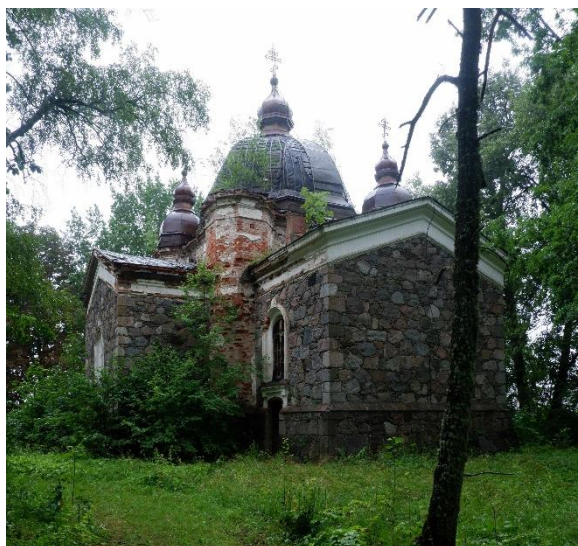
Pilt 239. Kavilda kirik

Ehitatud 1873. aastal (Plaat ja Maasik 2011: 348). Kogudus on küll olemas, aga seniajani pole suudetud kiriku päästmiseks märkimisväärsed samme astuda, suur osa kirikust on ilma katuseeta, hoone varemestub (pildid 239 ja 240).

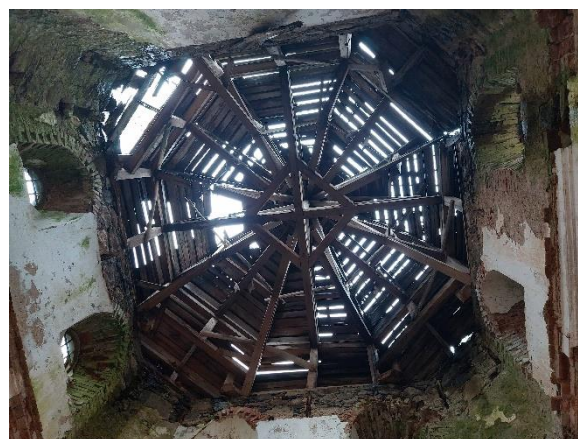
Pilt 240. Kiriku templiosa lagi ja kuppel

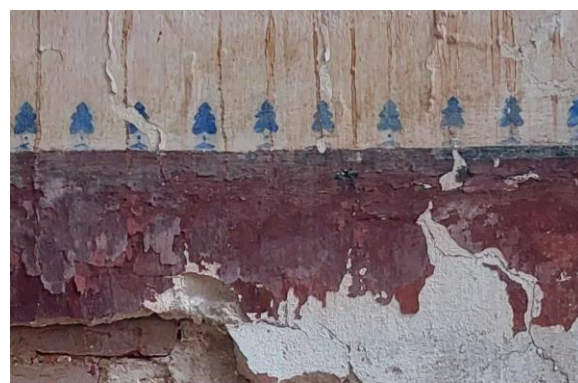
Siseviimistlusest pole palju alles, aga säilinud ning vanemate fotode kõrvutamisel saab pildi enam-vähem kokku panna. Seinte alumine osa on värvitud umbes pooleteise meetri ulatuses punaseks. Ülejäänud sein on ühtlaselt valge. Punase paneeliosa lõpetab valgele osale tehtud kummaline sinine „kuusekese“ motiiviga trafarettmuster (pilt 241). Kiriku ust ümbritseb sama värvi, aga hoopiski palmetimotiiviga muster (pilt 242).

Pilt 241. "Kuusekese" motiiviga trafarettmuster

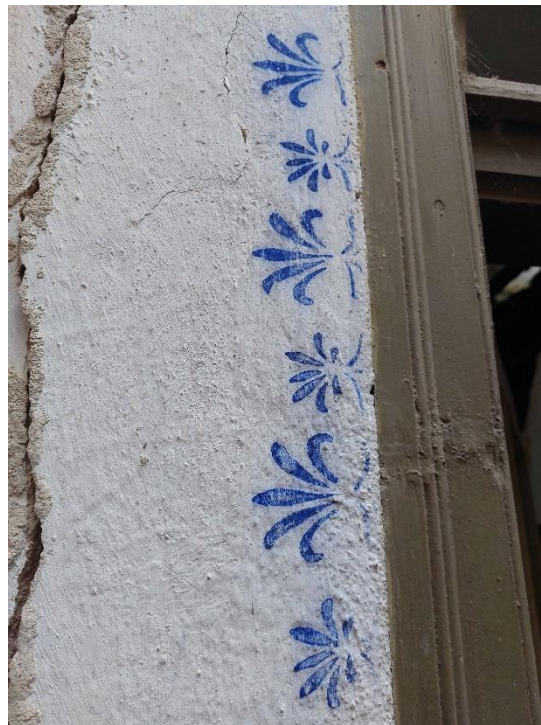
Huvitav küsimus on, et miks on kasutati kaht erinevat trafarettmusterit situatsioonis, kus oleks loogilisem ühte kasutada. Välistada ei saa maalri kunstilist otsust, aga võimalik, et ülejäänud kiriku viimistlust uuendati hiljem ja siis polnud enam vana trafaretti käepärast ja otsustati kasutada teist, aga ukse ümber olev osa oli hästi säilinud ja jäeti algsel kujul alles.

*Pilt 242. Ust ümbritsev palmetimotiiviga muster*

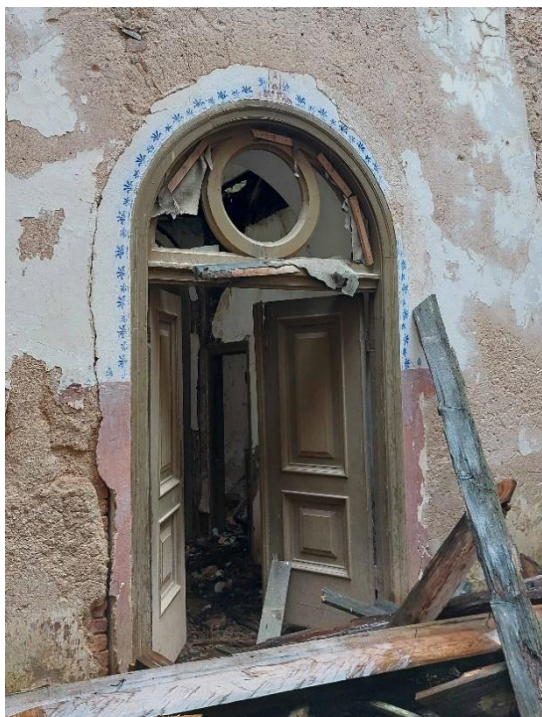
Ukse kohal on olnud maalitud lilla õigeusu rist, millest on praeguseks alles ainult alumine ots (pilt 243). Risti kujus võib veenduda kui vaadata Tartu maakonna õigeusu kirikute inventeerimisdokumendis olevat interjööri-fotot (Pantelejev 1987: 18) (pilt 244).

*Pilt 243. Uks ja seda ümbritsevad viimistluse fragmendid*
