Kõrgem Kunstikool Pallas

**Mahajäetud ja hävimisohus hoonete siseviimistluse  
dokumenteerimise välitööd**

Aruanne

Tartu 2023

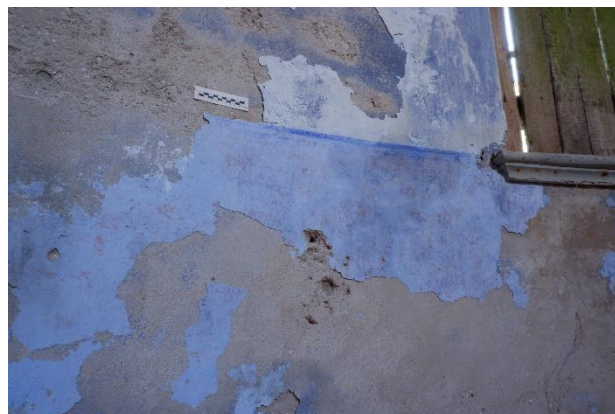
Pilt 246. Apsidi seinte viimistlust

Vaatamata kiriku suurejoonelisele arhitektuurile, näikse interjööri viimistlust võrdlemisi tagasihoidlik olevat. Kiriku seinad on jagatud paneeliosaks ja põhiosaks. Paneeliosa on templiruumis ja peaapsiidil sinine (pilt 246), tornialuses eeskojas roosa (pilt 247) ning mõlemal on elavdatud kaltsumustriga. Seinte põhiosa on valge, peaapsiidil paneelist veidi heledam sinine. Võidukaarele on kirjutatud eesti- ja venekeelne lause, millest on säilinud ainult fragmendid (pilt 248).

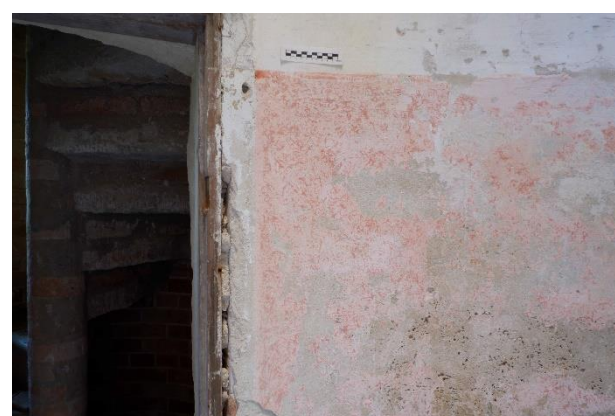
Pilt 247. Eeskoja roosa paneeliosa

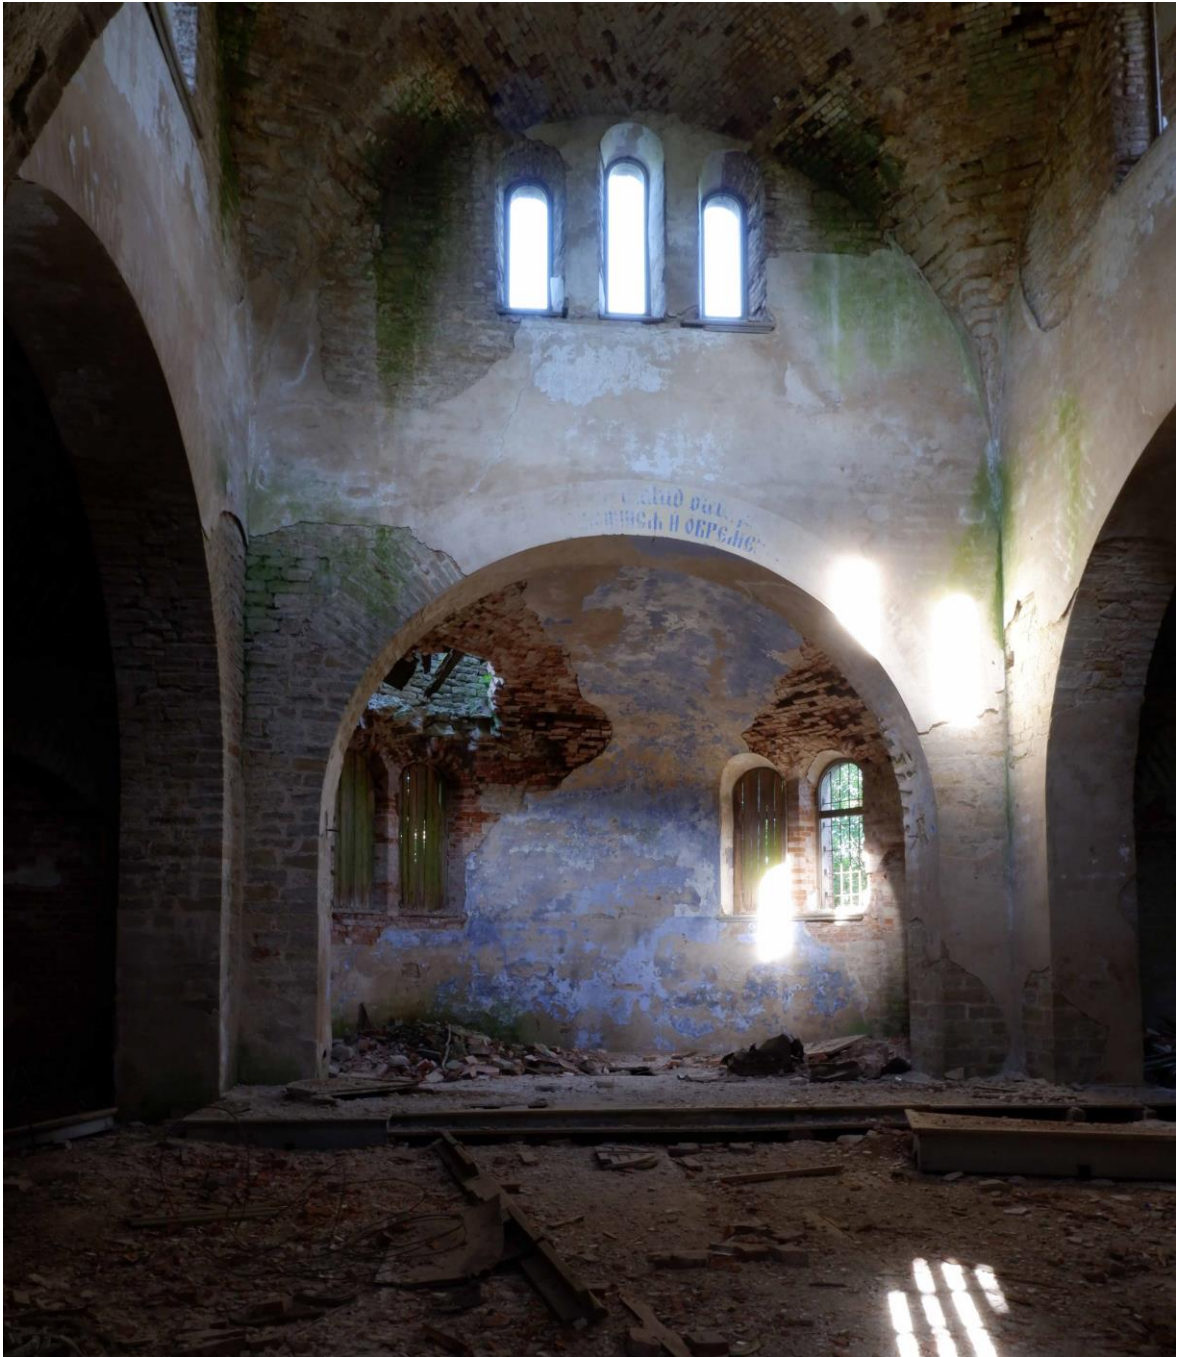
*Pilt 248. Juuru õigeusu kiriku sisevaade*

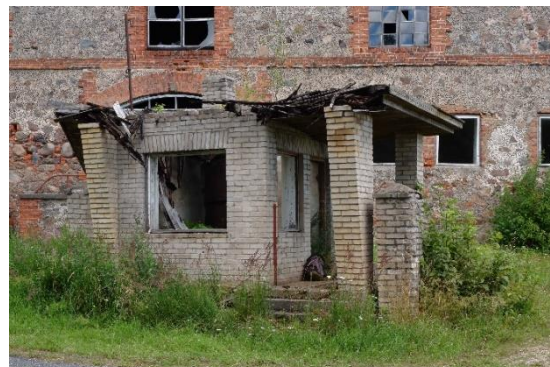
*Pilt 254. Valvuriputka Meleski klaasivabriku ees*

Hoone (pilt 254) on tõenäoliselt ehitatud 1960ndatel või 70ndatel aastatel ja asub Meleski klaasivabriku mälestise kaitsevööndis. Seintel on olnud vähemalt kaks viimistluskihti, milledest varasem on rullmustri (pilt 255).

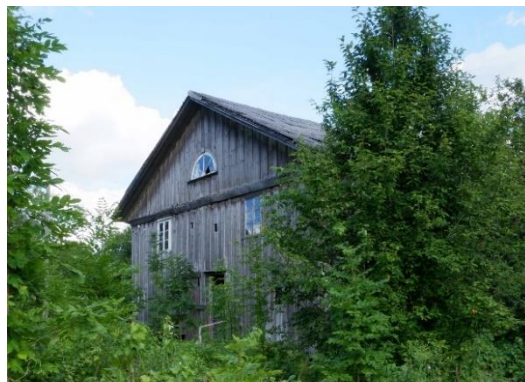
Pilt 256. Tööliste elamu Rõikal

Viimane säilinud puidust kahekorruseline tööliselamu Rõikal (pilt 256). Hoone on ehitatud tõenäoliselt 18. sajandi lõpus või 19. sajandi alguses ja säilinud väga autentsel kujul. Kahjuks on hoone seisund halb kui mitte lausa avariiline. Elamu jääb mälestise kaitsevööndisse.

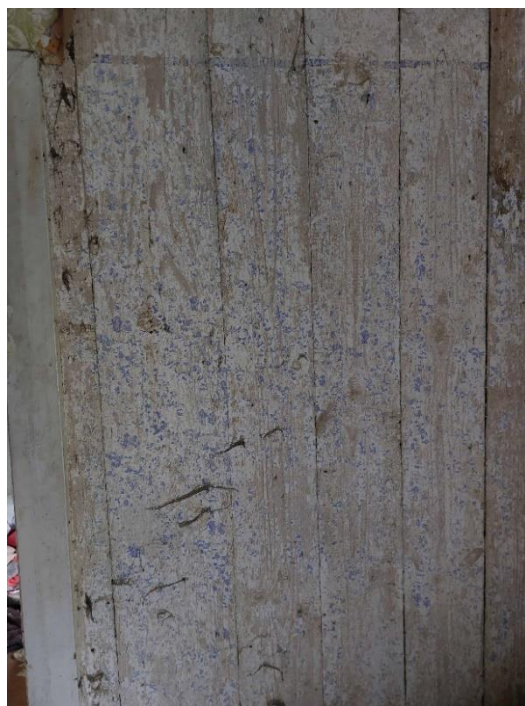
Pilt 257. Säbruline muster plankseinal

Ühes ruumis oli varasemas kihis valgele lubi või liimvärvile tehtud sinine säbruline pind, mille lõpetas lae all samas toonis horisontaalne triip. Kuna värv oli pude (kihi nägemiseks tuli eemaldada pealmised nõukogudeaegsed tapeedid) ja säilinud fragmentaarselt, siis ei ole

võimalik üheselt väita, kas tegemist on mingisuguse kaltsumustriga või rullmustriga. Osa mustrist on tehtud ka otse ruumide vahelisele plankseinale (pilt 257), mis võib teoreetiliselt viidata selle vanemale päritolule. Ühes teises toas oli hilisemate tapeetide all säilinud ka kena rullmuster (pilt 258).

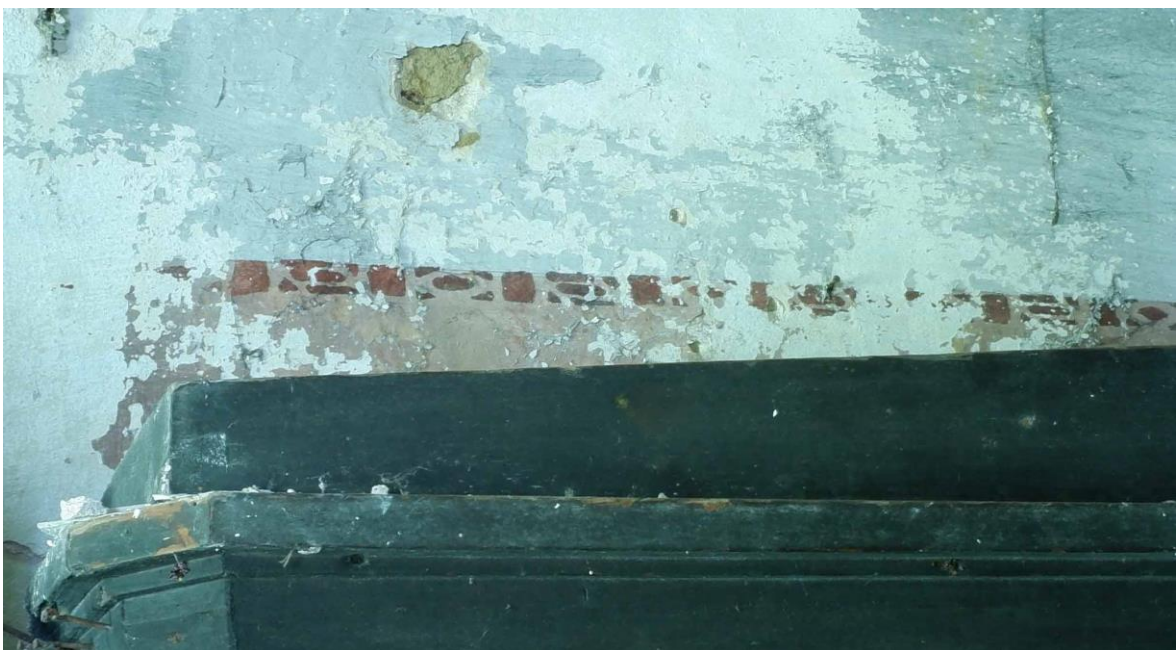
otsas asunud korteri kagupooles toas võib lae all näha lihtsat trafarettmustrit, mis lõpetab seinapõhiosa (pilt 259). Muster on ilmselt seinale kantud liiga vedela värviga või on olnud trafarett kehvast materjalist, igatahes ei näe teostus just kõige professionaalsem välja. Mustri väiksus ja lihtsus, aga ka kasutatud värvitoonid meenutavad 20ndatel ja 30ndatel moes olnuid (Ribelus 2017: 81-86). Rõika töolistemaja vääriks täiendavat uurimist ja dokumenteerimist. Nii oma väärika ajaloo, autentse väljanägemise kui ka hävimise äärel oleku tõttu.

*Pilt 259. Trafarettmuster peeglivabriku tööliselamus*

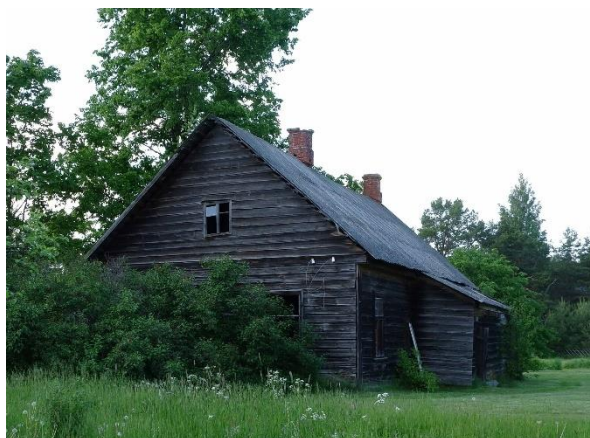
Pilt 278. Kõlli kauplus

Hoones (pilt 278) on lisaks kauplusele asunud kolhoosi „Kuldvihk“ kontor ning seal on näidatud ka kino (Pärandkultuuri...). Praegu seisab maja tühjalt ning osaliselt on korruste vaheline lagi sisse vajunud. Interjööris on seinu peamiselt lubivärviga valgeks võõbatud (pilt 279). Suures toas on lae all näha umbes 2 cm jämedust joont (pilt 281). Ühes väiksemas ruumis on lae all mingisugune lai kollane umbes 15 cm laiune triip, mida piiravad ülevalt ja alt peened valged jooned (pilt 280).

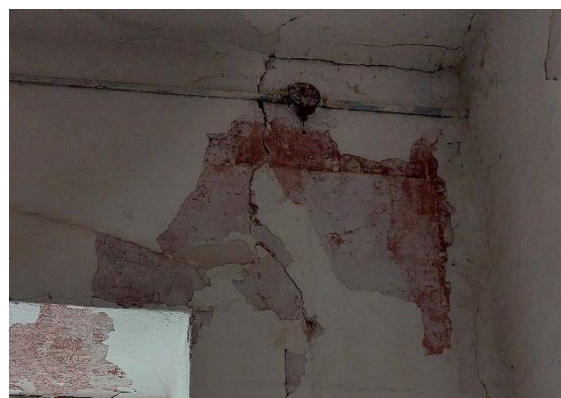
Pilt 285. Maalitud tahveldise fragment

Interjööris on vanemates viimistluskihtides mitmes ruumis olnud seintel maalitud tahveldised (pilt 285). Ühes ruumis on seina ülaosas näha õrna lillemustrit (pilt 286). Hiljem on seinad kas valgeks lubjatud või horisontaalselt kaheks jagatud, alumine tume ja ülemine hele osa. Ehkki tegemist on lihtsa hoonega, võiks interjööri täiendavalt uurida.

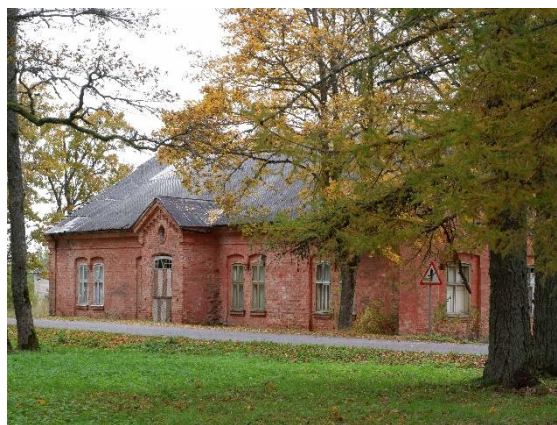
Pilt 287. Kaagjärve mõisa teenijatemaja

Teenijatemaja (pilt 287) on ehitatud 19. sajandi viimasel veerandil (23126... 2003). Interjöõri viimistlemisel on pealmistes kihtides pea kõigis ruumides kasutatud muustrirulli (pildid 288-295). Mõnes ruumis on siiski rullmuustrite peal veel kiht nõukogudeaegset õlivärvi. Kuna objektil on omanikupoolse tegevuse jälgi, ei pidanud sobilikuks omavoliliselt sondaažide tegemist, võimalik, et alumistes kihtides leidub veel midagi huvitavat. Hoone vajaks ka rullmuustrite osas täiendavat dokumenteerimist.

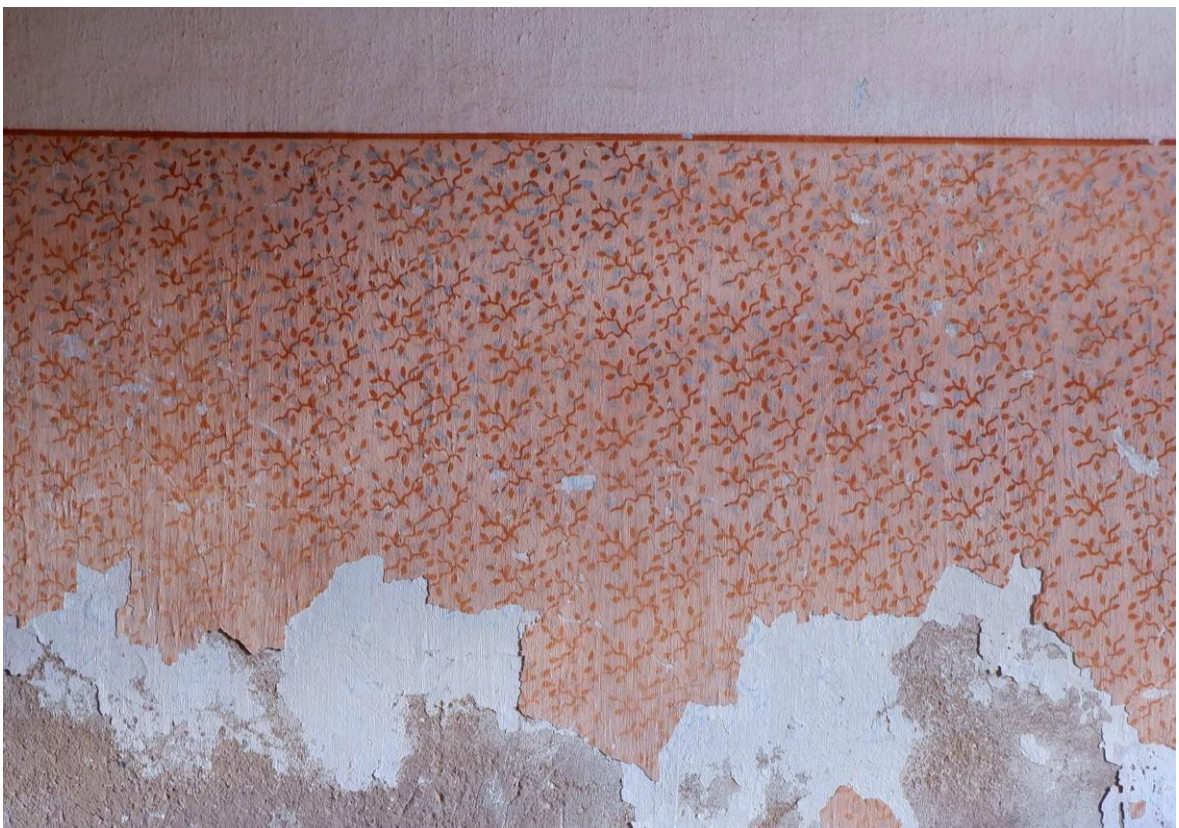
*Pilt 292. Hästi säilinud rullmuster*

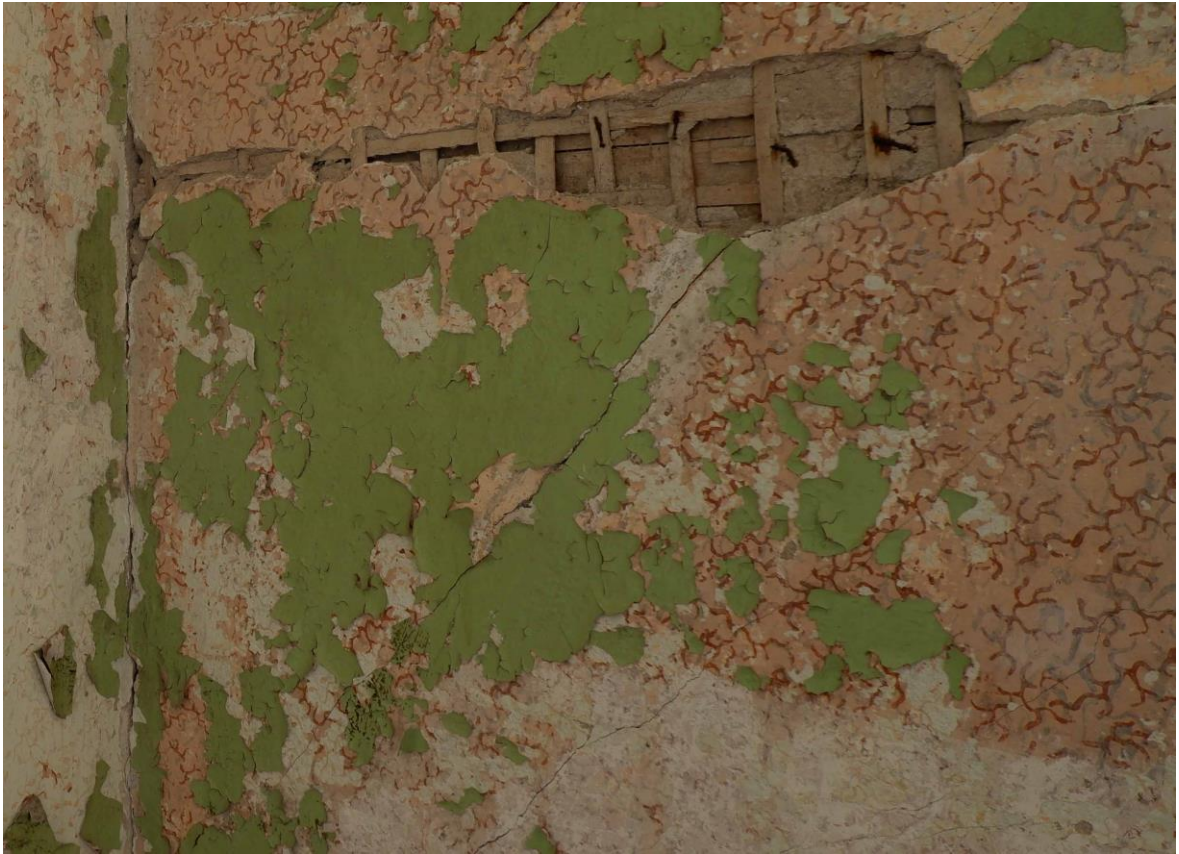
*Pilt 293. Rullmuster õlivärvi all*

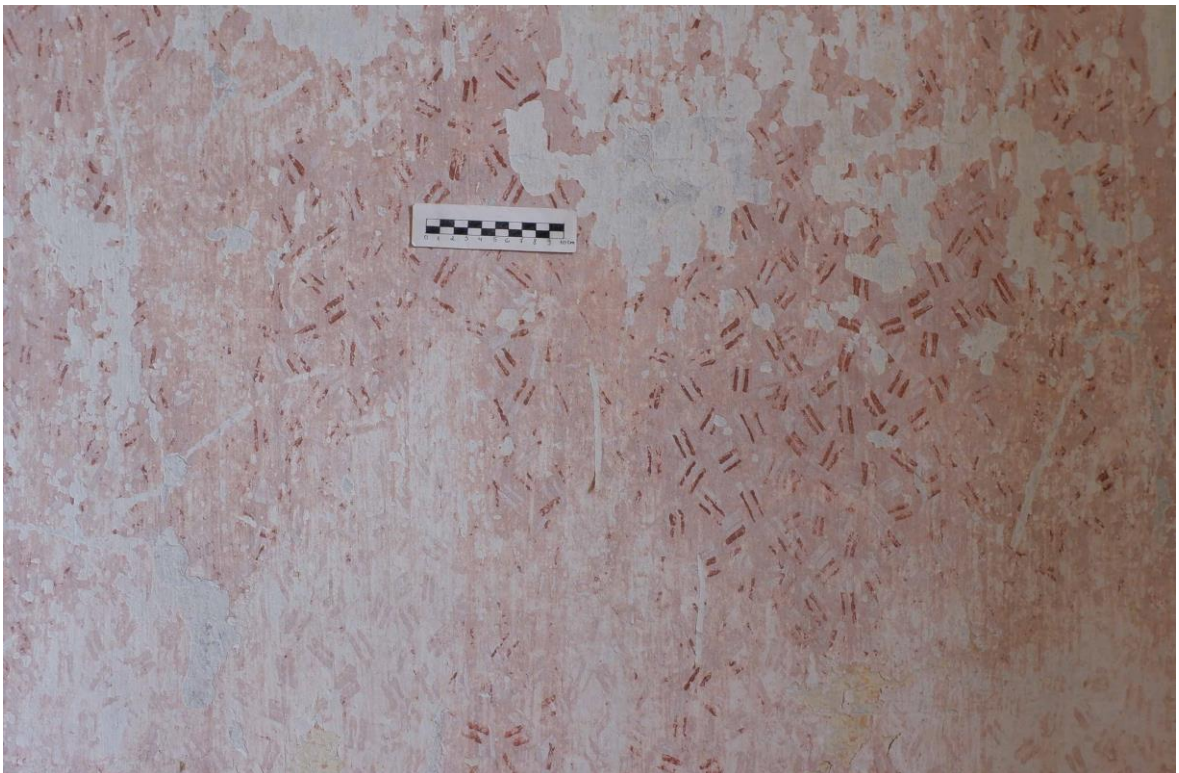
*Pilt 294. Paaris kriipsukestega rullmuster*

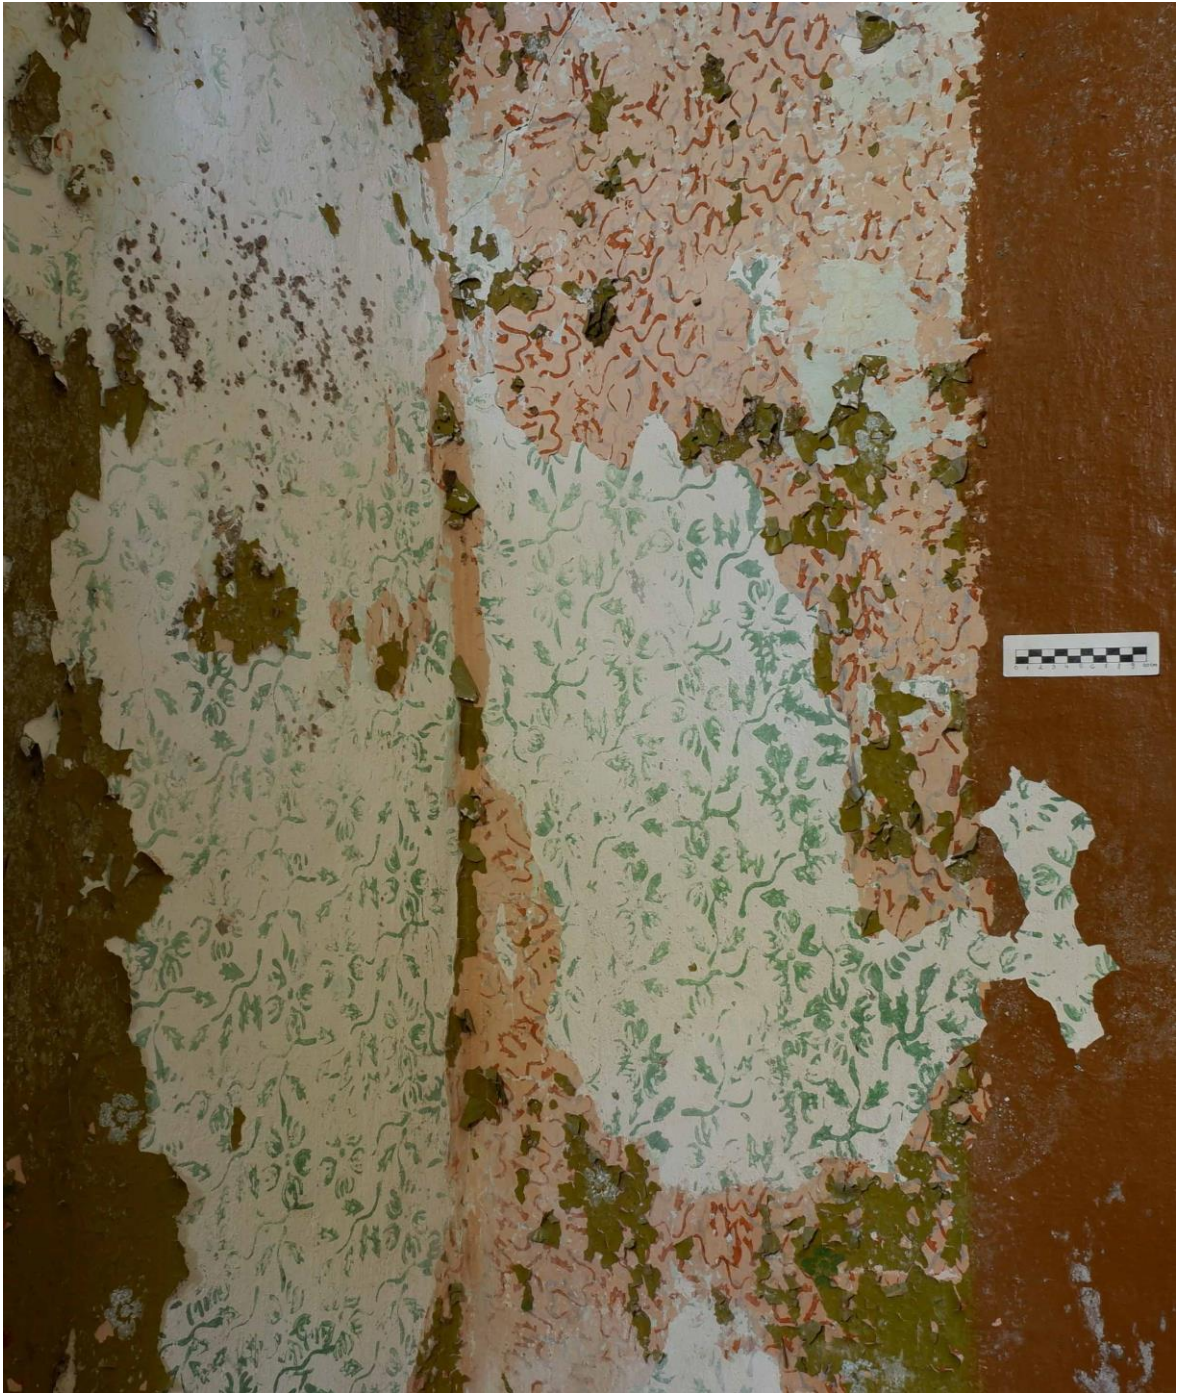
*Pilt 295. Mitu kihti rullmustreid õlivärvi all*

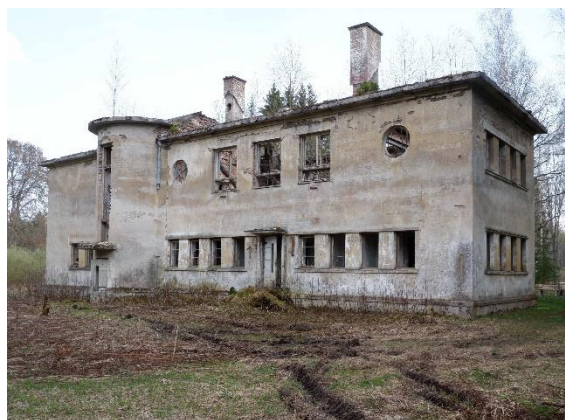
Pilt 296. Peressaare kool

Koolimaja (pilt 296) valmis 1938. aastal ning oli keskkütte ja funktsionalistliku arhitektuurikeelega üks oma aja moodsamaid maakooli. Kool lõpetas tegevuse 1964. aastal (Lutsepp 2006: 83), praegu varemeis.

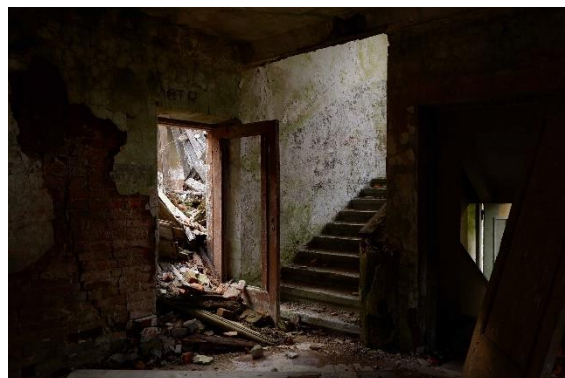
Pilt 297. Kooli interjäär

Hoone siseviimistlus on lihtne, seinad on horisontaalselt jagatud kaheks enam-vähem võrdseks osaks, alumine tume ülemine laekarva valge (pildid 297 ja 298).
