**Miljööväärtuslike hoonete interjööri konserveerimine Vabriku 2 näitel**

Lõputöö

### VABRIKU 2 TREPIKOJA LAEMAALINGU KONSERVEERIMISTÖÖDE ARUANNE

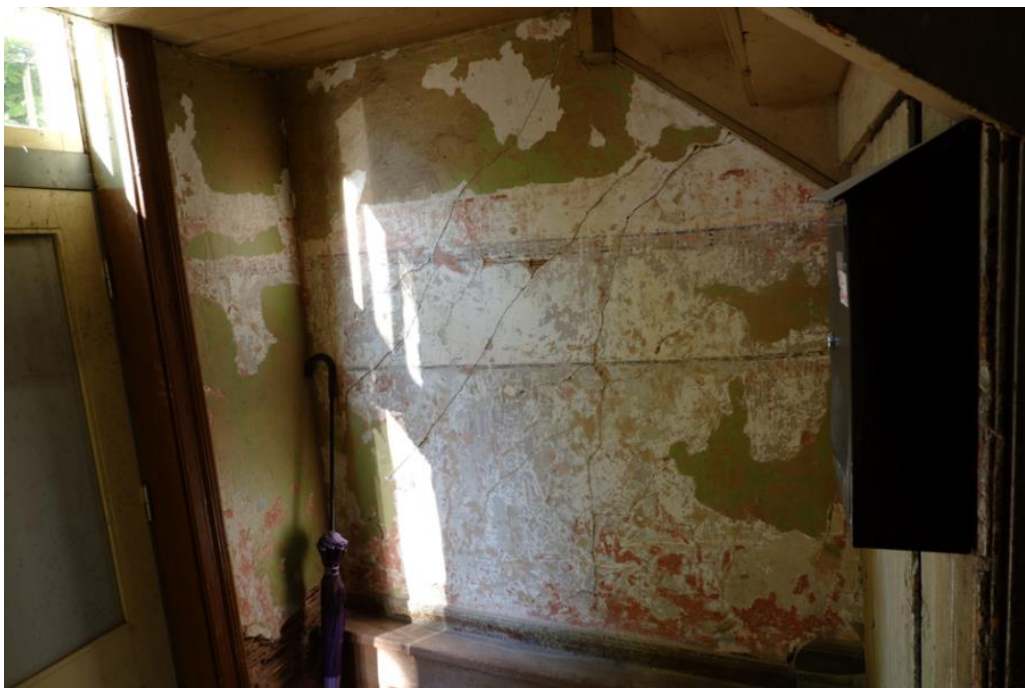
Pilt 4. 1920.-30ndate viimistlus tuulekojas. Foto autor: Danel Ülper

Sinakale 1920.-30. aastate kihile järgneb punase kaltsumarmoriga viimistluskiht, kaks rullmuustritega kihti ning kaks nõukaaegset õlivärvidega seinaviimistlust (Ülper 2021). Kokku on trepikoja seintel seitse värvikihistust ning laes vaid kolm. Ühe elaniku jutust tuli välja, et majas pole pika aja jooksul rahaliste probleemide ja elanike pideva vahetumise tõttu trepikoda renoveeritud. See on kõvasti kaasa aidanud maalingute säilimisele. Trepikoja laemaaling on tõesti heas seisus ning see ei vaja liiga suurt sekkumist eksponeerimiskõlbliku seisundi saavutamiseks.

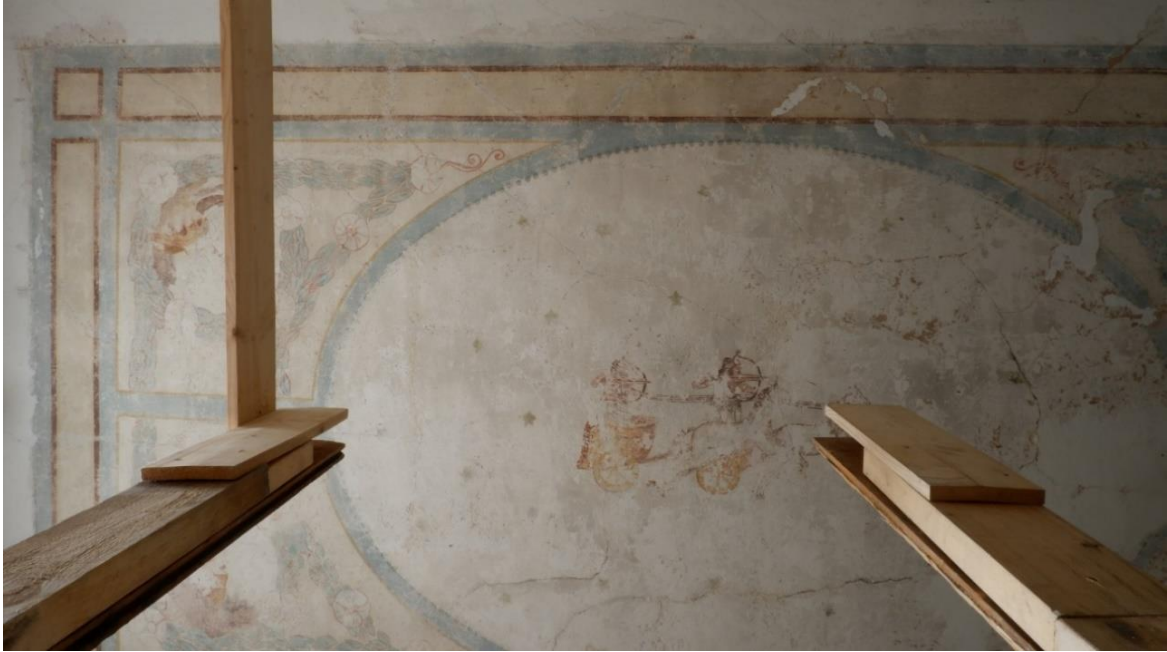
Tegemist on juugendi- ja historitsismihõngulise laemaalinguga, mis asetseb trepikoja teise korruse laes (pilt 5). Lae suuruseks on 2,75x5,03 m. Juugendipäraselt on kasutatud stiliseeritud taimemotiive ja kullatud mummurida. Historitsismist tuleb maalingu motiivide kuhjatus (nurgamotiivid ja ovaali keskel olev motiiv). Maalimiseks on kasutatud liimvärvi, tõenäoliselt kaseiinvärvi, mida Tartus tol ajal laialdaselt kasutati (Milsaar 2023). Iseenesest on laemaalingu ülesehitus lihtne, kuid maalingu võlu peitub huvitavas motiivistikus. Enamust maalingust on käsitsi maalitud, ilmselt ainukeseks erandiks on raamistavad jooned, ja trafarette pole kasutatud. Siin peab kohe ära mainima, et tegemist on äärmiselt uhke laemaalinguga. See on eriline selle poolest, et tavaliselt on trepikodade laemaalingud pigem tagasihoidlikumad olnud ning nurgamotiive ja rosetiosa tihtipeale ei maalitudki (Ribelus 2017: 65). Käesolev trepikoja laemaaling järgib aga mõisate laemaalinguid (Tuksam 2023). Taolise ülesehitusega laemaalinguid Tartus leidub pigem eluruumides ja söögitubades, kus nurgamotiividesse maaliti maastikuvaateid või natüürmorte (Ribelus 2017: 65), mida esineb ka selle maalingu puhul.

Maalingul on sinine raamistus, mille sisse jäävad kollased ristkülikud ja ruumi nurkadesse kollased ruudud. Kollaseid ristkülikuid raamistavad punased jooned. Laemaalingu kahest otsast ulatub sinine raamistus lae keskosa piirava ovaalini. Mööda ovaali sisemist poolt jooksevad kullatud mummud, mis on praeguseks oma kullakihi peaaegu täielikult kaotanud.

Pilt 5. Fragment Vabriku 2 trepikoja laemaalingust

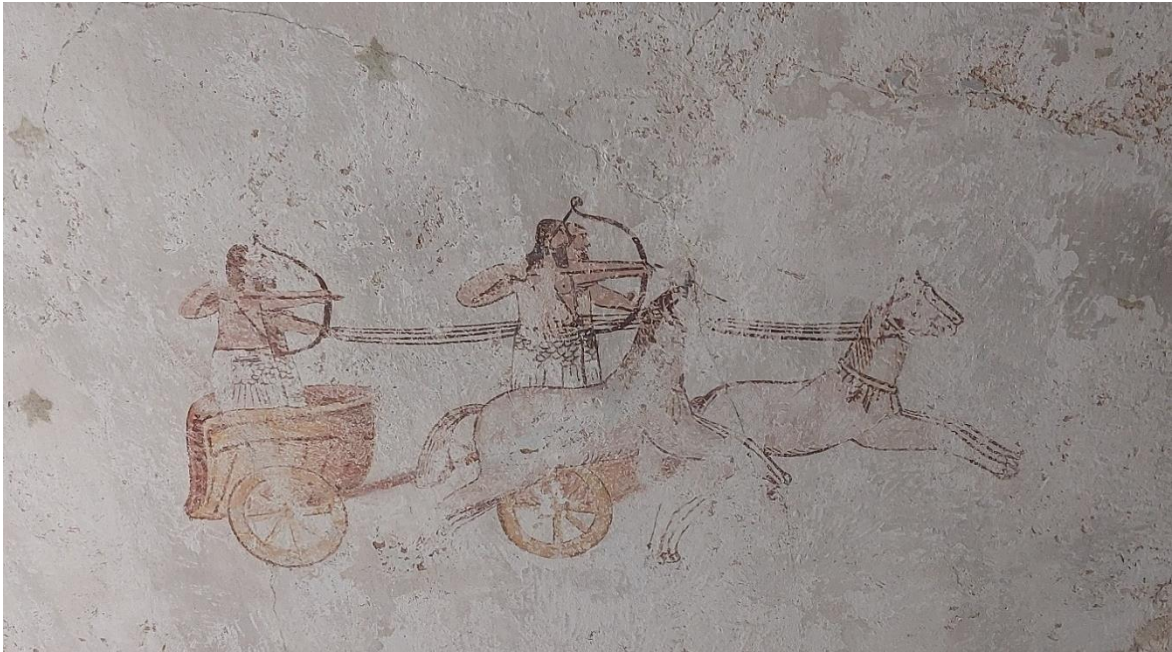
Ovaali sees, roseti asemel, on kujutatud kaks kaarikut, mille mõlema sees on kaks sõdalast (pilt 6). Sõdalaste ümber on kullatud tähed, mille järgi võib arvata, et tegemist on tähistäeva motiiviga. Mõlema sõdalaspaari puhul hoiab üks neist vibu ja teine juhib hobust, mis veab kaarikut. Kuna sõdalased olid väga üllatavaks ja omapäraseks detailiks maalingu puhul, siis uurisin, millest sõdalasete kujutamisel võidi eeskuju võtta. Võrdlesin sõdalasi Egiptuse, Assüüria, Babüloonia, Pärsia, Kreeka ja Rooma kunstis esinevate motiividega. Ennekõike meenutavad sõdalased kas Assüüria või Babüloonia kunstis kasutatud motiive. Sellele vihjavad näiteks sõdalaste paljas ülakeha ja soomusrüü/seelik, nende soengud ja habe (kuigi Assüüria ja Babüloonia näidetel võib tihti kohata ka mingit sorti peakatet). Nii Assüüria kui ka Babüloonia kunsti puhul on enamikuks näideteks reljeefid. „Reljeefidel kujutatud inimfiguurid on üpris kohmakad“ (Kangilaski 2001: 34), mida saab näha ka selle maalingu sõdalaste anatoomia puhul. Mesopotaamia aladel põhines figuuride vorm koonusel ja silindril ning kätel ja jalgadel on torude ümarus (Janson 1986: 74). Motiiv on stiliseeritud, lihtsustatud ning puine, kuid annab hästi edasi toimuva olustikku. „Eriti iseloomulik on juuste ja massiivse habeme stilisatsioon.“ (Kangilaski 2001: 34) Sarnaseid kaarikus vibulaskjate motiive võib leida ka Egiptuse, Kreeka ja Rooma kunstis, kuid nende puhul on tegemist siiski natuke teistsuguste kujutamise viisidega. Muidugi on selle kirjelduse puhul siiski tegemist oletusega, mille ma tegin visuaalse uuringu põhjal. Igal juhul mõjuvad sõdalased eksootiliselt võrreldes muude laemaalingu detailidega.

Pilt 6. Vabriku 2 laemaalingul kujutatud sõdalaste motiiv peale retušeerimist

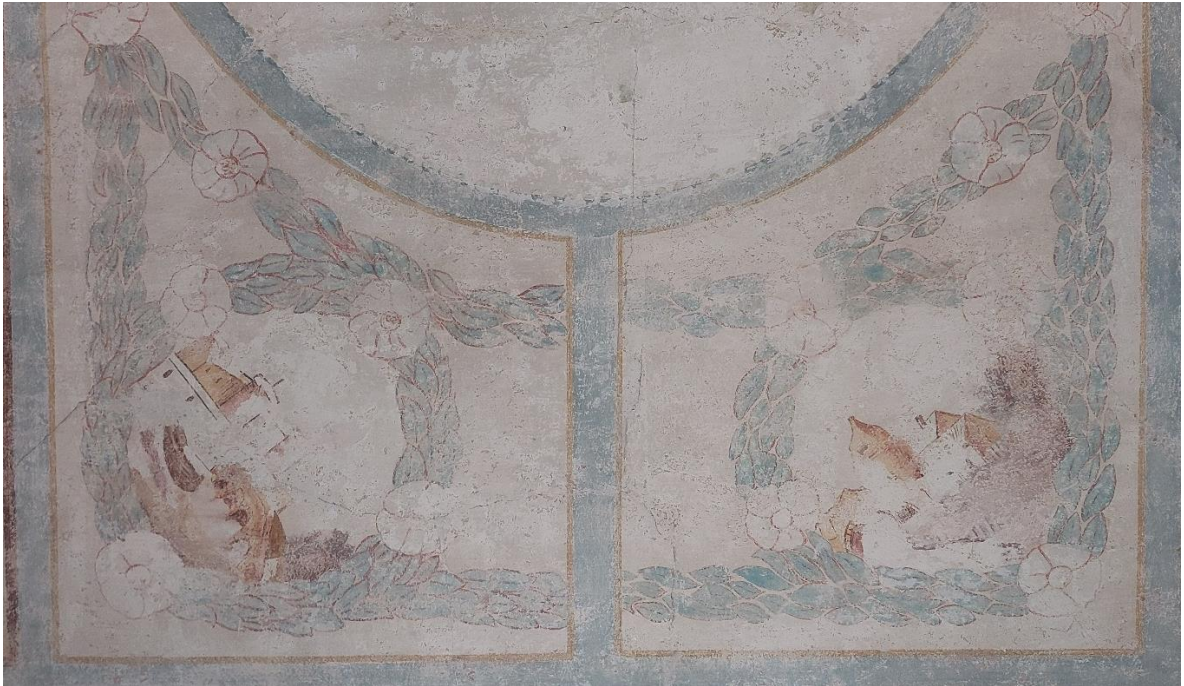
Ovaali sisene motiiv on küll eksootiline, kuid nurgamotiivide linnavaated on palju tavapärasemad meie piirkonnale (pilt 7). Loodenurgas võib näha linnamüüri, mille juurde viib kivisild. Ühe linnamüüri tornis on säilinud lipuvars. Silla kõrval on vees ujuv lodi. Kuigi kujutatud kivisild ei ole Tartu kunagine kivisild, võib neid motiive pidada siiski vihjeks Tartu vaadetele.

Kirdenurgas on kujutatud mitmeid maju, millest ühel on säilinud ka korsten (pilt 7). Majade ees on põld ning vasakul pool on ilmselt linnamüüri värav, mis küll meenutab ka silda. Samuti on majade kõrval kõrge kupliga hoone, mis alguses tundus olevat kirik (samamoodi meenutab see ka hiiglaslikku mesitaru), kuid lähemalt uurides tundub hoopiski, et tegemist võib olla väravaga ühenduses oleva torniga. Täielikult ei saa välistada ka seda, et tegemist on siiski õigeusu kirikuga.

Pilt 7. Vabriku 2 trepikoja laemaalingu loode- ja kirdenurkade motiivid peale retušeerimist

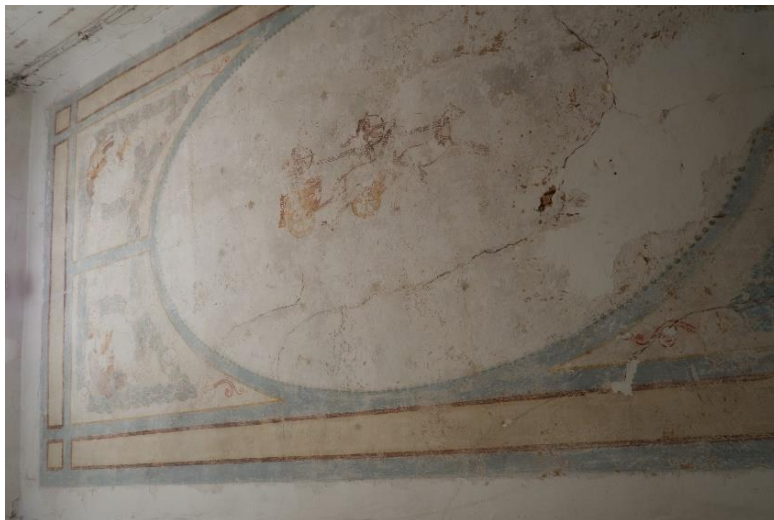
Pilt 5. Vabriku 2 trepikoja laemaaling konserveerimistöde ajal. Foto autor: Danel Ülper.

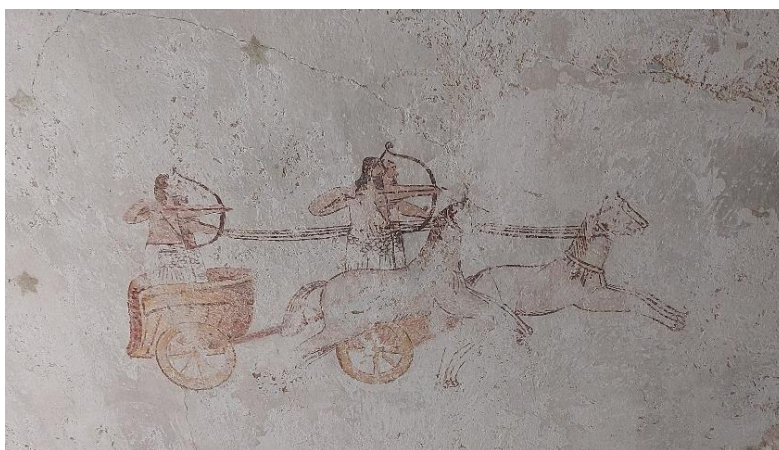
Majaelanikud oskavad nii palju öelda, et kuskilt on saadud info, et algselt elas majas neli rikat venekaupmeest, mis võiks seletada laemaalingu rikkaliku motiivistikku. Uhkemaiks maalingu detailiks on lae keskel kujutatud Asüüria või Babüloonia sõdalased kaarikutest, mida veavad enda järgi hobused. Tundub, et suurem osa laemaalingust on maalitud vaba käega (erandiks raamistus) ja kasutatud on kaseiinvärvi.

Pilt 6. Laemaalingu kesknemotiiv peale retušeerimist

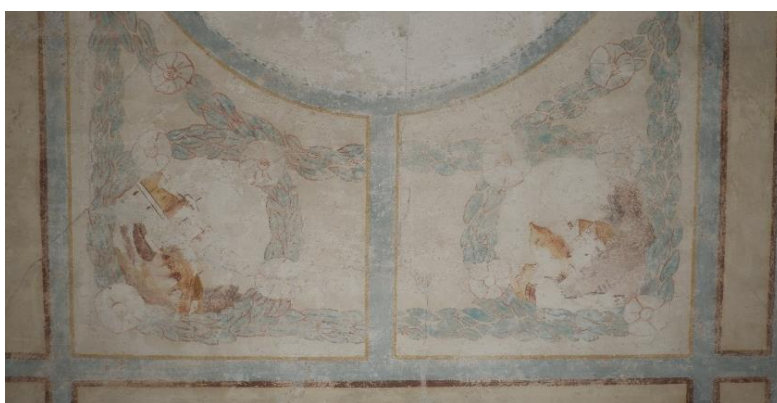
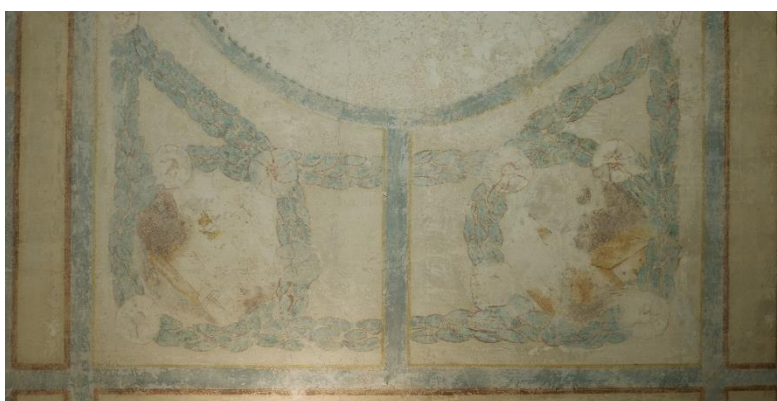
Laemaalingu nurgamotiivid kujutavad Tartule natuke tavapärasemaid linnavaateid. Kõik neli nurka kujutavad erinevaid motiveid ning kahjuks on üks nurkadest halvasti säilinud ja raskelt loetav. Nurgamotive raamistavad lehed ja lilled.

Pilt 7. Laemaalingu kaks nurgamotiivi peale retušeerimist. Foto autor: Danel Ülper

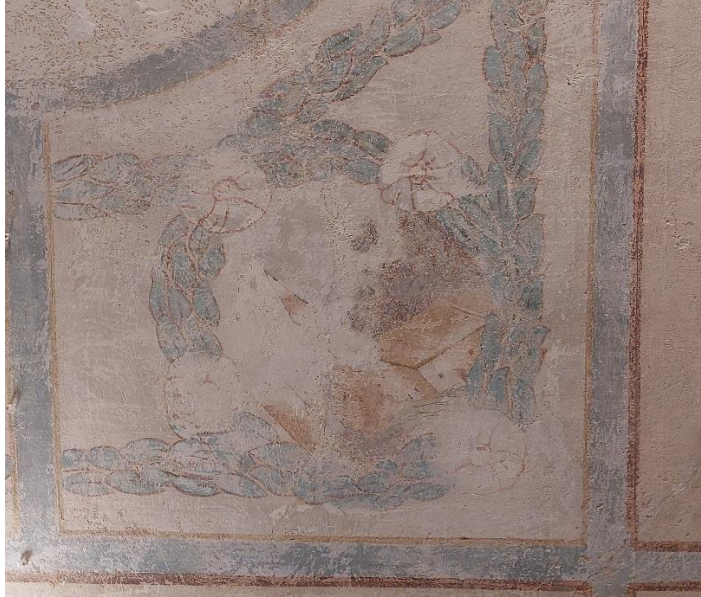
<p>Pilt 11. Üks nurgamotiividest peale konserveerimistööd</p>
<p>Muudatused tööde kavas</p>	<p>Algselt arvati, et tuleb kinnitada ka originaal värvikiht, kuid see osutus mitte vajalikuks, sest maalingu värvid on hästi säilinud ja ei ole pudedad.</p>

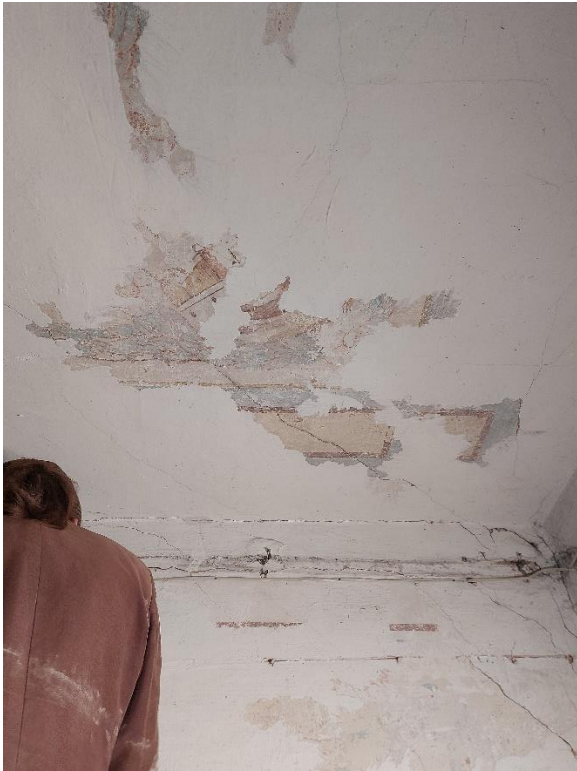
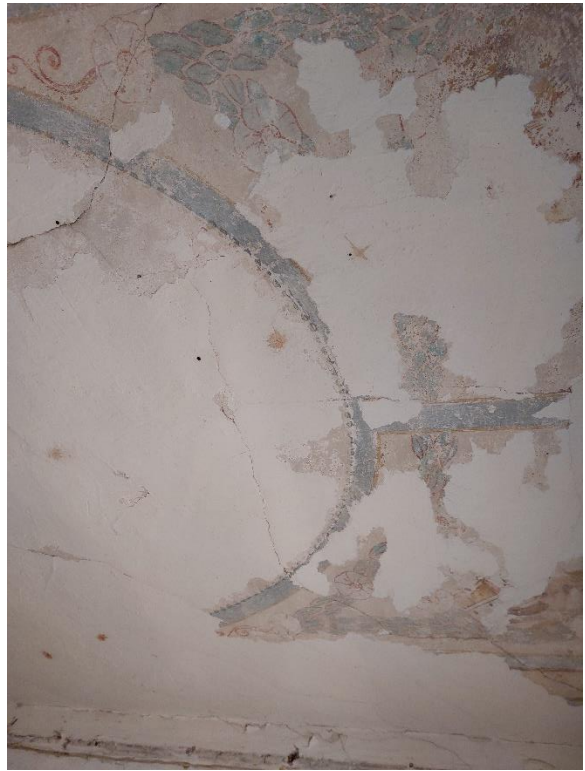
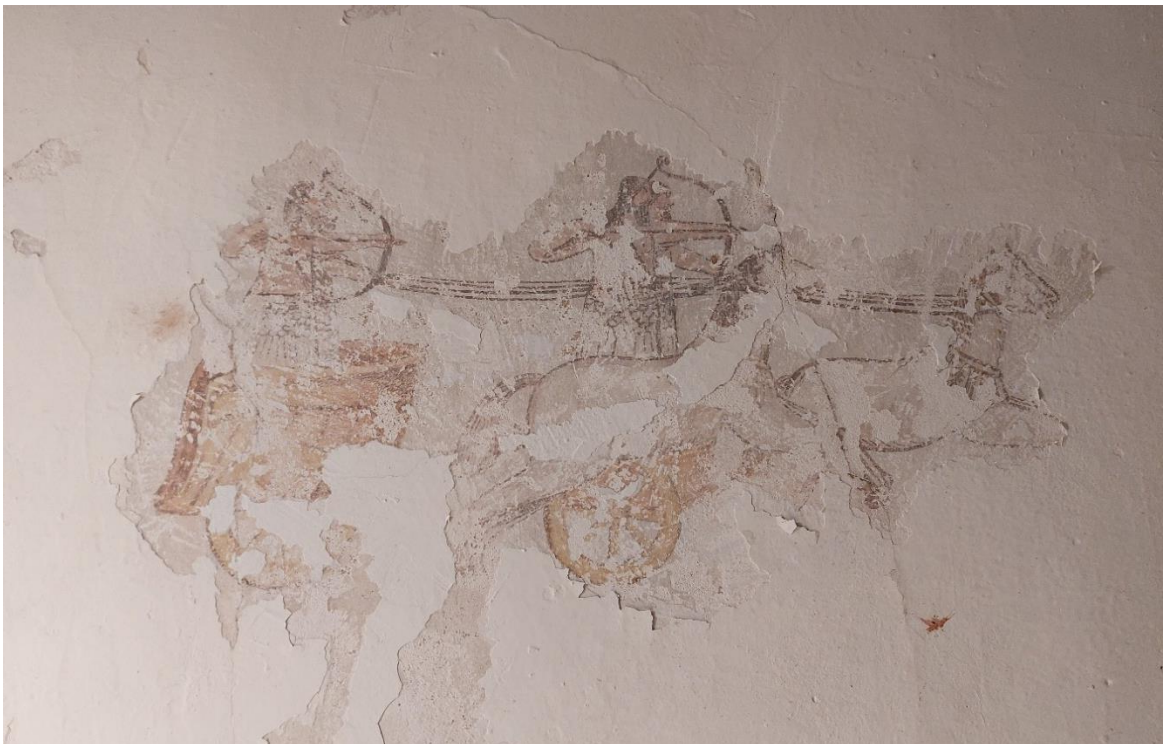
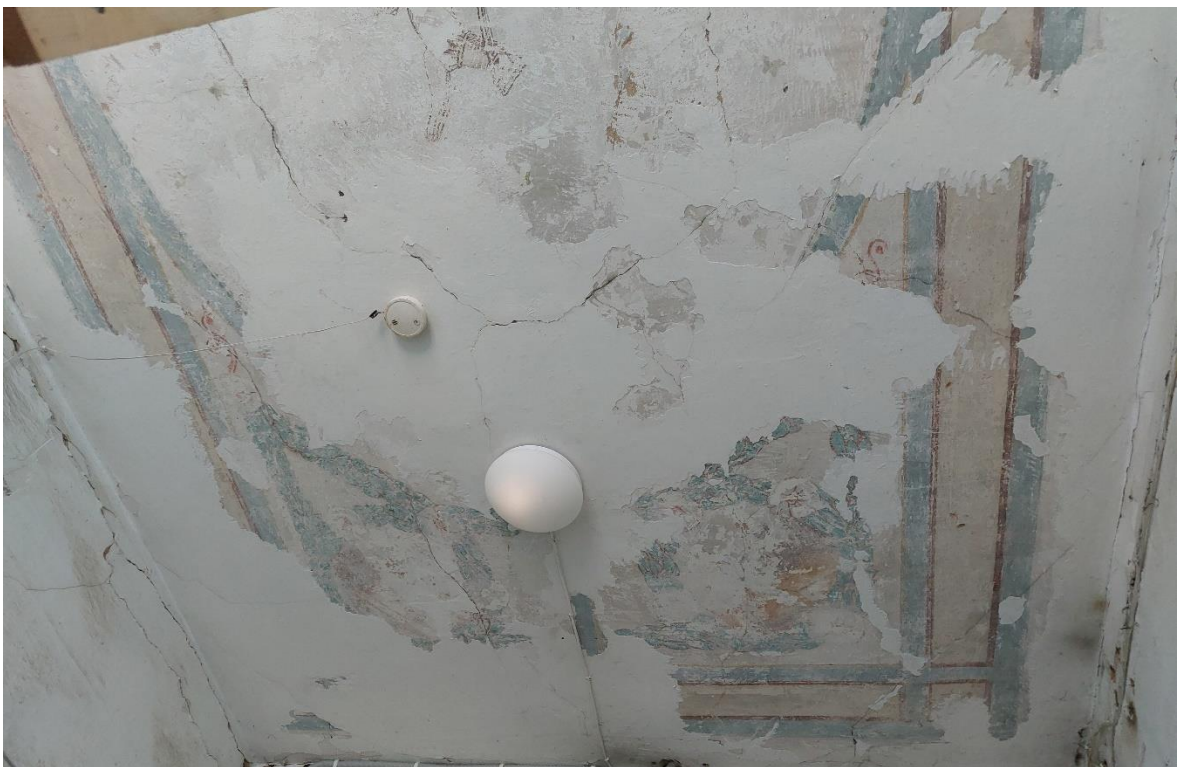
Pilt 13. Laemaalingu avamine

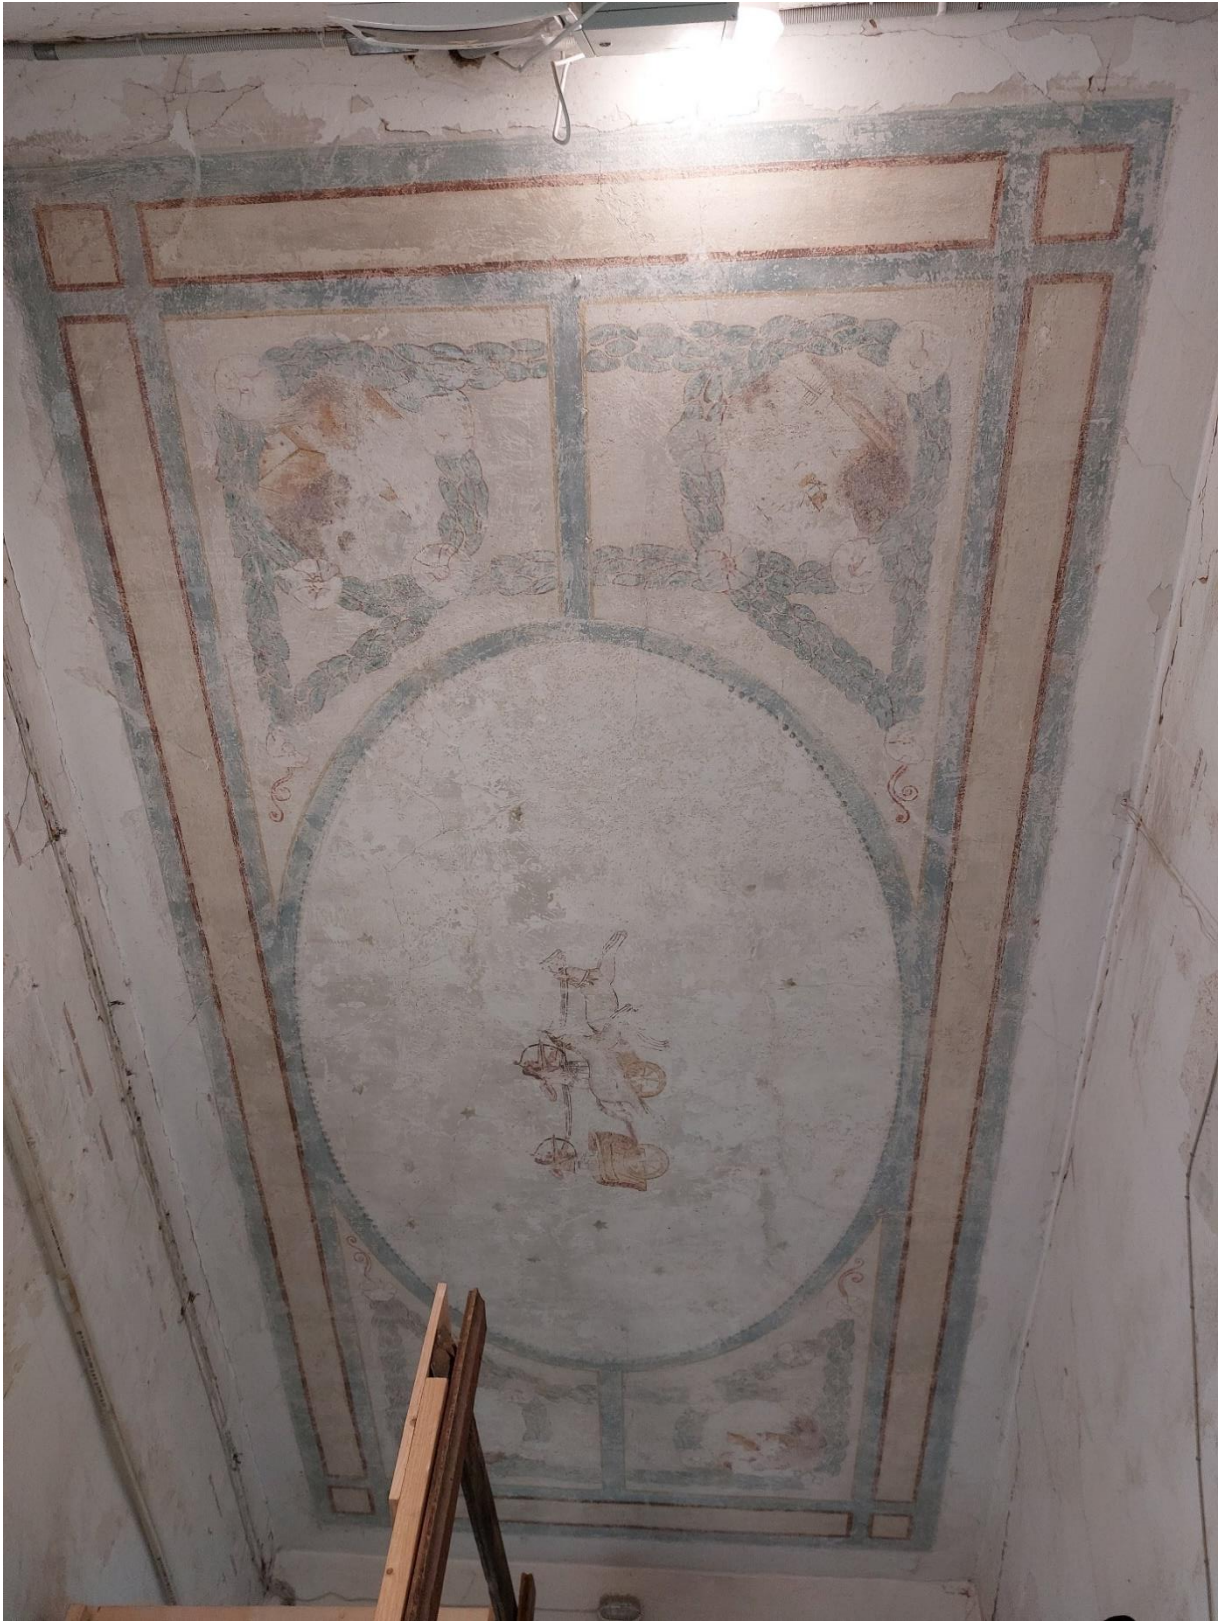
Pilt 18. Laemaaling peale konserveerimistööd
