Miljööväärtuslike hoonete interjöori konserveerimine Vabriku 2 näitel

Lõputöö

The Conservation of Interiors in Milieu Valuable Buildings by the Example of Vabriku 2

VABRIKU 2 TREPIKOJA LAEMAALINGU KONSERVEERIMISTÖÖDE ARUANNE

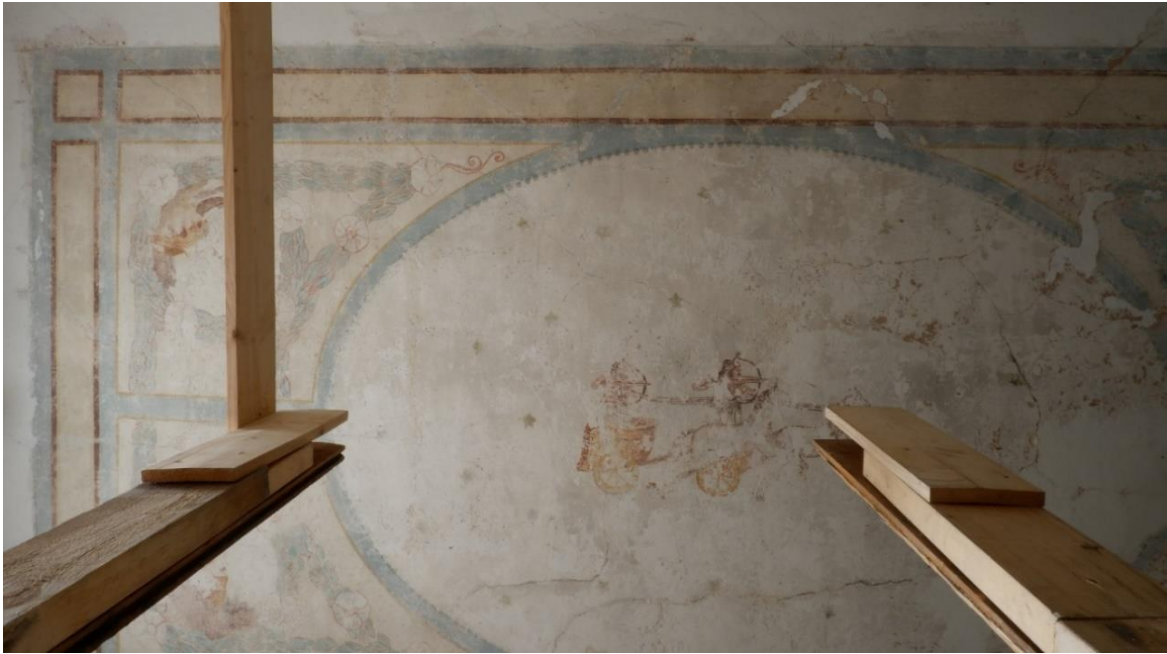
Tegemist on juugendi- ja historitsismihõngulise laemaalinguga, mis asetseb trepikoja teise korruse laes (pilt 5). Lae suuruseks on 2,75x5,03 m. Juugendipäraselt on kasutatud stiliseeritud taimemotiive ja kullatud mummurida. Historitsismist tuleb maalingu motiivide kuhjatus (nurgamotiivid ja ovaali keskel olev motiiv). Maalimiseks on kasutatud liimvärvi, tõenäoliselt kaseiinvärvi, mida Tartus tol ajal laialdaselt kasutati (Milsaar 2023). Iseenesest on laemaalingu ülesehitus lihtne, kuid maalingu võlu peitub huvitavas motiivistikus. Enamust maalingust on käsitsi maalitud, ilmselt ainukeseks erandiks on raamistavad jooned, ja trafarette pole kasutatud. Siin peab kohe ära mainima, et tegemist on äärmiselt uhke laemaalinguga. See on eriline selle poolest, et tavaliselt on trepikodade laemaalingud pigem tagasihoidlikumad olnud ning nurgamotiive ja rosetiosa tihtipeale ei maalitudki (Ribelus 2017: 65). Käesolev trepikoja laemaaling järgib aga mõisate laemaalinguid (Tuksam 2023). Taolise ülesehitusega laemaalinguid Tartus leidub pigem eluruumides ja söögitubades, kus nurgamotiividesse maaliti maastikuvaateid või natüürmorte (Ribelus 2017: 65), mida esineb ka selle maalingu puhul.

Maalingul on sinine raamistus, mille sisse jäävad kollased ristkülikud ja ruumi nurkadesse kollased ruudud. Kollaseid ristkülikuid raamistavad punased jooned. Laemaalingu kahest otsast ulatub sinine raamistus lae keskosa piirava ovaalini. Mööda ovaali sisemist poolt jooksevad kullatud mummud, mis on praeguseks oma kullakihi peaaegu täielikult kaotanud.

Pilt 5. Fragment Vabriku 2 trepikoja laemaalingust

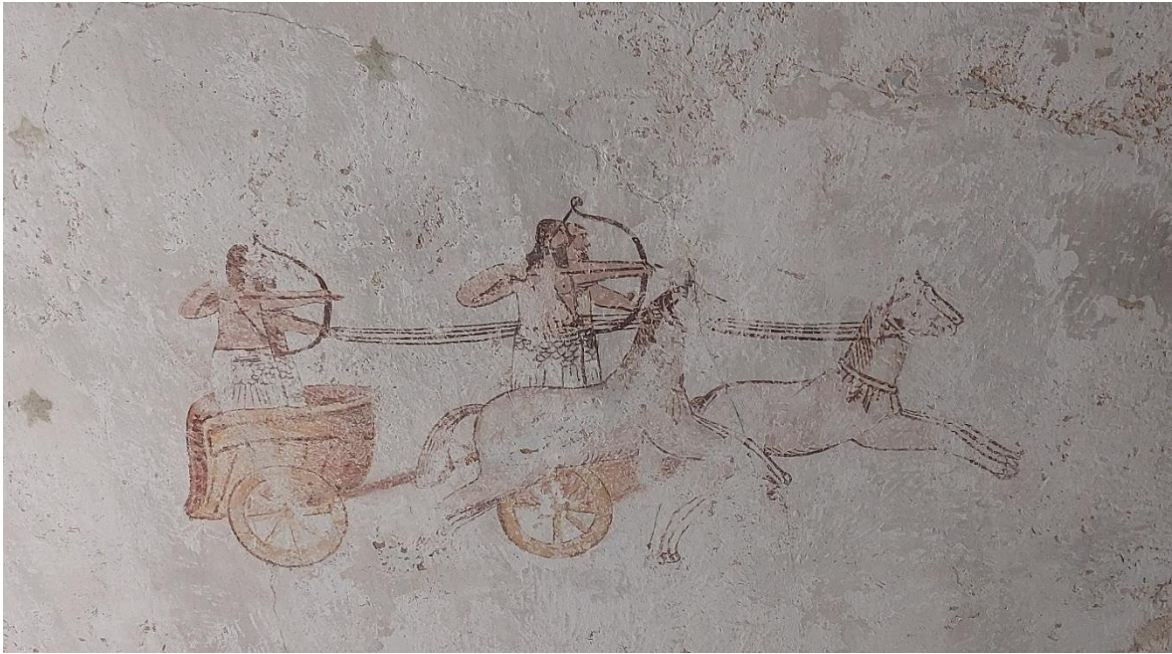
Ovaali sees, roseti asemel, on kujutatud kaks kaarikut, mille mõlema sees on kaks sõdalast (pilt 6). Sõdalaste ümber on kullatud tähed, mille järgi võib arvata, et tegemist on tähistäeva motiiviga. Mõlema sõdalaspaari puhul hoiab üks neist vibu ja teine juhib hobust, mis veab kaarikut. Kuna sõdalased olid väga üllatavaks ja omapäraseks detailiks maalingu puhul, siis uurisin, millest sõdalasete kujutamisel võidi eeskuju võtta. Võrdlesin sõdalasi Egiptuse, Assüüria, Babüloonia, Pärsia, Kreeka ja Rooma kunstis esinevate motiividega. Ennekõike meenutavad sõdalased kas Assüüria või Babüloonia kunstis kasutatud motiive. Sellele vihjavad näiteks sõdalaste paljas ülakeha ja soomusrüü/seelik, nende soengud ja habe (kuigi Assüüria ja Babüloonia näidetel võib tihti kohata ka mingit sorti peakatet). Nii Assüüria kui ka Babüloonia kunsti puhul on enamikuks näideteks reljeefid. „Reljeefidel kujutatud inimfiguurid on üpris kohmakad“ (Kangilaski 2001: 34), mida saab näha ka selle maalingu sõdalaste anatoomia puhul. Mesopotaamia aladel põhines figuuride vorm koonusel ja silindril ning kätel ja jalgadel on torude ümarus (Janson 1986: 74). Motiiv on stiliseeritud, lihtsustatud ning puine, kuid annab hästi edasi toimuva olustikku. „Eriti iseloomulik on juuste ja massiivse habeme stilisatsioon.“ (Kangilaski 2001: 34) Sarnaseid kaarikus vibulaskjate motiive võib leida ka Egiptuse, Kreeka ja Rooma kunstis, kuid nende puhul on tegemist siiski natuke teistsuguste kujutamise viisidega. Muidugi on selle kirjelduse puhul siiski tegemist oletusega, mille ma tegin visuaalse uuringu põhjal. Igal juhul mõjuvad sõdalased eksootiliselt võrreldes muude laemaalingu detailidega.

Pilt 6. Vabriku 2 laemaalingul kujutatud sõdalaste motiiv peale retušeerimist

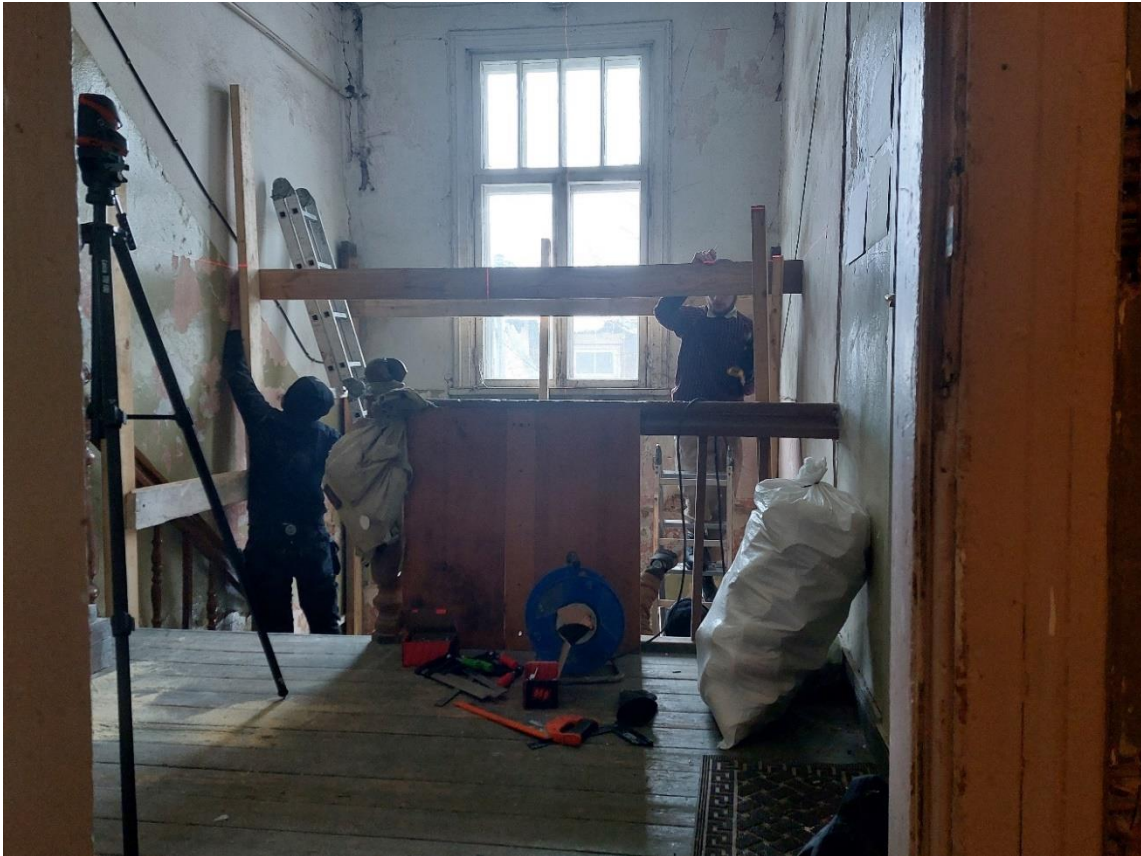
Algse arvestuse järgi oleks tellingu ehitamisele kahel inimesel kulunud umbes nädal, kuid tegelikult sai telling püsti ühe päevaga (pilt 10). Jällegi läbi majaühistu toetuse kutsuti ehitamisele appi spetsialist, kes juhendas kogu protsessi, ja ehitamiseks abiline. Suureks abiks olid ka puidumeistri tööriistad, mida endal poleks olnud ja mis oleks tööprotsessi pikendanud. Tellingu püstitamiseks kulus ka vähem puitmaterjali, kui oli arvesatud, ning see tegi trepimarsi vaid 5 cm kitsamaks ja trepimademe seinapoolsest külgedest umbes 10-15 cm kitsamaks. Tehtud sai ka teisaldatav platvorm, mis küll tuli kaalupoolest väga raske ja eeldab liigutamisel vähemalt kahte inimest, kuid tagab majaelanike mugavat liikumist trepil. Samuti otsustasime paigaldada teisaldatava osa ümber käepidemed, et tellingul töötamine oleks turvalisem. Üks käepidemetest on samuti teisaldatav, et mitte segada platvormi paika tõstmist.

Pilt 10. Tellingu ehitamise protsess

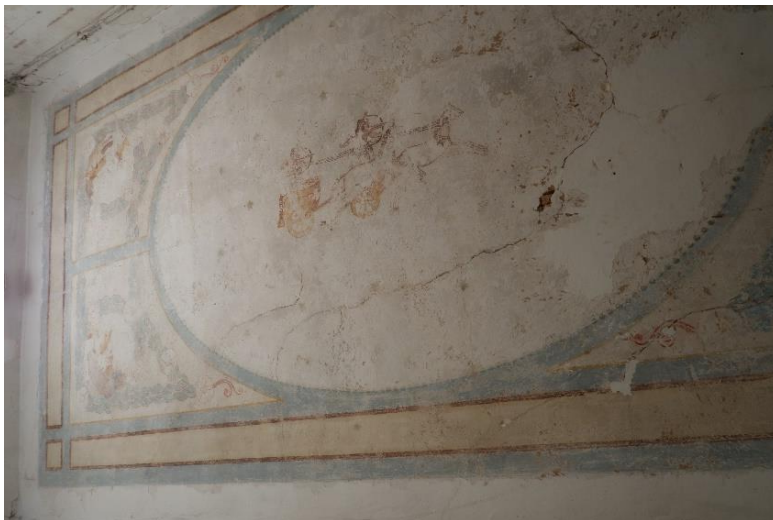
Pilt 5. Vabriku 2 trepikoja laemaaling konserveerimistöde ajal. Foto autor: Danel Ülper.

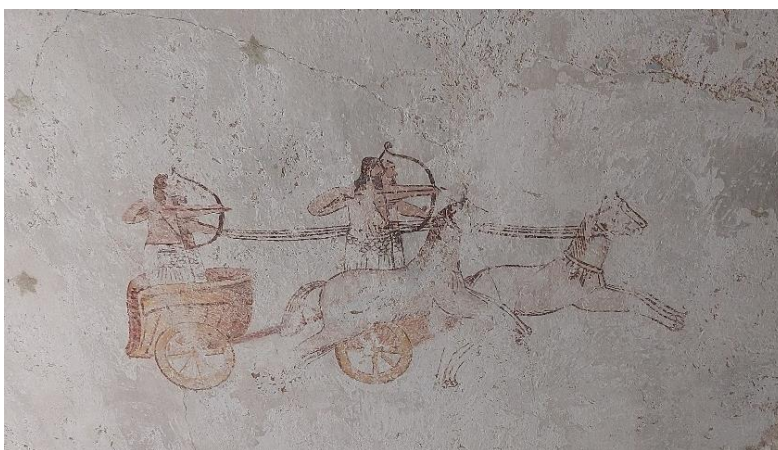
Majaelanikud oskavad nii palju öelda, et kuskilt on saadud info, et algselt elas majas neli rikat venekaupmeest, mis võiks seletada laemaalingu rikkaliku motiivistikku. Uhkemaiks maalingu detailiks on lae keskel kujutatud Asüüria või Babüloonia sõdalased kaarikutest, mida veavad enda järgi hobused. Tundub, et suurem osa laemaalingust on maalitud vaba käega (erandiks raamistus) ja kasutatud on kaseiinvärvi.

Pilt 6. Laemaalingu kesknemotiiv peale retušeerimist

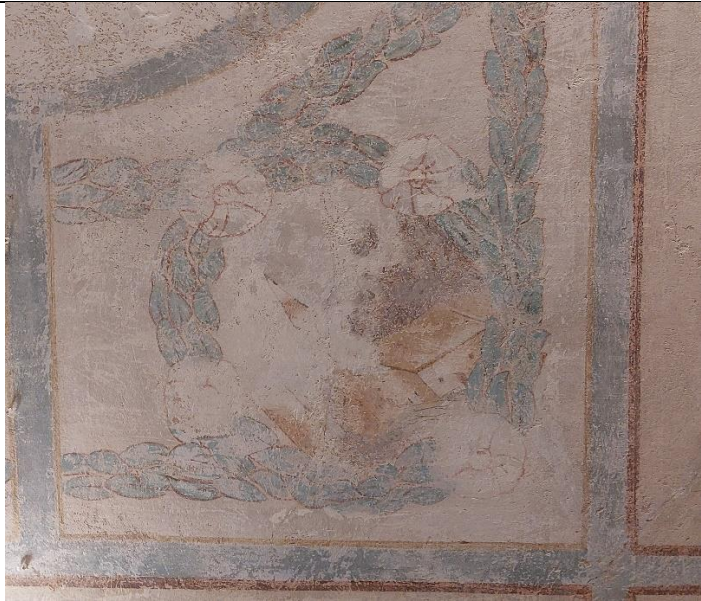
<p>Pilt 11. Üks nurgamotiividest peale konserveerimistöid</p>
<p>Muudatused tööde kavas</p>	<p>Algselt arvati, et tuleb kinnitada ka originaal värvikiht, kuid see osutus mitte vajalikuks, sest maalingu värvid on hästi säilinud ja ei ole pudedad.</p>

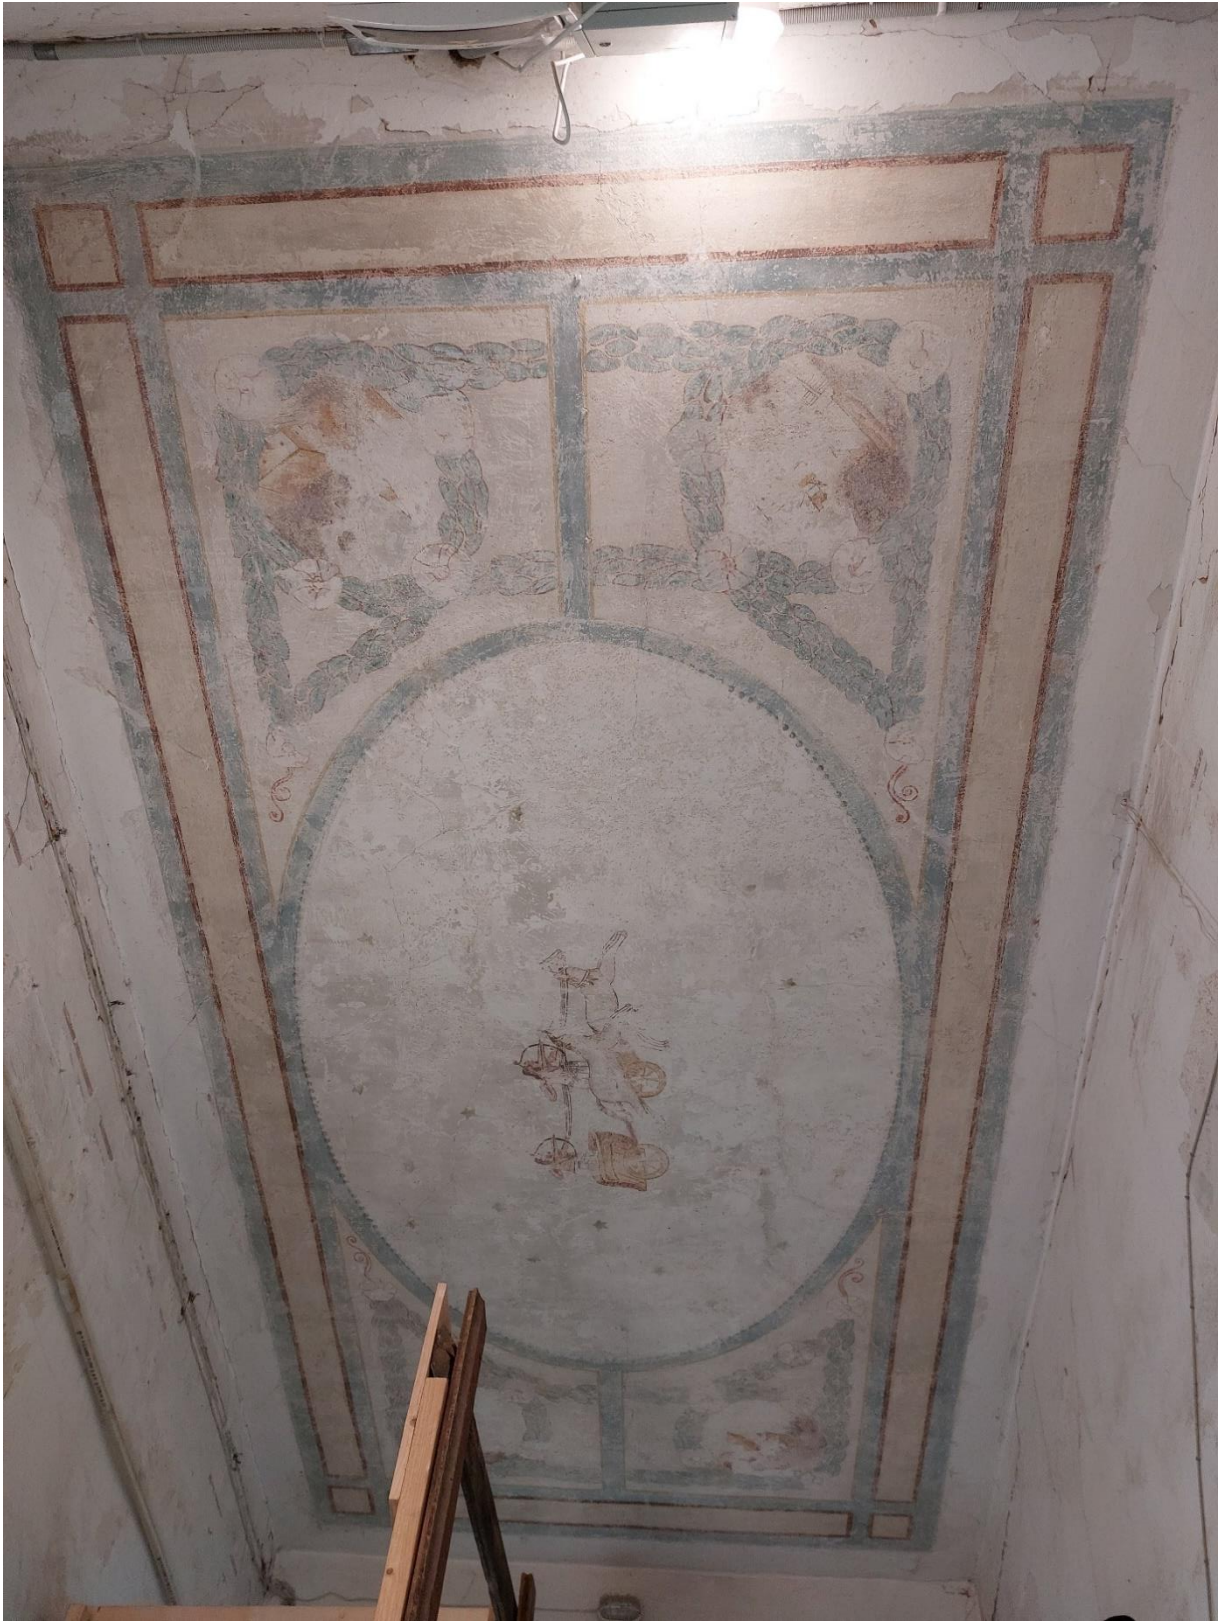
Pilt 18. Laemaaling peale konserveerimistööd
