Tööde album

Restaureerimisprotokoll

Kõrgem Kunstikool Pallas

Nimetus	Salongi toolid (6 tk)
Autor	Kohalik meister
Dateering	~1920ndad
Materjal	Lehtpuit (kask?) pehme polster
Tehnika	Modelleeritud tulpkonstruktsioon
Mõõtmed	48X44X43(96cm)
Omanik	eratellimus
Tähis	puudub

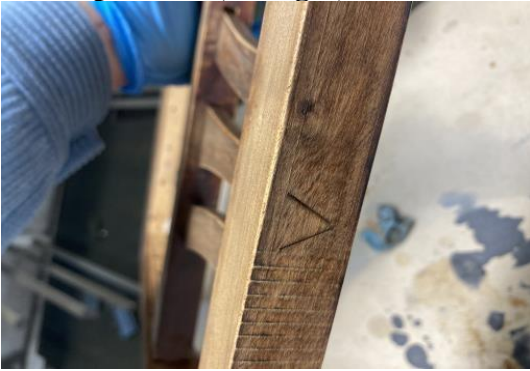
Foto 4. Seljatoe alumise raami vahepõõna alumine külg

- Rooma numbritega märgistused detailidel. (Foto 4)
- Mõningad harilikuga kirjutised (foto 5)

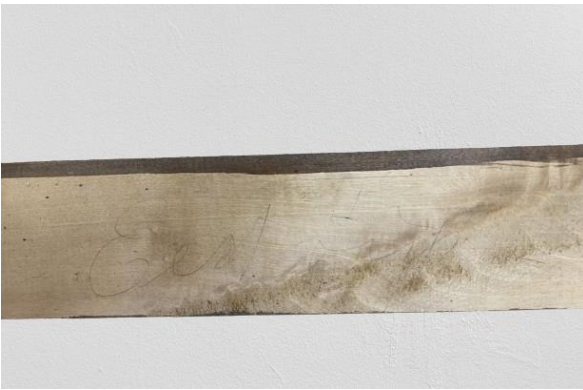
Foto 5. Harilikuga kirjutis esipõõnal "Eest tühi".

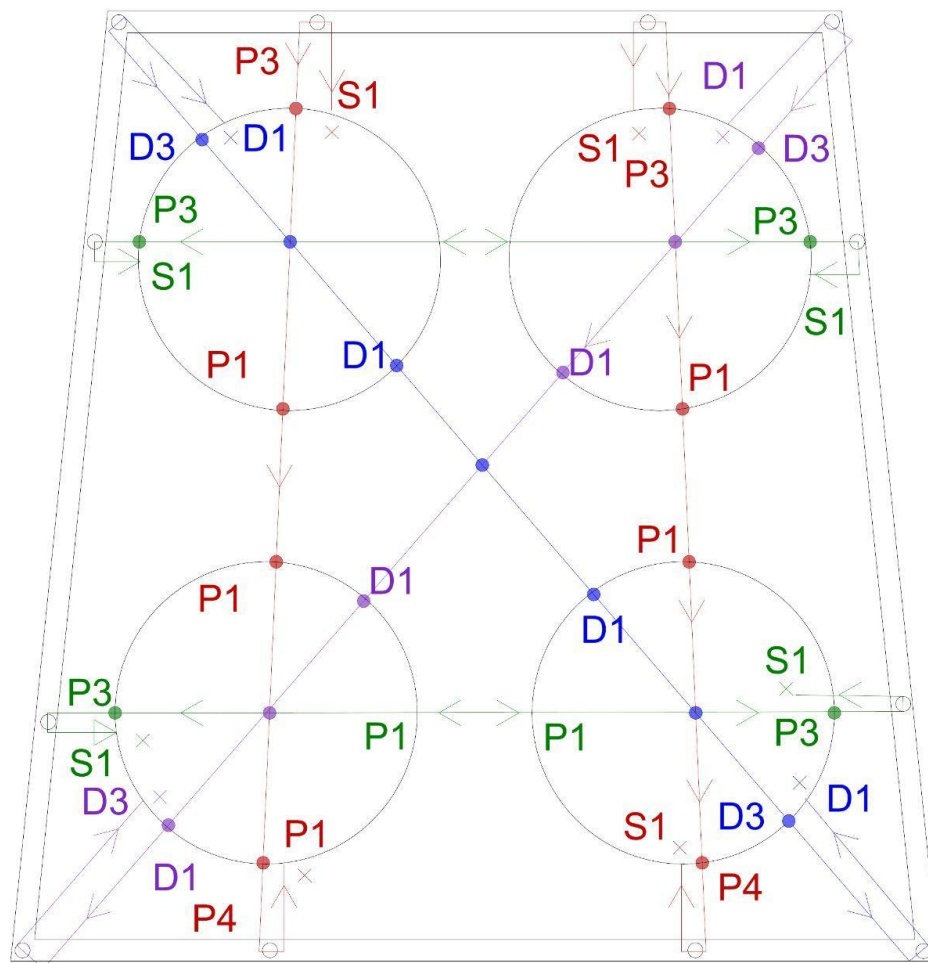
Joonis 1: Vedrude sidumise skeem

1. a) paigaldusnõör ■
- b) sidumisnõör ■
2. a) paigaldusnõör ■
- b) sidumisnõör ■
3. a) diagonaalnõör ■
- b) diagonaalnõör ■
