Kvaadermaalingu avamine ja konserveerimine Eesti Arstide Liidu majas Tartus Pepleri 32

Lõputöö

Autor Daniel Petuhhov

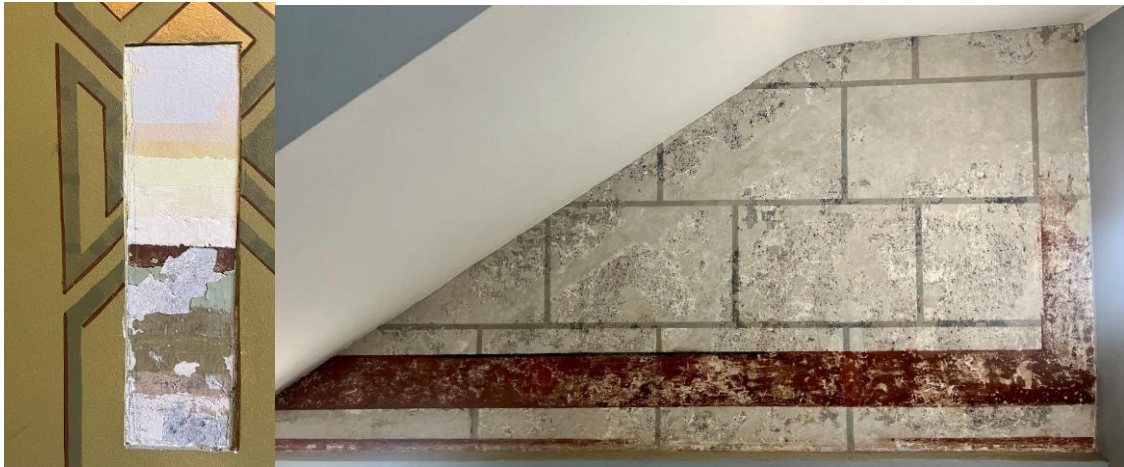
Raekoja plats 12 on 19. sajandi alguses ehitatud klassitsistlik kivihoone, mis on kantud ehitismälestisena registrisse (Elamu Tartus Raekoja pl 12...). Majja sisenedes on eeskojas rekonstrueeritud roheline juugendstiilis dekoor, kuid sondaažiava (Foto 1.6) viitab, et varasem kihistus on olnud säbruline või täpiline kivimuster. Trepikotta edasi liikudes leiab mastaapsema sondaažiava (Foto 1.7), kus on nähtav säbruline pritsmarmoriga kvaader. Maalingu vuugijooned on jämedamad ning on esteetiliselt kooskõlas hoone enda suure mahuga.

Foto 1.6. Stratigraafia Raekoja plats 12 eeskojas.

Foto 1.7. Kvaadermaalingu sondažiava Raekoja plats 12 trepikojas.

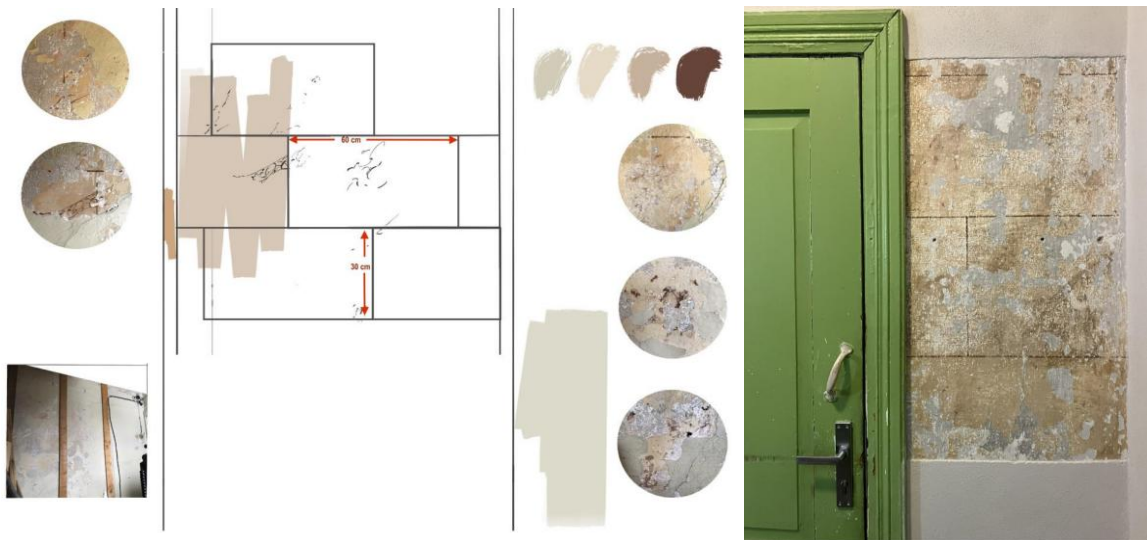
Kloostri 4 on 19. sajandi esimesest poolest pärit puithoone. Uuringuid teostasid 2021. aastal konservaatorid Teele Ülesoo, Kristi Vendelin ja Kati Männik. Sondaž avati mehhaaniliselt skalpellide ja õlivärvi pehmendava värvieemaldusvahendiga. Trepikojas leiti läbi kahe korruse minev kvaadermaaling, kuid halva seisukorra tõttu avanes see vaid fragmentidena, mida konserveeriti võimalikult hästi. Teostatud maalingu skeem (Foto 1.8) toetub leidudele, kuid on hüpoteetiline. (Männik 2021) Praeguseks on hoonesse vormistatud konserveeritud sondažiava, kus eksponeeritakse originaalmaalingut minimaalse sekkumise ning retušeerimisega (Foto 1.9).

Foto 1.8. Kloostri 4 hüpoteetiline maalingu skeem. Autor: Kati Männik (Männik 2021)

Foto 1.9. Kloostri 4 konserveeritud kvaadermaaling. Autor: Kristiina Ribelus

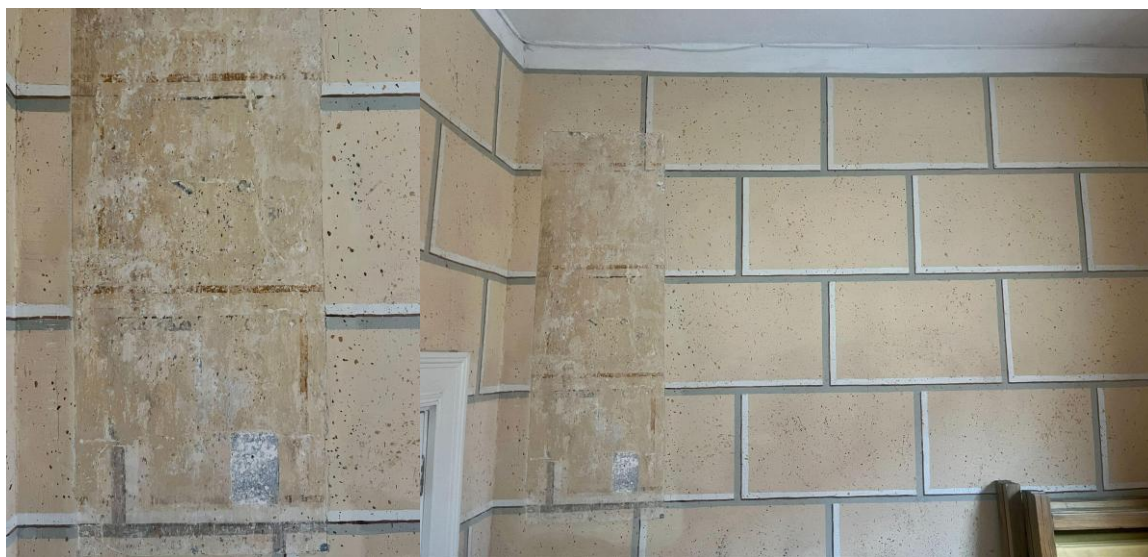
Majas toimusid suuremad renoveerimistööd aastatel 2002-2003. Maalingute sondaaži (Foto 1.10) ja rekonstruktsiooni teostasid kunstnikud Tuuli Puhvel, Eero Ijavoinen ja Eero tütar. Sondaažist selgus, et eeskojas on olnud mitu erineva ilmega kvaadri kihistust. Ehitustööde käigus pahteldas viimistleja esimese sondaaži uuesti üle “kui eriti koleda koha ja see tuli uuesti välja kraapida.” Sondaaži põhjal teostati kogu ruumis rekonstruktsioon, (Foto 1.10) mida on käidud aastate jooksul korra renoveerimas. Sondaažiava pinda ei ole kinnitatud konserveerimises kasutatavate kinnitite ega liimlahustega. (Mänguasjamuuseum; Puhvel, 2026)

Foto 1.10. Lutsu 8 kvaadermaalingu sondaažiava näitab mitme kvaadri kihistusi.

Foto 1.11. Lutsu 8 kvaadermaalingu rekonstruktsioon.

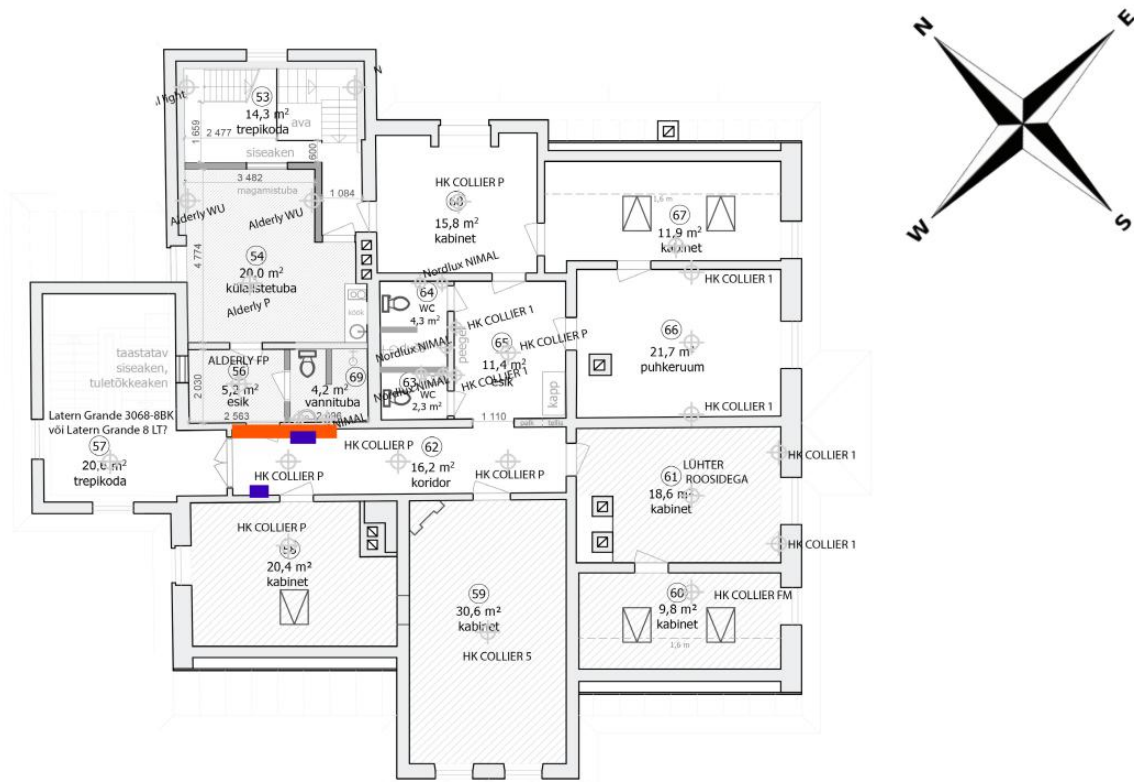
Minu lõputöö põhifookuseks on Pepleri 32 hoone kolmandal korrusel asuv kvaadermaaling. Oletatavalt on see dekoreerinud maja trepikoda läbi kolme korruse ning jõudnud välja viimase korruse koridori, kus teostasin oma lõputöö raames maalingu avamist ning konserveerimist. Konserveeritav piirkond asub ruumis 62 NE-seinal ning on märgitud Fotol 1.16 oranžiga. Ala on ~220 cm lai ja ~290 cm kõrge ning selle sisse jääb ka ukseava.

Foto 1.16. Kvaadermaalingu fragmendi asukoht on põhiplaani märgitud oranžiga, stratigraafiad sinisega.

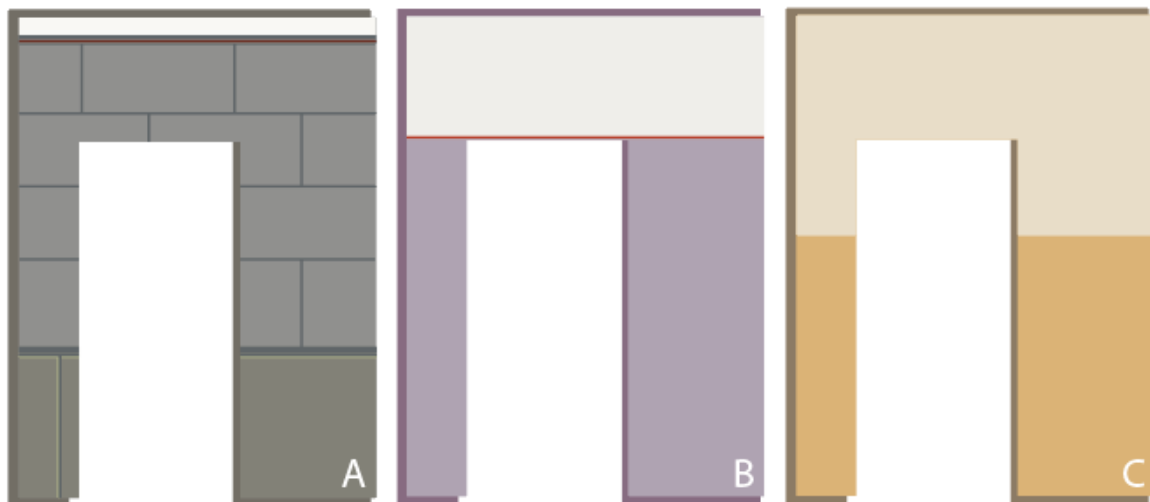
Nende sondaazide ja seina hilisema avamise põhjal saadud info alusel saab jagada varasemad viimistluskihid kolmeks tüüplahenduseks: kvaadermaaling lubikrohvil (värvikiht 1a), kõrge horisontaalne jaotus (värvikiht 2a) ja madalam horisontaalne jaotus (värvikihid 3a, 4a, 5a, 6a, 7a, 8a ja 9a) (Foto 1.19).

Foto 1.19. Pepleri 32 hoone kolmanda korruse koridori seinalahenduste tüüpskeemid.

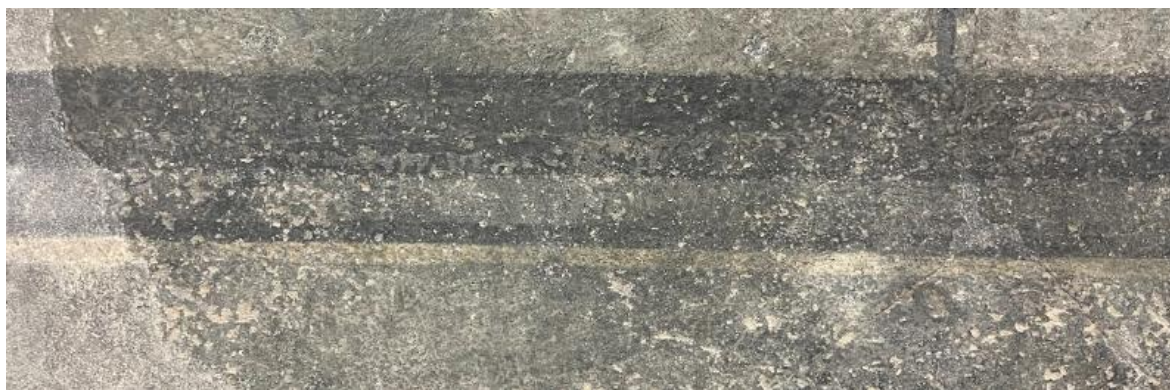
I viimistluskiht kujutab halli kvaadermaalingut, mis jaguneb kaheks suuremaks alaks: ülemiseks müürikive kujutavaks põhiosaks ja alumiseks tumedamaks paneeliosaks. Paneeliosa mõõt põrandapinnast on 90 cm. Paneeliosa ülemist äärt dekoreerib 7 cm laiune ehisjoonte komplekt (Foto 1.20): üleval on 2 cm laiune tumedam joon, mille all on 3 cm

paneeli enda tooni, millele järgneb 1 cm tumedat joont ja 1 cm heledat beeži joont. Tume joon on teostatud sama värviga, mida on kasutatud müürikivide vuukide maalimiseks. Hele joon lisab ehisjoonte komplektile kolmemõõtmelisuse illusiooni. Paneeliosa jaguneb samuti suurteks kvaadriteks. Sondaaži vasakul küljel on nähtaval üks 1 cm laiune tume joon ja 1 cm laiune hele joon, mis jagavad paneeli kvaadriteks. Need jooned annavad samuti paneelile kolmemõõtmelise välimuse. Tõenäoliselt kordub see eraldus kindla sammu tagant, kuid seda ei saa sondaažist välja lugeda. Paneeliosa on kaetud õrna marmoreeringuga.

Foto 1.20. Paneeliosa kohal olevad ehisjooned.

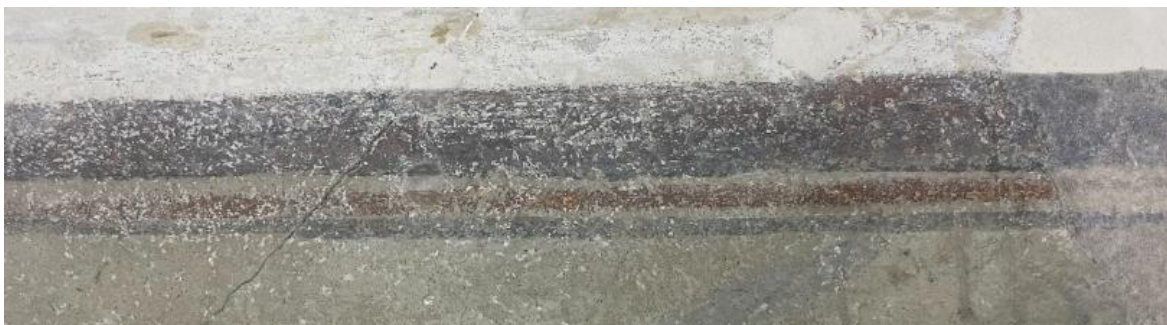
Maalingu põhiosa müürikivid on hallid ning neid eraldavad üksteisest 1 cm laiused tumedamad hallid “vuugi” jooned. Müürikivid on 92 cm pikad, kuid nende laius erineb kihiti. Kõige laiemad müürikivid on 49 cm laiad ning on kohe paneeliosa peal. Järgmine müürikivide rida on 44 cm lai, sellele järgnev rida on 46 cm lai ja viimane ülemine rida on 42 cm lai. Müürikivid on üksteise suhtes nihkes ning neid dekoreerib käsitsimaalitud marmori muster. Iga müürikivi on maalitud eraldi, et kivide mustrite suunad oleksid üksteisest erinevad ning tekiks tõetruum kivimi imitatsioon. Põhiosa kohal on ~7 cm laiune ehisjoonte komplekt, mille moodustavad ülevalt alla liikudes ~3 cm laiune tume hallikas/sinine/punane joon, ~1 cm jagu maalingu põhiosa tooni, ~1 cm laiune punakaspruun joon, ~1 cm jagu maalingu põhiosa tooni ning ~1 cm laiune tumehall joon (Foto 1.21). Triibud ei ole sondaaži ulatuses sümmeetrilised, sest jooned on maalitud käsitsi ning seetõttu on kohati erineva laiusega. Kirjeldatud on üldistatud vormi. Joonte kohal, seinapinna kõige ülemises osas, on 10 cm lae helevalget tooni, millega on ka lagi värvitud.

Foto 1.21. Maalingu põhiosa üleval servas olevad ehisjooned.

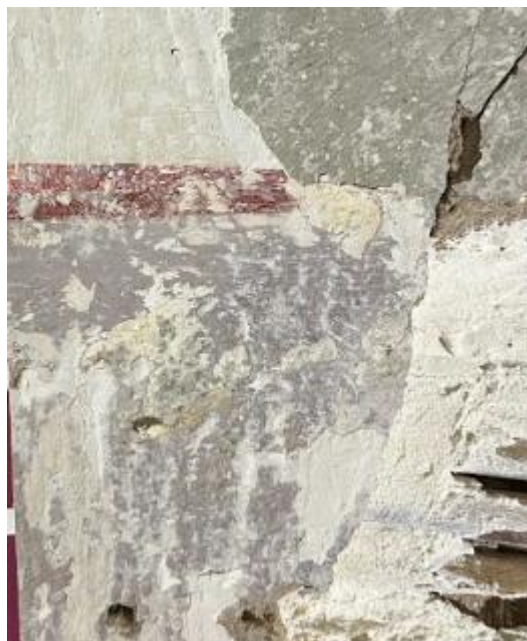
fragmente, mis eemaldati enamuses enne värvimist; see viitab, et II viimistluskiht võis olla hoopis tapeet. Ajalehe fragmentide täpsema kirjelduse leiab alapeatükis 2.2.. Kvaadermaaling on oletatavasti üle värvitud 1929. aastal pärast vaheseina liigutamist. Järgmine ehk II viimistluskiht on olnud kahetooniline ning horisontaalne. Alumise seinavärvi jaotus on põrandapinnast 2 meetri kõrgusel. Seinapinna alumist lillat tooni on eristatud ülemisest heledamast toonist punase ehisjoonega, mille laius on 1 cm. Viimistluskiht eristub teistest hilisematest viimistluskihtidest, sest teistel kaheosalistel seinajaotustel ei ole olnud kontrastset ehisjoont. Lisaks ei ole hilisemate seinalahenduste alumine värviline ala tõusnud nii kõrgele. Selle seinalahendusega on olnud ka lagi maalitud, vt alapeatükk 1.3.2. laemaaling.

Pilt 1.22. Punane ehistriip hilisemas viimistluskihis.

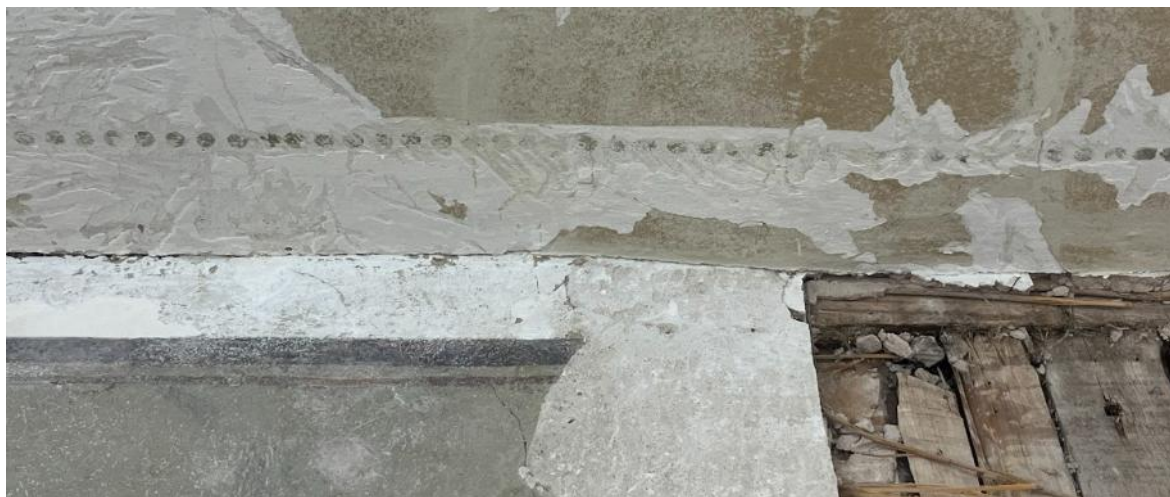
Koridori laes sondaaže teostades selgus, et enamus kihistusi olid valkjad ning kattusid tooni poolest seina kõrgeima heledama jaotusega. Päevalvalgele tuli ainult üks dekoratiivse trafarettmustriga kihistus. Kujutatud oli väikeseid ookertoonis/kuldseid täppe, mis moodustasid lae ääres katkematu bordüüri (Foto 1.23). Laes oli kokku viis viimistluskihti ning täpid on II kihil. Lakke maalitud täpid saab dateerida 1929. aastasse, sest muster ei katke seal, kus 1913. aastal rajatud vahesein lõpetas kvaadermaalingu.

Pilt 1.23. Kuldsete täppide jätkumine üle 1913. aastal ehitatud vaheseina asukoha.

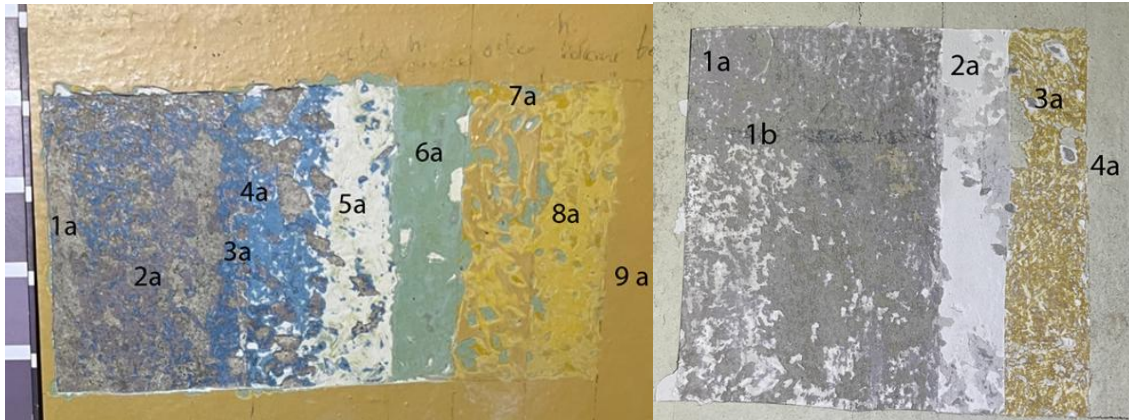
| <b>Teostatud tööd ja ajakulu</b> | <b>Kasutatud materjalid ja töövahendid</b> |
|---|---|
| <b>Seinamaalingu avamine - 86 h</b><br>Seinamaalingu avamine hilisemate viimistluskihtide alt. Stratigraafiate andmetel seina ülemisel jaotusel 4 kihti liimvärvi (Foto 5) ja alumisel jaotusel 9 kihti õlivärvi (Foto 6).<br><br>Õlivärvi pehmendamiseks sobiva lahusti leidmiseks viisin läbi katseid (etanool 100%, atsetoon 100%, ammoniaak 25%). Õlivärvi pehmendamise jaoks valisin atsetooni, millega teostasin koos Evolon kangaga kompresse õlivärvi kihtidele (Foto 7; Foto 8). Kompress 40 min pehmendas 3 viimistluskihti kergemini eemaldatavaks. Liimvärvi eemaldamine toimus mehhaaniliselt skalpelliga. Lõpus peenpuhastus fiiberklaasist puhastuspliatsi (Foto 9) ja akapad kuivpuhastuskäsnaga (Foto 10). Õlivärvi kihid on kvaadermaalingut diskoloreerinud. Diskoloratsiooni ei õnnestunud eemaldada, ainult kergelt helendada peenpuhastusega. | <b>Seinamaalingu avamine</b><br>Skalpelligid<br>Atsetoon 100%<br>Ammoniaak 25%<br>Etanool<br>Evolon kangas<br>Kile<br>Teip<br>Fiiberklaasist puhastuspliats<br>Akapad kuivpuhastuskäsn<br><br><b>Krohviparandused</b><br>UKUNAKS lubikrohv 0-4 mm<br>Saviukumaja peenviimistlusega lubikrohv 0-0.5 mm<br>Liivapaber K80<br>Vesi<br>Spreipudel<br>Suruõhupump<br>Spaatel |

Foto 5. Stratigraafia ~150cm kõrgusel seina alumisel jaotusel (vasak foto).

Foto 6. Stratigraafia ~200 cm kõrgusel seina ülemisel jaotusel (parem foto).
