Eesti Rahva Muusemi kogudesse kuuluva ampiirgarnituuri konserveerimiskontseptsiooni
väljatöötamine. Tooli ERM A 975:21 konserveerimine.

Lõputöö

Anette Oras

Tartu 2022

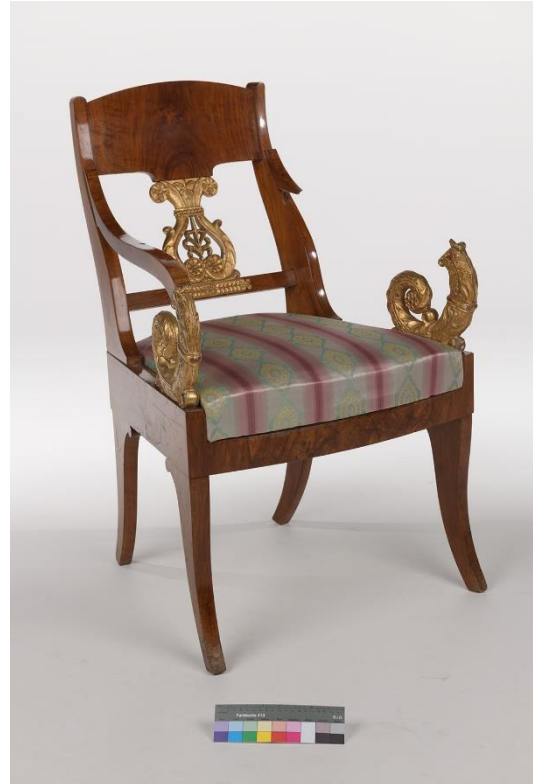
Foto 1. Tool ERM A 975:21 enne konserveerimist.
Foto: Arp Karm, ERM

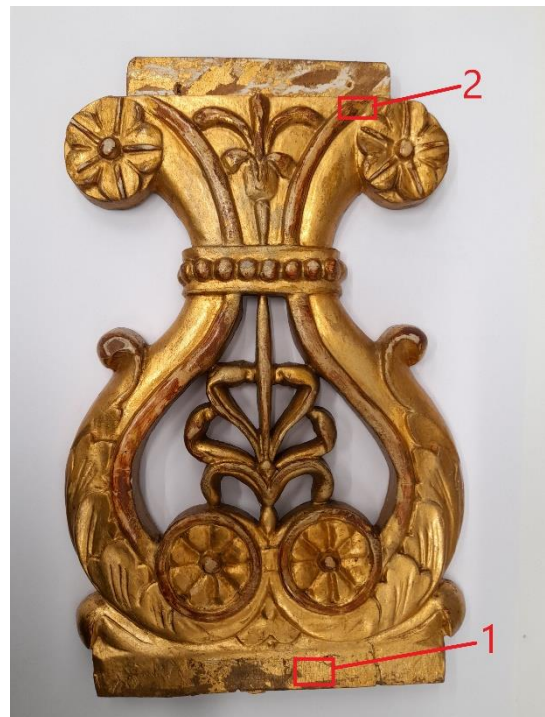
Esimene mõõtmine toimus lüüradetailil alumisel tapil (fotol 31 näidatud asukohas). See pind on ilma *gesso*-krundita, ainult teisel kuldamisega kasutatud metallilehega. Tegemist on alumiiniumi ja vase sisaldusega metallilehega (vt Lisa 2, graafik 1). Teise mõõtmise tegime (fotol 30 näidatud asikohas) pinnal, kus on paljastunud kollakas vesikullatud pind. Proov sisaldas kulda (Lisa 2, graafik 2), mis tähendab, et esimesel kuldamisega on kasutatud kullasisaldusega lehte.

Foto 31. XRF mõõtmiste asukohad.

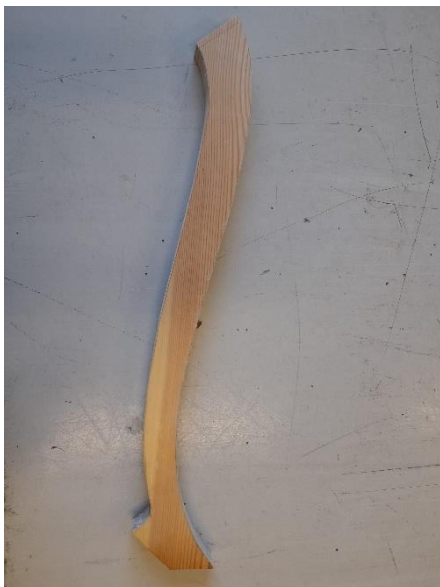
Foto 34. Väljalõigatud toorik. Autori foto

Toolil ERM A 975:21 parempoole käetoe rekonstrueerimiseks võtsin esmalt vasakpoolse käetoe järgi täpse kujuga šabloon. Kuna käetugi koondub seljatoesse suundudes õrnalt tahapoole, siis mõõdistasin selle paksuse nii eest kui tagant ja ka keskosast. Selgus, et käetugi on enam-vähem kuni keskosani sama jäme ning sealt edasi hakkab koonduma. Materjalina kasutasin originaalisarnast materjali (männipuit), mis oleks tiheduselt ning puidusüü liikumise suunalt sarnane käetoe olemasoleva osaga. Uue käetoe kuju kandsin šabloonil abil puidule. Käetoe mõõtu töötlemiseks kasutasin lintsaagi (foto 34). Lintsaie konarluste tasandamiseks kasutasin paksu vineeri peale liimitud abrasiivpaberit (P60) ja raspli asemel kasutasin rauasae lehte räsa. Käetoe vormi lõikasin välja lintsaega ja edasi vormisin saeterast tekkinud jäljed ning ümarate vormide lihvimiseks tegin ühe lihvkloti ka ümarale puidutükile. Pinna ühtlustamiseks kasutasin ka suuremate hammastega rauasae lehte, mis võimaldas üleliigset materjali tõhusalt eemaldada ja tasandada ebatäpsused ning jättis pinnale sügavamad sooned (foto 35), mis tulevad kasuks ka hilisemal liimisel. Nii kaob liim süvenditesse, ega jää liimipadjana spooni ja puidu vahele. Tekib parem ühendus spooni ja puidu vahel.

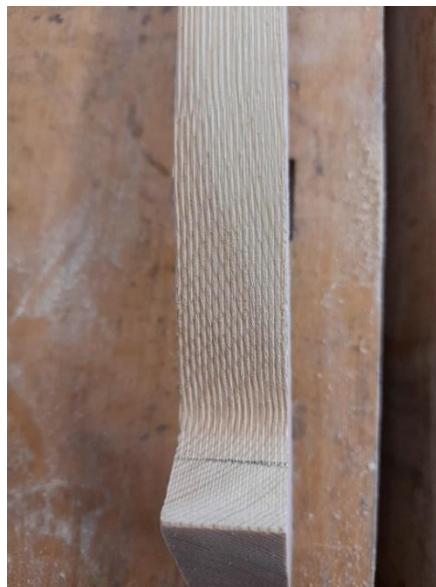
Foto 35. Rauasae lehega ettevalmistatud pind liimimiseks.

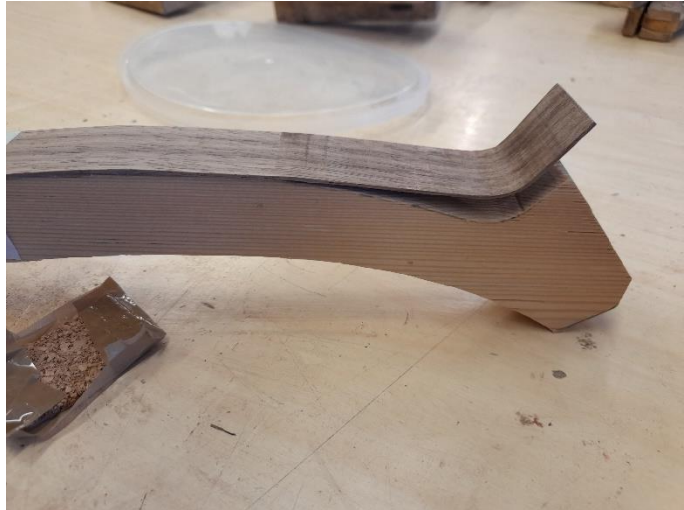
Foto 36. Painutatud spoon. Autori foto

Spoonimist alustasin alumisest pinnast (foto 37), sest siis katavad hiljem liimitavad külgmised spoonid alumise spooni servad ära. Spoon, mida kasutasin, oli üsna paks ja käetoe alumine pind üsna tugevate nõgusustega, seetõttu otsustasin spooni veidi eelpainutada (foto 36). Selleks tegin spooni mõlemalt poolt veidi niiskeks ning kuumutasin jootekolbiga surudes spooni puidul olevasse nõgususse.

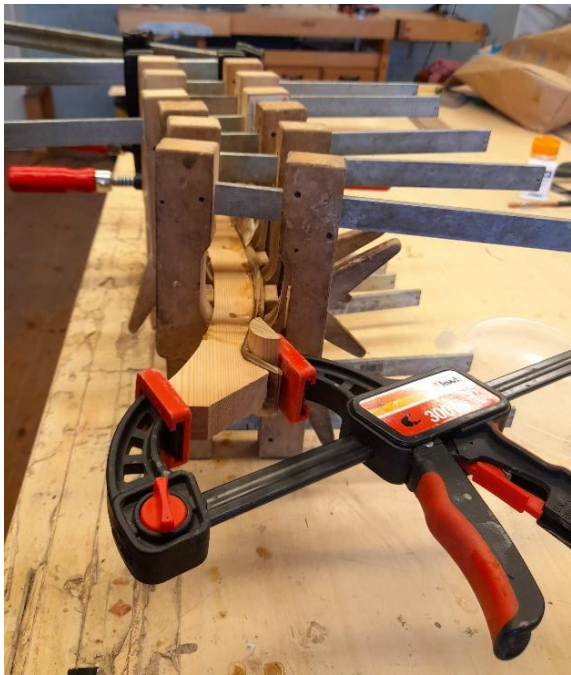
Foto 37. Käetoe alumise osa spooni liimimine. Autori foto

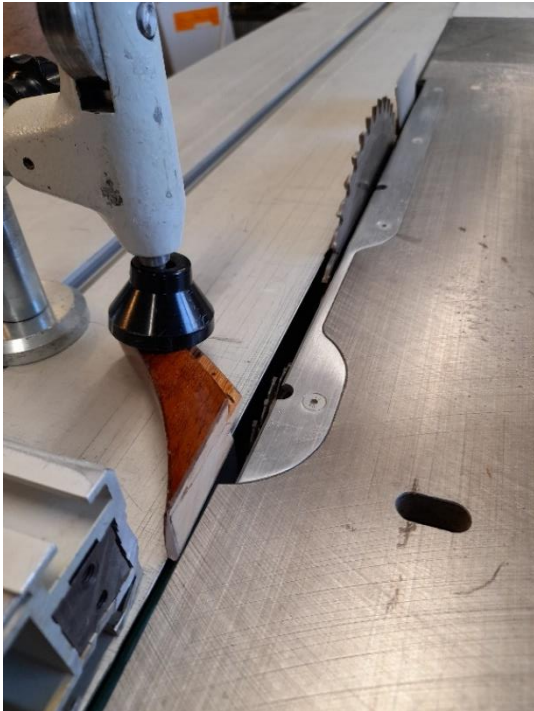
Foto 38. Originaaltüki mõõtu lõikamine. Autori foto

Uue ja vana detaili ühendamiseks lõikasin formaatsaega originaaltükil murdunud pinna tüki külje suhtes 90-kraadise nurga alla (foto 38). See võimaldas tekitada liimipinna. Samamoodi lõikasin mõõtu käetoe uue osa (foto 39). Kuna detail on keeruka kujuga ning kandvaks osaks jääb koopiadetaili osa, siis liimisel survestasin käega hoides.

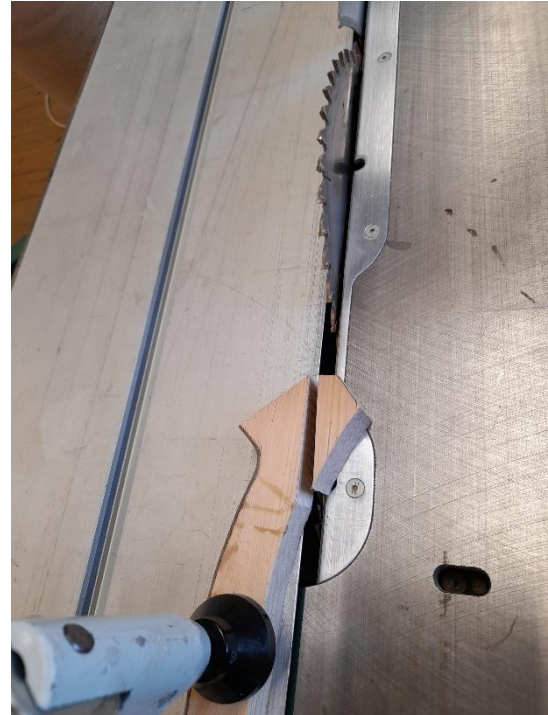
Foto 39. Käetoe uue osale liimipinna tekitamine. Autori foto

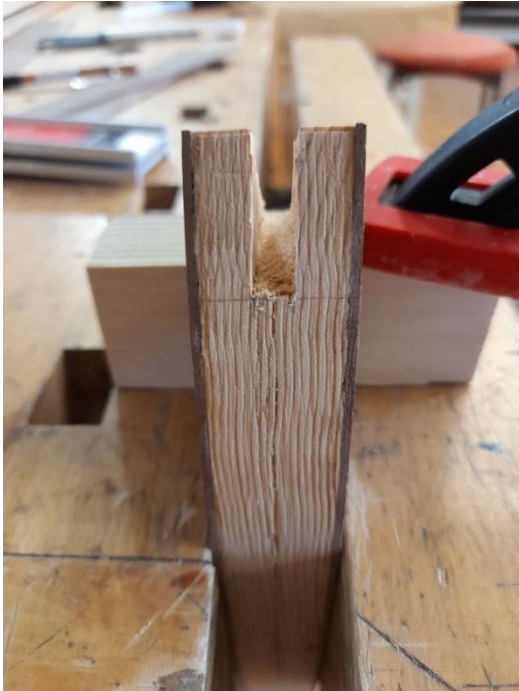
Foto 40. Tapipesa käetoe uuel osal. Autori foto

Kullatud puidulõike detaili ja uue käetoe ühendamiseks tegin enne pealmise spooni liimimist uuele käetoele tapi (foto 40). Kasutasin ära puidulõike detailil peale käetoe murdumist allesjäänud osa tapikeelest. Kuna allesjäänud osa oli väga väike ja tugeva ühenduse loomiseks tuli liimipinda juurde tekitada, puurisin juhendaja abiga kaks auku tüüblitele. Tüüblid liimisin kuuma kondiliimiga (foto 41). Originaalis on käetoe pealne osa olnud kumera vormiga, mistõttu oli vaja uue ja vana osa sujuva ülemineku tekitamiseks ümar vorm pealmisele spoonile

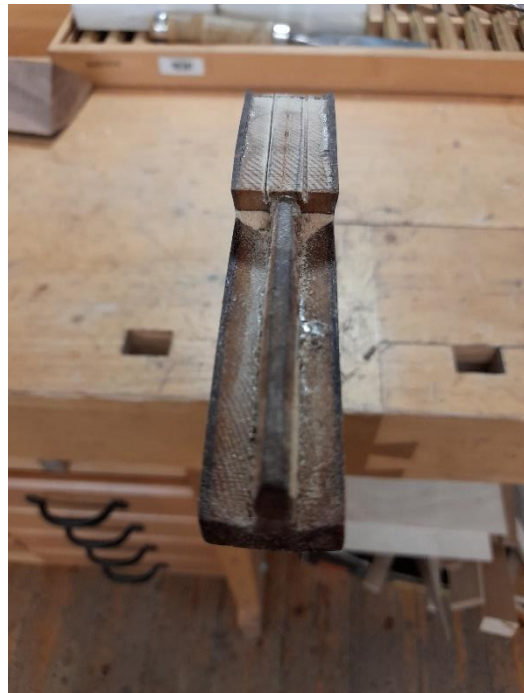
Foto 43. Originaal-osa tapi üle kandmine uuele osale. Autori foto

anda (foto 42). Peale vana ja uue osa kokku liimimist märkisin originaalitapi paksuse uuele osale ning lõikasin jaapani saega tapi paksuse välja (foto 43).

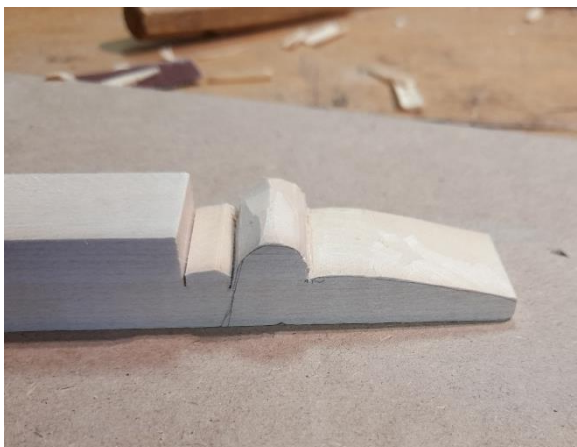
Nagu varem mainitud, puudusid toolil ERM A 975:21 4 väikest akantuslehe motiivis kullatud puidulõiget. Teiste esemetega ühtsema välimuse loomiseks oli vaja puuduolevad detailid juurde teha. Kasutasin eeskujuks tooli ERM A 975:46 lõikeid ning nende ülesehitust (pärna puit, krunt, õlikullatis). Üldkuju lõikasin lintsaega ning siis võtsin maha suuremad puidu massid, et saavutada lõike üldine kuju ja suurus (fotod 44, 45). Peale puidulõike tegemist kandsin pinnale *gesso*-krundi (foto 46).

Foto 44. Üldise kuju välja lõikamine. Autori foto

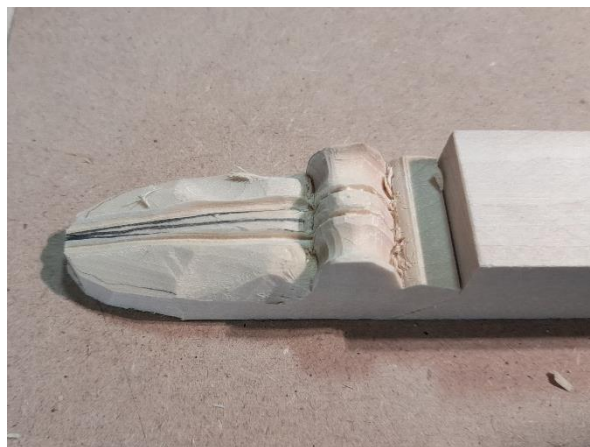
Foto 45. Vormi andmine lõikele. Autori foto

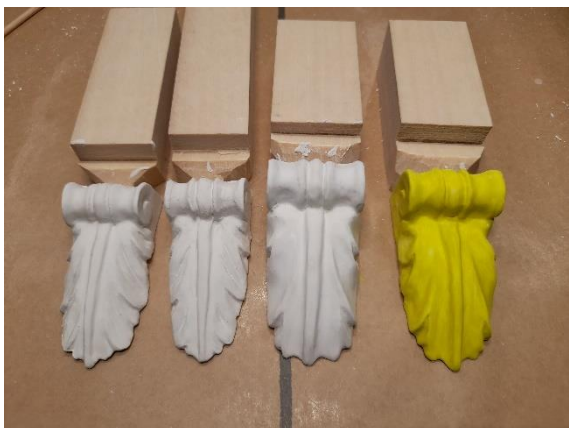
Foto 46. Krunditud puidulõiked. Autori foto

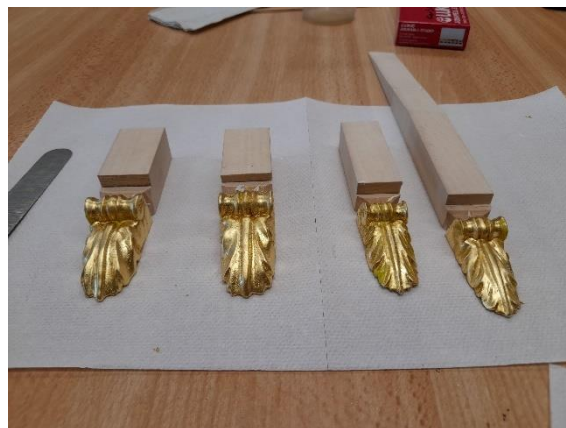
Foto 47. Õlikullatud puidulõiked. Autori foto

Puidulõiked õlikuldasin kullalehega (foto 47) sarnaselt teiste toolide lõigetele. Kuldamiseks kasutasin 22-karatist *orange gold* kullalehte. Selleks, et oranž kullaleht mõjuks kollasemalt kandsin *gesso*-kihile laimi-kollase guašikihi. Kuldamisõli kandsin peale eelneval õhtul ning hommikuks oli õli piisavalt kuiv, kuid veel nakkuv, et kullaleht sellele kinnituks. Kuna värskelt kullatud pind jäi eriti särava ning liiga kollaka tooniga, ühtlustasin tooni teistel detailidel oleva kulla tooni sarnaseks kasutades oranži šellakit.

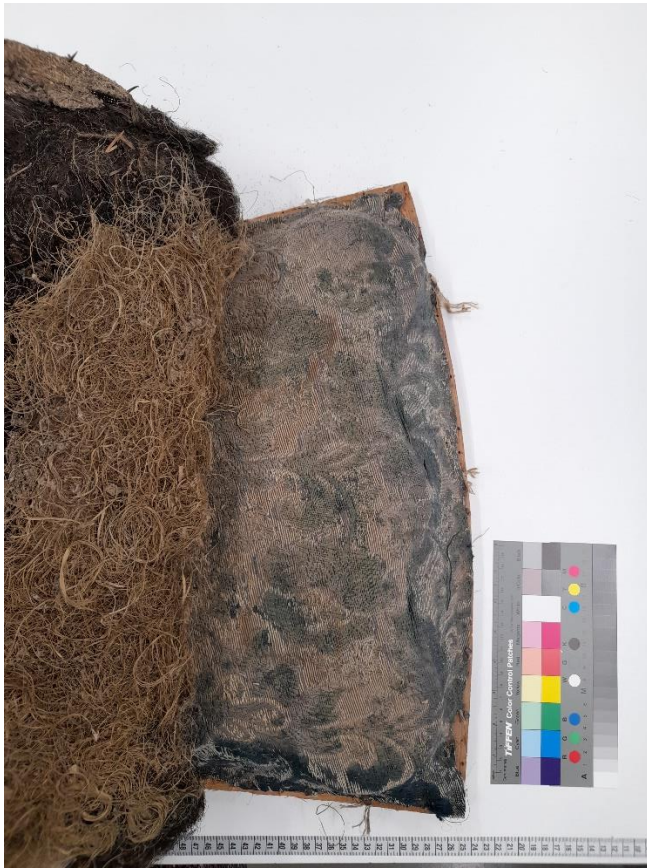
Kuna vedrude peal oli mitmevärviline kangas, tekkis kahtlus, kas tegu võiks olla originaalkattekangaga, mida on hilisemal restaureerimisel vedrude pealiskangana kasutatud. Polster polnud läbiõmblusega vedrude külge kinnitatud, seega tekkis mul võimalus avada tooli ERM A 975:21 polster eest ja külgedelt kuni vedrude pealiskangani, et näha vedrude pealset kangas lähemalt. Sellele, kas tegu on originaalse kattekangaga, kinnitust leida ei õnnestunud, aga kangas oli kaunis valge-sinise kirju (foto 48) ja liiga uhke välimusega, et seda polstri sisse peita. Vedrud olid kinni ja ükski vedru ülemine rõngas polnud teistest eriti ülespoole, millest võib järeldada, et osa sidumisnööridest on säilinud ning hoiavad vedrusid kinni. Suuremaks probleemiks on põhjakanga rebenemine, kuna vedrud on sidumisnööride ja nende peal paikneva polstriosa tõttu pinges all. Selleks, et põhjakangalt vedrudest tekkivat pinget eemaldada ning samal ajal ka polstri vormi kohendada, kasutasin vedrude kokkusurumise meetodit.

Foto 48. Vedrude pealne kattedekangas. Autori foto

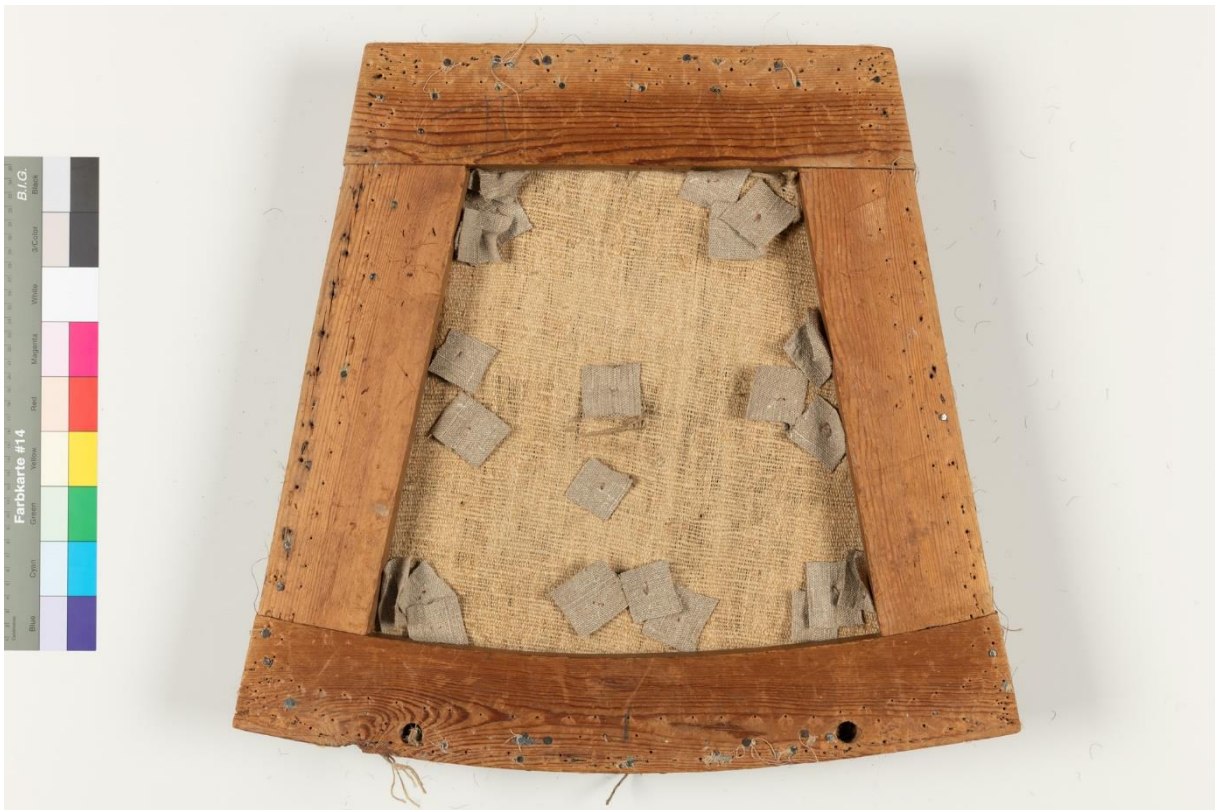
Foto 52. Polster pärast konserveerimist. Foto: Anu Ansu, ERM

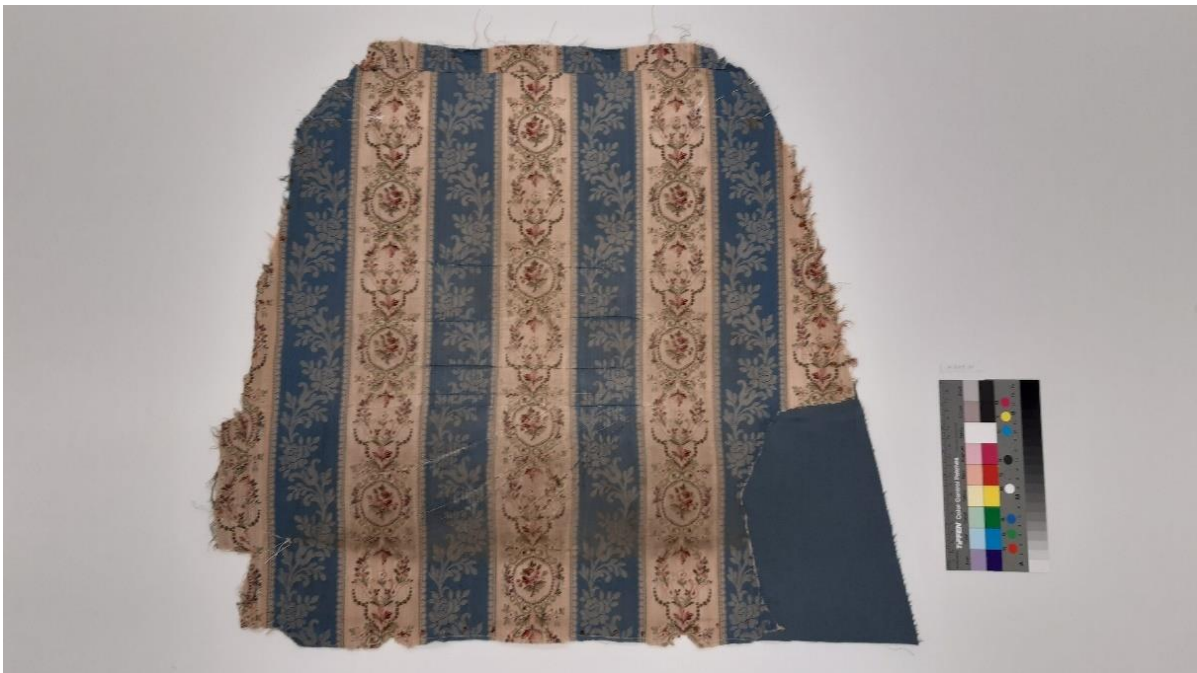
Foto 54. Kattekangas peale konserveerimist (eest). Foto: Mirjam Ruutma, ERM

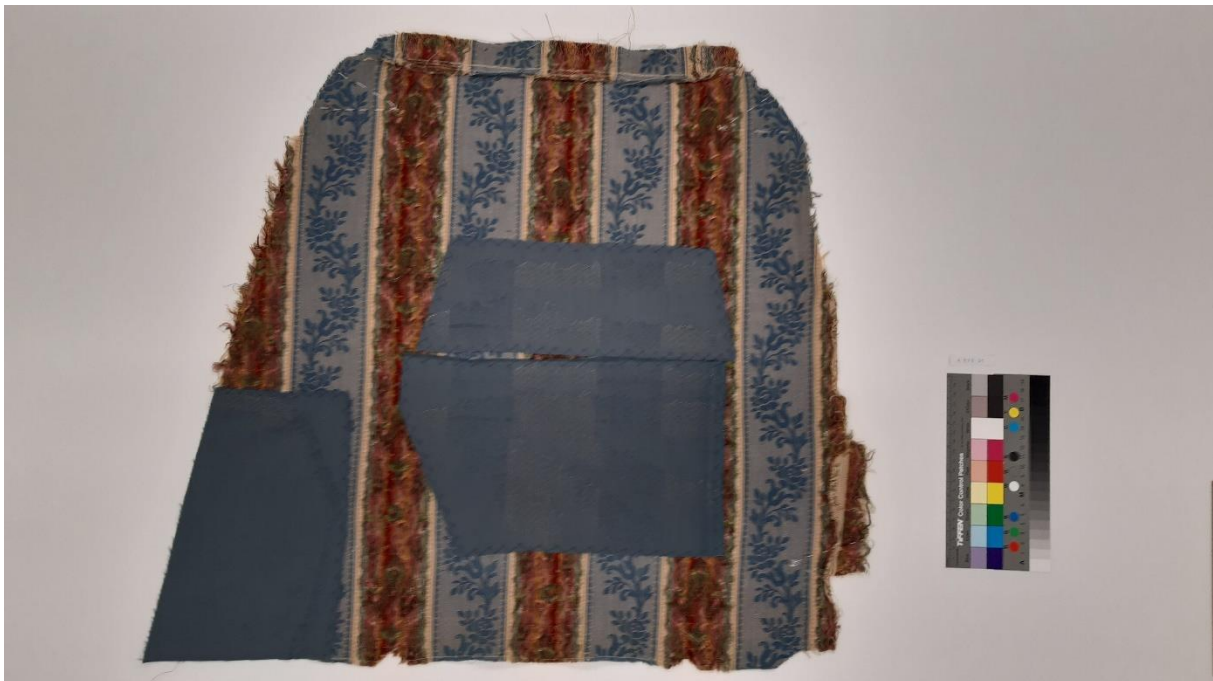
Foto 56. Kattekangas peale konserveerimist (tagant). Foto: Mirjam Ruutma, ERM

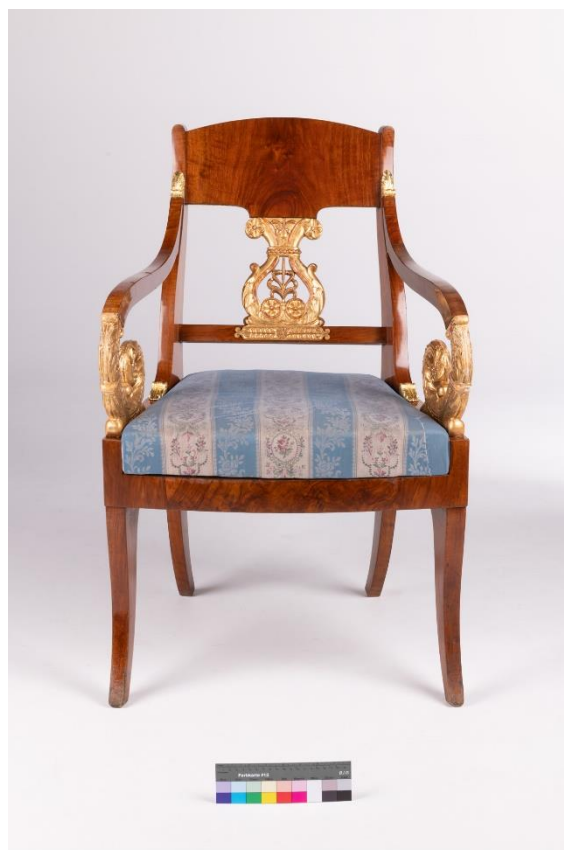
Foto 58. Eestvaade pärast konserveerimist. Foto: Berta Jänes, ERM.

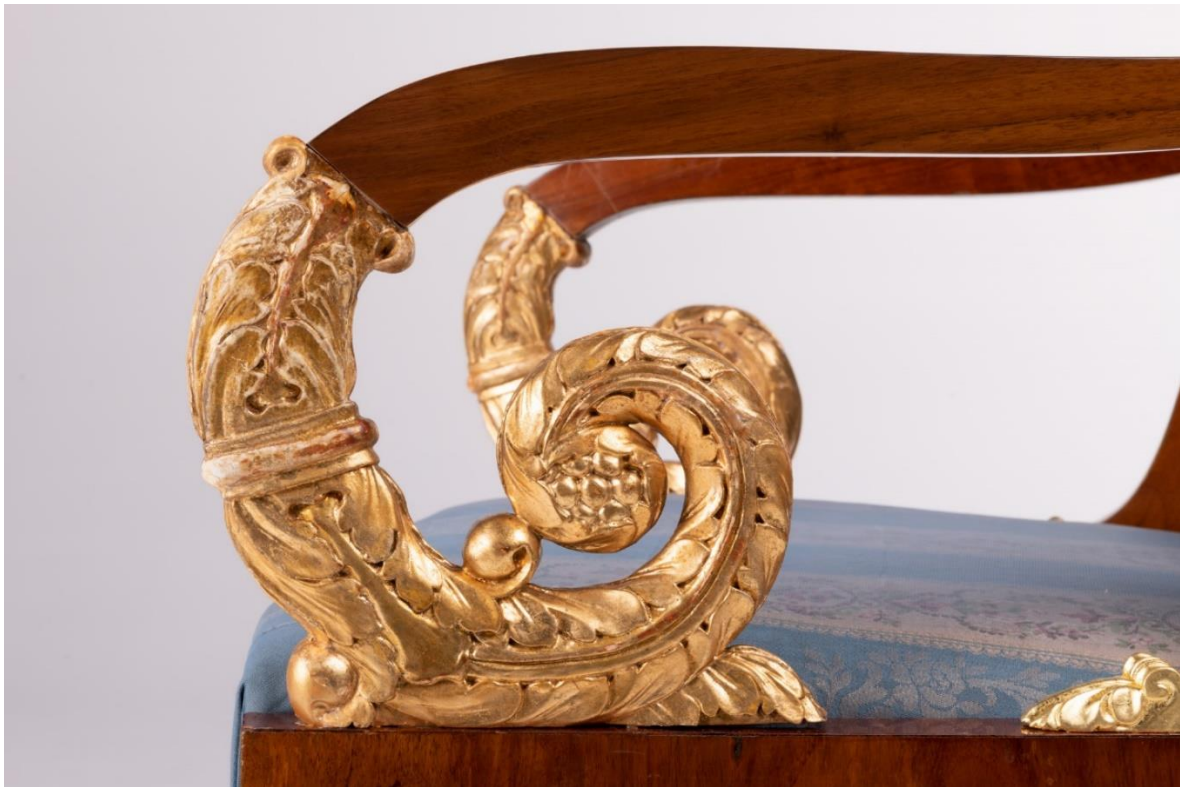
Foto 60. Parempoolse käetoet akantusvoluut pärast konserveerimist. Foto: Berta Jänes, ERM.

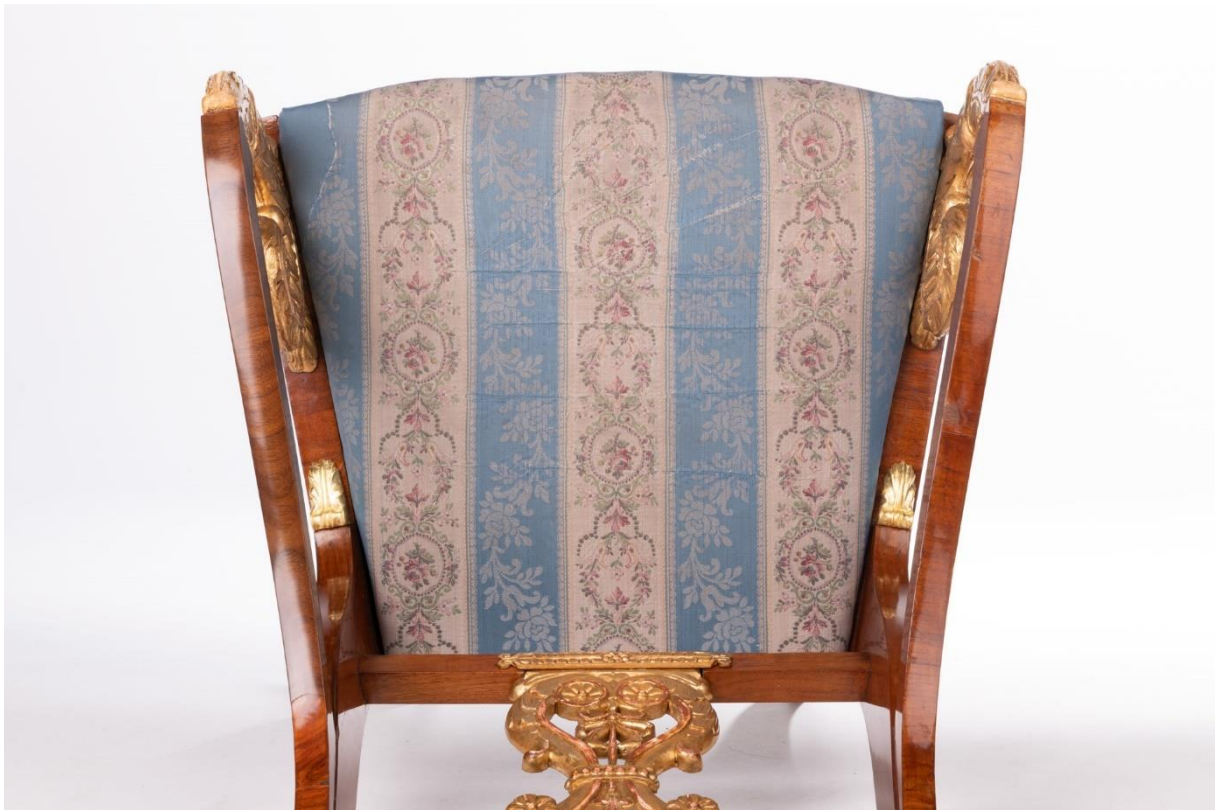
Foto 62. Polster peale konserveerimist. Foto: Berta Jänes, ERM.

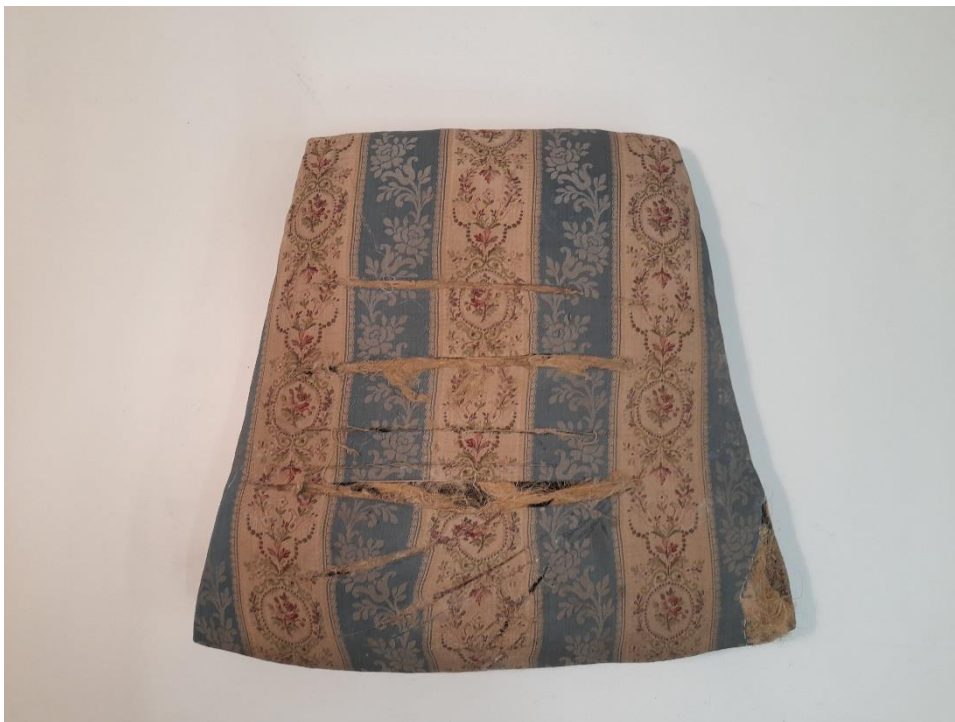
Foto 17. Polster enne konserveerimist. Autori foto

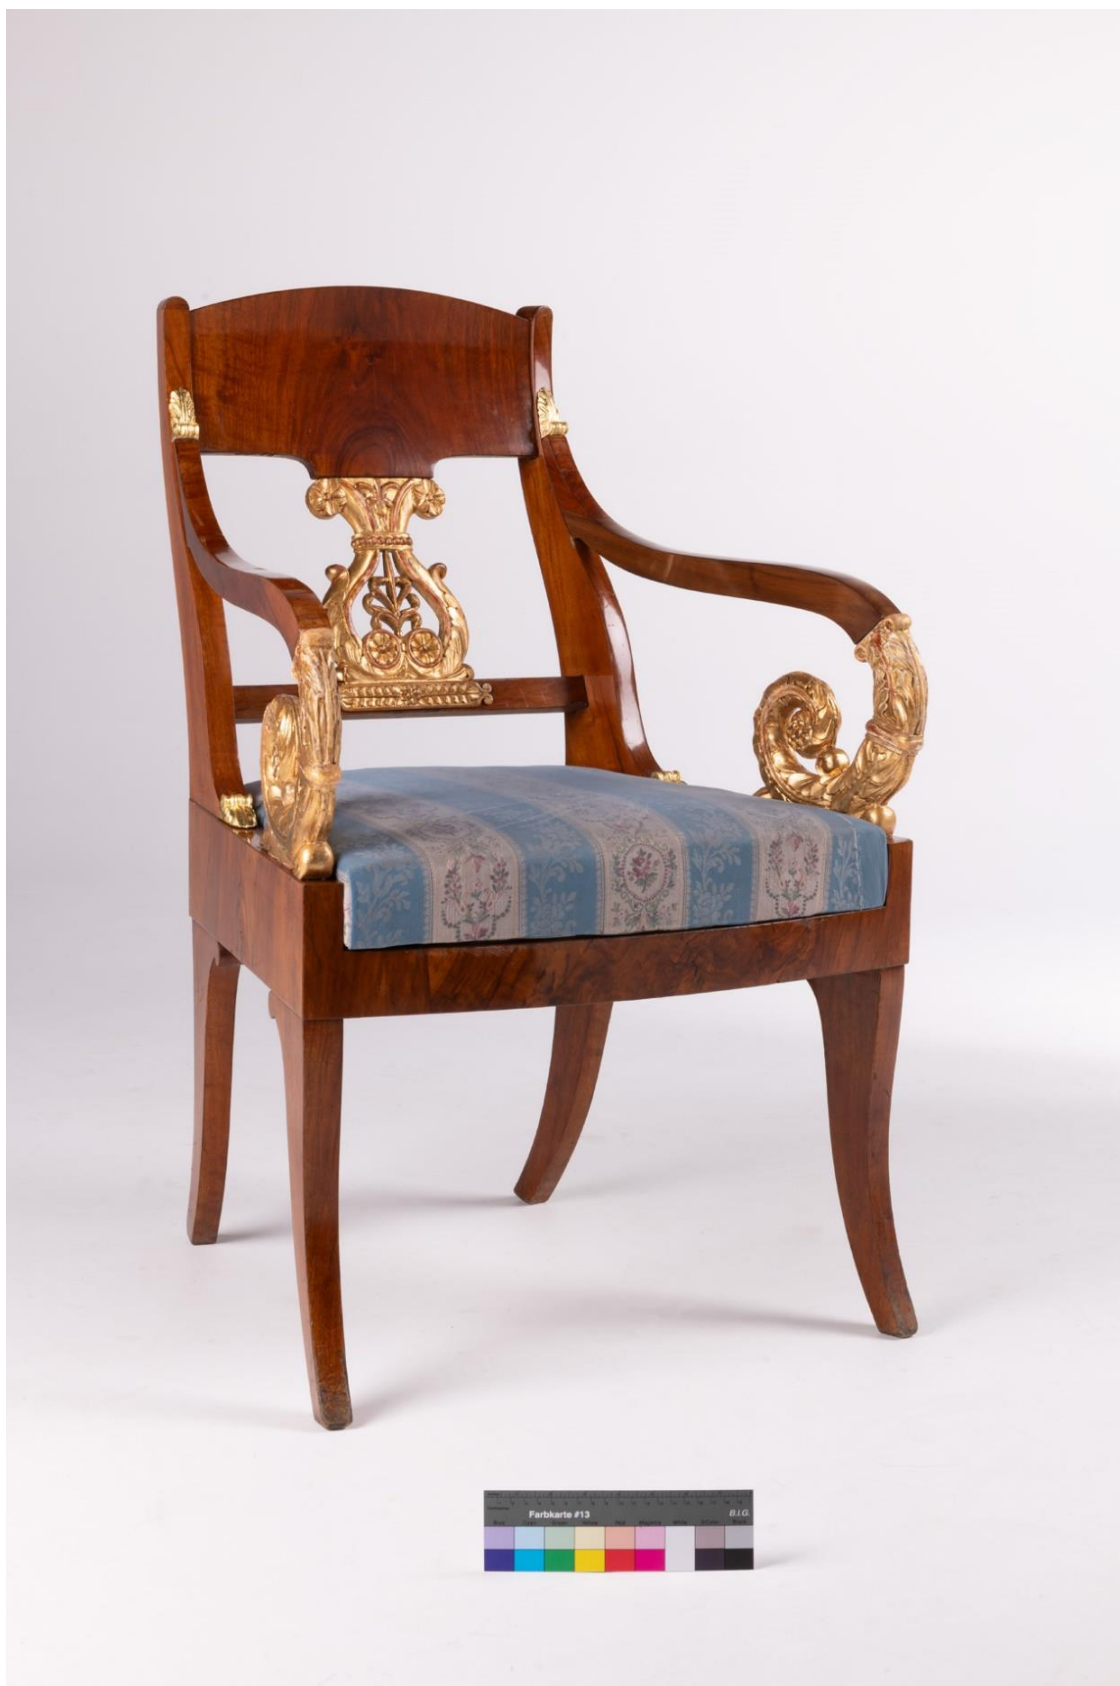
Foto 19. Tool ERM A 975:21 pärast konserveerimist. Foto: Berta Jänes, ERM
